## MAINTIEN DU VIGNOBLE EN TERRASSES

Périmètre prioritaire C, Clavau et Tous-les-Saints

Avant-projet

Rapport technique

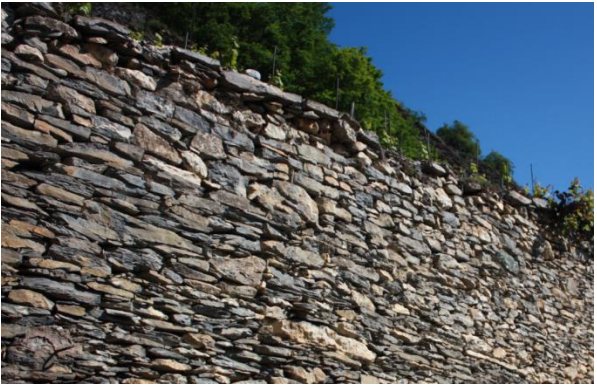
| <b>C1</b> | Couvertines poussées en dehors | |

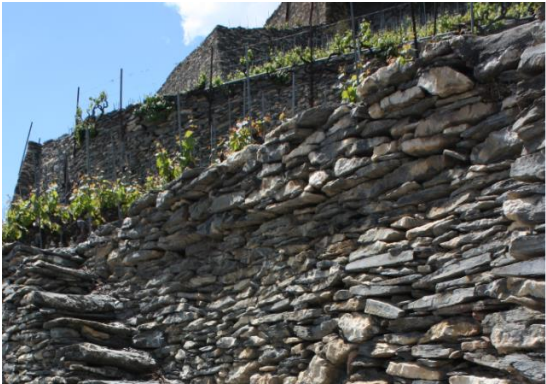
| <b>C2</b> | Déformation, couvertines et partie supérieure du mur poussée en dehors | |

- M5 → 100% à remettre en état  
*Murs prioritaires car le mur effondré entraîne une perte d'exploitation directe de la vigne.*
- C2 → 100% à remettre en état  
*Murs prioritaires car une fois que les couvertines sont poussées en dehors sur une hauteur de près de 60cm, la dégradation rapide du mur est à prévoir.*
- K → 100% à remettre en état  
*Murs prioritaires car le calage est une mesure de remise en état de faible coût permettant la plupart du temps d'éviter une dégradation du mur à court et moyen terme.*
- M4 → 75% à remettre en état

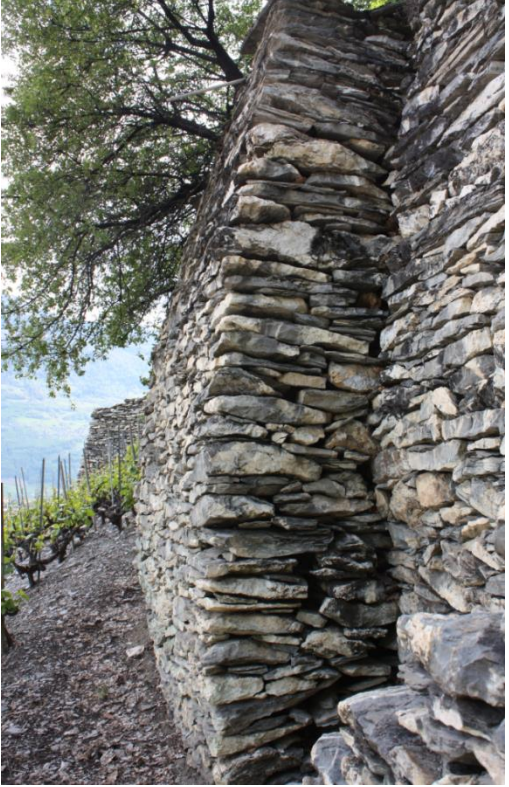
| <b>M3</b> | Déformation, le milieu du mur poussé en dehors (« ventre ») | |

*Murs de faible priorité, un mur dont le milieu du mur est poussé en dehors (ou qui a du « ventre ») n'est la plupart du temps pas sur le point de s'effondrer. Un tel mur peut parfois durer 20 ou 30 ans avec ce type de défaut. Dans certains cas, si les conditions locales sont défavorables ou si un propriétaire souhaite le remettre en état, ce type de mur pourra tout de même être remis en état.*

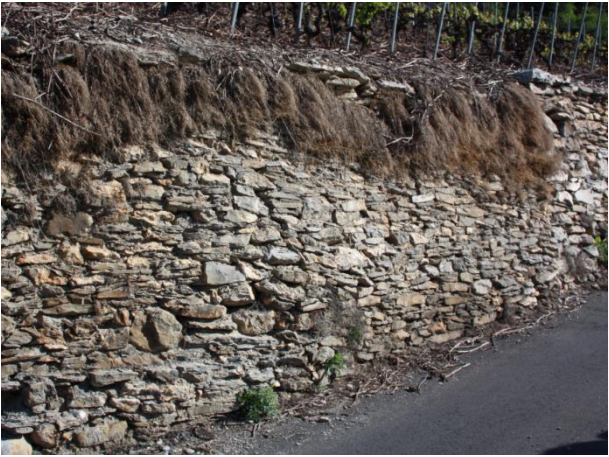
| <p><b>M4</b></p> | <p>Déformation, pied du mur poussé en dehors</p> | |

*Murs semi-prioritaires, le pied du mur poussé en dehors peut entraîner une dégradation rapide du mur, voire un effondrement.*

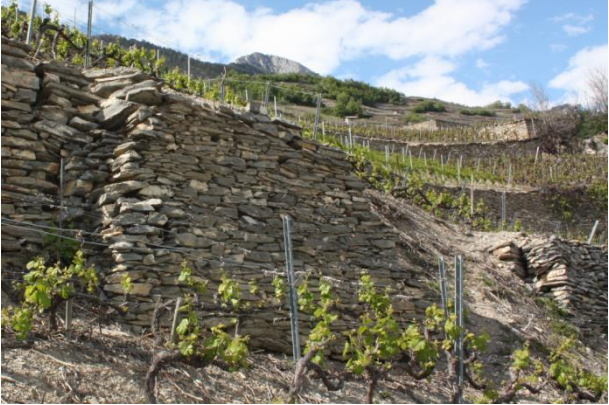
| <p><b>M5</b></p> | <p>Démolition partielle ou totale</p> | |

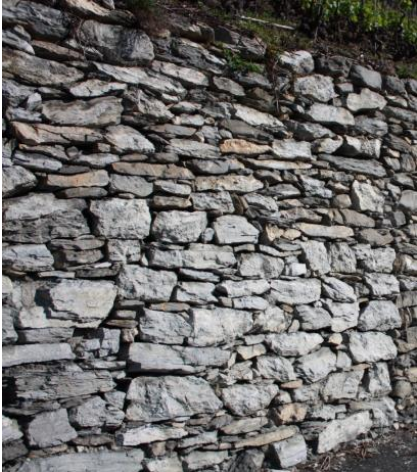
| <p><b>K</b></p> | <p>Entretien du mur par des pierres de calage jugé nécessaire</p> | |

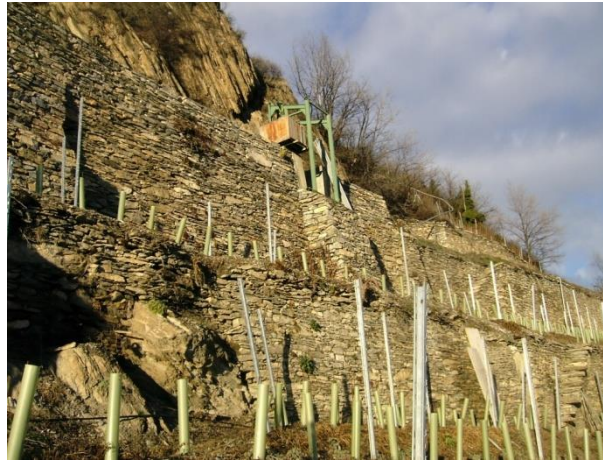
Deux des trois télévignes desservent un vignoble très peu accessible au sommet du secteur de Clavau. L'exploitant les a remplacés par des accès chenillards et ne les utilise plus depuis des années ; ils seront donc abandonnés et démontés à terme. Le troisième et dernier télévigne n'est plus utilisé par l'exploitant qui à la place, co-utilise le monorail voisin. Le mode de transport « télévigne » n'est donc plus d'actualité dans le vignoble de Clavau. Il n'est pas prévu d'en construire de nouveaux ou de remettre en état les anciens.

Photo 4: exemple de télévigne hors service
