GRIMISUAT, Château de Grimisuat

Rapport archéologique après
les démontages de 2012

Marie-Paule Guex
Alessandra Antonini

Février 2013

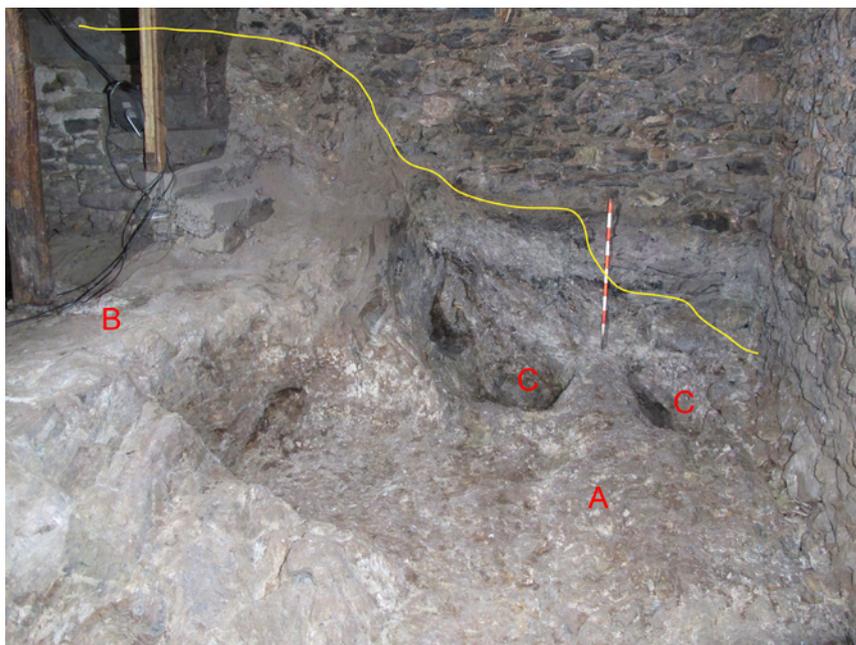
Deux fosses rectangulaires ont été creusées l'une à côté de l'autre au pied de la paroi orientale (**Fig. 1 et 3**). Elles ont une forme ovoïde de 100 cm de longueur sur 50 cm de largeur et 15 cm de profondeur. Le fond de chacune est surcreusé par une cuvette carrée de 40 cm de côté pour 15 cm de profondeur supplémentaire.

Fig. 1 Grimisuat, Château, Local 0.1, palier inférieur de la cave, vue vers l'est.
A gauche, le niveau de la plate-forme supérieure (B). De part et d'autre du jalon au sol : les deux fosses (C) taillées dans le rocher du palier inférieur (A). La ligne jaune marque la surface de l'affleurement rocheux.

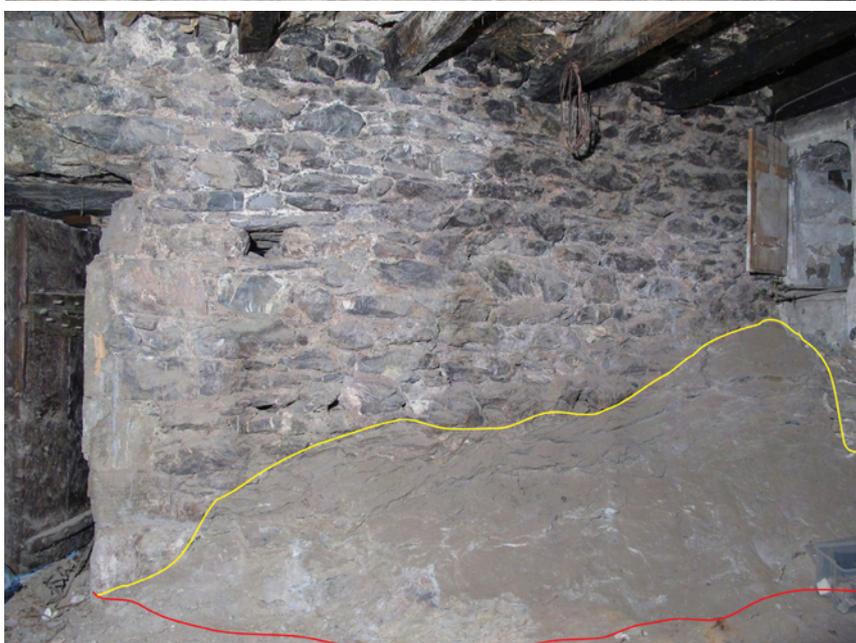
première assise du mur et le replat taillé atteint 1.00 m du côté nord (**Fig. 2**) et diminue du côté sud-ouest.

Fig. 2 Grimisuat, Château. Local 01, paroi nord de la cave.
Le mur est construit sur la surface du rocher (jaune).
Au pied du mur, le rocher est excavé sur plus de 1 m de hauteur. La ligne rouge indique la limite nord de la plate-forme taillée à l'horizontale.

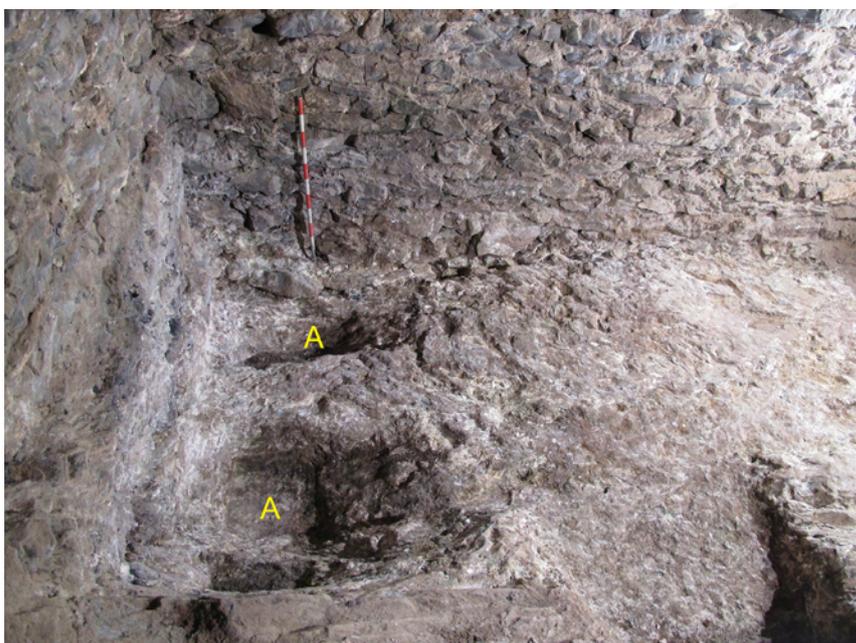
La fonction primitive de ces deux fosses n'est pas connue. Elles ont peut-être servi au stockage de nourriture ou d'objets à conserver en milieu humide. Lors de leur découverte, elles contenaient de nombreuses chaussures en cuir aux semelles cloutées ou collées (XIX^e – 1^e moitié du XX^e s. ? **Fig. 4**). Sans doute protégées à l'origine par un couvercle en bois, ces chaussures étaient stockées à cet endroit avant le remblaiement du replat inférieur.

Fig. 3 Grimisuat, Château. Local 0.1, vue vers le sud.
Les deux fosses (A) taillées dans le palier inférieur.

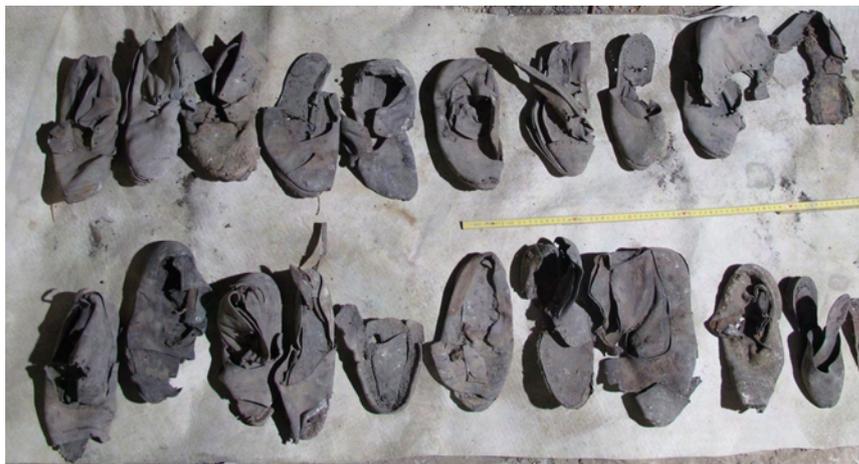
Fig. 4 Grimisuat, Château. Local 0.1.
Lot le mieux conservé des chaussures
mises au jour dans les fosses du palier
inférieur de la cave.

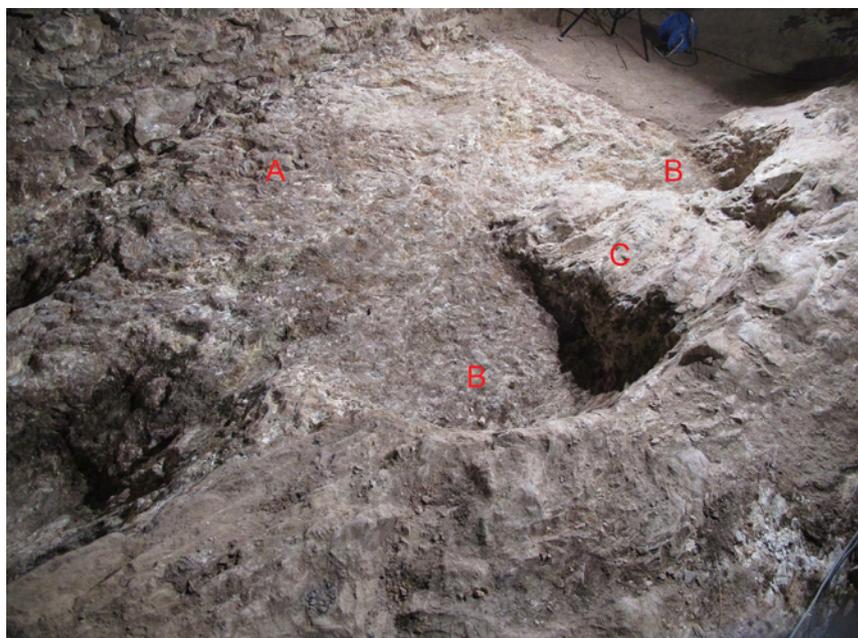
Le bord nord du replat inférieur présente trois encoches verticales, de plan carré ou rectangulaire, dont le fond correspond au sol de la plate-forme. De largeur et de profondeur variables (40 x 35 cm, 100 x 120 cm, 45 x 50 cm, d'est en ouest), ces niches ne comportent aucune entaille qui pourrait témoigner de leur fonction (**Fig. 5**). Certaines servaient peut-être à encastrer la charpente d'un aménagement en bois (cloison verticale ou plancher ?).

Fig. 5 Grimisuat, Château. Local 0.1, vue vers
le sud-ouest.
Sol taillé du palier inférieur (A).
A droite, les deux niches aux parois verticales
(B) séparées par un escalier (C).

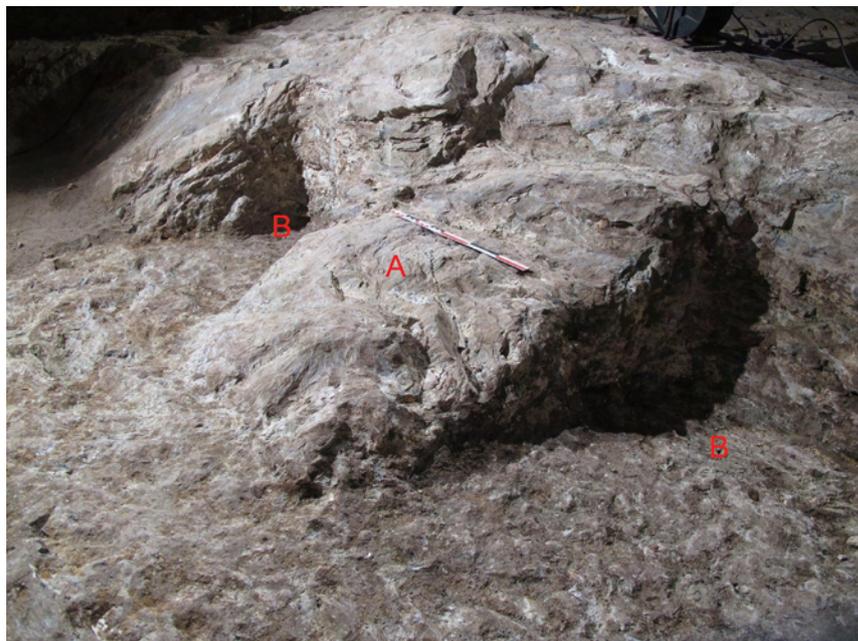
Entre deux de ces niches, la roche a été taillée pour former un escalier de quatre marches irrégulières, les marches supérieures, plus hautes et profondes, étant les mieux taillées (**Fig. 6**). Ce petit escalier permettait d'accéder au replat inférieur (largeur de l'escalier 90 cm, hauteur des marches 10 à 20 cm, profondeur 10 à 25 cm).

Fig. 6 Grimisuat, Château. Local 0.1.
Escalier taillé dans le rocher (A), entre les
deux niches aux parois verticales (B).

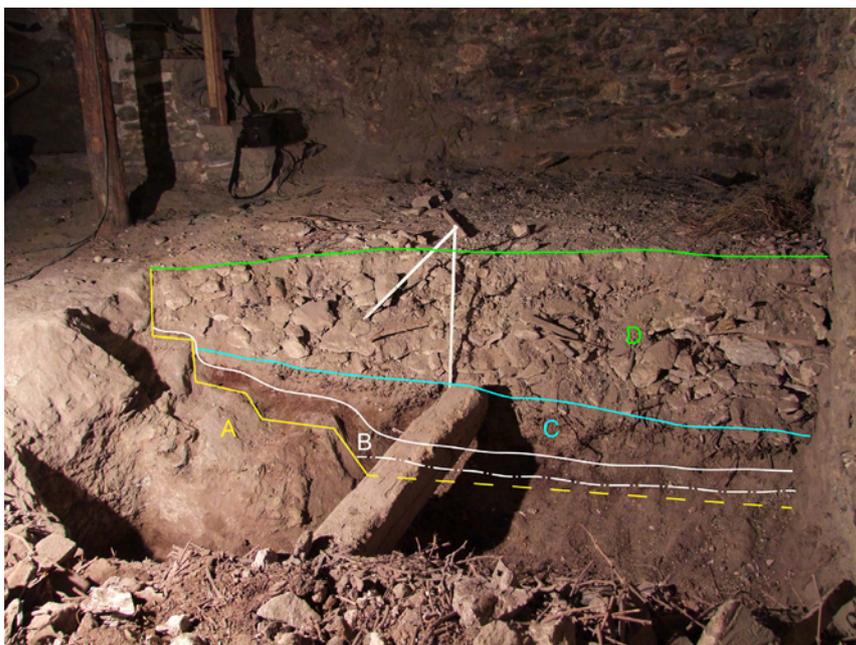
hétérogène (épaisseur 65 cm) a été apporté dans le but de niveler le sol jusqu'au niveau de la partie nord du local. Il était constitué de petites pierres et de poussière, et contenait des boîtes modernes, du plastique, de la ferraille, des fragments de récipients en terre cuite, porcelaine ou verre, ainsi que des restes de sarments (**Fig. 7**).

Fig. 7 Grimisuat, Château. Local 0.1, sondage dans le remblai du palier inférieur, profil est.
A : profil du petit escalier, B : liseré de bois pourri, C : couche de sarments, D : remblai à base de pierres, de poussière et de débris de toutes sortes. La surface de ce remblai correspond au dernier niveau d'utilisation de la cave.

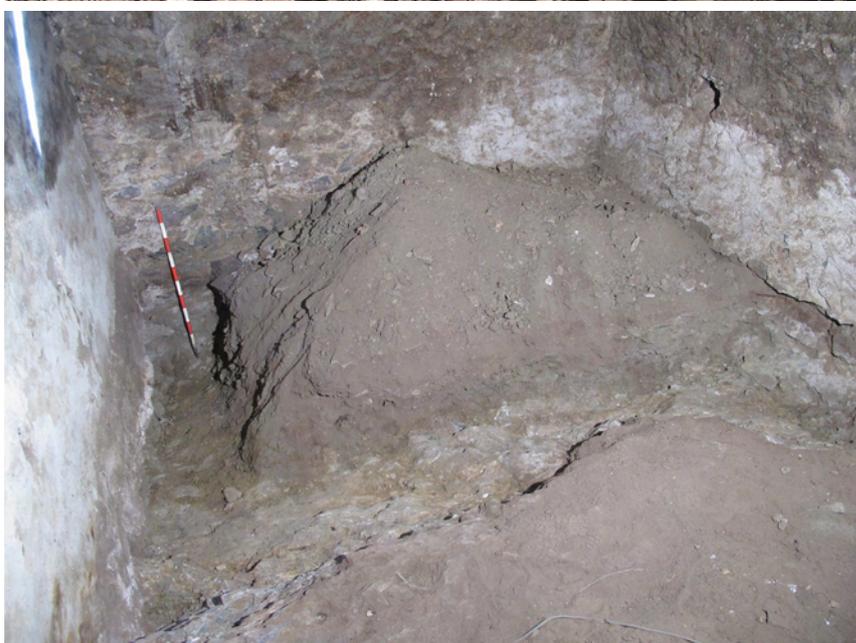
Un seul sédiment recouvre la surface non taillée du rocher. Il est composé de petites pierres et de silts, sans matériel anthropique (**Fig. 8**). La surface de ce terrain naturel (?) correspond au niveau du rocher taillé à l'horizontale de la partie nord du local, ainsi qu'à la base du crépi des parois. Le mur de façade entaille ce sédiment naturel ; la paroi de refend des deux caves est construite sur ce sédiment.

Fig. 8 Grimisuat, Château. Local 0.2, sondage en « L » vu vers le sud.
Le rocher est recouvert d'un sédiment jauneverd (moraine ?), puis d'un sédiment caillouteux stérile (sans inclusions anthropiques) dont la surface correspond au sol de la cave (= limite inférieure du crépi des parois).

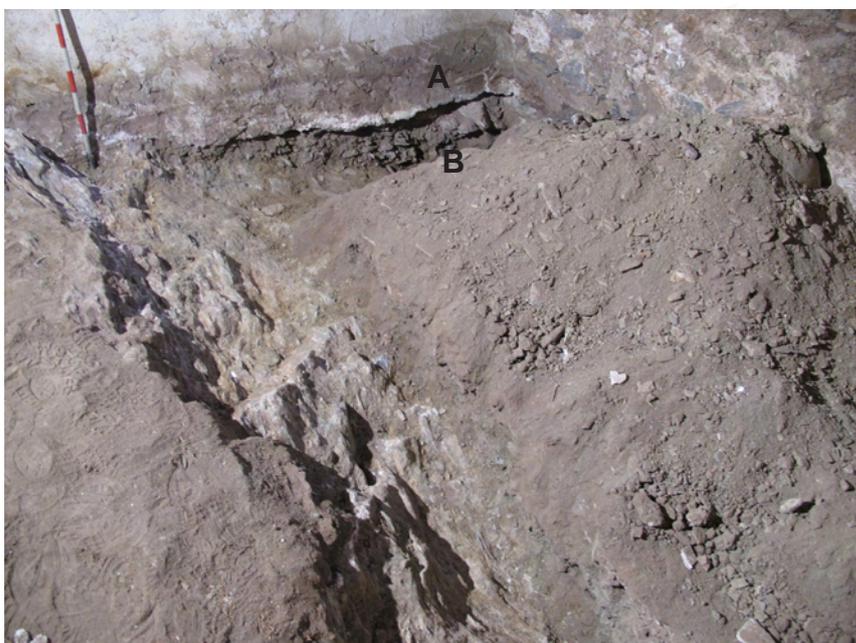
Au fond du sondage, au pied de la paroi sud, un sédiment jaunâtre recouvre le rocher (des restes de moraine ?) avant la construction du bâtiment. Du mortier de la paroi sud tombé au sol a été retrouvé sur ce sédiment, prouvant que ce dernier est bien antérieur au bâtiment (**Fig. 9**).

Fig. 9 Grimisuat, Château. Local 0.2, paroi de refend, vue vers l'est.
Le mur de refend (A) est fondé sur le rocher sauf à son extrémité sud, où il est posé sur un sédiment caillouteux, stérile (B), antérieur au bâtiment.

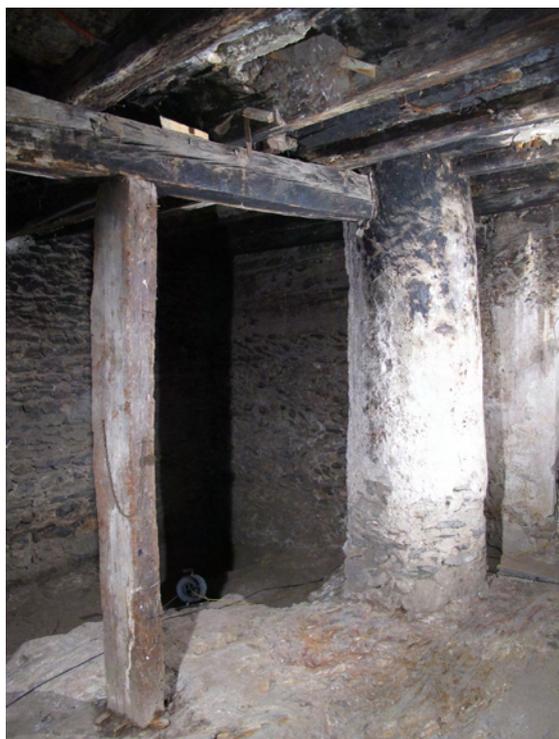
Le solivage du plafond est daté par dendrochronologie de manière cohérente vers 1403 (sommier, solivage et une poutre du linteau de la porte d'entrée). Il remplace clairement un plafond plus ancien qui se situait légèrement plus haut. De cet ancien plafond subsiste le négatif rectangulaire de la solive de rive orientale (**32**) dont l'extrémité nord était profondément insérée dans la maçonnerie primitive (**Re 1**, au sommet de l'escalier).

Fig. 10 Grimisuat, Château. Local 0.1, vue vers le sud-ouest.
Le solivage et le sommier sont datés par dendrochronologie de 1403. La colonne maçonnée soutient la jonction des deux poutres du sommier. Le pilier en bois est plus récent.

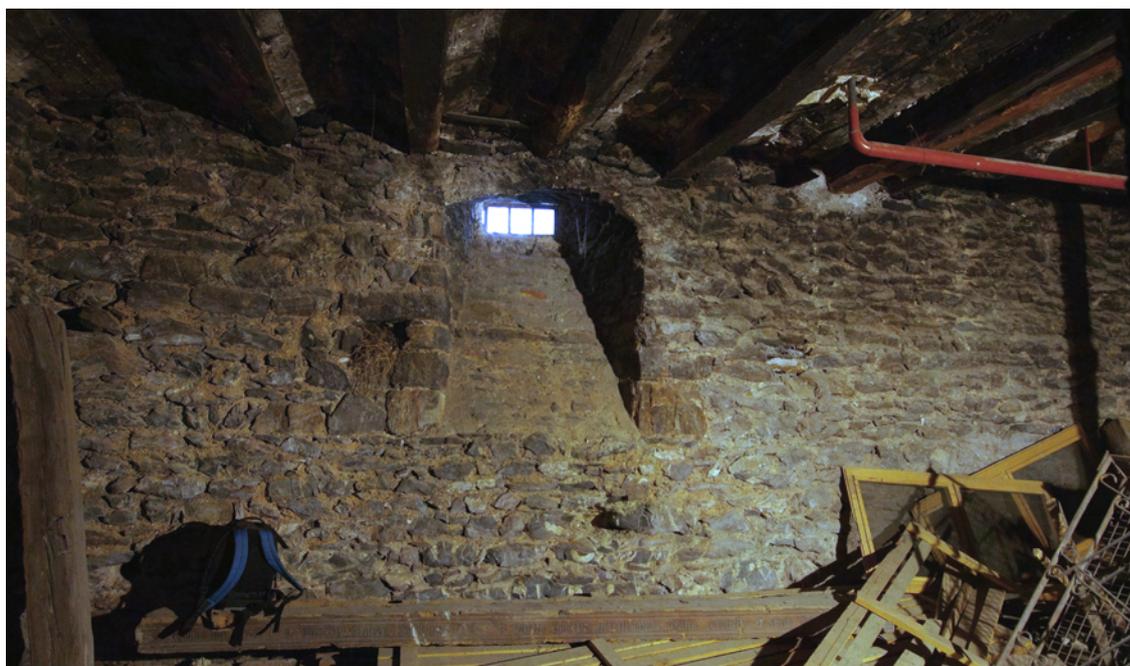
Fig. 11 Grimisuat, Château. Local 0.1, paroi sud.
Les solives du plafond sont insérées dans une maçonnerie plus claire, non rubéfiée.

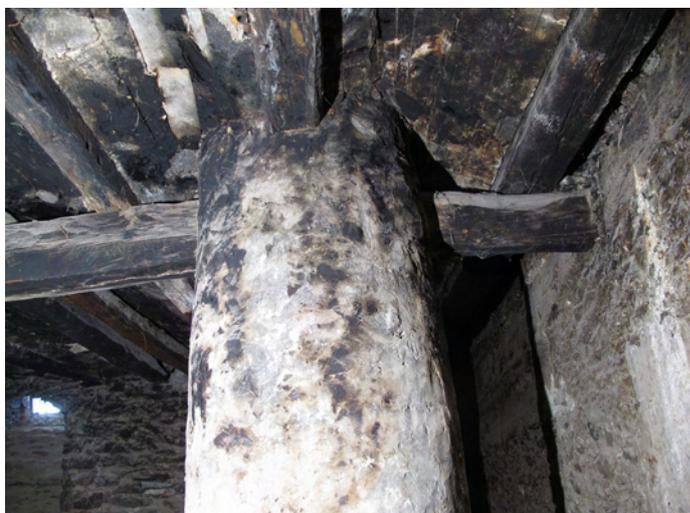
Le plafond des deux caves est composé de 11 solives soigneusement débitées et orientées nord-sud. Les poutres sont appuyées sur un sommier composé de deux éléments, qui est lui-même soutenu par une colonne maçonnée à la jonction des deux poutres (**Fig. 10**). L'extrémité orientale du sommier perce clairement la maçonnerie primitive. Les extrémités des solives également : celles-ci sont scellées par une maçonnerie qui se distingue de l'ancienne par un mortier blanc non rubéfié formant une bande clairement visible en paroi nord et sud, à la hauteur du solivage (**Fig. 2 et 11**). Les entrevous, laissés sans crépissage, portent les négatifs du coffrage (non rubéfié). Le crépi de la colonne recouvre partiellement les deux poutres du sommier et les solives ; l'entrevous maçonné semble par contre plus récent que la colonne (**Fig. 12**).

Fig. 12 Grimisuat, Château. Local 0.1, la colonne maçonnée (face nord).
Le crépi de la colonne recouvre le coffrage des entrevous.

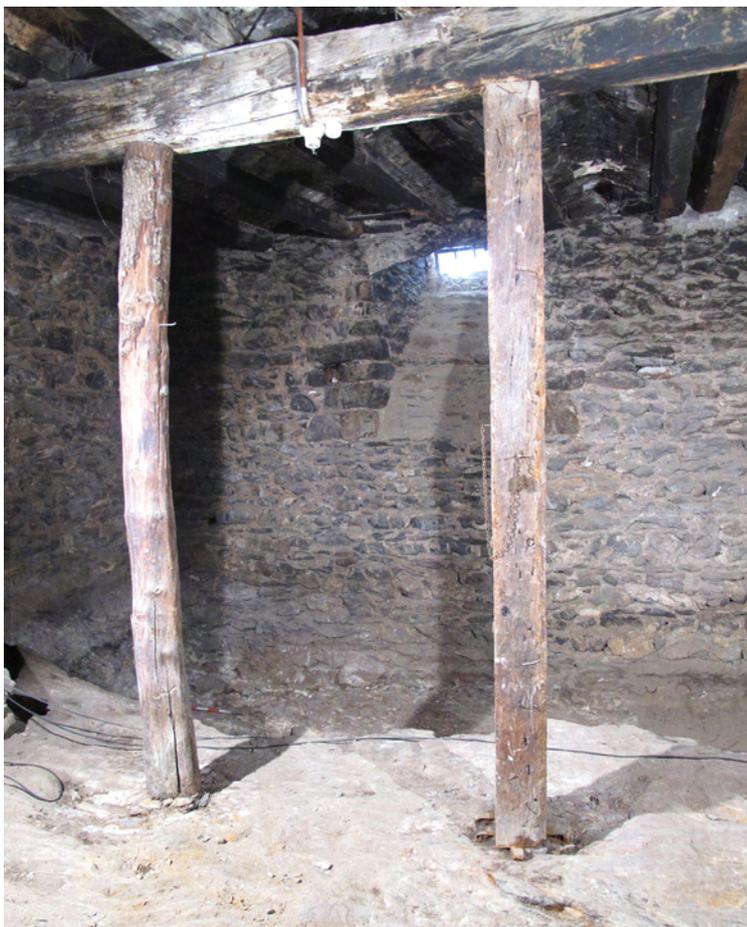
Le linteau arqué des fenêtres (**19**) a été ajouté entre les piédroits primitifs (**Fig. 13**). Lors de l'abaissement du plafond au début du XV^e siècle, la hauteur de la fenêtre a dû être modifiée. La fenêtre en paroi nord du local 0.2 perce la maçonnerie primitive⁶.

Fig. 13 Grimisuat, Château. Local 0.1, Détail de la paroi sud.
Le linteau arqué des fenêtres (19) a été ajouté entre les piédroits primitifs pour asseoir le solivage.

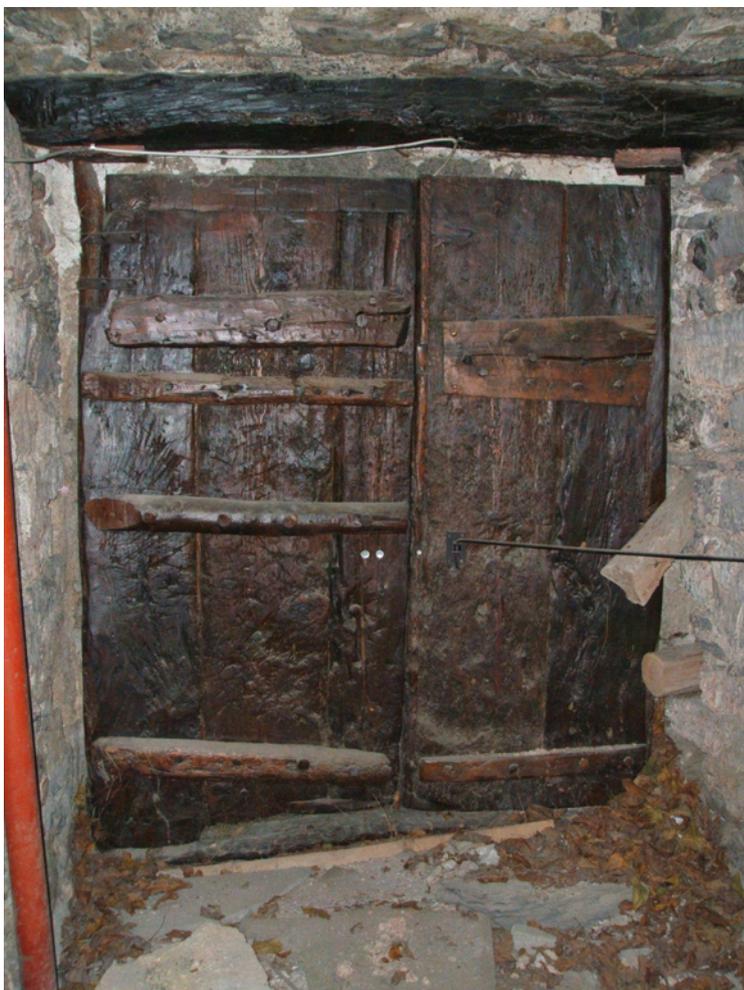
Le linteau de la porte d'entrée, daté comme le solivage de 1403, remplace un linteau plus ancien ; l'actuel ne correspond pas aux négatifs rubéfiés de quatre poutres autrefois prises dans le mortier de la maçonnerie primitive.

Fig. 14 Grimisuat, Château. Local 0.1, la porte d'entrée de la cave (face intérieure).
Le linteau daté de 1403 n'est pas scellé au mortier et ne correspond pas aux négatifs du linteau primitif visibles dans la maçonnerie.

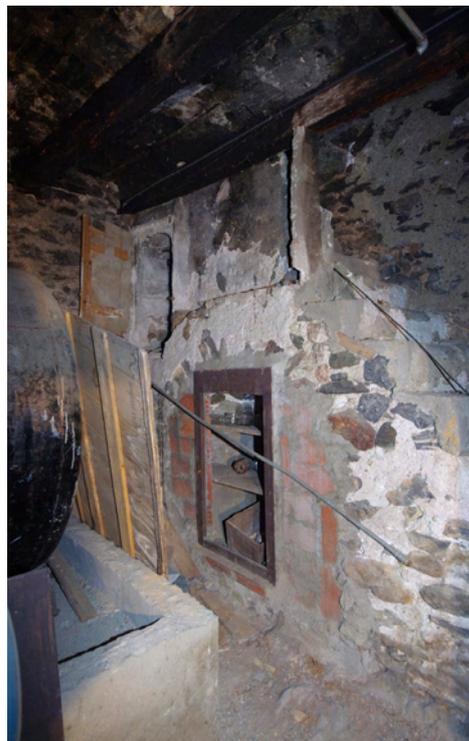
Fig. 15 Grimsuat, Château. Local 0.1, escalier d'accès à l'étage.
La niche sous la voûte de l'escalier a été transformée en armoire par un galandage moderne en briques. Photo 2012, avant démontage des briques.

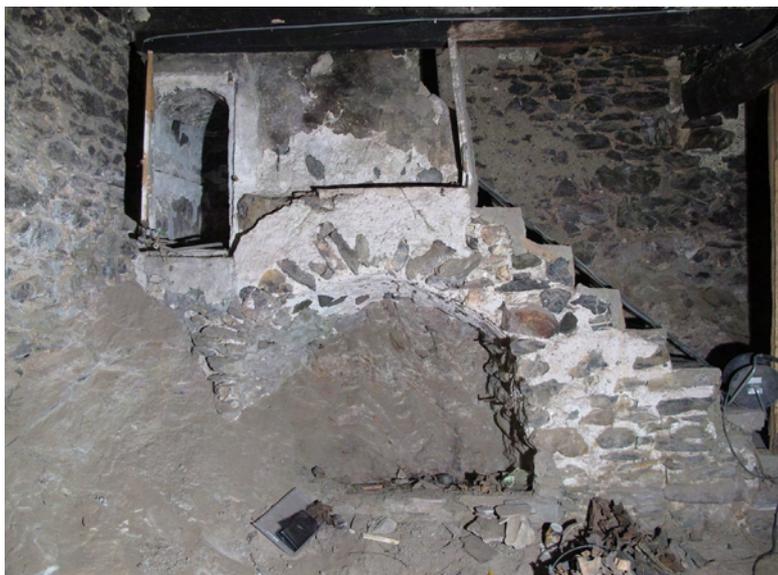
Fig. 16 Grimsuat, Château. Local 0.1, escalier d'accès à l'étage.
Escalier constitué de deux parties. La partie inférieure avec la voûte soigneusement appareillée est peut-être plus ancienne. La partie supérieure, plus étroite, respecte l'écartement du solivage aménagé en 1403.

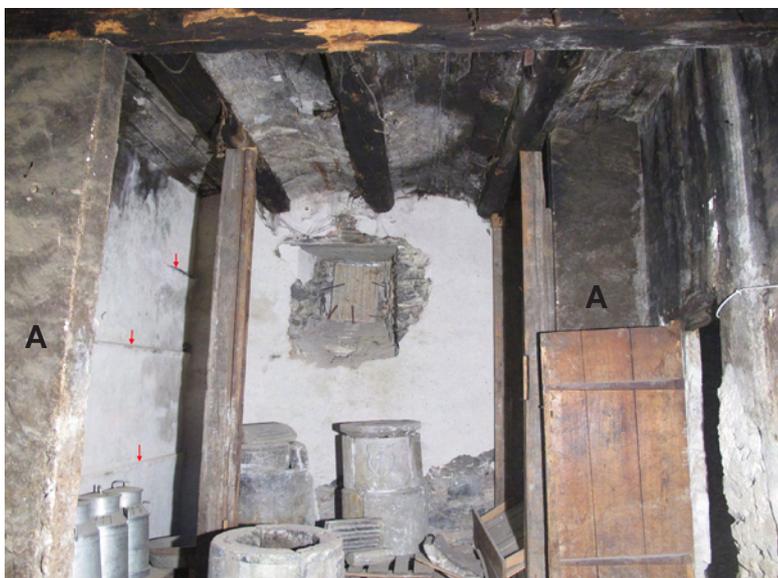
Fig. 17 Grimsuat, Château. Local 0.2, vue vers le nord.
Les deux cloisons en maçonnerie légère (A) constituent les limons des étagères. A gauche, les supports des rayons (flèches) sont en mortier.

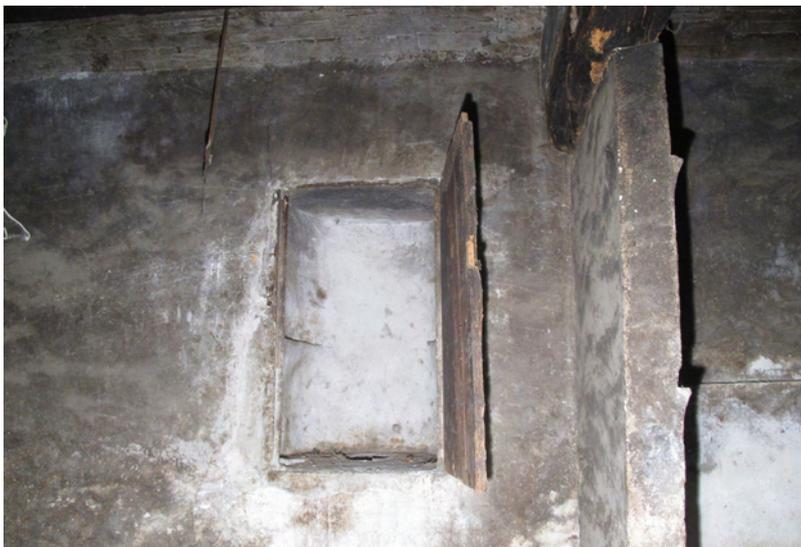
Fig. 18 Grimisuat, Château. Local 0.2, paroi ouest.
Anciennes latrines transformées en armoire. Le conduit visible dans le sol de la niche aboutit en façade, sur le rocher.

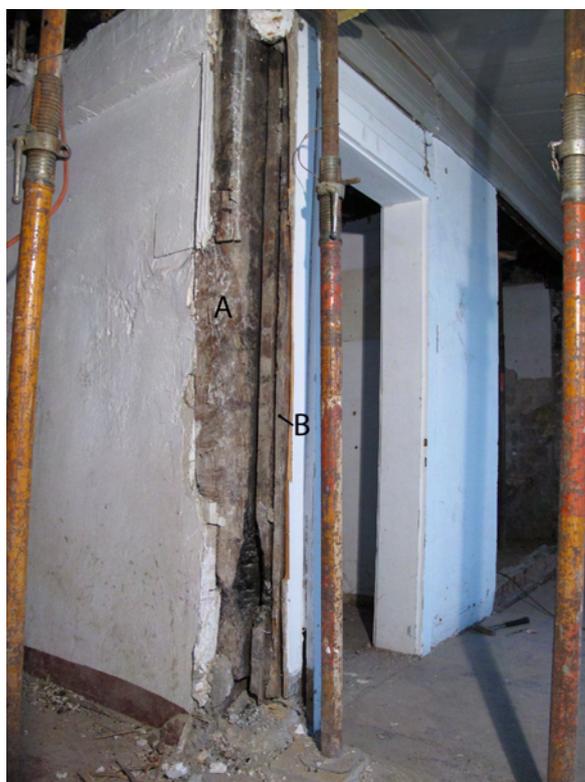
Fig. 19 Grimisuat, Château. Local 1.2N, angle sud-est.
Le poteau angulaire des boiseries (B) jouxte le poteau porteur des sommiers du plafond (A). La base des deux poteaux est abimée par le feu.

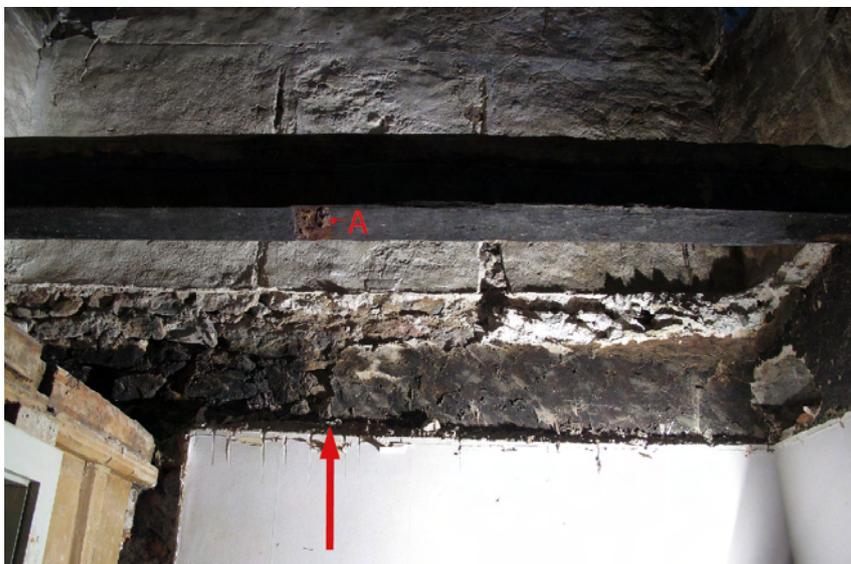
Fig. 20 Grimisuat, Château. Local 1.4, partie supérieure de la paroi est.
La limite verticale d'un crépi (flèche) et la surface non noircie de la solive (A) correspondent probablement au négatif d'une ancienne paroi.

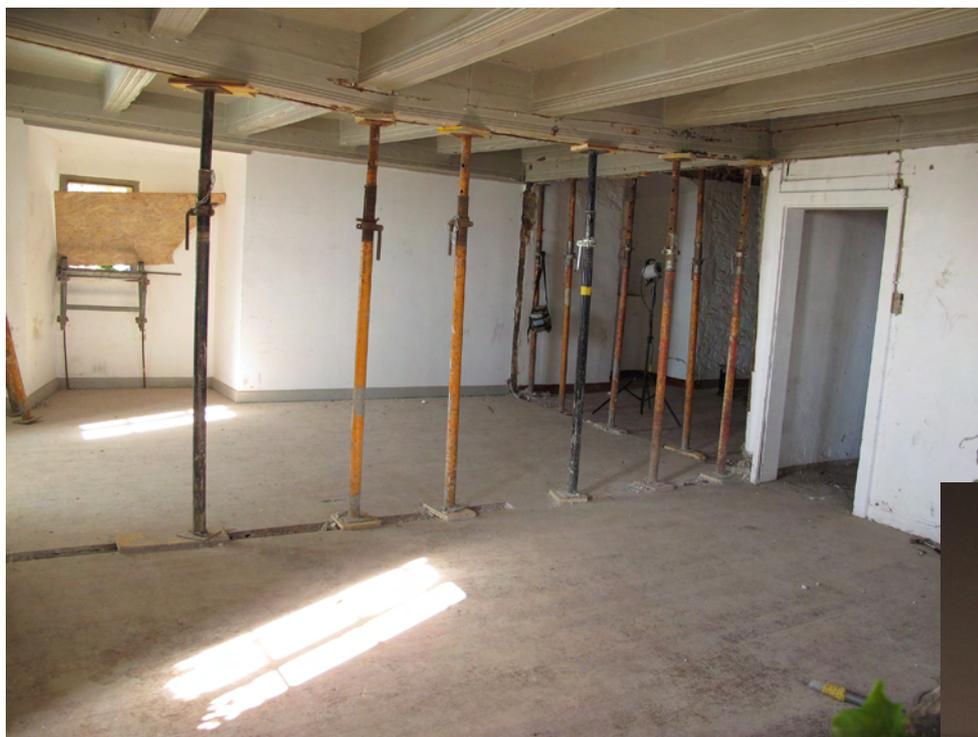
Fig. 21A Grimisuat, Château. Local 1.2S/N, vue vers le nord-est.
Les deux locaux étaient toujours séparés par une cloison. La paroi en bois était insérée dans la rainure visible dans la sablière haute. La petite fenêtre dissimulée par un panneau est désaxée par rapport à la niche.

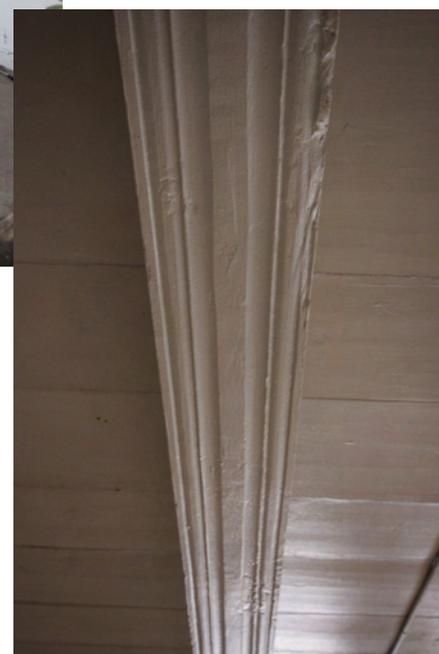
Fig. 21B Grimisuat, Château.
Local 1.2S/N.
Détail de la moulure des solives.

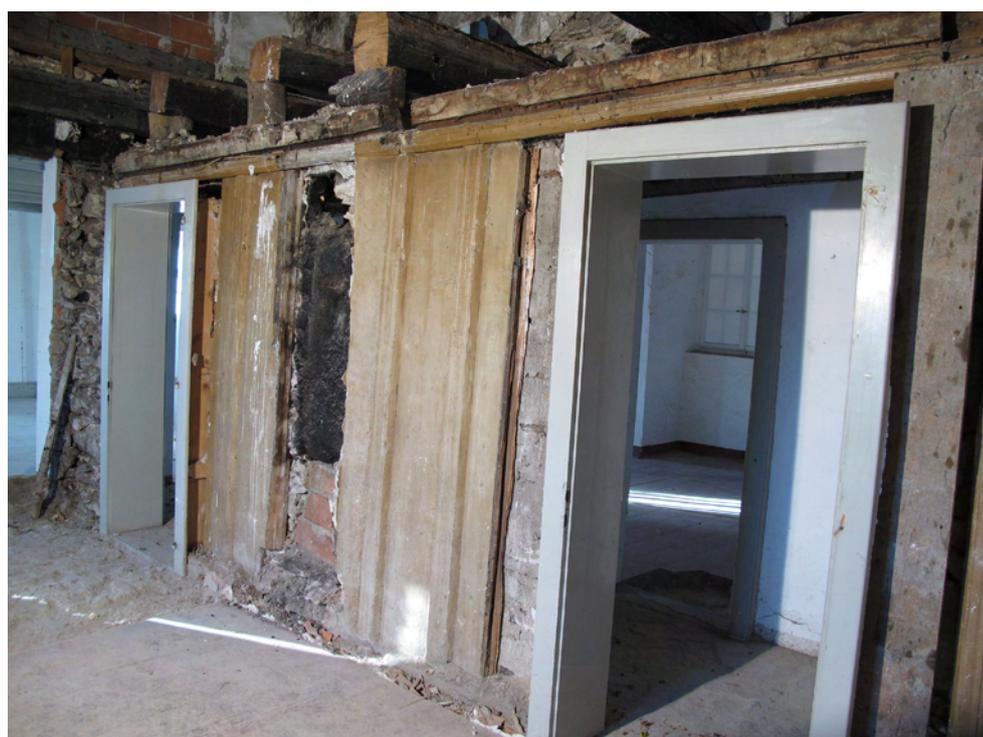
Fig. 22A Grimisuat, Château. Local 1.3-1.4, paroi nord.
Paroi d'une ancienne chambre boisée. La porte de droite reprend l'emplacement de l'entrée primitive. La porte de gauche, plus récente, cache avec son cadre le poteau d'angle de l'ancienne boiserie.

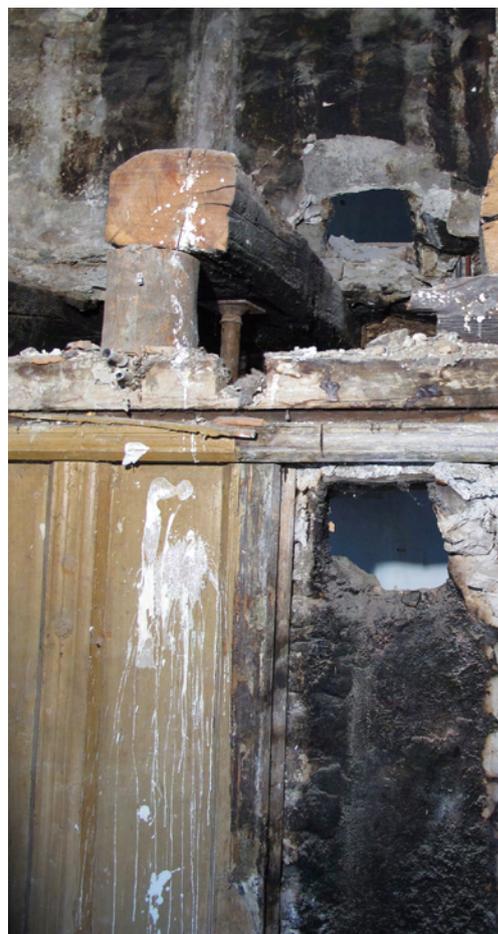
Fig. 23A Grimisuat, Château. Espace entre les chambres 1.2 et 1.3 (vue vers le nord).
A: sablière haute de la paroi du local 1.2. B: solivage du plafond. C: canal de fumée maçonné perçant les entrevous noircis du plafond.

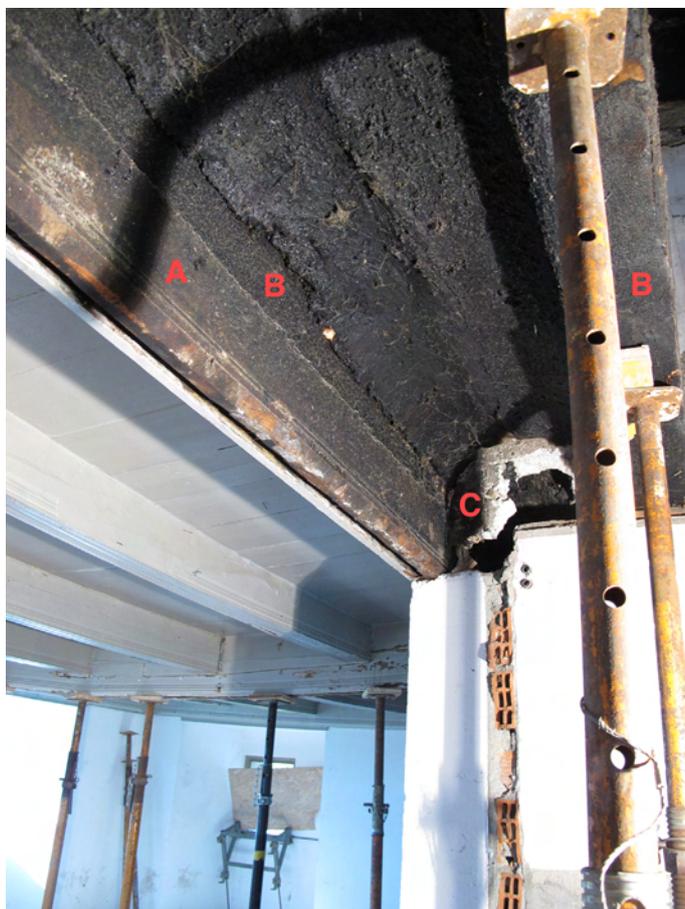
Fig. 23B Grimisuat, Château. Espace entre les chambres 1.2 et 1.3.
Détail du canal de fumée. A: sablière haute de la cloison du local 1.2, avec sa face extérieure moulurée. B: canal de cheminée (face extérieure sans suie) témoignant de la présence de poêles à proximité.

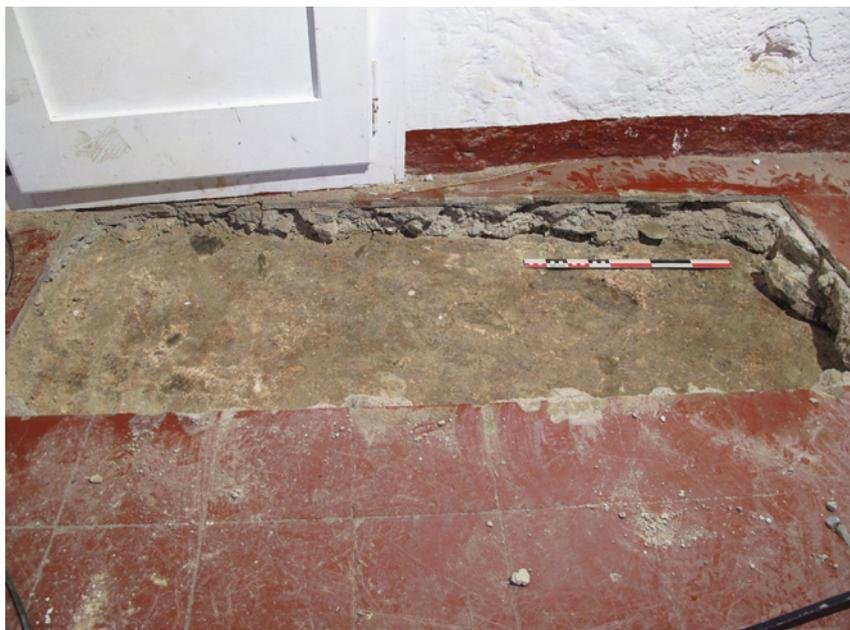
Fig. 26B Grimisuat, Château. Local 1.1, sondage devant la porte du couloir (vue vers le sud).
Ancien sol: les irrégularités de la dalle de pierre sont nivelées par une chape de plâtre blanc (près du montant gauche de la porte).

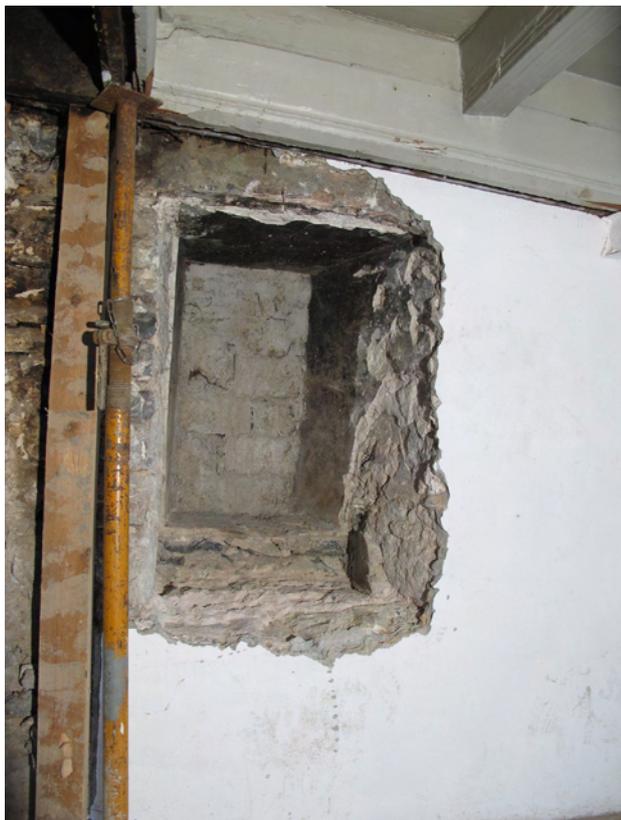
Fig. 28A Grimisuat, Château. Local 1.2, niche de la paroi sud. La finition primitive de cette ancienne fenêtre (un crépi de type *rasa pietra* avec joints au fer horizontaux) est recouverte par un crépi couvrant, noirci en surface. La tablette primitive a été percée pour l'insertion d'un coffre-fort. Le bouchon côté façade est en parpaings de ciment.

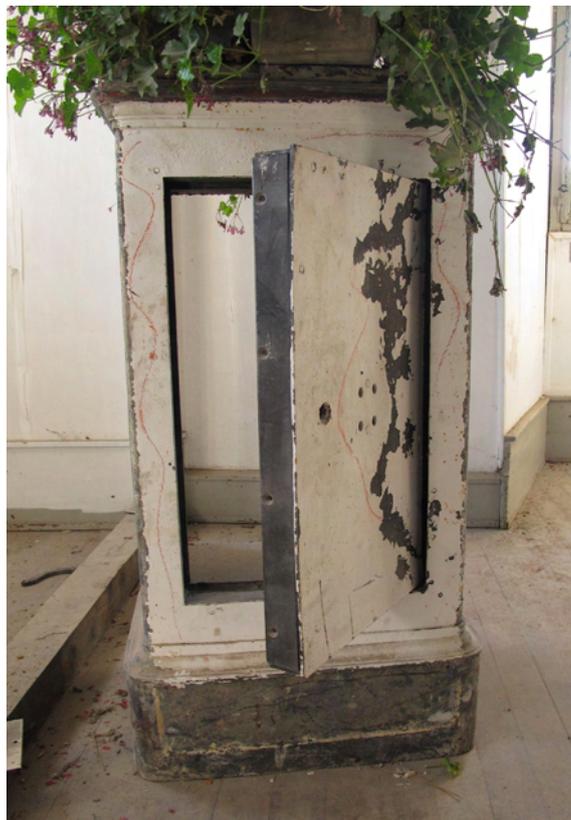
Fig. 28B Grimisuat, Château. Local 1.2, niche de la paroi sud. Détail du coffre fort inséré jadis dans l'ancienne fenêtre de la paroi sud.

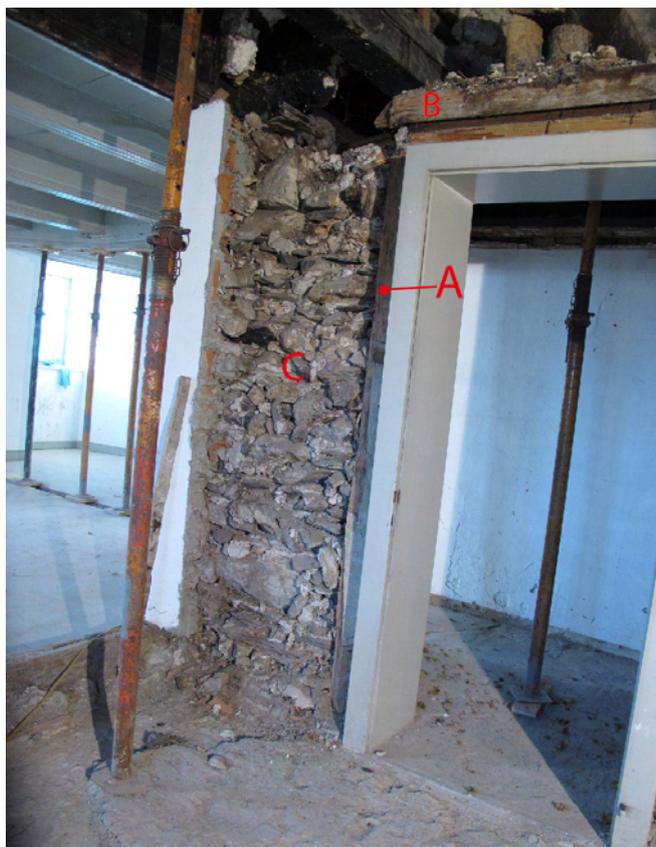
Fig. 30 Grimisuat, Château. Local 1.3, angle nord-ouest. Le poteau cornier (A) de la boiserie est encore en place. Il se situe à l'aplomb de l'extrémité de la sablière haute (B). Une maçonnerie (C) prolonge la paroi supprimant l'espace de service entre les deux locaux et la base du canal de fumée.

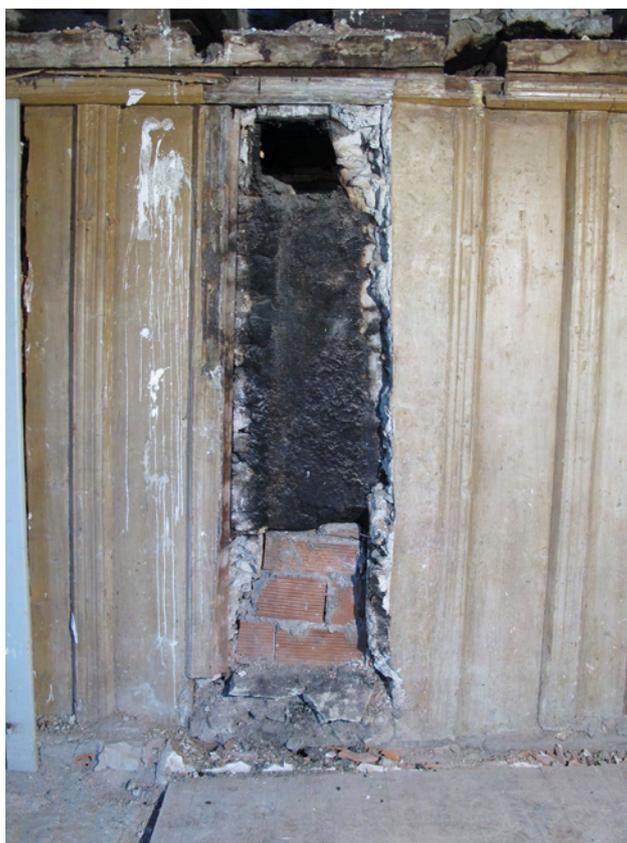
Fig. 31 Grimisuat, Château. Local 1.3/4, paroi nord. Emplacement d'un ancien poêle à chargement arrière.

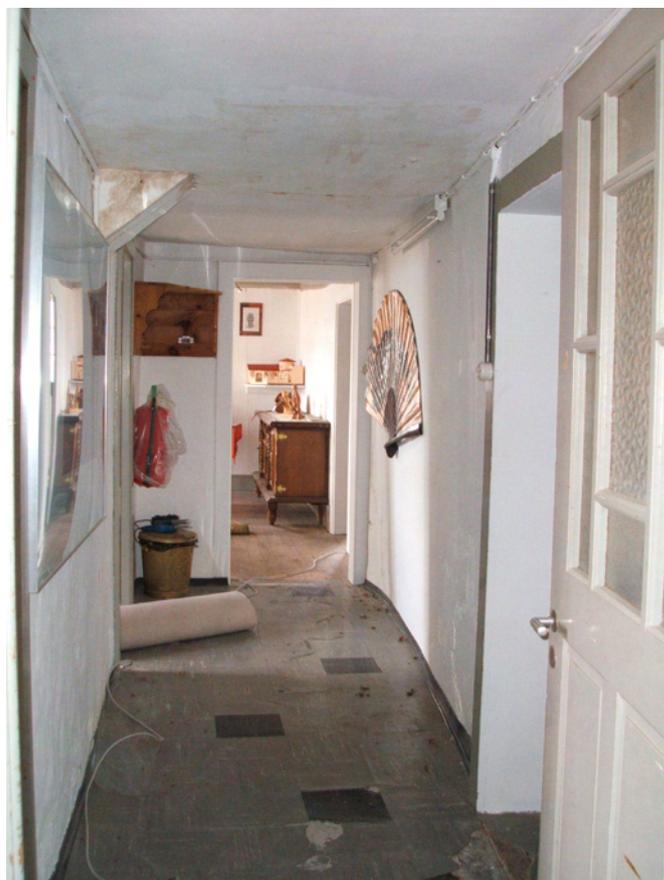
Fig. 33 Grimisuat, Château. Local 1.5, vue à travers l'ancien plafond (vers sud-ouest). Les anciennes solives ont probablement été sciées lors de l'aménagement de la salle de bain.

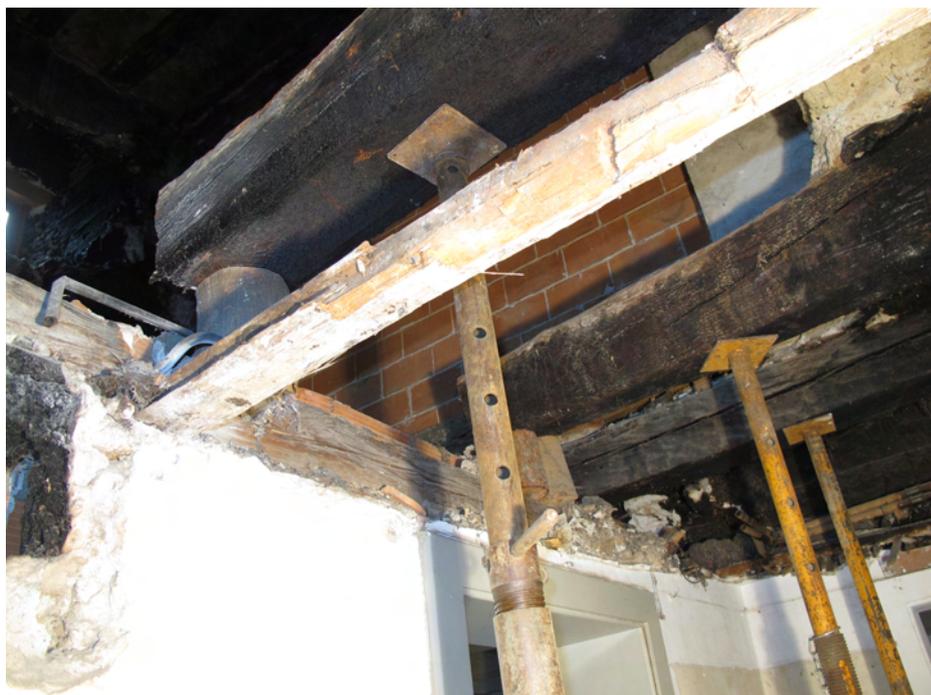
Fig. 34 Grimisuat, Château. Local 2.1, plafond du vestibule (vers le sud). L'entrevous maçonné est couvert de suie.

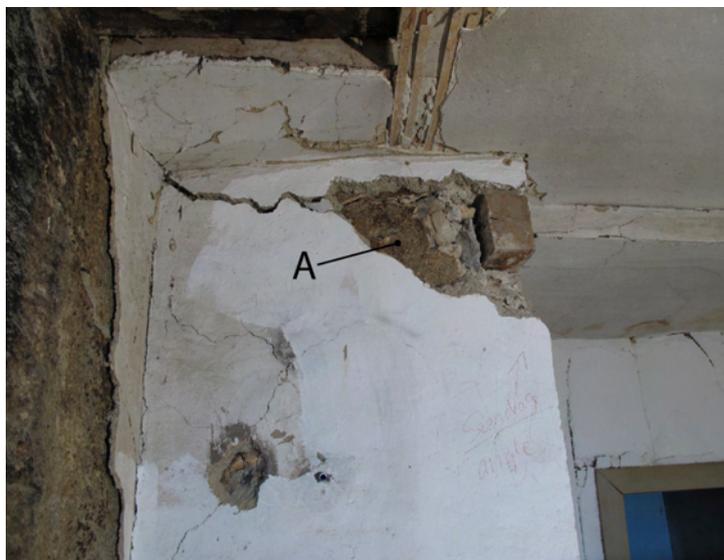
Fig. 36 Grimisuat, Château. Local 2.1, paroi mitoyenne de la salle 2.3. L'ancien crépi au plâtre anhydre (A) et la paroi qu'il recouvre ont été percés lors de l'aménagement des chambres au lambris d'appuis.

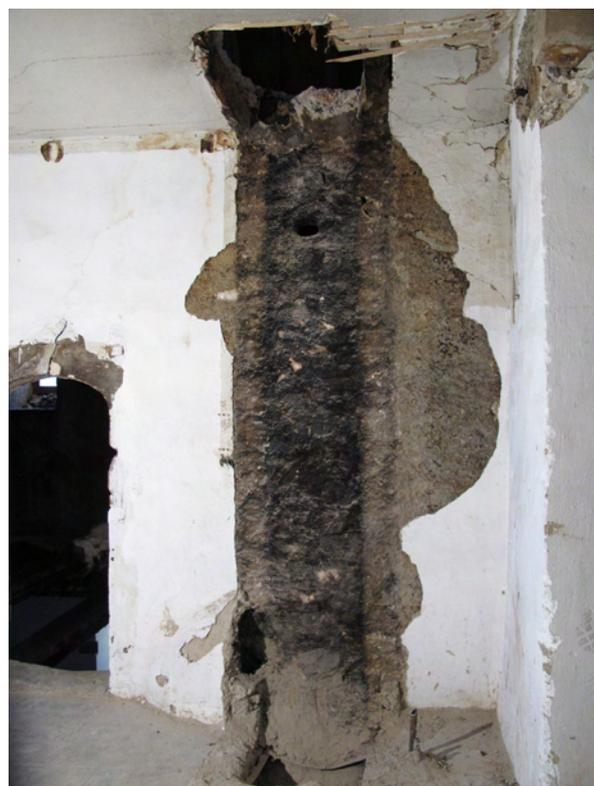
Fig. 37 Grimisuat, Château. Local 2.1, paroi sud. Adossé contre une paroi plus ancienne, le canal de cheminée récoltait la fumée des poêles du local 1.3/4 et du local 2.4, et plus tard, de la chaudière installée aux caves.

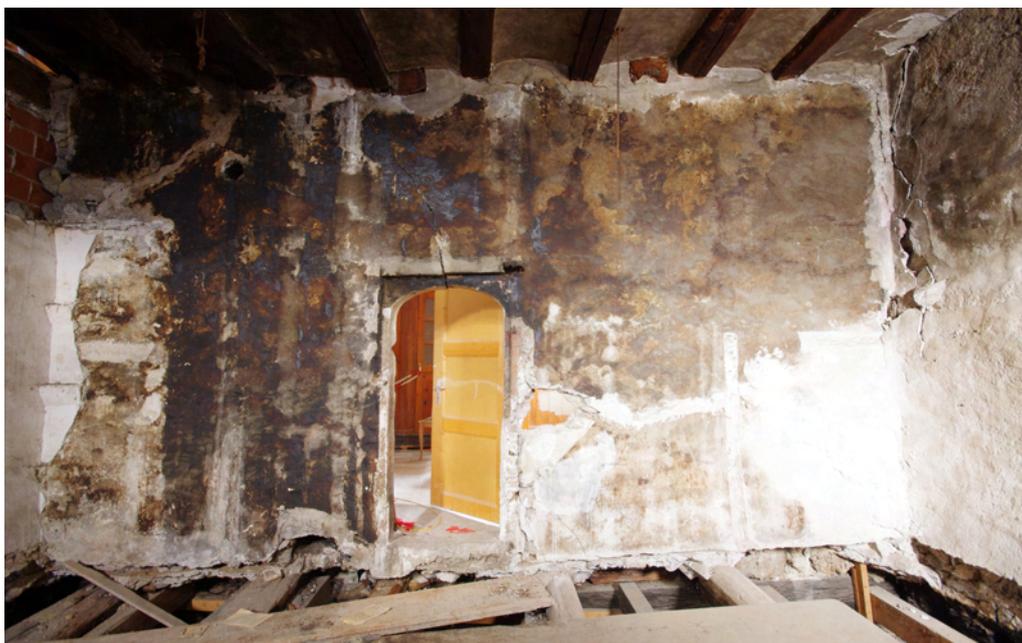
Fig. 39 Grimisuat, Château. Local 2.4, paroi nord. La cloison est posée sur un sol en mortier préexistant. Le solivage et les entrevous du plafond ne sont pas couverts de suite. Ils ont été remplacés après l'abandon de la grande cheminée.

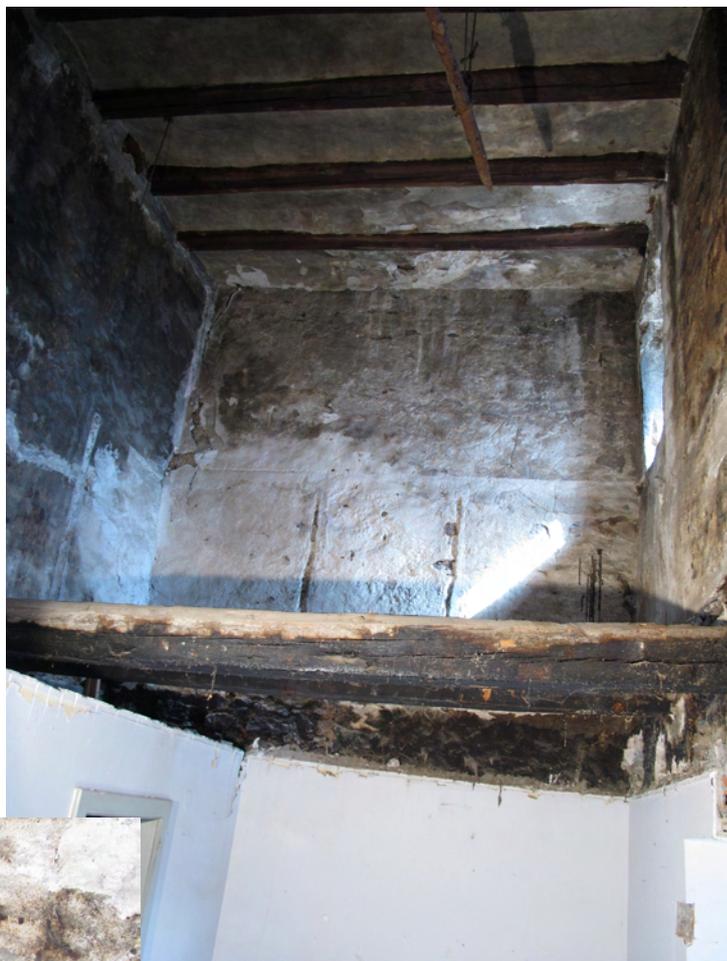
Fig. 40 Grimisuat, Château. Local 2.4, paroi est (vue depuis l'étage inférieur). Des bahuts en maçonnerie d'abord, puis en bois, ont laissé leur empreinte dans le crépi.

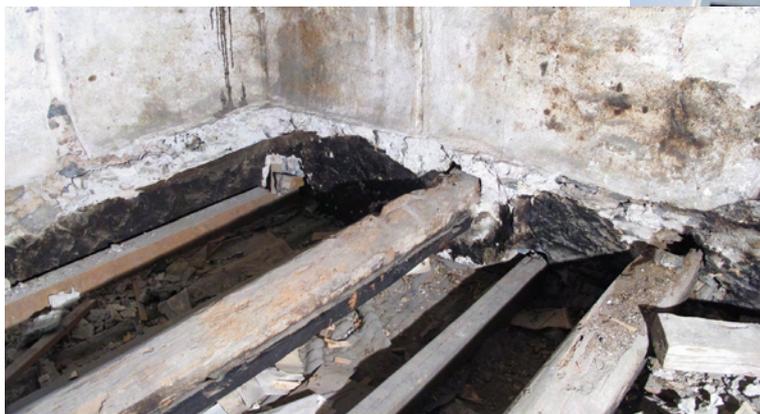
Fig. 41 Grimisuat, Château. Local 2.4, angle sud-est. Les négatifs des anciens entrevous maçonnés restent parfaitement visibles contre la paroi sud.
