GRIMISUAT, Château de Grimisuat

Rapport archéologique après
les démontages de 2012

Marie-Paule Guex
Alessandra Antonini

Février 2013

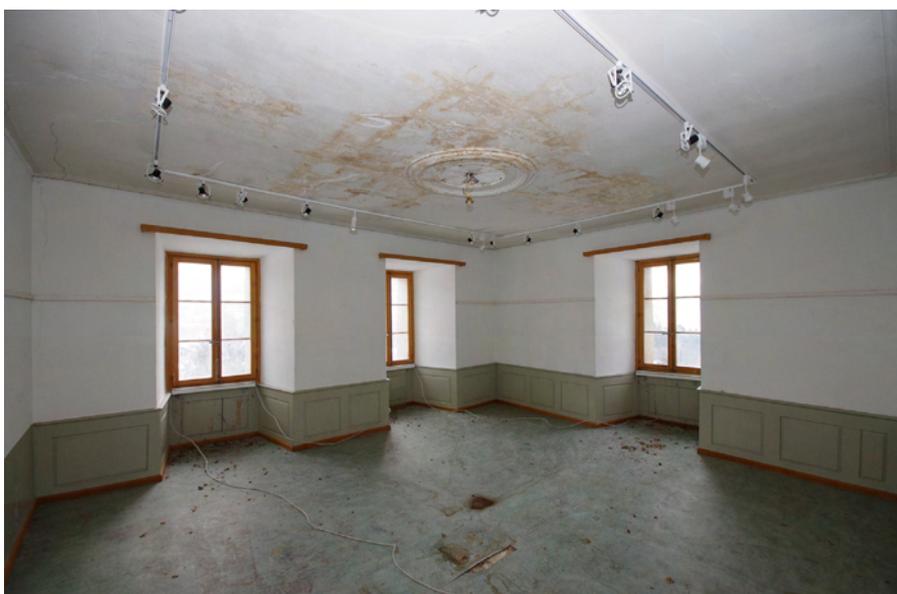
Fig. 43B Grimisuat, Château. Local 2.2, vue générale de la chambre avec son lambris.

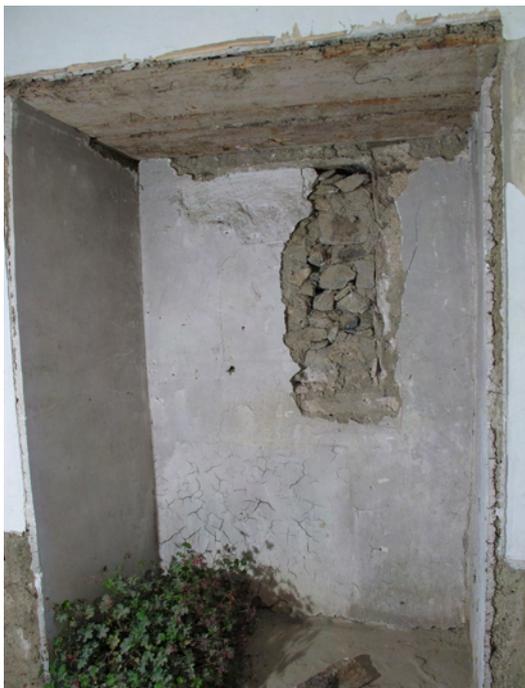
Fig. 44 Grimsuat, Château. Local 2.2, paroi nord. Armoire murale après démontage du lambris. Dans le sondage apparaît le cadre de la fenêtre dont le linteau extérieur est en forme d'accolade.

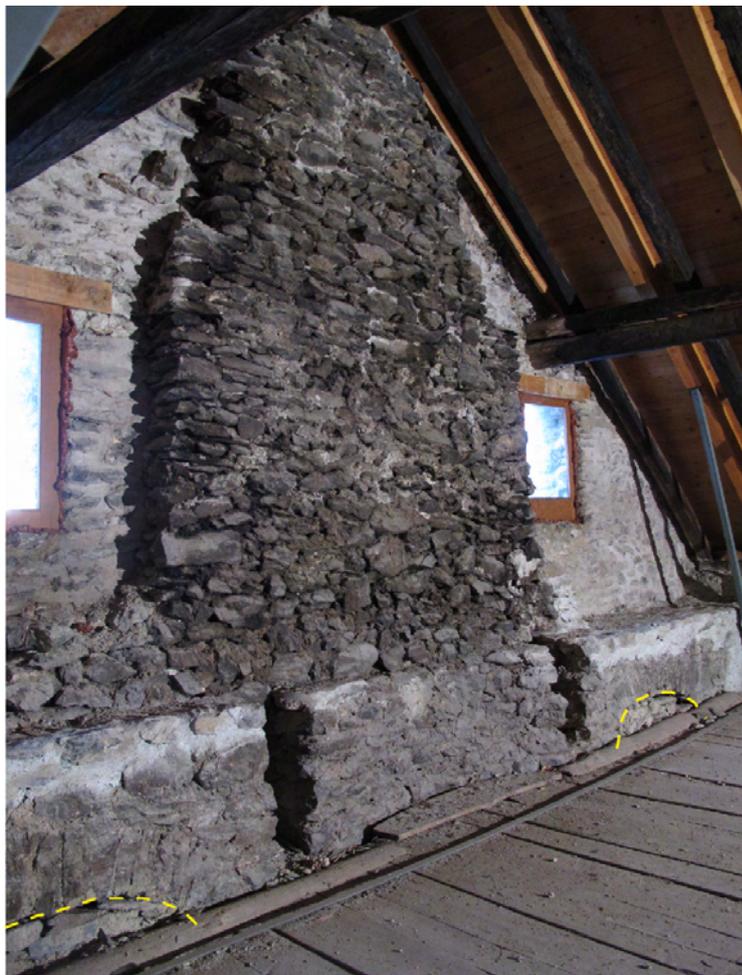
Fig. 45 Grimsuat, Château. Comble, pignon ouest. Dans les deux trous situés à la base du pignon, le manteau de cheminée était ancré qui couvrait l'âtre du 2e étage. De part et d'autre des trous, apparaissent les arcs des grandes niches entourant les fenêtres d'origine du 2e étage.

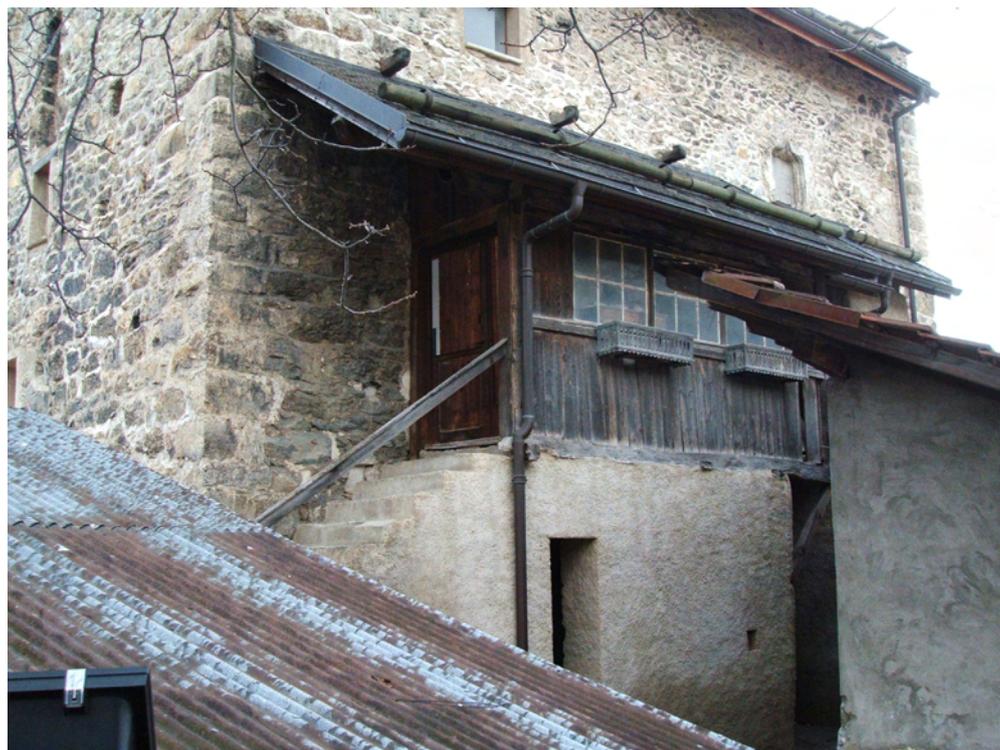
Fig. 47 Grimisuat, Château. Façade nord. Le soubassement de l'escalier maçonné (face occidentale), avec l'encorbellement de la galerie (plus récente ?).
