TURMHAUS “TURILJI”, MAISON DE STEFAN BIFFIGER A ALBINEN

ANALYSE SUCCINTE

M. de Morsier Moret et A. Antonini, le 28 août 2001

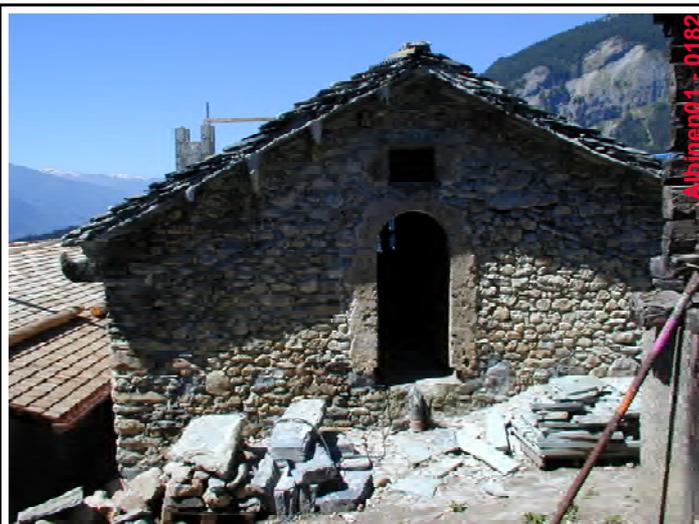
02. Façade est

- Une reprise nette est visible dans la maçonnerie : l'ancien pignon se situait juste au-dessus de la porte. Dans la reprise, de part et d'autre de la porte, on voit deux grandes dalles horizontales (85x20cm et 60x12cm) de fonction indéterminée.

- Dix corbeaux de dalles verticales (hauteur 30 x épaisseur 10 x longueur sortante 25cm) sont pris dans la maçonnerie, dont deux (hauteur 30 x épaisseur 10 x longueur sortante 30cm) aux angles (sur les plans, leur position n'est pas exacte). Ces corbeaux sont contemporains au rehaussement du bâtiment.

- La porte est encadrée de tuf. Les pieds-droits sont chacun composés de 3 blocs taillés de 30cm de large sur 15cm de profond, le linteau en arc de cercle est formé de 3 blocs taillés de 20cm de large sur 15cm de profond. L'escalier visible sur les plans n'existe plus lors de notre intervention. Seul un négatif de seuil de 12cm de haut x 92 de large x 55 de profond reste visible, sur lequel les pieds-droits se posaient. Le battant est en bois clouté et paraît ancien.

L'ouverture est trop haute par rapport au pignon. Elle ne peut donc pas faire partie de la première phase du bâtiment, mais a été aménagée lors de son rehaussement. L'ancienne maçonnerie a été cassée pour mettre cette ouverture (au moins la partie supérieure).

- L'encadrement de la fenêtre est composé d'un linteau et d'une tablette en pierre (dalle) et de pieds-droits en pierre de tuf. Une grille en fer forgé de forme régulière est encastrée dans l'embrasure. Cette ouverture, comme la porte sous-jacente, sont contemporaines du rehaussement du bâtiment.

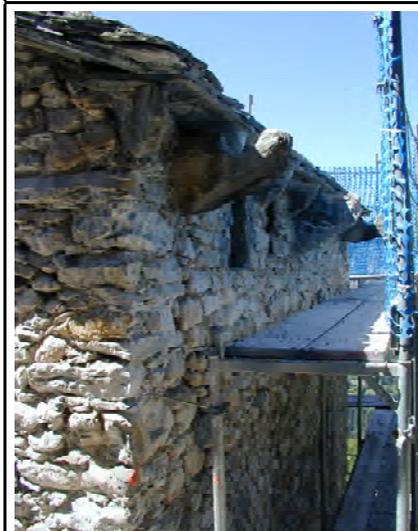
05. Façade nord, partie haute

- Une ligne de reprise est visible à environ 110cm au-dessus de l'ouverture de la fenêtre du premier étage.
- Au-dessus de la reprise, on constate deux niches (20x20cm), avec linteau et tablette en dalle de pierre, bouchées par un moellon : c'est peut-être l'indice d'un accrochage d'échafaudage lors du rehaussement du bâtiment.
- Deux petites fenêtres avec linteau et tablette en dalle de pierres sont contemporaines de la reprise.
- Trois énormes corbeaux, avec encoche pour soutenir le chéneau, sont pris dans la maçonnerie (hauteur 55 x épaisseur 10 x longueur sortante 60cm).
- Une ouverture nouvelle (30x62cm) a été pratiquée récemment à l'Est.

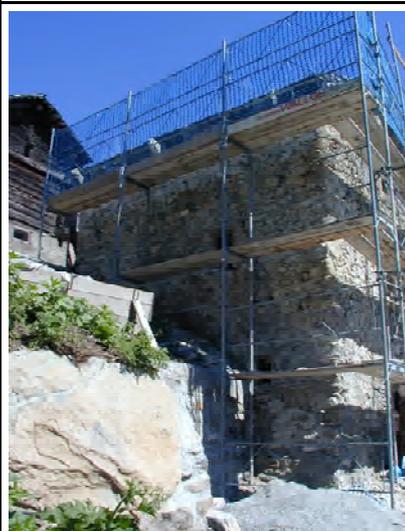
06. Angle nord-ouest

- Une grande fissure est visible vers l'angle Nord-Ouest ; suite d'un affaissement de la façade Ouest.
- L'encadrement de la fenêtre est composé de tuf. Le linteau est arrondi dans sa partie supérieure. Une grille de fer forgé de forme irrégulière est encastrée dans l'embrasure. L'ouverture ne semble pas d'origine : on remarque autour de l'encadrement de petites pierres et des fragments de mortier en stuc rose qui rebouche la maçonnerie.
- Entre le premier et deuxième étage, au niveau du plancher, on a un alignement de trous placés régulièrement et qui ont été récemment bouchés au ciment. Il s'agit des encrages mis lors de la rénovation pour consolider les façades (au niveau des deux planchers, sur tout le pourtour du bâtiment).

- L'angle Nord-Ouest et toute la base de la façade ont été repris en béton récemment.
- L'irrégularité du chaînage de l'angle Sud-Ouest, semble indiquer que la partie inférieure du mur formant la façade Sud, à l'origine, devait continuer vers l'aval, tout en étant chaîné avec le mur de façade Ouest.

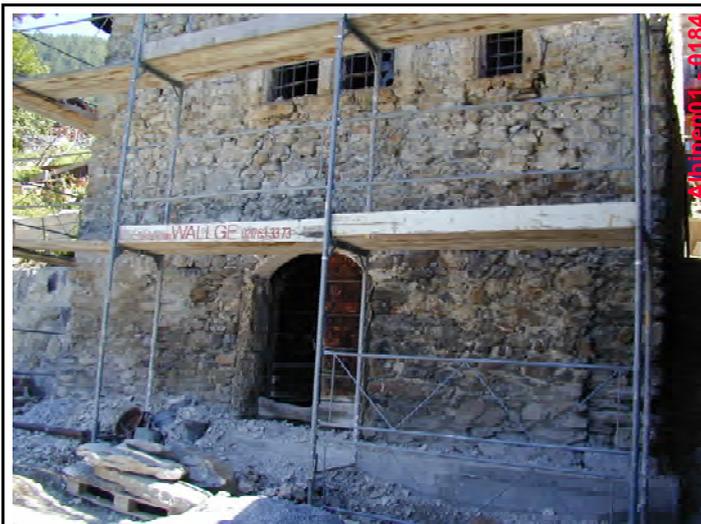
07. Façade ouest, partie basse

- La porte était à l'origine légèrement plus large qu'aujourd'hui. Le linteau forme un arc surbaissé constitué par des pierres posées verticalement au centre et de biais sur les côtés (longueur des pierres 35cm) ; l'intrados est crépi à la chaux. Les piédroits sont formés par l'appareillage de la maçonnerie (bien visible du côté sud). Le seuil est formé par une grande dalle.
Plus tard, les pieds-droits ont été doublés par des pierres de tuf liées avec des crochets en fer. Au nord, le doublage est plus large (15 x 25cm de profond) qu'au sud (8 x 25cm de profond). La porte est composée de deux battants de bois clouté sur haut seuil de bois.

- Une fenêtre au Nord a été bouchée par des moellons et du crépi de même facture que la maçonnerie. Cela pourrait être l'indice que cette ouverture a été condamnée assez rapidement à cause d'un affaissement de la façade qui a provoqué les grandes fissures visibles au premier étage sur trois côtés. Le linteau est composé de deux dalles, ce qui semble étonnant pour la décharge ! Ou alors ouverture pratiquée en deuxième phase, ce qui aurait provoqué aussi les fissures ? et ensuite on met le bouchon ?

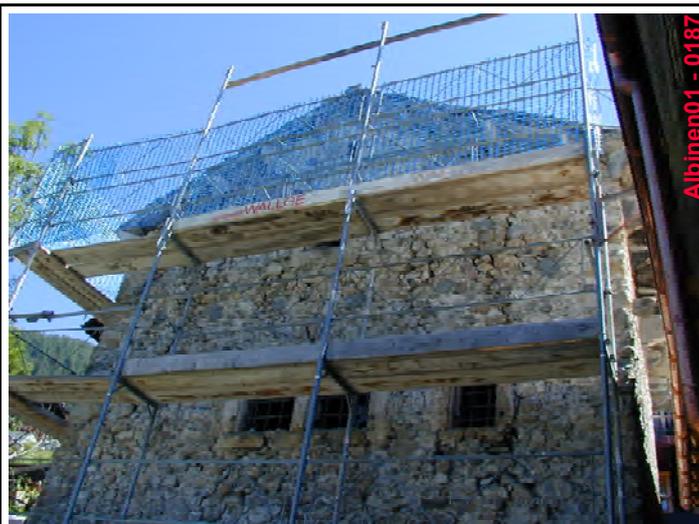
08. Façade ouest, partie haute

- Une reprise nette est visible dans la maçonnerie : on voit la hauteur de l'ancien pignon ; la toiture était juste au-dessus de la fenêtre.
- La fenêtre est encadrée de tuf de 20cm de large. De part et d'autre de l'ouverture, au niveau du linteau, on a deux petites poutres prises dans la maçonnerie et dans lesquelles sont plantés quelques clous, côté

fenêtre (fonction indéterminée). L'ouverture semble avoir été percée dans la maçonnerie du pignon d'origine (lors du rehaussement du bâtiment ?).

- La petite fenêtre du pignon est encadrée par des dalles. Sa position par rapport au faîte est désaxée vers le Sud (et non vers le Nord comme indiqué sur le relevé).
- Dix corbeaux de dalles verticales (hauteur 30 x épaisseur 10 x longueur sortante 25cm) sont pris dans la maçonnerie, dont deux (hauteur 30 x épaisseur 10 x longueur sortante 30cm) aux angles.
- Au-dessus du niveau du plancher, on a cinq niches bouchées par des galets et fragments de mortier de stuc rose : c'est peut-être l'indice d'un accrochage d'échafaudage lors du rehaussement du bâtiment.

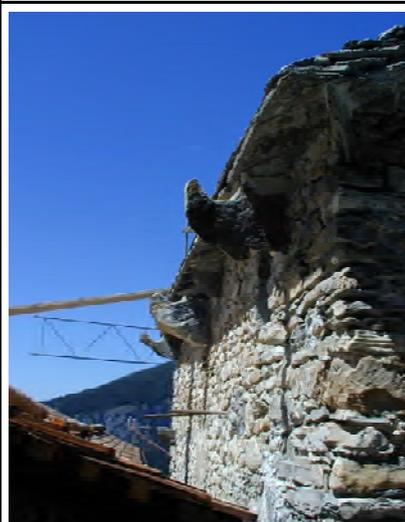
10. Façade sud, partie haute

- Ouverture nouvelle (20 x 62cm), situé à 106cm de la façade Est et à 66cm du sol intérieur.
- Côté Ouest, on constate un corbeau à peu près au niveau du plancher. Il pourrait s'agir d'un élément de la toiture primitive.

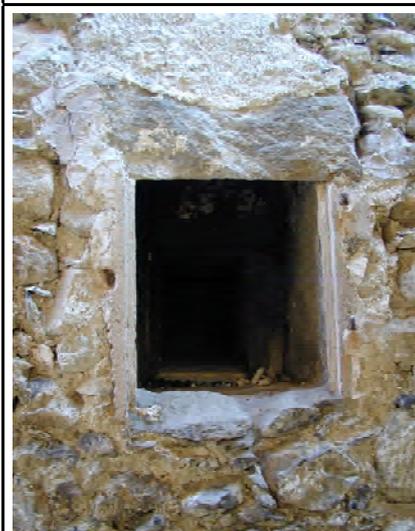
11. Façade sud, ouverture à l'arrière du fourneau

- Au milieu de l'étage, au-dessus de la petite fenêtre du rez, on observe une petite niche : encastrement de poutre ou simplement un moellon tombé.
- Ouverture située à 185cm de la porte, la tablette environ 50cm plus haut que le seuil de celle-ci ; elle peut être fermée par un volet. L'ouverture (50cm de large x 55cm de haut) donne à l'arrière du fourneau en pierre ollaire et constitue la base d'un canal de cheminée. Le niveau de la tablette se situe à la même hauteur que le fond de chauffe du fourneau. L'embrasure de l'ouverture est enduite d'un crépi à la chaux, blanc, fin et lissé côté extérieur et recouvert côté intérieur par un crépi grossier, gris à noir, avec gravillons noir et blanc, altéré par la chaleur et le feu.

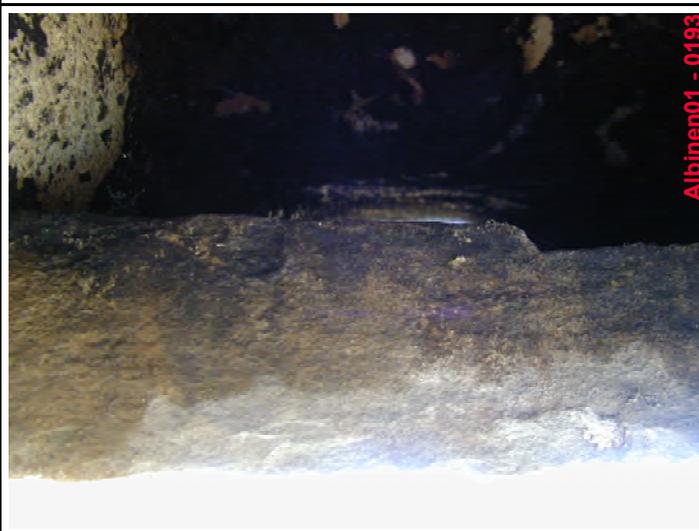
12. canal de cheminée (ratée!)

Le canal de cheminée est légèrement en retrait par rapport à la façade (d'environ 25cm) et fermé par un grossier crépi crème d'une épaisseur approximative de 4 cm. Au deuxième étage, ce canal se termine par une ouverture en façade, aménagé lors du rehaussement du bâtiment.

L'ouverture et le canal de cheminée percent la maçonnerie d'origine, mais semblent être contemporains du rehaussement du bâtiment. Ils indiquent la transformation de ce bâtiment en maison d'habitation.

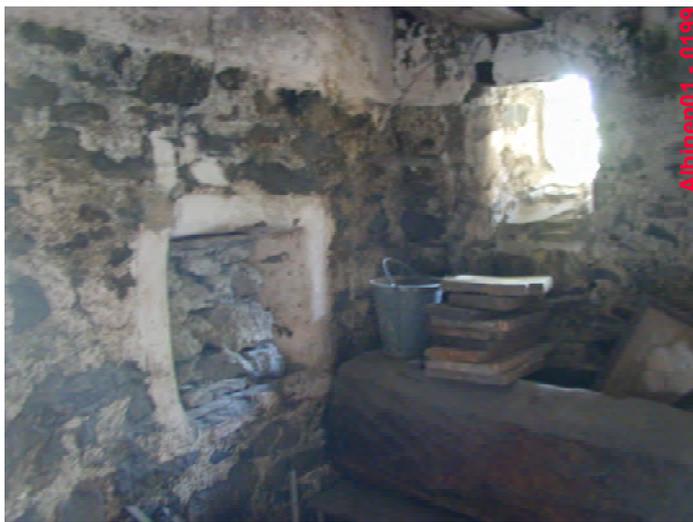
13. Fenêtres du rez-de-chaussée

- Les murs sont en partie bruts, la maçonnerie de moellons et galet est bien visible, et en partie couverte d'un crépi grossier gris.
- Les trois fenêtres sont encadrées par un boudin de crépi blanc, fin et lisse. Les deux petites ouvertures des parois Nord et Sud sont de type meurtrière et comportent un linteau de bois et une tablette inclinée ; il n'est pas sûr qu'elles soient d'origine. La fenêtre de la paroi occidentale est plus grande ; elle a été bouchée par des pierres posées en vrac et cimentée grossièrement par un mortier gris, très différent du bouchon extérieur (voir plus haut). Cette ouverture n'est vraisemblablement pas contemporaine de la maçonnerie qui l'entoure, ce qui expliquerait son linteau extérieur fait de deux dalles (pour en être sûr il faudrait décrépiser la maçonnerie !).

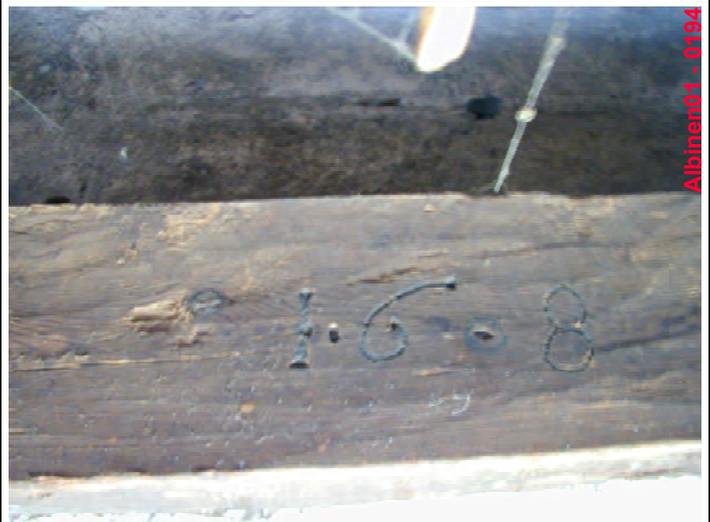
14. Inscription sur 3ème solive

- Solives apparentes ; les bouts des poutres viennent d'être renforcés et cimentés.
- Dalle maçonnée d'une épaisseur d'environ 20cm, composée de galets de 10x15cm liés avec un mortier assez grossier, gris clair, et posée sur les solives (fig. 15). Entre les poutres, la dalle est voûtée (on voit encore les traces de coffrage).
- La troisième poutre depuis l'Ouest porte une date : 1-6o8 ou 1-6•8 et il manquerait le dernier chiffre (fig. 14). Cette inscription est mal gravée, peu profonde, peu soignée ; le « o » est noirci, mais non gravé d'où un doute.

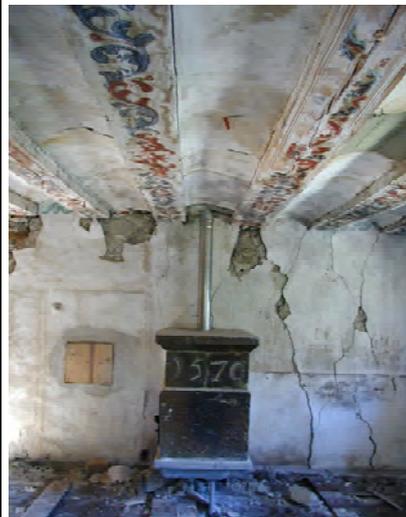
16. Fourneau, solives

- Solives apparentes. La poutre centrale est plus large que les autres et sans moulure. Les autres poutres sont moulurées, mais se distinguent par la forme et la longueur des moulures. Vu ces différences, on doit supposer que les poutres ont été récupérées d'autres pièces. L'encastrement des poutres (d'origine ou contemporain du rehaussement du bâtiment) précède au moins le crépissage de cette pièce.
- Les solives sont peintes d'un motif floral rouge et vert sur fond blanc.
- Dalle maçonnée d'une épaisseur d'environ 10cm, posée sur les solives. Entre les poutres, la dalle est voûtée, lissée et crépie en blanc (fig. 16). Cette dalle se distingue de celle au niveau inférieur par l'utilisation de galets plus petits.

- Des traces de partitions intérieures sont visibles (voir plan): elles sont clairement postérieures au crépi et aux poutres peintes.
- Un fourneau en pierre ollaire, avec inscription 1570, est posé sur un socle maçonné reposant sur la bordure de pierre du plancher de la deuxième phase (fig. 16-17). Lors de l'aménagement du fourneau le crépi mural est percé. Le fourneau est donc postérieur au crépi mural et contemporain ou postérieur au plancher. Remarque : la date du four ne doit pas nécessairement dater cette intervention. Comme le solivage de la pièce, il pourrait s'agir d'un élément récupéré.

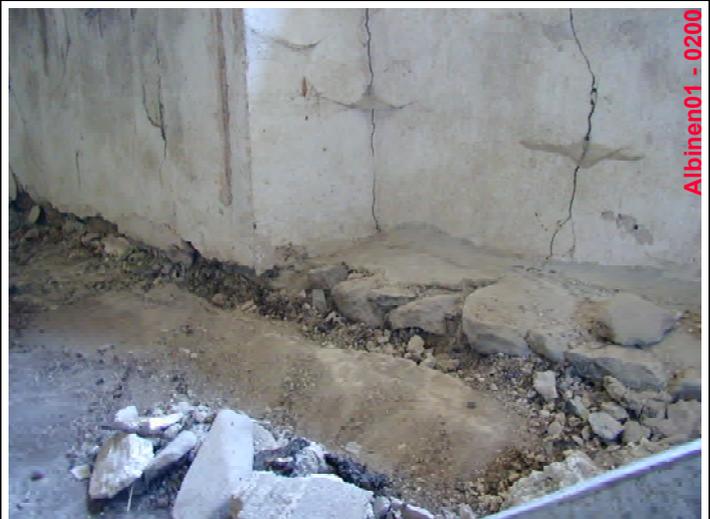
18. Partie basse de la fenêtre jumelée

- Sur la paroi Sud, à un endroit où le crépi a disparu, on observe un morceau de bois cassé, fixé à la maçonnerie par du mortier blanc: cela pourrait être un reste d'attache d'un aménagement disparu.
- Après décrépissage de la paroi Est, la maçonnerie ne présente pas d'anomalies ; aucune trace d'anciennes partitions n'a pu être constatée.
- Le contrecœur de la fenêtre jumelée descend jusqu'au sol ; le seuil est environ 10cm plus haut que le sol de mortier et est composé de pierres assez plates avec un mortier gris clair lissé, remontant à la bouteille contre le crépi. Devant ce seuil, le sol de mortier est cassé ou affaissé et arraché (fig. 18). Le dessus de cette fenêtre est en arc surbaissé.
- La porte est surmontée d'un linteau de bois.

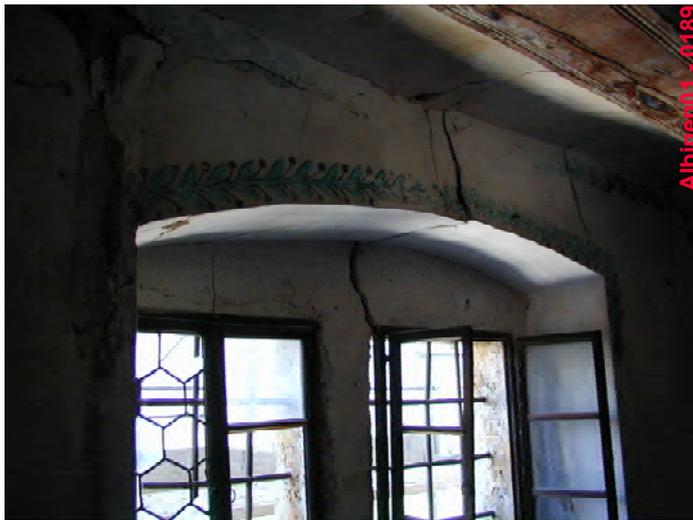
19. Fenêtre jumelée, partie haute

- Les murs sont couverts d'un crépi blanc, fin et lisse ; une frise à motif floral vert est peinte sur le pourtour de la pièce, entre les poutres et au-dessus de la grande fenêtre (fig. 19-20).
- Sur la paroi Sud, le crépi passe derrière la bordure de pierre du plancher et descend jusqu'au sol de mortier dont le lissage semble remonter sur le crépi : ils seraient donc contemporains. Ce crépi est cassé pour la pose du fourneau ; un autre crépi fait le joint. Au bas des parois nord et ouest, le crépi passe derrière la

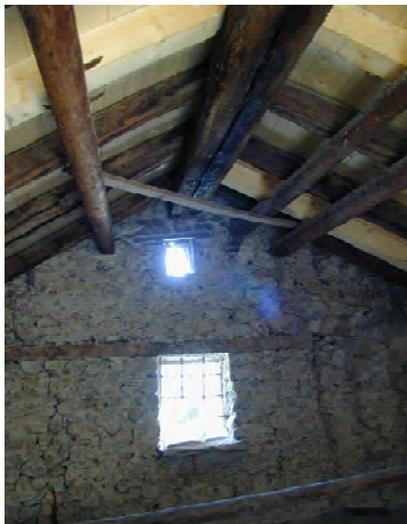
21. Charpente, séchoir

- La faîtière et les chevrons indiqués sur le plan sont contemporains du rehaussement ; de nouveaux chevrons ont été rajoutés (fig. 21-22).
- Un lambrissage neuf est posé sur les chevrons.
- De part et d'autre de la faîtière, de petits troncs avec quelques chevilles de bois sont à leur extrémité Ouest encastrees dans la paroi et à leur extrémité Est, posées sur des crochets de fer suspendus à des chevrons. Ces troncs servaient en général à suspendre les aliments à sécher.

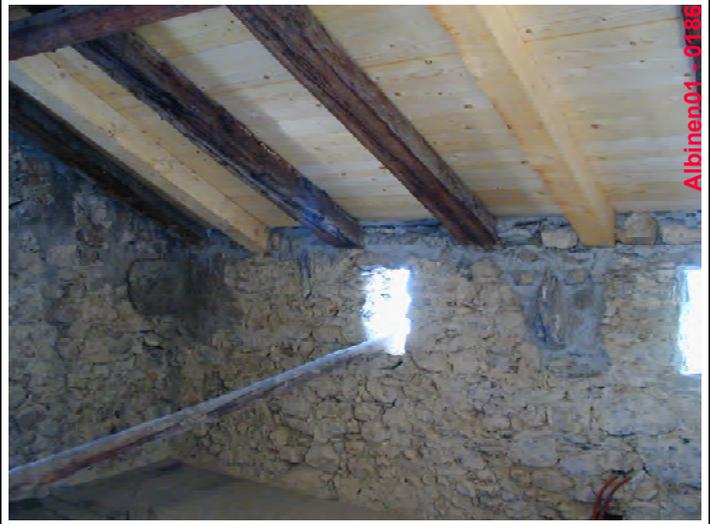
22. Corbeaux sortant à l'intérieur

- Les murs sont couverts d'un crépi blanc, fin et lisse
- Les trois petites ouvertures des parois Nord et Ouest sont de type meurtrière.
- En paroi Est, la fenêtre est surmontée d'une longue poutre de 278 x 12cm qui aboutit côté Sud à une petite niche de 20 x 20cm surmontée d'une dalle.
- Deux nouvelles ouvertures ont été pratiquées sur les parois Nord et Sud (voir plan), aussi de type meurtrière.
- La porte et la fenêtre de la paroi Est sont couvertes d'un linteau de bois.
- Sur les parois Nord et Sud, les corbeaux de chenaux dépassent à l'intérieur de 30 à 45cm ; ceux du centre ont été cassés. Compte tenu de leur dépassement extérieur et de l'épaisseur des parois, leur taille est énorme !
- Certains corbeaux de toiture dépassent également à l'intérieur, mais de 5 à 10cm seulement.
