LE CHÂBLE

Ancienne Cure

Etude archéologique mars 2011

Alessandra Antonini
Marie-Paule Guex

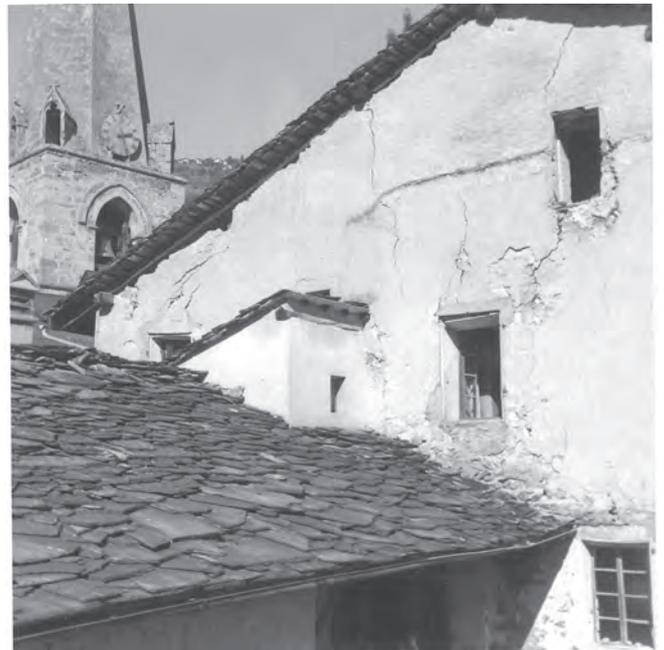
occidentale effectuée en 1982, on distingue clairement les deux chaînages d'angle de l'ancien bâtiment et la maçonnerie de pierres posées « en épi » qui monte jusqu'à mi-hauteur du pignon (**fig. 1 et 2**: maçonnerie A, **fig. 3**).

Fig. 1 Ancienne cure, façade ouest avec l'ancienne grange et la tourelle des latrines (1968).
Le ressaut du mur à mi-hauteur de la fenêtre supérieure, cache l'arasement du bâtiment primitif (phase 1).
Archives SBMA.

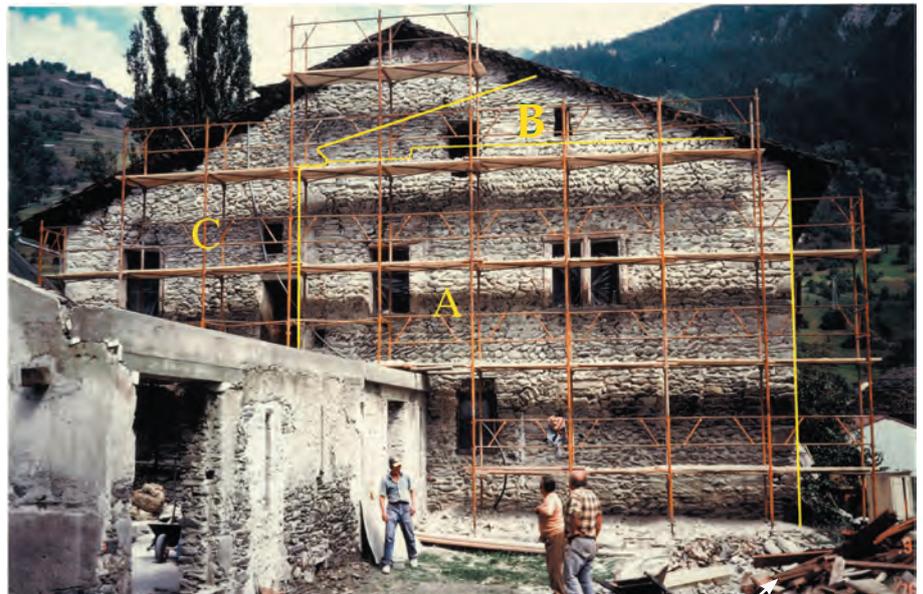
- La 2^e **phase de construction** voit l'agrandissement du bâtiment vers l'est, par l'ajout d'un corps de bâtiment de près de 5 m de largeur. Le gabarit de cet édifice est clairement repérable sur les photos prises lors des travaux de 1982 (**fig. 7**). Le chaînage de l'angle nord-est se distingue sur toute la hauteur du bâtiment ; le pignon oriental est conservé env. 2 m sous le toit actuel. Ces limites ont été marquées dans le crépi lors de la rénovation de la façade. La nouvelle toiture mise en place sur l'annexe devait certainement couvrir aussi l'ancienne partie du bâtiment : la façade ouest reçoit à cette époque un pignon triangulaire (**fig. 2** : maçonnerie B et **fig. 3**).

Fig. 2 Ancienne cure, façade ouest, durant les travaux de rénovation (1982).
A: maçonnerie de la phase 1 délimitée latéralement par des chaînages d'angle.
B: pignon de toiture attribué à la phase 2.
C: agrandissement nord correspondant à la phase 4.
Archives SBMA.

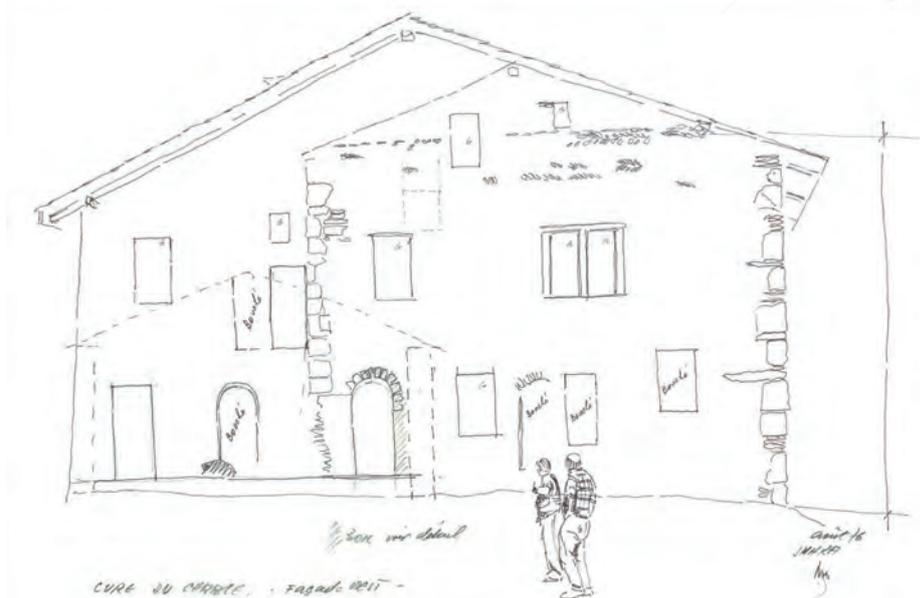
Fig. 3 Ancienne cure, relevé de la façade ouest avant le décrépiage (1976).
Archives SBMA, C10, no 2'401, documentation de terrain 1981-1982, relevé I.

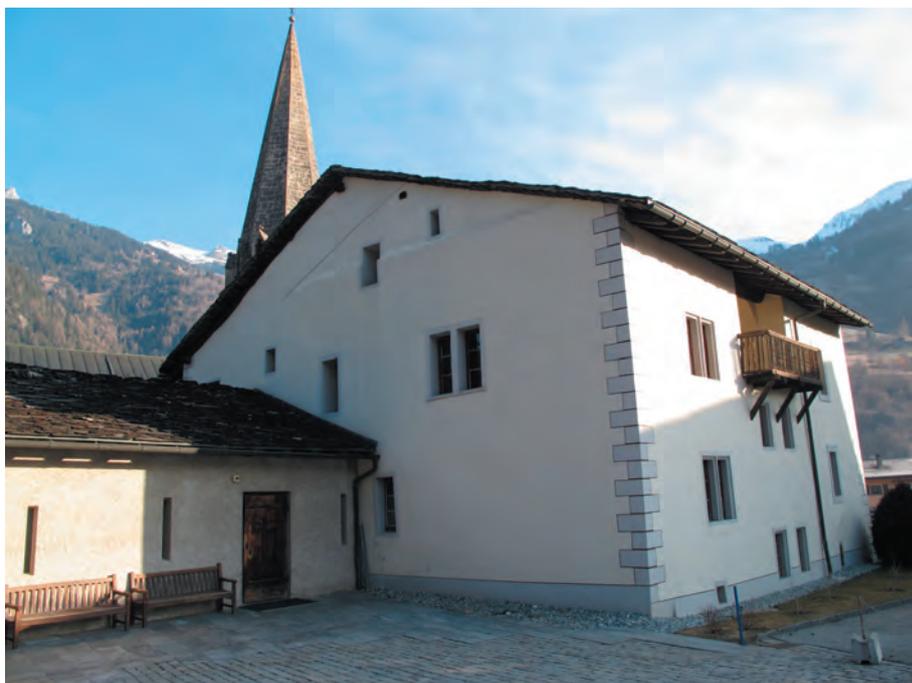
Fig. 4 Ancienne cure, façade ouest (2011).
Le décrochement horizontal sous l'ancien pignon, indique le sommet de la maçonnerie de la phase 1.

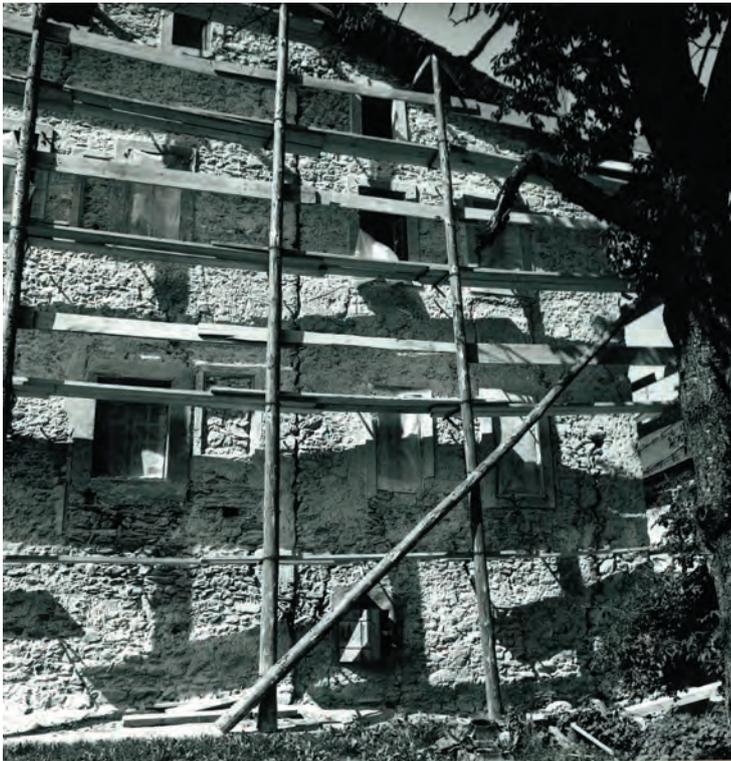
Fig. 7 Ancienne cure, façade est, lors des travaux de rénovation (1982).
Derrière le montant central de l'échafaudage, l'ancienne chaîne d'angle du bâtiment après le premier agrandissement (phase 2).
Archives SBMA.

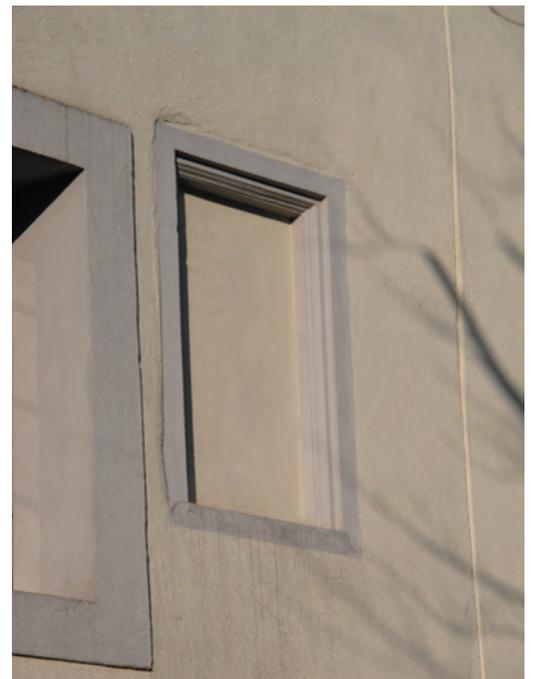
Fig. 8 Ancienne cure, façade est (2011).
Fenêtre au cadre mouluré au 1er étage (ici avec battue du côté extérieur). Des fenêtres de ce type ont été repérées sur toutes les façades.

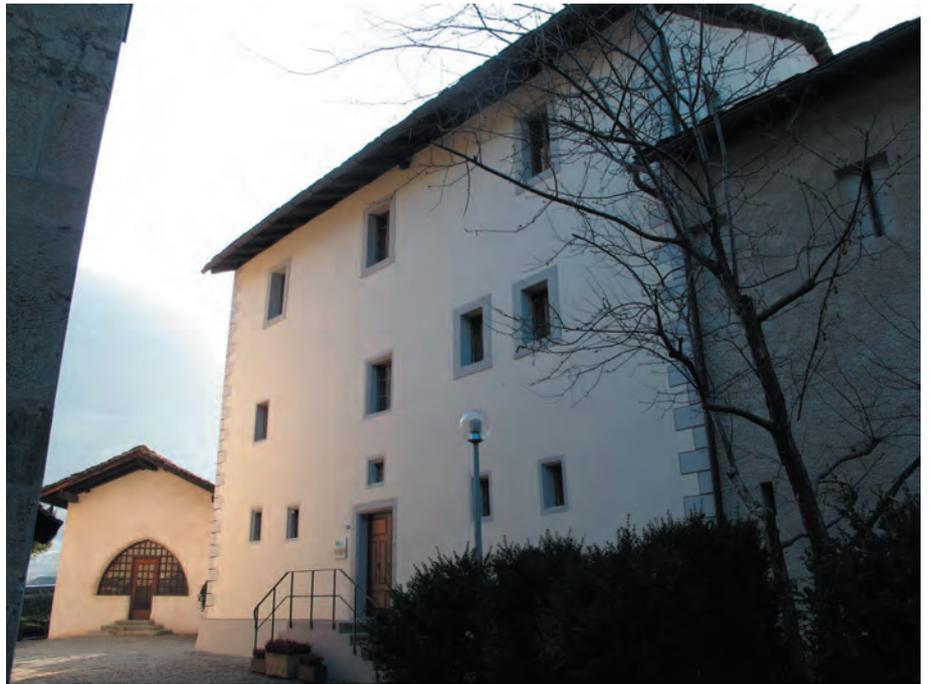
Fig. 9 Ancienne cure, façade nord (2011).
La forme et la taille des fenêtres est différente
selon l'époque de leur réaménagement.

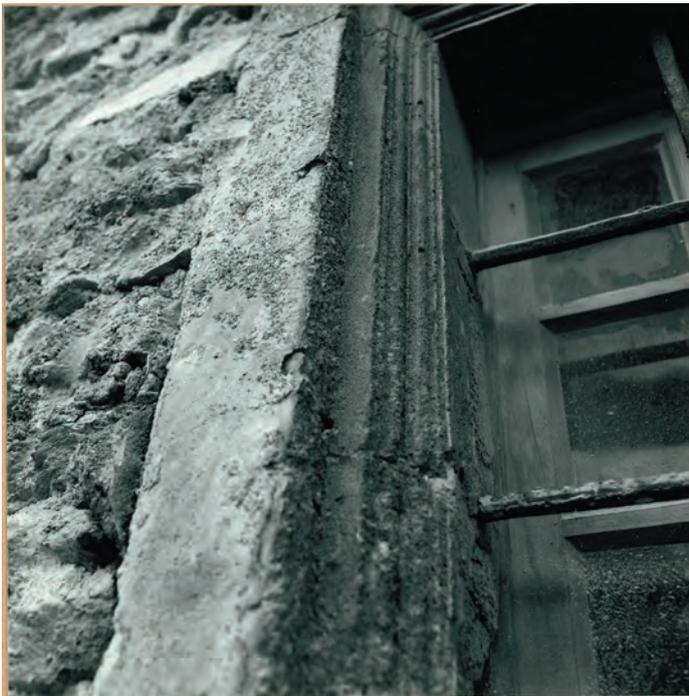
Fig. 10 Ancienne cure, façade nord, lors des travaux de rénovation
(1981).
Détail d'une fenêtre au cadre mouluré (chaufferie, local 0.6).
Archives SBMA.

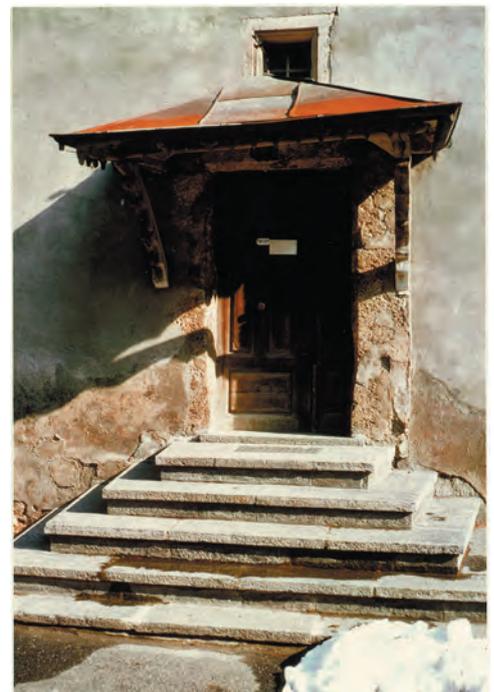
Fig. 11 Ancienne cure, façade nord, avant les tra-
vaux de rénovation (1981).
Porte d'entrée au cadre chanfreiné. L'ouverture était
alors protégée d'un avant-toit.
Archives SBMA.

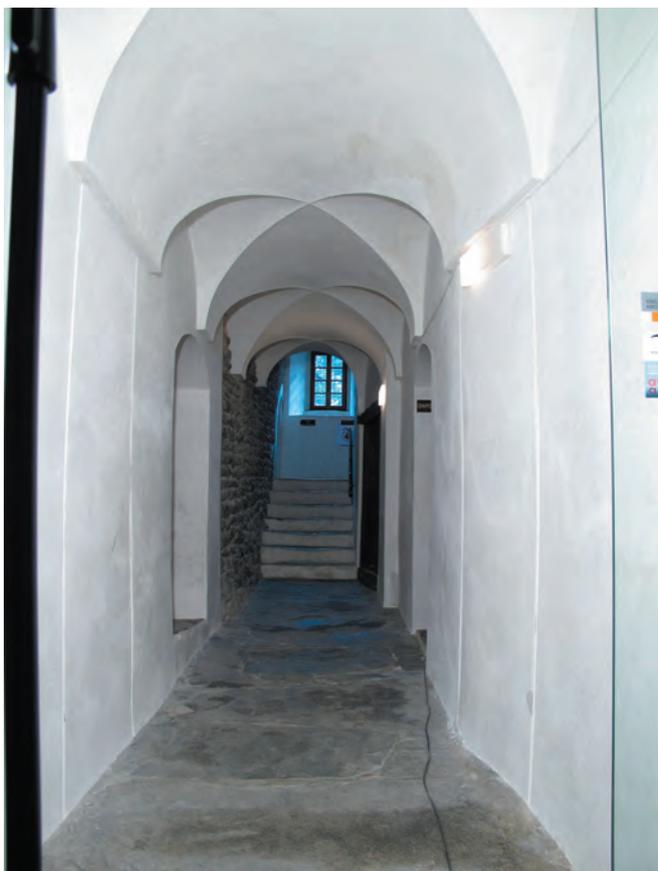
Fig. 12 Ancienne cure, niveau des caves (couloir 0.1) vu vers le sud (2011).
Le voûtain en berceau au premier plan correspond à l'emplacement de l'ancienne façade nord. Il est suivi du deuxième groupe de voûtain d'ogives.

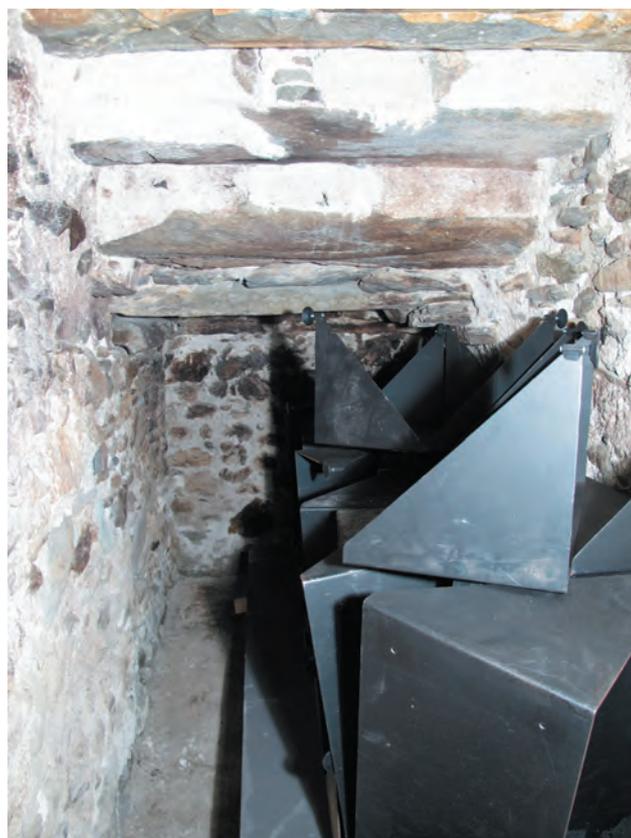
Fig. 13 Ancienne cure, niveau des caves (couloir 0.1), local sous l'escalier vu vers le sud (2011).
Les marches sont soutenues par des dalles en encorbellement prises dans les parois de la cage. Des trous d'aération (bouchés) étaient aménagés dans les contremarches.

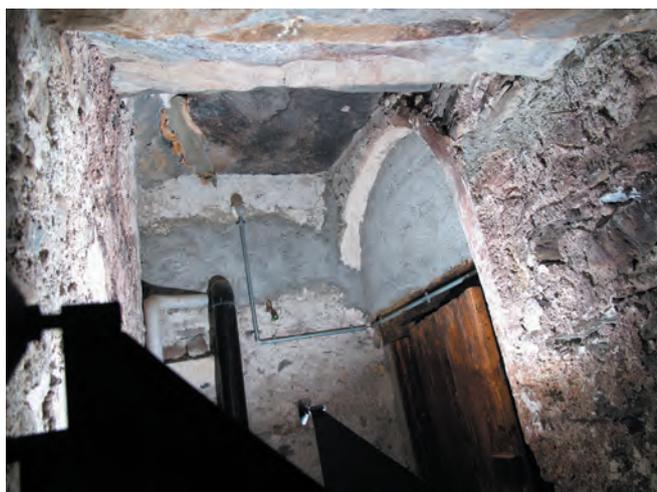
Fig. 14 Ancienne cure, niveau des caves (couloir 0.1), local sous l'escalier vu vers le nord (2011).
Ce petit local était doté d'étagères (restes des supports en stuc contre les parois nord et sud). A droite et au-dessus de la porte apparaît le crépi lissé de la voûte du couloir.

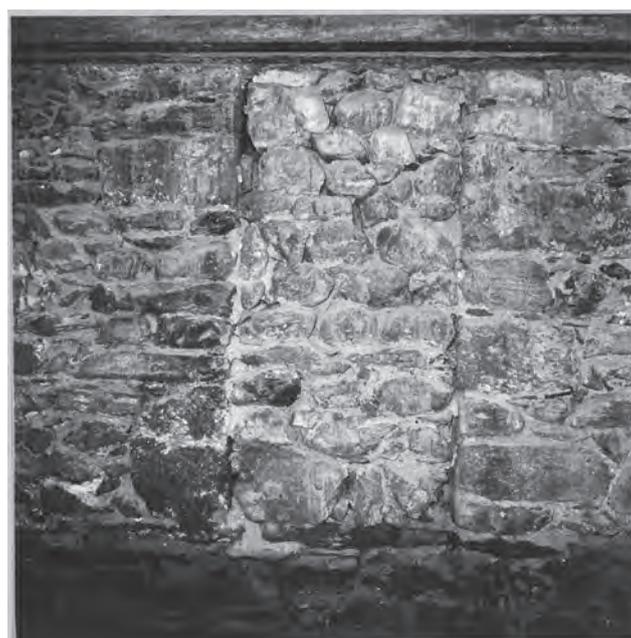
Fig. 15 Ancienne cure, sacristie (local 0.2), paroi ouest avant les travaux de rénovation (1977).
Conduit de cheminée (bouché).
Archives SBMA.

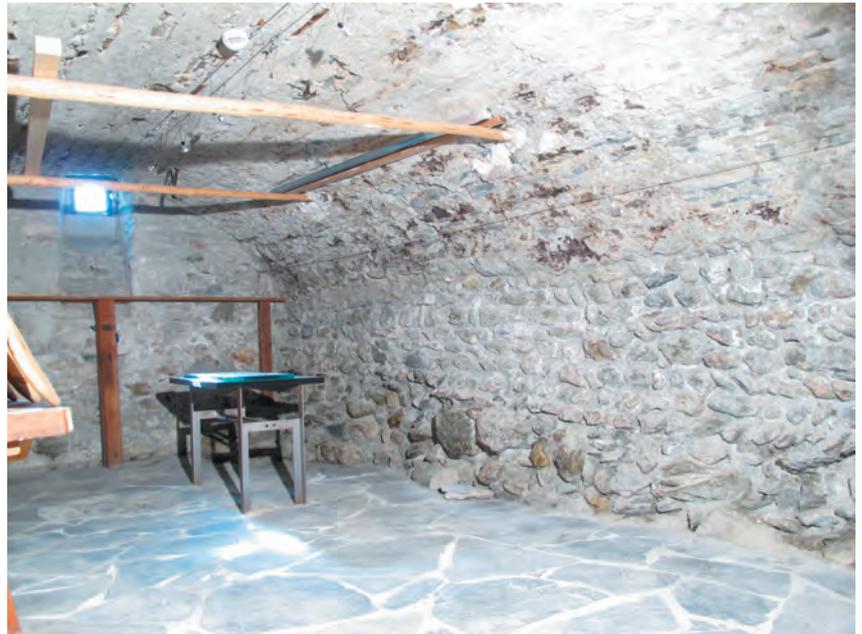
Fig. 16 Ancienne cure, cave voûtée (local 0.3), vue vers le sud (2011).
La voûte est ancrée postérieurement dans la paroi ouest (à droite). Le ressaut de fondation de cette paroi indique la hauteur du sol primitif.

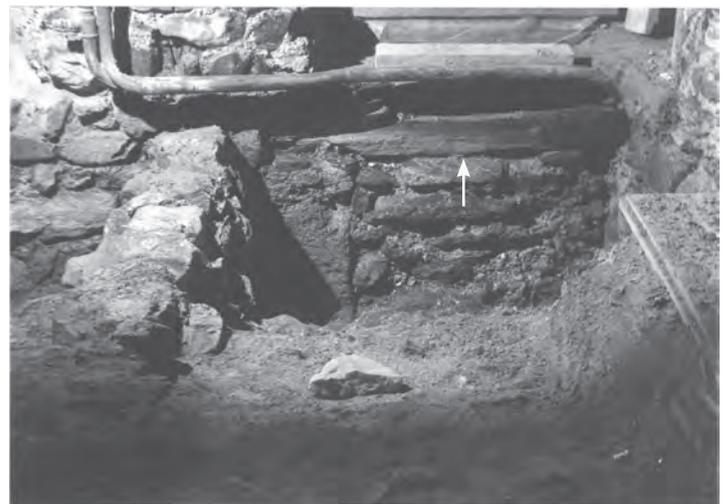
Fig. 17 Ancienne cure, cave voûtée (local 0.3), paroi ouest, porte UT1 (2011).
On distingue le seuil de la porte (une grande dalle) et le montant sud en blocs de tuf (à gauche).

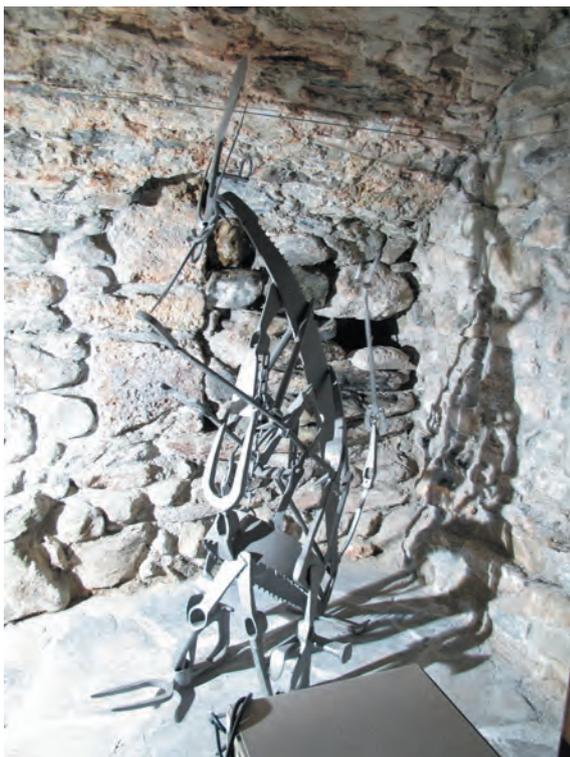
Fig. 18 Ancienne cure, cave voûtée (local 0.3), paroi ouest, porte UT1 (1982).
Au-dessus de l'extrados de la voûte, on distingue le linteau de la porte formé par une grande dalle (flèche).
Archives SBMA.

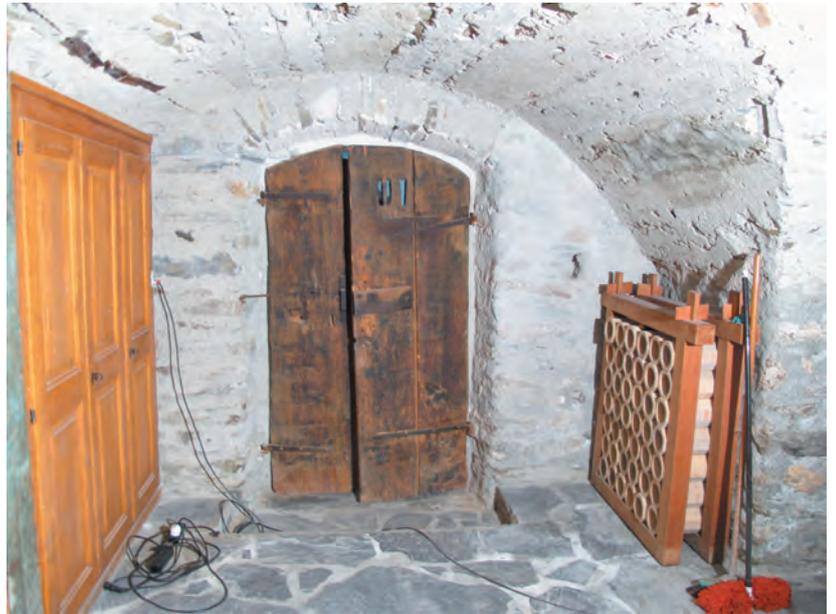
Fig. 19 Ancienne cure, cave voûtée (local 0.3), paroi est avec la porte UT3 (2011). Mur et porte sont contemporains de la voûte. La liaison avec la cage d'escalier (à droite) n'est pas visible.

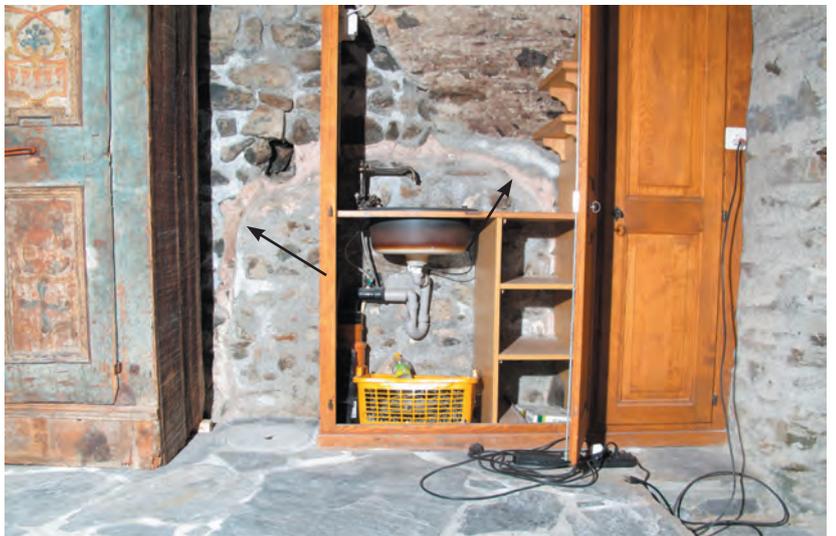
Fig. 20 Ancienne cure, cave voûtée (local 0.3), paroi nord avec la niche UT6 (2011). Percée dans le mur et habillée de stuc rose (flèches), la niche n'apparaît pas dans la face nord du mur.

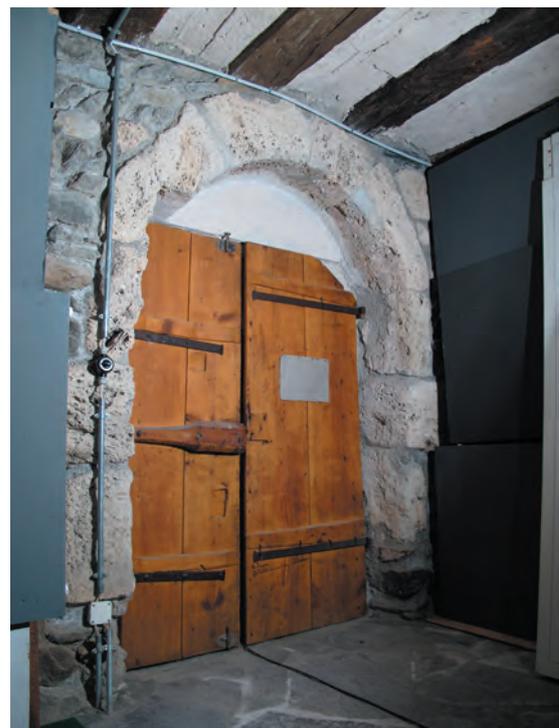
Fig. 21 Ancienne cure, cave orientale (local 0.5), paroi ouest avec la porte UT7 (2011). Porte d'entrée primitive de la maison (phase 1), avec cadre chanfreiné du côté extérieur. L'ancien seuil était situé 60 cm au-dessus de l'actuel (à la base des piédroits en tuf). Les montants de l'ouverture ont été retaillés et le linteau abaissé lors de la construction de la voûte du couloir.

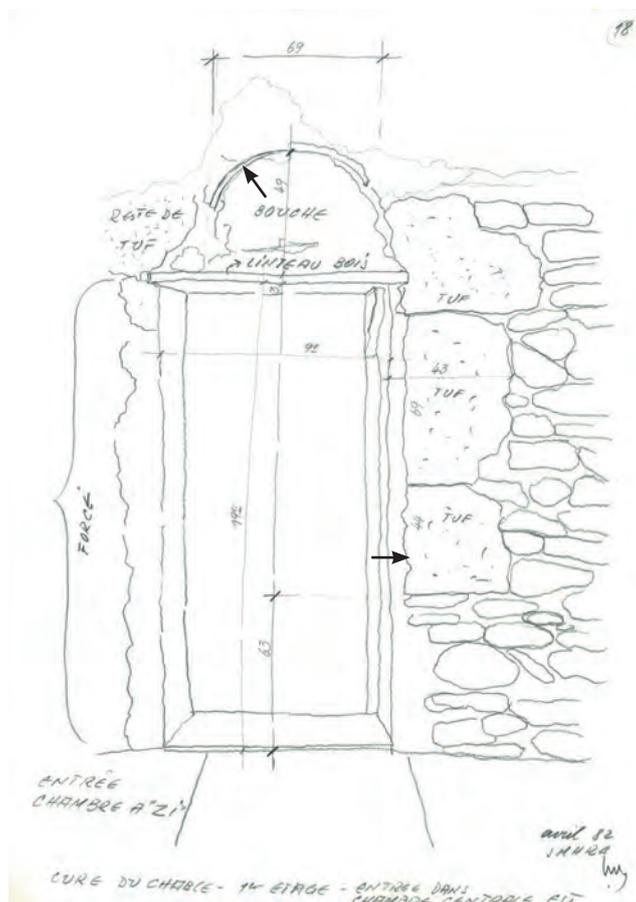
Au premier étage, une porte arquée avec un cadre en tuf (hauteur env. 180 cm) a été observée en 1982 dans l'ancienne façade orientale (= porte du local 1.5, **fig. 24**). Le seuil de l'ouverture doit être restitué à la base des piédroits en tuf, 60 cm au-dessus de l'actuel. Cette porte se situe au-dessus de l'entrée observée au niveau inférieur. Une ouverture de type similaire a pu être identifiée dans la façade nord (**fig. 30, 31a et 31b**, paroi nord du local 1.3) ; là aussi le seuil se situait 60 cm plus haut que le sol actuel.

Fig. 24 Ancienne cure, couloir du 1er étage (local 1.1), porte d'accès à la chambre 1.5. Relevé de 1982.
Les blocs de tuf à droite de la porte et l'arc au-dessus du linteau (flèches) constituent le cadre d'une ancienne ouverture arquée (phase 1).
Archives SBMA, C10, no 2'401, documentation de terrain 1981-1982, relevé 18.).

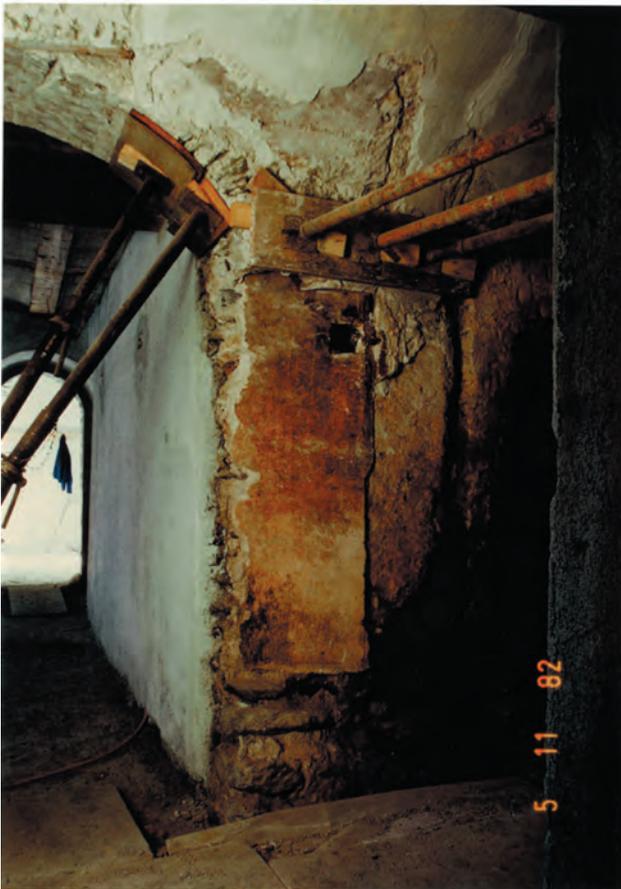
Fig. 25 Ancienne cure, couloir du 1er étage (local 1.1), paroi ouest lors des travaux de rénovation (1982). Montant de porte (?) probablement percé dans l'ancienne façade nord du bâtiment (phase 2). La base du crépi, à 60 cm du sol actuel, indique son appartenance à l'une des phases qui précèdent la construction de la cage d'escalier et des couloirs actuels. Archives SBMA.

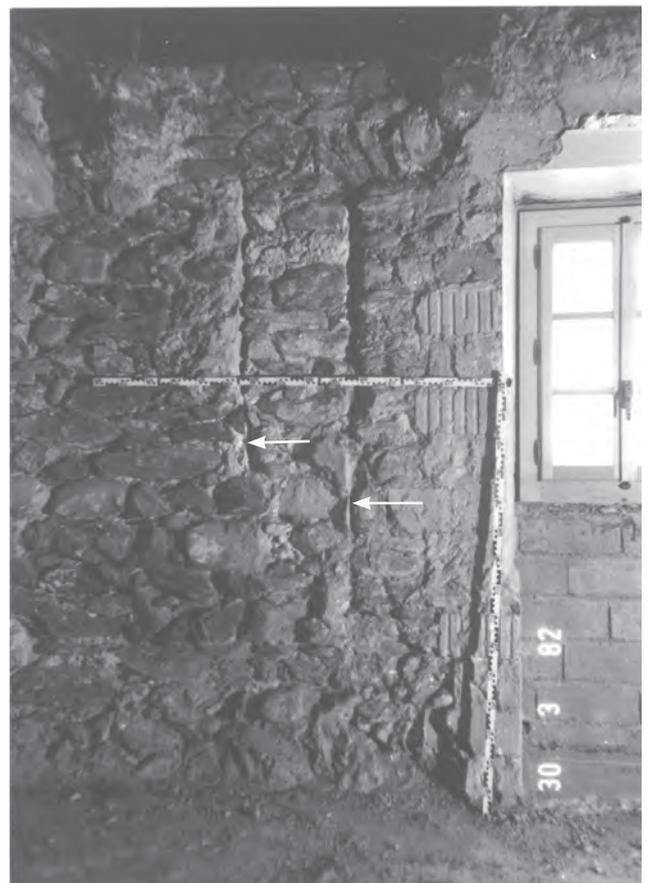
Fig. 26 Ancienne cure, cuisine (local 1.2), paroi nord lors des travaux de rénovation (1982). Deux anciens montants de fenêtre (flèches) témoignent du déplacement de cette ouverture. Archives SBMA.

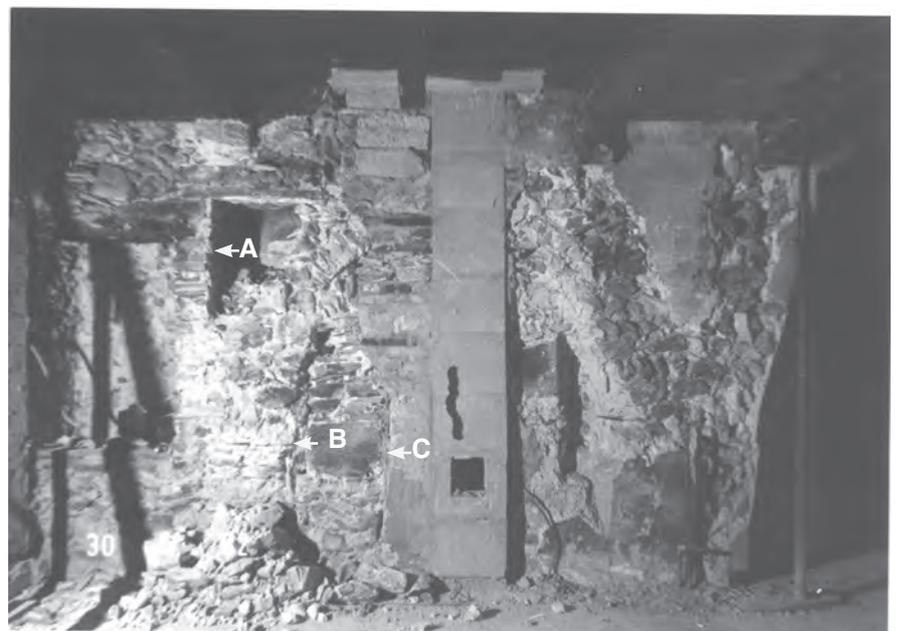
Fig. 27 Ancienne cure, local 1.2 (cuisine), paroi sud lors des travaux de rénovation (1982). On distingue la densité des transformations dont cette ancienne façade a fait l'objet. Une ancienne porte (A) est remplacée par une niche (B) dont l'ouverture a été réduite par le montant (C) avant la construction du conduit de cheminée. Archives SBMA.

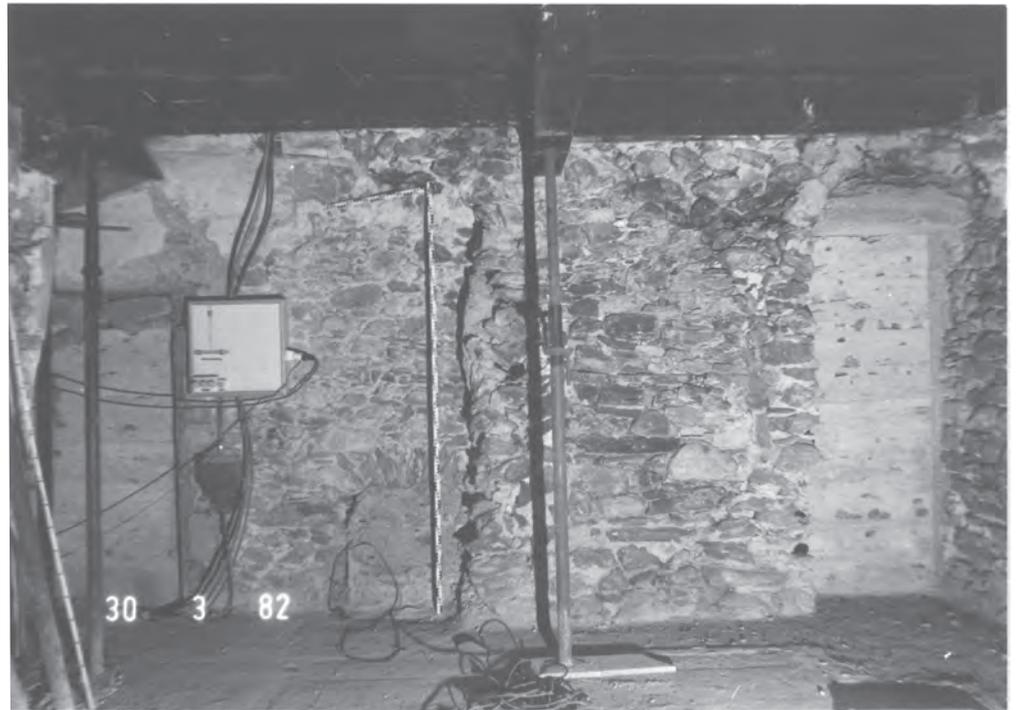
Fig. 28 Ancienne cure, cuisine (local 1.2), paroi ouest lors des travaux de rénovation (1982). Au centre de l'image, l'ancien conduit de cheminée remontant depuis l'étage inférieur (sacristie), encore visible sur les anciens plans. A gauche (derrière le jalon), une ancienne ouverture (ou niche) antérieure au niveau du sol actuel. Archives SBMA.

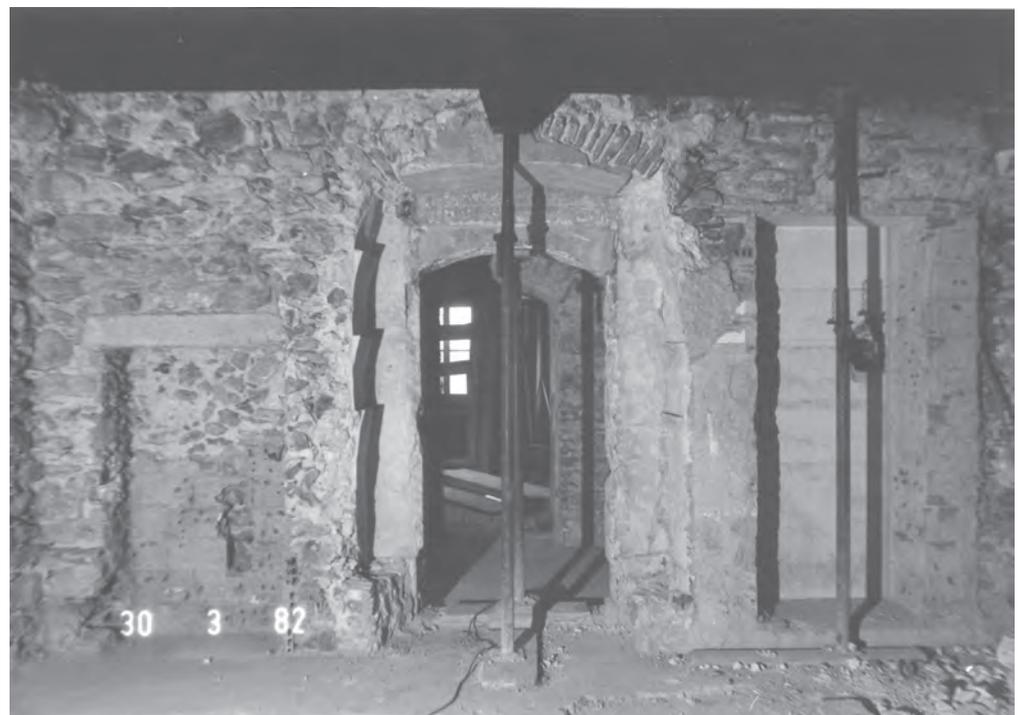
Fig. 29 Ancienne cure, cuisine (local 1.2), paroi est lors des travaux de rénovation (1982). La porte au centre de l'image semble avoir été transformée en armoire (supports latéraux en stuc pour des étagères) avant d'être réouverte en 1982. La niche à gauche pourrait avoir servi d'ouverture de chargement pour un fourneau. Archives SBMA.

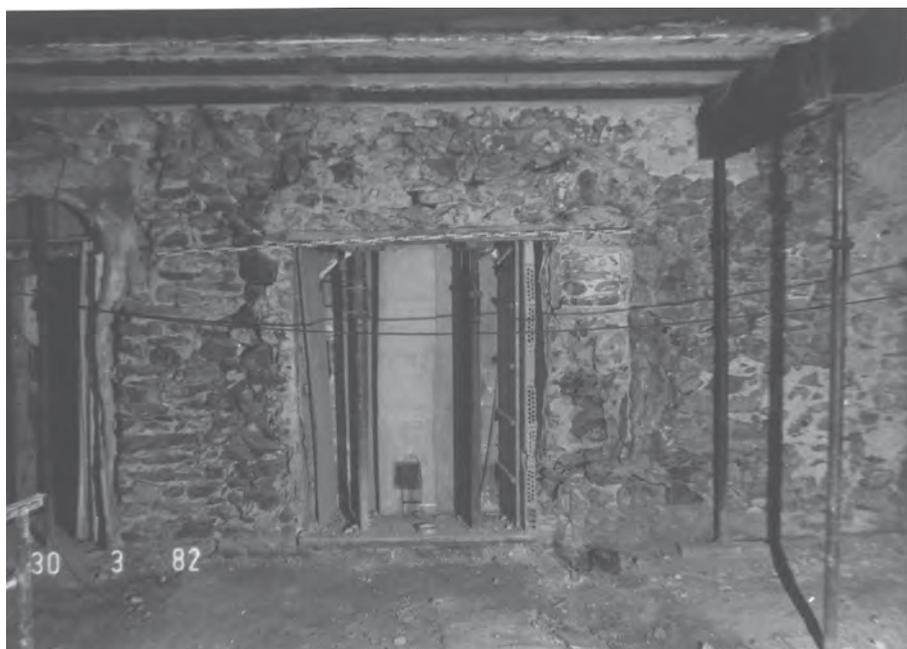
Fig. 30 Ancienne cure, réception (local 1.3), paroi nord lors des travaux de rénovation (1982). Face intérieure de l'ancienne façade nord du bâtiment primitif (phase 1). La paroi comprend des traces de nombreuses transformations. La figure 27 montre l'autre face du mur. Archives SBMA.

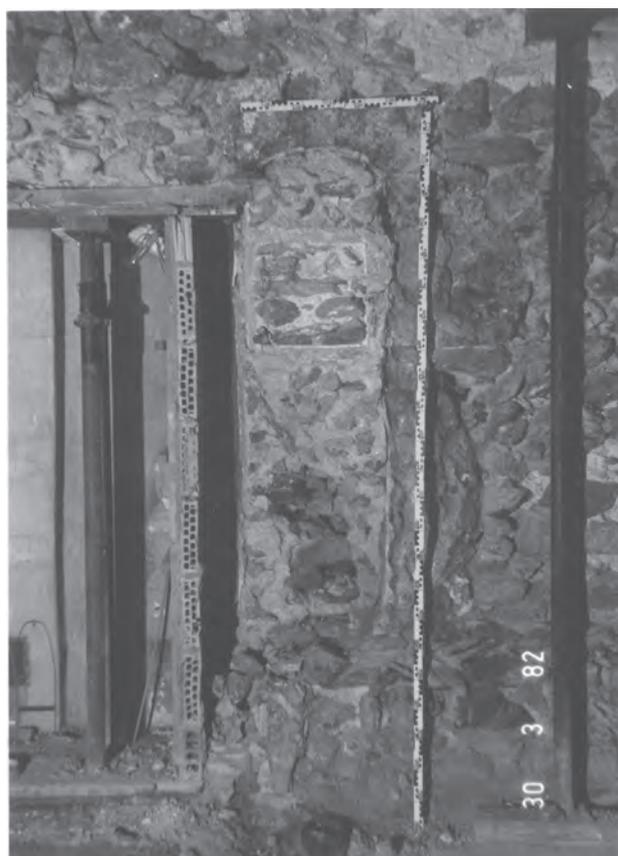
Fig. 31a Ancienne cure, réception (local 1.3), paroi nord lors des travaux de rénovation (1982). Détail d'une ancienne porte (?) à droite de la niche. On reconnaît le montant en blocs de tuf, le linteau arqué, lui aussi en blocs de tuf, et le seuil situé 60 cm au-dessus du sol actuel. Archives SBMA.

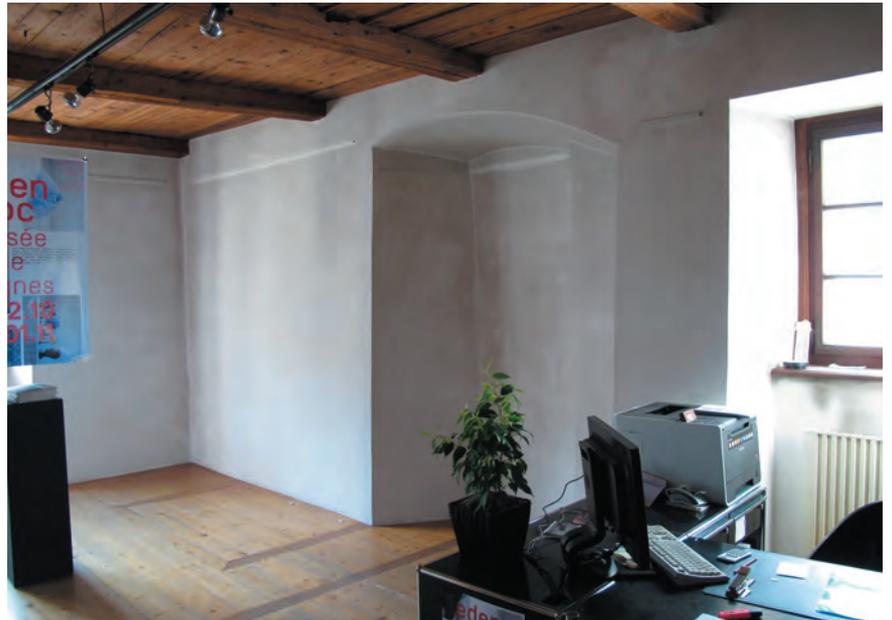
Fig. 32 Ancienne cure, réception (local 1.3), paroi ouest (2011).
La niche à droite cache l'embrasure d'une ancienne porte dont le cadre est visible en façade (voir fig. 1a).

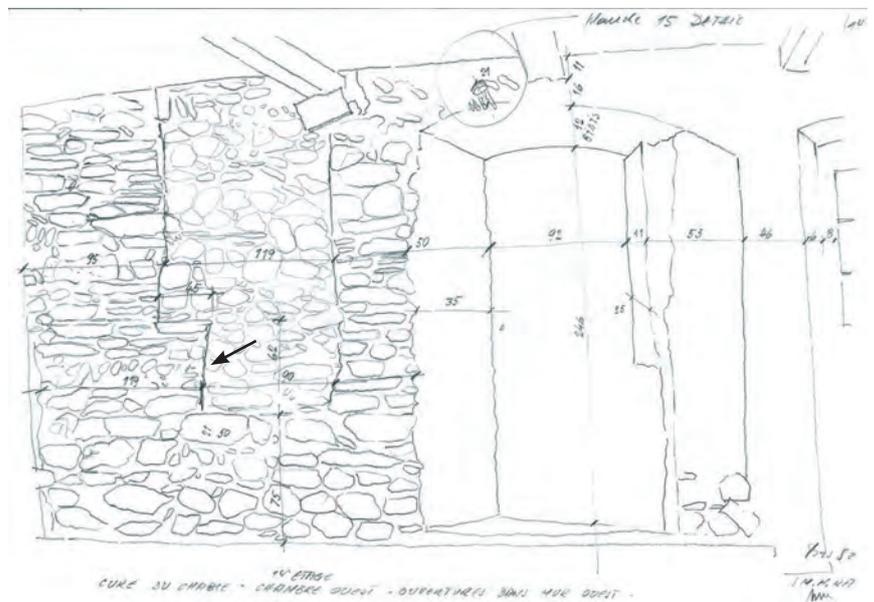
Fig. 33 Ancienne cure, réception (local 1.3), paroi ouest.
Relevé archéologique montrant une ancienne fenêtre à coussiège latéral (flèche). Des traces de cette ouverture sont visibles en façade (voir fig. 2).
Archives SBMA, C10, no 2'401, documentation de terrain 1981-1982, relevé 14.

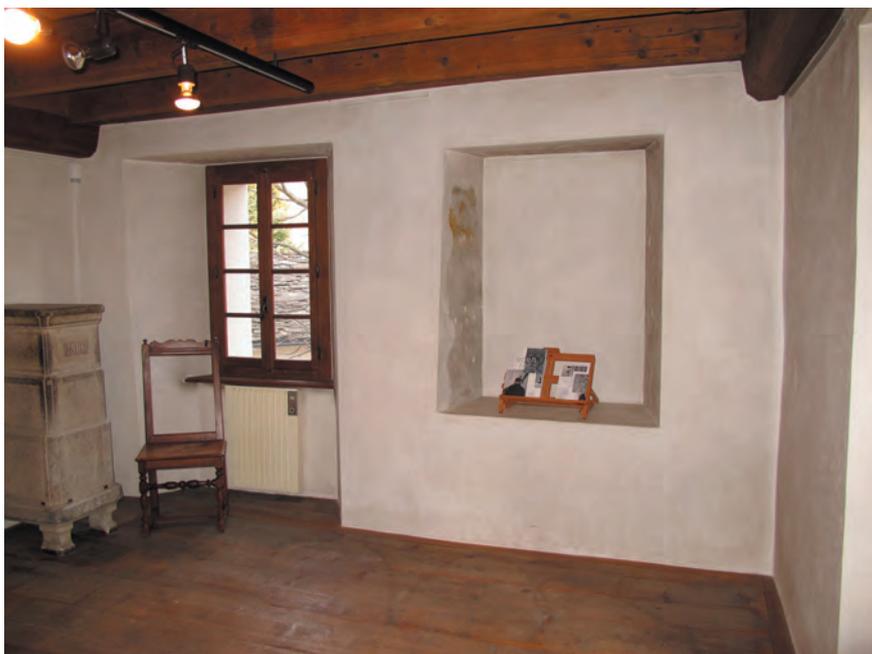
Parois : la rainure dans la face inférieure des solives de rive ouest et est indique que cette chambre était autrefois lambrissée (**fig. 35**). La fenêtre orientale actuelle se situe plus haut que les fenêtres de la salle contiguë (local 1.5) ; ceci reflète la différence de niveau entre les sols. Restes d'un motif de paysage peint sur le montant de la fenêtre bouchée (UT14, **fig. 36**).

Fig. 35 Ancienne cure, salle datée de 1584 (local 1.4), paroi est (2011). La poutre de rive, rainurée sur sa face inférieure, a conservé les traces d'une ancienne boiserie. La fenêtre actuelle (XIXe siècle ?) remplace une fenêtre plus ancienne.

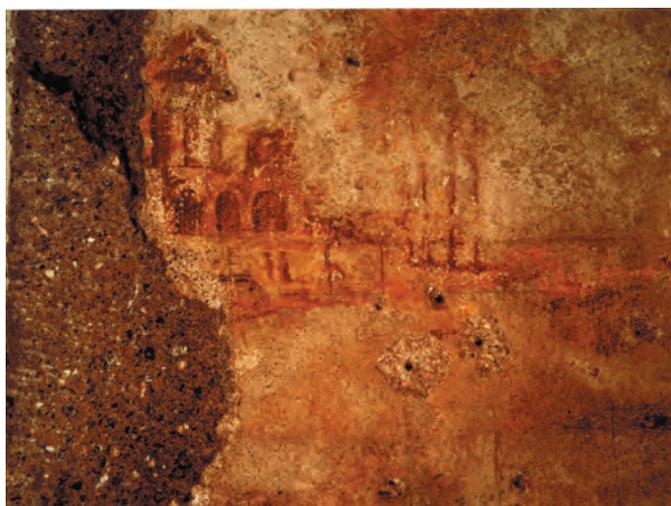
Fig. 36 Ancienne cure, salle datée de 1584 (local 1.4), paroi est, fenêtre UT14 (1982). Détail de l'ancienne fenêtre transformée en niche (montant nord). Fragment de paysage romantique montrant deux personnages devant un grand bâtiment doté d'une arcade au rez-de-chaussée. Archives SBMA.

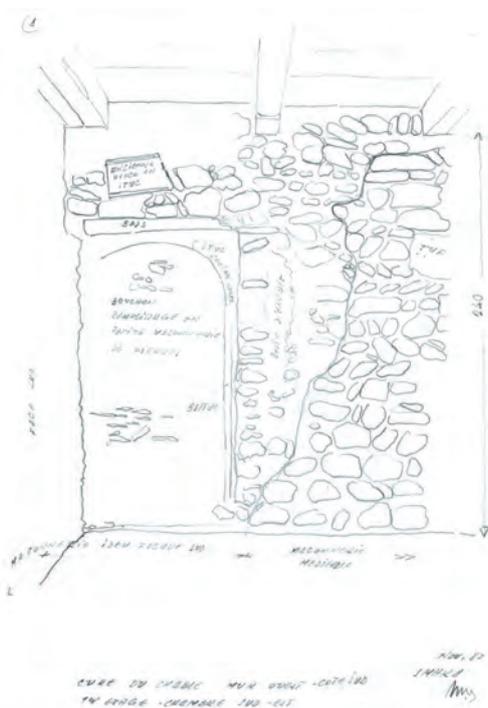
Fig. 37 Ancienne cure, salle datée de 1584 (local 1.4), paroi ouest. Relevé archéologique montrant l'ancienne porte arquée percée près de l'angle sud-ouest du local (phase 2). Ouverture antérieure à l'escalier dont le palier la coupe à mi-hauteur. Archives SBMA, C10, no 2'401, documentation de terrain 1981-1982, relevé 1.

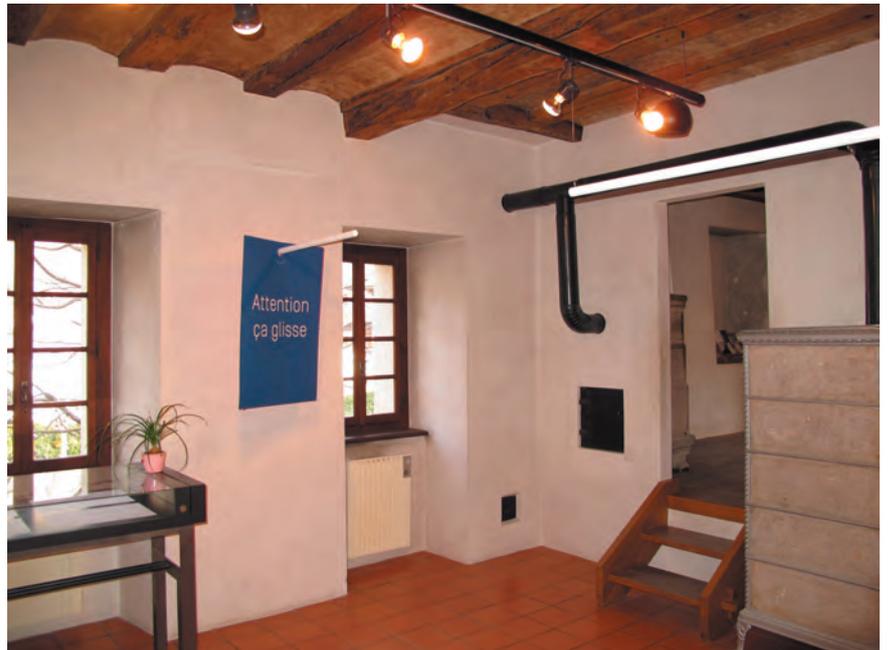
Fig. 38 Ancienne cure, salle orientale (local 1.5), angle sud-est (2011). La hotte de cheminée UT13 a été remplacée par un conduit moderne. Le chevêtre au plafond est le seul vestige qui témoigne de cet ancien aménagement.

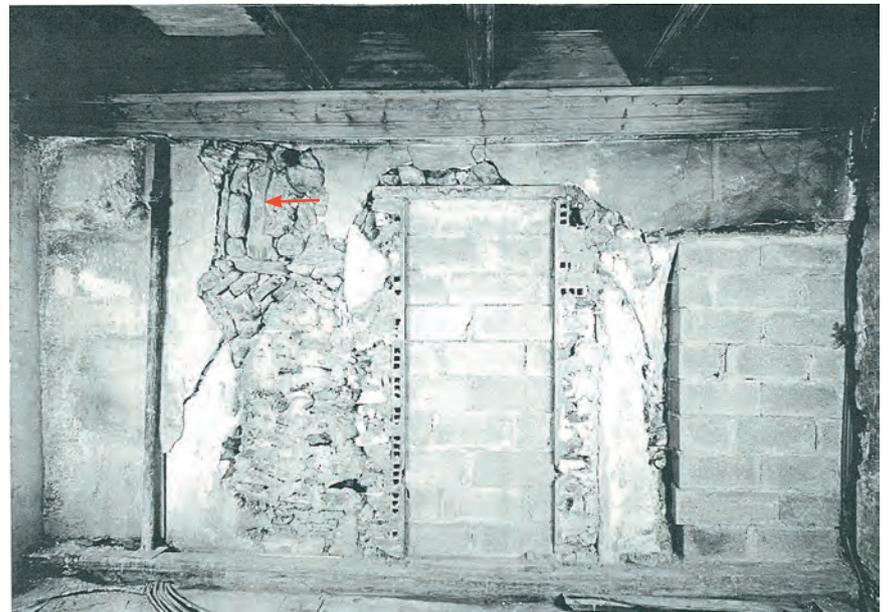
Les seules fenêtres clairement attribuables à cette phase de construction sont deux meurtrières : la première s'ouvre dans le mur oriental de la cave 0.5, la deuxième dans le mur nord de la pièce située au-dessus (local 1.5, **fig. 39**).

Fig. 39 Ancienne cure, salle peinte (local 1.6), paroi sud, lors des travaux de restauration (1982). Le crépi devait cacher la meurtrière (flèche) aménagée dans l'ancienne façade nord du bâtiment agrandi (phase 2). Les autres ouvertures (bouchées) percent le crépi et sont plus récentes. Archives SBMA, rapport de l'atelier de restauration Saint-Dismas.

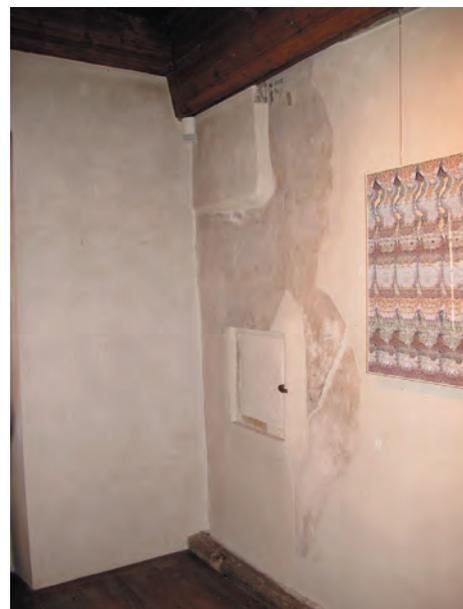
Fig. 40 Ancienne cure, salle peinte (local 1.6), niche UT11 près de l'angle sud-est (2011). Détail de la niche. La battue du cadre et le crochet métallique indiquent qu'elle pouvait être fermée.

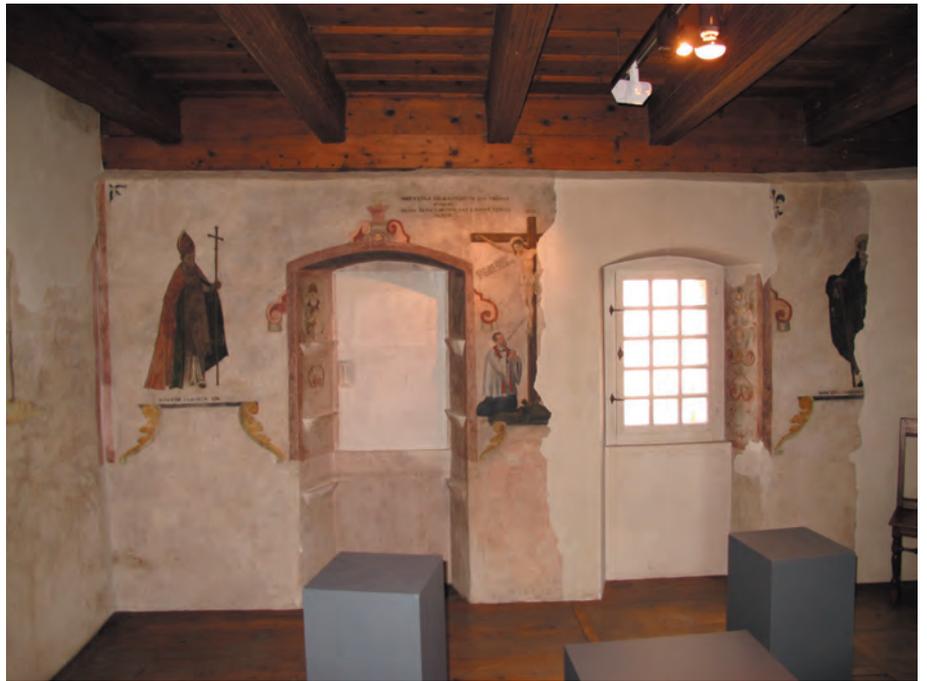
Fig. 41a Ancienne cure, salle peinte (local 1.6), paroi nord (2011).
Le décor de 1627 est peint sur une maçonnerie qui couvre une ancienne paroi en madrier.
La fenêtre (UT12) à gauche, a été transformée en armoire. Les supports d'étagères en stuc couvrent le décor peint de l'embrasure.

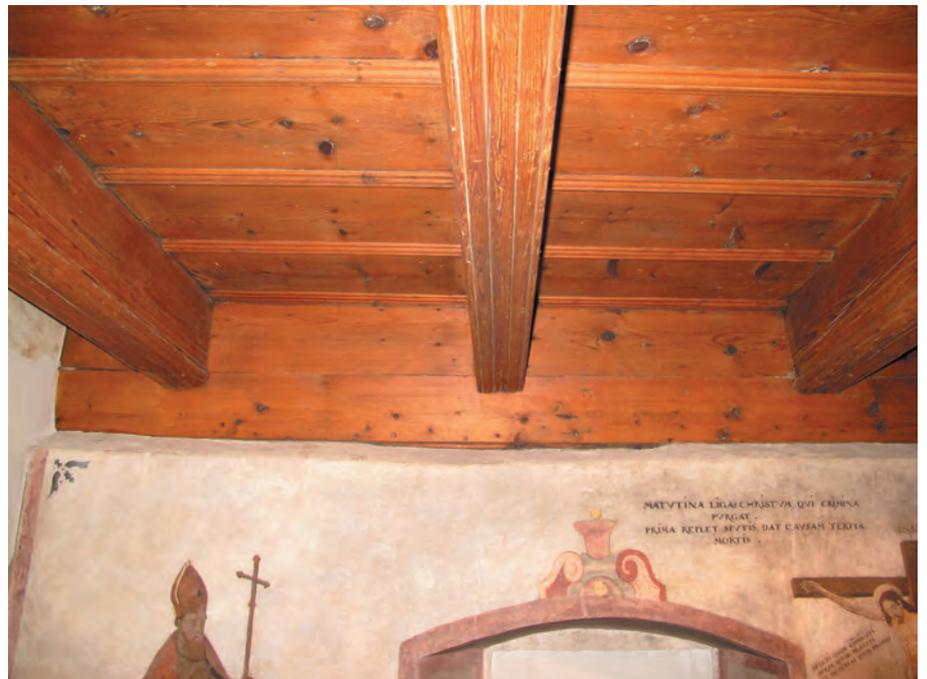
Fig. 41b Ancienne cure, salle peinte (local 1.6), paroi nord (2011).
Détail montrant la paroi primitive en madrier.
Au sommet de la maçonnerie apparaît le bord d'une troisième poutre.

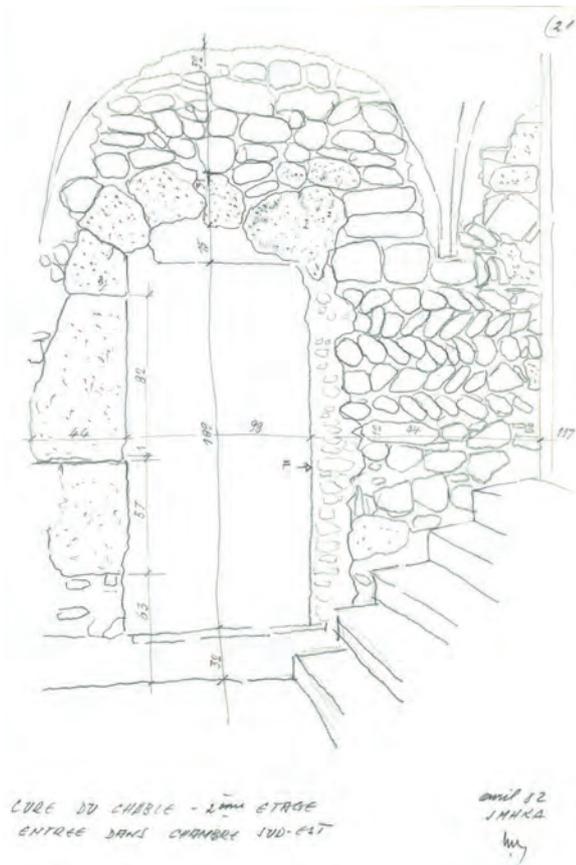
Fig. 42 Ancienne cure, couloir du 2e étage (local 2.1), paroi est (1982). Relevé archéologique montrant la porte de la chambre sud-est (local 2.4). À gauche et au-dessus de l'ouverture actuelle sont visible le montant et le linteau arqué en blocs de tuf d'une ancienne porte (phase 1 ?). Archives SBMA, C10, no 2'401, documentation de terrain 1981-1982, relevé 21.

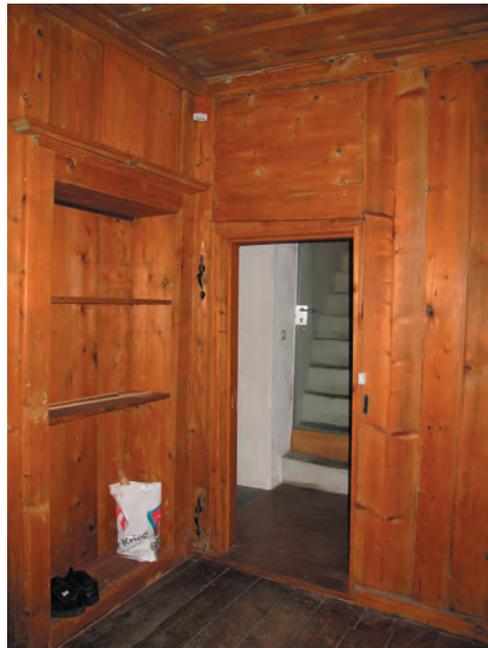
Fig. 46 Ancienne cure, salle sud-ouest (local 2.3), angle nord-est (2011). La salle regroupe deux anciennes pièces. L'emplacement de l'ancienne cloison est indiqué par des différences au niveau du plancher et du plafond.
