LE CHÂBLE

Ancienne Cure

Etude archéologique mars 2011

Alessandra Antonini
Marie-Paule Guex

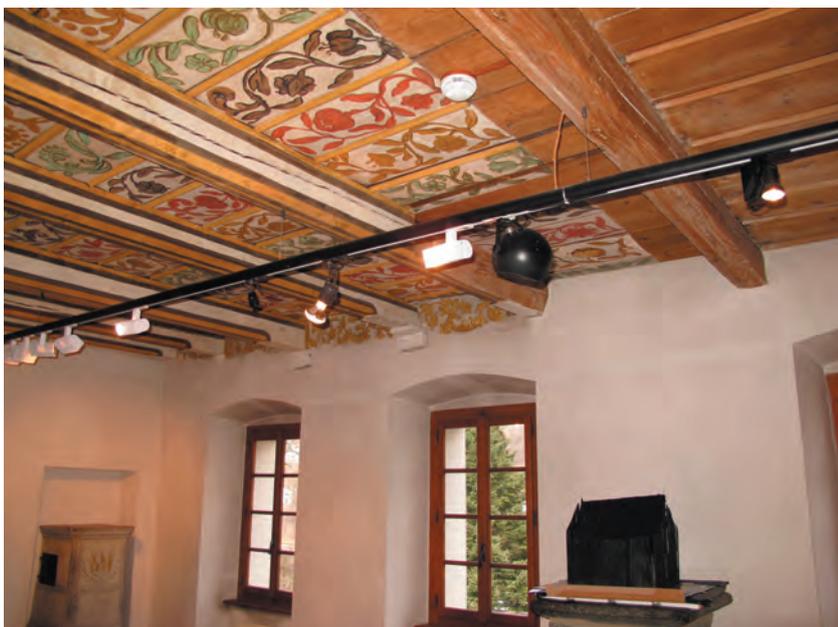
Fig. 48 Ancienne cure, salle sud-est (local 2.4-5), plafond vu vers l'est (2011). La salle regroupe deux anciennes pièces. L'emplacement de l'ancienne cloison est indiqué par des différences au niveau du plafond. Plafond peint (2e quart du XVIIIe ?).

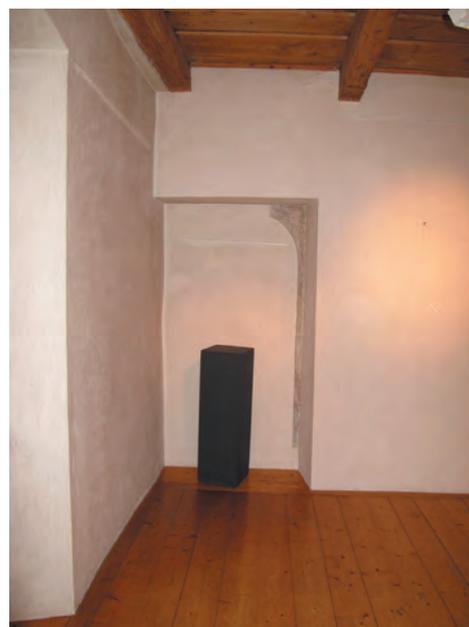
Fig. 49 Ancienne cure, salle sud-est (local 2.4-5), paroi ouest (2011). La niche dans l'angle sud-ouest est aménagée dans l'embrasure d'une ancienne porte arquée (UT15) percée probablement lors de la deuxième phase de construction (phase 2).

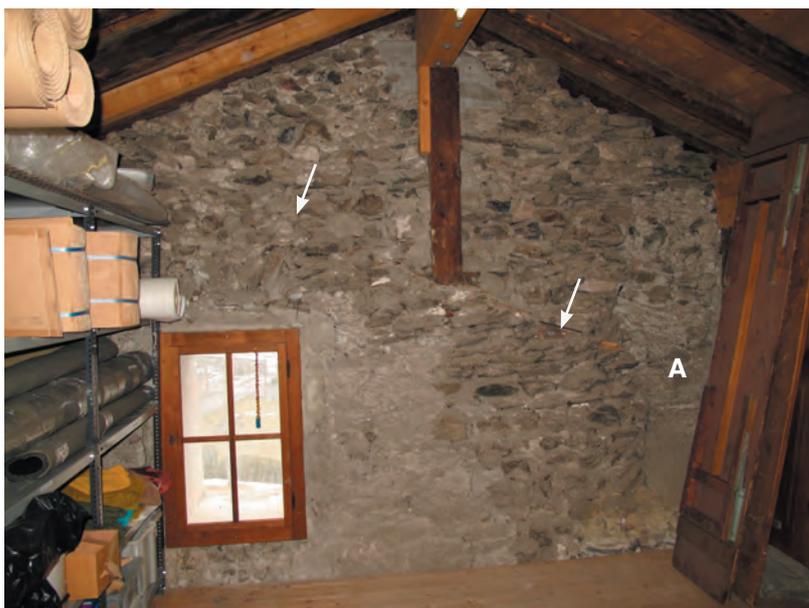
Fig. 50 Ancienne cure, combles (local 3), pignon ouest (2011). Le ressaut (flèches) correspond au pignon du toit construit lors de la phase 2. La fenêtre perce le pignon ancien et est vraisemblablement contemporaine du pignon actuel. A: emplacement de l'ancienne façade nord arrachée.

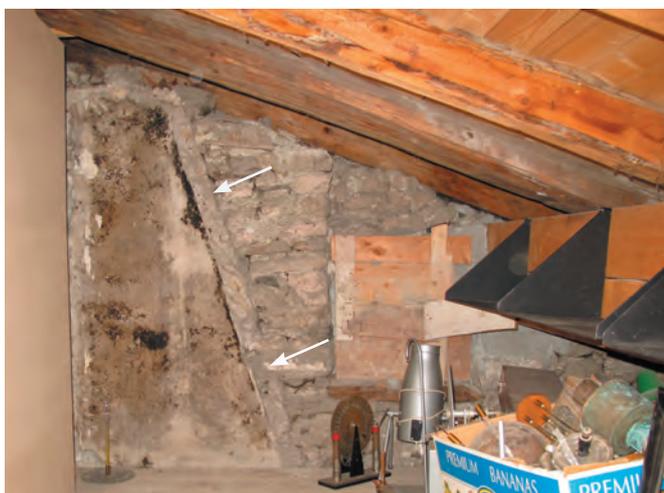
Fig. 51 Ancienne cure, combles (local 3), pignon est (2011). Vestiges de la hotte de la cheminée (flèches) de la salle sous-jacente (local 2.4-5).
