Maison des colonnes

Analyse préliminaire du 5 août 2004

BAGNES, Le Châble, maison des colonnes

Rapport préliminaire
Intervention du 5 août 2004

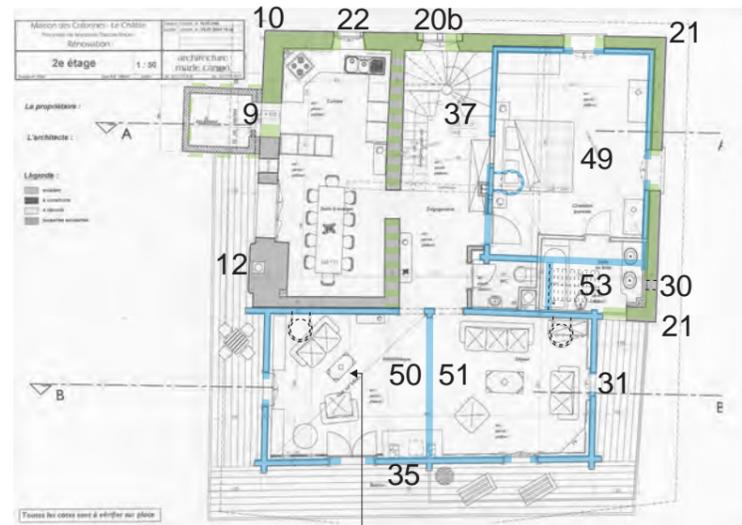
Inscription sur poutre: IHS 1679

La contemporanéité des pièces en madrier du 1^{er} et du 2^{ème} étage n'a pas pu être vérifiée. Des inscriptions indiquent cependant une phase de construction importante au début du XVII^e siècle. Le poteau qui soutient l'angle oriental porte la date « 1629 ». Une deuxième inscription, abîmée au 3^{ème} chiffre, est gravée sur une des solives de la pièce sud-ouest (50) au 2^{ème} étage : « IHS 16^{(2 ?)9} ». Cette date existait, selon le relevé des inscriptions, également tout en haut du pignon sud : « 1629, IHS, METRE CRITOSBIE MARET ». Sur le battant de la porte d'entrée (25), on lit l'inscription « IHS MAR 1631 H.C.M.A.R. ». Cette date marque vraisemblablement la fin des travaux.

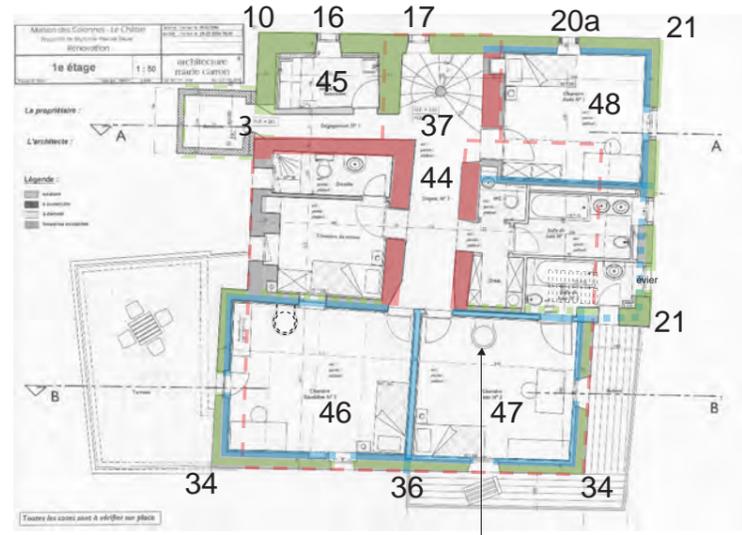
Inscription sur fourneau en pierre ollaire: AM.DM 1830

Madrier recouvert de boiserie (19^{ème} siècle ?); les encadrements des fenêtres et de la porte (linteaux et tablettes inclus) sont contemporains des boiseries. Contre la paroi nord-est, un fourneau en pierre ollaire avec inscription AMDM et en-dessous 1830, le tout inscrit sur un écusson en forme de cœur enjolivé.
