CHALAIS, Réchy, maison Siggen, « château »

Rapport préliminaire après analyse des façades Intervention de juillet 2003

A. Antonini, M. de Morsier Moret, A. Jouvenat

12 août 2004

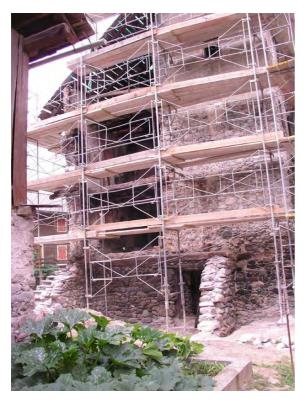
Le corps Sud était en grande partie démoli à notre arrivée (fig. 1). Il se composait d'un chalet de deux étages sur rez maçonné, sans caves. Les indications que nous pouvons fournir sur la base des vestiges encore en place sont maigres.

Fig. 1 Façade Sud. Le corps Sud était en grande partie démoli à notre arrivée. Du socle subsistent le mur nord (1) avec l'entrée (5) et les amorces des murs Est et Ouest.

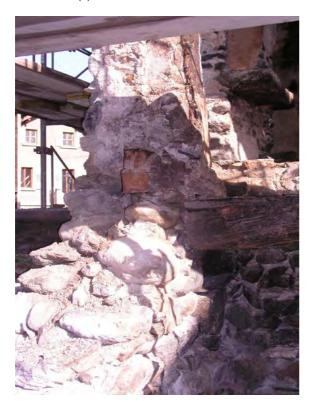
La partie supérieure était en bois, doublée par un plaquage maçonné côté Ouest *(fig. 28)*; à la base du 1^{er} étage, une tête de poutre (47), ancrée dans le mur (24A), sans traces d'arrachement ou de cassure semble valider l'hypothèse que le chalet a été construit en même temps que cette maçonnerie *(fig. 3)*. Une analyse dendrochronologique de la poutre (47) pourrait donner des indications de datation.

Fig. 3 Détail de la solive (47) qui portait le chalet du corps Sud et dont l'extrémité occidentale était prise dans la maçonnerie (24A).

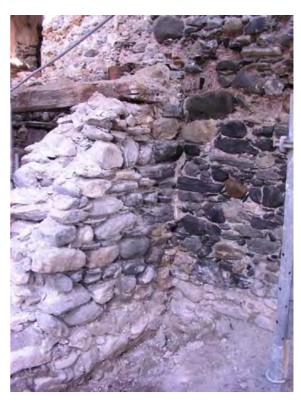
Les deux étages en madrier sont certainement plus récents que le socle. Un des sommiers (4) sur lesquels posait le chalet était encore en place. Nous avons pu constater que, pour sa pose, la maçonnerie du socle a été percée. Le plan du chalet plus petit que celui du soubassement montre également que ce dernier n'a pas été construit en fonction de la partie en madrier. On pourrait imaginer qu'un chalet, déjà existant, a été transféré à cet endroit, ou alors qu'on ait dû respecter soit un élément architectural posé sur le mur oriental du socle, soit la fenêtre (46) s'ouvrant en façade Sud de la cage d'escalier.

Fig. 2 Détail du socle primitif (1) (à gauche) contre lequel vient buter la base de la cage d'escalier (à droite). Sur l'arasement du socle (1), le sommier (4) sur lequel posait le chalet.

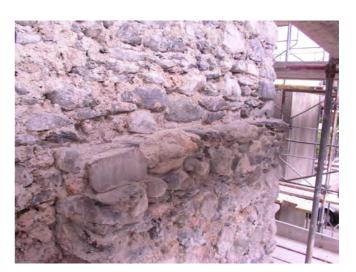
La cage d'escalier a été érigée en deux phases distinctes. En effet, en façade Sud, une ligne horizontale nette (ressaut) marque la limite entre le 1^{er} et le 2^e étage. Une chape de mortier lissé et patiné recouvre le couronnement du mur inférieur (2) *(fig. 4)*. Au-dessus, le mur sud est plus mince. Cette limite ne se traduit pas seulement par une diminution de l'épaisseur du mur, mais également par un changement des matériaux utilisés : les fragments d'anciens crépis et de mortiers brûlés (d'une cheminée ?) insérés dans la partie inférieure de la cage (2 et 2A), sont absents dans les maçonneries (2B et 2C) qui constituent la partie supérieure. Le couronnement (51) de la cage d'escaliers est protégé par une chape de mortier lisse.

Fig. 4 Façade Sud. Ressaut marquant la limite entre le 1er et le 2e étage de la cage d'escalier. Une chape de mortier lissé et patiné recouvre le couronnement du mur inférieur (2).

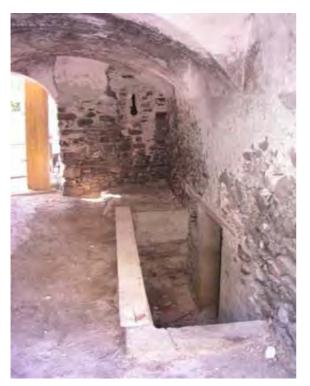
Le sous-sol est formé par une maçonnerie (23) qui se distingue de celle du 1^{er} étage par une différence de mortier (la limite entre les deux maçonneries n'a pas pu être mise en évidence (zone pas suffisamment décrépie). En façade Ouest, la distinction des deux chantiers est cependant évidente : l'angle Sud-Ouest de la première maçonnerie a été clairement cassé avant la construction du rez avec la maçonnerie (38) du Corps Central et la maçonnerie (25) du Corps Ouest (fig. 8). Ce soubassement (cave) englobe dès origine trois fenêtres (61, 62, 63) et la porte (10) à l'Est (fig. 5).

Fig. 5 Passage voûté au niveau du rez, vue vers le Sud. Au fond, la cage d'escalier ; en premier plan, la porte (10), l'accès au sous-sol du Corps Ouest.

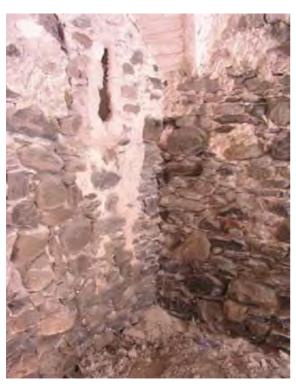
à l'autre, en fonction de l'escalier en colimaçon. A part la fenêtre (55), toutes les ouvertures sont d'origine dans leur maçonnerie respective. Une ouverture (9) s'ouvrant côté Nord, sur le passage voûté, sort de l'ordinaire par sa forme en trou de serrure (fig. 5, 6); type fréquent au XV^e siècle dans les bâtiments de défense, mais qui apparaît également plus tard dans des bâtiments de prestige, comme le crénelage des pignons.

Fig. 6 Détail de la cage d'escalier au niveau du rez. L'ouverture (9) s'ouvrant sur le passage voûté sort de l'ordinaire par sa forme en trou de serrure.

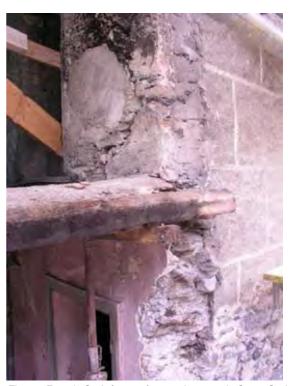
Fig. 7 Façade Sud, état après arrachement du Corps Sud. La poutre horizontale indique l'emplacement du sol au niveau des combles. Au-dessous : le mur arraché (48) contre lequel vient buter la réfection de la cage d'escalier. Au-dessus : l'angle de la cage d'escalier (2B) contre lequel devait s'appuyer le mur (49) plus récent (négatif respecté par le crépi à carreaux).

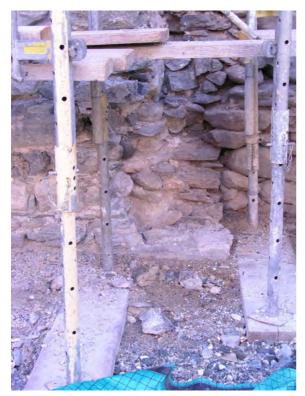
La maçonnerie du rez (38) passe par-dessus l'arasement du sous-sol (23) *(fig. 8)*. Le rez correspondait à un niveau de cave ; la seule ouverture (19) n'est pas d'origine. Si une limite claire sépare le rez (38) de l'étage supérieure, la relation chronologique avec les maçonneries (1) du corps Sud et (25) du corps Ouest n'est pas claire (à vérifier lors d'un décrépissage côté intérieure).

Fig. 8 Façade Ouest. L'angle Sud-Ouest de la première maçonnerie (23) a été cassé avant la construction du rez avec la maçonnerie (38) du corps Central (à droite) et la maçonnerie (25) du corps Ouest (à gauche).

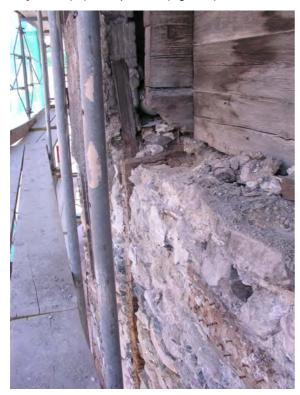
Fig. 10 Façade Nord. Partie inférieure : le madrier (33) dont ne sont visibles que les têtes saillantes de l'assemblage d'angle. Au 2e étage : la maçonnerie (12B) (en arrière plan) se terminant par une tête respectant un élément en bois recouvert de tavillons. Ces tavillons ont laissé leur négatif et sont parfois restés collés dans le mortier du mur.

En haut à droite : l'étage en madrier du XIXe siècle (68).

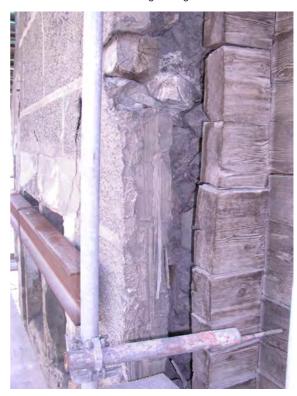
Fig. 11 Façade Nord. Même situation à la limite supérieure du 2e étage. La maçonnerie (12B) (à gauche) se termine par une tête respectant un élément en bois recouvert de tavillons. A droite, l'étage en madrier du XIXe siècle (68).

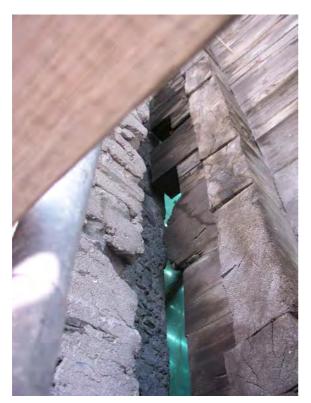
Les pignons Nord et Sud (12C) délimitent les combles. En façade Nord, la maçonnerie se termine côté ouest par une tête formant un décrochement (fig. 12). Elle venait buter contre un élément en bois recouvert de planches horizontales qui ont laissé leur empreinte dans le mortier de construction. Etant donné que ces empreintes ne correspondent pas au chalet actuel (68), le pignon (12C) doit être plus ancien ; il venait vraisemblablement englober les combles du chalet (33). Cette chronologie relative est confirmée par l'insertion de la toiture qui semble contemporaine au chalet (68), mais dont la panne intermédiaire perce la maçonnerie (12C). Le couronnement du pignon a conservé à plusieurs endroits sa chape de mortier avec les traces des planches de la toiture ; sa pente était à l'origine un peu moins forte qu'aujourd'hui. La maçonnerie (12C) précède dans sa partie basse la reprise de la cage d'escalier (2B), mais bute contre un mur orienté Nord-Sud (58) dans sa partie haute (ancrage d'une ancienne cage ?).

Fig. 12 Façade Nord. Même situation au niveau des combles. La maçonnerie (12C) (à gauche) venait s'appuyer contre des éléments en bois disposés à l'horizontal. A droite, l'étage en madrier plus récent du XIXe siècle (68).

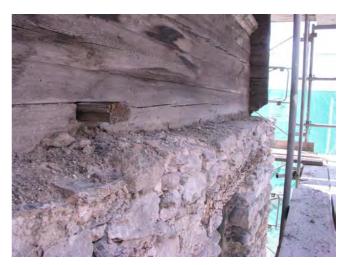
Le couronnement de la maçonnerie (26) se termine par une chape de mortier lisse, sans patine, laissant supposer qu'il était protégé par une construction dès le départ. Cette chape est recouverte d'une assise de réglage (35) qui sert de support à la panne inférieure du chalet en madrier (68) existant encore aujourd'hui (fig. 13).

Fig. 13 Façade Nord. Assise de réglage (35) qui sert de support à la panne inférieure du chalet en madrier (68) existant encore aujourd'hui.

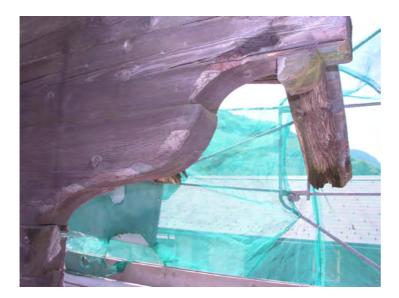
Fig. 16 Façade Nord. Détails du décors du chalet construit au milieu du XIXe siècle (68).

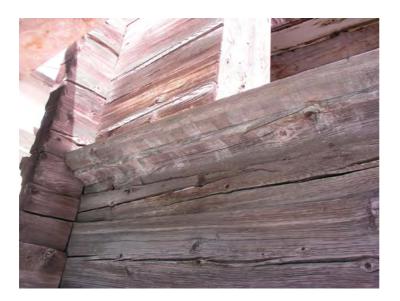
Fig. 17 Façade Ouest. Détails du décors du chalet construit au milieu du XIXe siècle (68).

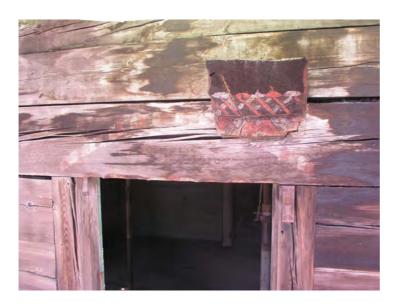
Fig. 18 Façade Ouest. Détails du décors du chalet construit au milieu du XIXe siècle (68). On remarque la tête de sablière plus récente qui abîme le décor d'origine (arc en demi centre) mais qui a elle-même été peinte tout en imitant le motif ancien.

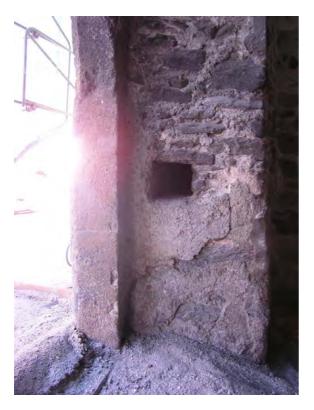
Fig. 19 Passage voûté au rez, portail Nord (70). La glissière horizontale (72) aménagée dans le piédroit oriental permettait de ranger la barre qui servait à verrouiller les ventaux de la porte donnant sur la rue.

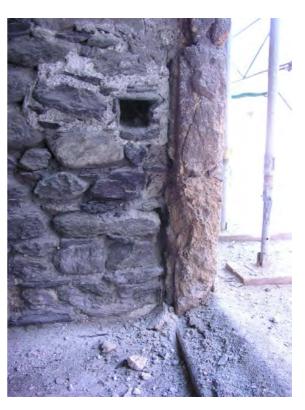
Fig. 20 Passage voûté au rez, portail Nord (70). Détail de l'encoche du piédroit occidental permettant de loger la poutre-verrou.

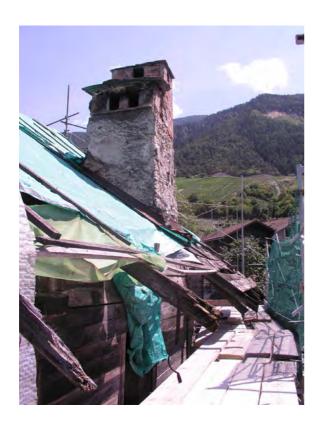
Le niveau des combles est délimité par la maçonnerie (24C). En façade Ouest, cette maçonnerie est séparée de celle de l'étage inférieur (24B) par une limite horizontale et se distingue par une épaisseur plus faible. Le couronnement a été raboté lors de la pose du toit actuel. L'enduit encore conservé sur la cheminée permet cependant de déterminer la position exacte de l'ancienne toiture (fig. 23).

Fig. 23 Façade Ouest, détail de la cheminée. L'enduit encore conservé à la base permet de déterminer la position exacte de l'ancienne toiture.

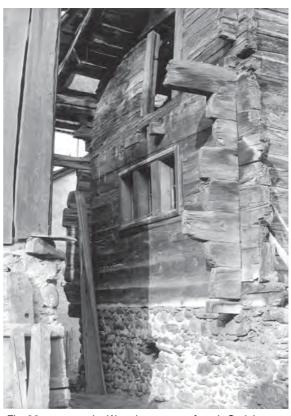
Fig. 29 vue avant le début des travaux : façade Sud du corps Sud. Derrière l'encadrement récent des fenêtres on aperçoit les ouvertures plus petites d'origine. (photo Monuments Historiques).
