## CHÂTEAU DE BEAUREGARD

3ème campagne (2010)

## 3<sup>ème</sup> campagne de fouille et de restauration 2010

TERA Sàrl, Sion, 8 octobre 2010  
Alessandra Antonini, Jean-Christophe Moret

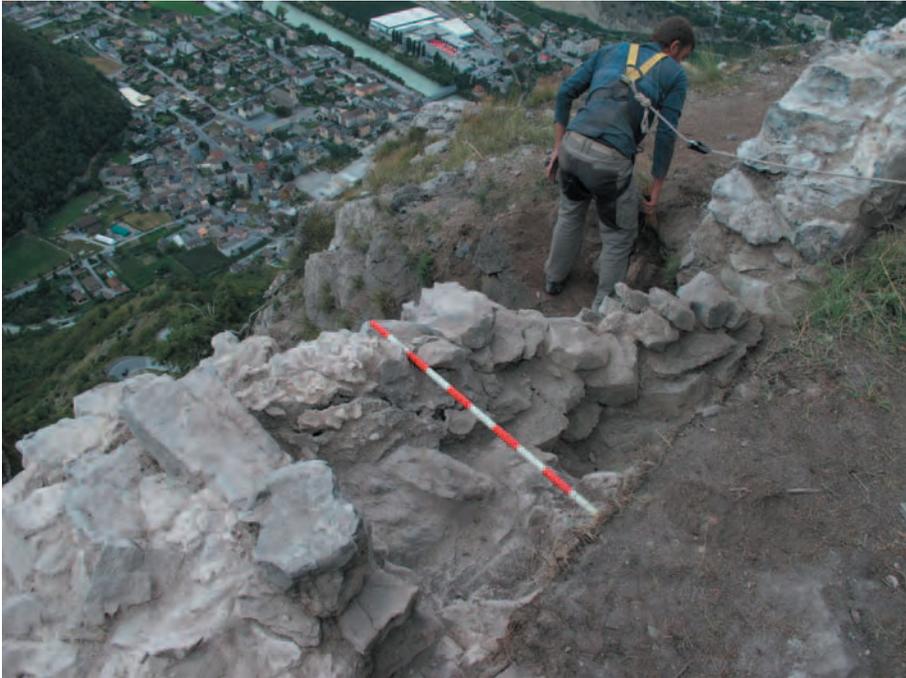
Dégagement et consolidation des courtines est, sud et ouest (**fig. 2**), ainsi que des deux tronçons de la courtine nord qui jouxtent le logis (**fig. 3**).

**Fig. 2** Détail de la courtine ouest en cours de dégagement et de remontage. Le cliché montre bien les conditions de travail. Vue en direction du nord-ouest, avec Chippis en contrebas.

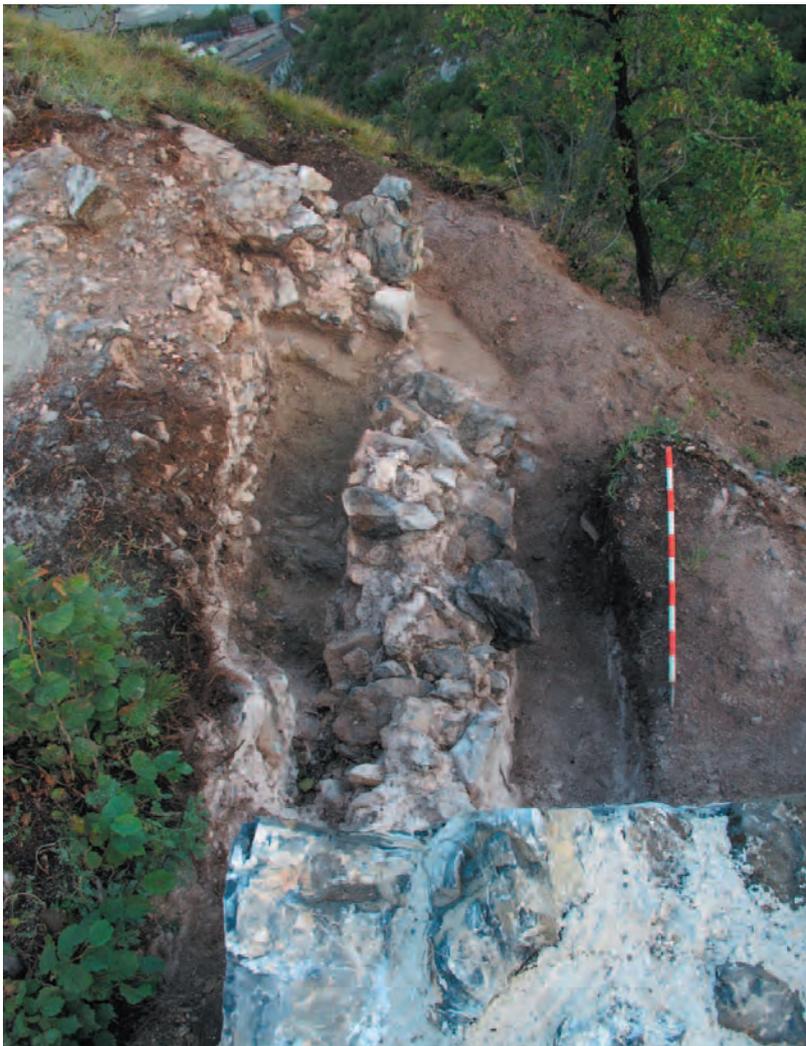
**Fig. 3** La courtine nord fermant l'espace du bâtiment B contre l'angle nord-ouest du logis (au premier plan). On remarque le retour vers l'ouest du mur d'enceinte, l'angle proprement dit, posé sur la surface lisse du rocher, ayant disparu. Vue prise depuis le sommet de la tour, en direction du nord.

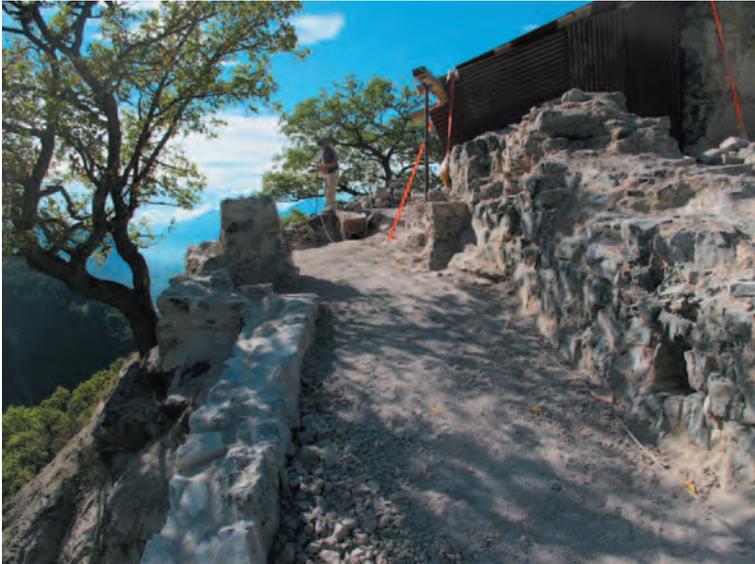
Le mur d'enceinte a été construit après le corps de logis (A) et après la tour-grenier (F) contre lesquels il s'appuie. La courtine sud, qui remplace une maçonnerie plus ancienne, est contemporaine des piédroits de la porte qui sépare la cour inférieure (J) de la cour supérieure (**Fig. 4 et 5**). La cour inférieure forme une rampe d'accès qui contourne le logis. Son sol induré, constitué d'un mélange de terre et de chaux, recouvre un mur de soutènement plus ancien.

**Fig. 4** Etat actuel de la rampe longent le logis après remontage de la courtine sud. Cette rampe conduit à la 3e porte séparant la cour inférieure de la cour supérieure. On distingue les deux piédroits de la porte à droite de l'arbre. Vue vers l'ouest.

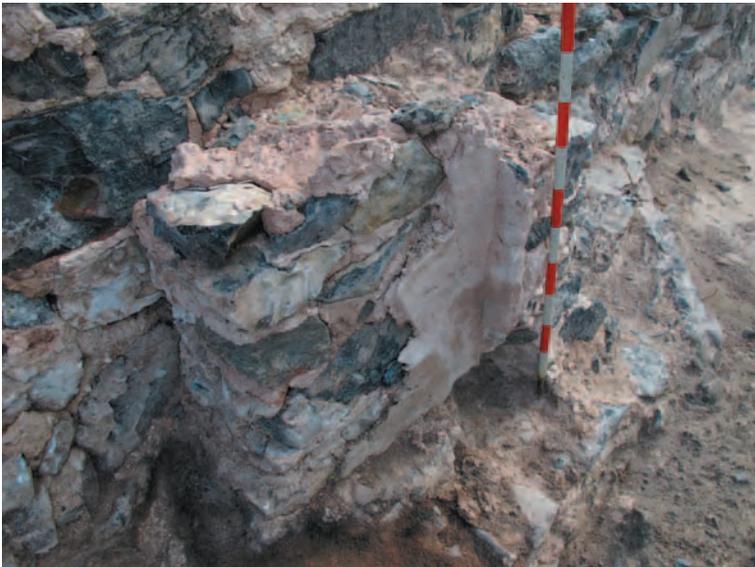
**Fig. 5** Détail du piédroit de la 3e porte adossé contre le mur sud du logis. On distingue clairement le négatif d'encastrement de la poutre formant jadis le seuil (à la base du jalon) et la feuillure verticale encore recouverte par des restes du crépi anhydre rosâtre. Les vantaux de la porte s'ouvraient du côté de la cour supérieure. Vue en direction du nord-est.

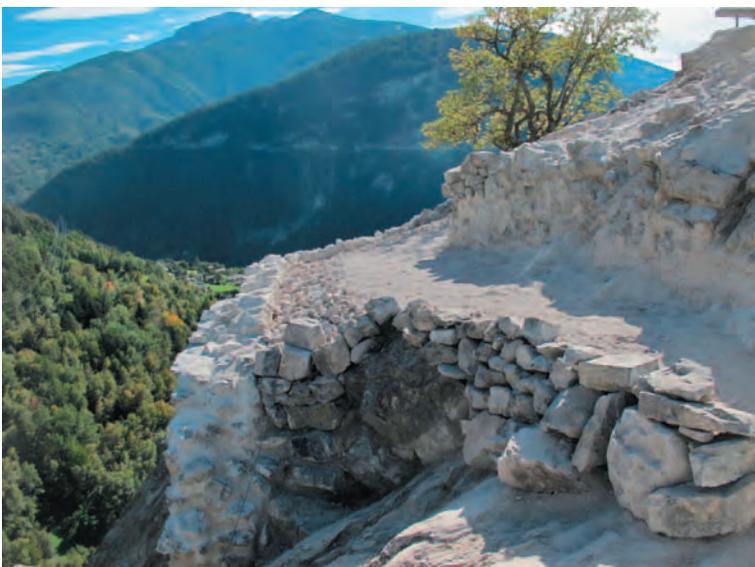
**Fig. 6** Etat actuel de la courtine sud-est après remontage du mur d'enceinte et réaménagement de la rampe d'accès avec la terre dégagée dans le logis. Le muret au premier plan, posé à sec, sert à stabiliser les remblais; il sera démonté lors de la reprise des travaux. A droite, le mur oriental du logis, en cours de nettoyage. Vue en direction du Val d'Anniviers.

Travaux de consolidations 2010 : La courtine sud, attestée sur toute sa longueur, a été remontée par endroits sur plus de 1 mètre de hauteur. Ceci a permis de renforcer la base du mur et de réaménager le cheminement contournant l'angle sud-est du logis (**Fig. 6**). Le remblai (provenant du dégagement du logis A) protège la surface de la rampe d'origine (enterrée) et facilite l'accès aux parties ouest du château.

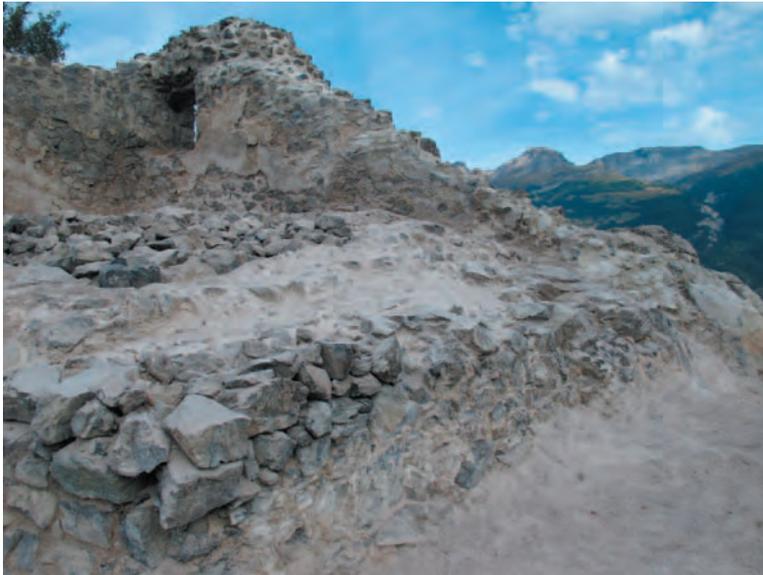
La démolition qui remplissait le corps de logis sur environ 2 mètres de hauteur a été presque entièrement évacuée (**Fig. 7**). Elle était constituée de pierres et gravats de mortier, de fragments de crépi d'angle chanfreiné (embrasure de porte ou de fenêtre) et d'éléments de voûtains plats en mortier (entrevoûtes maçonnées du solivage ?). Durant les travaux de dégagement, les restes du plafond effondré soutenant le sol en mortier de l'étage sont apparus. Le solivage – carbonisé sur sa face inférieure et recouvert d'une chape de mortier sur sa face supérieure – fera l'objet d'une datation au carbone 14 (deux échantillons envoyés pour analyse). Sur ce sol de l'étage, nous avons mis au jour un élément d'archère (**Fig. 8**) et un boulet en pierre (**Fig. 9**).

**Fig. 7** Le logis vue depuis l'angle sud-est de la courtine. Les pierres réparties sur le sol du logis serviront à consolider les murs est et sud de ce corps de bâtiment. Ensuite, l'espace intérieur pourra être aménagé définitivement (surface moyenne 5 x 6 m).

- Consolidation des murs est et sud du logis (**A**) et remontage de son angle sud-est en utilisant les pierres stockées dans le logis.
- Consolidation de l'escalier adossé à la tourelle d'escalier en doublant les marches. Aménagement d'une passerelle menant à la terrasse du bâtiment (**B**) : la rampe actuelle doit être enlevée si l'on veut laisser visible la citerne !
- Dans le couloir (**G**) : doublage des marches et du sol en mortier par une nouvelle chape de protection.
- Pose d'un « plancher » transparent (métal et verre) sur la citerne permettant de la laisser visible.
- Pose d'un toit de protection (métal) au-dessus de la tourelle d'escalier.

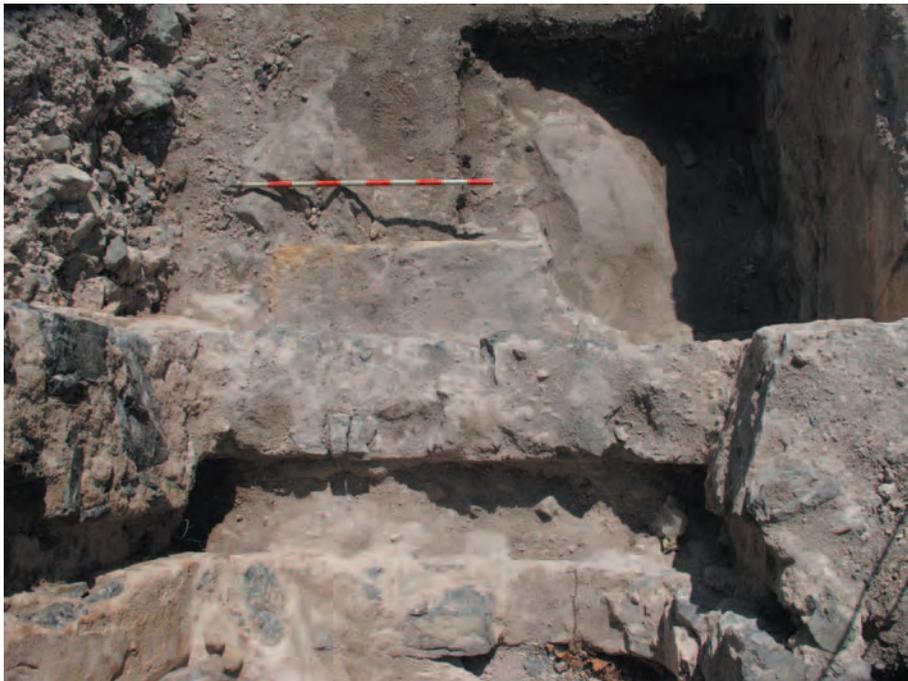
Le logis est maintenant visible sur quasiment toute sa hauteur conservée. Les parois sont recouvertes d'importants restes de crépi au plâtre anhydre. Le sol du rez-de-chaussée est formé par une chape indurée de terre battue mélangée à du mortier. Ce sol recouvre les remblais de construction (éclats de pierres) qui égalisent la surface irrégulière du rocher. Une marche composée de blocs de tuf taillés permet d'atteindre la porte et la cage d'escalier à vis (C) depuis l'intérieur du logis (**Fig. 10**).

**Fig. 10** Porte du logis, vue depuis le haut en direction de l'est. On distingue clairement le négatif du seuil et du cadre latéral dont les éléments en bois étaient encastés dans la maçonnerie. Une marche en tuf (en bas du jalon) permettait d'atteindre le sol en terre battue du logis. Ce sol est installé sur les remblais de construction qui recouvrent le rocher (visible dans le sondage à droite).

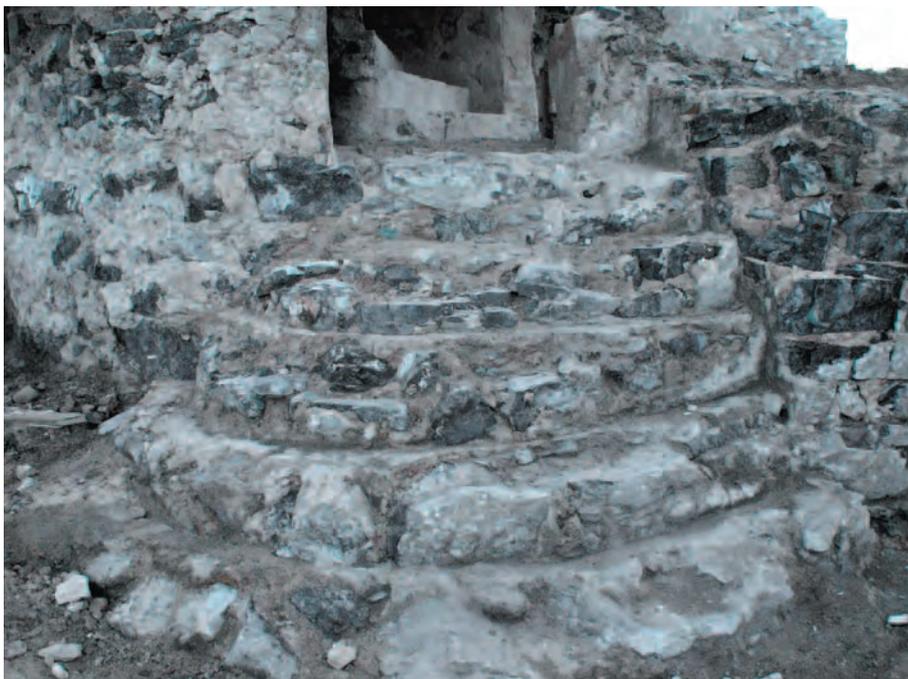
La porte extérieure de cette tourelle d'escalier (C) était surélevée par rapport au niveau de la cour. On y accédait par un élégant escalier semi-circulaire en maçonnerie dont les 5 marches sont recouvertes par une finition parfaitement lissée au plâtre anhydre (**Fig. 11**). Au pied de cet escalier, le niveau de circulation de la cour est constitué par un remblai de terre limoneuse stérile et de couleur verdâtre dont la surface est indurée et noircie par un incendie.

**Fig. 11** L'escalier semi-circulaire conduisant à la tourelle d'escalier (C). Cet escalier en maçonnerie compte cinq marches recouvertes d'une finition lissée au mortier anhydre. A l'intérieur de la tourelle, on aperçoit la porte du logis (à droite) et le départ de l'escalier en colimaçon montant à l'étage. Vue vers le nord-est.

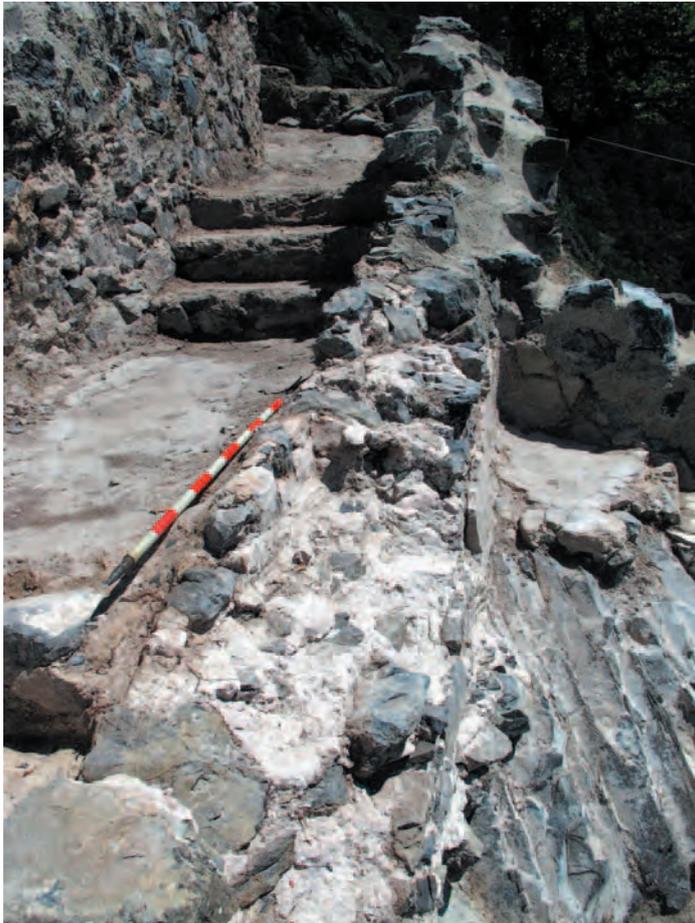
Dans le couloir (G) a été dégagé un escalier comprenant deux volées (hauteur moyenne des marches 23 cm) séparées par un palier plus long s'ouvrant latéralement sur la tour-grenier (F) (**Fig. 12**). A l'extrémité inférieure du couloir, une poterne permettait de sortir de l'enceinte. Nous ne pouvons pas exclure l'hypothèse d'une simple issue de secours. Mais le caractère très soigné de ce couloir aux parois crépies et au sol en mortier lissé permet de supposer qu'il s'agissait d'un espace couvert donnant accès à des constructions ou à des jardins aménagés plus bas dans la pente et protégés peut-être par une enceinte encore inconnue.

Le plan de la tour-grenier (F) a été dégagé sur tout sa surface. Seuls les murs latéraux et le mur amont avec le seuil d'entrée sont conservés (**Fig. 12**). Du côté aval, l'espace entre le gradin inférieur et le ressaut abrupt du rocher est insuffisant pour restituer un mur. Cette face sud, difficilement attaquable et protégée à contre-pente, était probablement fermée par une paroi en madriers ancrée dans les maçonneries latérales.

**Fig. 12** Le couloir (G), avec la volée supérieure de son escalier. Depuis le palier intermédiaire, on accédait à la tour-grenier (F). Le négatif du seuil d'entrée (en bois) est visible à droite du jalon.

La volée inférieure de l'escalier permettait soit de sortir de l'enceinte (poterne de secours ?), soit d'accéder à des jardins ou à des constructions situées dans la pente en contrebas.

Travaux de consolidations 2010 : Les murs du couloir ont été restaurés, les deux marches manquantes au bas et au sommet du couloir et le seuil donnant accès à la tour (F) ont été remontés.

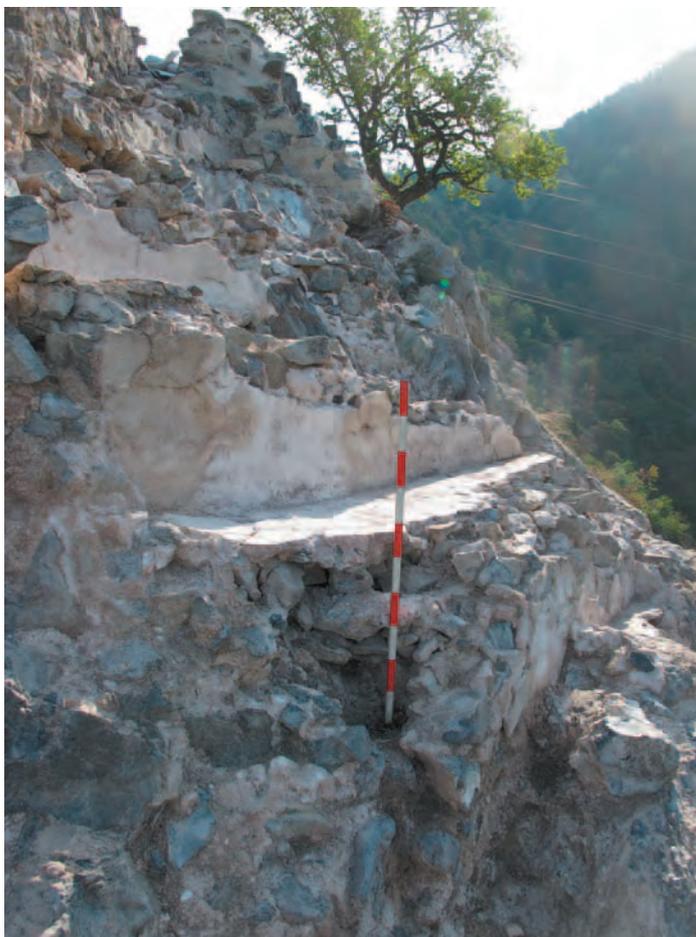
A l'intérieur du bâtiment, quatre gradins maçonnés recouverts par une finition au plâtre anhydre lissé habillent le rocher (**Fig. 13**). Leur orientation diagonale par rapport aux parois du local est dictée par le rocher. A l'angle nord-est, les restes d'un palier supérieur et d'une première marche (hauteur 23 cm) indiquent l'existence d'un escalier qui permettait d'atteindre les différents gradins.

**Fig. 13** L'intérieur du bâtiment (F) était occupé par trois gradins en maçonnerie dont la surface est recouverte d'une finition au mortier anhydre lissé. Ces gradins (hauteur 75 cm, profondeur 30 cm), reliés par un escalier le long du mur est du bâtiment, pourraient avoir servi d'étagère.

La présence de ces gradins suggère en effet que le bâtiment pourrait correspondre à une tour-grenier exposée plein sud.

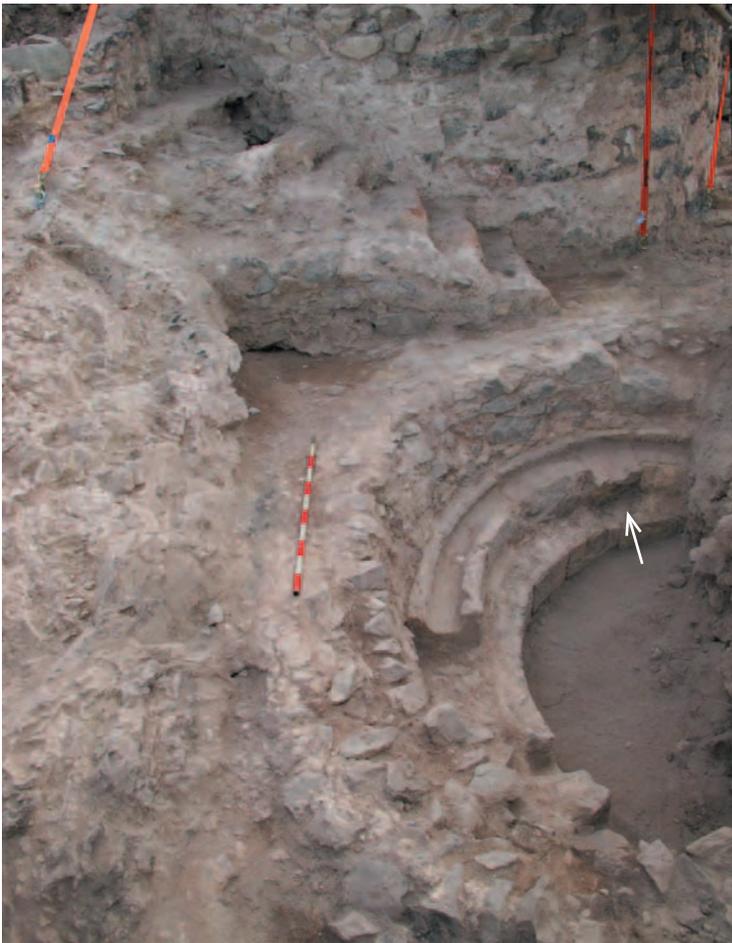
L'avant-dernier jour de la campagne (!) découverte de la citerne du château ; un aménagement qui se distingue par une architecture unique pour le Valais (**Fig. 14**).

De forme probablement circulaire (seule la moitié a été dégagée), la citerne s'ouvre au même niveau que le sol de la cour. Elle est constituée par une couronne maçonnée (diamètre de la couronne 2,60 m) qui se ressert à 0,50 m de profondeur par un large ressaut (diamètre de la citerne 2,0 m). Sur ce ressaut est aménagé un canal en pierres de taille qui ramène les eaux vers un déversoir (**Fig. 15 et 16**). Au-dessous de ce goulot d'étranglement, les bords s'évasent à nouveau : ils sont constitués de moellons taillés (cornieule) et parfaitement ajustés. Aucune trace d'enduit hydraulique n'a été repérée (hauteur excavée 1 m). L'anneau de base formant le goulot de la citerne comporte trois logements rectangulaires, sans doute pour recevoir les poutres d'un platelage en bois fermant l'ouverture. Deux de ces logements, bouchés par de la maçonnerie, indiquent que la citerne comporte au moins deux états d'utilisation.

**Fig. 14** La citerne (I) en cours de dégagement. La couronne en maçonnerie s'ouvre au niveau de la cour supérieure. Un canal en pierres de taille aménagé sur un ressaut conduisait l'eau vers un déversoir (flèche). Derrière la citerne, on aperçoit l'escalier adossé contre la tourelle circulaire (C). Il permettait de franchir le ressaut du rocher (à gauche) pour gagner la cour sommitale jouxtant le bâtiment (B). Vue prise depuis la courtine ouest en direction du logis.

Actuellement la citerne a été remblayée avec du gravier pour l'hiver. La mise en valeur définitive de cette structure exceptionnelle nécessiterait de niveler la petite butte de démolition (8 m<sup>3</sup>) qui subsiste encore sur la partie sud de la terrasse et de rétablir le niveau originel de la cour.

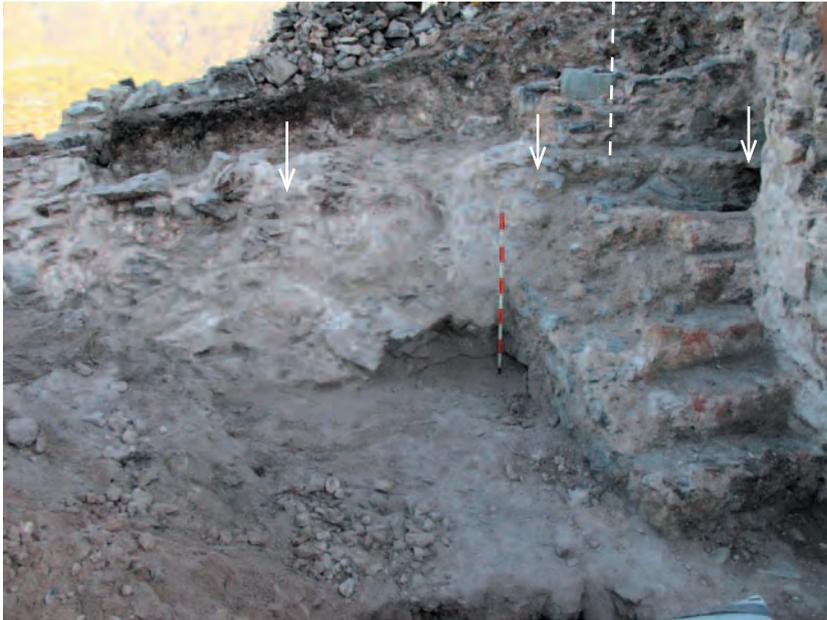
Pour accéder à la terrasse sommitale jouxtant le bâtiment (B), il fallait gravir l'escalier extérieur adossé contre la tourelle et emprunter un palier aménagé sur la crête du ressaut rocheux (**Fig. 17**). Ce passage longe le mur sud du bâtiment (B) et son annexe.

**Fig.17.** Le ressaut du rocher entre la citerne et la cour jouxtant le bâtiment B. La ligne en trait-tiré indique l'angle sud-ouest du bâtiment B. On franchissait le ressaut entre la cour et l'espace situé au nord par l'escalier extérieur visible à droite qui menait sur une passerelle maçonnée (flèches) dont subsistent quelques restes de mortier collés sur le rocher. Vue vers le nord.

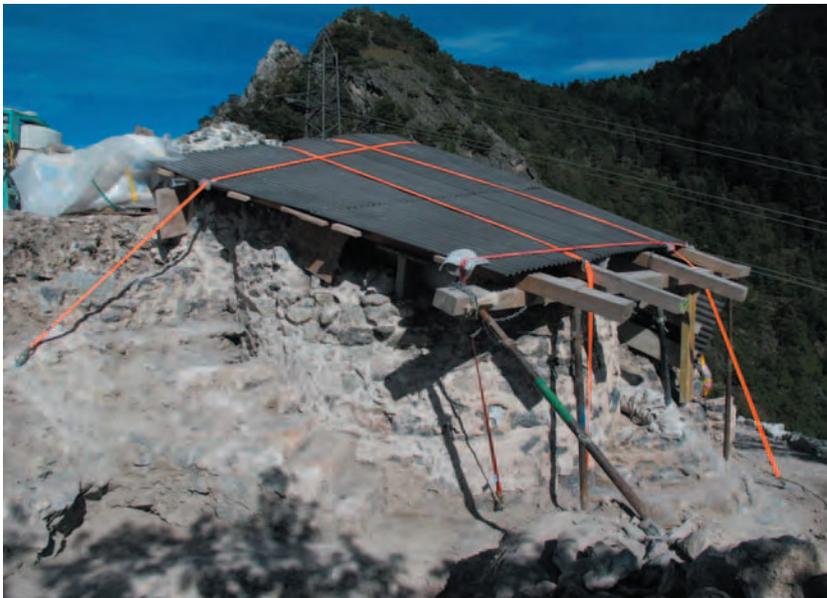
**Fig. 18** Toit provisoire sur la tourelle d'escalier (C), en attendant la mise en valeur définitive. Vue vers l'est.

- Remblayage des tranchées longeant les courtines ; fermeture provisoire de la tourelle d'escalier (**Fig. 18**) ; doublage des escaliers extérieurs par un remblai en terre.
- Nettoyage général (**Fig. 19**) et fermeture du site avec l'installation du panneau d'interdiction d'entrée.
- Les débris fins évacués dans la pente selon les indications reçues se sont répartis uniformément dans le couloir rocheux, sans entraîner une modification du paysage, ni causer des dégâts majeurs à la végétation située en contrebas. Le guide Augustin Rion confirme que l'état du dévaloir est stable et ne nécessite pas de protections ultérieures.
