Mollens Cure de Saint-Maurice en Laques

Analyse des façades après décrépissage

Intervention archéologique du 26-27 mai 2015

Alessandra Antonini
Marie-Paule Guex

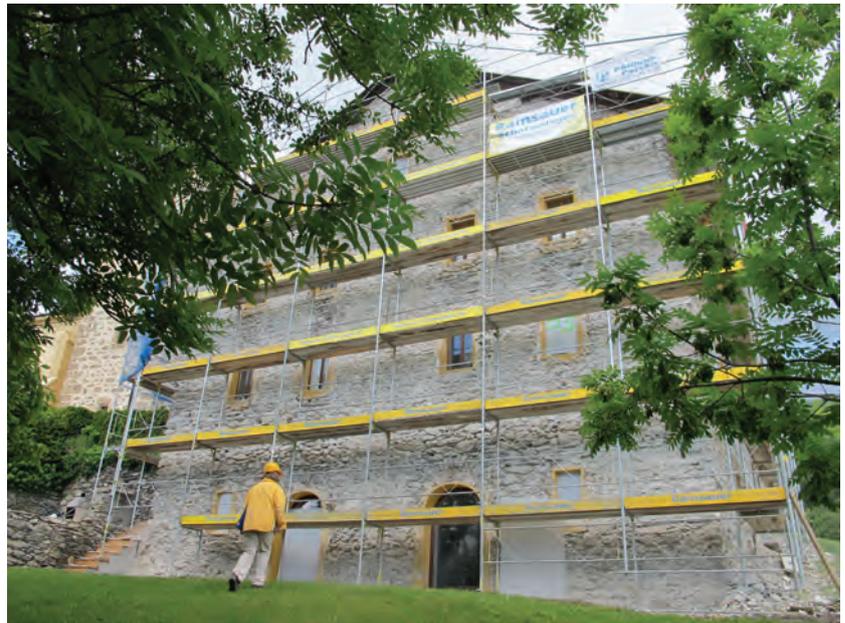
Fig. 1A. Façade Sud.

La disposition parfaitement symétrique des ouvertures trahit une subdivision verticale du bâtiment par un mur de refend disposé sous l'axe de la panne faîtière, sauf au niveau des combles. Aucune modification d'envergure n'est à signaler (**Fig. 1A et B**).

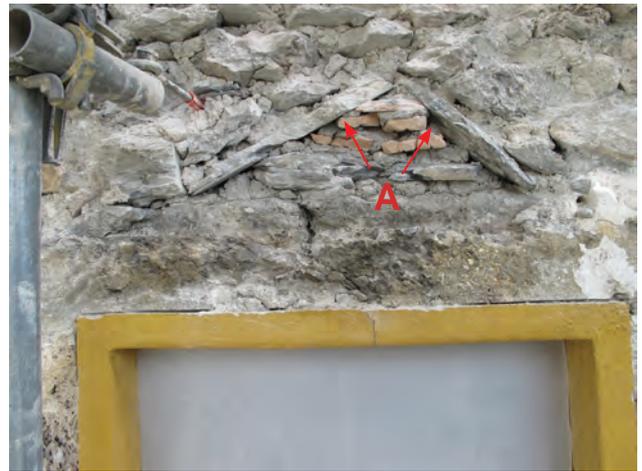
Fig. 4. Façade Sud, fenêtre du 2e étage.
A: Négatifs des planches de décharge.

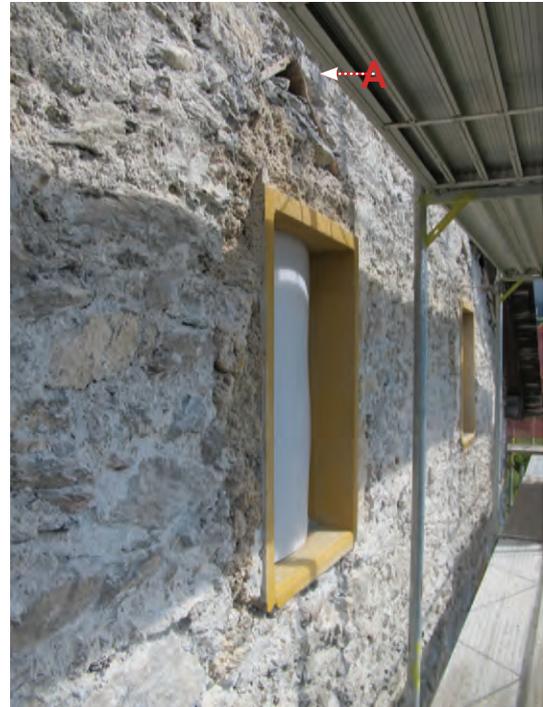
Fig. 3. Façade Sud, fenêtre du 2e étage.
A: Dalles de décharge.

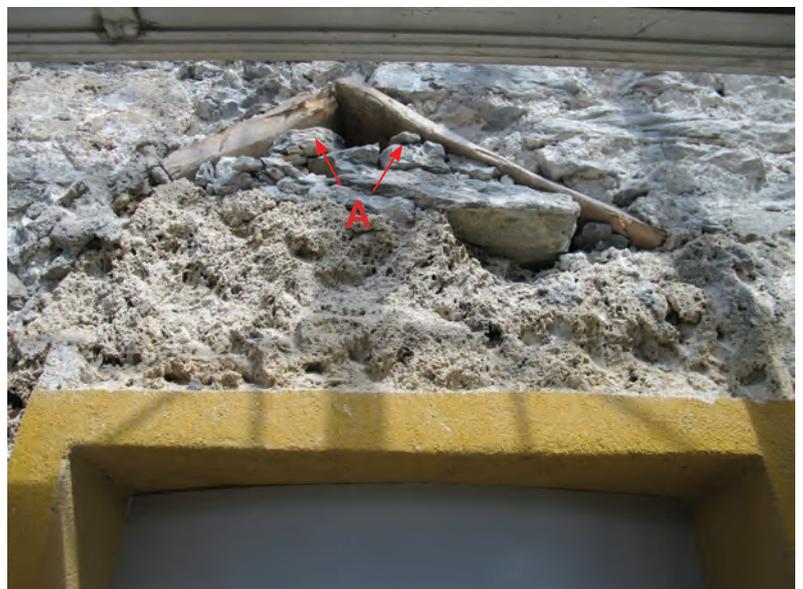
Fig. 5. Façade Sud, fenêtres des combles.
A: Planches de décharge.

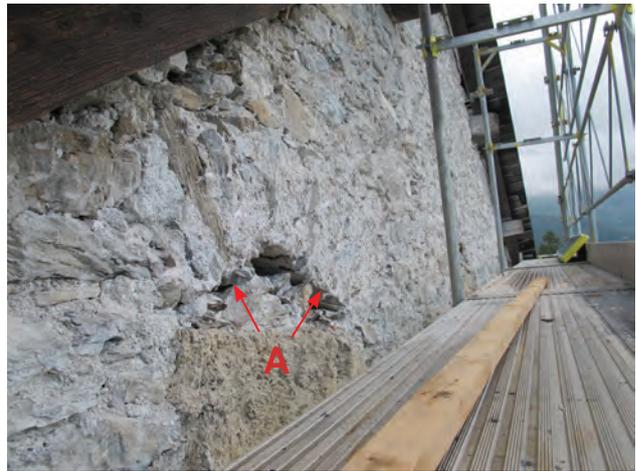
Fig. 7. Façade Sud, fenêtre des combles.
A: Planches obliques surmontées d'un arc de décharge.

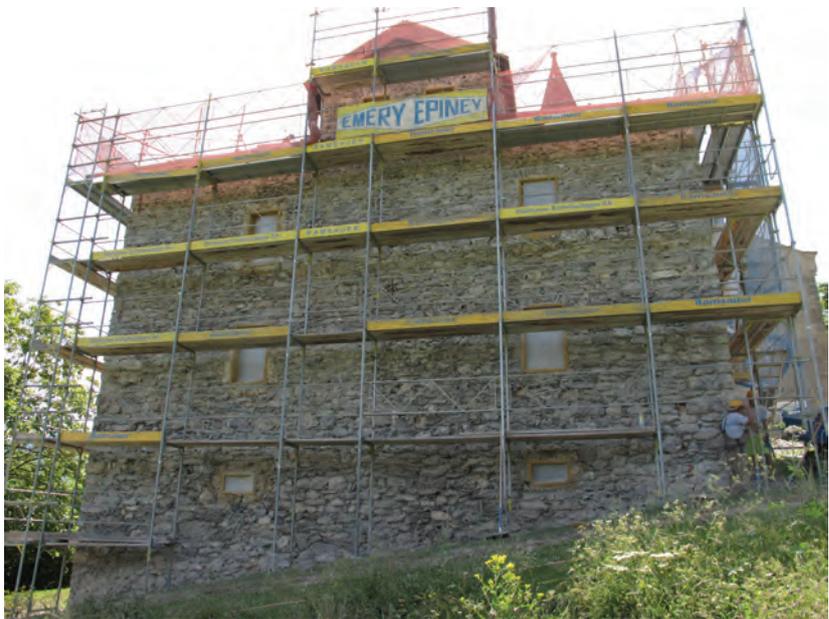
Fig. 8A. Façade Est.

Les ouvertures sont disposées de part et d'autre d'un espace borne occupé à l'intérieur, par un mur de refend qui sépare la cuisine (au nord) du salon (au sud) et contre lequel était adossé l'âtre assurant le fonctionnement du fourneau en pierre ollaire (**Fig. 8A et B**).

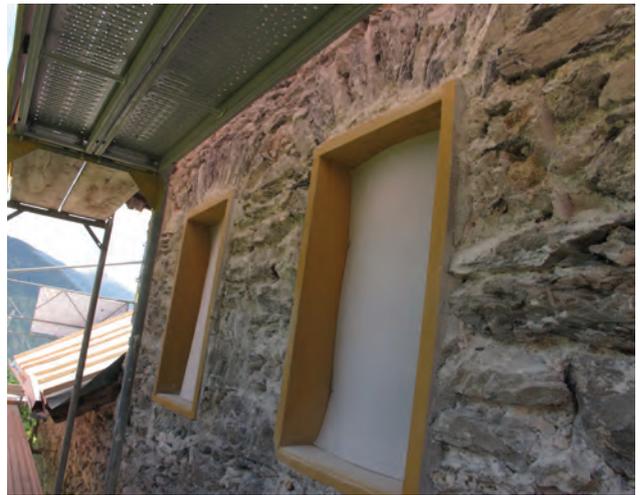
Au niveau du 1^{er} étage, un arc de décharge surbaissé (largeur de l'intrados 120 cm, hauteur 50 cm) construit sur un coffrage est apparu dans la partie borne de la maçonnerie (**Fig. 9**). Le bouchon, moins bien agencé que le reste de la maçonnerie mais lié au même mortier, fait partie de l'aménagement primitif. Il ne s'agit pas d'une ouverture mais probablement de l'extrados de la coupole d'un four prévu dans l'épaisseur du mur et relié à l'âtre disposé dans l'angle sud-est de la cuisine. Aucune trace de noircissement ou de rubéfaction ne confirme cette hypothèse ; elle sera à vérifier lors d'une transformation à l'intérieur du bâtiment.

Fig. 9. Façade Est, arc de décharge dans la maçonnerie primitive.

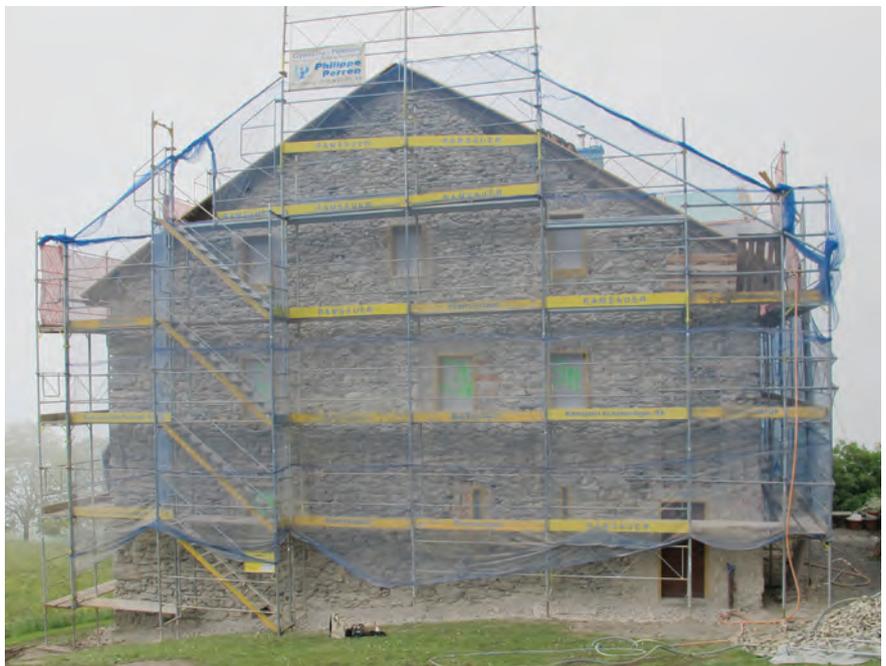
Fig. 11A. Façade Nord.

Les ouvertures des caves sont cachées par le terrain qui a dû être surélevé par rapport à l'époque de construction du bâtiment (**Fig. 11A et B**). Les fenêtres du 1^{er} étage (sur cette face de plain-pied avec le niveau extérieur) et du 2^e étage reflètent les espaces intérieurs : à gauche la fenêtre des deux cuisines superposées, à droite une feinte étroite largement évasée vers l'intérieur au 1^{er} étage (**Fig. 12**), respectivement une fenêtre de taille normale au 2^e étage : il s'agissait anciennement probablement des ouvertures d'une cave sèche et d'un réduit.

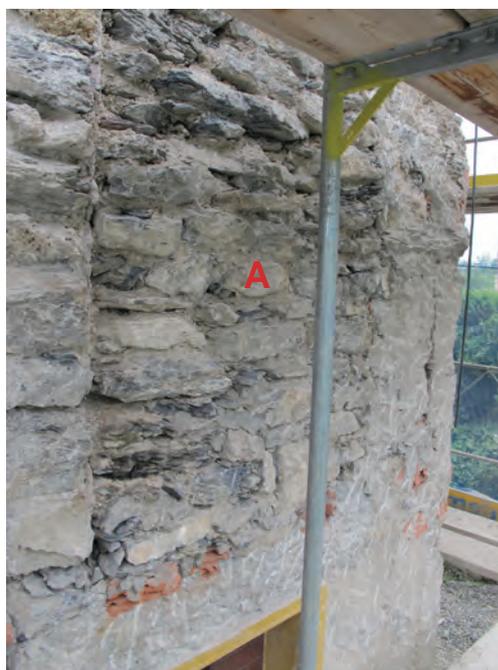
- Au 1^{er} étage (de plain-pied avec le niveau extérieur) : percement d'une porte de toilette et percement d'une fenêtre supplémentaire dont la taille a été redimensionnée (**Fig. 12**).
- Au 2^e étage : percement d'une fenêtre supplémentaire.

Fig. 12. Façade Nord, fenêtre du 1er étage (rez-de-chaussée).
A: fenêtre primitive.
B: fenêtre redimensionnée.

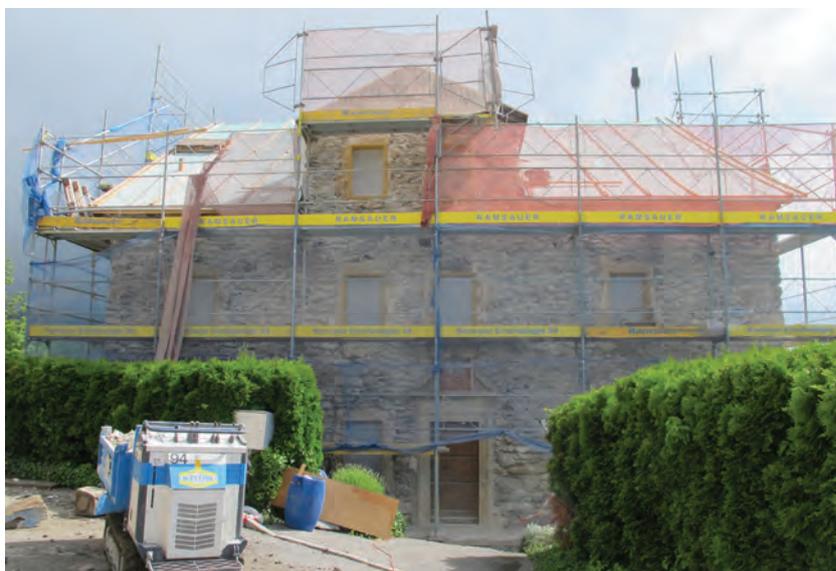
- Une 4^e porte, aujourd'hui bouchée, est apparue en façade nord, dans l'angle occidental du 2^e étage (**Fig. 13A et B**). Ses montants maçonnés et le linteau composé de dallettes posées de biais (ouverture type B) ont été prévus d'origine. A droite sous le seuil, un négatif rectangulaire pourrait correspondre à un élément d'ancrage soutenant jadis un palier devant cette ouverture. L'absence d'un encadrement en tuf indique une ouverture d'importance secondaire : il s'agit soit d'une porte de latrines dont l'annexe (en bois) a été démontée³ ou d'un accès direct à l'étage.

La porte au 2^e étage (porte de latrines ou entrée secondaire ?, **Fig. 13A et B**) ainsi que les 3 fenêtres avec encadrement en tuf de l'étage des combles font également partie du bâtiment primitif.

Fig. 13A et B. Façade Nord.
A: porte bouchée du 2e étage.

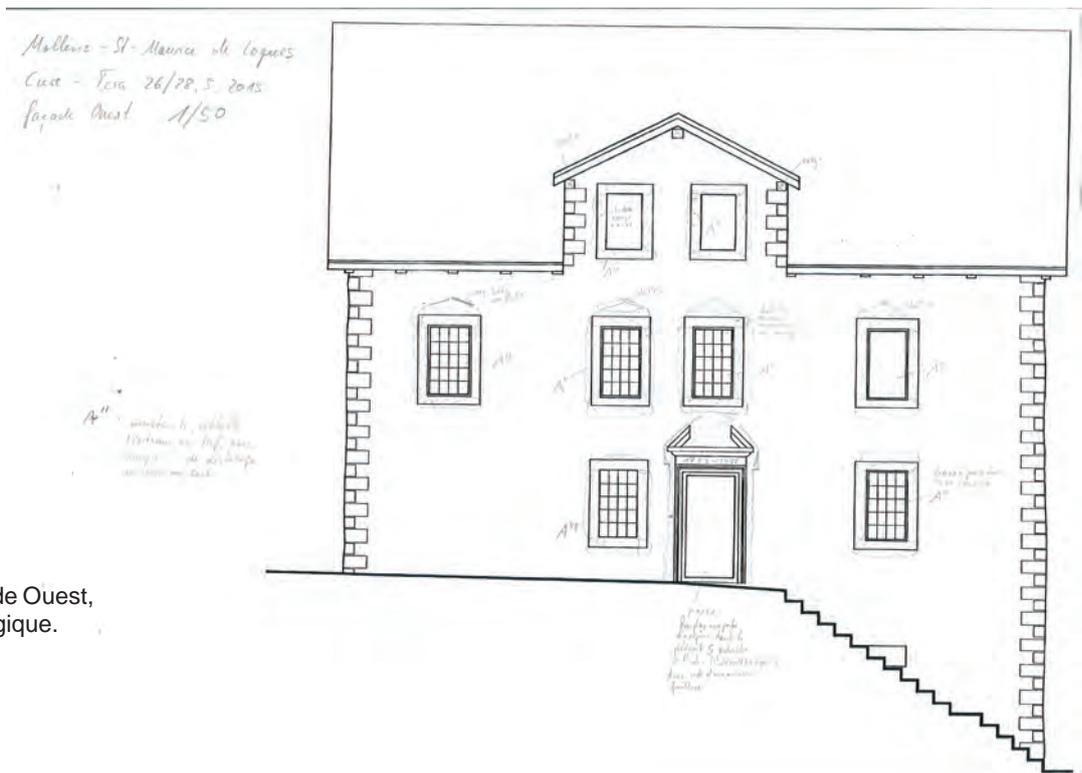
Fig. 14A. Façade Ouest.

Toutes les fenêtres sont d'origine (**Fig. 14A et B**). Sur cette façade, des fenêtres sont également disposées dans la partie centrale de la façade : elles éclairent ici la cage d'escalier voûtée.

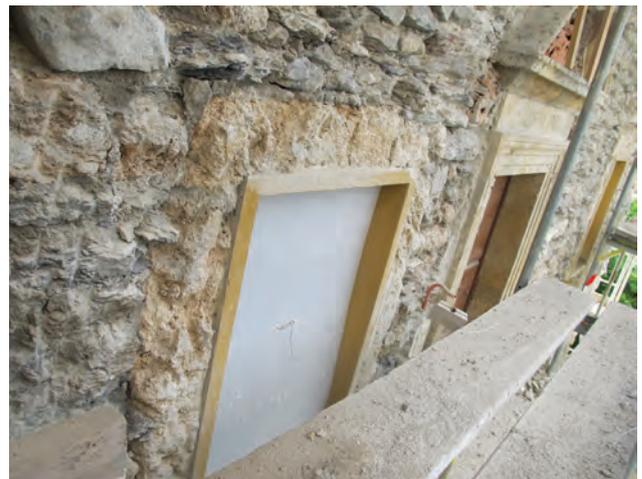
Le cadre de la porte est scellé avec une maçonnerie de fragments de briques ; il a été remplacé en 1978 (**Fig. 15 et 16**). A l'intérieur, le piédroit nord est entièrement refait, tandis que le piédroit sud atteste encore l'ancienne entrée.

Fig. 15. Façade Ouest, porte d'entrée. Le cadre primitif a été remplacé.

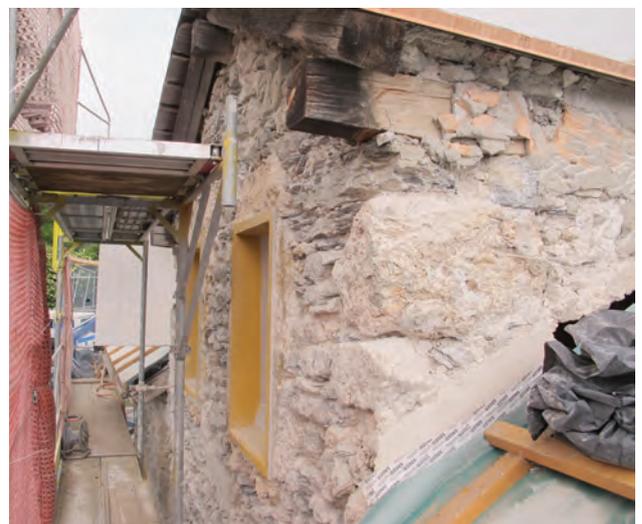
Fig. 16. Façade Ouest, fenêtre avec encadrement primitif à côté de la porte.

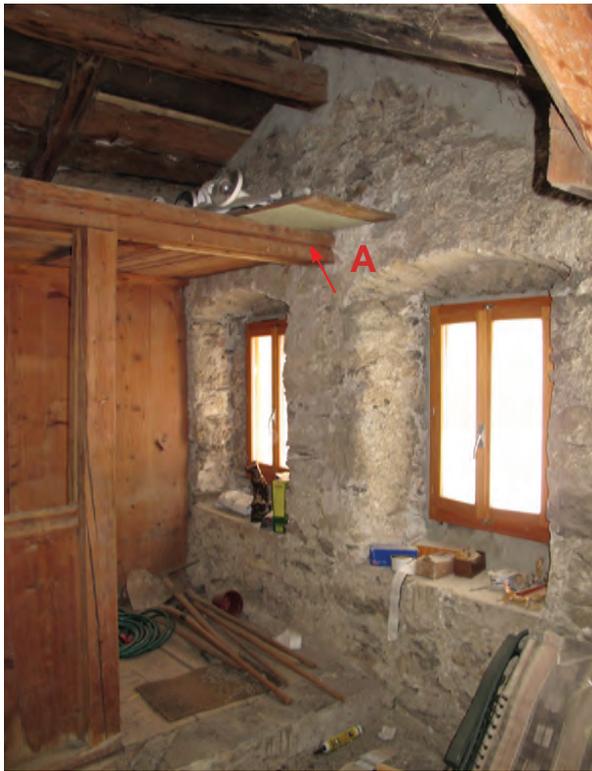
- Les fenêtres des caves, des pièces d'habitation et des combles ont un cadre en pierres de tuf : 2 à 3 blocs pour les montants, 1 bloc pour le linteau et 1 bloc pour la tablette¹ (ouverture type A). Le linteau en tuf est surmonté par deux planches en bois² (dans un cas par deux dalles) formant « un arc » à 2 pans qui dévie les charges de la maçonnerie (**Fig. 3 à 7**). Plus le bloc du linteau est fin, plus le triangle de décharge est accentué. Dans un cas, ce dispositif est doublé d'un arc de décharge maçonné (ouverture type A', **Fig. 7**). Le linteau en tuf des petites fenêtres des caves et de la grande-lucarne occidentale n'est pas doublé par un dispositif de décharge (**Fig. 17**).

Fig. 17. Façade Ouest, fenêtres des combles.

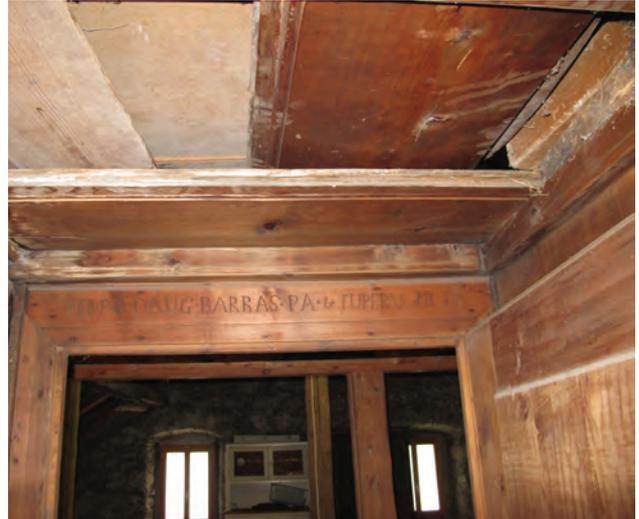
L'aménagement des chambres au niveau des combles est unitaire et date de 1833 selon les inscriptions gravées sur le linteau de trois portes (2 fois à l'intérieur des chambres, une fois sur la face extérieure), (**Fig. 19 à 21**). Les rainures de la charpente qui assemble les cloisons montrent que des chambres similaires étaient prévues le long des autres parois des combles (**Fig. 18**).

Fig. 18. Combles, Chambres en bois de 1833.
A: reinure ddes planches du plafond.
