## *MARTIGNY, MAISON YERGEN*

### Analyse de façades

Rapport du 15 janvier 2007

A. Antonini, M. de Morsier Moret

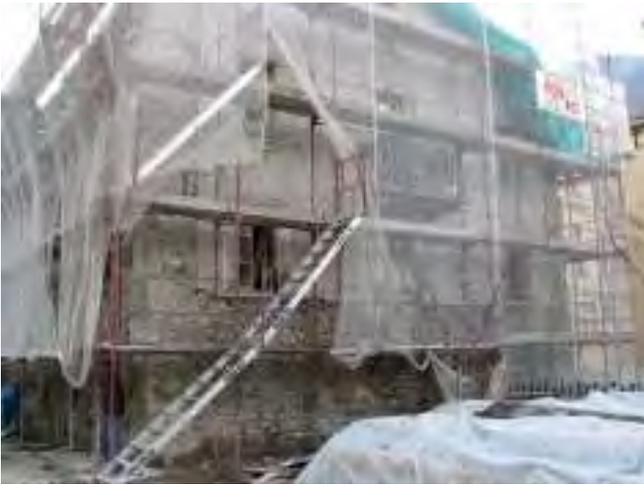
De ce bâtiment disparu, il ne subsiste aujourd'hui que l'ancienne façade occidentale. Avec la construction de la maison Yergen, elle devient mur mitoyen et sert sur toute sa hauteur d'appui aux façades nord et sud de la nouvelle annexe (fig. 1 à 5 et 15). Le bâtiment oriental et son annexe (maison Yergen), appartenaient au moins en partie au même propriétaire comme le prouvent les passages percés dans le mur mitoyen (portes 52, 53 et 54).

Fig. 1 Maison Yergen, façade est. Ancienne façade occidentale du bâtiment disparu.

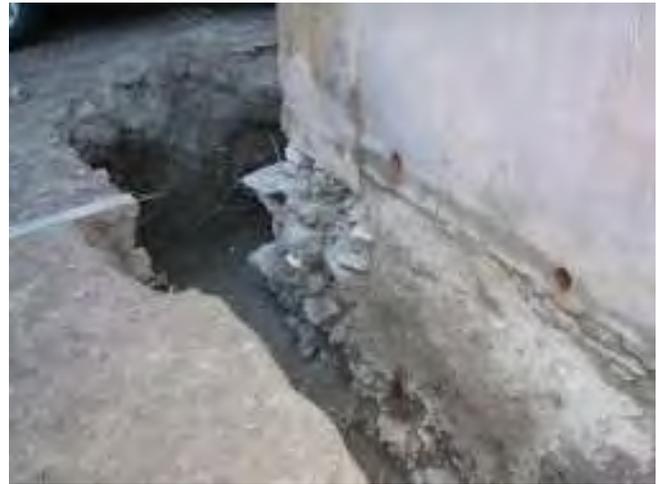
Fig. 2 Maison Yergen, façade est. Angle sud du bâtiment disparu (maçonnerie 18 à la hauteur des fondations).

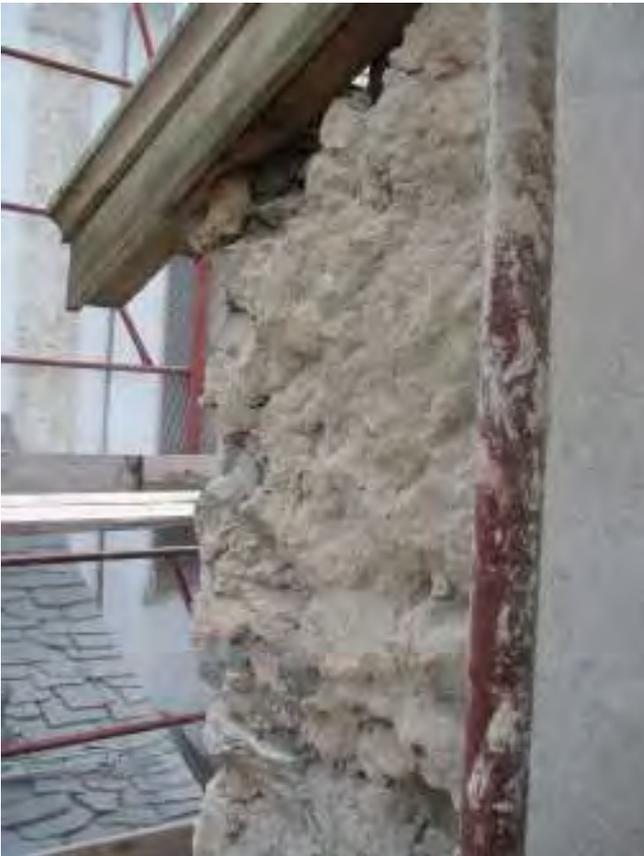
maçonneries sud et nord (18/39) au ras du chaînage d'angle est rhabillé par du mortier (fig. 3) et l'accès à la cave (54) est bouché (fig. 4 et 5).

Fig. 3 Maison Yergen, façade est. Angle sud du bâtiment disparu (maçonnerie 18 en proximité de la toiture).

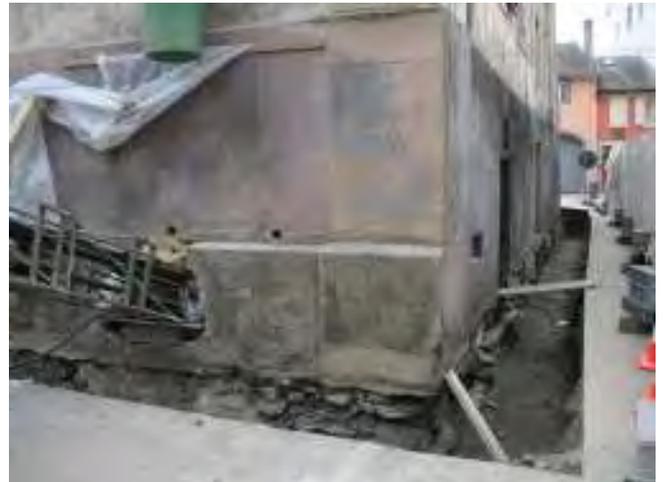
Fig. 4 Maison Yergen, façade est. Le tapis roulant perce le bouchon d'une ancienne porte de cave (54).

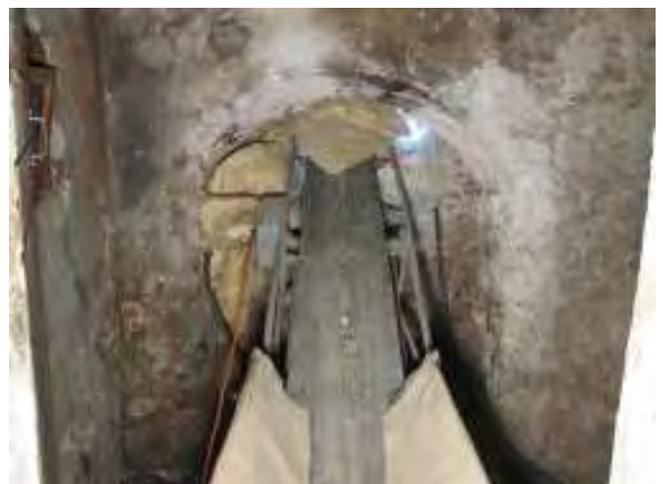
Fig. 5 Maison Yergen, paroi est. La porte de cave (54) vue depuis l'intérieur.

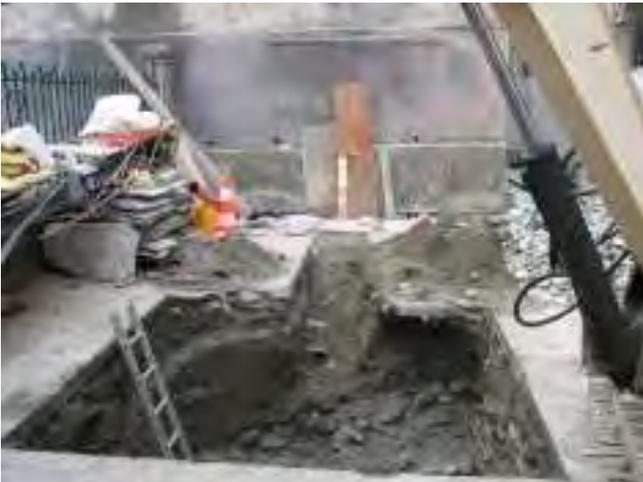
Lors du creusement d'un puits perdu à l'est de la porte de cave (54), des vestiges de l'aménagement intérieur du bâtiment sont apparus, notamment la porte d'une subdivision interne (fig. 6 et 7). Ils indiquent que, sous un épais remblai, le niveau des caves est encore conservé (documentation par Michel Pignolet de l'archéologie cantonale).

Fig. 6 Maison Yergen, façade est. Le puits perdu devant la porte de cave (54). A droite sous le goudron, le mur nord du bâtiment disparu. En face le profil à travers les remblais de la cave.

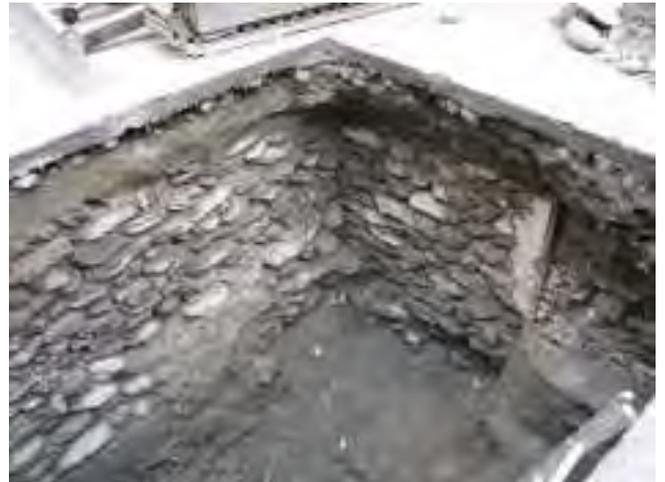
Fig. 7 Le puits perdu vu vers l'est. A gauche, le mur nord du bâtiment disparu, à droite une subdivision interne de la cave avec une porte.

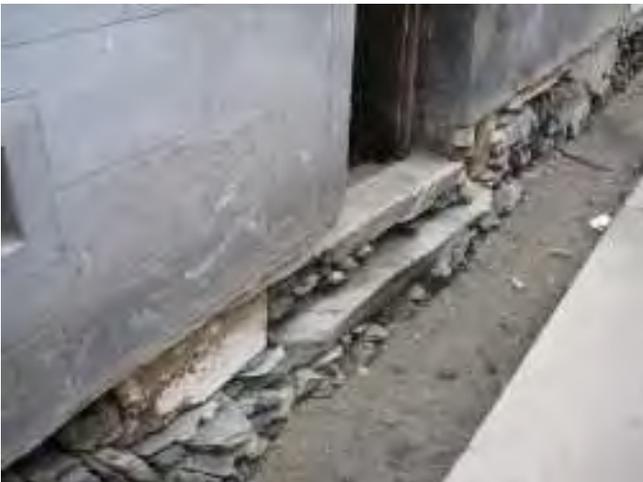
Comme la fenêtre au sud, la porte est constituée de blocs de tuf taillés. Les deux piédroits possèdent à la base un grand bloc de marbre blanc, probablement des remplois romains.

Fig. 8 Maison Yergen, façade nord, porte (50). Sous le seuil actuel, seuil de la porte primitive flanqué des deux côtés par un grand bloc de marbre blanc qui constitue la base des piédroits.

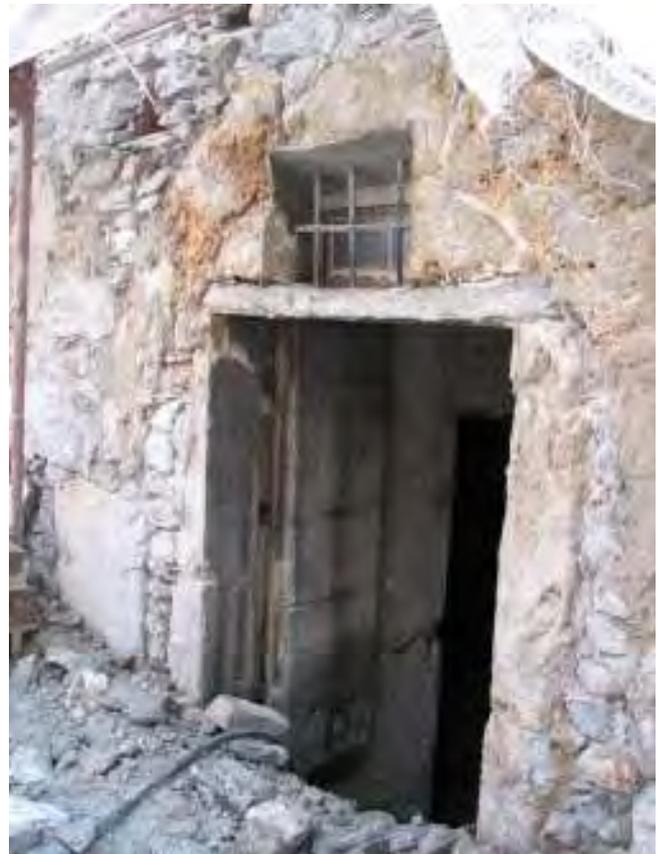
En façade nord, l'embrasure de l'ancienne porte d'entrée (50) est redimensionnée par la pose d'un nouveau cadre plus étroit. Deux nouvelles portes, l'une au centre de la façade nord (49), l'autre au centre de la façade ouest (2), indiquent une réorganisation de l'espace intérieur, notamment des couloirs d'accès. Un canal de cheminée (30) se marque sur la façade nord à la suite de l'aménagement d'une cheminée supplémentaire.

Fig. 9 Maison Yergen, façade nord, porte (50) après décrépissage. L'embrasure de l'ancienne ouverture arquée a été réduite par l'insertion d'une porte plus étroite surmontée d'une fenêtre.

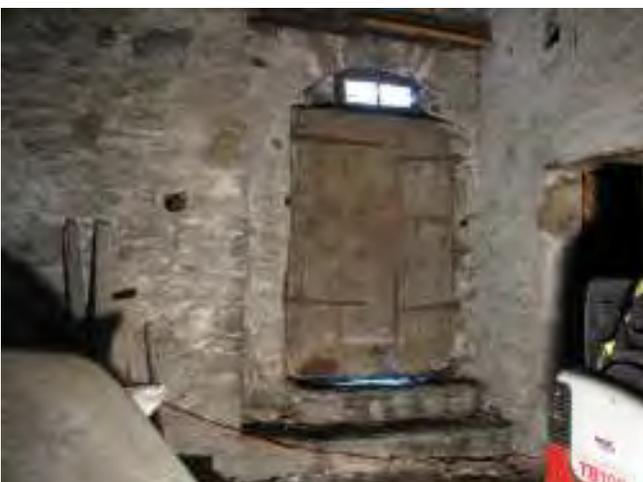
Fig. 10 La porte (50) vue depuis l'intérieur. La cloison à droite a été érigée après la réduction de l'ouverture.

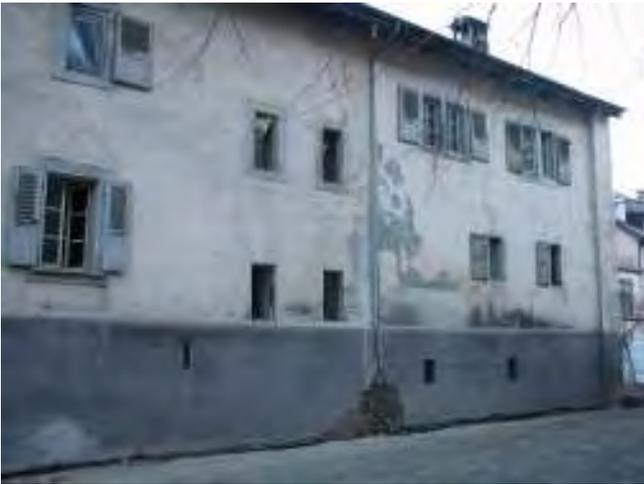
Fig. 11 Maison Yergen, façade sud avant décrépiage.

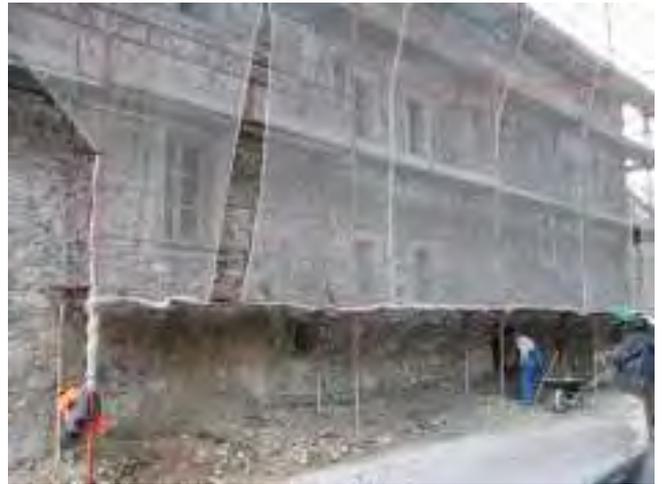
Fig. 12 Maison Yergen, façade sud après décrépiage.

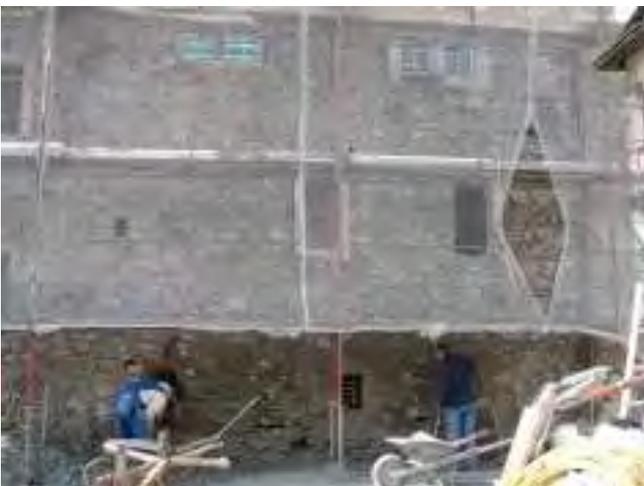
Fig. 13 Maison Yergen, façade sud. Détail de la partie orientale.

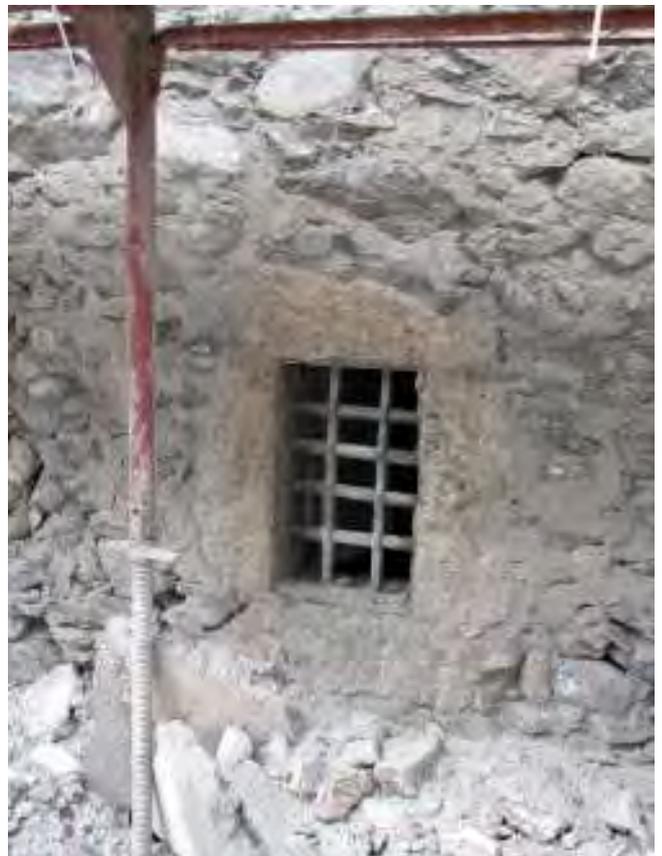
Au début, la maison Yergen ne devait comprendre que la moitié orientale du volume actuel. De cette première bâtisse subsiste l'étage inférieur (maçonnerie 28A). Il comporte des caves profondes au sud avec à l'origine une seule fenêtre (25), dont l'encadrement extérieur est constitué de blocs de tuf (fig. 13 et 14). L'entrée du bâtiment (50) se situe de plain pied sur la rue (fig. 8 à 10). Elle s'ouvre sur un vestibule où se trouvent les escaliers qui descendent aux caves.

Fig. 14 Maison Yergen, façade sud. La fenêtre (25) avec son cadre en pierre de tuf.

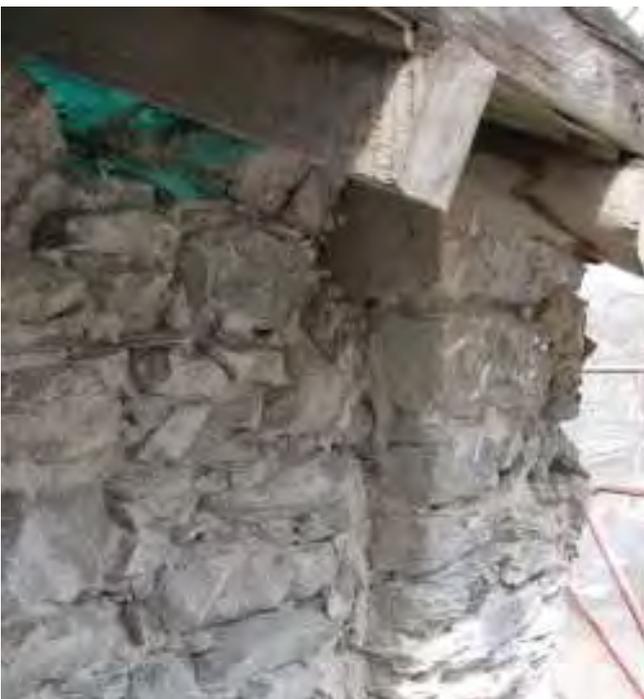
Fig. 15 Maison Yergen, façade sud, angle oriental. A droite, le chaînage d'angle du bâtiment disparu ; à gauche, légèrement en retrait, la maçonnerie annexée de la maison Yergen.

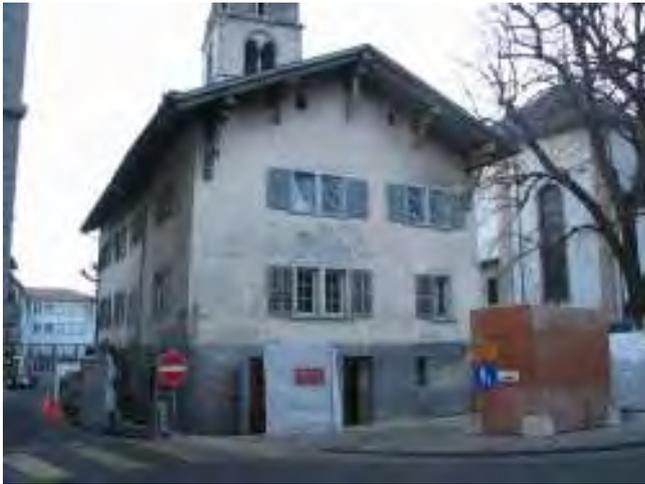
Fig. 16 Maison Yergen, façade ouest avant décrépiage.

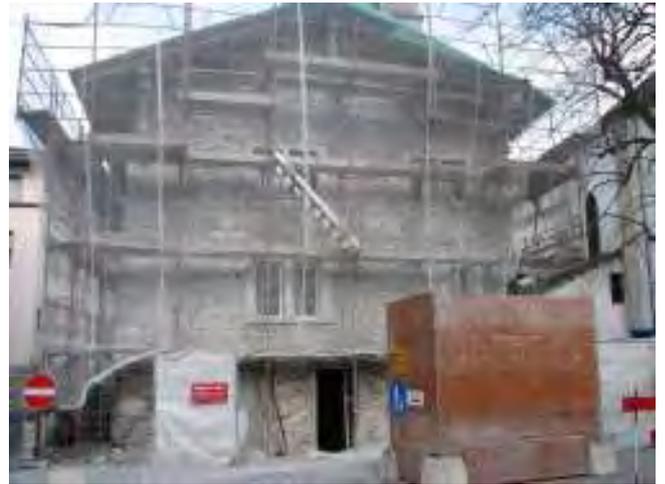
Fig. 17 Maison Yergen, façade ouest après décrépiage.

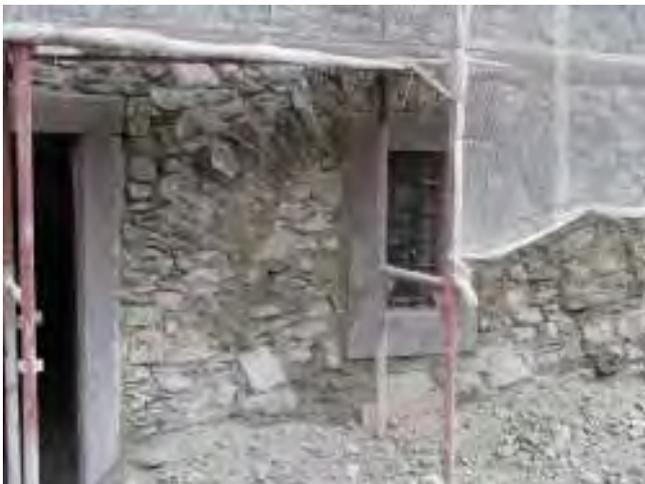
Après agrandissement du bâtiment, la porte d'entrée au nord (50) a dû rester l'entrée principale de la maison. En effet, les deux grandes portes arquées aménagées en façade ouest (1 et 3) donnaient accès à deux caves voûtées (fig. 17 et 18). Directement accessibles depuis la rue, celles-ci sont moins profondes que les caves aménagées dans l'ancienne partie de l'édifice. Entre les deux portes de la façade occidentale, le vestige d'un arc de

Fig. 18 Maison Yergen, façade ouest. Détail du portail (1) donnant accès à la cave aménagée dans l'angle sud-ouest du bâtiment.

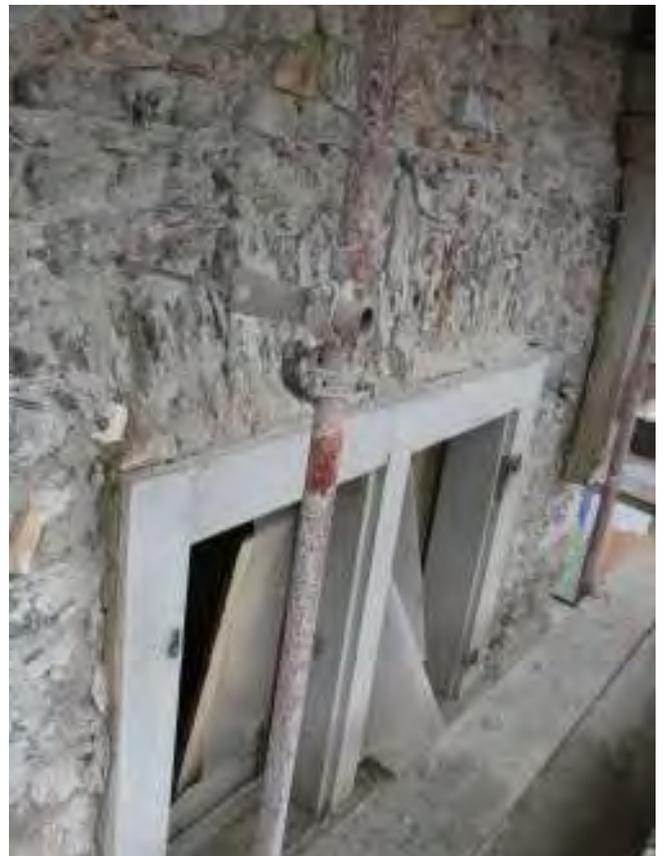
La plupart des ouvertures de la maison sont contemporaines de la 2<sup>ème</sup> phase de construction. Elles sont caractérisées par un arc de décharge aplatie en pierre de schiste (fig. 19). Il s'agit de fenêtres simples ou doubles à meneau central, avec ou sans contrecœur. Celui-ci est formé par un muret qui bouche l'espace entre les piédroits mis en place en même temps que le vide pour la fenêtre.

Fig. 19 Maison Yergen, façade ouest, fenêtre (8) du 2<sup>ème</sup> étage. Au-dessus du linteau, l'arc de décharge aplati.

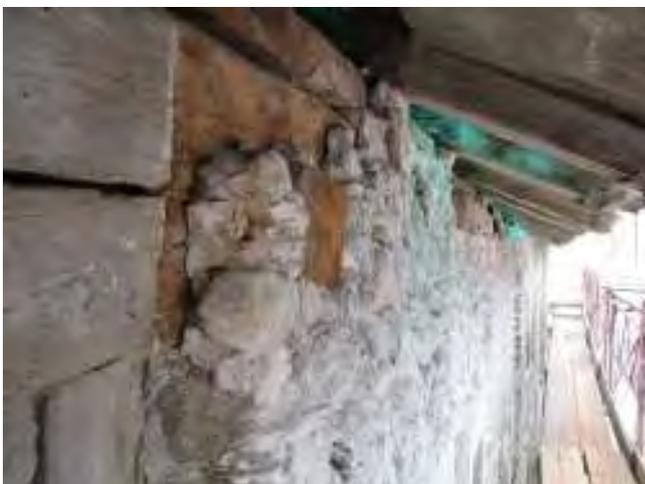
Fig. 20 Maison Yergen, Les trois poutres superposées de la panne sablière sud avec leur doublage en maçonnerie. La surface non abîmée des poutres montre que le doublage a été appliqué tout de suite après la pose de la charpente.

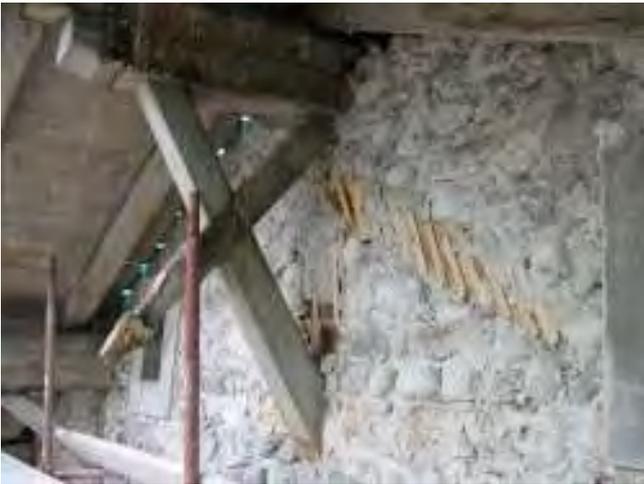
Fig. 21 Maison Yergen, façade ouest. Contrefiches de la panne faitière.

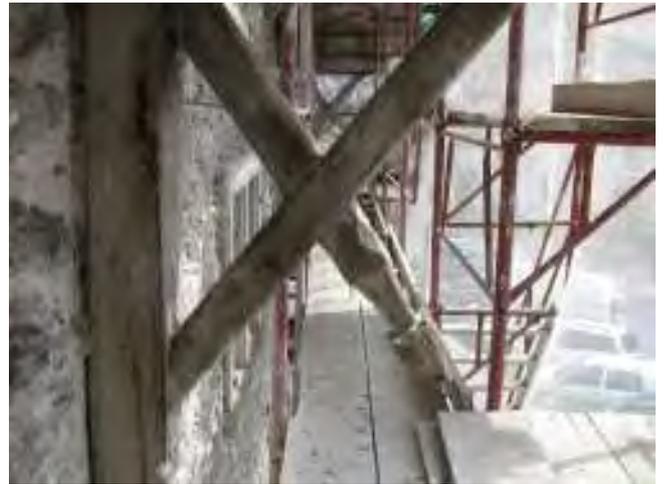
Fig. 22 Maison Yergen, façade ouest. Contrefiches de la panne sablière.

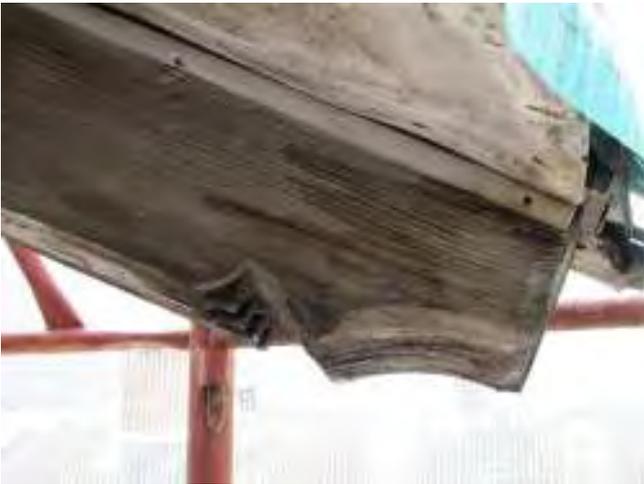
Fig. 23 Maison Yergen, façade sud. Tête moulurée d'un chevron.

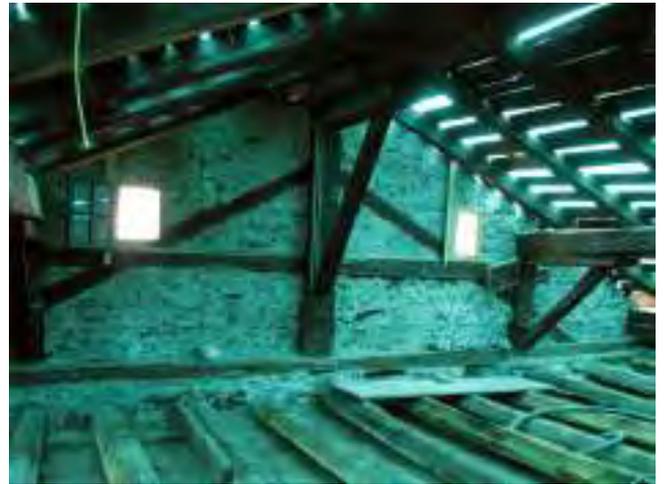
Fig. 24 Maison Yergen, combles. Vue du pignon occidental.

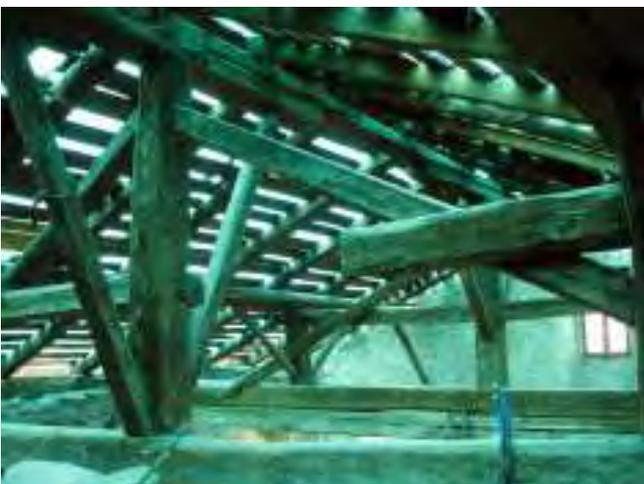
Fig. 25 Maison Yergen, combles. Vue du pignon oriental.

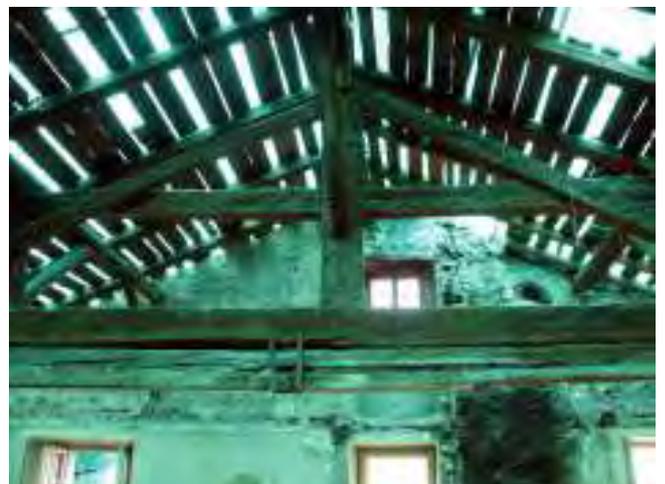
Fig. 26 Maison Yergen, combles. Vue du pignon oriental depuis le 2<sup>e</sup> étage.
