SAINT - MAURICE

Grand-Rue n^{os} 59 – 61 – 63/65

Propriétaire : Commune de Saint-Maurice

Rapport de mai 2011

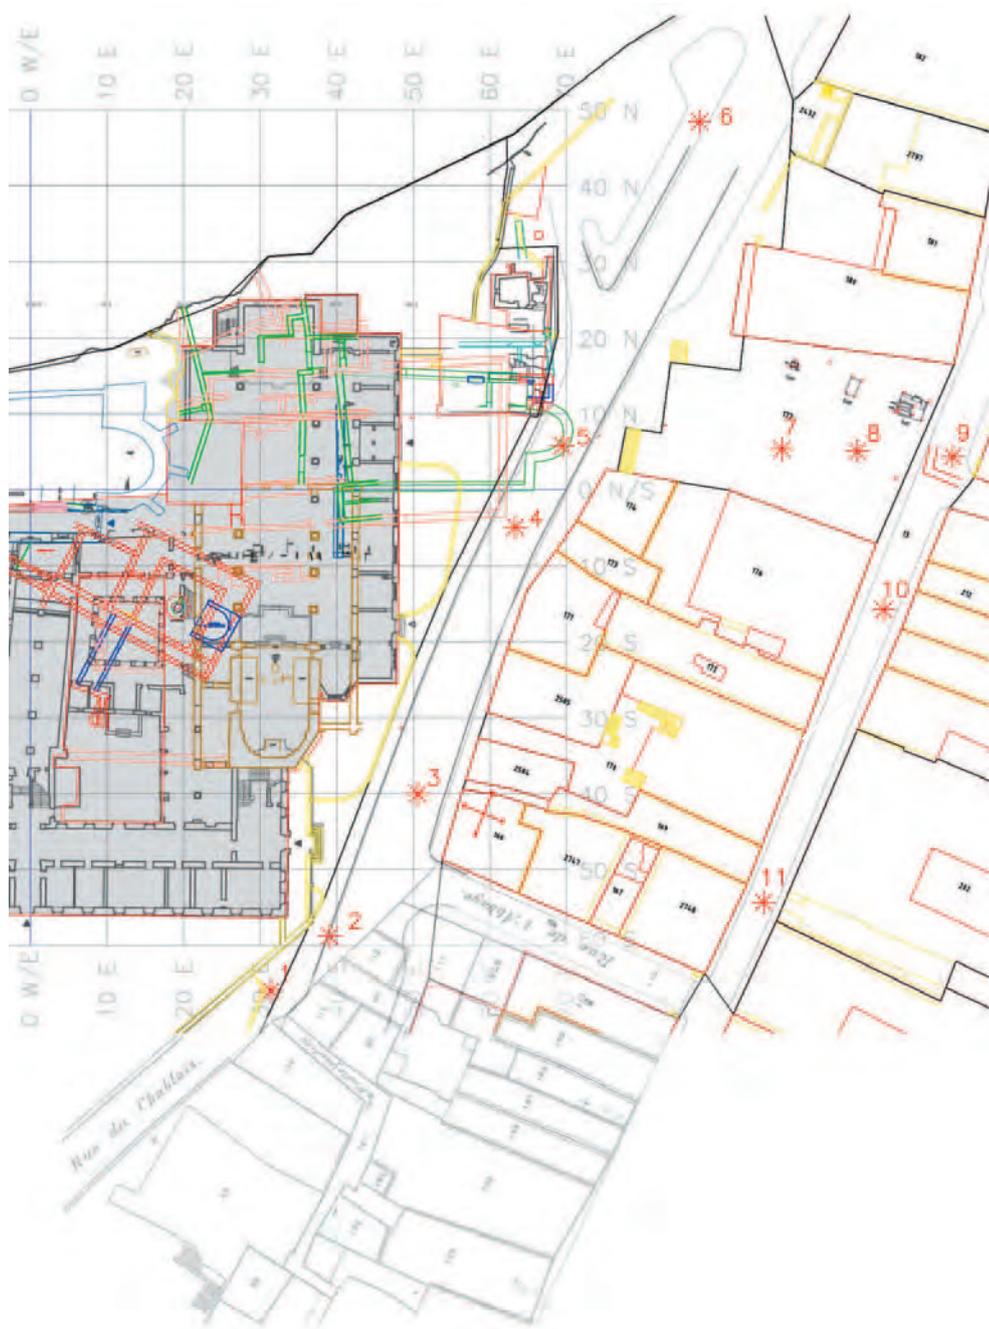
canalisations en pierre, en bois et en maçonnerie (**Fig. 3**, étoile 1), ainsi qu'un sol de maison (étoile 2), une canalisation romaine (étoile 3) et une tombe (étoile 11).

Fig. 3 Plan des vestiges archéologiques (Tera sàrl. Sion, 2007). Les étoiles indiquent l'emplacement approximatif des vestiges repérés par le prieur Pierre Bourban, lors des travaux de canalisation en 1911.

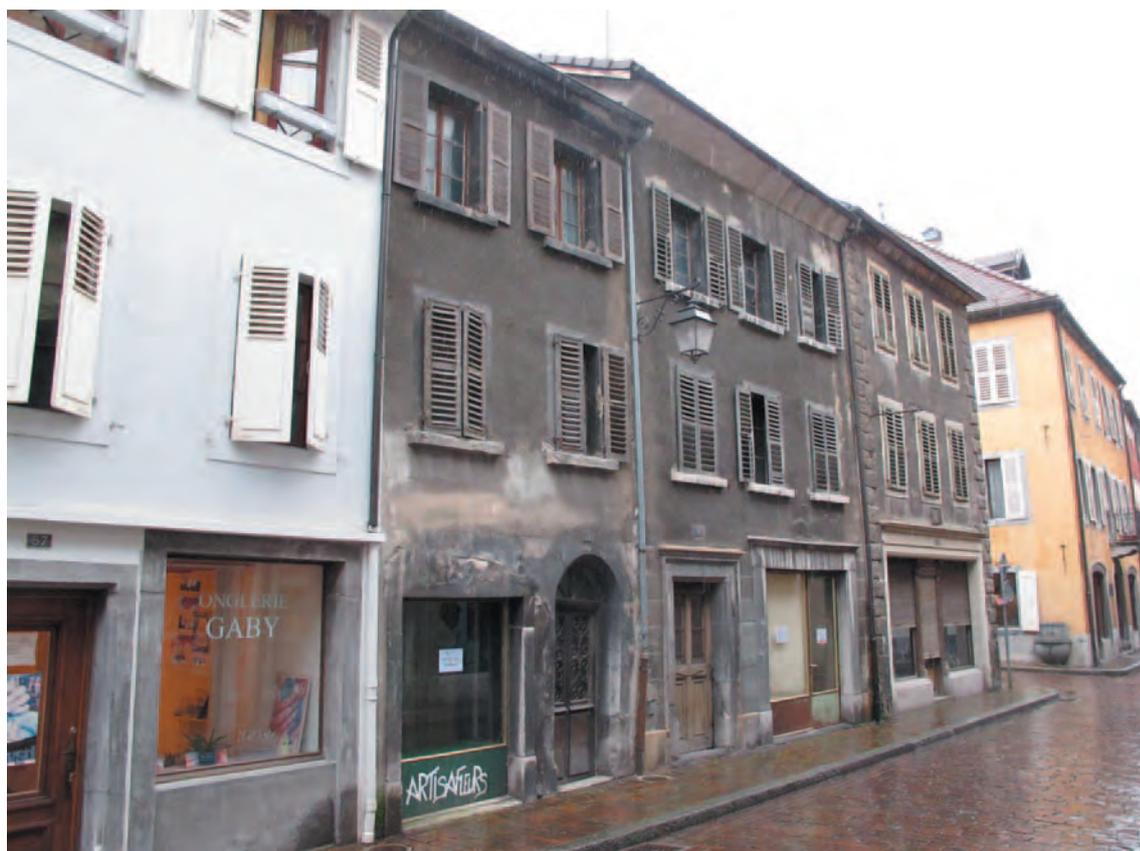
Du côté Grand-Rue, **les façades** des trois maisons se distinguent clairement les unes des autres (**fig. 4 et 7B**). Toutes possèdent une devanture de boutique comprenant vitrine et porte d'entrée, les deux réunis par le crépi particulier du rez-de-chaussée (**fig. 5, 6 et 7**). Ces devantures constituent des ensembles remarquables et caractéristiques de l'alignement ouest de la rue. Seule la devanture du bâtiment n° 59 a subi une modification importante : la porte chanfreinée était à l'origine flanquée d'une vitrine arquée (arc visible au-dessus du linteau actuel) ; ces deux ouvertures étaient séparées par un poteau chanfreiné sur ses deux faces (**fig. 5**). Au niveau des étages, les fenêtres des bâtiments n° 59 et 61 sont identiques (avec une tablette en pierre saillante) ; elles semblent avoir été toutes unifiées lors d'une rénovation des façades au XX^e siècle.

Fig. 4 Façade côté Grand-rue (face est) des bâtiments n° 59, 61, 63/65.

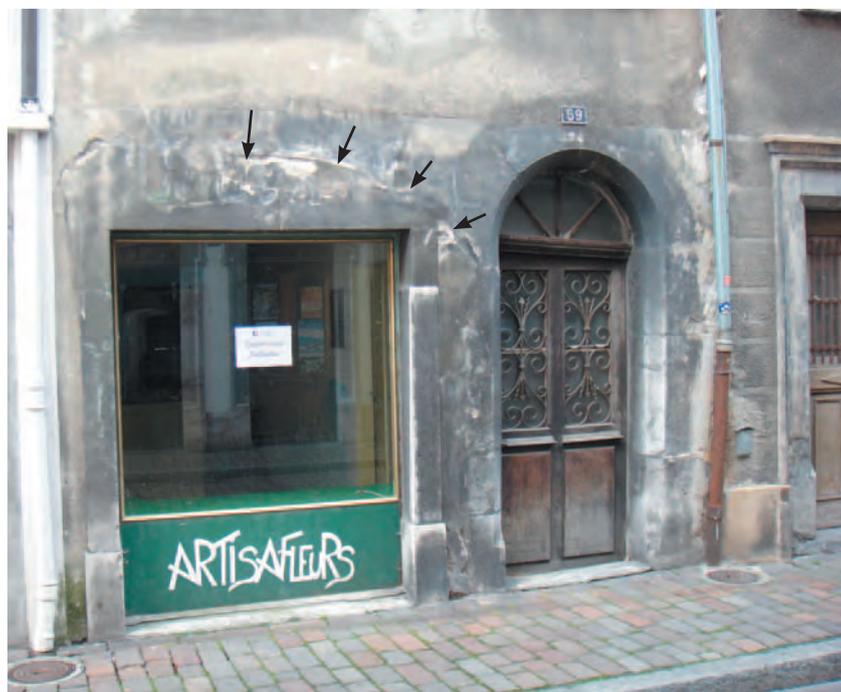
Fig. 5 A et B Façade côté Grand-rue.
Devanture du bâtiment n° 59 (vue d'ensemble et détail). La porte au cadre chanfreiné était à l'origine flanquée d'une vitrine arquée (arc indiqué par des flèches au-dessus du linteau actuel). Les deux ouvertures étaient séparées par un poteau chanfreiné sur ses deux faces.

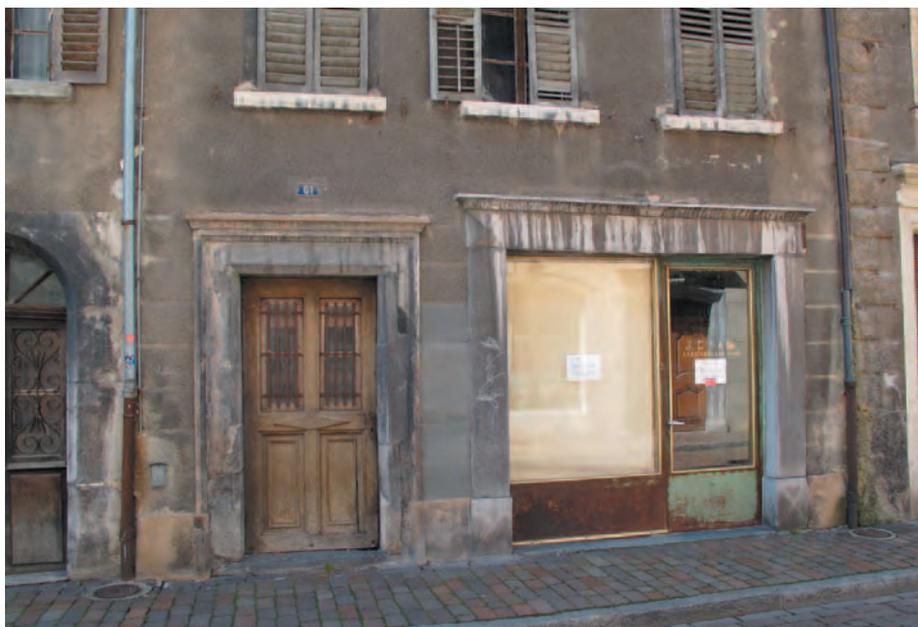
Fig. 6 Façade côté Grand-rue.
Devanture du bâtiment n° 61. Porte au cadre chanfreiné, surmontée d'une corniche. Vitrine avec cadre en pierre caractérisé aux angles par des pierres taillées en pyramide.

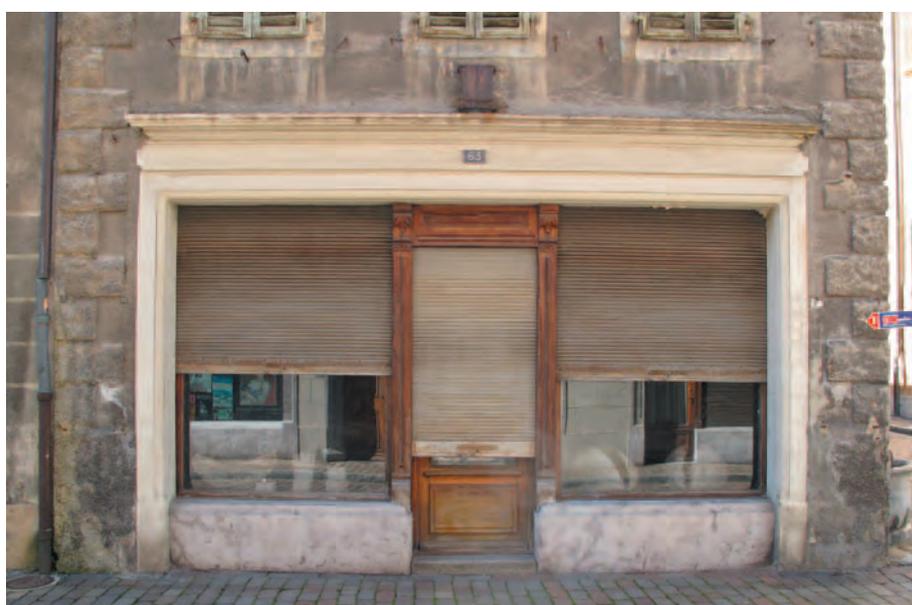
Fig. 7 A Façade côté Grand-rue.
Devanture du bâtiment n° 63/65.

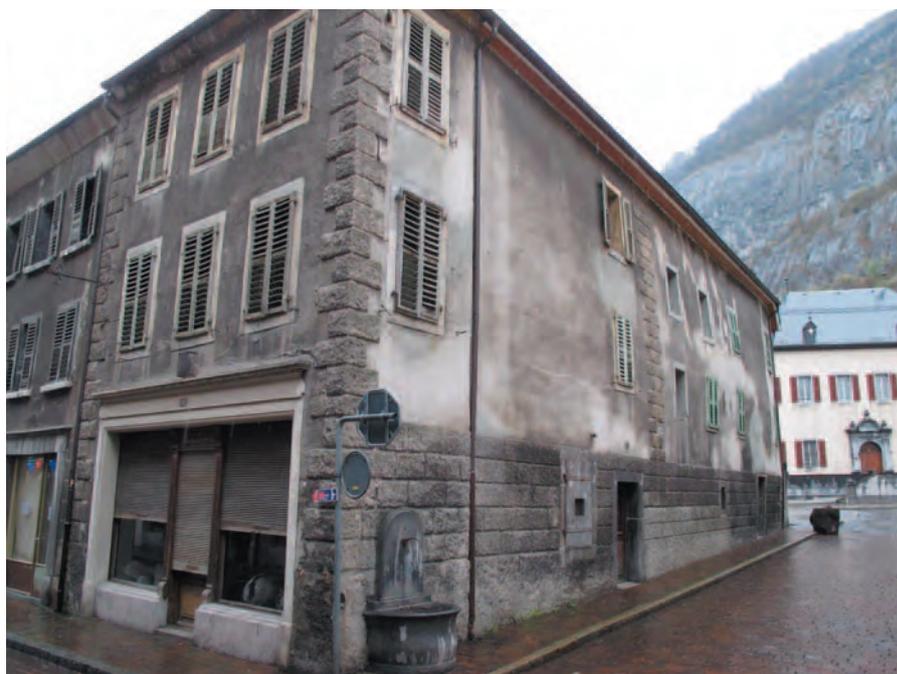
Le bâtiment d'angle n° 63/65 est caractérisé du côté Grand-Rue par des chaînages d'angle en fausse pierre bosselée et des fenêtres au cadre en pierre (tablette non-saillante). Sur la façade nord (**fig. 7B et 8**), on retrouve les mêmes fenêtres dans la partie la plus ancienne du bâtiment. Dans cette partie est, se trouve aussi la porte datée de 1690 (**fig. 7B et 9**). La façade nord se distingue par son socle et ses chaînes d'angles en crépi imitant des pierres bosselées (la troisième chaîne d'angle a été remplacée lors de la réfection de la façade occidentale). Ce traitement confère à la façade une allure de bâtiment en pierre de taille et souligne l'importance de cette axe qui mène à l'abbaye (**fig. 7B**).

Une particularité est à relever au niveau de la façade nord du local ajouté en phase 2 (partie de façade déstabilisée, **fig. 7B et 8**). Si, au niveau du rez-de-chaussée, le mur de façade nord forme une unité avec la voûte maçonnée (la seule cave voûtée des bâtiments analysés), au niveau du 1^{er} et du 2^e étage, la façade était probablement constituée d'une fermeture légère en retrait doublée d'une galerie couverte (comme de l'autre côté de la rue). Ces galeries étaient vraisemblablement combinées avec des escaliers et desservaient les étages avant la construction de la cage d'escalier actuelle. La fermeture de cette galerie par une maçonnerie mal ancrée latéralement et l'aménagement des sanitaires dans l'épaisseur du mur sont à l'origine des problèmes statiques de la façade.

Fig. 7 B Angle Grand-rue - rue des petites fontaines (ancienne rue de l'Abbaye).

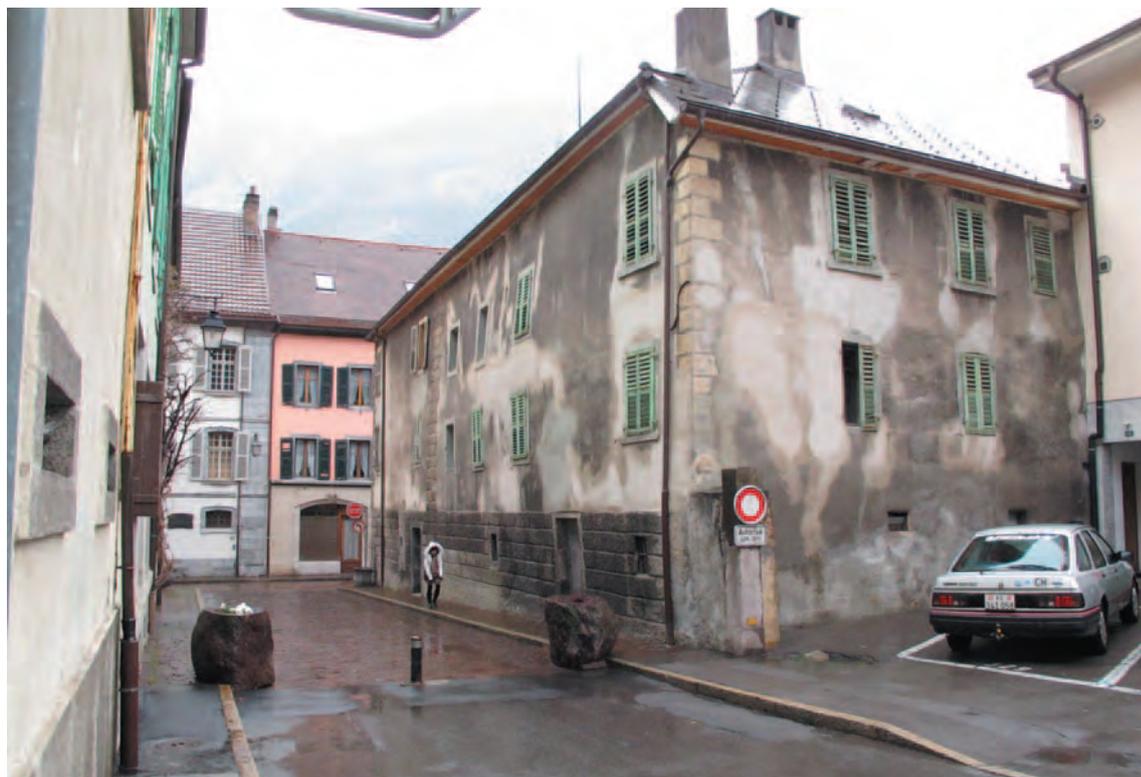
Fig. 8 Façade du bâtiment n° 65 côté rue des petites fontaines (ancienne rue de l'Abbaye).

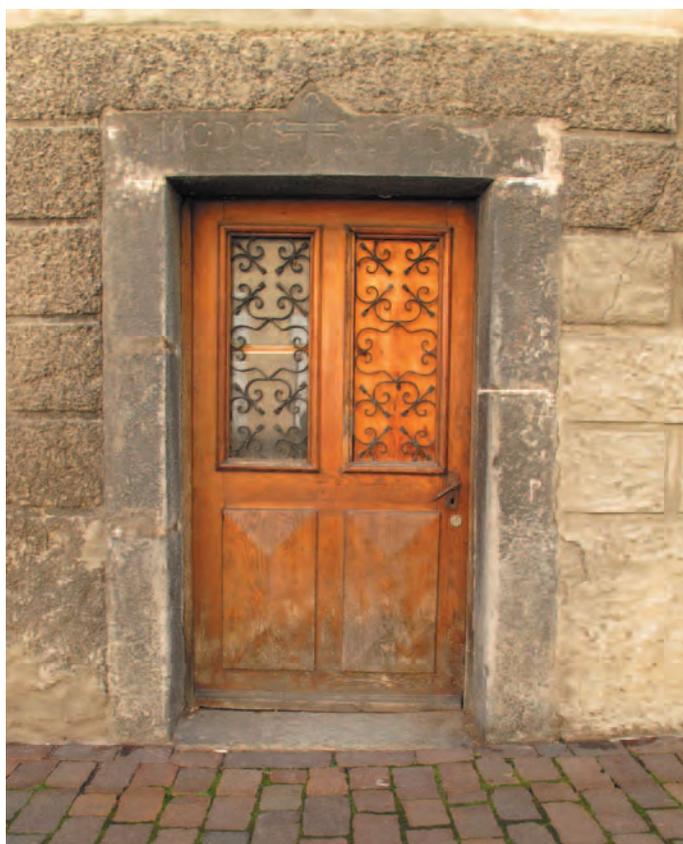
Fig. 9 Façade du bâtiment n° 65 côté rue des petites fontaines. Détail de la porte datée de 1690.

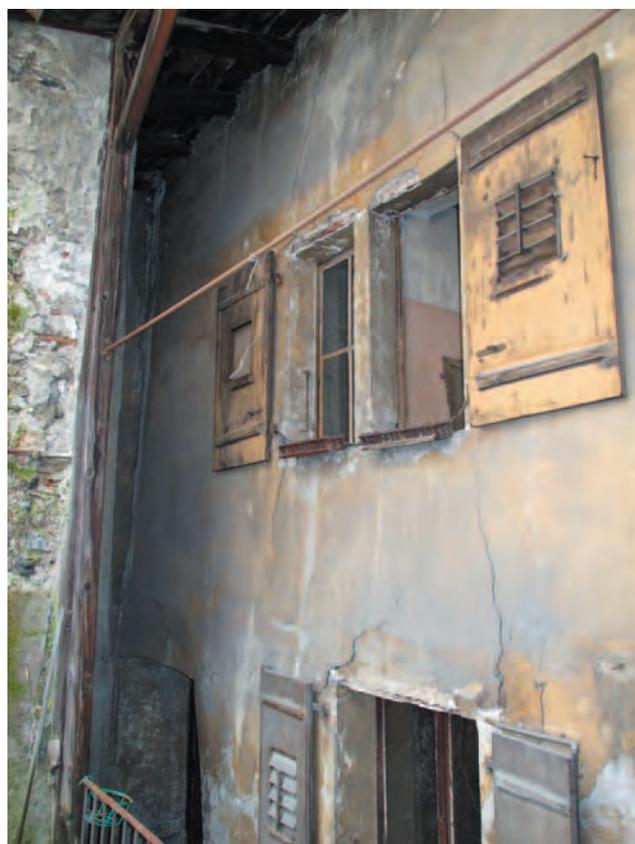
transformées, leur aspect correspond probablement à l'état primitif (**fig. 10**). Un décrépissage pourrait mettre au jour d'anciens dispositifs d'accès aménagés entre l'avancée des murs mitoyens.

Fig. 10 Façade orientale du bâtiment n° 61, côté cour.

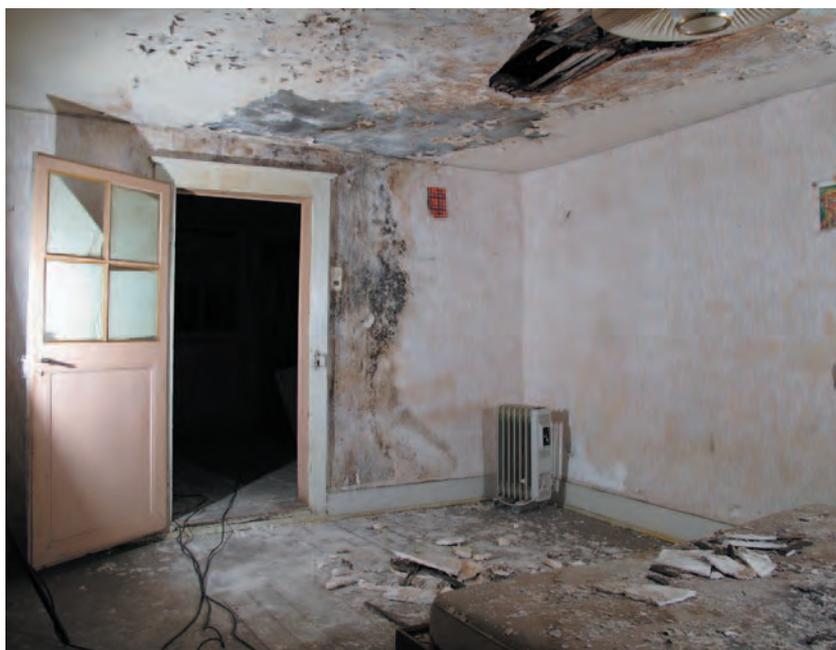
Fig. 12 Bâtiment n° 59, 1er étage, local 1.1.
Le séjour est la pièce la mieux conservée de l'étage: sous le faux-plafond apparaissent des solives moulurées.

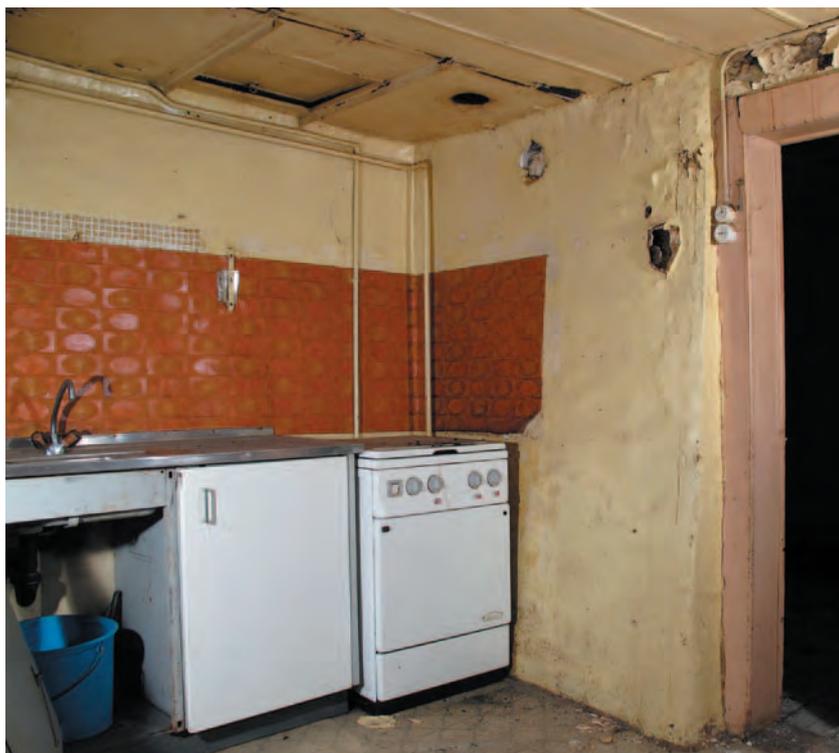
Dans la cuisine subsistent des éléments de la hotte de cheminée au niveau du plafond (**fig. 13**). L'ancienne façade occidentale a disparu lors de l'aménagement des locaux 1.3 et 1.4.

Fig. 13 Bâtiment n° 59, 1er étage, local 1.2.
Cuisine avec reste de la hotte de cheminée au niveau du plafond.

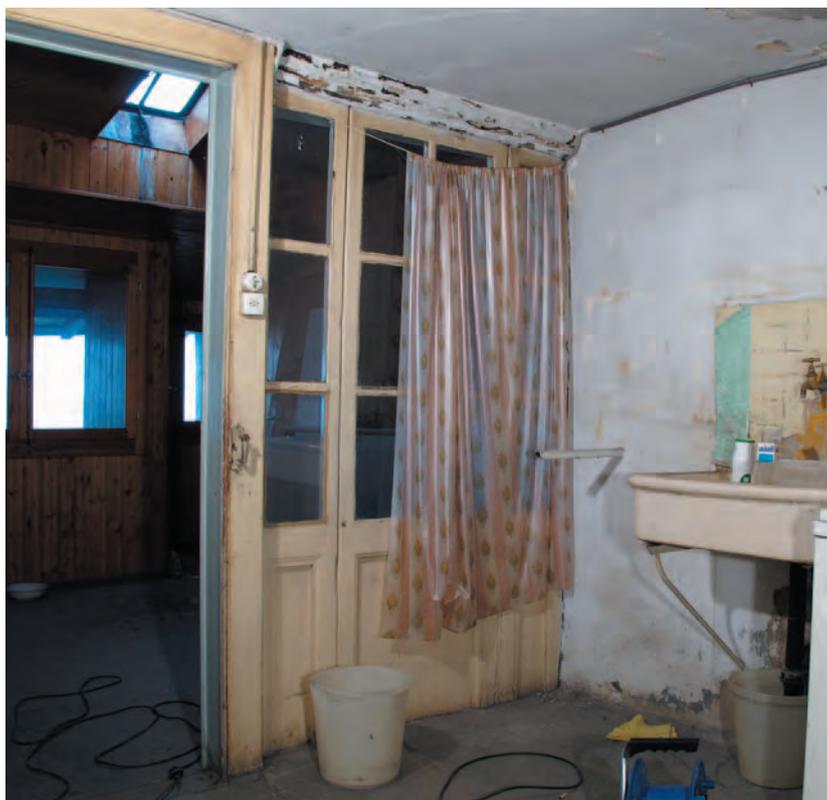
Au deuxième étage : on distingue le séjour (local 2.1) et la cuisine (local 2.2) dont les dimensions correspondent encore à l'état primitif (**fig. 14**). La paroi occidentale, une construction légère, coïncide ici avec l'emplacement de l'ancienne façade (indiqué par un infléchissement des murs nord et sud).

Fig. 14 Bâtiment n° 59, 2e étage, local 2.2.
La paroi occidentale de la cuisine, une construction légère, coïncide ici avec l'emplacement de l'ancienne façade.

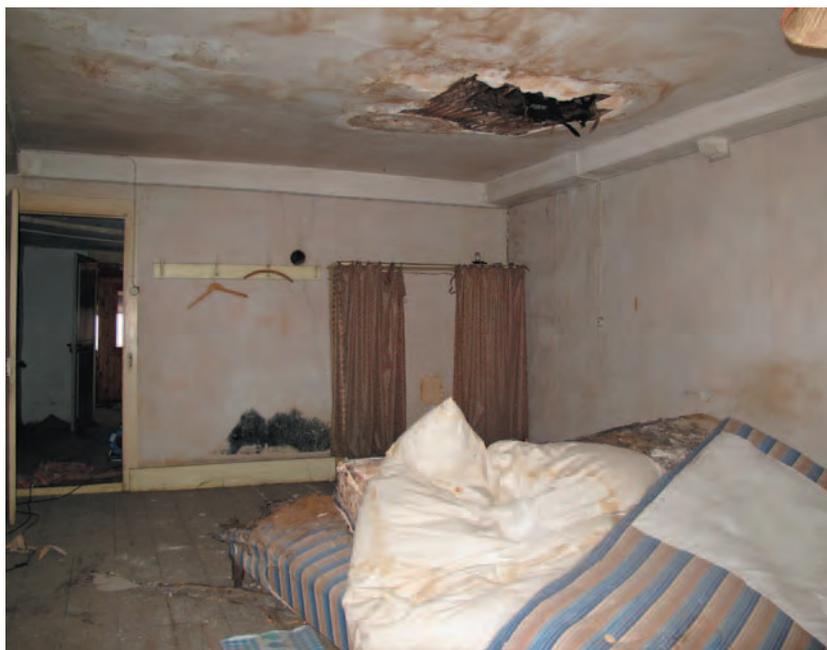
Le séjour se distingue par un solivage posé des deux côtés sur une poutre de rive tenue par des consoles (**fig. 15**). La cuisine comporte encore la hotte de cheminée qui double le canal de fumée de l'étage inférieur, ainsi qu'un garde-manger aux parois maçonnées (local 2.3).

Fig. 15 Bâtiment n° 59, 2e étage, local 2.1.
Le solivage du plafond est posé latéralement sur une poutre de rive tenue par des consoles.

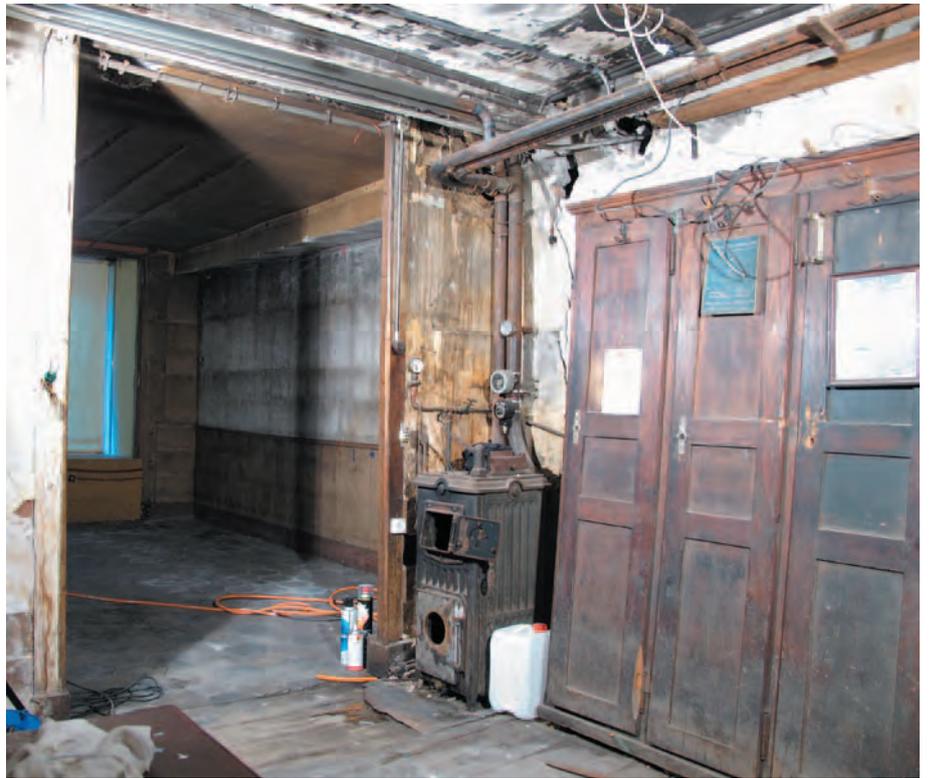
Au niveau des caves : la subdivision des deux locaux primitifs (phase 1) n'est pas conservée. La cloison de refend qui délimite le dépôt (local 0.9) est contemporaine de l'aménagement du couloir 0.7 (**fig. 17**) ; les cloisons du local 0.8 sont plus récentes.

Fig. 17 Bâtiment n° 61, rez-de-chaussée, local 0.9.
La cloison de refend qui délimite le dépôt.

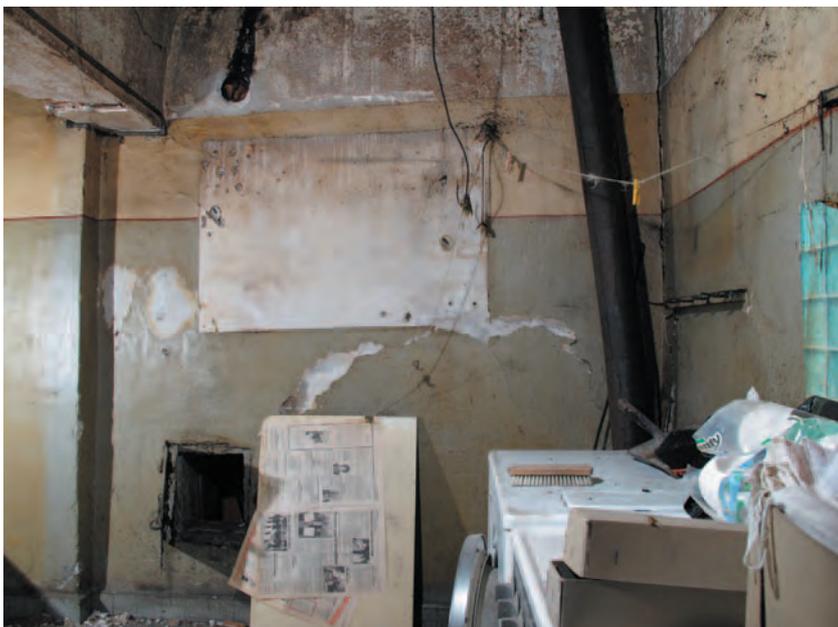
La pièce (1.9) ajoutée à l'ouest (phase 2) était à l'origine probablement une pièce unique. Elle est caractérisée par un solivage mouluré (**fig. 20**). Le lambris d'appuis respecte l'aménagement du couloir ; elles ne semblent être conservées que sur la moitié des parois. L'escalier à l'extérieur avait à l'origine peut-être une autre forme : le parement arrondi du mur observé dans la cave (local 0.20) suggère un ancien escalier en vis (**fig. 21**).

Fig. 20 Bâtiment n° 61, 1er étage, local 1.9.
La pièce ajoutée en phase 2 est dotée d'un solivage mouluré et de boiseries à mi-hau-
teur conservées sur deux parois.

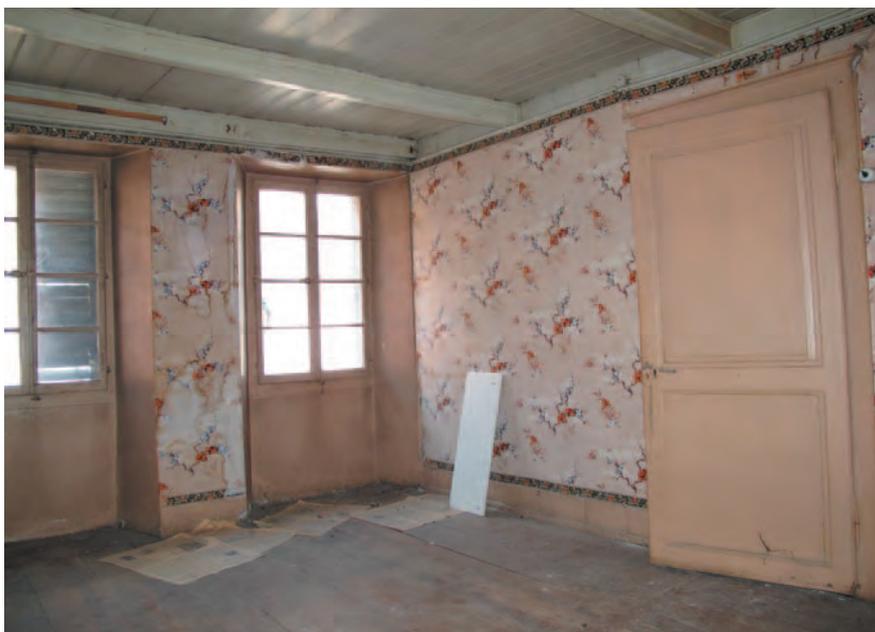
Fig. 22 Bâtiment n° 63/65, 2e étage, local 2.6. Séjour avec plafond mouluré.

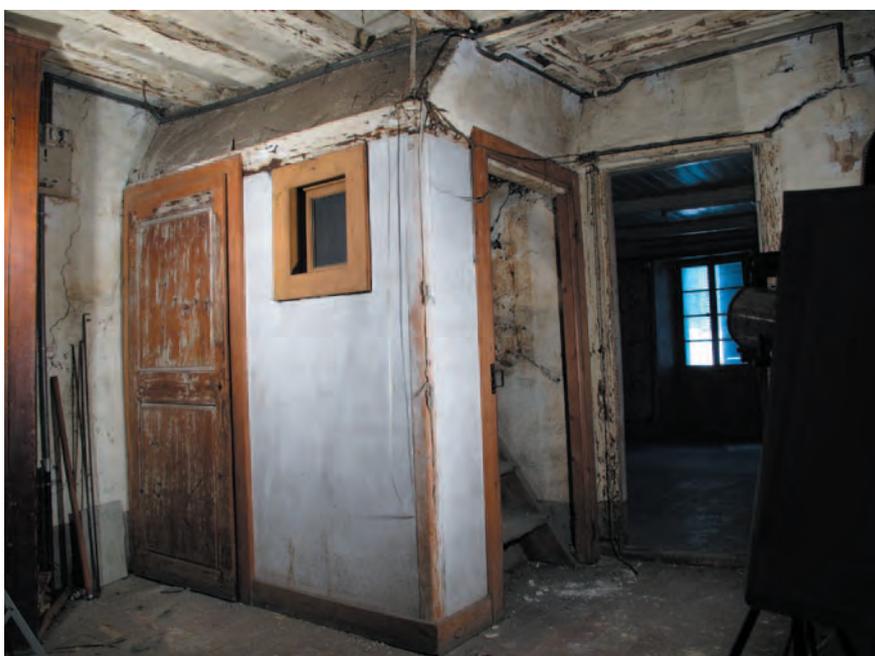
Fig. 23 Bâtiment n° 63/65, 2e étage, local 2.7. Atre de la cuisine (aujourd'hui transformée en cage d'escalier menant aux combles).

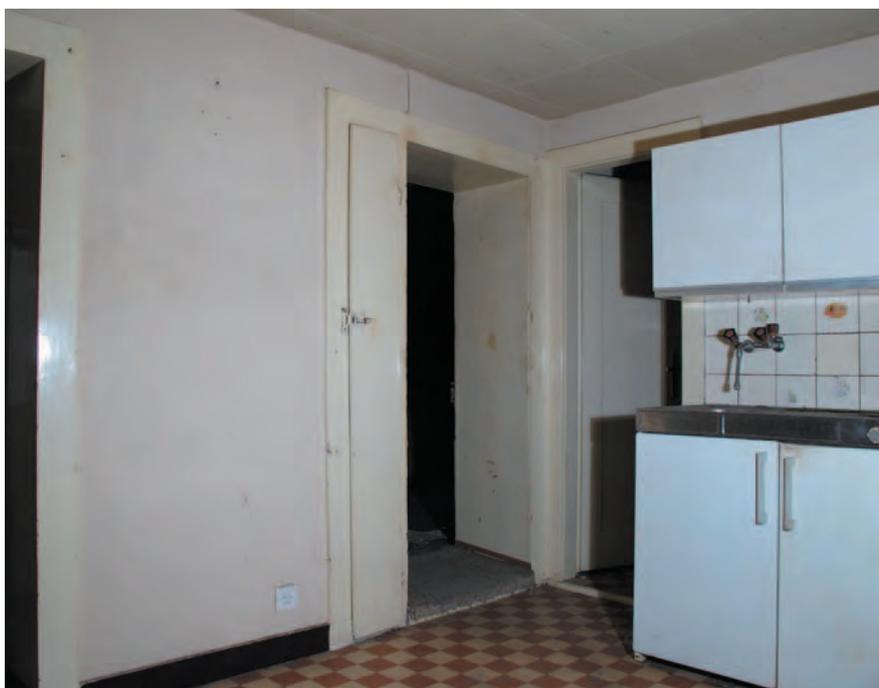
Fig. 27 A Bâtiment n° 63/65, 1er étage, local 1.12.
Cuisine. A centre, l'ancienne porte donnant dans la pièce boisée. L'ouverture de la porte a été réduite probablement lors de la subdivision de la pièce en insérant une armoire étroite. Vue vers le sud-est.

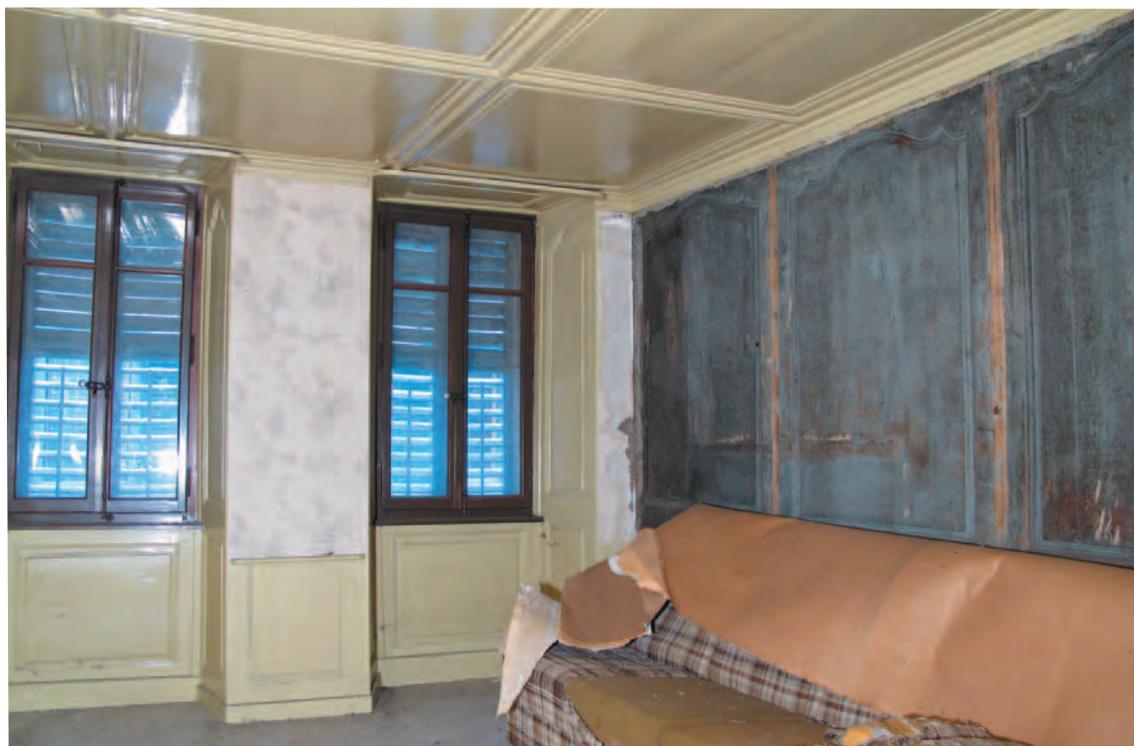
Fig. 28A Bâtiment n° 63/65, 1er étage, local 1.11S.
Salle d'angle boisée, sous la moquette est conservé le plancher en lames larges. Vue vers le sud-est.

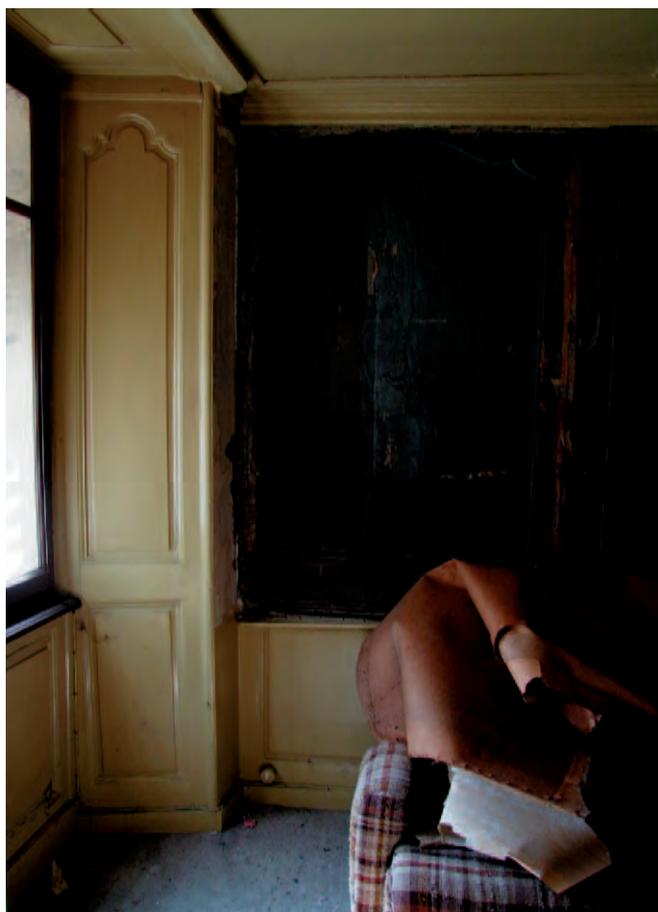
Fig. 28B Bâtiment n° 63/65, 1er étage, local 1.11S.
Détail de l'angle sud-est. La partie inférieure de l'ancienne boiserie a été transformée en un lambris d'appuis de couleur blanc-crème par l'ajout d'une liste horizontale, la partie supérieure recouverte d'une tapisserie (plusieurs couches).

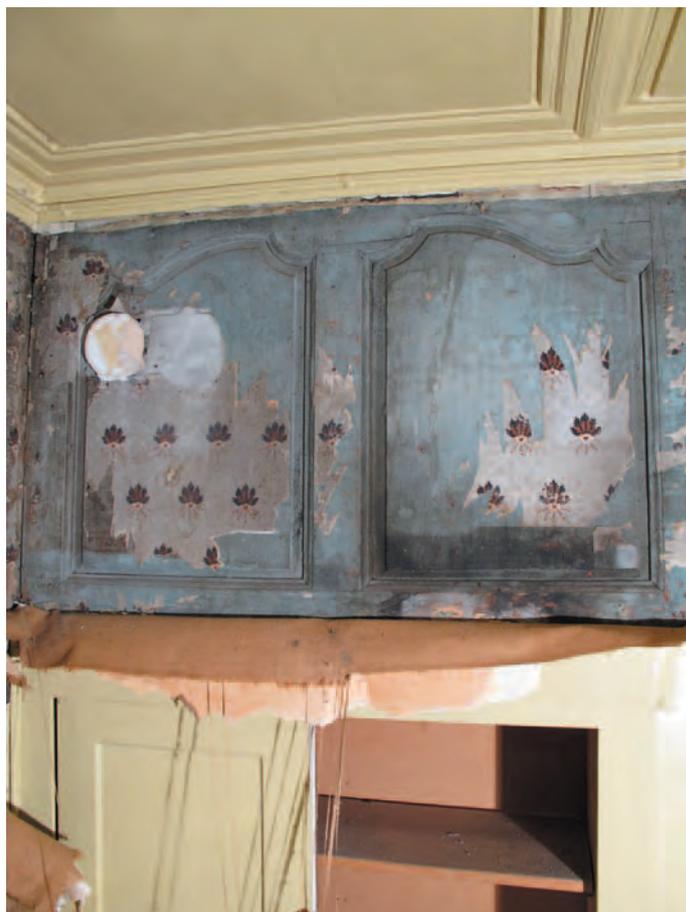
Fig. 28C Bâtiment n° 63/65, 1er étage, local 1.11S.
Détail de la boiserie dans l'angle sud-ouest, au-dessus de l'emplacement de l'ancien poêle (remplacée par une armoire).

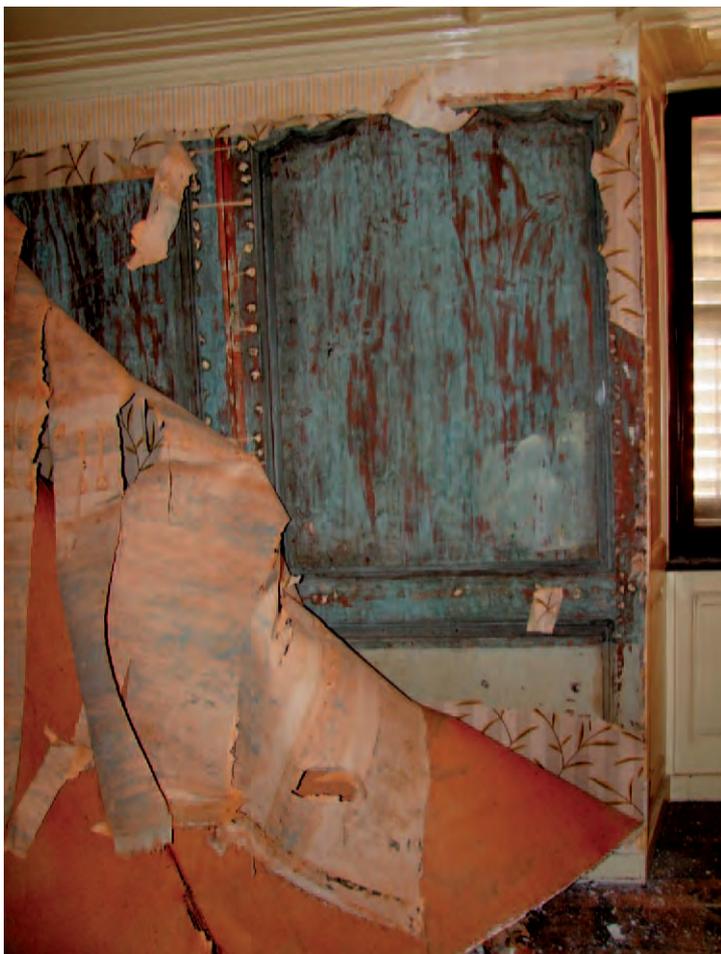
Fig. 28D Bâtiment n° 63/65, 1er étage, local 1.11N.
Détail de la boiserie de la paroi nord. L'ancienne boiserie est entièrement conservée. Elle a d'abord été transformée en lambris d'appuis de couleur blanc-crème avant d'être recouverte par une toile de tapisserie (deux couches).

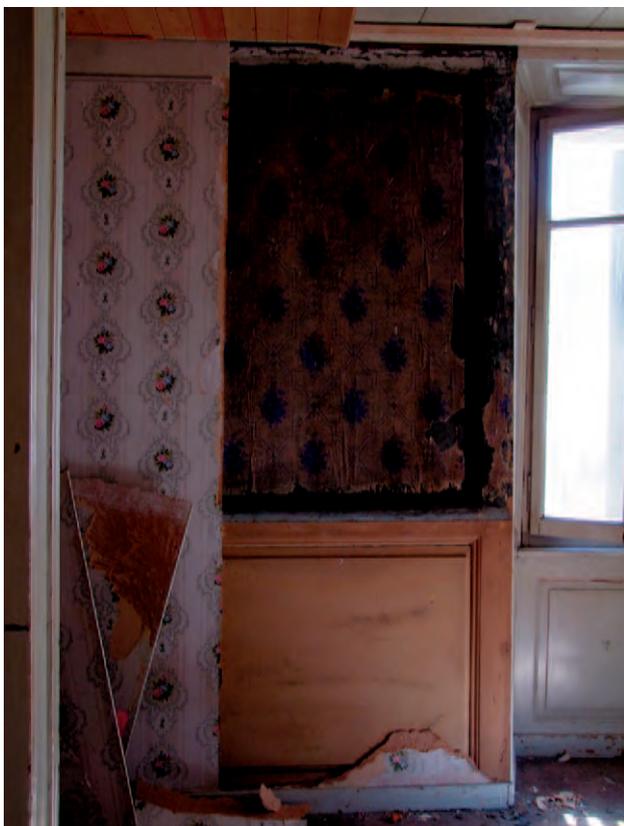
Fig. 30C Bâtiment n° 63/65, 1er étage, local 2.11N.
Salle d'angle aux boiseries simples. L'ancienne boiserie est entièrement conservée. Elle a d'abord été transformée en lambris d'appuis de couleur blanc-crème avec tapisserie en papier, avant d'être recouverte par des panneaux de pavatex.

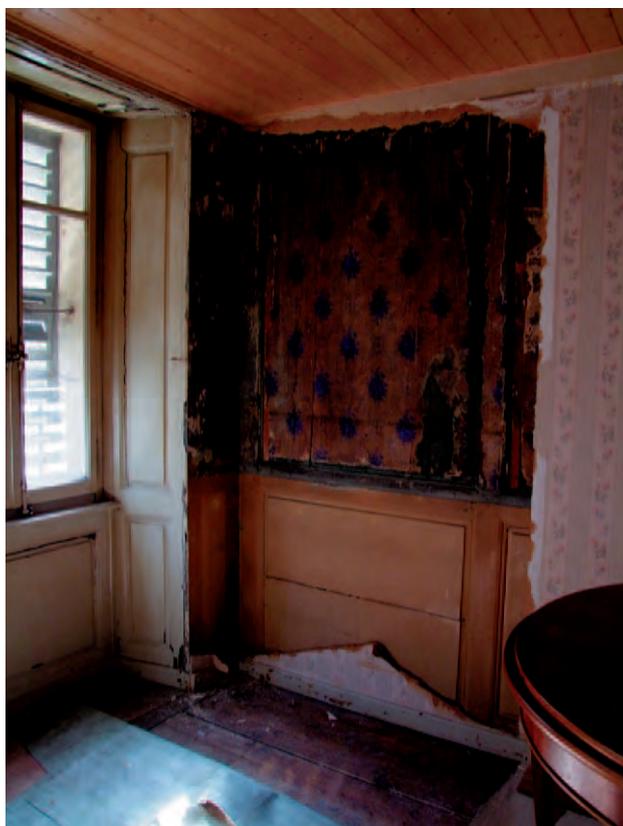
Fig. 30D Bâtiment n° 63/65, 1er étage, local 2.11S.
Salle d'angle aux boiseries simples. L'ancienne boiserie est entièrement conservée. Elle a d'abord été transformée en lambris d'appuis de couleur blanc-crème avec tapisserie en papier, avant d'être recouverte par des panneaux de pavatex.

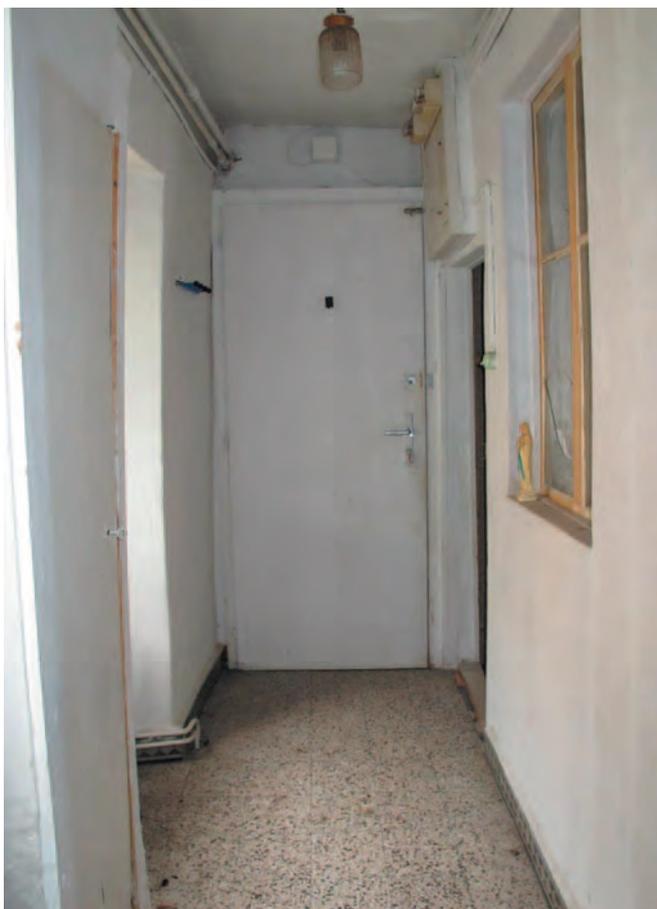
Fig. 31 Bâtiment n° 63/65, 1er étage, local 2.14.
Vestige de l'ancienne galerie en façade nord, Vue vers l'est.

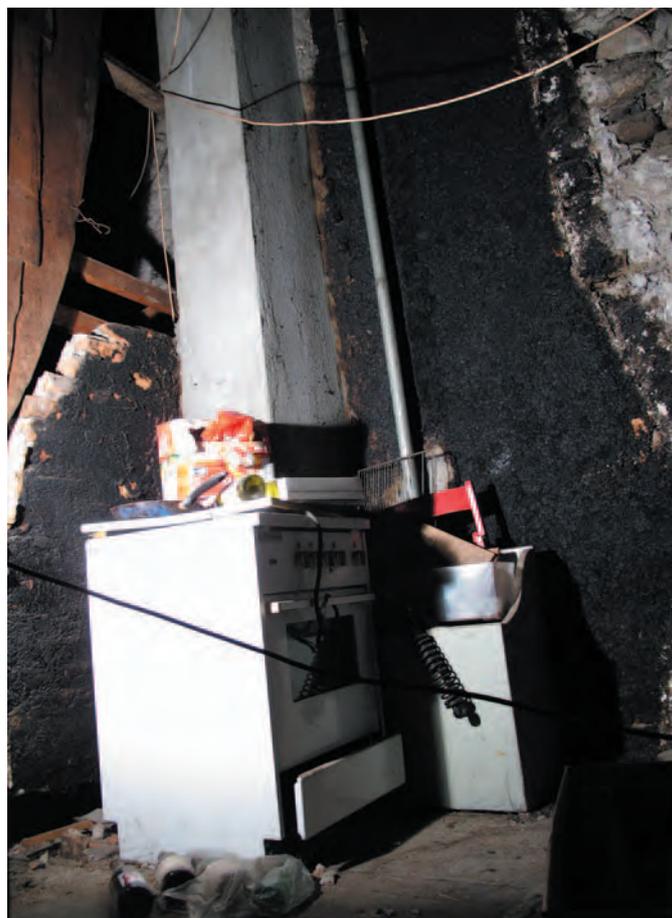
Fig. 32 Bâtiment n° 63/65, combles, local 3.3.
Vestige de l'ancienne hotte de cheminée, Vue vers le sud-est.

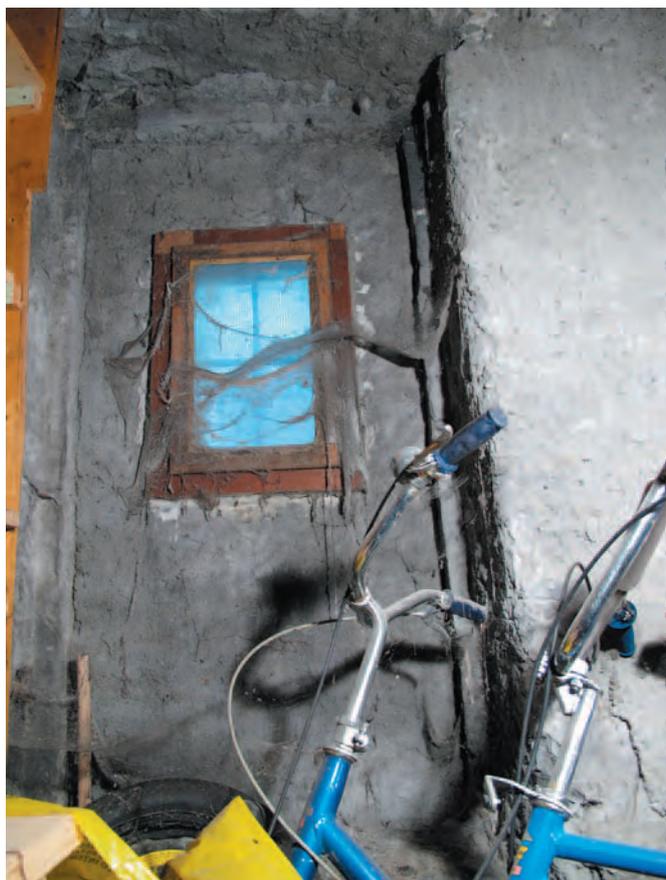
Fig. 34 Bâtiment n° 63/65, local 0.19. Porte bouchée dans l'angle nord-ouest.

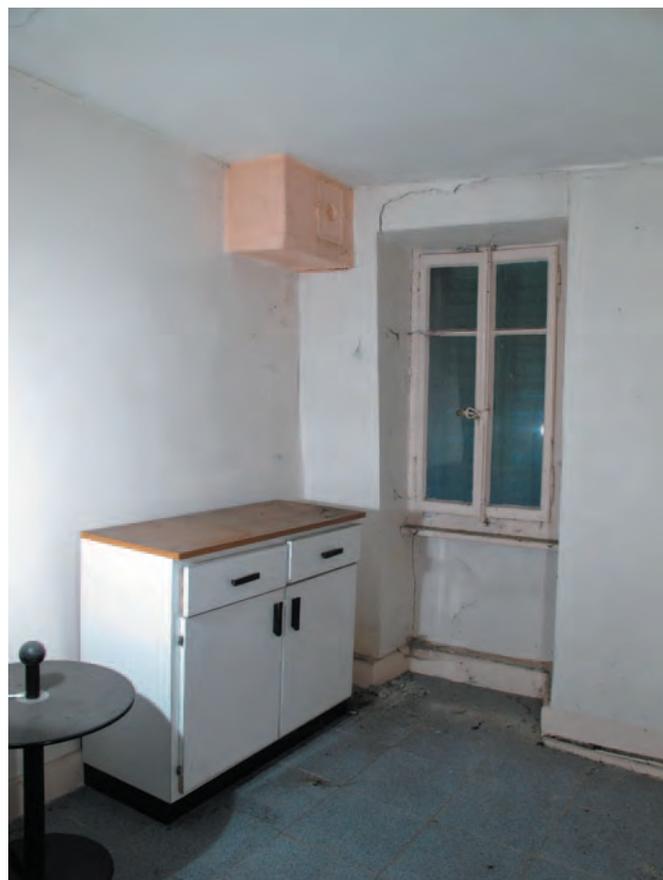
Fig. 35A Bâtiment n° 63/65, local 1.17. Cuisine, Vue vers le nord-ouest.

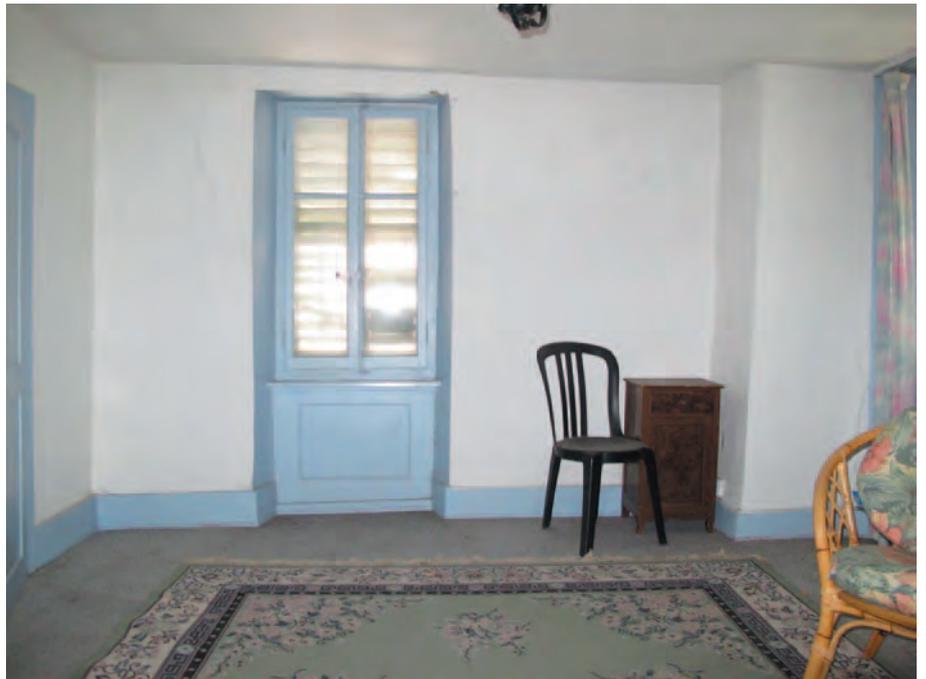
Fig. 36A Bâtiment n° 63/65, local 2.18.
Séjour, Vue vers l'ouest.
