Salgesch, "Im Hof" Nordtrakt

(Parzellen Nr. 693, 690, 689, 710)

Bestandesaufnahme und Grobanalyse der Bauentwicklung

Sion, den 4. Juni 1999

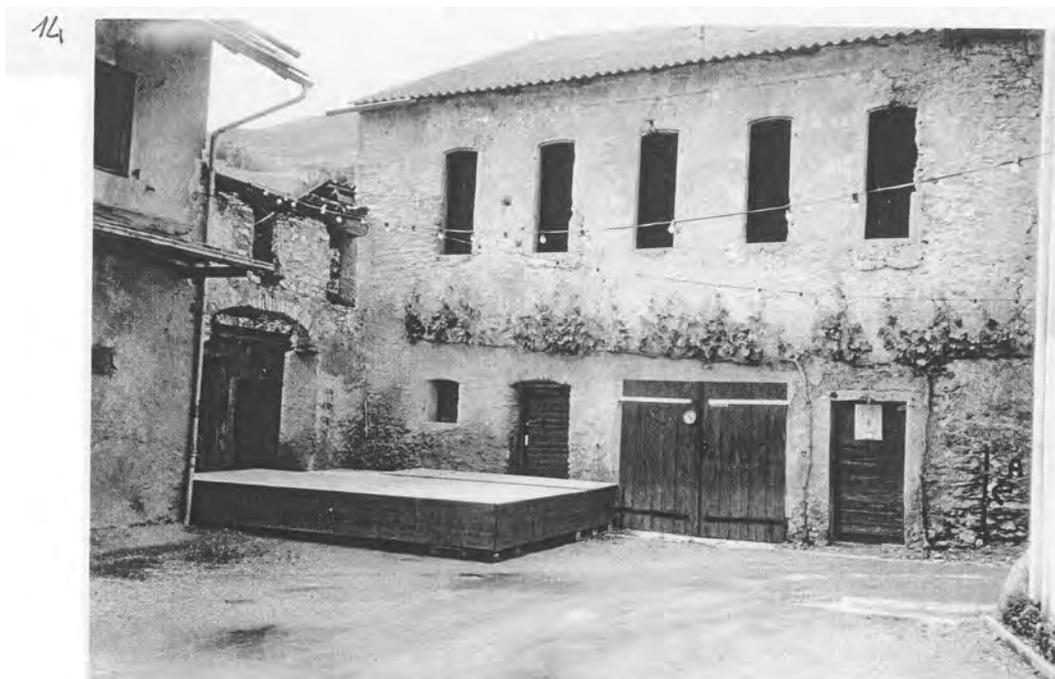
14) Nordtrakt, Südfassade. A= Baufuge.

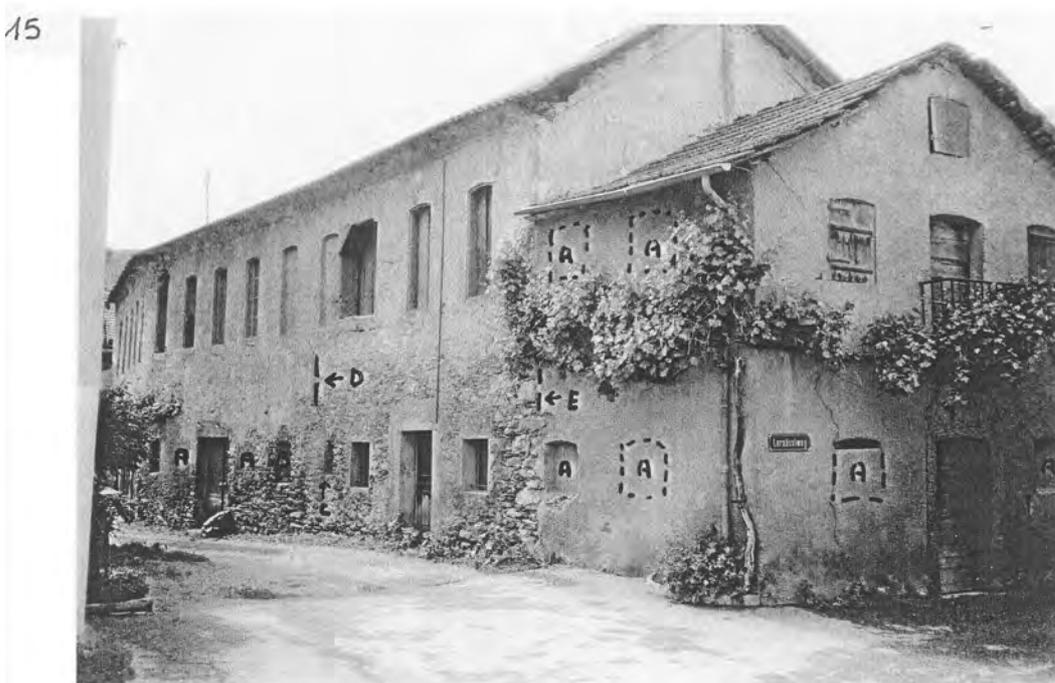
15) Nordtrakt, Südfassade von Südosten. A= vermauerte Fenster, B= Nische, C= teilvermauertes Fenster, D/E= Baufuge.

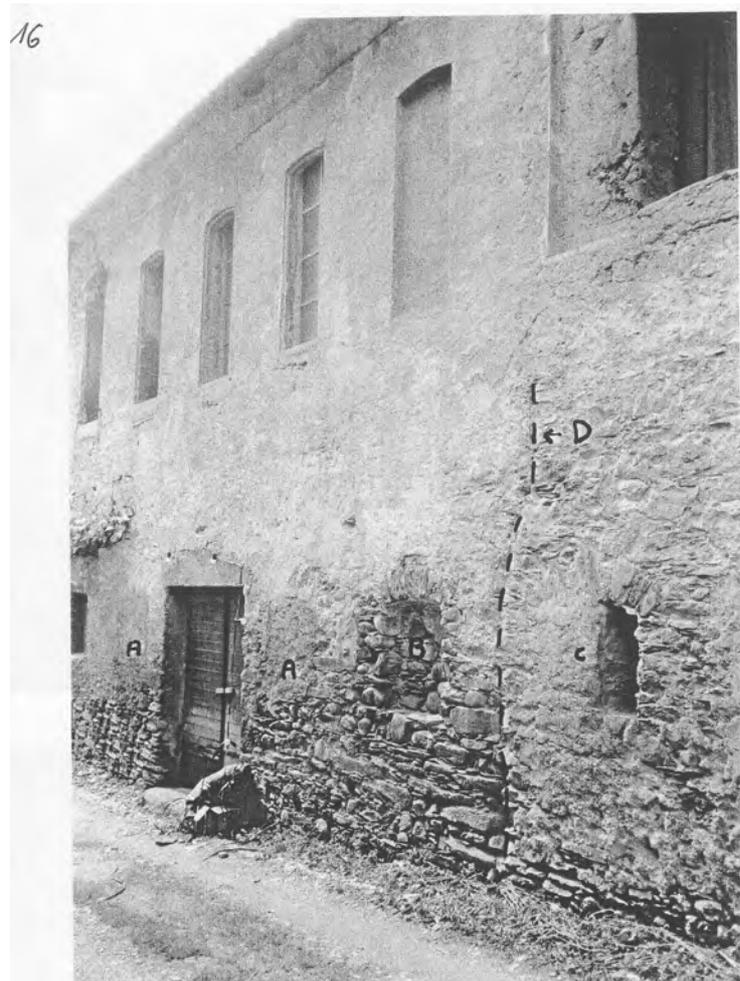
16) Nordtrakt, Südfassade von Südosten. A= vermauerte Fenster, B= Nische, C= teilvermauertes Fenster, D = Baufuge mit verputzter Kante.

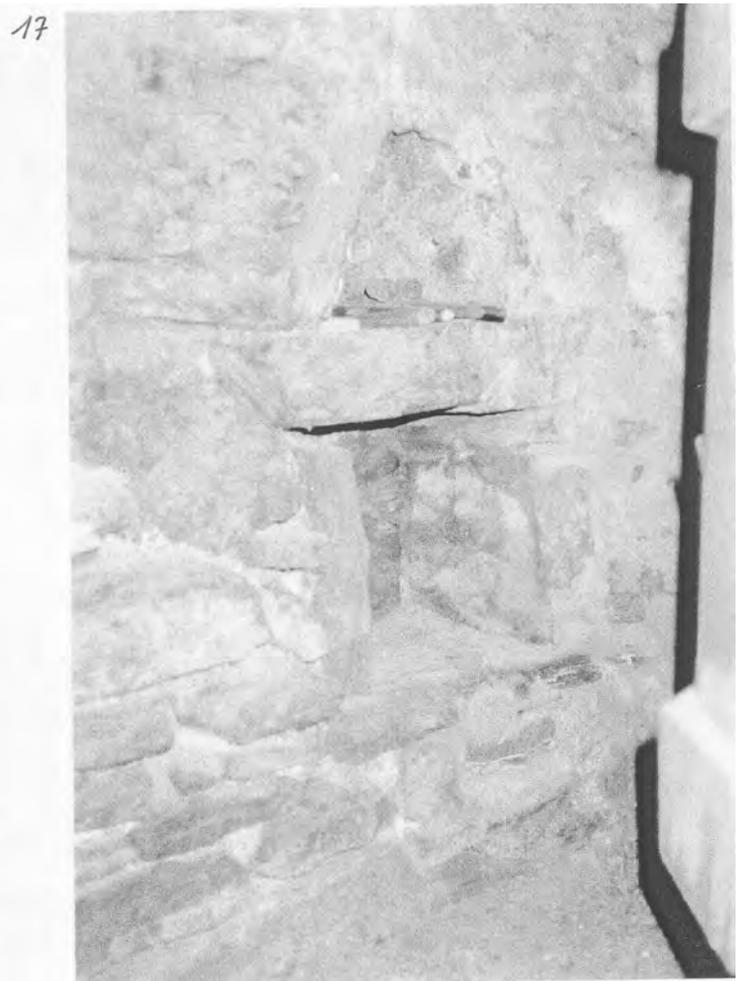
- Wände: Kalkputz; ein Teil der Westmauer mit Zement erneuert. An der Westwand, etwa in Raummitte, eine mit Steinplatten verkleidete quadratische Nische mit Dreieckgiebel in auffallend niedriger Lage (Breite 50 cm, Höhe mitsamt Giebel 90 cm).

Im Innern ist lediglich die mit Steinplatten verkleidete Wandnische von Bau 4 nennenswert. Allenfalls könnten beim Säubern und Abtiefen der Böden im Erdgeschoss Pflasterungen zum Vorschein treten.

17) Wandnische in der Westwand von Erdgeschossraum 2.

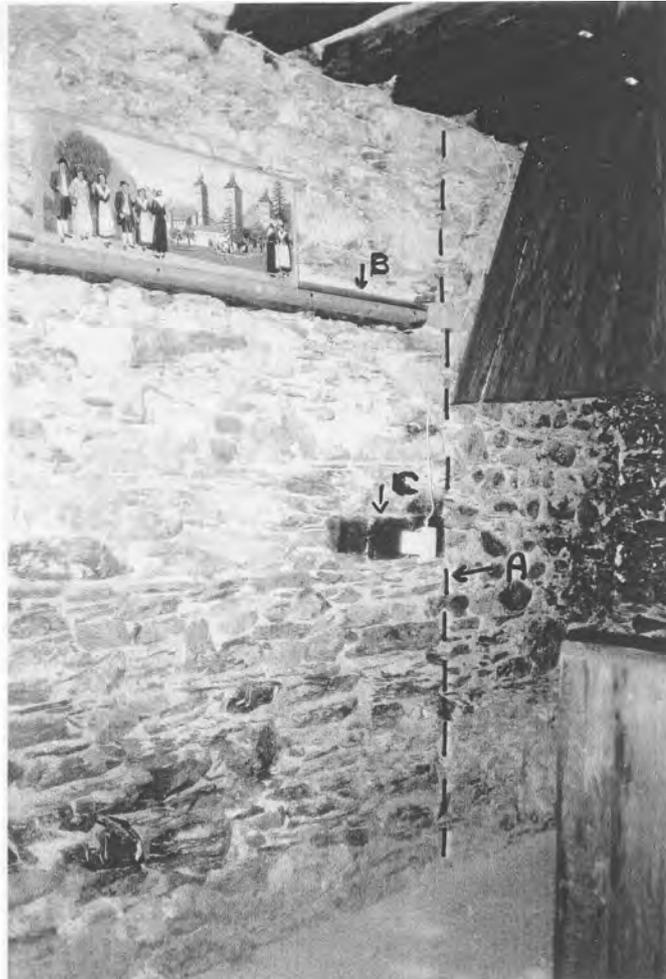
18

- Wände: Mehr oder weniger deckend erhaltener Kalkputz. Die Südmauer stösst im Westen gegen die Westwand. Im Osten bildet sie einen Eckverband und stösst nach rund 120 cm gegen eine senkrechte Kante (b), die auf der ganzen Raumhöhe erkennbar ist (Abb.18). Das Mauerwerk der Südwestecke besteht aus runden Bollensteinen, während das ältere Mauerwerk der Ostwand vorwiegend aus kantigen Steinen besteht. Die Wandoberfläche in dieser Raumecke (a) ist stark mit Russ geschwärzt. Der als Dekoration modern angebrachte Trächen übernimmt eine alte Feuerstelle.

Die Deckenhöhe dieses Raumes ist deutlich höher als in den Scheunen 1 und 2. Es ist denkbar, dass sie eine niedrigere Decke ersetzt, die auf der Höhe des an der Westwand erkennbaren Mauerrücksprunges lag. Dieses Niveau entspricht der Höhe des Holzsturzes der Öffnungen in der Südwand und derjenigen des horizontalen Holzbalkens in der Westwand (Abb.18 und 19, B)

18) Nordtrakt, Südostecke von Erdgeschossraum 3. A= Baufuge (b). B= eingemauerter Holzanker (= ursprüngliche Deckenhöhe?). C= Ost-West vermauerte Holzanker (= Hinweis auf einen ehemaligen Mauerwinkel nach Westen?)

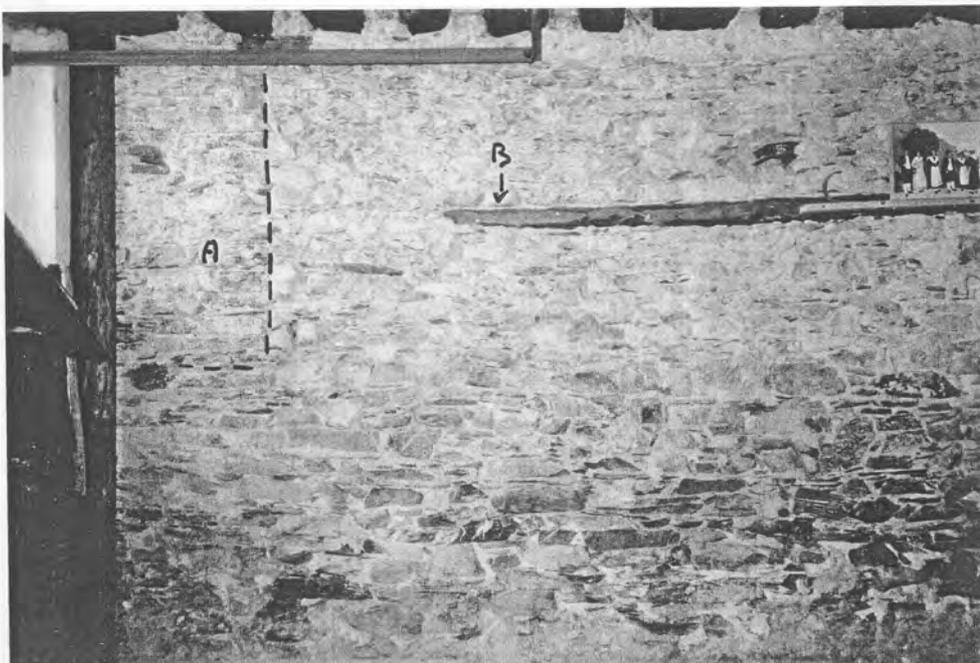
19

Von der senkrechten Kante (b) nach Norden bildet die Ostwand einen Verband mit der Scheunennord- und -westwand (Fuge von aussen eindeutig zu erkennen). Am Nordende der Ostwand befindet sich eine hochgelegene, heute vermauerte Türe (Abb.19, A). Es dürfte sich ehemals um eine Aussentüre gehandelt haben, die in ein oberes Geschoss der Scheune 3 führte. Am Südende der Wand (bei (b)) weist die Wandoberfläche Ausbrüche auf, als ob hier ein Mauerwinkel gegen Westen ausgebrochen worden wäre. Die drei nebeneinander liegenden Balken (siehe Abb.18, C) könnten der Rest von Balken sein, die längs in der Wand eingemauert waren.

19) Nordtrakt, Ostwand von Erdgeschossraum 3. A= vermauerte Türe. B= eingemauerte Holzanker.

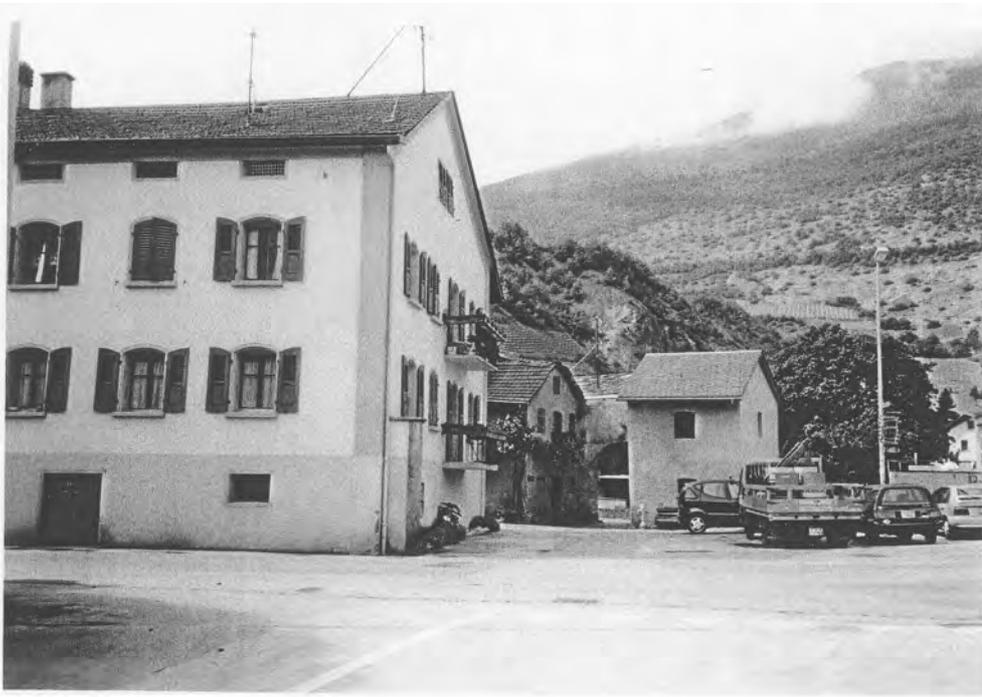
20

20/21) Nordtrakt, Südfassade. Pförtnerhäuschen (Aufnahme von Süden und Westen).

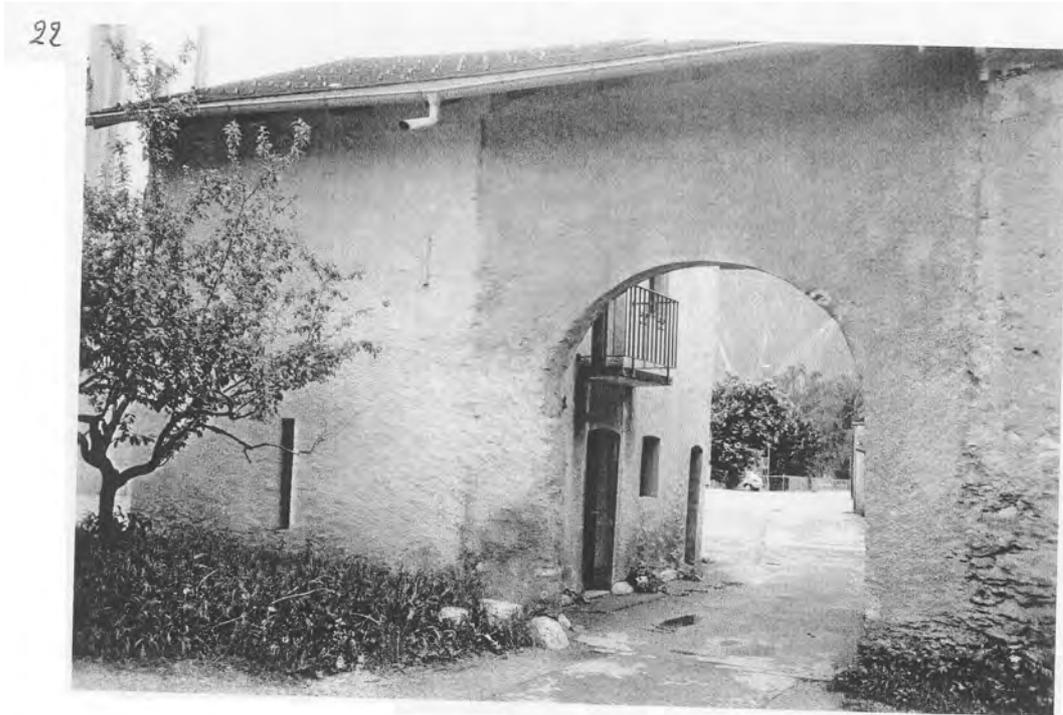
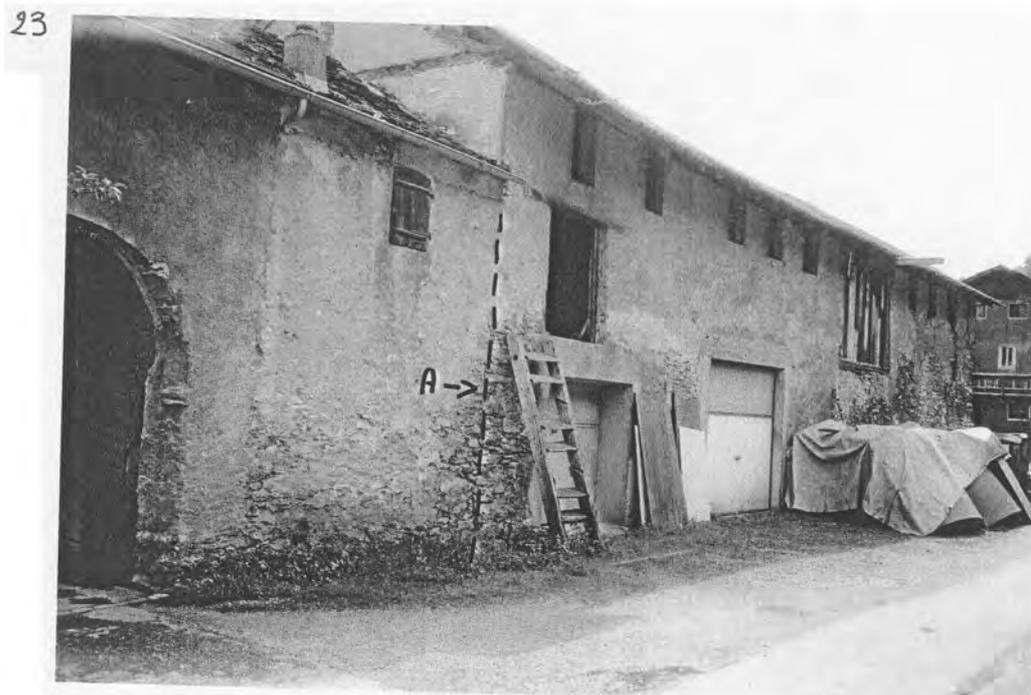
Nordmauer: Das Mauerwerk der Eckpfeiler ist bis rund 50 cm über dem Boden abgebrochen. Die heutige Nordwand mit dem Scheunentor und den rechteckigen Fensteröffnungen unmittelbar unter dem Dachansatz ist jünger (Abb.23, 24).

22/23) Nordtrakt, Nordfassade. Torbogen mit Pförtnerhäuschen.
23) A= Baufuge.

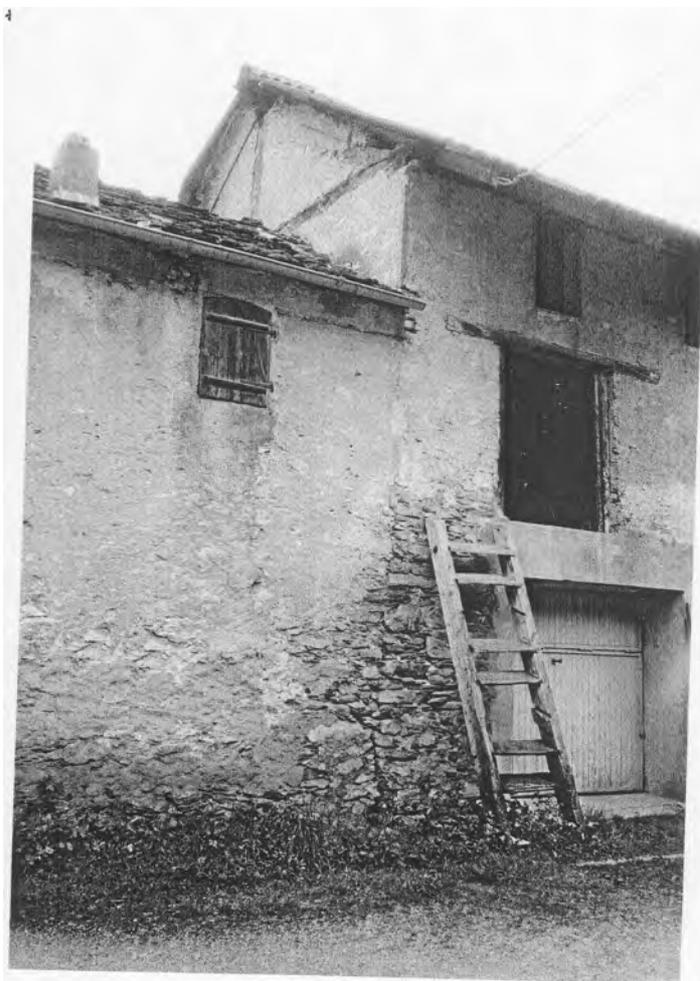
24) Nordtrakt, Nordfassade. Detail der Anschlussstelle des Pfortnerhäuschens an den Scheunenbau 4.

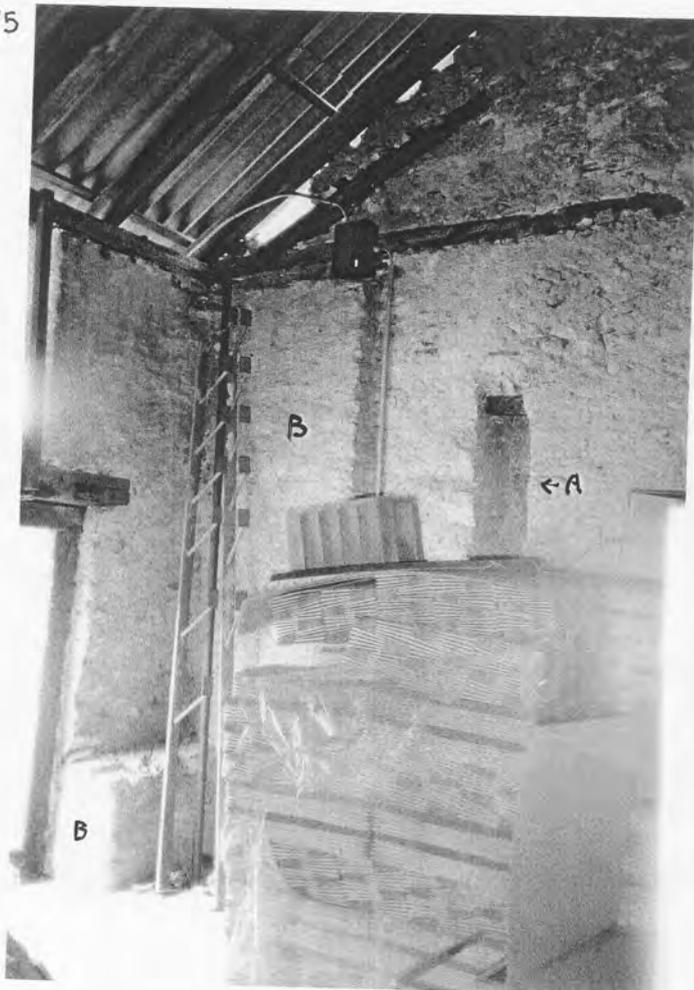
25

Ostmauer: Zwischen den Eckpfeilern Fachwerkwand mit zwei kleinen Schartenfenstern (ehemalige Aussenfassade, Abb.25A). Ein durchgehender horizontaler Holzbalken bildet jeweils den Fenstersturz.

25) Nordtrakt, Westwand des Scheunenbaues 4. A= eines der beiden Fenster der ursprünglichen Aussenfassade. B= gemauerter "Eckzahn", im Norden rund 50 cm über der Bodenebene abgebrochen.

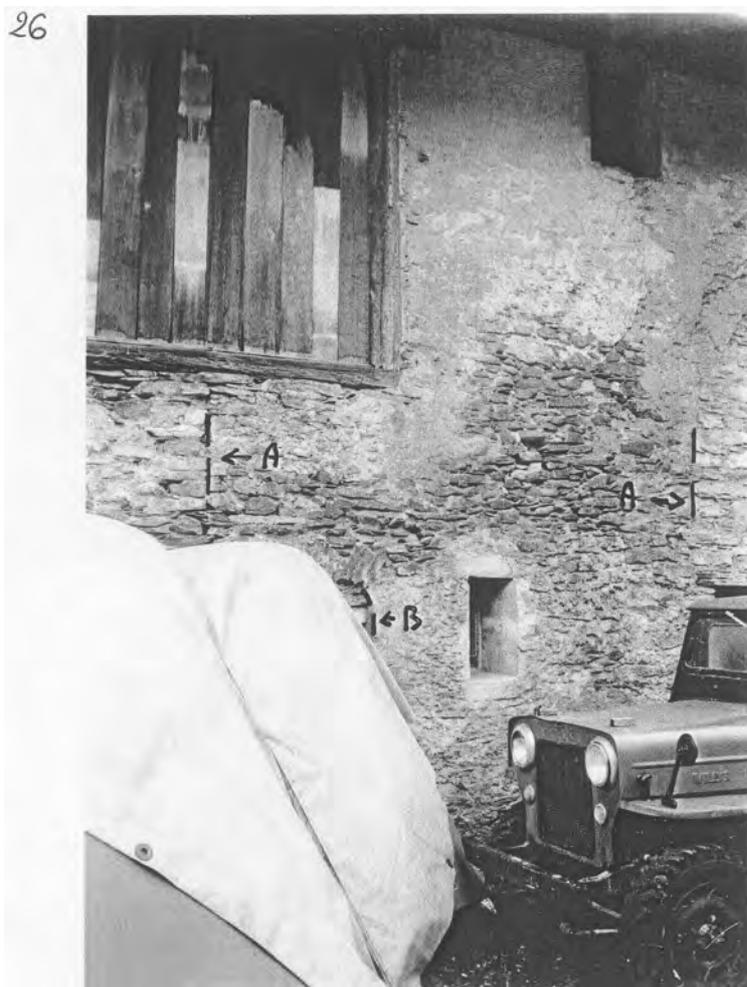
26) Nordtrakt, Nordfassade. Bereich von Scheunenteil 2. A= Baufugen, B= originale Türe (Sturz mit gestellten Steinen).
