Salgesch, HAUS "Im Hof"

(Parzelle Nr. 705)

Bestandesaufnahme und Grobanalyse der Bauentwicklung

Alessandra Antonini und Marianne de Morsier Moret
Sion, den 4. Juni 1999

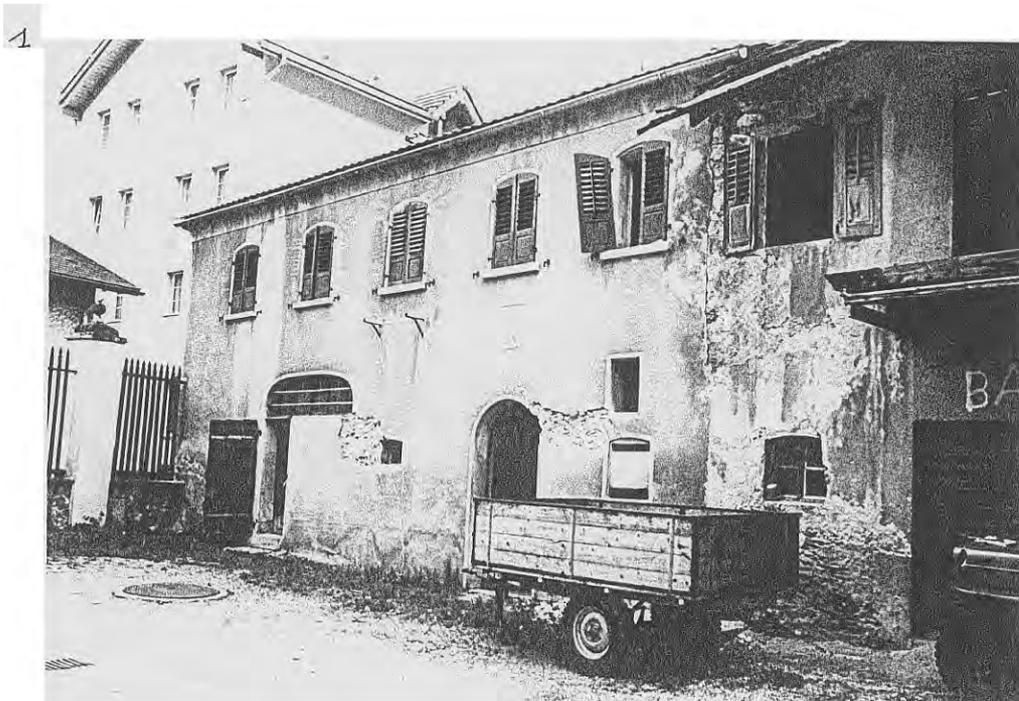
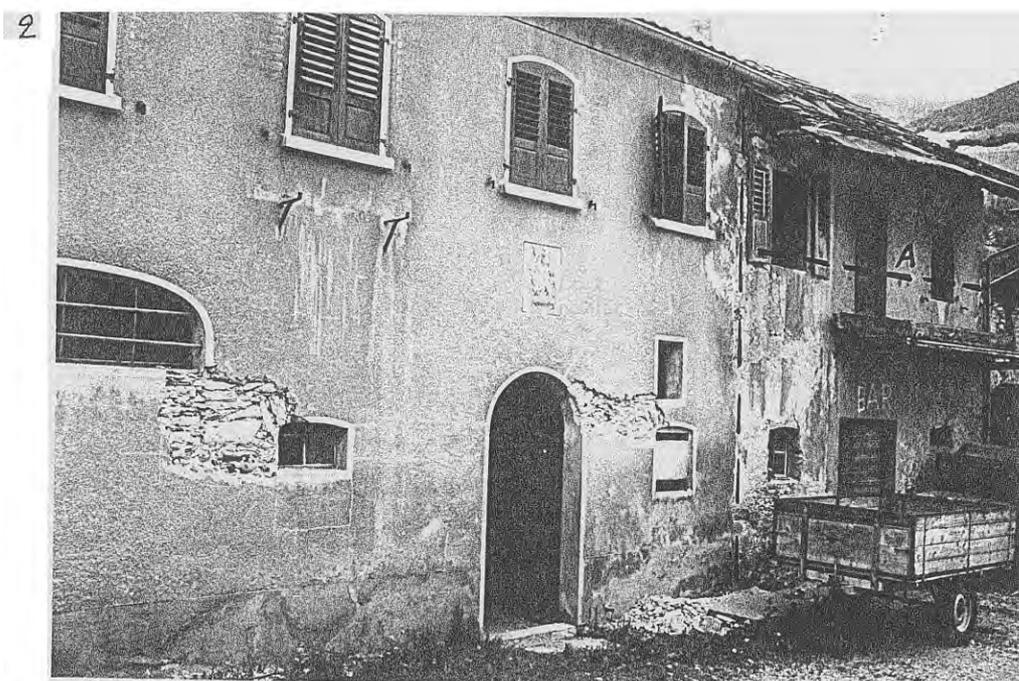
- 1) Wohnhaus mit anschliessender Scheune, Ostfassade. Aufnahme in südlicher Richtung
- 2) dito, Aufnahme in nördlicher Richtung. A= Höhe der Scheune vor ihrer Aufstockung.

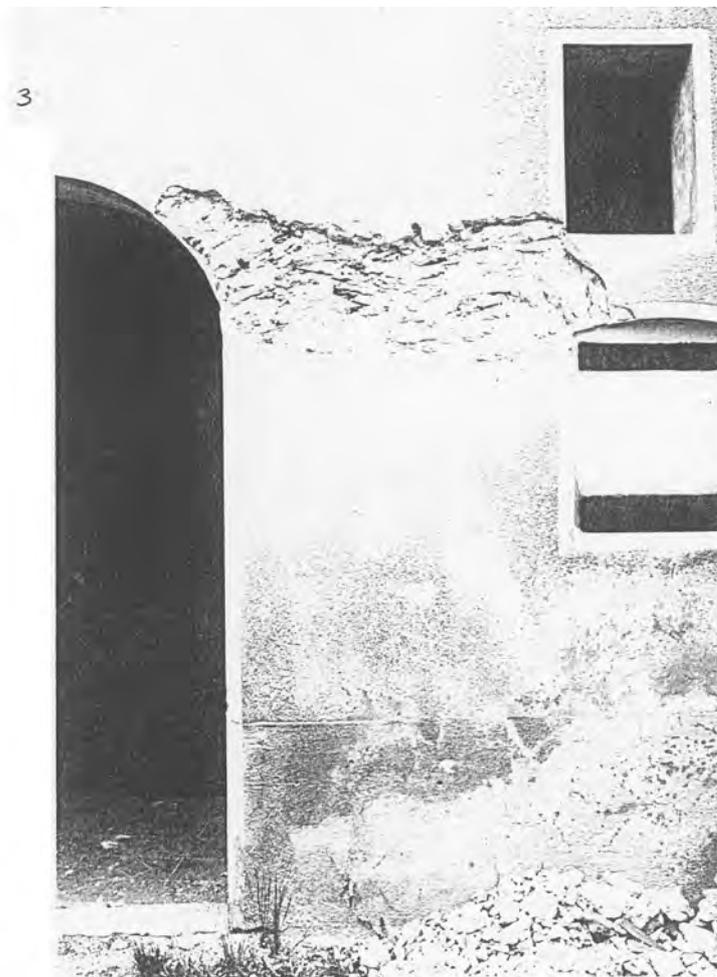
- Die Gewände der Eingangstüre (a) und vermutlich auch der flache Bogen des Türsturzes gehören zum originalen Baubestand (siehe Abbildung 3). Nördlich der Türe befinden sich übereinander zwei Fenster (b). Das untere gehört zum ursprünglichen Bestand (flach gebogener Sturz aus plattigen, radial gestellten Steinen). Die Vermauerung der mittleren Partie steht im Zusammenhang mit einem Zwischenboden, der den Innenraum horizontal unterteilt. Das obere Fenster wurde nachträglich ausgebrochen. Südlich der Türe befindet sich ein weiteres Fenster (c, Abb. 4). Es gehört zum ursprünglichen Bestand (gleiche Form und Masse wie das untere der beiden Fenster im Norden). Die Höhe der Fensteröffnung wurde nachträglich um 40 cm verkleinert (ursprüngliche Fensterbank im Inneren sichtbar).

3) Wohnhaus Ostfassade. Eingang des Treppenhauses. Detail der Türe und des originalen unteren Fensters. Das obere Fenster und die Teilvermauerung des unteren Fensters entstehen im Zusammenhang mit dem Einzug des Zwischenbodens.

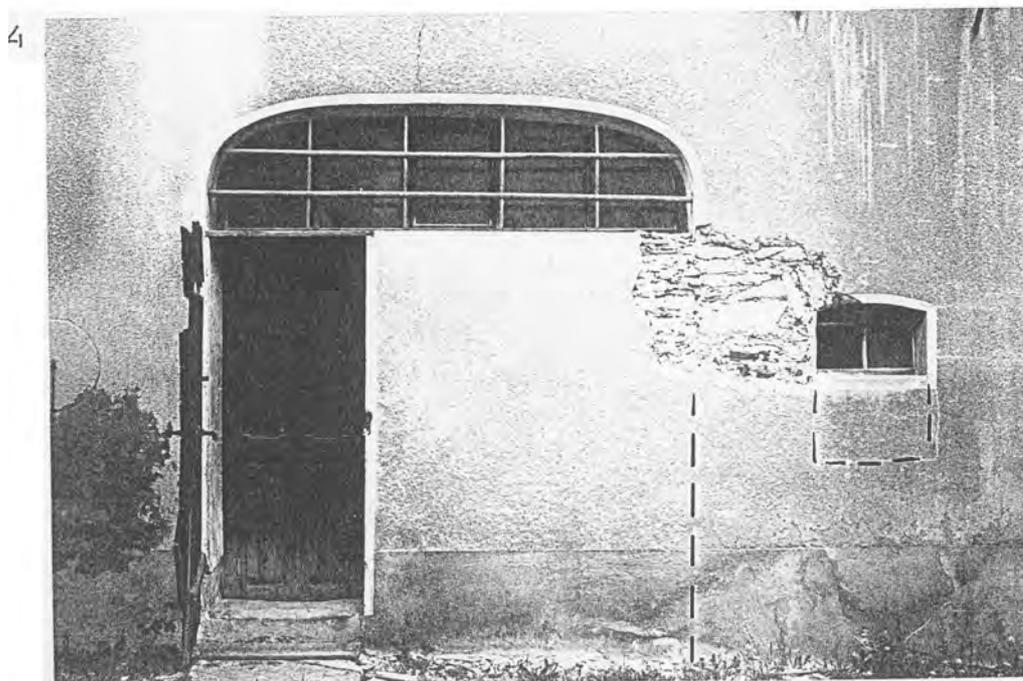
- Die heute nur mehr schmale Eingangstüre der Ostfassade (d)reichte ursprünglich bis zur nördlichen Raumbegrenzung. Das nördliche Türgewände konnte fassadenseitig nachgewiesen werden (siehe Abbildung 4). Die ehemalige Öffnung ist mit einem flachen Bogen überspannt und dürfte zum ursprünglichen Bestand gehören (ist anlässlich der Fassadenrenovation zu überprüfen). Breite der ursprünglichen Öffnung: 252cm. Länge der eingestellten Zungenmauer: 172cm. Breite der heutigen Türe 80cm.

4) Wohnhaus Ostfassade. Detail des Eingangstores in den grossen Raum der südlichen Gebäudehälfte.

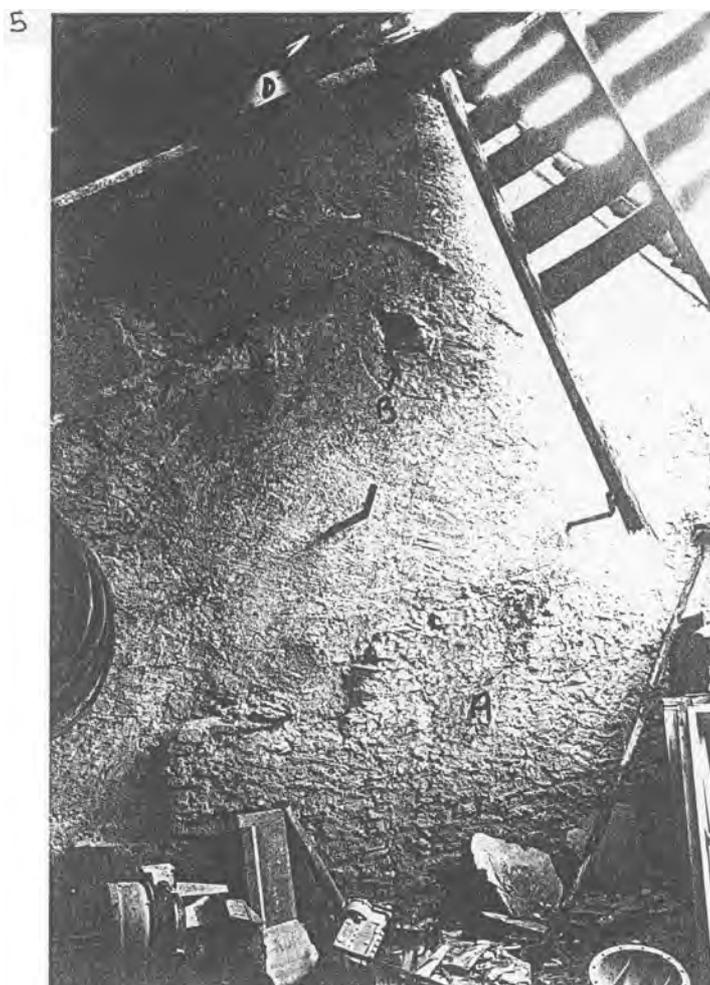
- Beobachtungen an der Südwand, oberes Geschoss (= Aussenfassade des Wohnhauses):
An dieser Wand sind drei unterschiedliche Dachhöhen zu erkennen (siehe Abbildung 5). Die unterste gehört zu einer Mauerpartie, die älter ist als die Bausubstanz, welche das heutige Aussehen des Baues prägt (Abb.5, A). Die Mauer ist hier stärker als im darüberliegenden Bereich. Dieses Mauerwerk ist älter als der Latrinenanbau in der Südwestecke der Scheune. Es gehört zu einem Gebäude das zumindest in Teilen im heute bestehenden Wohnbau integriert wurde. Über dieser Mauerpartie bildet die Wand bis zum First eine Einheit.
Die zweite Dachschräge, die sich an dieser Fassade abzeichnet, entsteht mit dem Scheunenbau (Abb.5, B/C). Das Auflager des Firstes ist auffallend sorgfältig in die Giebelwand des Wohnhauses eingelassen. Es scheint als ob es schon beim Bau des Wohnhauses vorbereitet wurde. Die im Verputz eingeschlossenen kleinen Steinplättchen sind ein Rest der Dachhaut. Verlängert man die Dachschräge, so kann man die Höhe der Fusspfette rekonstruieren. Sie muss auf der Steinlage gelegen haben, die später beim Aufhören der Scheune die Fensterbank des oberen Geschosses bildete. Auf dieser Höhe liegt weiter im Norden, über dem heute freistehenden Scheunentor, die verbrannte Fusspfette (siehe Abb.2, A und 12). Die im Dachgeschoss des Wohnhauses beobachtete Luftöffnung liegt über diesem ersten Scheunendach.

Später wurde die Scheune um ein Geschoss angehoben (Abb.5, D). Es entsteht die obere Fensterreihe und der heutige First. Dieser durchschlägt die Giebelmauer und ist im Dachgeschoss des Wohnhauses sichtbar.

5) Scheunenanbau, Südwand im oberen Geschoss (= Nordfassade des Wohnhauses). A= Mauerwerk eines älteren, in das heutige Wohnhaus integrierten Gebäudes. B= Balkenloch der Firstpfette des ersten Scheunendaches. C= Überrest der Dachhaut des ersten Scheunendaches. D= Jüngeres, mit der Scheunenaufstockung entstandenes Dach.

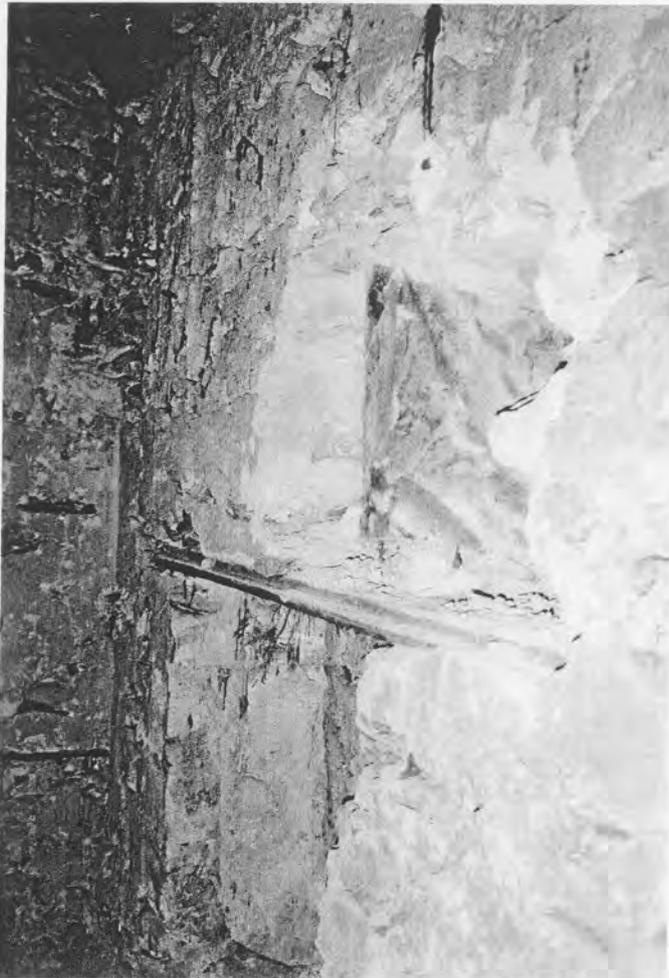
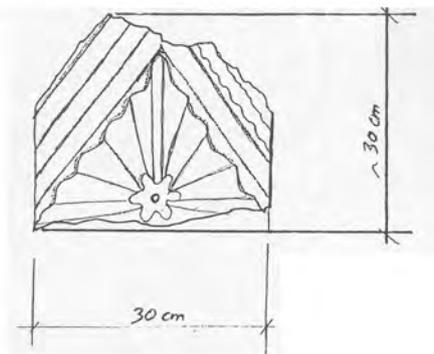
6/7) Wohnhaus: Treppenhaus, Detail der vermauerten Säule mit Skizze.

- Südliche Binnenmauer: bildet im Osten einen Winkel und begrenzt das Treppenhaus, das in die obere Etage und in den Dachstock führt. Zwei kleine Scharten sorgen für die Belüftung der unter dem Treppenhaus liegenden Kammer. Binnenwand und Treppenhauswangen sind dünne, in Schalung gegossene und mit horizontalen Balken verstrebt Mauer. Die Negative der Schalungsbretter sind deutlich sichtbar. Als Baumaterial wurden auffallend viele Spolien verwendet: Fragmente verputzter Mauern sowie auch Fragmente eines Kamins mit starker Russablagerung. Besonders erwähnenswert ist das Fragment einer mit Rosette und Blattmuster verzierten Säule aus Stuck (Durchmesser 30 cm, Höhe 30 cm, Abb.6/7).

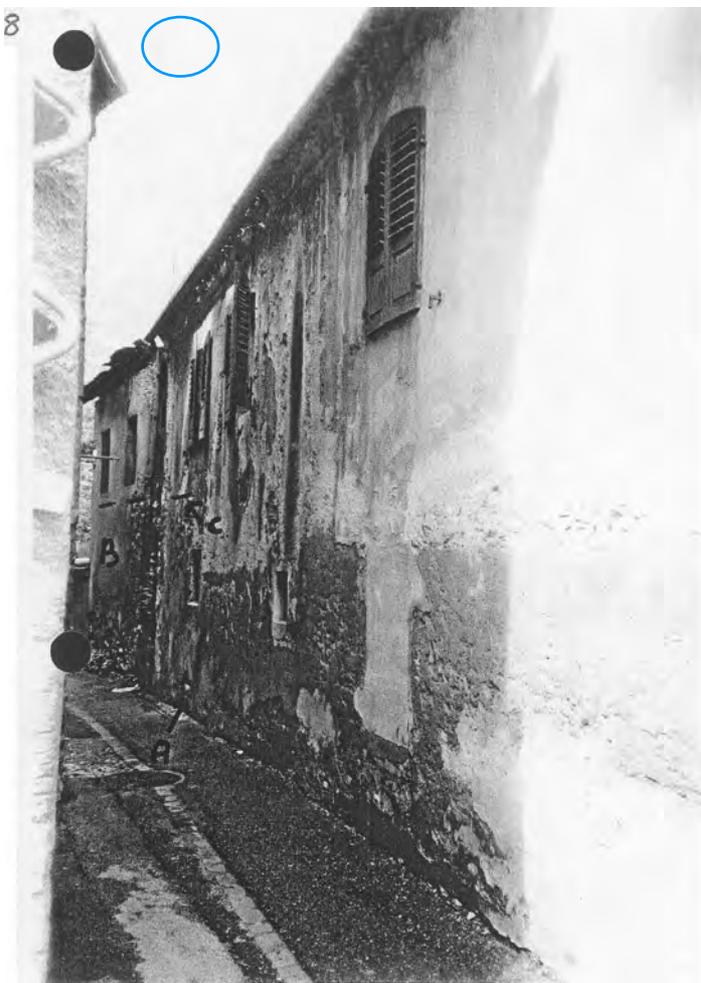
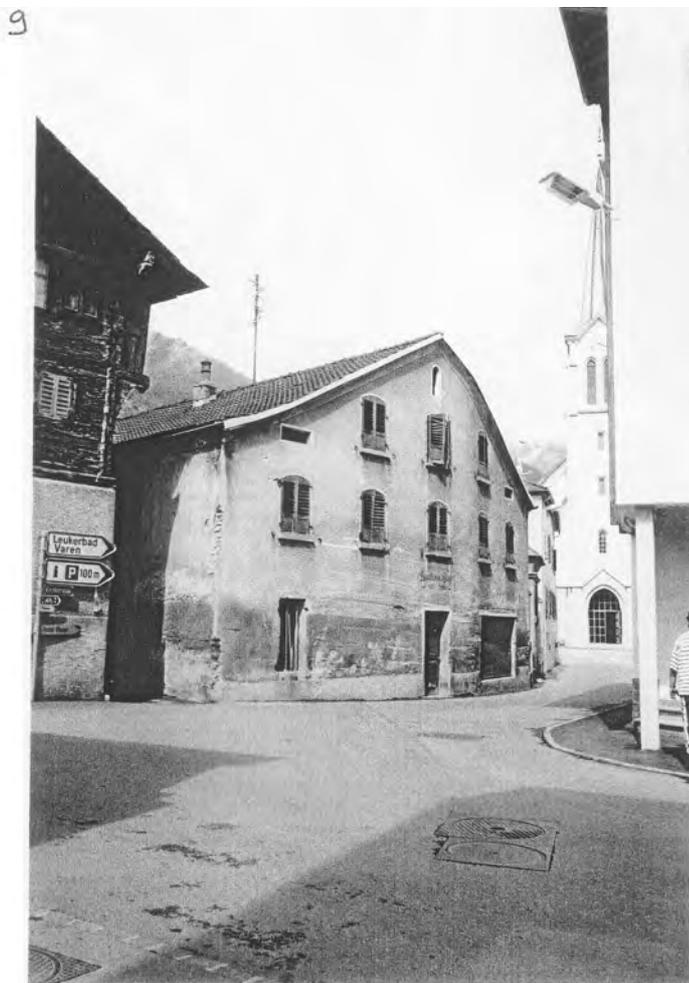
- 8) Wohnhaus: Westfassade. Im Vordergrund das vermauerte Fenster des Erdgeschossraumes 2 (f), anschliessend im Norden das Fenster des Heizungsraumes, dann das eingebrochene Fenster des Zwischengeschosses und darunter der Fensterschlitz des Kellers 3 (=A).
 B= Scheunenanbau mit jüngerer Aufstockung. C= Grenze des übernommenen älteren Mauerwerkes.
- 9) Wohnhaus: Südfassade.

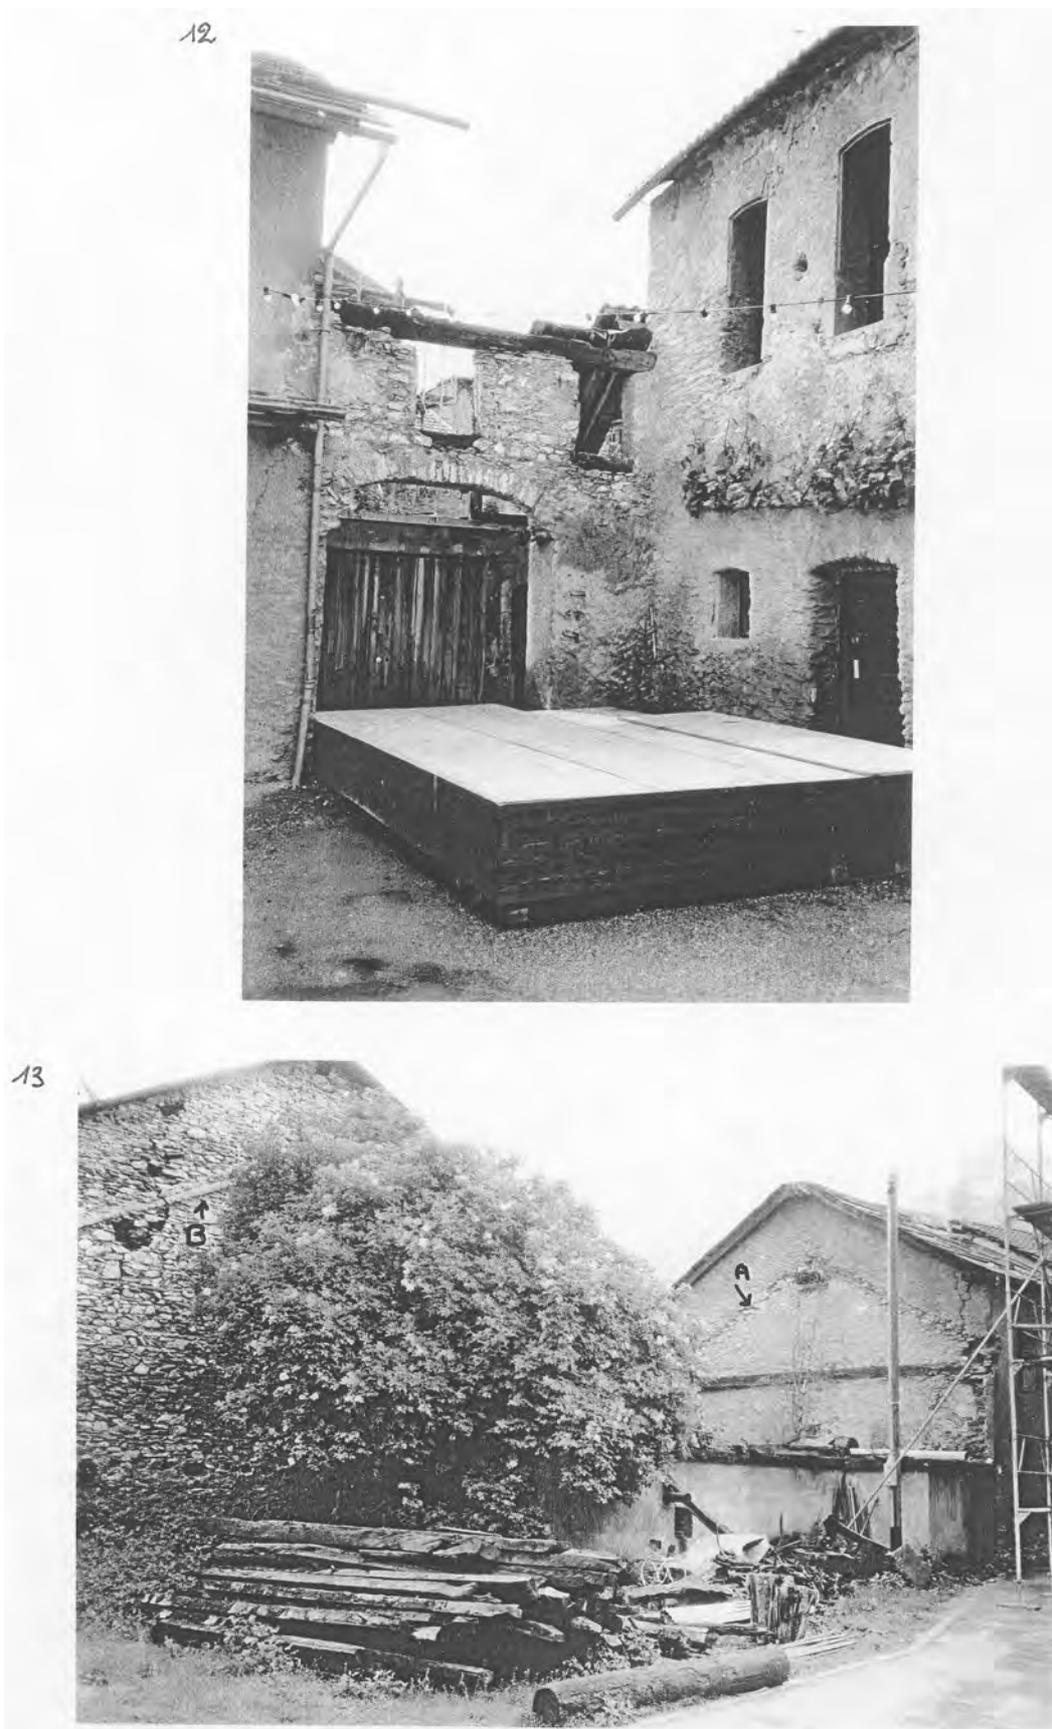
Die Fenster gehören zum originalen Bestand. Sie weisen den selben flach gebogenen Sturz auf wie die entsprechenden Fenster des Wohnhauses. Die Eingangstüre wurde verändert. Ganz im Norden besteht ein Torbogen, der mit einem weiter nach Norden ziehenden Gebäudeteil rechnet (Abb.12). Die Fenster über diesem Torbogen widerspiegeln den Zustand der Scheune vor ihrer Aufstockung. In der heutigen Scheunen - Nordfassade sind Reste des dazugehörigen Dachstuhls eingemauert (Brandspuren, Abb.13).

12/13) Nordwestwinkel der Anlage: abgegangenes Bauglied (Ansicht von Osten und Nordwesten).

12) Torbogen, Fenstereinteilung und Dachpfette der ursprünglichen Scheune.

13) A/B= Dachschrägen der ursprünglichen Scheune.
