SIERRE, Château des Vidômes

1^{ère} étape d'intervention (septembre - octobre 2014)

Tranchées de drainage

Assainissement du socle de la bâtisse

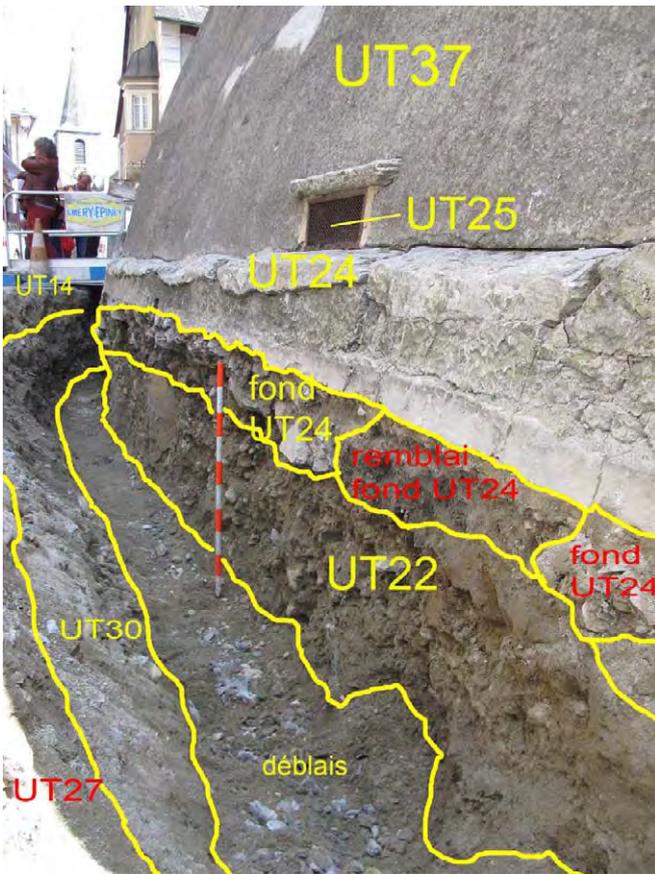
- Sur le côté nord de la tour, la surface du sol devait correspondre au niveau actuel de la rue, car le terrain naturel affleure très haut (**Fig. 1**).

Fig. 1 Sierre, Vidômes. Tranchée de drainage nord. Le glaciais (UT37) et son socle (UT24) sont fondés dans le terrain naturel (UT22) affleurant à 30cm sous la rue actuelle.

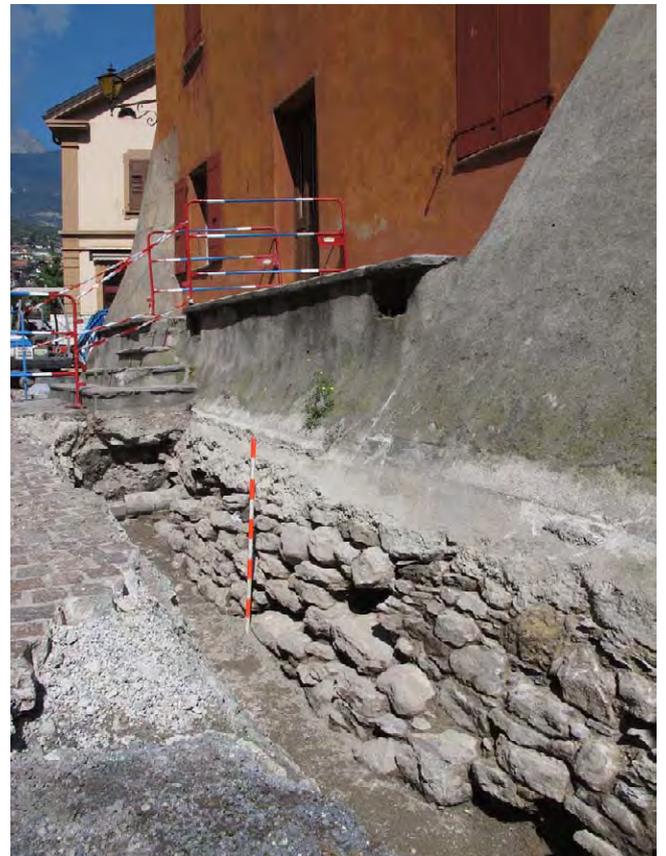
- Sur le côté ouest de la tour, la tranchée de drainage traverse des remblais modernes mis en place pour l'aménagement de la place actuelle (**Fig. 2 et 3**). La limite inférieure du glacis, repérée uniquement près de son angle nord, reflète la configuration primitive du terrain qui, à l'origine, était incliné vers le sud. Sous l'angle nord du glacis, un mur arasé d'orientation est-ouest (UT12) a été observé au fond de la tranchée de drainage (**Fig. 4**). Cette maçonnerie (épaisseur 80 cm) est alignée sur la façade nord de la tour mais est plus ancienne que le glacis. Construite contre terre sur sa face amont (nord), et probablement à vue sur sa face sud, ce mur pourrait être le vestige d'une clôture délimitant la voie historique au nord de la tour.

Fig. 2 Sierre, Vidômes. Tranchée de drainage ouest. La fondation du glaciais n'a pas été atteinte dans la tranche.

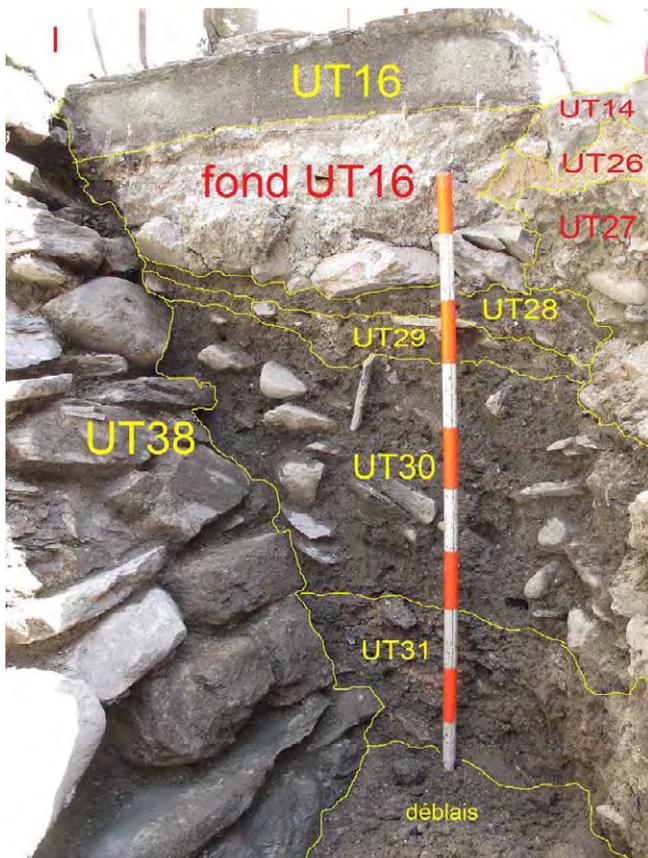
Fig. 3 Sierre, Vidômes. Tranchée de drainage ouest. Profil du terrain sous l'escalier (UT16) de l'estrade, vue vers le sud. Les couches 28 et 29 sont liées au chantier de construction de l'escalier. Les couches 30 et 31 sont des remblais postérieurs au glaciais, éventuellement le terrassement de la cour occidentale. Les couches 14, 26 et 27 sont liées à la voirie du XXe siècle (pavés).

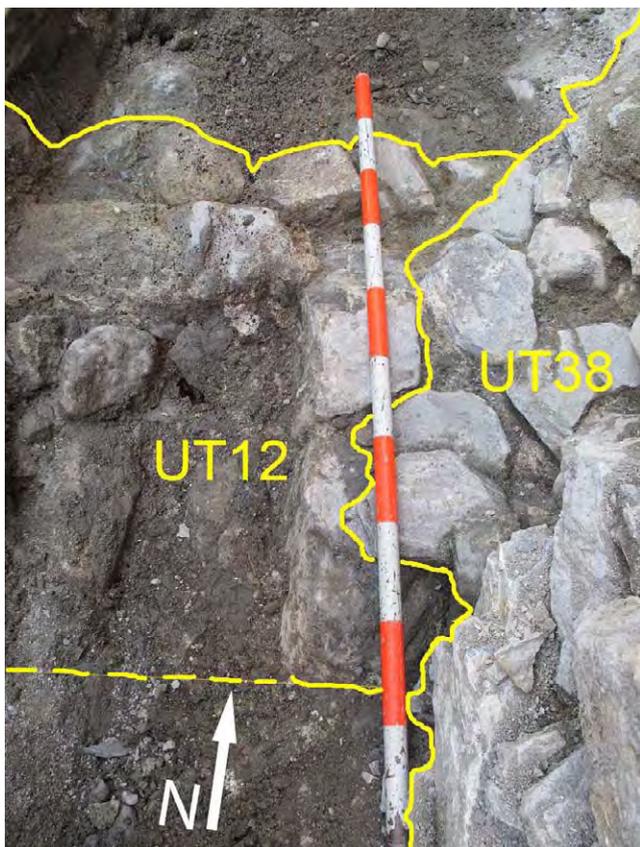
Fig. 4 Sierre, Vidômes, fond de la tranchée de drainage à l'angle nord-ouest du château. Tronçon de mur (UT12) antérieur à la partie la plus ancienne du glacis (UT38).

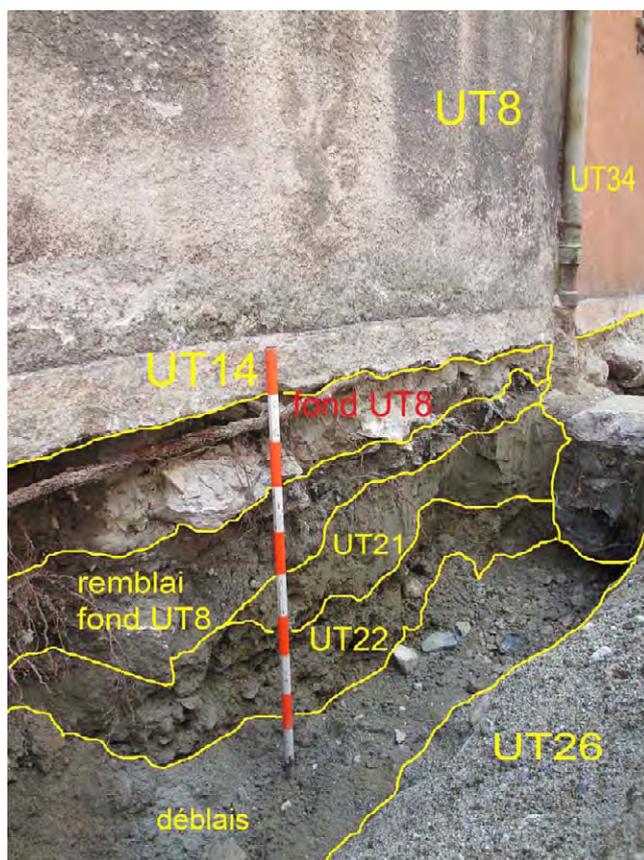
Fig. 5 Sierre, Vidômes. Mur de clôture nord de la cour est, vu depuis la rue, vers le sud-ouest. La semelle de fondation du mur (UT8) se situe à 40 cm sous la surface des pavés (UT14). Elle est creusée dans du terrain naturel limoneux (UT21), lui-même couvrant un terrain d'origine torrentiel ou morainique (UT22). Le sol de la cour au sud du mur se situe 70 cm en contrebas de la route.

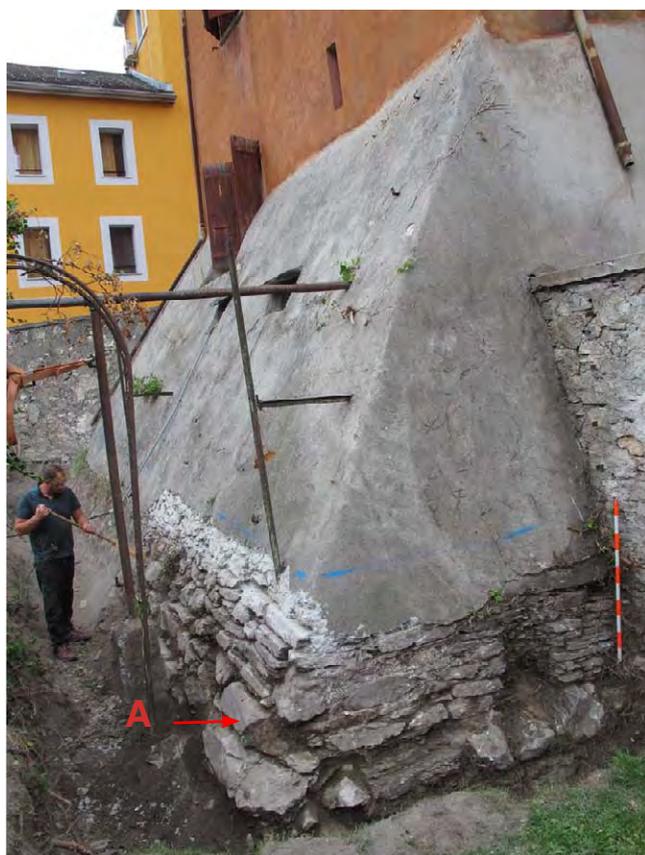
- Sur le côté sud de la tour, la surface actuelle du jardin a été obtenue par une surélévation du terrain primitif (**Fig. 6**).

Fig. 6 Sierre, Vidômes. Glacis de la façade sud (angle sud-est). Le ressaut de fondation (A) indique le niveau de construction du contrefort et correspond au niveau d'utilisation de l'espace. Pour le jardin actuel, le niveau a été surélevé de 60 cm environ.

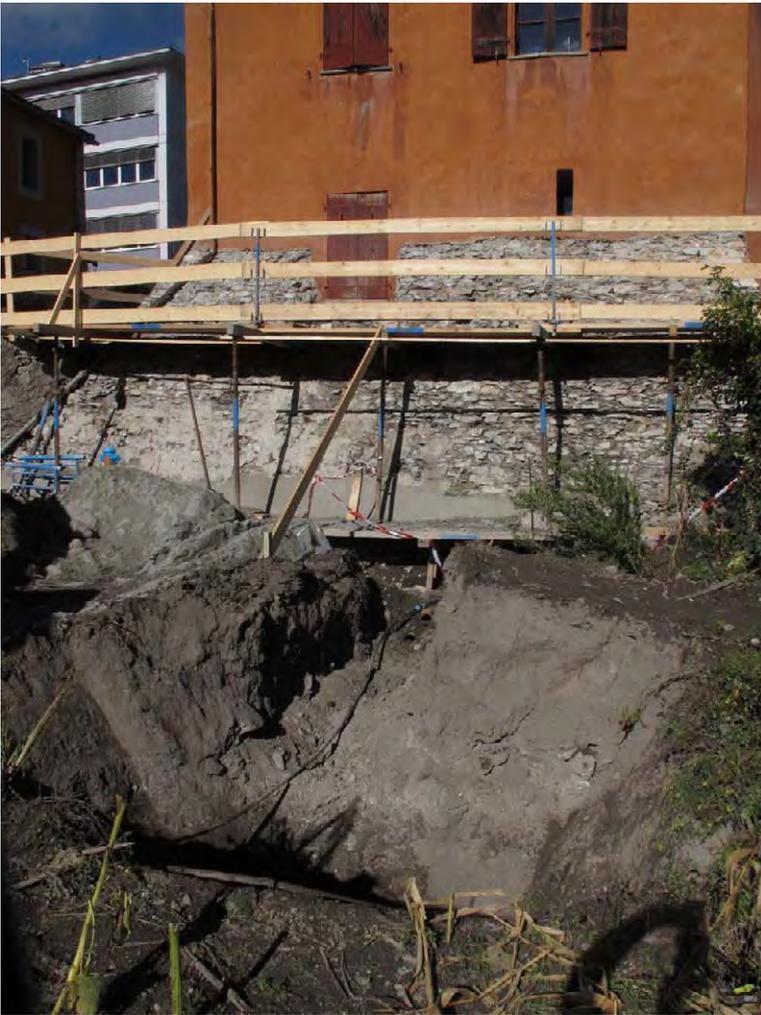
Fig. 7 Sierre, Vidômes. Jardin sud, tranchée pour le puits perdu, vu vers le nord.
Le profil de terrain dans la tranchée (au premier plan) comprend à son sommet une grosse couche de terre fine et humique ; un remblai rapporté pour surélever le jardin.

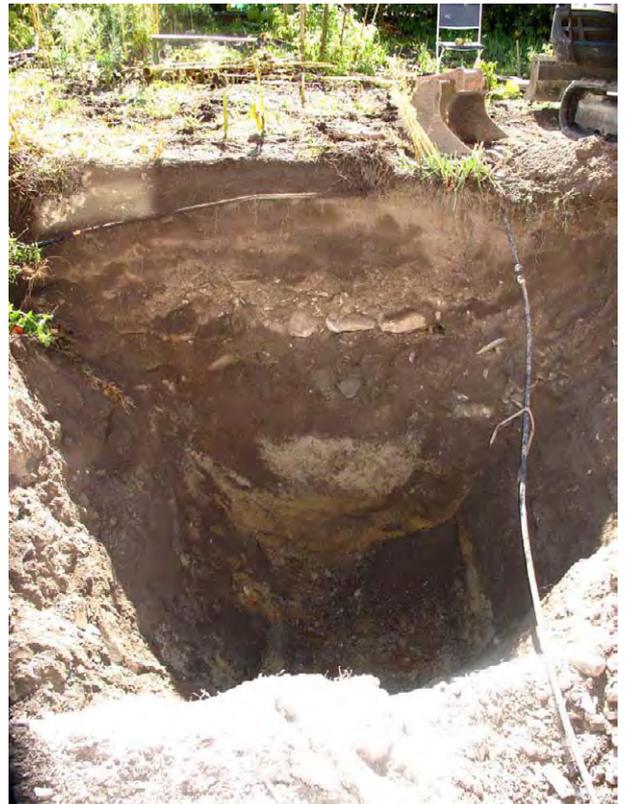
Le sondage effectué à env. 4.00 m de la tour avant le creusement du puits perdu n'a révélé aucun vestige archéologique. Sous l'humus, seuls un remblai de pierres contenant quelques matériaux de démolition (un niveau de marche ancien ?), et des graviers naturels sont apparus (**Fig. 7, 8**).

Fig. 8 Sierre, Vidômes. Jardin sud, excavation pour l'aménagement d'un puits perdu, face sud.

Couches observées (de bas en haut) :
des dépôts lacustres fins (verts à beige),
des dépôts fluviaux (gris, à tendance argileuse, et quasi invisibles sur l'image),
un remblai de pierres contenant des ossements (faune) et quelques fragments de terre cuite architecturale (un niveau de marche ancien ?)
et, en dernier, un dépôt de limons très fins (silts) humiques.

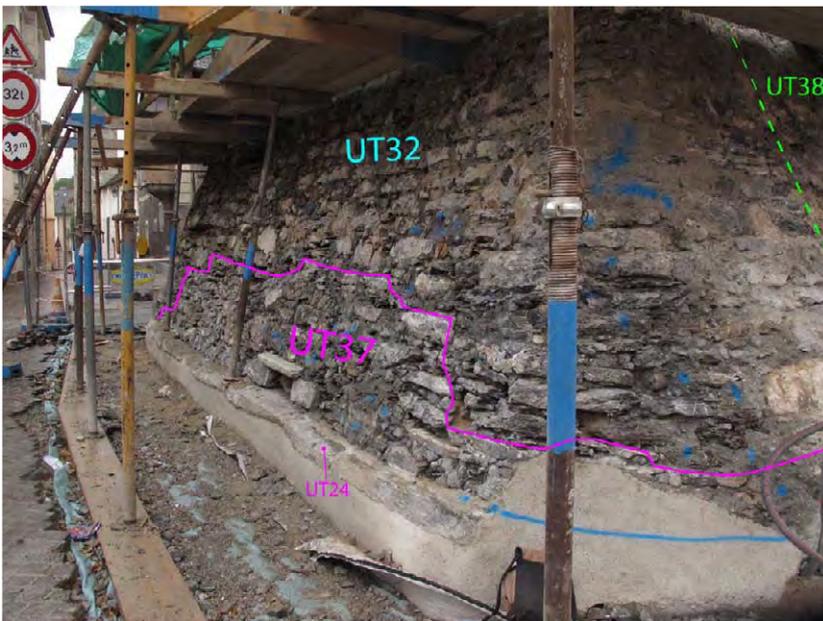
La maçonnerie du socle (UT24) est posée pratiquement sans fondation sur le terrain naturel. Sa limite inférieure se situe environ 30 cm sous le niveau actuel de la rue. Elle soutient une première élévation visible sur une hauteur de 1.00 m (UT37) dont le caractère se distingue clairement de la partie supérieure : il pourrait s'agir de deux étapes d'un même chantier ou d'une rénovation du glacis (**Fig. 9**).

Fig. 9 Sierre, Vidômes. Glacis de la façade nord, vue vers l'est.

Les maçonneries UT37 et UT32 sont clairement différentes : en bas, des pierres de toutes sortes sont agencées sans assises, tandis qu'en haut, des blocs rectangulaires équarris sont disposés de manière plus régulière, avec de petites pierres dans les interstices entre les blocs. Il pourrait s'agir de deux étapes de travail d'un même chantier, ou de deux phases de construction différentes.

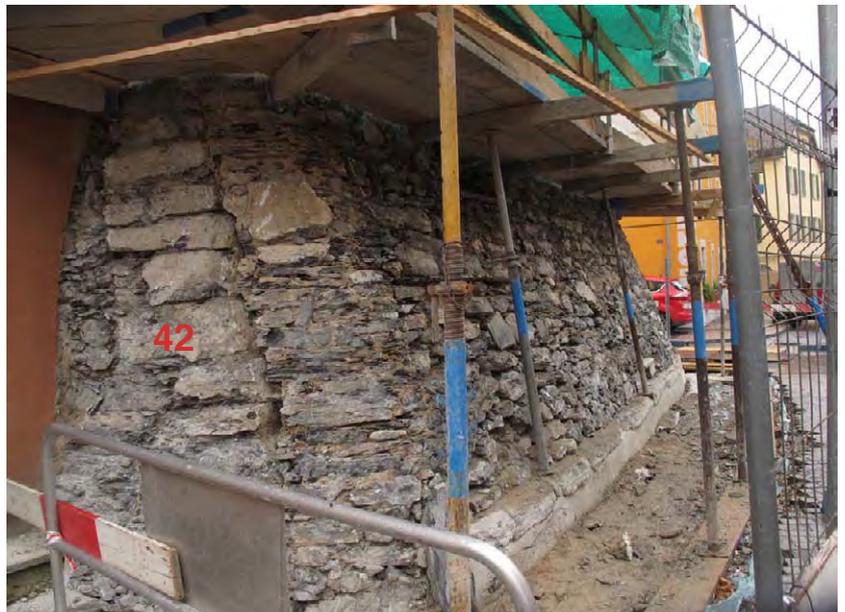
Sur le retour oriental du glacis, le décrépiage du mur a permis de constater que cette maçonnerie double un renfort plus ancien (UT42) présentant déjà un parement nord incliné, et caractérisé par de grandes pierres formant le chaînage d'angle (**Fig. 10, Re06**).

Fig. 10 Sierre, Vidômes. Glacis de la façade nord, vue vers l'ouest. Le parement du glacis actuel double un contrefort plus ancien (1er glacis) dont le chaînage d'angle est constitué de grandes pierres parfaitement appareillées (UT42).

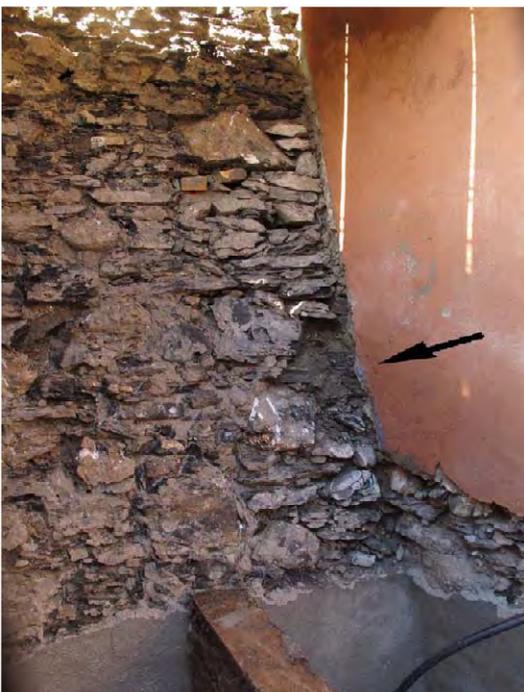
Le retour de l'angle sud-est est adossé contre la tourelle arrondie (UT7) des anciennes latrines (**Fig. 11**). La partie inférieure de cette tourelle aurait donc été construite avant, ou en même temps que le renforcement de la base de la tour. Lors d'un décrépiage des élévations, il s'agira de vérifier si la tourelle actuelle a été réalisée d'un seul tenant ou si elle a été surélevée en fonction de la réorganisation de l'intérieur de la tour.

Fig. 11 Sierre, Vidômes. Jonction entre le glacis de la façade sud et la tourelle des latrines. La maçonnerie du glacis (designé par la flèche) semble s'appuyer contre le parement de la tourelle. En fondation, le caractère des deux maçonneries était similaire. Les deux pourraient avoir été construit durant le même chantier (à vérifier).

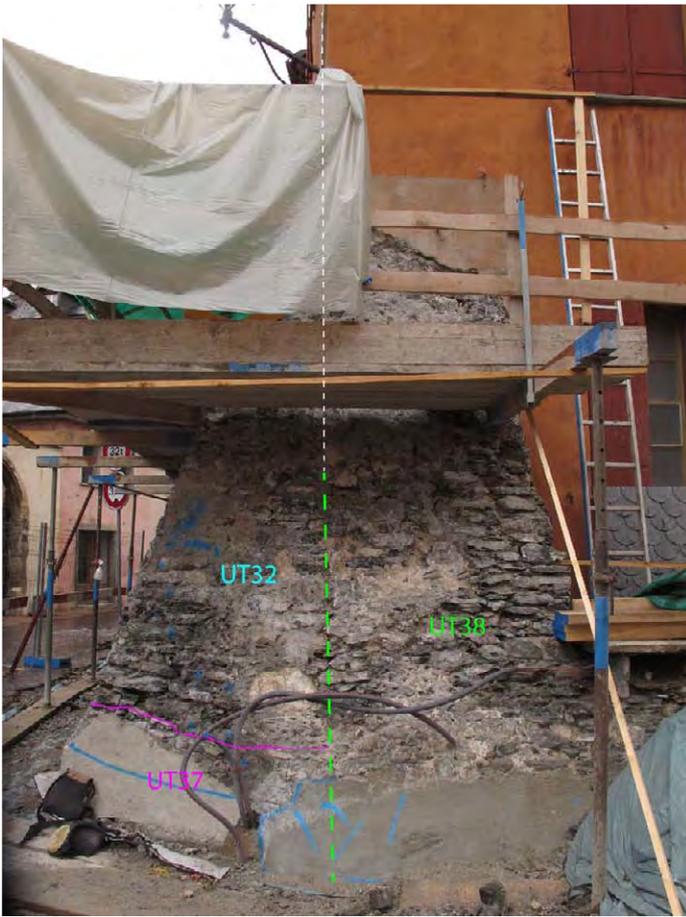
Fig. 12 Sierre, Vidômes. Façade ouest (angle nord). La limite verte montre le joint vertical entre le glacis primitif (UT38) et le glacis plus récent (UT37 et UT32) de la façade nord. Le joint vertical est aligné sur la façade nord de la tour.

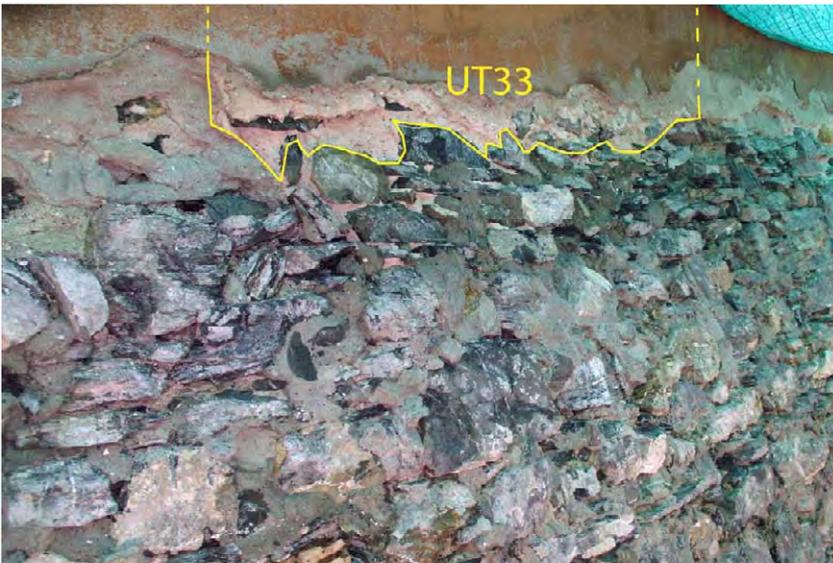
Les restes de mortier à l'anhydrite observés au milieu de de la façade, sur une largeur de 1.45 m au sommet du glacis suggèrent la présence d'une ancienne ouverture actuellement bouchée (UT33), percée dans le mur de la tour et son glacis (**Fig. 15**).

Fig. 15 Sierre, Vidômes. Façade nord, limite supérieure du glacis, vue vers le sud-ouest. Restes de mortier à l'anhydrite rosâtre repérés sur une longueur de 1.45 m, à la limite de la découpe du crépi actuel. Situé exactement au milieu de la façade, il pourrait lier les pierres d'une fenêtre (UT33) percée après la construction du glacis (à vérifier).

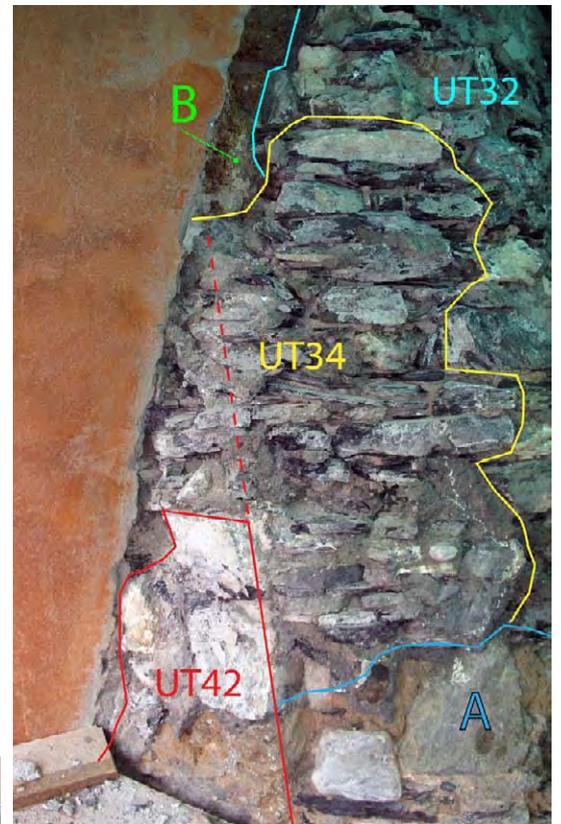
Lors de la construction de l'annexe orientale (UT34), l'angle nord-est du glacis (UT32/37 et UT42) a été partiellement démoli (y compris le sommet de l'angle sur une hauteur de 80 cm) pour permettre un meilleur ancrage de la nouvelle façade. Le glacis a ensuite été complété avec la même maçonnerie que l'annexe (**Fig. 16**).

Fig. 16 Sierre, Vidômes. Façade nord, sommet de l'angle oriental. Les maçonneries du premier et du deuxième glacis (UT42 et UT32) ont été arrachées lors de la construction de l'annexe orientale puis soigneusement réparée (UT34). A : reprise moderne de l'angle au ciment brun. B : moellon de tuf qui pourrait former une corniche en saillie sur la façade est de la tour (à vérifier).

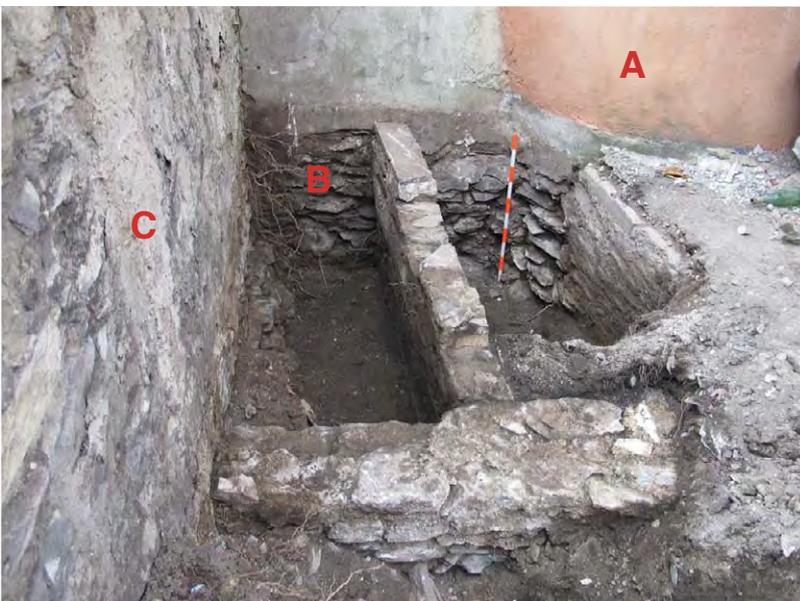
Au sud de la tourelle des latrines, adossé au glacis de la tour et au mur de jardin (UT2), une fosse maçonnée subdivisée par un muret en deux parties de taille similaire (UT3, 4, 5) est aménagée (**Re01, Re06**). Les deux compartiments sont de forme rectangulaire (dimensions 2.00 x 0.75 m), et ont une profondeur de 1.00 m au minimum, leur fond n'ayant pas été atteint (**Fig. 17**). L'assise supérieure des murets, revêtue d'une finition horizontale (dalles ou lissage de ciment), indique que cette construction ne montait pas plus haut que le niveau du terrain actuel et que les fosses était vraisemblablement couvertes (par un appentis ?). Il s'agit probablement de fosse de compostage ou d'ordures. Leur remplissage était constitué de terre et de déchets modernes.

Fig. 17 Sierre, Vidômes. Cour est, fosses dépotoire, vues vers l'ouest. A : tourelle de latrines, B : base du glacis, C : mur séparant la cour du jardin au sud.

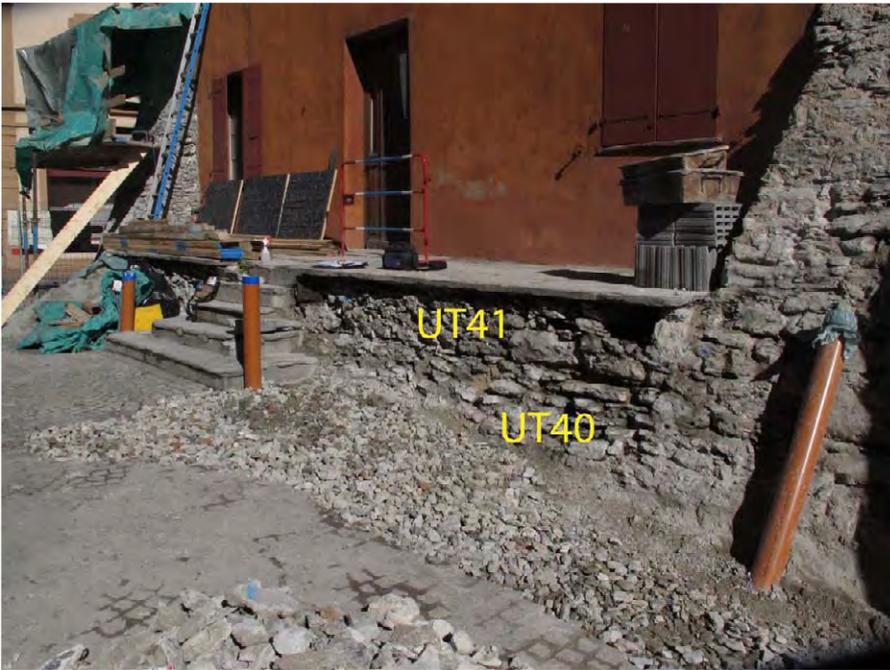
Fig. 18 Sierre, Vidômes. Façade ouest, estrade.

Le glacis, à l'origine continu, a été largement entaillé lors du percement des trois ouvertures. L'estrade est plus tardive. La limite horizontale visible sous les dalles sépare la maçonnerie arrachée du glacis (UT40) de la maçonnerie moderne (UT41) qui soutient les dalles de l'estrade.
