## RUE DES REMPARTS

### Nettoyage et consolidation du mur d'enceinte au sud de Granges

Suivi archéologique des travaux  
(Avril à Octobre 2023)

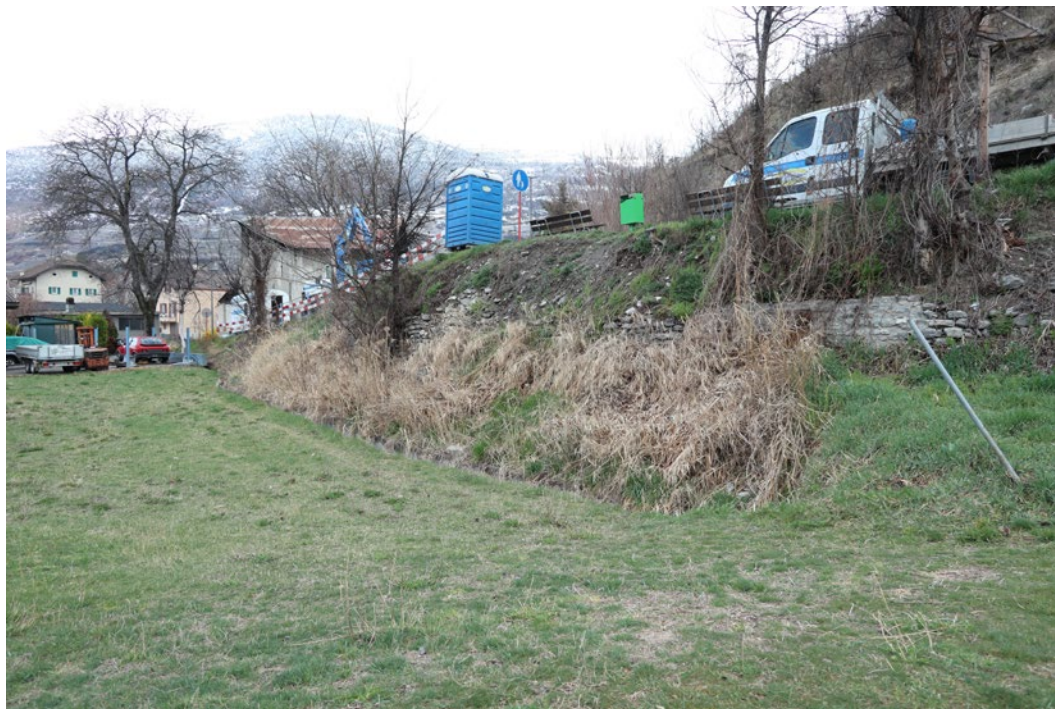
La fondation du Vieux Granges a entrepris la consolidation du mur d'enceinte encore visible à l'entrée sud de l'agglomération. Une partie de ce tronçon long de plus de 45 m sert de soutènement à la rue des Remparts. La végétation masquait la maçonnerie, prenant racine dans les joints et sur le couronnement. Elle la fragilisait autant qu'elle la soutenait (**Fig. 1**). Son évacuation a engendré des travaux de rénovation immédiats, tant dans le couronnement que dans le parement sud.

**Fig. 1** – Granges. Rue des Remparts. Etat de l'enceinte avant le début des travaux. Vue du sud en 2021.

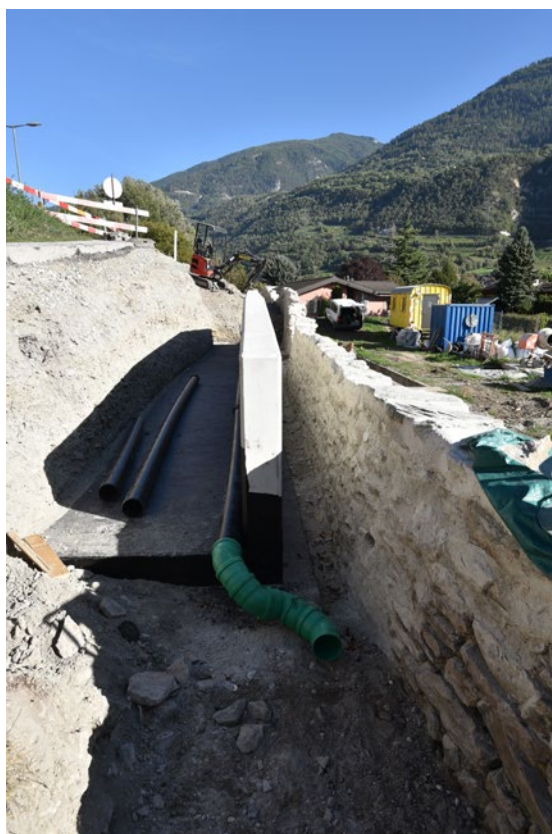
**Fig. 2** – Granges. Rue des Remparts. Le mur de soutènement en béton qui reprend la charge de la rue. Vue du nord-ouest.

Un mur en béton a été construit à l'arrière de l'enceinte pour reprendre la charge de la rue, nécessitant l'excavation du talus (**Fig. 2**). Des sondages ont été réalisés pour répondre à des questions archéologiques à l'arrière de l'enceinte, sous le niveau de fond du mur de soutènement (sondage 1 : prof. : 1,20 m), et à l'avant du mur, sous le niveau de marche actuel (sondage 3 : prof. : 0,70 m) (**Fig. 3, 4**). Le premier permet d'appréhender le paysage avant l'enceinte, le second permet un regard sur un des rôles de ce mur : une digue ? Un profil stratigraphique (Re1) a été réalisé au cours de l'excavation pour le mur en béton, à quelques mètres du sondage 1 et du sondage 3, permettant d'observer les couches postérieures au niveau de construction à l'arrière de l'enceinte, et à l'extérieur de celle-ci. Un tronçon du mur

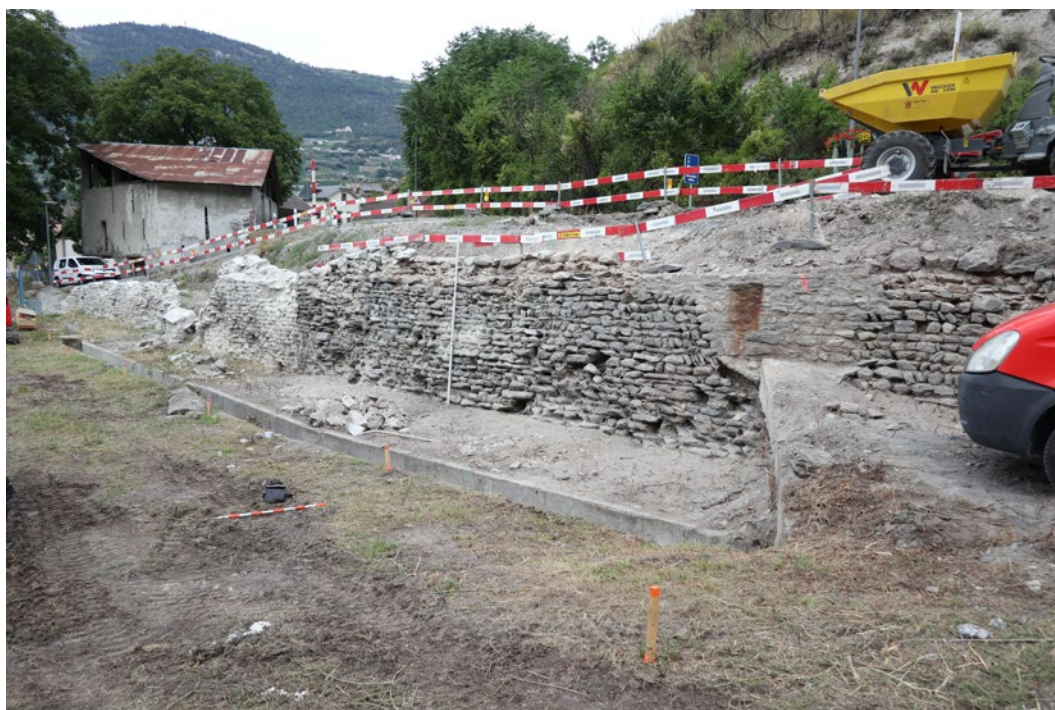
**Fig. 8** – Granges. Rue des Remparts. Face extérieure de l'enceinte, en cours de rempochage. Les pierres, extraites de la carrière en dalles d'épaisseur équivalente, forment des assises régulières. Vue du sud.

Le mur a été analysé et documenté (face avant, face arrière, couronnement vu à la verticale) à chaque étape. Puis il a été réparé, surtout la face sud-ouest, et rempoché. Les réparations consistaient en le démontage et le remontage du parement ou du couronnement lorsque les pierres de ceux-ci étaient descellées mais encore en place. Les pierres trop abimées pour être réutilisées ont été remplacées par des pierres de même type (des calcaires bleus de St-Léonard<sup>7</sup>), également issues de la démolition de la maçonnerie, mais non usées. Les parements ainsi restitués apparaissent neufs et tranchent un peu dans cette face du mur passablement érodée. En aucun cas, les maçonneries ont été reconstituées lorsqu'elles étaient arrachées ; les faces de mur où les pierres de parement disparues ont seulement été consolidées par un rempochage de mortier. Un tronçon du mur a versé vers le sud sur une longueur de 4,50 m ; la maçonnerie a été consolidée dans cette position par un muret sous-jacent en pierres et mortier (**Fig. 4, 9, 10**). Des pierres ont été empilées à sec devant le muret pour simuler l'écroulement<sup>8</sup>.

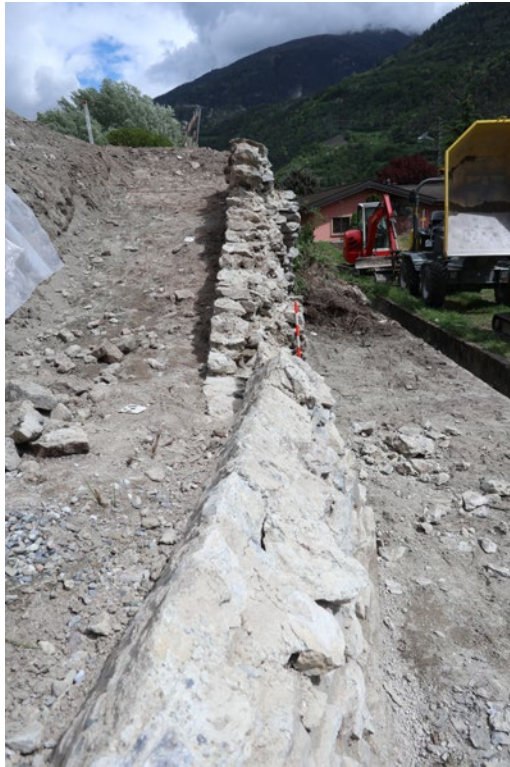
**Fig. 9** – Granges. Rue des Remparts. Partie écroulée de l'enceinte. Vue du nord-ouest.

niveau d'origine de son couronnement est également indéterminé ; ce dernier n'est pas conservé à la même altitude sur toute sa longueur : il suit l'inclinaison de la rue des Remparts. Le parement arrière (nord-est) est intact (**Fig. 14, 15**) à l'inverse du parement extérieur (sud-ouest) érodé ou arraché (**Fig. 13**). Un segment de 4,50 m de longueur est écroulé (**Fig. 4, 9, 10**) (**Relevé 3**, entre 16 et 20 m).

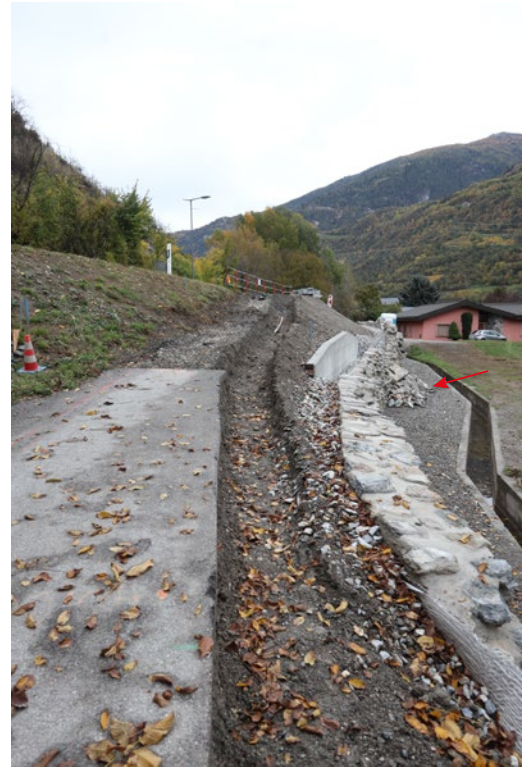
**Fig. 10** – Granges. Rue des Remparts. L'enceinte après les travaux. Des pierres ont été accumulées au pied du tronçon écroulé du mur (flèche). Vue du nord-ouest.

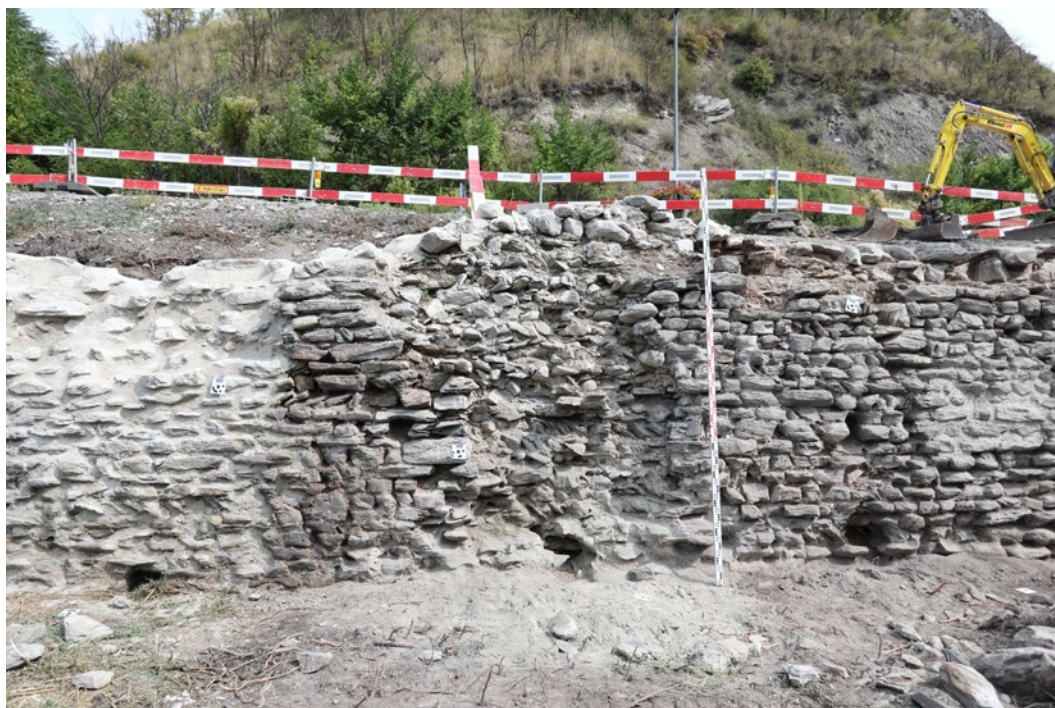
Le mur d'enceinte (UT1) a été observé sur une hauteur de 3,50 m au maximum et une longueur de 45 m (**Fig. 12**) ; le tronçon étudié a une orientation nord-ouest /sud-est (**Relevé 2**). Sa face arrière a été observée sur la hauteur nécessaire à la construction du nouveau mur de soutènement, soit sur une hauteur de 0,60 à 2 m, en fonction de son niveau de conservation. Il est approximativement rectiligne, excepté à son extrémité nord-ouest où il oblique vers l'ouest et est arraché après 2 m (**Fig. 13**). Son extrémité sud-est n'est pas connue car elle se poursuit au-delà de la zone des travaux. La base de sa fondation n'a pas été atteinte. Le

**Fig. 12** – Granges. Rue des Remparts. La hauteur maximale conservée est de 3,50 m. Sa face extérieure présente des plages où les pierres de parement ont été arrachées. Vue du sud.

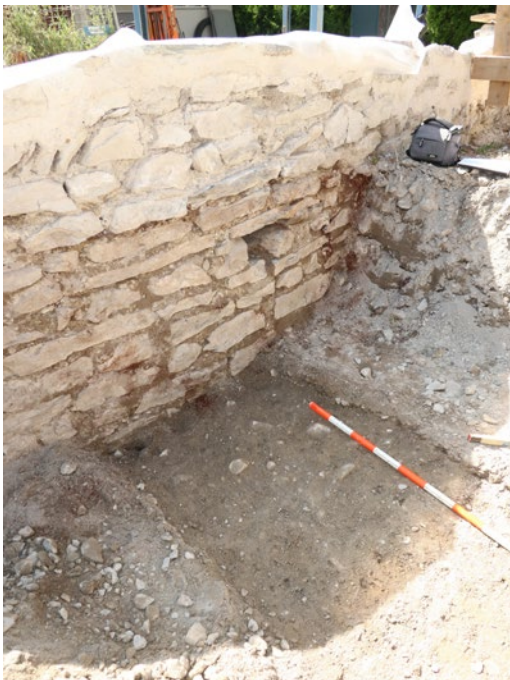
**Fig. 15** – Granges. Rue des Remparts. Le parement de la face arrière est bien conservé. Le mortier des joints *a pietra rasa* étant friable et imprégné de terre, il a été piqué et remplacé. Vue du sud-est.

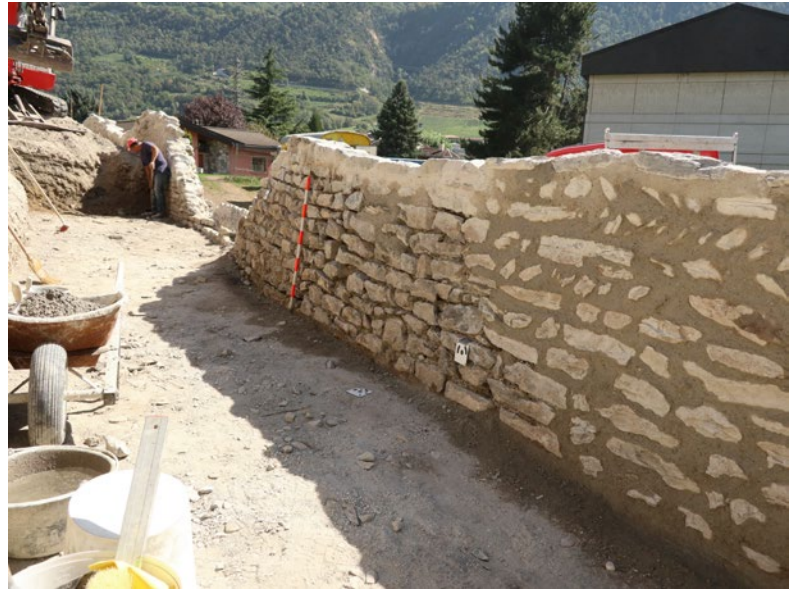
**Fig. 14** – Granges. Rue des Remparts. Le parement de la face intérieure du mur est intact, le mortier *a pietra rasa* est conservé. A droite, le parement est fraîchement rempoché et donne une idée de l'aspect de l'enceinte à l'origine. Vue du nord.

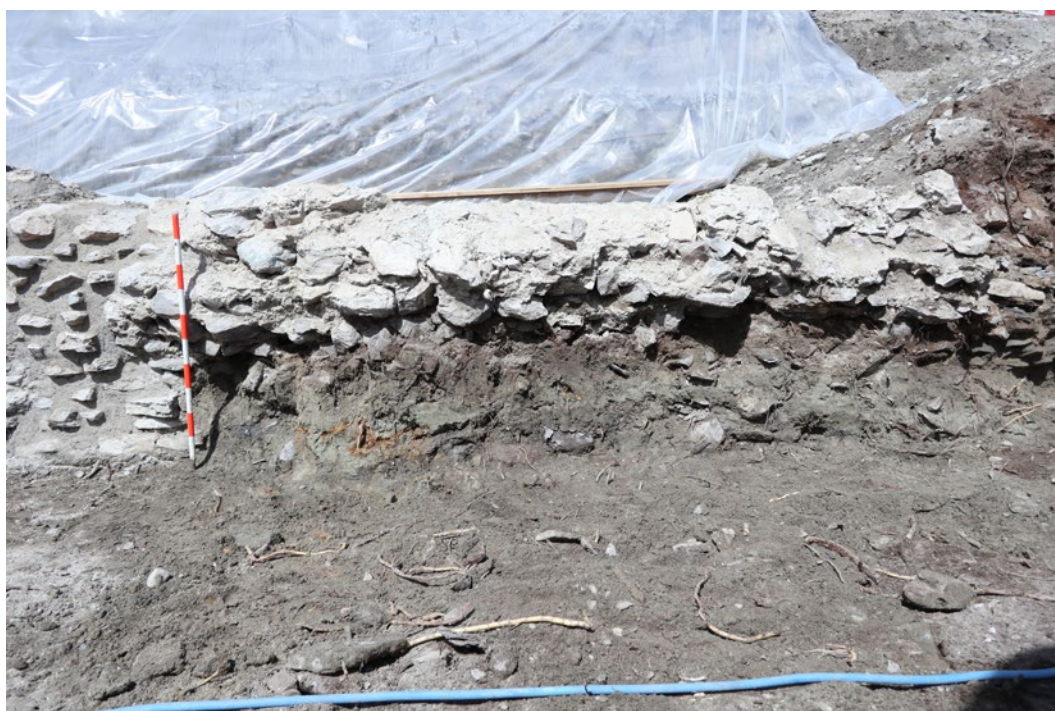
Du sédiment alluvionnaire est conservé sous la partie effondrée du mur (UT4, 5, 6, 7, 8). Il s'élève jusqu'à 0,60 m au-dessus du sol actuel et était appuyé contre l'élévation du mur. Il témoigne du niveau atteint épisodiquement par les eaux du fleuve (**Fig. 17**). Entre ces couches, aucun dépôt caractéristique d'un niveau de construction (mortier écrasé, petits éclats de pierre, ...) n'a été observé. Soit il a été emporté par les crues, soit il se trouve plus bas que le point le plus bas observé lors de cette campagne.

**Fig. 17** – Granges. Rue des Remparts. Un tronçon du mur d'enceinte a versé vers l'extérieur. Le sédiment sur lequel il repose a ainsi été préservé : ce sont des alluvions fines probablement déposées lors des crues du Rhône lorsque le cours du fleuve était au sud de Granges. Vue sud-ouest.

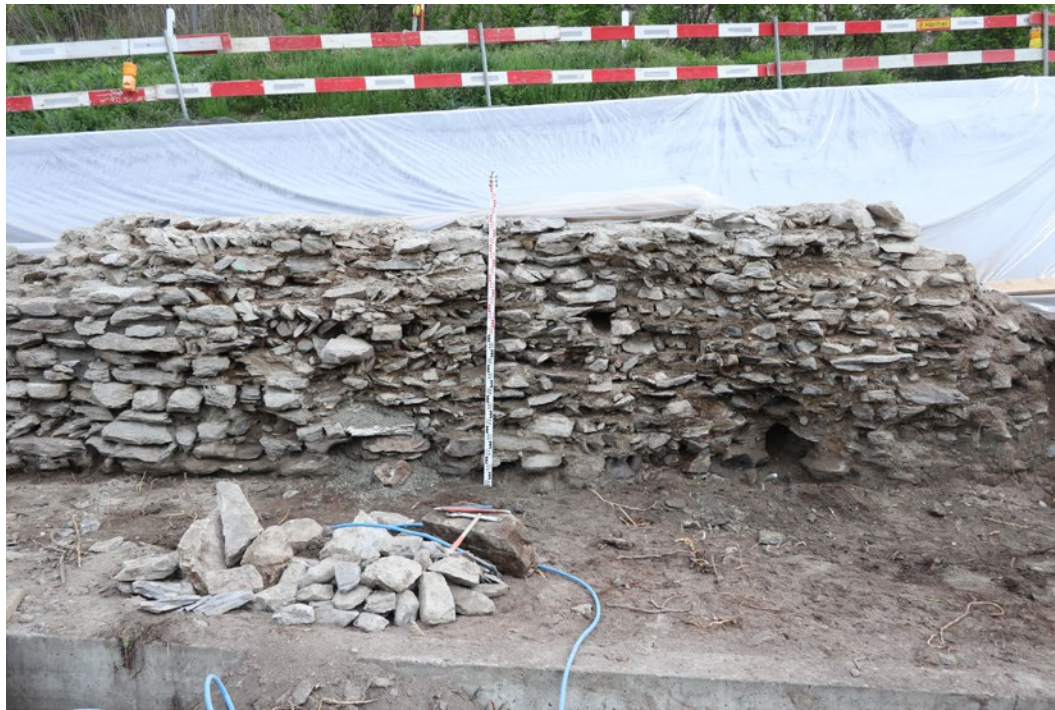
Le mur a une épaisseur de 0,65 – 0,70 m sur toute sa hauteur. Des calcaires bleus provenant probablement de St-Léonard ont été utilisés pour le construire<sup>10</sup>. Ils présentent l'avantage d'être lités et de pouvoir être extraits facilement. Ils sont débités en dalles de 0,10 m d'épaisseur, puis en moellons de 0,40 – 0,50 m de longueur en moyenne. Ils sont posés de sorte à former deux parements en assises régulières (**Fig. 8, 12**). Le blocage interne du mur est constitué de petites pierres (max. 0,15 m) posées de biais de sorte à former des lits d'une hauteur correspondant à celle des parements (**Fig. 19**).

La structure interne de ces pierres est finement litée et invisible sur une pierre fraîchement taillée. Elle a l'inconvénient d'être facilement attaquée par l'érosion mécanique. Le parement extérieur (sud-ouest) présente une finition en « pierres apparentes », dépourvue de joints. Le litage de la roche y est très visible, les pierres elles-mêmes sont émoussées, surtout dans le bas du mur, sur une hauteur de 0,60 à 0,80 m au-dessus du sol actuel. Cette apparence témoigne de l'exposition de cette face de l'enceinte à l'érosion par les éléments naturels : le vent, la pluie, la poussière soufflée par le vent, l'eau courante au bas du mur.

**Fig. 19** – Granges. Rue des Remparts. Le parement extérieur du mur a été arraché. Le blocage est visible, constitué de petites pierres irrégulières arrangées de sorte à respecter les assises des parements. Vue du sud-ouest.

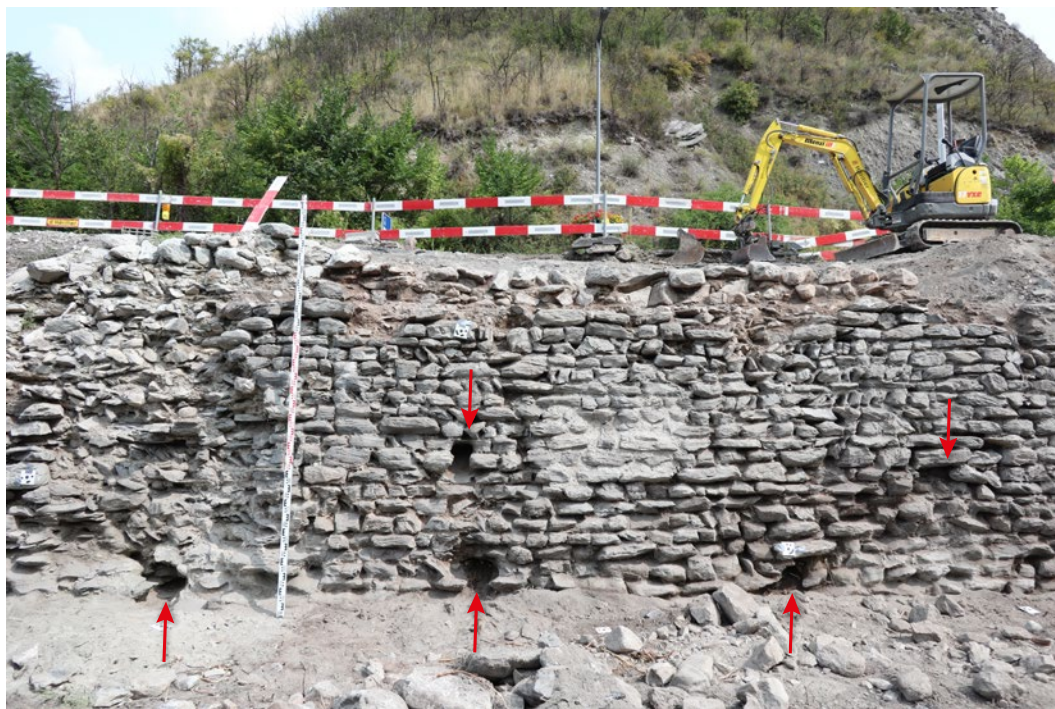
Des trous traversants jalonnent le mur au niveau du sol actuel sud-ouest. Leur position indique qu'il s'agit de chantepleures. Ils correspondent à la base de la tranchée de fondation observée du côté nord-est (amont) du mur (**Fig. 20**). Une seconde rangée de trous traversants se trouve 0,80 – 0,90 m au-dessus de la première, ces ouvertures n'étant pas exactement situées à

**Fig. 20** – Granges. Rue des Remparts. Les deux rangées de trous traversants sont désignées par les flèches. Vue du sud-ouest.

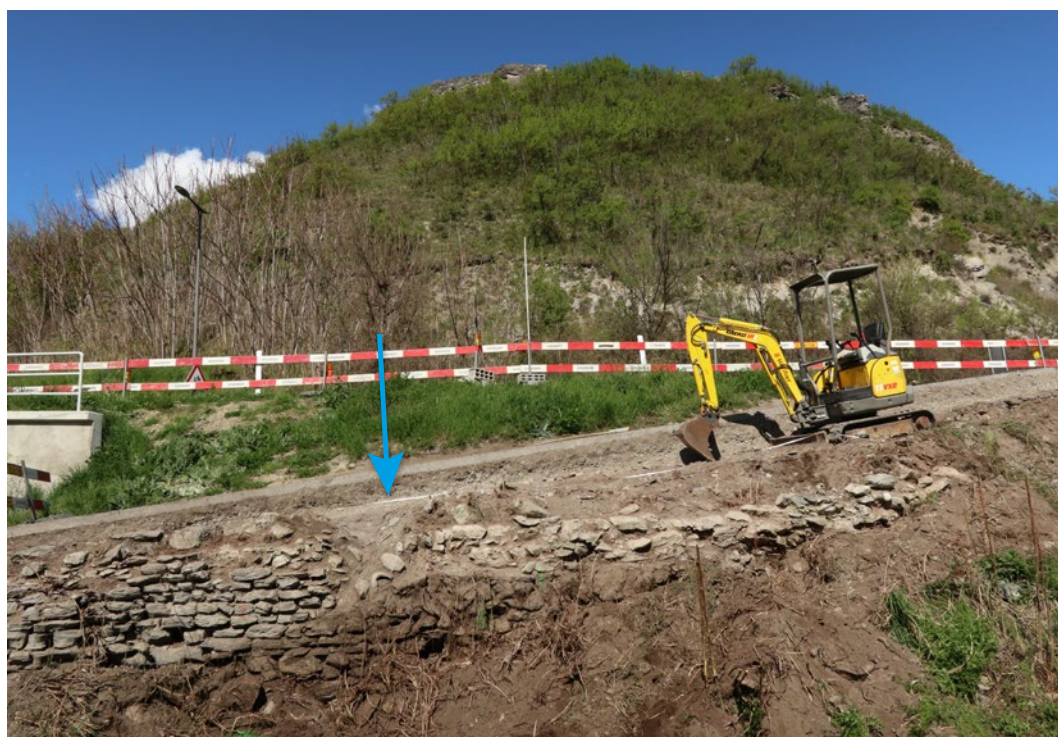
**Fig. 21** – Granges. Rue des Remparts. Le passage d'une conduite d'eau claire aujourd'hui désaffectée (flèche) a nécessité la démolition du sommet conservé de l'enceinte. Vue du sud-ouest.

Une conduite moderne (d'eaux claires ?) en tube en ciment a été implantée dans le terrain entre la rue de Fauporte et le bisse qui longe le pied de l'enceinte, perpendiculairement à l'enceinte. Le sommet du mur a été entamé pour permettre son passage (**Fig. 21**).

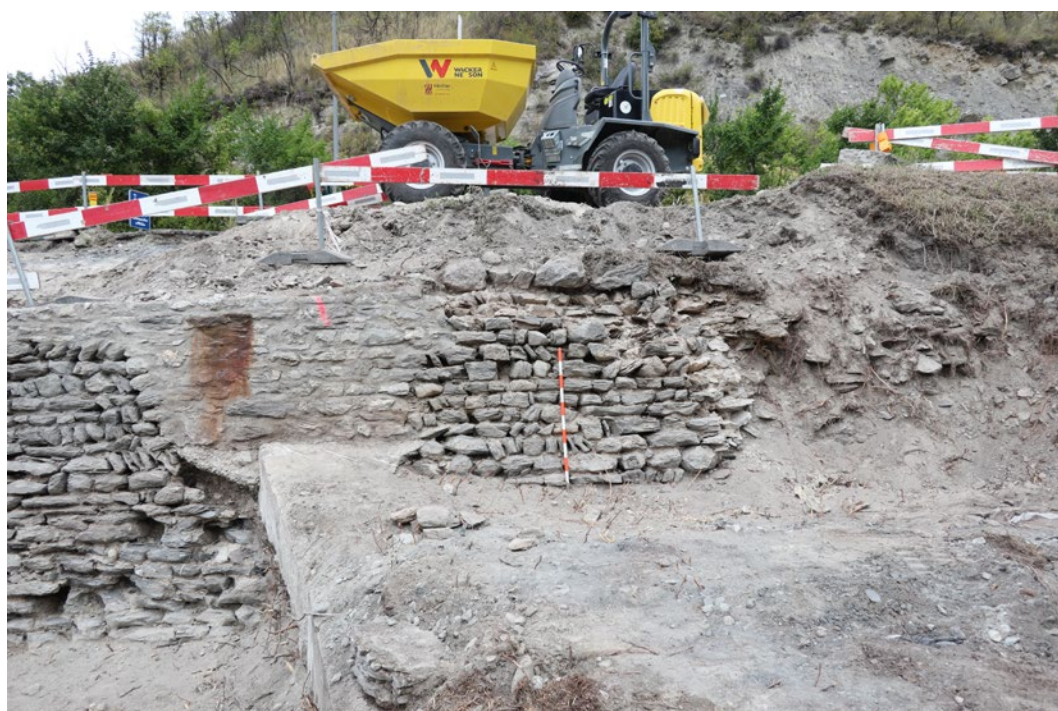
**Fig. 22** – Granges. Rue des Remparts. Une conduite électrique récente a engendré la démolition du mur sur une bonne partie de sa hauteur, et sa reconstruction. Vue du sud-ouest.

A une distance de 37 m de l'extrémité nord-ouest de l'enceinte, une conduite électrique a été implantée récemment, nécessitant la démolition du mur sur une hauteur de 1,60 m. Ce dernier a été reconstruit et reparementé ensuite en réutilisant les mêmes pierres, et un liant au ciment (**Fig. 22**).
