Vétroz

Maison Cassina

Surveillance archéologique des
travaux de rénovation

20 juin 2004

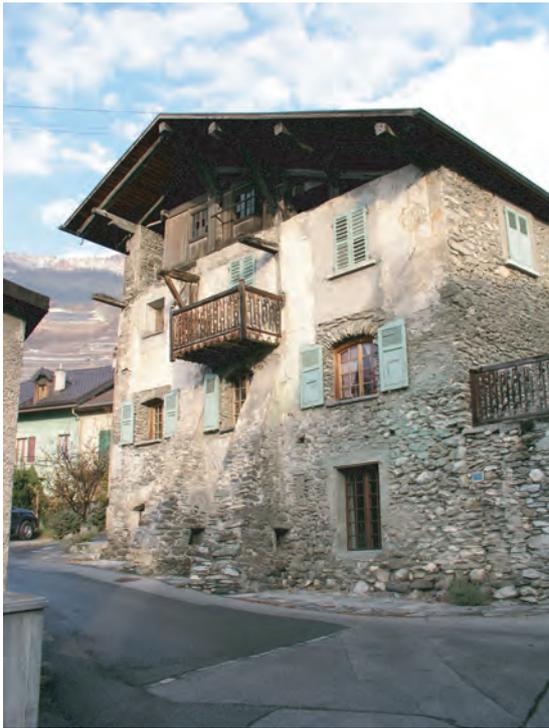
fig.1 Façade Sud, vue du Sud-Est.

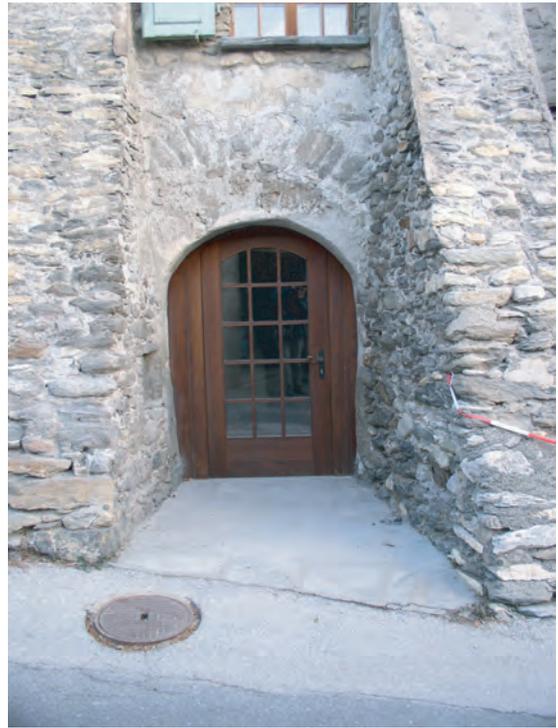
fig. 2 Les arcs (2ab) de l'entrée.

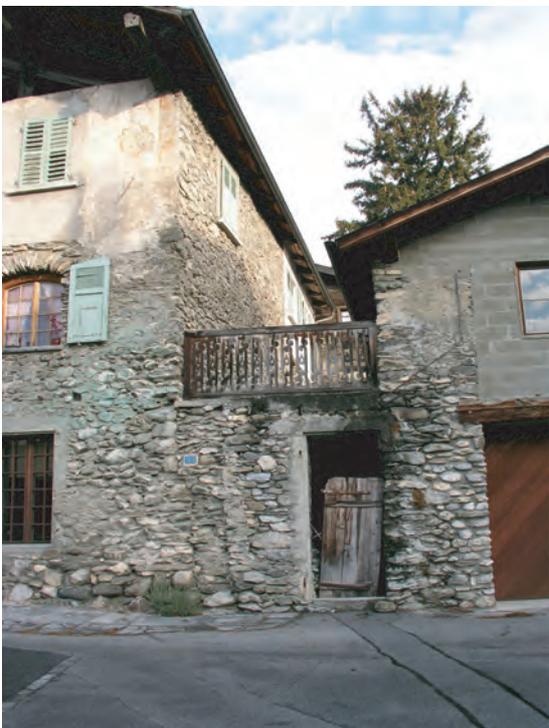
Deux maçonneries ultérieures s'appuient contre l'angle Sud-Est du bâtiment primitif. Un mur orienté Nord-Sud (8) qui devait se poursuivre côté rue, double le ressaut de fondation de la façade Est. L'annexe Est est encore plus récente (*fig. 3*).

fig. 3 Le ressaut de fondation (7) et le mur (8).

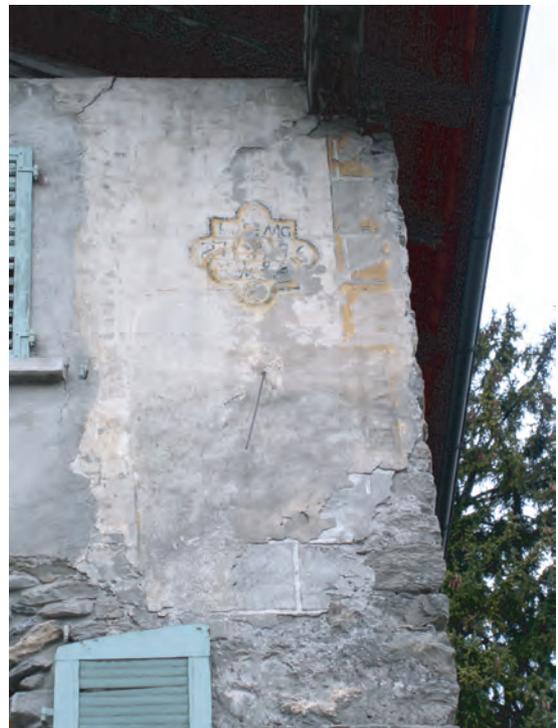
En façade Sud, d'importants restes de deux crépis sont conservés (**fig. 4**). Le crépi plus ancien (9a) simule un appareil de grandes pierres de taille grises dont les joints sont marqués en négatif et peints en blanc. Plus tard, ce crépi a été recouvert par un badigeon blanc (9b) rehaussé par une chaîne d'angle peinte en ocre avec des joints noirs sur fond blanc. Dans l'angle supérieur oriental de la façade, un cartouche à demi effacé, bordé de filets noir et ocre, entoure une inscription peinte en noir sur fond blanc. Juste en dessous, une tige métallique oblique trahit un cadran solaire dont les heures sont peintes en noir. Ce deuxième crépi (9b) couvre le bâtiment primitif (E), l'annexe (C) ainsi que les contreforts, et respecte encore les supports du balcon des combles (12) dont les poinçons ont laissé une empreinte après leur arrachement. Les éléments du balcon inférieur (11) semblent par contre percer le badigeon (9b), à moins que ce percement ait été provoqué par une consolidation récente de la balustrade (à vérifier).

fig. 4 Les crépis (9ab), l'angle peint, le cadran solaire et le cartouche.

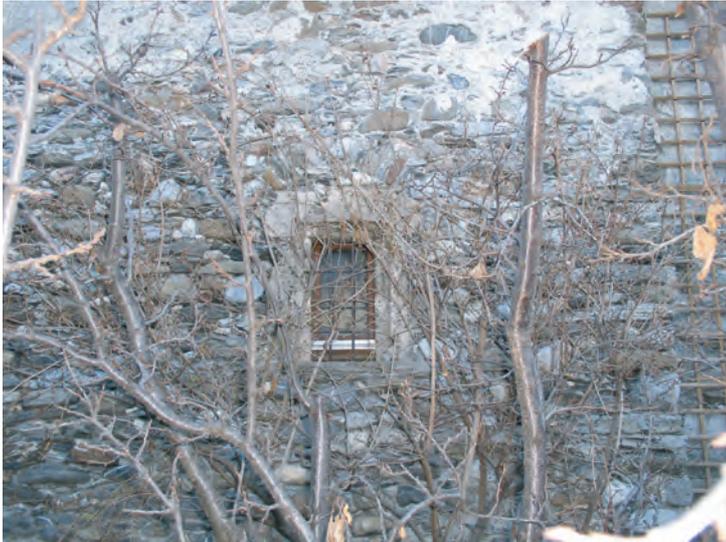
fig. 5 Annexe (A); la fenêtre (18) de la "chapelle" avec son encadrement de tuf.

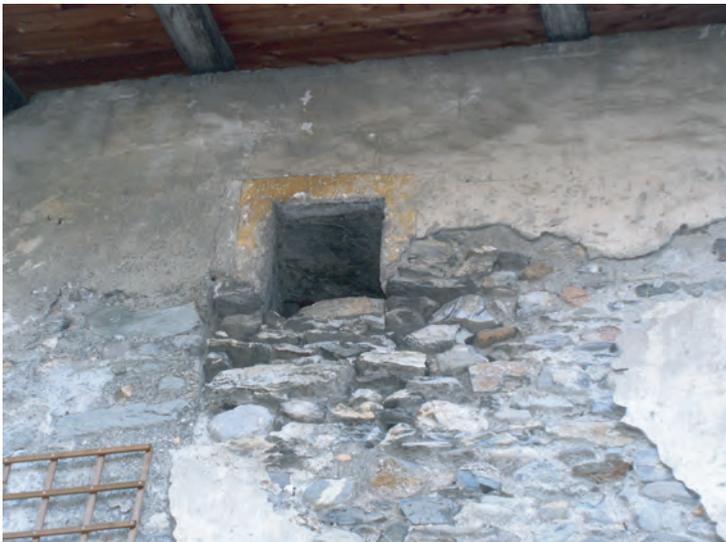
fig. 6 Annexe (C); la fenêtre (16) avec son encadrement peint et le badigeon (9b).

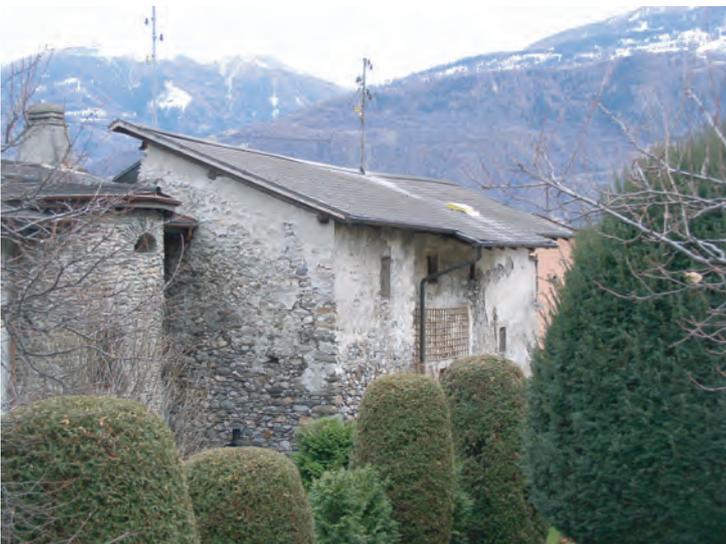
Dans la partie haute de la façade, subsistent des restes du badigeon blanc (9b). La maison-tour adjacente vient buter contre la maçonnerie de l'annexe (A).

fig. 7 La façade Nord, vue du Nord-Ouest avec des restes du badigeon (9b).

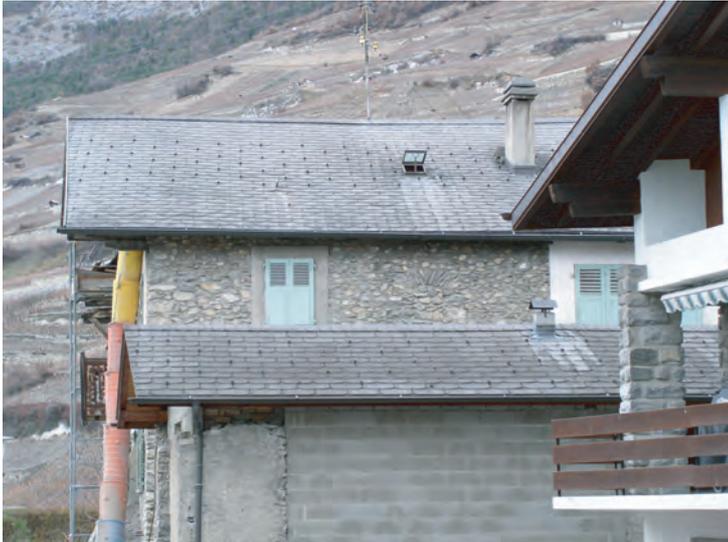
Au niveau du 2^e étage, au centre de la façade, on distingue une fenêtre bouchée avec son linteau arqué bien appareillé. L'ouverture Sud possède un encadrement moderne ; au Nord, un crépi moderne empêche toute observation.

fig.8 Façade Est; entre les deux fenêtres, on devine une ouverture bouchée.

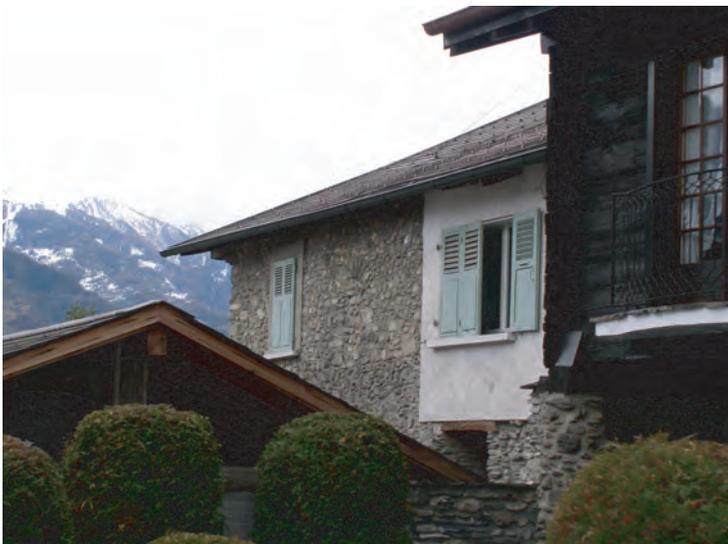
Une différence de maçonnerie bien visible entre le premier étage et le deuxième pourrait indiquer que le corps principal ne constitue pas une unité constructive (*fig. 9*). Cette limite horizontale se situe à la hauteur de la tablette de la fenêtre bouchée.

fig. 9 Façade Est, vue du Nord-Est. Une ligne nette est visible entre le 1er et le 2ème étage. Sa hauteur correspond à la base de la fenêtre bouchée.

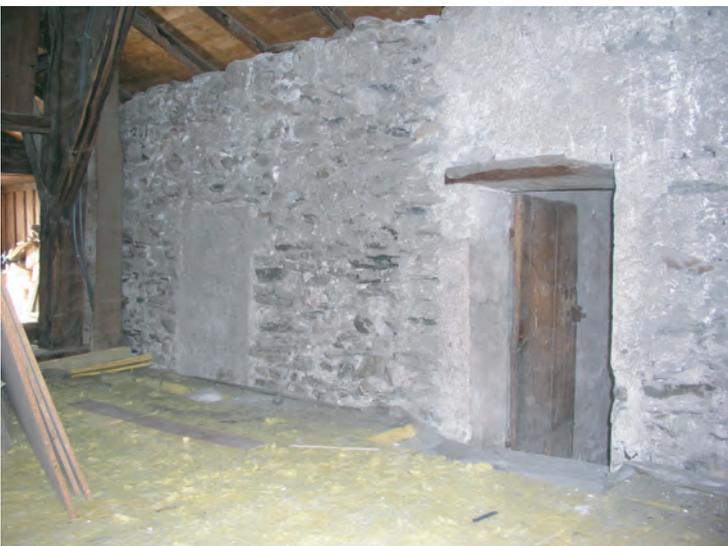
Le local installé au sommet de la cage d'escalier était accessible depuis les combles du bâtiment primitif (E), par la porte (22) (*fig. 10*). A l'intérieur, la pièce était crépie et dotée d'un sol (27) composé d'un solivage avec entrevous maçonnés (*fig. 17*). Une console (25) encastrée dans le pignon oriental au-dessus de la porte (*coupe I-I*), devait servir de support à une large étagère aménagée sous le faîte. La console opposée a disparu lors de la transformation de la toiture. Deux cuves maçonnées (20) étaient adossées contre la paroi septentrionale (*fig. 15*). Elles servaient sans doute au stockage d'aliments.

fig. 10 Combles (E); à droite, la porte (29) dont le linteau a été rehaussé. A gauche, la porte bouchée (22).

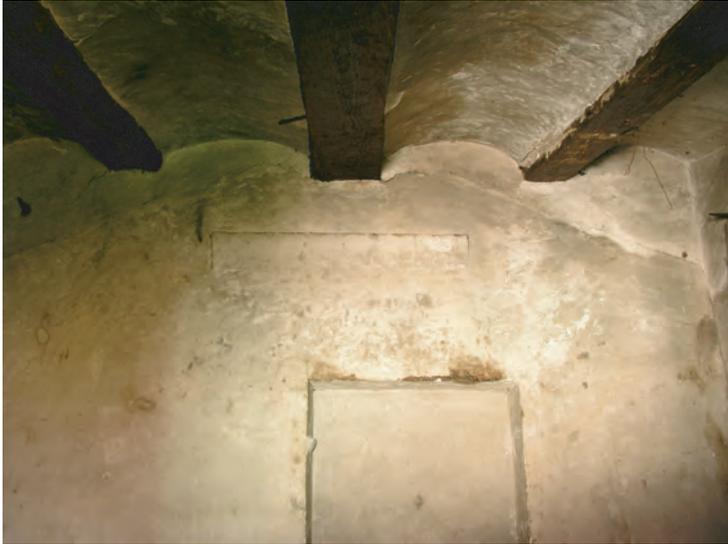
fig.11 Combles de la cage d'escalier (B); la porte (22) bouchée et transformée en armoire; au-dessus, la console (25) d'une étagère et les négatifs (24) correspondant au pignon d'un toit à deux pans.

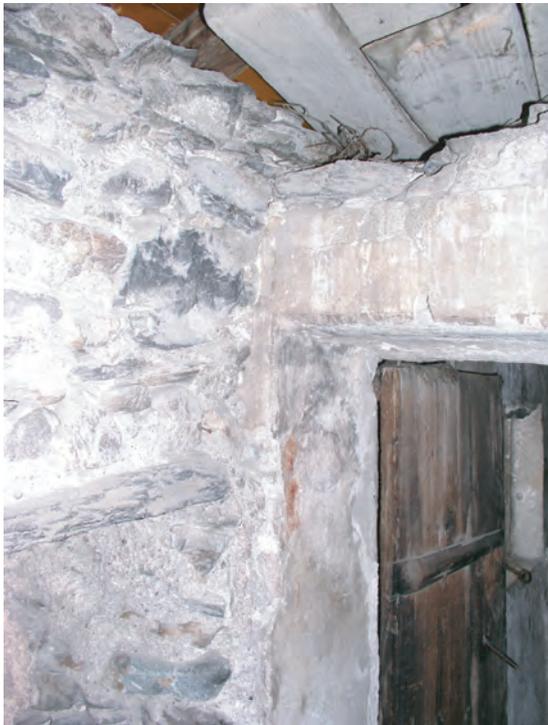
fig. 12 Façade Sud de la cage d'escalier (B); encadrement de la porte (23) disparaissant derrière le mur de l'annexe (C).

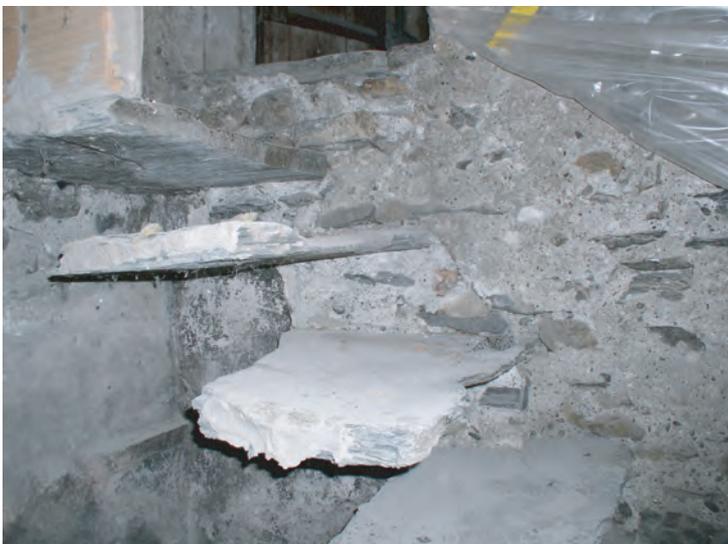
fig. 13 Façade Sud de la cage d'escalier (B); haut de l'escalier (35b). Les dalles des marches percent la maçonnerie.

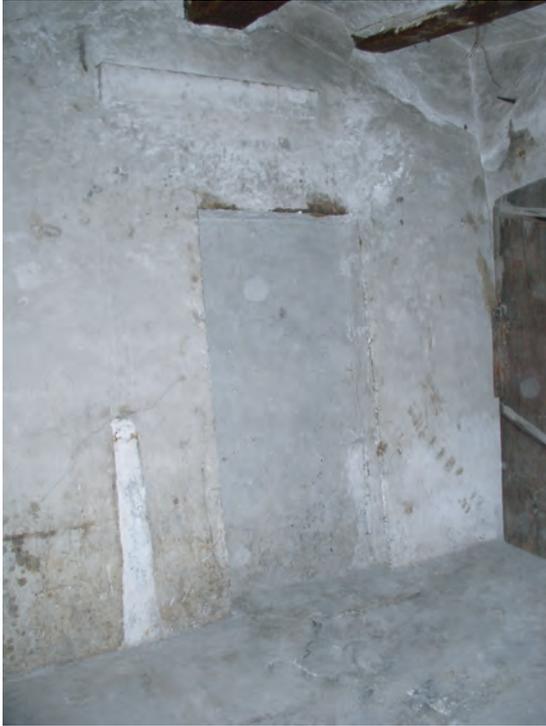
fig.14 Combles de la cage d'escalier (B); négatifs d'étagères dans l'embrasure de la porte (22) transformée en armoire. A gauche, le négatif d'une cuve maçonnée (20).

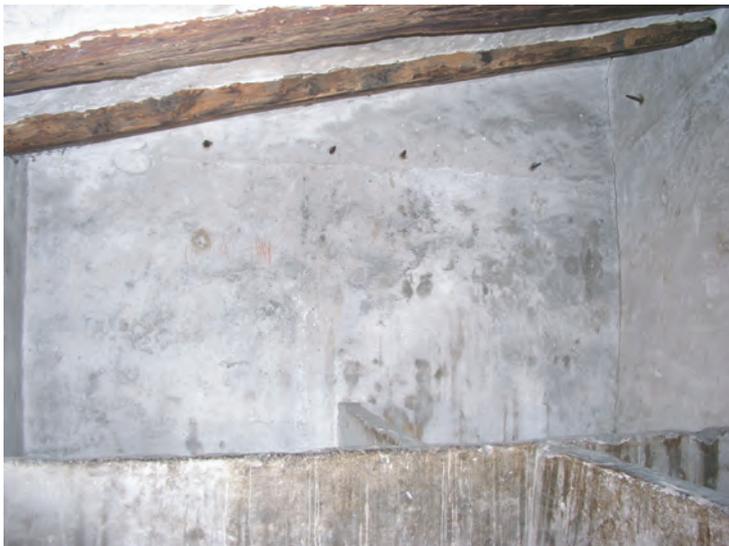
fig. 15 Combles de la cage d'escalier (B); en bas, les cuves maçonnées (20-21); en haut, les chevilles servant à suspendre des aliments? Elles sont fixées dans la maçonnerie (26) qui transforme la charpente.

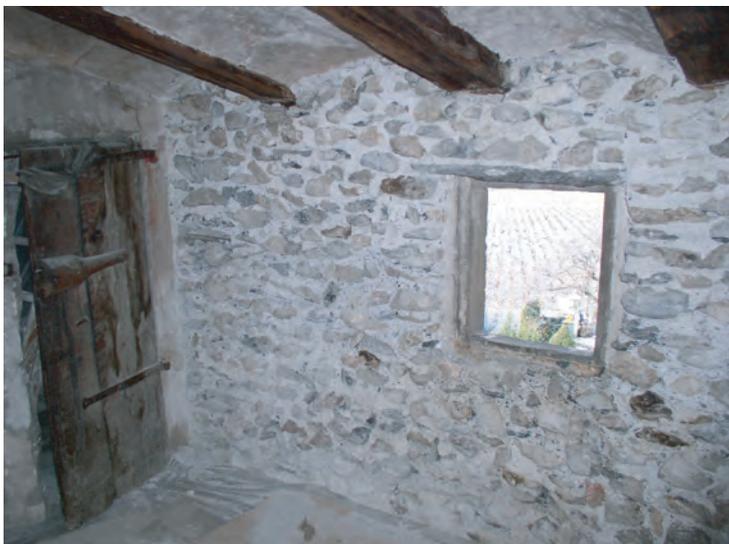
fig. 16 Combles de la cage d'escalier (B); mur Ouest construit contre coffrage.

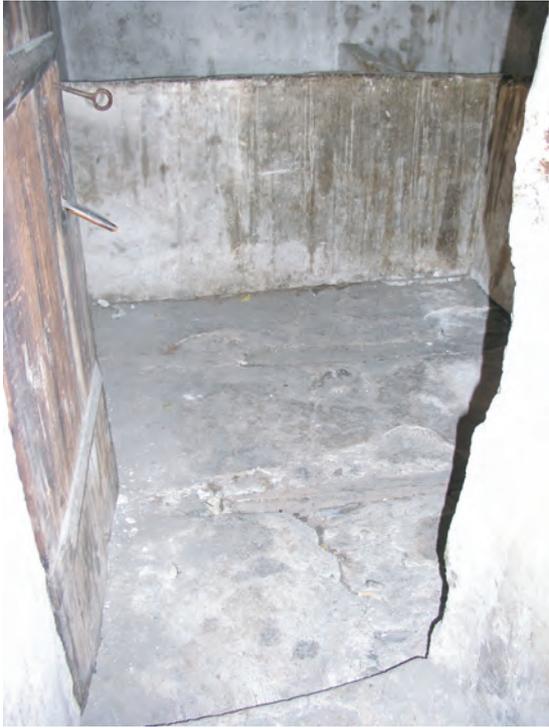
fig.17 Combles de la cage d'escalier (B); sol (27).

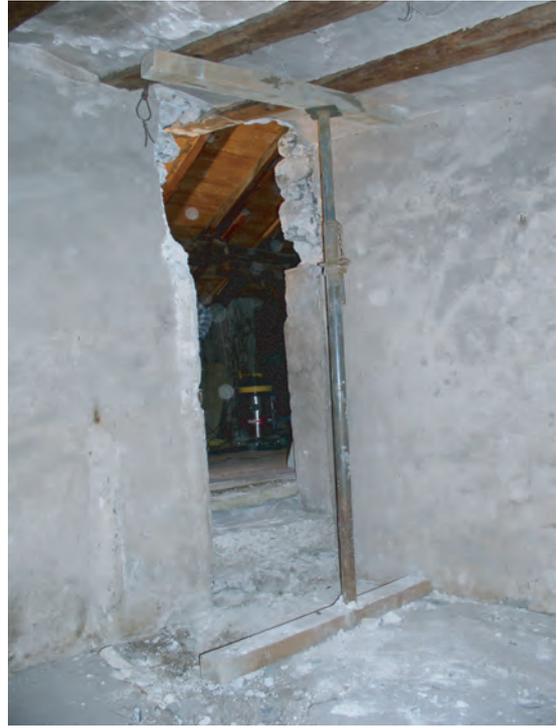
fig. 18 Annexe (A); porte (29) , rehaussement du seuil et du linteau.

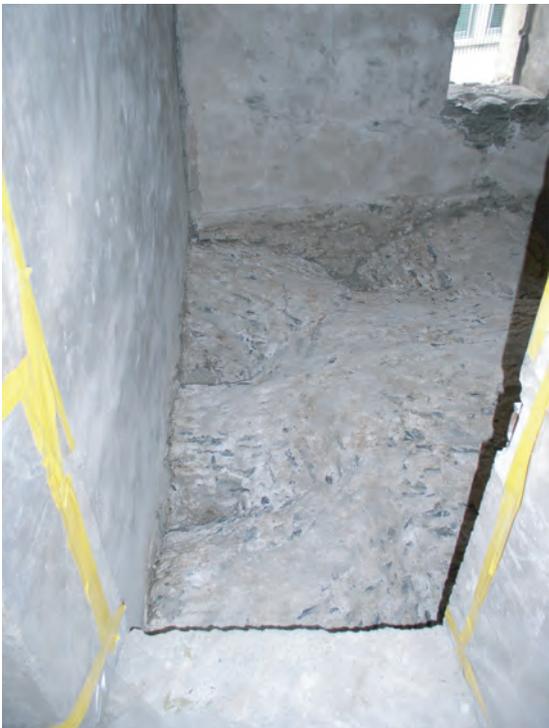
fig. 19 Annexe (A); extrados de la voûte couvrant la "chapelle".

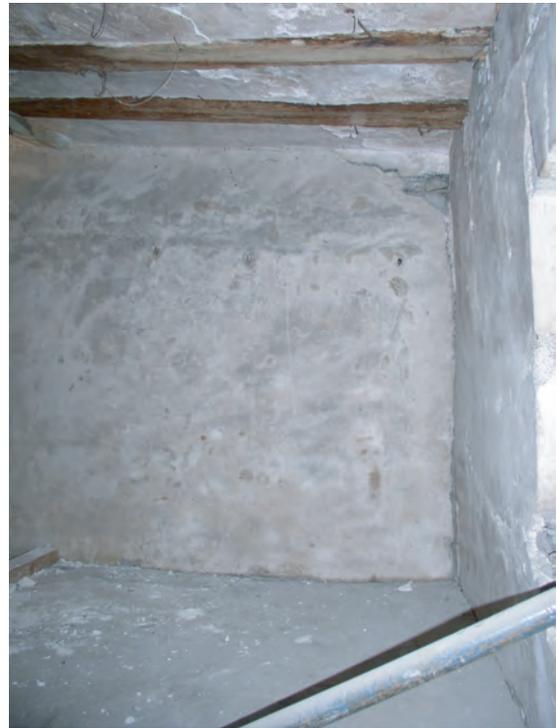
fig. 20 Annexe (A), mur Sud; négatifs des crochets fixés dans le rehaussement (26) .

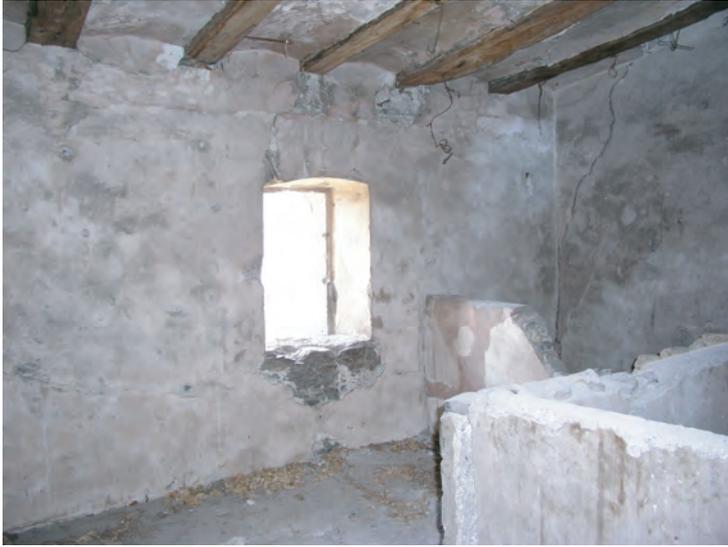
L'intérieur du local était crépi. Trois cuves maçonnées (28), toutes contemporaines, étaient disposées contre les parois Nord et Est (**fig. 21**). Dans le mur Sud, une série de crochets, dont subsistaient les négatifs (**fig. 20**), complétait le dispositif de ce deuxième grenier.

fig.21 Annexe (A); les cuves (28).

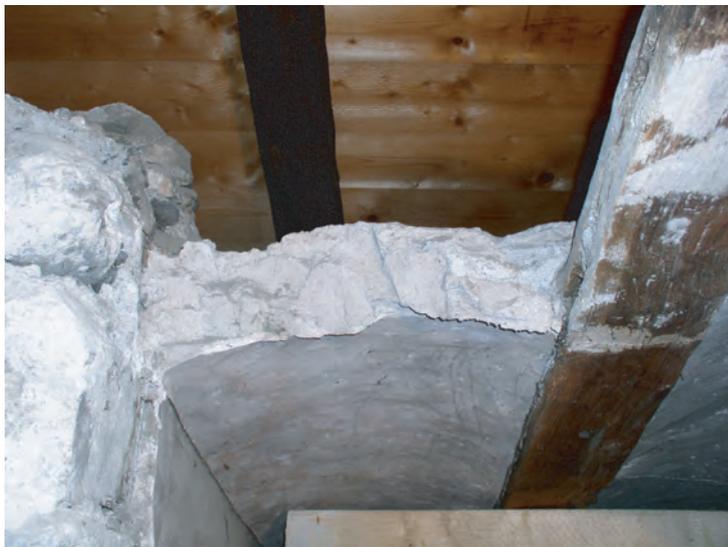
fig. 22 Annexe (A); entrevous maçonné, détail.

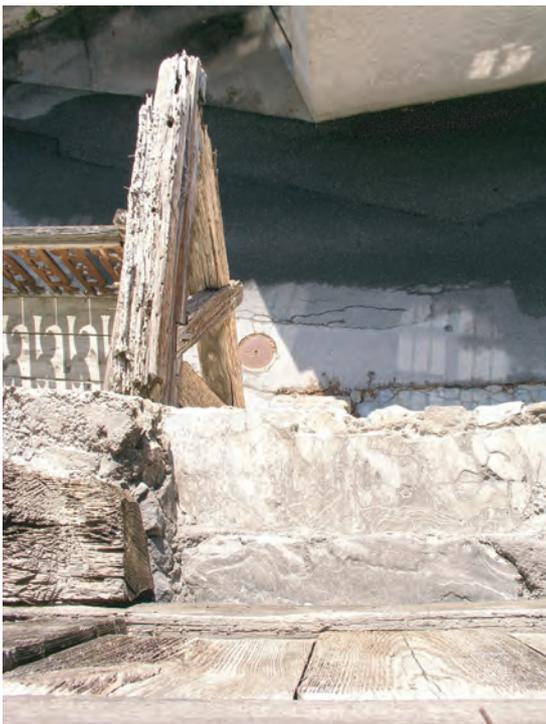
fig. 23 Combles (C) et (E); accès au balcon (33). Finition avec des dalles du couronnement de la façade (une marche).

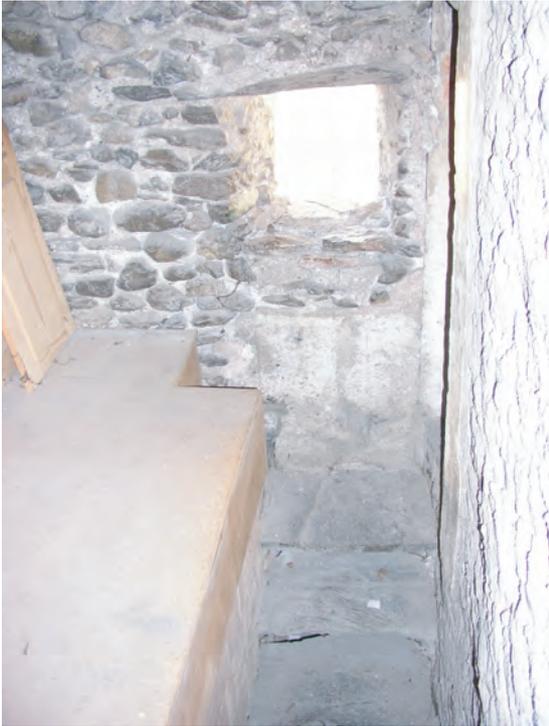
fig.24 Combles de l'annexe (C); fenêtre (16), avec un bouchon probable dans la partie inférieure.

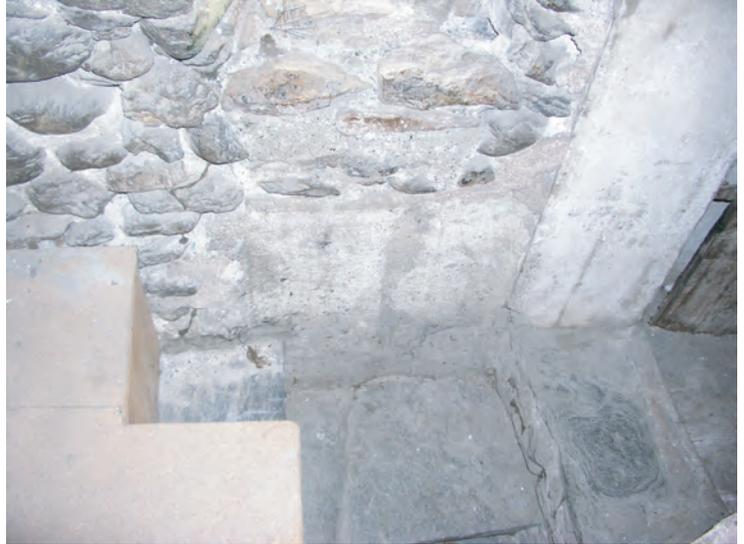
Le sol des combles était trop haut par rapport au niveau du seuil de la porte (29) qui donne accès au grenier (A). C'est donc sans doute lors de cette transformation que l'ouverture a été surélevée (**fig. 10**). La porte (22) ayant déjà été bouchée et déplacée auparavant, n'a fait l'objet d'aucune modification. L'accès aux combles se faisait par l'escalier (35b), déjà existant et créé pour atteindre la porte (23) (**fig. 25**).

fig. 25 Combles de l'annexe (C); haut de l'escalier (35b), rajout d'une marche à angle droit.

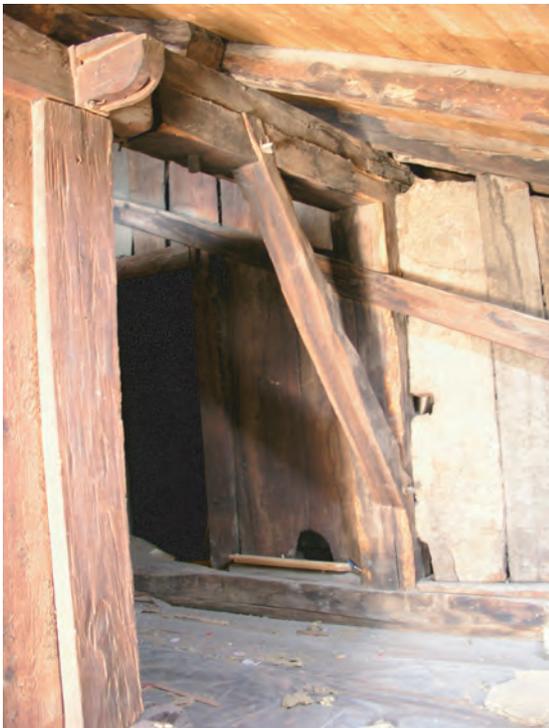
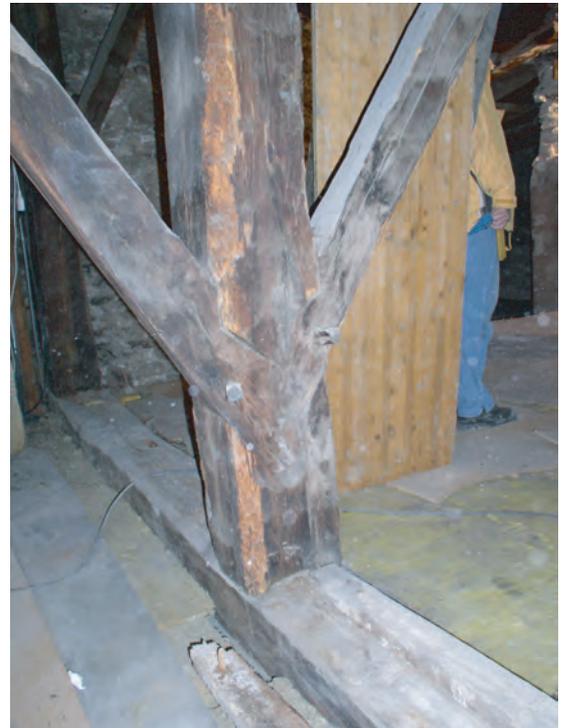
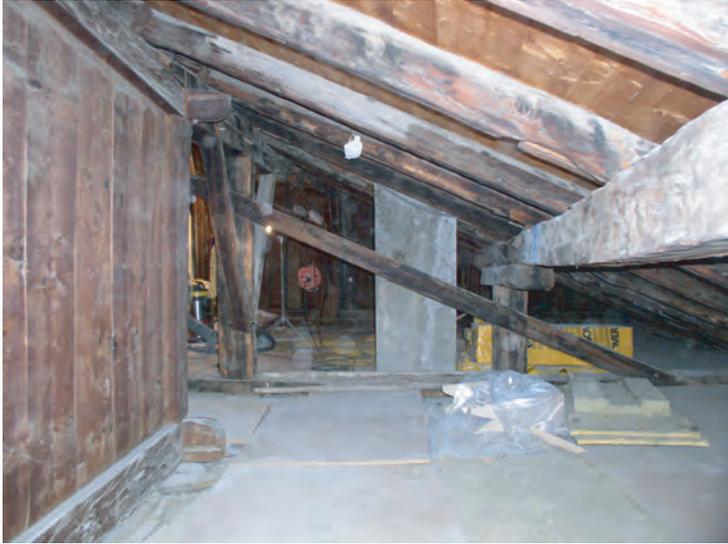
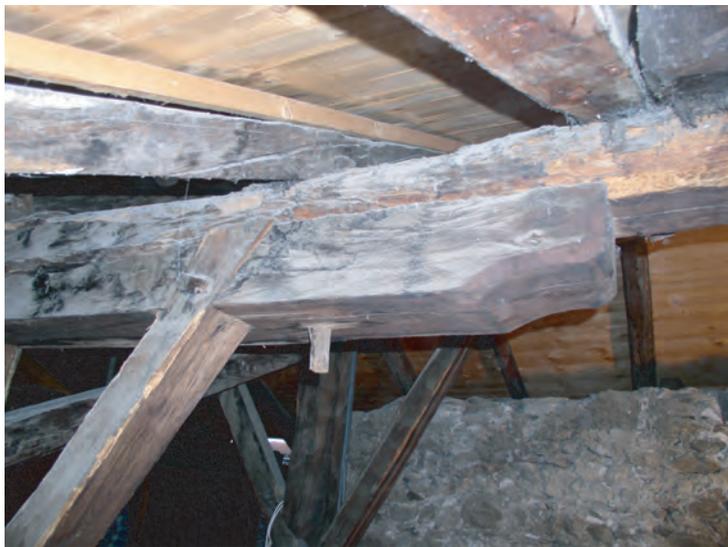
La charpente (31) présente une unité et une qualité d'exécution remarquable. Les assemblages sont soignés et fixés avec des chevilles en bois (**fig. 26 à 29**). La charpente couvre l'ensemble du volume (A-B-C-E) et est donc au plus tôt, contemporaine du corps de bâtiment (C). Selon l'analyse dendrochronologique, les arbres utilisés pour la poutraison ont été sciés entre 1661 et 1664³.

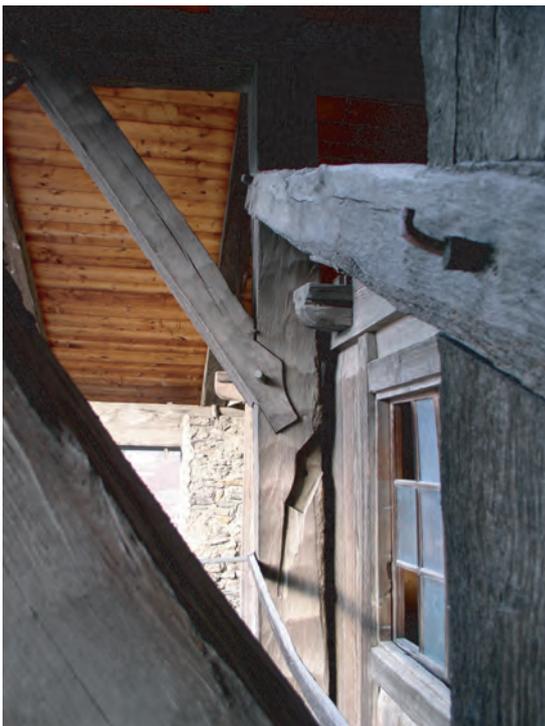
fig. 30 Charpente, négatif d'assemblage enlevé pour la construction de la chambre (D).

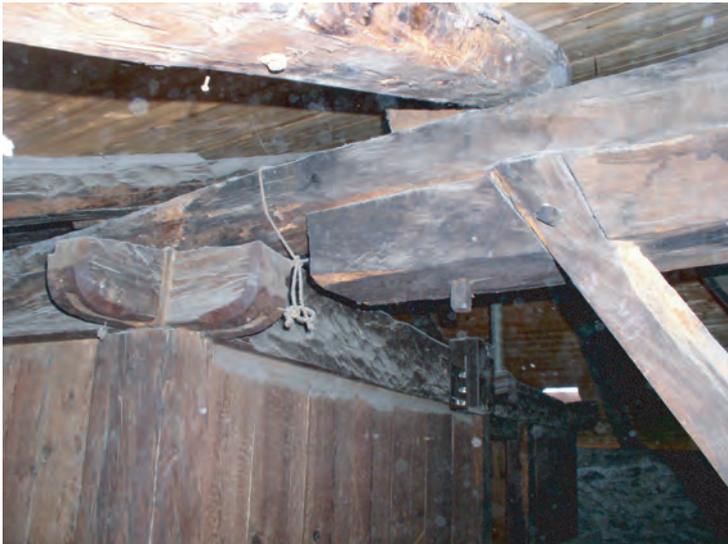
fig. 31 Charpente; le chapeau scié pour l'insertion de la chambre (D).

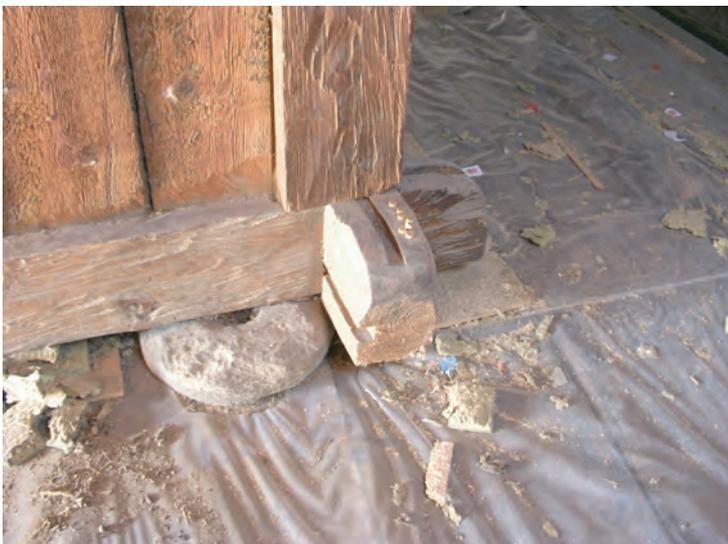
fig. 32 L'angle Nord-Est de la chambre (D), posé sur une meule tournante.

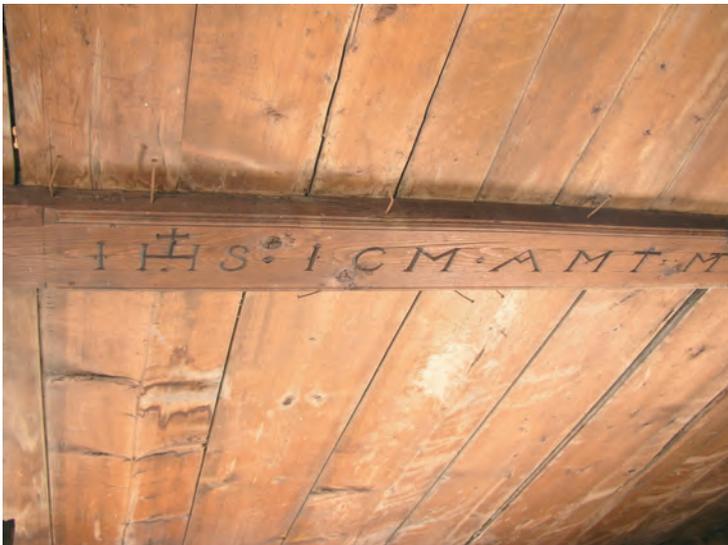
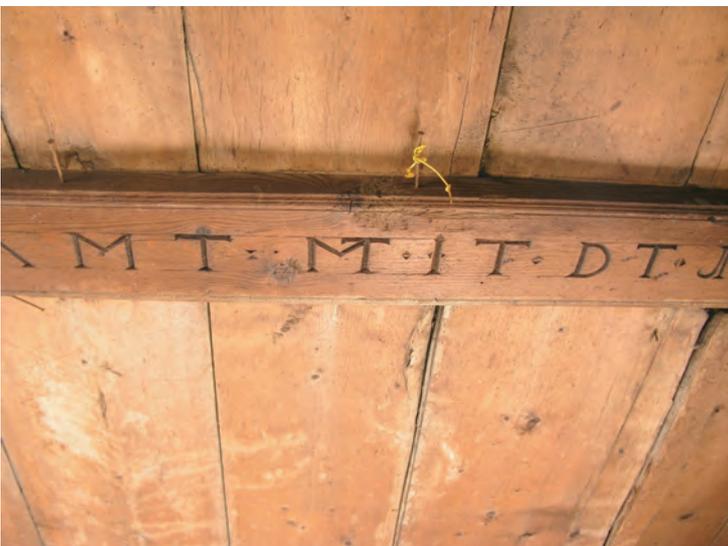
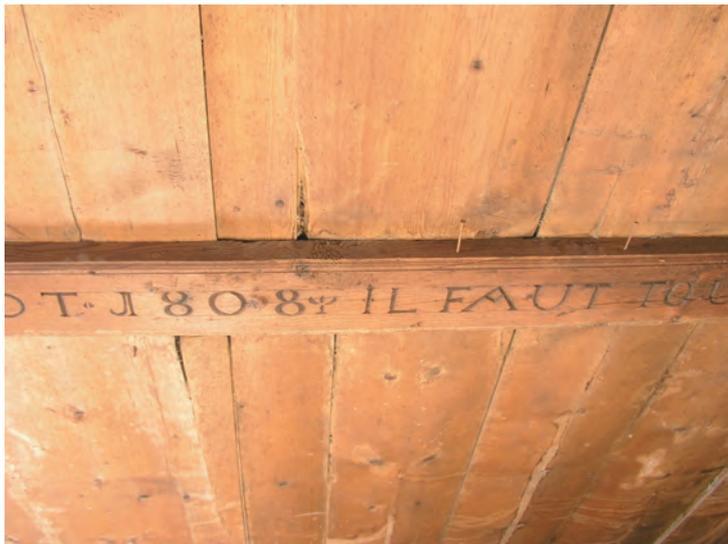
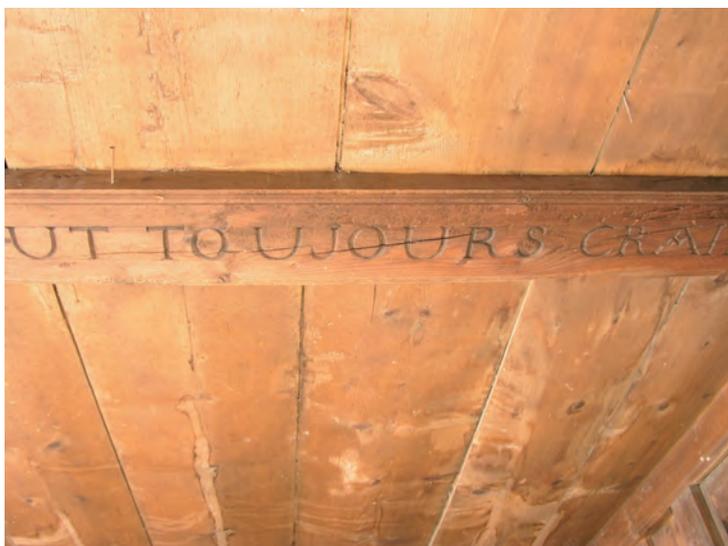
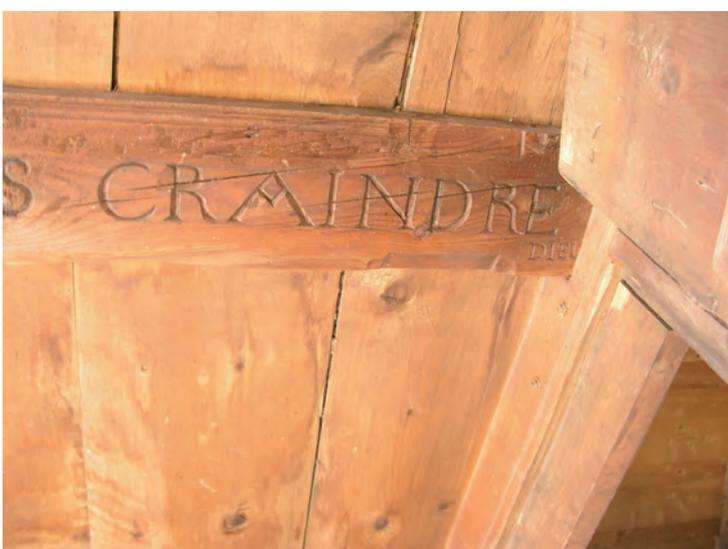
L'insertion de la chambre est datée par l'inscription gravée sur la solive centrale de la pièce : IHS ♦ ICM ♦ AMT ̣ MT ♦ IT ♦ DT ♦ 1808 Ψ IL FAUT TOUJOURS CRAINDRE DIEU.

L'écriture soignée, espacée au début de la phrase, contraste avec le dernier mot en tout petit, disposé sur une 2^{ème} ligne (intérieur de la pièce : *fig. 33-34*, détail de l'inscription *fig. 35 à 39*).

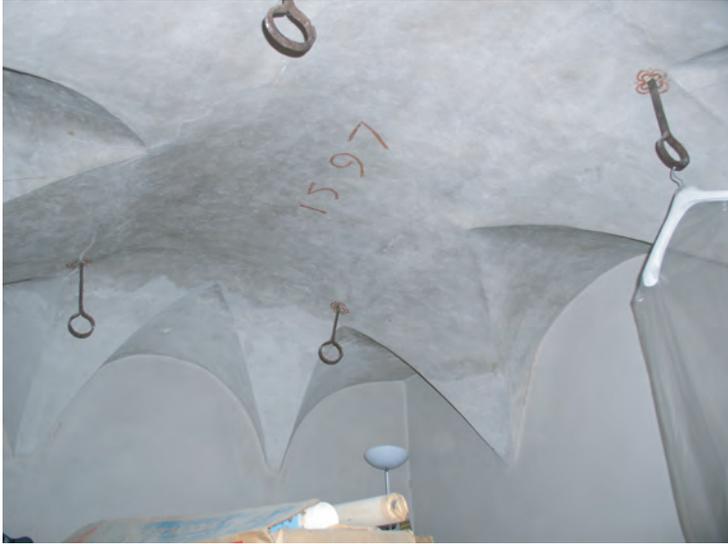
Le corps du bâtiment est accessible depuis la cage d'escalier (B). Il s'agit d'une pièce voûtée (appelée chapelle) entièrement crépie. Au centre de la voûte, la date 1597 a été peinte (*fig. 40*).

fig. 40 Annexe (A), 2^{ème} étage, "chapelle".

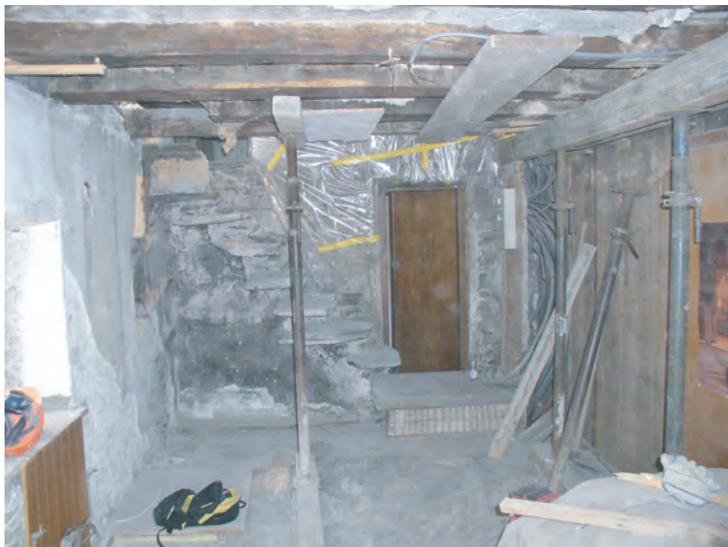
La porte (35a) qui permet l'accès au 2^e étage de l'annexe (C) semble correspondre à une ouverture d'origine remaniée (*coupe A-A*) (*fig. 41*). Si le linteau est formé par une grande dalle bien intégrée au mur, le mortier-stuc qui forme les piédroits actuels rhabille une maçonnerie percée et moule les marches de l'escalier (35b) (*fig. 42*). Juste à l'Est du piédroit de cette porte, apparaît le négatif d'un mur arraché (34) (= mur oriental de la cage d'escalier, respectivement mur occidental du bâtiment (E)) qui devait se poursuivre vers le Sud (*fig. 43*). Ce mur nord-sud est épais de 55 cm et forme un ressaut au niveau du plafond. Aux combles, le mur oriental de la cage d'escalier (B) repose sur le couronnement de ce mur (34) : la cage d'escalier semble contemporaine du bâtiment primitif (E) (à vérifier les jonctions des maçonneries aux étages inférieures).

fig. 41 Annexe (C), 2^{ème} étage, la porte (35a) et l'escalier (35b).

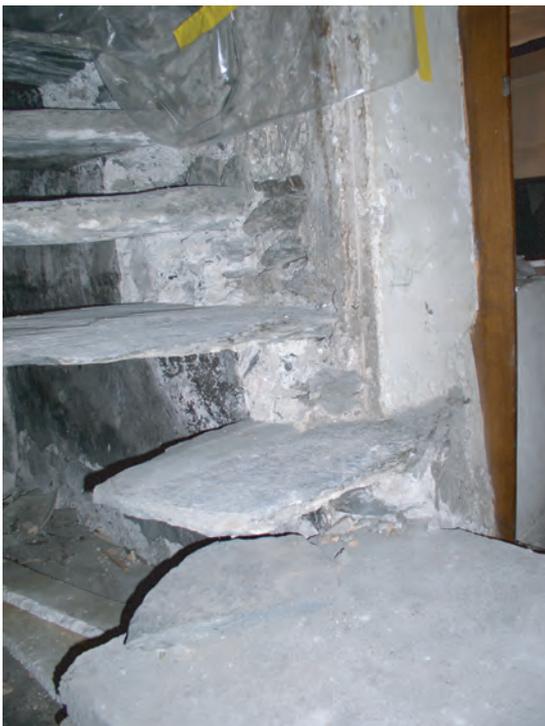
fig. 42 Annexe (C), 2^{ème} étage, l'encadrement de la porte (35a) pose sur les marches de l'escalier (35b).

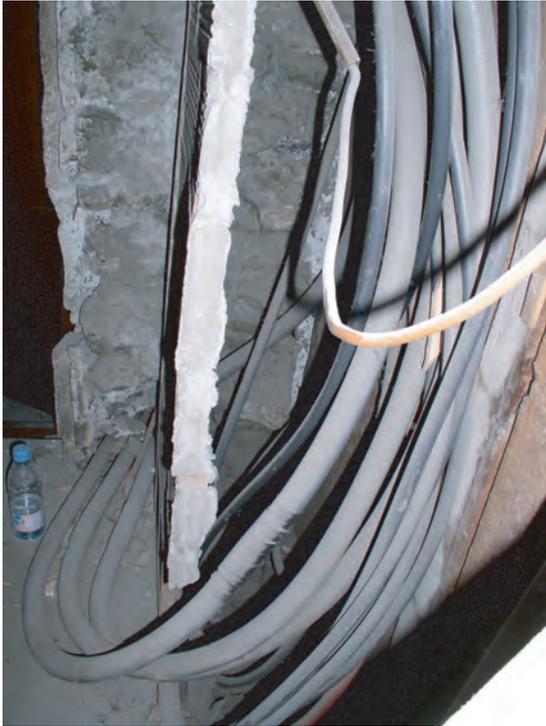
fig.43 Annexe (C); piédroit Est de la porte (35a); derrière une gaine technique, on devine, le négatif d'arrachage du mur (34).

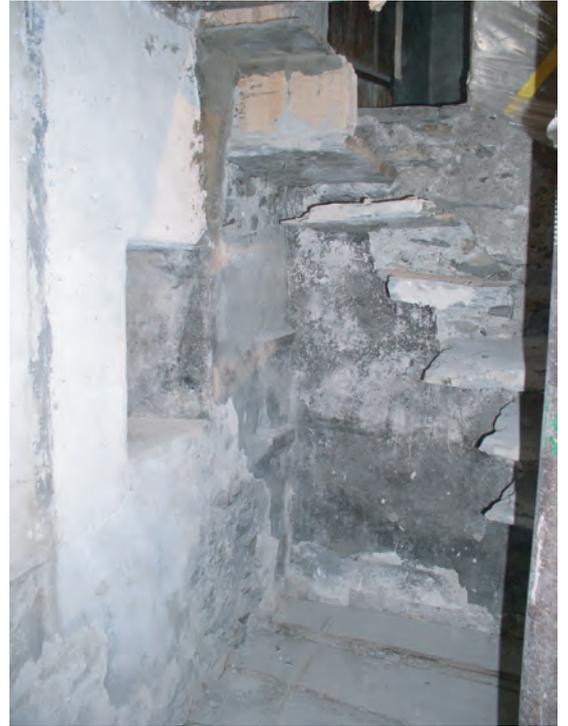
Les parois et les entrevous du plafond étaient entièrement enduits (reste d'un crépi gris clair). Sous l'escalier préexistant (35b), une étagère fut aménagée ; les planches étaient posées sur les marches, respectivement sur des consoles en stuc. Le crépi de cet « armoire » était de même type que celui des parois, mais légèrement plus foncé (*fig. 44*).

fig. 44 Annexe (C), local C2; supports d'une étagère aménagée sous l'escalier (35b).

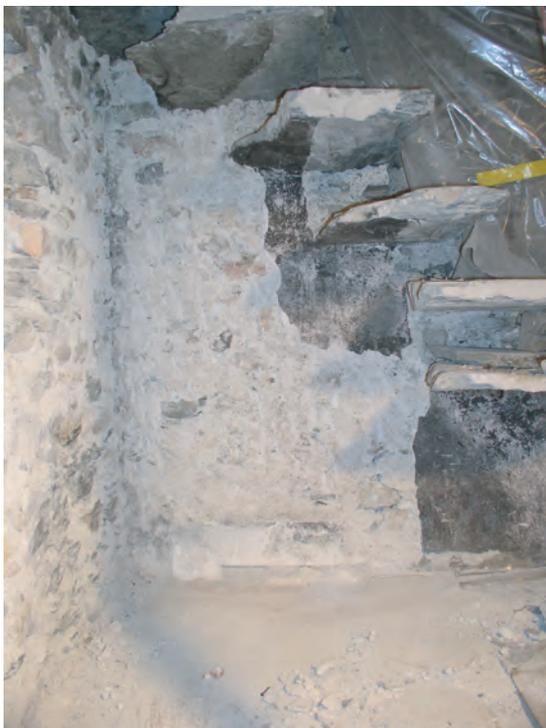
Sous l'escalier (35b), à raz le sol, apparaît une petite fenêtre bouchée (36) (*fig. 45*), aménagée probablement dès l'origine dans la façade Sud de la cage d'escalier.

fig. 45 Annexe (C), local C2; sous l'escalier (35b), les restes du crépi noirci de l'armoire maçonnée. Sous ce crépi, à raz le sol, le linteau d'une fenêtre de l'ancienne façade Sud de la cage d'escalier (B).

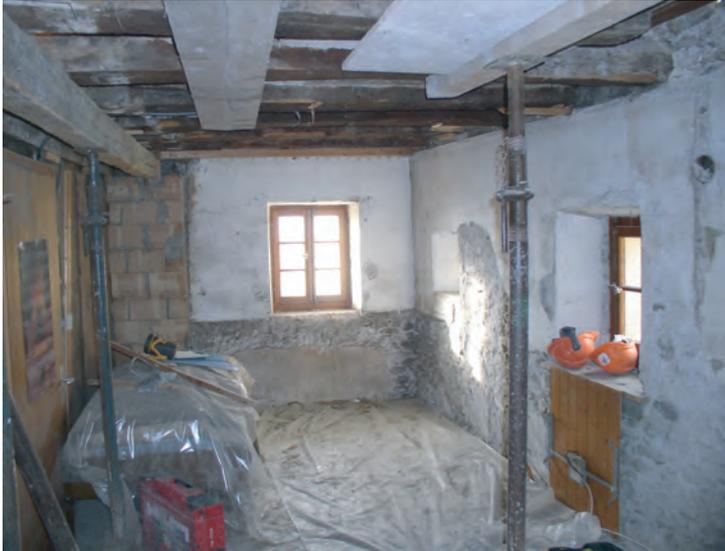
fig. 46 Annexe (C), local C2, vue du Nord.

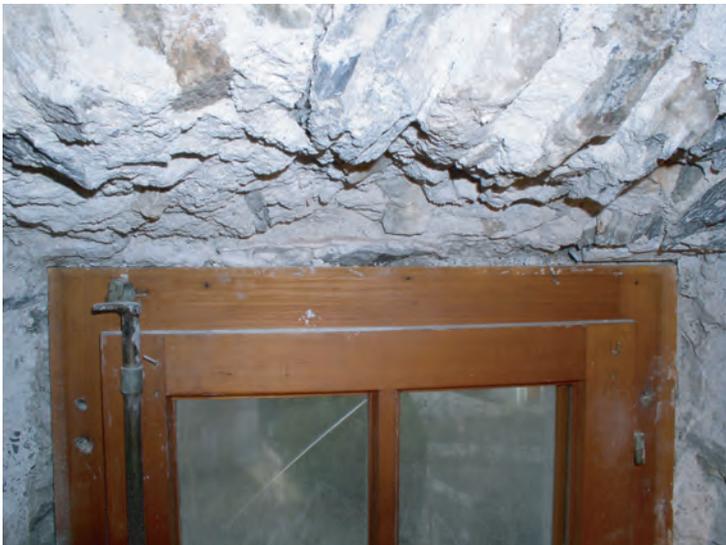
fig.47 Annexe (C), local C2; fenêtre (15), au-dessus du cadre en bois, on devine le stuc de l'ancienne embrasure plus étroite.

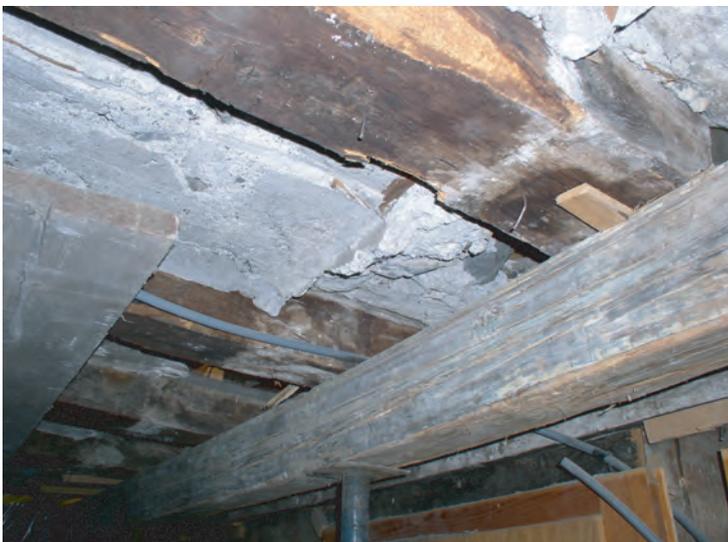
Au XX^e siècle, plusieurs interventions affectent la pièce : le mur N-S (34) est démoli et remplacé par un sommier qui retient les têtes des anciennes solives (*fig. 48*). Au Nord, un mur est monté pour séparer la pièce de l'accès aux combles. La fenêtre (15) est modifiée une deuxième fois. Une nouvelle boiserie basse vient remplacer la précédente et une porte est créée dans la paroi orientale.

fig. 48 Annexe (C), local C2; solivage avec négatif du mur (34).
