Vollèges, maison de la Cure

Expertise du 28 août 2015

Alessandra Antonini

Rapport du 28 août 2015

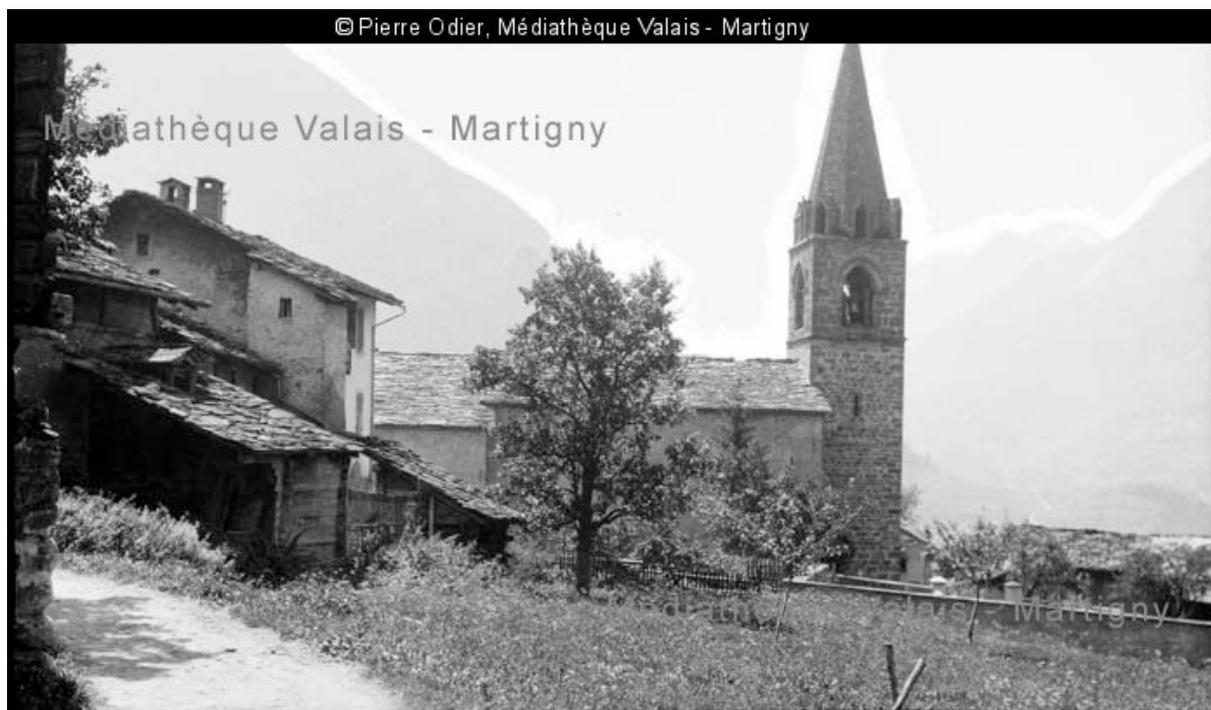
Le glacis occidental se termine du côté nord par un arrachement de sa partie supérieure, tandis que sa partie inférieure semble se prolonger et doubler aussi la façade du 2^e corps de bâtiment. La partie haute du glacis a probablement été démontée lors du percement des fenêtres du rez-de-chaussée et sa base recouverte de dalles. Notons qu'à cet endroit, à la jonction entre le 1^{er} et le 2^e corps de bâtiment, une tour de latrine était aménagée, ce qui explique le balcon d'accès au 2^e étage de la cure (**Fig. couverture**).

La circulation primitive du bâtiment (emplacement des portes d'entrée et des escaliers) n'est cependant pas claire. L'escalier actuel (du XIX^e s. ?) semble en effet avoir été aménagé dans l'espace étroit occupé jadis par les anciennes latrines et leur passerelles d'accès. La construction de la cage d'escalier actuelle a permis de réunir les corps de bâtiment 1 et 2. De nouvelles latrines ont dû être construites en façade ouest (**Fig. couverture**).

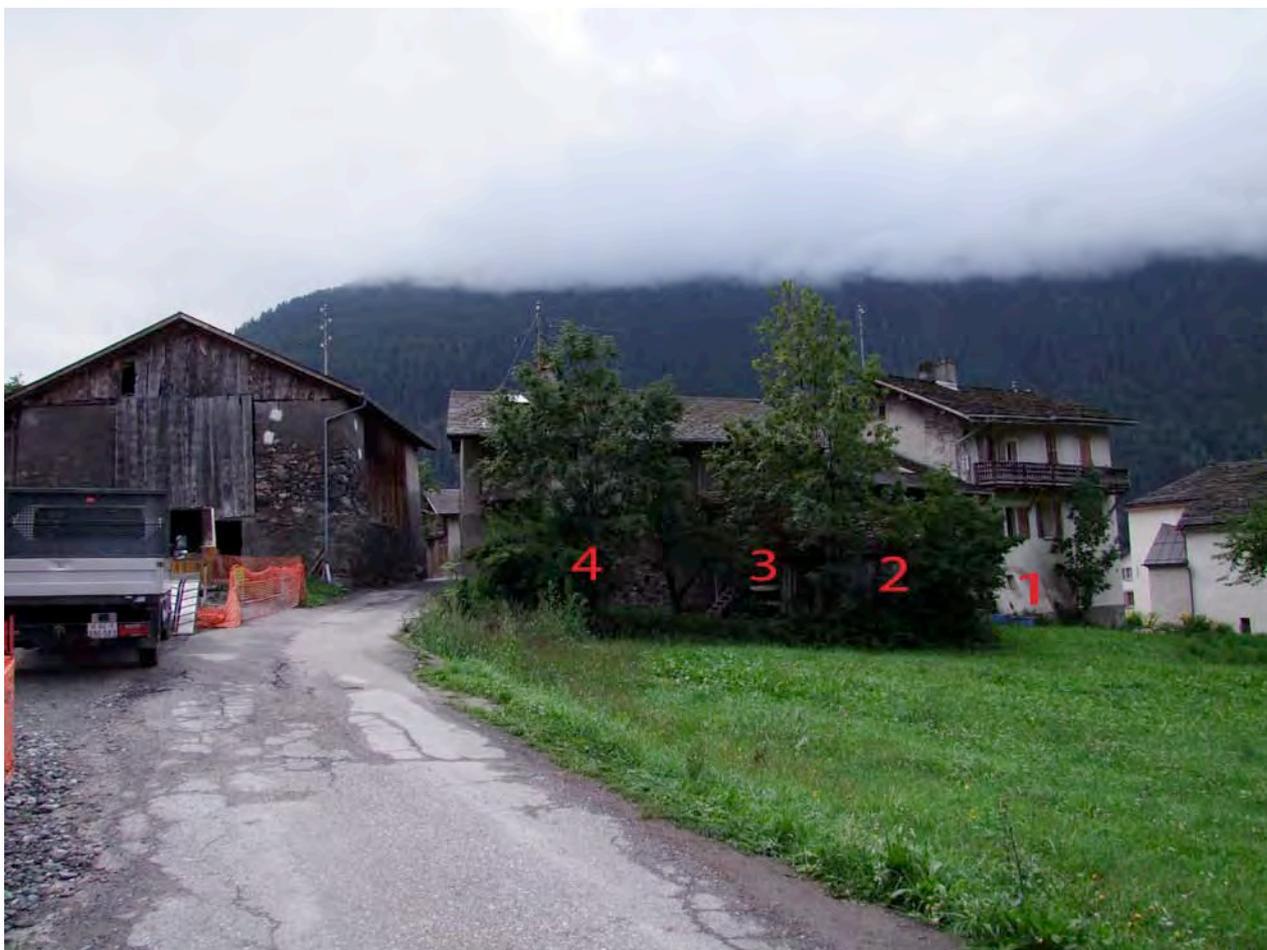
Fig_1.JPG

Le complexe est composé de quatre corps de bâtiment clairement distincts l'un de l'autre, disposés perpendiculairement à l'axe de l'église, sur un terrain en légère pente. Les différents corps de bâtiments se distinguent l'un de l'autre, par leur volumétrie, la hauteur des étages et la finition intérieure (**Fig. 1**).

La silhouette et la surface au sol de cette enfilade de bâtiments sont déterminées par quatre corps de bâtiment individuels, dont la volumétrie et les matériaux reflètent la fonction de chaque bâtiment et la pente du terrain. Le maintien d'un seul bâtiment au sud et le remplacement des trois autres par un seul bâtiment, avec des étages à la même altitude et des fenêtres uniformes supprimerait une partie essentielle de la valeur historique et architecturale du complexe actuel. Le bâtiment au sud perdrait le contexte qui le met en valeur.

- L'intérêt du 4^e corps de bâtiment (maison villageoise) jouxtant l'étroite rue réside dans sa volumétrie. Avec la grange de l'autre côté de la voirie, il détermine l'entrée au vieux village. Sa présence participe ainsi de manière essentielle au caractère du front occidental du vieux village (**Fig. 1**).

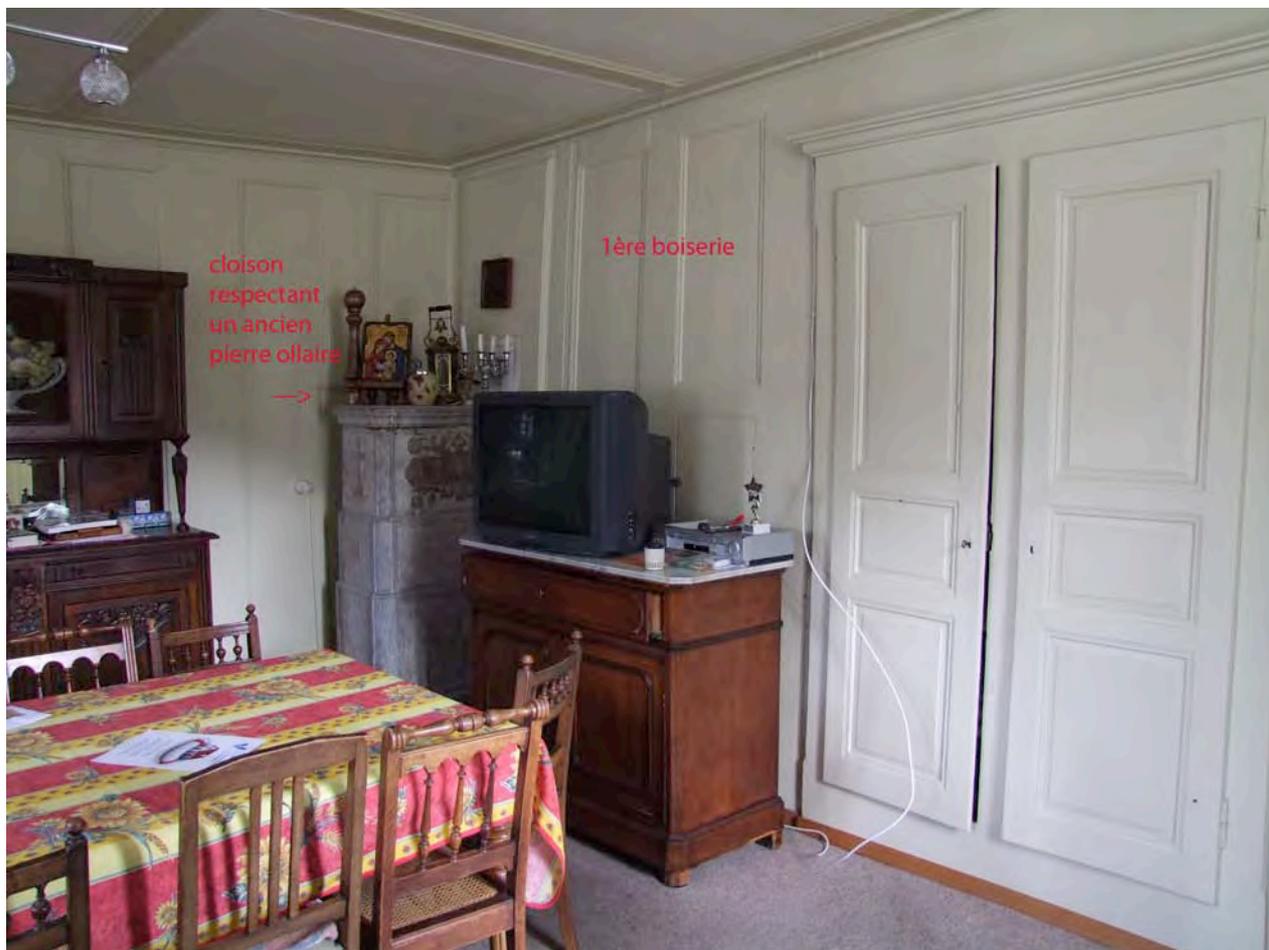
Fig_3.JPG

Sont en particulier à mentionner : les boiseries de différentes époques, le fourneau en pierre ollaire daté de 1864 au 1^{er} étage (il remplace un fourneau plus grand) (**Fig. 3**) ainsi que les sols en mortier au 1^e étage (cage d'escalier) et au 2^e étage (dans toute la partie nord).

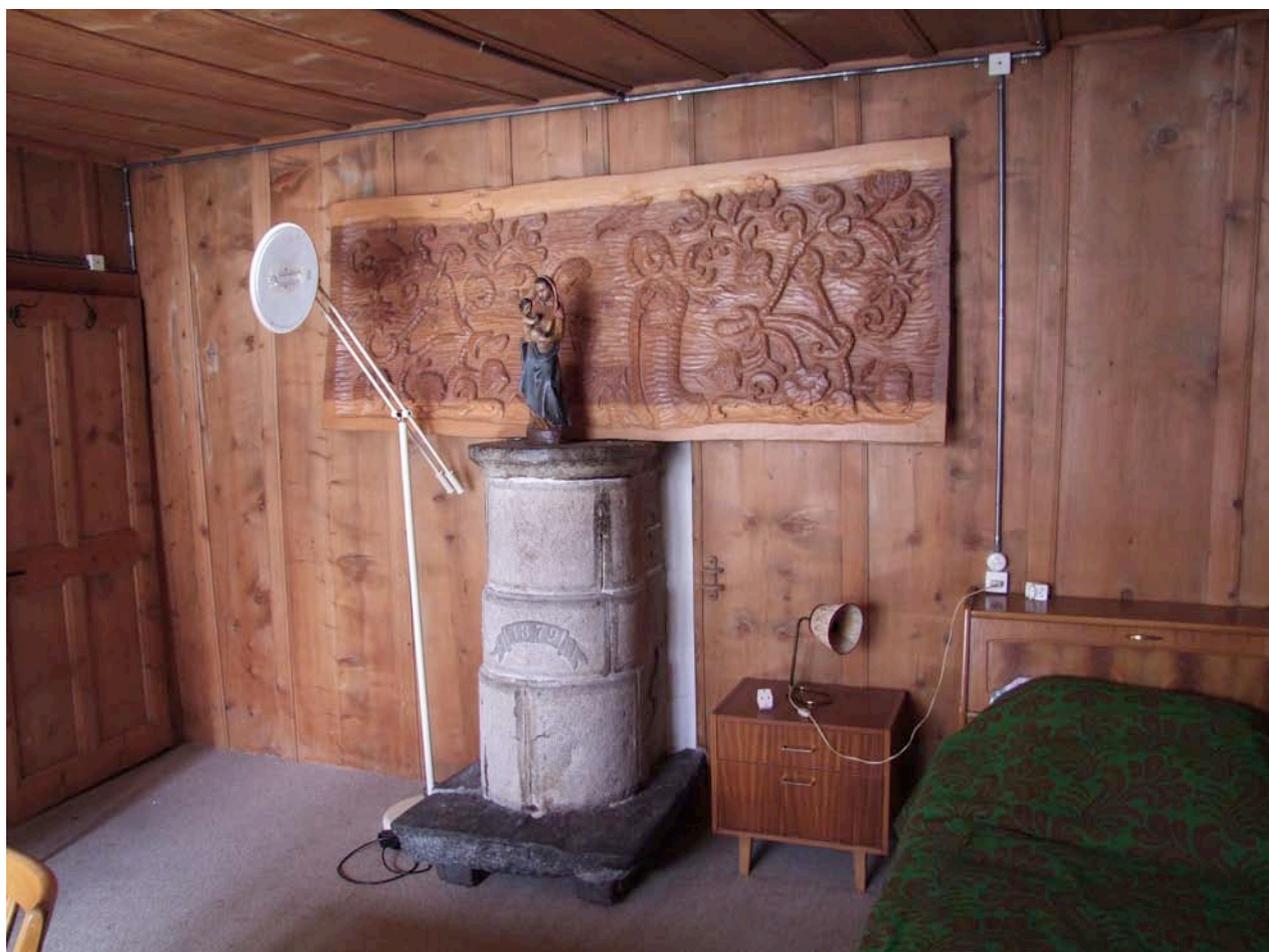
Fig_4.JPG

- Les deux boiseries sont identiques. La chambre du 1^{er} étage est dotée d'un fourneau en pierre ollaire dont la date (1879) pourrait correspondre à cet aménagement unitaire (**Fig. 4**). Ce fourneau était chargé depuis la cuisine à l'ouest : le large manteau de cheminée est conservé à l'étage. La chambre du 2^e étage disposait également d'un fourneau. Relié anciennement par un tuyau au manteau de cheminée de l'étage inférieur, il a probablement été ajouté par la suite (installation aujourd'hui démonté).
