Maison rue des Pompes n°6

Surveillance de chantier

Interventions en octobre 2003 et en mars 2004

18 juin 2004

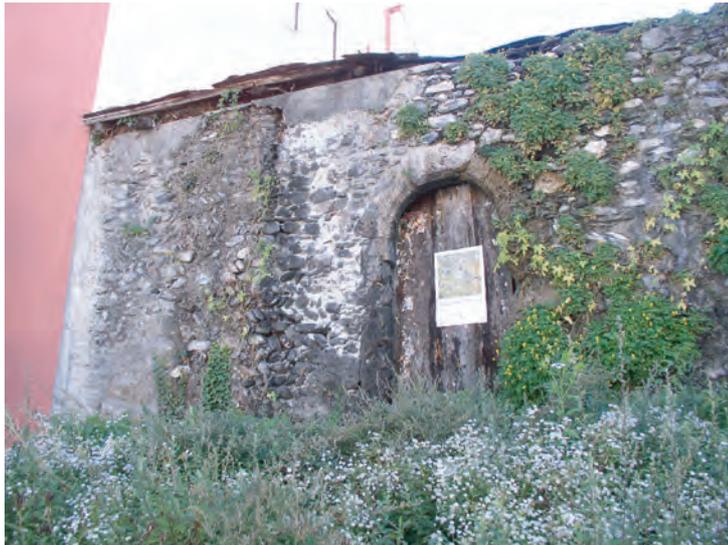
Le caractère ancien indéniable de cette bâtisse passablement ruinée méritait une analyse avant terrassement. Notamment la moitié nord du bâtiment présentait un intérêt indéniable avec sa façade nord dans laquelle s'ouvraient deux portes arquées dotées d'un encadrement chanfreiné en pierres de tuf. Ces éléments ainsi que la maçonnerie en galets disposés en assises régulières et, par endroits, en épi conféraient à cette façade un aspect moyenâgeux permettant de dater au moins cette partie du bâtiment du XIIIe, ou du XIVe siècle (**fig. 1**)¹.

Fig. 1 Façade nord présentant un caractère moyenâgeux, datable du XIIIe ou XIVe siècle. La maçonnerie se distingue par l'emploi de galets du Rhône de petit format, posés en épi. Deux entrées arquées avec cadre chanfreiné trahissent la répartition interne de la maison en deux parties (ici la porte orientale). A l'intérieur du bâtiment, subsistaient les restes d'une cloison verticale (entre les deux portes) et un élément maçonné qui pourrait correspondre à une ancienne cage d'escalier.

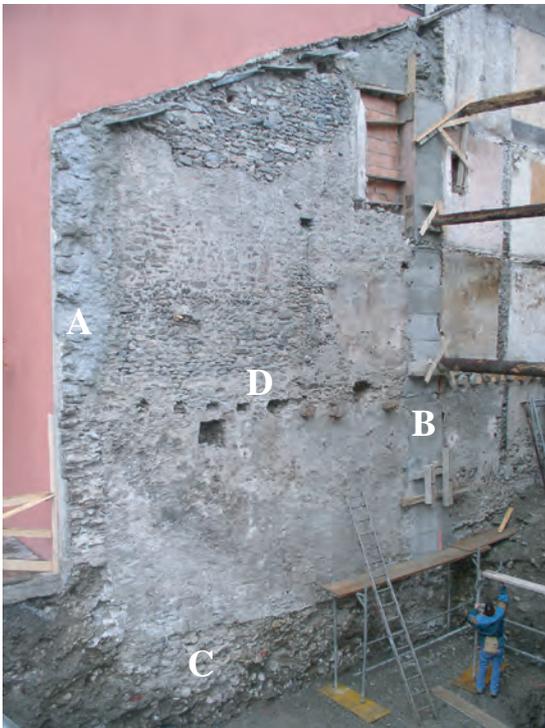
Fig. 2 Paroi est, moitié nord.

A : Traces d'arrachement de la façade nord formant un angle lié avec le mur oriental.

B : Traces d'arrachement du mur porteur séparant la partie nord de la partie sud du bâtiment.

C : Maçonnerie construite contre-terre (partie à l'origine sans cave, éventuellement sous-murage lors de l'aménagement de la cave du bâtiment contigu).

D : Logements du solivage d'un plafond.

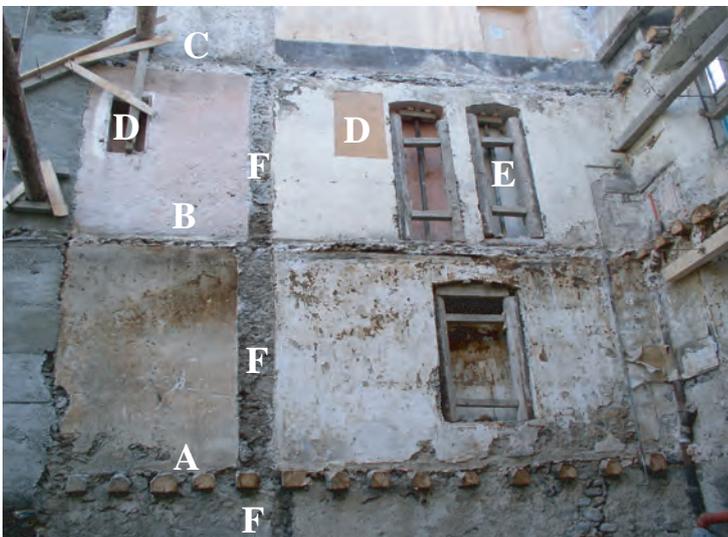
Fig. 3 Paroi est, moitié sud (partie supérieure). A, B, C : solivage des sols des 2e, 3e et 4e étages.

D : anciennes fenêtres bouchées indiquant l'antériorité de ce bâtiment par rapport à celui accolé à l'est.

E : anciennes portes transformées en niches.

F : traces d'arrachement de cloisons.

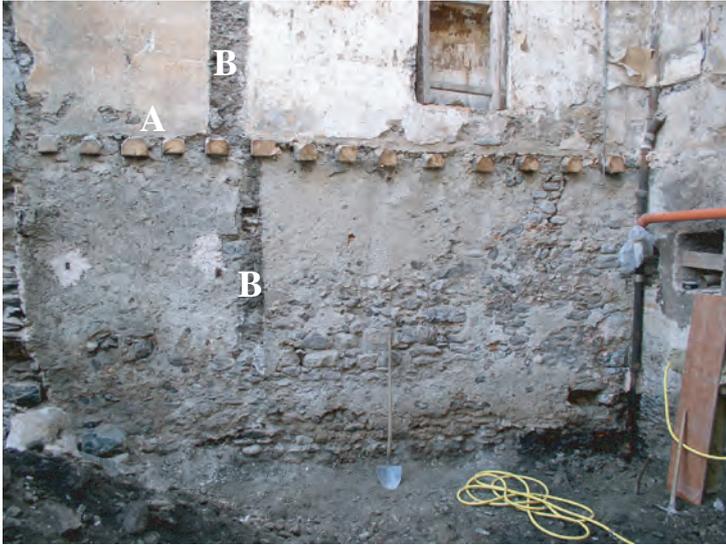
Fig. 4 Paroi est, moitié sud (partie inférieure).
 A : solivage du plafond du rez (cave).
 B : traces d'arrachement de cloisons.

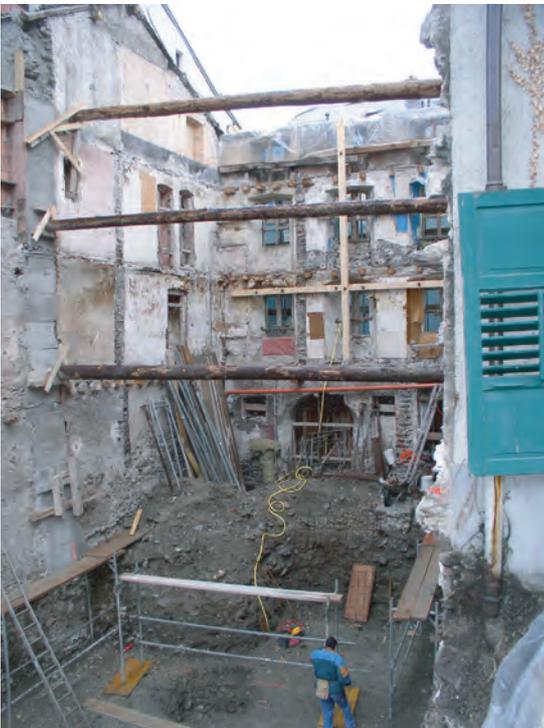
Fig. 5 Intérieur évidé du bâtiment (vers le sud).

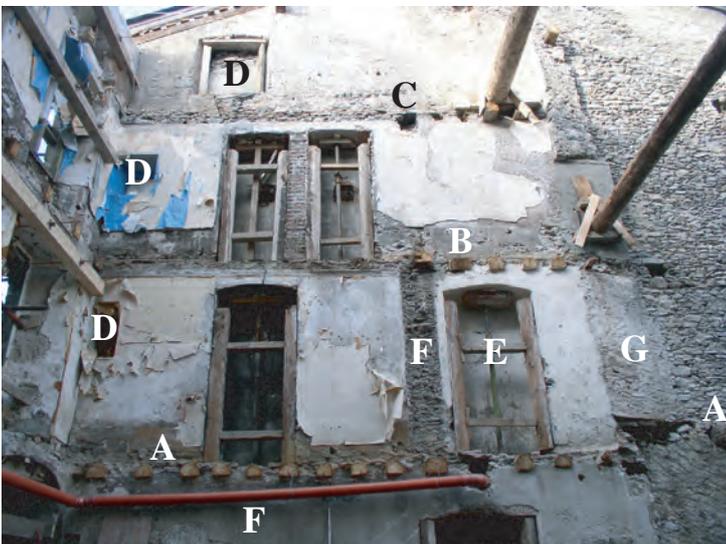
Fig. 6 Paroi ouest, moitié sud (partie supérieure).
 A, B, C : solivage des sols des 2e, 3e et 4e étages.
 D : anciennes fenêtres bouchées indiquant l'antériorité de ce bâtiment par rapport à celui accolé à l'ouest.
 E : anciennes portes transformées en niches.
 F : traces d'arrachement de cloisons.
 G : Piédroit d'une porte permettant d'accéder à la partie nord du bâtiment.

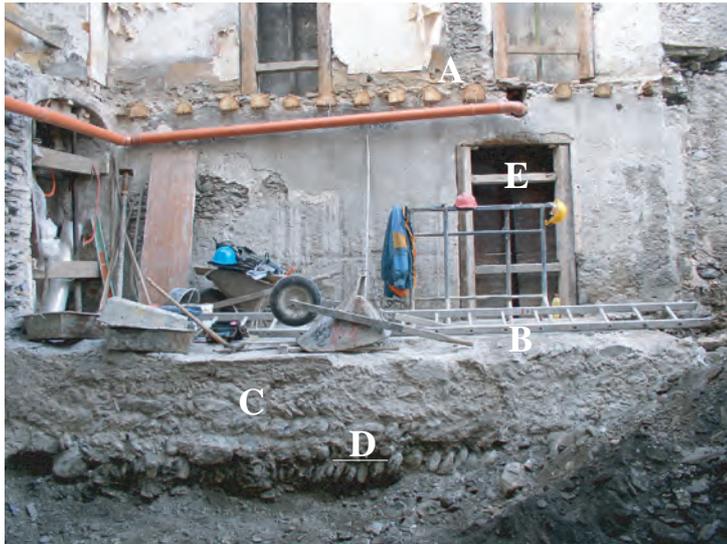
Fig. 7 Paroi ouest, moitié sud (partie inférieure).
 A : solivage du plafond du 1^e étage.
 B : sol en mortier (recouvert d'une chape de ciment) du couloir qui menait à la cage d'escalier.
 C : mur délimitant la cave, dont le sol se situait à un niveau plus bas que celui du couloir.
 D : niveau de la cave.
 E : Cage de l'escalier en colimaçon.

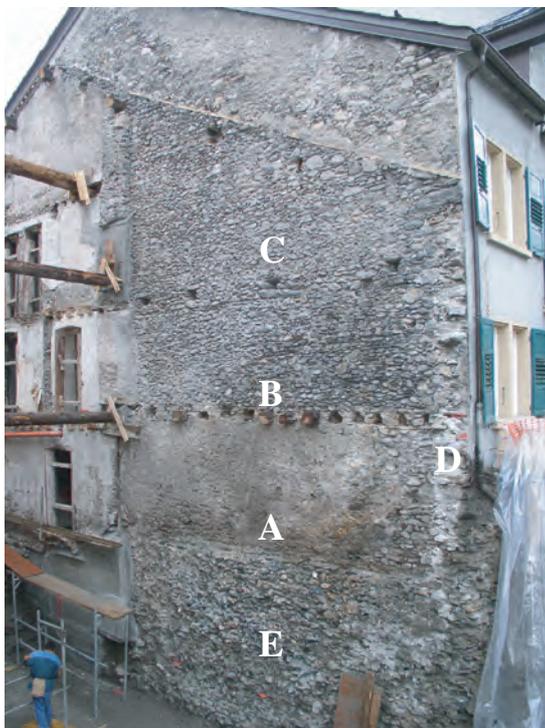
Fig. 8 Paroi ouest, moitié nord.
 A, B, C : niveau des sols.
 D : Traces d'arrachement de la façade nord formant un angle lié avec le mur occidental.
 E : maçonnerie construite contre-terre indiquant l'absence d'une cave à l'origine.

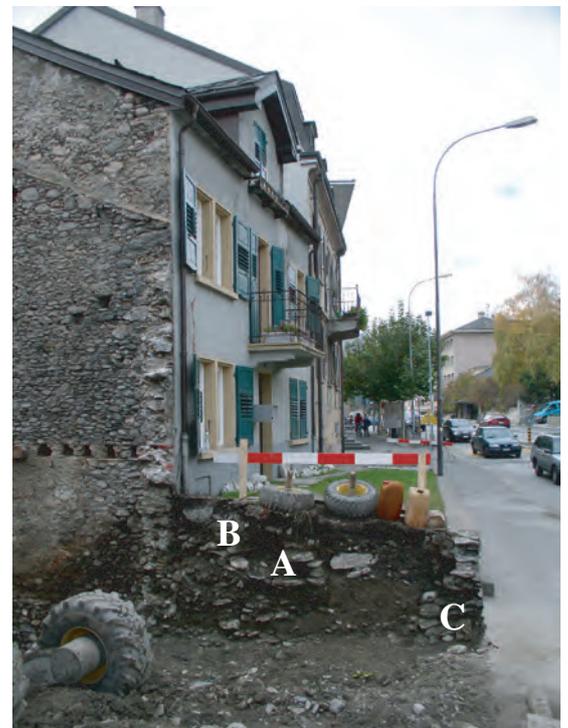
Des vestiges repérés au nord le plus récent est probablement le canal en « U » maçonné qui longe la façade (**fig. 9**) (voir rapport 1998, vestige no.6). Les parois de ce canal sont formées

par deux murets de 0,2m d'épaisseur ; le fond et la couverture sont constitués de dalles de schistes. Le canal servait à évacuer les eaux propres récoltées par les différents chéneaux des bâtiments mitoyens bordant l'avenue Ritz sur son versant sud.

Le mur de terrasse subsistant au nord du canal mentionné constituait la limite de la parcelle et retenait les terres formant le terre-plein rehaussé d'un mètre environ par rapport au trottoir de l'avenue Ritz (voir rapport 1998, vestige no.13). Ce mur maçonné était large de 0,7m environ dans la partie inférieure et de 0,5m dans la partie supérieure ; son hauteur décroît d'est (environ 1m) en ouest (environ 0,4m), en fonction de la route qui remonte. Ce muret de terrasse, comme le canal, date vraisemblablement des XIX-XXème siècles.

Fig. 9 Profil du terre-plein au nord du bâtiment (vue vers l'ouest).
 A : Canal maçonné permettant de récolter les eaux claires.
 B : Ancien niveau de passage constitué d'un pavage en galets.
 C : Muret de terrasse.

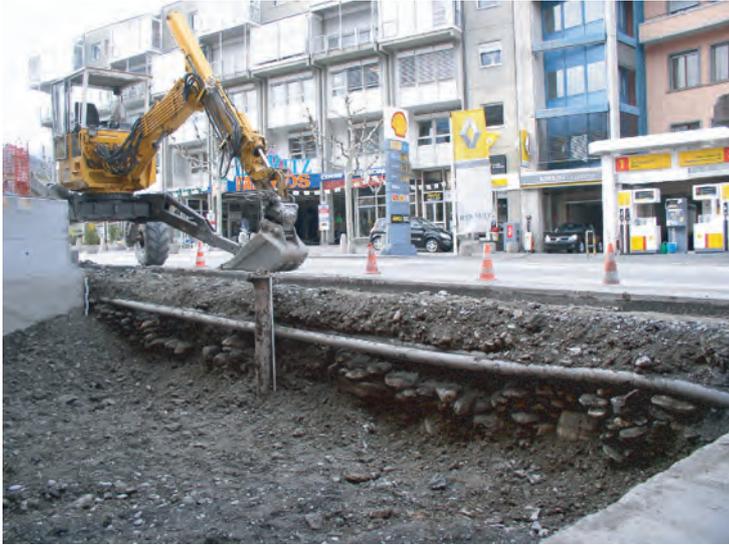
Un troisième mur, parallèle au mur de terrasse mentionné, a été découvert directement au nord, sous le trottoir de l'av. Ritz (**fig. 10**). Conservée sur environ 0,4m de hauteur seulement, la maçonnerie montre des assises posées à sec, composées de gros blocs espacés surmontés de schistes et boulets de 15 à 25cm d'arêtes. Ces assises descendent plus bas que le fond du mur de terrasse (la base du mur a été repérée à environ 0,8m sous le niveau du trottoir) ; elles sont perturbées au sud par la construction du mur de terrasse et au nord par la pose de canalisations. La largeur de ce mur (seulement 0,2m de conservés) n'a donc pas pu être déterminée. Les restes préservés du mur ne permettent pas de se faire une idée exacte de son rôle. Il s'agit cependant clairement d'une structure antérieure aux deux précédentes, mais qui reste implantée assez haut dans les alluvions de la Sionne (voir rapport 1998, couche 17).

Fig. 10 Profil sous le trottoir au nord du bâtiment (vue vers le nord-ouest).
Maçonnerie arasée sous les tuyaux de canalisation.

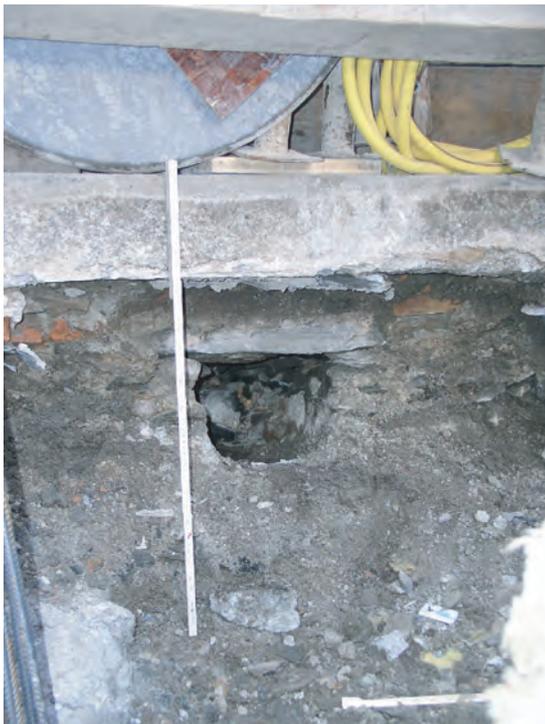
Enfin, cette fois-ci au sud et traversant perpendiculairement sous la façade sud du bâtiment, nous avons repéré un deuxième canal (**fig. 11**). Maçonné comme celui retrouvé le long de la façade nord il devait également récolter des eaux claires. L'exiguïté de la fouille et le manque de raccords directs n'ont pas permis d'en reconnaître son insertion stratigraphique exacte.

Fig. 11 Canal mis au jour sous le seuil de la porte aménagée en façade sud et permettant d'accéder à la cave.
