**SION, bâtiment brûlé à la rue St-Théodule 12**

**Parcelle: folio no 7, 514**

**Constat archéologique**

A. Antonini, le 22 juin 1999

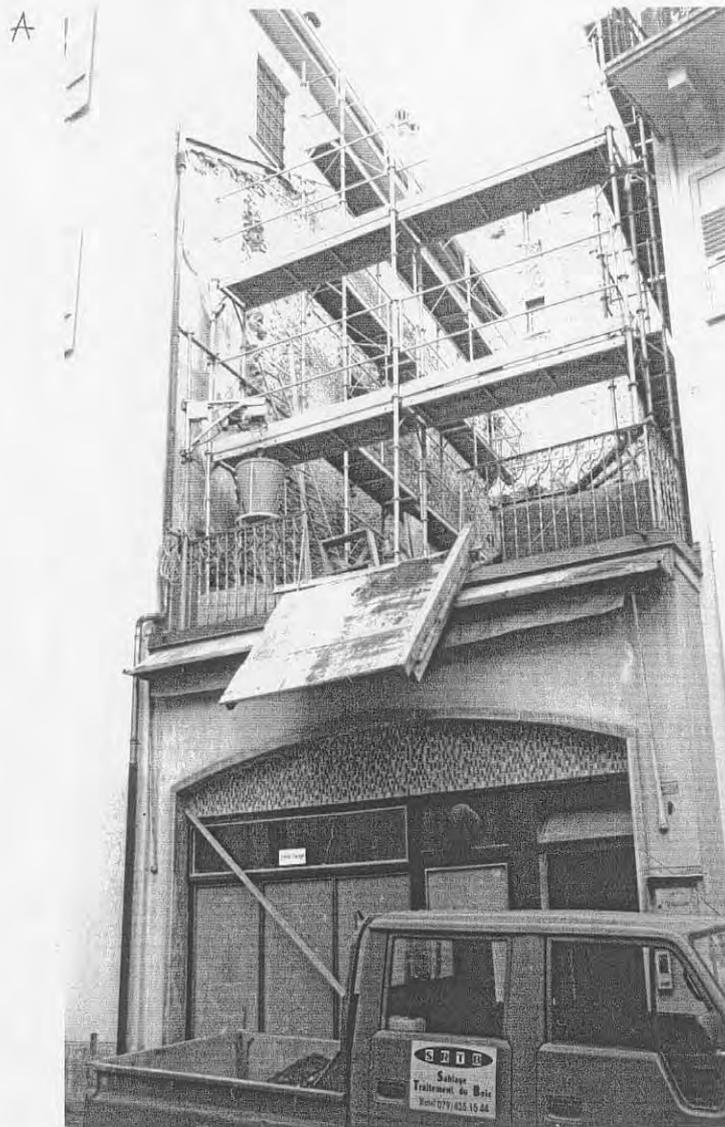
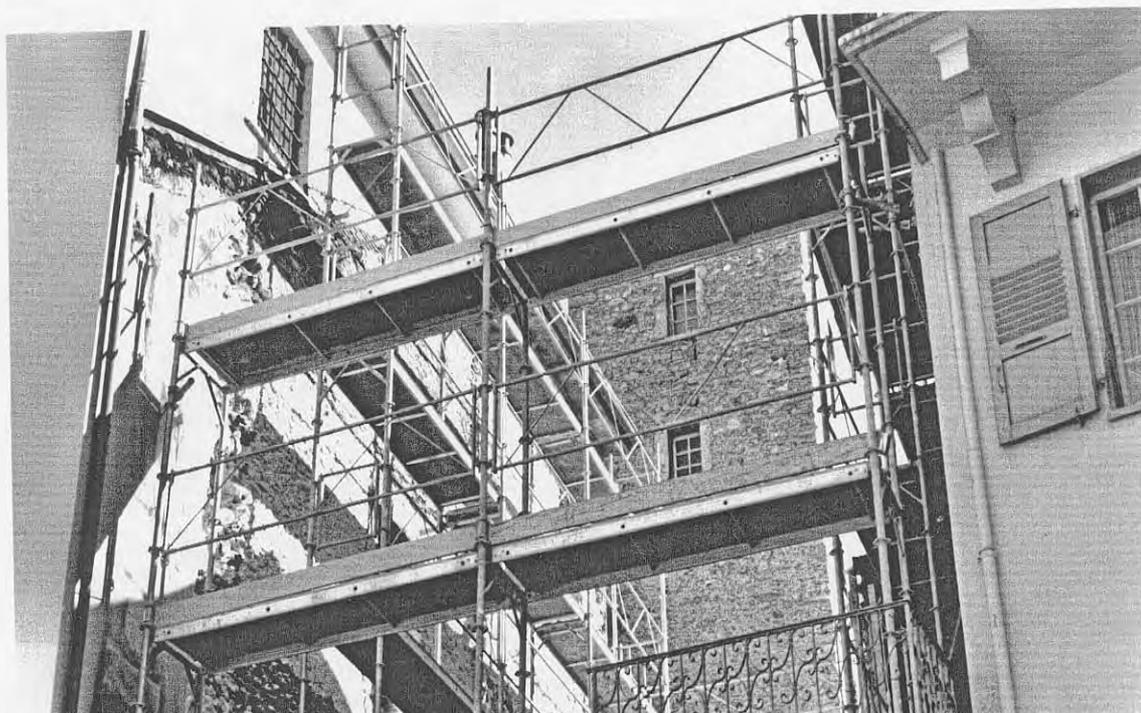
A/B : Vues depuis l'ouest après démolition de la façade (façade nord).

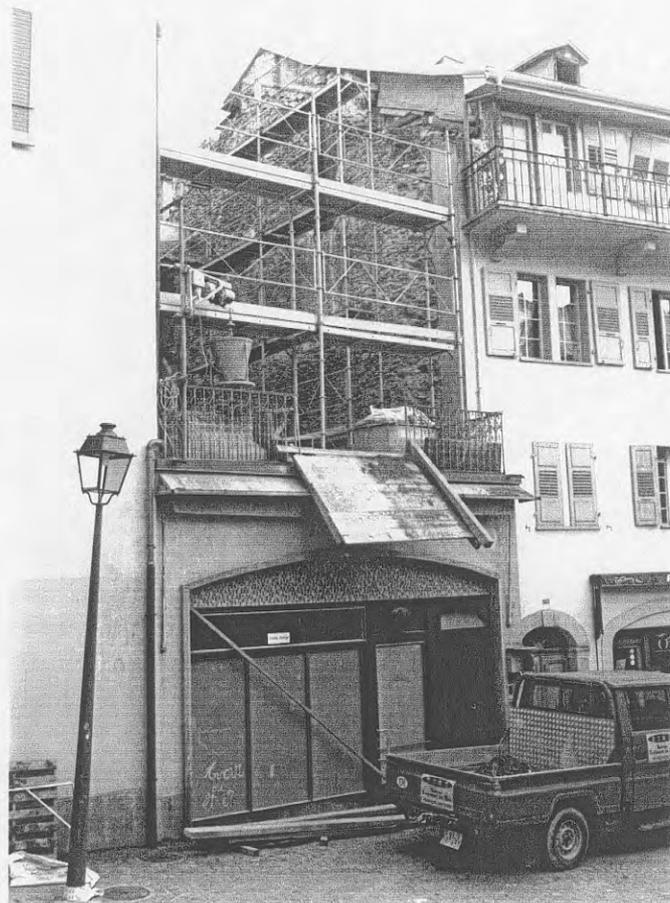
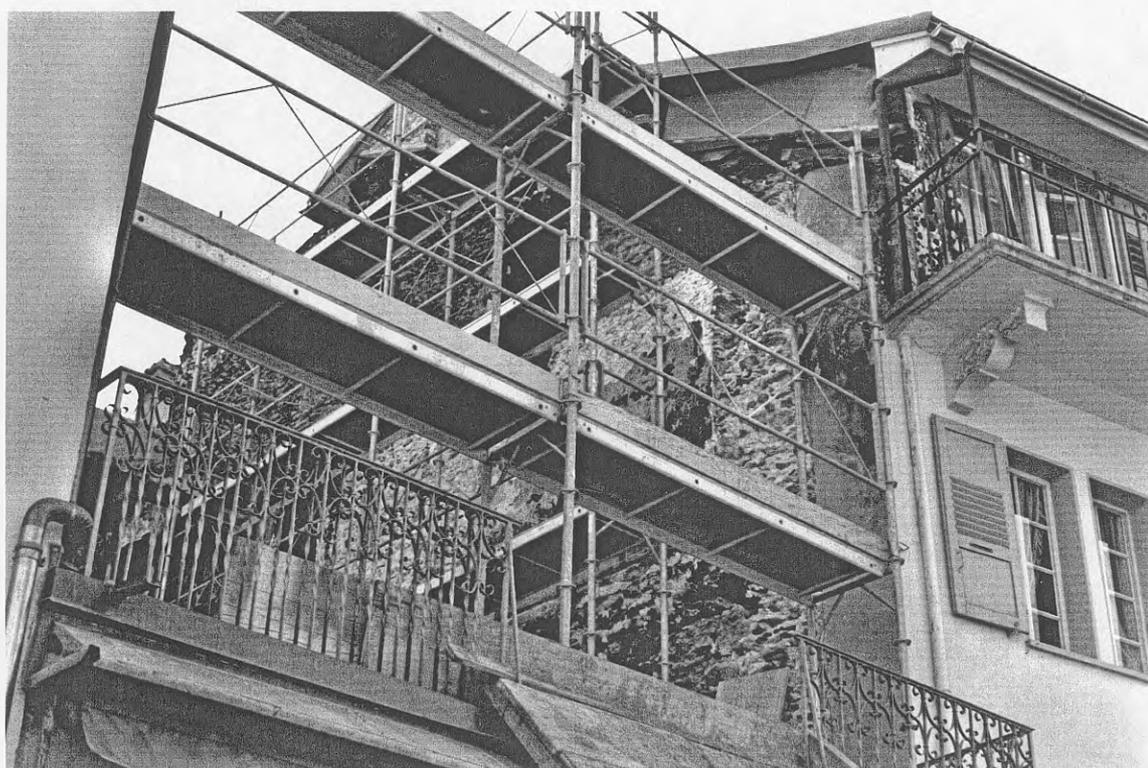
A/B : Vues depuis l'ouest après démolition de la façade (façade sud).

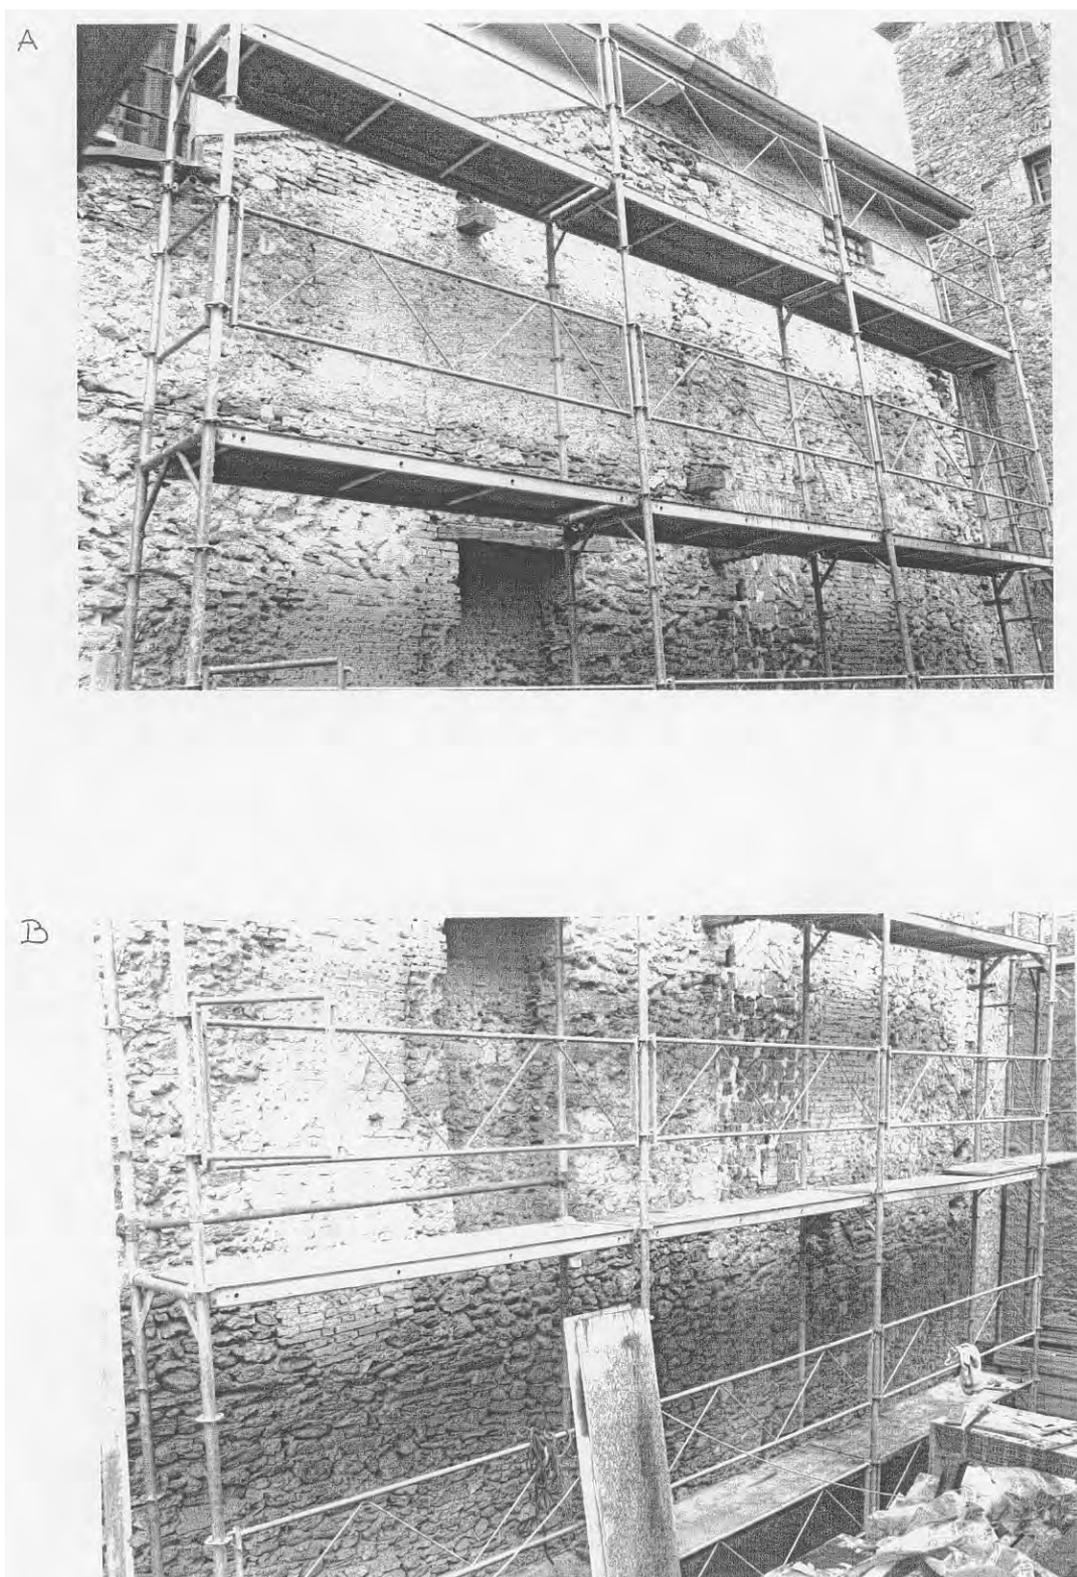
La maçonnerie des murs nord et sud du bâtiment présente un caractère homogène : pierres de petit format principalement à angles vifs et quelques rares galets ; assises irrégulières, des galets de forme aplatie et de taille un peu plus grande formant des assises d'égalisation (ill. p.9 et 13). À l'Ouest, on constate que ces murs formaient sur toute la hauteur du bâtiment un chaînage d'angle avec la façade côté rue. Les murs de façade des parcelles voisines (12267 au nord et 513 au sud) viennent buter contre la maçonnerie de la maison ici analysée et sont donc postérieurs.

A/B : Façade nord.

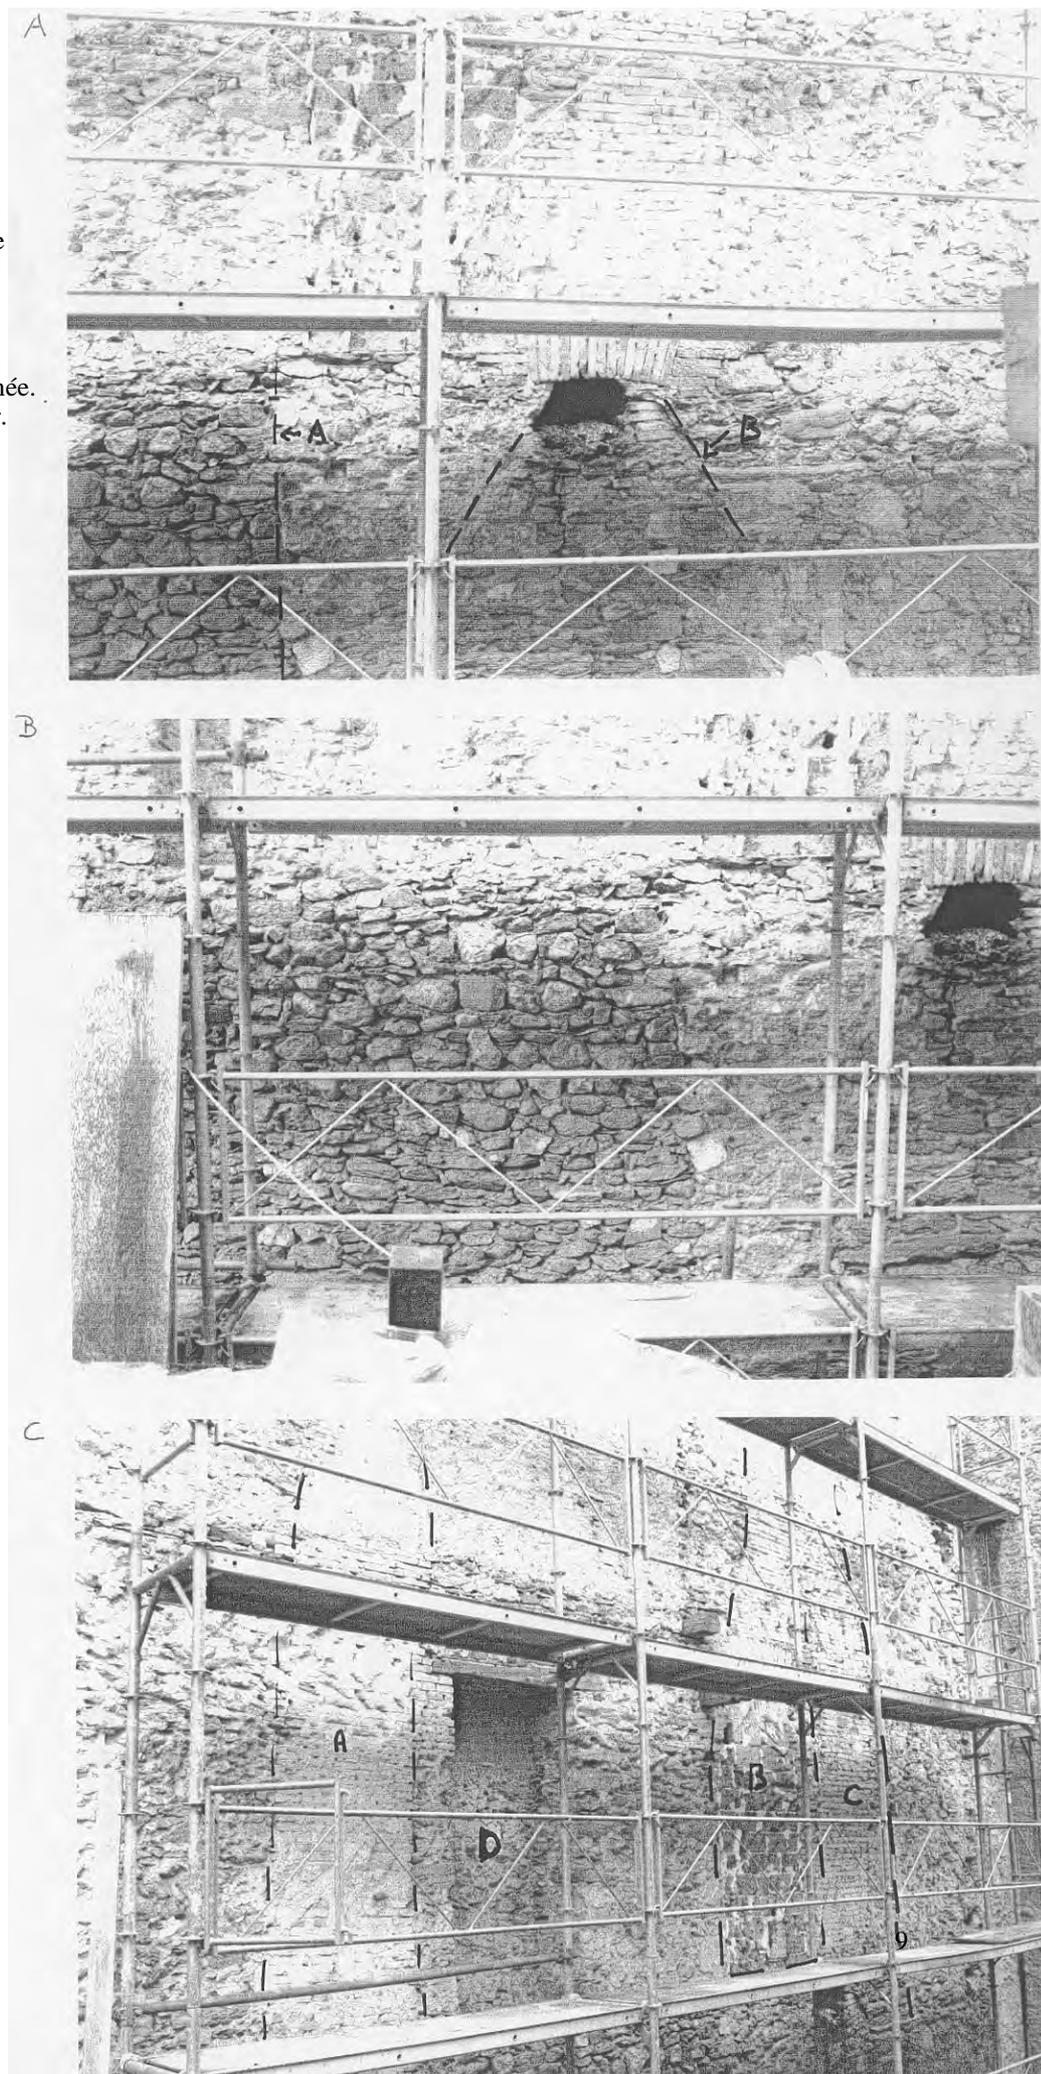
Cette salle correspondait à la cuisine. Contre le mur nord sont conservées les traces de la hotte (**B**) qui recouvraient le foyer (la partie haute de la cheminée est refaite avec des briques, ill. p.9). L'emplacement du foyer en proximité de la cloison qui sépare la cuisine de la salle boisée laisse supposer que depuis ici on pouvait charger un poêle qui servait à chauffer la salle boisée.

Dans le mur nord, 3 cheminées récentes sont visibles (**G**) (construction en briques ou plots de ciment, ill. p.9). Deux partent du 2<sup>e</sup> niveau. La traînée tout à l'Est correspond à la cheminée déjà repérée à l'étage inférieur. Le percement d'une porte permettait le passage de la grande salle au bâtiment situé au nord.

Façade nord, 1<sup>er</sup> étage:

A= limite de la cloison entre  
les locaux 4 et 5.

B= empreinte de la hotte du  
foyer.

C : Façade nord, 2<sup>e</sup> étage:

A, B et C: traînées de cheminée.

D= Porte percée dans le mur.

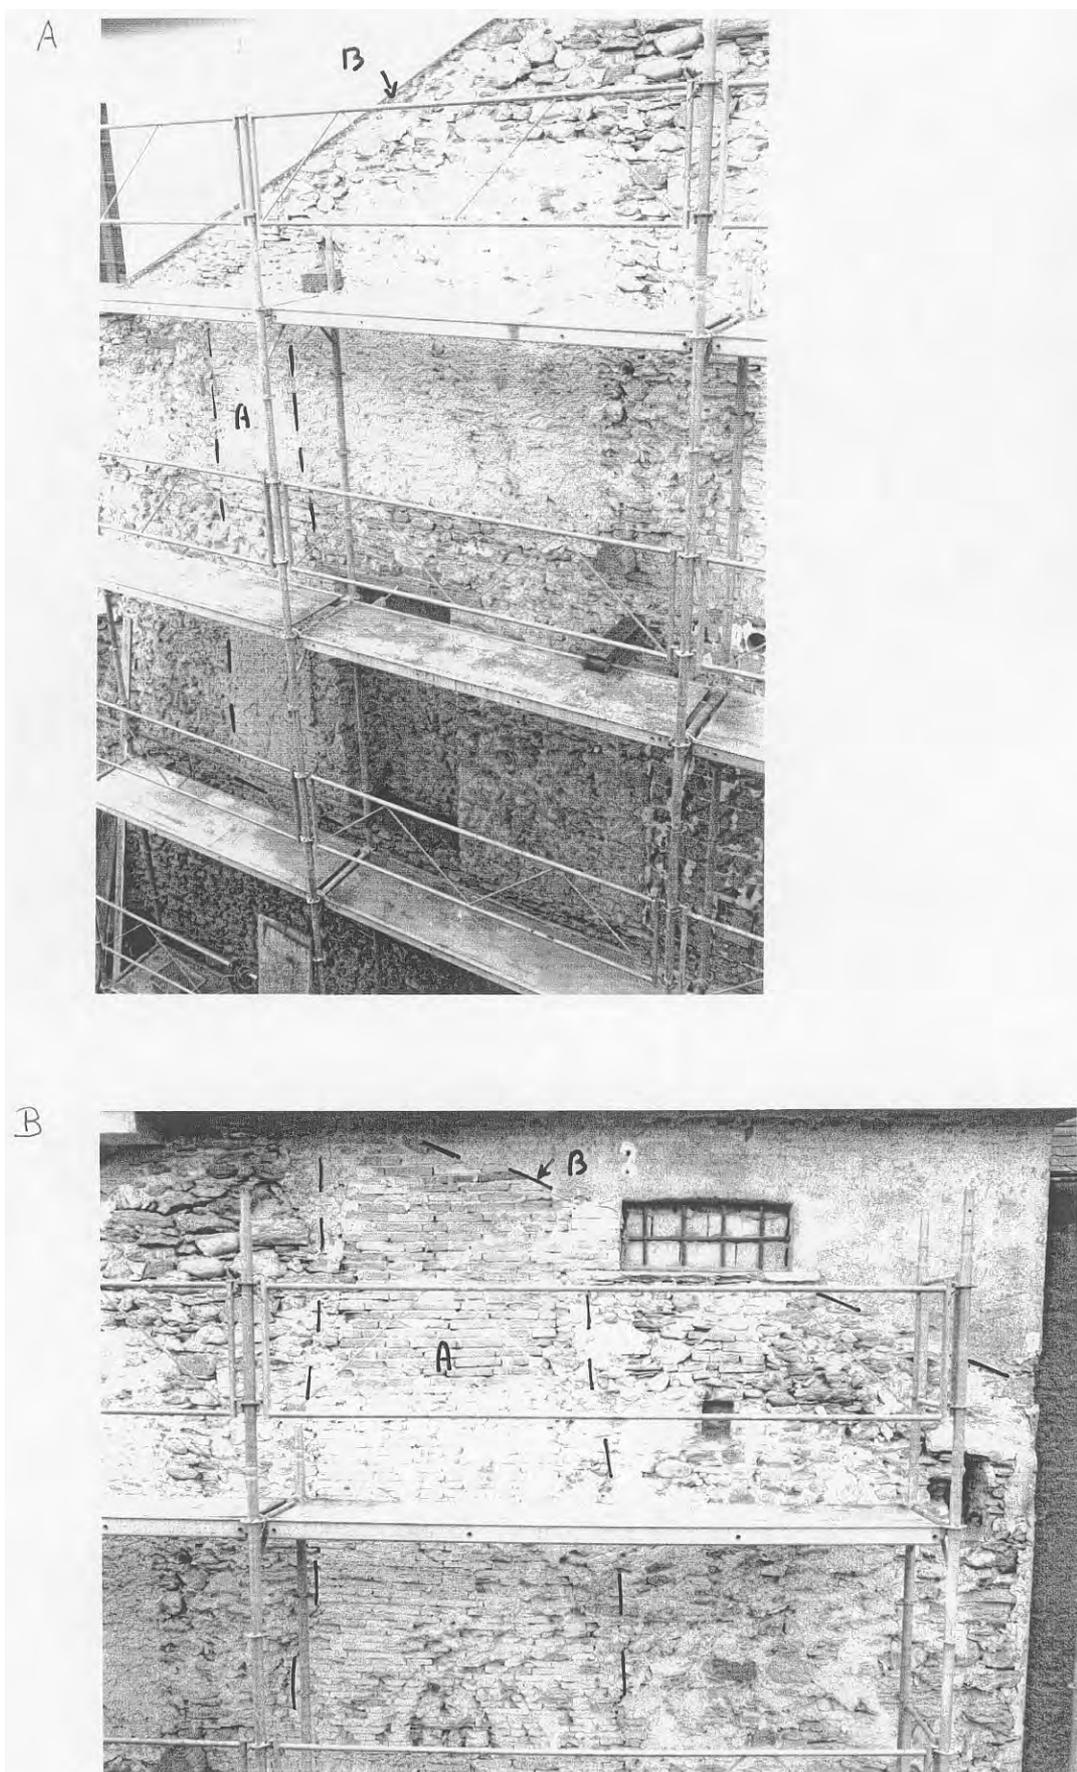
A/B : Façade nord, combles : A = traînées de cheminée. B= pente du toit.

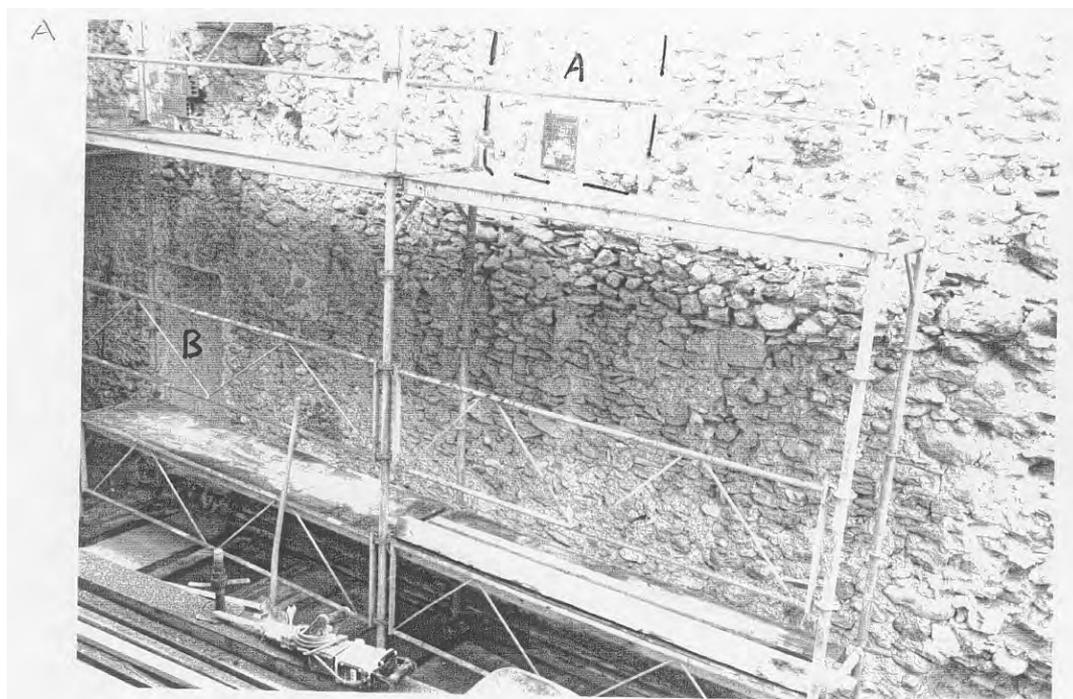
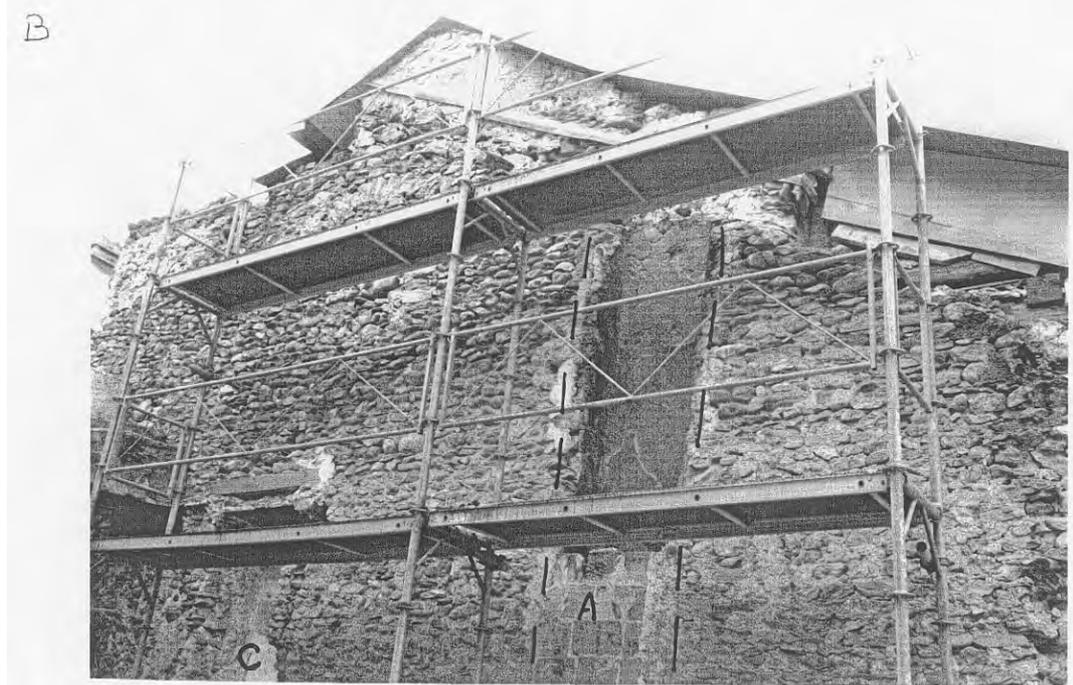
Dans le mur sud, est visible une quatrième cheminée (**H**) (bouchon en plot de ciment). Elle part du 2<sup>e</sup> niveau (ill. p.13).

A/B : Façade sud : A = trainés de cheminée. B= porte percée dans le mur au 1<sup>er</sup> étage. C= porte percée dans le mur au 2<sup>e</sup> étage.

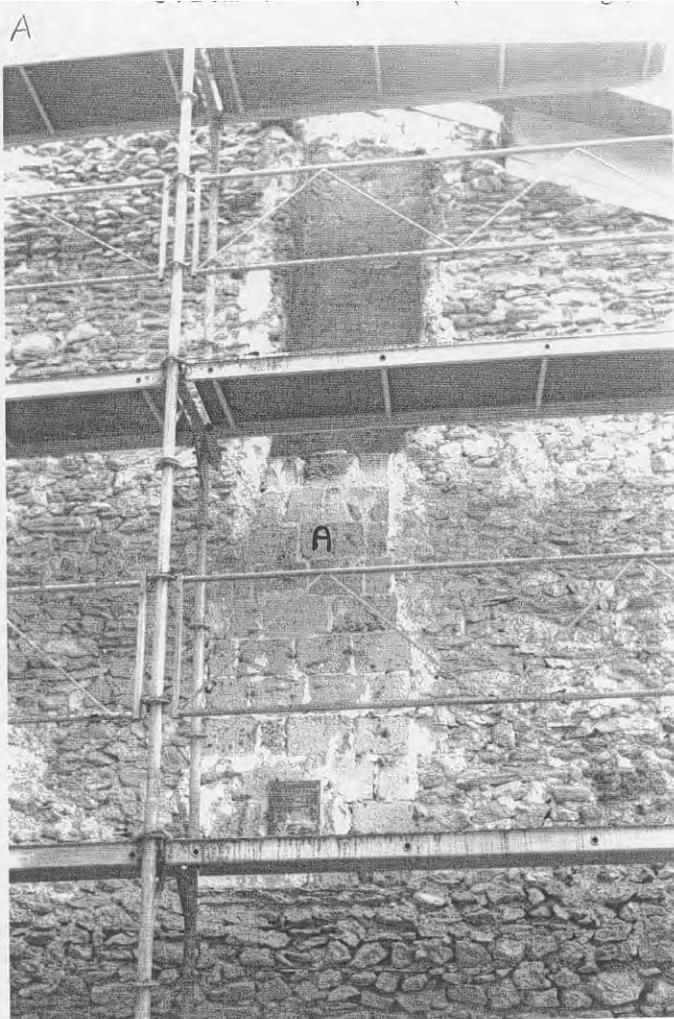
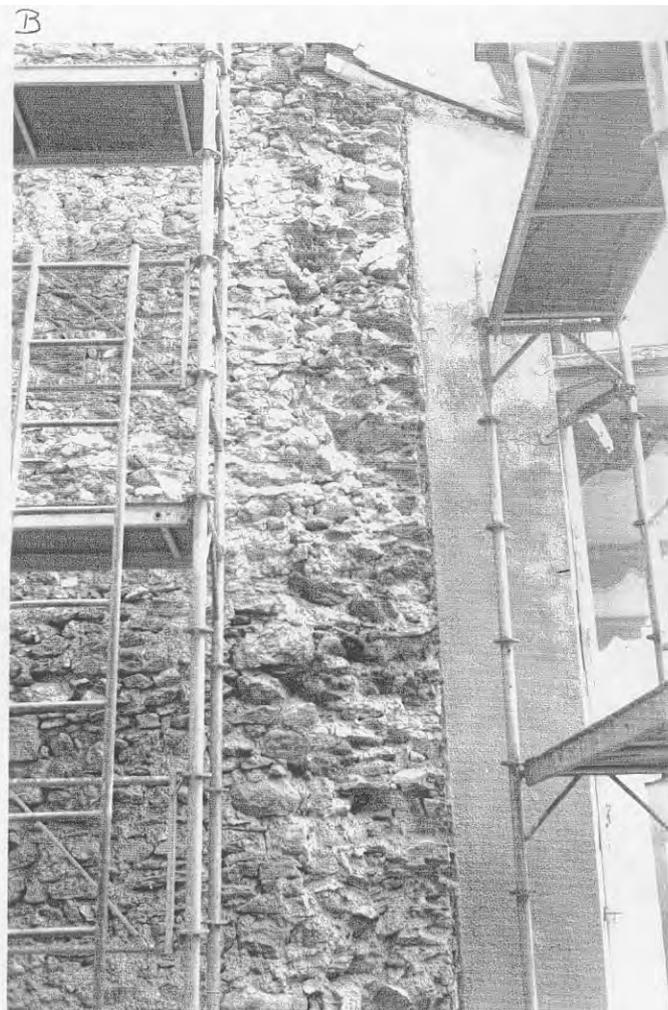
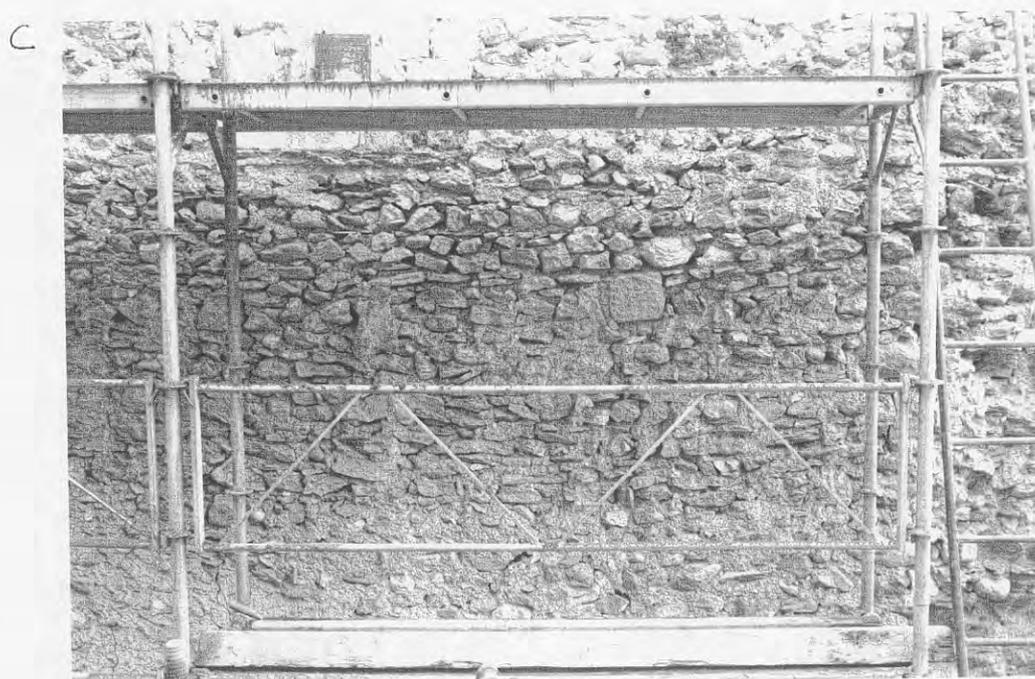
A/B : Façade sud : A = traînées de cheminée. B= détail de la liaison d'angle, arrachée lors de la démolition de la façade ouest.

C : Détail de la maçonnerie (niveau 1<sup>er</sup> étage).

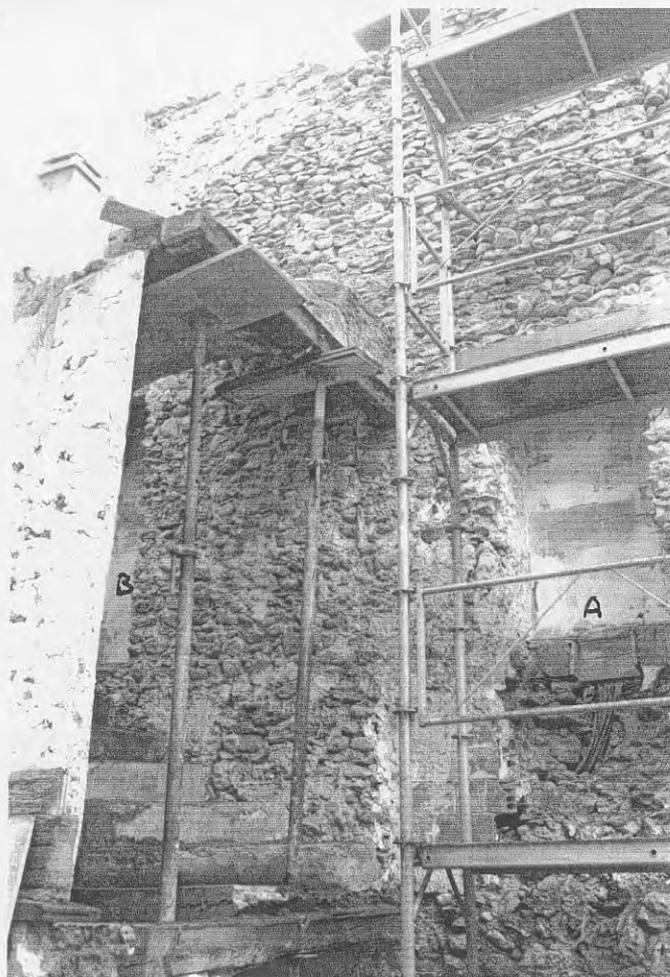
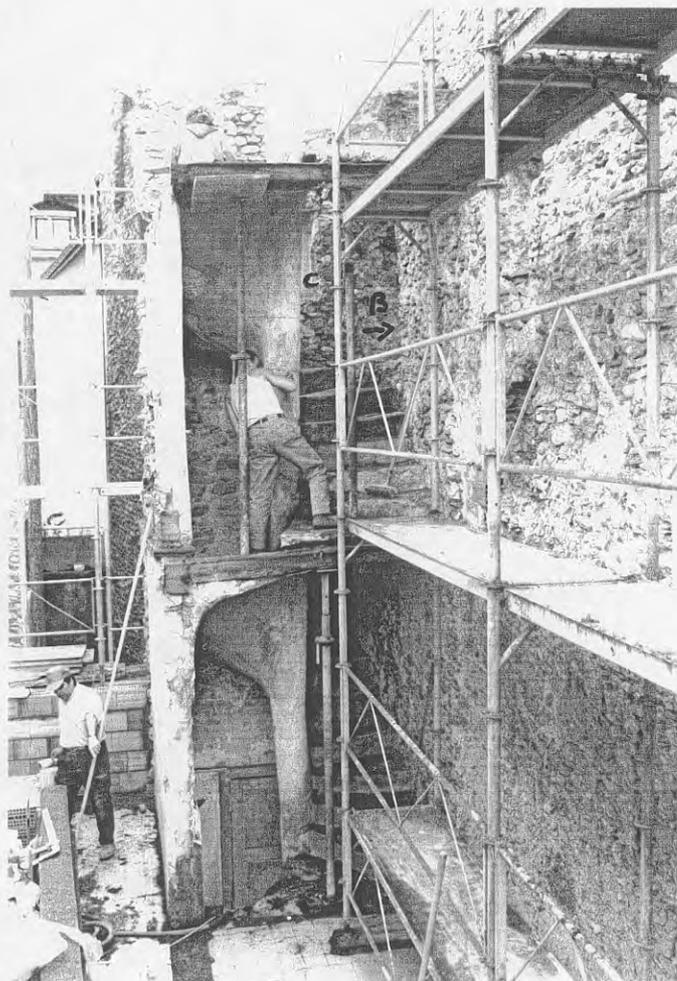
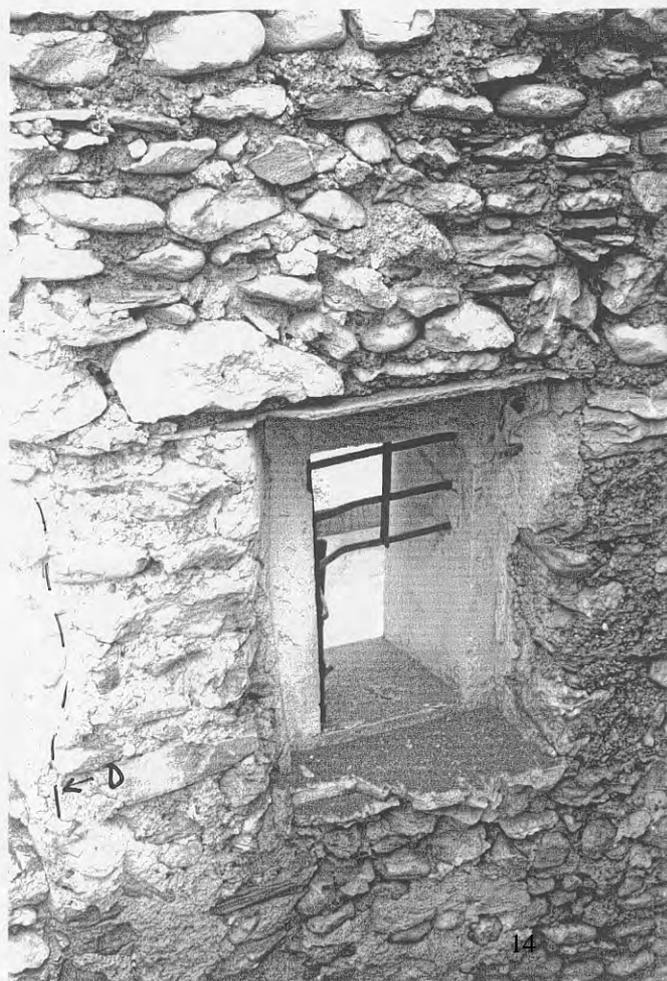
À l'ouest du palier de l'escalier, une porte (**F**) est percée dans le mur sud (comme à l'étage inférieur, ill. p.12 et 14). Un demi palier plus haut, dans l'angle est du bâtiment, une deuxième porte a été percée (**E**). Elle donnait accès au niveau supérieur de la parcelle adjacente (ill. p.14).

Les murets qui délimitent la cage d'escalier butent de part et d'autre contre les façades externes de la maison. À l'est, le muret bute contre une réfection de la façade. À cet endroit, le mur de façade est plus faible (ill. p.14 et 15).

**A : Façade sud, 2<sup>e</sup> niveau:**

A, B: ouvertures qui relient la maison avec le bâtiment de la parcelle voisine.

**B : Cage d'escalier :**

B= ouverture donnant vers le Sud.

C= petite fenêtre dans la façade est.

**C : Détail de la fenêtre en façade Est**

avec l'arrachement (D) constaté derrière la butée de la cloison de la cage d'escalier.

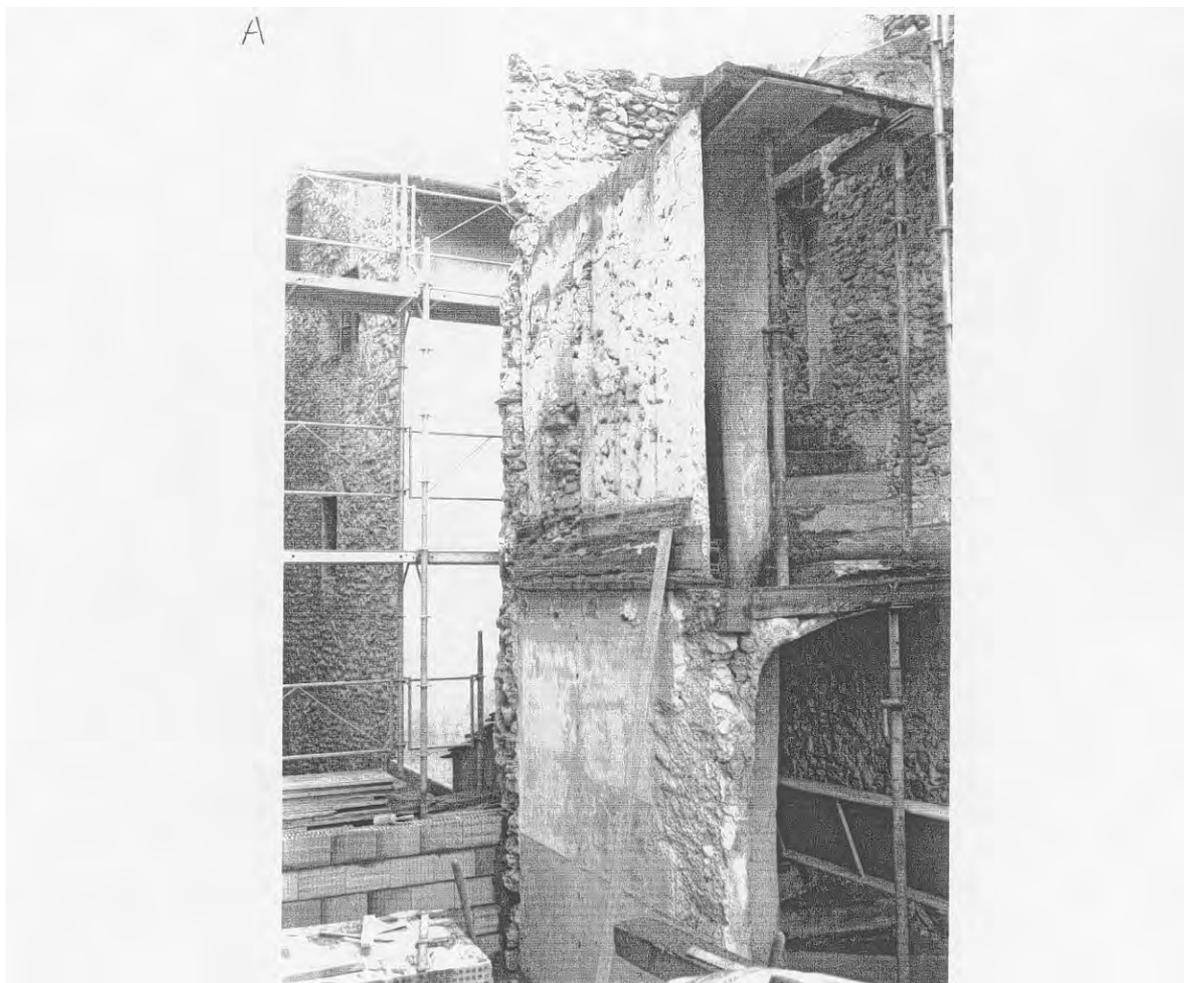
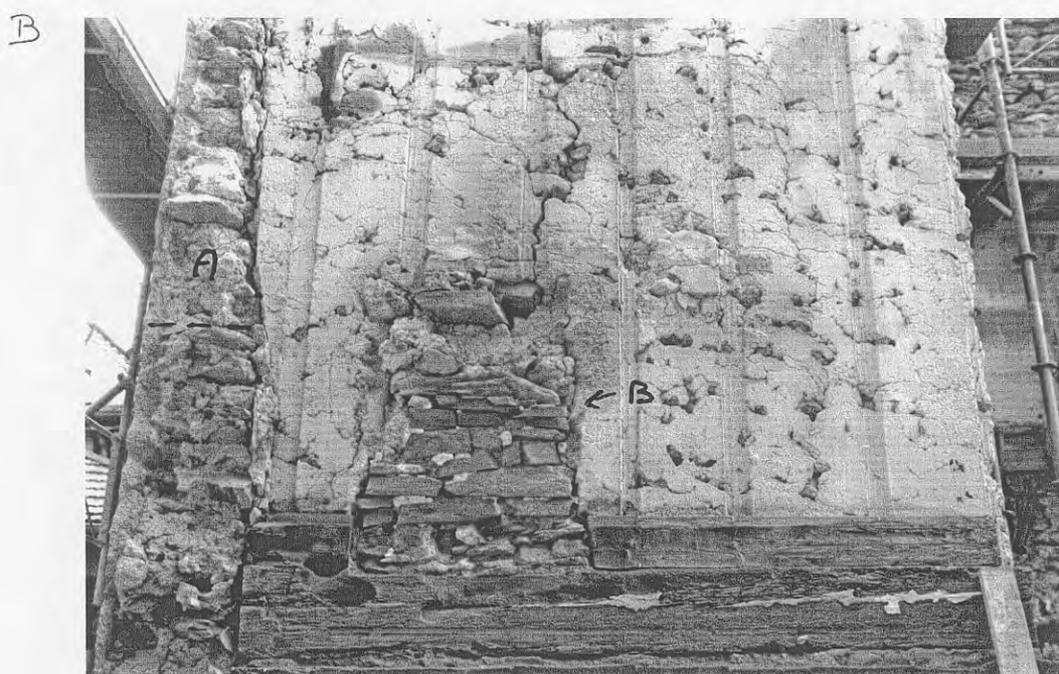
La paroi qui délimite la cage d'escalier est posée sur le plancher de la pièce 7 et contre une sablière. La face nord du muret montre clairement le négatif d'une boiserie qui devait être fixé sur cette sablière (ill. p.15 et 16). La grande ouverture percée au niveau du sol à travers la maçonnerie et la boiserie devait correspondre à la porte de charge pour un fourneau qui se trouvait à l'intérieur du local 7 (ill. p.15).

La cloison mince bute dans sa partie supérieure contre une réfection de la façade Est, elle doit donc être un ajout postérieur. Avant, la paroi en bois était visible des deux côtés. L'ajout de la maçonnerie était probablement devenu nécessaire à la suite de l'installation d'un fourneau dans la pièce 7. Bien qu'elle ne soit pas d'origine, l'ouverture percée dans la cloison pourrait remplacer une plus ancienne de dimension plus petite.

A/B : Cage d'escalier, 2<sup>e</sup> niveau: Cloison en mortier posée contre une cloison anciennement visible des deux côtés.

B : empreinte de la boiserie. Les montants ont une surface plane avec une rainure centrale. A= réflexion de la façade est, antérieure à la cloison maçonnée. B= bouchon d'une ouverture de cheminée.

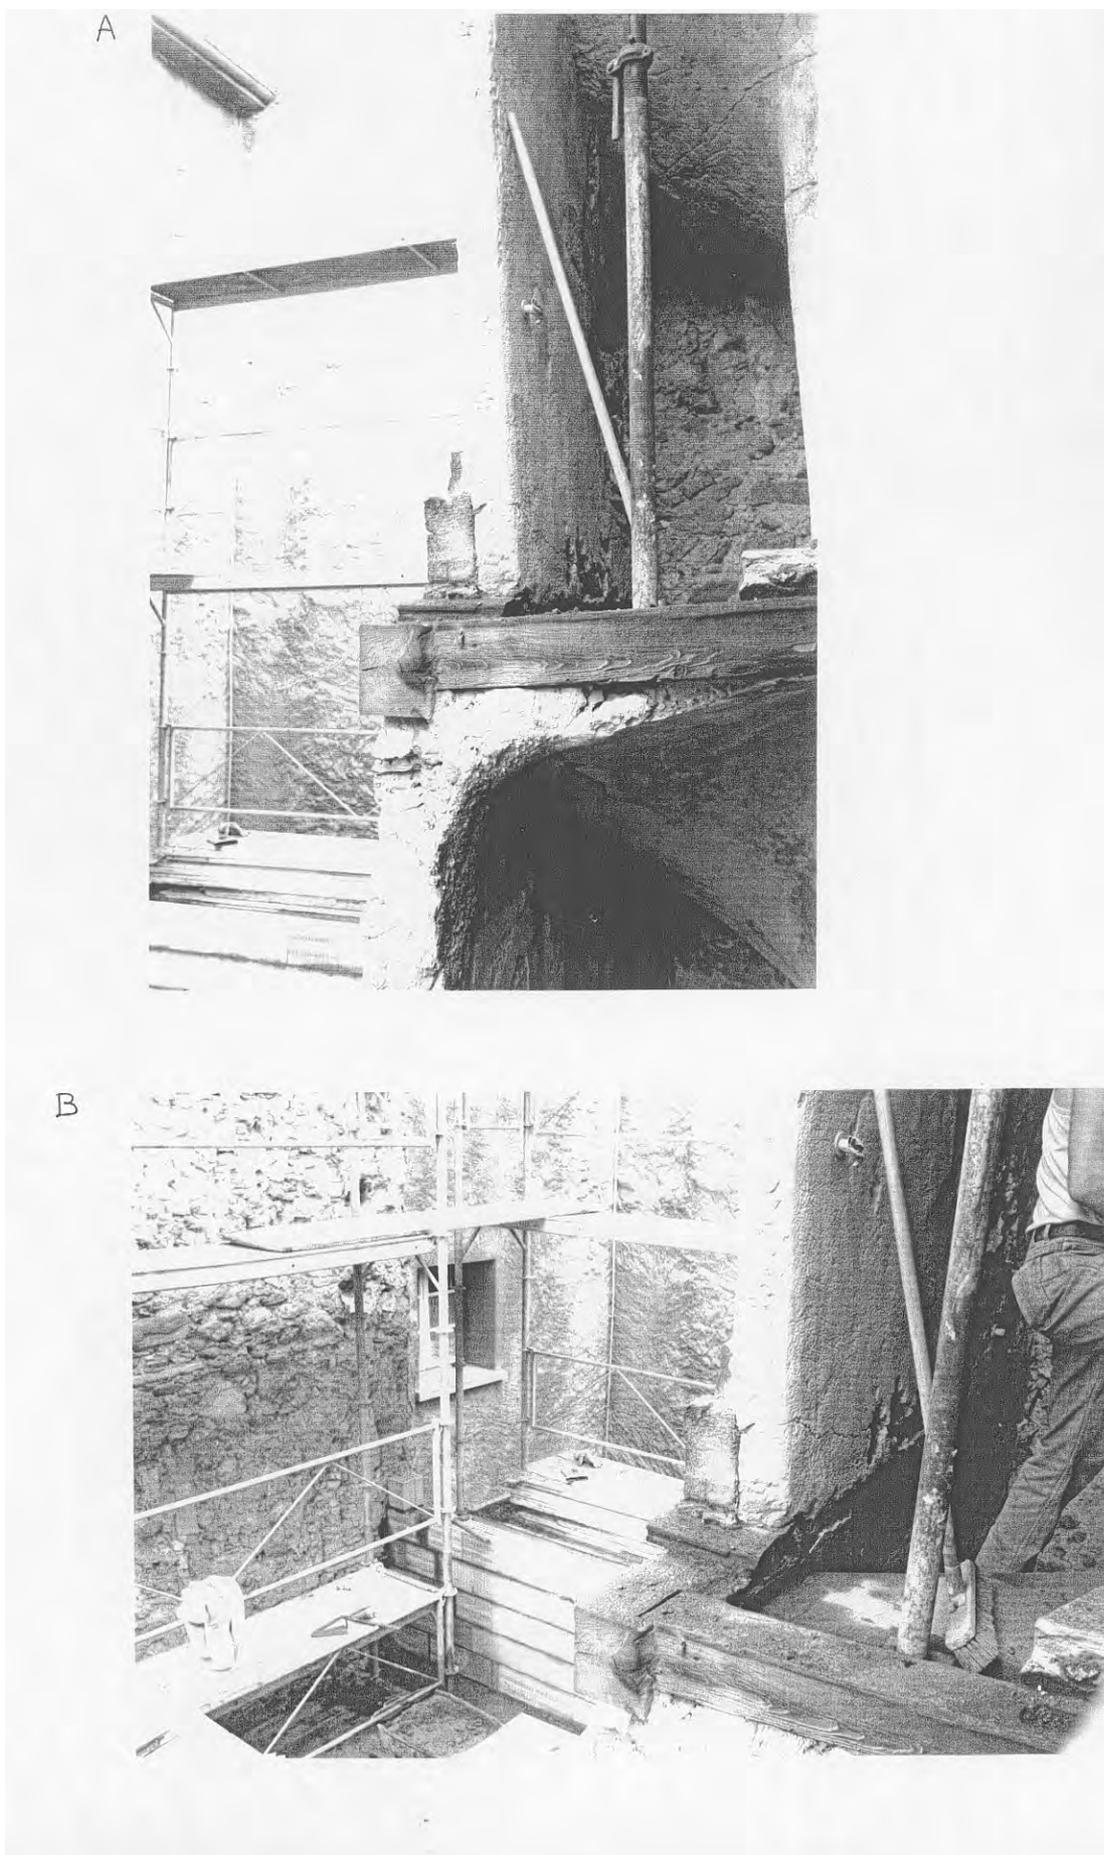
A/B : Cage d'escalier, 2<sup>e</sup> niveau: Détail de la cloison en mortier posée sur le plancher et contre la boiserie du local 7.

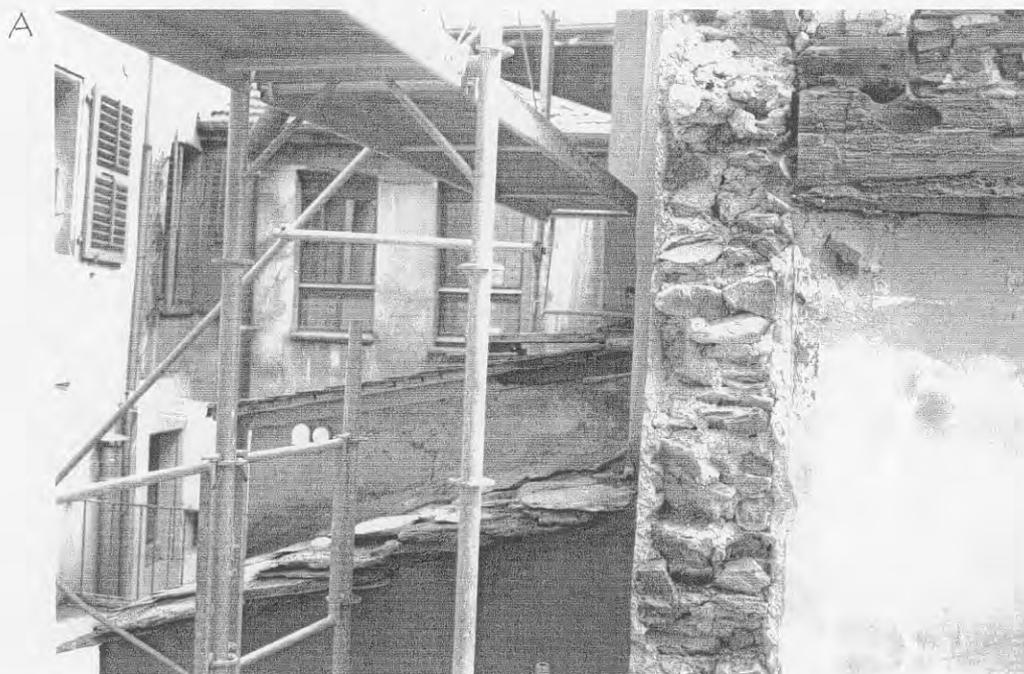
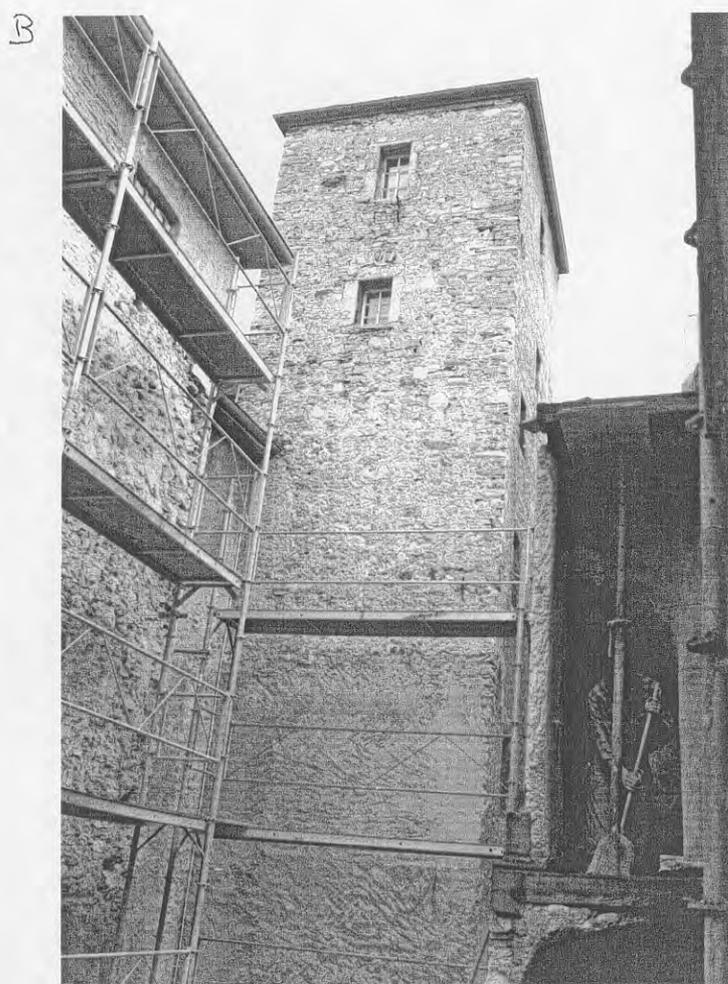
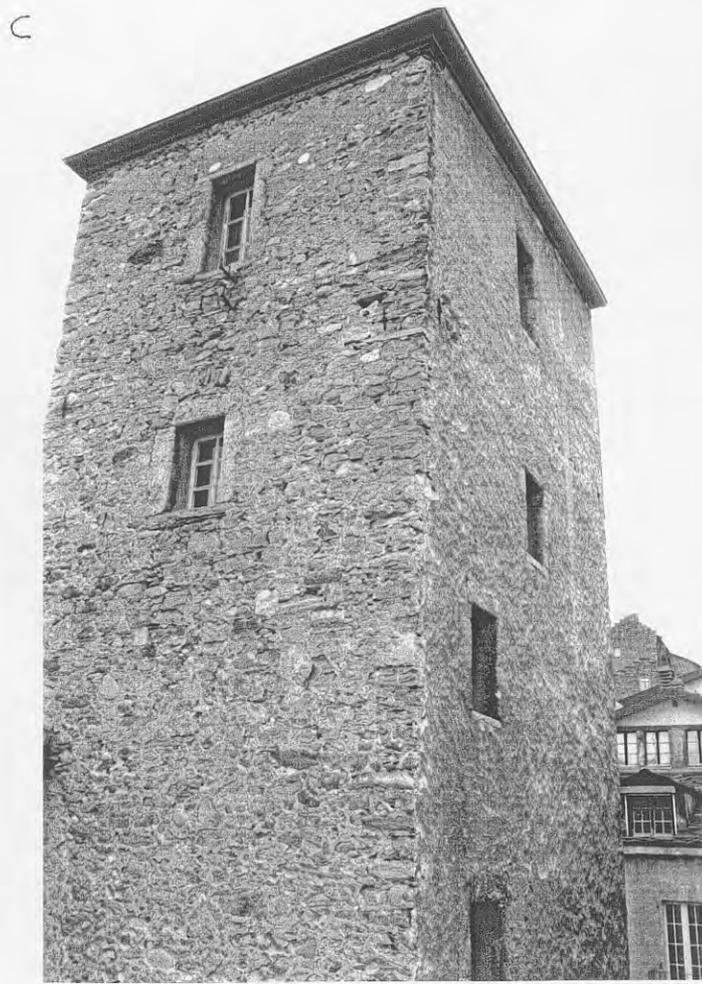
A : Toit des latrines dans l'arrière cour du bâtiment.

B/C : Vue de la tour d'escalier située sur l'arrière du bâtiment de la parcelle 515.
