**SION, bâtiment brûlé à la rue St-Théodule 12**

**Parcelle: folio no 7, 514**

**Constat archéologique**

A. Antonini, le 22 juin 1999

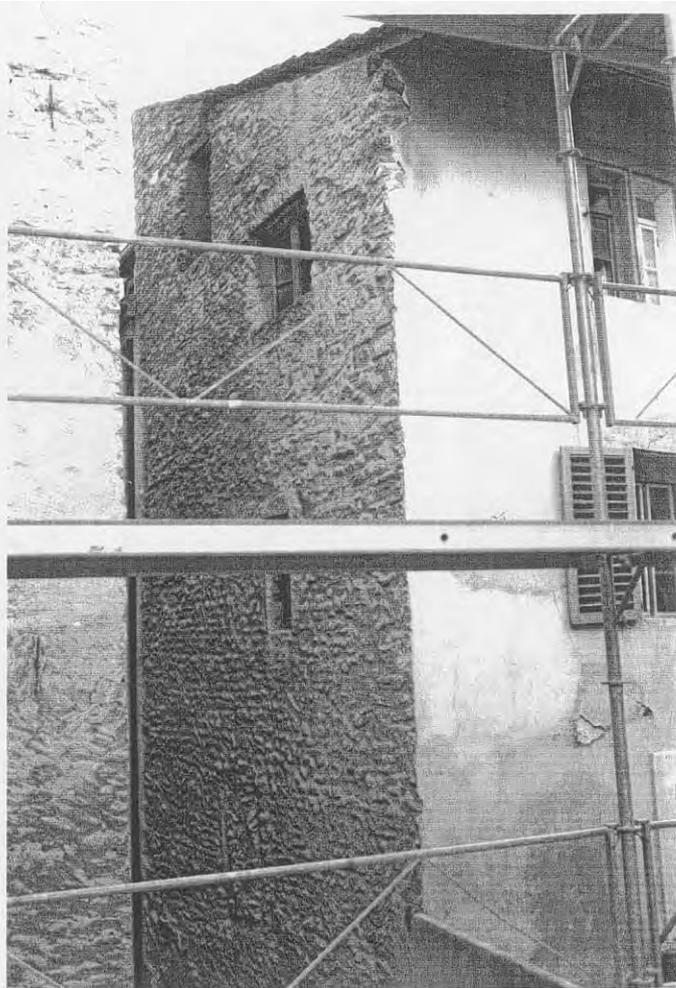
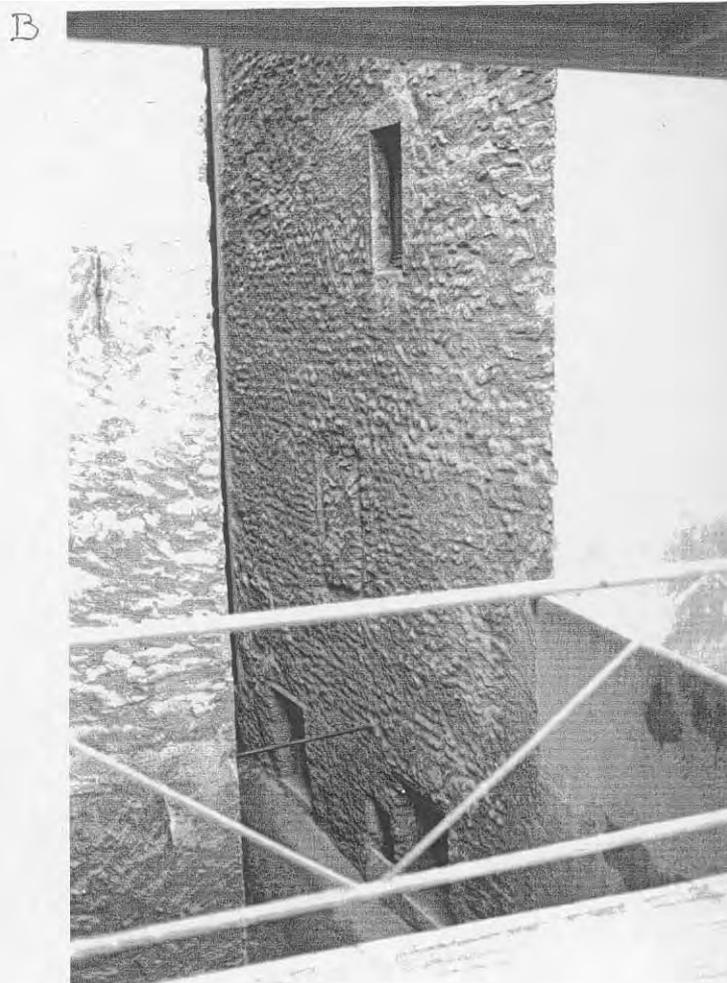
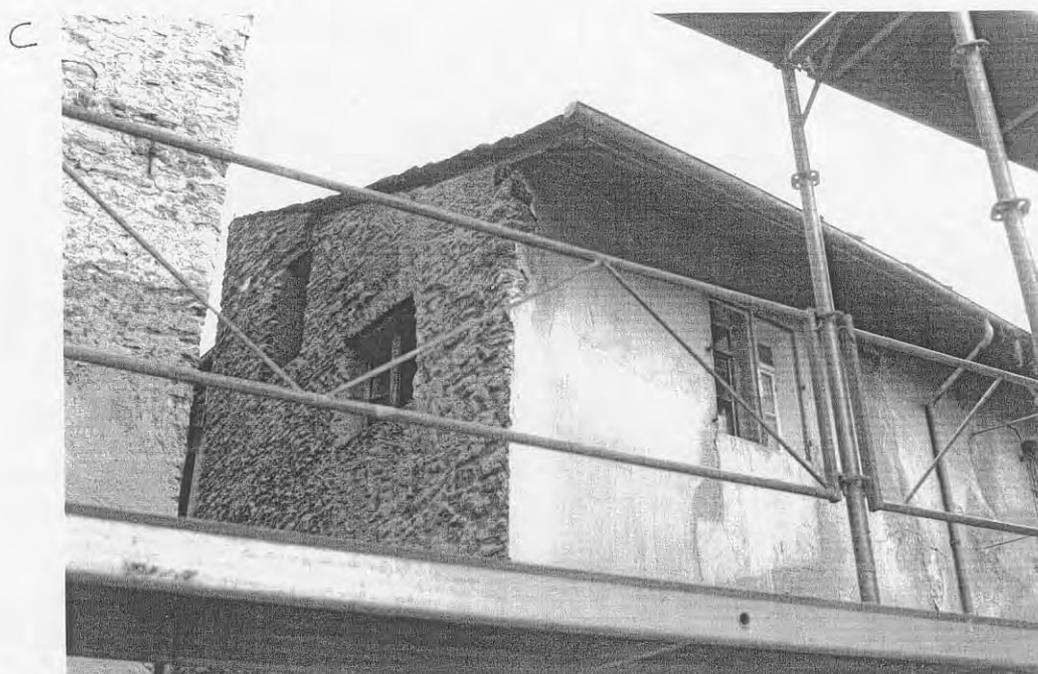
A/B : Face nord de la maison située sur la parcelle 517 (partie inférieure et supérieure).

C : Détail de l'appartement "rue de Conthey 12" dans lequel à été repéré l'inscription de 1555 (voir notre rapport du 2mai 99).

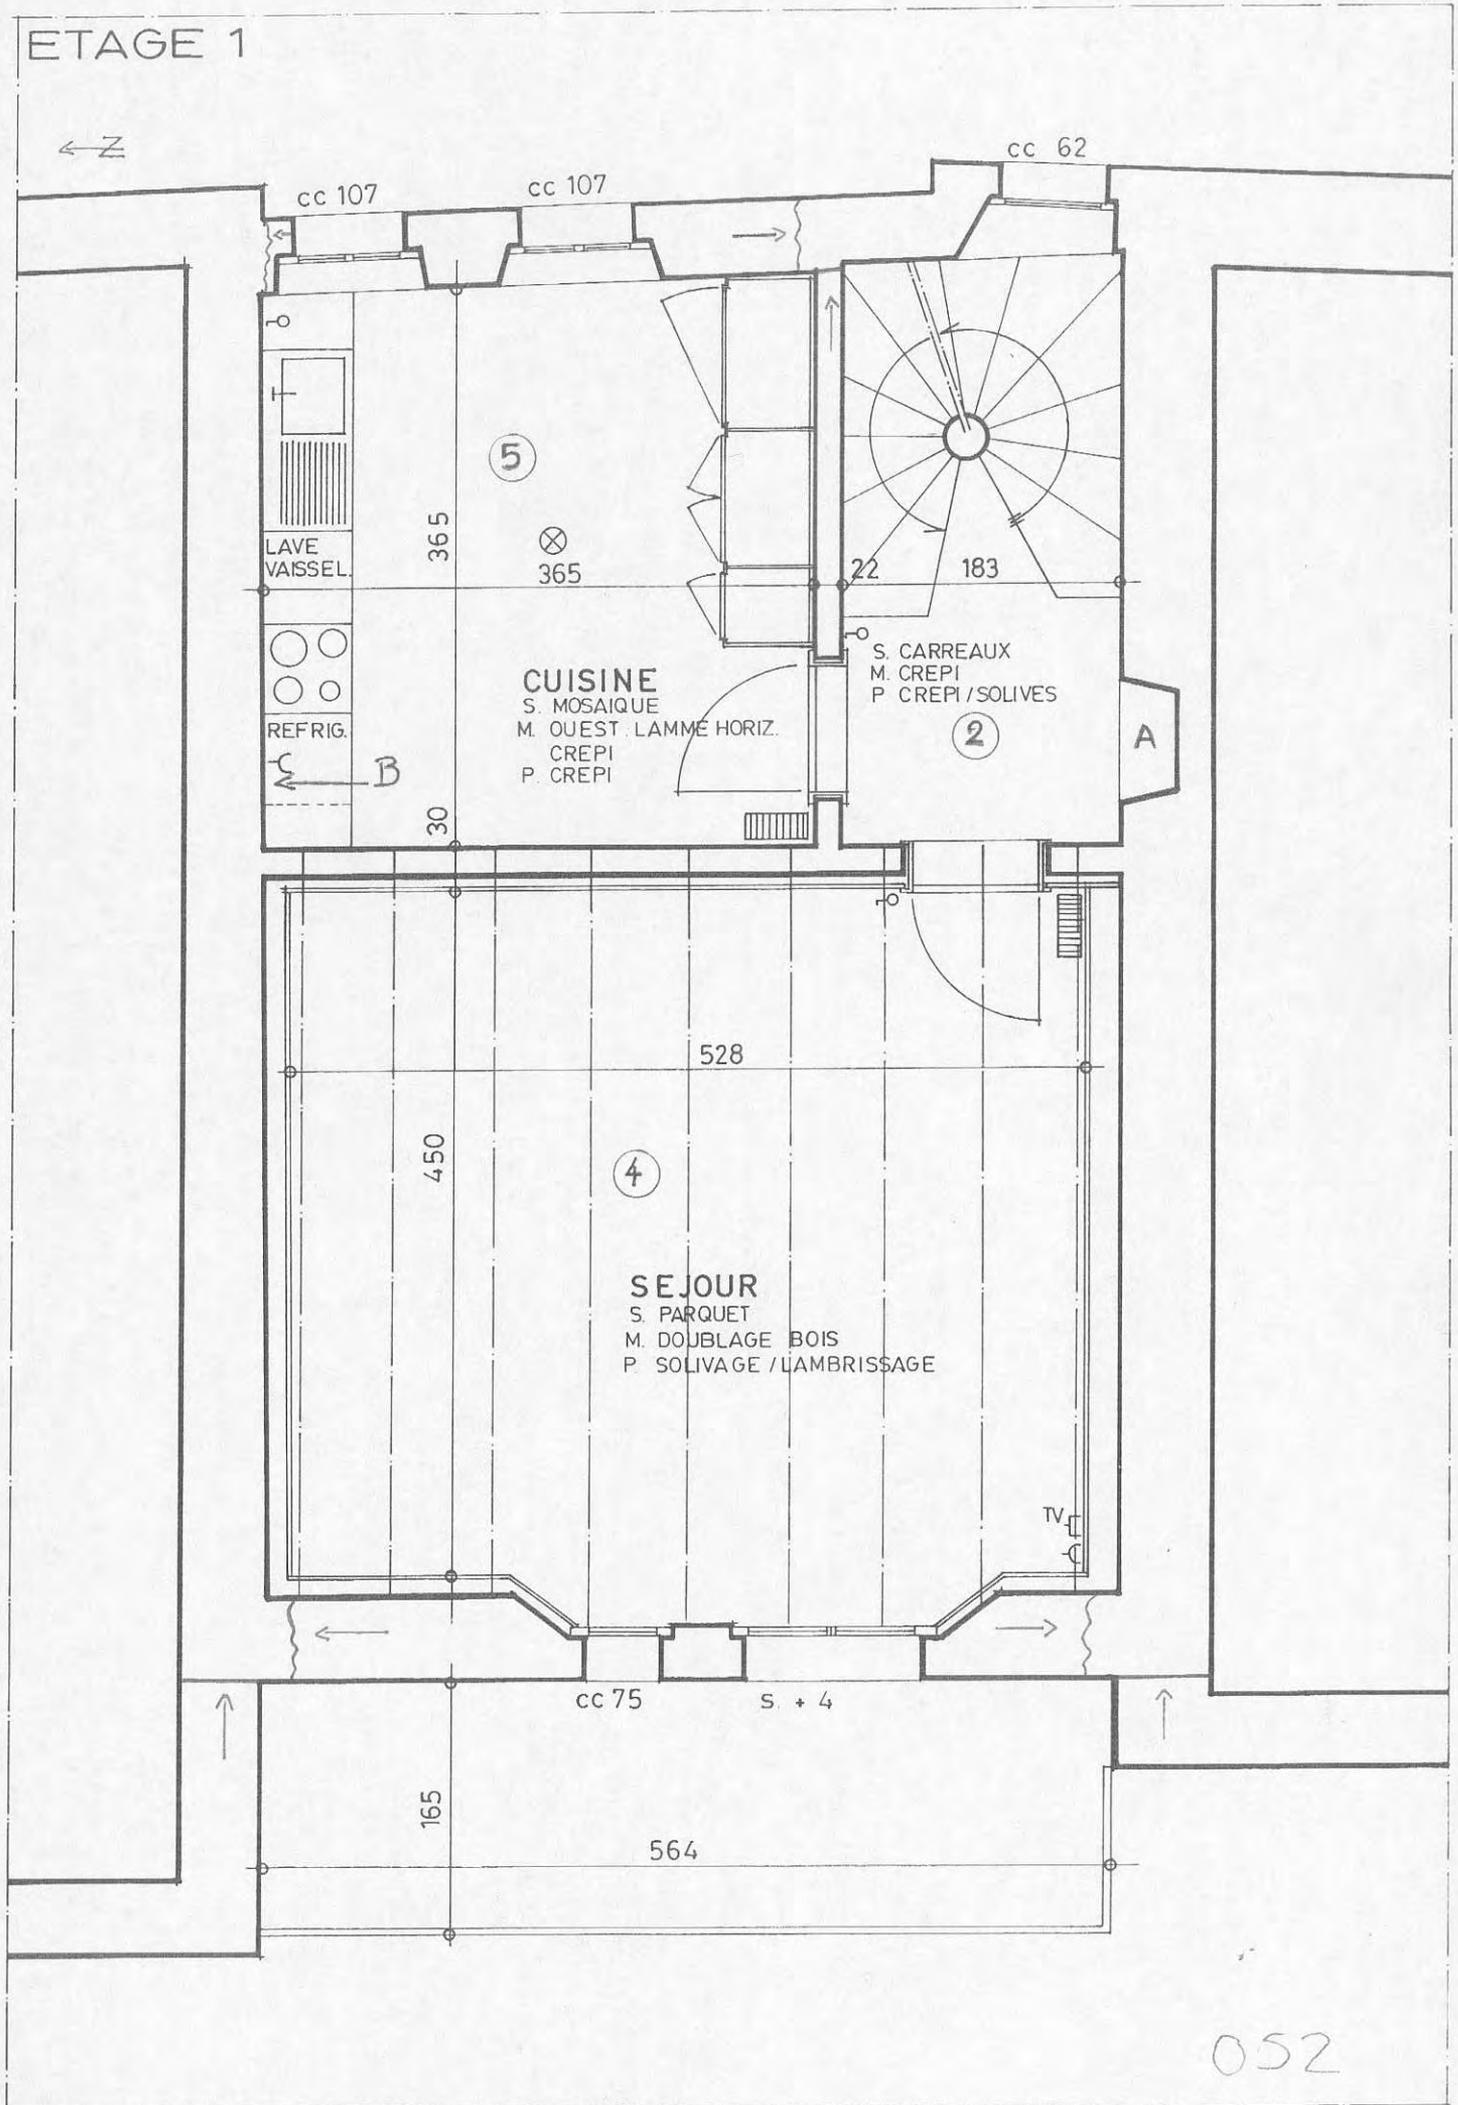
ETAGE 1

Au sud, une niche (**A**) est percée dans le mur. Il s'agit très probablement d'une ancienne porte qui reliait ce bâtiment à celui du côté sud.

Cette salle correspondait à la cuisine. Contre le mur nord sont conservées les traces de la hotte (**B**) qui recouvraient le foyer (la partie haute de la cheminée est refaite avec des briques, ill. p.9). L'emplacement du foyer en proximité de la cloison qui sépare la cuisine de la salle boisée laisse supposer que depuis ici on pouvait charger un poêle qui servait à chauffer la salle boisée.

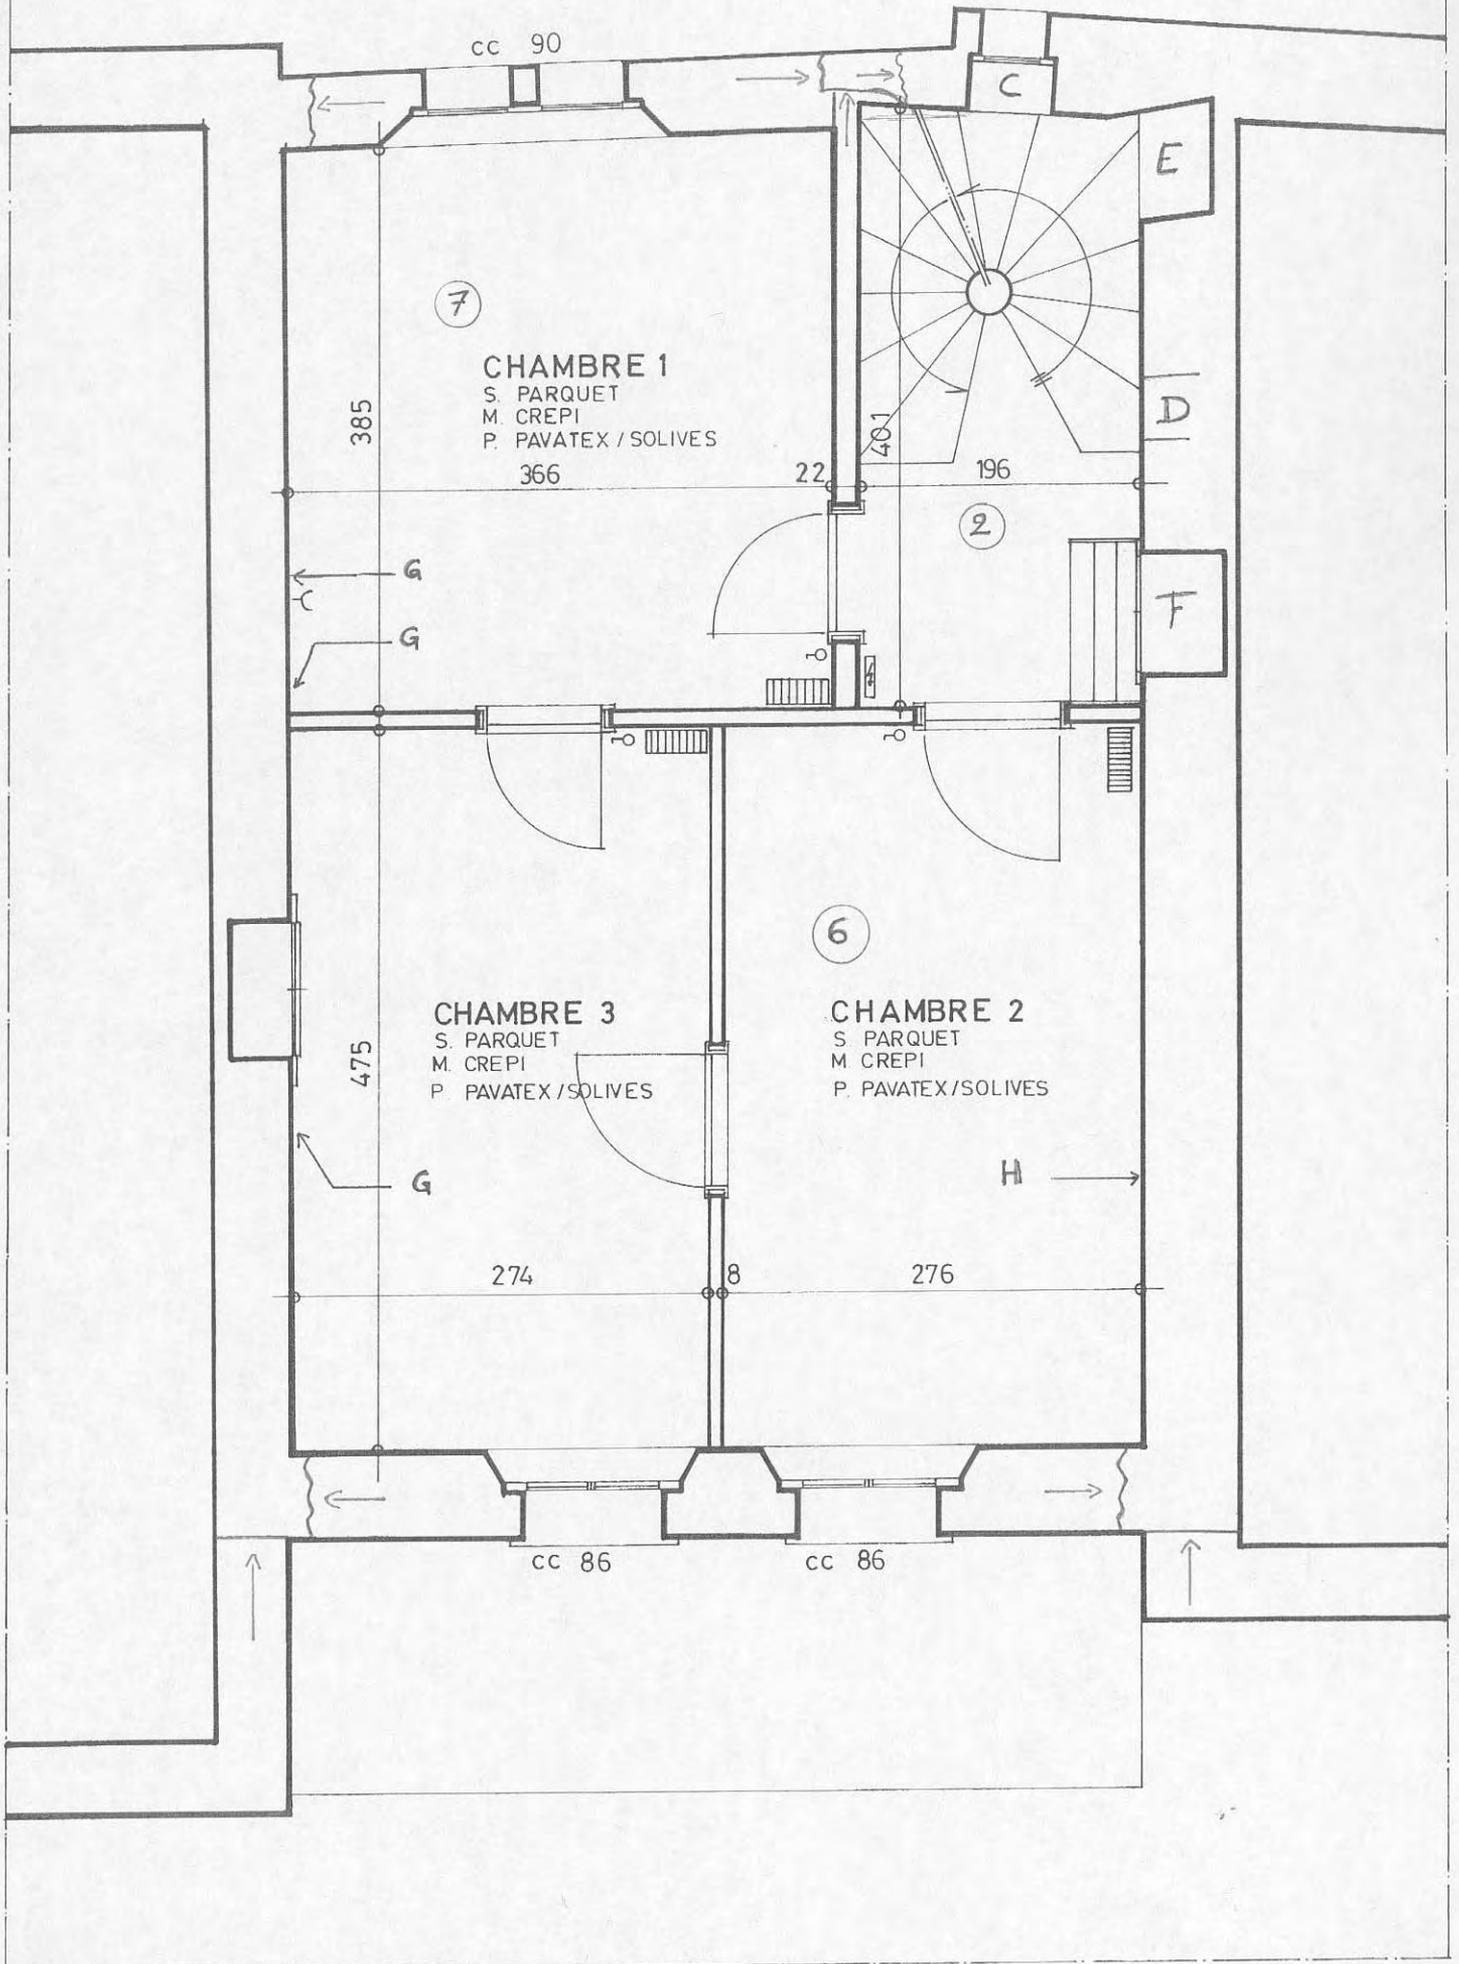
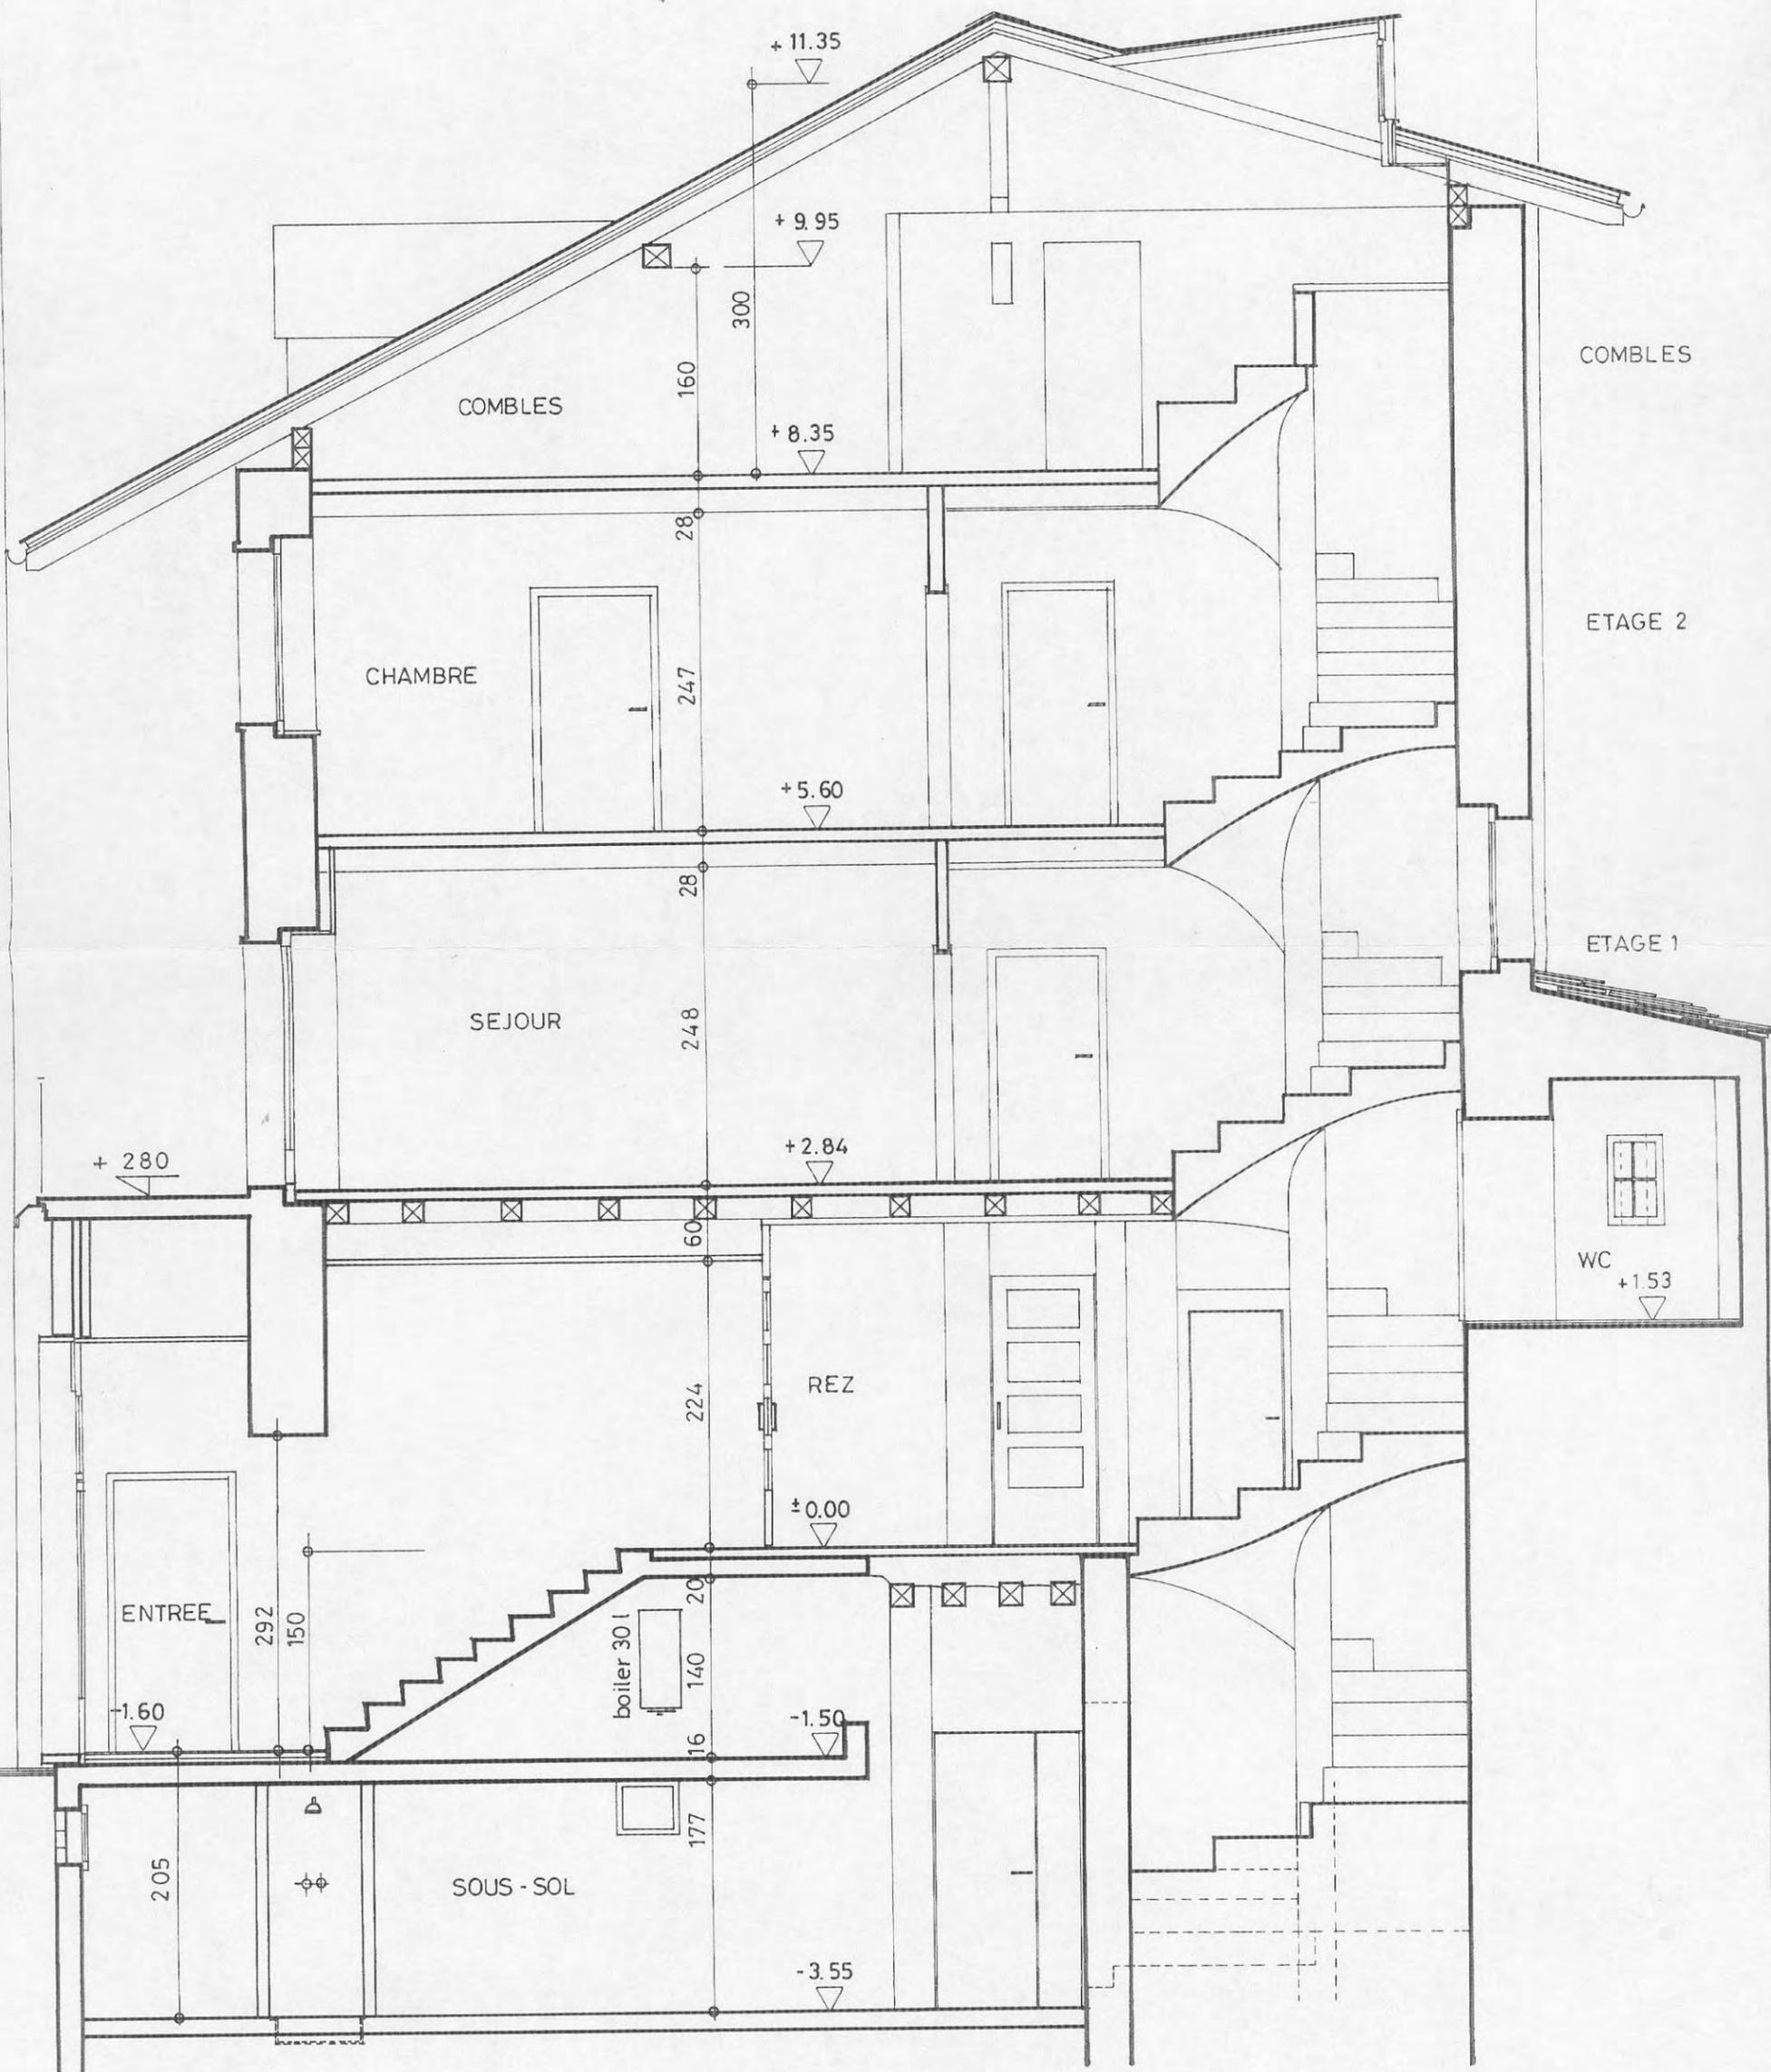
ETAGE 2

Dans la cage d'escalier, ont été repérées deux petites fenêtres, l'une dans le mur est (**C**), l'autre dans le mur sud (**D**). La dernière montre clairement que la maison sur la parcelle 513 (au sud) est postérieure à celle que nous venons d'analyser.

À l'ouest du palier de l'escalier, une porte (**F**) est percée dans le mur sud (comme à l'étage inférieur, ill. p.12 et 14). Un demi palier plus haut, dans l'angle est du bâtiment, une deuxième porte a été percée (**E**). Elle donnait accès au niveau supérieur de la parcelle adjacente (ill. p.14).
