SION, bâtiment rue de Conthey 12

Constat archéologique dans l'appartement du 3^e étage et des combles

A. Antonini et L. Thomas, le 2 mai 1999

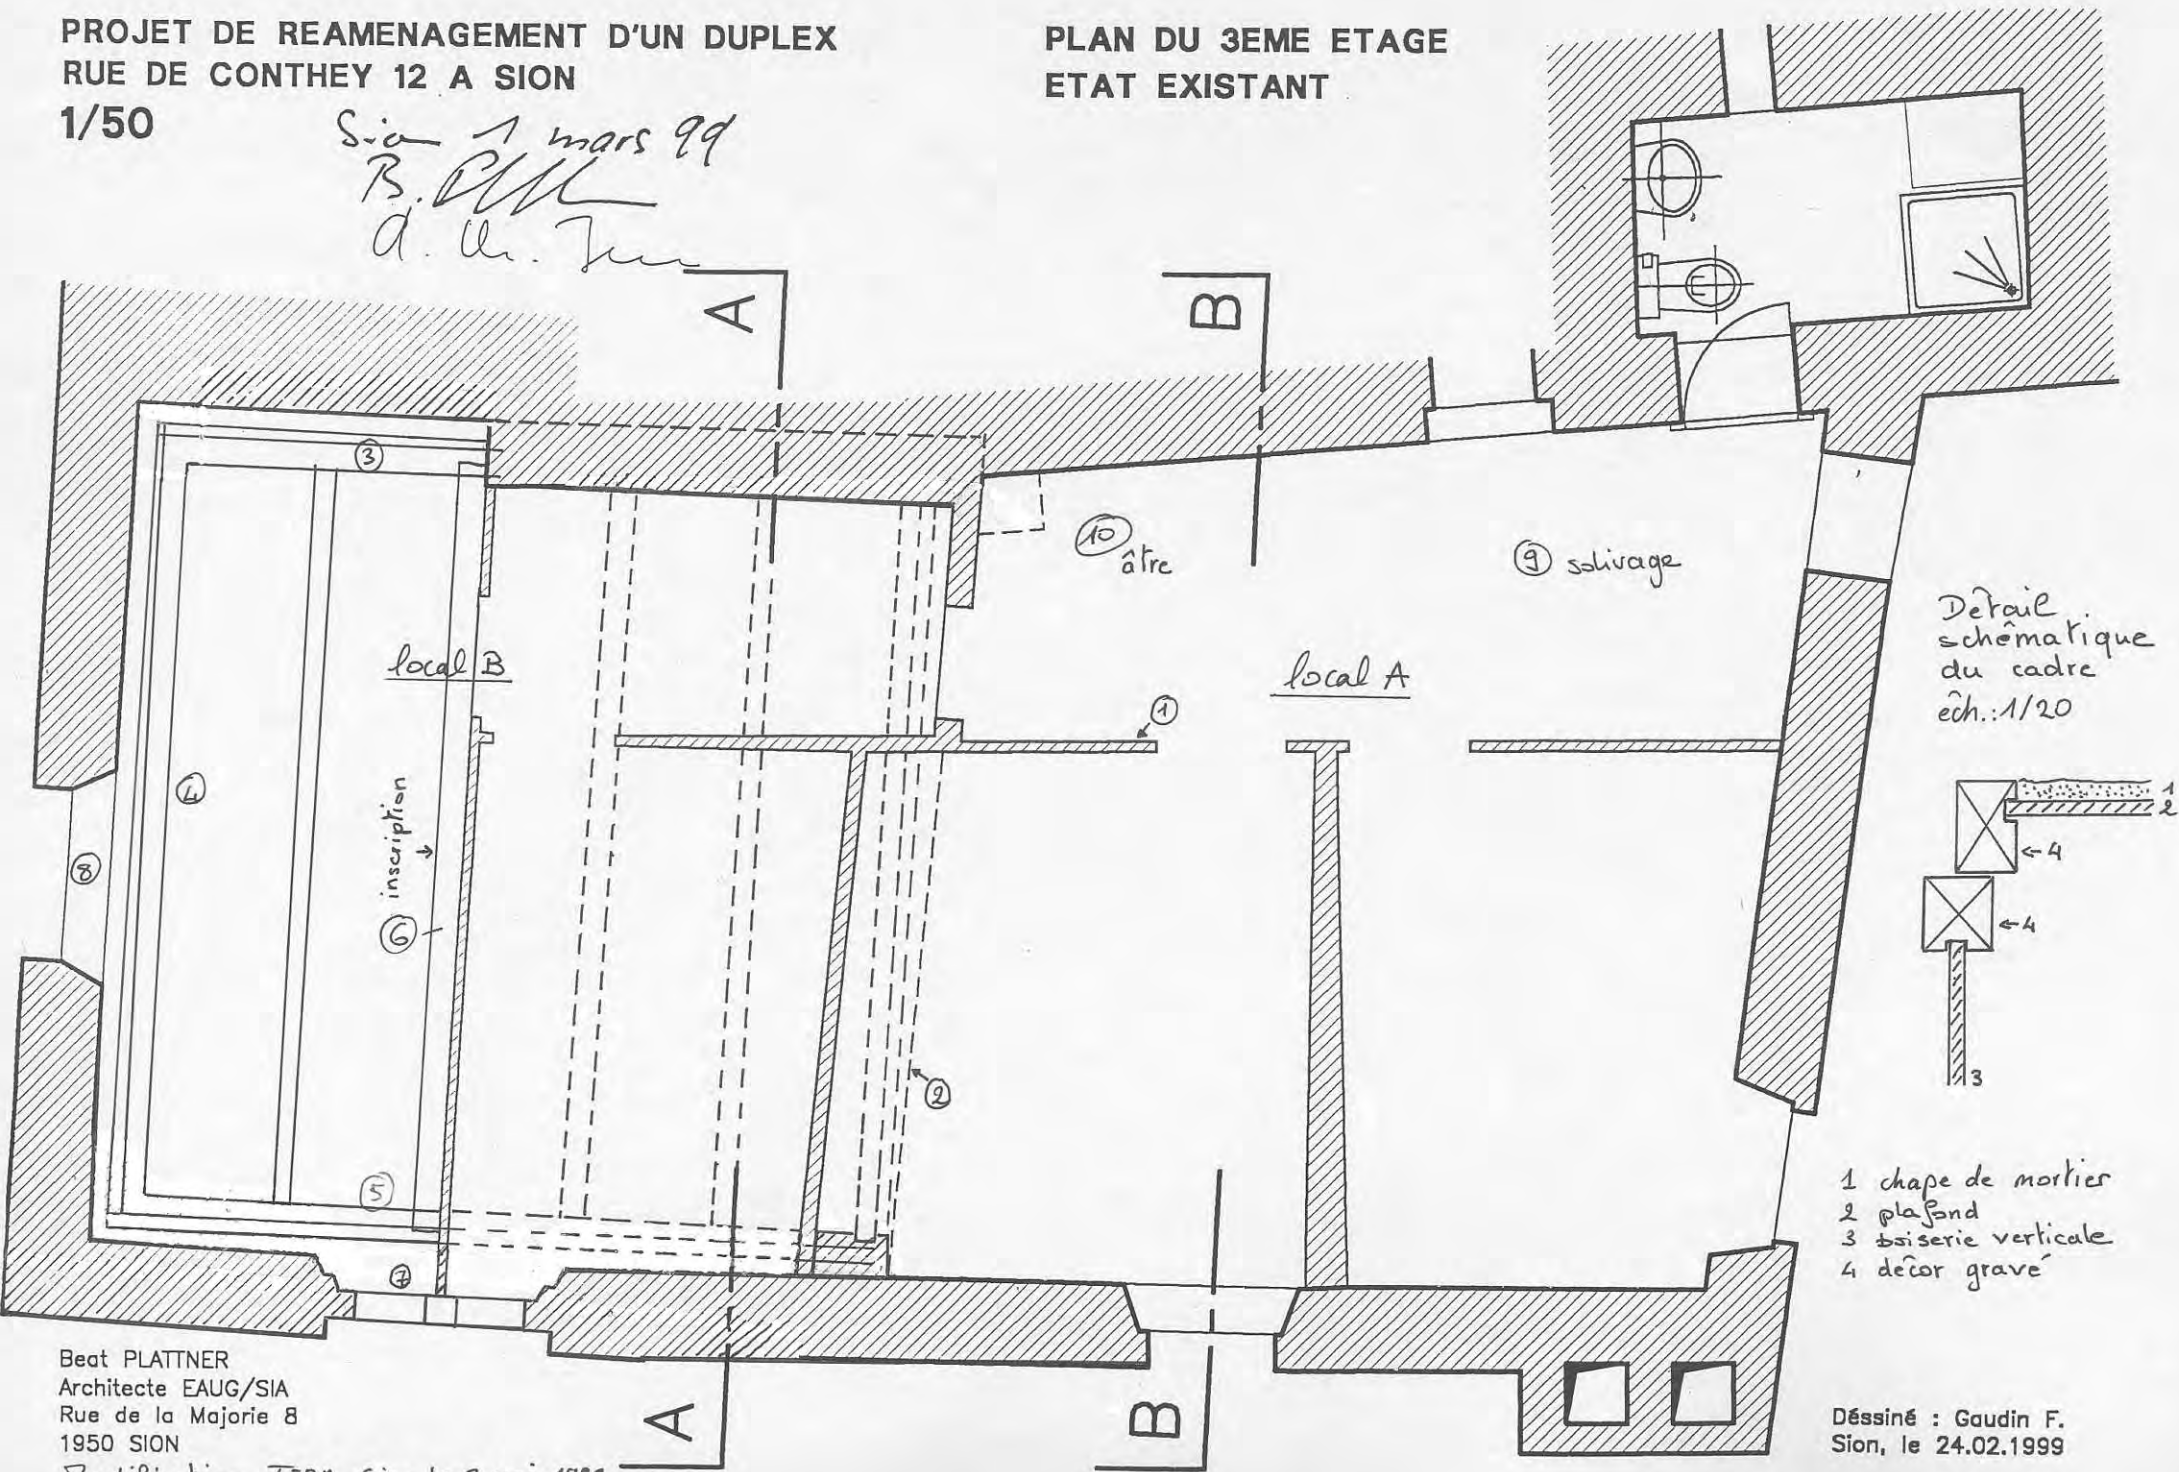
PLAN DU 3EME ETAGE
ETAT EXISTANT

La paroi nord-sud **(1)**, est revêtue du côté du couloir d'une ancienne boiserie (hauteur 2,30 m). Les éléments dans lesquels sont encastrées les planches verticales sont moulurés. Les cadres des deux portes qui sont plus récents que la boiserie, la manière de fixation de la boiserie sans sablière ni solive et aussi le fait que la boiserie soit tournée du côté du couloir et non du côté de la chambre nous font penser qu'il s'agit ici d'une boiserie récupérée ailleurs.

Le solivage **(9)** compte 12 poutres d'axe est-ouest qui traversent d'un mur à l'autre. Dans le couloir sont visibles neuf poutres, formant une alternance de deux poutres plus épaisses (20 cm) et de taille irrégulière, suivie d'une poutre plus mince (15 cm), de section régulière. Le solivage est posé de façon serrée (distance entre les poutres en moyenne 24 cm). Il est en bon état et ne montre pas de fléchissement considérable. Les entre-poutres sont maçonnés.

Dans l'angle nord-est du local, deux poutres du solivage reposent sur une traverse formant la trémie de la cheminée **(10)**. La poutre qui délimite la cheminée du côté nord reprend l'alignement de la première solive du local boisé B. Dans les combles, les traces de l'ancienne cheminée maçonnée sont toujours visibles.

Dans la pièce nord-ouest, on remarque à l'extrémité nord du plafond un décrochement **(2)**. Le faux plafond (plâtre lisse posé sur support en liteaux) englobe ici les deux poutres qui font partie du cadre du local boisé B (deux poutres superposées : la poutre inférieure, décalée de 7 centimètres vers l'extérieur) qui porte son solivage. À l'extrémité ouest, un décrochement est visible aussi dans la paroi. Derrière le revêtement se cache le montant qui porte ce cadre (voir le montant dans les deux angles du côté nord du local B).

La fenêtre géminée **(7)** dans le mur ouest est probablement d'origine.

La fenêtre **(8)** est percée dans le mur nord. Jusqu'à une hauteur de 68 cm du sol, le contrecœur correspond à l'épaisseur du mur. Il a plus tard été rehaussé de 38 cm par un muret de même épaisseur que la fenêtre.

À l'intérieur du volume maçonné a été installée une chambre boisée. Un cadre en madrier **(2,3,4,5)** soutenu par un poteau dans chaque angle porte le solivage (5 poutres est - ouest). Ces poteaux sont probablement ancrés sur un deuxième cadre servant de sablière. Dans le cadre étaient fixés la boiserie verticale, le plafond et probablement aussi le plancher. Le cadre supérieur, les poteaux d'angle et le solivage sont moulurés. Le décor est riche et très bien conservé. La solive centrale porte une inscription qui permet de dater la chambre en 1555.

- Le cadre portant le solivage est en place sur les quatre côtés : du côté est **(3)** en partie derrière le placard, du côté sud **(2)** rhabillé par du plâtre. Du côté nord **(4)**, il est brisé et a dû être soutenu.

- Le solivage est intact et encore en bon état. On constate un léger affaissement du côté ouest, mais par contre pas de fléchissement vers le milieu de la pièce.

- La solive centrale **(6)** (contre laquelle s'appuie aujourd'hui une cloison), porte sur toute sa longueur une inscription, en lettres capitales. Les mots sont entrecoupés de point de séparation. Au centre de la poutre, on reconnaît une rosace.

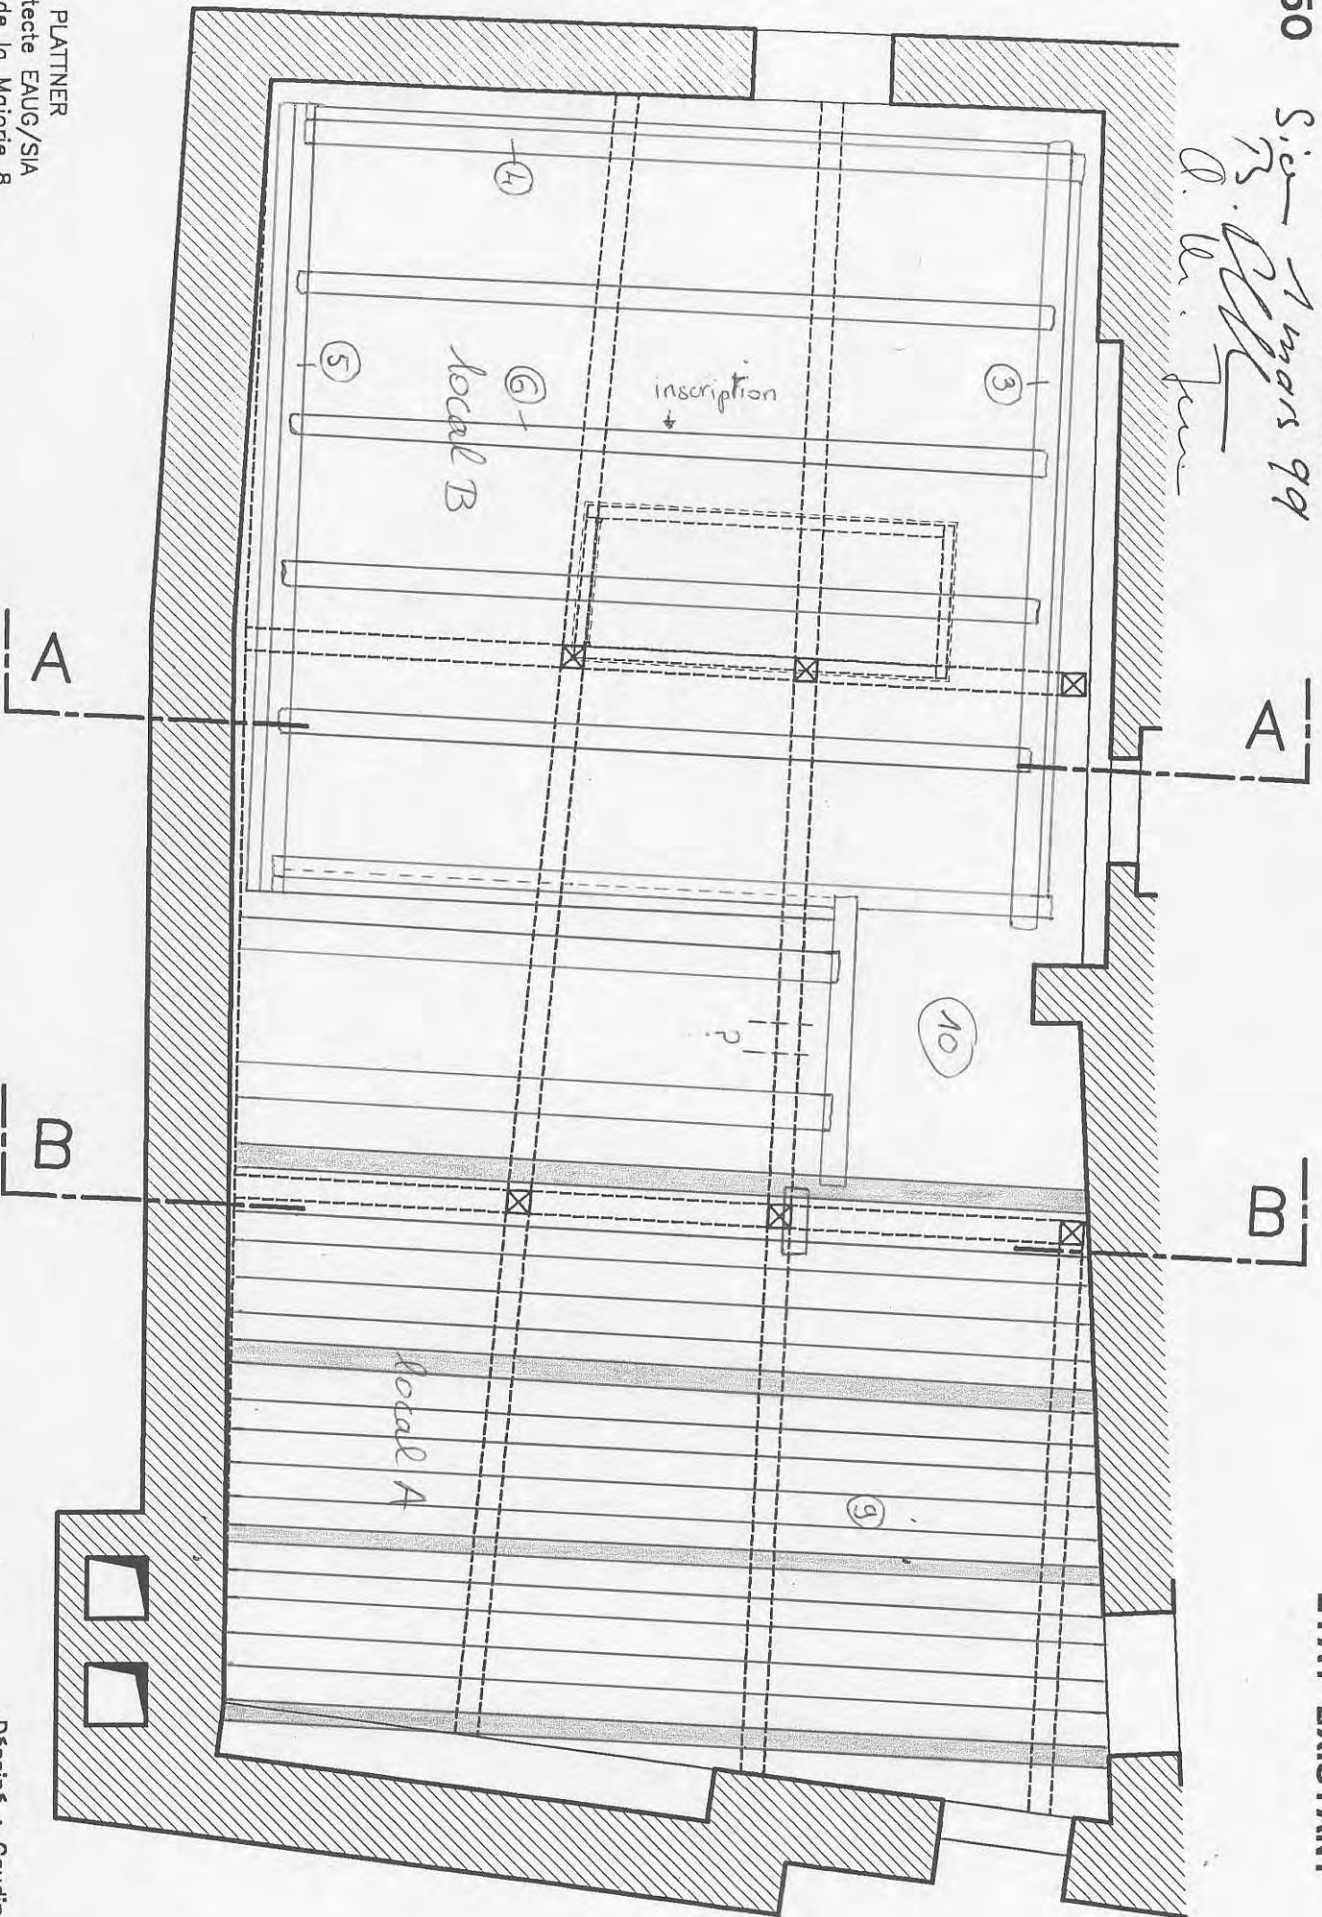
PLAN DES COMBLES
ETAT EXISTANT

L'ancienne cheminée maçonnée **(10)** a été démolie et remplacé par un canal en plots de ciment. Elle correspond au foyer constaté à l'étage inférieur.

Dans le mur est, la fenêtre en arc surbaissé **(11)** à l'extrémité sud du mur était à l'origine ouverte jusqu'au sol. La deuxième **(12)**, au nord de la cheminée, est une ouverture récente. L'ouverture **(13)** dans le mur nord est d'origine.

Bien que le sol soit encombré de matériel divers, on reconnaît bien les deux locaux distinct de l'étage sous-jacent. Au-dessus du local A, les poutres sont serrées (distance moyenne 25 cm) et ancrées dans le mur (disposition en axes est – ouest, sauf la traverse pour la trémie de la cheminée et une courte poutrelle qui relie la poutre sud de l'âtre avec la solive suivante. Les entre-poutres sont maçonnés.

Au-dessus du local B, les solives sont plus espacées (distance moyenne 82 cm). Elles ne sont pas enrées dans les murs, mais sont tenues par le cadre en madrier de la chambre boisée. Entre le solivage se trouve une chape de mortier qui recouvre les planches du plafond.

Toit à un pan, charpente avec fermes à poinçon. La poutraison est enrée dans une surélévation des murs de façade.
