SION

Château de la Majorie

Galerie orientale

Intervention de septembre-octobre 2013

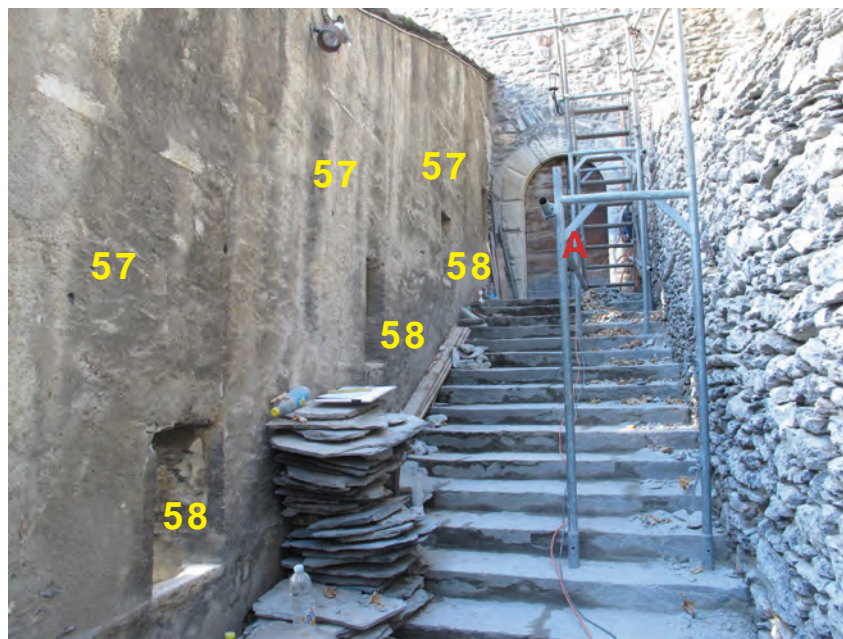
Fig. 3. Sion, Majorie. Galerie d'accès orientale, paroi sud. La maçonnerie de la paroi (56) s'appuie contre l'encadrement de la porte et comprend dès l'origine les grandes baies (57, trame blanche). Les meurtrières occupent l'angle inférieur ouest de chaque baie (58).

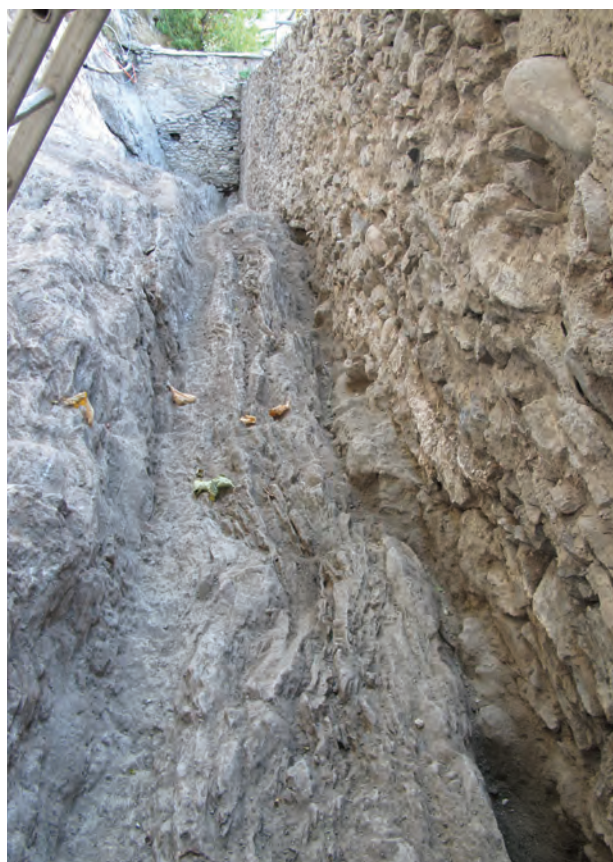
Fig. 8B. Sion, Majorie. Espace au nord de la galerie d'accès orientale. Détail du drain. Vue vers l'est.

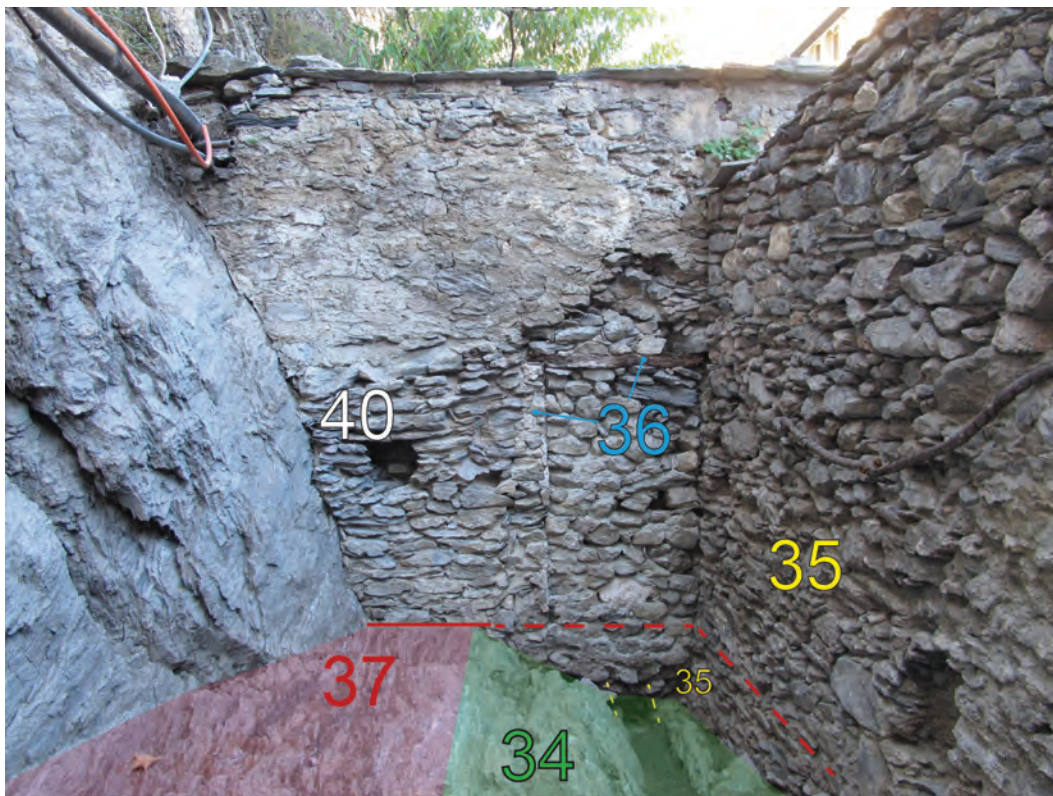
Fig. 9B. Sion, Majorie. Bâtiment à l'arrière de la galerie, parois est.
Le mur est fondé sur le replat taillé du rocher (37) et dans le drain (34), mais au-dessus de la rigole.
La paroi comprend dès l'origine une petite niche (40). La porte (36, avec linteau de bois) est percée dans le mur oriental lors de la construction du mur sud (35).

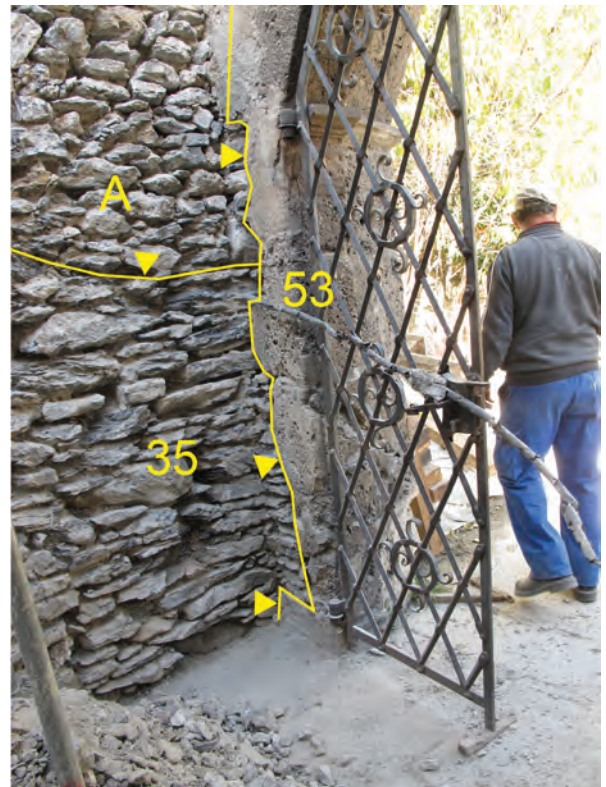
Fig. 11A. Sion, Majorie. Galerie d'accès orientale. Angle du mur nord (35) et du portail oriental.
Le mur de la galerie (35) est probablement postérieur au piédroit du portail (53). Toutes les maçonneries s'appuient contre le cadre.
A : remontage moderne.

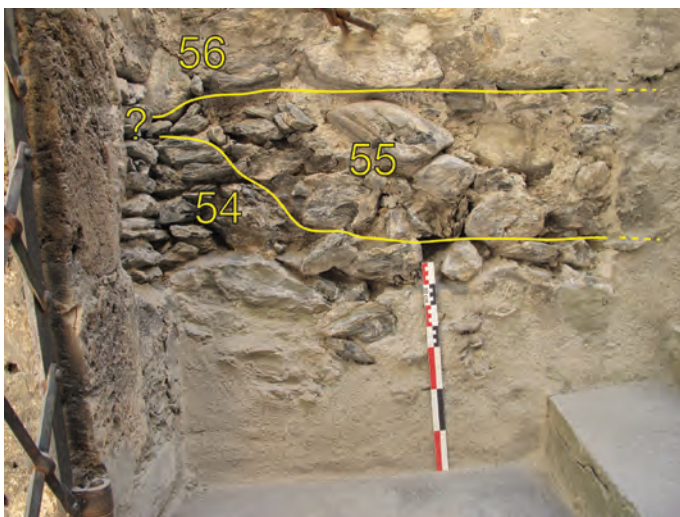
Fig. 11B. Sion, Majorie. Galerie d'accès orientale.
Angle du mur sud et du portail oriental.
La relation chronologique entre le piédroit du portail et les trois maçonneries (54, 55, 56) du mur sud n'a pas pu être déterminée dans ce sondage.

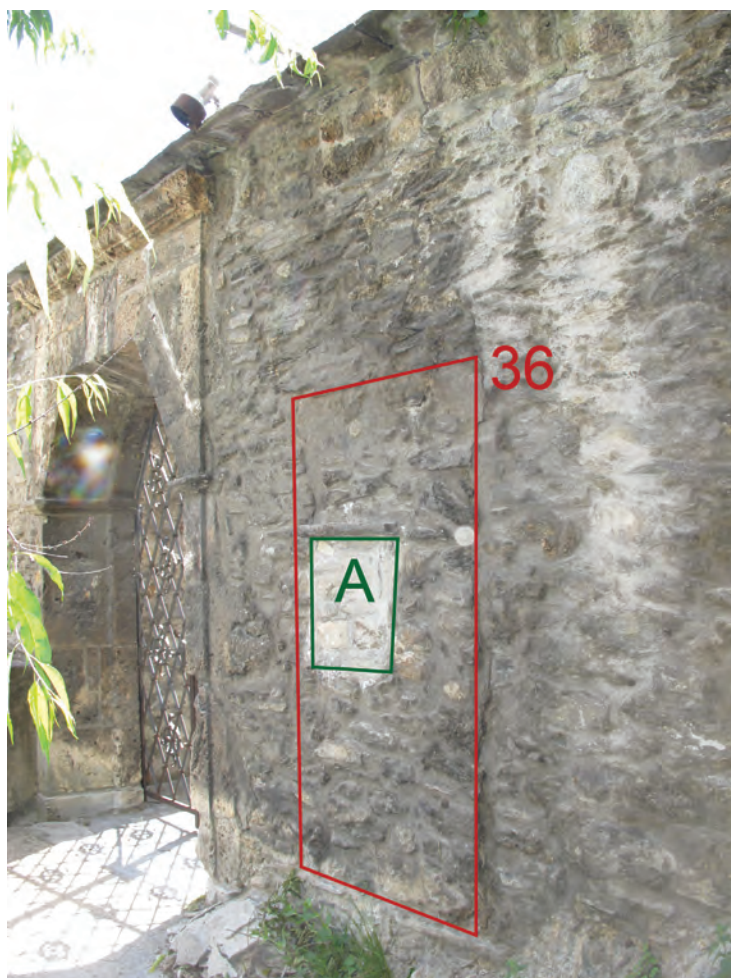
Fig. 13. Sion, Majorie. Galerie d'accès. Façade orientale, vue vers le sud-ouest. L'ancienne porte (36) bouchée du petit bâtiment. A : niche aménagée dans le bouchon et bouchée à son tour.

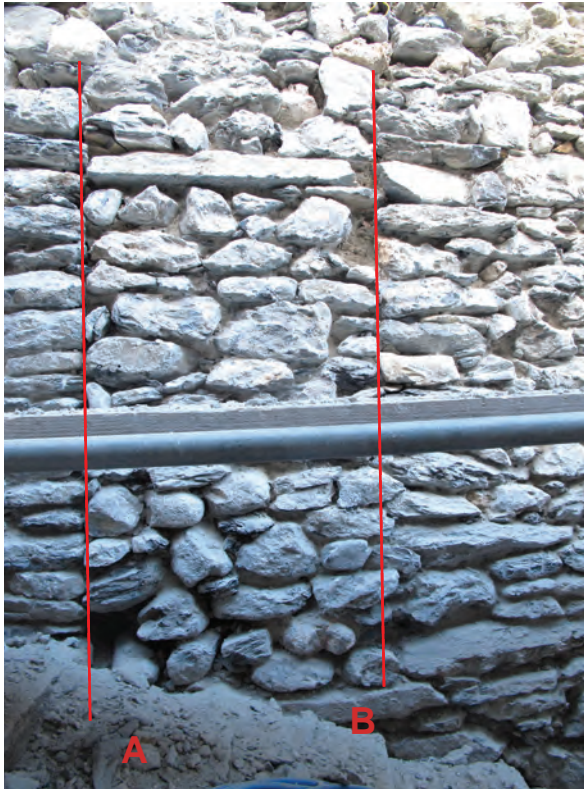
Fig. 16. Sion, Majorie. Galerie d'accès orientale, mur nord. Porte (43) d'origine, vue du côté du rocher. Le liséré de terre (A) indique l'emplacement du seuil.

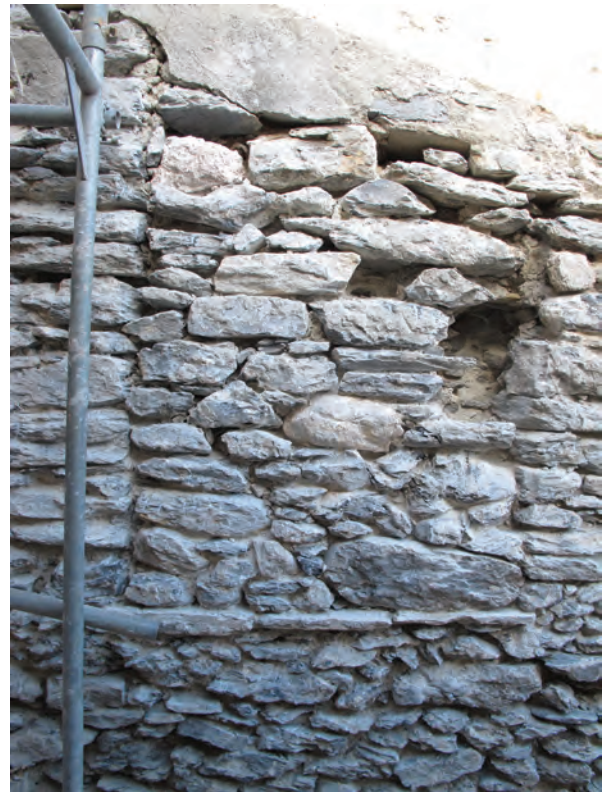
Fig. 15. Sion, Majorie. Galerie d'accès orientale, mur nord. Porte (43) prévue d'origine dans le mur. Du côté de la galerie, le seuil est constitué d'une marche d'escalier (A) et d'une dalle posée dans le prolongement de la marche (B). La maçonnerie du bouchon de la porte est soignée et liée au mortier à la chaux.

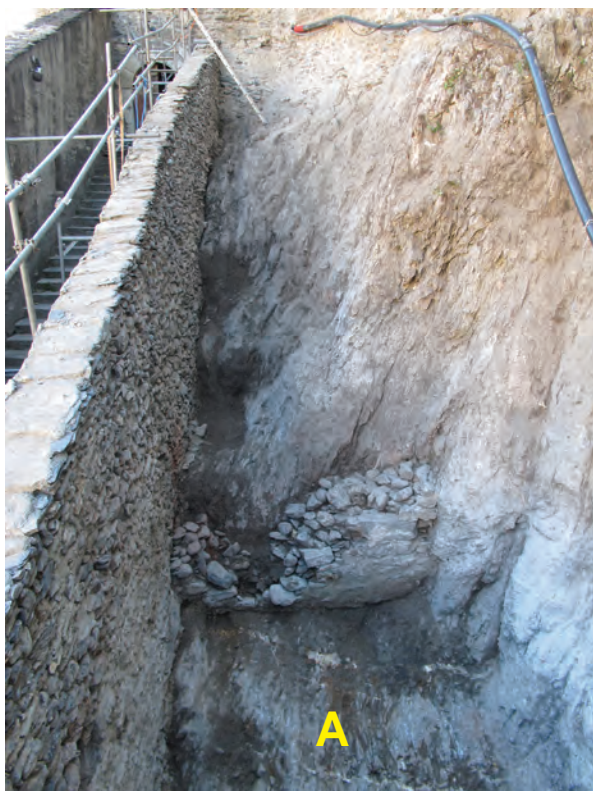
Fig. 17A. Sion, Majorie. Galerie d'accès orientale, espace résiduel entre le mur nord et le rocher, vu vers l'ouest. La face nord du mur est crépi à la hauteur du petit bâtiment (A) ; au-delà, le parement est moins soigné.

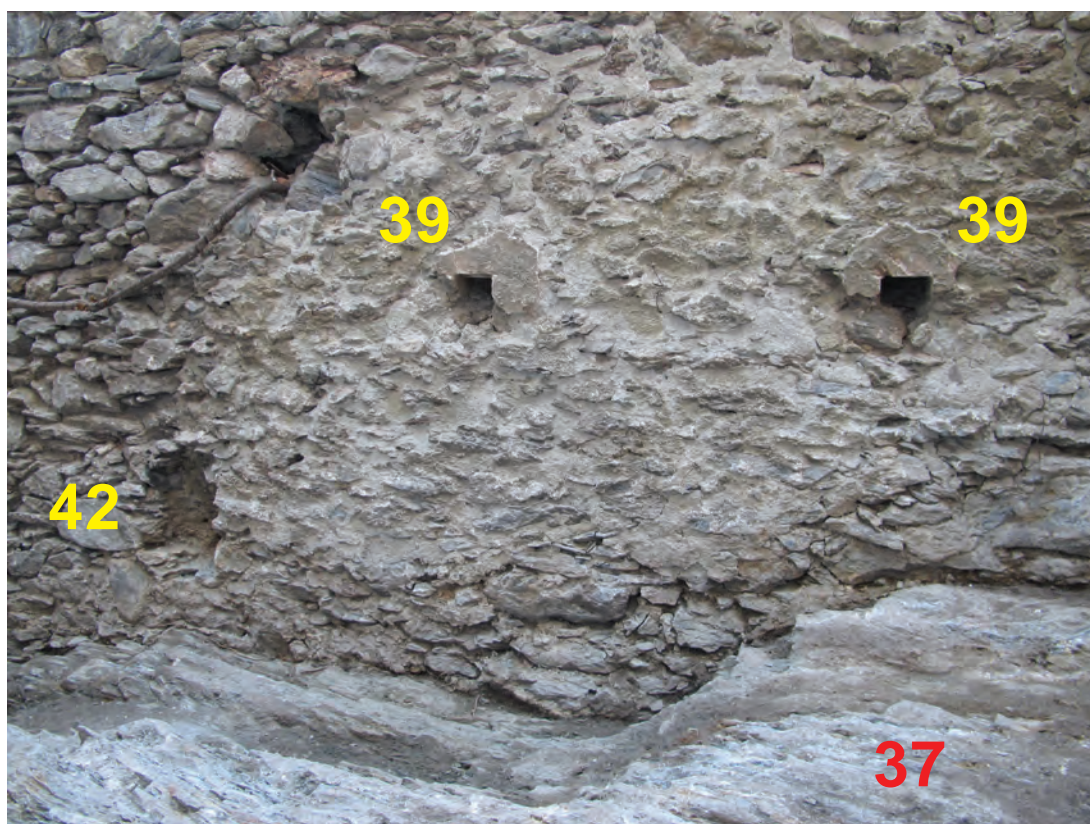
Fig. 18. Sion, Majorie. Petit bâtiment, paroi sud. Le bas du crépi correspond au niveau du replat (37) taillé dans le rocher. Le trou (42) situé au niveau du replat pourrait correspondre à la sablière d'une cloison en bois. Les deux trous de poutres (39) devaient soutenir les solives d'un plancher (2e phase d'aménagement).

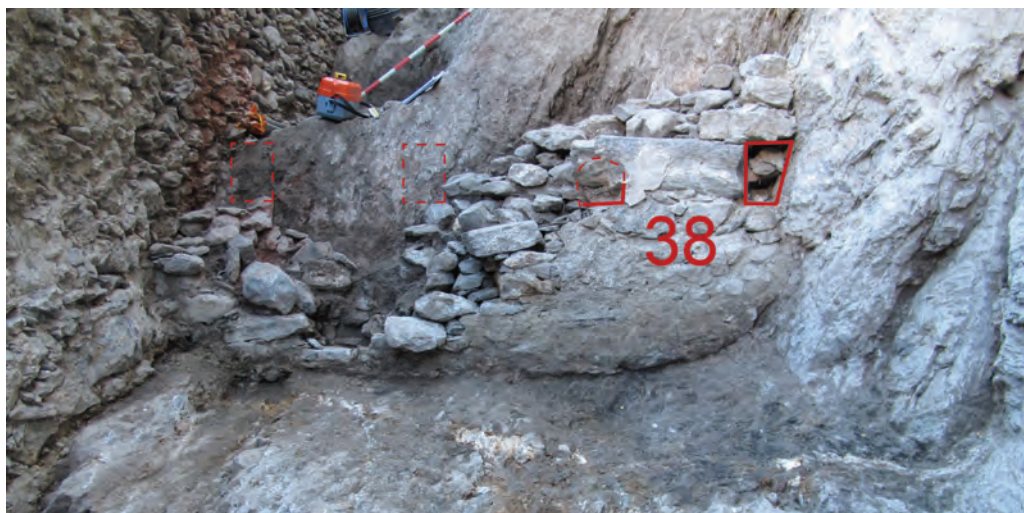
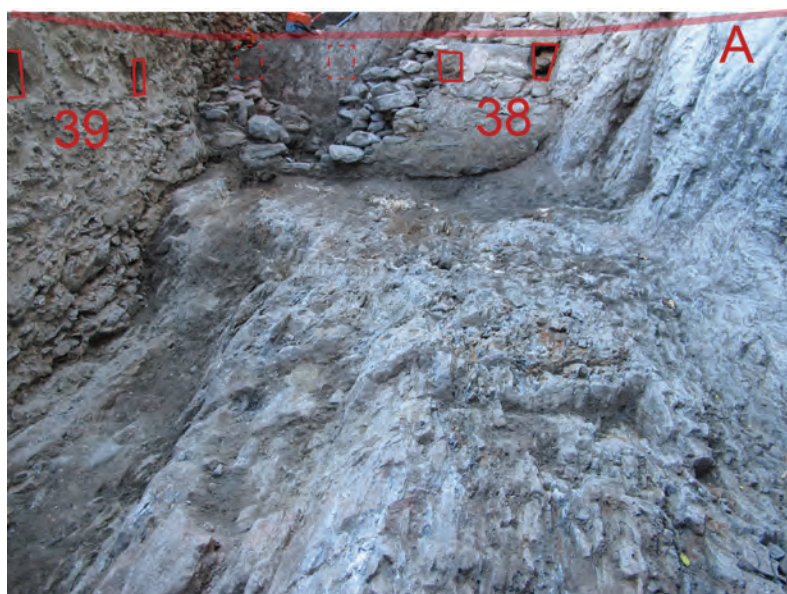
Fig. 19A et B. Sion, Majorie. Petit bâtiment, paroi ouest. Le mur est crépi jusque sur le rocher.

38: deux trous de poutres, et deux autres restitués, devaient accueillir les solives d'un plancher (A). Entre les deux trous, des restes de crépi au mortier anhydre.
39: deux autres trous de poutres dans la paroi sud croisaient les précédentes pour soutenir le plancher.

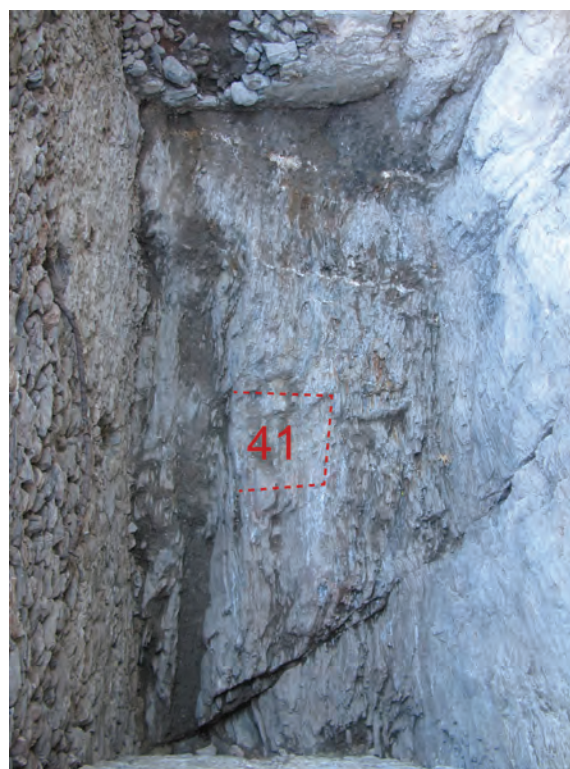
Fig. 20. Sion, Majorie. Petit bâtiment, sol rocheux, vue vers l'ouest.

L'encoche (41) taillée dans la planie rocheuse pourrait avoir reçu la base d'un poteau soutenant le sommier du plafond.
