SION, RUE DU GRAND-PONT 23

Chantier «Cheval Blanc»

Analyses archéologiques
effectuées en 2009 et 2010

Décembre 2010

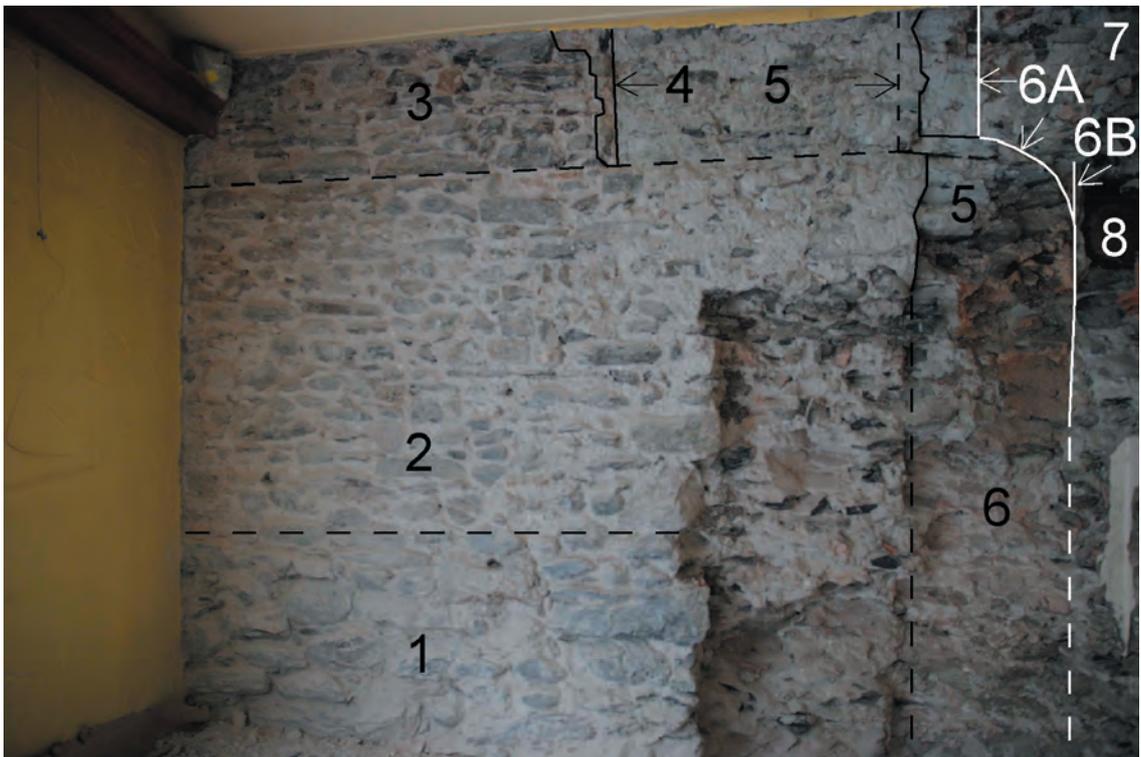
Le mur de refend entre les deux salles du restaurant présente sur sa face nord clairement trois maçonneries superposées (**fig. 1 et 2**, n° 1-2-3). Il s'agit vraisemblablement de 3 étapes de construction d'un même chantier. Ce mur ne possédait à l'origine aucune ouverture. Le prolongement du mur au-delà de la porte de liaison entre les deux salles semble être plus récent : il est d'une tout autre facture, ne contient pratiquement pas de galets, mais en revanche des éléments d'architecture en remploi (**fig. 4**, n° 11).

Dans la maçonnerie primitive (**fig. 1 et 2**, n° 1-2-3), deux ouvertures ont par la suite été percées. La première ouverture (n° 4) pourrait correspondre à la partie inférieure d'une porte étant donné que sa base se situe à la même hauteur que le plafond de la salle voisine. Une deuxième ouverture dotée d'une feuillure (n° 6B) semble également correspondre à une porte décalée d'un demi-niveau par rapport à la première. Entre ces deux ouvertures, une large saignée verticale permet de restituer un ancien mur perpendiculaire (n° 6) qui était probablement doté d'une niche crépie (n° 6A) sur sa face occidentale. La présence de portes disposées à des niveaux différents et séparées par un mur

Fig. 1. Rez-de-chaussée, restaurant salle nord, mur sud, partie est (2009).

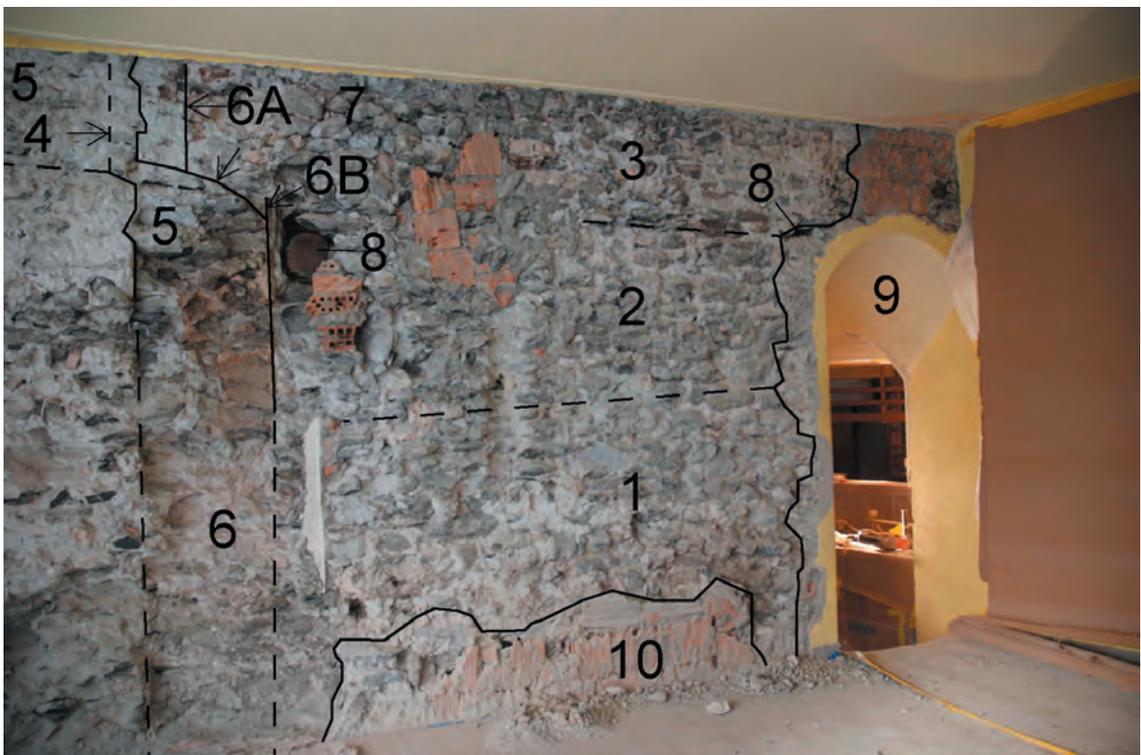
Fig. 2. Rez-de-chaussée, restaurant salle nord, mur sud, partie ouest (2009).

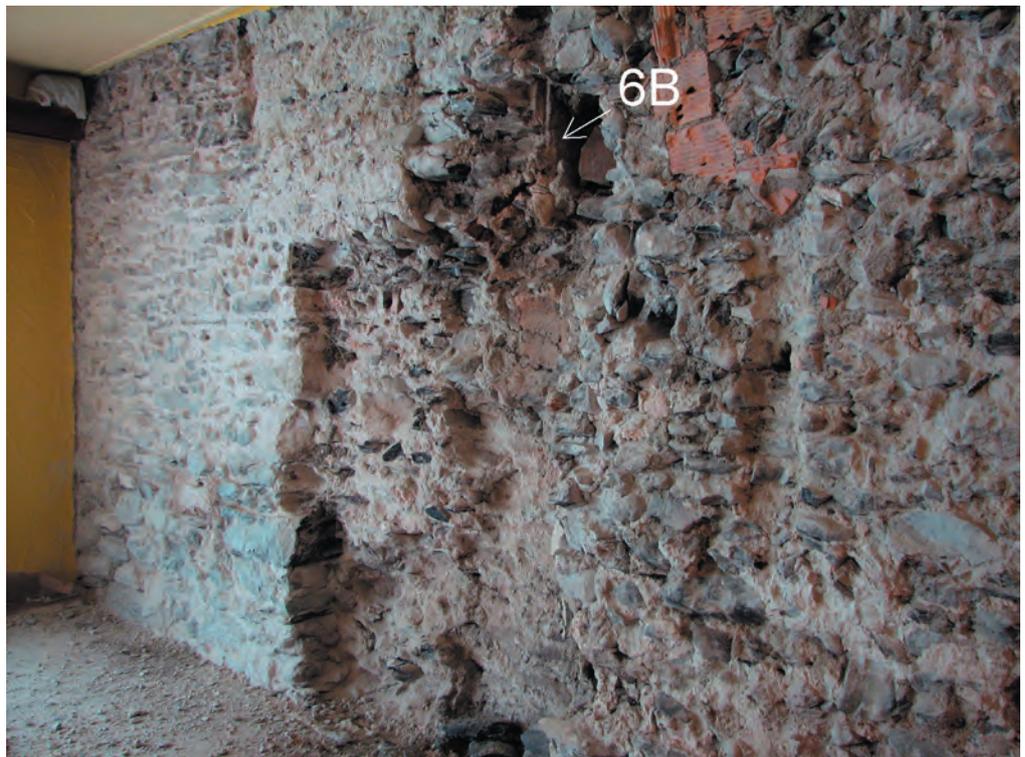
Fig. 3. Rez-de-chaussée, restaurant salle nord, mur sud (vue vers l'est 2010).

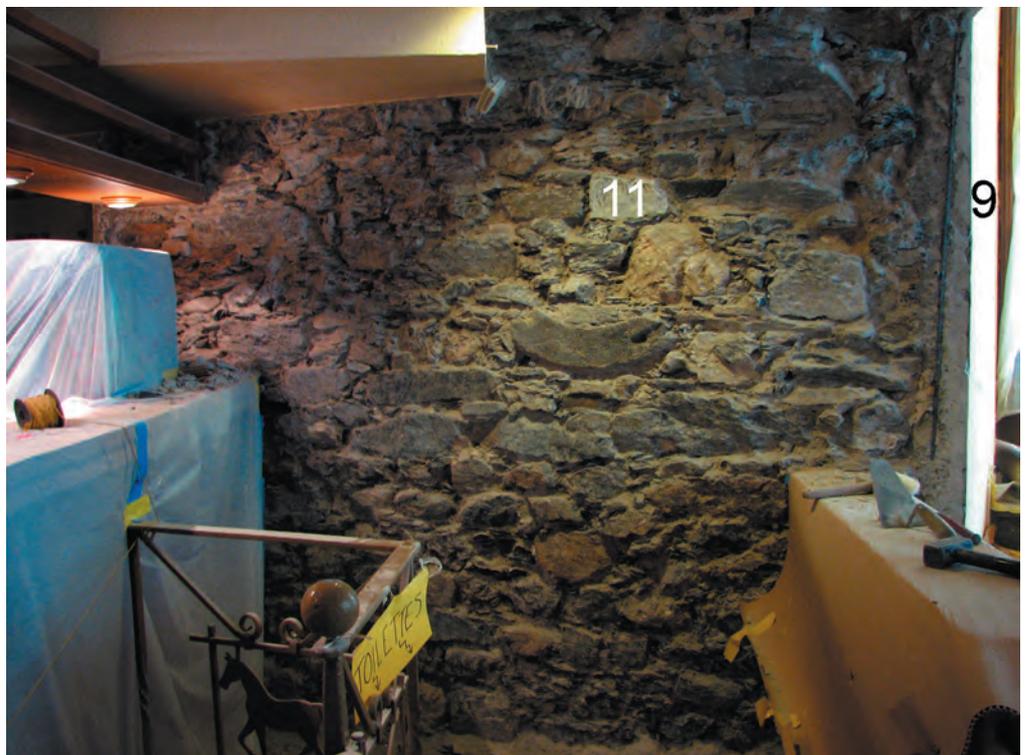
11 : maçonnerie constituée de pierres ébréchées, de quelques galets (peu) et de pierres en remploi (élément de fourneau en pierre ollaire). Mur différent et probablement plus récent que les maçonneries n° 1 à 3, percé par la porte n° 9.

Fig. 4. Rez-de-chaussée, restaurant salle sud, mur nord (2010).

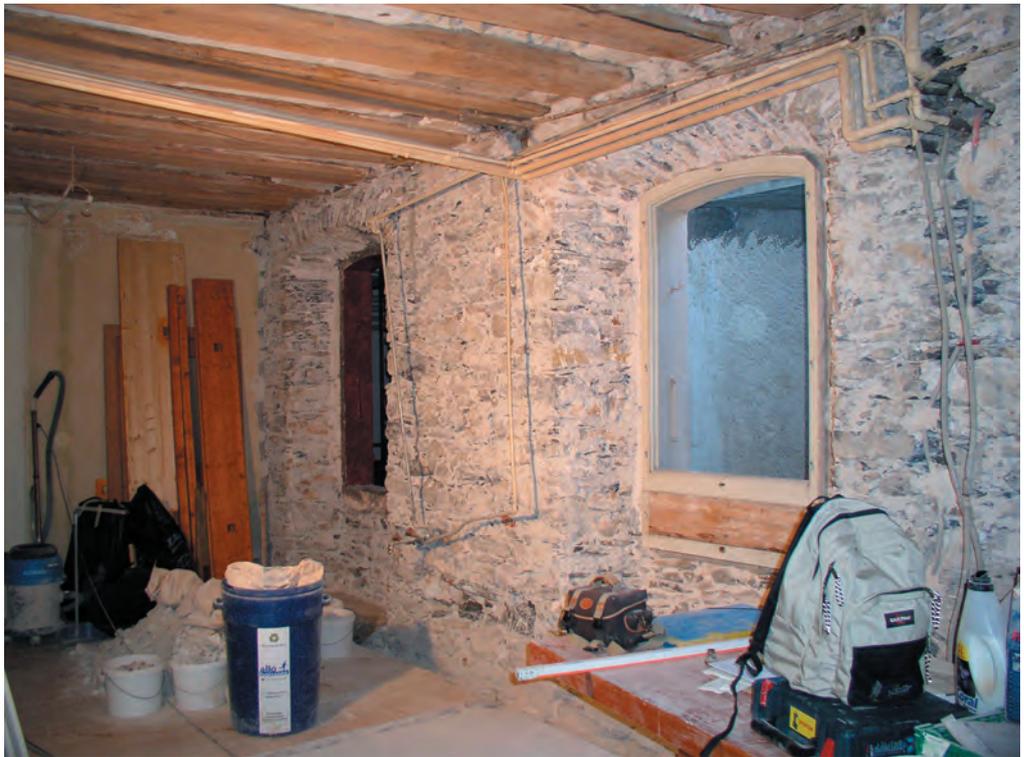
Mur de facture unitaire sur toute sa longueur. Une assise de réglage se distingue à la base du solivage du plafond (**fig. 7**). Les deux grandes baies avec contrecœur et la porte à l'extrémité nord sont d'origine dans cette maçonnerie. Du côté sud, le mur-façade continue au-delà de l'actuelle paroi

Fig. 5. 1^{er} étage, cuisine, mur ouest, vue vers le sud (2010).

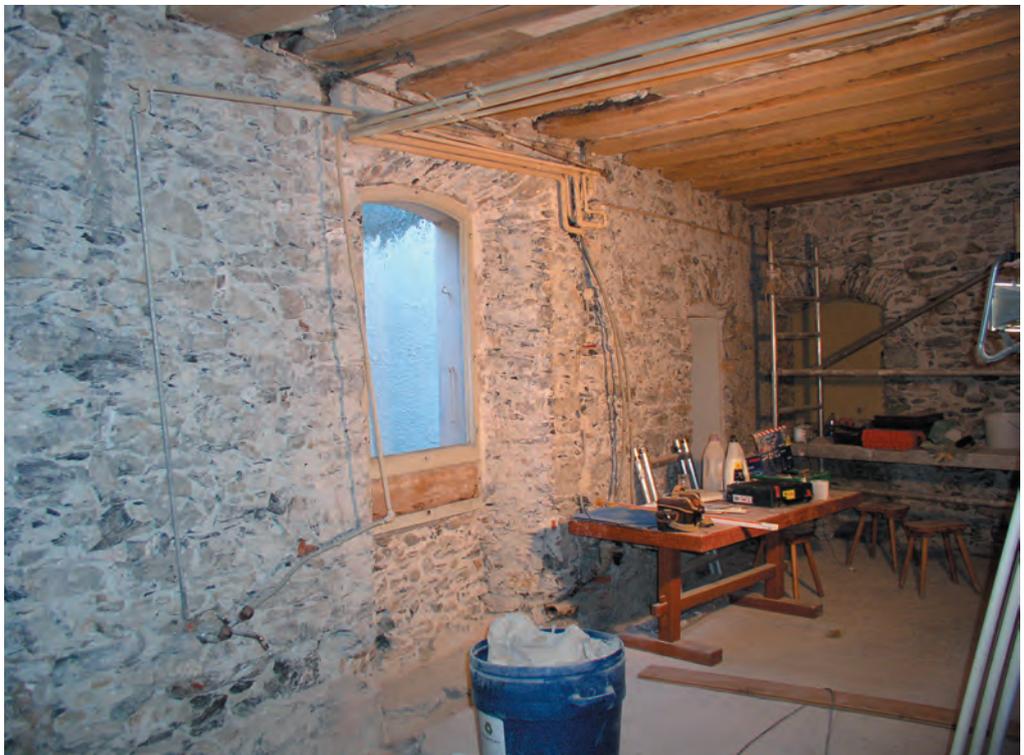
Fig. 6. 1^{er} étage, cuisine, mur ouest, vue vers le nord (2010).

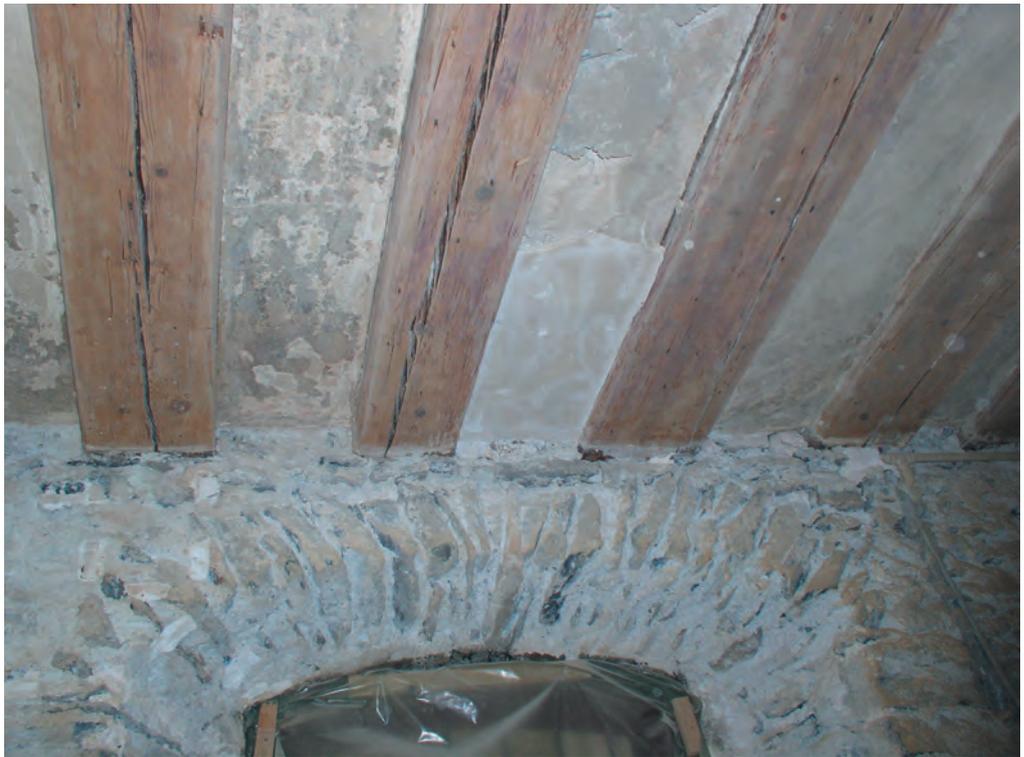
Fig. 7. 1^{er} étage, cuisine, plafond : les solives sont posées sur un lit de réglage qui surmonte le mur ouest, antérieur à la construction du plafond (2010).

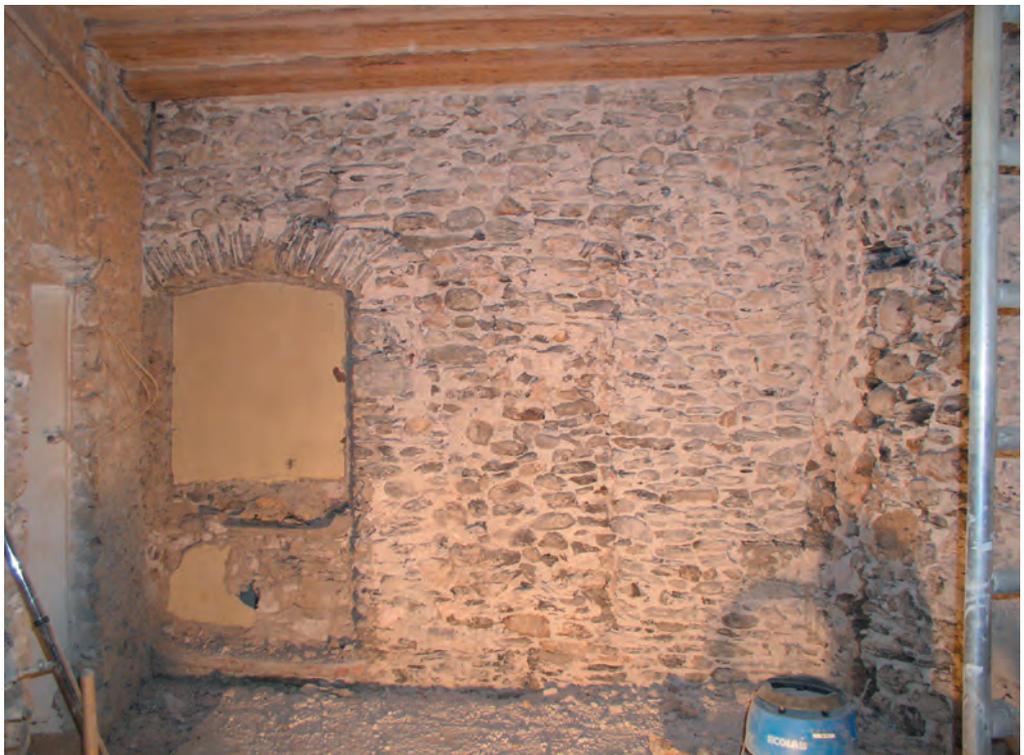
La paroi nord est perturbée et fissurée à plusieurs endroits. Côté ouest, la maçonnerie a été percée pour l'installation d'une fenêtre avec contrecœur et évier. Cette ouverture appartient à la même phase de construction que les trois fenêtres du mur occidental⁴. Dans la partie centrale, on observe un bouchon au même niveau que l'arc de la fenêtre voisine (fonction indéterminée). Une série de 6 petits tenons de stuc rose (3x4 cm) disposés en deux rangées horizontales semble marquer les attaches d'un meuble haut (buffet suspendu ?).

Cette paroi pourrait correspondre à un re-parementage d'un mur qui à l'origine était plus épais et dont l'ancien parement est visible au niveau du sol, où il forme un ressaut de 25 cm, et dans l'angle oriental de la pièce, où son arrachement rhabillé d'un mortier de réparation est visible sur toute la hauteur du local (bande verticale large d'environ 30 cm). Sous le niveau du sol, les murs nord et est semblent liés, tandis que le rhabillage de l'arrachement est contemporain de la paroi nord.

Fig. 8. 1^{er} étage, cuisine, mur nord, vue générale (2010).

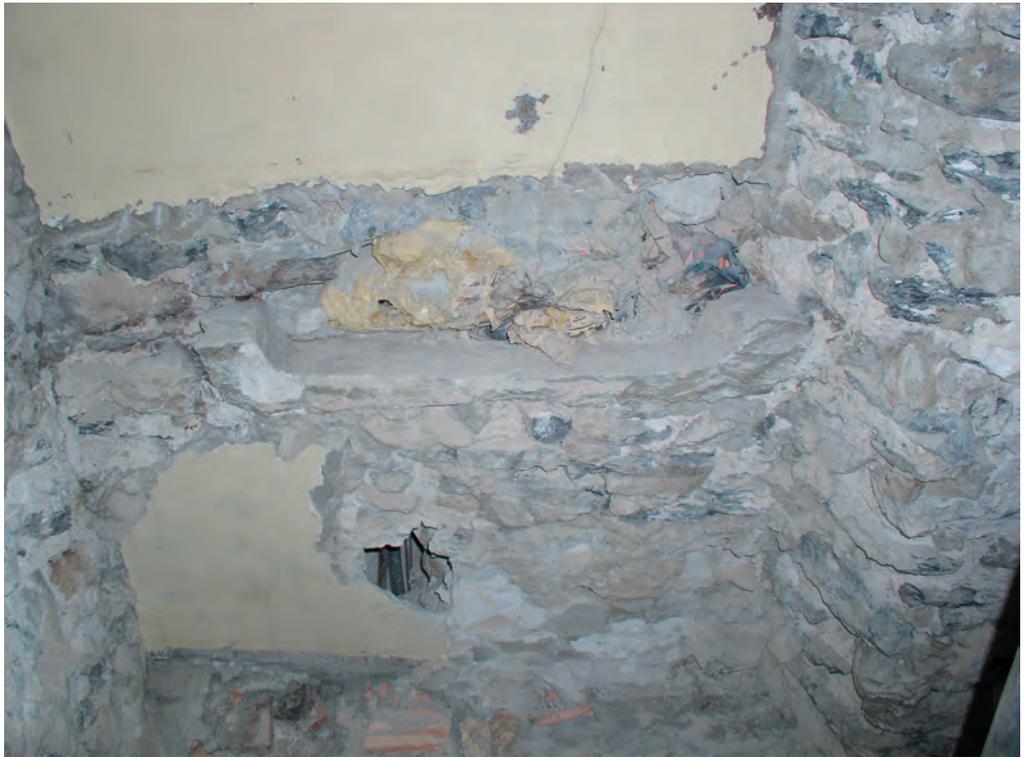
- *Fenêtre avec évier* : ouverture évasée côté intérieur. L'embrasure orientale est d'origine, l'autre a été déplacée dans l'alignement du mur ouest pour agrandir la fenêtre. Le linteau est formé par des petites dalles de chant (h : 25 cm) formant un arc surbaissé. Mortier de pose : liant à la chaux, beige clair, fin et dur. Au pied de la fenêtre, une grande dalle et le reste d'une chape de mortier de 5 cm d'épaisseur constituent les restes d'un ancien sol.

L'évier est composé d'une grande dalle creuse inclinée vers l'extérieur (nord). Le bord intérieur est cassé : le contrecœur de la fenêtre semble avoir été aminci.

Fig. 9. 1^{er} étage, cuisine, mur nord, détail de l'évier (2010).

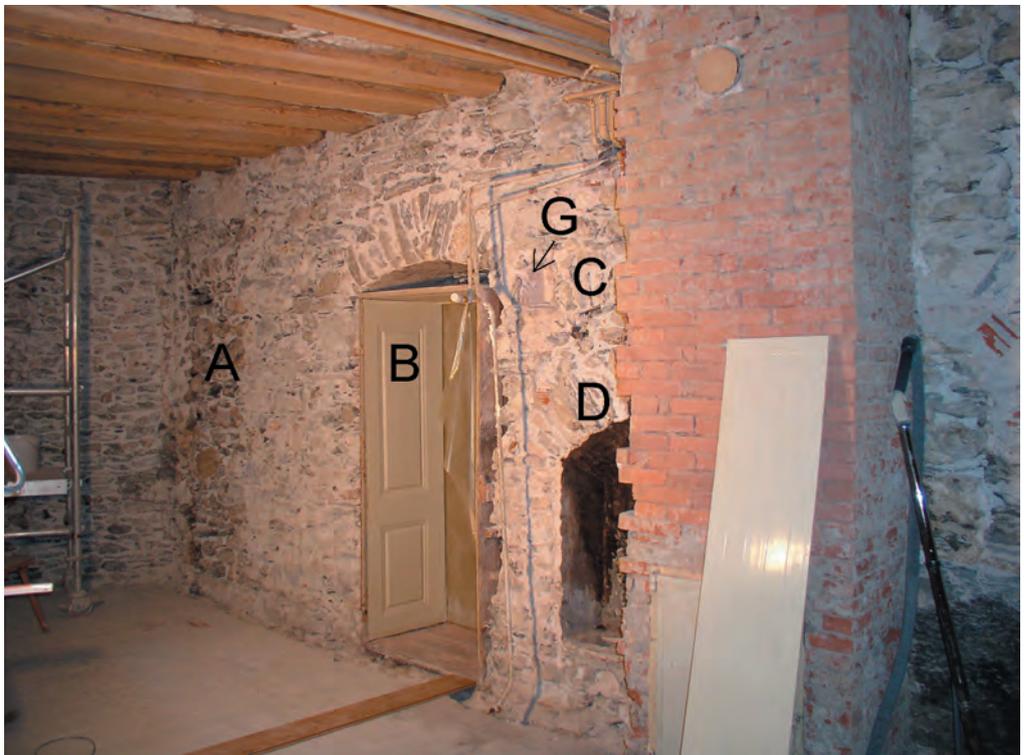
Ce mur est composé de deux maçonneries distinctes. La maçonnerie plus ancienne est conservée par intermittence sur toute la longueur de la paroi. Nous pouvons lui associer une porte (A) aux embrasures brûlées (tout au nord), une ouverture plus basse de fonction indéterminée (C), une petite ouverture rectangulaire (I) et, tout au sud, une fenêtre arquée agrandie lors d'un 2^e temps (H). La maçonnerie plus récente bouche les anciennes ouvertures, constitue le bord supérieur de la paroi et englobe le solivage du plafond actuel. A cette phase de construction plus récente appartiennent la porte actuelle (B) ainsi que la cheminée avec l'ouverture (D) qui sert à alimenter le fourneau de la pièce voisine, la dalle verticale du foyer (E) et le manteau de cheminée (G).

Fig. 10. 1^{er} étage, cuisine, mur est, vue générale vers le nord (2010).

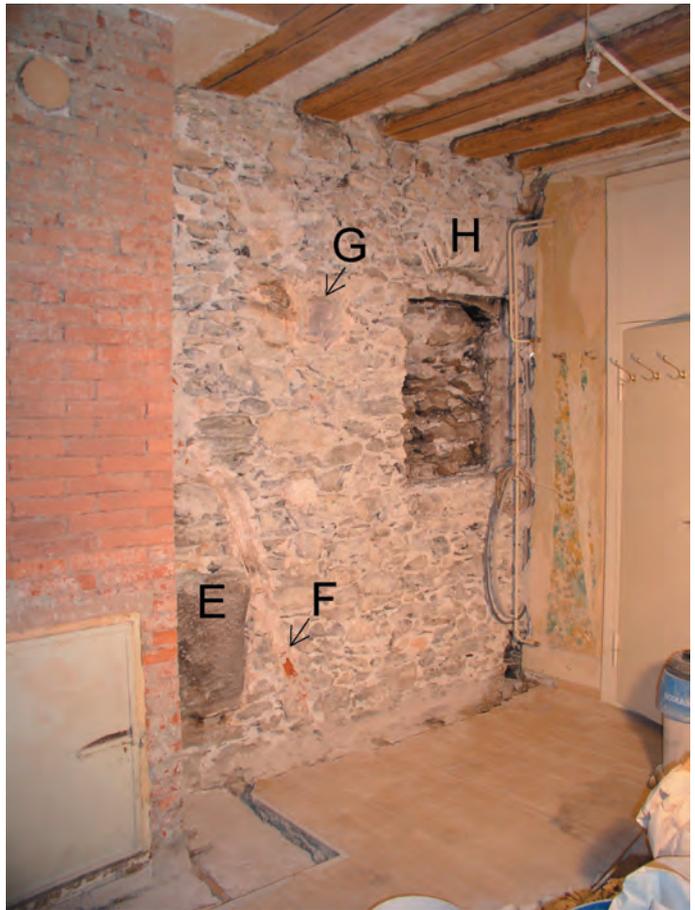
- *Porte bouchée tout au nord de la paroi (fig. 10 et 12 : A, Re 5 : A)*. Le piédroit nord est formé par le parement de l'ancienne maçonnerie qui continue avec le même axe oblique vers l'est. Le linteau est constitué de petites dalles posées de chant formant un arc surbaissé (liant de couleur rosâtre contenant du plâtre). L'embrasure sud n'existe plus. L'embrasure crépie de la porte est fortement brûlée.

Cette porte est contemporaine de l'ancienne maçonnerie. Elle a été bouchée par la maçonnerie plus récente qui remplace l'ancien piédroit sud et constitue le montant de la porte actuelle.

Fig. 12. 1^{er} étage, cuisine, mur est : à gauche, on devine l'ancien mur nord dont l'arrachement est rhabillé de mortier stuqué. Le parement de ce mur sert de piédroit d'une ancienne porte (A) bouchée lors de la mise en place de la porte plus récente (B) à droite.

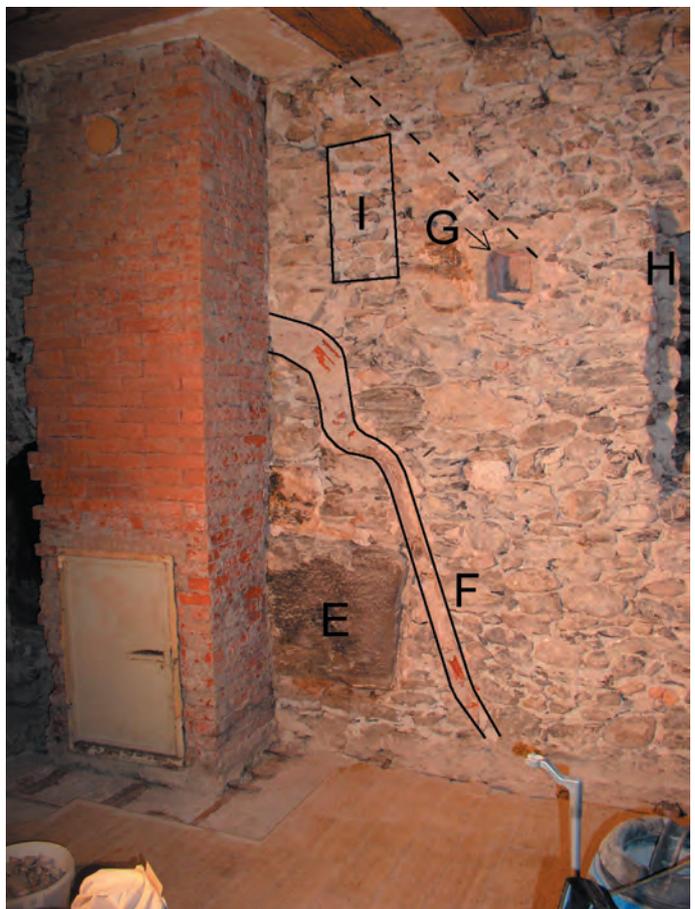
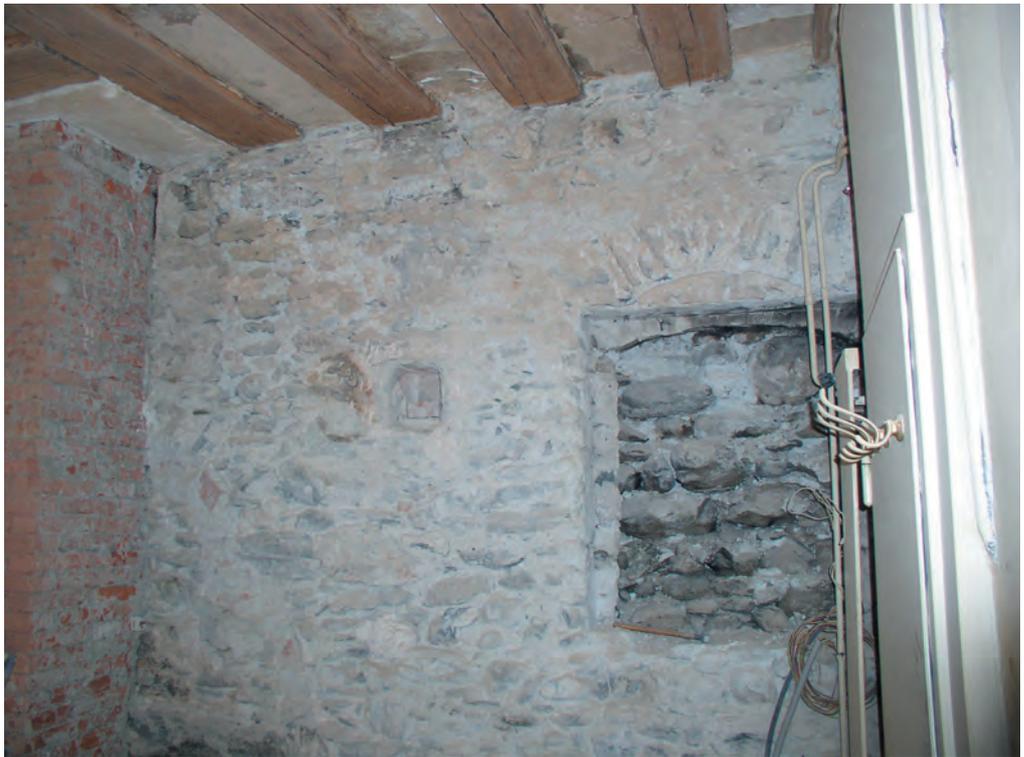
- *Fenêtre bouchée à l'extrémité sud de la paroi (fig. 14 : H et fig. 15)*. De l'ouverture primitive seul l'arc surbaissé du linteau est conservé (arc formé de petites dalles posées de chant liées au plâtre rosé). Des marques de coffrage sont visibles sur l'intrados. Lors d'une 2^e phase, cette fenêtre a été élargie et dotée d'une feuillure en mortier (surface non lissé). Lors d'une 3^e phase, l'ouverture a été bouchée et condamnée.

Fig. 15. 1^{er} étage, cuisine, fenêtre bouchée du mur est : l'arc de la fenêtre au-dessus du linteau est pris d'origine dans la maçonnerie ancienne. L'ouverture a été par la suite agrandie latéralement ensuite bouchée (2010).

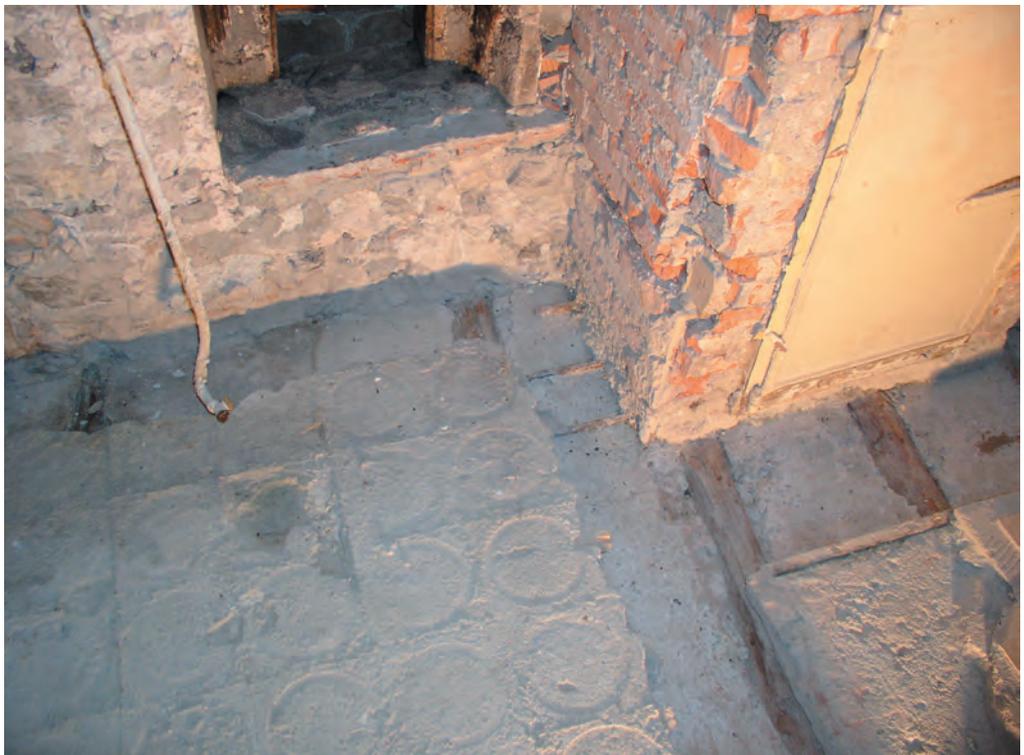
Les solives sont axées est-ouest. A leur extrémité ouest, elles semblent être prises d'origine dans la maçonnerie du rez-de-chaussée, les entrevous maçonnés viennent buter contre la maçonnerie du 1^{er} étage (fig. 16). Le mur occidental du rez-de-chaussée et le solivage constituant le sol du 1^{er} étage sont vraisemblablement contemporains. La datation des solives par dendrochronologie donne l'année

1615 comme année d'abattage⁵. Les entrevous pourraient être plus récents et avoir été refaits lors de la reconstruction du bâtiment à la fin du XVIII^e siècle.

Fig. 16. 1^{er} étage, cuisine, sol : sous le sols actuel, on voit les solives du sol primitif (2010).

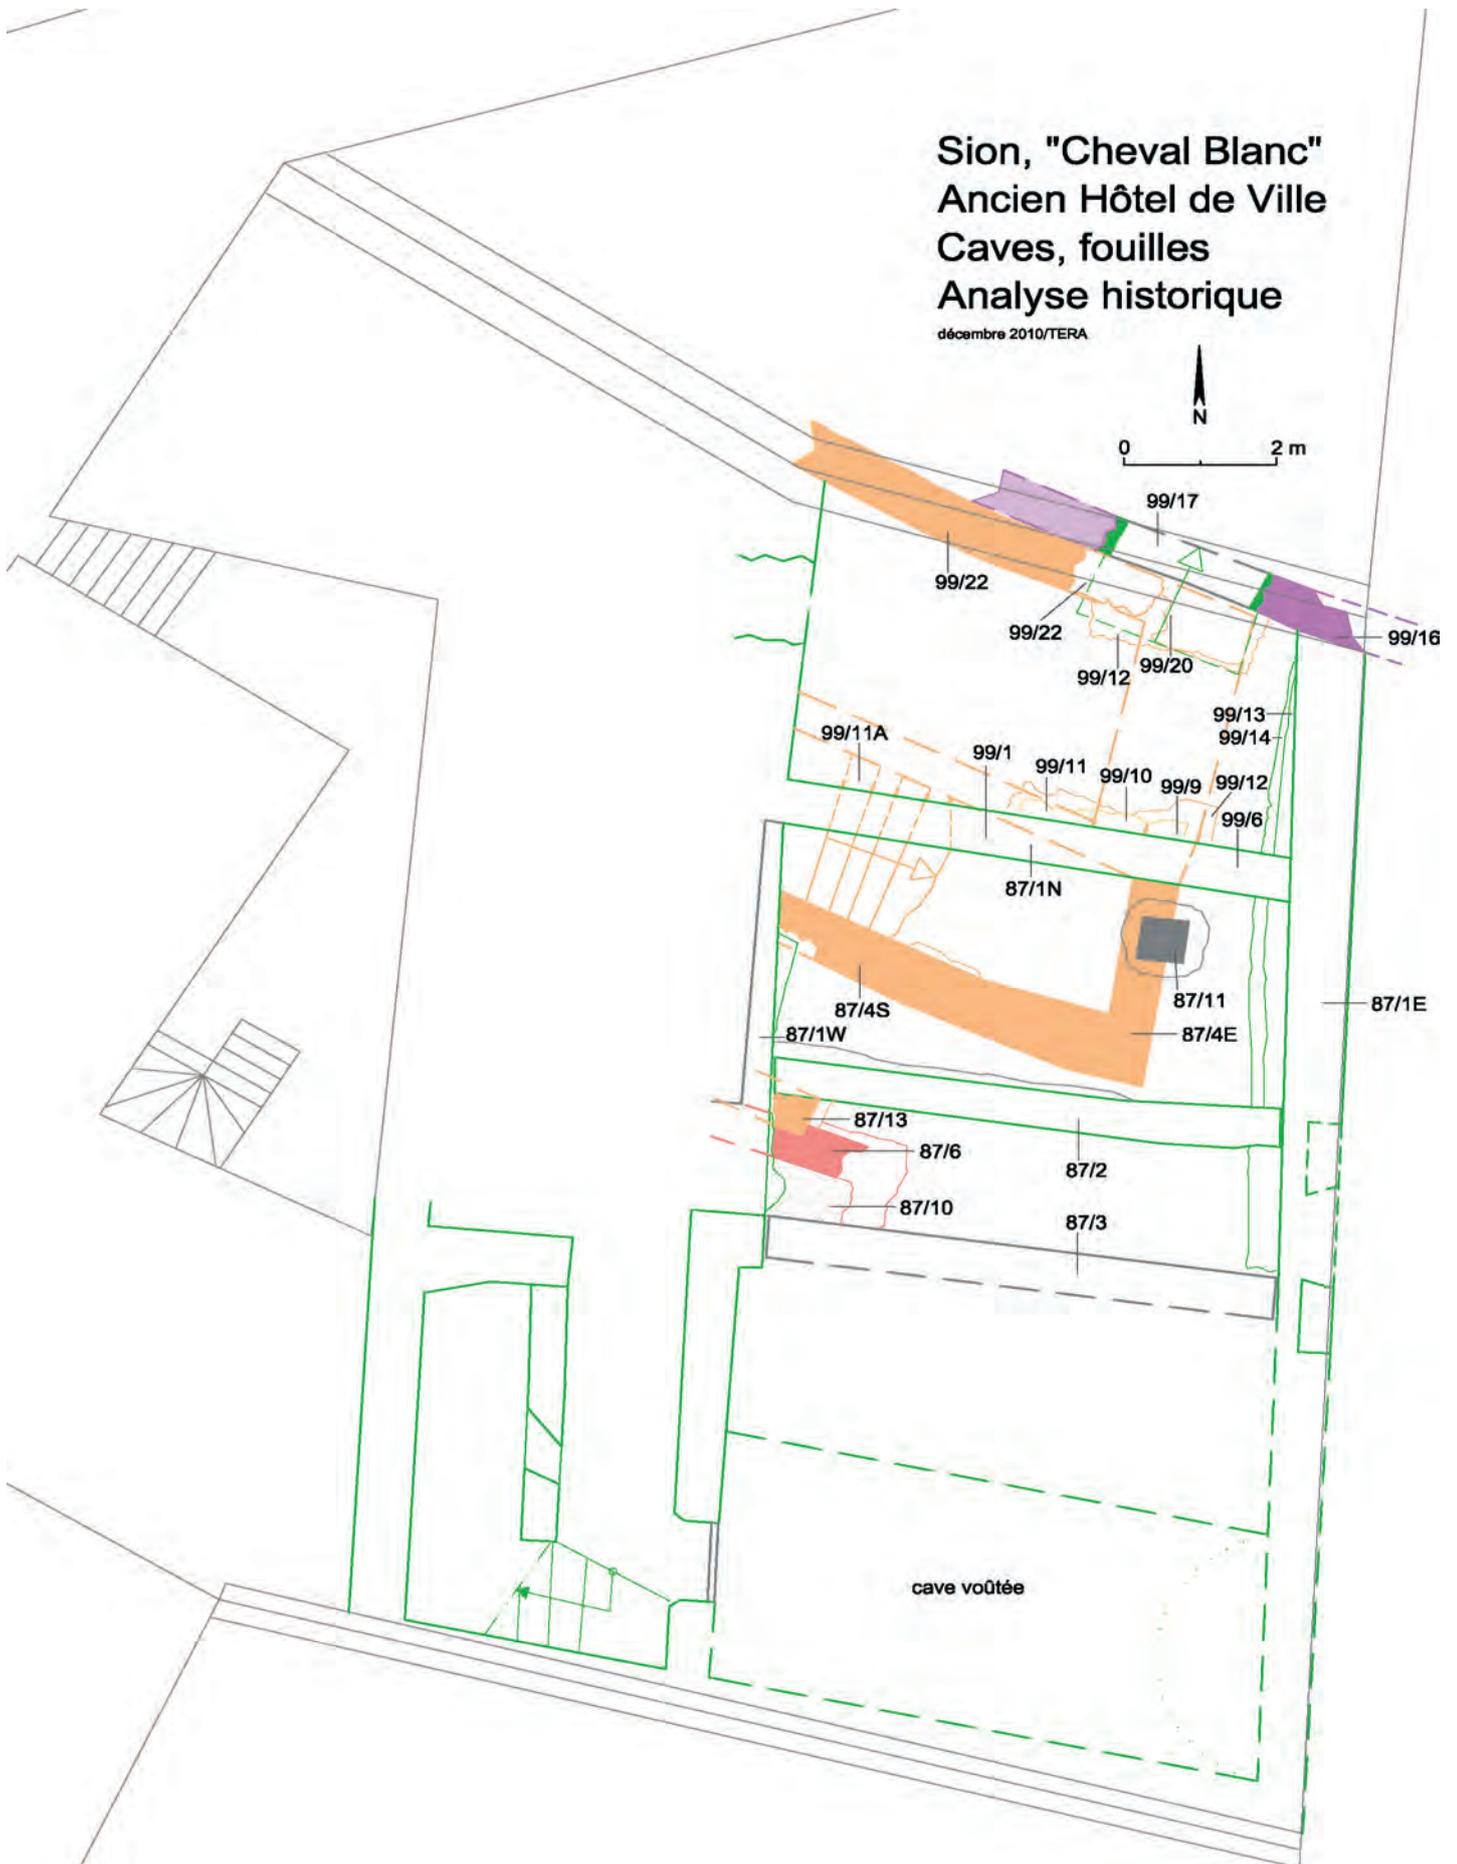
Relevé 2 : fouilles dans les caves. orange : 1ère phase, jaune: 2ème phase, fuchsia: 3ème phase, vert: 4ème phase (Hôtel de ville 1619-21).

Une troisième maison est ensuite ajoutée au nord de la deuxième (**Re 2**, phase fuchsia) : son mur méridional double la façade de la maison préexistante au sud. Sa façade orientale n'a pas été observée. D'après la gravure de Ludolff publiée par Mérian (1642), il pourrait s'agir d'un édifice transversal qui enjambait la Sionne (**fig. 17**)⁹.
