SION

Maison Brunner (rue du Vieux-Moulin 11)

Analyse du bâti et fouille de la parcelle

Rapport d'intervention

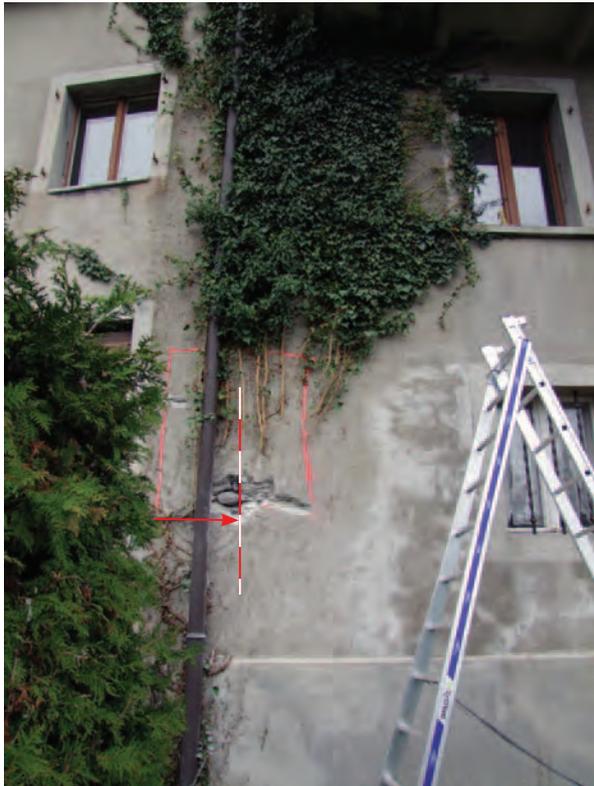
Grâce aux divers sondages effectués au niveau des façades et des parois et grâce aux observations faites durant la démolition, les phases constructives de la maison Brunner ont pu être précisées. L'édifice comprend dès l'origine le corps principal et la tour (**fig. couverture** et **fig. 1**). Les sondages en façade occidentale ont révélé une maçonnerie unique, sans aucun chaînage d'angle séparant la tour du corps principal (**fig. 3**). Ce dernier est en revanche clairement délimité par un chaînage d'angle du côté nord (**fig. 4** et relevé **Re1**).

Fig. 4. Sion, maison Brunner, façade ouest, sondage au niveau du rez-de-chaussée.
L'annexe nord-ouest bute clairement contre l'angle chaîné du corps principal de la maison.

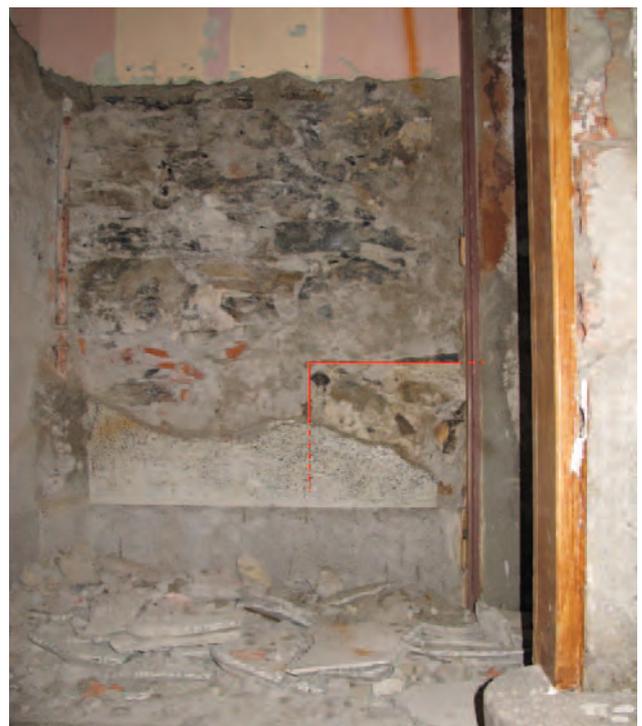
La maçonnerie la plus ancienne, comprenant une fenêtre bouchée, a été repérée au rez-de-chaussée (**fig. 5**). Cette ouverture se situe en partie sous le niveau actuel de la chaussée.

Fig. 5. Sion, maison Brunner, façade nord du corps principal.
Sondage au rez-de chaussée (cage d'escalier 2.9 de l'annexe): maçonnerie la plus ancienne, avec la fenêtre bouchée (en rouge).

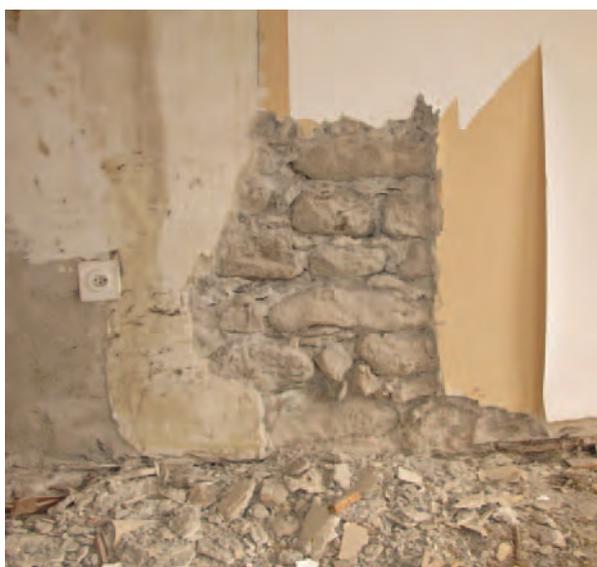
Une autre maçonnerie de caractère nettement différent a été identifiée à la même altitude, mais plus à l'ouest (cuisine de l'annexe, 1^{er} étage) (**fig. 7**). Sa relation chronologique par rapport aux premières maçonneries n'est pas connue.

Fig. 7. Sion, maison Brunner, façade nord du corps principal.
Sondage au 1^{er} étage (local 1.5) : troisième maçonnerie distincte de celle qui forme la majeure partie du bâtiment.

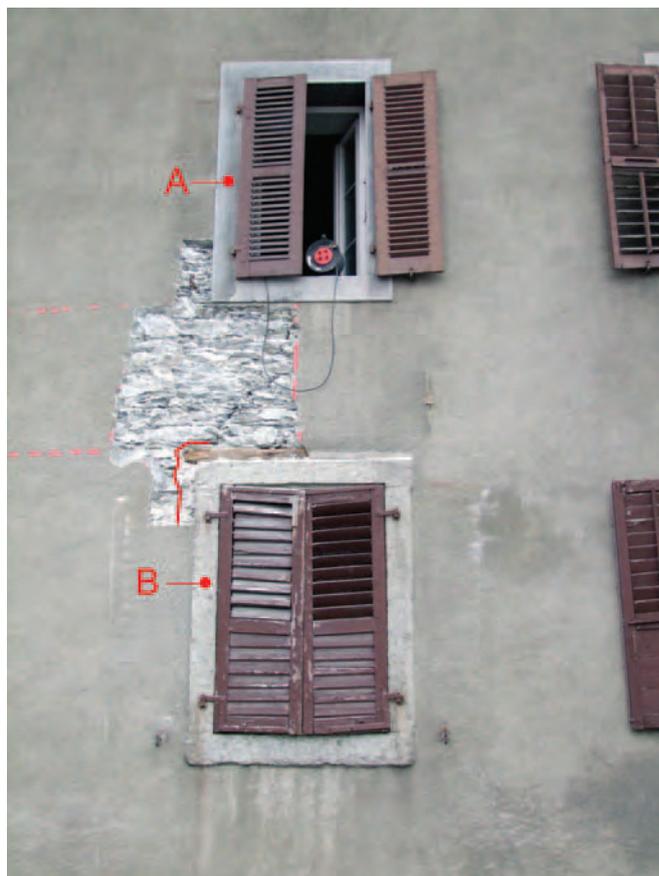
Fig. 10. Sion, maison Brunner, façade nord du corps principal, sondage au 2^e étage de l'annexe (local 3.10).

Vestige d'un cadre de fenêtre (montant ouest et une partie du linteau) en pierre noire de St-Triphon, pris d'origine dans le mur.

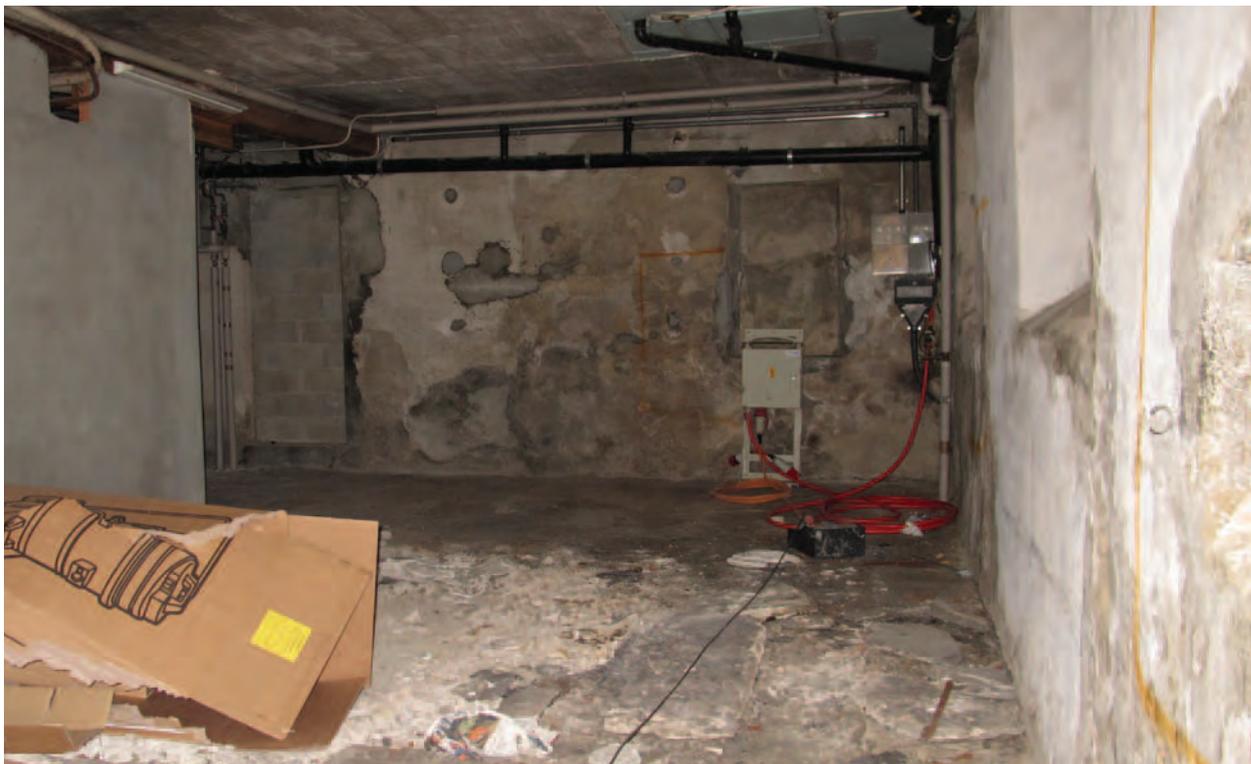
Fig. 11. Sion, maison Brunner, rez du corps principal (local 1.4, vers le nord). La porte murée avec parpaings et la niche (à droite) correspondent à des ouvertures de l'ancienne façade nord du corps principal. La porte communiquait avec le couloir de l'annexe (local 0.6).

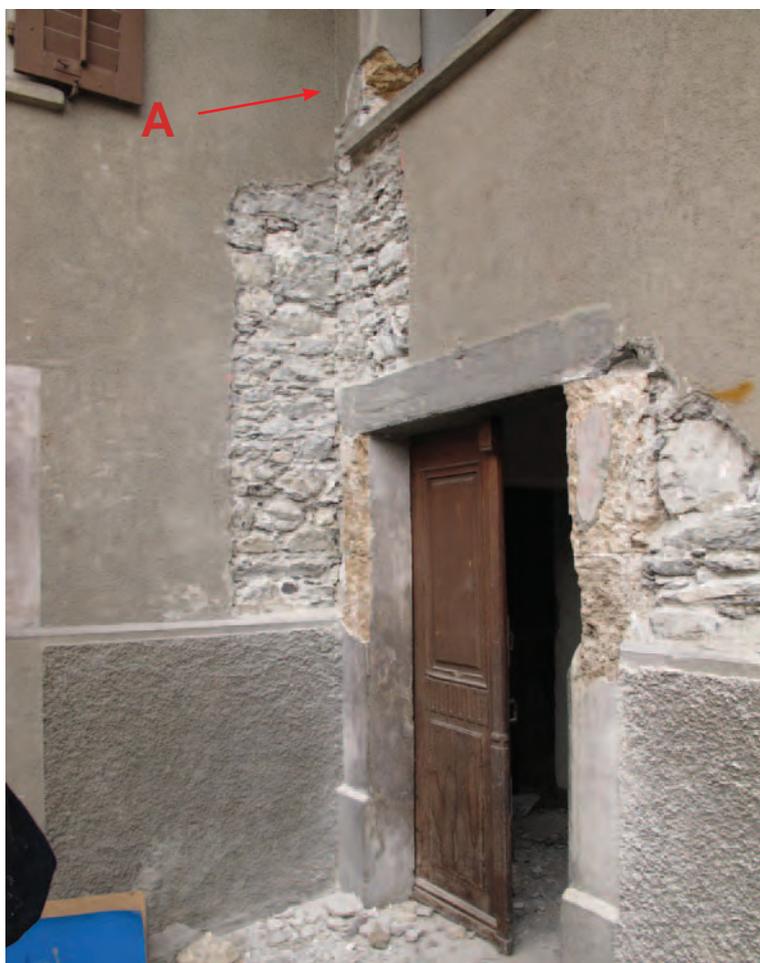
Fig. 12. Sion, maison Brunner, façade sud du corps principal. Le sondage montre l'angle chaîné formé par le corps principal et la tour. La porte d'entrée de la maison comporte des piédroits en tuf et un linteau en pierre noire. A l'étage, la fenêtre au-dessus de la porte est dotée de piédroits en tuf (A).

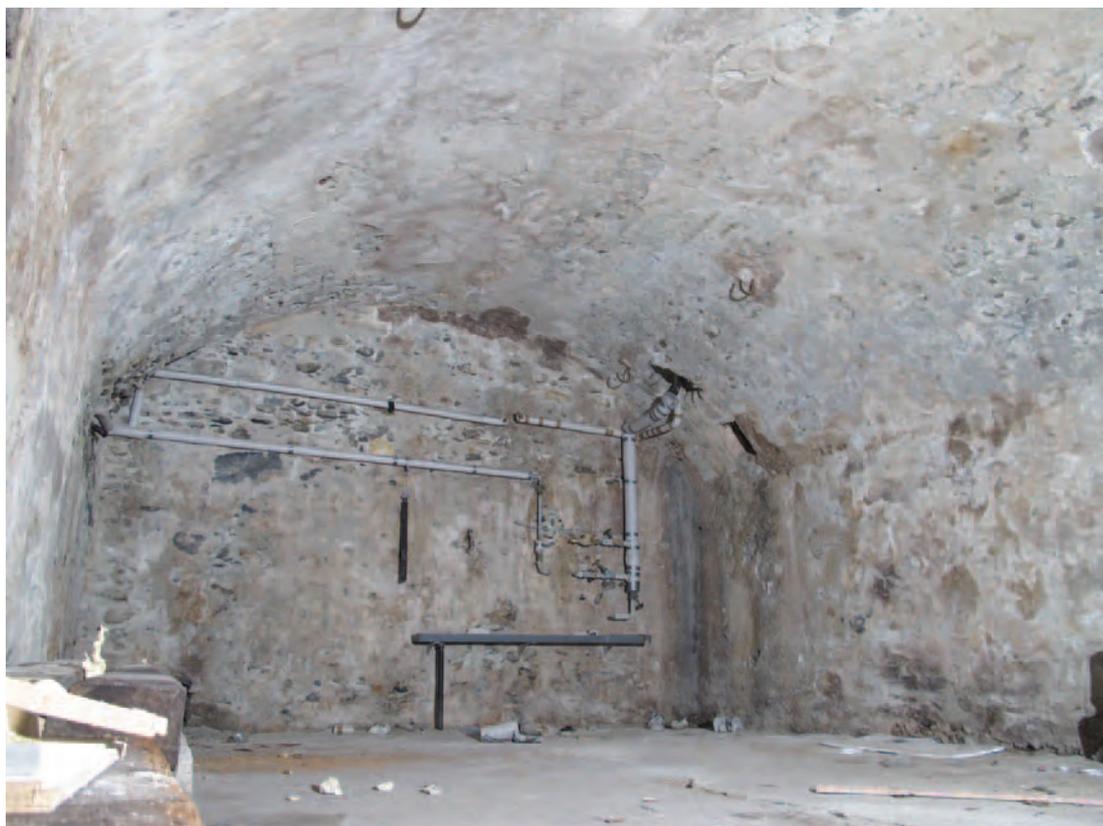
Fig. 25. Sion, maison Brunner, corps principal, cave 0.4 (vue vers le nord).
La voûte d'une portée de 5 m a été aménagée en sous-cœuvre dans les années 1860.

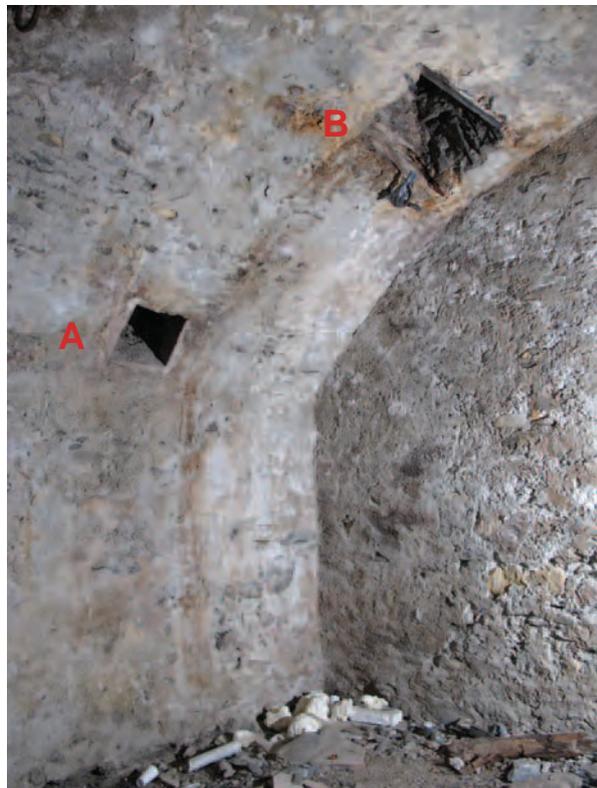
Fig. 26. Sion, maison Brunner, corps principal, cave 0.4 (angle sud-est).
Les ouvertures dans la voûte assurent l'aération (A) de la cave et un accès direct pour les denrées (B).

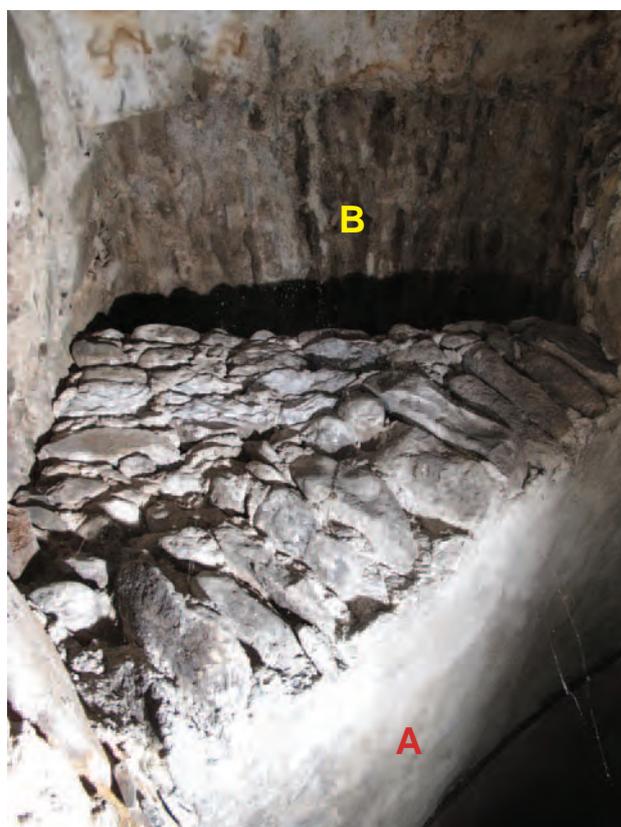
Fig. 27. Sion, maison Brunner, corps principal, cave 0.4 (angle sud-ouest).
A : maçonnerie de la grande voûte du XIX^e s. ;
B : vouâtain de l'ancienne meunière.

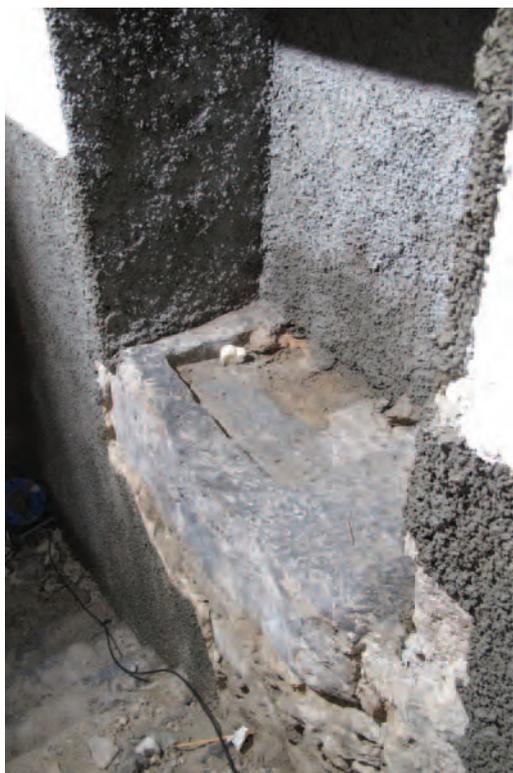
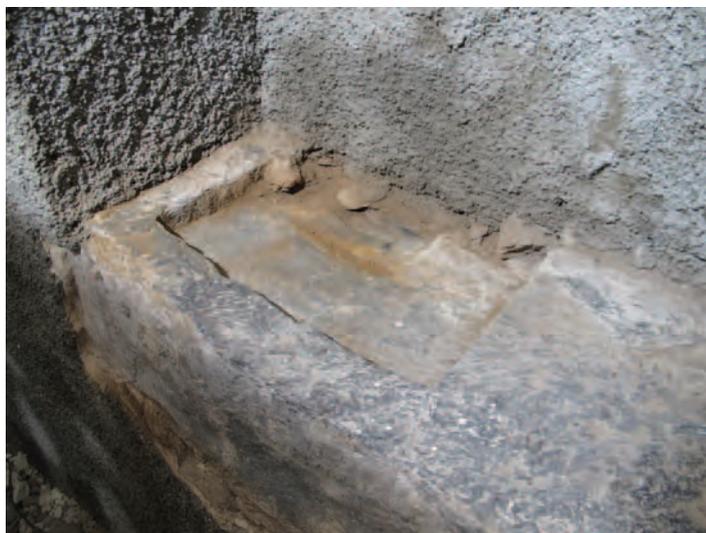
Fig. 28A et B. Sion, maison Brunner, corps principal, escalier menant à la cave (paroi de refend du local 0.3). La tablette en pierre de la niche comporte une encoche usée par le frottement d'une pièce tournante (l'axe d'une roue de moulin ?).

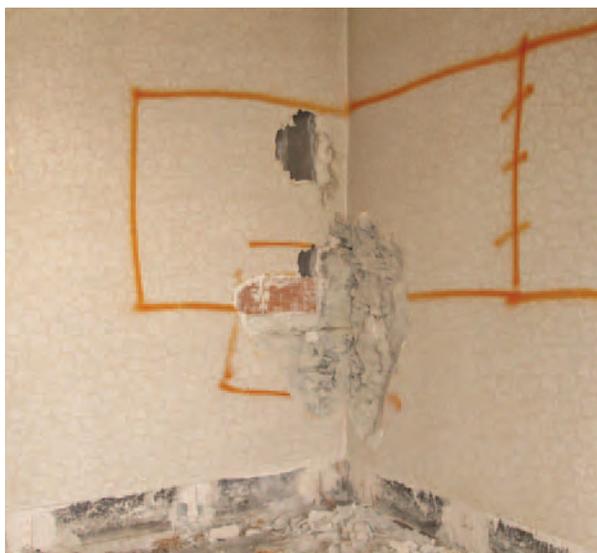
Fig. 33. Sion, maison Brunner, tour (local 3.1, angle nord-ouest).

La paroi ouest comprend une niche (un placard) dont l'intérieur est habillé d'un crépi au ciment. Bouchée au nu du mur au cours du XX^e siècle.

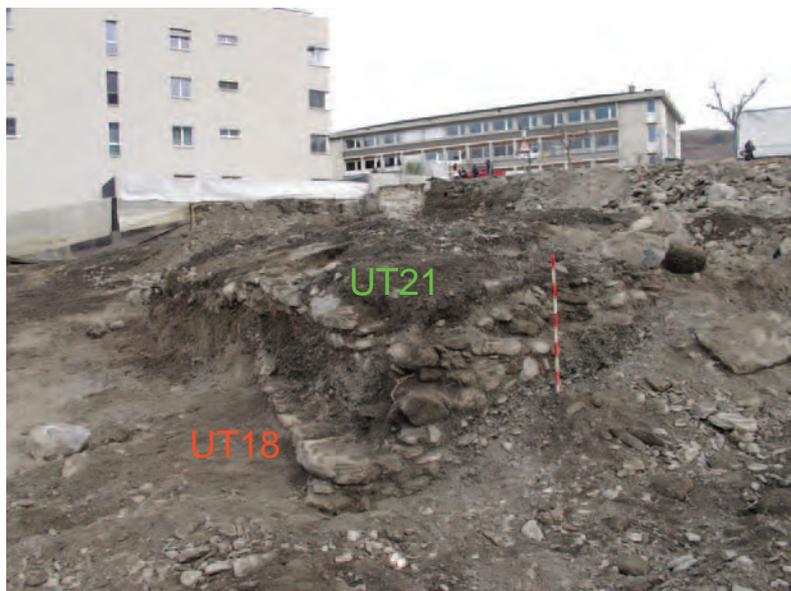
Fig. 43B. Sion, parcelle Brunner. Terre-plein à l'ouest (côté rivière) de la maison (vue vers le nord-est).
Le premier mur (UT18) est construit contre des graviers (UT19) ; son parement ouest en partie recouvert par des alluvions fines (UT20) de la Sionne. Le mur a été reconstruit par une maçonnerie plus fruste (UT21).

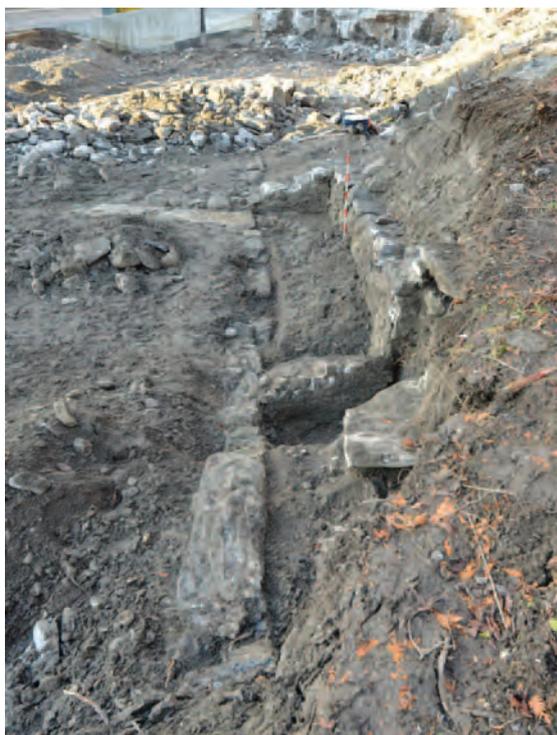
Fig. 45. Sion, parcelle Brunner. Meunière, vue vers le nord.
Le canal primitif a été modifié et obstrué à plusieurs reprises.

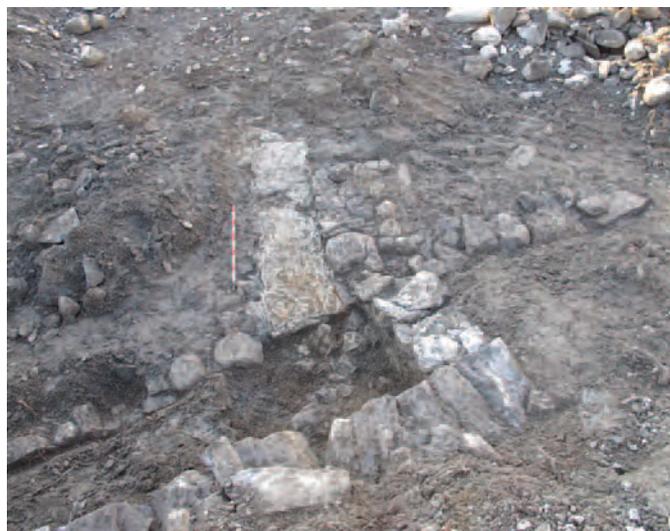
Fig. 46. Sion, parcelle Brunner. Embranchement de meunière (vue vers l'ouest).
Ce canal a été greffé dans la paroi de l'ancienne meunière.
