Amélioration et sauvegarde du vignoble en terrasses

Avant-projet

Mesures de débits effectuées en 2013

Consortium « Vignoble MMC »

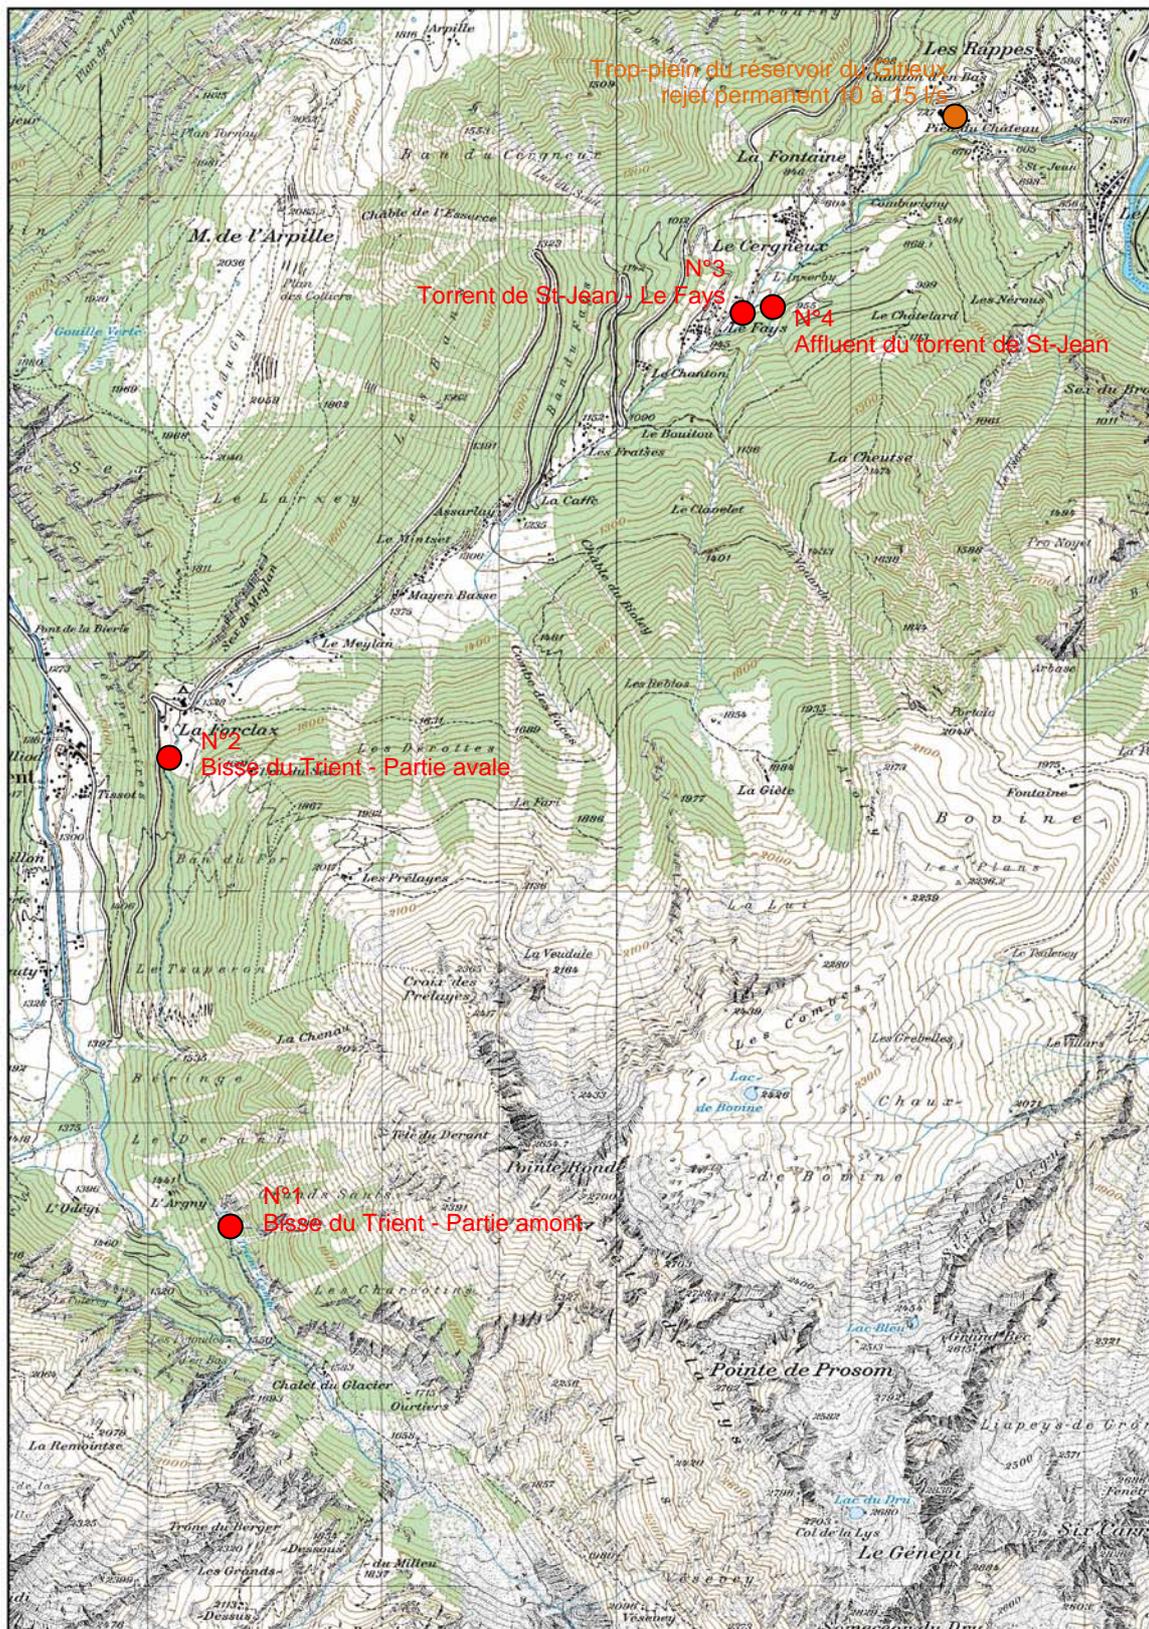
Figure 1 - Extrait de la carte au 1:25'000 - Emplacement des sections où les mesures ont été effectuées

Le détail est le suivant (situation des sections de mesure - voir figure 1) :

N°	Dénomination et emplacement	Altitude	Méthode de mesure
1	Bisse du Trient Section qui se trouve après les apports latéraux "les Aconits" et la "Fontaine aux serpents"	1580 m	Installation d'un déversoir. Mesure journalière de la hauteur d'eau par le garde du bisse.
2	Bisse du Trient Section qui se trouve proche du col de la Forclaz	1530 m	Mesures automatiques. Fréquence: 1 mesure par heure
3	Torrent de St-Jean Hameau Le Fays	915 m	Mesures automatiques. Fréquence: 1 mesure par heure
4	Affluent du torrent de St-Jean Hameau Le Fays	915 m	Jaugeages au sel

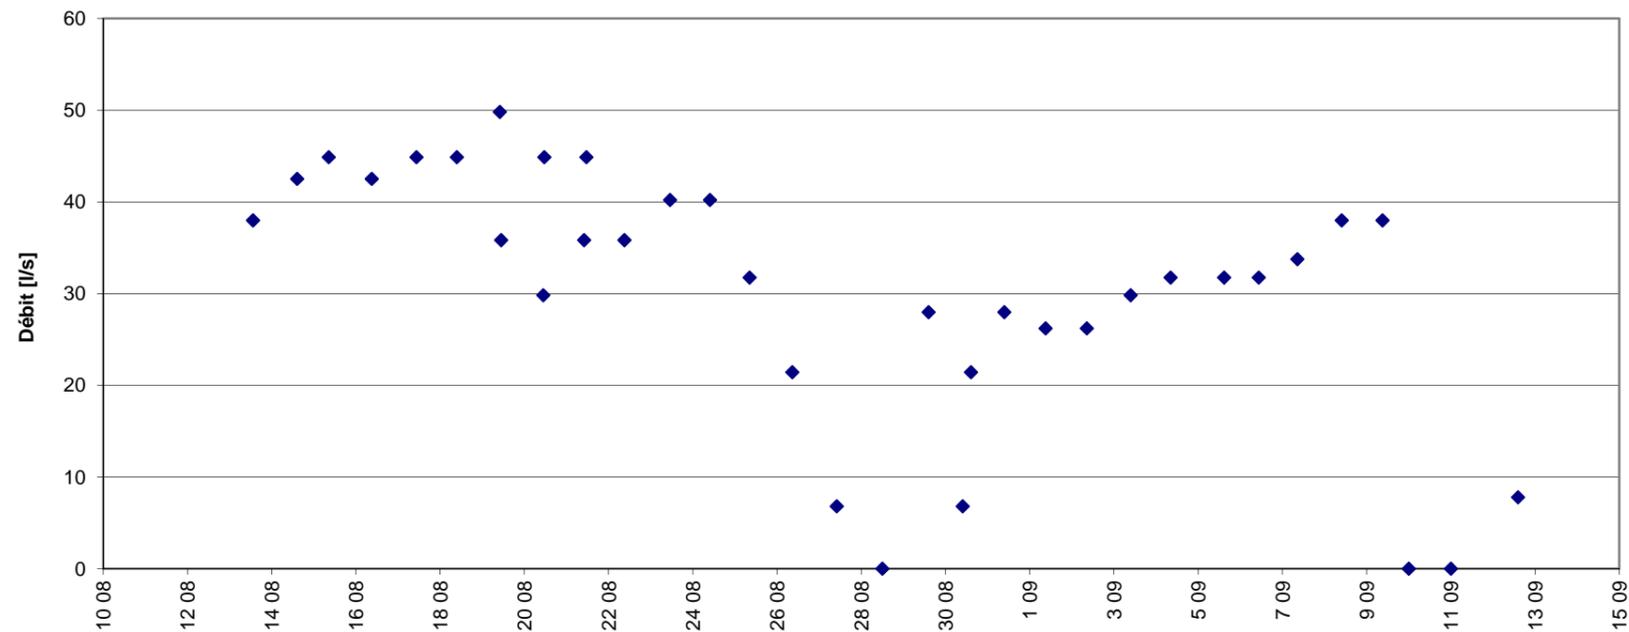
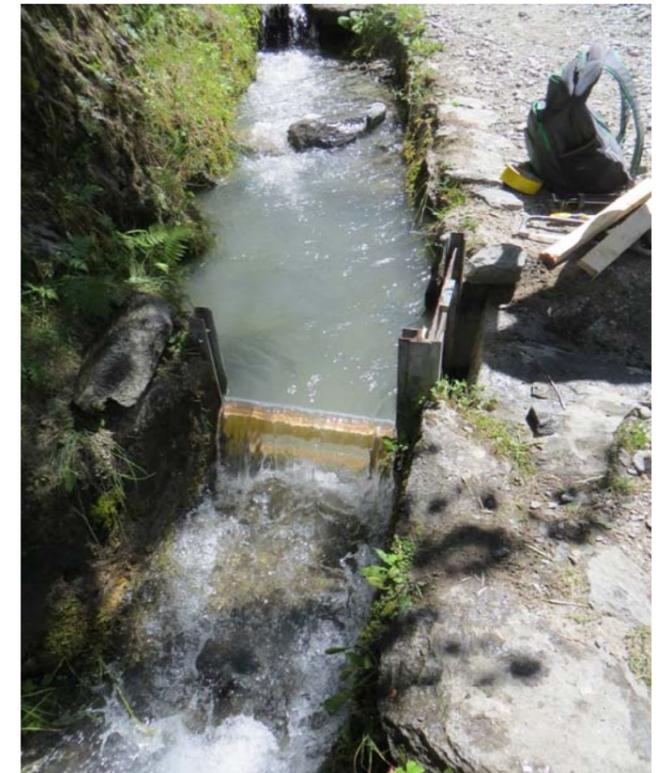
Emplacement de la section: Bisse du Trient - partie amont Section qui se trouve après les Aconits et la Fontaine au serpent

Méthode de mesures: Mesure manuelle de la hauteur de déversement réalisée quotidiennement par le garde du bisse

Débit à l'amont du bisse du Trient, après les Aconits et la Fontaine aux serpents

On constate que le débit total au droit de la première section est d'environ 30 l/s lorsque l'écluse se trouve dans sa position dite prudente. Il passe à quelques 40 l/s lorsque l'écluse est placée dans la deuxième position.

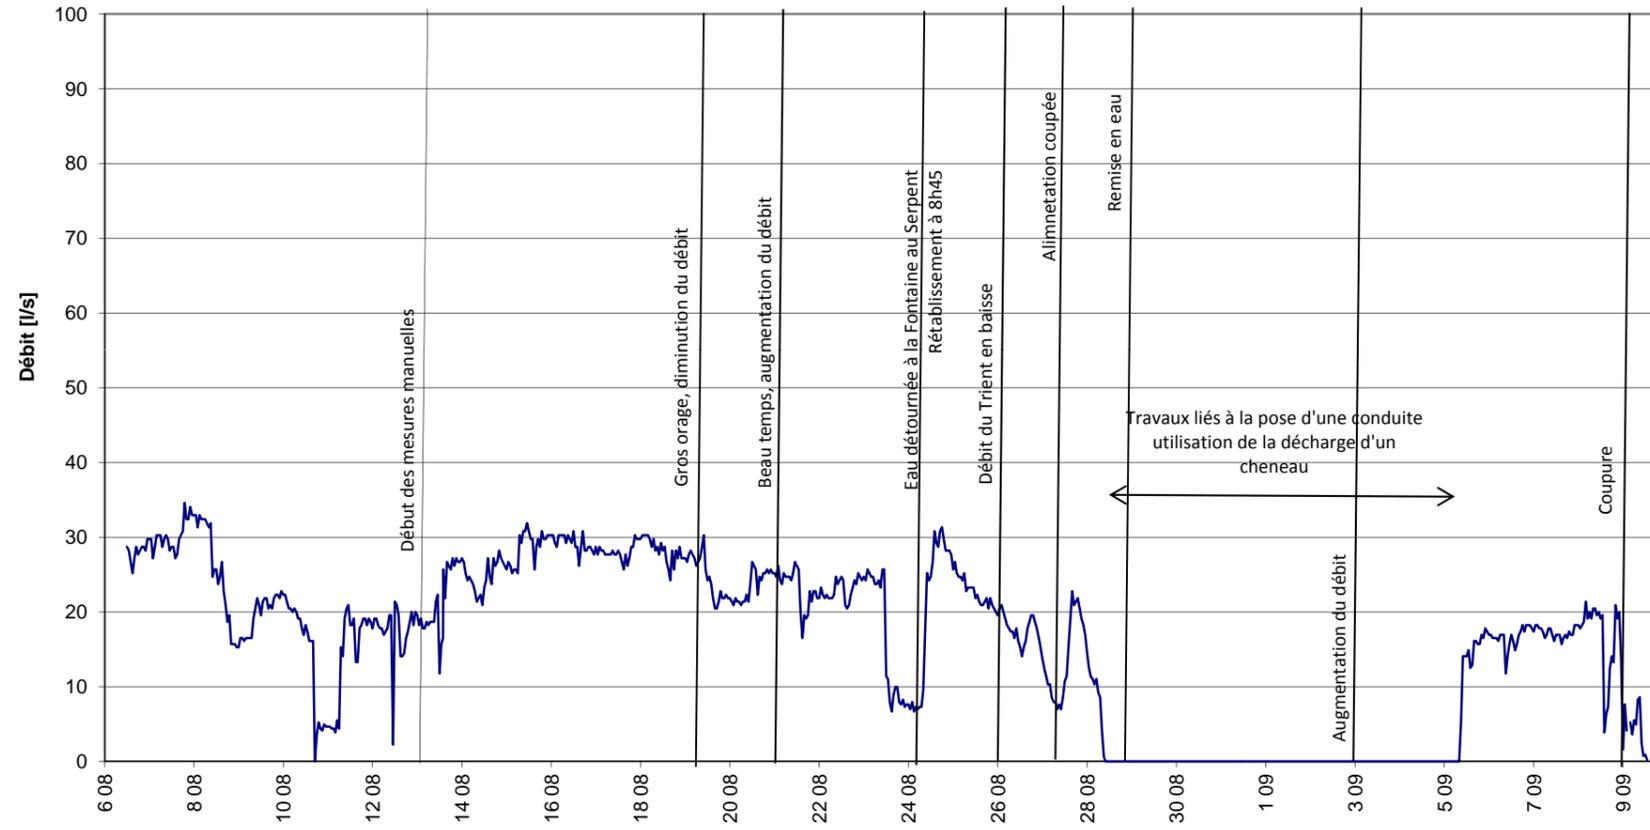
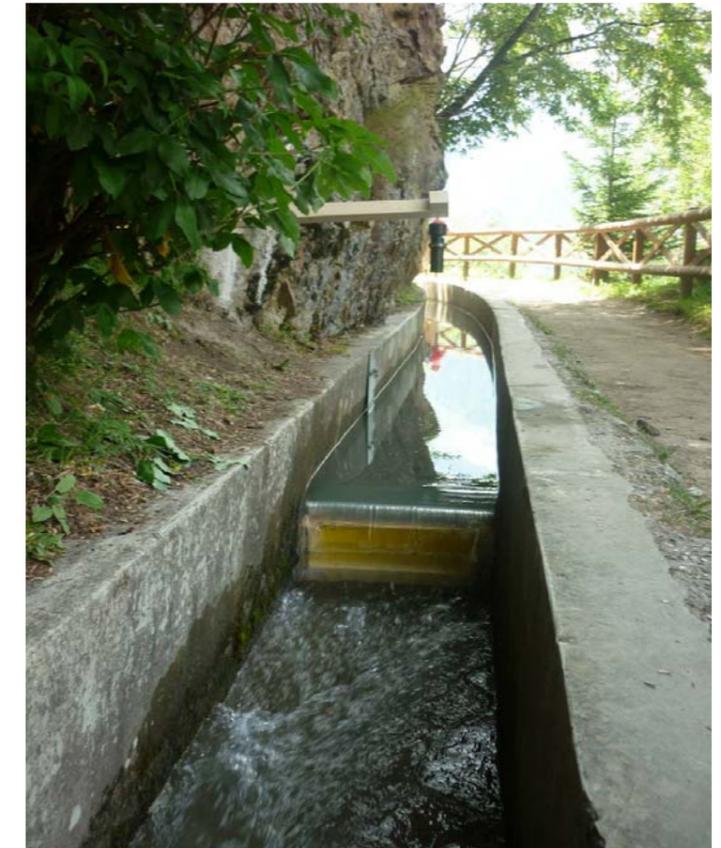
Emplacement de la section: Bisse du Trient - partie avale

Méthode de mesures: Mesures automatiques

Débit à la fin du bisse du Trient

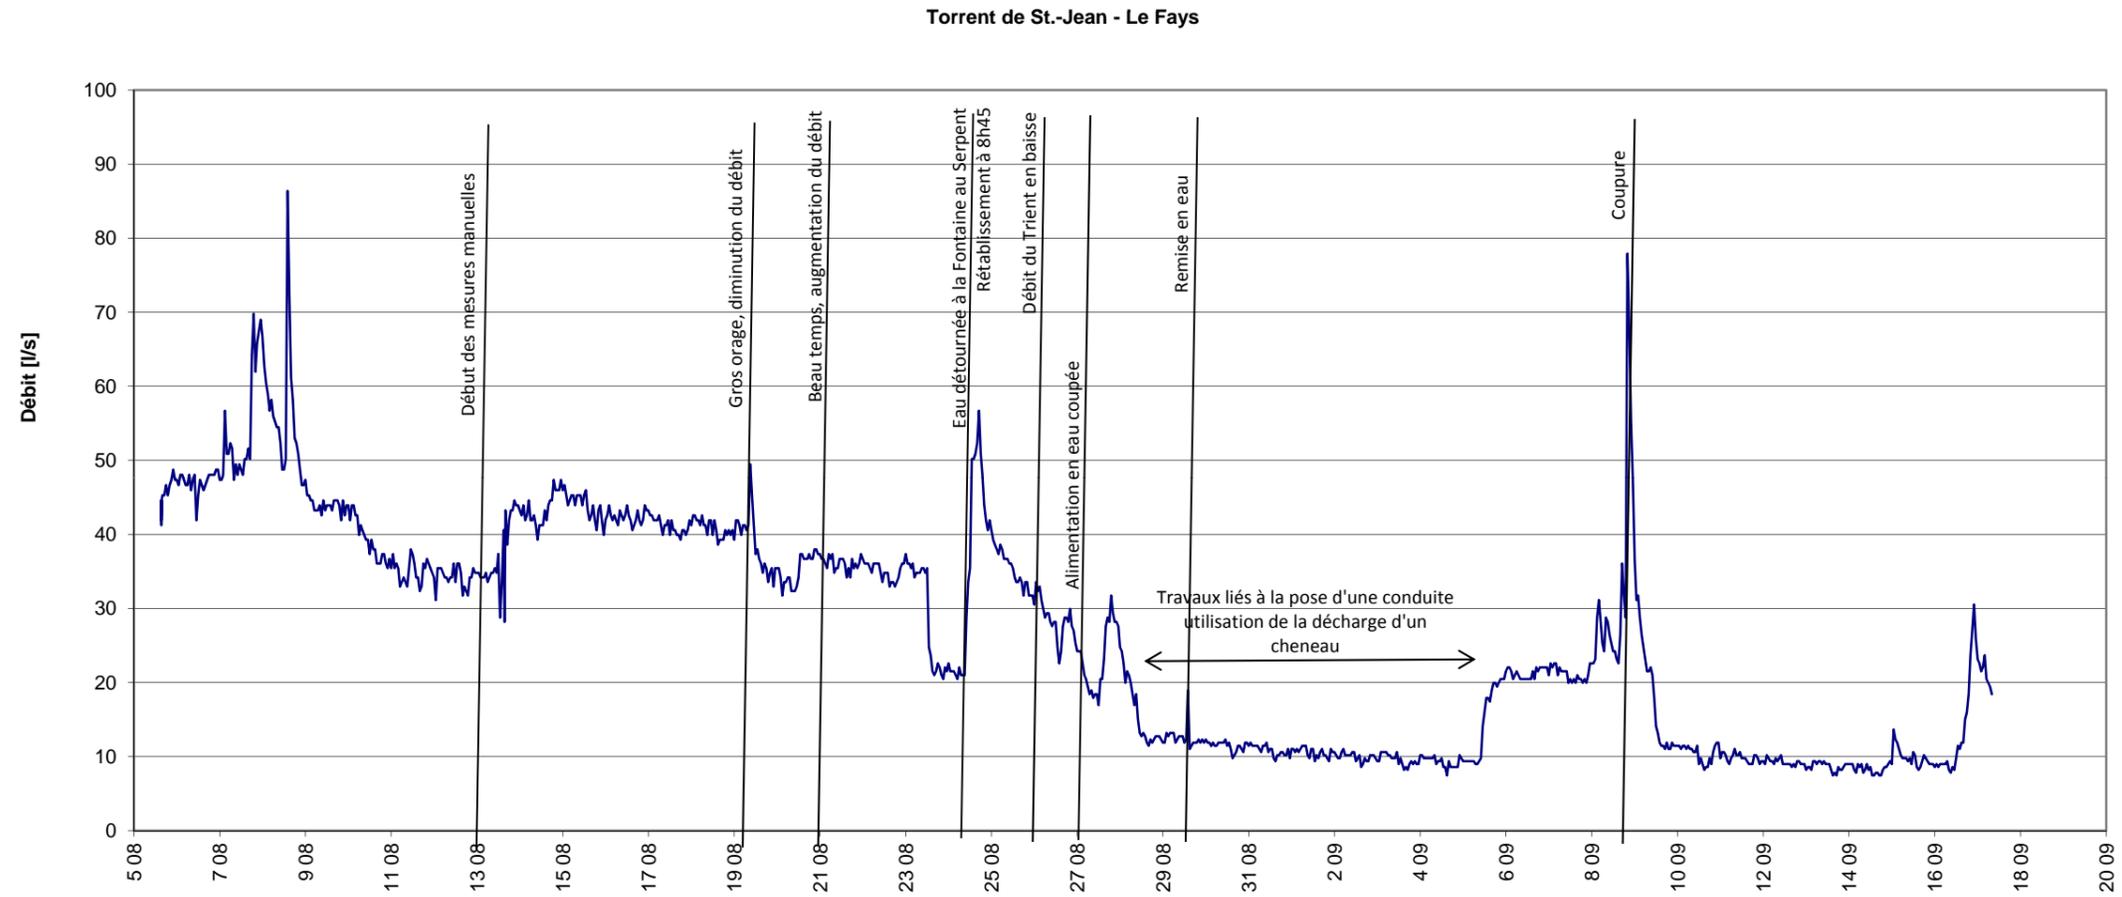
Emplacement de la section: Torrent de St-Jean - Le Fays

Méthode de mesures: Mesures automatiques

Lorsque le bisse du Trient est hors service, le débit mesuré dans le torrent de St-Jean correspond aux apports latéraux qui se trouvent à l'amont de la section de mesure. Très stable par beau temps, le débit en question a tendance à diminuer légèrement durant la période de mesure. De quelques 12 l/s à la fin août, il a passé à 9 l/s à la mi-septembre.

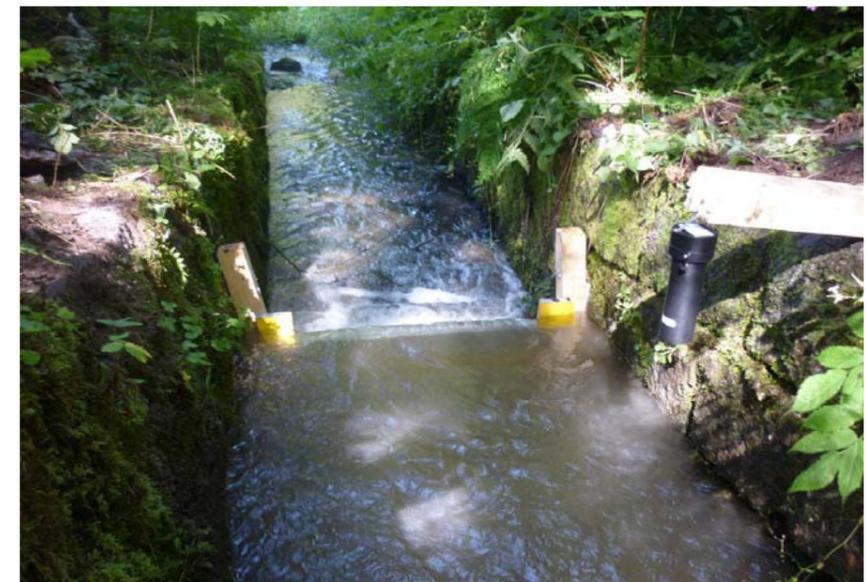
Emplacement de la section: Affluent du torrent de St-Jean, à l'aval du village dit "Le Fays"

Méthode de mesures: Mesure ponctuelle au sel

Débit total à l'emplacement du captage projeté

5 mesures par jaugeage au sel ont été effectuées sur l'affluent du torrent de St-Jean. On constate que les débits mesurés ne sont pas négligeables (entre 14 et 32 l/s). Là également, une analyse des conditions météorologiques enregistrées avant et pendant la prise de la mesure est nécessaire.

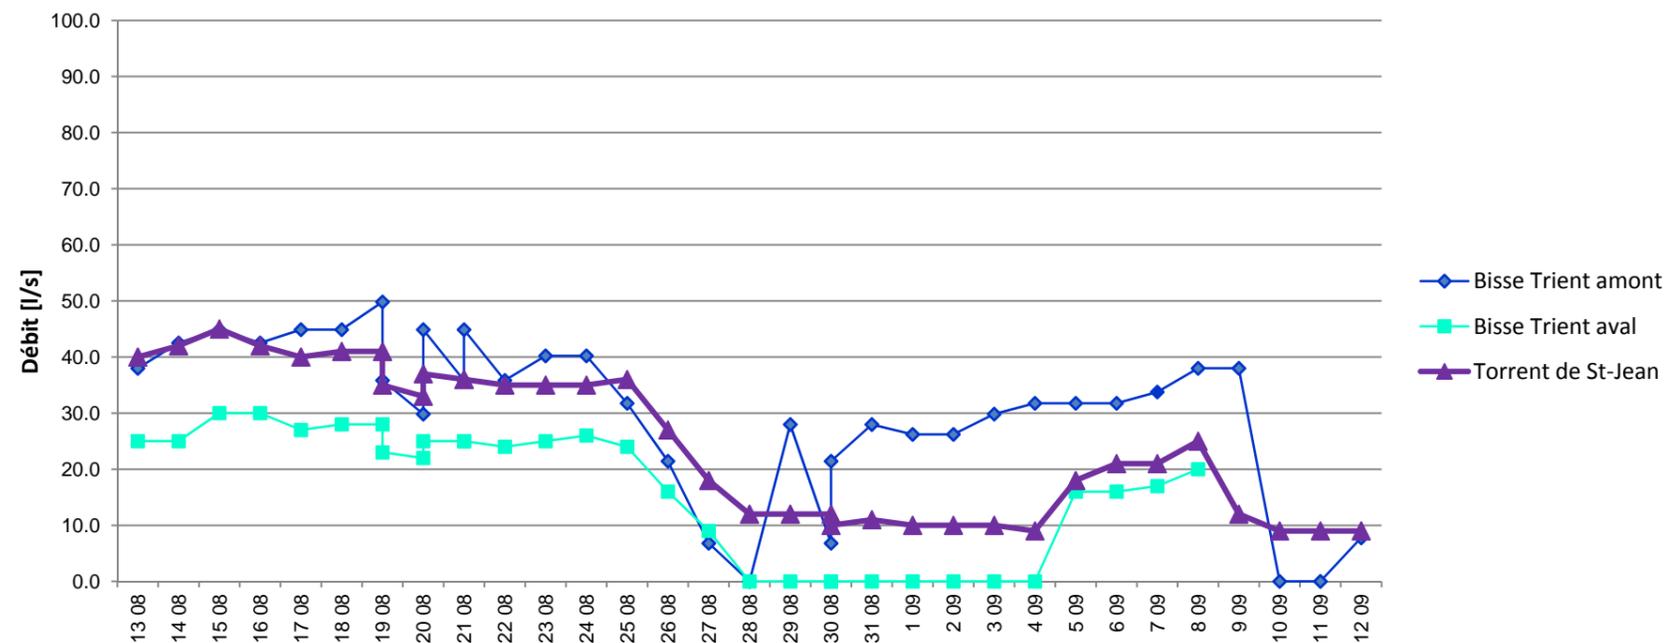
ANALYSE DES DEBITS MESURES

Analyse des débits mesurés

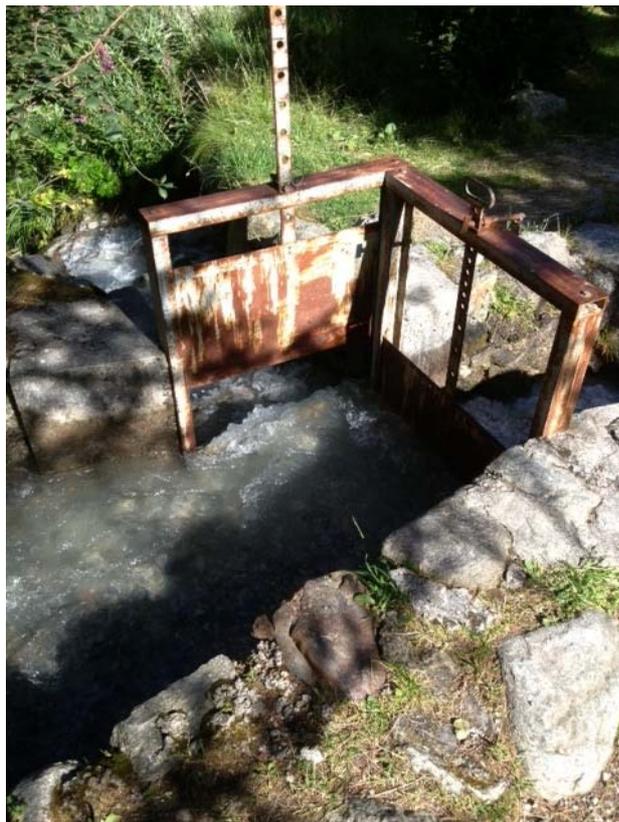
Photo n°1 - Aperçu de l'écluse permettant de régler le débit transitant par le bisse du Trient

Lors de la vision locale effectuée avec le garde du bisse du Trient, nous avons constaté que ce dernier gérait les débits transitant par le bisse au moyen d'une écluse à guillotine située au voisinage du Chalet du Glacier (voir annexe 2 - Photo n°1).

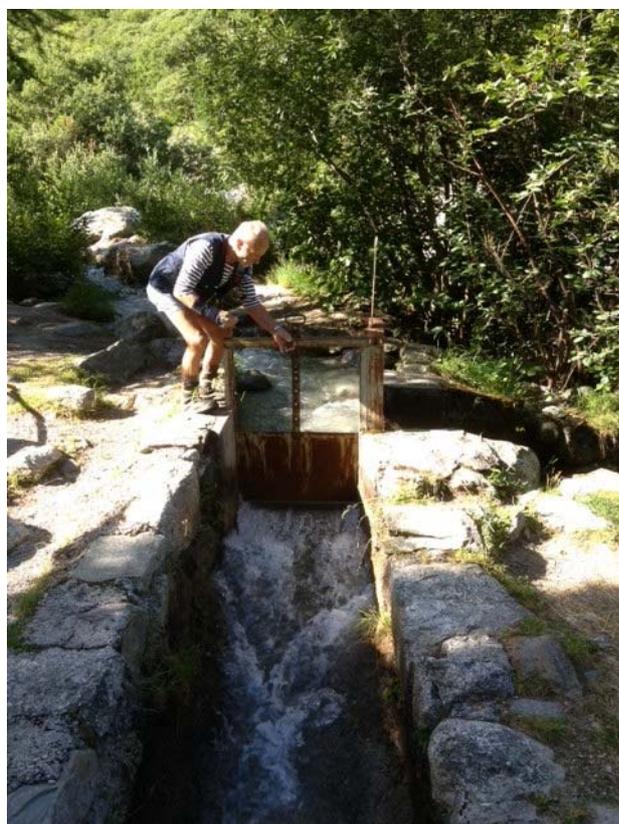
Photo n°2 - Réglage de l'écluse par le garde du bisse

En fonction des conditions météorologiques annoncées, il modifie légèrement l'ouverture de l'écluse en question. Deux positions principales sont utilisées. La première, plus prudente, est appliquée lorsque des événements pluvieux sont annoncés ou qu'un contrôle journalier ne peut être assuré.

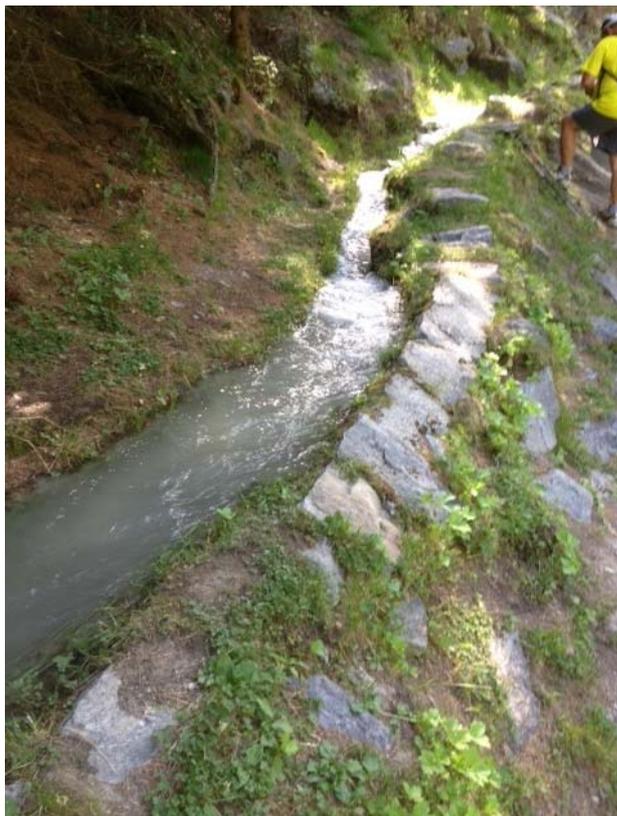
Photo n°3 - Aperçu d'une section critique

La deuxième permet le passage d'un débit légèrement plus important. Elle nécessite une surveillance plus accrue. En effet, lors de notre vision locale, on a pu constater que la capacité de certaines sections du bisse était quasiment atteinte lorsque l'écluse était placée dans cette configuration (voir annexe 2 - Photo n°3).

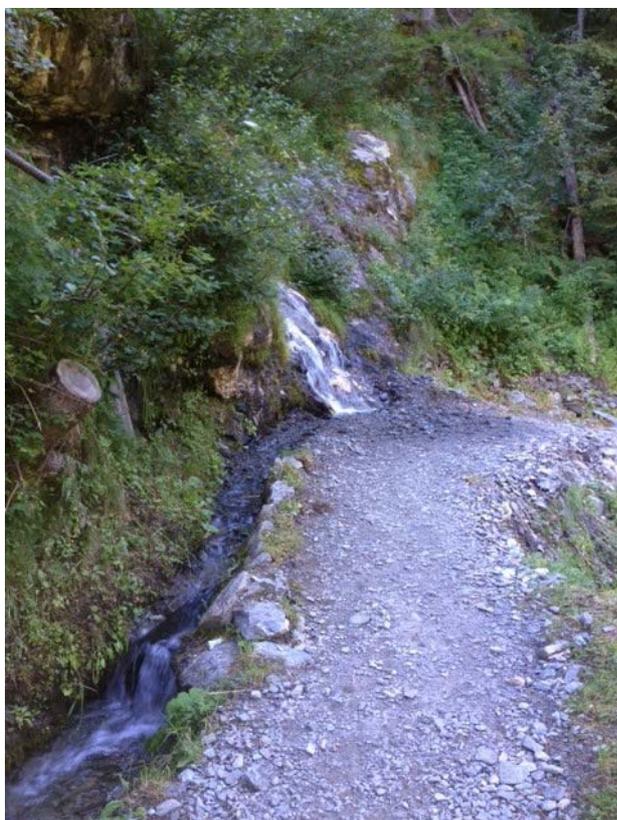
Photo n°4 - Aperçu de l'apport latéral "la Fontaine aux serpents"
