Evaluation immobilière 'Avis de valeur'

Parts de PPE dans Immeuble Les Romarins
Route de Lydésoz 5
1913 Saillon

Martigny, le 2 août 2022

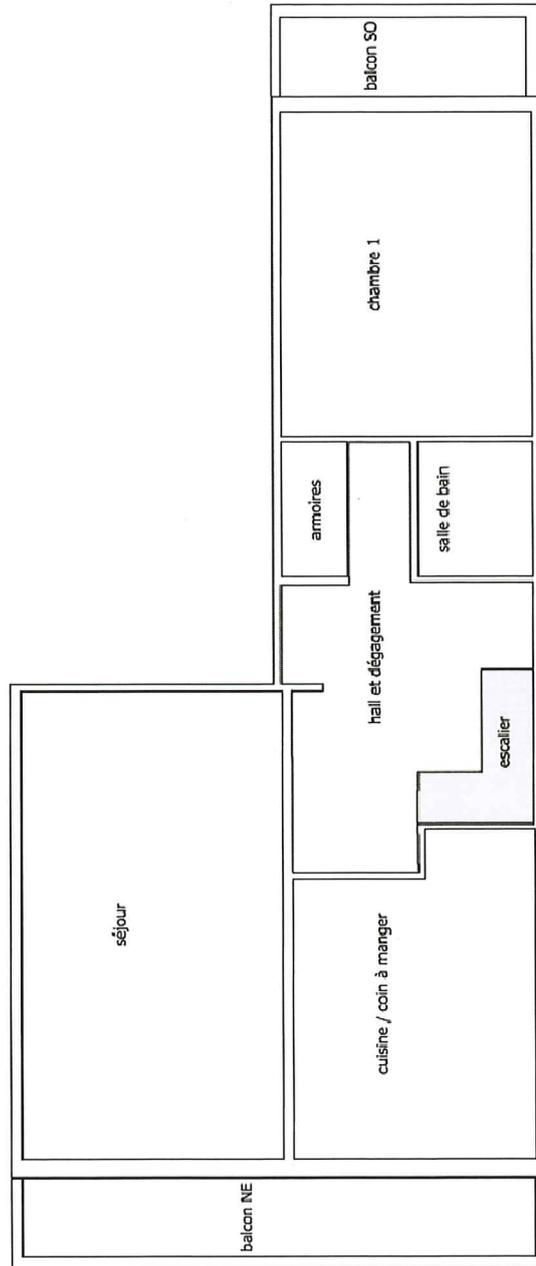
Croquis 3ème étage

séjour
cuisine/coin à manger
chambre 1
salle de bain 1
hall entrée/dégagement/escalier

Surface nettes estimées 3ème étage env. 85,9 m2

Surfaces brute 3ème étage env. 96,5 m2

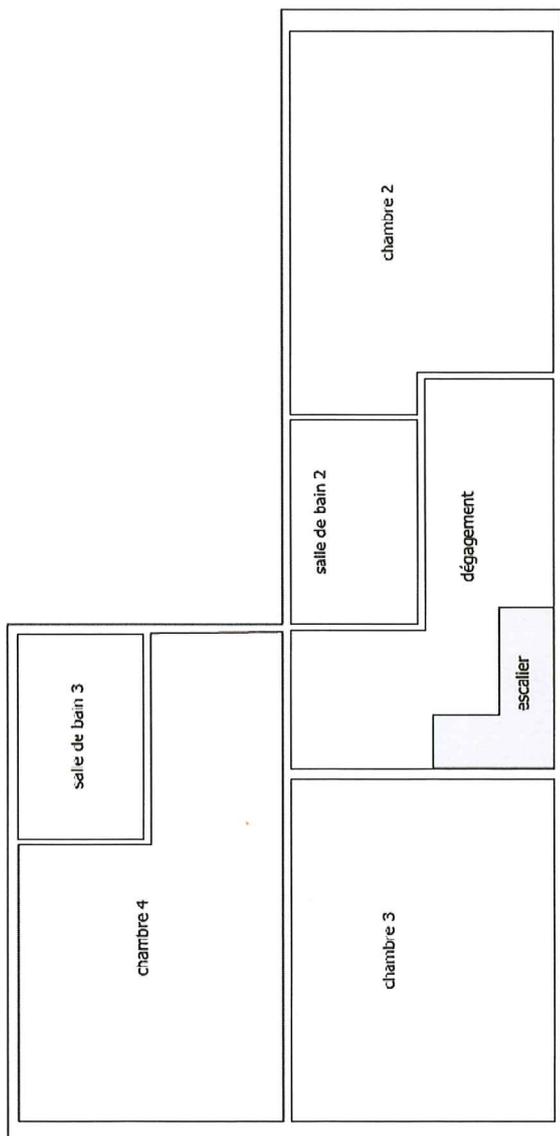
Croquis combies

chambre 2
chambre 3
chambre 4 avec salle de bain privative 3
salle de bain 2
dégagement

Surfaces nettes estimées combles env. 82,5 m2

Surfaces brutes combles env. 93,0 m2

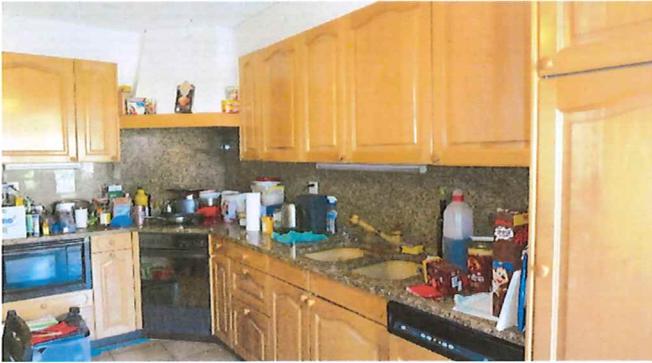
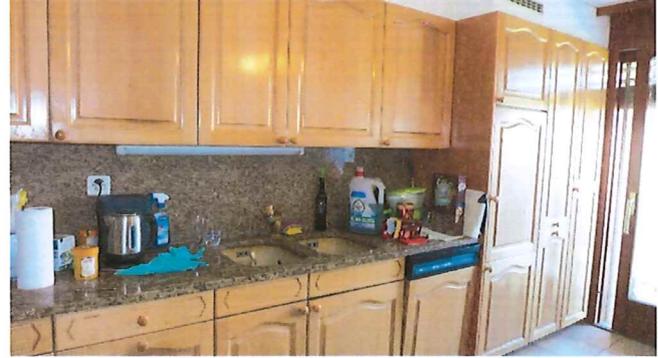
- grandes pièces
 - cuisine agencée, plan de travail en granit, vitroceram, four, micro-onde, lave-vaisselle, frigidaire, espace de rangement en suffisance

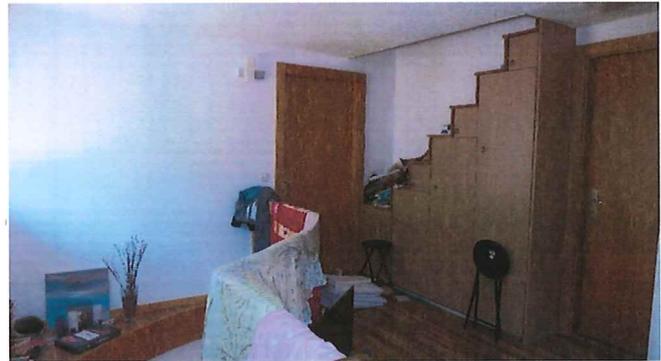
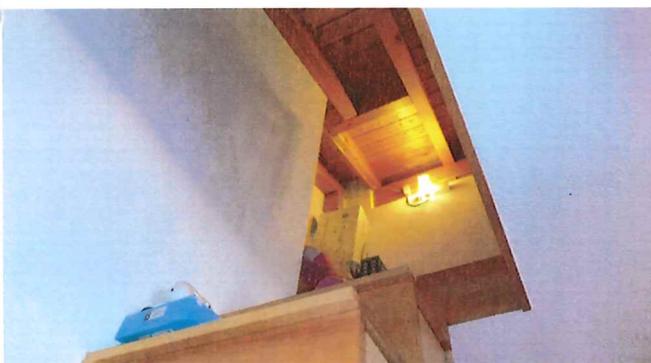
galetas aménagé

- aux combles, un espace supplémentaire a été aménagé sous la toiture dans la partie 'dégagement'. Cet espace n'a pas été considéré dans l'évaluation, compte tenu de sa faible hauteur

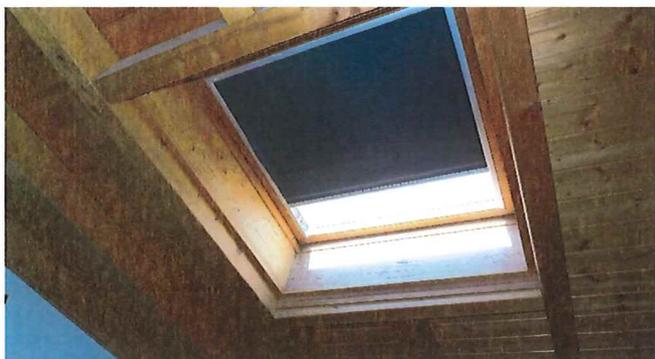
- appartement en duplex
 - appartement traversant , distribution agréable
 - 1 chambre sur le niveau principal (3ème étage)
 - absence de fenêtres dans les 3 chambres aux combles. Des Velux en toiture permettent l'apport de lumière et l'aération

- vélux avec cadre en bois, à ouverture manuelle
 - stores à lamelles au 3ème étage, à rouleaux aux combles, manuels
- 5.1.9 Annexe (s) :
- 3 caves (n° 72-73-80) au sous-sol

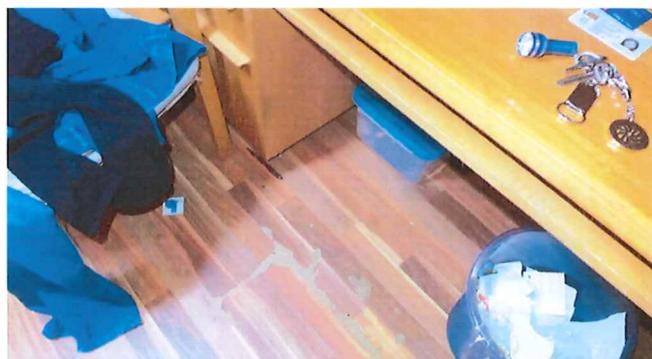
parquet stratifié, combles

- sols : - carrelage dans la cuisine et les salle de bains
 - parquet massif au 3ème étage (séjour, chambre, dégagement)
 - parquet stratifié aux combles
