# Rapport d'évaluation immobilière

**Immeuble :** Ruelle du Manège 13, 1963 Vétroz

**Types d'objets :** Villa individuelle / Route d'accès

**Date de l'évaluation :** 21.02.2025

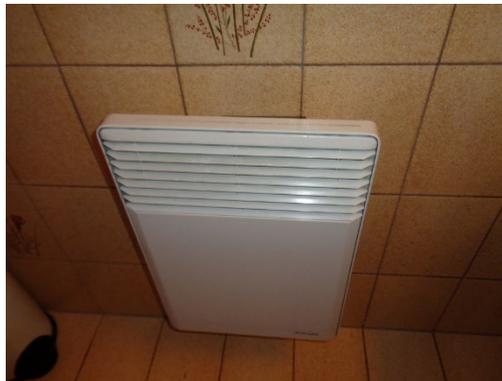
<b>Gros-œuvre</b>	Béton armé et maçonnerie	<b>Charpente</b>	Bois
<b>Façades</b>	Crépi	<b>Couverture</b>	Tuiles fibrociment
<b>Fenêtres</b>	PVC / vitrage isolant (2010) Bois / Vitrage isolant (origine)	<b>Ferblanterie</b>	Cuivre
<b>Sols</b>	Parquet flottant/carrelage	<b>Murs</b>	Crépi
<b>Cuisine</b>	Standard	<b>Sanitaires</b>	Standard
<b>Chauffage</b>	Electrique	<b>Distribution de chauffage</b>	Par radiateurs

Radiateur électrique

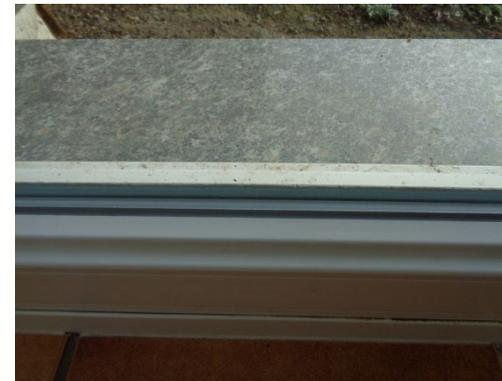
Fenêtre PVC | Vitrage isolant (2010)

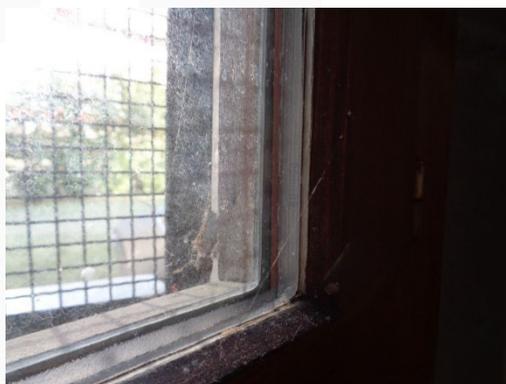
Bien que le bâtiment soit sain, celui-ci présente un niveau d'isolation thermique fortement inférieur aux normes actuelles (enveloppe d'origine), des défauts en matière d'isolation phonique (type de conception) ainsi qu'un déficit important en matière d'efficacité énergétique (production de chaleur et enveloppe thermique) et un degré de vétusté et d'obsolescence important.

Fenêtre bois | Vitrage isolant (origine)

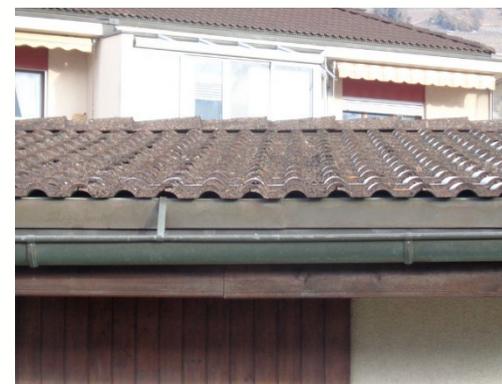
Couverture en tuiles fibrociment  
Ferblanterie cuivre
