Socle maçonné d'un raccard à Fang du Milieu

Analyse succincte
Intervention du 28 mai 2004

SOCLE MAÇONNE D'UN RACCARD A FANG DU MILIEU

ANALYSE SUCCINCTE

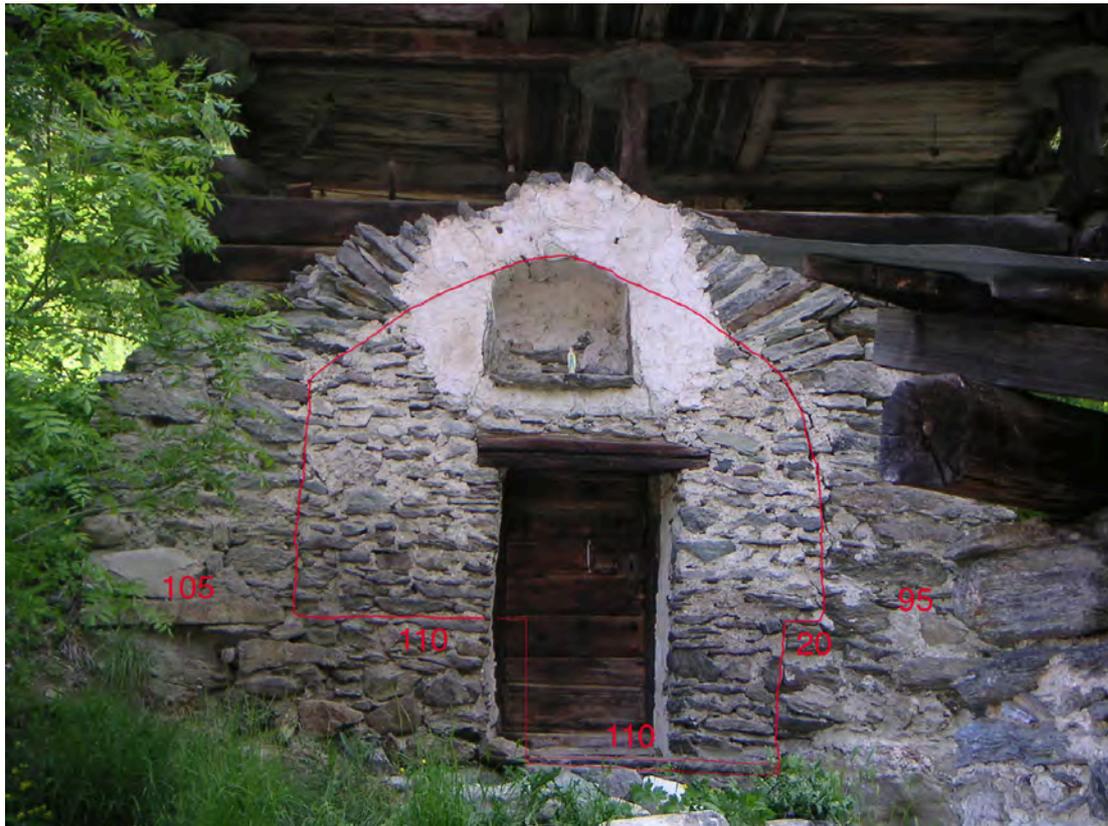
Fig. 1 Façade occidentale.

Bien que transformé par la suite, le bâtiment primitif est clairement repérable. Les murs nord et sud (largeur 105, resp. 95 cm) constituent les piédroits d'un arc qui enjambe une large ouverture (largeur 240 cm). Cet arc est constitué de grandes dalles en pierres de schiste posées de chant. L'extrados de l'arc se présente, du côté nord, en tant que maçonnerie arrachée. Les négatifs dans le mortier proviennent de grandes pierres plates comme celles encore conservées du côté sud. L'extrados de l'arc devait donc être recouvert d'une assise de dalles jointoyées au mortier qui devait correspondre au couronnement d'un pignon à deux pans.

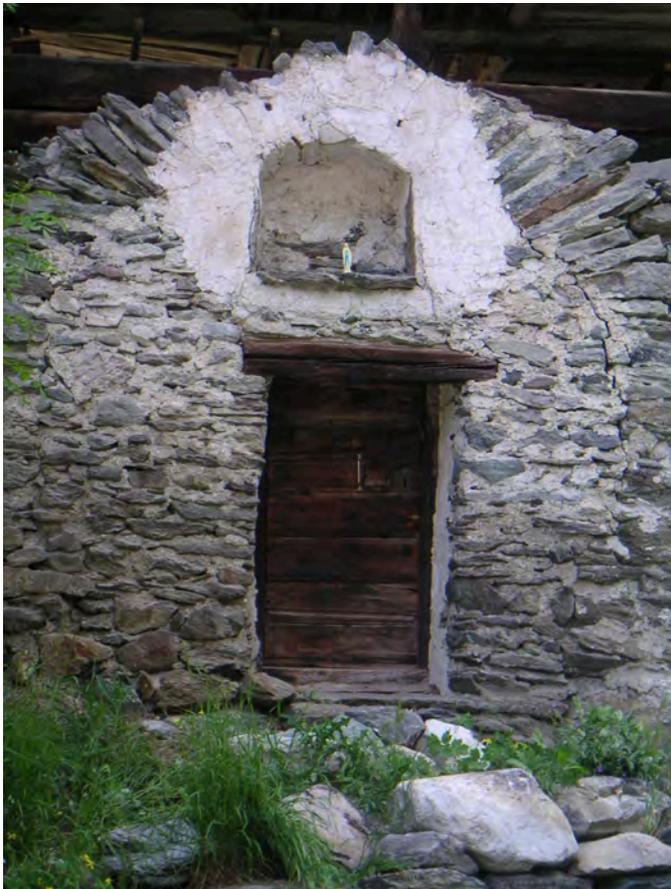
Fig. 2 Façade occidentale ;
détail de l'ouverture arquée.

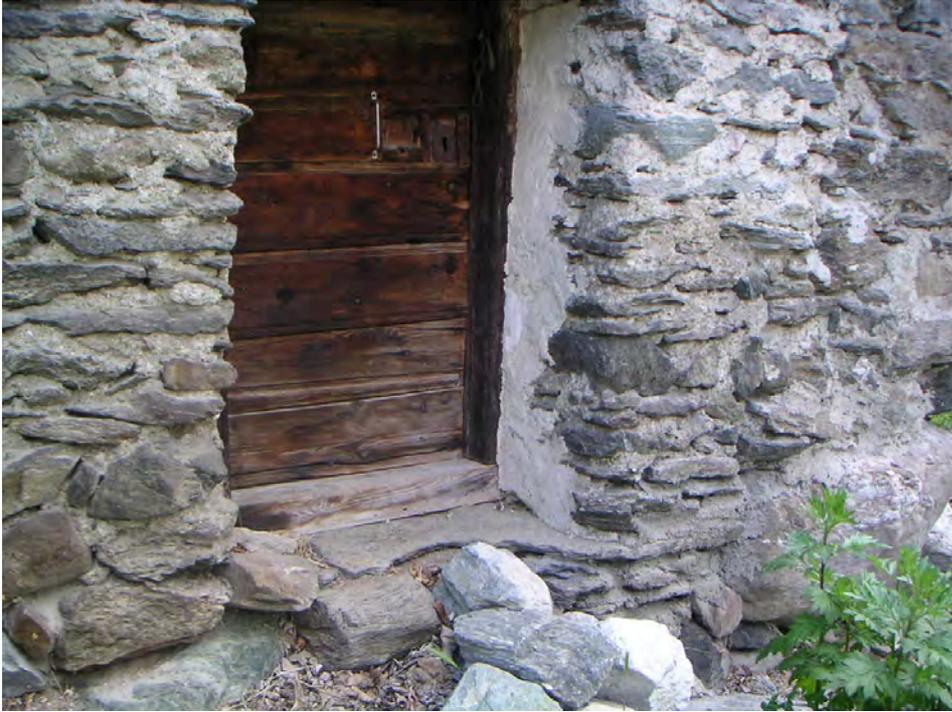
Fig. 3 Façade occidentale ; seuil de l'ancien passage pris sous la maçonnerie qui bouche la grande ouverture arquée et crée le piédroit de la nouvelle porte.

A la base, l'arcade est fermée par un parapet haut de 60 cm. Un passage aménagé dans ce parapet en position asymétrique permettait l'accès à l'intérieur. Ce passage (largeur 110 cm) est doté d'un seuil en pierre ; le montant sud est encore bien conservé, celui du côté nord a été démoli lors de la création de la porte actuelle. Le seuil pris sous la maçonnerie du bouchon permet néanmoins sa restitution exacte.

Lors d'une transformation importante, la grande ouverture a été bouchée et l'on aménage une porte dans l'axe du bâtiment. La face extérieure de cette deuxième maçonnerie est caractérisée par l'utilisation de pierres d'une taille plus petite et par une finition de type *rasa pietra*, plus couvrante que celle de la phase précédente.

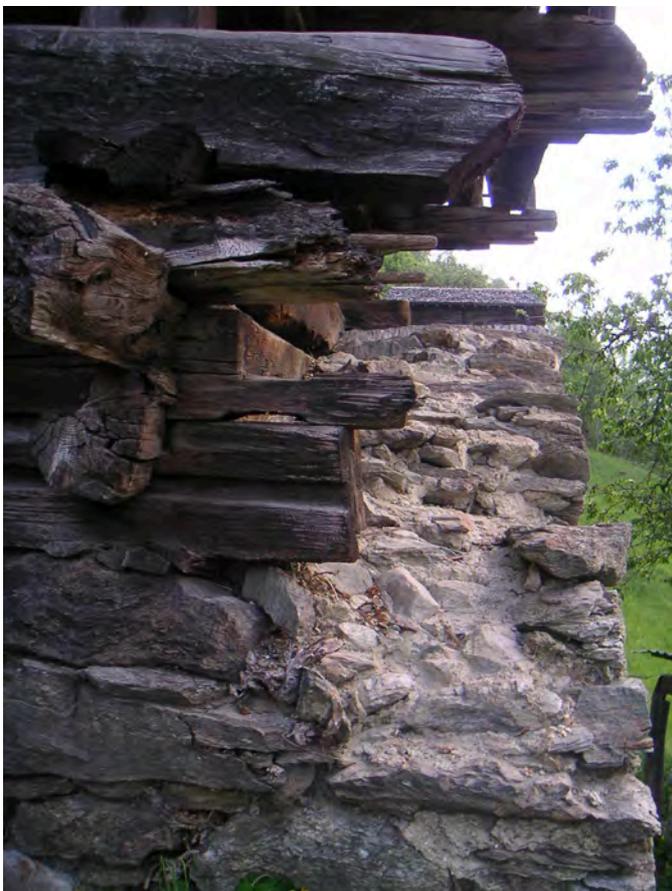
Fig. 4 Façade occidentale ; pan nord du pignon montrant les négatifs d'une assise de pierres disparue.

Le sommet des maçonneries ne possède plus son couronnement d'origine. Au-dessus des angles occidentaux, on distingue l'arc qui couronne la façade occidentale. Du côté sud, on remarque notamment les dalles formant le couronnement du pignon à deux pans. Du côté nord cette finition a disparu et l'on aperçoit les imposantes pierres de chant qui constituent l'arc (épaisseur de l'arc 80 cm).

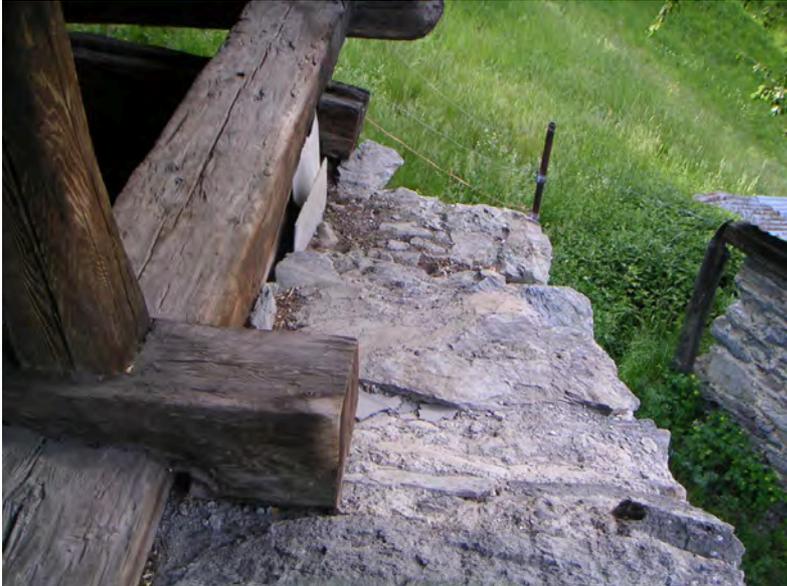
Fig. 5 Façade occidentale ; pan sud du pignon recouvert d'une assise de pierres plates.

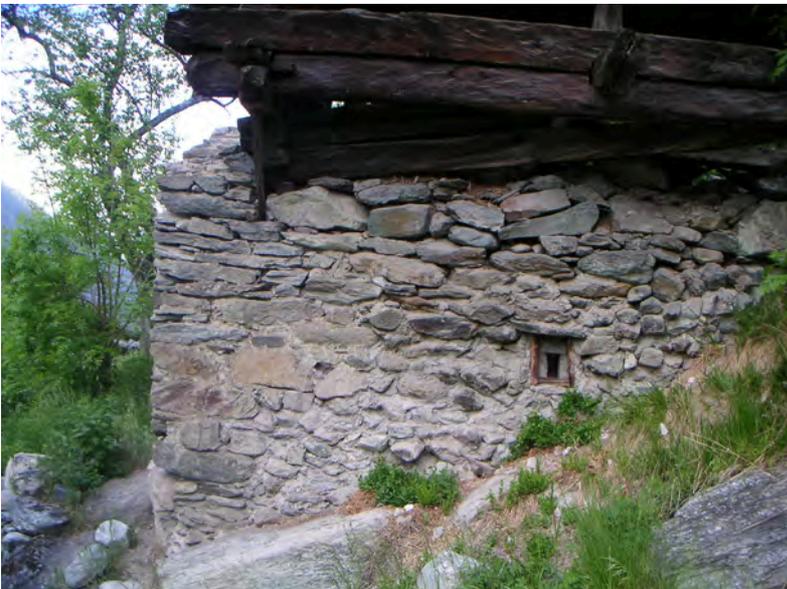
Fig. 6 Façade sud ; le couronnement de la maçonnerie a été perturbé lors de la pose du raccard, la petite fenêtre n'est pas d'origine.

Seule la partie aval des maçonneries est bien visible (partie amont de la face sud fortement rempochée au ciment). La petite fenêtre en façade sud n'est pas d'origine. Elle a été percée dans la maçonnerie, peut-être à l'emplacement d'une ancienne niche aménagée à l'intérieur du local.
