ARGNOU

Les Frisses

Relevés de tranchées et sondages
d'évaluation (mai 2002)

Découverte d'un bâtiment gallo-romain

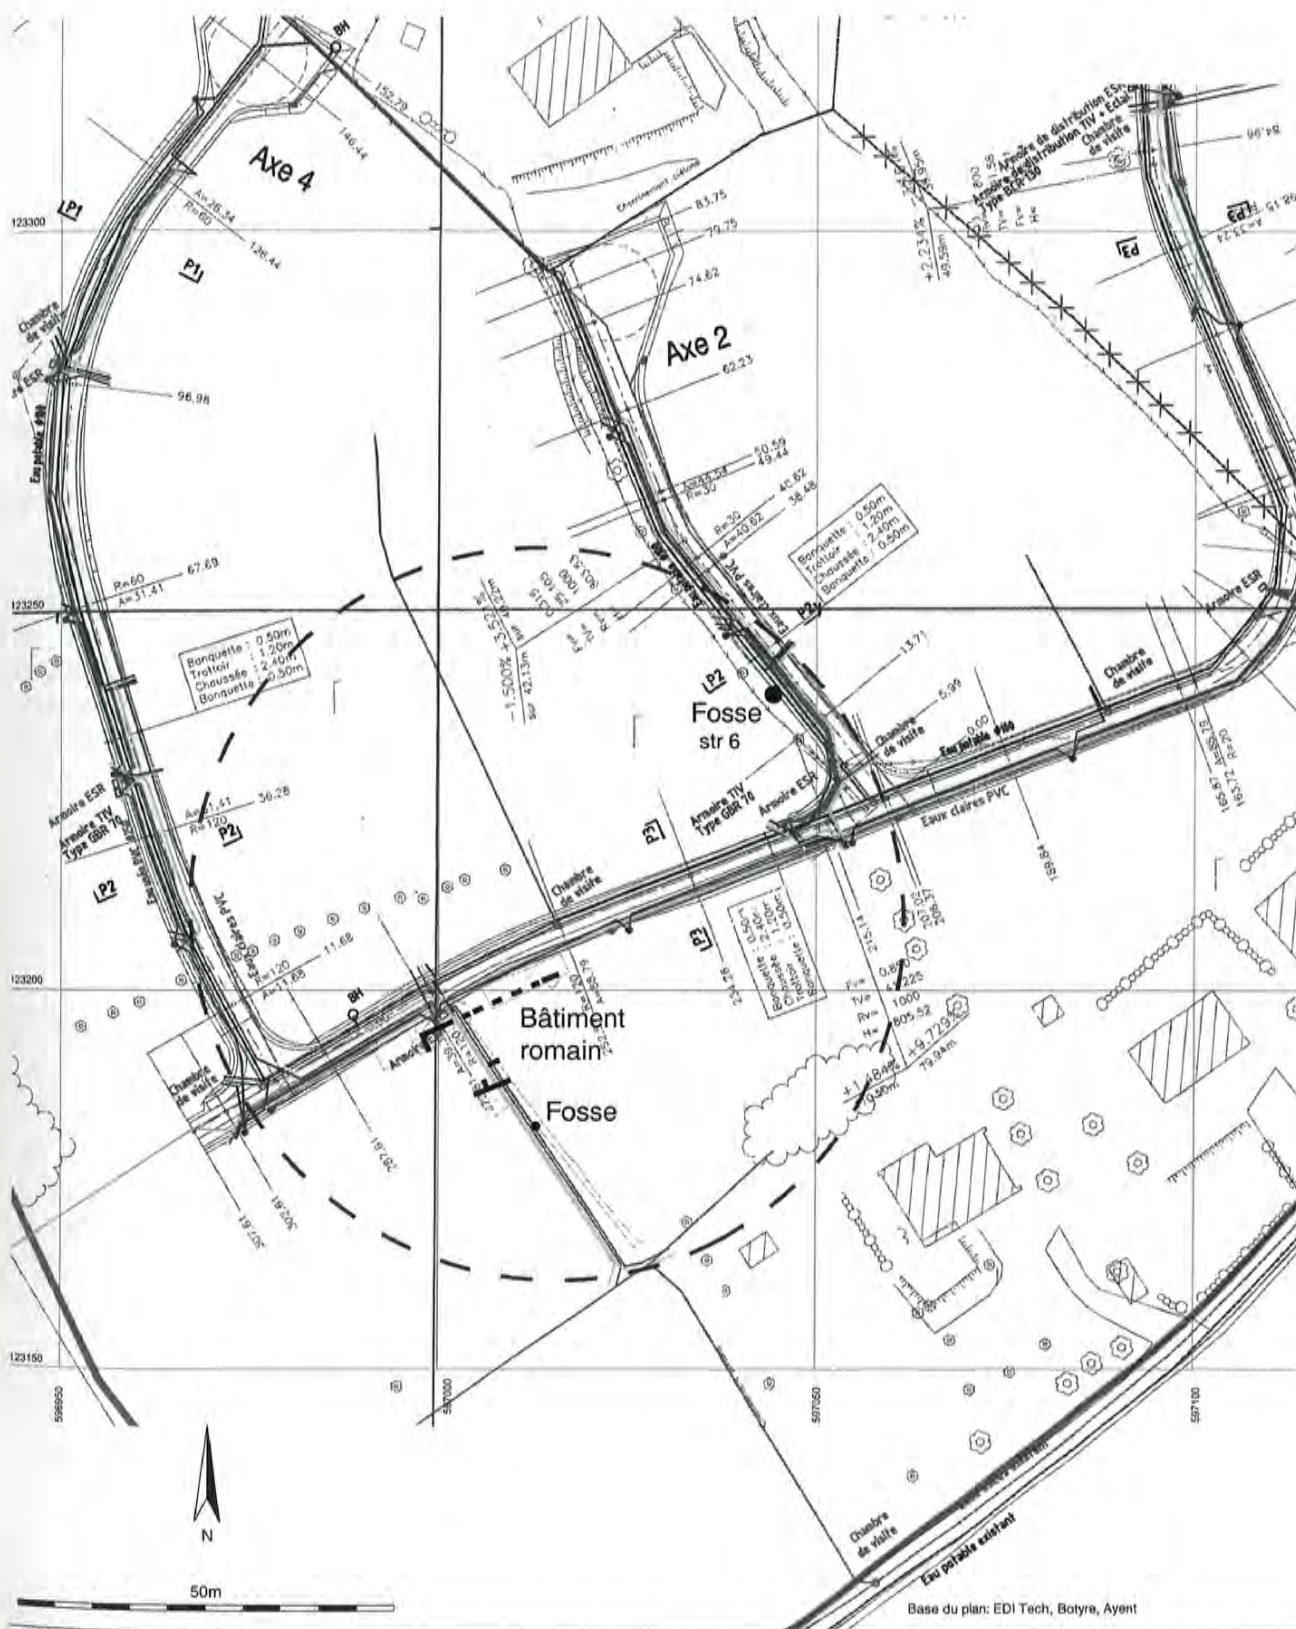
Fig. 2 Argnou/les Frisses. Situation des vestiges d'époque gallo-romaine par rapport au plan d'aménagement du lotissement. En traits tirés noirs, extension possible de la villa. (TERA Sàrl, M. de Morsier Moret)

- Il faut enfin signaler la présence de deux fosses d'époque romaine. La première, sans doute contemporaine du bâtiment romain, se situe directement en aval de ce dernier (str 5, fig. 3). La seconde (str 6, fig. 2), découverte à une cinquantaine de mètres au nord-est du bâtiment, a livré dans son remplissage un tesson du I^{er} s. apr. J.-C.

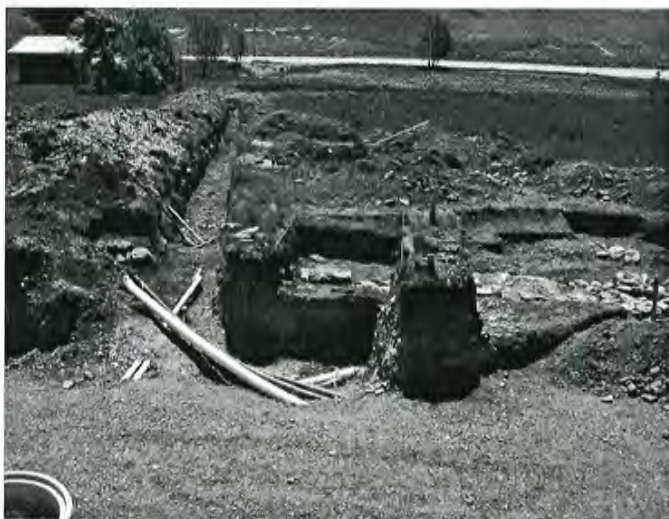
Fig. 4 Argnou/Les Frisses. Zone 2 : mur M1 recoupé par la tranchée nord-sud. A droite du témoin, sol de cailloutis correspondant au niveau de circulation du bâtiment. Vue depuis l'amont. (TERA Sàrl, Ch. Boudry)

Dans la partie amont, en zone 2, on a dégagé un long mur (M1) d'une largeur de 0,60m, orienté est-ouest et conservé sur un seul lit (fig. 4 et 5): du côté ouest, il forme un angle avec le mur M2, d'axe nord-sud, qui été suivi sur un tronçon de 2m environ. Le mur M1 a été dégagé sur plus de 5m. Il a été repéré 12m plus à l'est, en zone 1, sous la forme d'un négatif marqué imparfaitement dans le rocher. A cet endroit, les traces mises au jour dans le substrat rocheux ne permettent pas d'exclure le prolongement du bâtiment vers l'est ou d'y voir un retour du mur vers le sud.

Un seul lambeau de sol a été découvert en zone 2 (str 4), en amont du mur 1 et en relation avec celui-ci (fig. 4). Il s'agit d'un niveau composé de galets et de petits schistes posés à plat directement sur le rocher. Les autres niveaux de circulation dans le bâtiment n'ont pas été repérés. Ils devaient sans doute également se trouver à même le rocher. Dans les coupes stratigraphiques on soupçonne d'ailleurs

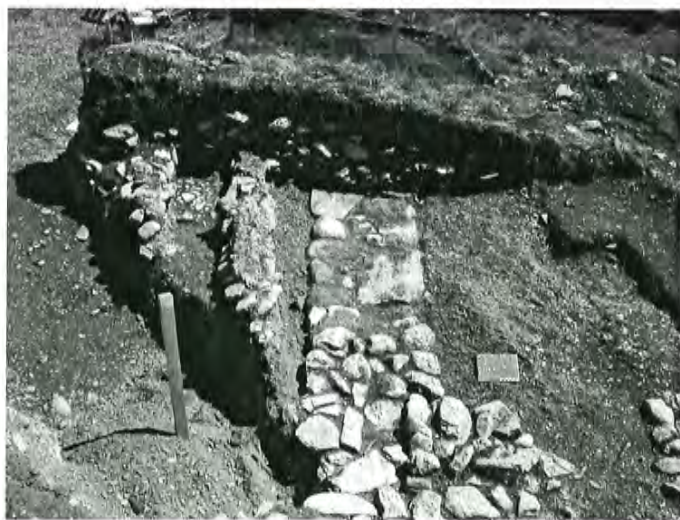
Fig. 5 Argnou/Les Frisses. Zone 2: angle des murs M1 et M2. A droite, le mur M2 a été recoupé par un fossé (str3). A gauche du mur M1, les deux murets parallèles plus tardifs (str1 et str2). Vue depuis l'ouest. (TERA Sàrl, Ch. Boudry)

- Deux petits murets maçonnés parallèles (str 1 et 2) ont été repérés directement en amont du mur M1. D'une largeur et d'une hauteur d'env. 0,20m, ils délimitent une sorte de petit canal large de 0,50m. Il est toutefois difficile de leur attribuer une fonction précise. L'insertion stratigraphique montre que ces structures sont postérieures à l'édifice romain.

- Au sud du mur 1, on a repéré un fossé (str 3), également postérieur au bâtiment romain et parallèle aux murets. Il a détruit une partie du mur M2.

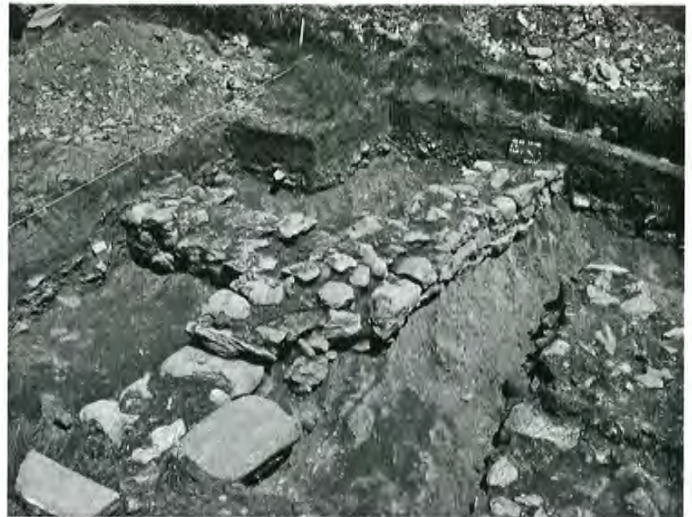
Fig. 6 Argnou/Les Frisses. Zone 3: murs M3, M4 et M6. Les murs sont disposés dans une entaille du rocher spécialement préparée pour cette occasion. A droite, reste de la démolition des murs. Vue du sud-ouest. (TERA Sàrl, Ch. Boudry)

Dans la zone 3, trois murs liés entre eux ont été dégagés (fig. 6). Conservés sur 3 lits de pierres, leur largeur est inégale. Les murs M3 et M6 sont orientés est-ouest, le mur M4 forme un retour vers le nord.
