BAGNES, VILLETTE

Maison Carron (BCV17)

Bâtiments romains

Documentation des profils et du fond de l'excavation
(septembre 2017)

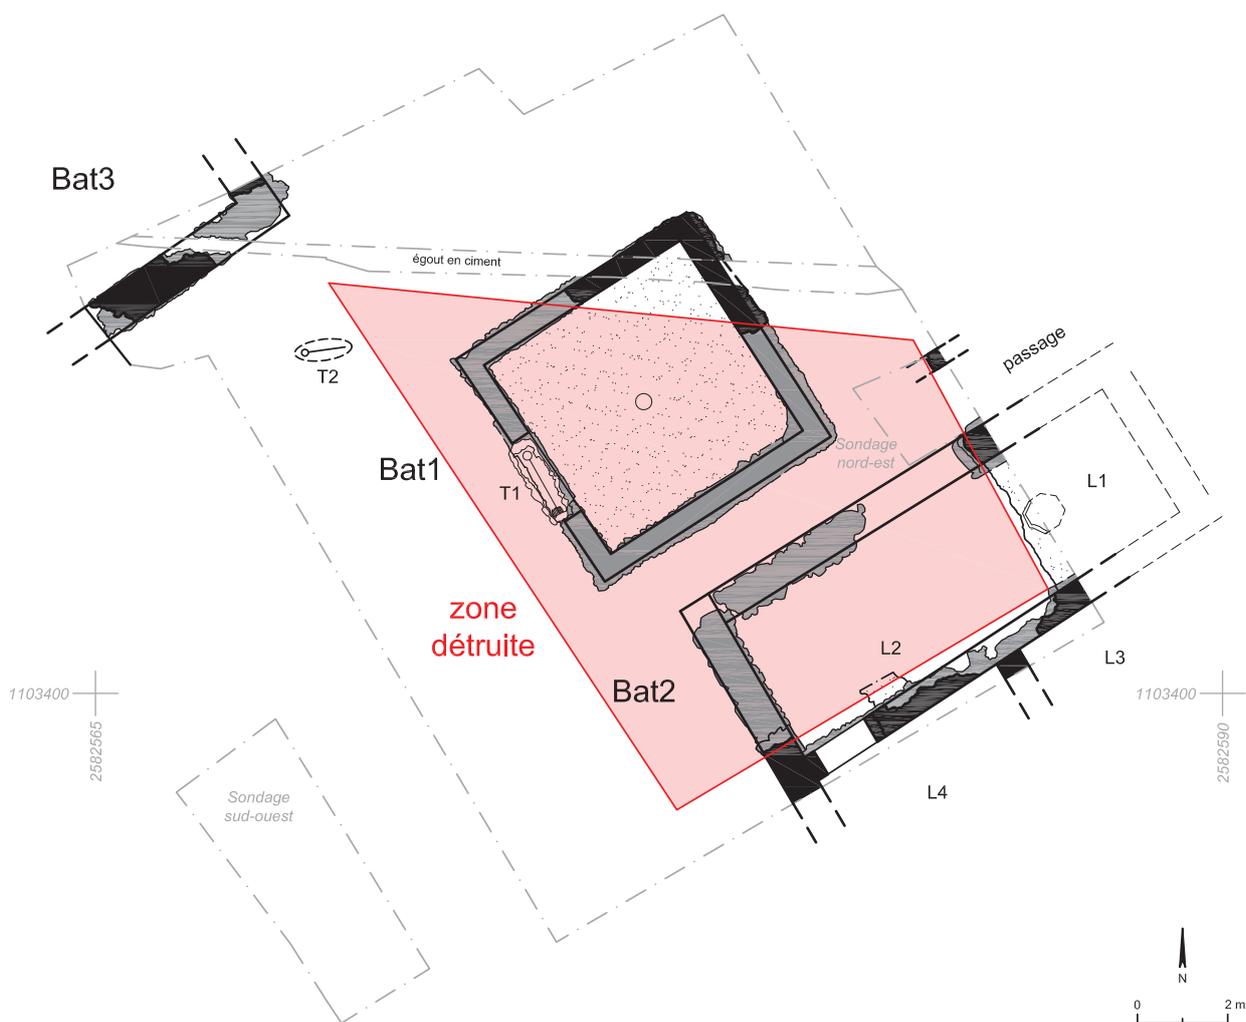
**Fig. 4. Bagnes. Villette.** Plan des vestiges, avec zone excavée avant intervention archéologique.

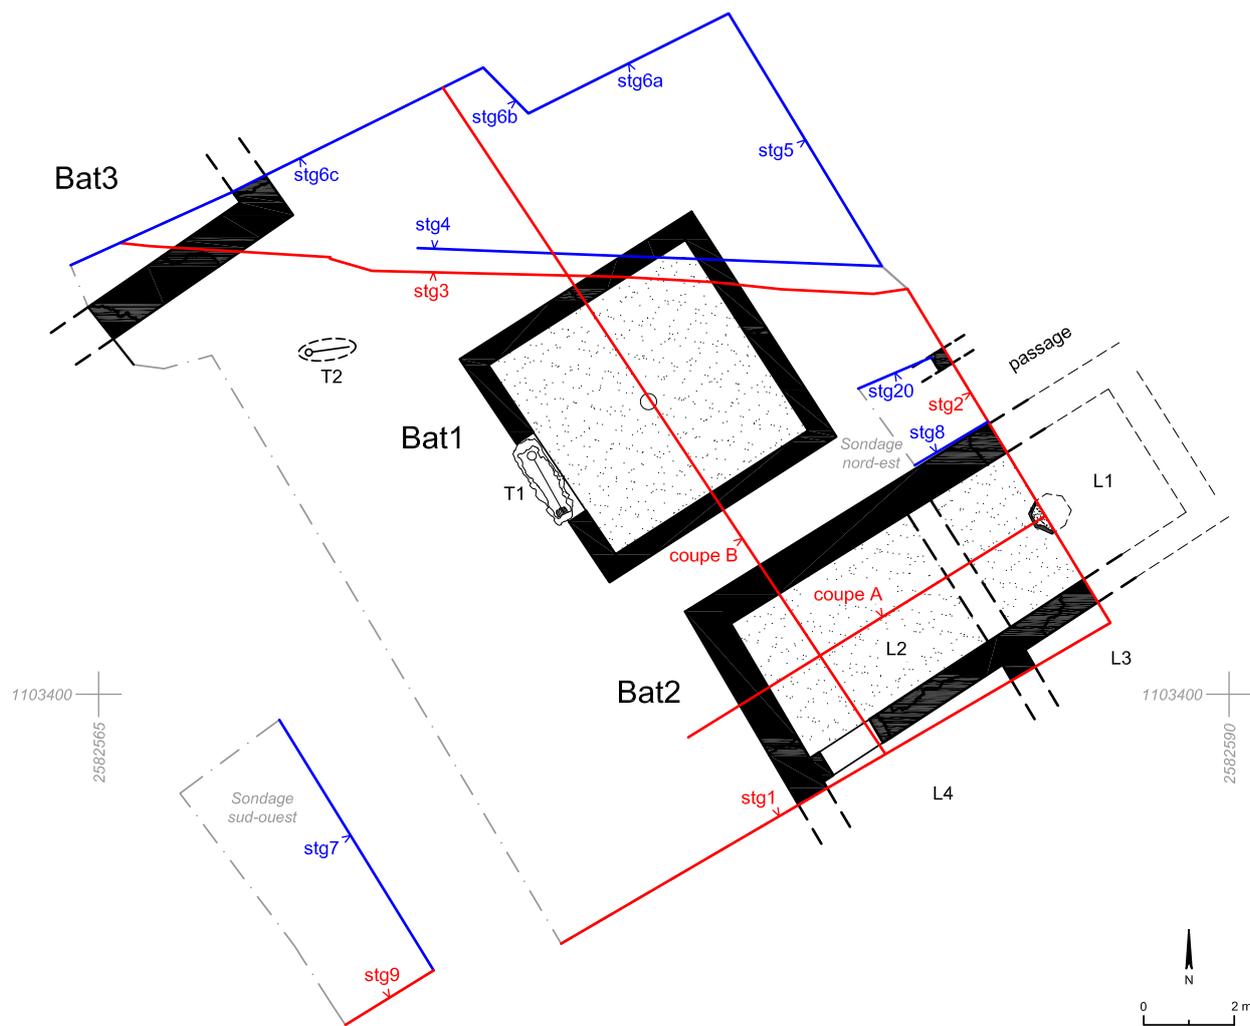
Fig. 4a. Bagnes. Villette. Plan schématique des vestiges, avec situation des coupes. En bleu: les coupes de terrain (stg). En rouge: les coupes illustrées dans le rapport (relevés).

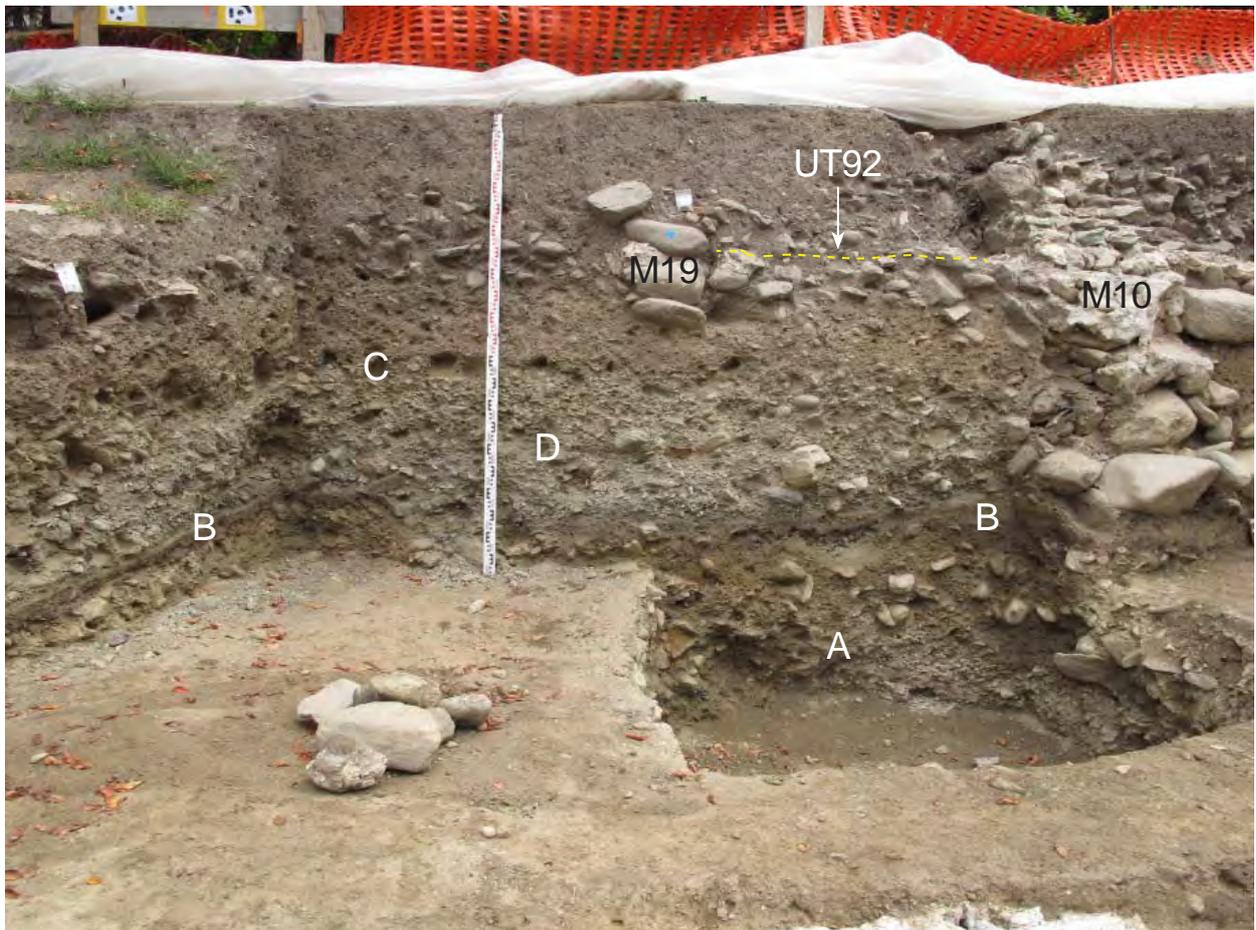
Fig. 5. Bagnes. Villette. Profil amont du chantier (stg2), moitié nord-ouest. **A:** dépôts torrentiels. **B:** alluvions fines (UT32 et 33). **C:** niveau de circulation UT139 à la surface des colluvions (**D**), caractérisé par un niveau de pierres (ici arrachées). **M19:** mur ou base de pilier contemporain du mur M10. **UT92:** niveau de marche entre M19 et M10. Vue du sud-ouest.

Au bas de la coupe nord-est (**Relevé 3**, stg 2) apparaissent des sédiments résultant d'une activité torrentielle (UT34, 70 à 75, 91). Leur pendage, assez faible en regard de la pente du versant rocheux, signale leur atterrissement (**Fig. 5A**).

Le long de la façade nord-ouest, le niveau de marche extérieur (UT68) est incliné et devient pratiquement horizontal sur la terrasse (**Relevé 3, stg 3**). Devant le bâtiment (sud-ouest), le sol se situait environ 0,15 m plus haut que le *terrazzo* intérieur. Enfin, le long de la façade entre les deux bâtiments, on peut restituer une pente régulière depuis le replat jusqu'au niveau de marche (UT92) du portique supposé au nord du local L1 du bâtiment Bat2 (**Relevé 4b, Fig.5**).

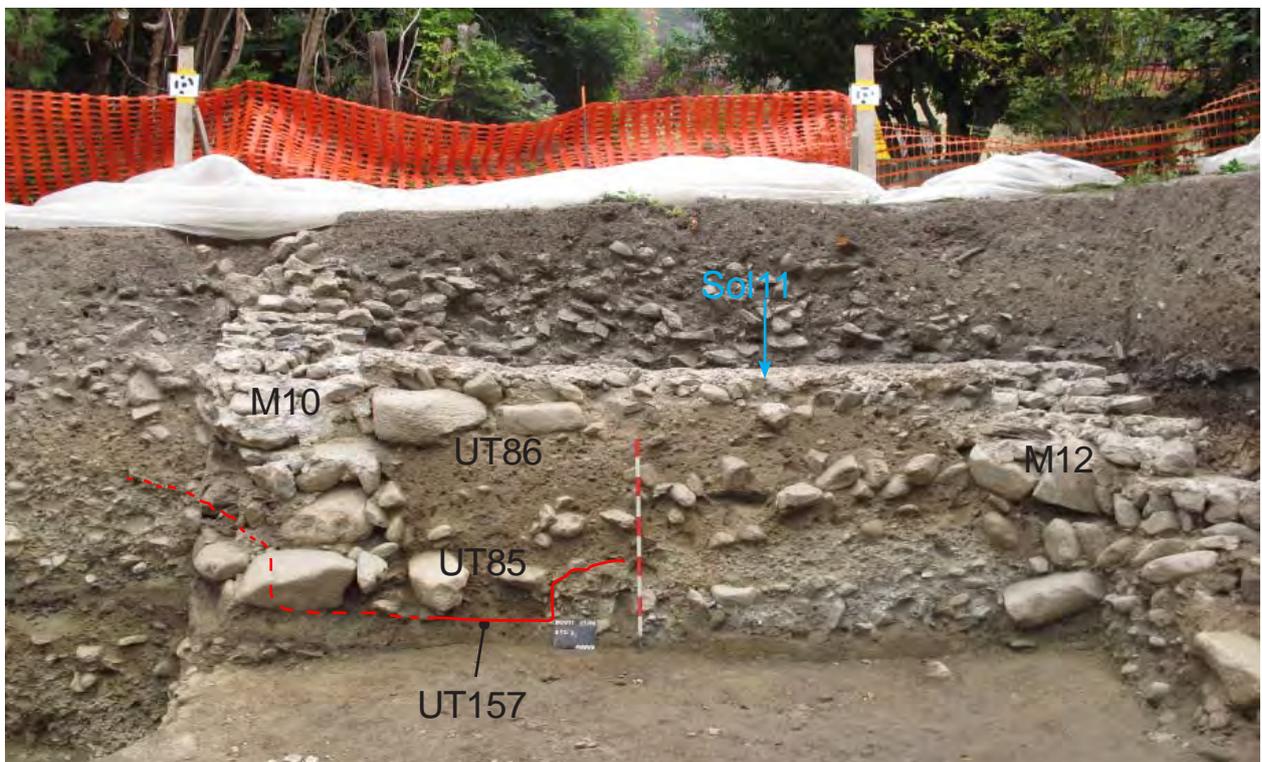
Fig. 6. Bagnes. Villette. Profil amont du chantier (stg2), moitié sud-est. **UT157:** le bisse (bord aval seul distinct). **UT85:** remblai de comblement. **UT86:** remblai de terrassement préparatoire. **Sol11:** sol en mortier du local L1 du bâtiment Bat2. Vue du sud-ouest.

Construits dans la pente, les deux bâtiments ont nécessité d'importantes excavations. Le bâtiment Bat1 est profondément implanté dans le talus amont du replat. Le bâtiment Bat2 a non seulement nécessité l'excavation du versant, mais aussi la mise en place d'importants remblais (UT86), en particulier dans la partie aval du local L1 dont le sol est surélevé (**Relevé 3, stg 2, Fig. 6**).

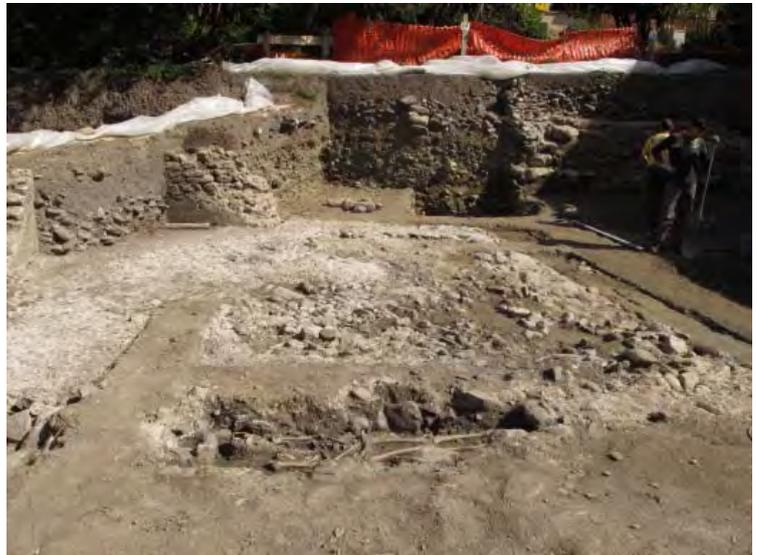
Fig. 15. Bagnes. Villette. Tombe T1.
Vue du sud-est.

Une tombe à inhumation du Haut Moyen Age²⁸ (UT89-T1) a été dégagée dans l'arase de la façade sud-ouest (M102) du bâtiment Bat1 (**Relevé 1**, **Fig. 14** et **Fig.15**). Le squelette est celui d'un adulte de petite taille (env. 1,50 m) reposant dans une fosse peu profonde (0,25 m sous le niveau du sol en *terrazzo*) et entourée de pierres. Arasé lors des travaux d'excavation, le niveau d'ouverture est inconnu ; il est dès lors impossible de savoir si le bâtiment était en ruine ou non lors de la mise en place de la tombe. L'emplacement de cette sépulture dans la partie médiane du mur ne paraît pas fortuit. Il peut signaler la présence d'un seuil de porte comme dans l'édifice maçonné de Gamsen dans le Haut-Valais²⁹. Aucune autre tombe n'étant reconnue à l'intérieur³⁰, on peut exclure la fonction de mausolée ou de

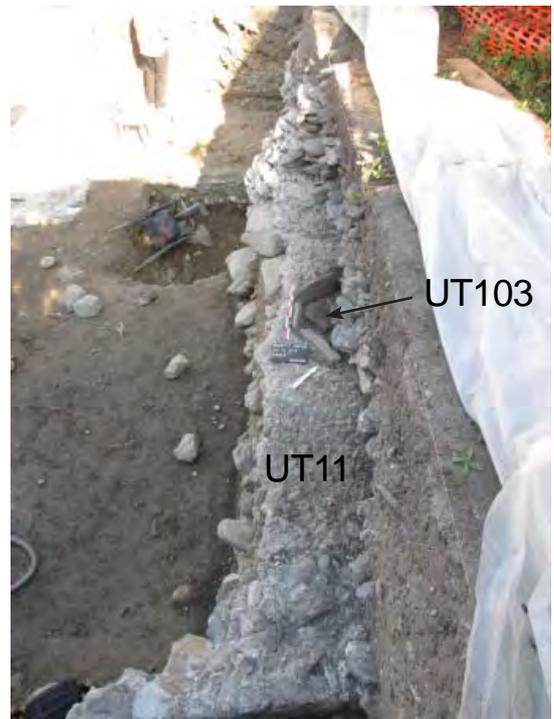
Fig. 17. Bagnes. Villette. Bâtiment Bat2. Foyer UT103 inséré postérieurement dans le sol en *terrazzo* du local L1. Vue du sud-ouest.

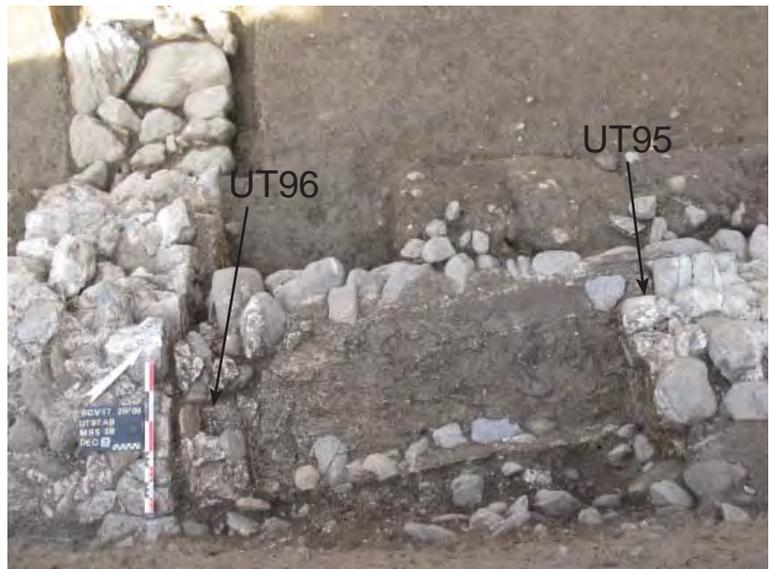
Fig. 20. Bagnes. Villette. Bâtiment Bat1, angle nord conservé. Derrière le jalon: les niveaux de comblement du local.
A: le fragment de tuyau en plomb.
 Vue du sud.

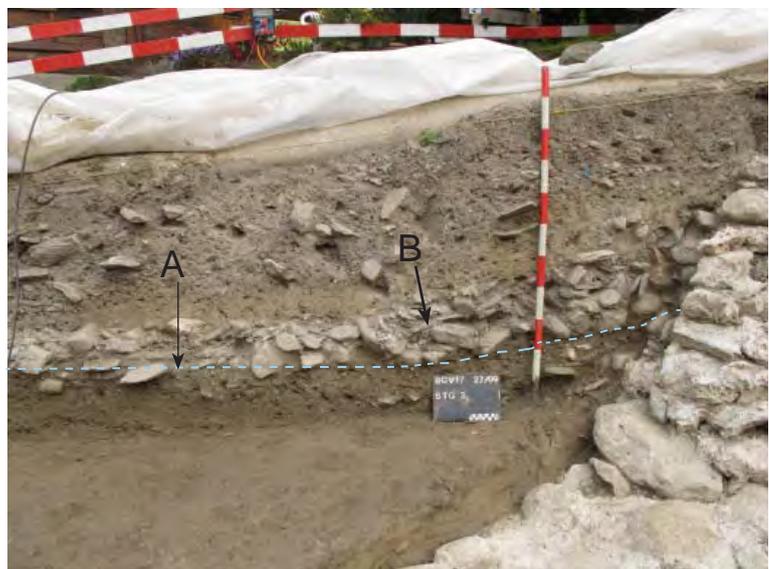
Fig. 22. Bagnes. Villette. Bâtiment Bat2.
A et B: remblais de comblement des locaux L3 et L4.
Vue du nord-ouest.

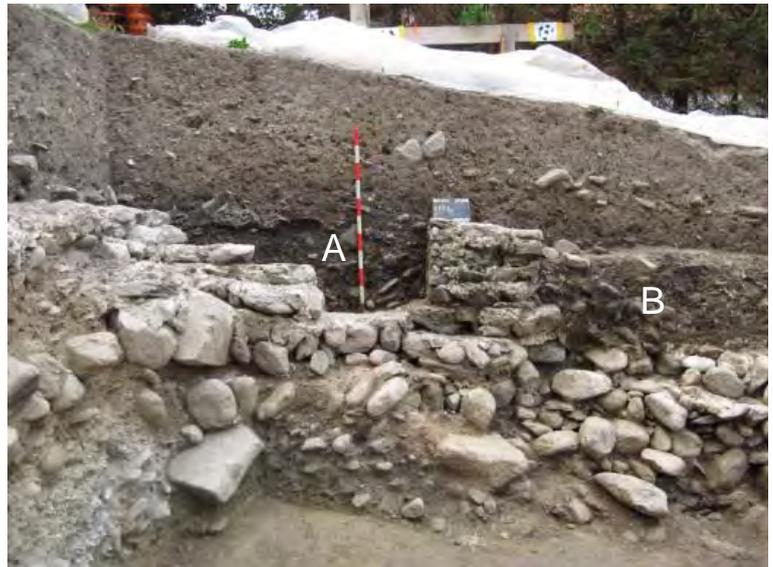
Fig. 23. Bagnes. Villette. Vue générale des vestiges.
A: limite de l'excavation UT161. Vue du sud-ouest. © Archeotech SA

Le bâtiment a une forme parfaitement carrée de 6 x 6 mètres hors tout (5,10 m de côté à l'intérieur (**Relevé 1, Fig. 9, Fig.23**). La hauteur conservée des murs dans l'angle nord atteint près d'un mètre. Une porte aménagée au milieu de la façade sud-ouest du bâtiment²⁰ donnait accès à une pièce unique, équipée d'un sol en *terrazzo* (UT17) dont la partie nord est parfaitement conservée (**Fig. 11**). Le mortier, d'une épaisseur de 0,20 m, a été coulé sur un radier serré de petites pierres posées de chant (< 0,15 m de diam. ; **Relevé 4b**). La surface du sol est soigneusement lissée. Le comblement du local, uniquement conservé dans l'angle nord, a livré des tuiles, de la céramique, de la peinture murale et un segment de tuyau en plomb. Les fragments d'enduits peints attestent la présence d'une fenêtre ou d'une porte (rebord peint). Ils appartiennent à un décor relativement commun dès l'époque flavienne²¹. Une couche de plaquettes de schiste gris clair²² (UT49) mise au jour à l'extérieur de la façade nord-ouest du bâtiment signale une toiture couverte d'ardoises (**Relevé 3, stg 3**).

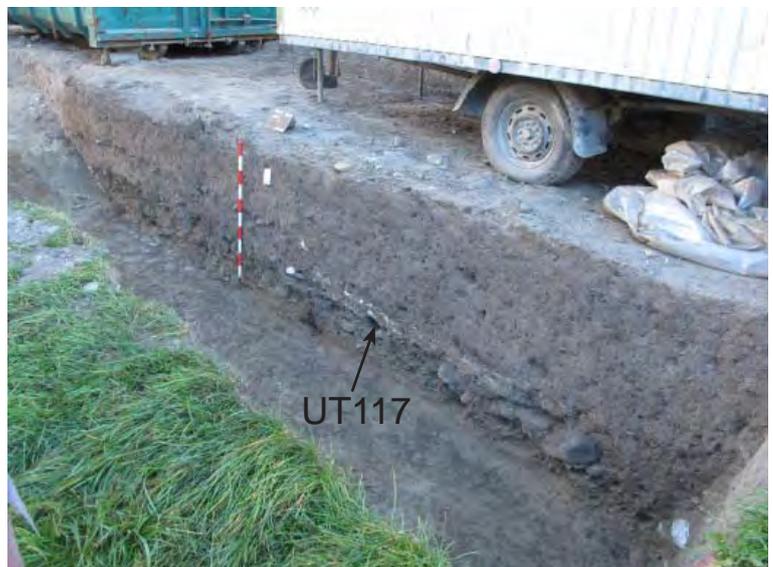
Fig. 24. Bagnes. Villette. Sondage sud-ouest, profil nord-est.
UT117: niveau de marche de fonction indéterminée.
Vue du sud-ouest.

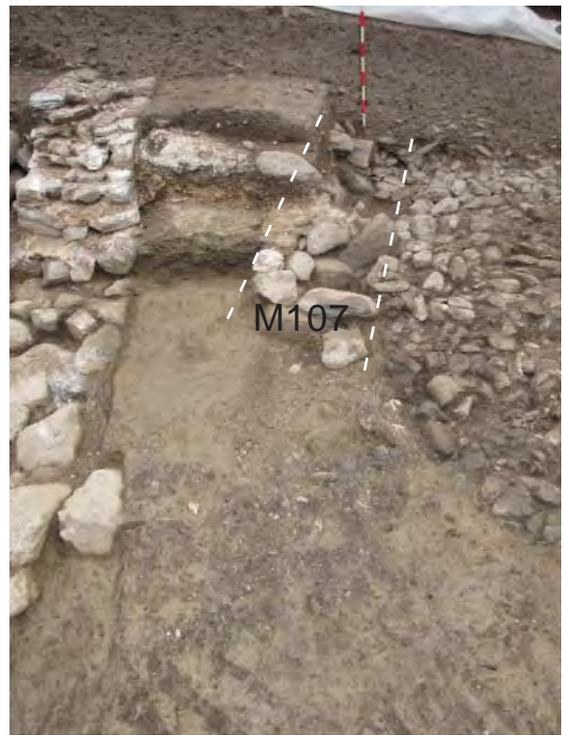
Fig. 26. Bagnes. Villette. Limite sud-est du chantier.
Sommet du trou de pierres UT112.
Vue du sud-ouest.

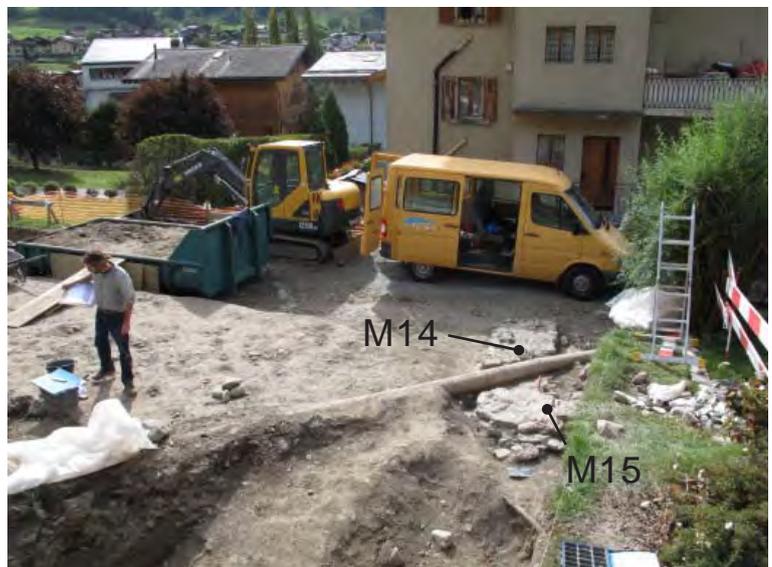
Relevé 1.
Bagnes, Villette.
Plan compilé des vestiges.
Ech. 1/150.

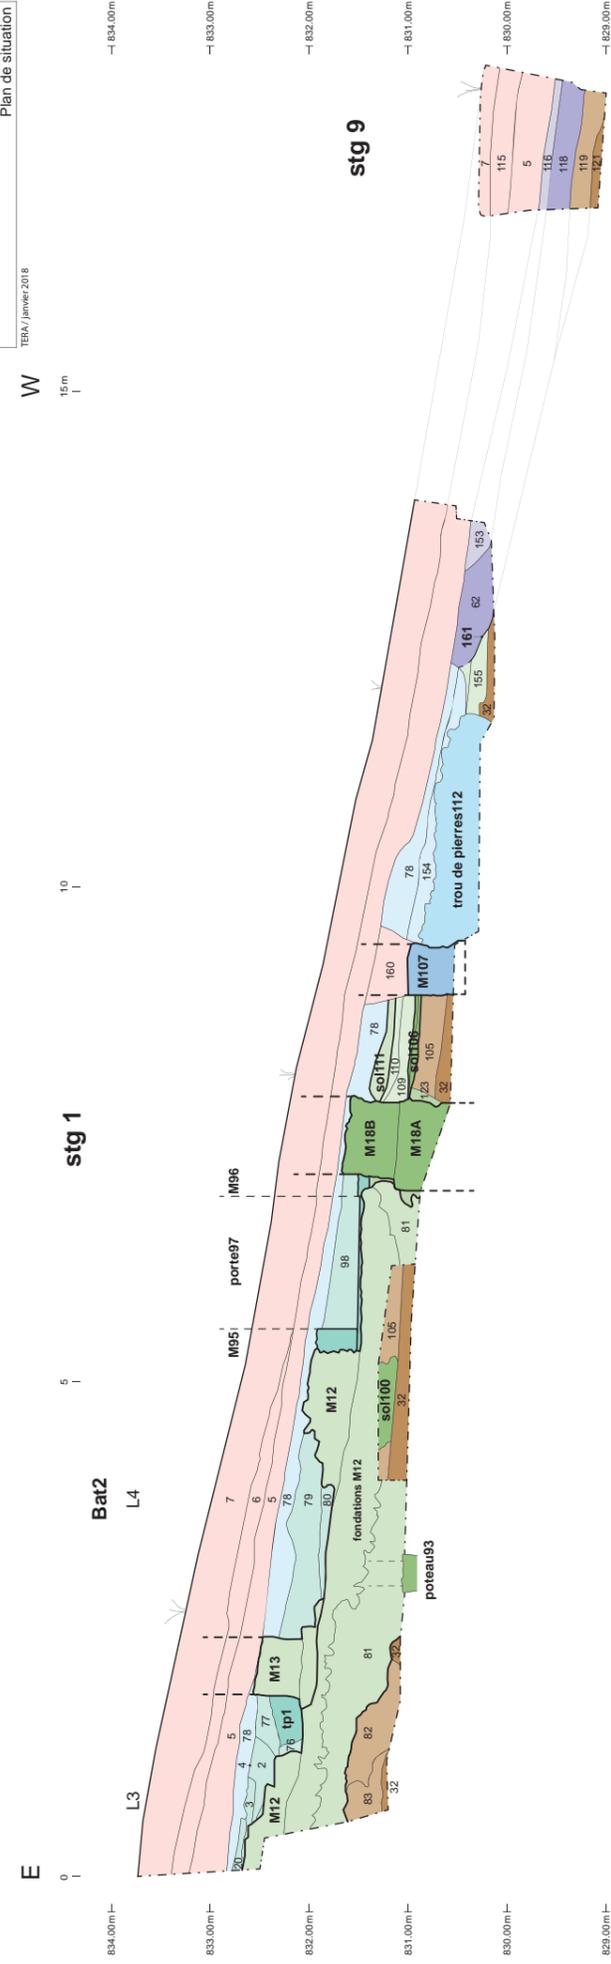
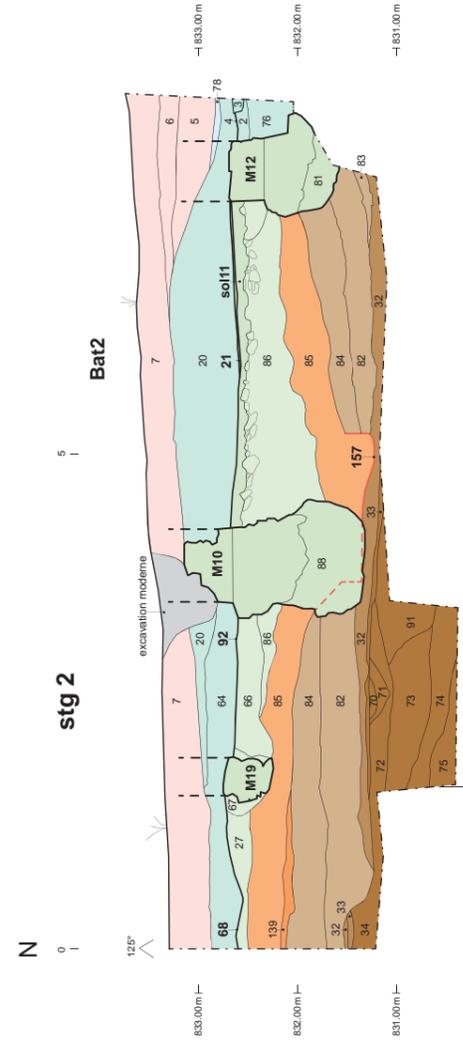
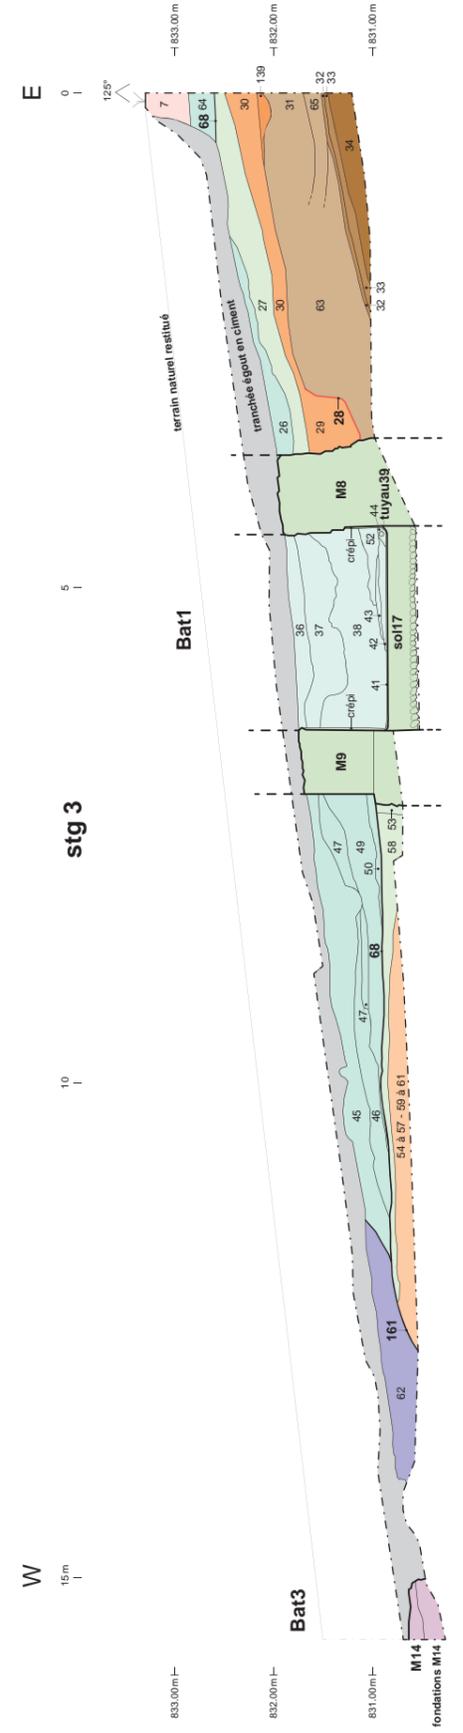
Relevé 2.
Bagnes, Villette.
Profil sud-est du chantier.

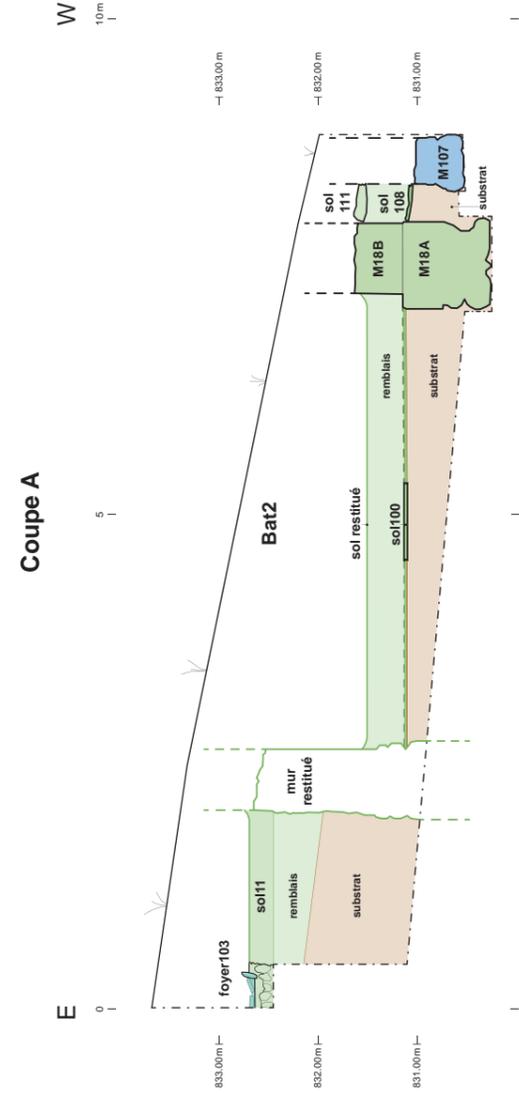
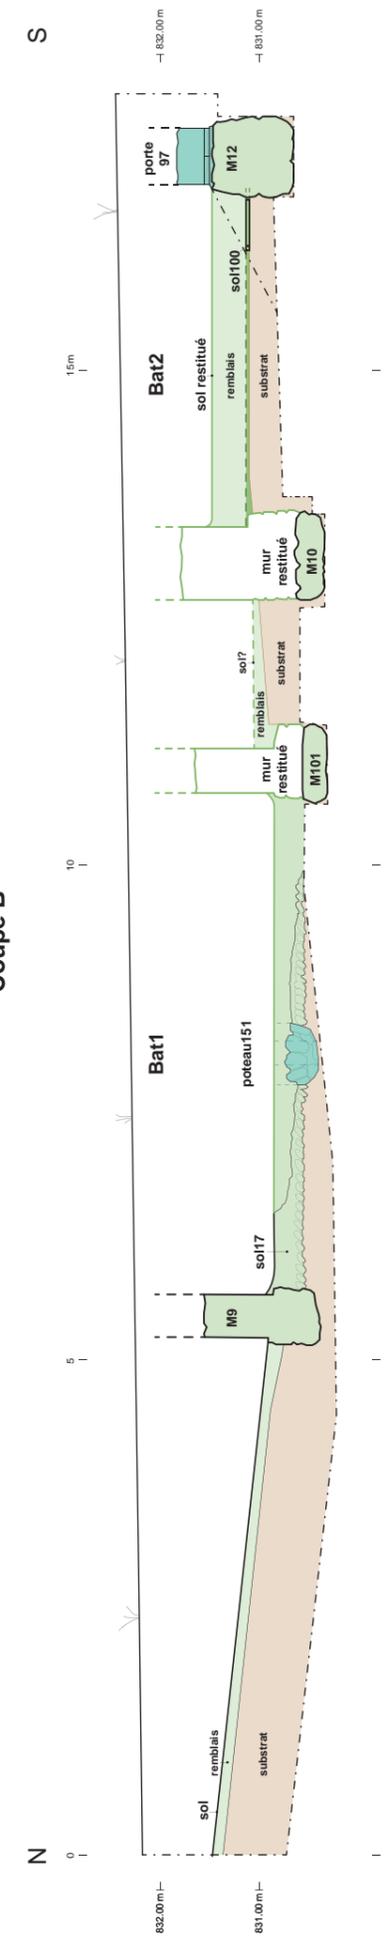
Relevé 4. Bagnes, Villette.
Coupes restituées nord-est / sud-ouest (A)
et nord-ouest / sud-est (B).

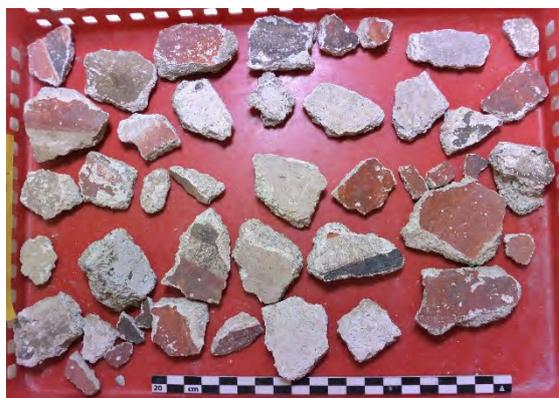
Enduit 3, 1,5cm ép. (43 frgts) (**Fig. 13**, p. 6)

Fig. 13. Décor 3, K011.

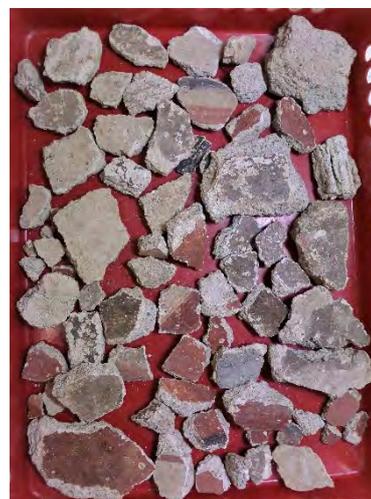
Enduit 3, 1,9 cm ép. (66 frgts) (**Fig. 14**, p. 6)

Fig. 14. Décor. K. 012.

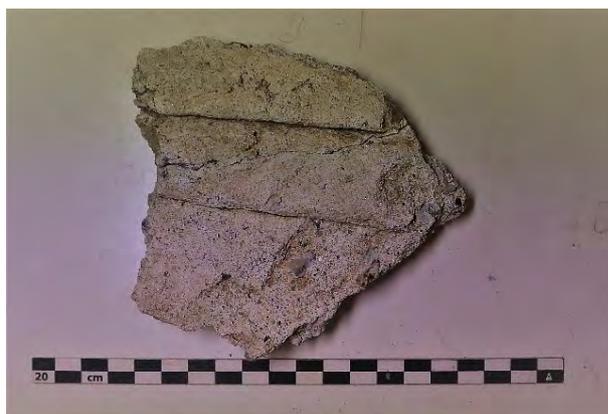
Mortier architectural 1 (2 frgts) (**Fig. 16**, p. 6), négatifs de plafond ou stuc plis de vêtement ? Même type de mortier qu'enduit 3.

Fig. 16. Mortier architectural 1, K.011.

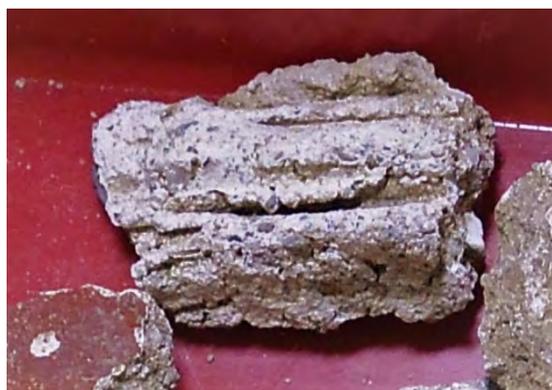
Mortier architectural 3 (1 frgt) (**Fig. 17**, p. 6), négatifs de bottes de roseaux ?

Fig. 17. Mortier architectural 3, K.012.

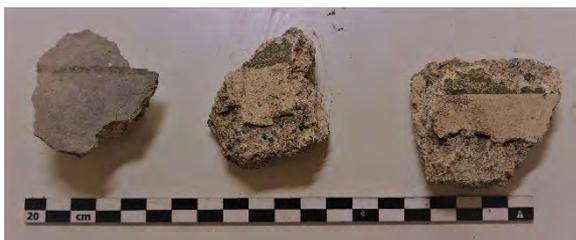
Enduit 5 (4 frgts) (Fig. 15, p. 8)

Fig. 15. Enduit 5, K.020.
