FORCES MOTRICES DU GRAND-ST-BERNARD

Cantine de Proz

Prospection et recherches archéologiques à l'occasion des travaux de confortement du barrage des Toules

Juillet 2008

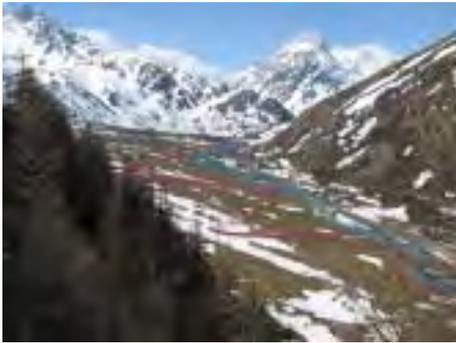
Fig. 2. Vue générale du secteur en amont de la Cantine de Proz, avec le tracé de la route du XIX^e siècle (en rouge) et celui de la piste d'accès au chantier du barrage (en bleu). Vue vers l'amont.

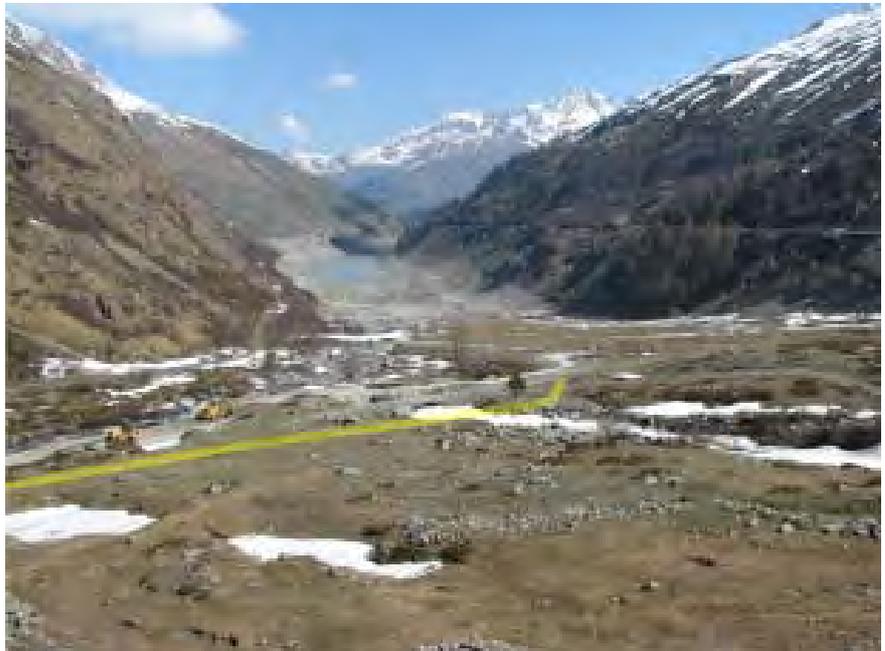
Fig. 3. Vue générale du secteur en amont de la Cantine de Proz au niveau du torrent de Perche. En jaune, un tracé plus ancien que la route du XIX^e siècle qui diverge de celle-ci pour franchir le torrent. Vue vers l'aval.

Dans un premier temps, une prospection de surface a été réalisée le 31 octobre 2007, entre l'entrée du tunnel et le niveau du lac, dont la cote maximale avait été légèrement abaissée. Cette intervention a permis de s'assurer que la nouvelle piste d'accès du chantier ne touchait pas les anciens tracés historiques classés, notamment les virages de la route du XIXe siècle (Fig. 2) et les deux tronçons de route gazonnée repérés de part et d'autre du torrent de Perche, en aval du talus de soutènement de la place du tunnel, correspondant à un tracé de voirie plus ancien (Fig. 3).

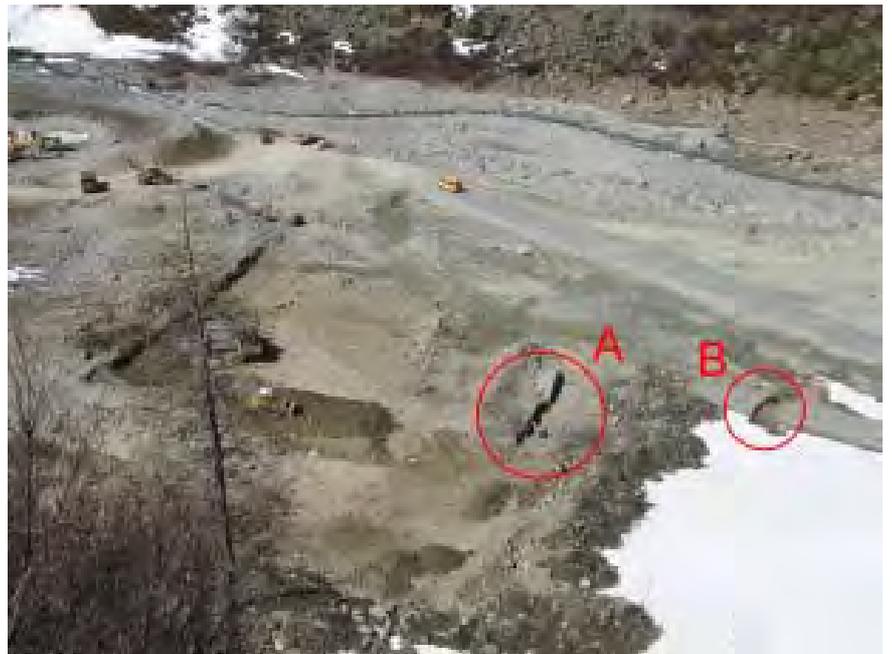
Fig. 4. Vue générale du chantier du barrage, en limite amont du lac (vue vers le sud-ouest). Les cercles indiquent la position respective des deux tranchées ouvertes à travers la Cantine de Proz (A) et la route du XIX^e siècle (B).

La seconde intervention, plus importante, a eu lieu du mardi 6 au jeudi 8 mai 2008. Elle s'est déroulée dans des conditions météorologiques optimales. L'ouverture d'une première tranchée sous l'emprise du futur bac à sable (Fig. 4: A) a permis de situer précisément l'ancienne Cantine de Proz, d'étudier sa façade nord et son angle nord-ouest, et de préciser l'organisation des annexes environnant le bâtiment. Une seconde tranchée réalisée à travers le tracé de la route du XIX^e siècle (Fig. 4: B) a permis de mettre en évidence trois recharges bien distinctes, correspondant à trois états de la chaussée.

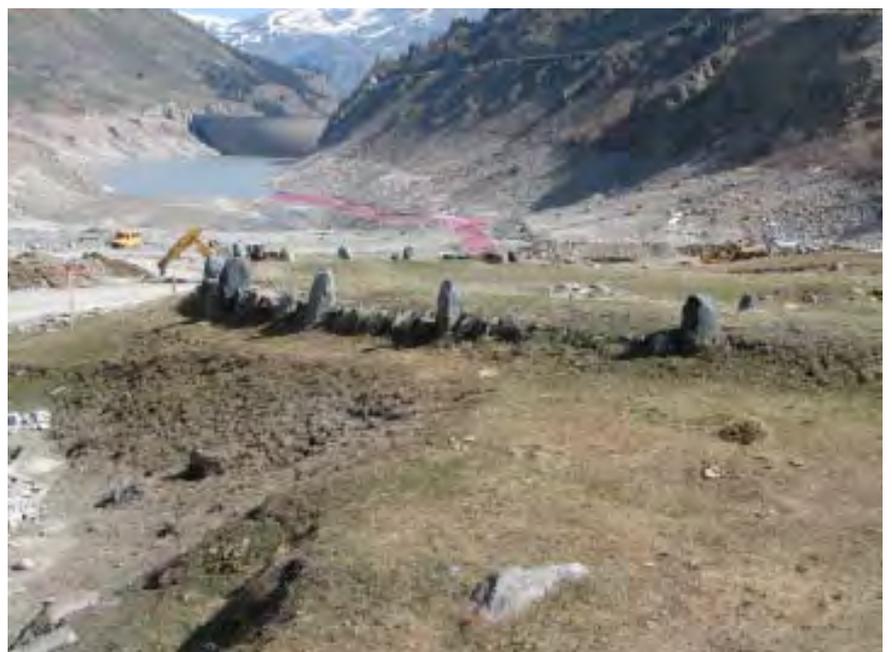
Fig. 5. L'un des virages de la route du XIX^e siècle, avec la suite du tracé (en rouge) en direction du barrage. Vue vers l'aval.

Cette intervention a été complétée par une prospection de la zone normalement noyée sous le lac artificiel, qui a permis de documenter la route du XIX^e siècle depuis la Cantine jusqu'à mi-distance du mur du barrage (Fig. 5) et de repérer 6 m plus haut dans la pente, un tracé de voirie plus ancien.

moyenne (Fig. 5). Ces bouteroues étaient fichées jusqu'aux deux tiers dans l'accotement et décalées alternativement (les 2 bouteroues latéraux ne se font jamais face). La limite de leur enfouissement est indiquée par une légère gorge et par un changement dans la finition de la taille, la partie hors sol étant retouchée plus finement. En aval de la Cantine de Proz, ces bouteroues se sont systématiquement couchées en se déversant vers l'extérieur (Fig. 26), sous l'effet des fluctuations du niveau du barrage qui a érodé les abords. En amont, elles sont intactes et jalonnent toujours l'itinéraire (Fig. 27 et 28).

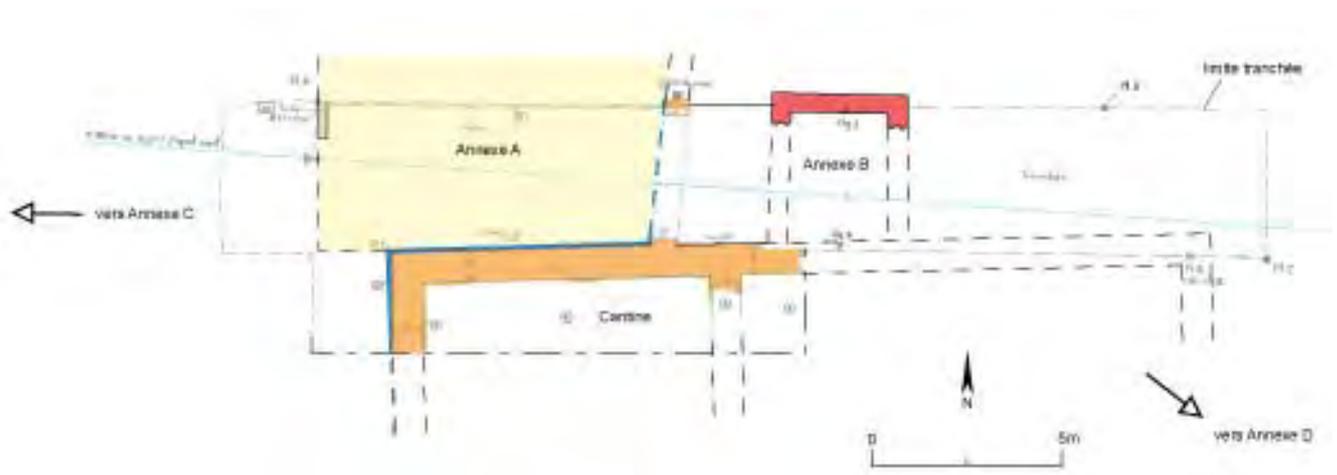
Fig. 6. Plan schématique des vestiges de la Cantine de Proz. En orange, le bâtiment principal ; en jaune, le mur de terrasse perpendiculaire et contemporain de la Cantine contre lequel est appuyée l'annexe A ; en bleu, le crépi de la façade ; en rouge l'annexe B.

La tranchée est-ouest ouverte à l'emplacement de l'ancienne Cantine de Proz (Fig. 6), a permis de repérer l'angle nord-ouest du bâtiment, conservé sur environ 1 m de hauteur (fondations incluses), et les vestiges de plusieurs annexes. Le bâtiment, situé sur la courbe de niveau 1801 m, légèrement en dessous de la côte maximale du lac artificiel, a fait l'objet d'une documentation et d'un relevé (Fig. 7).

Au niveau de l'organisation intérieure du bâtiment, les seules précisions fournies par la fouille concernent l'angle nord-ouest, seule partie dégagée en plan³ (Fig. 6). Il s'agissait d'une pièce aménagée au rez-de-chaussée, sans cave sous-jacente, séparée à l'est d'un autre local par un mur de refend. Dans son dernier état, cet angle du bâtiment était occupé par une pièce boisée, dont les murs étaient doublés par des planches de mélèzes (épaisseur 2 cm, largeur 20 cm, Fig. 9). L'existence d'un lambris indique qu'il ne s'agissait pas d'une cave ou d'un cellier, mais d'une pièce dotée d'un certain confort.

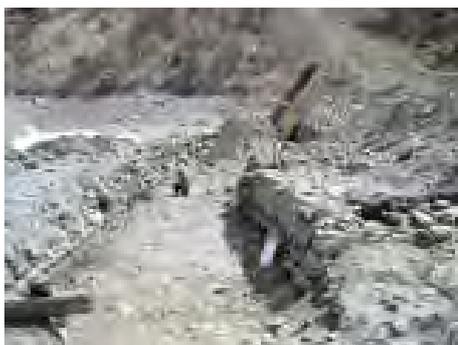
Fig. 7. La tranchée ouverte à travers les vestiges de la Cantine de Proz. Vue vers l'est.

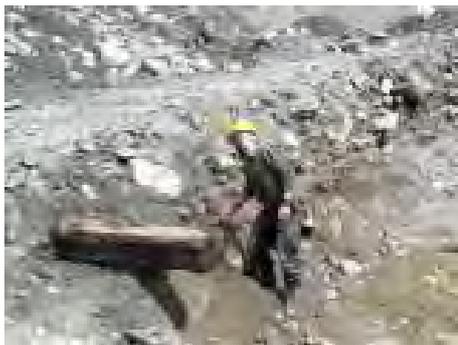
Fig. 8. Cantine de Proz. Dégagement des vestiges de l'annexe A dans le profil nord de la tranchée. Au premier plan, l'une des sablières en mélèze qui devait supporter la toiture de cette annexe.

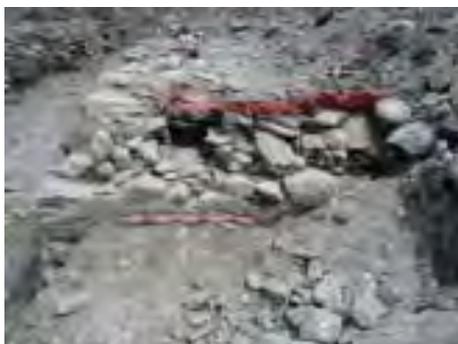
Fig. 9. L'angle nord-ouest de la Cantine de Proz, vu depuis l'ouest. Au niveau du rez-de-chaussée, les parois étaient doublées par un lambri de bois (en rouge).

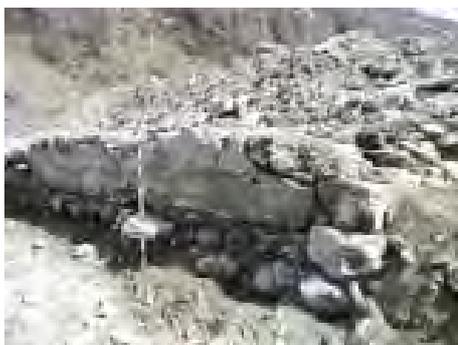
Fig. 10. La façade nord de la Cantine de Proz, avec les restes du crépi. En premier plan le chaînage d'angle occidental renforcé par de gros bloc. Vue vers le sud-est.

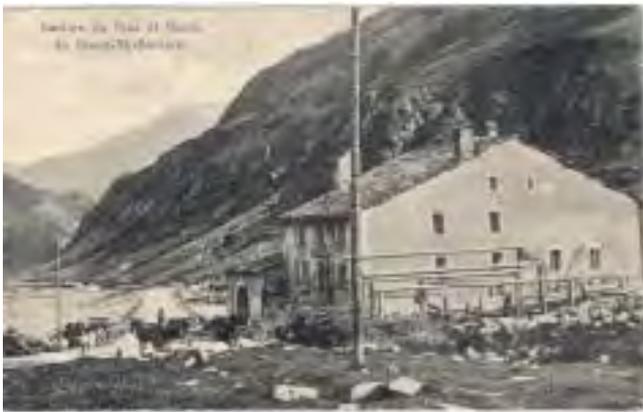
Fig. 11. La Cantine de Proz vers la fin XIXe siècle, avec la route achevée en 1893 et la ligne télégraphique, vue vers l'aval. La calèche est stationnée plus ou moins à l'endroit où nous avons effectué le profil à travers la chaussée. Carte postale, Dorsaz, Photo, Martigny, no. éditeur 115.

D'après les documents photographiques réunis, la Cantine, disposée transversalement par rapport à la vallée, était décalée de quelques mètres vers l'est par rapport au tracé de la route du XIXe siècle qui faisait une légère courbe à cet endroit, avant d'amorcer le premier virage en épingle (Fig. 11 et 15). La « cantine » proprement dite se situait au premier étage. Un large escalier de 10 marches, bordé de murets à redans couverts de dalles, menait depuis le bord de l'ancien tracé de la route Napoléon jusqu'à l'entrée (Fig. 12, 14 et 16B). Cette façade comportait 5 fenêtres : deux encadrant la porte et trois au-dessus, au niveau du deuxième étage. La façade latérale, côté sud (Fig. 11 à 14), en comportait quatre au premier étage et seulement deux au second. La façade nord n'avait d'ouvertures que sur la partie occidentale du bâtiment (Fig. 13B). La moitié orientale pourrait donc correspondre à l'ancien bâtiment rural transformé. Le toit de la Cantine était à deux pans et couvert de dalles, conformément au style de construction de la vallée.

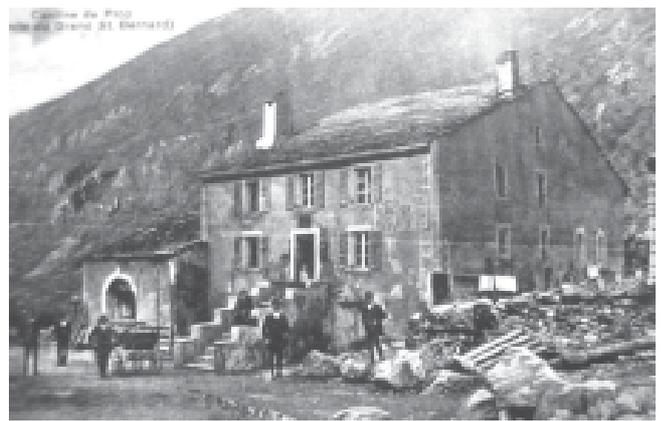
Fig. 12. La Cantine de Proz avant 1900, vue depuis le sud-ouest. Au premier plan, la courbe de la route achevée en 1893. A droite, le début du long mur de pierres sèche bordant l'ancien cheminement grim pant tout droit face à la pente. Ce cheminement a visiblement été barré par trois blocs disposés dans le virage. Carte postale publiée dans Léonard Closuit, Gaspard Pouget, de Martigny à l'Hospice, la route du grand saint-Bernard au début du siècle, Genève 1989, p. 65.

années 1960. Avant le XXe siècle, la bâtisse était dotée d'un crépi décoré par un faux chaînage d'angle (Fig. 12). Ce décor a disparu entre 1900 et 1910 (Fig. 14), à l'occasion d'un ravalement des façades.

et 13B) suit son tracé, alors que la route ouverte en 1893 recoupe la ligne en amorçant une courbe devant la Cantine. Sur le cliché antérieur à l'année 1900 (Fig. 12), on distingue bien le mur (qui sert à cet endroit, également de soutènement pour la terrasse latérale de la Cantine). Trois gros blocs disposés volontairement semblent cependant empêcher les véhicules d'emprunter la voie directe et les obliger à suivre la nouvelle chaussée récemment ouverte à la circulation.

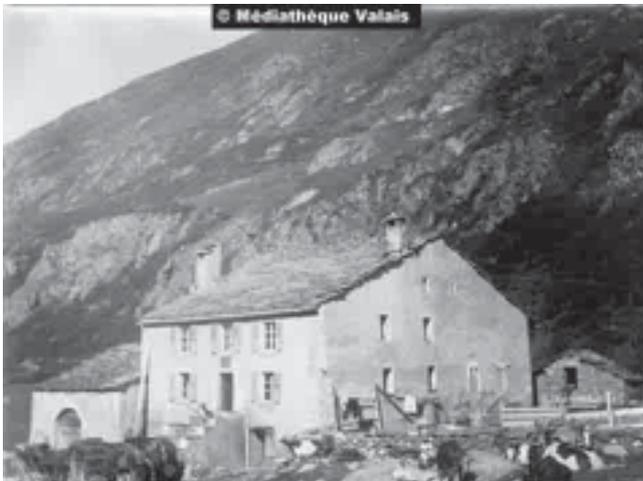
Fig. 13A. La Cantine de Proz en août 1900, vue depuis le sud-ouest. A gauche, on distingue la remise au grand portail repérée dans la tranchée exploratoire ; à droite, le rural indépendant. Photo d'Henry Briand, Médiathèque Valais, Martigny, 125phE01-018b.

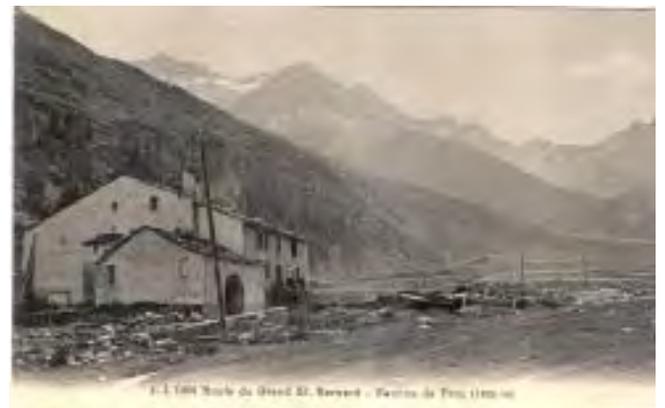
Fig. 13B. La Cantine de Proz vers 1890, avec la remise au grand portail et la tourelle des latrines repérées dans la tranchée exploratoire (vue depuis le nord-ouest). A droite, on distingue les remblais encore frais (non enherbés) soutenant l'un des virages de la nouvelle route. Carte postale, Jullien frères, Genève, no. éditeur 1464.

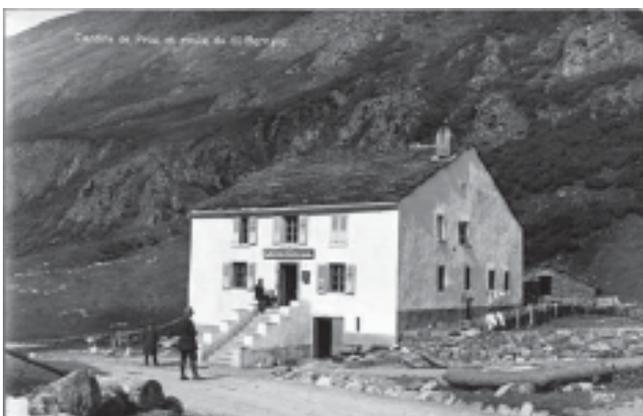
Fig. 14. La Cantine de Proz vers 1910, vue depuis le sud-ouest. Le crépi de la façade vient d'être refait et l'annexe adossée contre l'angle nord-ouest (à gauche) a disparu, de même qu'une cheminée. Au premier plan, la courbe de la route achevée en 1893. On distingue encore bien l'ancien cheminement montant tout droit et bordé par un mur de pierres sèches que nous avons retrouvé. Carte postale, Médiathèque Valais, Martigny, 130phA147b2-001.

La base des élévations paraît cependant toujours avoir été soulignée par un crépi beaucoup plus sombre que le reste des façades (Fig. 14). Lors du dégagement de l'angle nord-ouest, nous avons retrouvé le crépi de ce socle qui présente une facture grossière et une coloration gris anthracite. Ce crépi couvre la base de la façade nord jusqu'à un mur perpendiculaire repéré de part et d'autre de la tranchée, et dont l'extrémité sud était ancrée dans la maçonnerie du bâtiment principal (Fig. 6 et 17 à 19). Le parement occidental de ce mur était recouvert par le même crépi que celui de la Cantine, tandis que la face orientale était construite contre terre, ce qui indique que le niveau du sol se situait plus haut à l'arrière du mur.

Les images trahissent également des transformations à l'intérieur du bâtiment. Les clichés les plus anciens montrent en effet trois cheminées : une cheminée simple le long de la façade sud ainsi qu'une cheminée double et une cheminée simple au bord de la façade nord, de part et d'autre du faite. Ces cheminées indiquent l'emplacement de la cuisine et des fourneaux aménagés aux différents étages (Fig. 11). Lors d'une rénovation, la cheminée double près de l'angle nord-ouest a été supprimée ; elle ne figure plus sur le cliché pris vers 1910 (Fig. 14).

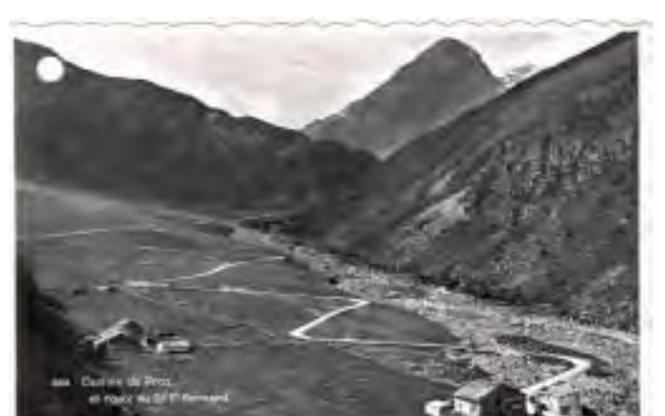
Fig. 15. La Cantine de Proz vers 1930-/1940, vue en direction de l'amont, avec les virages de la route achevée en 1893. La ligne oblique qui part de la Cantine à travers le pâturage correspond au mur bordant l'ancien cheminement montant tout droit face à la pente. A gauche, les bâtiments de l'alpage, encore debout à l'époque. Carte postale, Art Perrochet Phototypie, no. éditeur 5811.

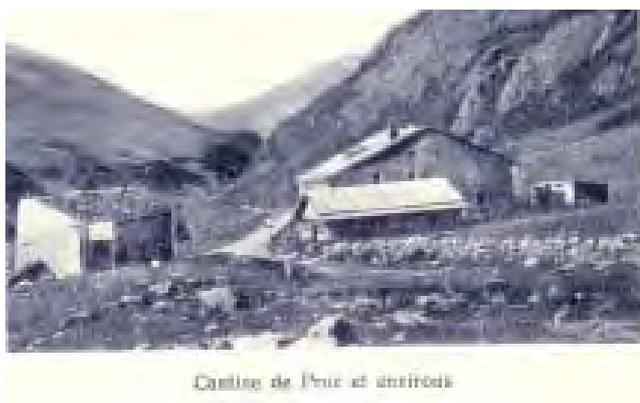
Fig. 16A. La Cantine de Proz dans les années 1950 avec les deux annexes récentes de part et d'autre de la route (vue vers l'aval). La grange-écurie sur la droite du bâtiment a été remplacée. Dépliant fait par le propriétaire (recto) ; éditeur Ed. M. Michellod, Genève.)

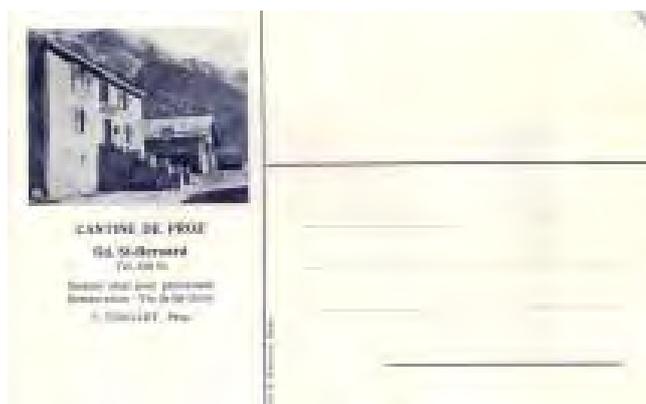
Fig. 16B. La Cantine de Proz dans les années 1950 (vue vers l'amont). Une nouvelle remise a été construite à côté du bâtiment principal. Dépliant fait par le propriétaire (verso) ; éditeur Ed. M. Michellod, Genève (sans no.)

Le bâtiment principal était entouré de plusieurs annexes dont nous avons repéré des traces sur le terrain (Fig. 7) : deux étaient appuyées contre la façade nord du bâtiment (annexe A et B) une troisième correspondait à un petit bâtiment indépendant situé en face du bâtiment principal, de l'autre côté de la route (annexe C). Un petit bâtiment rural (une grange ?), attesté uniquement sur la base des photographies anciennes, existait également derrière l'angle sud-est du bâtiment (Fig. 13A). Enfin, une cinquième annexe a été ajoutée au sud du bâtiment dans le courant du XXe siècle (Fig. 16B).

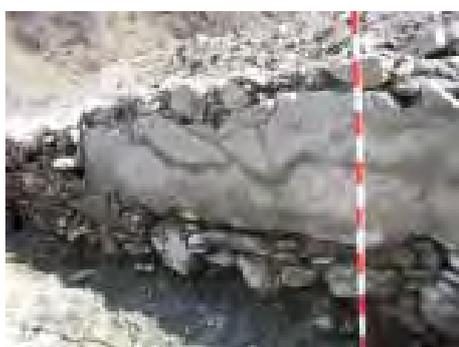
Fig. 17. La façade nord de la Cantine au niveau du socle, avec son crépi grisâtre et sa fondation. Vue vers le sud-est.

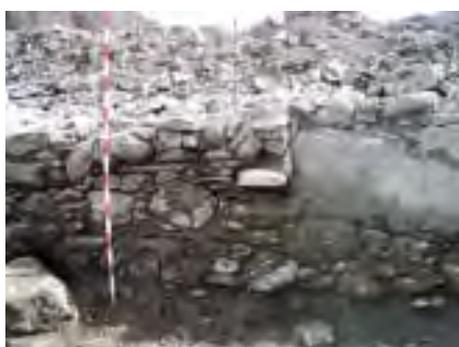
Fig. 18. Détail de l'image précédente : le crépi de façade est délimité par un mur perpendiculaire contre lequel était appuyée l'annexe A.

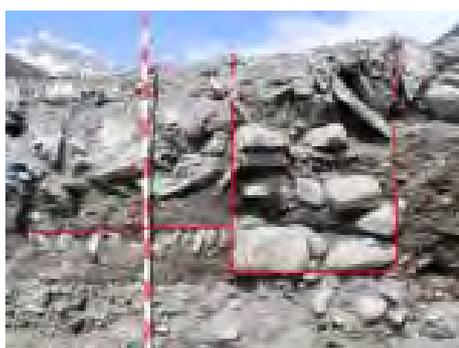
Fig. 19. Cantine de Proz, vestiges de l'annexe A (profil nord de la tranchée). Détail du pavage et du mur arrière.

Dans le profil nord de la tranchée, un pavage régulier, parfaitement horizontal et doté d'une surface unie et lisse a été observé (Fig. 19 et 20). Il s'agit sans doute du sol empierré d'une annexe adossée contre l'angle nord-ouest de la Cantine et délimité du côté est, par le mur perpendiculaire déjà mentionné dans le paragraphe précédent. La poutre retrouvée dans la démolition de cette annexe (Fig. 8) correspond probablement à la sablière supportant la toiture, comme l'indique la présence de nombreuses dalles provenant de la couverture.

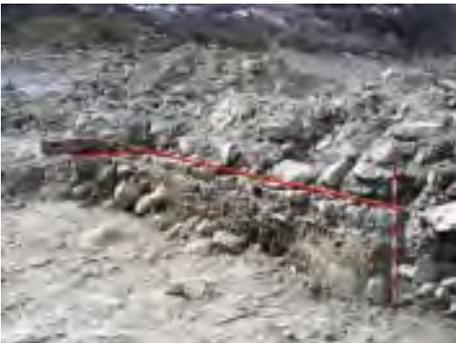
Fig.20. Cantine de Proz, vestiges de l'annexe A (profil nord de la tranchée). La sablière prise dans la démolition est posée sur le sol pavé (en rouge) de l'annexe.

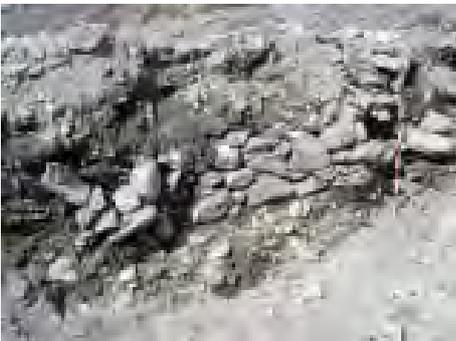
Fig.21. Cantine de Proz, vestiges de l'annexe B (profil nord de la tranchée). Cette maçonnerie clairement délimitée par des chaînages d'angle constituait la base de la tourelle des latrines.

Dans le profil nord de la tranchée, les fondations d'une deuxième annexe sont matérialisées par un muret en pierres sèches délimité aux deux extrémités par un chaînage d'angle et l'amorce des murs latéraux arrachés (Fig. 7 et 21). Cette maçonnerie correspond à une annexe de petite dimension et de plan à peu près carré, adossée contre la façade nord du bâtiment. Il s'agit sans doute de la tourelle des latrines que l'on distingue derrière l'annexe A sur certains clichés pris depuis l'aval (Fig. 13B). Cette petite construction, couverte par un toit à un pan, montait jusqu'au niveau du 2^e étage et était moins saillante que le hangar situé près de la route.

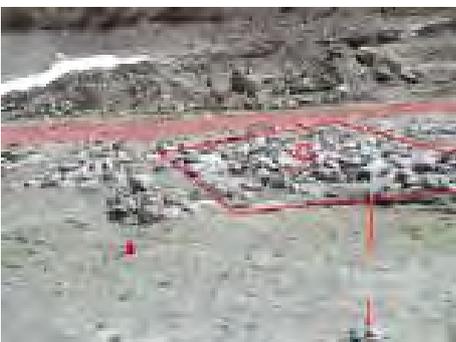
Fig.22. Cantine de Proz, vestiges de l'annexe C repérés en surface (vue vers l'est). L'empierrement au premier plan (rectangle rouge) correspond au socle de la remise visible sur l'image 16A ; la flèche indique le renforcement en béton servant de paravalanche ; au-delà de la route (en rouge), se situe la tranchée à travers la Cantine.

De l'autre côté de la route, une concentration anormale de gros blocs nivelés au même niveau et formant une substruction vaguement quadrangulaire a été observée (Fig. 22). Il s'agit du soubassement du petit bâtiment en maçonnerie situé vis-à-vis de la Cantine, de l'autre côté de la route.

Du côté ouest, cette annexe était protégée par un mur paravalanche directement adossé contre la façade et présentant un fruit pour en renforcer la résistance (Fig. 15 et 16A). Cette surépaisseur de maçonnerie faisait office de « mur bouclier » pour protéger les bâtiments contre le souffle des énormes avalanches dévalant le flanc gauche de la vallée depuis les Plans Sâdos. Un gros fragment de ce mur de protection lié au ciment a été retrouvé près de l'angle nord-ouest du soubassement de la remise (Fig. 22).

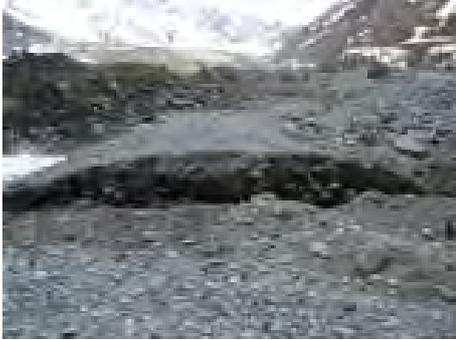
Fig.23. La route du XIXe siècle au niveau de la Cantine de Proz, avec le sondage transversal. Vue en direction de l'amont.

Quelques mètres en aval de la Cantine, la réalisation d'une tranchée à travers l'ancienne route du XIXe siècle a permis d'observer la chaussée en coupe (Fig. 4 et 23 à 25). Le profil a révélé l'existence de 3 états successifs de la route, séparés chacun par une importante recharge, mais qui suivent, à cet endroit, le même tracé.

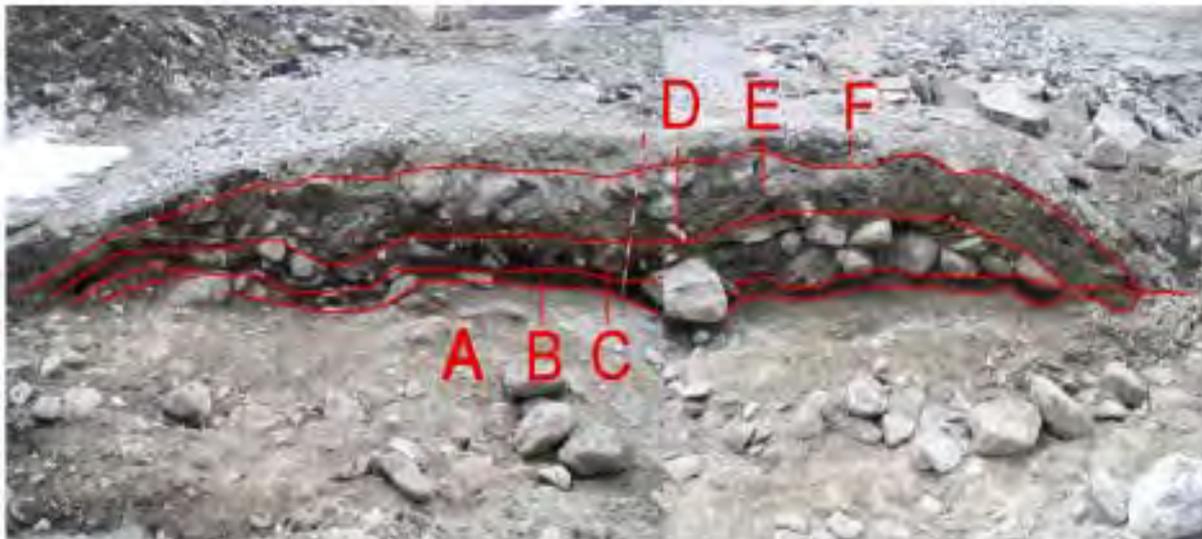
Fig.24. Sondage à travers la route du XIXe siècle, profil sud (partie gauche et droite). Description voir l'image suivante.

L'aménagement de la chaussée se résume à une simple recharge de 8 à 10 cm d'épaisseur, dont la surface damée est renforcée par des galets arrondis de 3 à 10 cm (Fig. 24, A) qui sont liés et jointoyés par une matrice de limon brun légèrement gras. Ce chemin damé repose directement sur le terrain naturel en place constitué de dépôts torrentiels très grossiers ; aucun indice ne trahit un éventuel tracé plus ancien. Sur la surface indurée de la chaussée, un niveau sablo-gravillonneux, plus

sombre et plus organique, pourrait correspondre à la chape de la voie sur laquelle on circulait (Fig. 24, B). Ce niveau d'utilisation très délavé a livré des tessons de céramiques du XIX^e siècle et des clous.

Le deuxième état de la chaussée est matérialisé par une recharge importante (Fig. 24 et 25, C), qui recouvre la chaussée primitive et déborde latéralement, de façon à exhausser le niveau de la route de 12 cm par rapport au terrain environnant. Cette recharge est constituée de silts gravillonneux gris-verdâtre, renforcée à la base par un lit de blocs de schistes de 10 à 20 cm de diamètre. Elle résulte probablement d'un souci de mettre la route hors eau, en cas de crue de la rivière. La surface de la chaussée (Fig. 24 et 25, D) était soulignée par un niveau d'utilisation et de lessivage brun foncé à brun noirâtre, qui a livré un abondant mobilier du XIX^e siècle, de même que la recharge (clous, fragments de verre de bouteille et de céramique, cuir).

Ce troisième état de la chaussée est caractérisé par une nouvelle recharge de 10 à 15 cm d'épaisseur (Fig. 24 et 25, E), renforcée dans sa partie supérieure par un lit de petits blocs concassés (diamètre 5 à 10 cm) sur lequel prend appui la chape de la chaussée proprement-dite. Celle-ci correspond à un remblai plus fin, constitué de sable et de gravillons damés (Fig. 24 et 25, F) conformément à la technique mise au point par John Loudon Mac Adam à partir des années 1830⁷. Elle servait de bande de roulement et n'a jamais été recouverte d'asphalte.

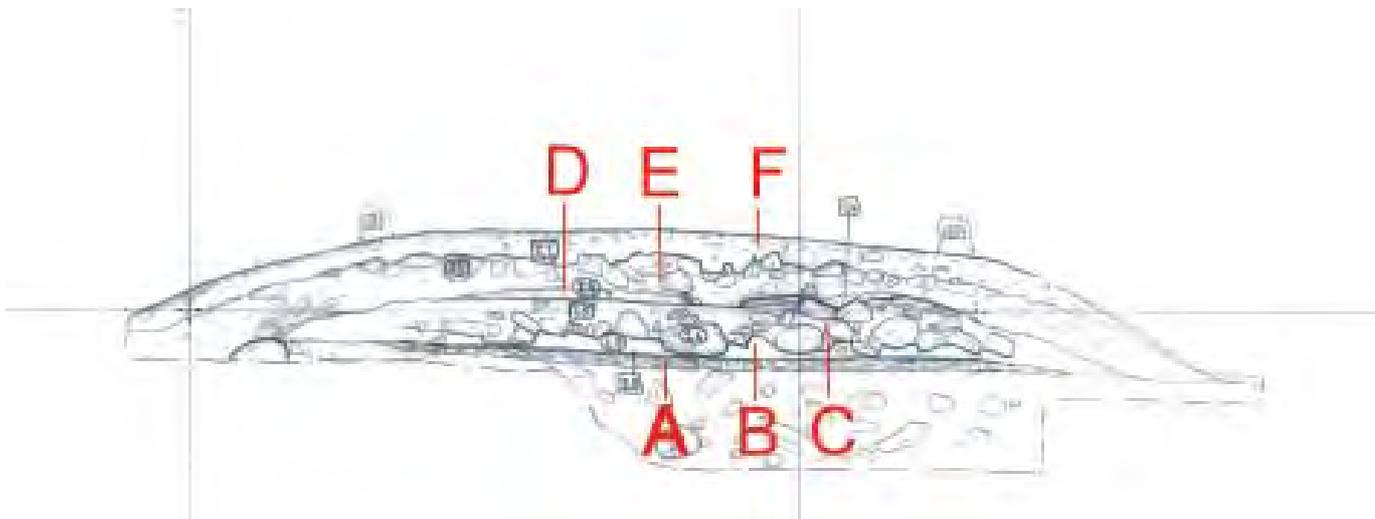
Fig.25. Relevé du sondage à travers la route du XIXe siècle. Description du profil sud du bas vers le haut : 1ère chaussée (A) avec son niveau d'utilisation (B), début du XIXe siècle. Recharge de la 2ème chaussée (C) avec son niveau d'utilisation (D), milieu du XIXe siècle. Recharge de la 3ème chaussée (E) de 1893, avec sa chape (F) entretenue jusqu'en 1963.

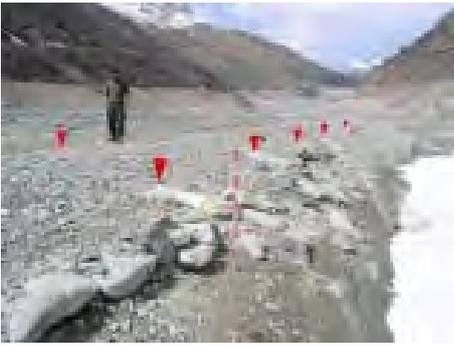
Fig. 26. La chaussée de la route utilisée entre 1893 et 1963, vue depuis la Cantine vers l'aval. Les bouteroues jalonnant jadis le tracé se sont déversées vers l'extérieur sous l'effet des fluctuations du niveau du barrage. A cet endroit, la route présente un profil bombé et forme une berme surélevée par rapport au terrain environnant.

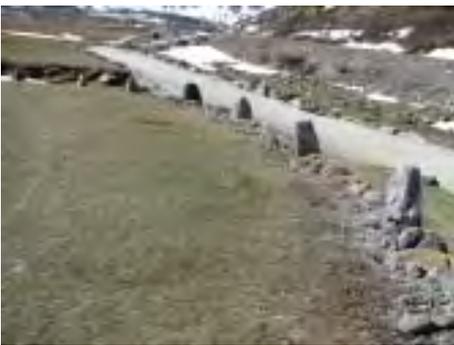
Fig. 27. Secteur en amont de la Cantine. L'un des virages de la route du XIX^e siècle, avec ses bouteroues intactes, vu vers l'amont. A droite, la nouvelle piste d'accès du chantier.

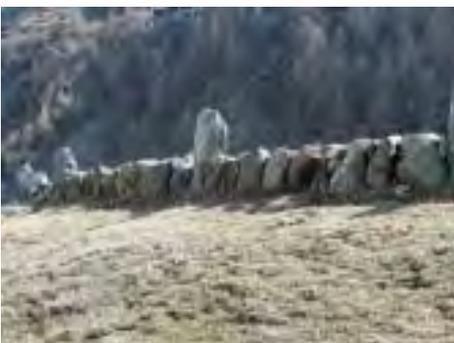
Fig. 28. Détail de l'image précédente. Face extérieure du bord de la chaussée renforcée par des dalles posées de biais et délimitée par des bouteroues.

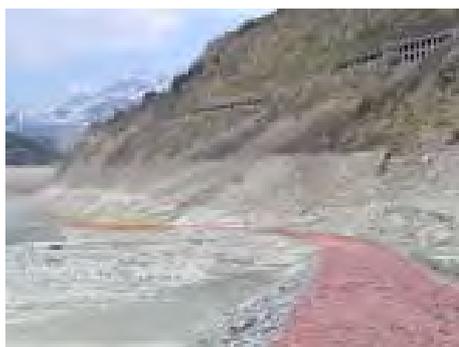
Fig.30. Secteur en aval de la Cantine, dans la partie inondée du barrage, vue vers l'aval. Le tracé de la route du XIX^e siècle (en rouge) et le tracé plus ancien (en jaune) repéré 6 mètres plus haut.

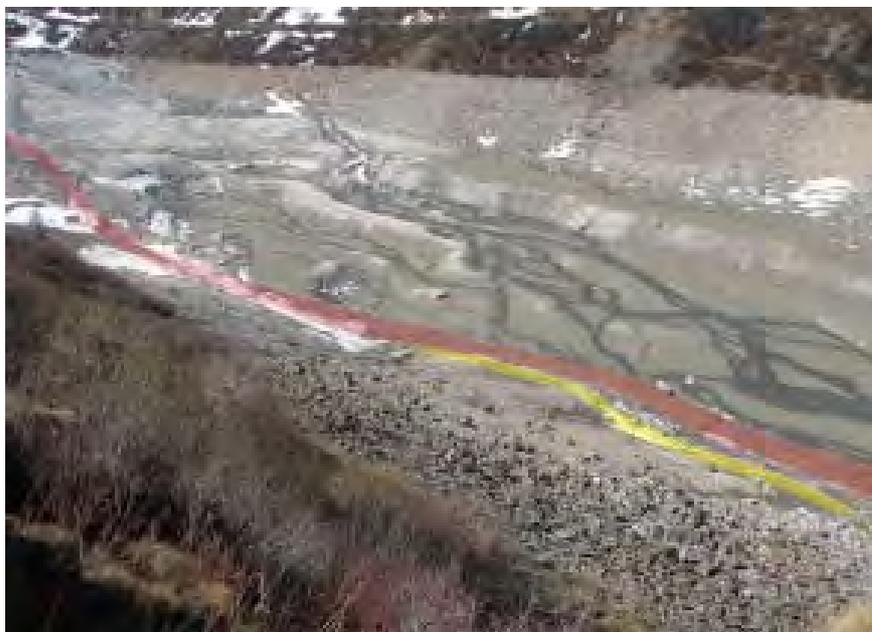
Fig.29. Secteur en aval de la Cantine, dans la partie inondée du barrage, vu vers l'ouest. La route du XIX^e siècle (en rouge) est dominée à cet endroit par un tracé parallèle, plus ancien (en jaune).

En aval de la Cantine de Proz, la prospection de la zone normalement noyée sous le lac artificiel a permis de repérer aisément la route du XIX^e siècle, dont le tracé est encore bien marqué dans la topographie, malgré la vase et les dépôts hydrauliques (Fig. 29 à 31). Nous l'avons suivi jusqu'à la côte 1760 m correspondant au niveau d'abaissement du lac lors de notre passage (8 mai 2008)⁹. La voie chemine non pas au fond du vallon, mais le long des premières pentes du versant droit. Son tracé, régulier, épouse les sinuosités de la topographie locale et présente un pendage constant et peu incliné. Le replat de la chaussée est encore clairement discernable et présente une largeur moyenne de 4,50 à 5,00 mètres. Plusieurs bornes encore dressées, dont le sommet affleure de la gangue de vase, confirme l'existence de bouteroues jalonnant le bord aval du tracé. Sur presque toute la longueur de ce tronçon (plusieurs centaines de mètres), la route est bordée, côté amont, par un mur de soutènement en pierres sèches, conservé sur une hauteur de 0,80 m, qui bloque le versant (Fig. 31). Il n'a pas d'équivalent du côté aval, le replat étant simplement taluté dans la pente.

Vis à vis du lieu-dit Sur le Four (1880 m), mais sur le flanc droit de la vallée, nous avons repéré un tracé plus ancien, décalé dans la pente de 6 à 7 mètres et qui domine la route du XIX^e siècle (Fig. 29 et 36 à 38). Cette voie plus ancienne est marquée dans le terrain par un mur de soutènement en pierres sèches qui la borde du côté aval et par un replat que l'on soupçonne sous les dépôts de vase qui dissimulent son accotement amont (Fig. 39). Le muret aval, en partie éboulé, présente par endroits une élévation de 0,60 à 0,70 m de hauteur. Il est formé de gros blocs de schistes bruts empilés sur deux à trois lits pour récupérer l'inclinaison de la pente et ménager un replat.

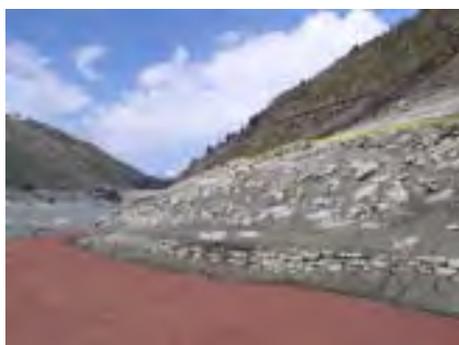
Fig.31. Détail de l'image précédente. En rouge, la route du XIX^e siècle bordée du côté amont par un mur ; en jaune, le muret en pierres sèches qui soutient le tracé plus ancien situé en amont.

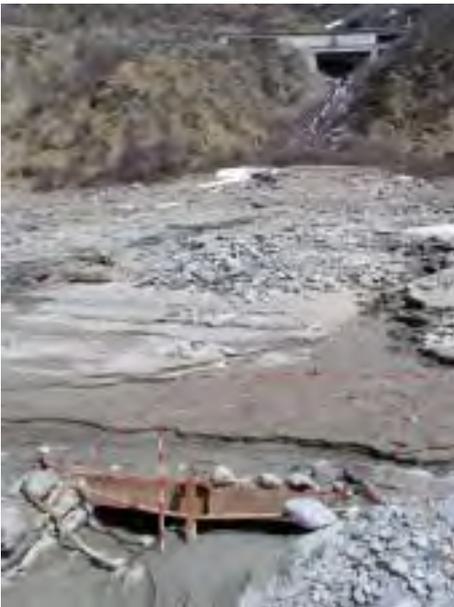
Fig.32. Tracé de la route du XIX^e siècle. Sous la vase, on aperçoit l'ancien pont métallique aménagé au XX^e siècle pour franchir le torrent de Pieudet. Vue vers l'est, en direction du flanc droit de la vallée. En haut de la photo, la route actuelle.

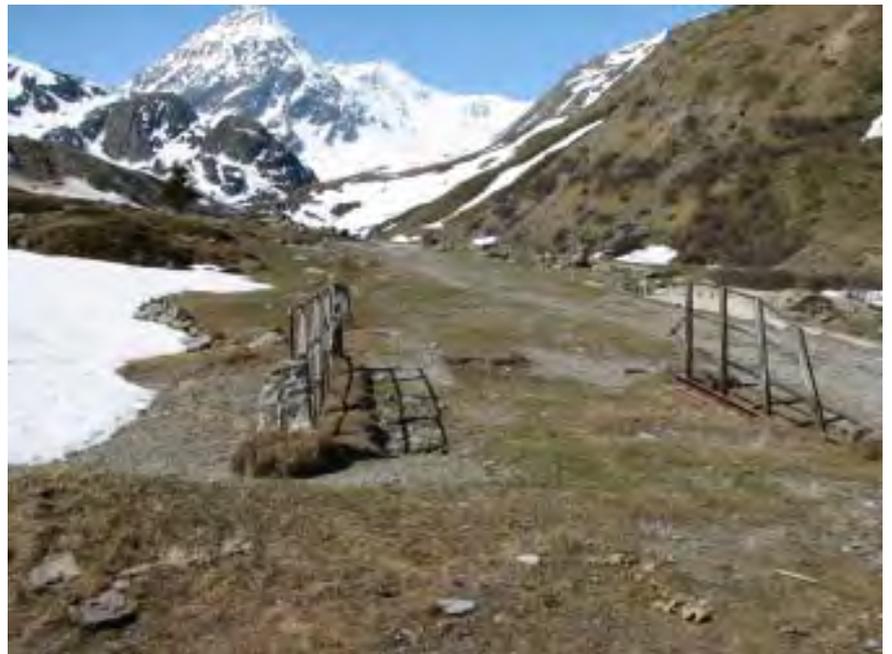
Fig.33. La route du XIX^e siècle en amont de la Cantine, au sommet de l'alpage de Proz. L'ancienne passerelle métallique enjambant un bras du torrent de Perche. Vue vers l'amont.

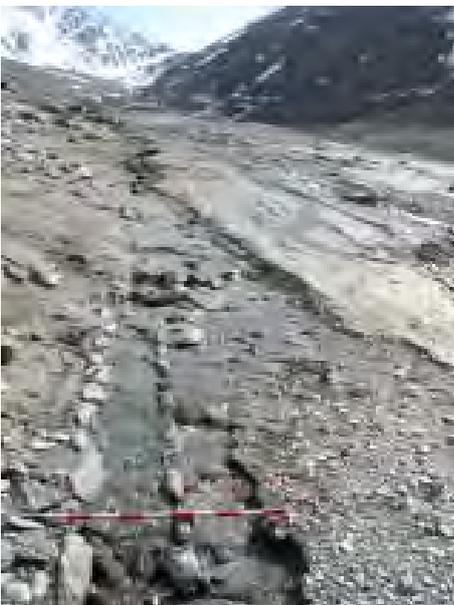
Fig.34. Secteur en aval de la Cantine, dans la partie inondée du barrage, vue vers le sud. Sous le cours d'eau, on distingue le caniveau empierré bordant le tracé de la route de 1893 du côté amont.

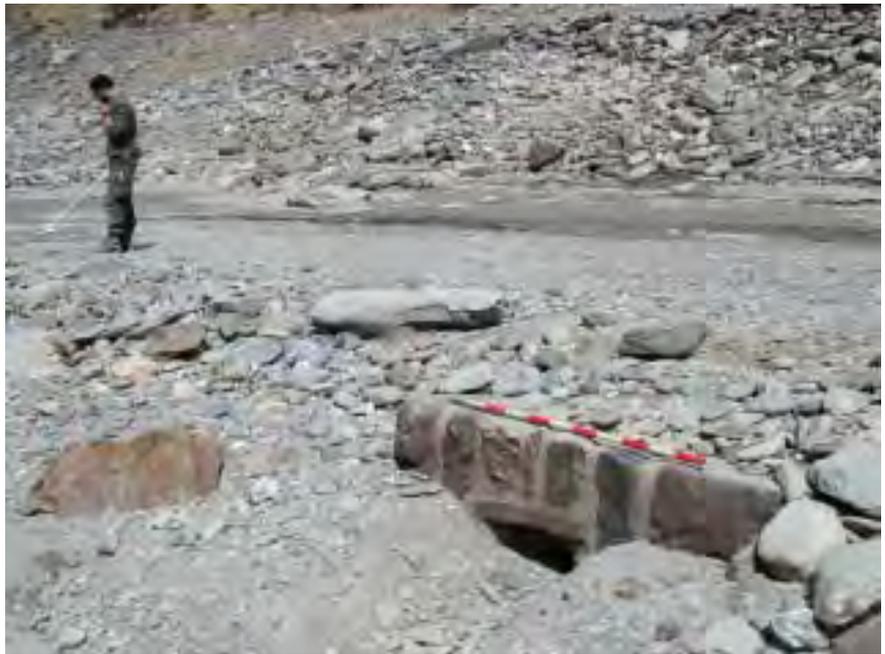
Fig.35. Restes d'un écoulement maçonné permettant le passage d'un ruisseau sous la route de 1893.

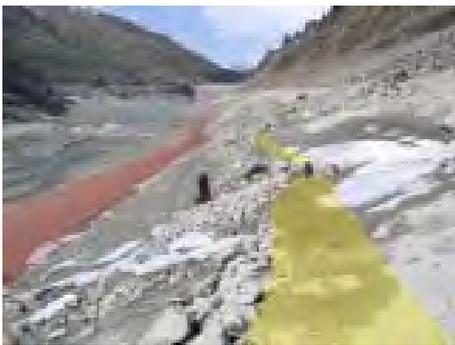
Fig.37. Partie inondée du barrage, vue vers le nord. A gauche, partiellement noyé sous les eaux, le replat de la route du XIX^e siècle (en rouge). A droite, recouvert par les dépôts de vase, le tracé plus ancien bordé par un petit muret de soutènement (en jaune).

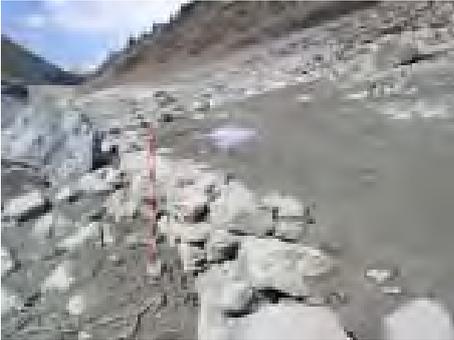
Fig.39. Muret de soutènement en pierres sèches bordant le tracé antérieur à la route du XIX^e siècle.

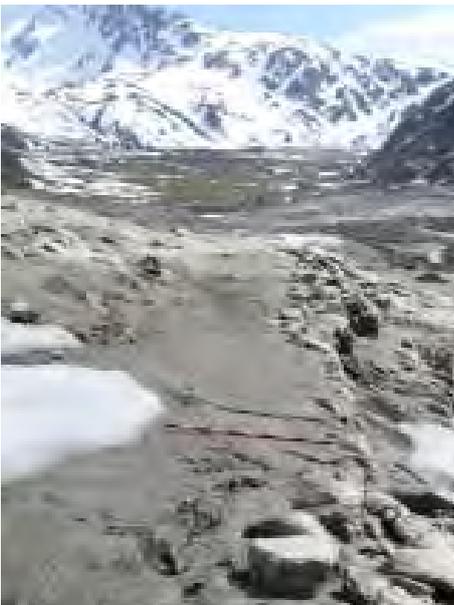
Fig.40. Même tronçon de route que sur l'image précédente, mais vu en direction du col. L'ancien tracé contourne un point haut.

Cet ancien tracé est visible de manière quasi continue sur une centaine de mètres (Fig. 1 tronçon A). En direction de Bourg-Saint-Pierre, le tracé disparaît ensuite sous les dépôts hydrauliques ou est érodé. En direction de la Cantine, après avoir contourné un point haut (Fig. 40), la chaussée redescend légèrement et semble ensuite avoir été remplacée par la route du XIX^e siècle, à l'endroit où celle-ci s'incurve pour franchir un petit ruisseau¹¹ (Fig. 41).

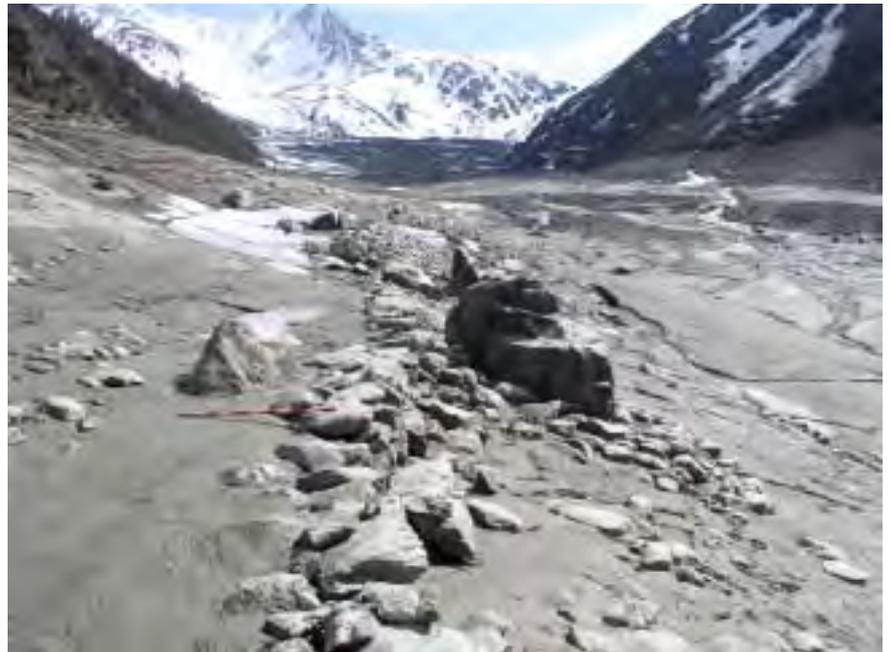
Fig.38. Partie inondée du barrage, vue vers le sud. A droite, le replat de la route du XIX^e siècle. A gauche du rocher, le tracé plus ancien bordé par un muret de soutènement.

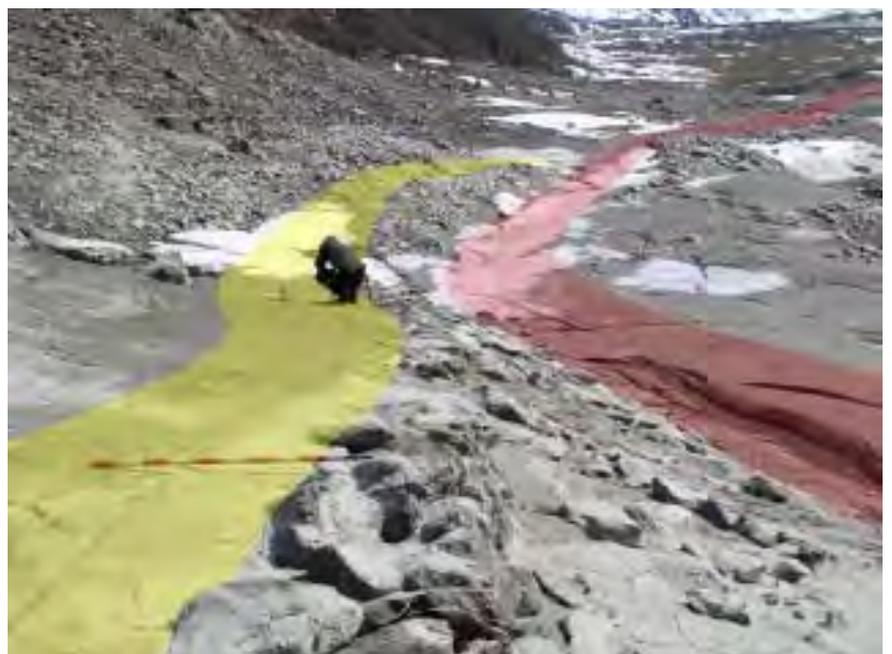
Fig.41. Suite de l'image précédente. Après une légère descente, l'ancien tracé semble rejoindre la route du XIX^e siècle (en rouge).

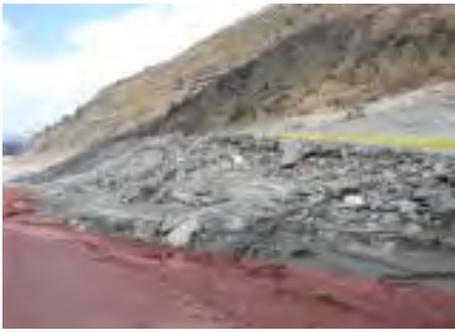
Fig. 42. Partie inondée du barrage, quelques dizaines de mètres en aval de la Cantine, vue vers le nord. L'ancien tracé soutenu par un petit muret d'accotement (en jaune) est visible en amont de la route du XIX^e siècle (en rouge).

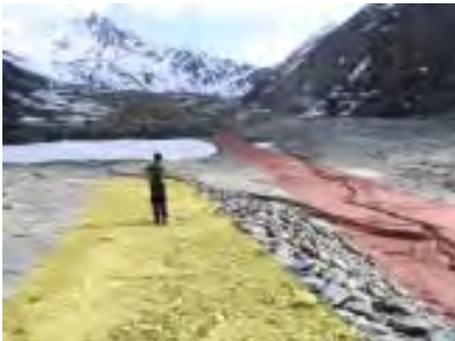
Fig. 43. Bord de la partie inondée du barrage, vue vers le sud. L'ancien tracé (jaune) diverge de la route du XIX^e siècle (rouge) et pourrait passer à l'est de la Cantine de Proz.

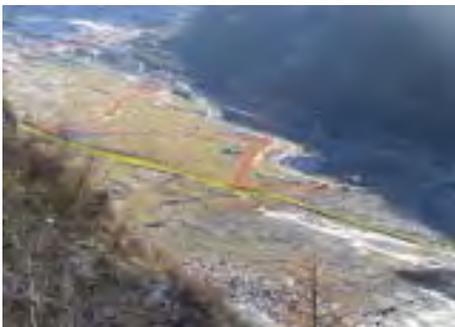
Fig. 44. Secteur en amont de la Cantine (celle-ci se situerait juste en dehors du bord droit du cliché). La lumière rasante souligne le muret rectiligne qui borde l'ancien chemin creux qui remonte la pente sans aucun virage, contrairement à la route de la fin du XIX^e siècle. Au milieu de la photo, le muret est interrompu pour ménager un accès à l'enclos de l'alpage.

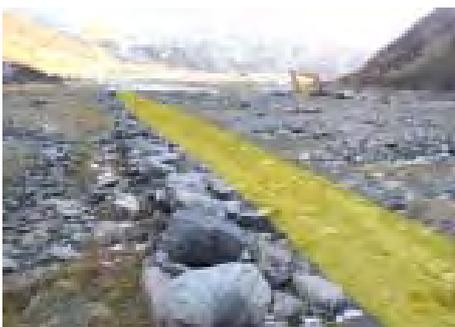
Fig. 45. Cliché pris juste en amont de la Cantine de Proz, en direction du col. On distingue l'ancien chemin creux, bordé par le muret de pierres sèches qui délimite l'alpage.

Aujourd'hui, cet ancien chemin non-carrossable est encore marqué dans le terrain, bien qu'il soit à moitié enfoui sous les gravats dans la partie basse (Fig. 45) et regazonné dans la partie haute (Fig. 46, 47). Il s'agit d'un chemin creux bordé du côté oriental par un muret de pierres sèches qui s'amorce exactement à l'angle sud-est de la Cantine de Proz (Fig. 11 à 14). Ce muret latéral correspondait non seulement au bord du chemin, mais aussi à l'enclos ceinturant l'ancien alpage de Proz (Fig. 15). En face du principal groupe de bâtiments de l'alpage (aujourd'hui ruinés), le muret s'interrompt sur une dizaine de mètres pour ménager un accès vers celui-ci, un accès matérialisé sur le terrain par deux autres murets perpendiculaires au chemin principal. Cet ancien cheminement paraît avoir servi jusqu'à la construction de la route de 1889 – 1892 et même au-delà, car il est encore bien marqué sur le cliché de 1910 (Fig. 14). La ligne télégraphique visible sur les clichés de la fin du XIX^e siècle (Fig. 11

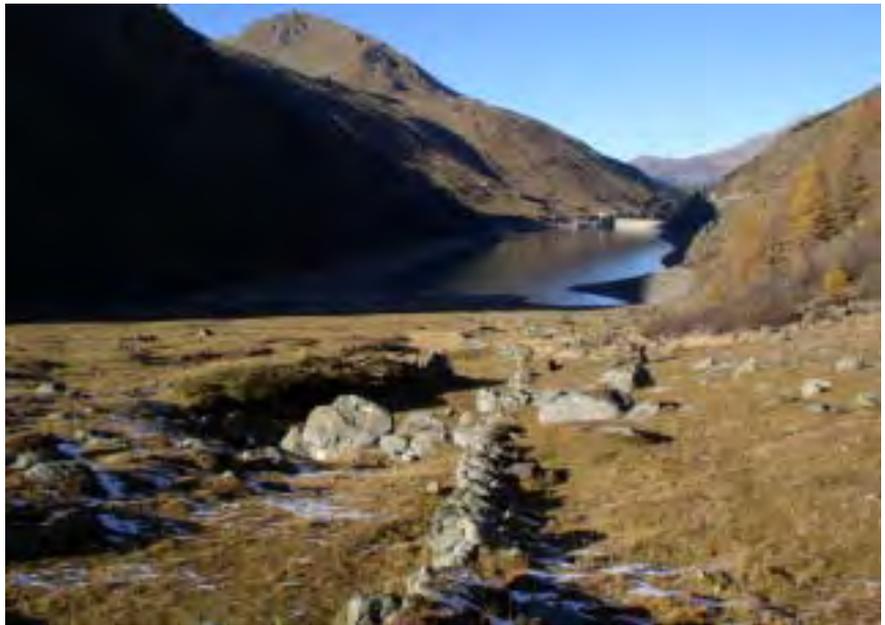
Fig. 46. L'ancien chemin creux bordé par l'enclos de l'alpage, cliché pris en direction du barrage. La Cantine se situait au niveau de la petite crique envahie par les eaux du lac.

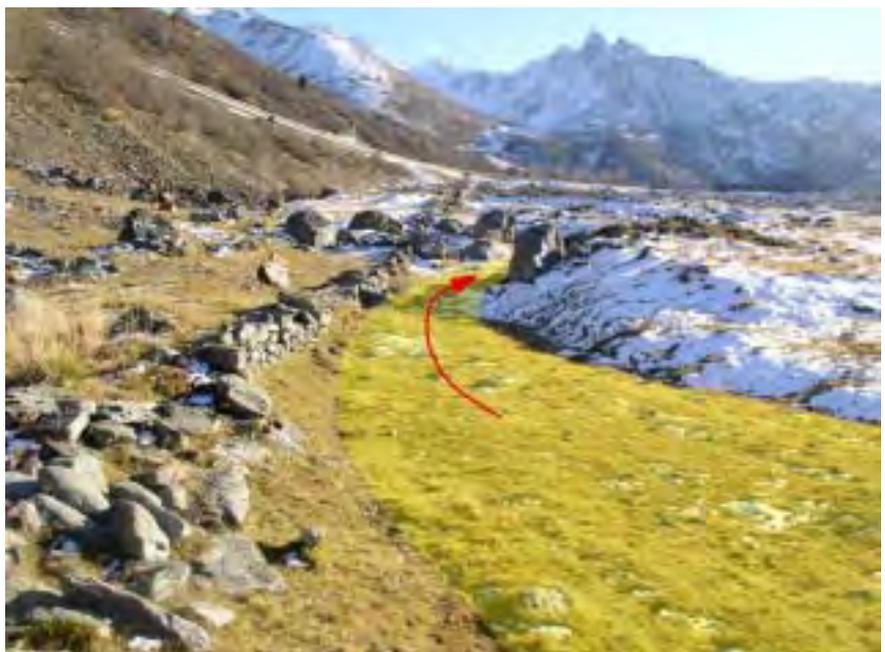
Fig. 47. En amont du pâturage de Proz, le chemin creux amorce un virage vers le sud en contournant une petite butte, pour se diriger ensuite vers le torrent de Perche. L'enclos de l'alpage se poursuit en revanche tout droit.

En amont de la Cantine de Proz, les virages en lacets de la route du XIX^e siècle correspondent au dernier tronçon de la chaussée carrossable construit entre 1889 et 1892. Antérieurement à cette date, il n'existait, d'après les sources, qu'un très mauvais chemin qui ne pouvait être emprunté que par de petites charrettes ou des mulets. Il s'agit sans doute du cheminement qui se situe à l'est de la route du XIX^e siècle et qui grimpe le pâturage en suivant un tracé rectiligne parallèle à la pente (Fig. 1 tronçon C, 15 et 44). A son extrémité supérieure, près du point d'altitude 1850 et à proximité des ruines d'une ancienne cabane d'alpage en pierres sèches (ruines encore visibles), ce chemin tourne brusquement vers l'ouest (Fig. 47) et disparaît sous le dernier virage de la route du XIX^e siècle qui, vers l'amont, semble

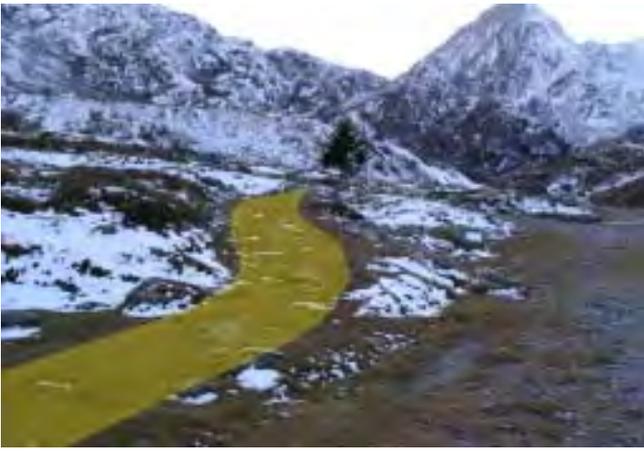
Fig.49. Même tronçon que l'image précédente, mais vue en direction du col. L'ancien cheminement (en jaune) s'écarte de la route de 1893 en remontant une légère rampe, avant de virer pour franchir le torrent.

métallique qui franchissaient un bras du torrent (Fig. 48). Il s'écarte de l'itinéraire du XIXe siècle par une rampe en terre assez inclinée (Fig. 49) et s'infléchit ensuite vers la droite pour se diriger droit vers le torrent de Perche qu'il coupe perpendiculairement (Fig. 50). Ici, un blocage grossier de pierres aménagé sur la rive nord du cours d'eau, pourrait appartenir aux aménagements d'une culée supportant le tablier d'un pont disparu (Fig. 51). Au sud du torrent de Perche, la suite du tracé est aisément reconnaissable dans la topographie, malgré sa couverture herbeuse (Fig. 52) : elle se distingue par une surface régulière et épierrée qui tranche avec l'aspect chaotique du terrain environnant. En amont de la route du XIXe siècle et de la nouvelle piste d'accès au chantier qui la coupent en diagonale, la voie conduit tout droit vers le petit pont de bois qui enjambe la Dranse (Fig. 53). Il est difficile de préciser la suite du tracé sur la rive gauche de la rivière, car la zone a été bouleversée par la tranchée du gazoduc qui emprunte à peu près le même cheminement. En observant attentivement, on distingue toutefois, à certains endroits, l'existence d'un talutage qui ne paraît pas être en relation avec celui de la plateforme du gazoduc.
