FORCES MOTRICES DU GRAND-ST-BERNARD

Cantine de Proz

Prospection et recherches archéologiques à l'occasion des travaux de confortement du barrage des Toules

Juillet 2008

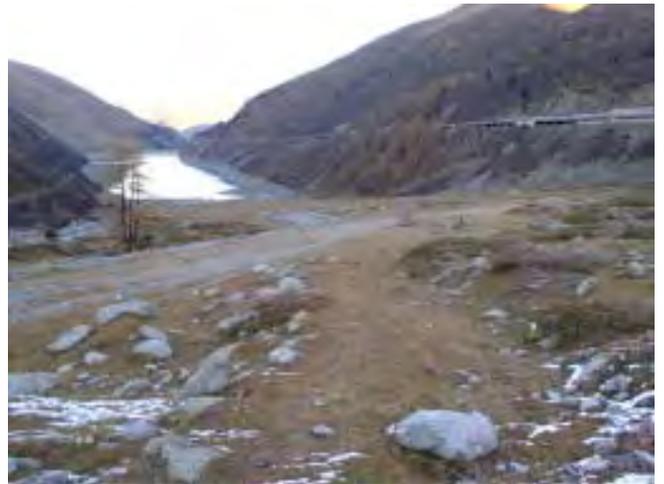
Fig.48. Sommet du pâturage de Proz. La rampe d'un tracé qui s'écarte de la route de 1893, juste en amont de l'ancienne passerelle métallique franchissant un cours d'eau.

métallique qui franchissaient un bras du torrent (Fig. 48). Il s'écarte de l'itinéraire du XIXe siècle par une rampe en terre assez inclinée (Fig. 49) et s'infléchit ensuite vers la droite pour se diriger droit vers le torrent de Perche qu'il coupe perpendiculairement (Fig. 50). Ici, un blocage grossier de pierres aménagé sur la rive nord du cours d'eau, pourrait appartenir aux aménagements d'une culée supportant le tablier d'un pont disparu (Fig. 51). Au sud du torrent de Perche, la suite du tracé est aisément reconnaissable dans la topographie, malgré sa couverture herbeuse (Fig. 52) : elle se distingue par une surface régulière et épierrée qui tranche avec l'aspect chaotique du terrain environnant. En amont de la route du XIXe siècle et de la nouvelle piste d'accès au chantier qui la coupent en diagonale, la voie conduit tout droit vers le petit pont de bois qui enjambe la Dranse (Fig. 53). Il est difficile de préciser la suite du tracé sur la rive gauche de la rivière, car la zone a été bouleversée par la tranchée du gazoduc qui emprunte à peu près le même cheminement. En observant attentivement, on distingue toutefois, à certains endroits, l'existence d'un talutage qui ne paraît pas être en relation avec celui de la plateforme du gazoduc.

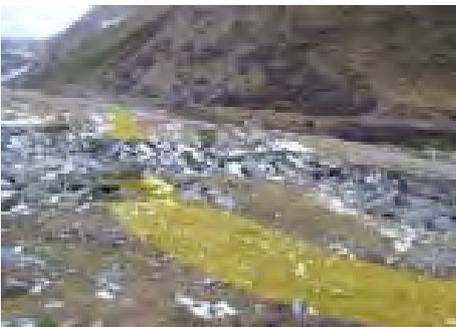
Fig.50. Suite de l'image précédente. L'ancien cheminement franchit le lit principal du torrent de Perche. Sur la rive opposée, son tracé épierré tranche sur le terrain chaotique environnant.

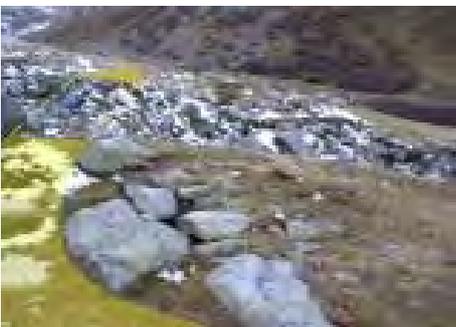
Fig.51. Détail de l'image précédente. Des blocs aménagés sur la rive nord du torrent de Perche pourraient correspondre à la culée d'une passerelle.

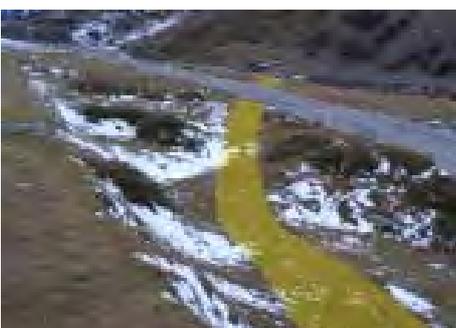
Fig.52. Suite de l'image 50. De l'autre côté de la route de 1893 (talus aval visible à gauche), on retrouve l'ancien cheminement qui a été coupé par la route du chantier du barrage.

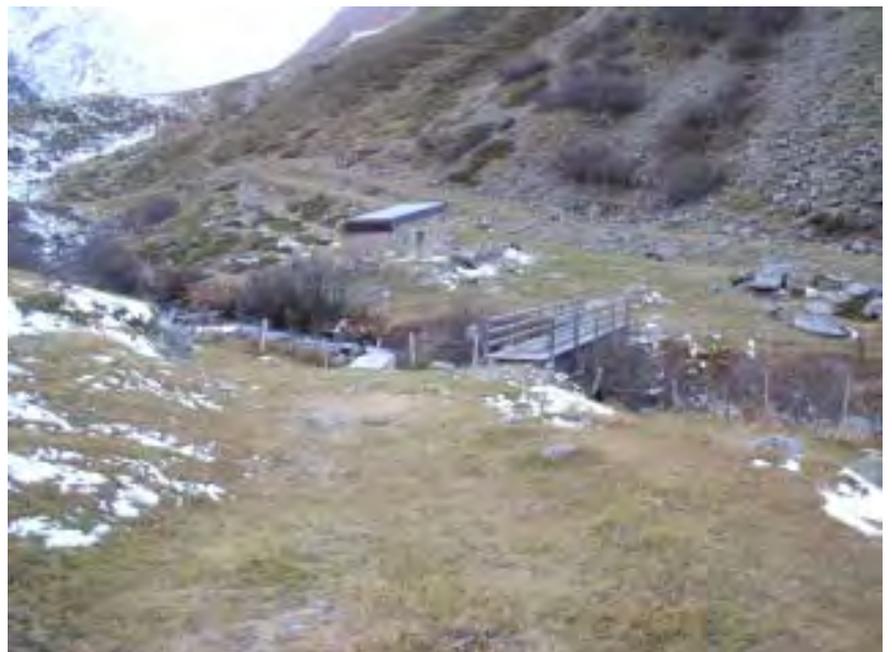
Fig.53. L'ancien cheminement aboutit à une passerelle qui franchit la Dranse et qui est empruntée par l'itinéraire pédestre actuel, témoignant d'une persistance du tracé historique. Sur l'autre rive, l'itinéraire tourne à gauche et tend ensuite à se perdre sous les remblais talutés du gazoduc moderne.
