23. Februar 2001

Archäologische Untersuchungen im südlichen Wirtschaftsteil des Stockalperschlosses (Hinterhof/Käsekeller)

Stockalperschloss - Südlicher Wirtschaftsteil

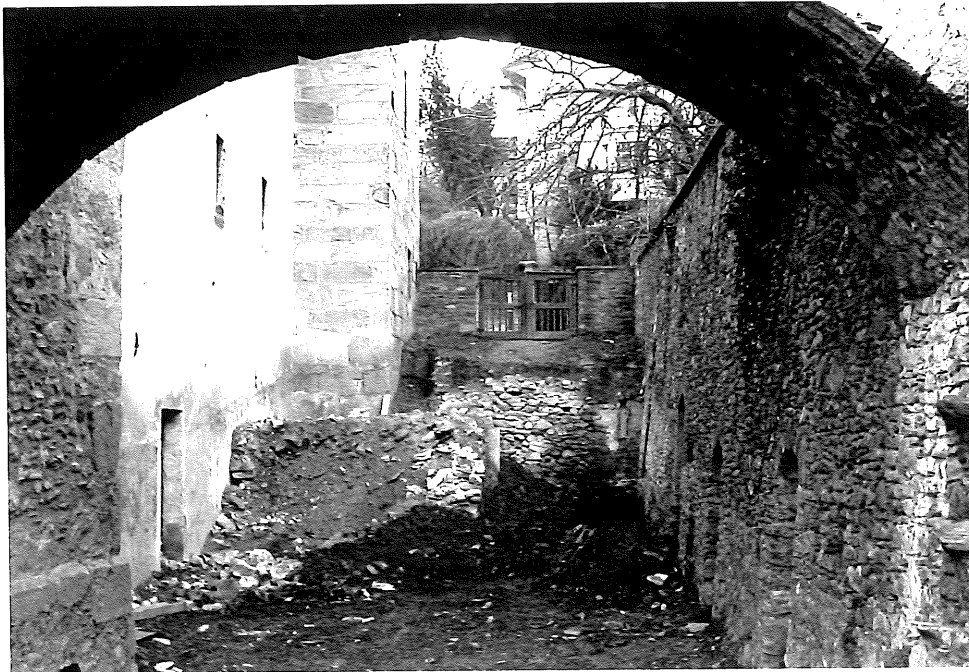
Stockalperschloss - Südlicher Wirtschaftsteil

Antrittszustand – Blick gegen Osten. Mit dem südseitigen Eingang vom Hof her und den benachbarten Käsekellern.

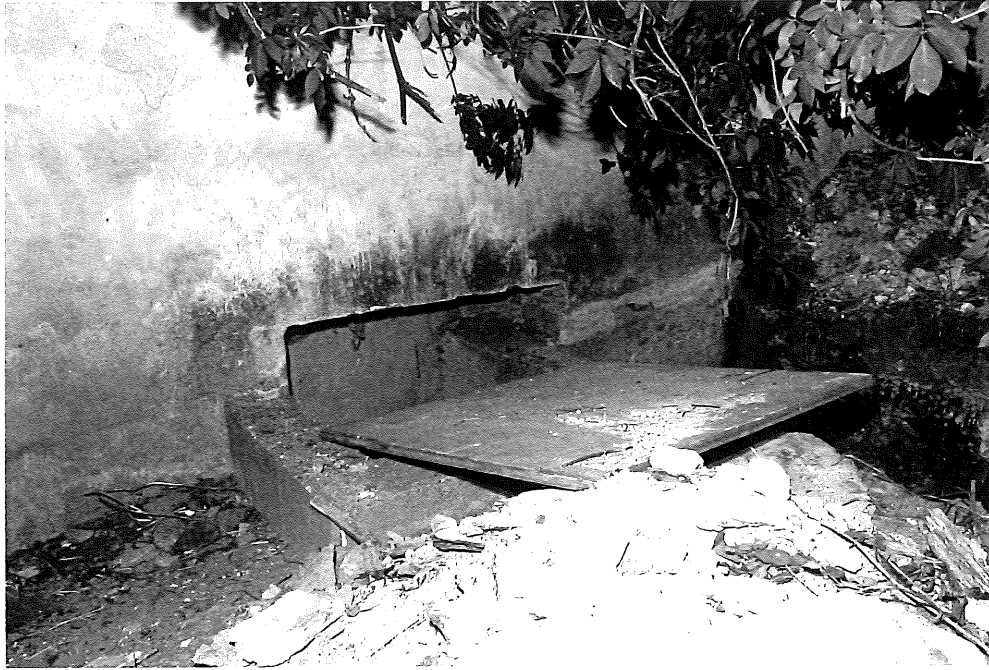
Stockalperschloss - Südlicher Wirtschaftsteil

Zustand Mai 1998: Schacht und vermauerter Durchgang zum Innenhof.

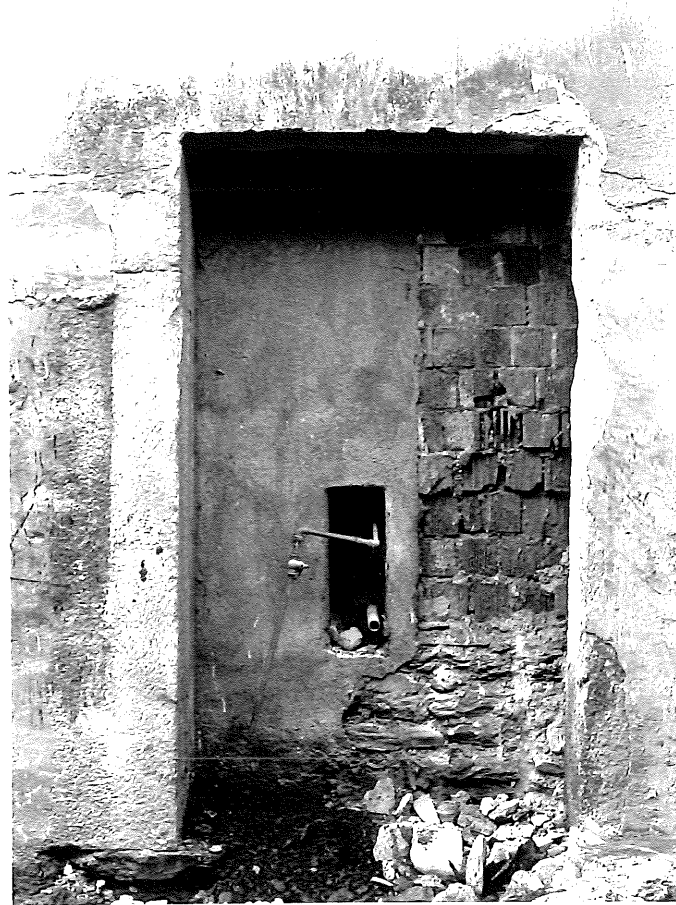
Stockalperschloss - Südlicher Wirtschaftsteil

Südseitiger Durchgang zum Innenhof. Unter dem westlichen Tür-
laibungsstein hat sich ein Rest der Schwelle in situ erhalten.

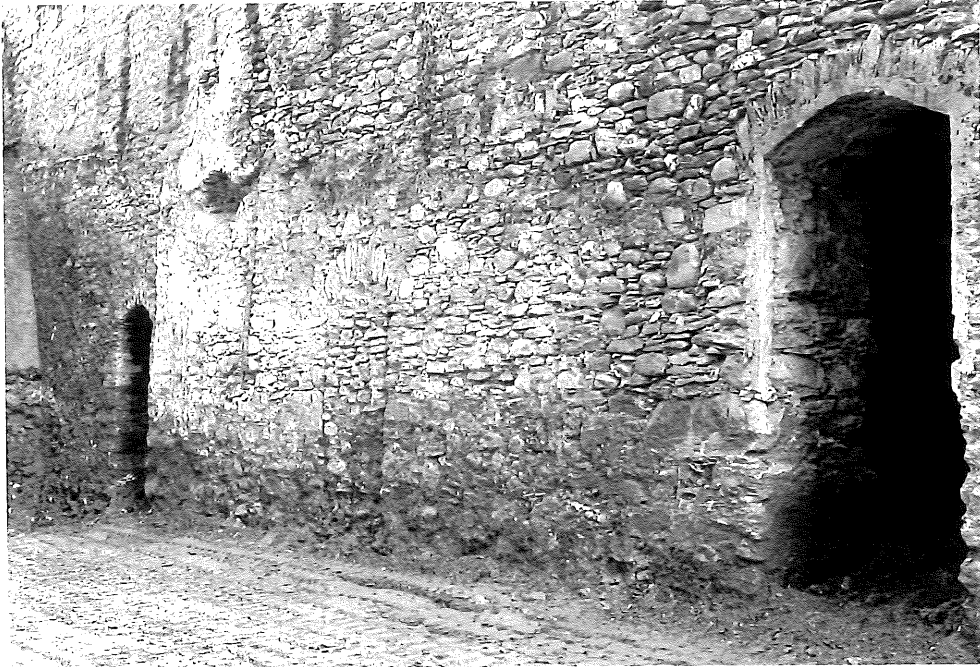
Stockalperschloss - Südlicher Wirtschaftsteil

Südliche Zugänge zu den Käsekellern. Rechts übergrosser Durchgang zum Hauptkeller. Die beiden östlich gelegenen Kellerräume blieben Planprojekt und wurden nicht realisiert. Deshalb wurden ihre Durchgänge zugemauert.

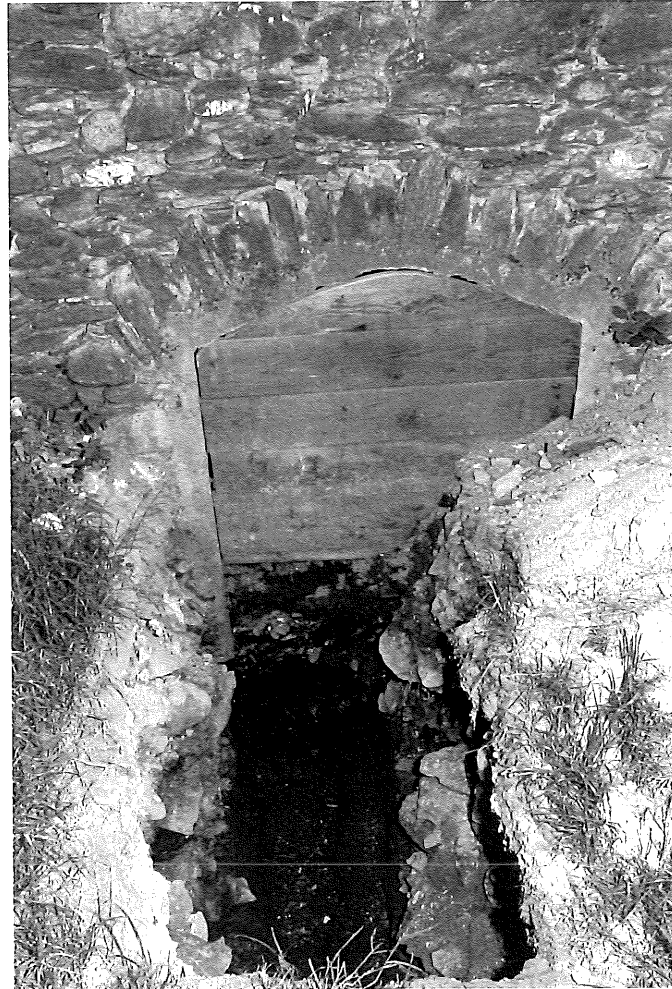
Stockalperschloss - Südlicher Wirtschaftsteil

Zustand Mai 1998: Eingangsbereich zum grossen Hauptkeller. Der Kellerraum war beinahe zu 2 Drittel mit Erdmaterial gefüllt.

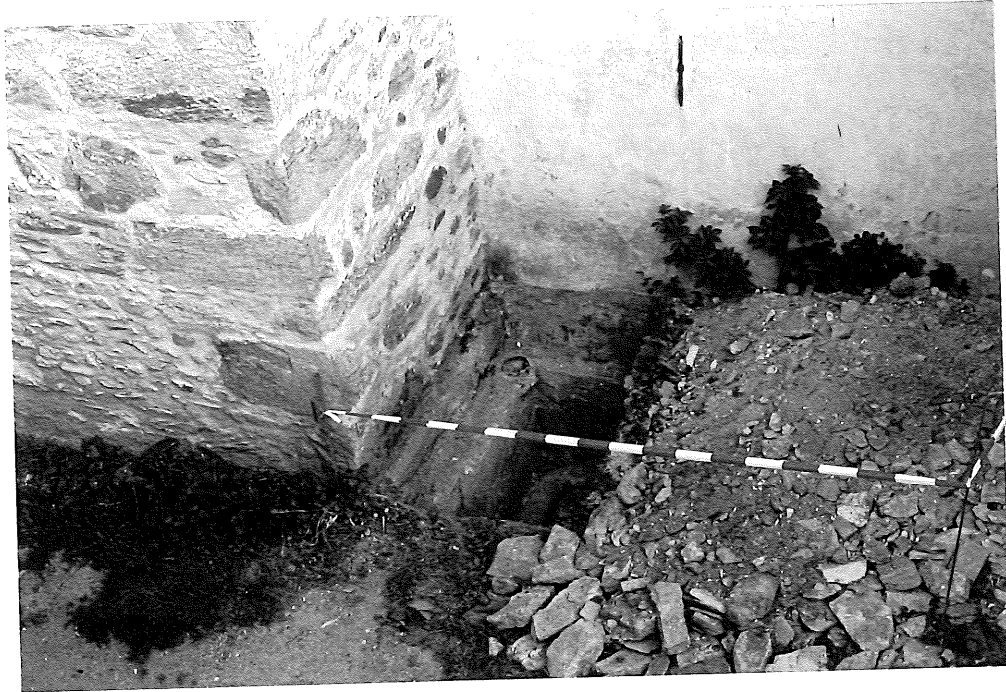
Stockalperschloss - Südlicher Wirtschaftsteil

Zustand Mai 1998: Sondierung beim südwestlichen Turm im hinterhofartigen Wirtschaftsteil.

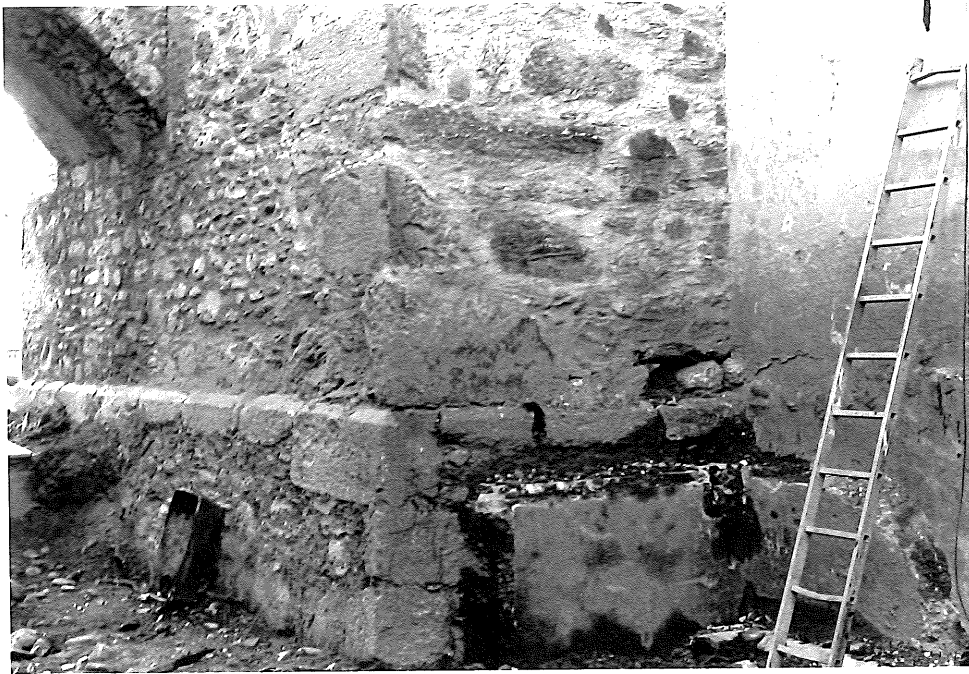
Stockalperschloss - Südlicher Wirtschaftsteil

Situation beim südwestlichen Turm. Der auf Sicht berechnete Fundamentsbereich misst zirka 1,35 m bis zum Vorfundament.

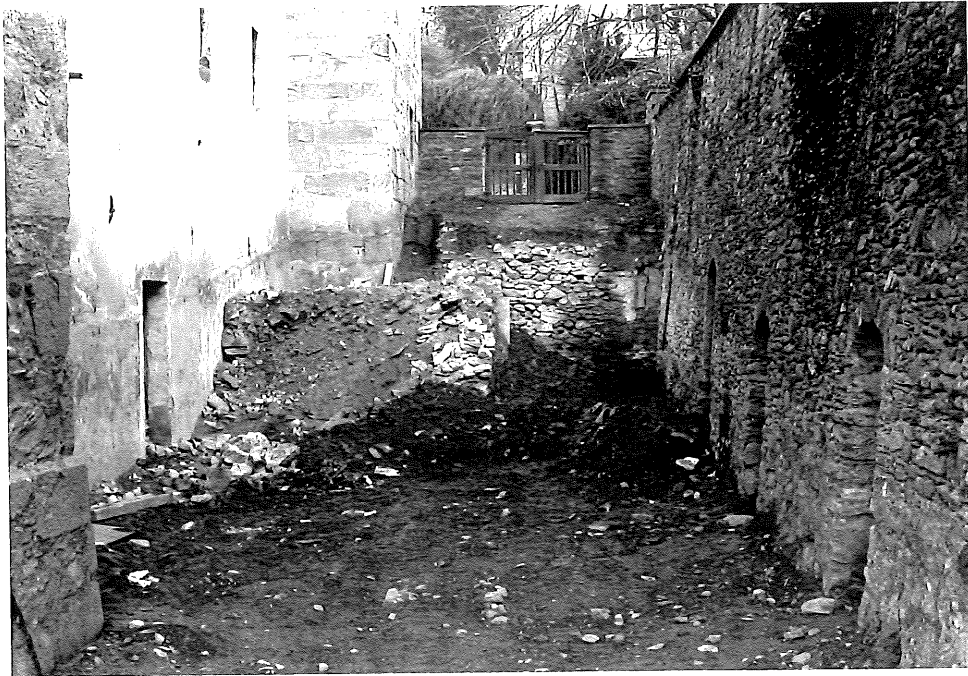
Stockalperschloss - Südlicher Wirtschaftsteil

Übersicht des hinterhofartigen Wirtschaftsteils. Mit nördlichem Durchgang zum Innenhof und hangseitig vertieften südlichen Kellerräumen.

Leicht versetzt zur Mittelachse des Innenhofs finden sich ein Hauptdurchgang und je zwei Nebeneingänge. Ein überhoher zum Hauptkeller sowie zwei kleinere zu westseitigen Nebenkellern zugehörig. Die ostseitigen Keller wurden nicht realisiert und waren vermauert.

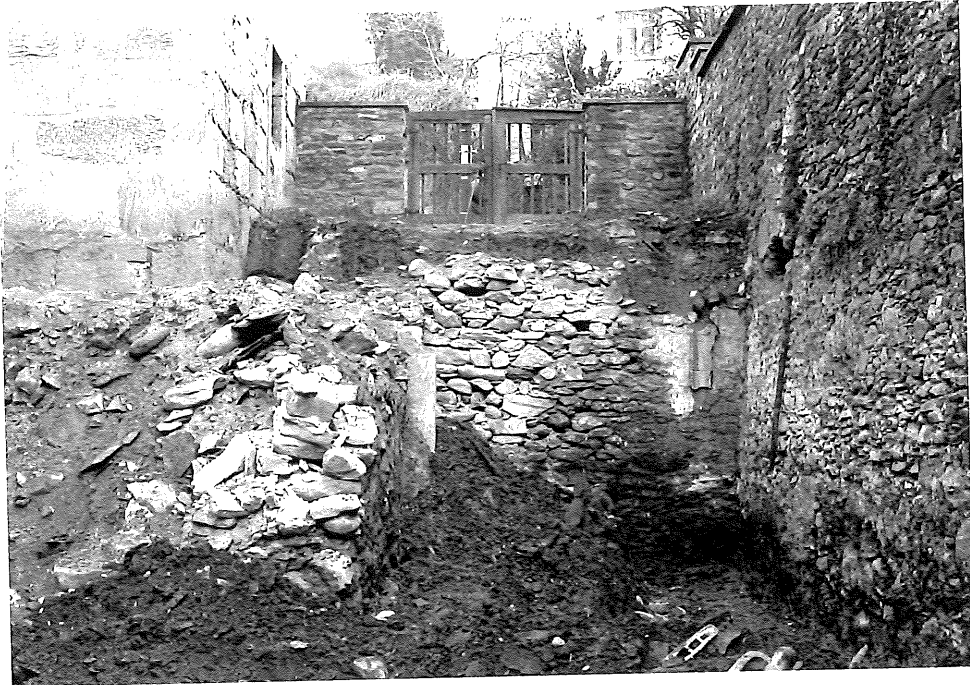
Stockalperschloss - Südlicher Wirtschaftsteil

Die ostseitige Abschlussmauer stand auf der Flucht des südostseitigen Turms und unmittelbar vor dem vermauerten östlichsten (5.) Durchgang. Zeitlich ist sie nach Errichtung der Kellerräume - wohl im 18. Jahrhundert anzusiedeln. Spuren auf eine ältere Abschlussmauer liessen sich im Bereich des Aushubs keine nachweisen. Der jüngere Mauerwinkel gehört zu Einbauten aus dem Ende des 19. Jahrhunderts.

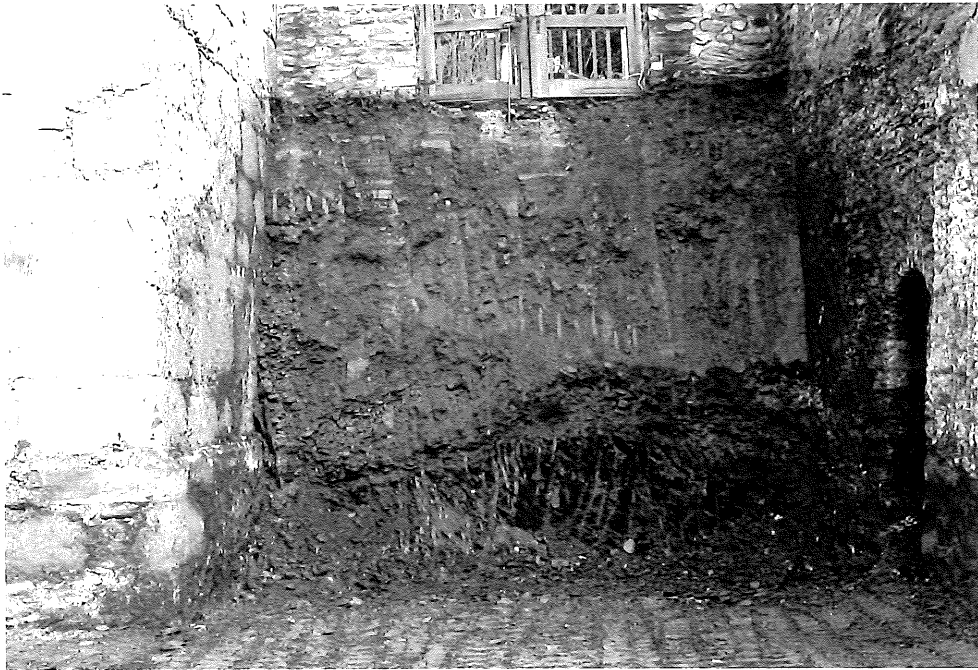
Stockalperschloss - Südlicher Wirtschaftsteil

Blick gegen Osten. Situation beim südöstlichen Turm. Im Profil klar erkennbar der abgegrabene Schieferfels.

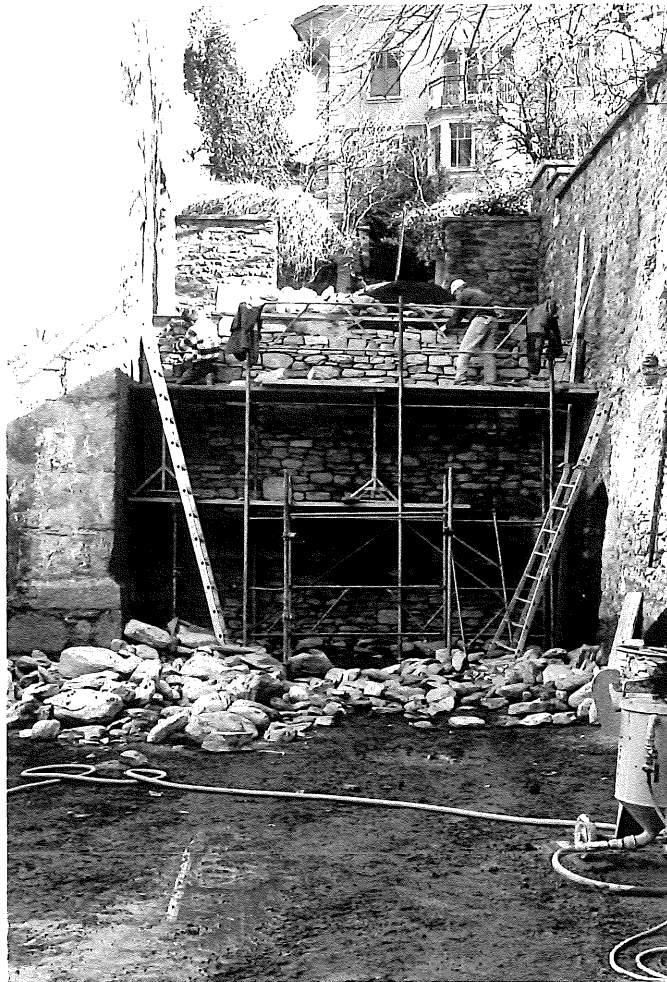
Stockalperschloss - Südlicher Wirtschaftsteil

Die neue Abschlussmauer wurde nach dem östlichsten, ursprünglich vermauerten, Durchgang plaziert, so dass die ursprüngliche axiale Symmetrie (Hauptkeller und je zwei Nebenkeller respektive zwei vermauerte Durchgänge wieder nachvollziehbar ist).

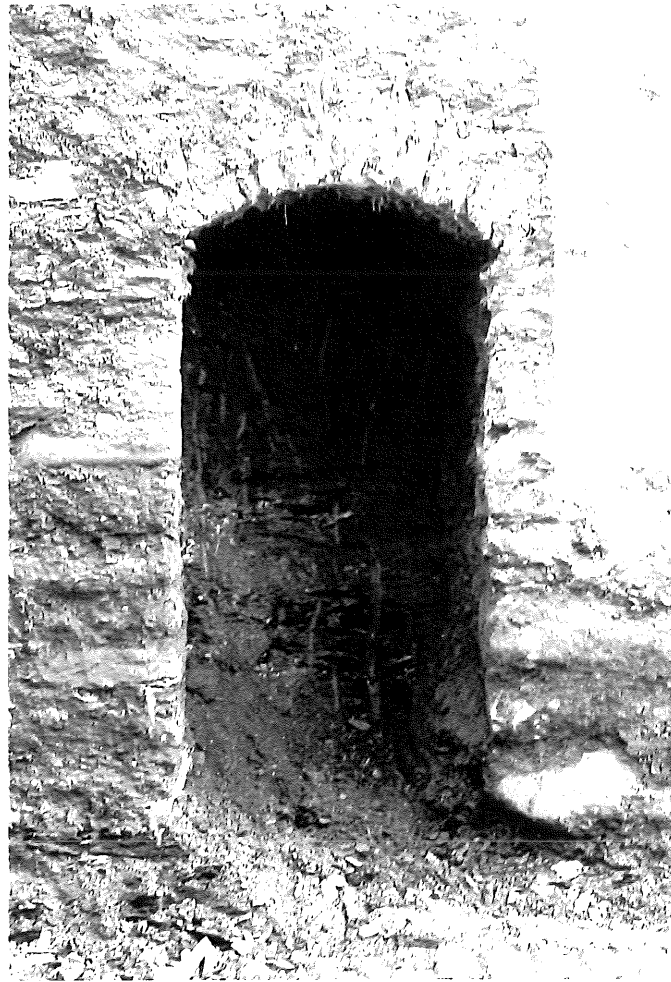
Stockalperschloss - Südlicher Wirtschaftsteil

Blick gegen Süden. Östlichster Durchgang der südseitigen Hofmauer nach Entfernen der Vermauerung. Blick auf den anstehenden Schieferfelsen. Die beiden östlichen Durchgänge wurden nie zu Kellern ausgebaut.

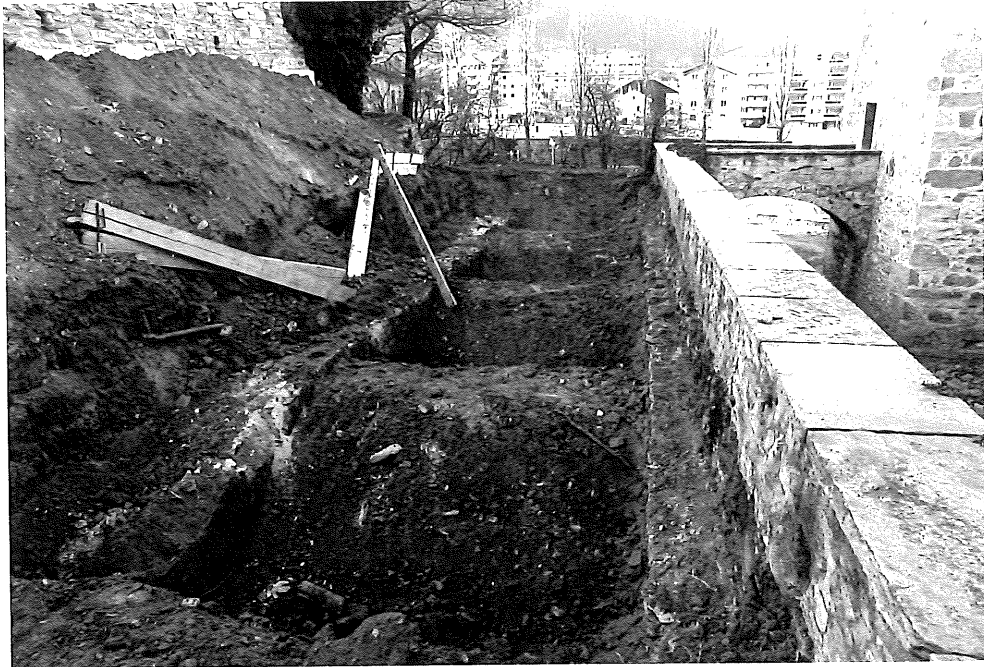
Stockalperschloss - Südlicher Wirtschaftsteil

Blick gegen Westen auf die Gewölbe der drei Käsekeller. Zuerst wurden die Hof- und die Hangmauern errichtet. Anschliessend wurden die Gewölbetonnen eingebaut und mit Erdmaterial zugedeckt.

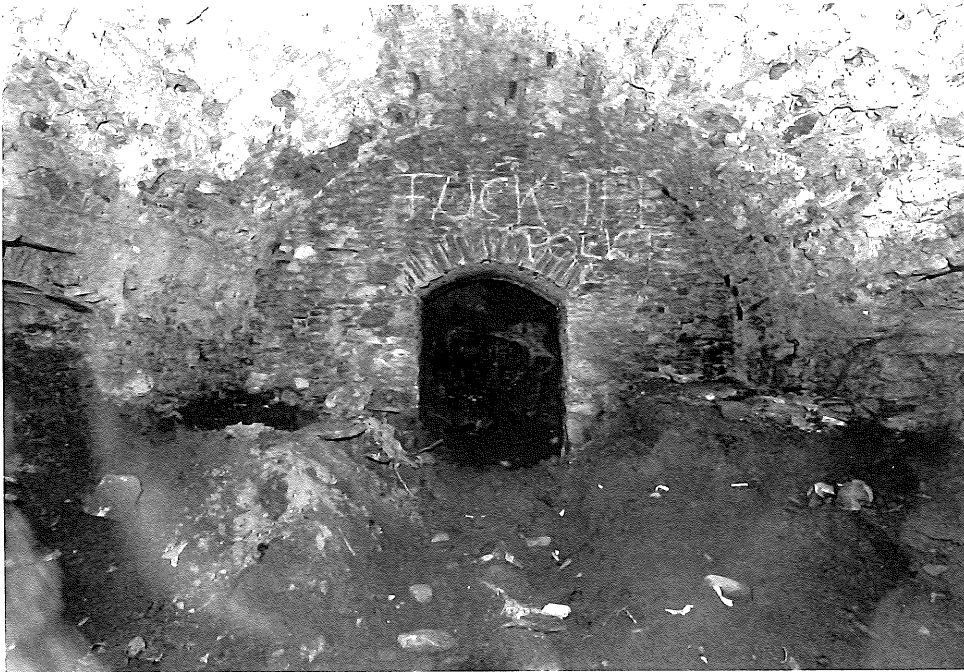
Stockalperschloss - Südlicher Wirtschaftsteil

Blick gegen Süden. Der Hauptkeller war beinahe zu zwei Dritteln mit Erdmaterial gefüllt. Der Keller hatte vermauerte Binnendurchgänge auf der West- und Ostseite.

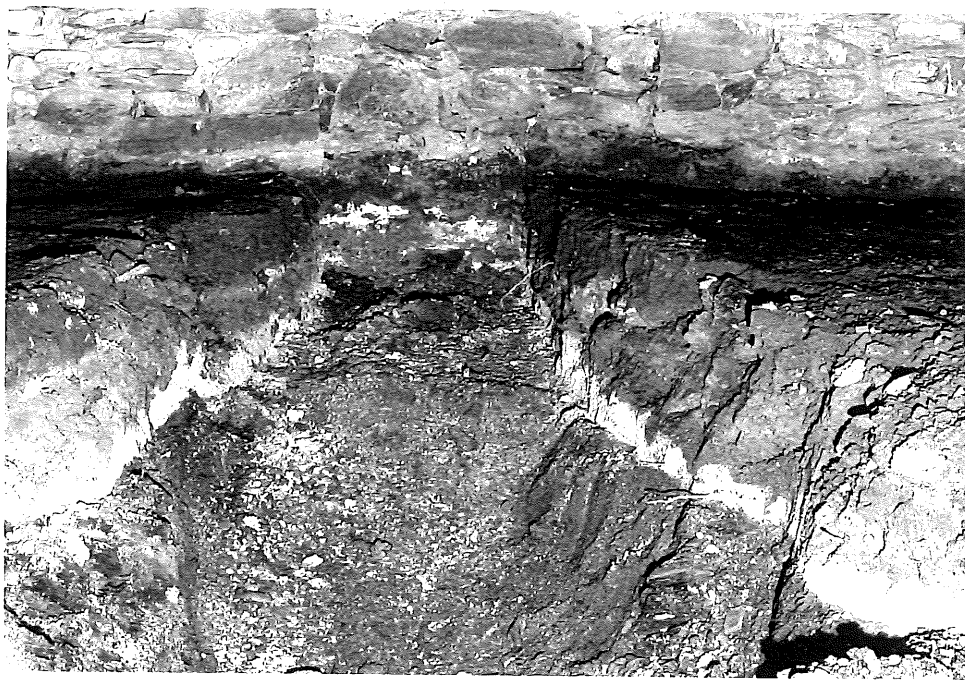
Stockalperschloss - Südlicher Wirtschaftsteil

Blick gegen Süden. Detail des eingebrachten Lehmbodens. Im benachbarten 2. westlichen Nebenkeller liessen sich an den Rändern ebenfalls Reste eines Lehmbodens feststellen.

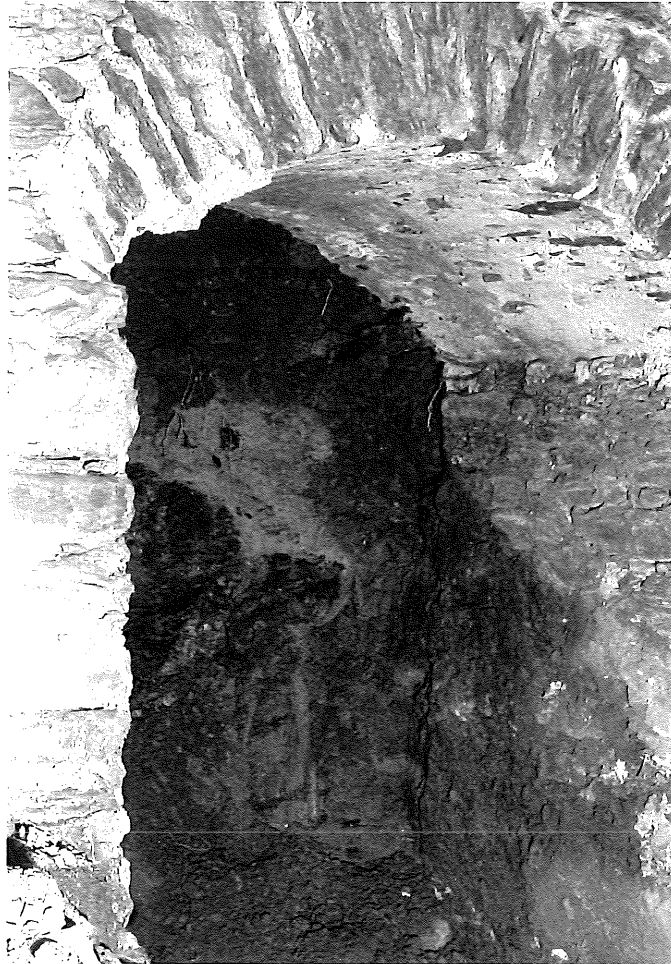
Stockalperschloss - Südlicher Wirtschaftsteil

Blick gegen Südwesten. Südliche Durchgangstüre. Dieser Durchgang hatte nur bei der Errichtung der hangseitigen Abschlussmauer als sogenannte 'Bautüre' eine Funktion.

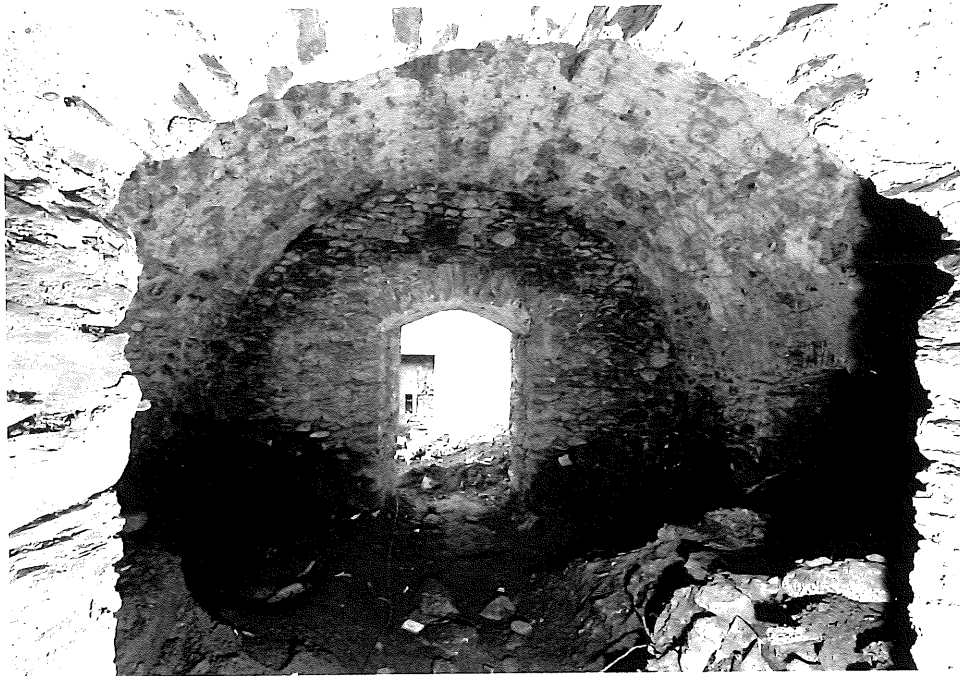
Stockalperschloss - Südlicher Wirtschaftsteil

Blick gegen Norden auf das Gewölbe des Hauptkellers und dem überhohen Eingang, welcher auch für Pferde oder Maultiere zugänglich war. Der Hauptkeller ist gegenüber der Mittelachse des Schlosshofs leicht versetzt.

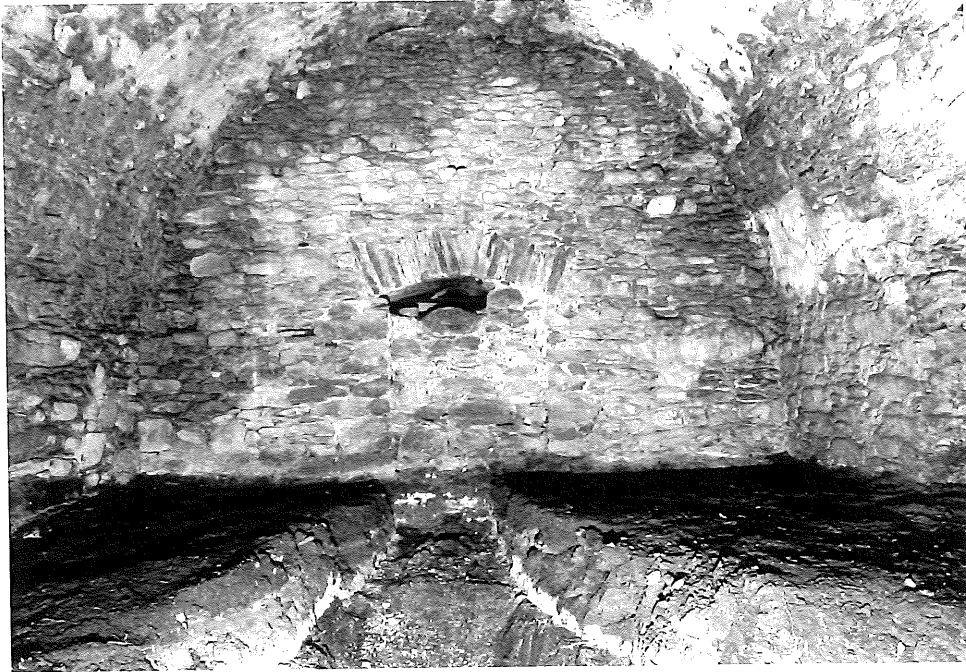
Stockalperschloss - Südlicher Wirtschaftsteil

Blick gegen Süden. Erster westlicher Nebenkeller. In diesem Keller liess sich das originale Bodenniveau (hier in Form einer Lehmstrate) auf Höhe 691.68 m ü. M. feststellen.
