MÜNSTER

Pfarrkirche Sta. Maria

Die archäologische Ausgrabung von 2011
anlässlich der Innenrestaurierung

Bericht A. Antonini, M.-P. Guex
April 2013

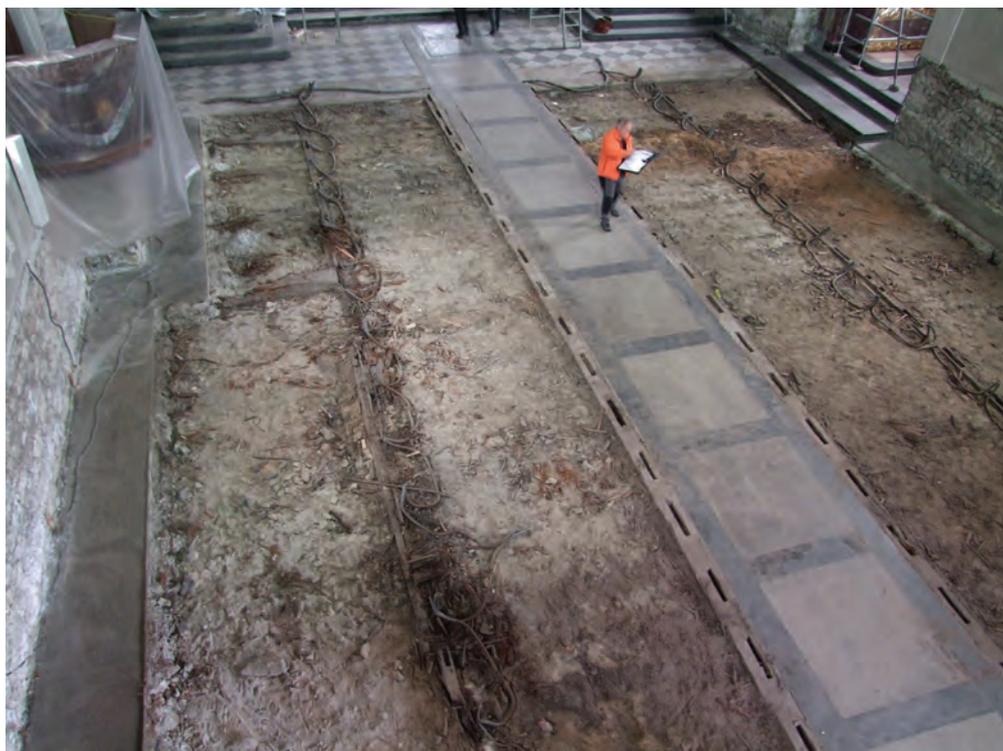
Abb.1 Münster, Marienkirche. Inneres nach Entfernen der Bankfelder (Sicht gegen Osten).

Bei Beginn der Arbeiten waren die Bankfelder abmontiert (**Abb. 1**). Zunächst wurden unter Aufsicht der Archäologen 3 Sondierschnitte angelegt (Sondierung 1: am Ostrand der Bankfelder, Sondierung 2: in der Mitte, Sondierung 3: am Westrand der Bankfelder). Dabei zeigte sich, dass für das barocke Schiff der Boden um rund 0,8 m mit Bauschutt angehoben worden ist. Die Überreste der Vorgängerbauten lagen also im untersten Bereich der von den Architekten geforderten Aushubtiefe. In einem 2. Arbeitsschritt konnte das Innenniveau maschinell bis knapp über die Bodenreste des gotischen Vorgängerbaus abgetieft werden. Der 3. Arbeitsschritt umfasste die archäologische Feinarbeit: das Freilegen der Mauern von zwei Vorgängerbauten, des Taufsteinfundamentes und der umfangreichen Holzreste von mindestens drei Böden (**Abb. 2**).

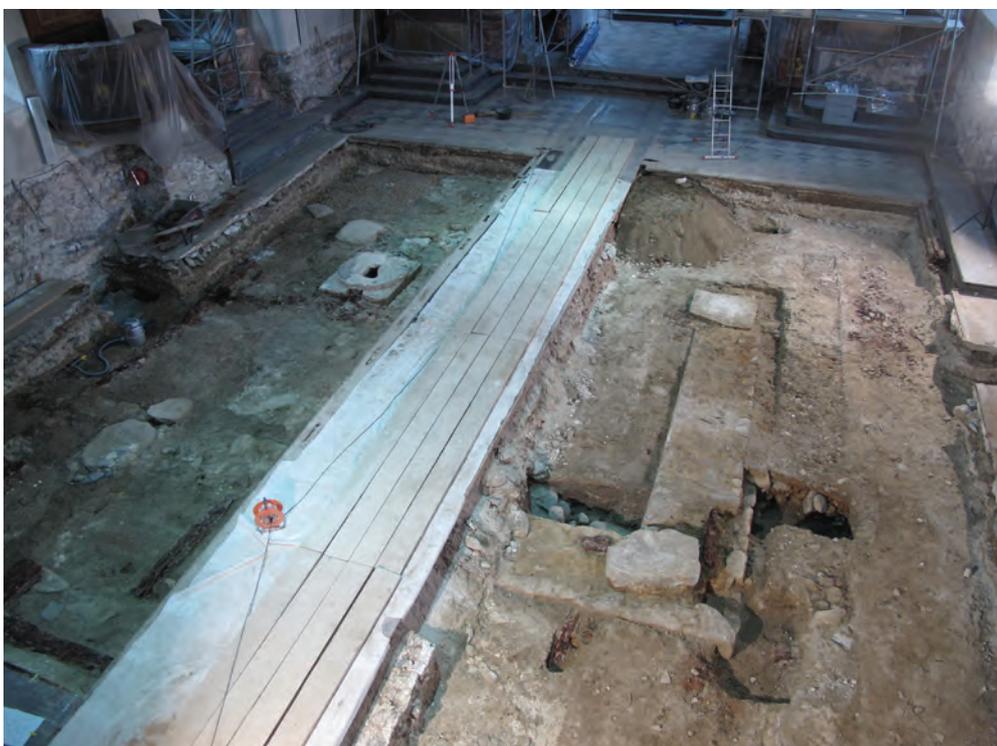
Abb.2 Münster, Marienkirche. Inneres nach dem Freilegen der Mauern zweier Vorgängerbauten mit den dazugehörigen Holzböden und dem Taufsteinfundament (Sicht gegen Osten).

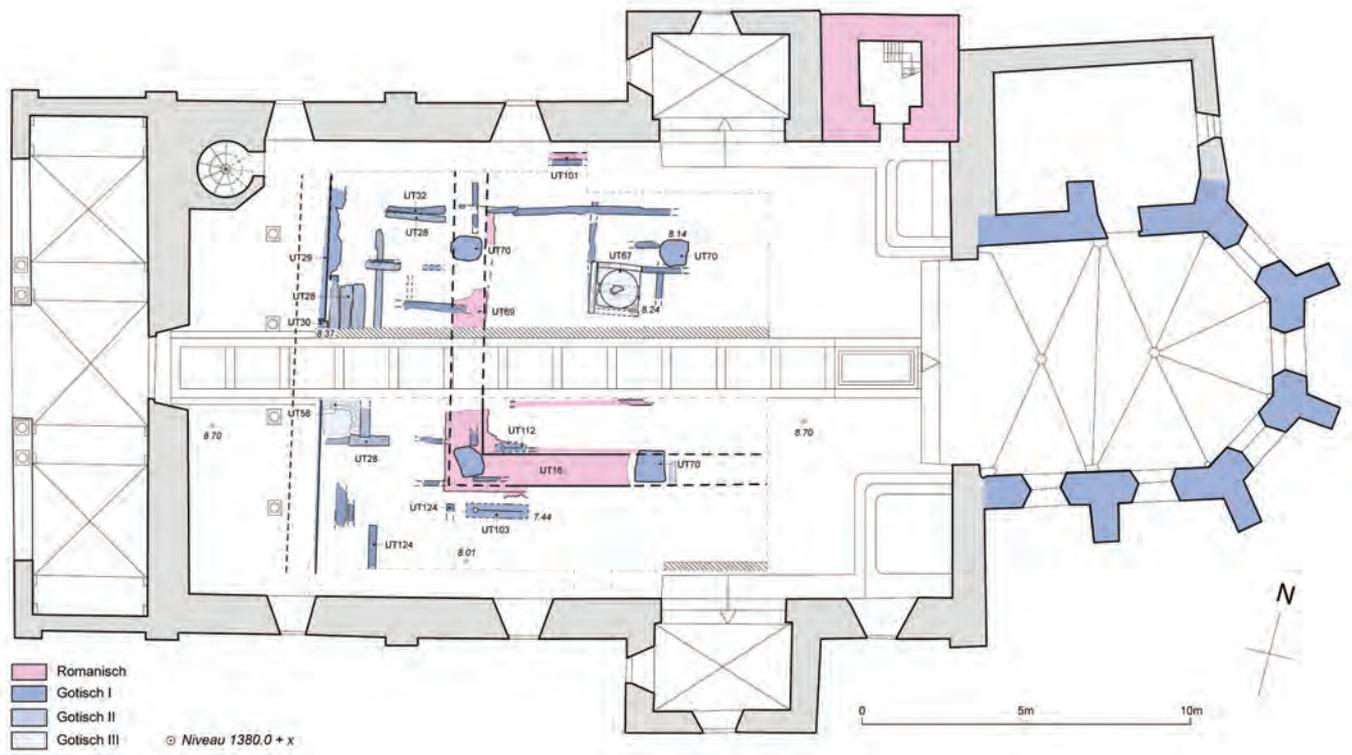
Abb.3 Münster, Marienkirche. Bauphasenplan.

Unter den Bauschichten des barocken Schiffes konnten die Überreste des gotischen Vorgängers freigelegt werden. Die umfangreichen Reste zeugen von einer dreischiffigen Anlage mit Holzboden und einem Taufsteinfundament. Der dreischiffige Bau entstand spätestens mit dem heutigen Chor. Anlässlich eines Umbaus sind die Wände dieses Schiffes neu verputzt, der Holzboden und vermutlich auch das Taufsteinfundament ersetzt worden (**Abb. 3**).

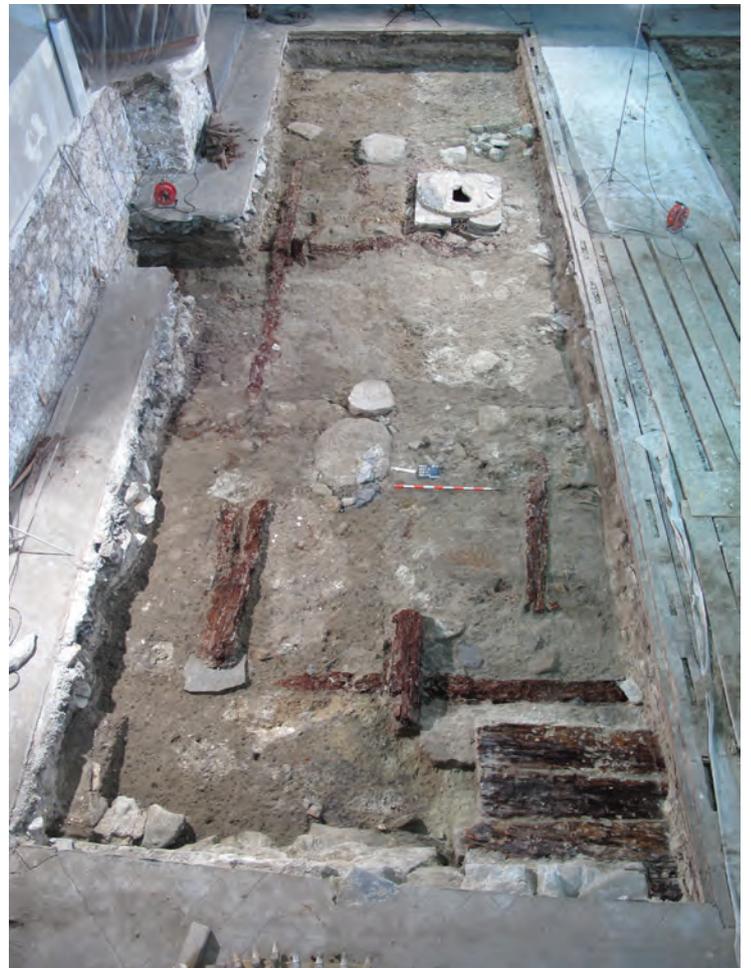
Abb.4A Münster, Marienkirche.
Nördliche Grabungsfläche (Sicht gegen Osten).

Abb.4B Münster, Marienkirche.
Südliche Grabungsfläche (Sicht gegen Osten).

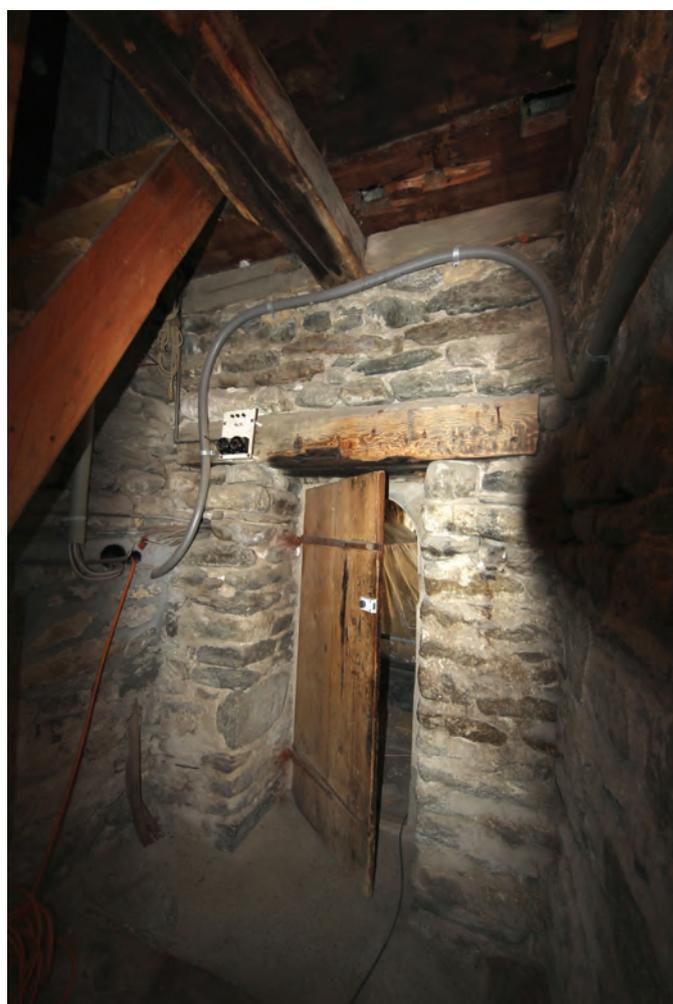
Abb.7 Münster, Marienkirche. Glockenturm: das Sockelgeschoss mit der Eingangstüre von Innen.

Der charakteristische braune Mauermörtel der Schiffmauern ist auch im Turm nachweisbar, aber erst auf Höhe des 1. Fenstergeschosses (**Abb. 5**). Im Bereich des fensterlosen Sockelgeschosses hat der Turm einen völlig anderen, weissen Mauermörtel. Auf Grund dieser Beobachtung schien die Turmbasis einer ersten Bauetappe anzugehören, die vier Fenstergeschosse und die im Boden freigelegten Schiffmauern einer zweiten. Die dendrochronologische Analyse der im Turm verwendeten Hölzer belegt jedoch, dass der Sockel des Turms und die Obergeschosse mit den Blendarkaden einer einzigen Bauphase angehören, die kurz vor der Mitte des 11. Jh. zu datieren ist (siehe unten). Dieser Feststellung entspricht auch der nach oben hin gleich bleibende Mauercharakter der Innenwände (**Abb. 7 - 9**).

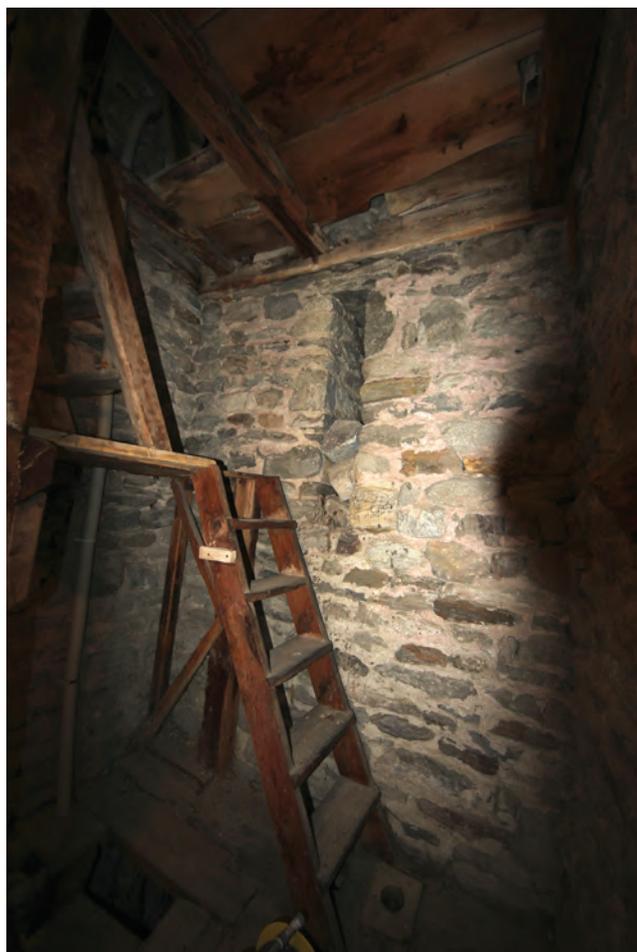
Abb.8 Münster, Marienkirche.
Glockenturm: 1. Geschoss mit rechteckiger
Fensterscharte (Südwand).

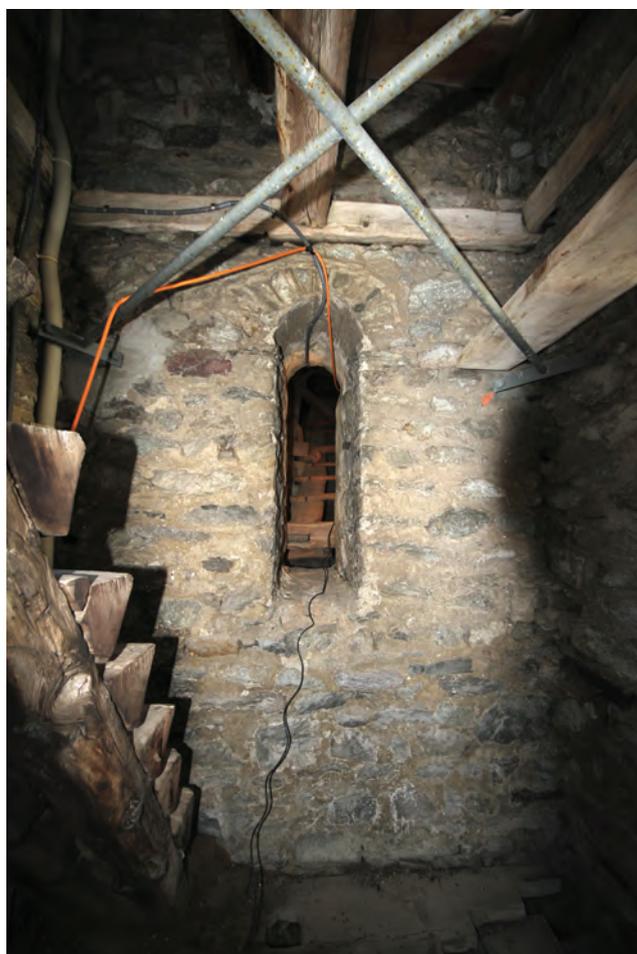
Abb.9 Münster, Marienkirche.
Glockenturm: 3. Geschoss mit rund geschloss-
ener Fensterscharte (Südwand).

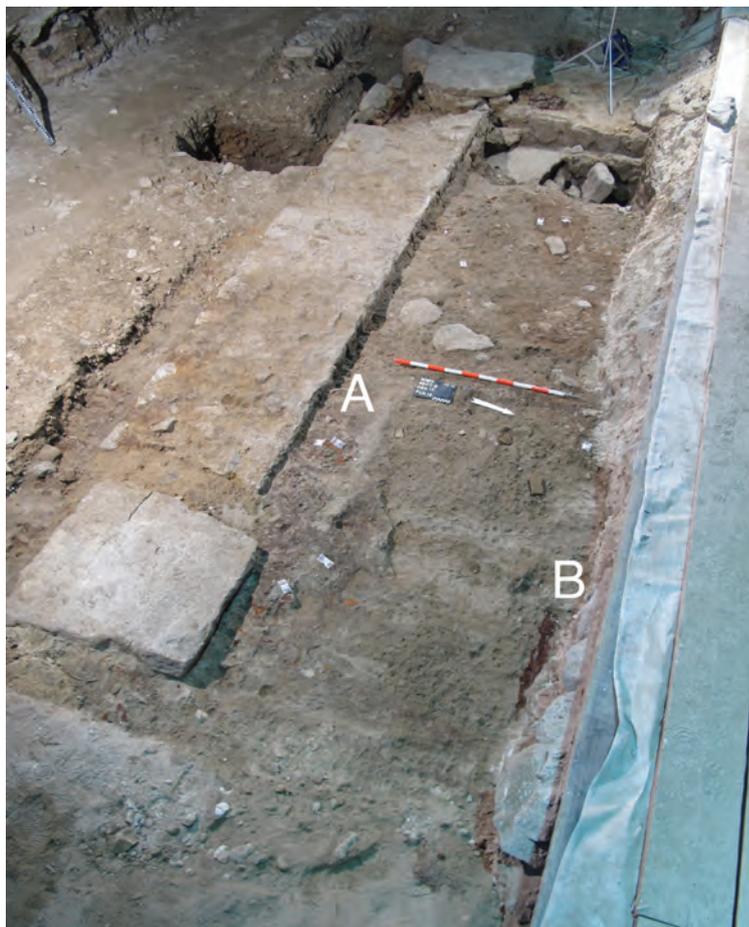
Abb.10 Münster, Marienkirche.
Südecke des romanischen Schiffes (Sicht gegen Südwesten).
Der Streifbalken (A) und der nächst folgend Balken (B) waren in Sand verlegt und trugen den Bretterboden.

Eine Bauplanie (109) und ein Bauniveau (108) ebnet das Terrain im Bereich des Schiffs. Darauf liegt eine Sandschicht (107), in welche die Schwellbalken des Bretterbodens (106) verlegt sind. Von den Ost-West verlegten Schwellen konnten drei beobachtet werden (101, 110, 111): der südliche Streifbalken und der in einem Abstand von 1,4 m folgende Balken (**Abb. 10**), sowie ein weiterer Balken ganz im Norden (**Abb. 11**); alle liegen auf gleicher Höhe.

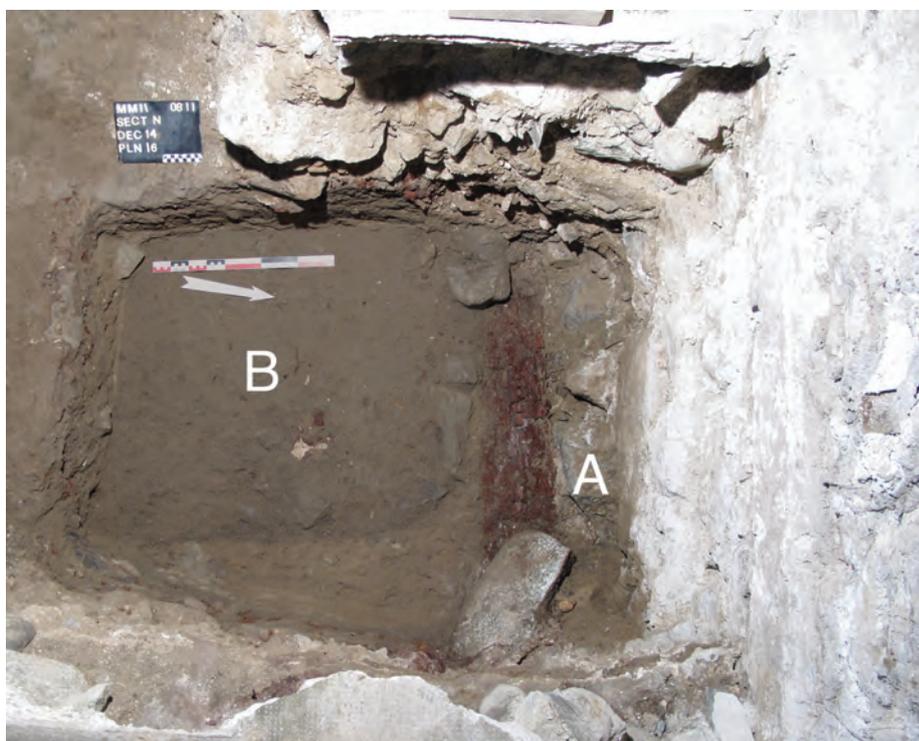
Abb.11 Münster, Marienkirche.
Sondierung am Fuss der Schiffnordwand.
Der Balken der romanischen Bodenkonstruktion wird auf der einen Seite (rechts) durch die barocke Schiffmauer (A) gestört und auf der andern durch eine Grabgrube (B).

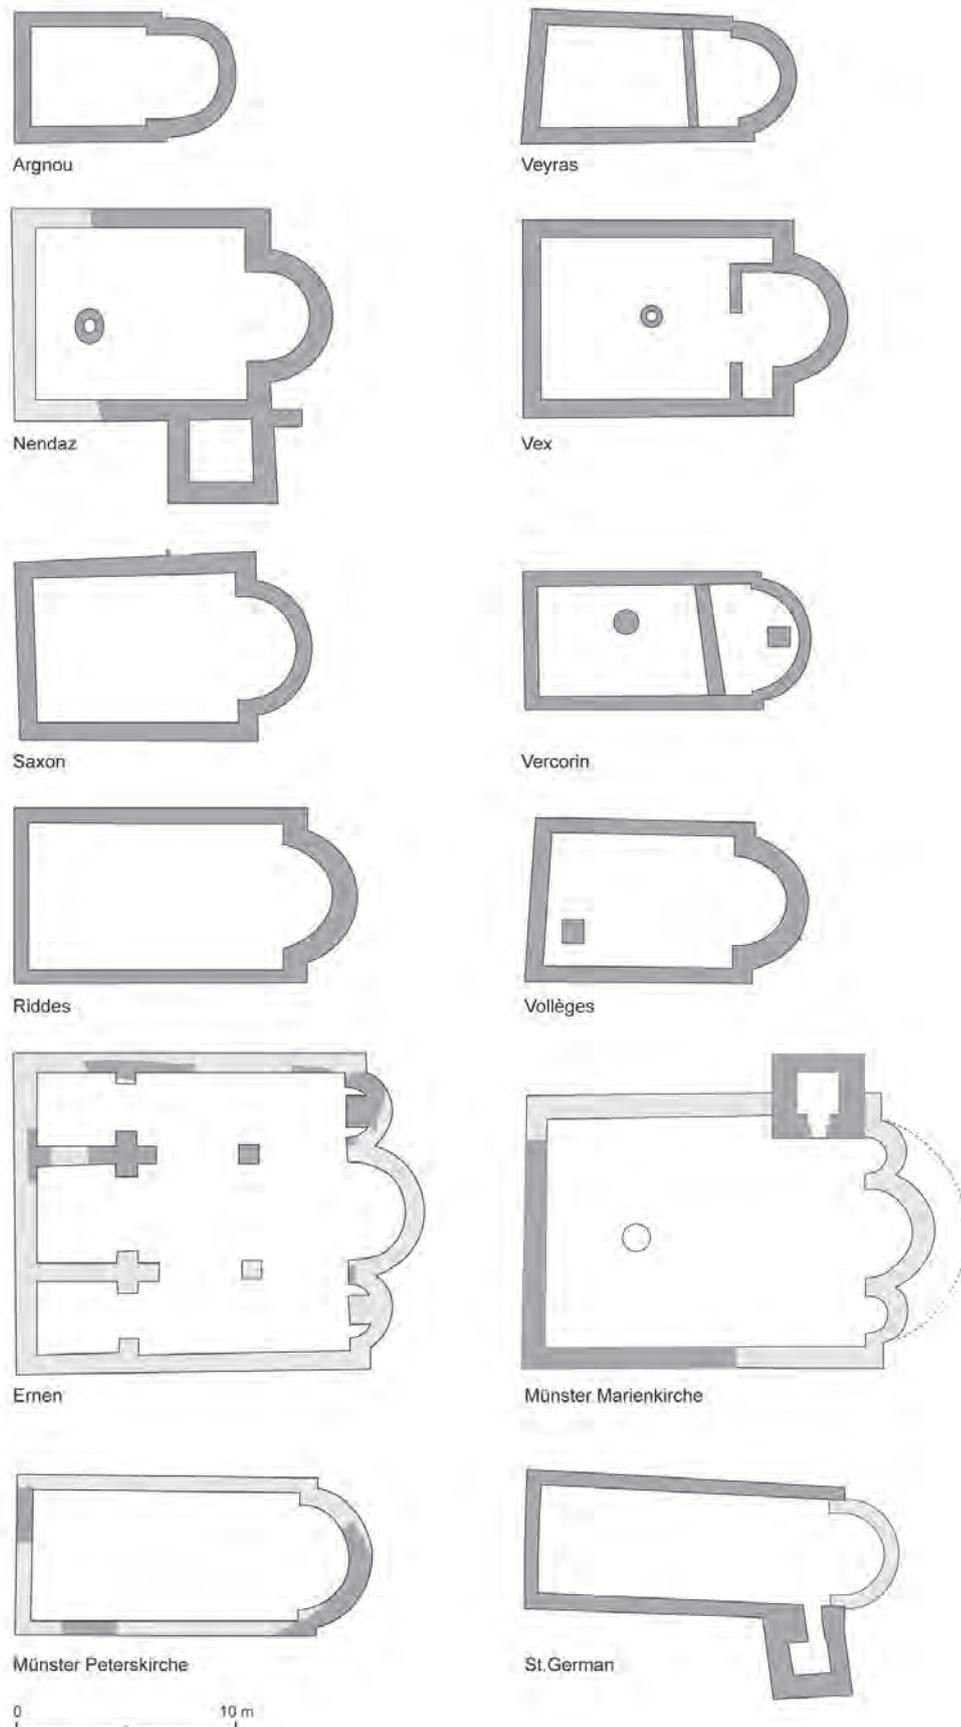
Abb.12 Beispiele romanischer Kirchen im Wallis aus dem 11.-12. Jh.
 Argnou/Ayent, Ste-Marie-Madeleine (Dubuis-Lugon 1985). Muzot/Veyras, Ste-Agnès (Antonini 2008). Nendaz, St-Léger, Apsis 9.-10. Jh., Schiff und Taufstein 12. Jh. (Dubuis 1984). Vex, St-Sylve (Antonini 1989). Saxon, St-Maurice, 11. Jh. (Elsig 1992). Vercorin, St-Boniface (Antonini 2002). Riddes, St-Laurent (Antonini 2005), Vollèges, St-Martin (Antonini 2008), Ernen, St. Georg (Sennhauser 1968), Münster, Sta. Maria, Münster, St. Peter (Schmidhalter 2000), St. German, St. German (Dubuis 1984).

Hinweise zum Ostabschluss fehlen, da nicht einmal die Chorschultern freigelegt werden konnten. Denkbar wäre eine breite Apsis wie sie für die nahe St. Peterskirche (2. Hälfte 11. Jh.?) belegt ist (**Abb. 12**)³, oder eher eine kleine, zwischen Nebenapsiden vorstehende Apsis: ein Grundriss, der im Oberwallis für die Pfarrkirche Ernen (11. Jh.) rekonstruiert wird⁴ und an frühromanische lombardische Kirchenbauten anknüpft.

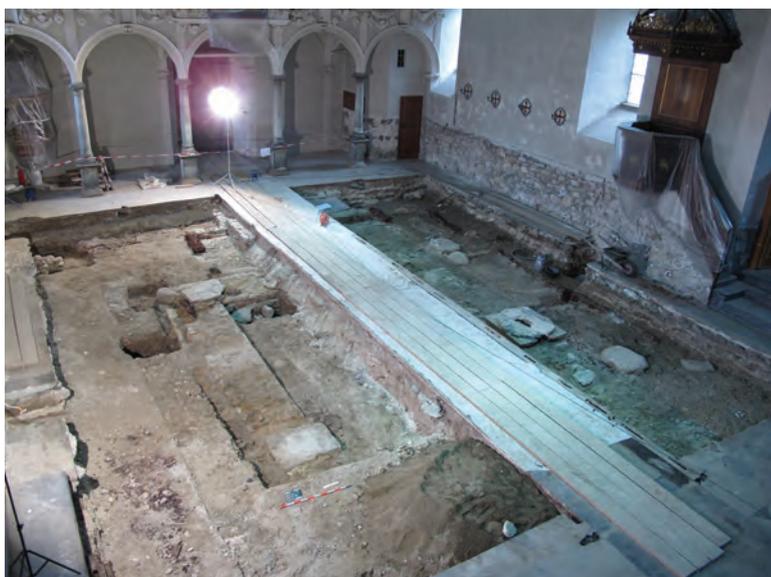
Abb.15 Münster, Marienkirche.
Die Westmauer der gotischen Kirche mit
Resten des dazugehörigen Bretter-
bodens (Sicht gegen Nordwesten).
Der Bretterboden (A) war auf einer zweila-
gigen Balkenkonstruktion (BundC) verlegt.

Der ältere Bretterboden (32) lag auf einer zweilagigen Balken-Substruktion (**Abb. 15**). Der untere Rost bestand aus quer (Nord-Süd) ausgerichteten Balken (32), in einem variablen Abstand von 1 bis 1,4 m. Im Süd- und Westbereich des Schiffes waren sie in eine Sandschicht (60, 85, 114, 130) verlegt, die auch den Hohlraum der Holzkonstruktion füllte. Im Norden lagen sie auf einer Erdschicht (44) und waren mit einzelnen Steinplatten (31) unterlegt. Der obere Rost bestand aus längs (Ost-West) angeordneten Balken (32, 84, 86), in einem regelmässigen Abstand von ca. 1,40 m. Darauf wurden die Nord-Süd ausgerichteten Bretter verlegt (61, 120).

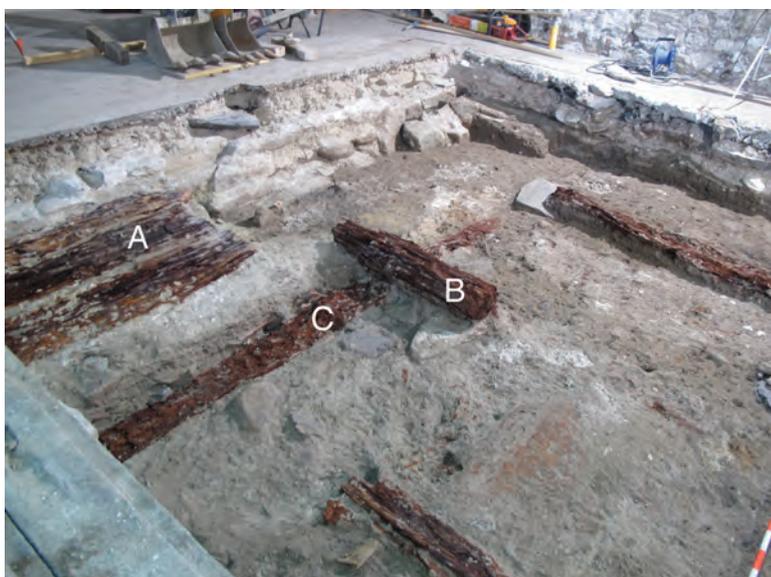
Abb.16 Münster, Marienkirche.
Detail des in die Eingangsnische hineinziehenden Bretterbodens (Sicht nach Osten, rechts der Mittelsteg).

Das gotische Schiff war kürzer als das heutige jedoch vermutlich etwas breiter. Die gotische Westmauer (29 mit Fundamentgrube 56, 129) konnte entlang der Grabungsgrenze freigelegt werden mitsamt der nördlichen Leibung des Haupteinganges (30) (**Abb. 14 - 16**). Die Nord- und Südausdehnung liess sich hingegen nicht fassen: die Ecken der Westmauer wurden beim Bau der heutigen Längsmauern ausgebrochen.

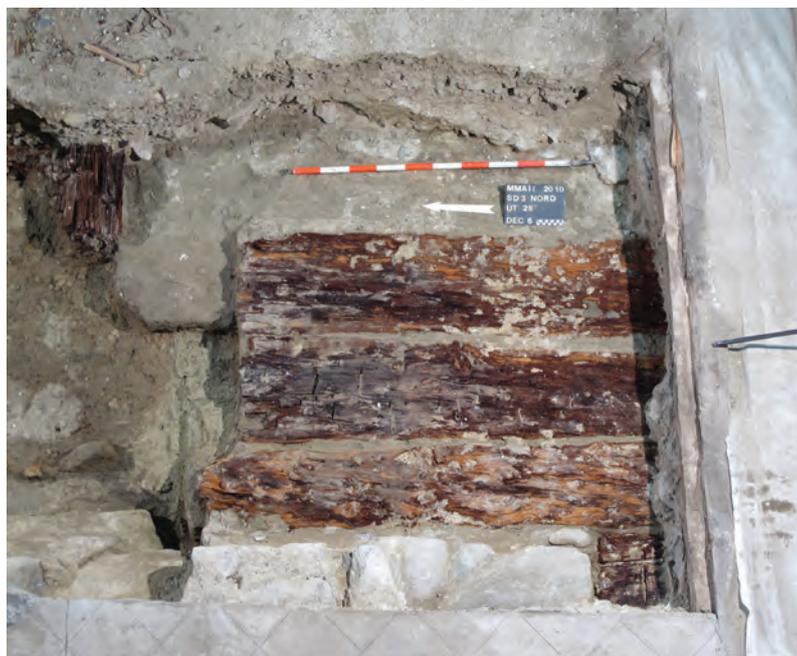
Abb.17 Münster, Marienkirche.
Detail der im Bretterboden ausgesparten Steinsetzung (Sicht nach Osten, links der Mittelsteg).

Zu dieser jüngeren Phase gehört vermutlich auch die steinerne Bodenfläche unmittelbar südlich des Westeingangs (**Abb. 17**). Es handelt sich um eine quadratische Aussparung im Holzboden (Seitenlänge 1,2 m), die mit einer Steinrollierung (58) ausgefüllt war (nur der Süd- und Ostrand sind nachgewiesen). Es könnte sich um die Standplatte eines Weihwasserbeckens oder einer Emporentreppe handeln. Dieser Sockel stösst im Westen gegen einen deckenden Verputz (29, Verputz 2), der den ursprünglichen Rasa-Pietra Putz ersetzt.

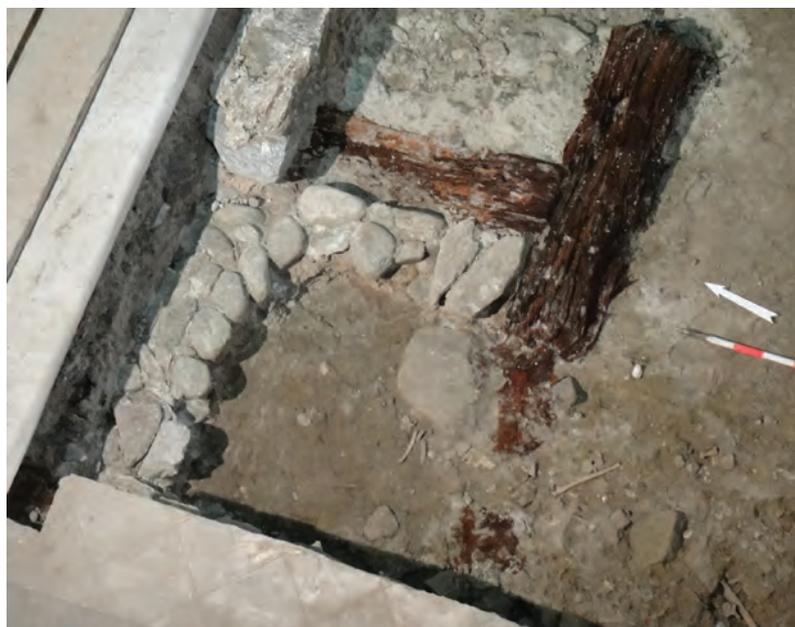
Abb.18 Münster, Marienkirche.
Taufsteinsockel der gotischen Kirche (Sicht nach Norden).

Zum jüngsten Zustand der gotischen Kirche gehört auch der gemauerte Sockel (67) im Zentrum des Schiffs, etwas nördlich der Längsachse (**Abb. 18**). Es handelt sich um eine kreisrunde Scheibe (Durchmesser 1,15 m) aus dünnen, schiefrigen, in Mörtel verlegten Steinplatten mit sauber verputztem Mauerhaupt. Dieser 10 cm hoch erhaltene Einbau stand auf zwei grossen, unbearbeiteten Fundamentsteinen, welche den Hohlraum des hölzernen Bodenrostes zwischen drei längs und zwei quer verlegten Balken ausfüllen¹².

Die Lage des Einbaus im Zentrum des Schiffs, nördlich der Mittelallee, die sorgfältige Ausführung des verputzten Mauerhauptes, das sauber in den gotischen Boden eingebaute Fundament weisen auf einen Taufsteinsockel¹³. Unter dieser Konstruktion und leicht nach Süden verschoben lag ein älteres Fundament aus Steinplatten und Kiesel (Durchmesser ca. 1,2 m). Es handelt sich hier vermutlich um die Reste des nicht ausgegrabenen Vorgängers.

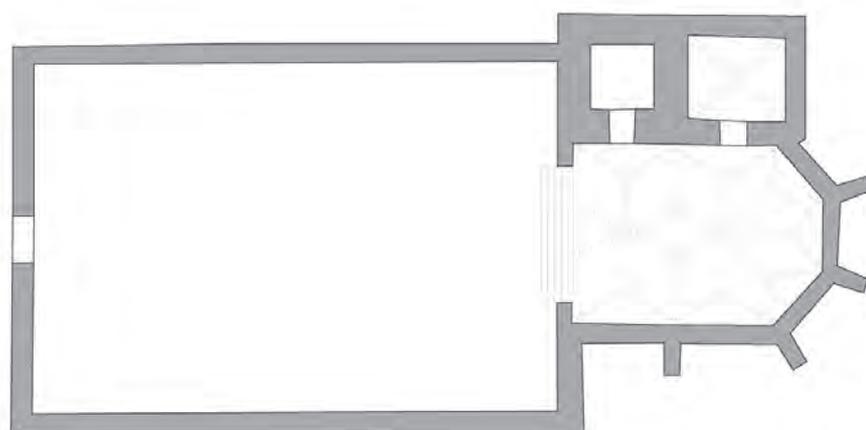
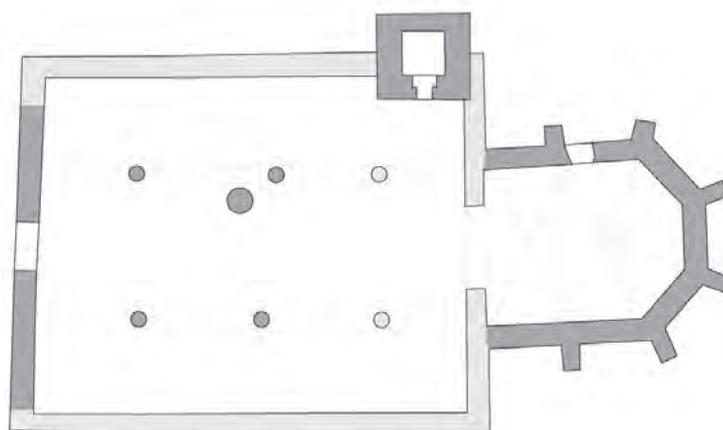
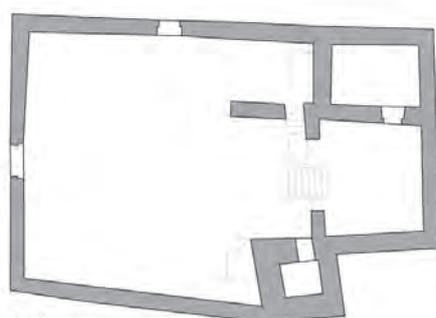
Abb.21 Drei gotische Kirchen im Vergleich: die Marienkirche in Münster, die Georgskirche in Ernen (nach Sennhauser 1968) und die Germanuskirche in St. German.

Welche dieser beiden Hypothesen die richtige ist, kann nur eine Bauanalyse des Chors oder eine Ausdehnung der Ausgrabung im Chorbereich zeigen. Festhalten lässt sich aber, dass die spätestens 1491 bestehende Marienkirche mit ihrem breiten Langhaus und dem niedrigen Polygonalchor vergleichbar ist mit der etwas jüngeren Pfarrkirche von Ernen, die von Ulrich Ruffiner in den Jahren 1510-1518 errichtet wurde (**Abb. 21**).

Um 1452 dürfte die romanische Kirche durch einen gotischen Neubau ersetzt worden sein, dessen Bau sich über eine längere Zeit erstreckte (Innenausstattung mit dem Altar 1509 beendet?). Es entstand ein breites Langhaus, das innen mit (Holz?)-Stützen in drei Schiffe unterteilt war. Breite Nebenschiffe und unregelmässige Stützenabstände weisen auf einen hallenartigen Aufriss hin. Zur Funktion einer Pfarrkirche gehört der Kirchturm, der vom älteren Bau übernommen wurde und der Taufstein, dessen Sockel in der Schiffmitte, nahe der Nordstütze freigelegt wurde. Die Datierung des neuen Langhauses stützt sich auf die dendrochronologische Analyse der Sparren, die im Dachstuhl des heutigen Chores wieder verwendet wurden. Damals muss auch ein auf die neue Mittelachse des Schiffs ausgerichtetes Chor geplant gewesen sein. Dass dieses erst später vollendet wurde (spätestens 1491) ist keine Seltenheit. Interessant ist hier wiederum der Vergleich mit Ernen, wo in den Jahren 1510-1518 eine Kirche ähnlicher Dimension den romanischen Bau ersetzte (**Abb. 21**).

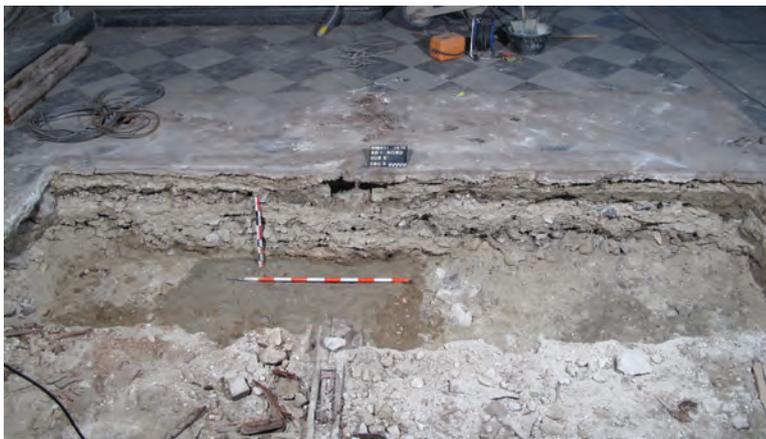
Abb.22 Münster, Marienkirche.
Nord-Süd- Sondierung im Vorchorbereich (Ostprofil, Nordhälfte).
Beim barocken Neubau wurde der Boden um rund 80 cm angehoben.

Für den Schiff-Neubau wurde das Bodenniveau des gotischen Vorgängers um 0,6 bis 0,8 m angehoben (etwas höher im Süden als im Norden). Über einem Trampelniveau (26, 41, 95, 50, 82/83), das die gotischen Bodenhorizonte überdeckt, folgt eine Vielzahl schräg nach Süden abfallender (von Norden her eingefüllten) Schichten aus Abbruchmaterial der Vorgängerkirche und Aushubmaterial der neuen Fundamentgruben. An den Oberflächen dieser Straten bildeten sich während der Bauarbeiten Trampelniveaus (**Abb. 22 und 23**)²².

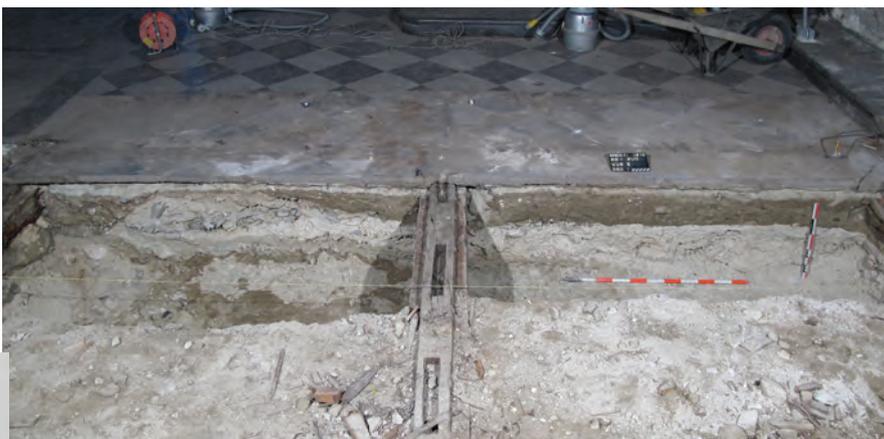
Abb.23 Münster, Marienkirche.
Nord-Süd- Sondierung im Vorchorbereich (Ostprofil-Südhälfte).

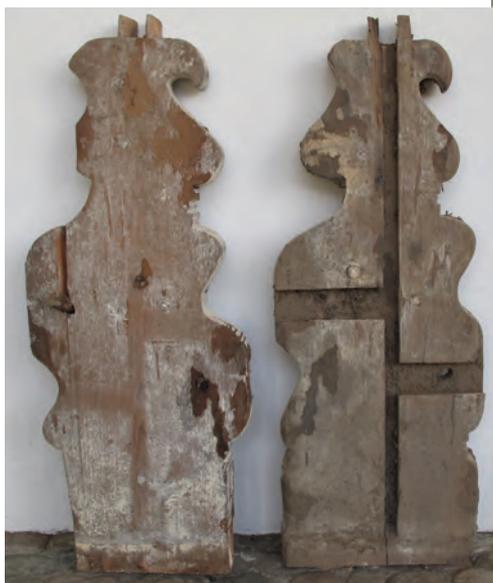
Abb.24 Münster, Marienkirche.
Zur originalen Ausstattung der barocken Kirche gehörende Bänke. Sie konnten von Martin Schmidhalter ins Jahr 1668 datiert werden.
Links die Aussenseite; rechts die Innenseite mit der Nut für Rückenlehne, Knie- und Sitzbrett. Der obere Zapfen diente zur Befestigung des Handlaufs.

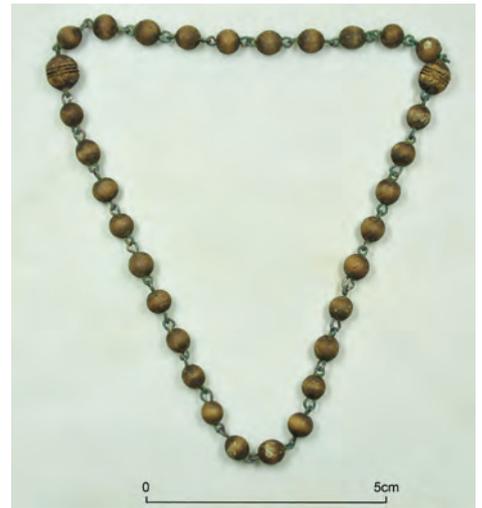
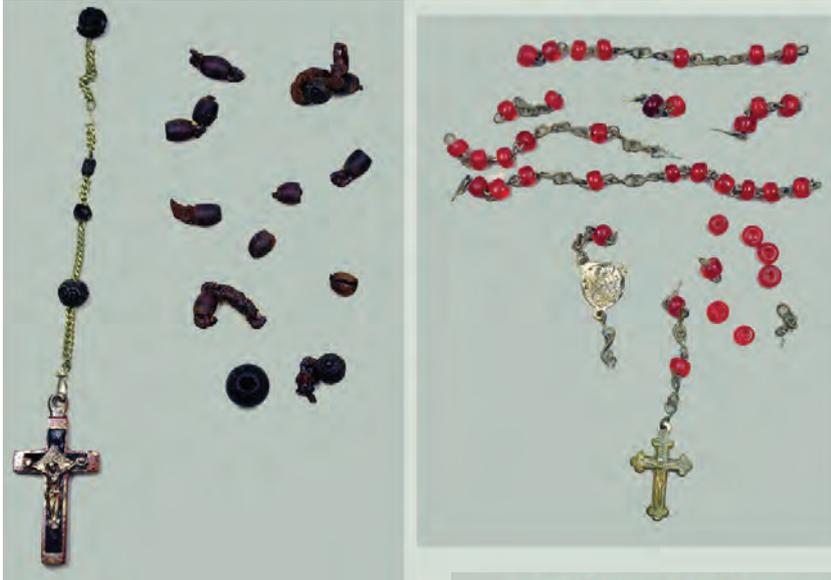
Abb.33 Münster, Marienkirche. Vier
Rosenkränze (Inventar Nr. K016-1A (a),
K017-1 (b), K016-1B (c), K016-1C (d)).
