LEUK-STADT, BISCHOFSSCHLOSS

Bauentwicklung im Lichte der jüngsten Untersuchungen

Band 2: ABBILDUNGEN UND FALTPLÄNE

A. ANTONINI

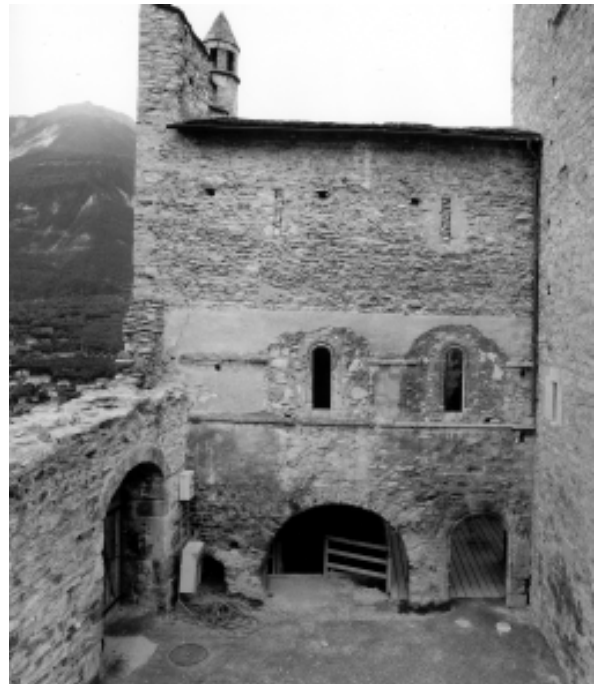
Abb.6 Palasannex, Nordfassade: Detail der Fenster des ersten Geschosses. Das mit einem Rundstabprofil gerahmte Fenster vermauert ein älteres, grösseres Fenster, das mit dem Gesims rechts rechnet.

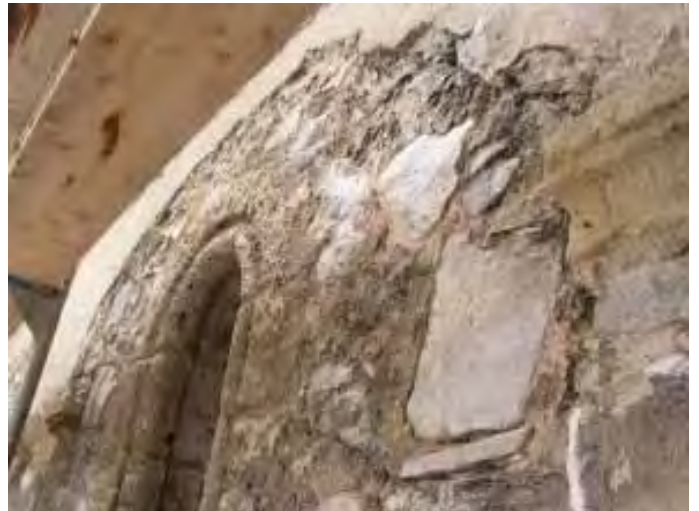
Abb.7 Palasannex, Fundament und Eingangspartie des Treppenturms. Links der Ansatz des Gewölbes, über dem ein Feuerraum eingerichtet war (zur Orientierung siehe Abb. 9, der Annex wurde 2006 abgebrochen).

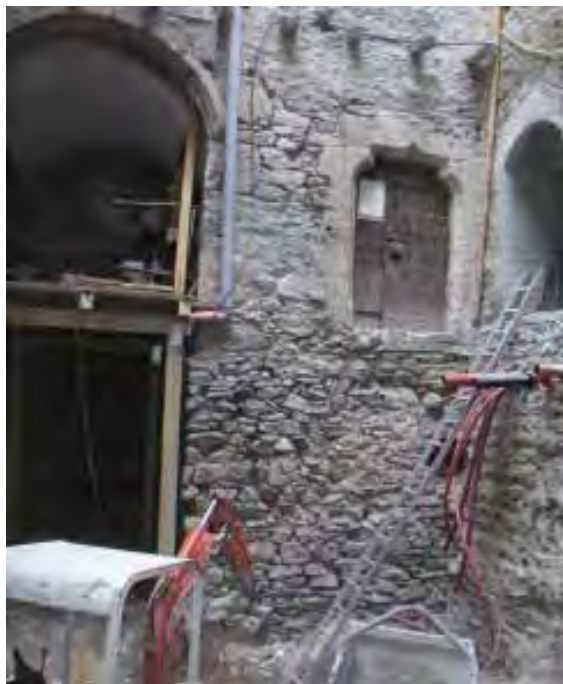
Abb.8 Palasannex, Südwand. Türe des 2. Palas-Geschosses (zur Orientierung siehe Abb. 9).

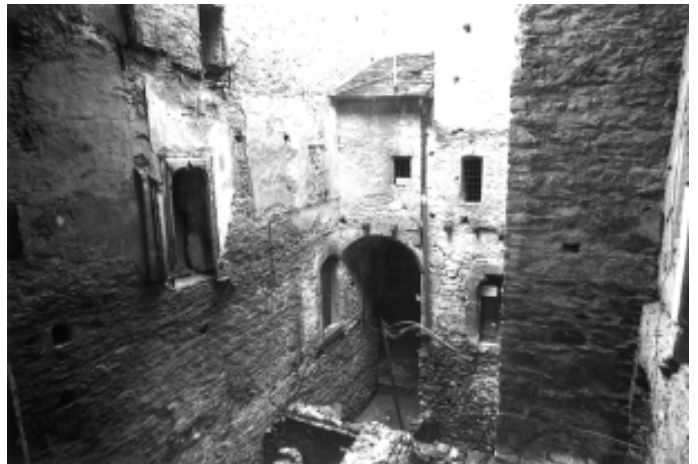
Abb.10 Palas-Westmuer. Über dem linken Fenster des 2. Geschosses erkennt man die im Mauerwerk eingebundenen Steinplatten des ursprünglichen Satteldaches (A). Aufnahme 2006 nach Demontage der Dach- und Bodenkonstruktion.

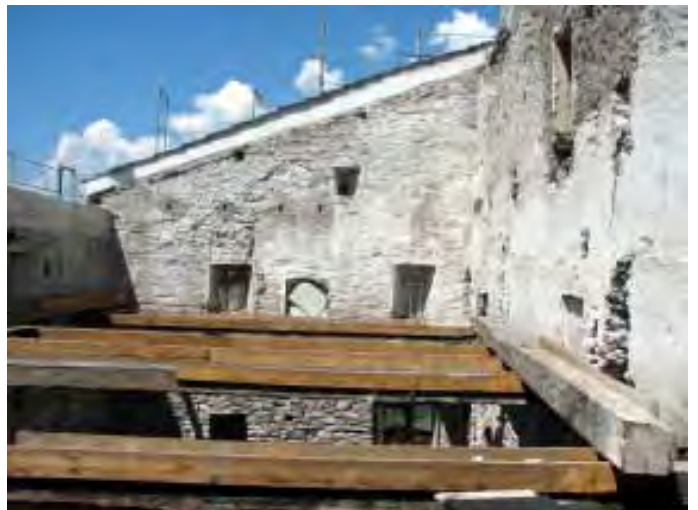
Abb.11 Palas-Ostmauer. Rechts unterhalb des Giebels erkennt man die im Mauerwerk eingebundene Steinplatten des ursprünglichen Satteldaches (A). Aufnahme 2006 nach Demontage der Dachkonstruktion.

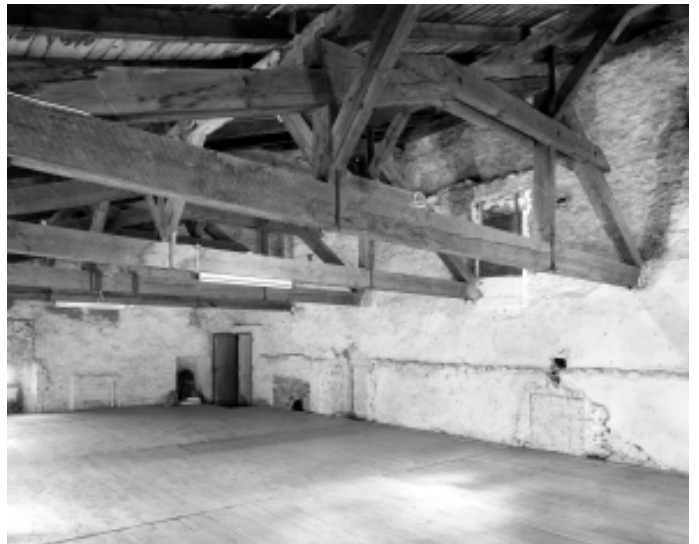
Abb.13 Palas-Nordwand nach Abbruch des Dachstocks 2006. Vom Zwischenboden verbleiben die Trägerbalken. Ansicht gegen Westen.

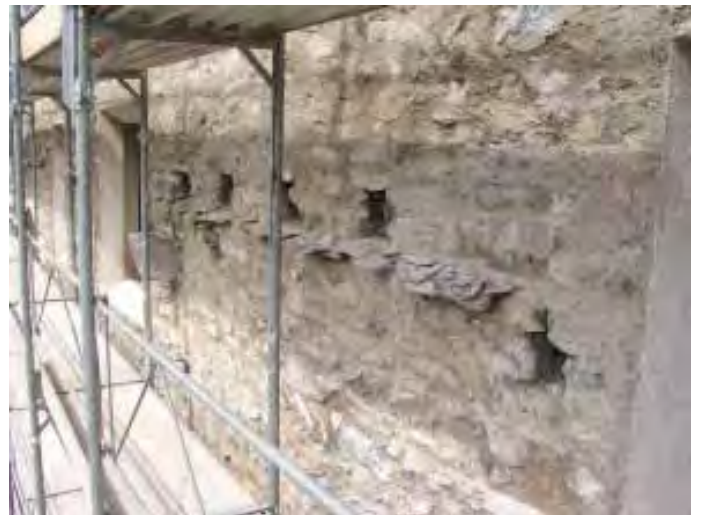
Abb.15 Palas-Nordfassade, Detail der Mauerfläche. Der rasa pietra Putz mit horizontalem Fugenstrich entstand beim Bau des Palas'.

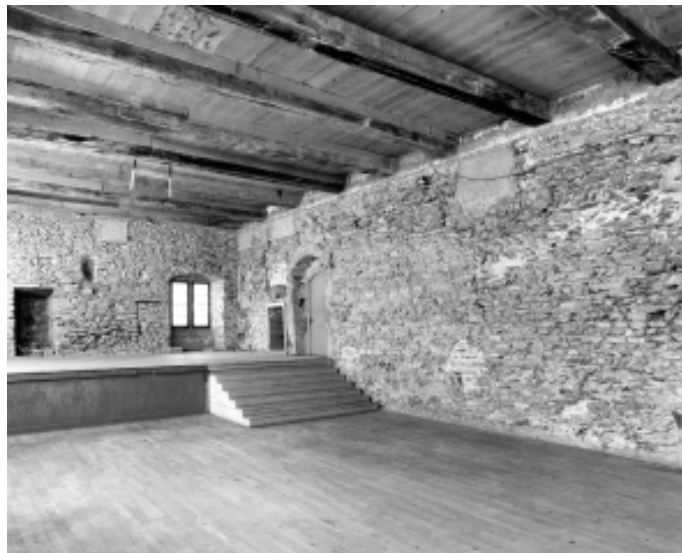
Abb.17 Palas-Nordmauer, Theatersaal von 1952. In der linken Bildhälfte die ursprüngliche Eingangstüre mit Stichbogensturz und Gewänden aus Tuffsteinquadern. Links neben der Tür der Rest einer passförmigen Nische aus Stuckmörtel. Das helle, flach gebogene Band in der rechten Bildhälfte entspricht dem Negativ eines Stuckgewölbes.

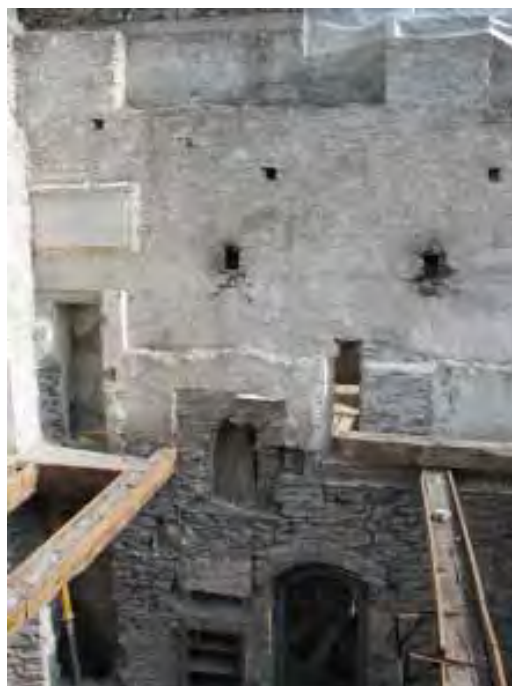
Abb.19 Links die Eingangstüre ins Saalgeschoss des Palas' (Rahmen gefast), rechts der doppelt gekehlte Bogen, der die Fassade des jüngeren Feuerraums trägt.

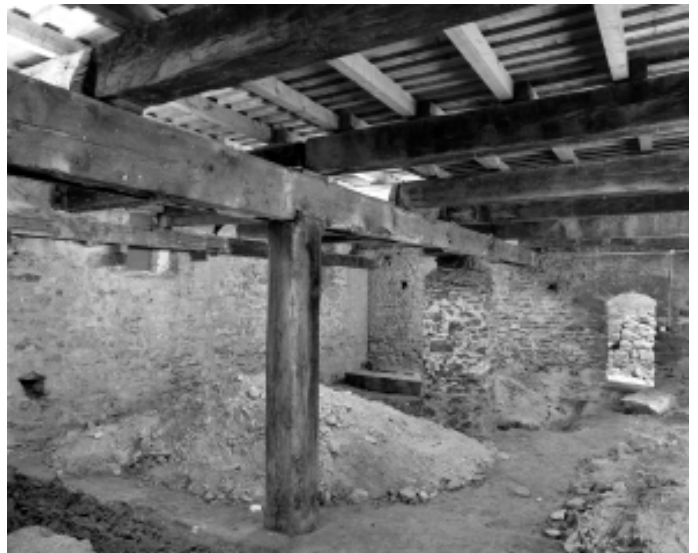
Abb.24 Palas, Keller, Aufnahme während der Sanierungsarbeiten von 2006. Der Boden wurde isoliert und die Deckenkonstruktion angehoben, um das noch erhaltene Sattelholz wieder in seiner ursprünglichen Funktion einfügen zu können. Ansicht gegen Westen.

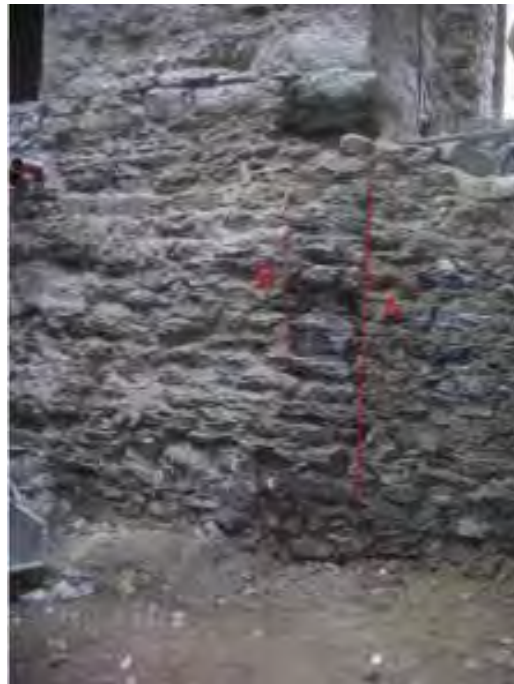
Abb.28 Turm-Südwand, Türe des 1. Obergeschosses. Neben dem linken Gewände die mit rosa Stuckmörtel verputzte Vermauerung einer älteren Türe.

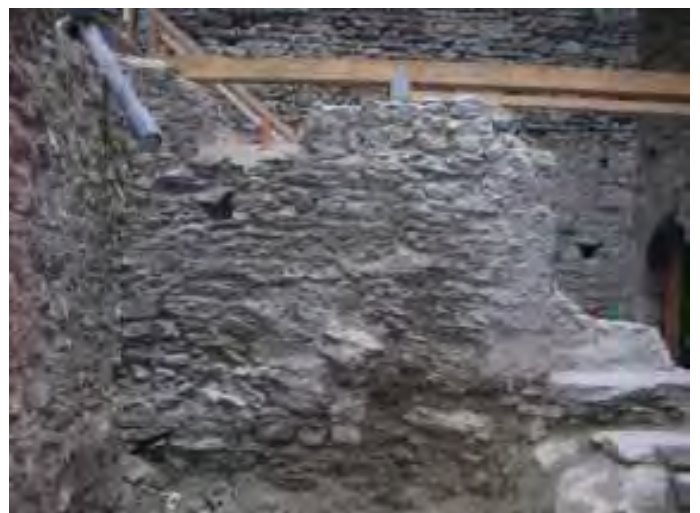
Abb.36 Palasannex, Kellereingang. Die Stufen wurden 2005 für den Einbau von Sanitäranlagen abgebrochen.

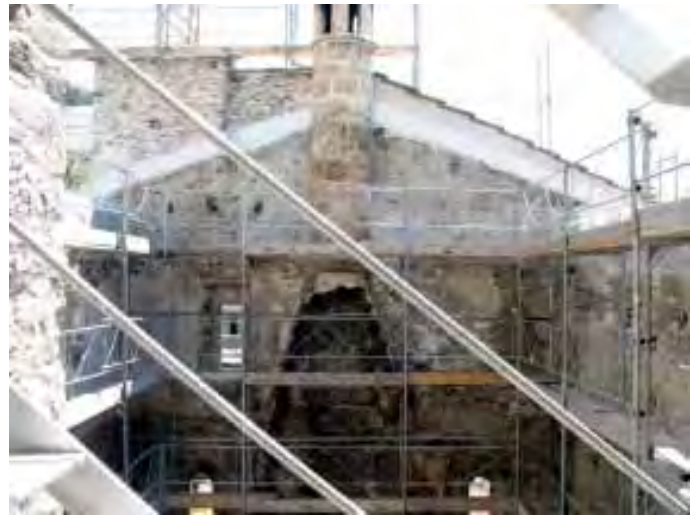
Abb.40 Palasannex, Ostwand. Detail der knaufartigen Verdickung des Kamins, welche das Dach abdichtete.

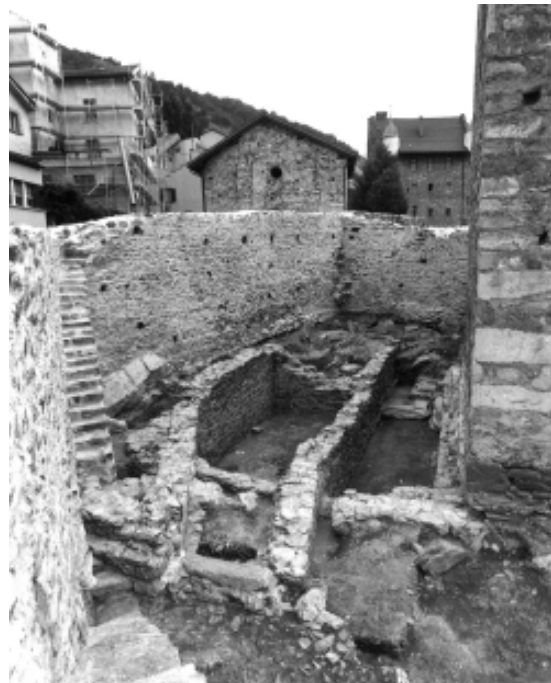
Abb.44 Annexbau nördlich des Turms. Links oben, am Fusse des Turms, der vorstehende Treppenhals mit der Kellertüre. Ansicht gegen Süden.

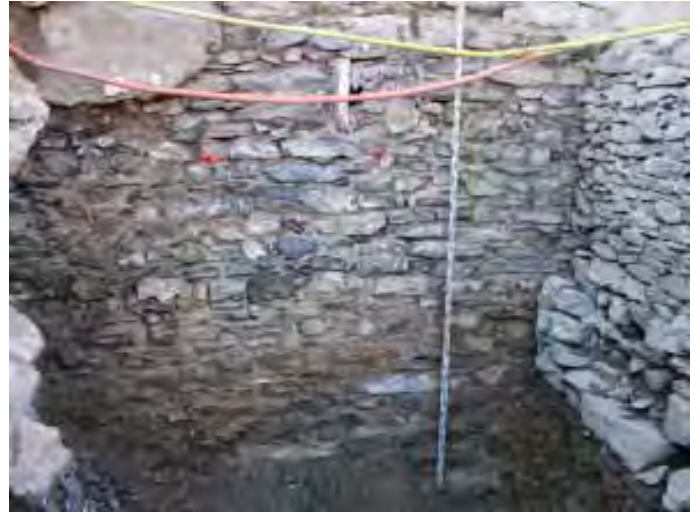
Abb.46 Turmmatte, Innenansicht der talseitigen Stützmauer. Die Südmauer des Annexbaus (M276) beinhaltet eine Latrinen(?)türe (A). Die jüngere Mauer (M277) dürfte der von Merian widergegebenen Zinnenmauer entsprechen. Aufnahme 2007.

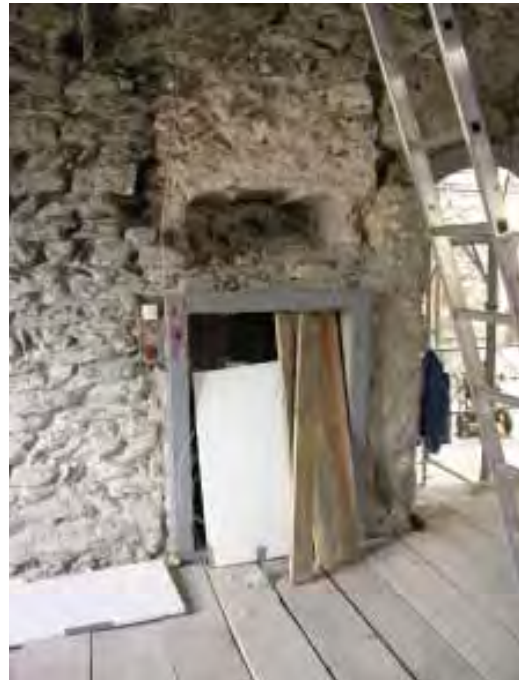
Abb.50 Turm, Südwestecke des 2. Geschosses. Die oben rund endende Verputzfläche (links) und die zwei Wandpfeiler beidseits der Türe sind Reste einer Gewölbekonstruktion.

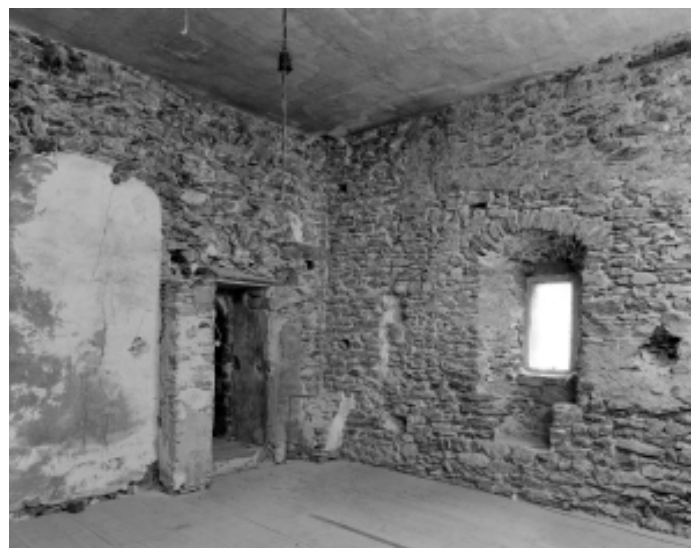
Abb.51 Turm, Südostecke des 3. Geschosses. Die Verputzflächen sind Reste einer Gewölbe-konstruktion. Anstelle der unverputzten, senkrechten Streifen sind Wandpfeiler zu rekonstruieren.

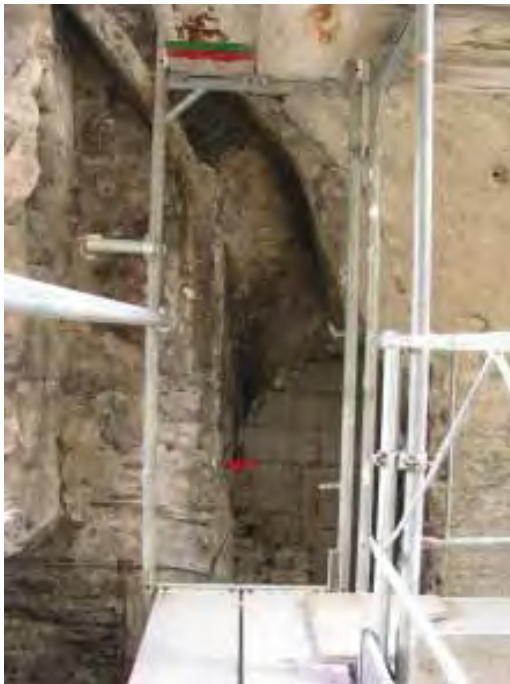
Abb.57 Palasannex, Südwand. Detail der Einfeuerungsöffnung eines Stubenofens. Der Rauch wurde durch einen gemauerten Kanal in den grossen Kamin des Palasannexes geleitet. Der Pfeil weist auf die Bedienungsöffnung eines kleinen, in die Mauerstärke eingebauten Backofens.

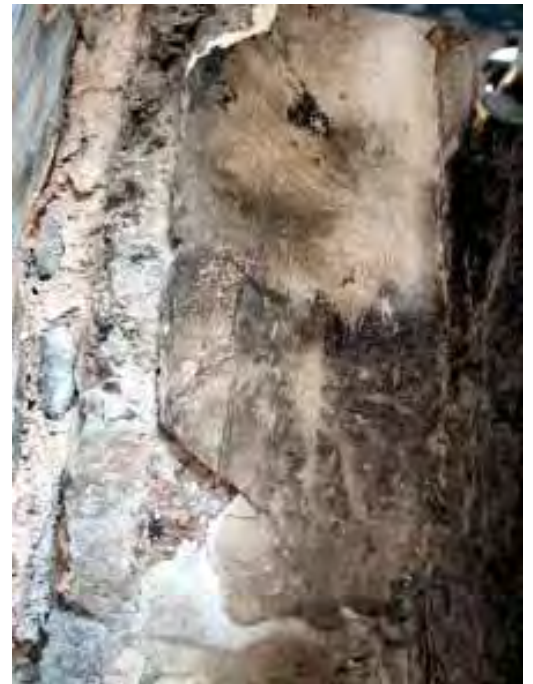
Abb.58 Palas-Annex, Westwand. Ritzzeichnung neben der linken Kaminkonsole. Sie stellt einen Turm mit Zinnenkranz und eingestelltem Zelt Dach dar.

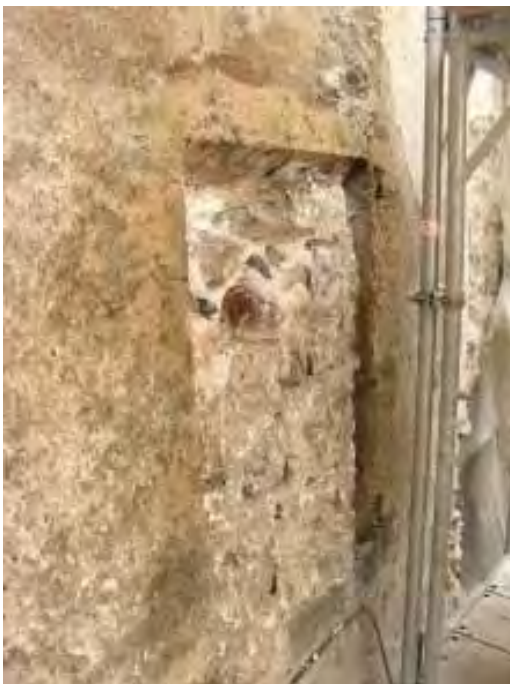
Abb.59 Palasannex, Südwand. Vermauertes Fenster mit profiliertem Tuffsteinrahmen. Das Fenster entstand gleichzeitig mit dem zwischen Palas und Treppenturm eingefügten Feuerraum.

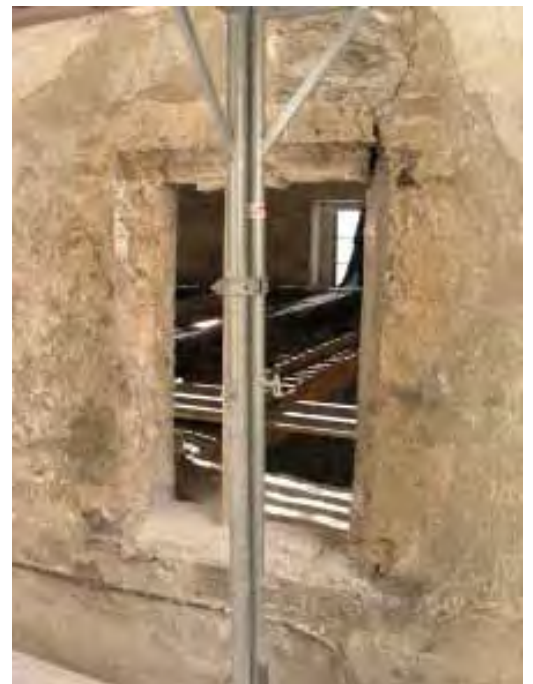
Abb.60 Palasannex, Südwand. Gleiches Fenster wie die vorangehende Abbildung nach der Entfernung der Vermauerung. Der Tuffsteinrahmen weist eine doppelte Kehle auf und war bemalt. Er wurde 2006 für den Einbau einer Türe ausgebrochen.

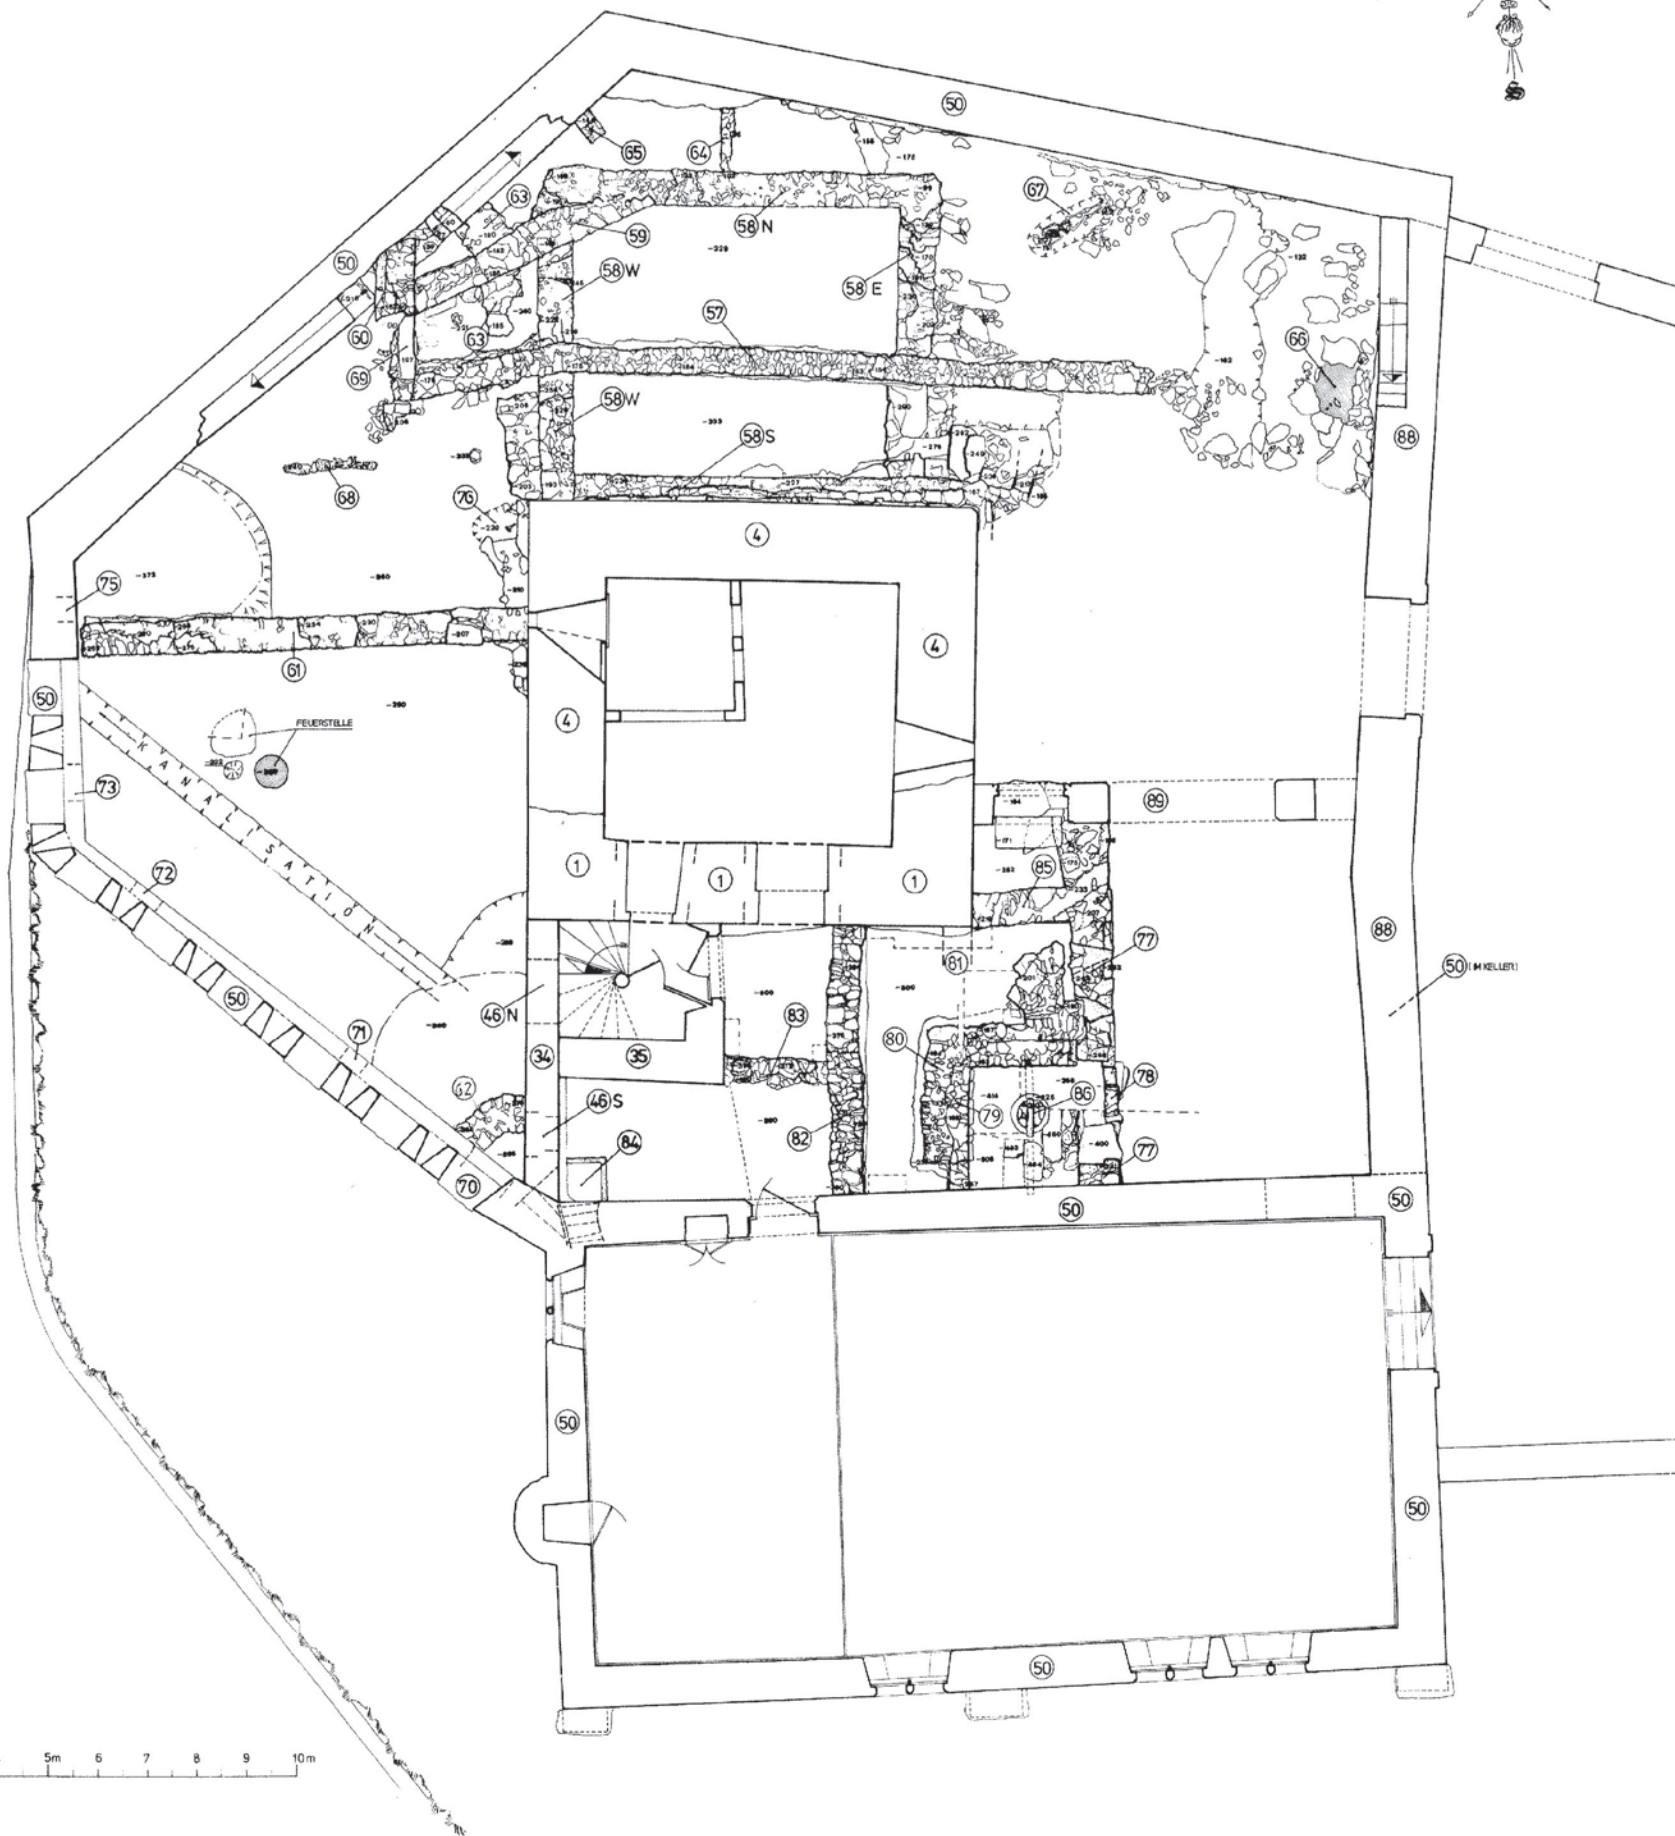
Plan 1

Grabungsplan, Grundriss
