LEUK VS
Pfarrkirche St. Stephan

Beinhaus

Archäologische Ausgrabungen 1993

Bericht von
Georges Descœudres und Jachen Sarott

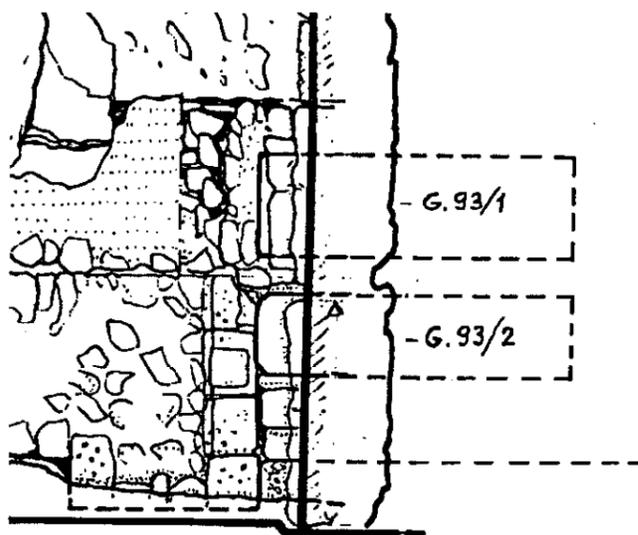
Gemauertes Grab in der Flucht der Südmauer (2) mit querliegenden, vermörtelten Steinplatten abgedeckt. Darauf lagen Reste eines Drittmörtels sowie die Ostwand des Beinhauses. In der sandig-erdigen Einfüllung waren verworfene Knochen festzustellen. Die Grabmauern (6) durchschlugen die mit Anlage I entstandene Südmauer (2). Der Mörtel (5) zog sich auf die Grabmauern (6).

Das Grab, welches man sich wahrscheinlich als Arkosolium vorzustellen hat (vgl. die nachfolgenden Ausführungen zu Grab 93/2), ist nachträglich in die Südwand (2) eingebrochen worden. Dies geschah entweder bei einer partiellen Erneuerung dieser von den Anlagen II-VI wiederverwendeten Südmauer, oder das Grab wurde von aussen in die Südwand (2) eingebrochen. Für letztere Annahme spricht der Umstand, dass im östlichen Bereich des Grabes 93/1 zwischen der Beinhaus-Ostmauer und der Westwand des Glockenturmes sich die Südwand (2) bis auf ein 3,20 m höher liegendes Niveau erhalten hat (vgl. Fotoaufnahme der Ausgrabungen 1982 im Anhang).

Die Gräber G 93/1 und G 93/1.

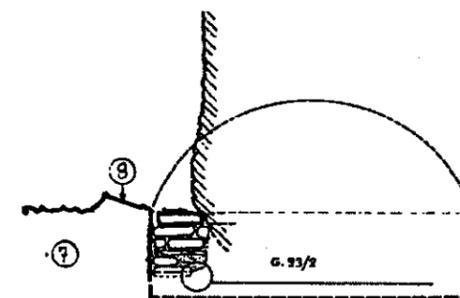
Gemauertes Grab in der Flucht der Südmauer (7) mit querliegenden, vermörtelten Steinplatten abgedeckt. Darüber Reste des Mauermörtels der Südmauer (7) sowie quer dazu die Ostwand des Beinhauses. Aus der sandig-erdigen Einfüllung des Grabes wurde ein Beinring geborgen.⁶ Grab 93/2 ist gleichzeitig mit der zu Anlage VII gehörigen Südmauer (7) entstanden. Diese zeigte auf der Westseite des Grabes ein mit Tuffsteinen sorgfältig ausgeführtes Mauerkaput. Bei der hier etwas höher anstehenden Abbruchkante waren leicht schräg liegende Steinnegative (8) festzustellen, welche deutlich den Ansatz eines Gewölbes zeigten.

Längsschnitt durch Grab 93/2 gegen Norden.

Das Grab 93/2 lehnte sich an das Grab 93/1 an. Die Südwand von Grab 93/2 ist mit einem vom Mauermörtel der Südmauer (7) verschiedenen Mörtel gegen das Mauerkaput mit dem Gewölbeansatz gesetzt worden. Ihre Südflucht entsprach der Südflucht der Mauer (7). Der Mauervorsprung (9) reichte bis zur Westflucht des Grabes 93/2 und nahm offensichtlich auf dieses Grab Bezug. Er dürfte Teil einer möglicherweise ädikulaartigen Auszeichnung des Grabes gewesen sein (vgl. Rekonstruktionszeichnung im Anhang).

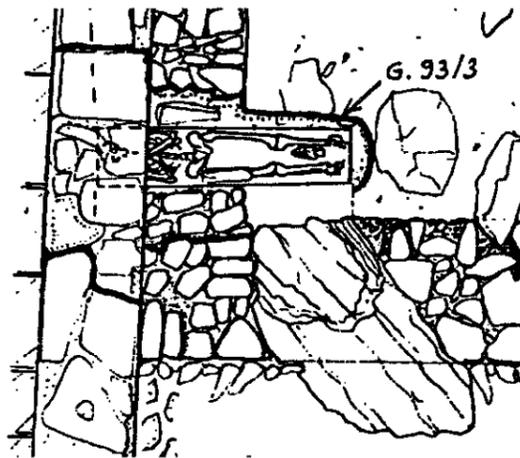
Bei dieser einzigen, in das Beinhaus erfolgten Beisetzung handelte es sich um eine Sargbestattung. Auf dem Sargdeckel war bei der Nordostecke ein von Hand geformter, stuckartiger Klumpen festzustellen. Das geostete Grab konnte nur in den westlichen Bereichen freigelegt

werden, da die mit Zementmörtel ausgeführte Unterfangung der im 19. Jahrhundert errichteten westlichen Binnenwand anlässlich der Abtiefung des Fussbodenniveaus in den 1960er Jahren auf die Kopfpartie der Bestattung zu liegen kam. Deutlich erkennbar war im westlichen Bereich der Eingriff im ursprünglichen Fussboden des Beinhauses bzw. dessen Erneuerung (19).

Grab 93/3.

Das Skelett eines erwachsenen, möglicherweise männlichen Individuums befand sich in Rückenlage, die Hände waren auf der Brust zusammengelegt. Der Sarg scheint mit Holznägeln zusammengefügt gewesen zu sein; jedenfalls waren keine Eisennägel festzustellen. Auf dem rechten Oberschenkel war dem Verstobenen ein Lederbeutel beigegeben worden. Darauf waren Textilreste zu beobachten, die vielleicht von einem Mantel stammen. Zwischen den Unterschenkeln fand sich ein einzelner Lederpantoffel. Diese Beigaben ebenso wie zwei Rosenkranzperlen im Brustbereich wurden nicht geborgen.

Die ungefähr auf der Achse des Einganges liegende Bestattung lässt sich zeitlich folgendermassen eingrenzen: Wie die Störung im originalen Fussboden des Beinhauses zeigt, ist sie nachträglich zur Errichtung des Beinhauses im frühen 16. Jahrhundert beigelegt worden. Andererseits kam die westliche Binnenwand des um 1871 verkleinerten Beinhauses auf die mit der Anlage von Grab 93/3 erfolgte Erneuerung (19) des Steinplattenbodens zu liegen; das Grab ist somit vor diesem Zeitpunkt angelegt worden.

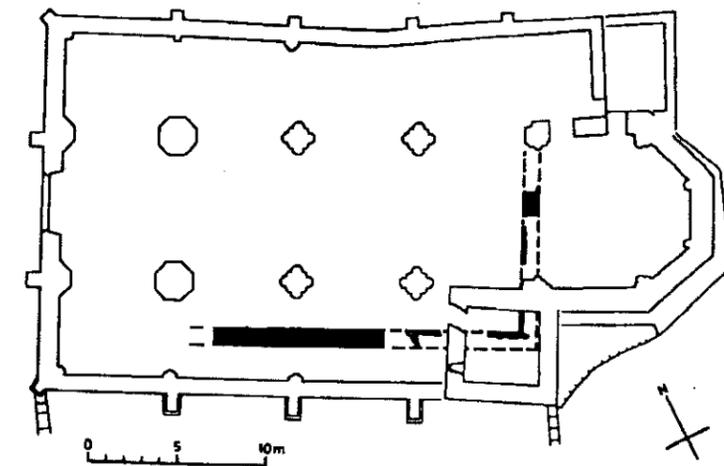
Die Südmauer des in den Ausgrabungen 1982 als Anlage I bezeichneten Mauerwinkels liess sich - abgesehen von der durch Grab 93/1 verursachten Störung - auf der gesamten Länge des im Beinhaus freigelegten Ausgrabungsbereiches verfolgen. Unbekannt bleibt, wie weit sich diese Mauer über unseren Ausgrabungsbereich hinaus gegen Westen fortsetzte. Bestätigt hat sich die 1982 besonders im Turminnern ansatzweise fassbar gewordene Hanglage dieses Baus⁷, wie die nun fassbar gewordene Niveaudifferenz der Fundamentunterkanten von nahezu 3 m zwischen der Ostmauer (nördlich des bestehenden Glockenturmes) und der Südmauer im Bereich des Beinhauses zeigt.

Anlage I mit den Ergänzungen der Beinhausgrabung.

Eine stellenweise in mehreren Lagen auf der Abbruchkrone der Südmauer liegende Mörtelschicht konnte nicht näher gedeutet werden. Diese zog sich im Osten auf die Umfassungsmauern des sekundär in die Südmauerfundamente eingebrochenen Grabes 93/1.

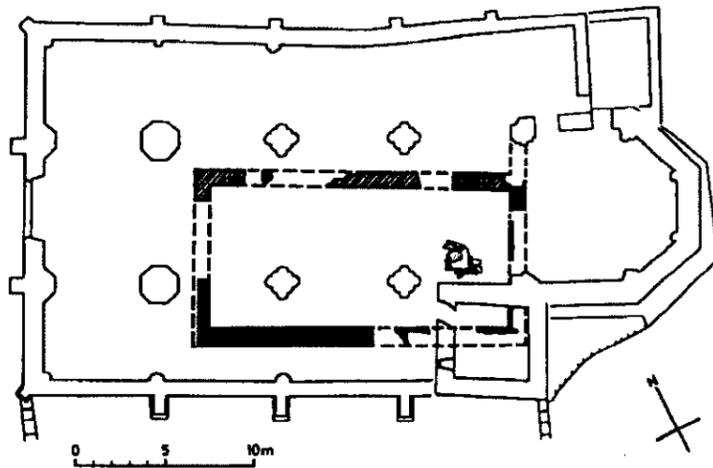
Die Befunde in diesen jüngsten Ausgrabungen zu der zu Anlage II gehörigen Westmauer zeigen, dass deren Fundamente dem nach Norden ansteigenden Hangverlauf folgend treppenförmig angelegt waren. Gefasst werden konnte der südliche Teil dieser Mauer, deren Westflucht allerdings ausserhalb des Ausgrabungsfeldes lag. Obwohl nicht mit letzter Sicherheit beweiskräftig, deuten verschiedene Indizien darauf hin, dass dieses Fundament nachträglich an die Südmauer der Anlage I angebaut wurde. Der Bereich des Maueranstosses war durch die zur Bestattung 93/3 gehörige Grabgrube erheblich gestört.

Anlage II mit den Ergänzungen der Beinhausgrabung.

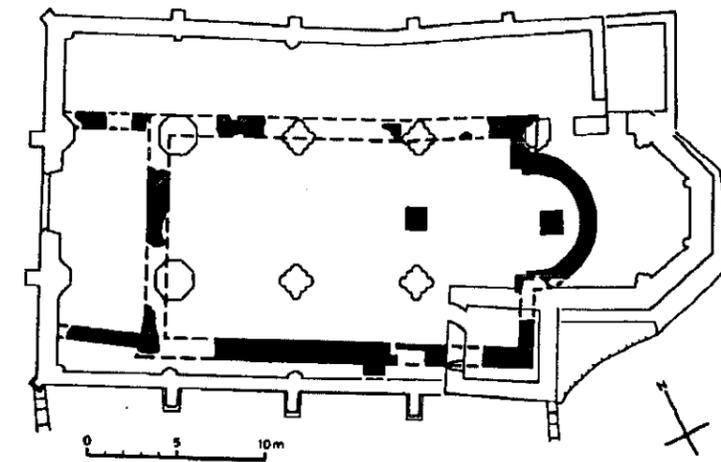
Die Südmauer der hochromanischen Kirche liess sich auf der gesamten Länge des im Beinhaus freigelegten Ausgrabungsbereiches verfolgen. Bemerkenswert ist die Beobachtung, dass gleichzeitig mit dem Bau dieser Mauer das Grab 93/2 errichtet und mit einem Überfangbogen im Sinne eines Arkosoliums versehen und damit von aussen zugänglich gemacht wurde. Im Gegensatz zu Grab 93/1 scheint beim Grab 93/2 keine Nachbestattung erfolgt zu sein, da auf

den Abdeckplatten Reste des zur Anlage VII gehörigen Mauermörtels beobachtet wurden. Ein 1,30 m breiter Mauervorsprung auf der Westseite des Grabes scheint darauf hinzudeuten, dass dieses mit einer architektonischen Auszeichnung wahrscheinlich in der Art einer Ädikula versehen war. Das Gegenstück dieses Mauervorsprungs auf der Ostseite des Grabes konnte bei den Ausgrabungen 1982 nicht gefasst werden. Dabei ist allerdings zu bedenken, dass die Abbruchkrone der Südmauer östlich des Beinhauses 3 m höher lag als jene des westlichen Mauervorsprungs.

Anlage VII mit den Ergänzungen der Beinhausgrabung.

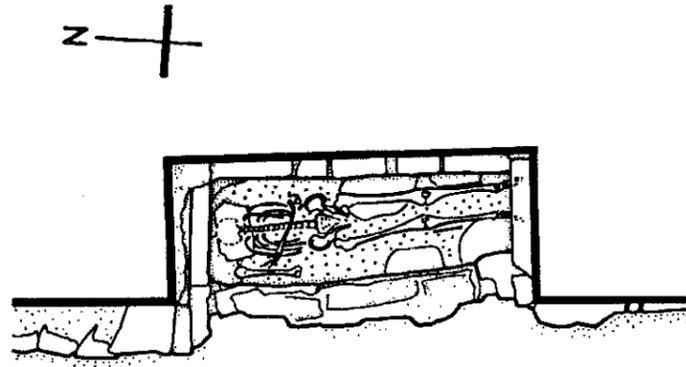
Niedergesteln, Westwand. Grundriss des Arkostolgrabes.

Es besteht eine formale Beziehung dieser beiden Gräber zu einem Arkostolgrab in der westlichen Aussenwand der südgerichteten Pfarrkirche in Niedergesteln VS. Dieses ebenfalls von aussen zugängliche Nischengrab ist im 15. Jahrhundert gleichzeitig mit der Erneuerung des Chores angelegt worden.⁸ Im Unterschied zu Grab 93/2 von Leuk war in Niedergesteln die Grabnische höher gezogen, was nicht zuletzt durch ein höher liegendes Aussenniveau bedingt war, welches mehr als 0,50 m über der Abdeckung des Grabes lag, wie anhand des Verputzes der Nischenrückwand erkennbar war.

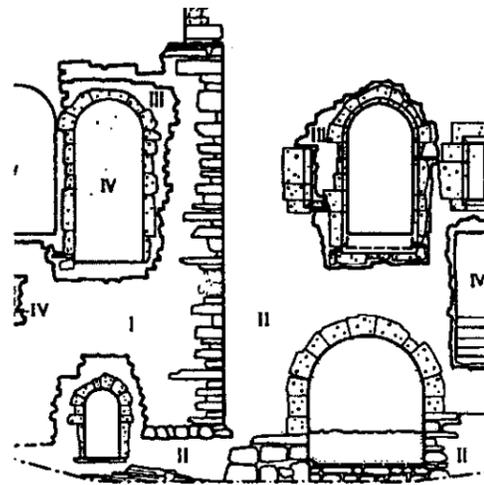
Niedergesteln, Westfassade (Ausschnitt). Anbau des Chores (Phase II) mit dem Arkostolgrab (rechts unten) an das romanische Schiff (Phase I).

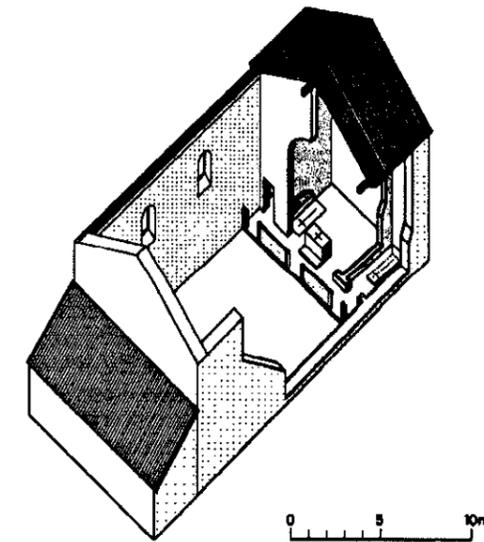
Generell sind solche Grabnischen häufiger im Innern von Kirchen als an Aussenwänden angelegt worden. Die in karolingischer Zeit entstandene Anlage IV von St. Stephan in Leuk ist ein Beispiel dafür.⁹ Das mit dieser Kirche entstandene Grab 12 auf der Nordseite des Chores ist zwar vor die Wand angelegt worden, in der angrenzenden Nordwand wurde jedoch eine flache Nische als Auszeichnung dieses Grabes angelegt, dessen Bedeutung überdies auch daran zu ermassen war, dass es bis in die Zeit des bestehenden Kirchenbaus bestehen blieb und immer wieder neu belegt wurde.

Leuk, Anlage IV mit Arkostolgrab (Grab 12) vor der Nordwand des Chores.

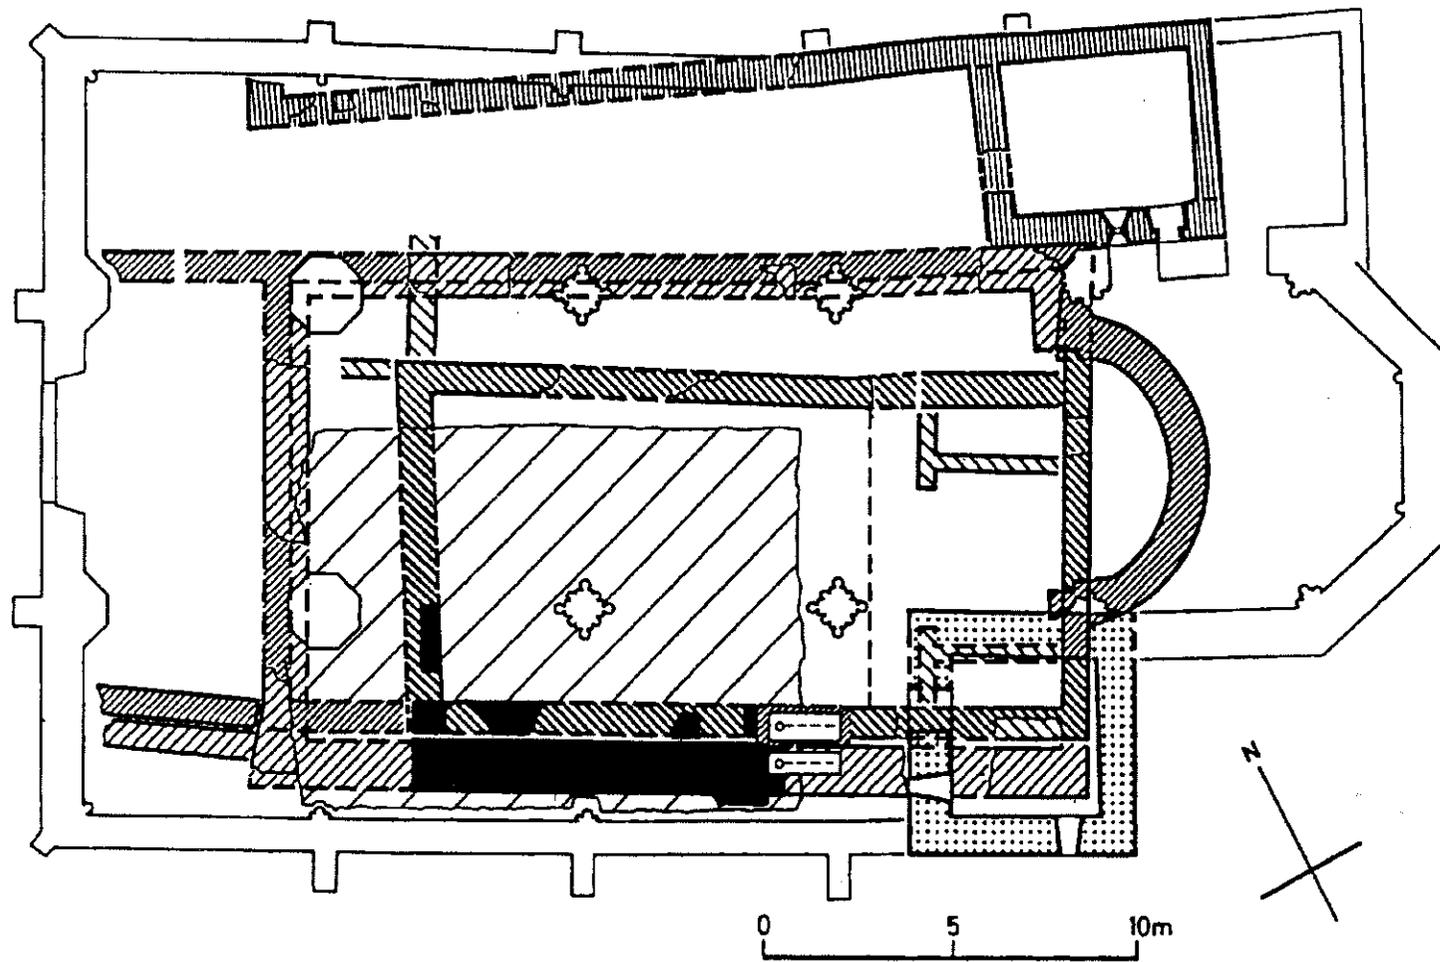
Periodenplan der Grabung in der Pfarrkirche St. Stephan.

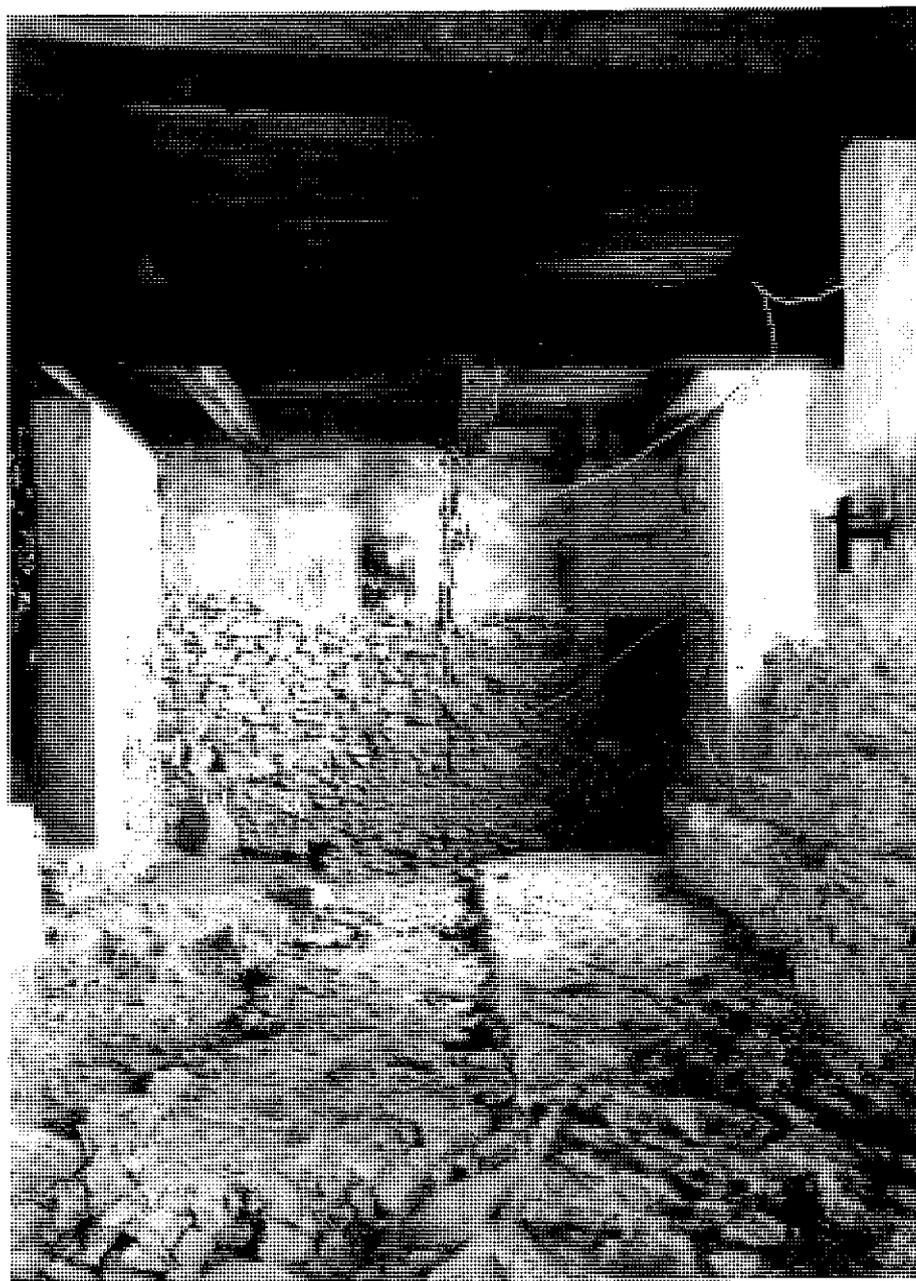
Südteil des Beinhauses gegen Osten (Bereich der ehem. Kapelle)
im Vorder- und Mittelgrund links das Fundament (2), rechts das Fundament (7).

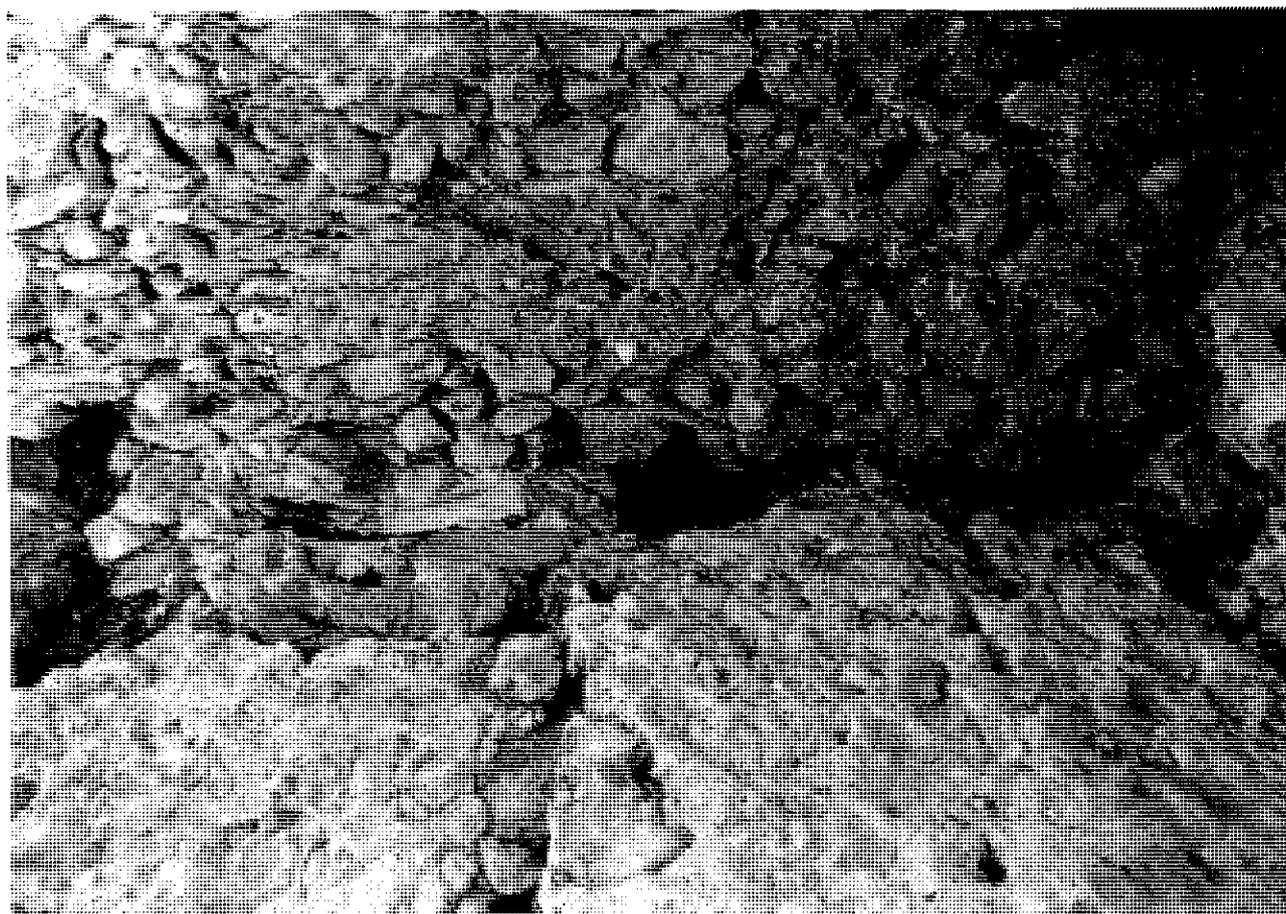
Ostwand des Beinhauses
darunter links Grab 93/1, rechts Grab 93/2.

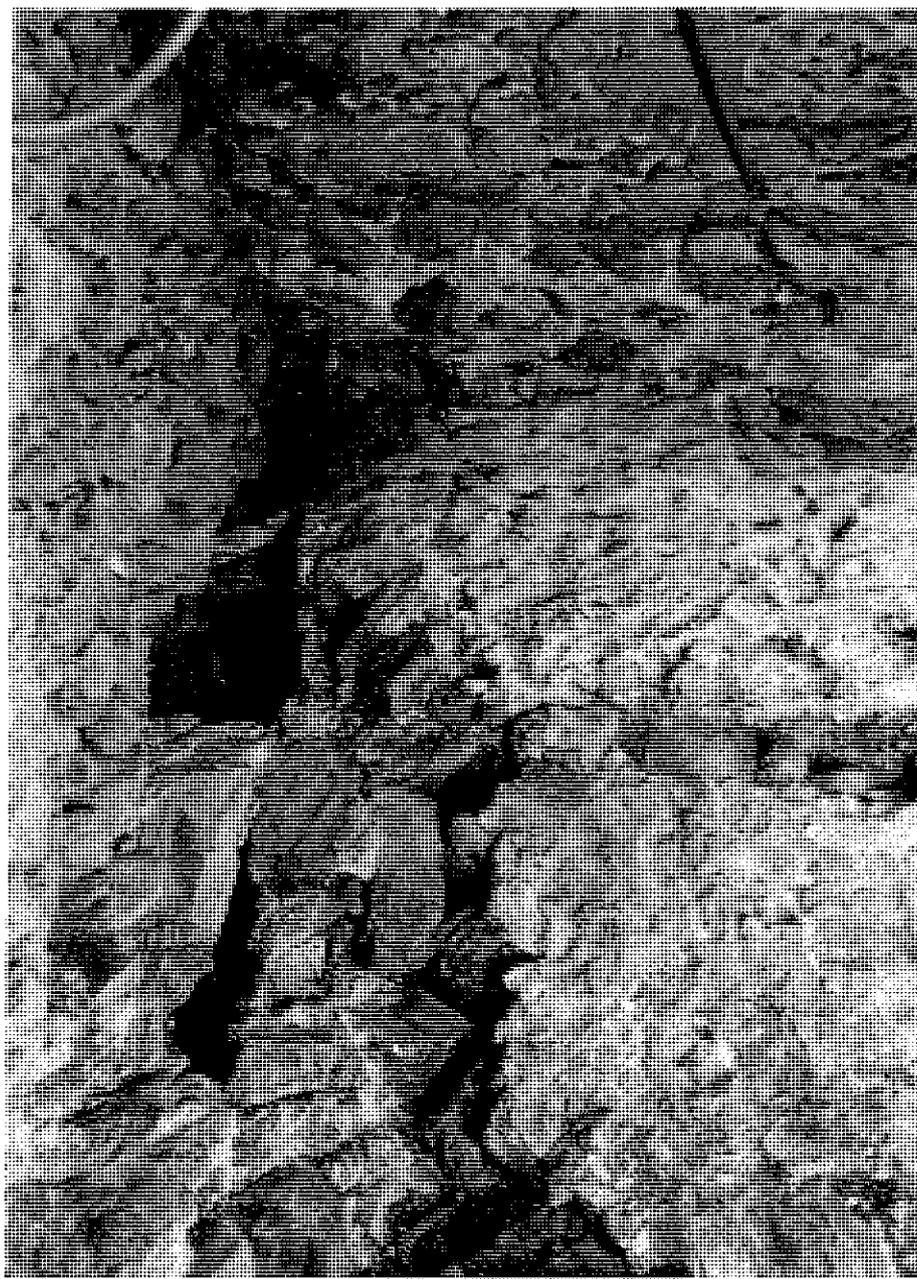
Südostecke des Beinhauses

unten Fundament (2) mit Grab 93/1, oben Fundament (7) mit Grab 93/2.

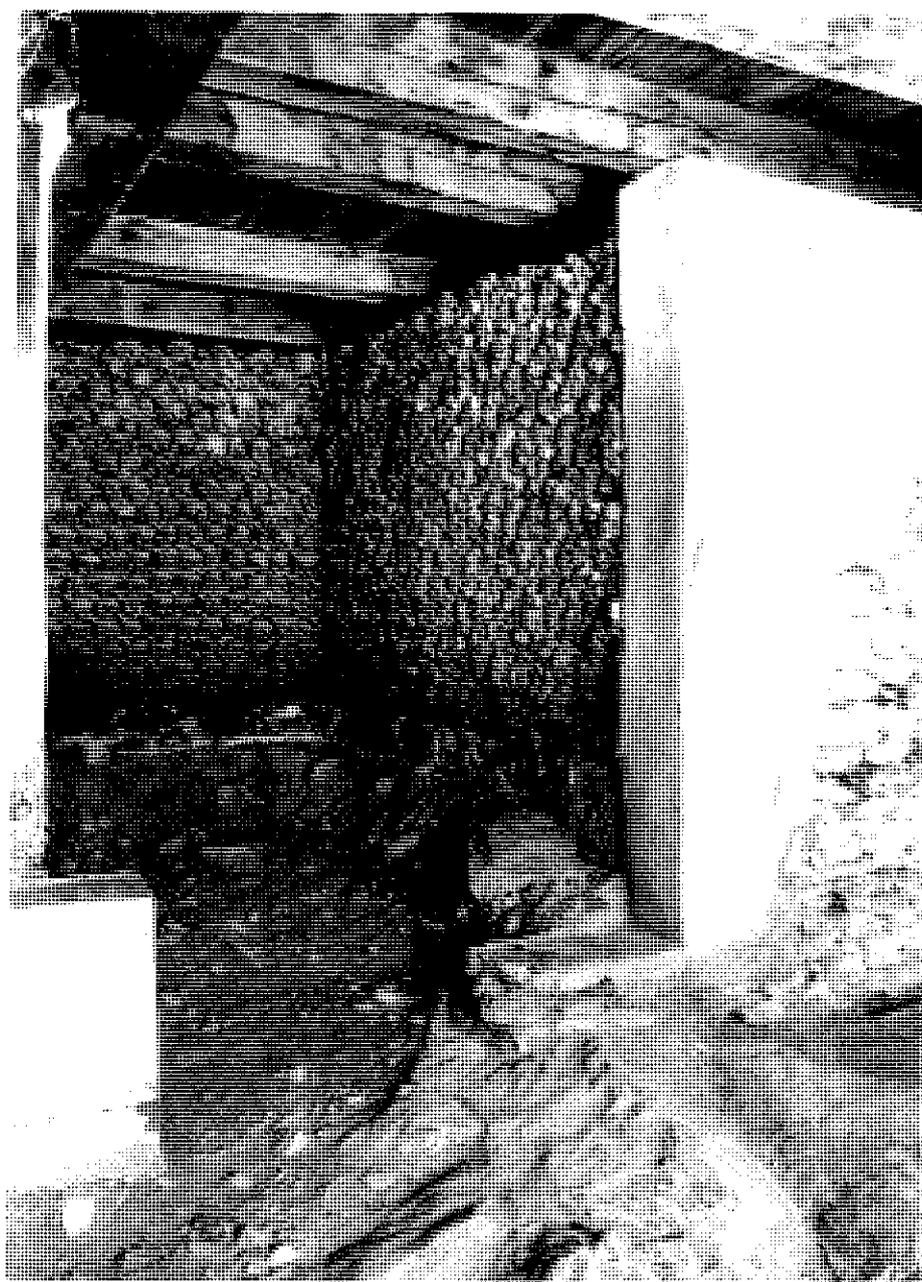
Nordostbereich des Beinhauses
rechts die Trennwand zum ehem. Kapellbereich.

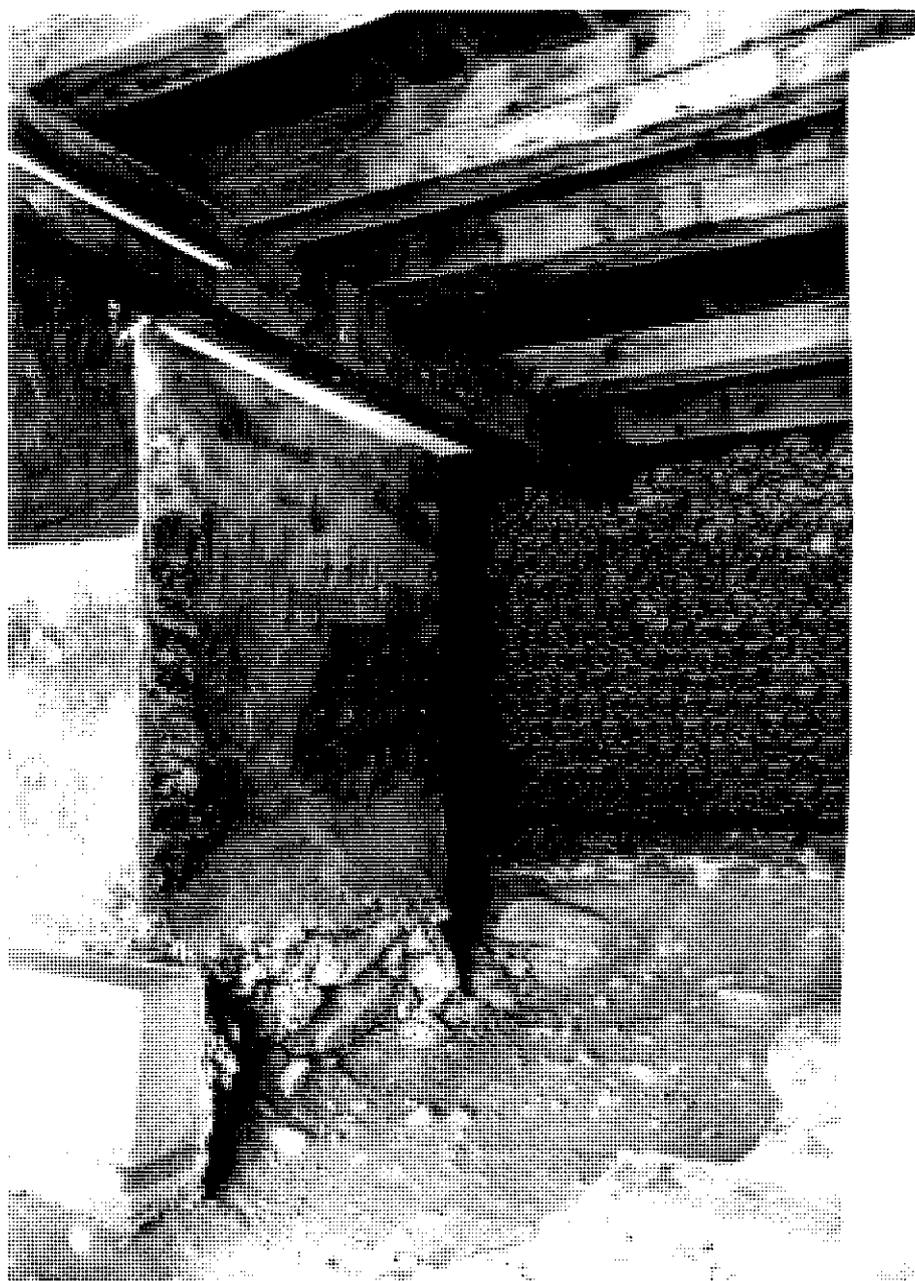
Nördlicher Bereich des Beinhauses
links die Substruktionen eines Bündelpfeilers im Schiff der Kirche.

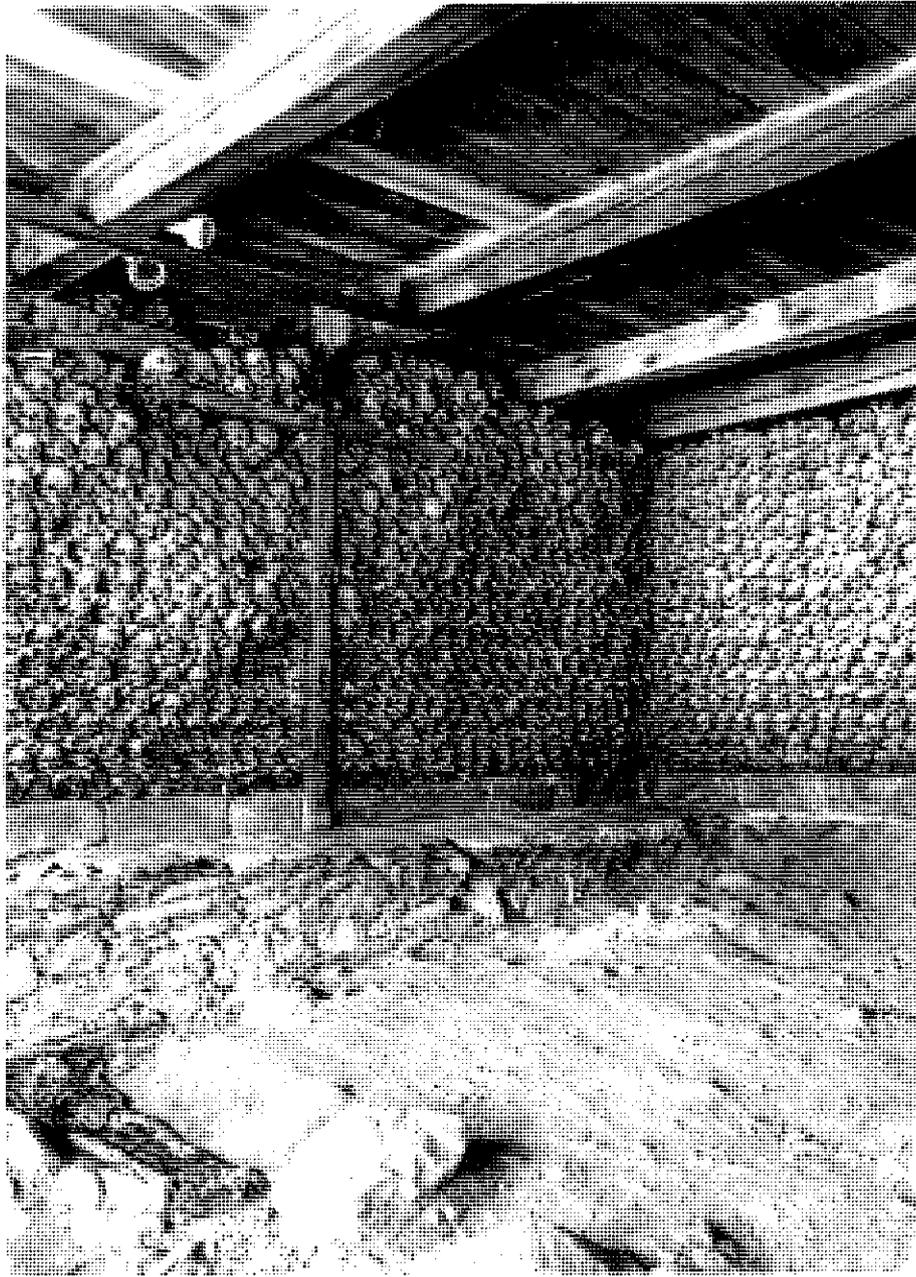
Nordwestbereich des Beinhauses
vor der Schädelwand Reste des ursprünglichen Fussbodens mit modernen Unterfangungen.

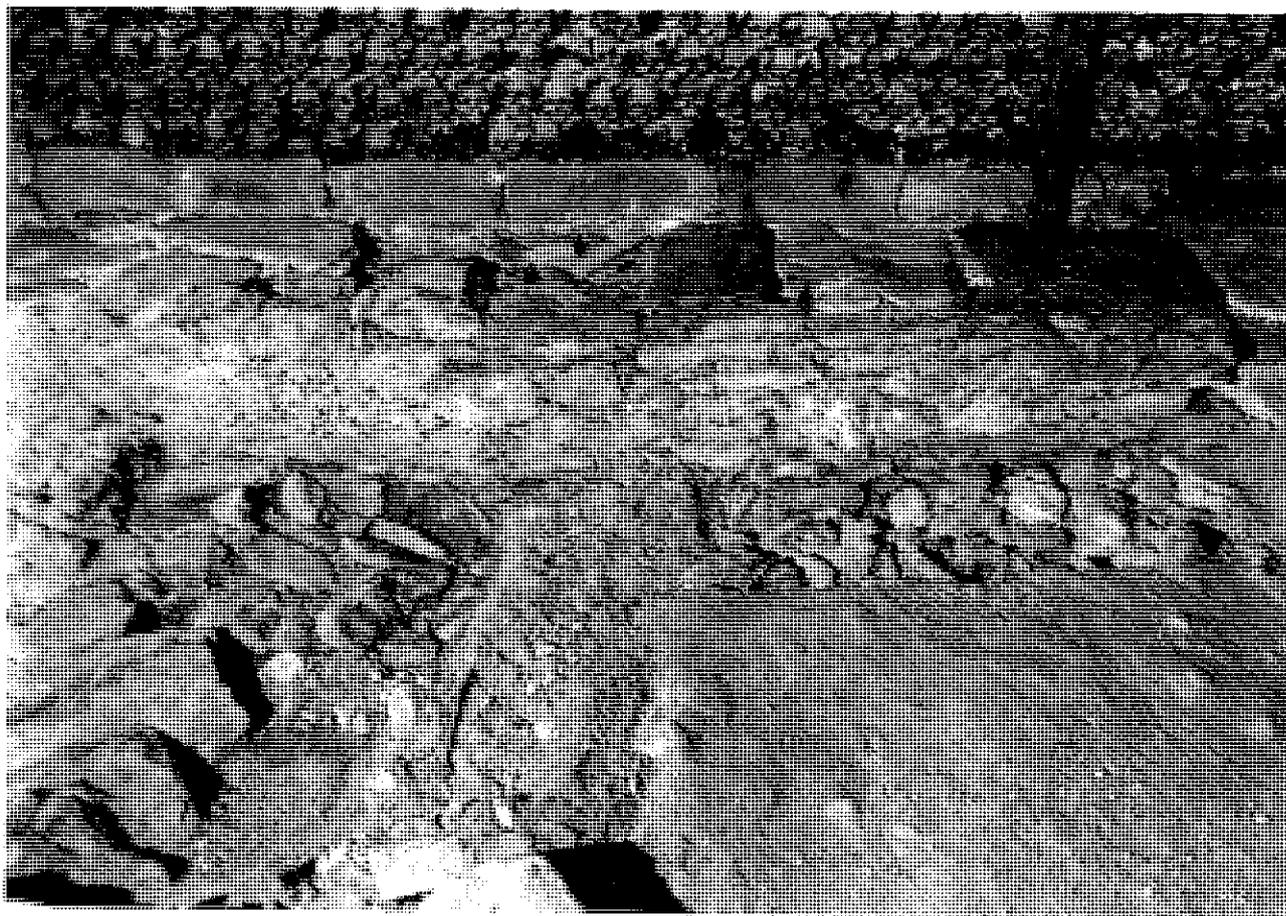
Westteil des Beinhauses

die Fundamente (2) links und (3) rechts, welche von den modernen Unterfangungen
des Fussbodens teilweise überlagert werden (Grab 93/3 ist hier verfüllt).

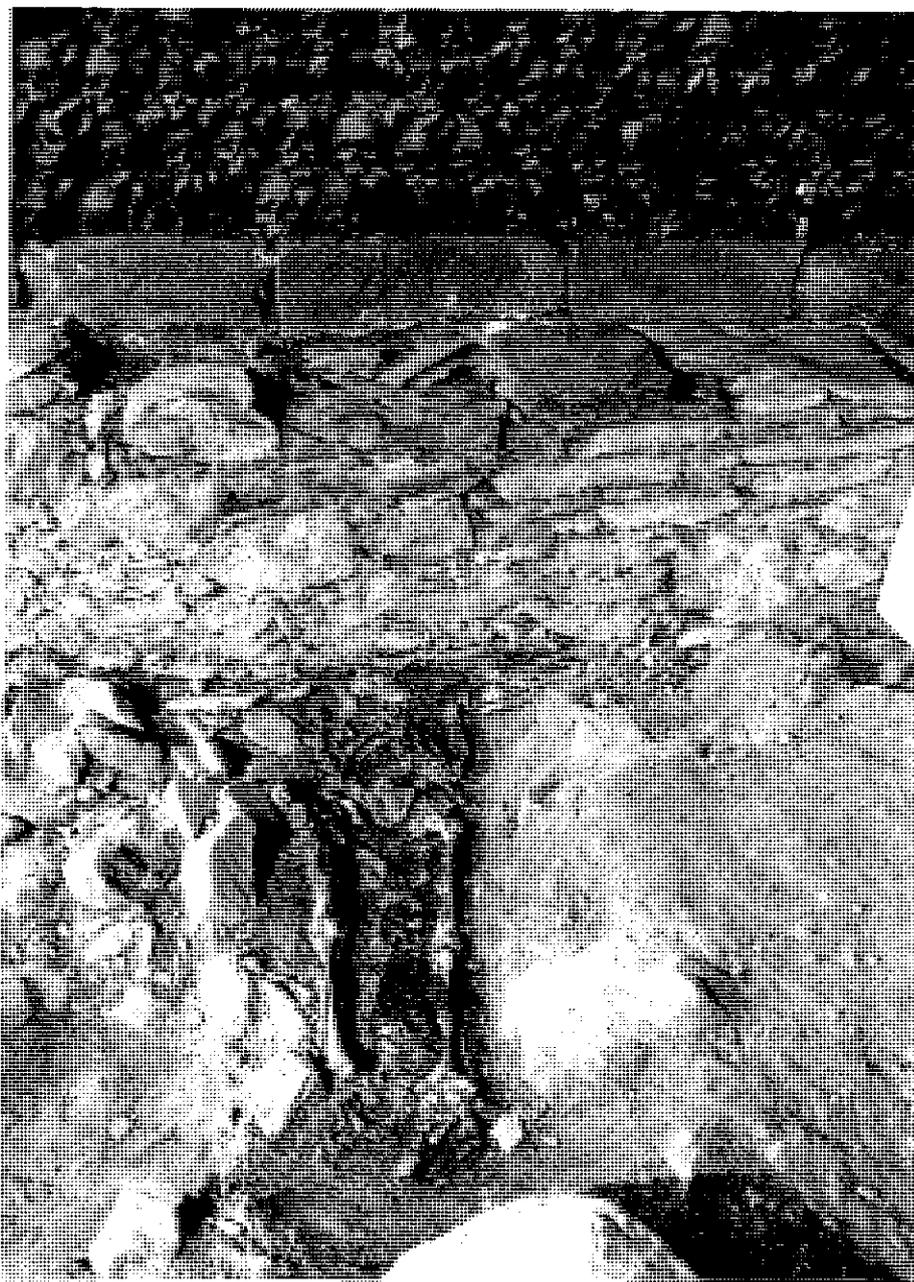
Westteil des Beinhauses gegen Westen, Grab 93/3
die Bestattung wird im Bereich des Schädels von den modernen Unterfangungen
des Fussbodens überlagert.

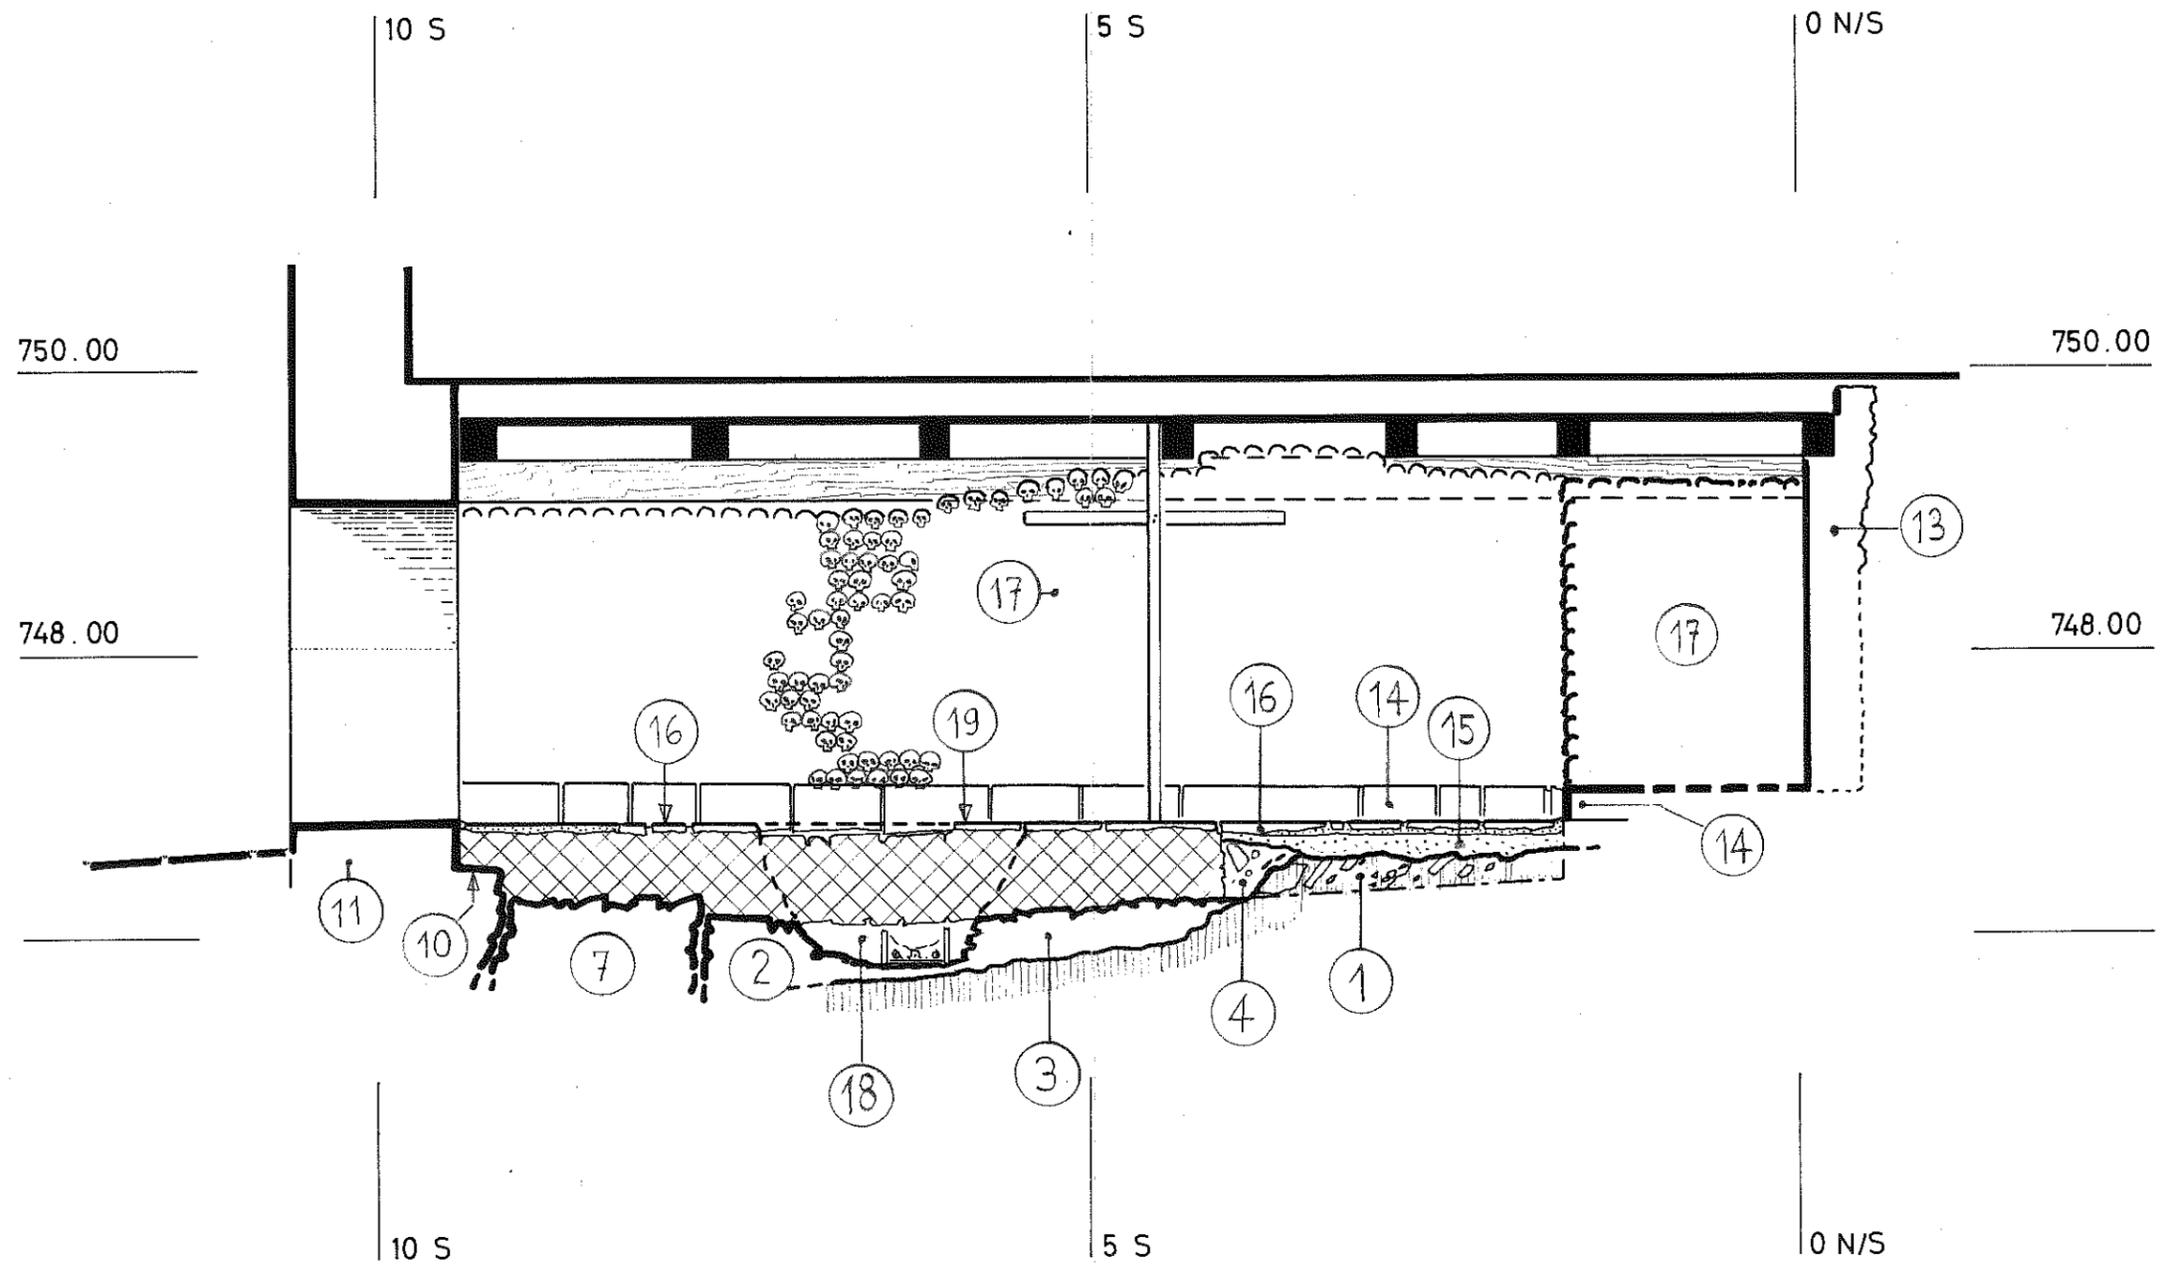
2

QUERSCHNITT GEGEN WESTEN

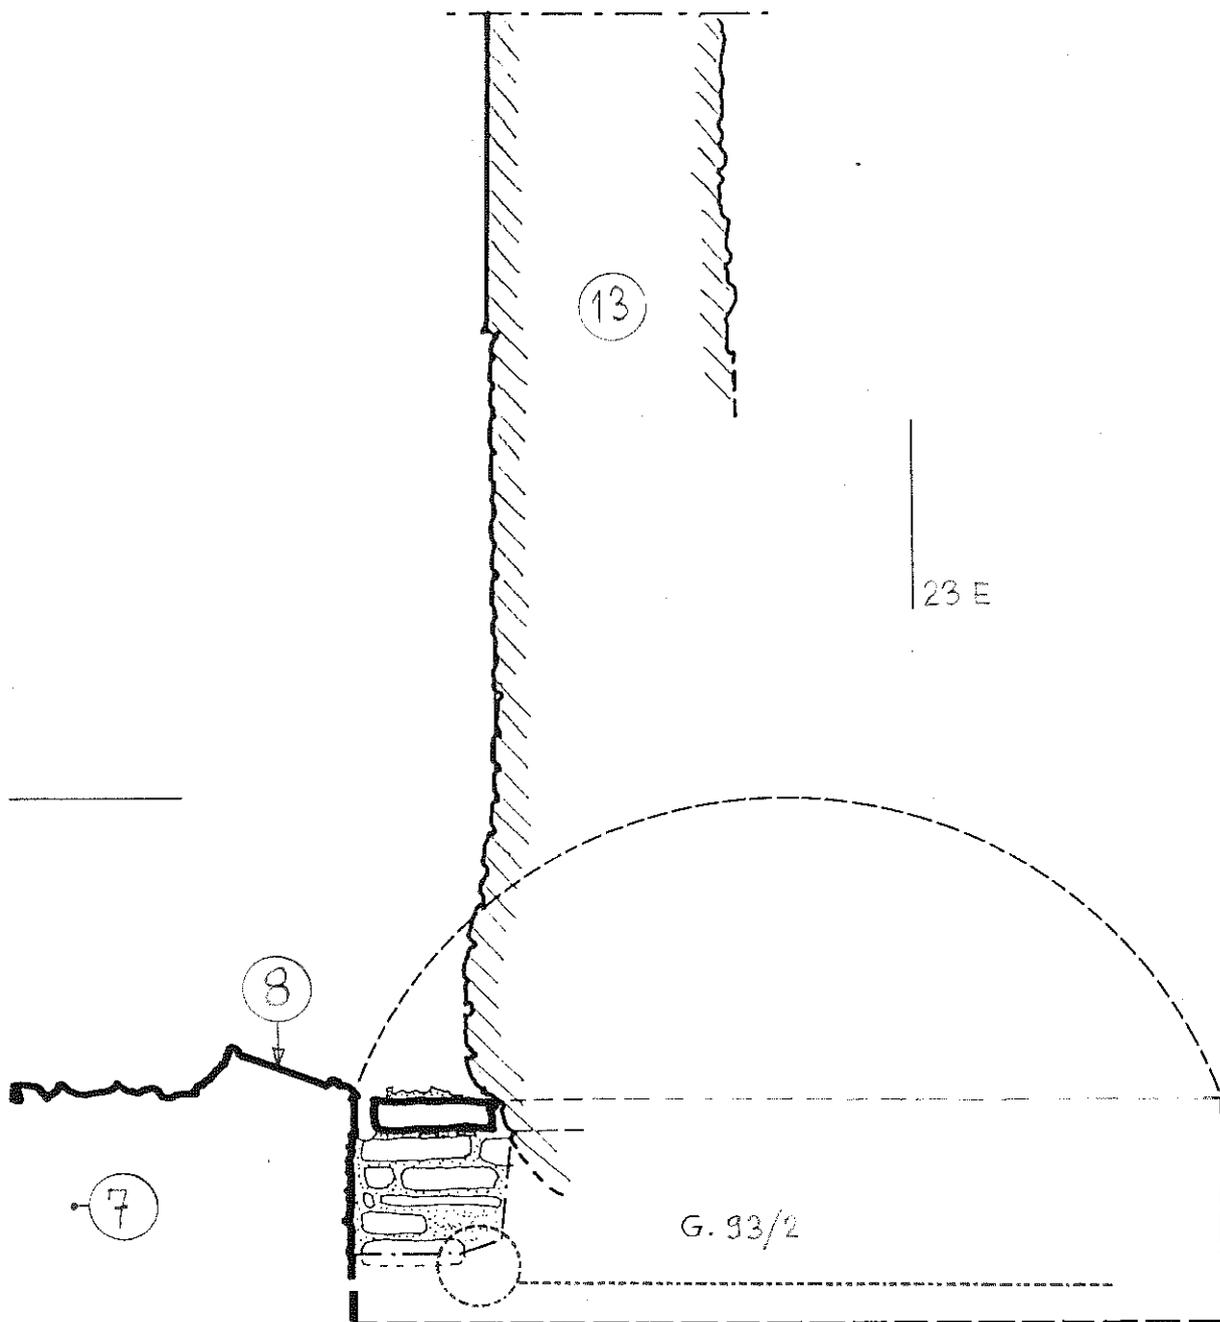
3

ARKOSOLGRAB IN DER SÜD-
MAUER DER ANLAGE VII.
LÄNGSSCHNITT GEGEN NORDEN.
BEFUND UND REKONSTRUKTION
