PFYNGUT

Fouilles de l'autoroute A9

Campagne 2022
(5 septembre au 25 novembre 2022)

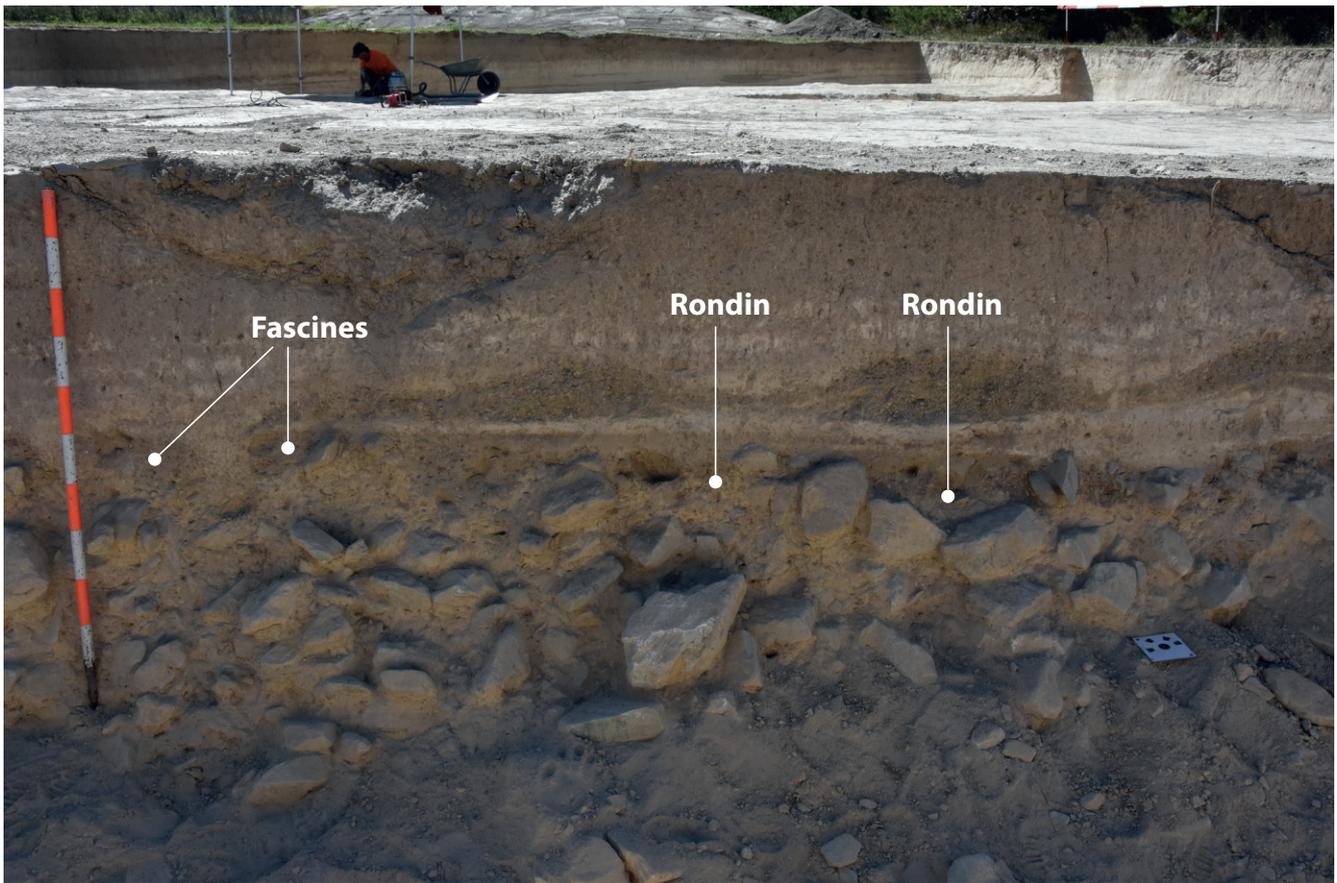
Fig. 21 – Zone 13, tranchée 28, vue sud-ouest. Coupe à travers les remblais de la voie romaine et les sédiments alto-médiévaux qui la recouvrent (© InSitu).

Les rondins de cet état (3329, 3546 et 3575) font entre 30 et 40 cm de diamètre (**Fig. 21**). Quelques fascines ont également pu être identifiées ; elles font environ 10 cm de diamètre. L'espacement entre ces rondins et fascines est assez grand, environ 35 à 45 cm, surtout en comparaison avec les fouilles précédentes⁶⁰. La largeur de la voie est difficile à restituer, à cause de la fouille partielle des vestiges et surtout de leur mauvais état de conservation. Cependant, dans les tronçons fouillés, la route romaine a dans son dernier état une largeur d'au moins 4 m, voire entre 4,40 et 5,40 m de large.

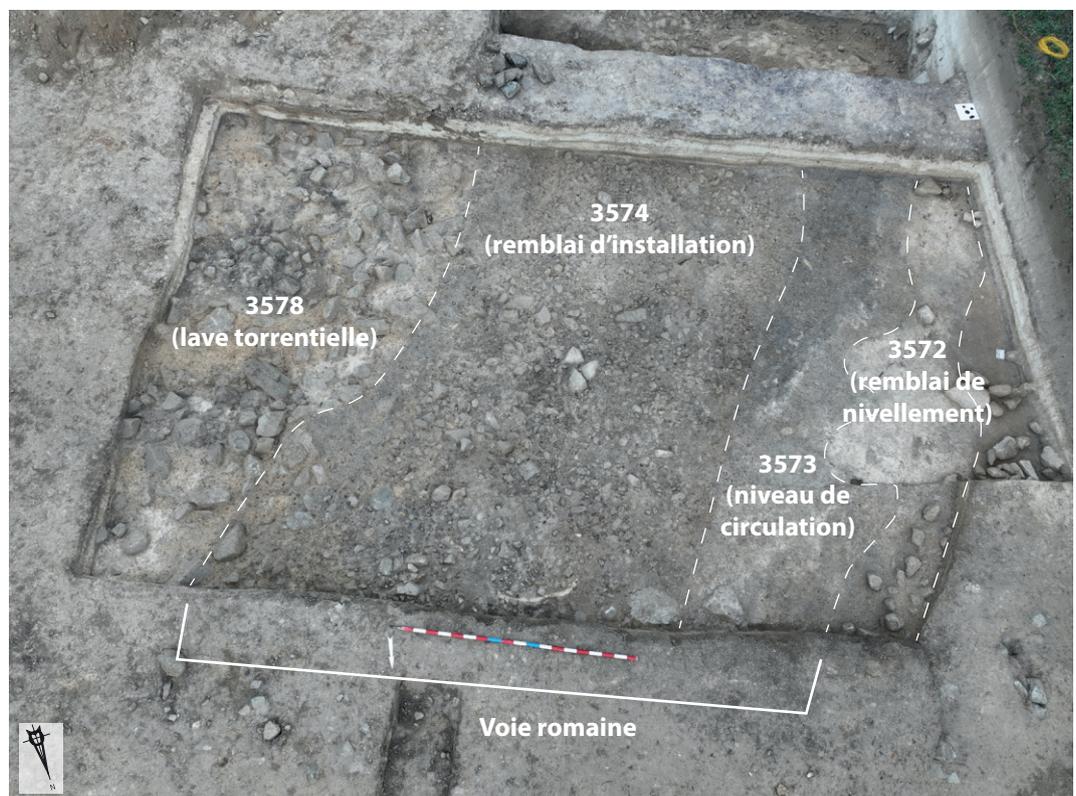
Fig. 22 – Zone 13. La chaussée avec la lave torrentielle en amont et le remblai de nivellement en aval (© InSitu).

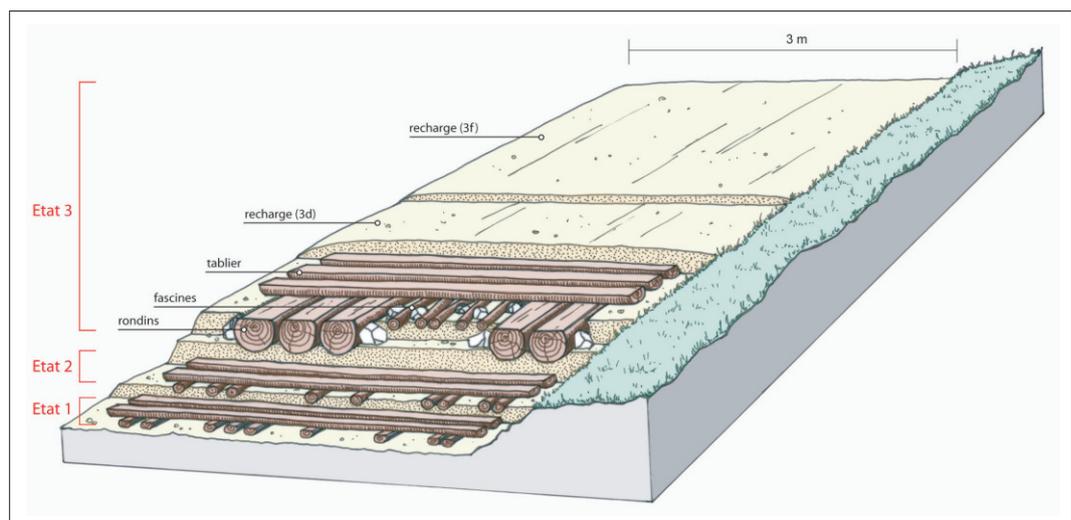
Fig. 23 – Coupe schématique restituée des différents états de la voie de Pfyngut sur la base des observations réalisées en 2004-2007 dans la zone 2. Figure présentée in Paccolat 2011, p. 131, fig. 147 (© TERA).

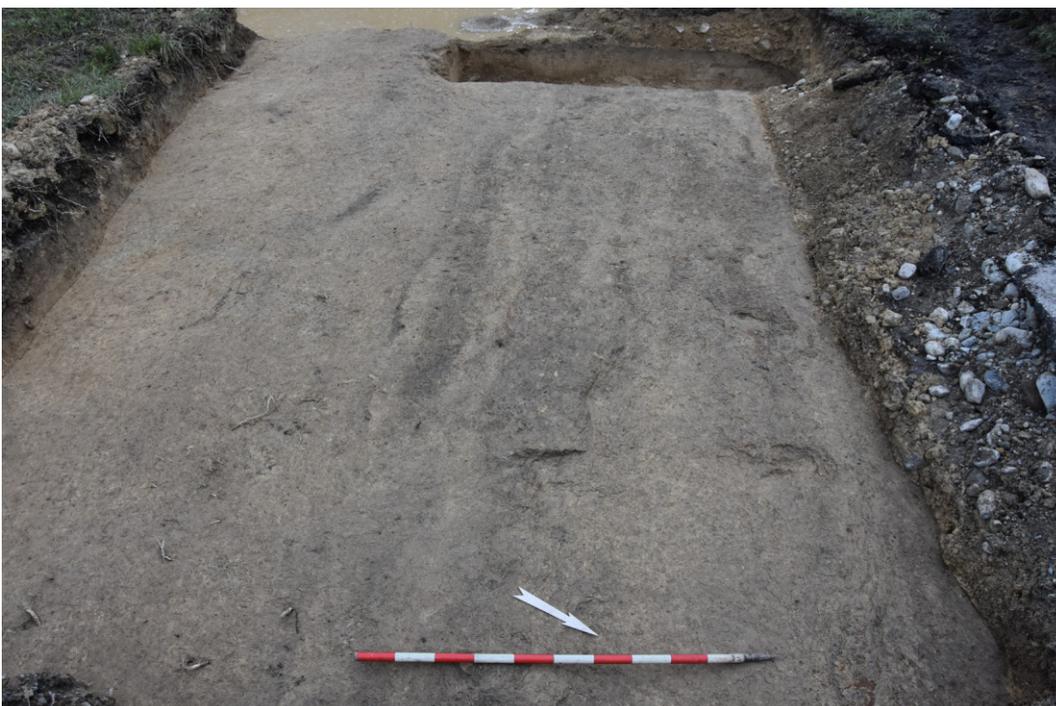
Fig. 24 – Sondage 590, vue nord-est. Voie en terre, niveau de circulation et ornières (3706) (© InSitu).

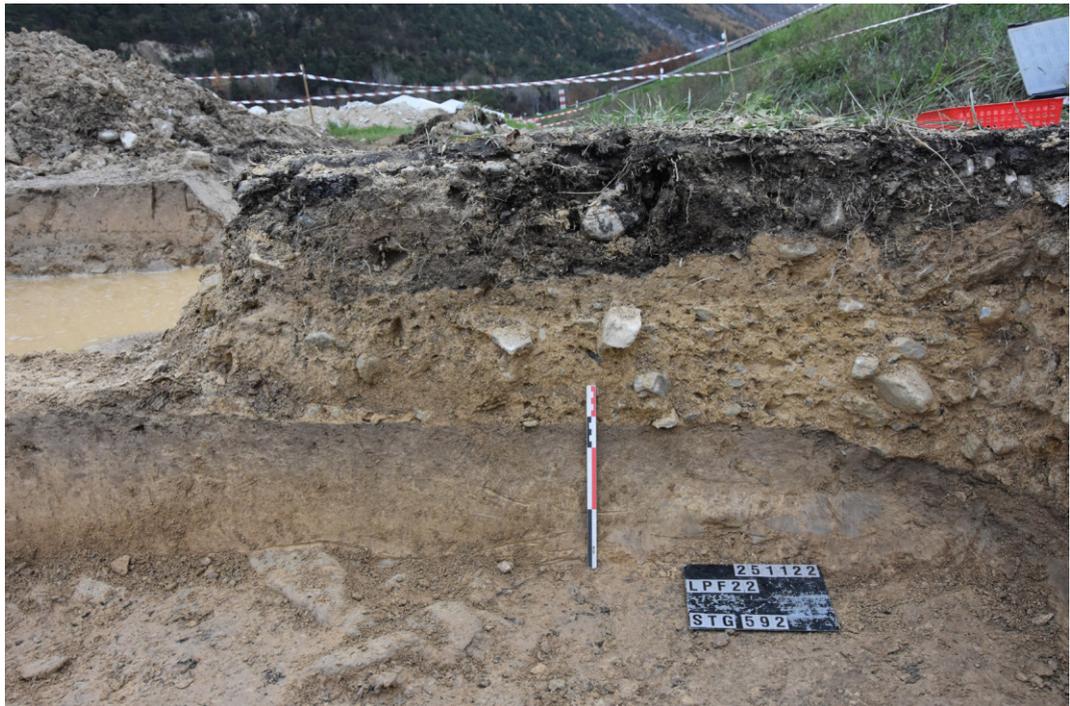
Fig. 25 – Sondage 590. Vue en coupe du niveau de circulation (3706) (© InSitu).

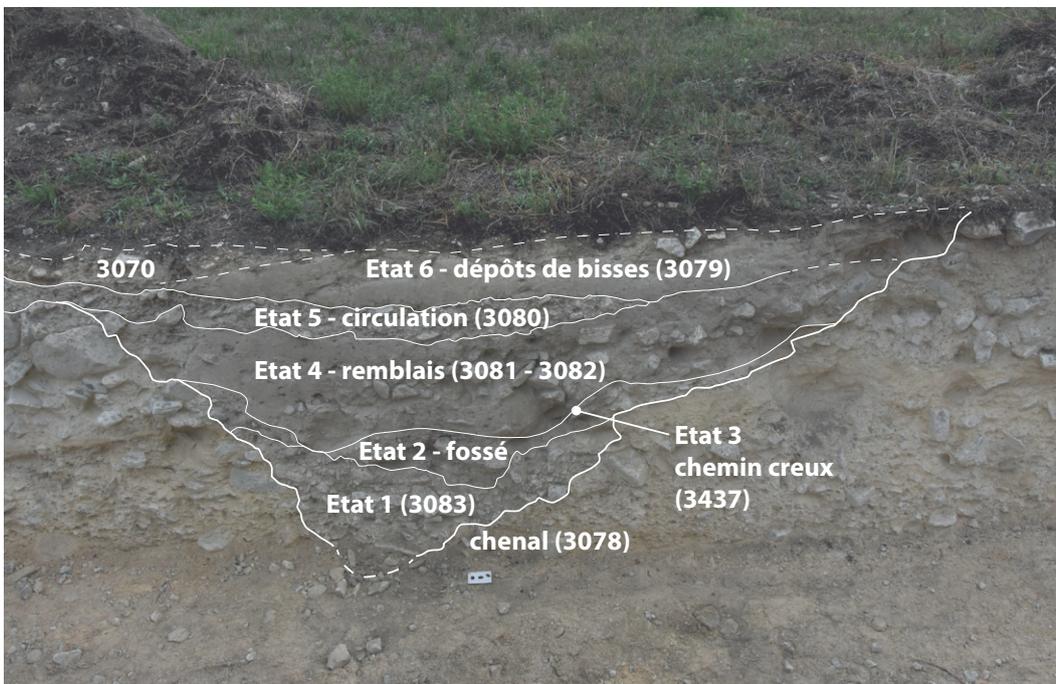
Fig. 33 – Zone 16, tranchée 21, vue nord-est. Coupe dans le chenal 3078 (© InSitu).

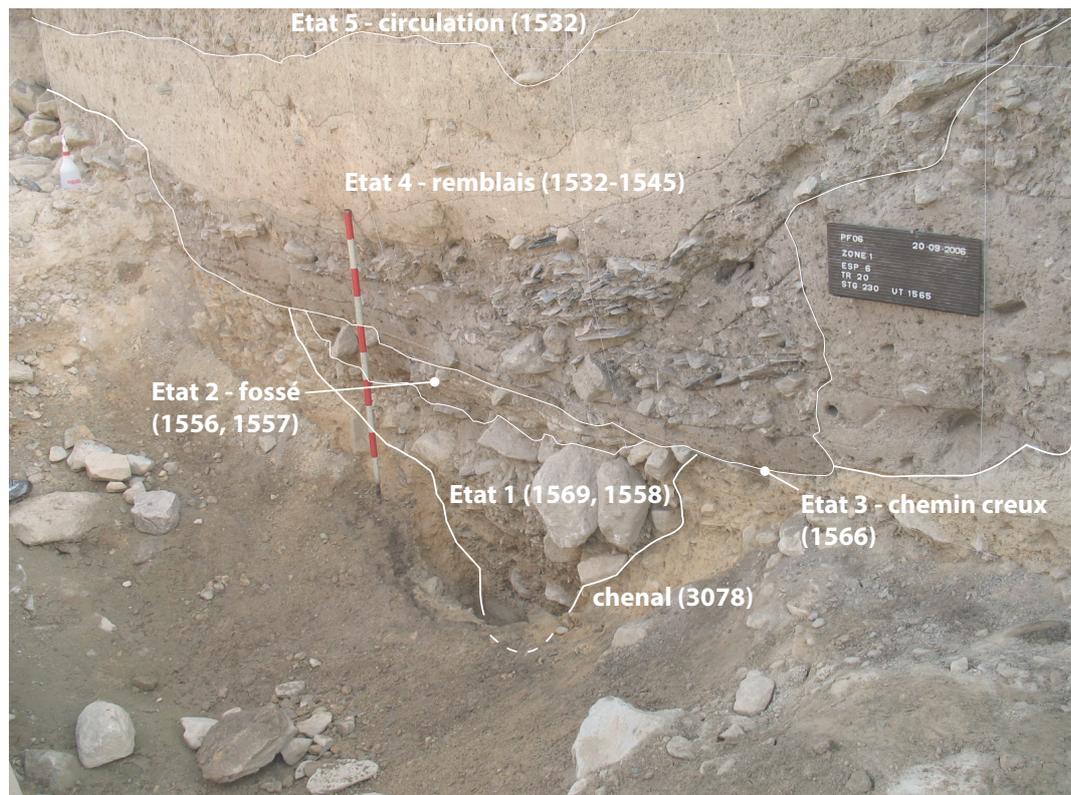
Fig. 35 – Fouille de 2006, zone 1, tranchée 20, vue nord-est. Coupe dans le chenal 3078, réaménagé dans sa partie supérieure en chemin creux (3437/1566) pour donner accès au bâtiment 4. Figure présentée in Paccolat 2011, p. 224, fig. 246, modifiée (© TERA).

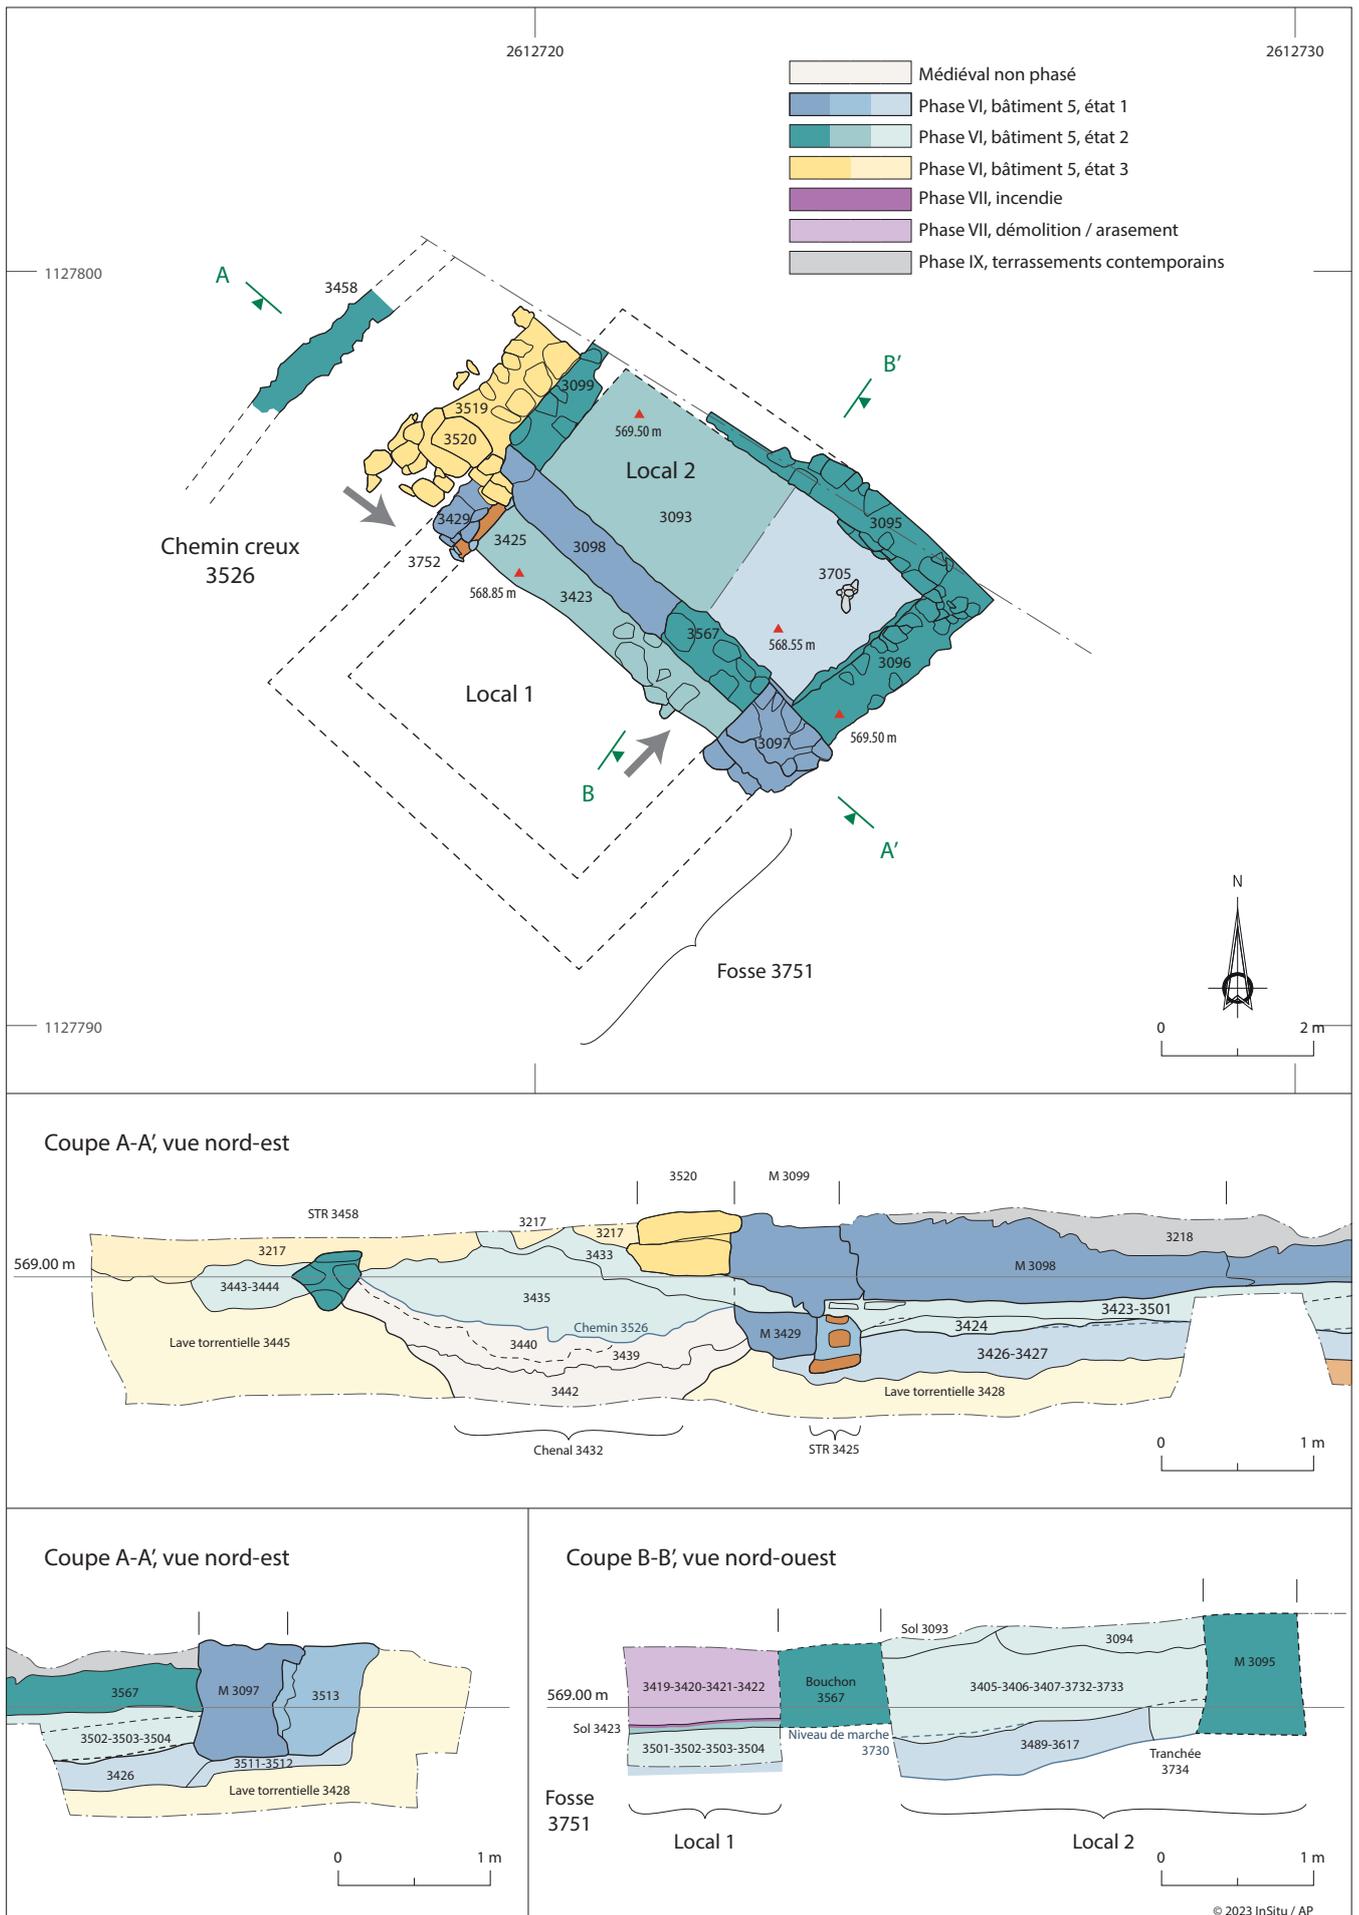
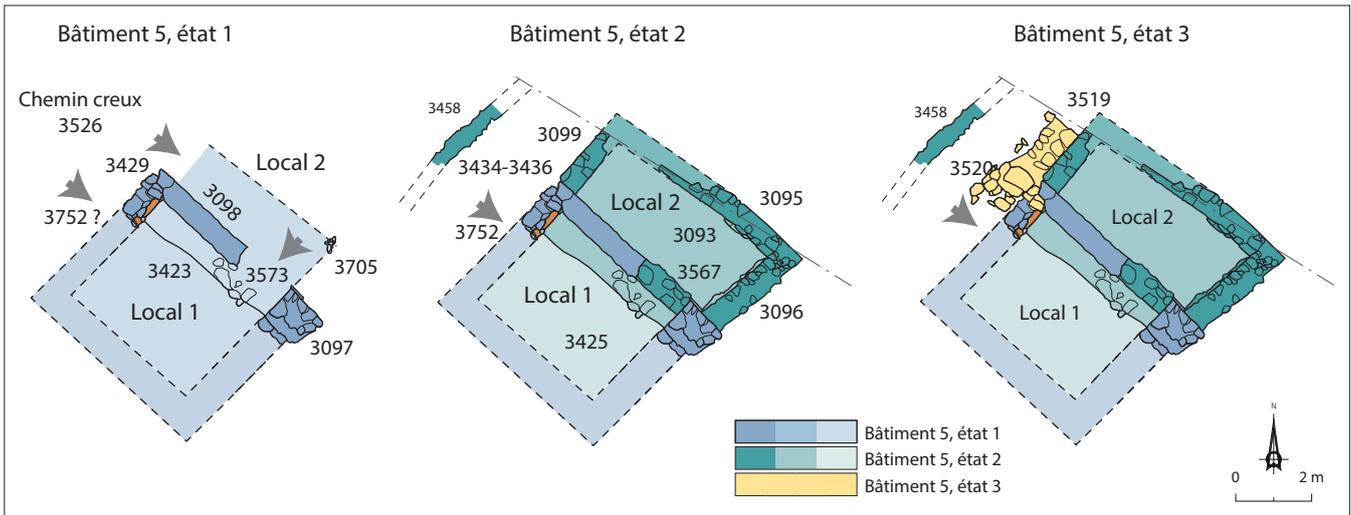
Fig. 36 – Zone 15, bâtiment 5. a) Plan général et coupes. b) Plans simplifiés des états 1, 2 et 3 (© InSitu).

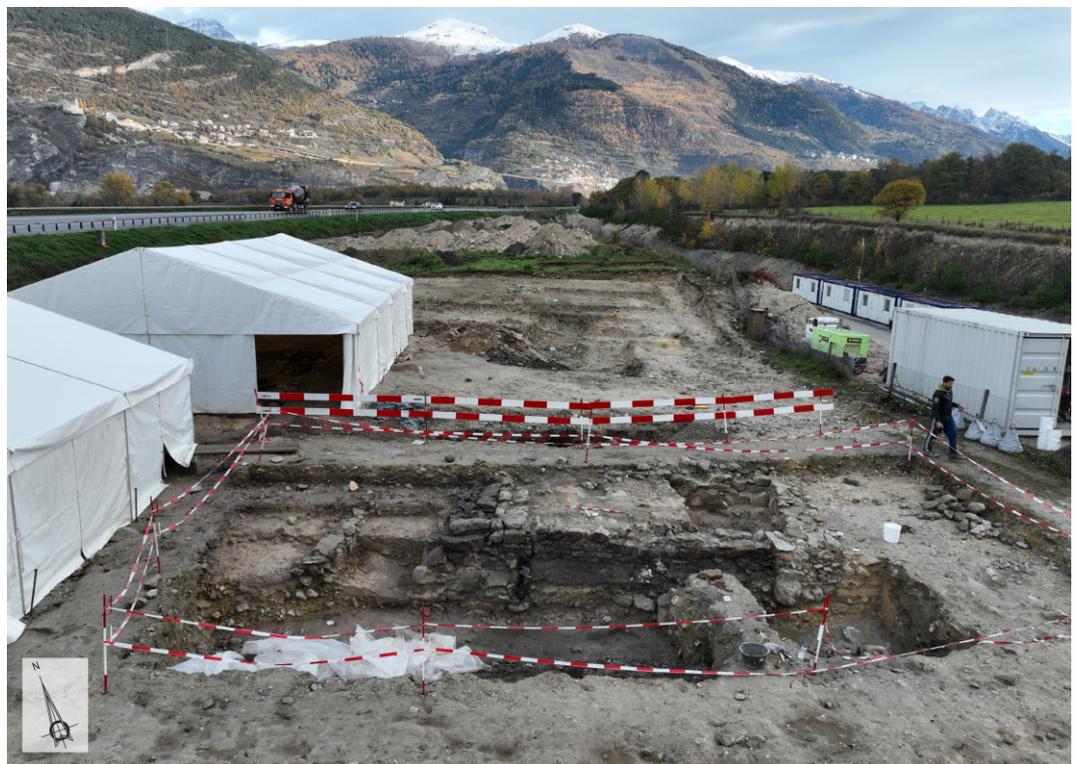
Fig. 37 – Zone 15, vue vers le nord-ouest. Vue générale du bâtiment 5. Au sud, le local 1 est en grande partie détruit par la fosse moderne (3751) qui offre une coupe intéressante à travers l’édifice (© InSitu).

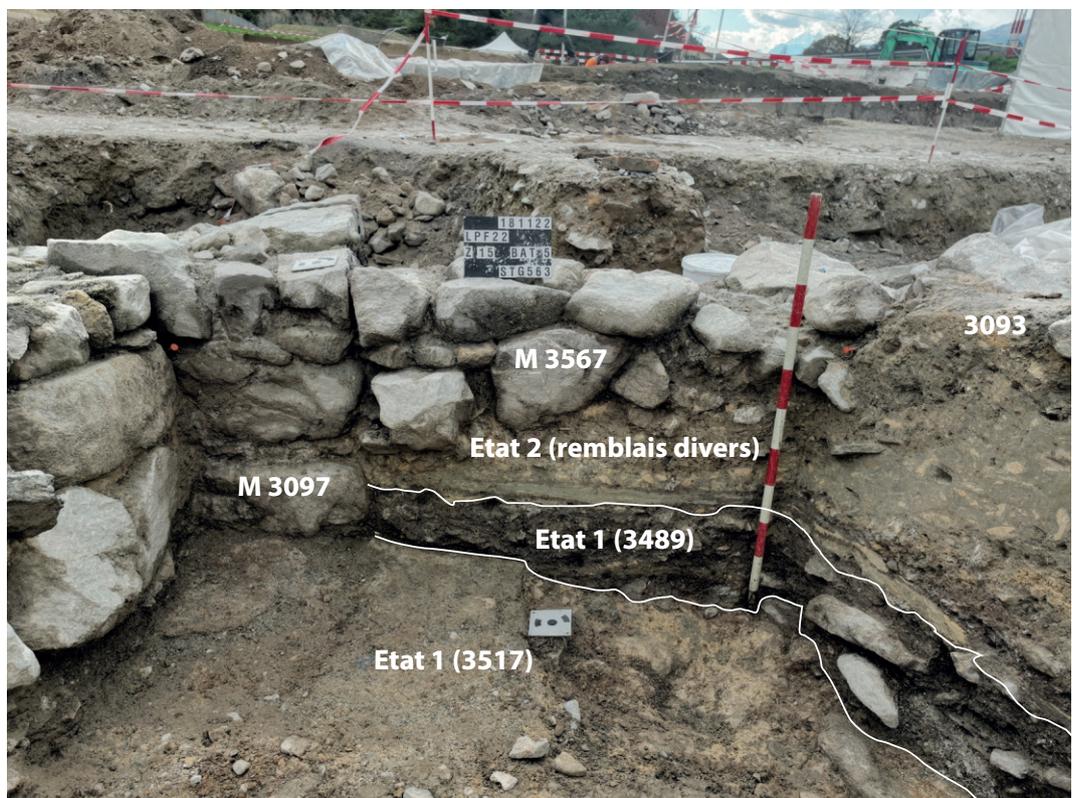
Fig. 39 – Bâtiment 5, vue vers le sud-ouest. Le bouchon de la porte d'origine du local 1 (3735), visible contre le piédroit du mur M 3097 et les niveaux de remblais à l'intérieur des locaux du bâtiment (© InSitu).

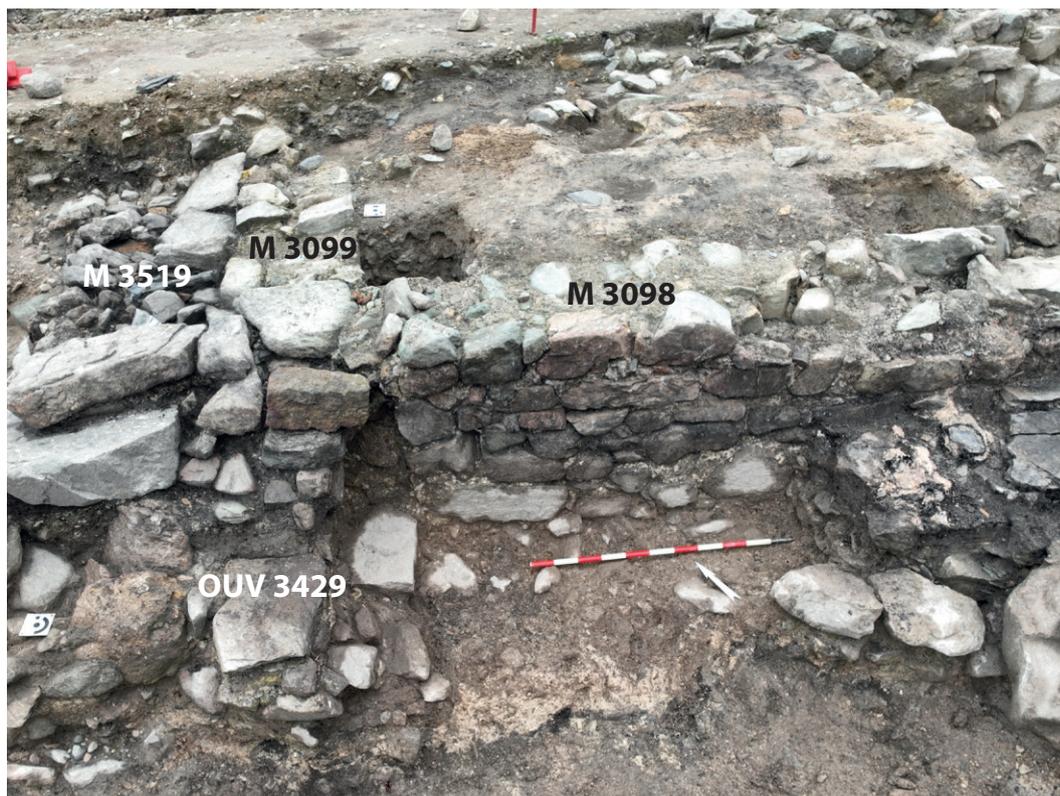
Fig. 40 : Bâtiment 5, vue vers le nord-est. À l'extrémité ouest, les deux grandes dalles et le mur en pierres sèches (M 3519) s'appuient contre les murs 3099 et 3429 (© InSitu).

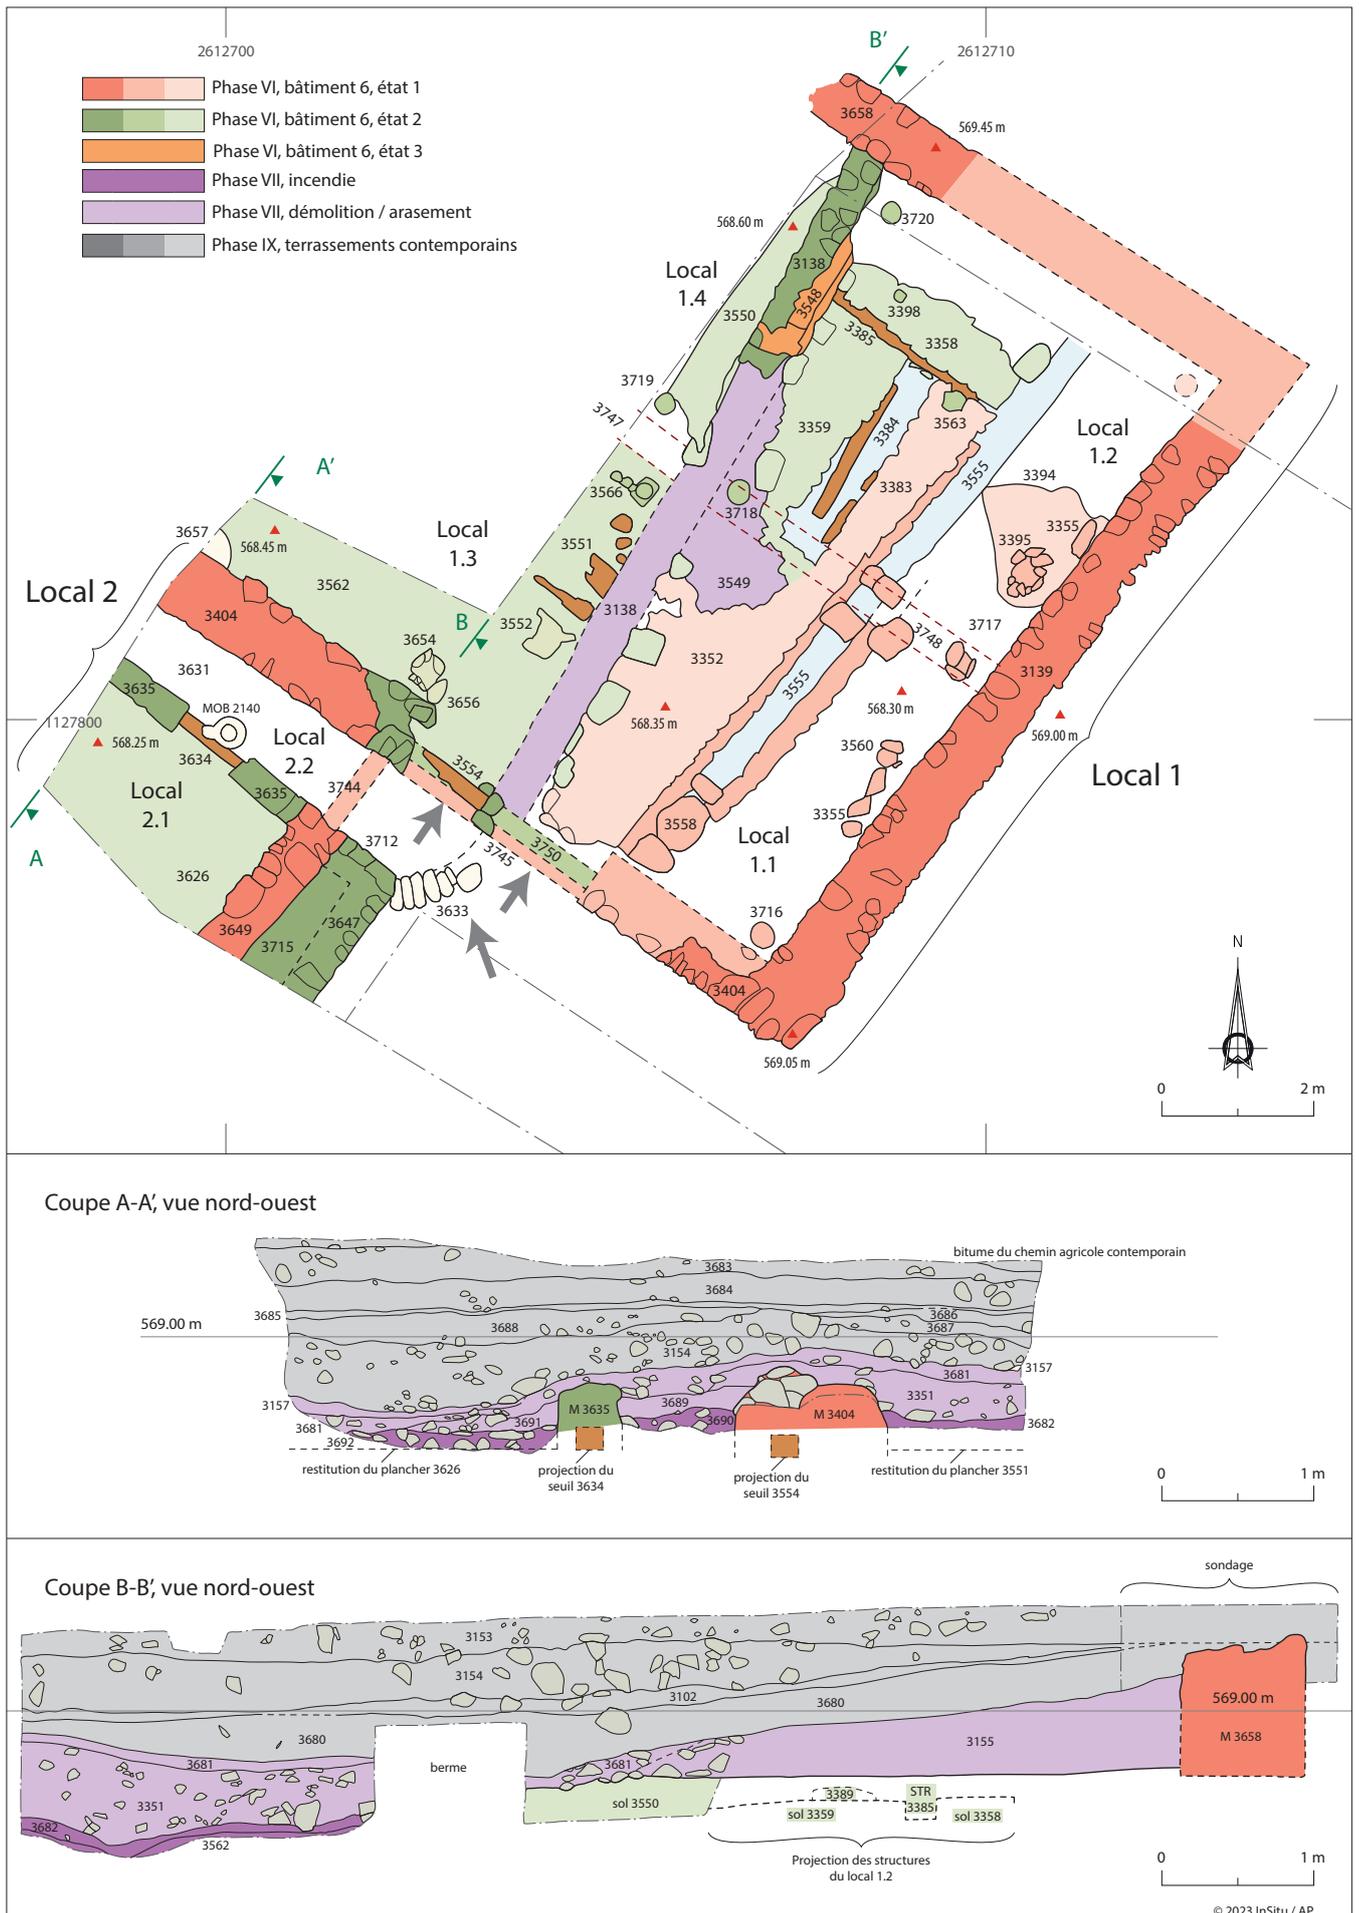
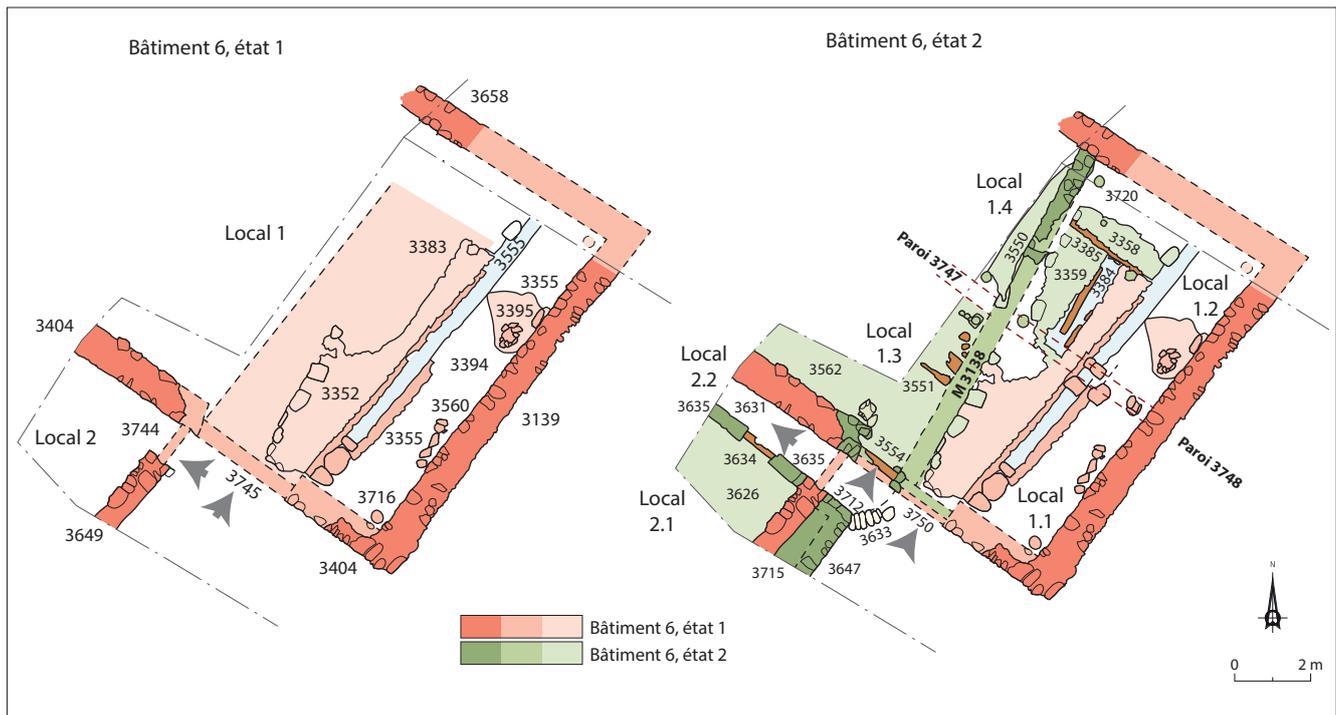
Fig. 41 – Nord-ouest de la zone 15, bâtiment 6. a) Plan général et coupes. b) Plans simplifiés des états 1 et 2 (© InSitu).

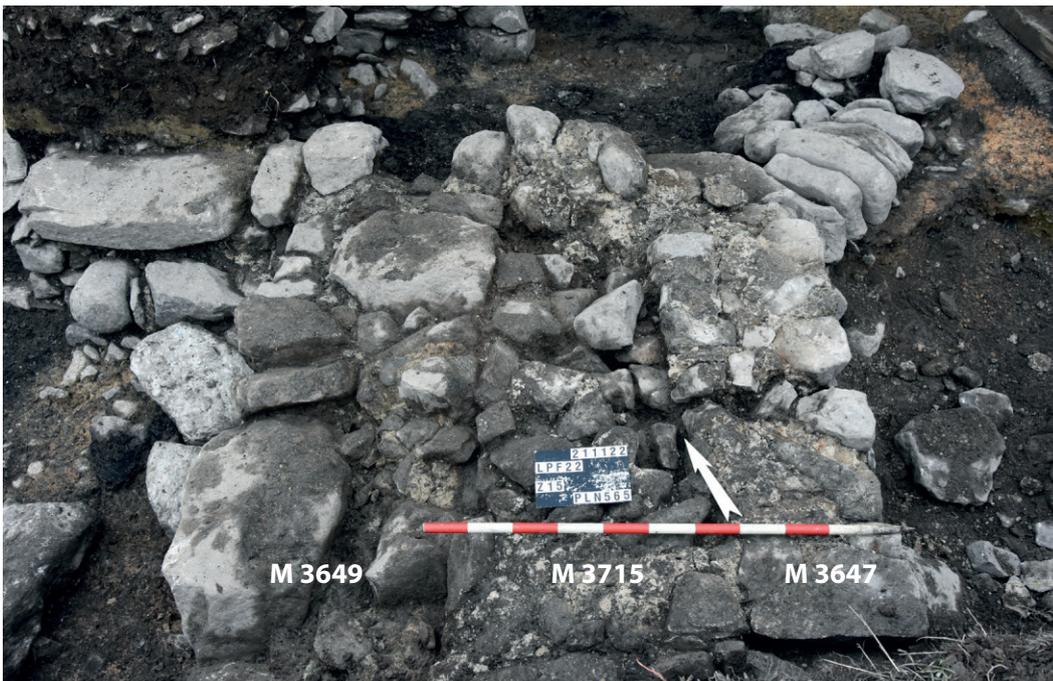
Fig. 45 – Bâtiment 6, local 2, vue vers le nord-est. Négatifs de l'emplacement du seuil d'origine du local 2 (3744), dans les piédroits des murs M 3649 et M 3404. Le groupe de maçonneries à droite (M 3647, M 3712 et 3715) a été ajouté contre le mur d'origine du local 2 (M3649) au deuxième état (© InSitu).

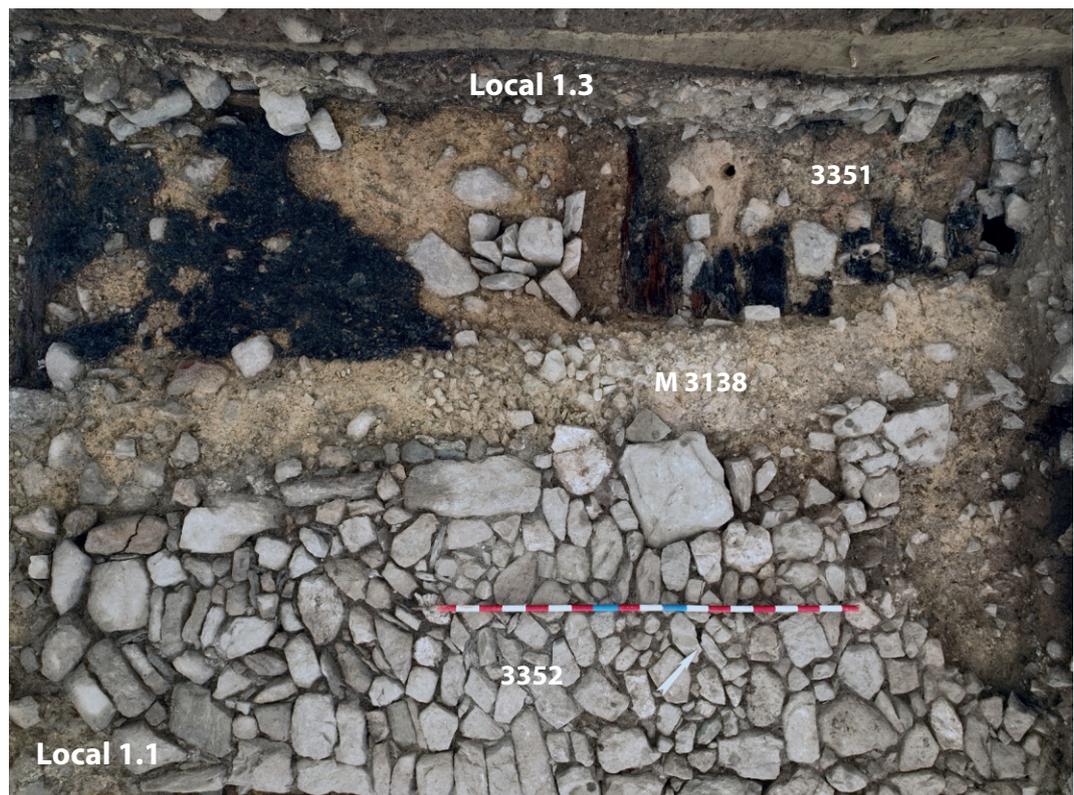
Fig. 47 – Bâtiment 6, local 1, vue zénithale vers le nord-ouest. Le négatif du mur de refend M3138 séparant le sol en pierres sèches (3352) du plancher (3551) ajouté dans le deuxième état. Le seuil du local 1.3 (3554) est visible dans l'angle de l'image (© InSitu).

deux démolitions distinctes (3155 et 3551). Une pierre à plat pourrait matérialiser l'intersection entre cette paroi et le mur de refend 3138, mais les deux structures ont été totalement récupérées à cet endroit.

Les réaménagements sont plus lourds à l'ouest du refend 3138 (locaux 1.3 et 1.4). Au sud-ouest, le local 1.3 est doté d'une porte dont la poutre de seuil (3554), en grande partie conservée, se situe plus bas que le niveau de marche antérieur¹¹⁷. Le sol est formé d'un plancher dont subsistent des restes carbonisés (3551, 3747 ; **Fig. 47**). Les planches encore visibles s'arrêtent contre le refend 3138 et suivent son orientation, ce qui confirme leur attribution à l'état 2.

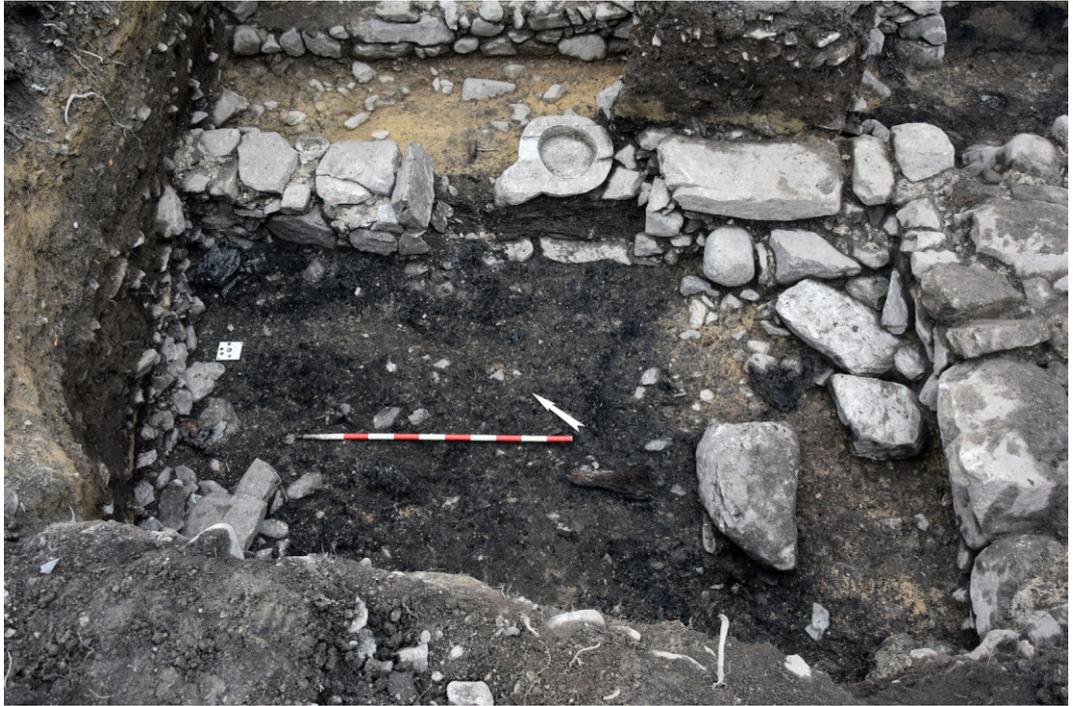
Fig. 49 – Bâtiment 6, local 2, vue vers le nord-est. Le local 2 réduit au deuxième état par un mur de refend (M 3635) avec un nouveau seuil (3634) comporte un plancher (3626) qui a brûlé pendant l'incendie du hameau (© InSitu).

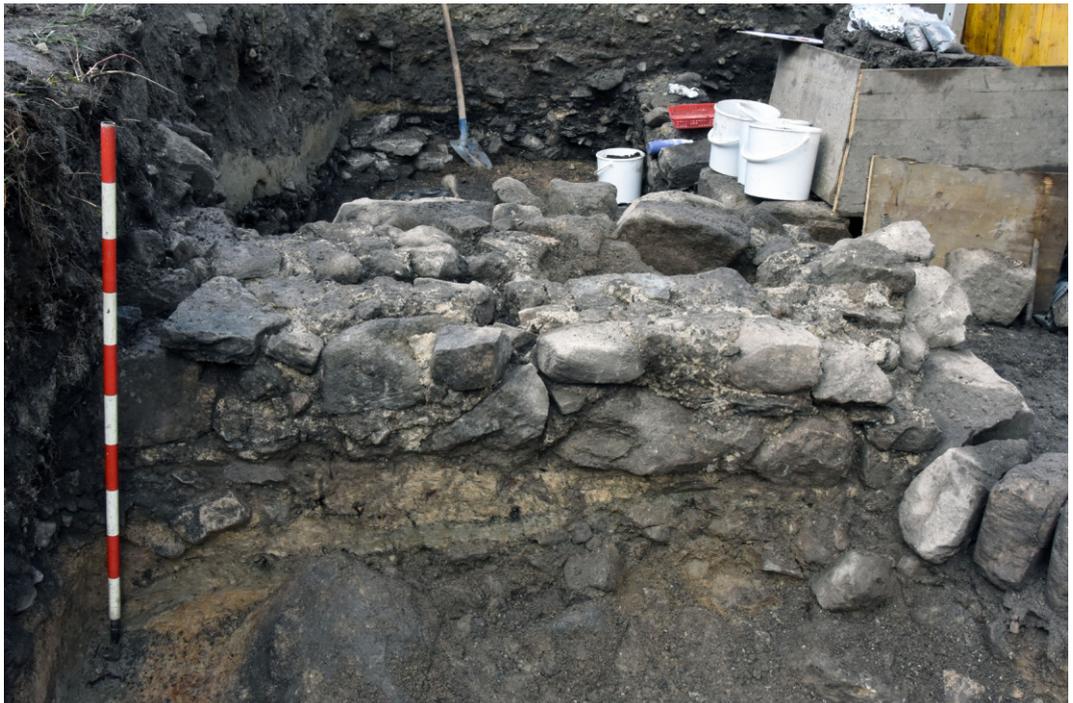
Fig. 50 – Bâtiment 6, local 2, vue vers le nord-ouest. Vue de l'extérieur des maçonneries ajoutées dans le deuxième état du local (3647, 3712), implantées au-dessus des niveaux de silts colorés confirmant cette chronologie (© InSitu).

La paroi sud-est du local est décalée vers l'est par l'ajout de deux murs à l'extérieur de la maçonnerie initiale (Fig. 45, Fig. 50). Un nouveau mur sud-est (3647) est installé à 1 m d'écart en parallèle du mur d'origine (3649). Le nouvel espace obtenu est fermé par un retour de mur perpendiculaire (3712) collé sur l'ancien mur 3647, puis se voit comblé par un bourrage grossier de pierres et mortier (3715). Les deux nouvelles maçonneries 3647 et 3712 sont fondées

peu profondément sur des dépôts silteux attribués au premier état du bâtiment (3241 et 3304). Cet aménagement prolonge le local 2 jusqu'à englober le seuil du local 1.3 et pourrait être également lié à un agrandissement des parties supérieures du bâtiment 6.

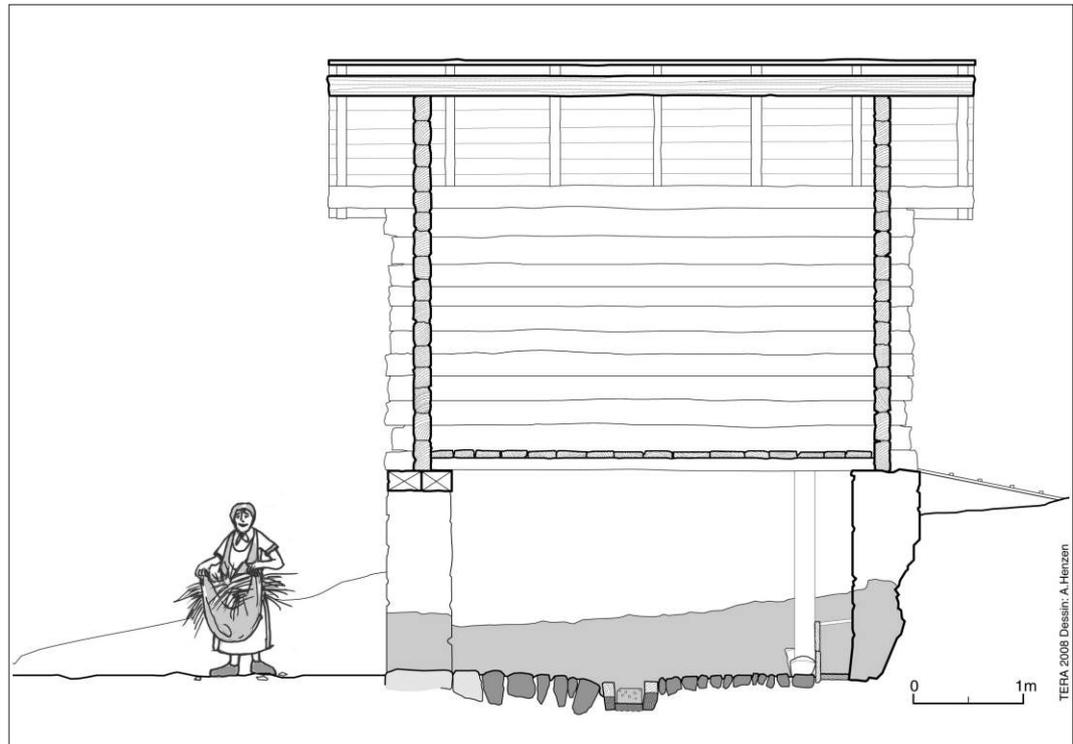
Fig. 52 – Restitution de la grange-écurie fouillée en 2006 (Bât. 1, coupe transversale vue du sud, vestiges observés en grisé). Figure présentée in Paccolat 2011, p. 212, fig. 229 (dessin A. Henzen, © Tera).

À l'instar de la grange-écurie de 2007 (bâtiment 1) ou des nombreux exemples modernes encore conservés en élévation, le bâtiment 7 était sans doute doté d'un étage dont l'accès était facilité par la pente environnante (**Fig. 52**). La porte du local inférieur en maçonnerie se trouve plus volontiers vers l'aval et de préférence en face de la rigole à fumier transversale, soit ici au sud, dans le mur 3148. Malheureusement le seul indice de seuil retrouvé (3601) ne correspond pas tout à fait à cette description et se trouve décalé vers l'angle est, peut-être à cause de la présence de l'annexe 7b au sud-est. L'arasement des maçonneries ne permet pas d'infirmier ou de confirmer l'existence d'autres accès.

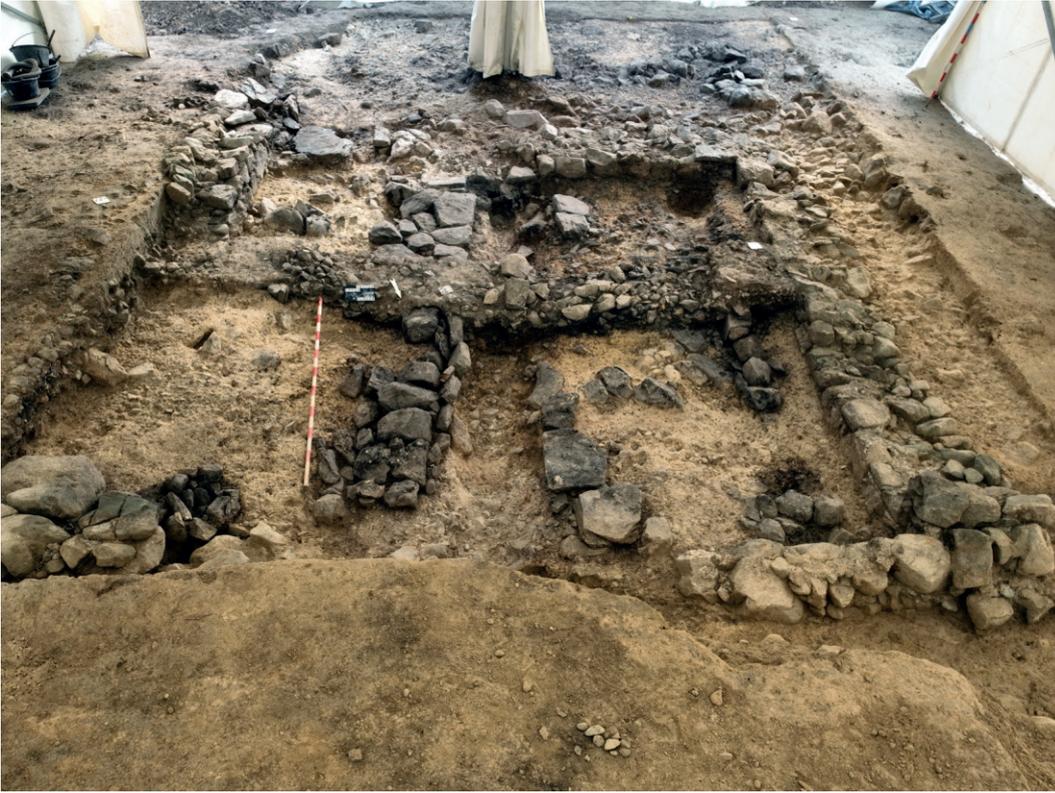
Fig. 53 : Zone 16, vue vers le sud-ouest. Vue générale du bâtiment 7 (© InSitu).

Le bâtiment mesure environ 4,50 m de largeur intérieure et n'est conservé que sur environ 60 cm de haut, ce qui ne laisse subsister que deux à trois assises. Les quatre murs (M 3147, 3148, 3149 et 3150) sont associés à la même étape de construction¹²⁵ et implantés dans les niveaux naturels¹²⁶ par une grande excavation (3736 ; **Fig. 53**). Les parements extérieurs sont construits contre terre, tandis que les parements intérieurs sont montés à vue et liés au mortier. Seul le mur nord-ouest (3147) est assez bien conservé, tandis que les autres sont irrégulièrement arasés voire entièrement démontés. Une partie des murs nord-est et sud-est (3150 et 3149) a notamment été détruite en 2018 par le sondage 587.

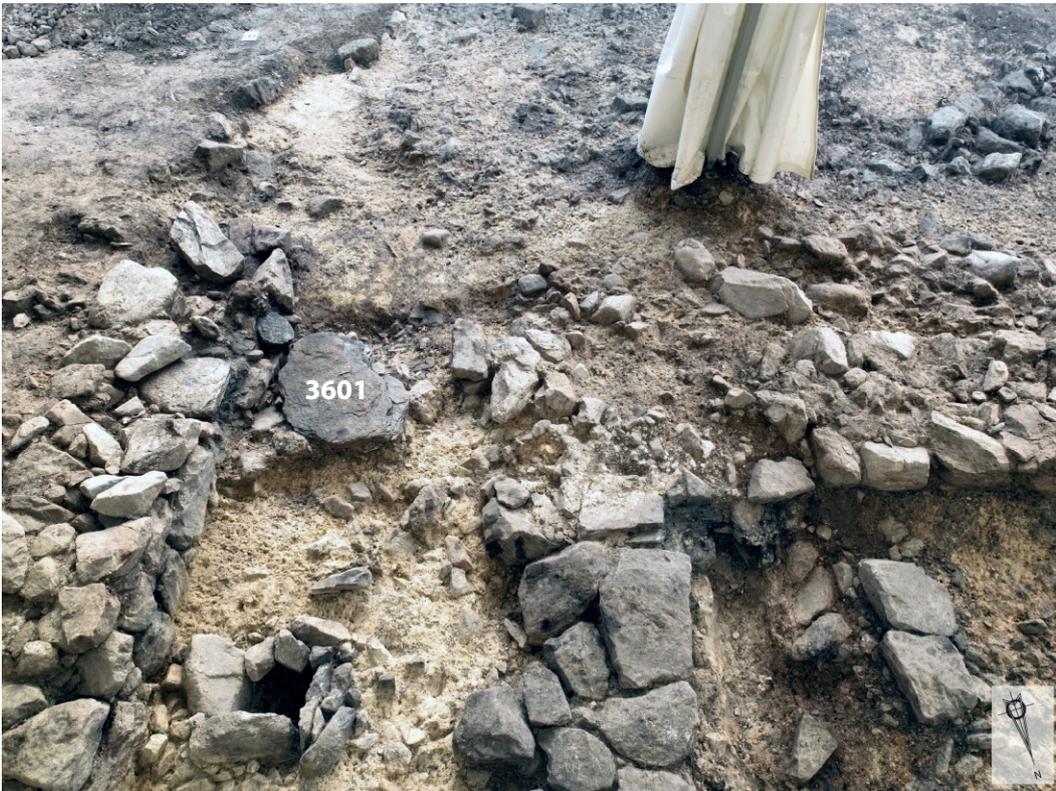
Fig. 54 : Bâtiment 7, vue vers le sud-ouest. Possible dalle de seuil (3601) à l'angle des murs M 3150 et M 3148, au sud du bâtiment (© InSitu).

maçonnés¹²⁷. Un possible seuil (3601) constitué d'une grande dalle de schiste liée au mortier est par ailleurs installé près de l'angle est de ce mur (**Fig. 54**).
