PFYNGUT

Fouilles de l'autoroute A9

Campagne 2022
(5 septembre au 25 novembre 2022)

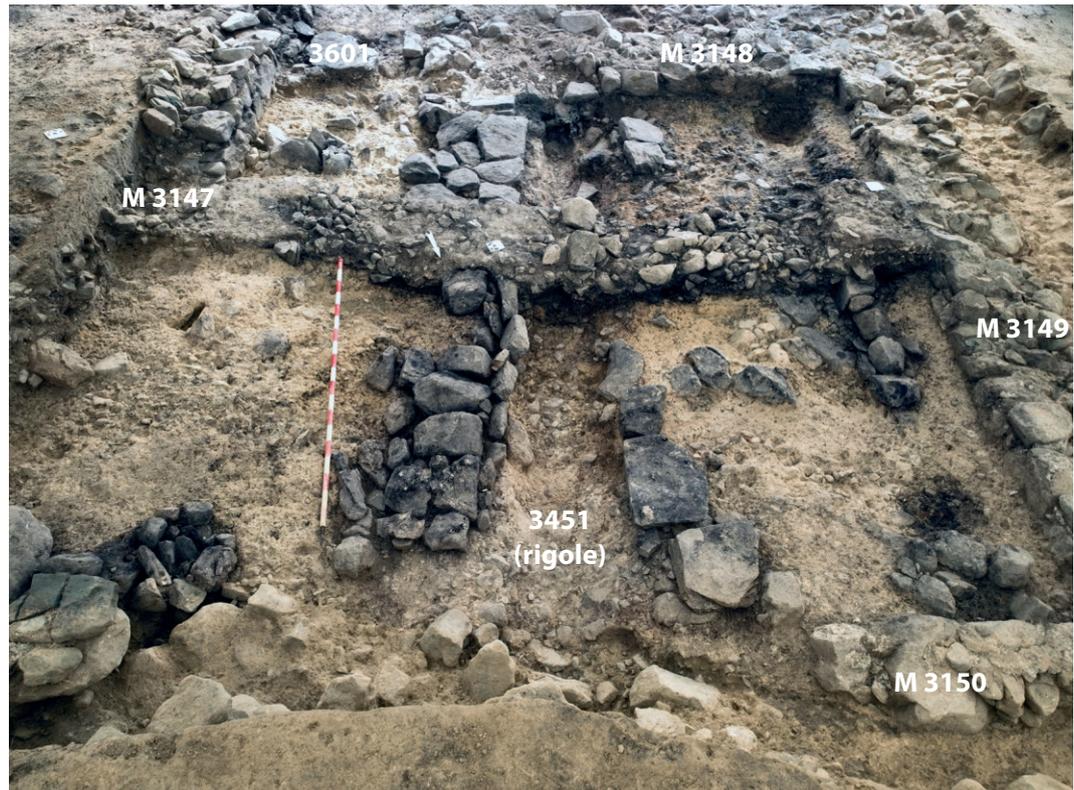
Fig. 55 – Bâtiment 7, vue vers le sud-ouest. Rigole transversale du bâtiment (3738) et agencement en pierre sèche. À droite, solin en pierre sèche (3455) et trous de poteaux le long du mur M 3147, formant une probable base de mangeoire (© InSitu).

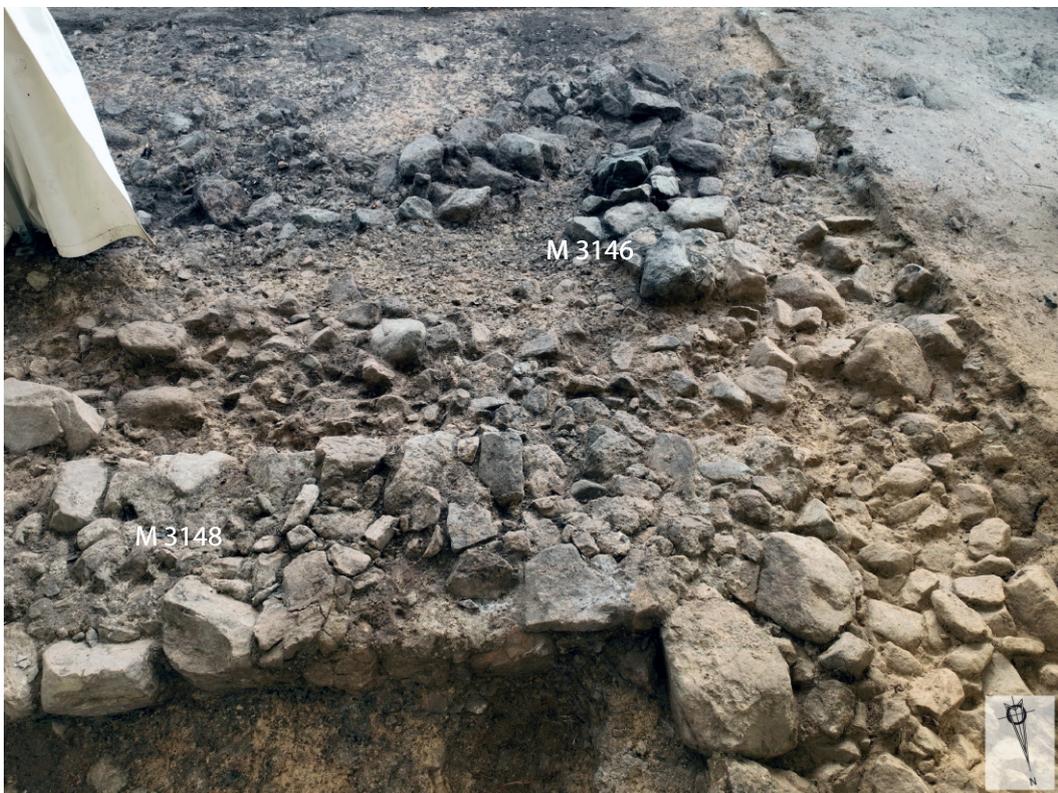
Fig. 56 – Bâtiment 7, vue vers le sud-ouest. Structures composant l'éventuelle annexe 7b à l'extérieur sud-ouest de l'espace 7a (3146 et 3603) (© InSitu).

La lecture des vestiges au sud du bâtiment est compliquée par la présence de nombreux remblais et couches de démolitions enchevêtrés. Des restes lacunaires de structures construites pourraient toutefois dessiner une annexe (7b) associée au bâtiment principal. Près de l'angle ouest, un reste de maçonnerie (3146) forme vraisemblablement l'extrémité d'un mur parallèle au mur sud-ouest (3148) du bâtiment 7a (**Fig. 56**). Ce mur d'environ 60 cm d'épaisseur n'est visible que sur 80 cm de long. Il se poursuivait probablement en direction du sud-est mais semble former un piédroit à son extrémité nord-ouest. Il est séparé du bâtiment 7a par une sorte de radier de pierres (3604) de 60 cm de large, qui pourrait servir de drain. Un trou de poteau (3603) lui est accolé au sud-ouest, un deuxième (3612) est implanté à l'est dans un remblai (3611) et un troisième (3740), légèrement désaxé, apparaît contre l'extrémité sud-ouest du mur 3149.

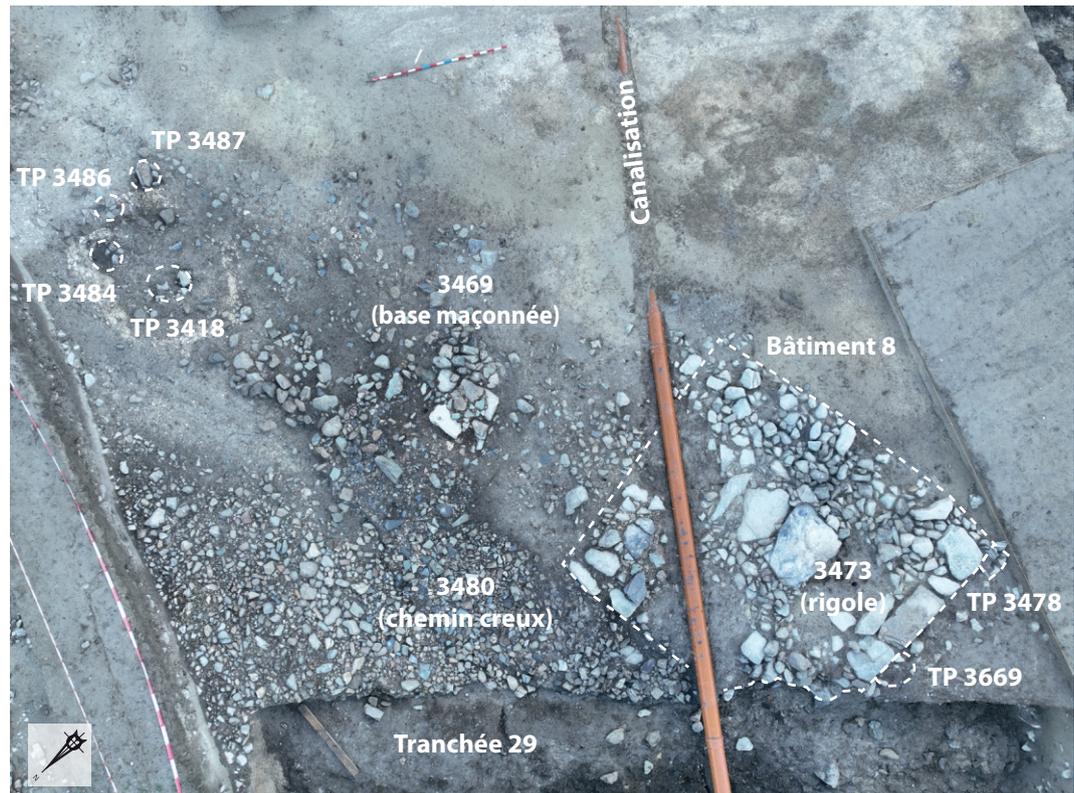
Fig. 58 – Zone 14, vue vers le sud-est. Bâtiment 8 et structures isolées à l'est (base rectangulaire 3469 et trous de poteaux) (© InSitu).

Ce bâtiment mesure environ 3,50 sur 4,50 m. L'angle nord a été perturbé par le creusement de la tranchée 29 avant le repérage du bâtiment, tandis que l'angle sud a été arasé par une tranchée de canalisation récente (**Fig. 57**, **Fig. 58**).

Quelques autres structures isolées ont été mises au jour à proximité de cette construction. Elles sont toutes implantées dans les mêmes niveaux contre le pied nord du talus et devaient être utilisées durant la même période. En particulier, une base rectangulaire en pierre (3469), de 70 sur 80 cm, est située à 1,80 m à l'est du bâtiment. Elle pourrait être liée à une annexe en lien avec le bâtiment 8. Elle est similaire, par sa position et la distance au bâtiment, aux bases de petits escaliers que l'on peut retrouver en lien avec des raccards ou d'autres édifices¹³⁵.

Après l'abandon des fosses à chaux et la construction du bâtiment 8, un radier de pierres horizontales a été installé en contrebas de ce dernier dans la dépression créée par l'ancien chenal (**Fig. 58**). Des pierres plates sont ensuite installées par-dessus, dans un sédiment limoneux assez humique (3480). Ce niveau intègre un grand nombre de fragments d'ardoises et des pierres variées qui n'ont pas été retrouvées ailleurs sur le site. Ces fragments pourraient provenir de la récupération d'une couverture en ardoise, peut-être à l'occasion de réfections sur le hameau voisin. Cet aménagement se développe dans l'espace compris entre le bâtiment 8 au sud et les bâtiments 6 et 9 au nord. Son emprise totale est inconnue car elle sort de l'emprise de la fouille et a été perturbé par les tranchées de 2006 puis 2017-2018. Elle semble se poursuivre au sud-ouest en direction de la ferme actuelle du Landgut Pfyng. À l'est, la structure se dirige vers la tranchée 23 et probablement au-delà en direction des bâtiments 5 et 6.

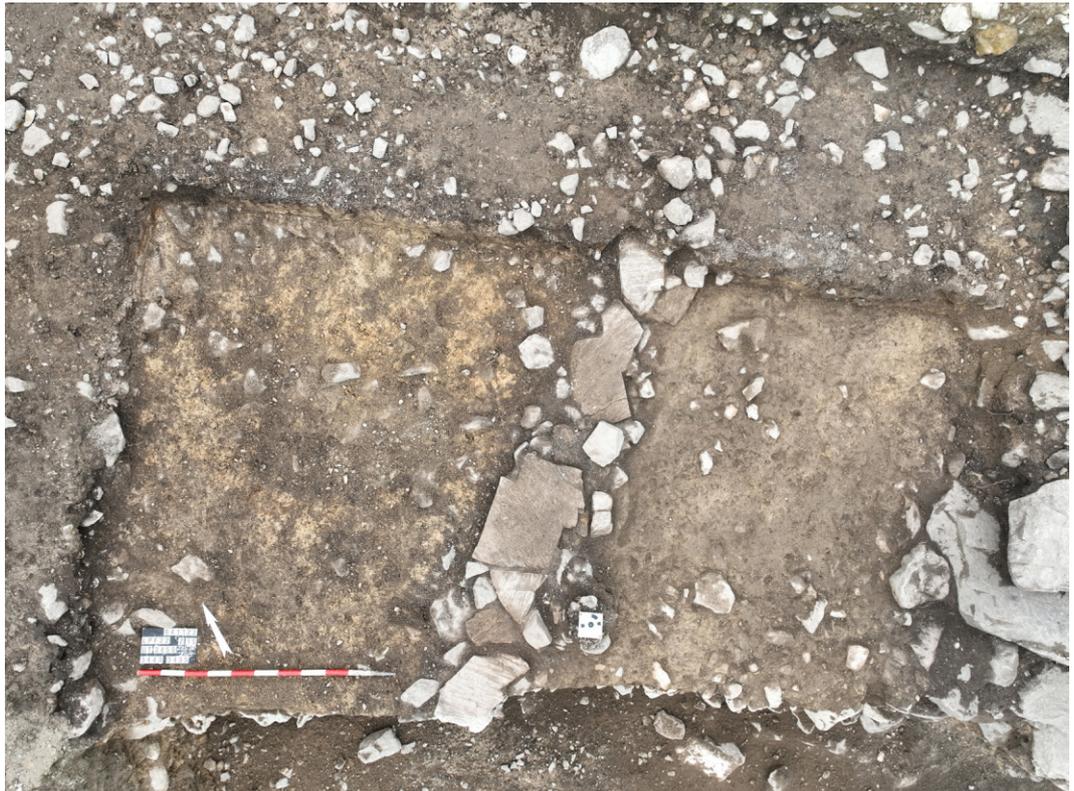
Fig. 59 – Zone 15, vue zénithale. Canalisation (3274) avec sa couverture dallée au nord du bâtiment 5 (© InSitu).

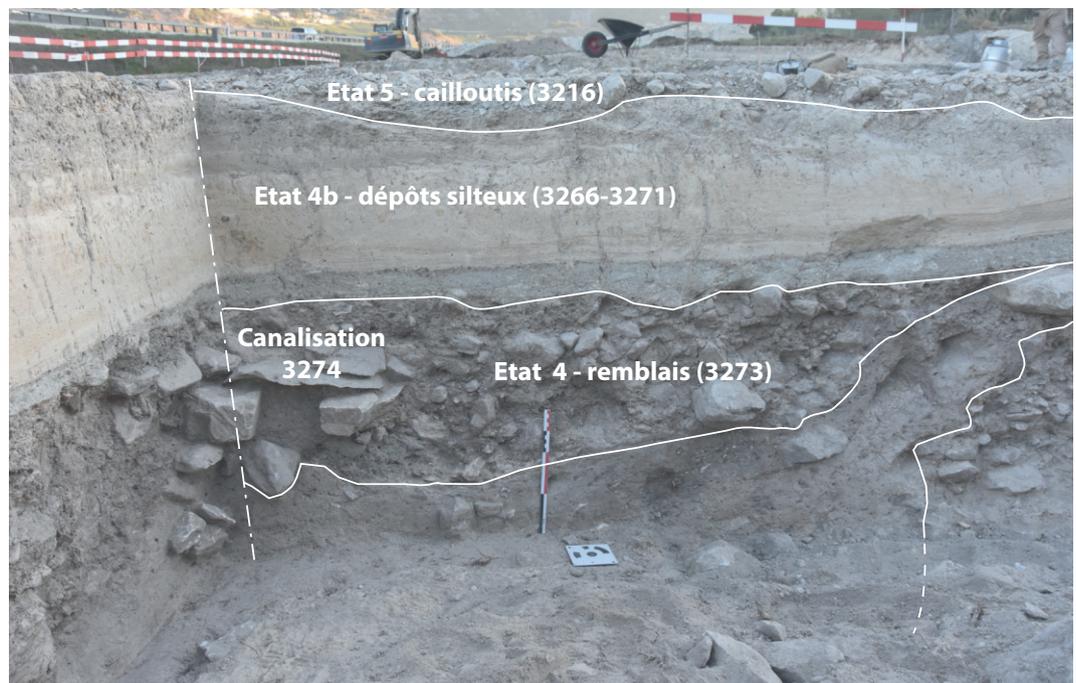
Fig. 60 – Zone 15, tranchée 23, vue nord-est. Vue en coupe de la canalisation (3274) et des dépôts silteux colorés accumulés au-dessus (© InSitu).

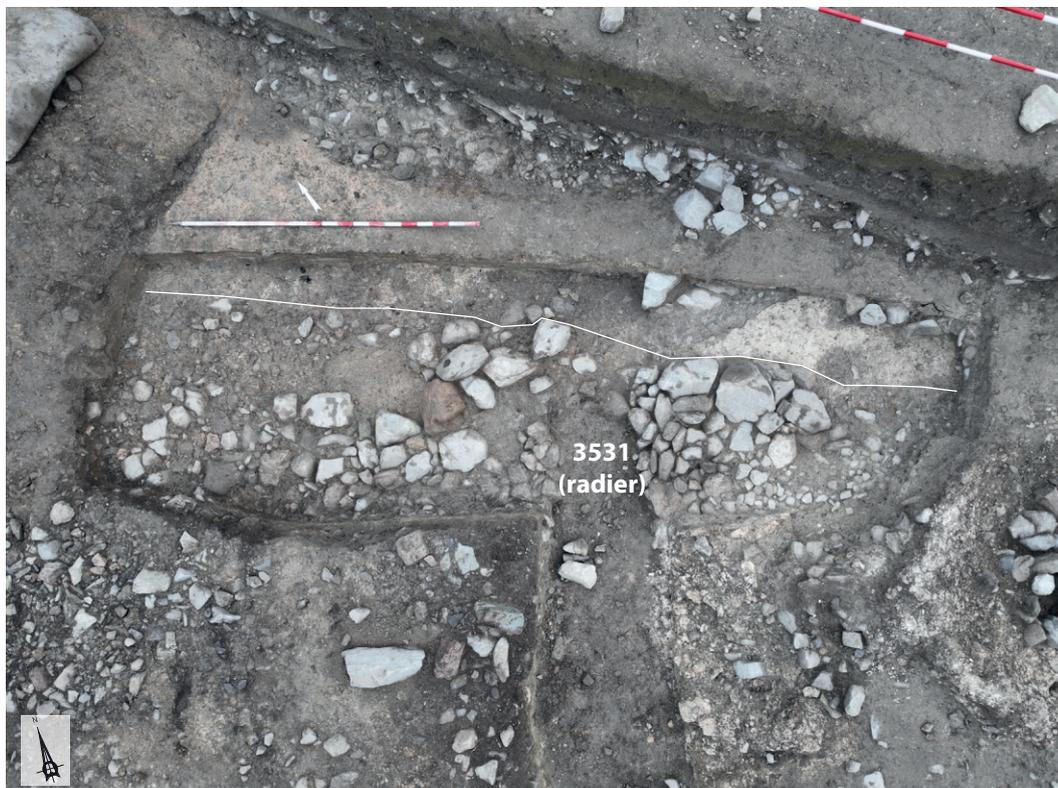
Fig. 61 – Zone 14, vue vers le nord. Empierrement (3531) (© InSitu).

L'aménagement le plus ancien repéré au sud du hameau correspond à un empierrement ou radier très structuré (3531), recoupé ou couvert par les autres structures du secteur (**annexes, coupe 550**). Cet empierrement a été perçu en coupe et dégagé en plan dans un espace très réduit. Il est composé de pierres émoussées disposées à plat de manière serrée (**Fig. 61**). Il a

été perturbé par l'installation d'une fosse à chaux (3534), mais ne se poursuit pas au-delà à l'ouest. Il remonte à l'est contre le témoin de la tranchée 23, dans laquelle il n'est plus visible. L'aménagement devait donc s'étendre au maximum sur 2 m de large et s'apparente de ce fait certainement à un chemin ou un drain. Il pourrait s'agir d'un état antérieur du chemin creux (3480) décrit ci-dessous.

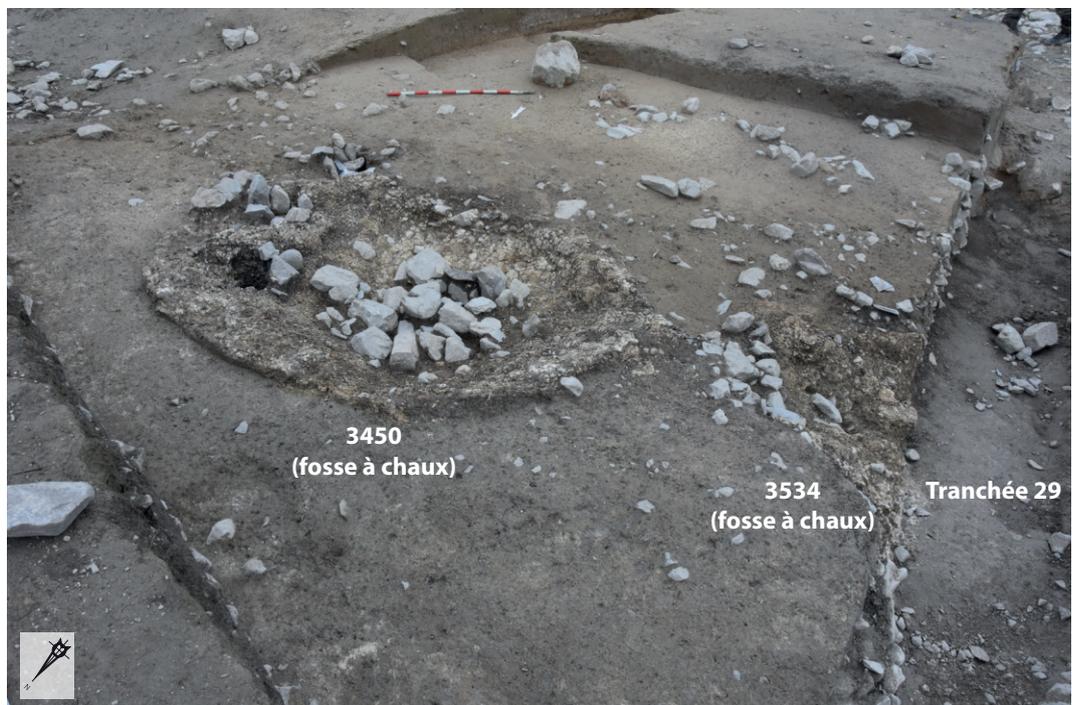
Fig. 62 – Zone 14, vue vers le sud. Les deux fosses d'extinction de chaux à l'est (3450, 3534). À l'arrière-plan, cordons de pierre marquant le bord du talus (© InSitu).

Ce procédé permettait de garder le matériau prêt à l'utilisation pendant plusieurs années à condition de lui garantir une humidité constante¹⁴⁴. Il se matérialise par des fosses parfois cuvelées ou maçonnées et remplies d'une grande quantité de chaux pure. Ces structures ne sont presque jamais retrouvées dans l'environnement des fours à chaux, mais le plus souvent à proximité des chantiers ou des habitats où la chaux est mise en œuvre¹⁴⁵. Des « creux à chaux » destinés à un stockage domestique pour les réfections ou la désinfection des étables sont par exemple fréquents autour des habitats ruraux jurassiens¹⁴⁶.

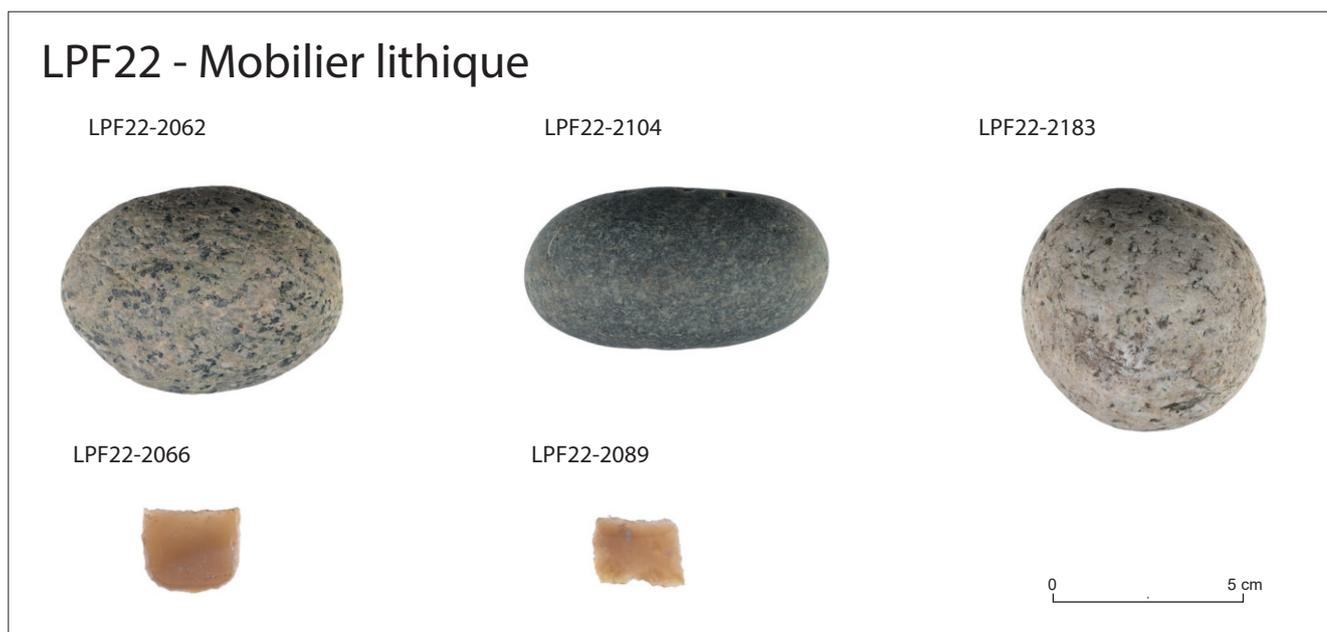
Fig. 71 – Pierres à fusil (n° 2089, UT 3433 ; n° 2006, UT 3186). Galets ovoïdes (n° 2183, UT 3337 ; n°2052, UT 3351 ; n°2104, UT 3480) (© InSitu).

Deux pierres à fusils ont été retrouvées dans la zone fouillée (**Fig. 71**). La première (n° 2089, UT 3433) est rattachée à un niveau de démolition et de comblement du bâtiment 5, par ailleurs riche en mobilier. La seconde (n° 2066, UT 3186) provient d'un remblai mélangé à l'empierrement 3480, formant un niveau de circulation contemporain des derniers états du hameau entre les bâtiments 5 et 8.

Les deux objets sont similaires et taillés à partir de lames de silex brun-gris. De forme rectangulaire (respectivement 2,5 cm par 2 et 2,4 cm par 1,8), ils présentent un long côté plus épais avec des angles arrondis retouchés et un long côté affiné, ébréché par un ou plusieurs impacts. Ces pierres sont en usage sur les fusils dotés d'une platine à silex, procédé d'allumage mis au point au début du XVII^e siècle et remplacé par les systèmes à percussion dans la première moitié du XIX^e siècle. La partie postérieure épaisse du silex s'insère dans une monture à vis (« chien »), tandis que le côté fin percute une lamelle métallique (« batterie ») pour produire une étincelle. Ce mécanisme équipe autant les armes de chasse que les armes de guerre ; les silex associés sont souvent retrouvés car ils tombent ou doivent être remplacés régulièrement.

Trois gros galets ovoïdes¹⁷⁹ ont été prélevés en raison de leur morphologie et de leur lithologie spécifique, peu ou pas présente par ailleurs sur le site. Ces trois galets en granite et en roche verte sont de forme ovoïde plus ou moins allongées et mesurent entre 6 et 8 cm de long (**Fig. 71**). Leur spécificité pourrait évoquer un ramassage intentionnel. La forme des trois pierres pourrait être liée sans certitude avec une utilisation anthropique, par exemple comme broyons.

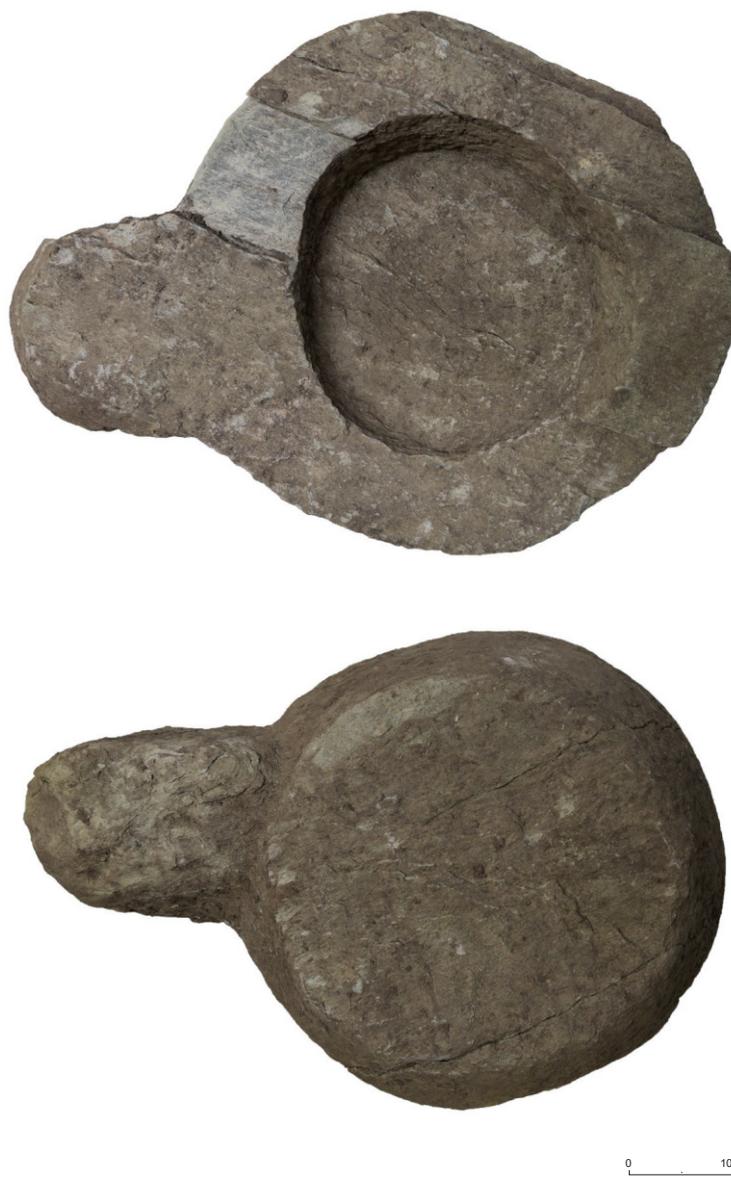
LPF22-2140

Fig. 72 – Grand récipient en pierre ollaire, faces supérieures et inférieures (n° 2140, UT 3627) (© InSitu).

Un grand récipient en pierre ollaire (n°2140, UT 3627) a été trouvé dans le local 2 du bâtiment 6, au pied du mur 3653 et au sein du niveau de démolition comblant l'ouverture 3634. Il s'agit d'un bloc en forme de poêlon de 18 cm d'épaisseur, avec une partie circulaire de 44 cm de côté et un appendice rectangulaire de 22 cm par 15 cm, pour une longueur totale de 63 cm (Fig. 72). Il est creusé en son centre d'un bassin circulaire de 23 à 25 cm de diamètre pour 3 à 8 cm de profondeur préservée. La paroi de ce bassin mesure 7 à 9 cm d'épaisseur. La partie supérieure du bloc est cassée et suggère que le bassin et son appendice rectangulaire se prolongeaient vers le haut. La face interne des parois est piquetée régulièrement. Le fond est plat avec une légère dépression centrale et un piquetage un peu moins soigné, peut-être usé. L'extérieur du bloc est formé d'un fond plat circulaire de 31 cm de diamètre, cassé et grossièrement mis en forme, surmonté de parois carénées puis verticales piquetées plus régulièrement. La base de l'appendice rectangulaire est de même légèrement évasée.
