Maison Rossier

Surveillance archéologique des
travaux de rénovation
Interventions d'avril à octobre 2003

MAISON DE J.-P. et W. ROSSIER A LEYTRON

ANALYSE SUCCINCTE

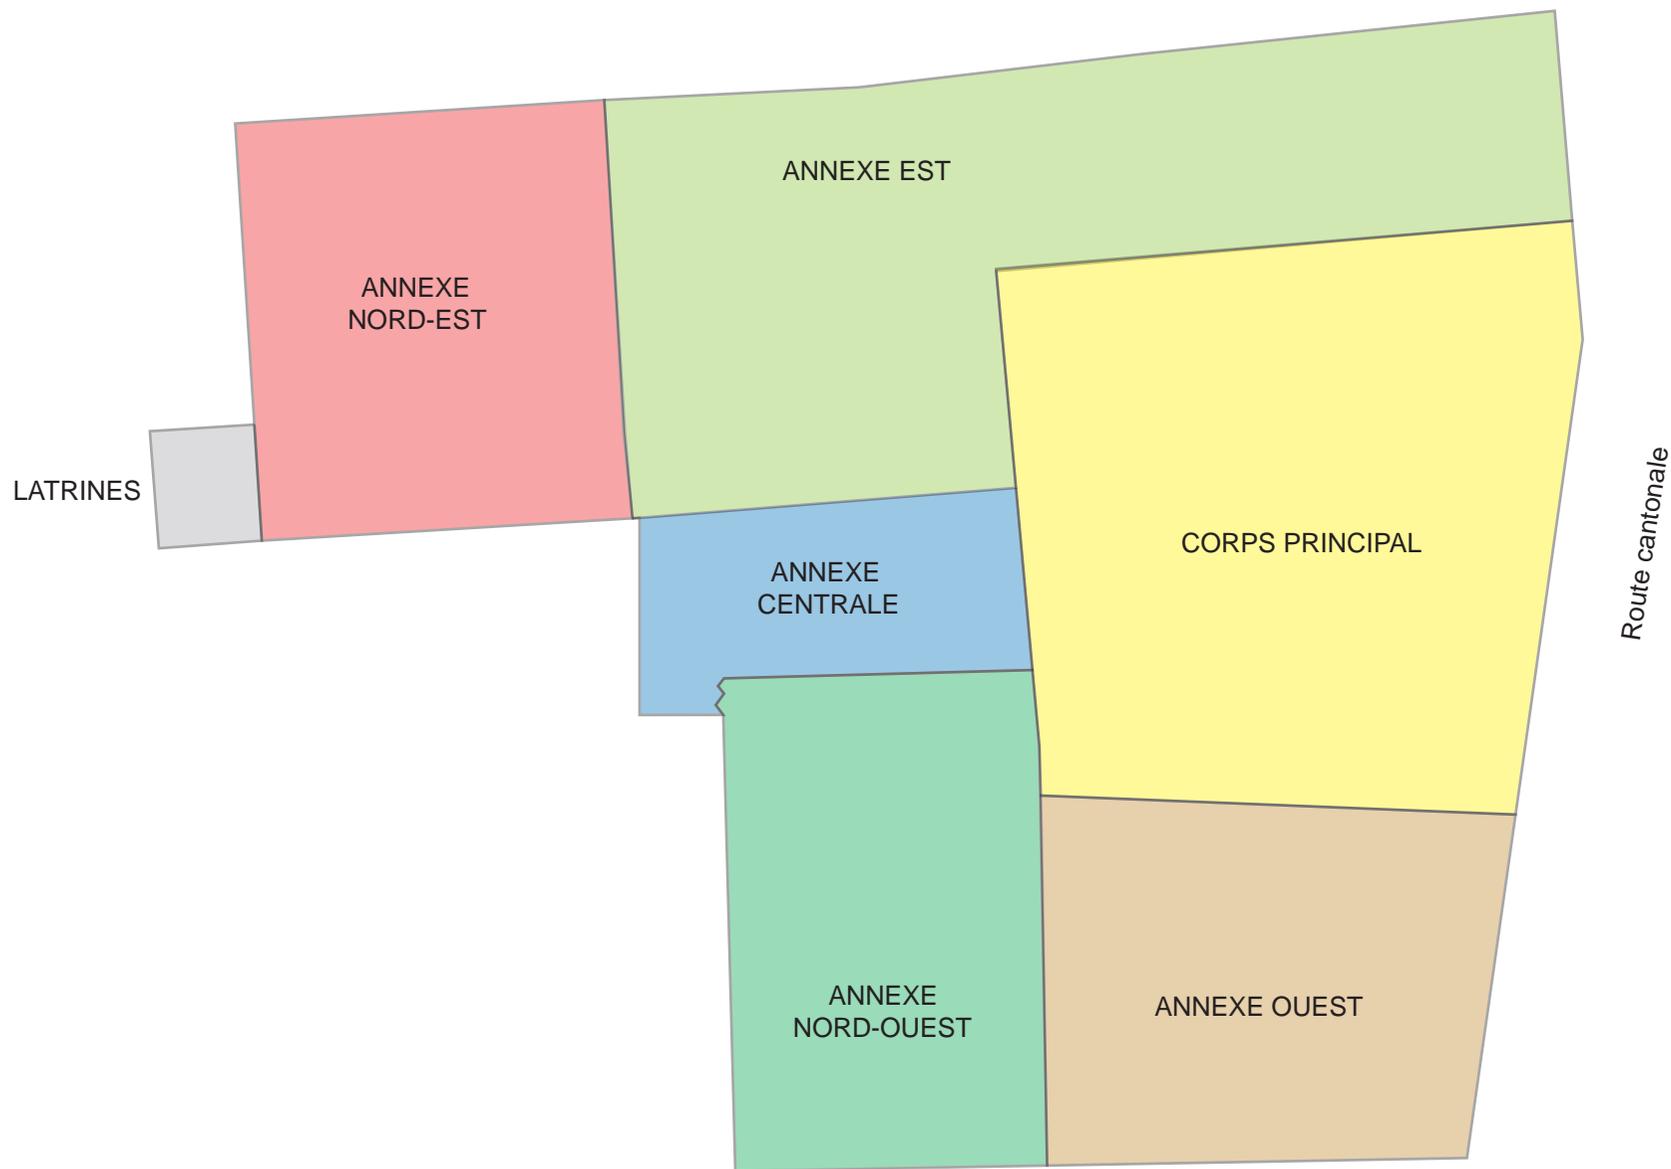
FIG. 1

Le bâtiment est constitué par plusieurs volumes clairement repérables à tous les niveaux et qui se regroupent autour d'un corps principal (fig. 1). Celui-ci forme un quadrilatère irrégulier, dont l'alignement de la façade sud avec sa légère déviation vers l'extrémité orientale est dicté par l'axe de la route. Ce corps primitif a été agrandi d'abord par une annexe à l'ouest (Annexe Ouest) et ensuite par trois annexes au nord (Annexe Nord-Ouest, Centrale et Est), dont la plus orientale se prolonge jusqu'à la route formant un couloir d'accès. Au nord de ce volume, apparaît une annexe ultérieure (Annexe Nord-Est) et la tourelle des latrines.

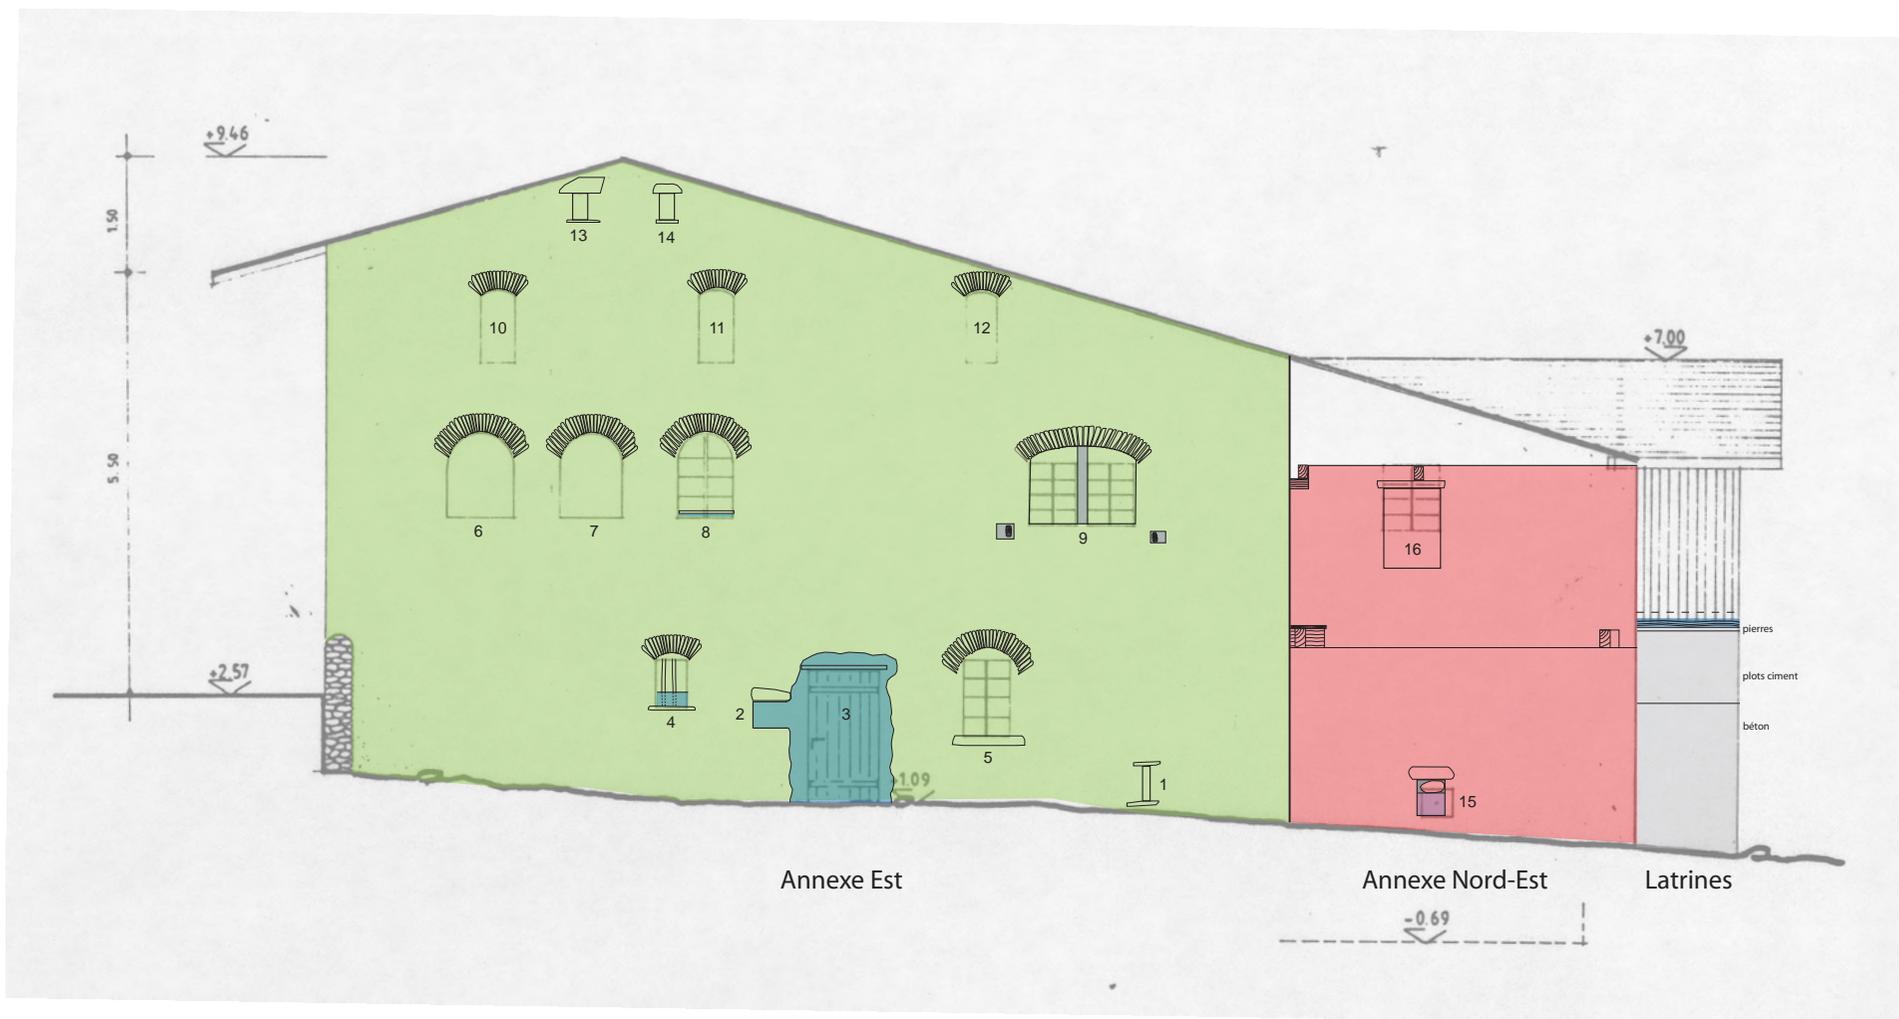
FIG. 2

- XVIII^{ème} siècle (1751)
- transformations annexe Est, latrines
- XIX^{ème} siècle (1845)
- postérieur, sans attribution
- XX^{ème} siècle

Sur ce versant du bâtiment, apparaissent les façades de l'Annexe Est, clairement délimité par ces chaînages d'angle, de l'Annexe Nord-Est qui vient s'appuyer contre le premier et de la tourelle des latrines. (fig. 2). A part quelques interventions de moindre importance, les différentes parties se présentent dans leur aspect d'origine. Toutes les ouvertures sont d'origines sauf la porte (3) qui remplace une ancienne meurtrière (2). Notons que la distribution asymétrique des fenêtres reflète de manière parlante l'imbrication compliquée des volumes qui se cachent derrière la façade ; la fenêtre double à meneau central indique l'emplacement d'une pièce boisée.

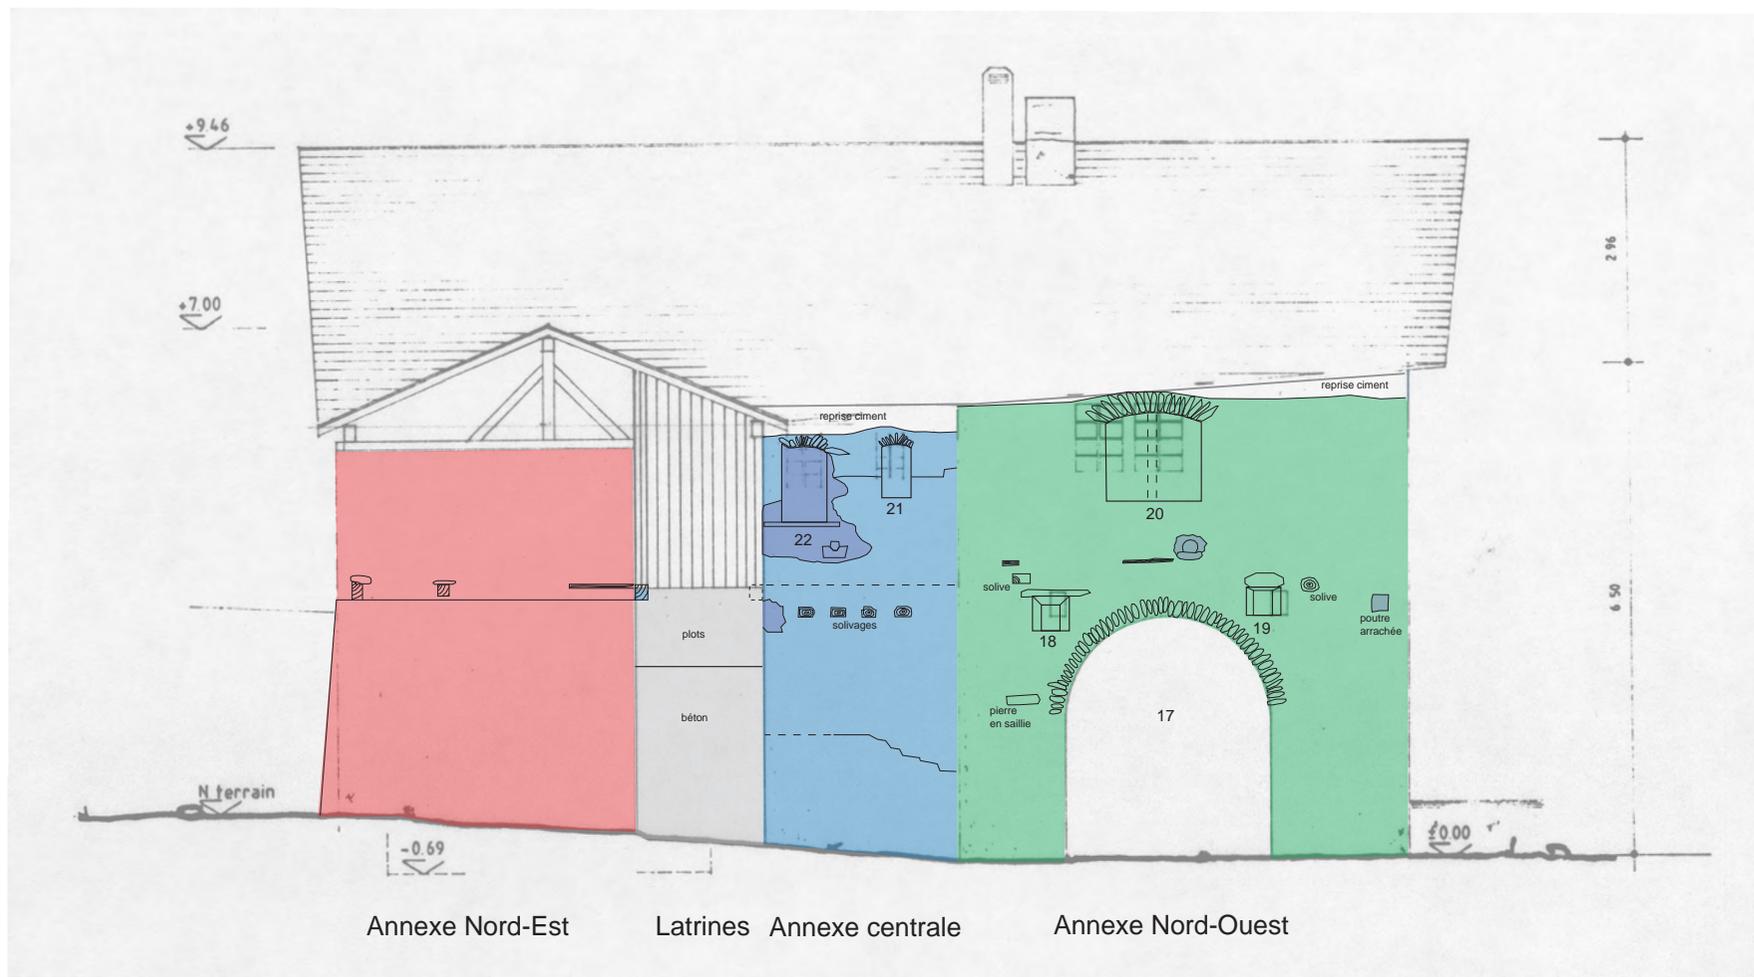
FIG. 3

- XVIII^{ème} siècle (1734)
- transformations annexe Est, latrines
- XIX^{ème} siècle (1845)
- postérieur, sans attribution
- XX^{ème} siècle

Sur ce versant du bâtiment, apparaissent les façades de l'Annexe Nord-Est (la partie Ouest est cachée par les latrines), de la tourelle des latrines, de l'Annexe Centrale et de l'Annexe Nord-Ouest (fig. 3). A part la réfection du socle des latrines, les différentes parties se présentent dans leur aspect d'origine. Toutes les ouvertures sont d'origines sauf la fenêtre (22) dont les piédroits et la tablette ont été modifiés lors de l'insertion d'un évier avec écoulement en façade.

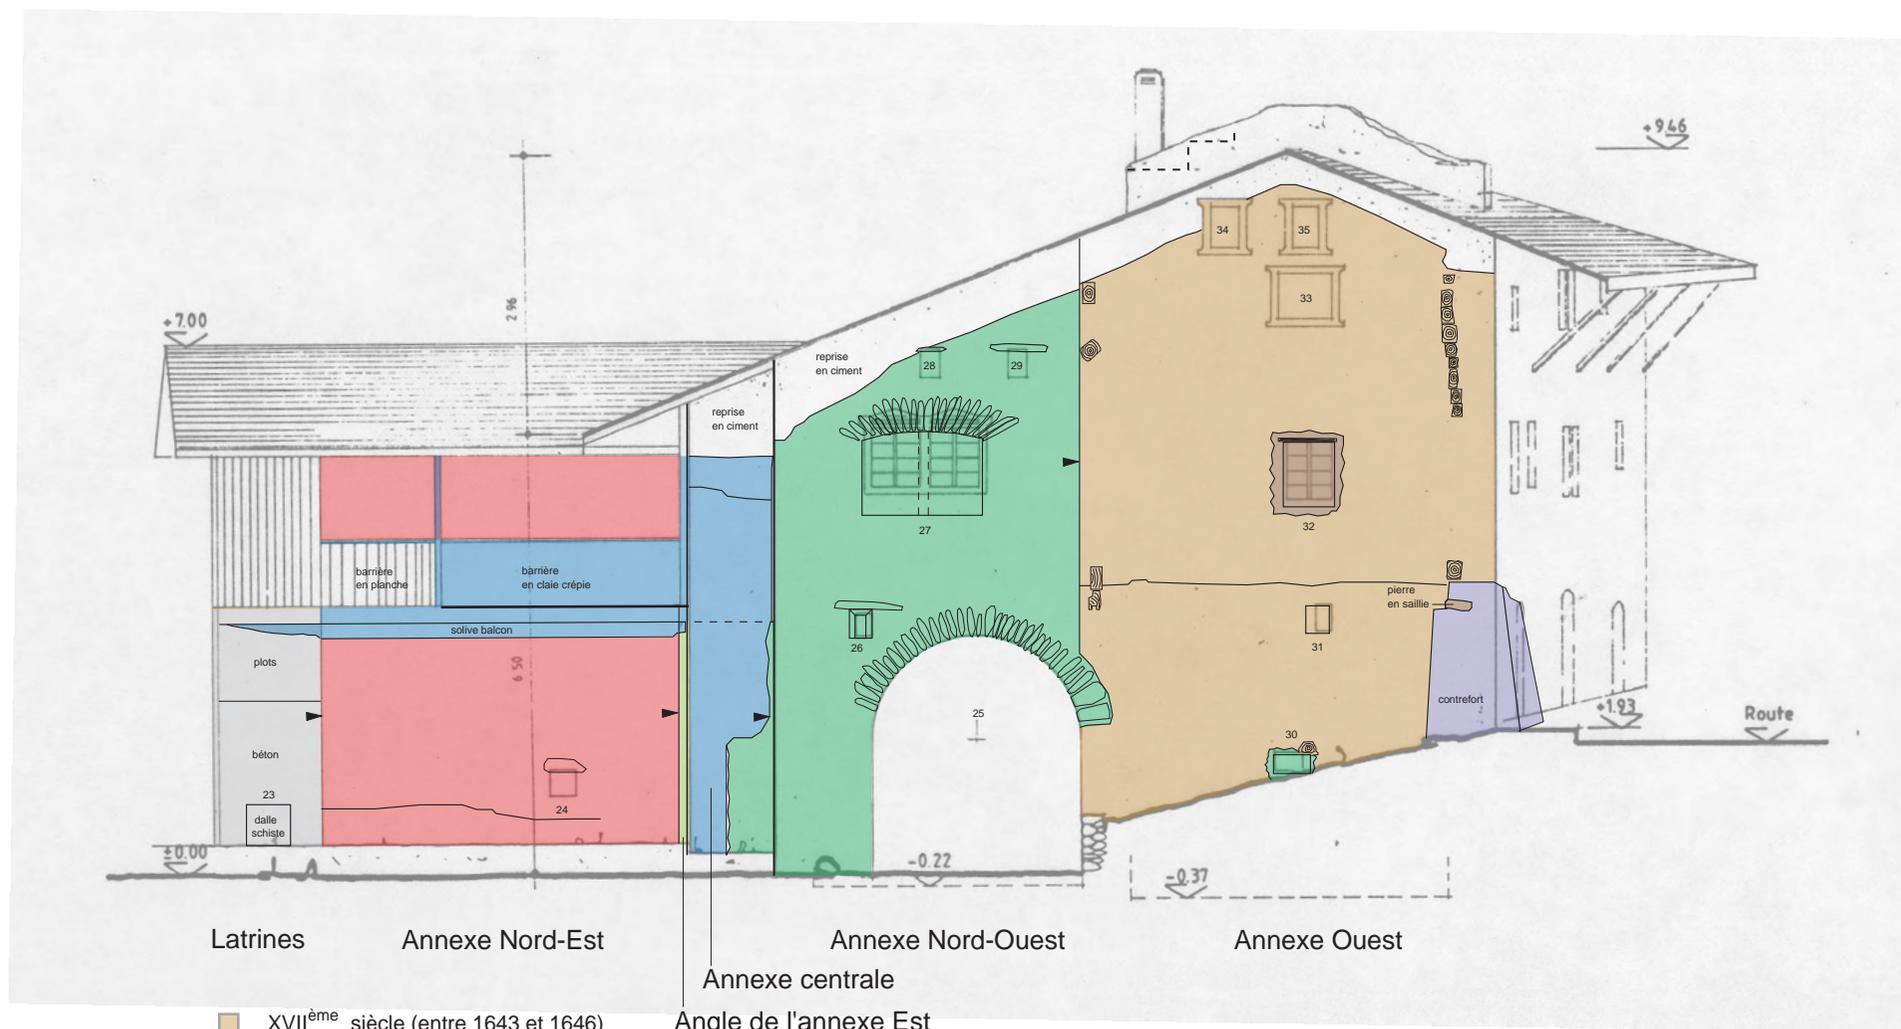
FIG. 4

- XVII^{ème} siècle (entre 1643 et 1646)
- XVIII^{ème} siècle (1734)
- XVIII^{ème} siècle (1751)
- transformations annexe Est, latrines
- XIX^{ème} siècle (1845)
- postérieur, sans attribution
- XX^{ème} siècle

Sur ce versant du bâtiment, apparaissent les façades de la tourelle des latrines, de l'Annexe Nord-Est, de l'Annexe Centrale, de l'Annexe Nord-Ouest et de l'Annexe Ouest (fig. 4).

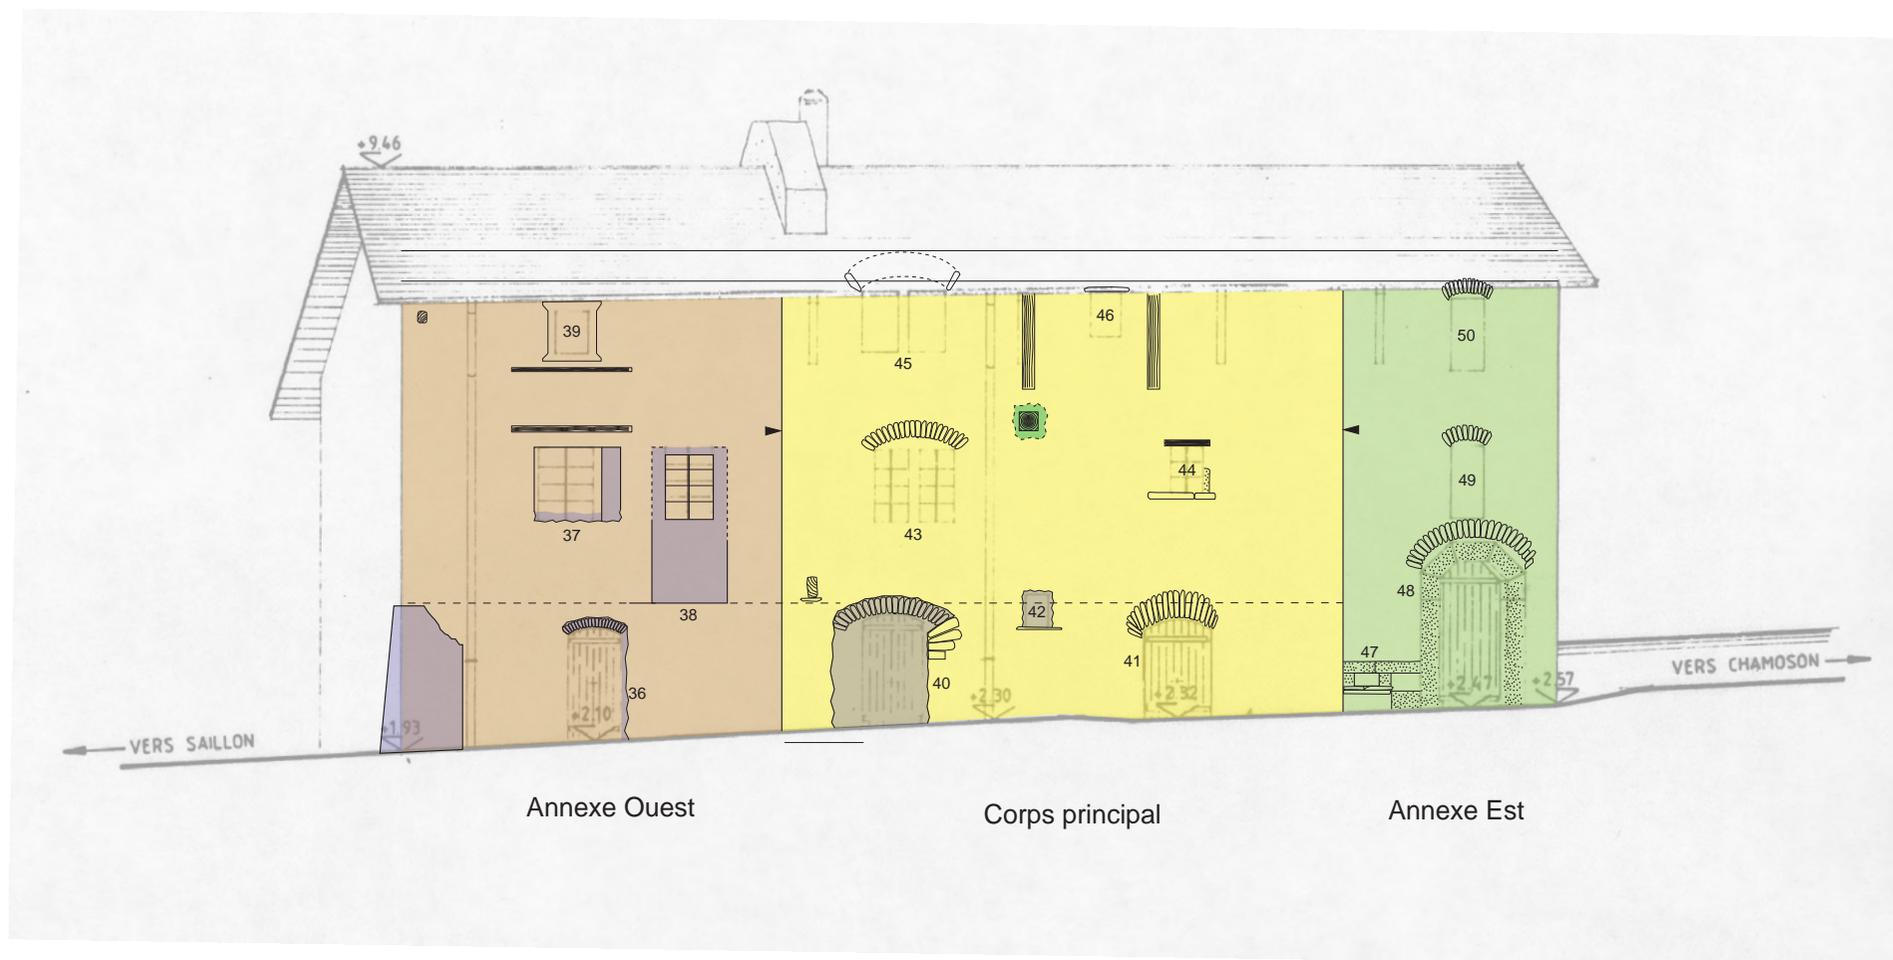
FIG. 5

- XVI^{ème} siècle (vers 1570)
- XVII^{ème} siècle (entre 1643 et 1646)
- XVIII^{ème} siècle (1734)
- XVIII^{ème} siècle (1751)
- postérieur, sans attribution
- XX^{ème} siècle

Sur ce versant du bâtiment, apparaissent les façades de l'Annexe Ouest, du Corps Principal et de l'Annexe Est (fig. 5). Les chaînages d'angle qui bordent le corps principal soulignent cette partie médiane comme le volume le plus ancien contre lequel viennent s'adosser de part et d'autre, deux corps plus récents. Le caractère des maçonneries et des ouvertures montre que ces deux ajouts datent d'époques différentes.

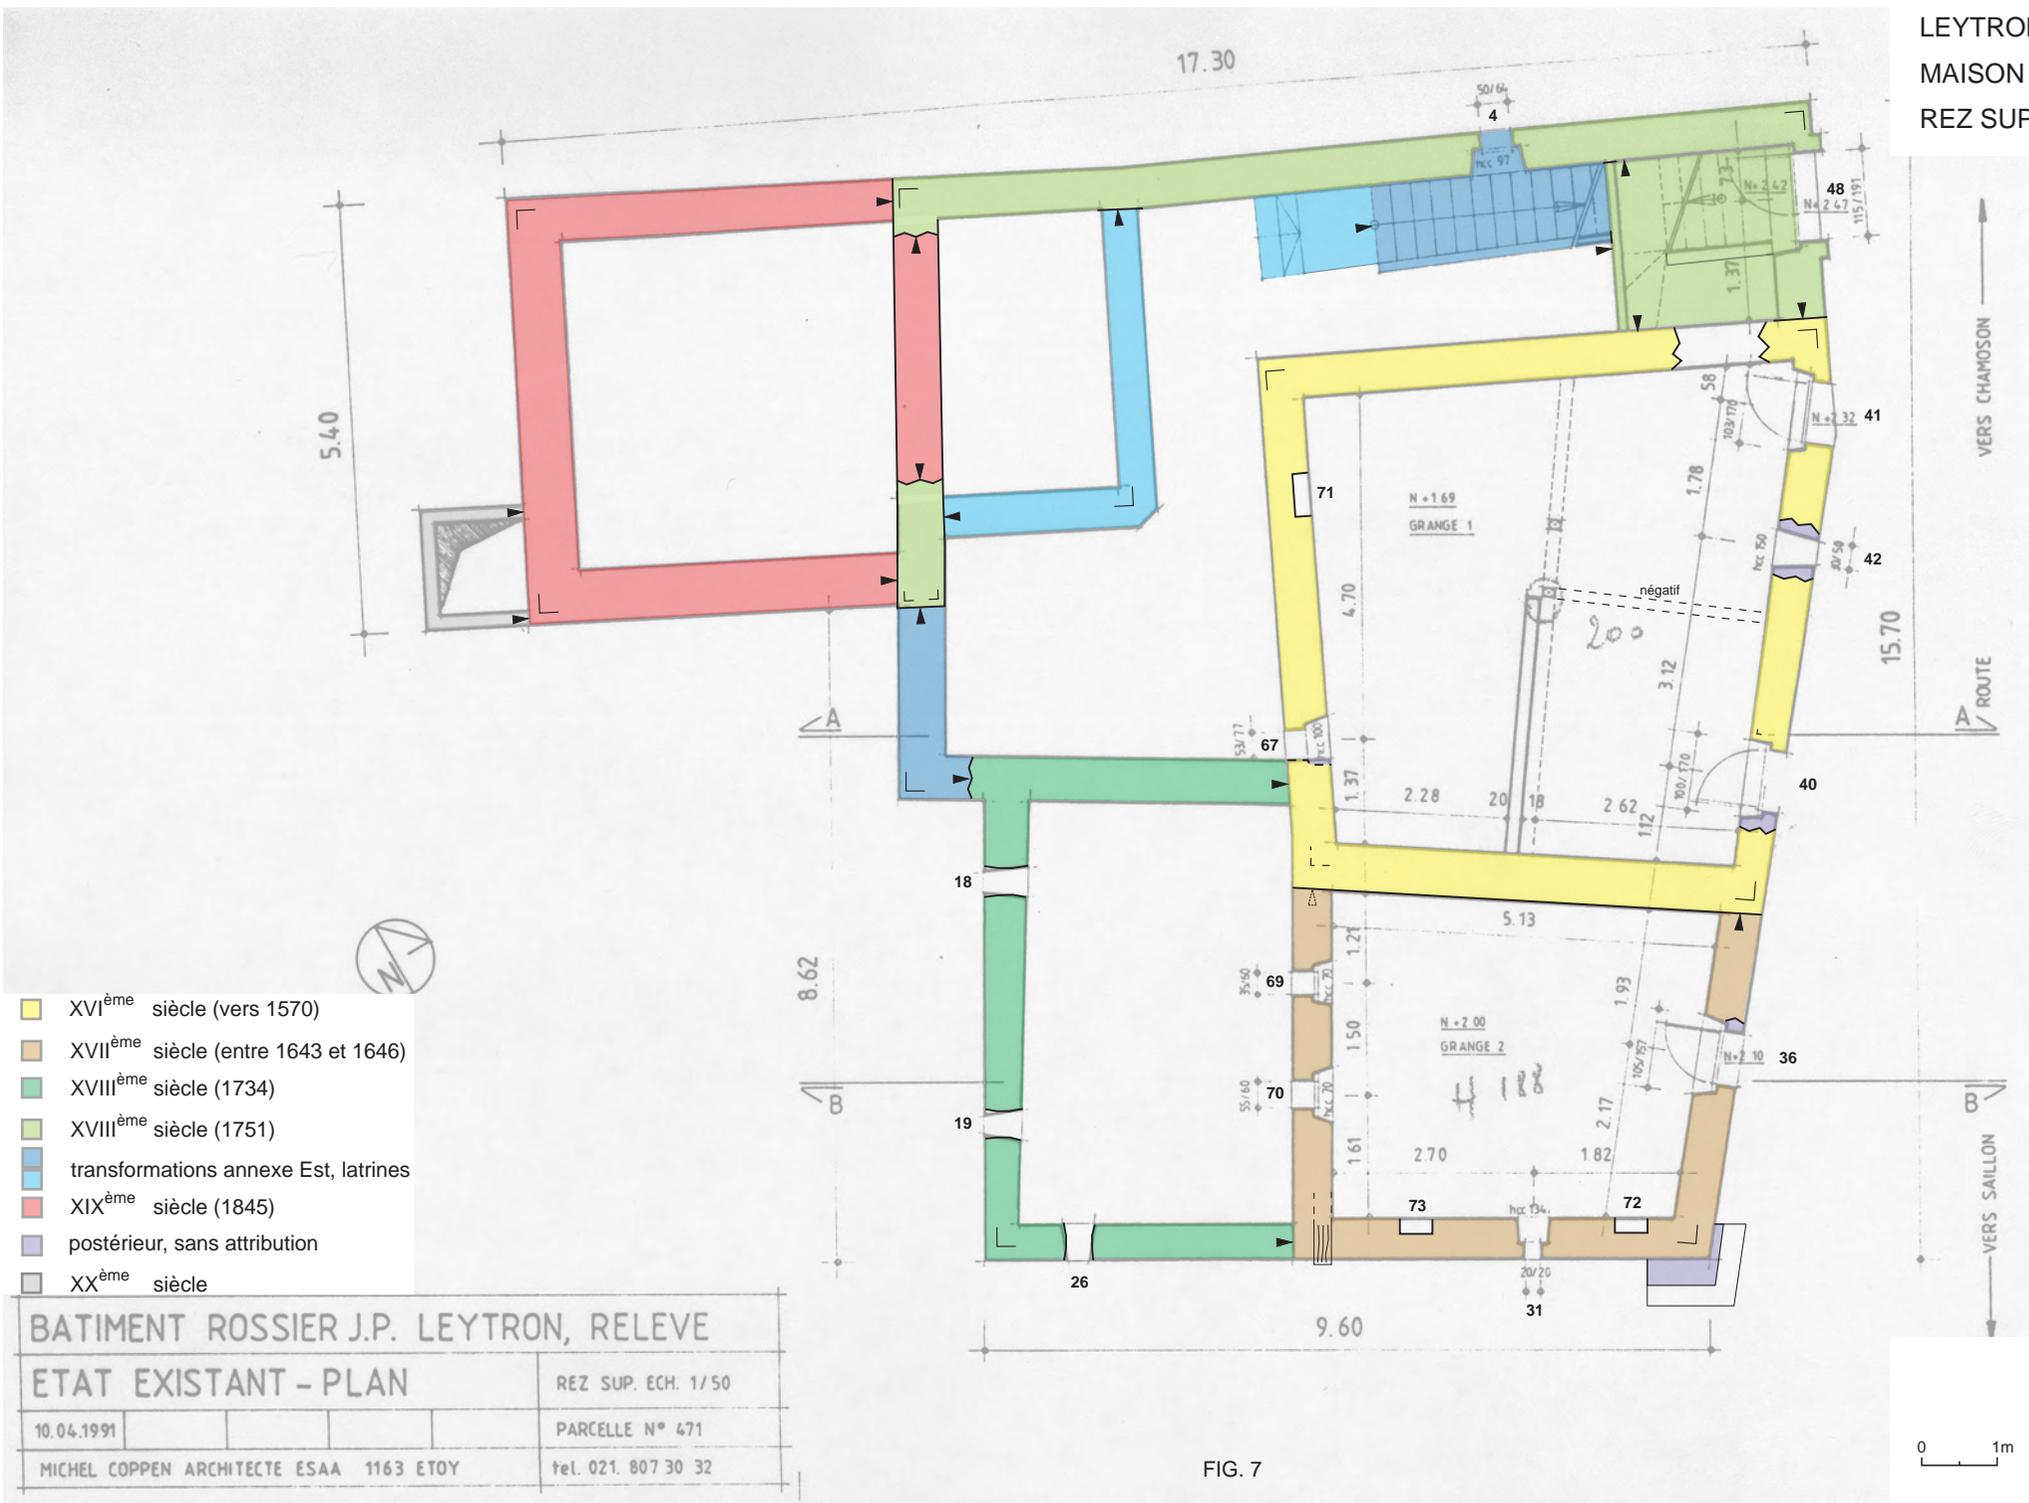
FIG. 7

- XVI^{ème} siècle (vers 1570)
- XVII^{ème} siècle (entre 1643 et 1646)
- XVIII^{ème} siècle (1734)
- XVIII^{ème} siècle (1751)
- transformations annexe Est, latrines
- XIX^{ème} siècle (1845)
- postérieur, sans attribution
- XX^{ème} siècle

BATIMENT ROSSIER J.P. LEYTRON, RELEVÉ

contre un angle chaîné (Annexe Est) ; côté Ouest, elles forment un angle chaîné (maçonnerie fortement dégradée et rempochée au ciment) et rhabillent une maçonnerie arrachée de l'Annexe Nord-Ouest (fig. 6 et 7). Le couronnement du mur a été repris en béton pour la pose de la nouvelle charpente.

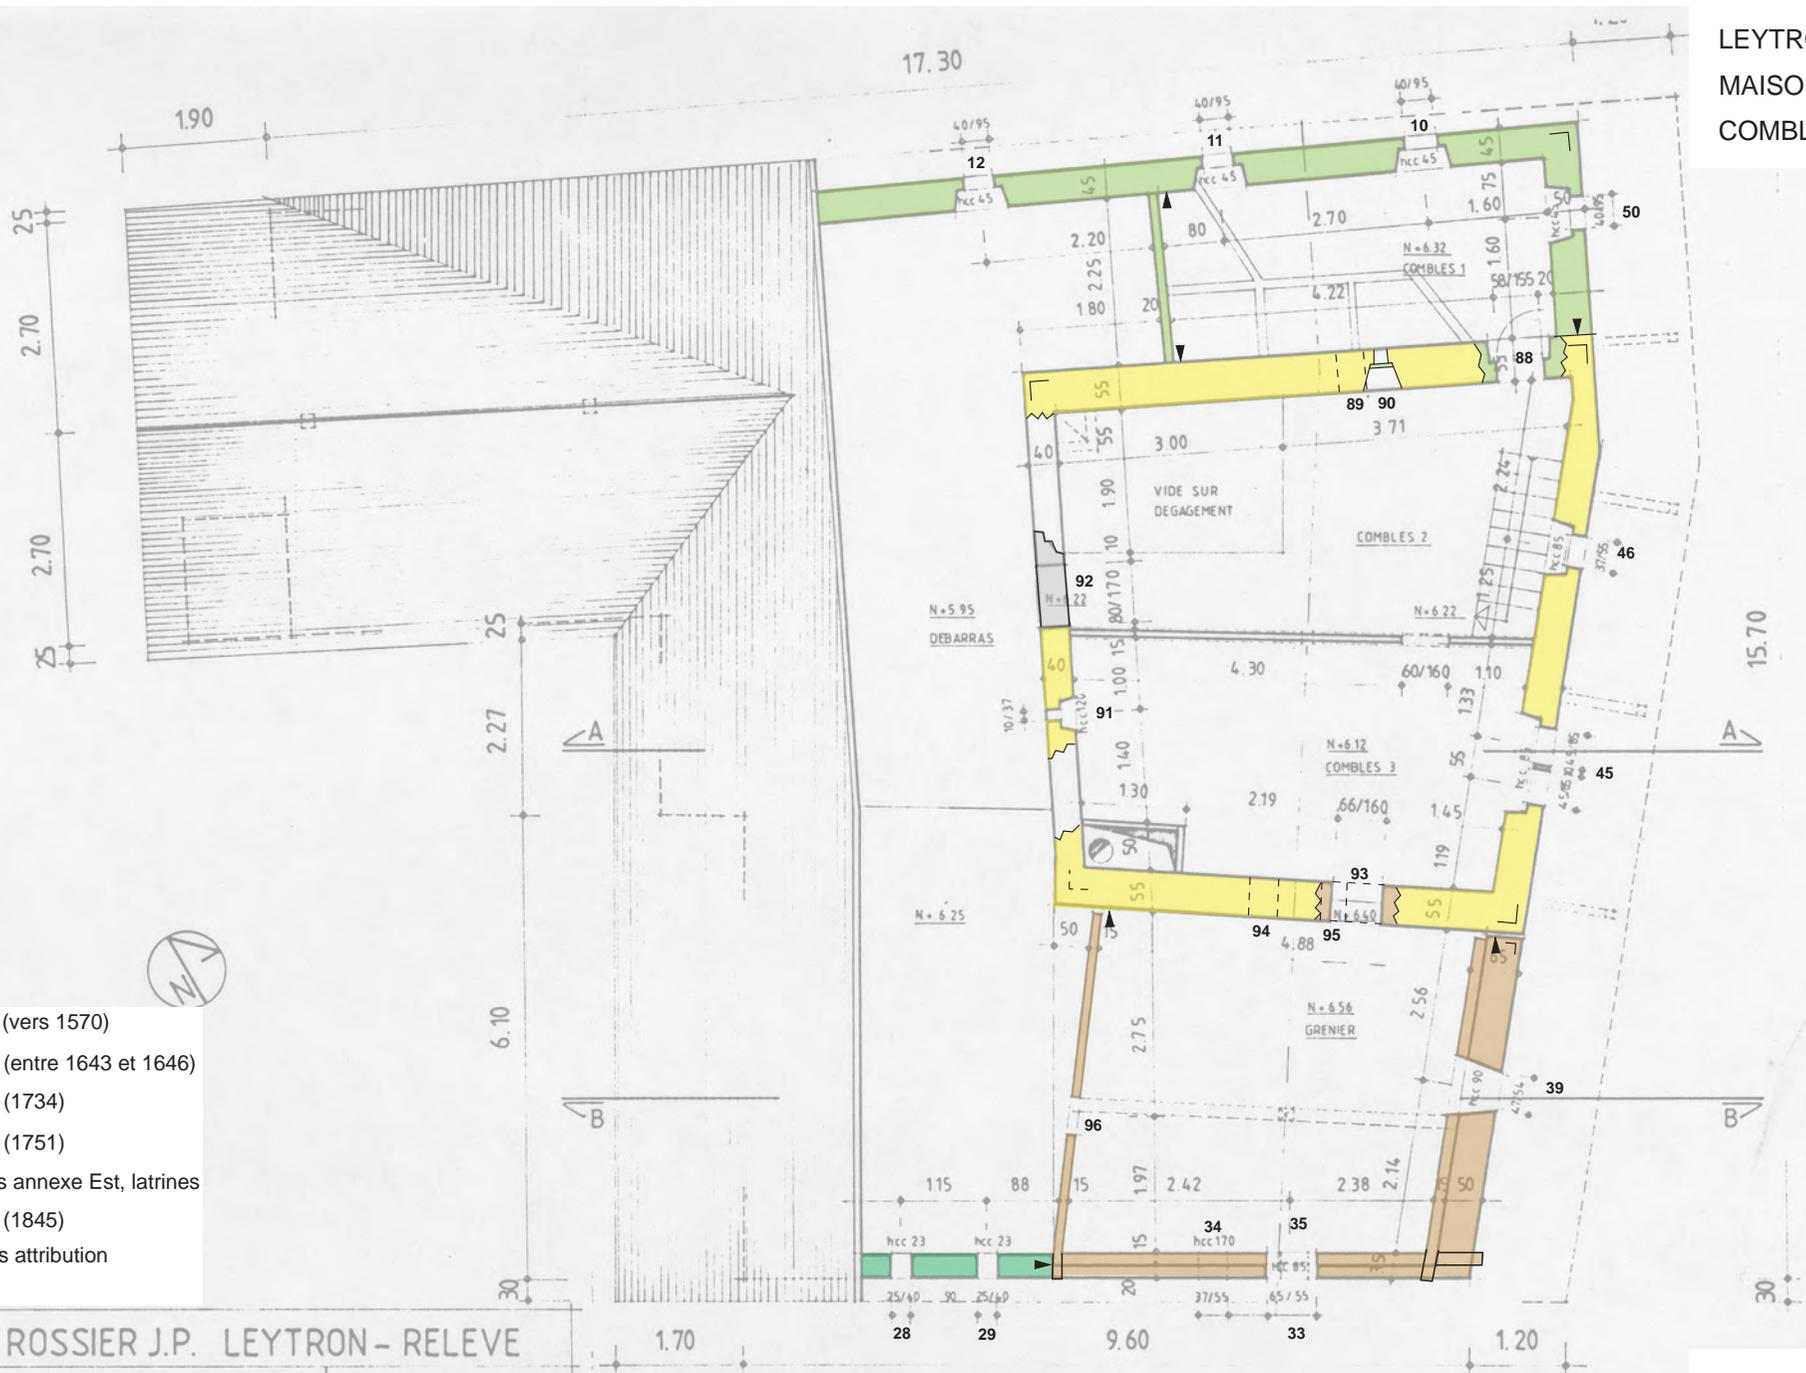
FIG. 9

- XVI^{ème} siècle (vers 1570)
- XVII^{ème} siècle (entre 1643 et 1646)
- XVIII^{ème} siècle (1734)
- XVIII^{ème} siècle (1751)
- transformations annexe Est, latrines
- XIX^{ème} siècle (1845)
- postérieur, sans attribution
- XX^{ème} siècle

BATIMENT ROSSIER J.P. LEYTRON - RELEVÉ	
ETAT EXISTANT - PLAN	
10.04.1991	COMBLES ECH. 1/50
MICHEL COPPEN ARCHITECTE ESAA 1163 ETOY	PARCELLE N° 471
	tel. 021. 807 30 32

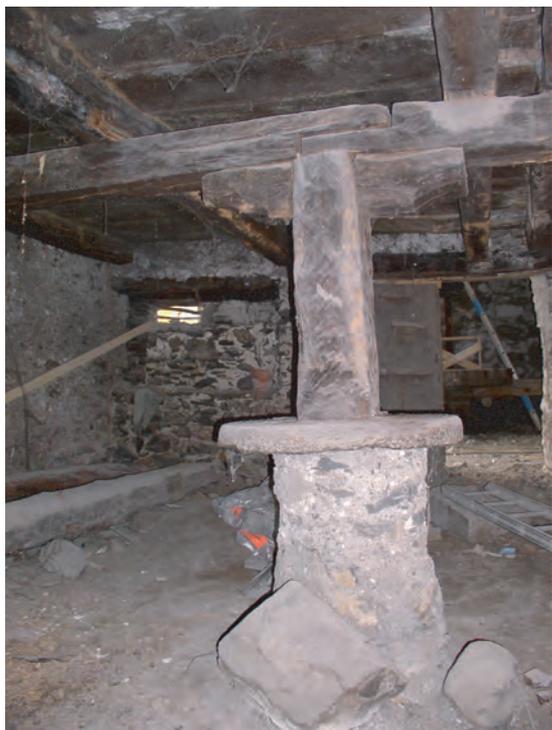
Fig. 10: Corps Principal, rez inférieur (Cave à fruits).
Le poteau central avec sa base en maçonnerie surmontée d'une dalle circulaire. Vue ouest.

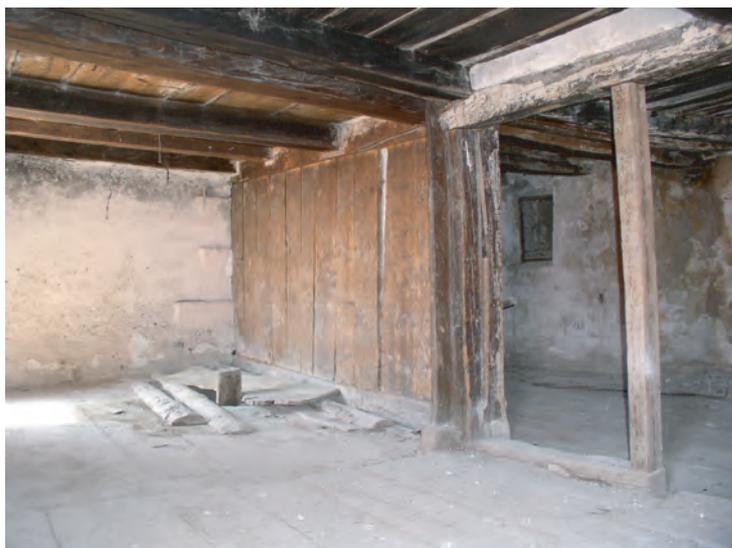
Fig. 11: Corps Principal, rez supérieur (Grange 1).
La cloison composée d'une maçonnerie doublée de planches subdivisant la partie occidentale de la pièce. Vue ouest.

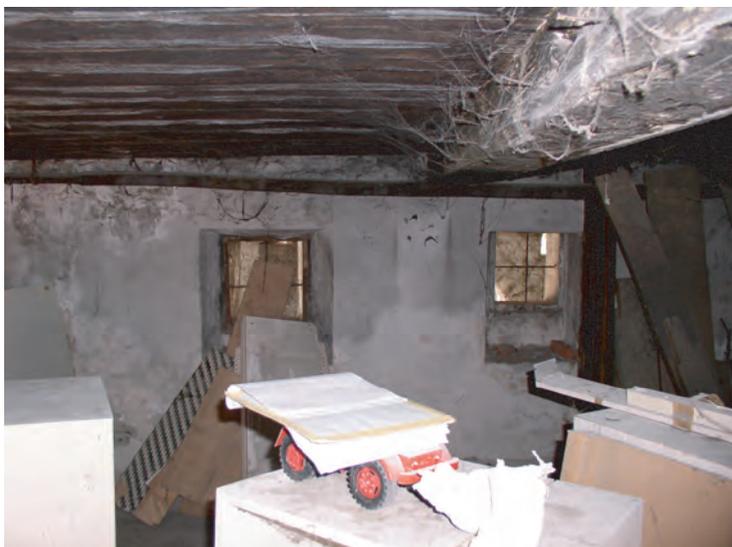
Fig. 12: Annexe Ouest, rez supérieur (Grange 2).
Les ouvertures (69 et 70) du mur Nord avec leurs embrasures de tailles différentes.

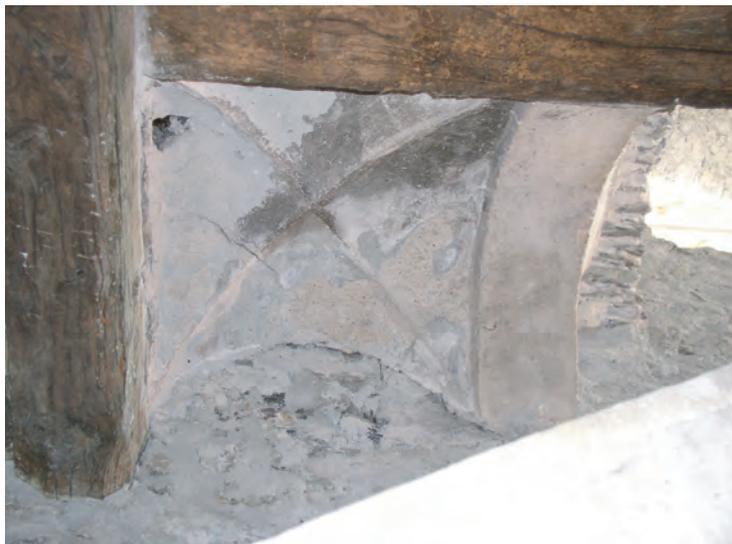
Fig. 13: Annexe Est, rez. La voûte d'arrêtes surbaissée couvre la trémie de l'escalier au-dessus de la volée droite.

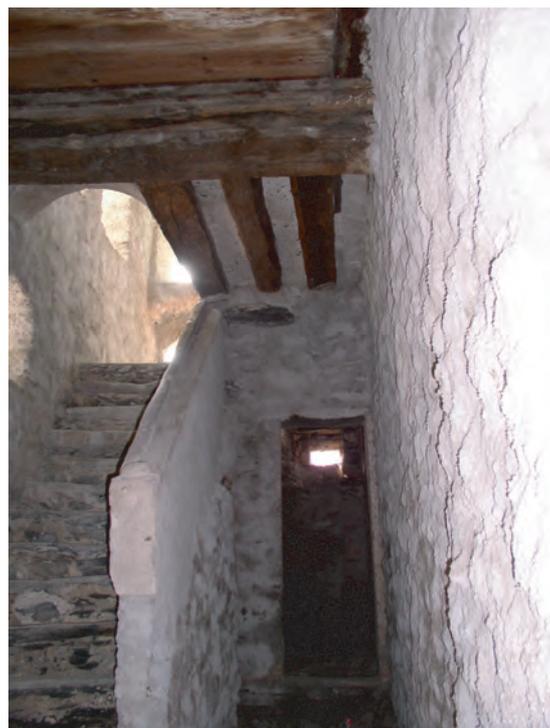
Fig. 14: Annexe Est, rez. Escalier maçonné. Vue sud.

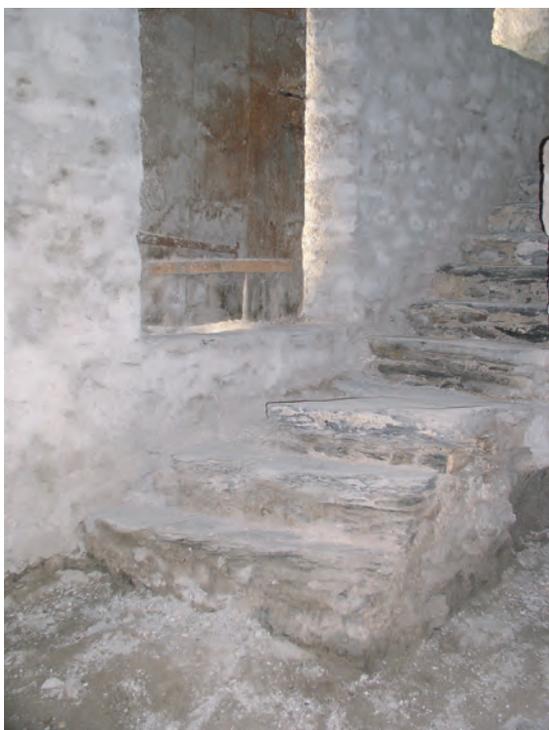
Fig. 15: Annexe Est, rez. Escalier maçonné, détail de la rallonge à la base. Vue sud-est.

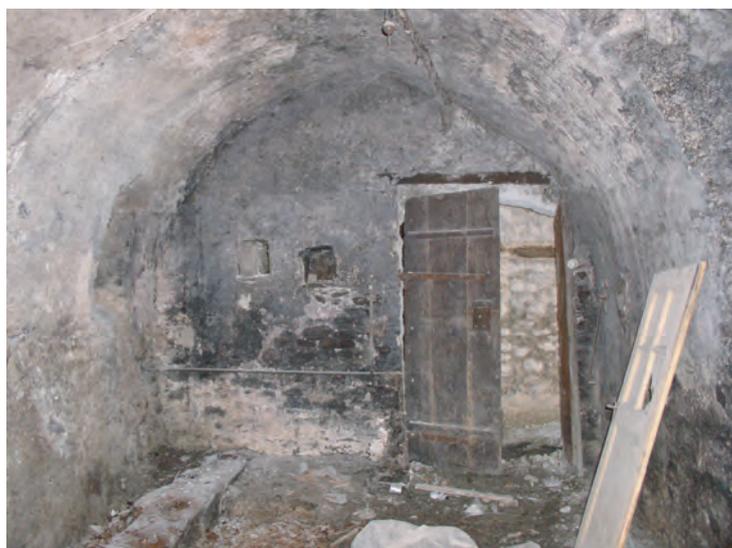
Fig. 16: Annexe Est, rez. Cave à vin voûtée. Vue sud.

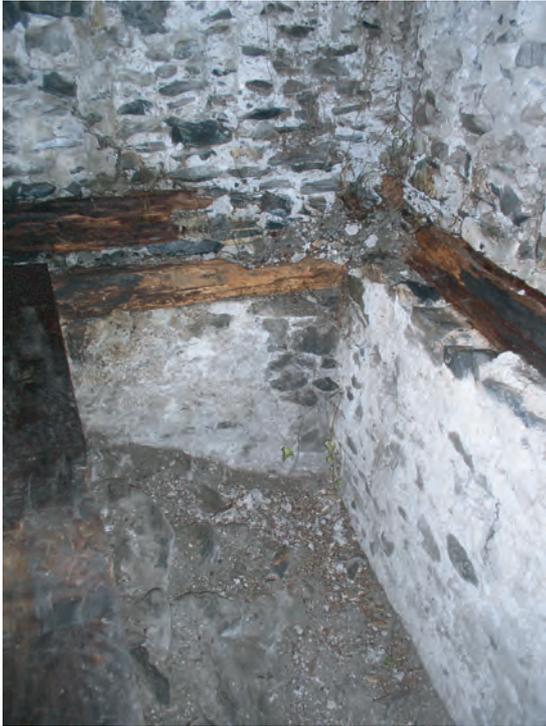
Fig. 17: Annexe Est, rez. Détail de la paroi crépie au-dessus de la voûte de la cave à vin. Dans les solives de rive, était encastrée la boiserie (ici démontée) qui a laissé son empreinte contre la maçonnerie. Vue de l'angle nord-est.

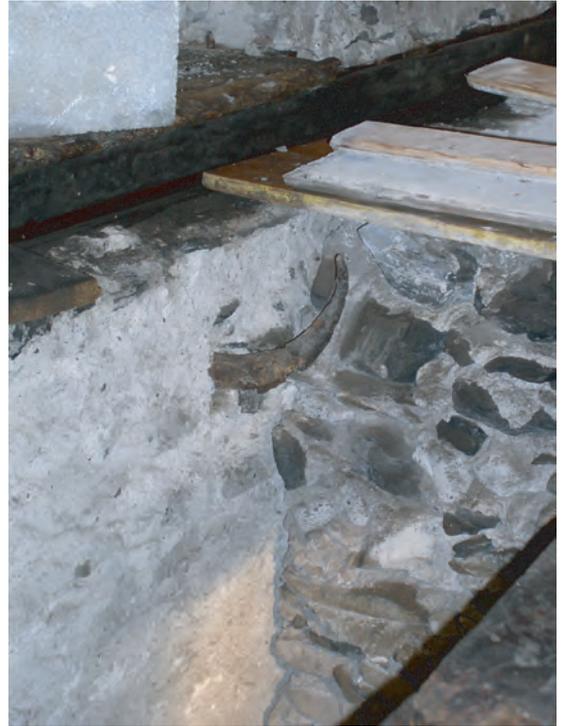
Fig. 18: Annexe Est, rez, paroi orientale au-dessus de la voûte de la cave à vin. Détail de la paroi crépie avec la corne en guise de crochet.

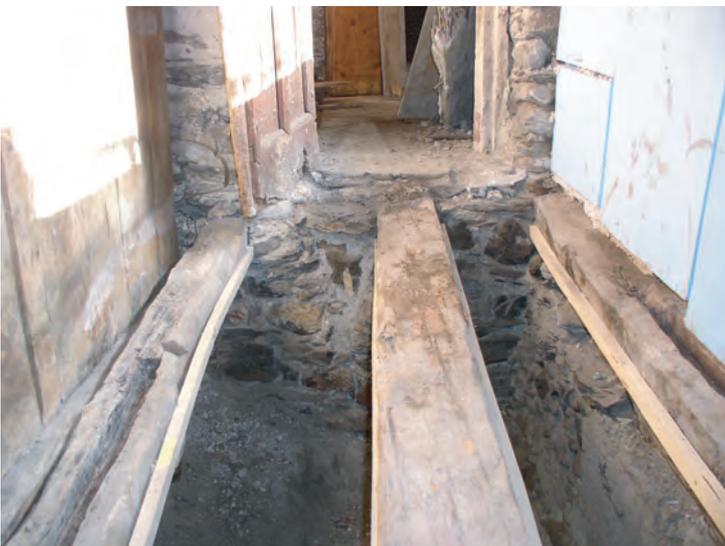
Fig. 19: Annexe Nord-Est. Solivage du balcon, les deux solives latérales rainurées.

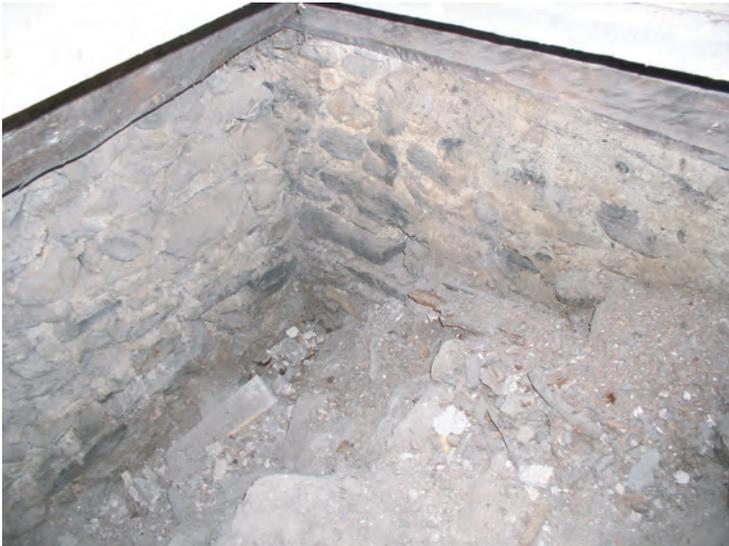
Fig. 20: Annexe Est. Angle Nord-Ouest.
A droite, négatif d'arrachement.

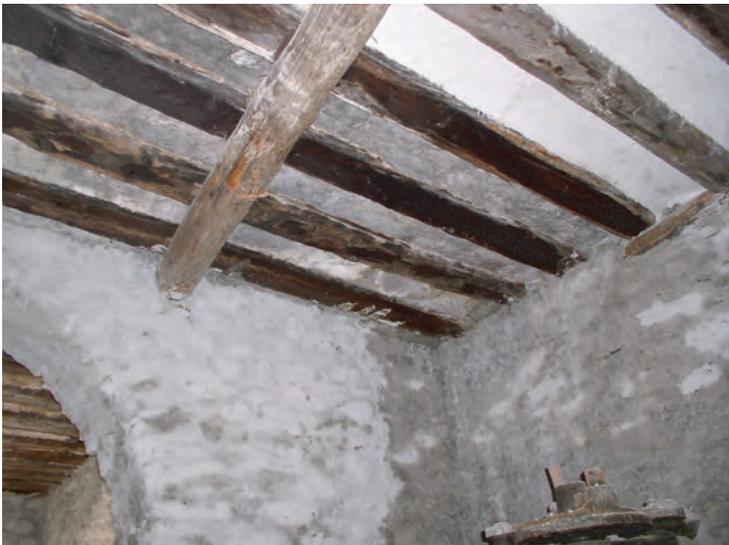
Fig. 21: Annexe Est, rez (Pressoir). Plafond composé
d'un solivage axé Nord-Sud avec entrevous
maçonnés. Vue ouest.

Le plafond est composé d'un solivage axé Nord-Sud avec entrevous maçonnés (fig. 21). D'après la position des poutres, ce solivage semble être contemporain de l'Annexe Centrale et plus récent que l'annexe Nord-Ouest (à vérifier si décrépiage). La dégradation avancée des poutres n'a malheureusement pas permis une datation par analyse dendrochronologique.

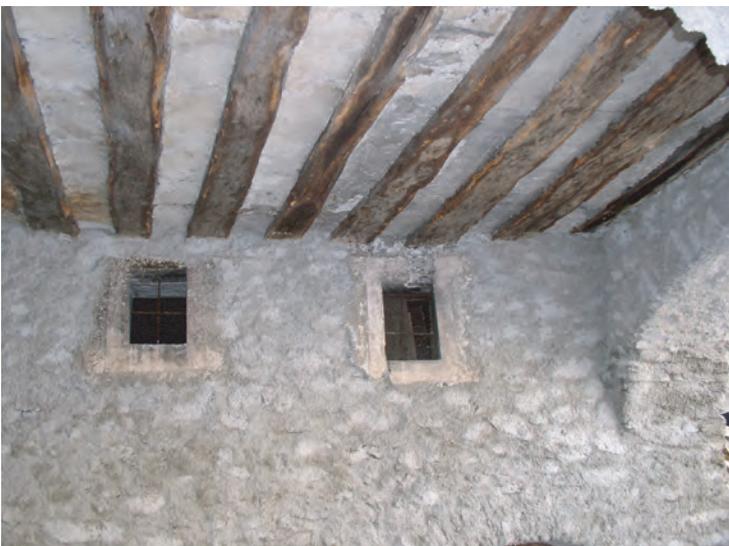
Fig. 22: Annexe Est, rez (Dépot). Plafond composé
d'un solivage axé Nord-Sud avec entrevous
maçonnés. Vue sud.

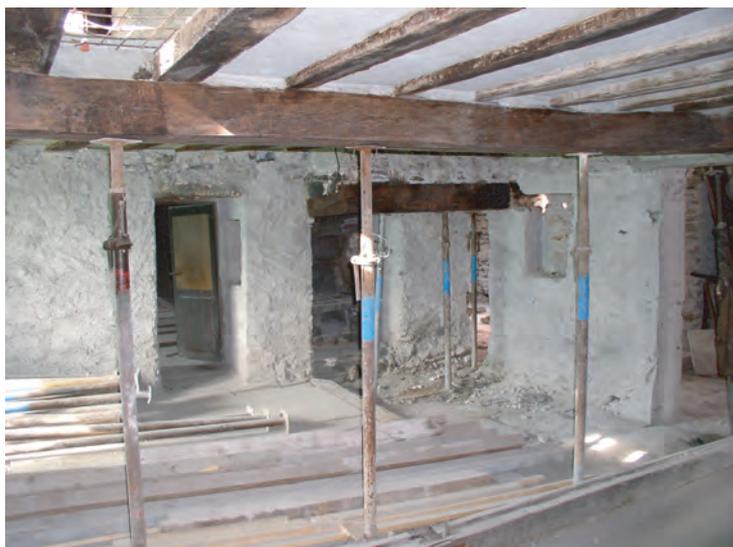
Fig. 23: Corps Principal, 1er étage. Au centre le foyer aménagé dans l'angle nord-ouest, à gauche la porte ouverte pour accéder à l'Annexe Ouest.

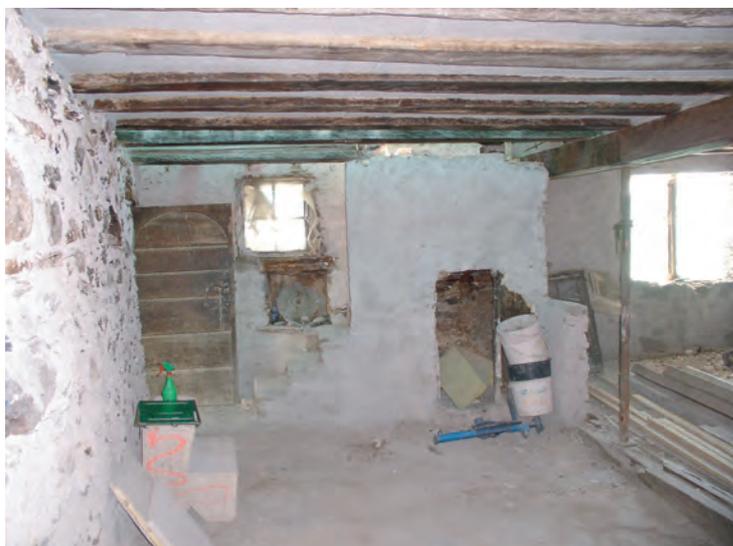
Fig. 24: Corps Principal, 1er étage. L'escalier en maçonnerie qui mène aux combles. Vue sud.

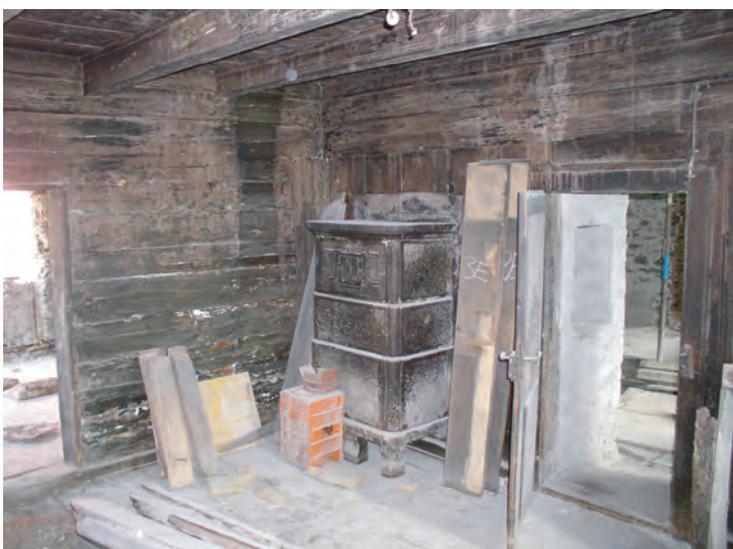
Fig. 25: Annexe Ouest, 1er étage. La chambre boisée avec son fourneau daté de 1857 aménagé dans l'angle nord-est.
