Maison Rossier

Surveillance archéologique des
travaux de rénovation
Interventions d'avril à octobre 2003

MAISON DE J.-P. et W. ROSSIER A LEYTRON

ANALYSE SUCCINCTE

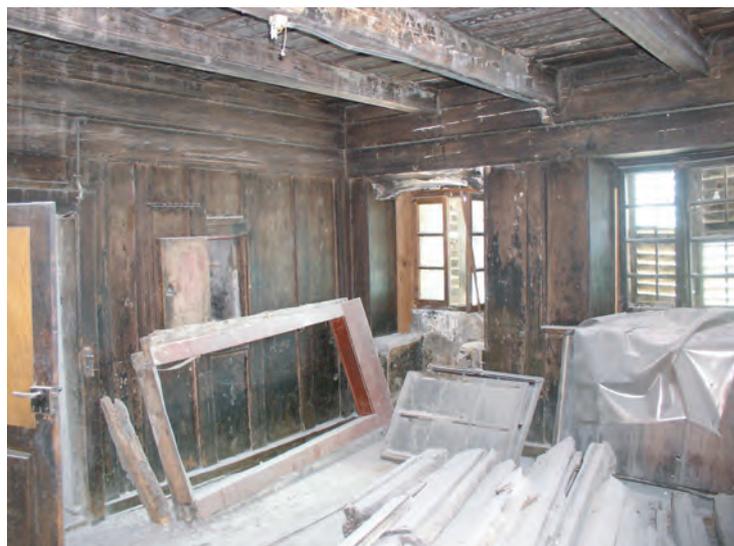
Fig. 26: Annexe Ouest, 1er étage. La chambre boisée. Vue sud-est.

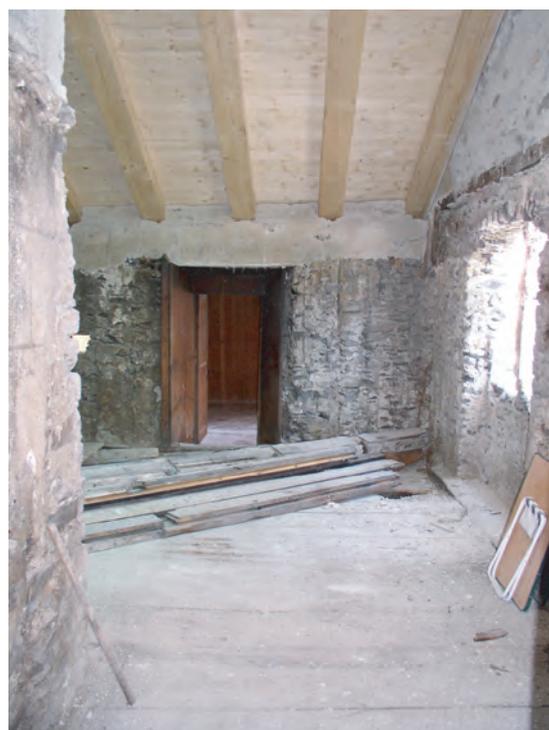
Fig. 27: Annexe Est, 1er étage. Les parois Est et Nord portent des négatifs très profonds de la boiserie. Vue nord.

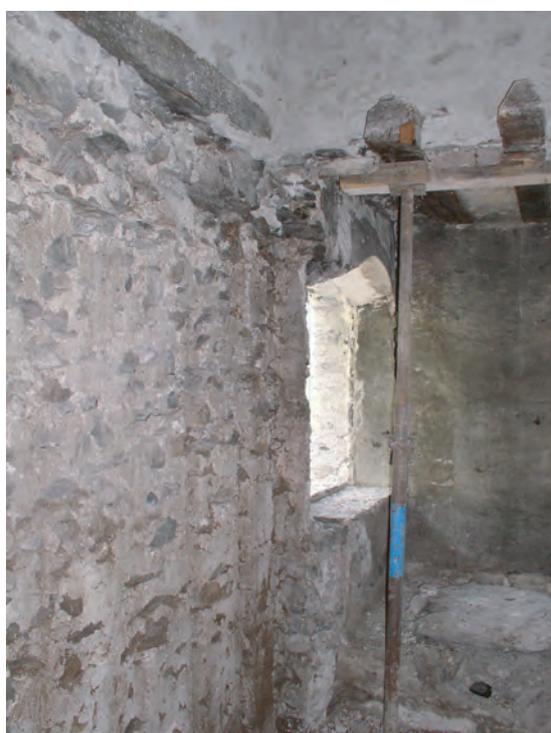
Fig. 28: Annexe Est, 1er étage. Négatifs de la boiserie contre la paroi Est et amorce d'une maçonnerie démolie qui venait clore la pièce côté sud. Vue sud-est.

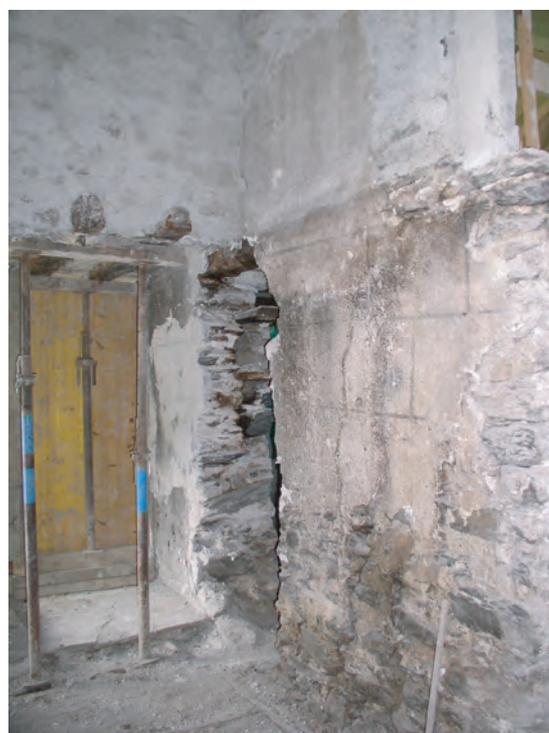
Fig. 29: Corps Principal. Détail du crépi conservé contre sa façade Est (niveau du 1er étage).

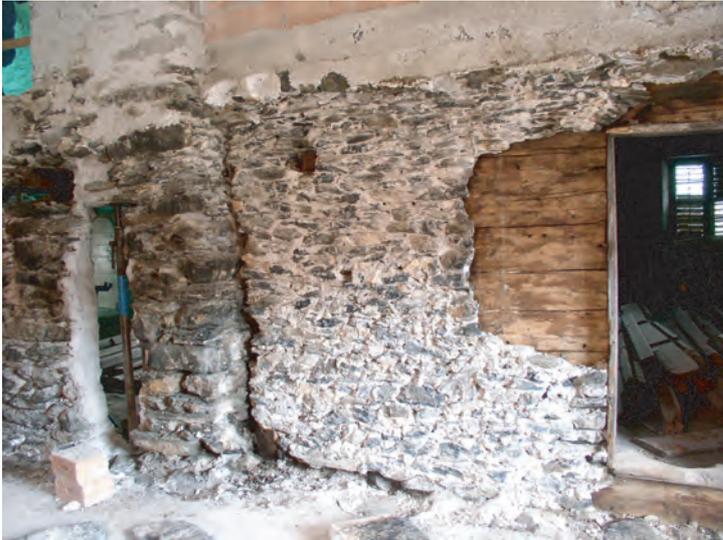
Fig. 30: Annexe Nord-Ouest. Maçonnerie de faible épaisseur (env. 20 cm) venant doubler le madrier de l'Annexe Ouest.

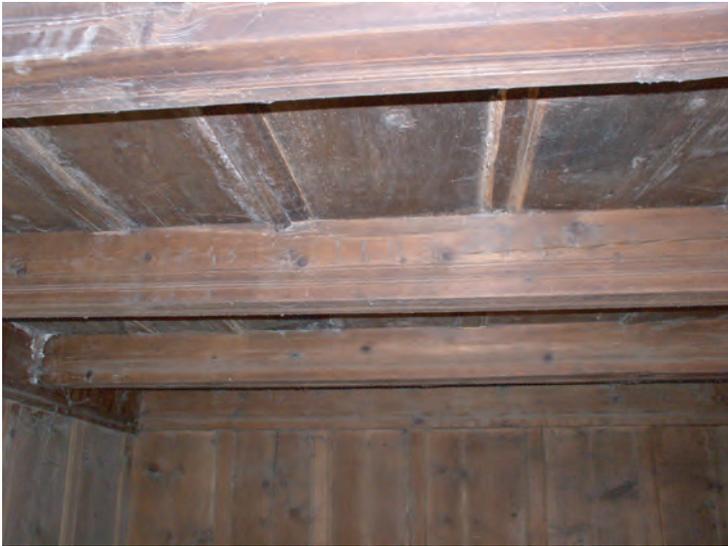
Fig. 31: Annexe Nord-Est. Chambre boisée datée de 1845 ; détail du solivage.

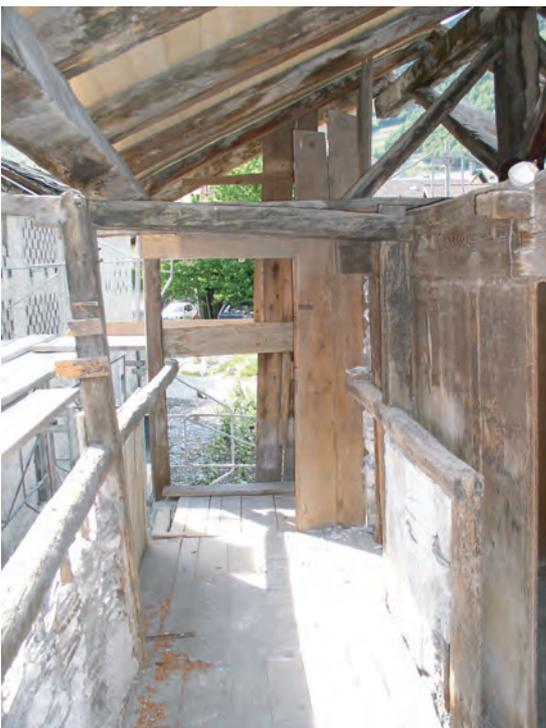
Fig. 32: Annexe Nord-Est. Passerelle conduisant aux latrines avec ses rambardes en clayonnage et les poteaux reliés par une ferme qui devaient soutenir une ancienne couverture. A droite, la paroi de la chambre boisée de 1845.

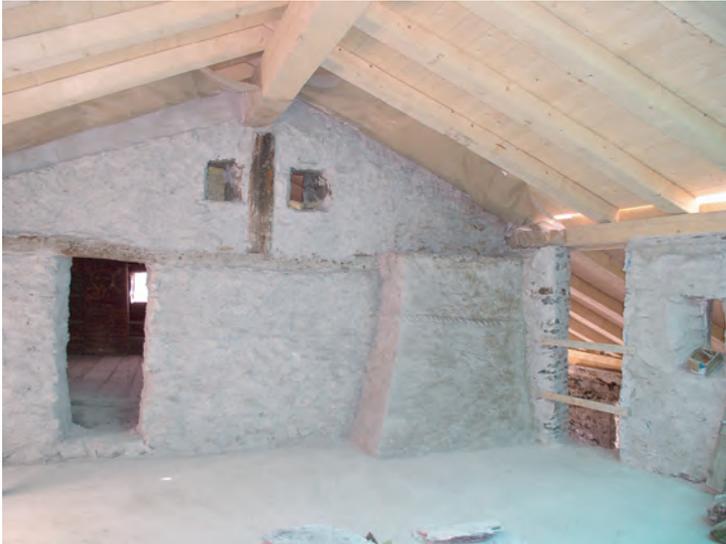
Fig. 33: Corps Principal, 2e étage (combles), paroi ouest. A gauche, la porte qui conduit à la chambre boisée de l'Annexe Ouest, à droite la conduite de cheminée du foyer situé un étage plus bas.

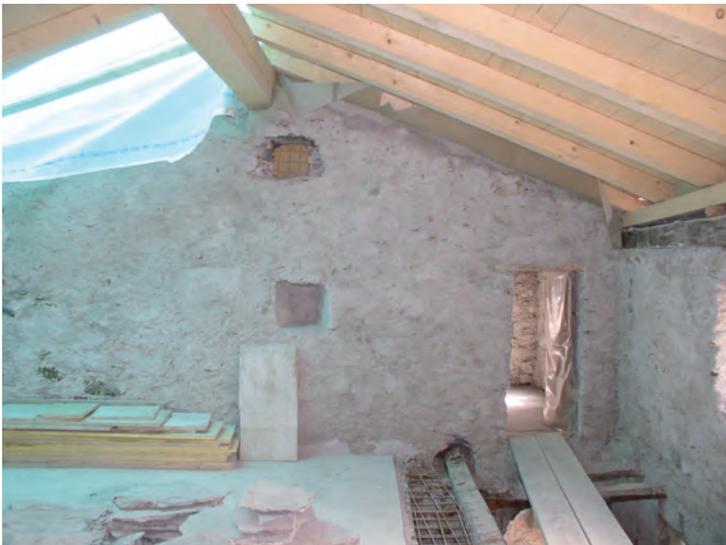
Fig. 34: Corps Principal, 2e étage (combles), paroi est. A droite, la porte qui conduit à la chambre aménagée dans l'Annexe Est, au centre, deux anciennes fenêtres transformées en niche.

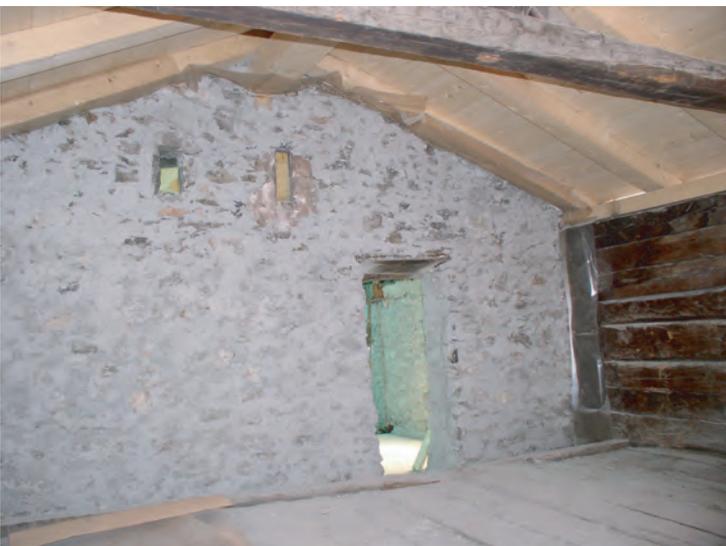
Fig. 35: Annexe Ouest, 2e étage (combles), paroi est. Les madriers des parois sud et nord viennent s'emboîter dans des poteaux verticaux, fixés contre l'ancien pignon.

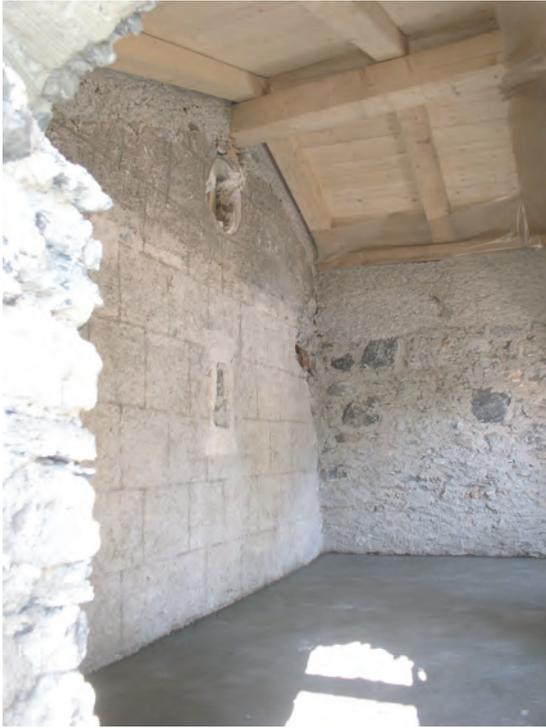
Fig. 36: Corps Principal. Détail du crépi conservé contre sa façade Est (niveau du 2e étage).
