# LA FOURCHY - CURE DE RIDDES

## RAPPORT D'INTERVENTION RFD19

Sylvain Ozainne, Christophe Panchard | Janvier 2025

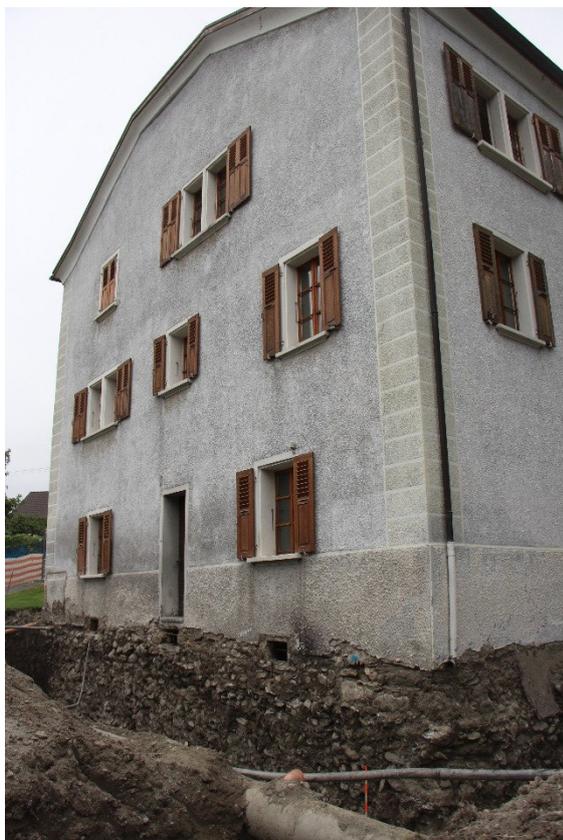
Fig. 1. Aperçu de la première étape du chantier, après l'ouverture des tranchées au pied des façades nord-ouest et sud-ouest de la Cure. Vue vers l'est. Photo OCA

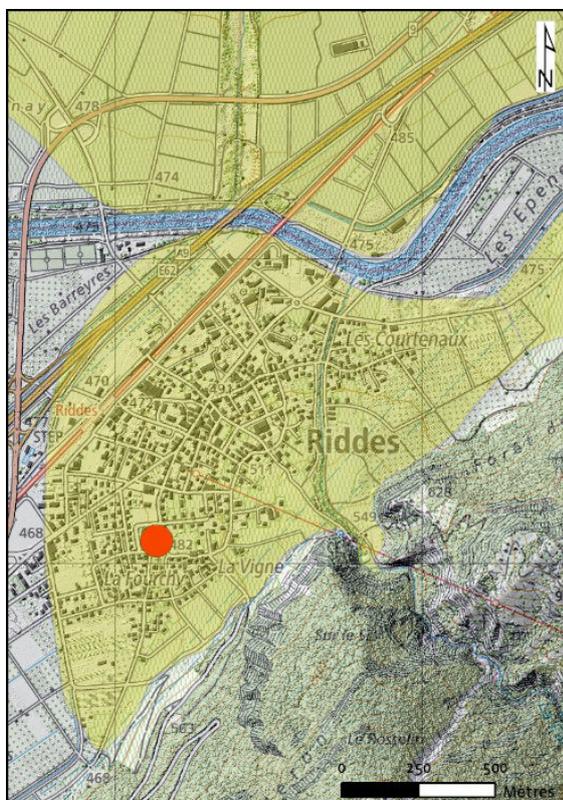
Fig. 2. Localisation et contexte géologique du chantier. Le site de RFD19 s'insère dans la partie ouest du cône de la Fare. Données fond de carte et limites des cônes : Swisstopo. DAO : OCA

Le site de Riddes RFD19 se situe au lieu-dit La Fourchy, à l'ouest du cours d'eau de la Fare et au nord de l'ancienne église St-Laurent (fig. 1, 2; annexe 1-3). Au niveau géologique, le site se situe sur le cône d'alluvions et dans les dépôts torrentiels de la Fare, à une altitude environ 481m (fig. 2). Il est compris dans le secteur archéologique 6139\_2020\_001.

L'ensemble Nat 1, rassemblant les niveaux les plus profonds observés sur le site, est constitué de plusieurs paquets de dépôts torrentiels visibles sur les côtés sud-est et sud-ouest de la Cure (STG 1, 3 et 5), correspondant au sommet du cône de la Fare (fig. 2). Dans le panneau sud-est de la

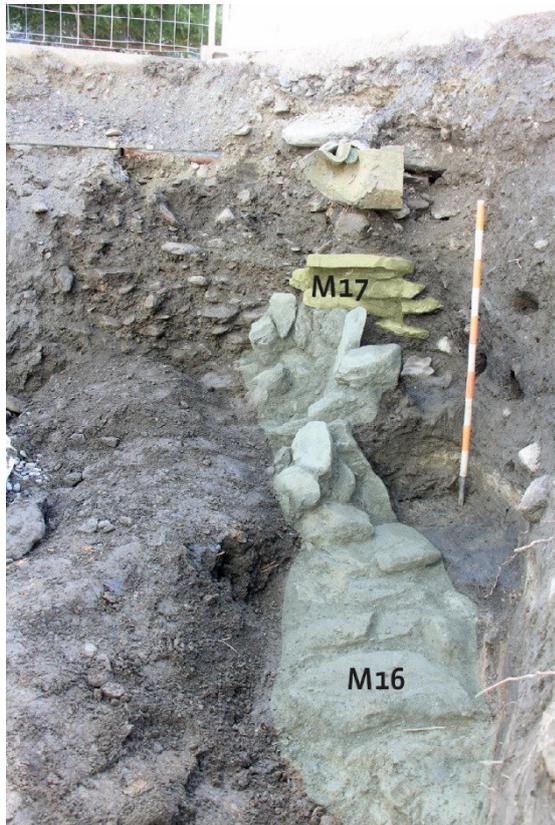
Fig. 3. Vue de la tranchée ouverte le long de la façade sud-ouest de la Cure et des structures des phases 1 (M16) et 2 (M17) après le dégagement de la base du mur M16, dont la base s'étend jusqu'au premier plan de la photo. Vue ver le sud-est. Photo : OCA

La phase 1 comprend une première série de structures anthropiques, implantées dans des dépôts torrentiels du cône d'alluvions. Comme indiqué *supra* (2.1), il n'a pas été possible de corréler tous les éléments des différents relevés entre eux, notamment ceux des STG 5 et 6.1 à 6.4. L'information stratigraphique était en outre localement oblitérée par le négatif de creusement de la fosse septique, rempli de sédiments modernes (UT50). Les divers témoignages d'occupation de la phase 1 ne sont donc pas tous ordonnés chronologiquement les uns par rapport aux autres mais appartiennent tous clairement à un ensemble stratigraphique antérieur aux niveaux de la phase 2 sus-jacente. Plusieurs murs en pierre sèche caractérisés par une architecture similaire (M16, M41) constituent en outre une succession d'évènements cohérents avec les structures postérieures de la phase 2 (M17, M34) (fig. 3, 4, annexe 4).

Le cas de M16 (fig. 3) est le plus éloquent, les blocs le constituant venant s'appuyer au nord-est sur des niveaux torrentiels constitués d'alluvions moyennes à

grossières (UT26), tandis qu'une séquence d'alluvions beaucoup plus fines (UT8, 9, 12) se développe sur le flanc sud-ouest de la structure (fig. 3 ; annexes 5, 6). Suite à la construction du mur M16, l'UT12, constituée d'une matrice limoneuse intégrant des restes charbonneux et des fragments d'os de faune, pourrait constituer un niveau d'occupation de la terrasse associée, se développant en direction du sud-ouest. Les limons des UT9 et UT8 viennent ensuite recouvrir la terrasse. L'UT8, qui se biseaute en direction du nord-ouest en venant s'insérer sur les alluvions de l'UT56 (STG 3), correspond en outre clairement à un remplissage de chenal ou de fossé incisant les alluvions grossières sous-jacentes de Nat1 en direction du nord-ouest. La largeur maximale de ce chenal lors du dépôt de l'UT8 peut être estimée à 1.6 m. Le chenal se serait ainsi formé par ruissellement au pied du mur de terrasse, selon un processus de type affouillement. Bien que ne pouvant être strictement rejetée, l'hypothèse d'un aménagement volontaire de fossé de drainage ou bisse à la base du mur semble moins pertinente. La partie sommitale de M16 est ensuite partiellement détruite, vraisemblablement lors de ruissellements plus intenses dans le chenal de l'UT 8, ce qui expliquerait la disposition verticale de certains blocs vers l'aval de la structure. L'eau circule alors vraisemblablement dans un lit atteignant une largeur maximale de 2.5.m, englobant toute l'épaisseur du mur M16. Un ultime comblement du chenal et de la terrasse, contenant quelques rares charbons épars (UT13), vient parachever cette séquence.

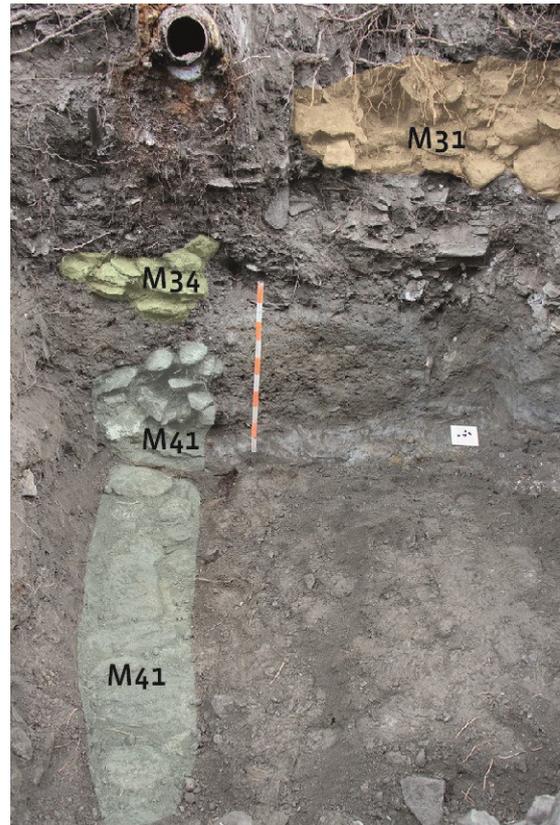
Fig. 4. Vue de l'excavation de l'ancienne fosse septique et de vestiges de murs des phases 1 (M41), 2 (M34) et 3a (M31), visibles sur la surface au fond de la fouille et dans le profil de la STG06.1. Vue vers sud-ouest. Photo : OCA

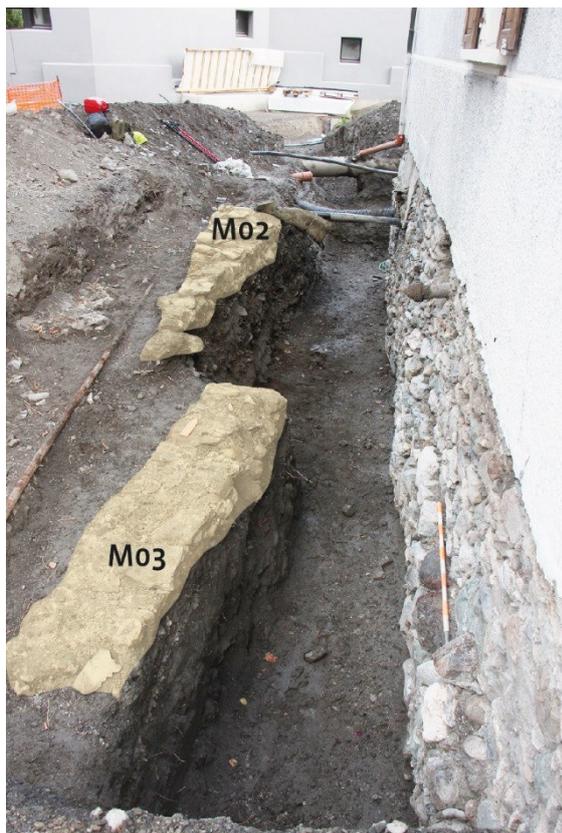
Fig. 5. Vue de la tranchée longeant la façade sud-ouest de la Cure. Sur la gauche, on distingue les murets les plus récents de la phase 3b. Vue vers le nord-ouest. Photo : OCA

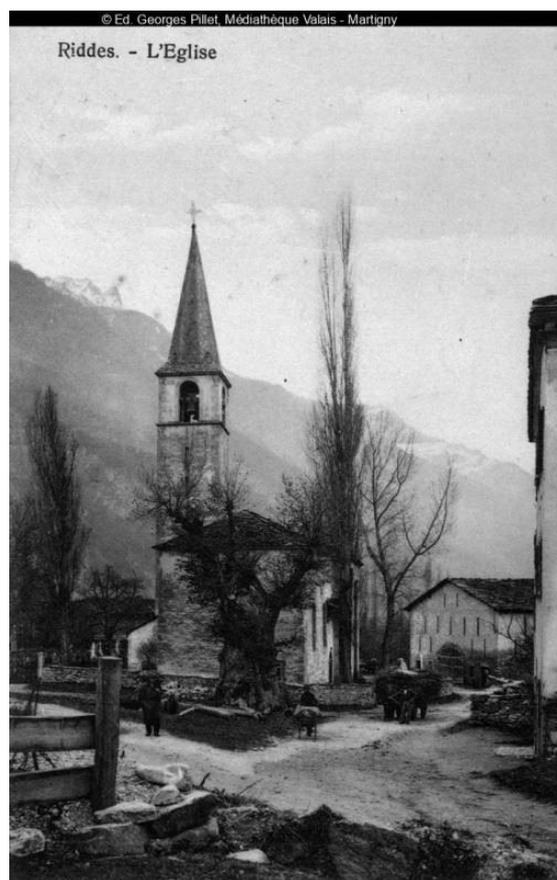
Fig. 6. L'ancienne église de Riddes en 1905, avec, sur la droite, le bâtiment de la Cure et des murets attribuables à la phase 3b. Médiathèque du Valais.

Après un laps de temps indéterminé, une ultime série de murs et murets maçonnés (M2, M3, M4, M58) vient s'implanter dans les niveaux de remblai des UT6 et 33, la construction de M58 s'avérant postérieure à M44 et légèrement décalé vers le nord-est. Les murs M2, M3 présentent une orientation subparallèle au mur sud-ouest de la Cure (fig. 5). Ils s'intégraient vraisemblablement dans un système cloisonnant une parcelle accolée à la Cure et qui abritait peut-être un verger au début du 20<sup>e</sup> siècle, ainsi que le suggèrent des photos prises en 1905 et 1909 (fig. 6, 7). Sa limite s'avancait alors au-delà de la paroi sud-est de la Cure et empiétait sur la surface de la route actuelle. Le mur M3, dont la fondation se poursuit clairement sous l'enrobé dans la STG 05, pourrait ainsi correspondre au mur, disposé sur le même axe, que l'on observe sur la photo de 1905 (fig. 6), ou à un homologue parallèle.

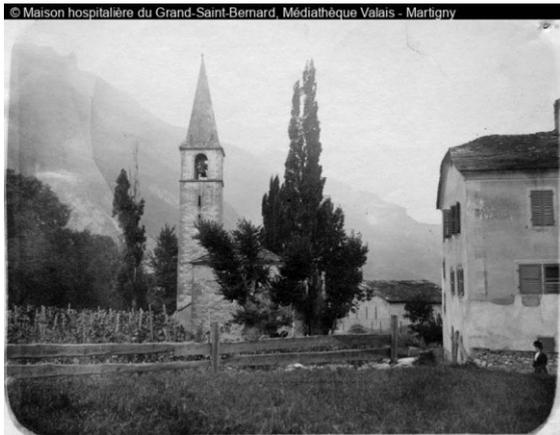
Fig. 7. L'ancienne église et la Cure de Riddes en 1909. A droite de la photo, on discerne clairement le muret qui s'étend en direction du nord depuis l'angle nord-est de la Cure. Médiathèque du Valais.

la base du mur qui s'étendait le long de la route depuis l'angle nord-est de la Cure et que l'on distingue clairement sur la photo de 1909 (fig. 7).

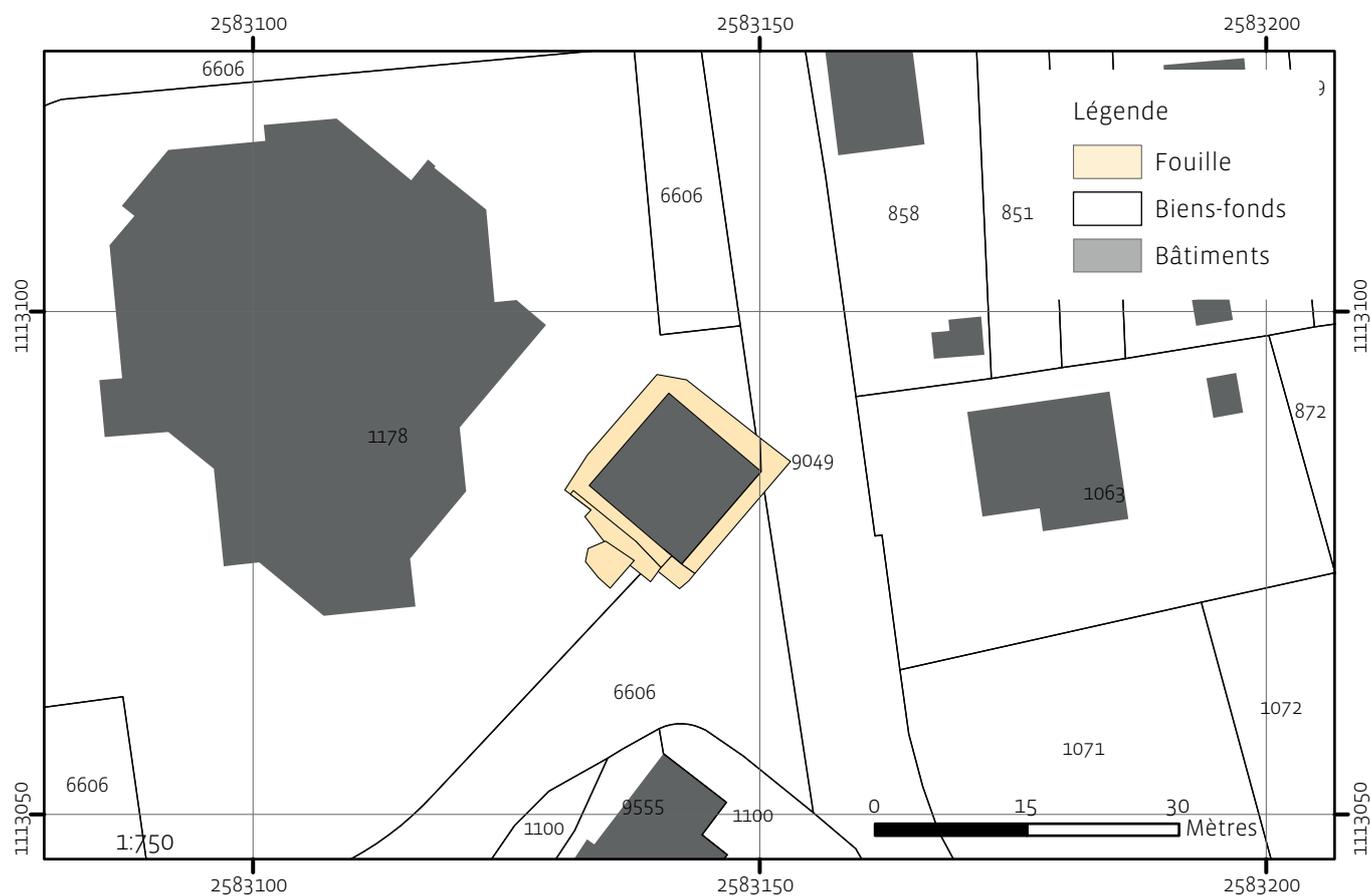
Annexe 2. Plan masse de l'intervention et des vestiges de RFD19. DAO : OCA.

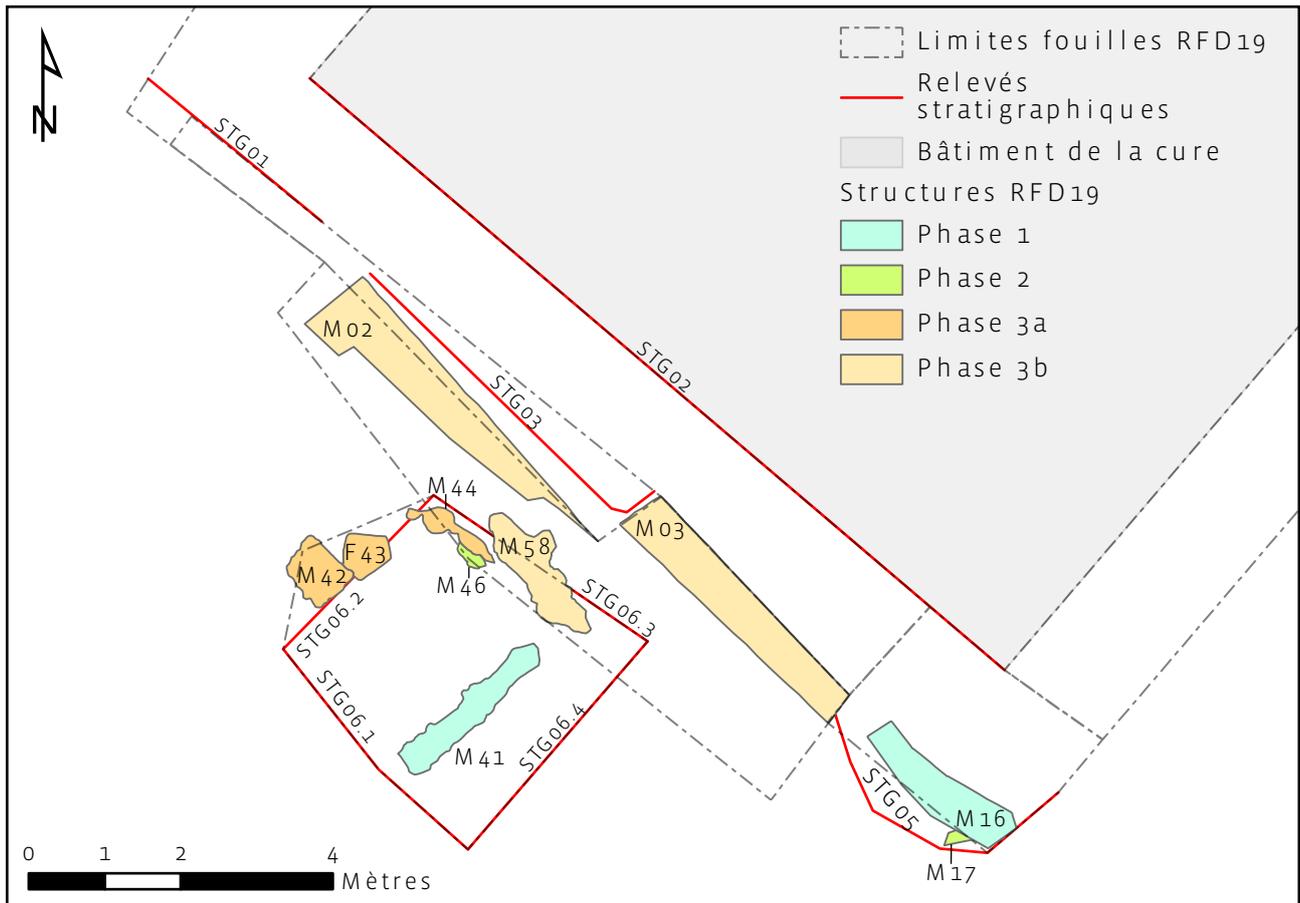
Annexe 3. Synthèse des plans masse des interventions de RFC19 et RFD 19.

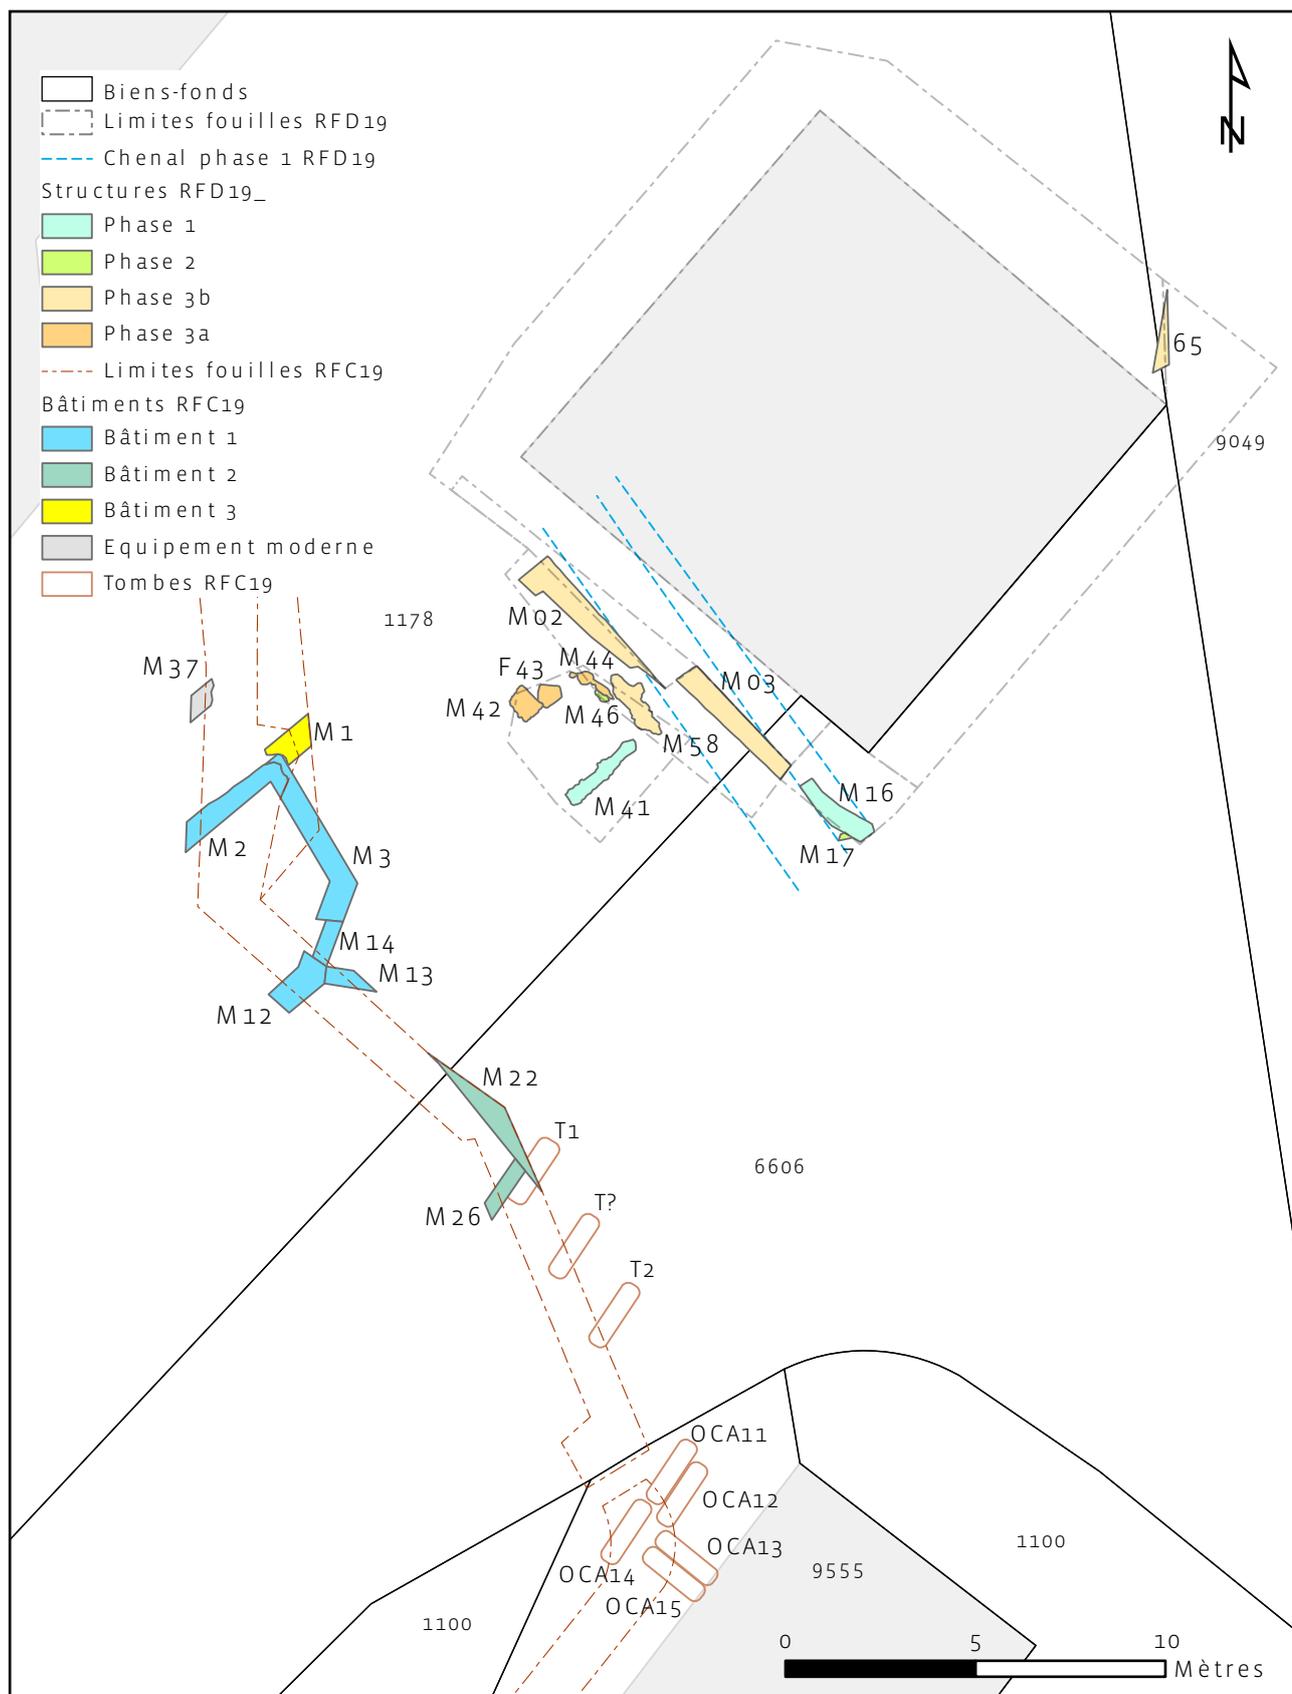
Annexe 4. Diagramme chronostratigraphique.

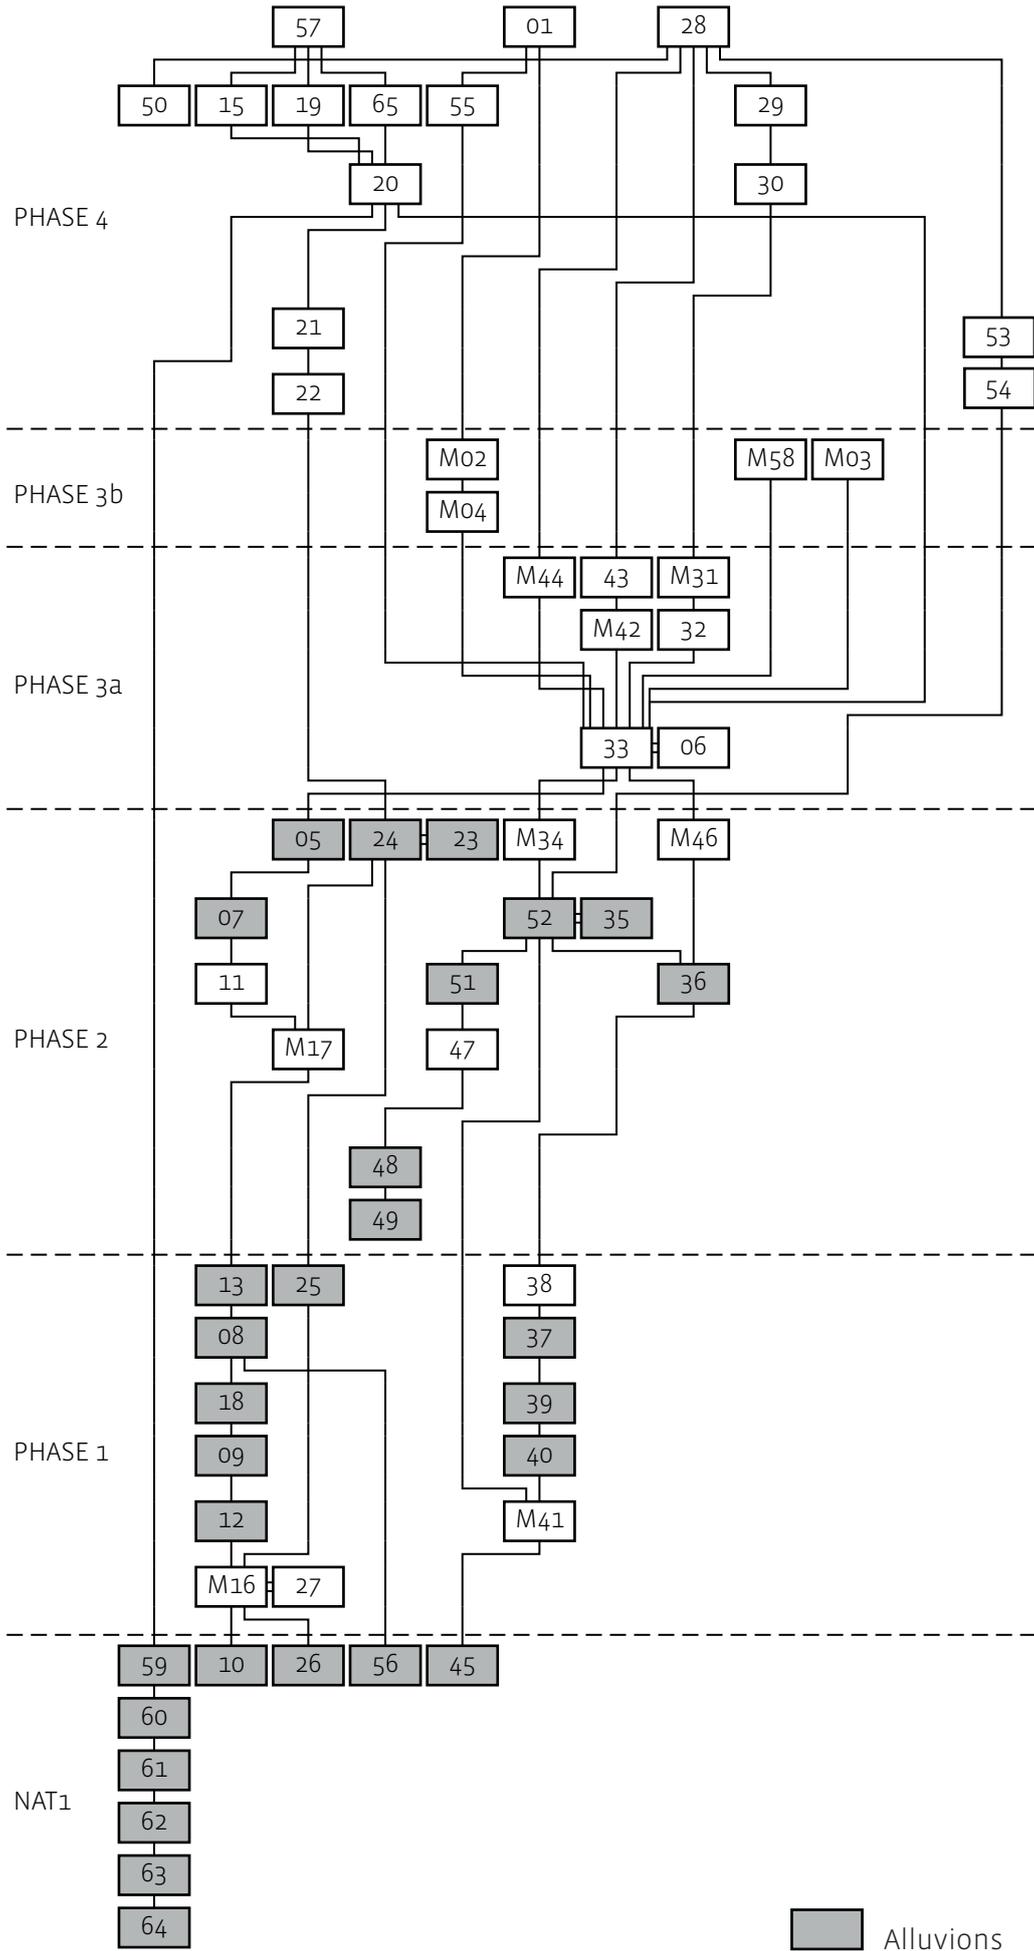
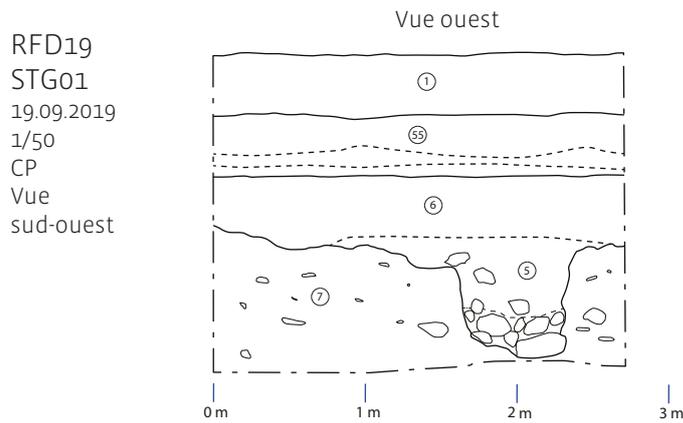
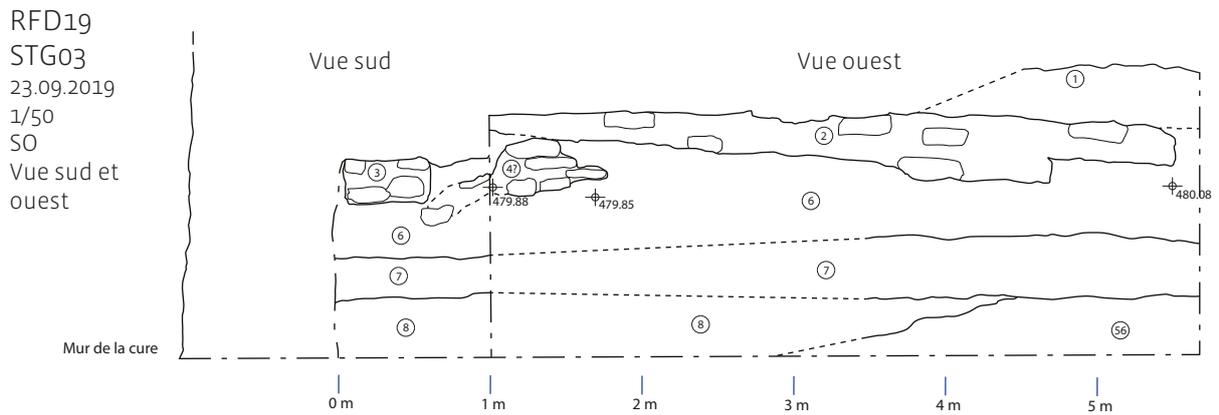
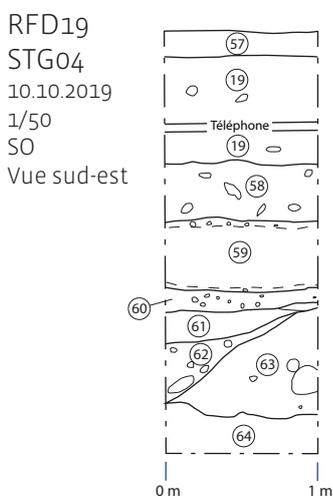
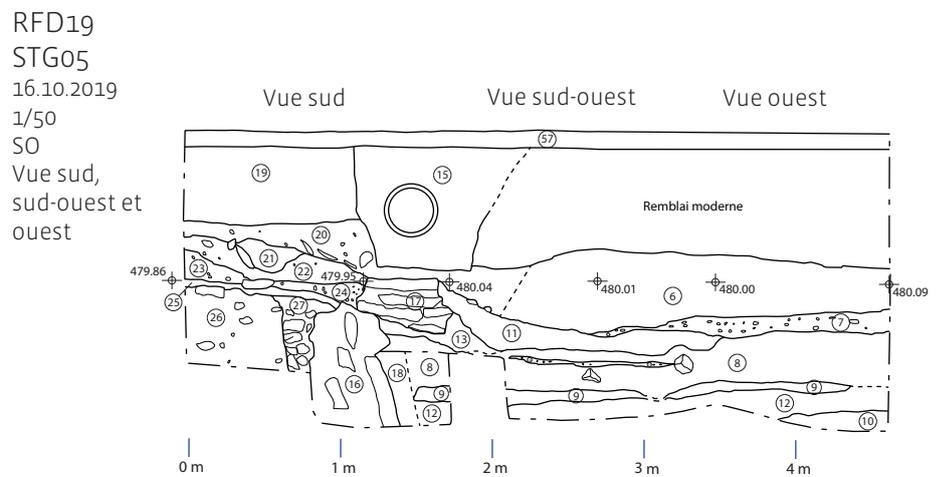
Annexe 5. Relevés stratigraphiques : STG01, STG03, STG4 et STG05.

Le contexte chrono-stratigraphique des vestiges a été établi à partir de cinq logs relevés dans les tranchées autour de la Cure (STG 1 à STG 5) et des quatre profils du puits d'infiltration (STG 6.1 à STG 6.4) (annexes 2 à 6). La disposition des excavations surveillées a empêché l'établissement de liens stricts entre tous les ensembles stratigraphiques d'une coupe à l'autre. Le regroupement des niveaux alluviaux situés à la base des relevés des STG 1, 4, 5 et 6.1 dans un unique horizon Nat1 (voir *infra*, 2.2) s'appuie ainsi partiellement sur la description des sédiments (annexes 2 à 6). Il a également été possible de connecter la séquence visible dans la tranchée située au sud-ouest de la Cure (STG 1, 3 et 5) à celle décrite dans l'excavation de l'ancienne fosse septique (STG 6.1-6.4) grâce à l'équivalence constatée entre l'UT6 (STG 1 et 3) et l'UT33 (STG 6.1). La séquence complète s'articule en cinq ensembles chrono-stratigraphiques dont trois phases comprenant des vestiges d'occupations antérieures à la route et au trottoir actuels ainsi qu'aux remblais modernes les plus récents.

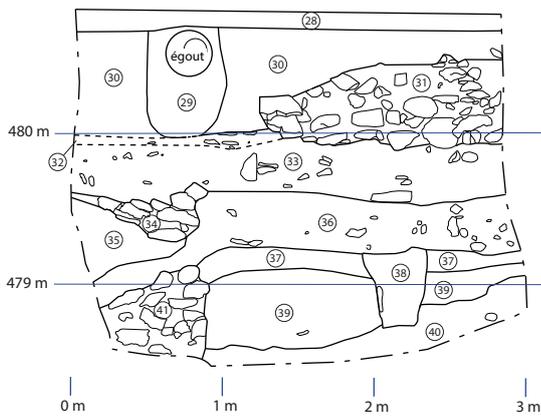
RFD19  
STG06.1  
21.10.2019  
1/50  
CP  
Profil  
sud-ouest

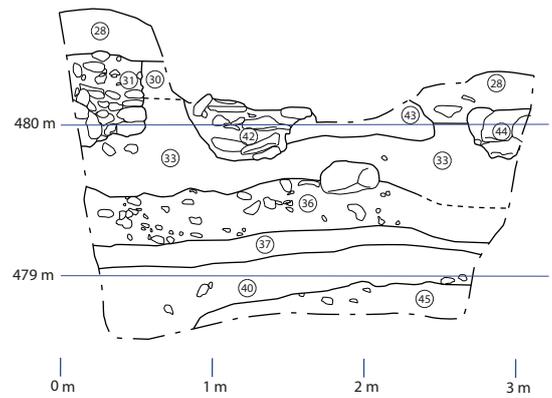
RFD19  
STG06.2  
21.10.2019  
1/50  
CP  
Profil  
nord-ouest

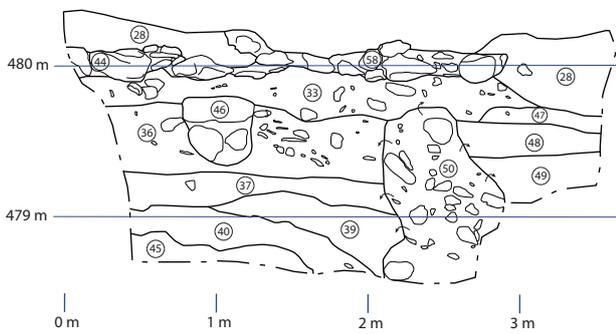
RFD19  
STG06.3  
21.10.2019  
1/50  
CP  
Profil  
nord-est

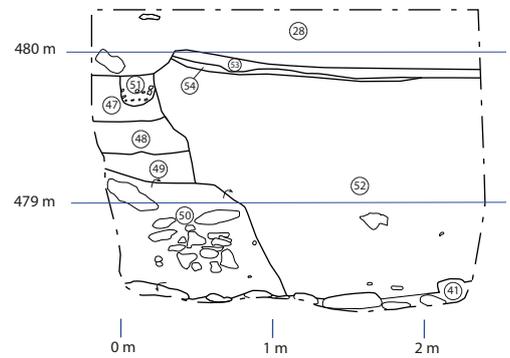
RFD19  
STG06.4  
21.10.2019  
1/50  
CP  
Profil  
sud-est

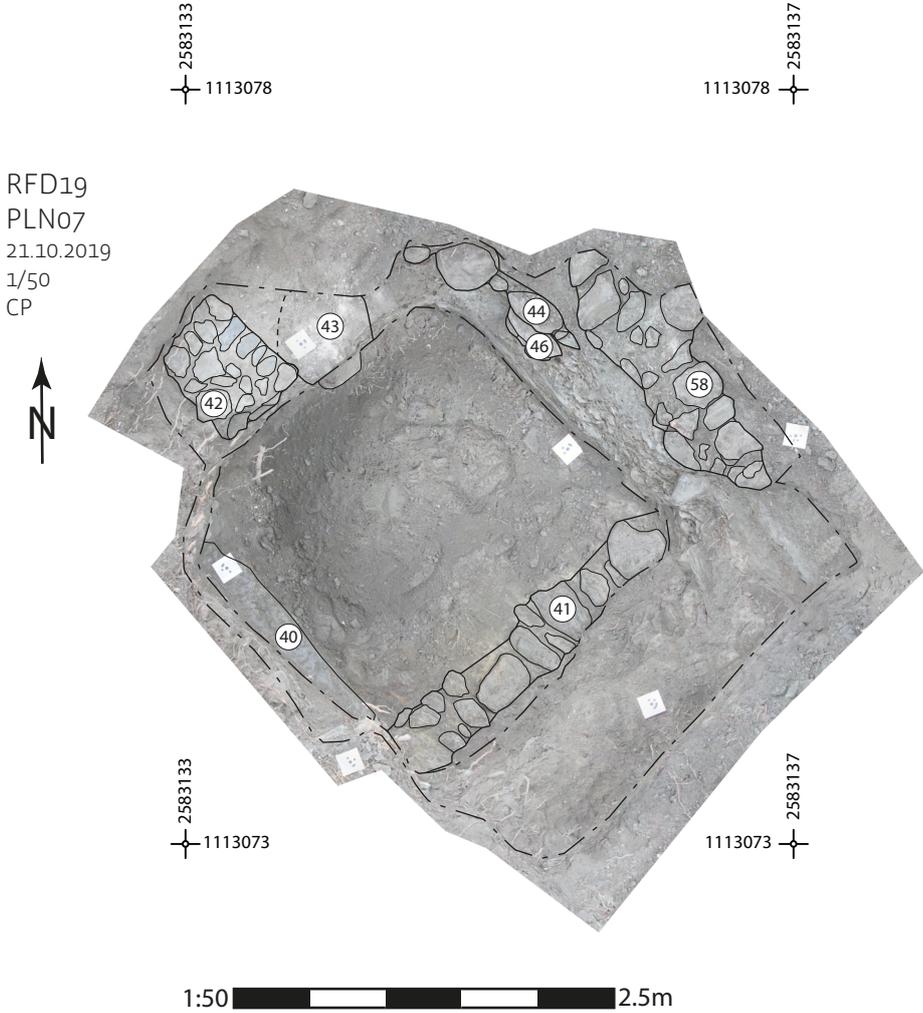
Annexe 7. Relevé en plan des vestiges aux alentours de la fosse septique.
