## QUARTIER LA FOURCHY

### Rue des Pommerets

Relevé d'une tranchée ouverte  
pour la pose du chauffage à distance  
(3-5 septembre 2019)

Novembre 2020

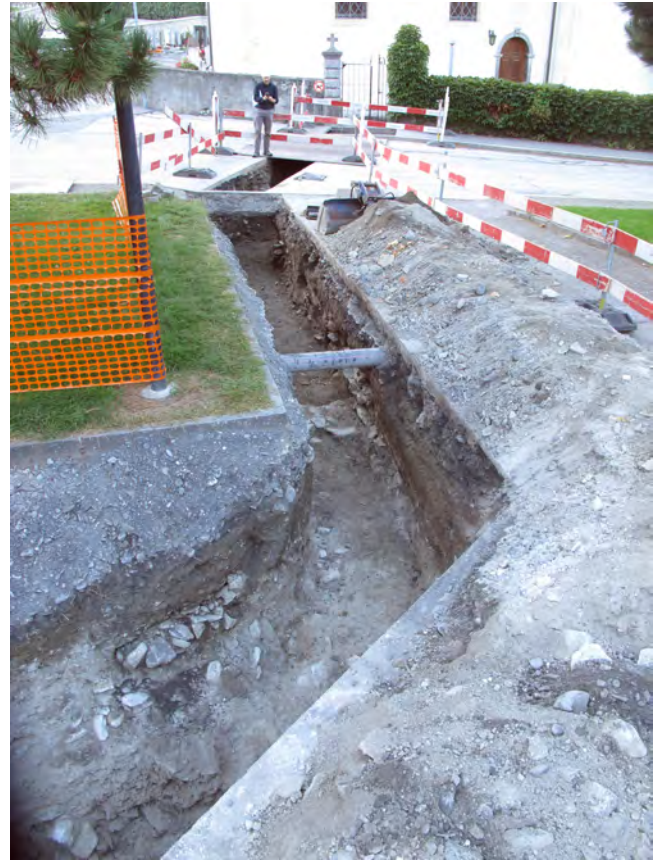
**Fig. 1** – Riddes, Fourchy. Partie sud-est de la tranchée 1. Vue du nord-ouest.

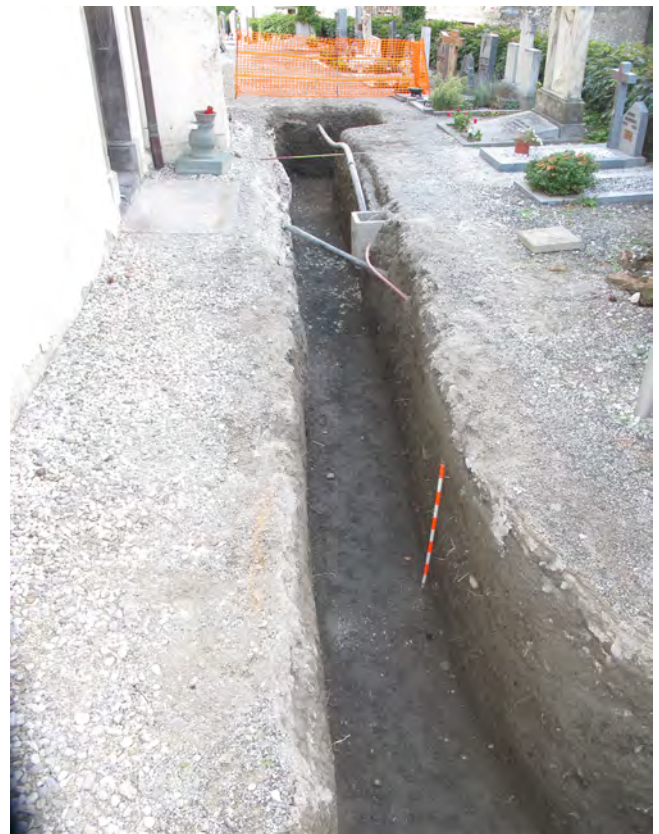
**Fig. 2** – Riddes, Fourchy. Tranchée 2 le long de l'église, vue du nord-est. Le terrain, de la « terre de cimetière », est le même sur toute la profondeur de l'excavation. Aucune structure n'y a été découverte.

Le long de la façade de l'église, le creusement de la tranchée 2 a été surveillé par les collaborateurs du bureau TERA. En raison de la présence de très nombreuses tombes à cet endroit, connues grâce aux observations du SBMA à l'extrémité sud-est de la tranchée 1, le choix a été fait de ne pas les documenter, mais de surveiller l'apparition de structures pouvant être associées à l'une ou l'autre des églises antérieures<sup>2</sup>. Finalement, hormis les tombes, aucune structure construite n'est apparue lors de cette excavation (**Fig. 2**).

A l'extrémité de la tranchée 1, près de sa jonction avec la tranchée 2, le terrain est uniforme sur toute la hauteur de l'excavation (**Fig. 2**). Il est composé de silts très compacts, homogènes, brun foncé, avec des graviers et de rares pierres de moins de 0,20 m et d'un grand nombre d'ossements humains épars (UT47). Lors du creusement de la tranchée 2, des groupes d'ossements en connexion ont été partiellement observés. Le nettoyage des profils a révélé qu'ils apparaissaient sur deux niveaux distincts : l'un à 0,60 m de profondeur environ, l'autre aux environs du fond de la tranchée (1,20 m). Leur orientation n'a pas pu être déterminée : certains étaient disposés tête au sud-ouest ; mais la proximité de la façade de l'église justifierait un positionnement perpendiculaire à celle-ci. La relation chronologique de cette façade et des tombes n'a pas pu être déterminée parce qu'un drain a été anciennement installé au pied du mur sur toute sa longueur, oblitérant cette relation. Aucun aménagement de fosse sépulcrale n'a été repéré dans les profils, hormis des restes de bois qui pourraient être ceux de cercueils. Cette partie excavée du cimetière est utilisée de nos jours comme allée. L'aménagement de celle-ci a

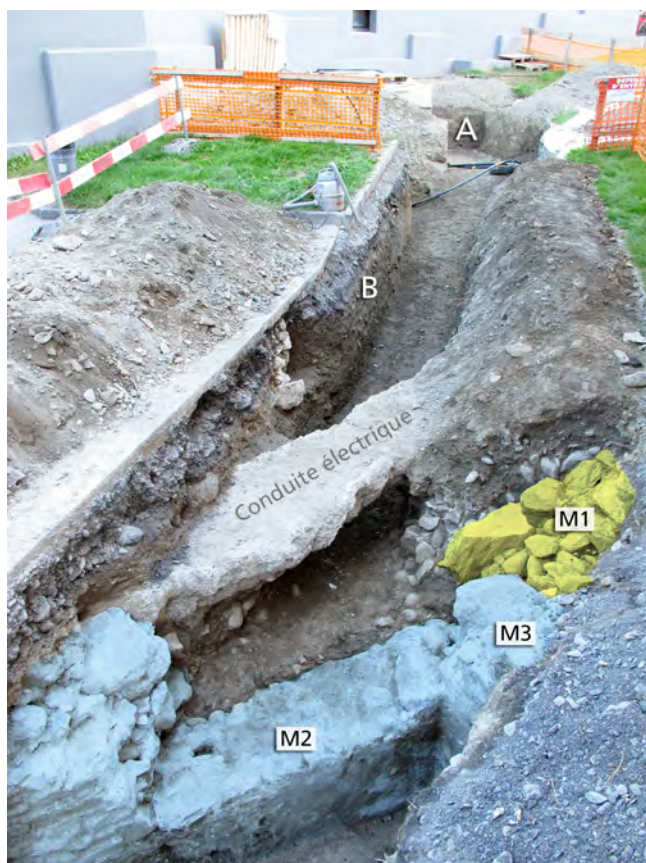
**Fig. 4** – Riddes, Fourchy. Partie nord de la tranchée 1, vue du sud. A l'extrémité nord, le terrain est entièrement constitué de remblais stériles récents (A), probablement rapportés lors de la construction de l'église moderne. Au nord des vestiges maçonnés (M1, M2, M3) visibles au premier plan, le terrain est en grande partie composé de sédiment issu de dépôts torrentiels (B).

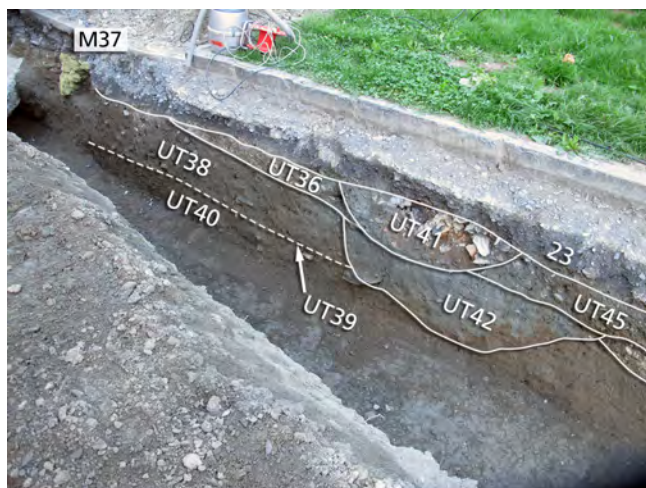
**Fig. 5** – Riddes, Fourchy. Extrémité nord de la tranchée, profil ouest, vue du nord-est. Les dépôts torrentiels (UT38, 39, 40, 42, 43, 44) apparaissent à peu de profondeur sous le niveau de circulation actuel et constituent la plus grande partie du profil. Au fond, le mur M37 récent.

A une époque indéterminée, mais probablement récente (18<sup>e</sup> – début 20<sup>e</sup> siècle), le quartier a été rasé. La démolition (UT6, UT7, UT10, UT17 à 20, UT19 = UT33) des bâtiments a servi à remblayer les volumes en sous-sol. Un dernier remblai constitué de silts et de limons bruns (UT9 = UT34 = UT36, UT23, UT31) a servi à niveler le terrain approximativement à l'horizontale (**Fig. 15**). Une fosse (UT8) comblée de pierres et de silts est creusée à une époque inconnue, mais probablement récente, dans ces remblais et aussitôt comblée (**Relevé 2**). Un mur (M37) d'orientation incertaine, mais grossièrement sud-ouest / nord-est, a été construit probablement durant cette période. Lié au mortier à la chaux et de faible profondeur, il se situe au nord du bâtiment 1 où il n'apparaît que dans le profil ouest de la tranchée (**Fig. 5 et 16, Relevé 1**). Sa fonction est indéterminée.

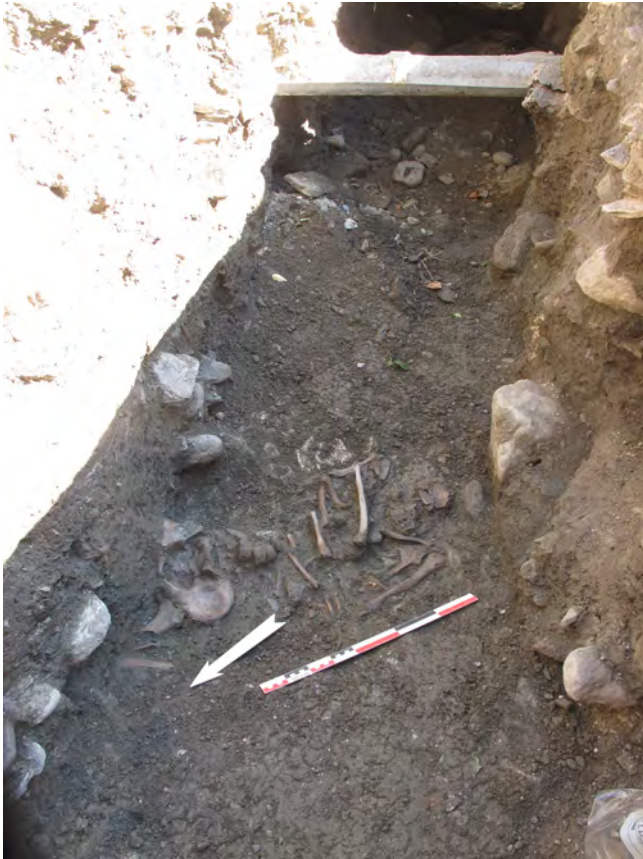
**Fig. 7** – Riddes, Fourchy. Tombe T1 découverte au fond de la tranchée à une distance de 12 m de l'église baroque. Vue du nord-ouest.

La découverte la plus ancienne est une tombe en pleine terre (UT46 / T1) retrouvée au fond de la tranchée lors du creusement (**Relevé 1**). Il s'agit d'une fosse en pleine terre, de 0,40 – 0,50 m de largeur, sans aménagement particulier (fond, entourage, couvercle). Elle est visible dans le profil oriental de la tranchée : elle est conservée sur une profondeur de 0,40 m. Son apparition se situe 1 m sous la chaussée actuelle. Elle se trouve à 12 m au nord-ouest de la façade de l'église actuelle, soit à 17 m du chevet absidal de l'église la plus ancienne repérée.

Les ossements retrouvés au fond de la fosse, en connexion quoiqu'un peu déplacés, sont ceux d'un adulte. Le corps est orienté sud-ouest / nord-est, soit, perpendiculaire à la tranchée (**Fig. 7**). Le crâne a disparu, probablement lors du creusement de la tranchée, tandis que les jambes sont restées prises sous le profil de la tranchée. L'un des os a été soumis à une analyse au radiocarbone et a livré une

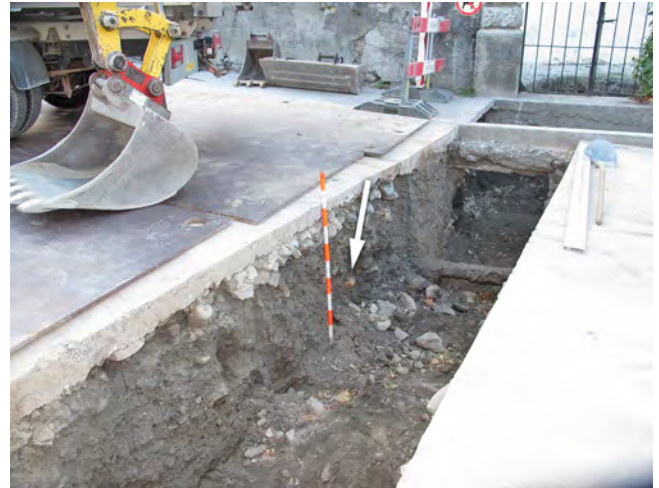
**Fig. 8** – Riddes, Fourchy. Profil nord-est de la tranchée, à l'occasion du retrait momentané des plaques en fonte. La tombe T2, prise entre deux conduites modernes se distingue essentiellement par l'apparition du sommet du crâne (flèche). Vue du nord-ouest.

Une autre tombe (UT48 / T2) a été localisée au sud-est de la première, à 8 m de l'église baroque. Seule son extrémité sud-ouest est visible dans le profil oriental de la tranchée, entre l'égout collecteur et la conduite d'eau potable au 20<sup>e</sup> siècle. Les limites de la fosse ne sont pas

visibles dans le sédiment encaissant similaire au remplissage de la fosse (**Fig. 8**).

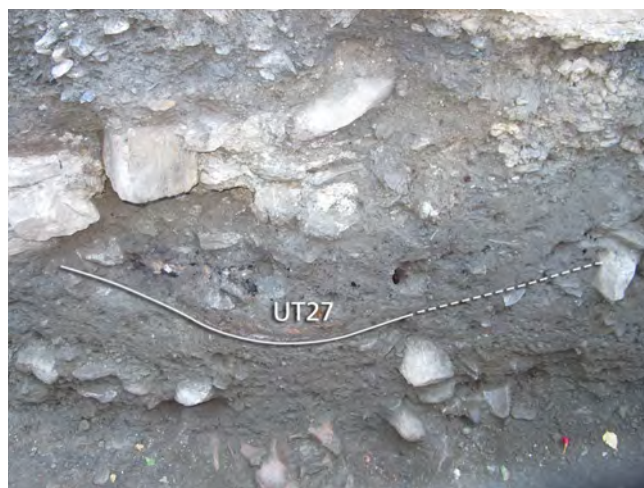
**Fig. 9** – Riddes, Fourchy. Foyer UT27 aménagé dans une cuvette. Le fond est marqué par la rubéfaction orange. Il a été comblé par des alluvions fines qui ont engendré le déplacement et le flottage des cendres et charbon de bois qui s'y trouvaient. Vue de l'ouest.

A l'aplomb de la tombe T1, et prise entre deux dépôts sédimentaires, la cuvette d'un foyer (UT27) d'une largeur de 0,70 m est visible en coupe. Son fond est ourlé de terrain rubéfié (**Fig. 9**). Elle est remplie de silts mêlés de gros nodules de charbon de bois et de cendres rosâtres. Le niveau de marche associé à ce foyer a disparu, scellé sous un autre dépôt d'alluvions fines (UT30).

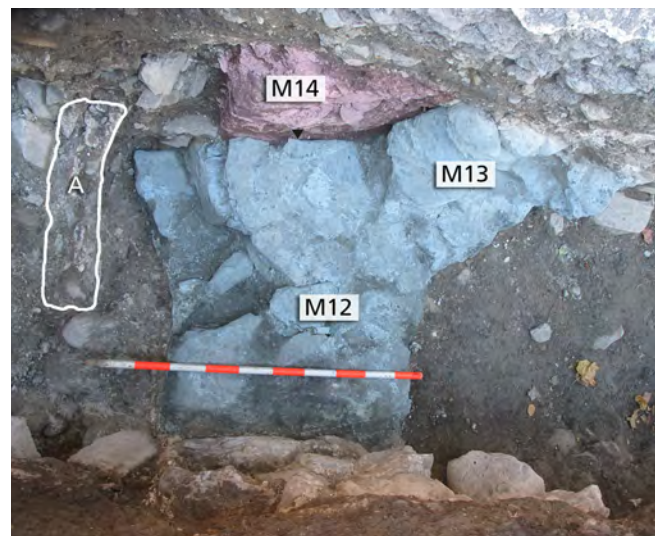
**Fig. 11** – Riddes, Fourchy. Paroi sud-est de la cave du bâtiment 1, vue du sud-ouest. Le mur M12 oblique légèrement vers le nord et se termine par un front parementé : le piédroit d'une porte ? Le mur M13 est chaîné avec le mur M12. Le mur M14 est lié au plâtre surcuit et pourrait constituer le bouchon de la porte. A : un morceau de paroi en galandage issue probablement de la démolition du bâtiment 1.

Le second aménagement est un mur (M14) lié au plâtre surcuit rose dont l'extérieur de l'angle ouest est visible dans le profil nord-est de la tranchée (**Fig. 11 et 14**). Sa forme est indéterminée. Il est localisé contre le front parementé du mur M12 et contre le parement nord du mur M13. Le type de liant utilisé pour sa construction est typique des parois coffrées, technique utilisée notamment lors de l'obturation d'ouvertures. C'est pourquoi la maçonnerie pourrait être interprétée comme le bouchon de la porte de la cave.

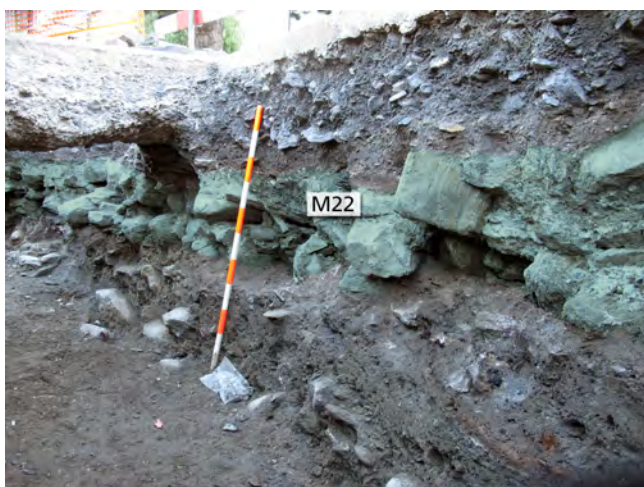
**Fig. 12** – Riddes, Fourchy. Le mur M22, dont le parement sud-ouest a été arraché lors du creusement de la tranchée. Vue du sud.

Dans le profil nord-est de la tranchée, le mur M22, d'une orientation proche de celle de la tranchée, est coupé dans sa longueur (**Fig. 12**). Une petite partie de son parement sud-ouest est conservée sur une longueur de 0,60 m, à l'endroit où il croise le profil. Le mur est observable sur une longueur de 4,50 m, mais son épaisseur est inconnue puisque son parement nord-est n'est pas visible. Son extrémité nord-ouest se prolonge au-delà de la limite de fouille ; son extrémité sud-est est chaînée à un mur (M26) perpendiculaire de faible épaisseur (0,45 m), et se prolonge au-delà de celui-ci sur une longueur de 0,40 m, disparaissant à son tour en-dehors des limites de la tranchée. Ils sont implantés peu profondément ; le fond de leur fondation se situe 1,10 – 1,20 m sous la chaussée actuelle.

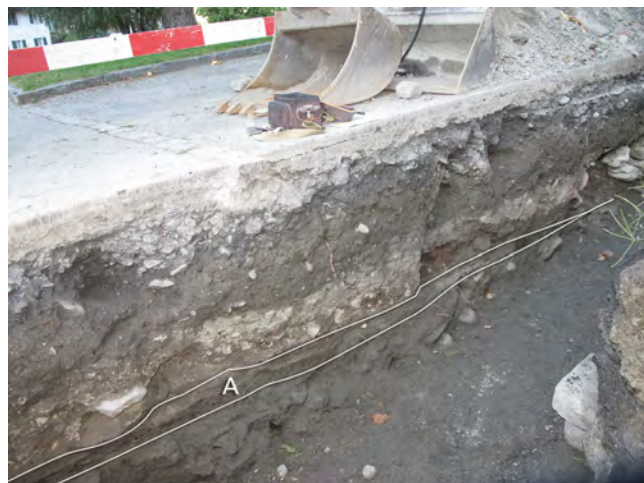
**Fig. 13** – Riddes, Fourchy. Profil sud-ouest de la tranchée 1, vu de l'est. A : les trois niveaux d'utilisation superposés (UT16, 21, 35) fortement contaminés de cendres et de charbon de bois, associés au mur M22 visible dans le profil opposé.

M22 et au nord-ouest du mur M26. Il est constitué de terre piétinée contenant de la cendre et du charbon de bois (**Fig. 13**). Il témoigne de la présence d'un foyer dans les environs. Le local pourrait être interprété comme un atelier ou une cuisine. L'exiguïté du secteur fouillé ne permet pas de déterminer si ce local est le seul composant du bâtiment 2 ou si d'autres locaux doivent lui être adjoints. Le local a été occupé un certain temps, puisqu'une recharge de sable (UT21) a été épandue sur le niveau de terrain brûlé et qu'un second niveau de marche (UT35) s'est formé à sa surface, constitué de silts verts fortement contaminés de nodules de terrain rubéfié et de charbon de bois. Ce second niveau a été observé dans le profil sud-ouest de la tranchée.

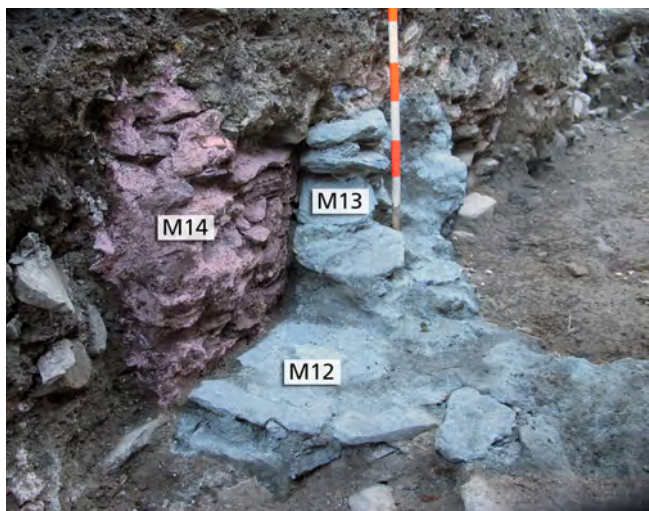
**Fig. 14** – Riddes, Fourchy. Le mur M14 est lié au plâtre surcuit rose, fréquemment utilisé pour la construction de parois coffrées ou de bouchons d'ouvertures. Vue du nord-ouest.

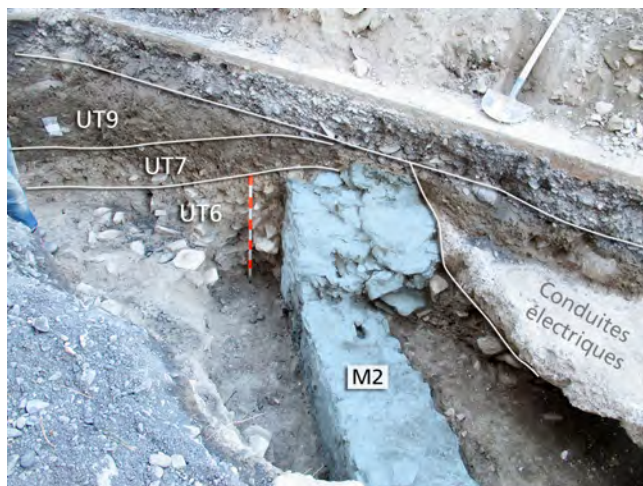
**Fig. 15** Riddes, Fourchy. Profil ouest de la tranchée 1, vu du nord. Contre la face intérieure de la paroi nord-ouest de la cave (M2), le remblai à base de démolition (UT6 et 7) comble le volume de la cave, le remblai à base de limon (UT9) nivelle le terrain.

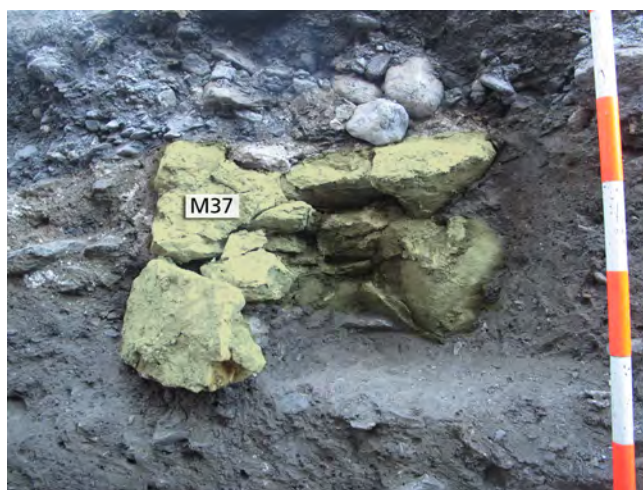
**Fig. 16** – Riddes, Fourchy. Profil ouest de la tranchée, au nord de la cave du bâtiment 1, vu de l'est. Le mur M37, probablement peu ancien, est de fonction indéterminée (situation : voir **Fig. 5**).

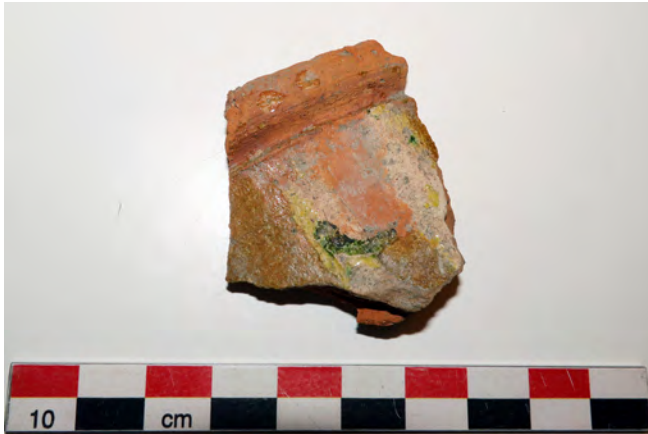
Fig. 17, 18 – Riddes, Fourchy. Tesson de céramique du début du 14<sup>e</sup> siècle retrouvé dans les colluvions naturelles (UT40).
