RIDDDES

La Vidondée, maison d'habitation

Analyse de novembre 2009 et juin 2010

Rapport de juillet 2011

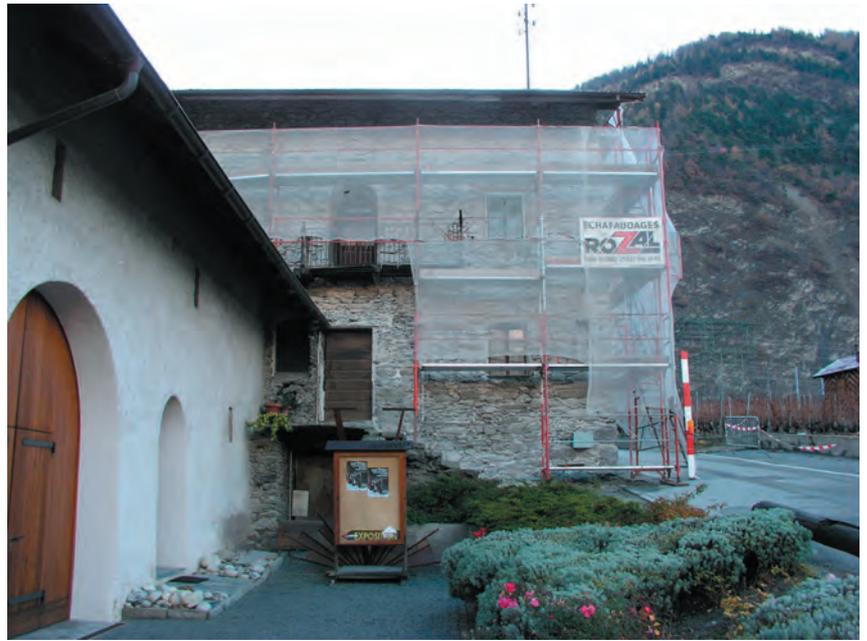
Fig. 1 Maison de la Vidondée, façade nord après décrépiage. Les portes superposées desservant les différents étages ont toutes été modifiées.

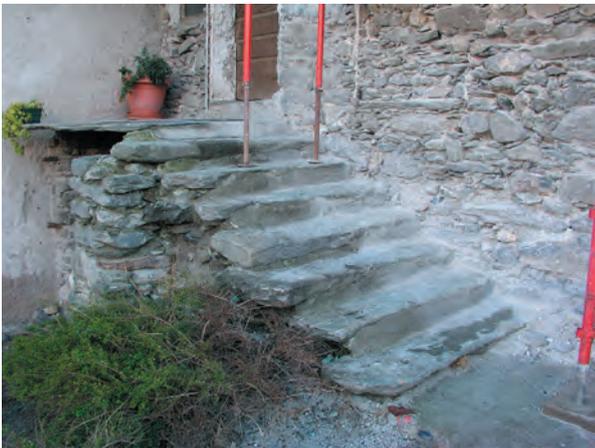
Fig. 2 Maison de la Vidondée, façade nord. Détail de l'escalier d'accès. L'aménagement actuel respecte la porte et la cage d'escalier aménagée lors de la phase 4. A la même hauteur, à droite, est visible le seuil de la porte de la phase 2.

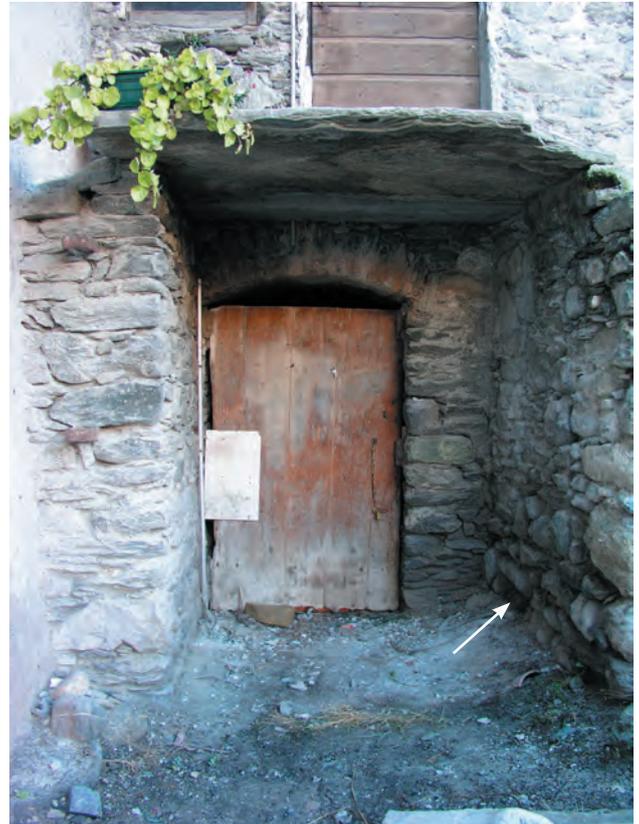
Fig. 2B Maison de la Vidondée, façade nord. Détail de l'entrée de la cave. En bas à droite, une dizaine de cm au-dessus du sol, le linteau d'une niche (flèche).

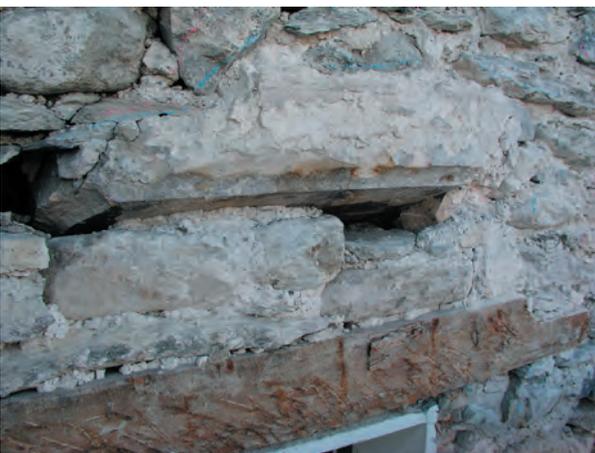
Fig. 3 Maison de la Vidondée, façade nord, 1er étage. Détail de la fenêtre (UT33A). Le cadre de stuc était mouluré et décoré de bandeaux horizontaux incisés et peints en noir (phase 2). Cette facture rappelle l'encadrement plus simple d'une fenêtre du rez-de-chaussée en façade sud, contemporaine de la grande salle (phase 2).

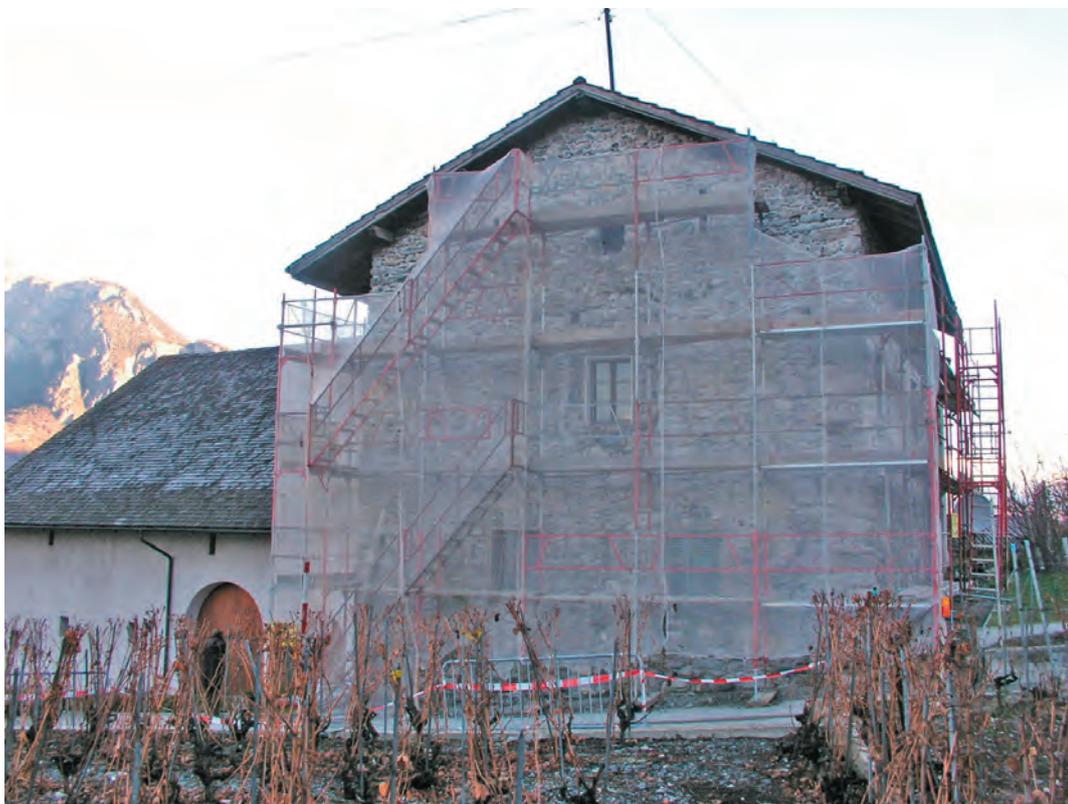
Fig. 5 Maison de la Vidondée, façade ouest après le décrépiage.

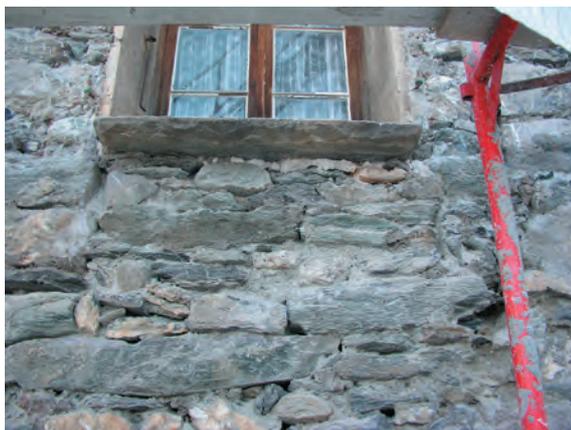
Fig. 6A Maison de la Vidondée, façade ouest au niveau du rez-de-chaussée. Piédroit gauche d'une fenêtre primitive (UT36A) remplacée par l'actuelle.

- En façade ouest : les deux petites fenêtres UT36A (**Fig. 6A, Pl. 2**) et UT65 (la dernière vue uniquement du côté intérieur).

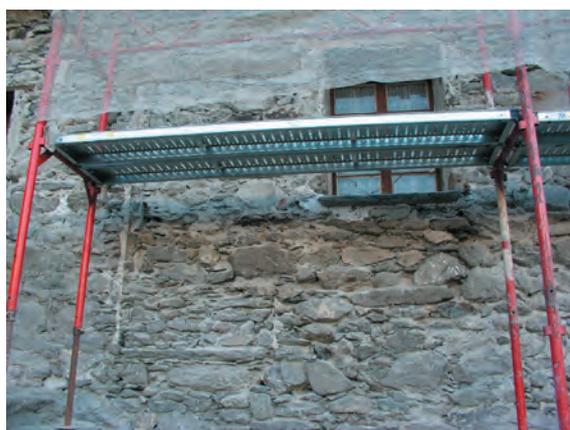
Fig. 6B Maison de la Vidondée, façade nord, rez-de-chaussée. A gauche, la porte percée pour accéder à la salle occidentale (phase 2). Cette ouverture a été transformée en fenêtre avant d'être remplacée par la fenêtre actuelle (phase 4).

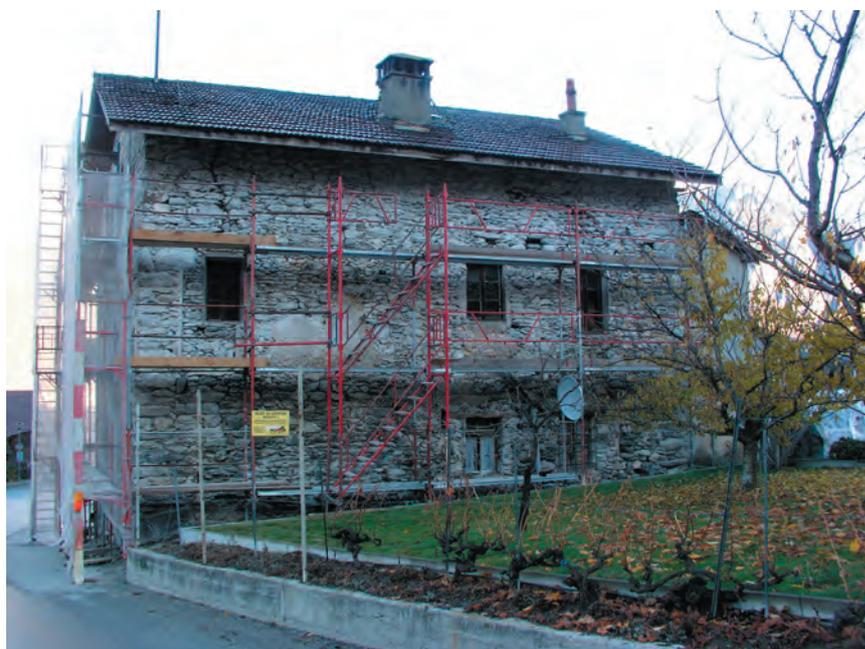
Fig. 7B Maison de la Vidondée, façade sud après le décrépiage.

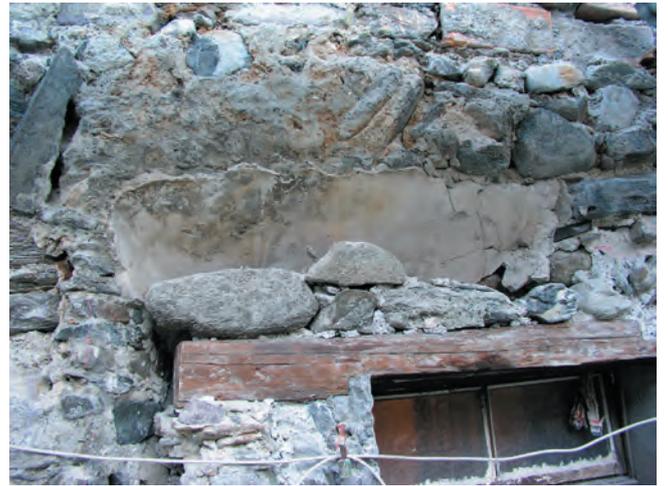
Fig. 8 Maison de la Vidondée, rez-de-chaussée, façade sud. Détail de la fenêtre (UT41A). Le linteau et l'embrasure évasés sont habillés de stuc beige soigneusement lissé comme le crépi de la grande salle (phase 2).

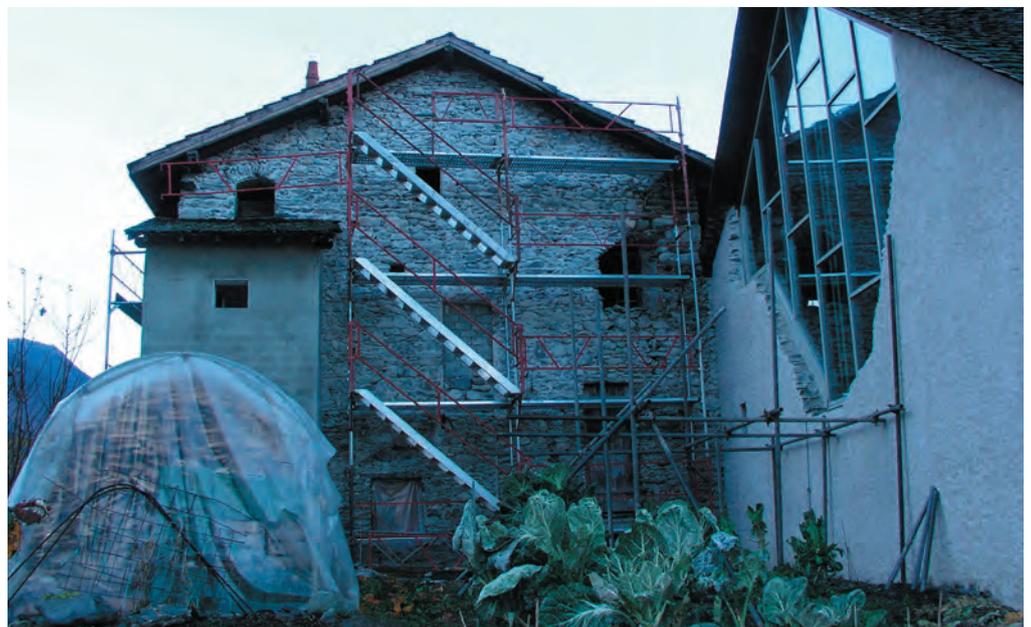
Fig. 10 Maison de la Vidondée, façade est après le décrépiage.

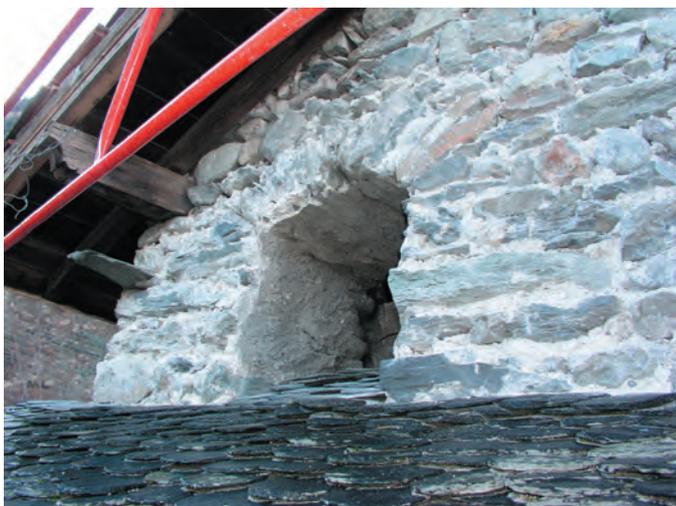
Fig. 11 Maison de la Vidondée, façade est.
Détail de l'ouverture au-dessus de la toiture des latrines.

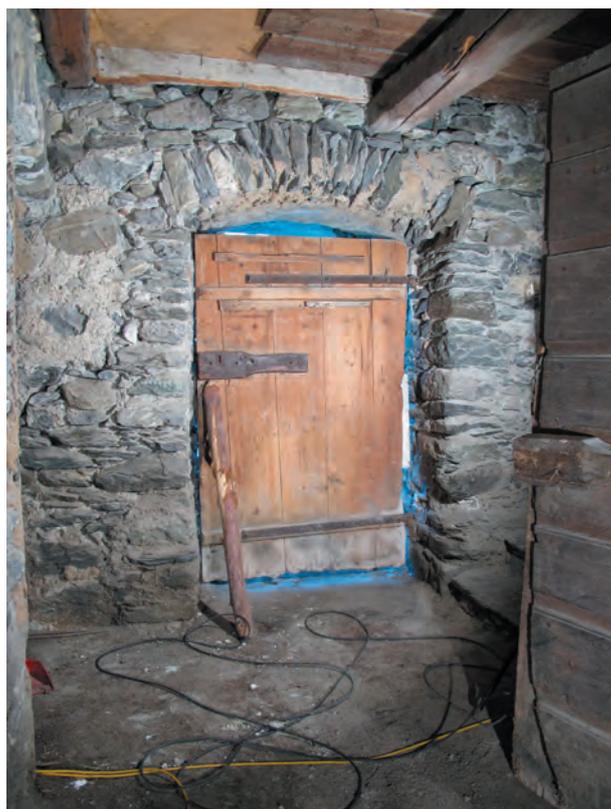
Fig. 12 Maison de la Vidondée, cave, porte d'entrée de la façade nord.
L'ouverture respecte le niveau du sol et la cage d'escalier actuels (phase 3). Elle reprend une ancienne porte (phase 1) dont le piédroit oriental est conservé dans la partie inférieure du montant droit.

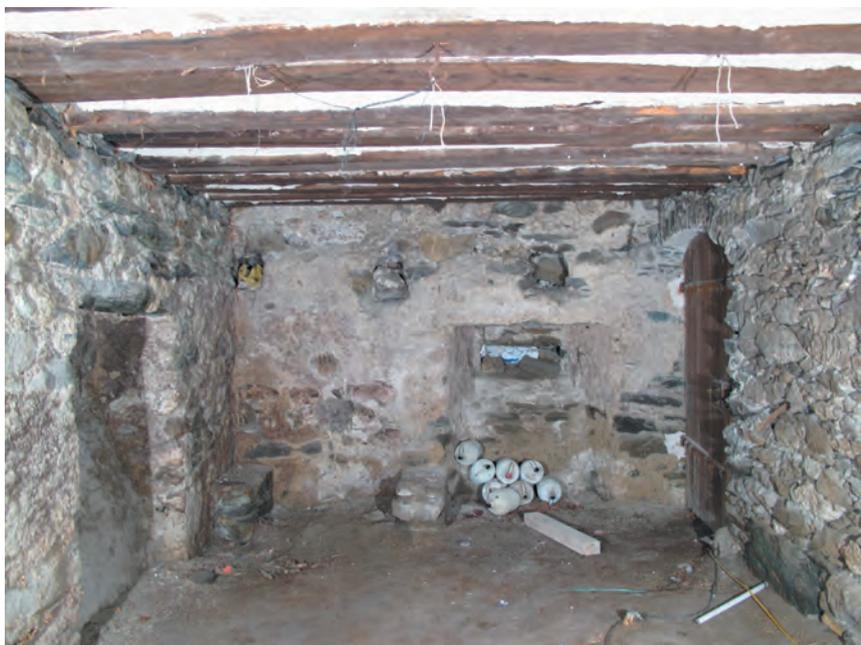
Fig. 13 Maison de la Vidondée, cave occidentale, paroi sud.
Deux fenêtres prises dans la maçonnerie primitive (en face et à gauche). Leur tablette était fortement biaisée pour éclairer un local unique dont le sol se situait plus bas que l'actuel. Au-dessus de la fenêtre en face les logements de l'ancien solivage.

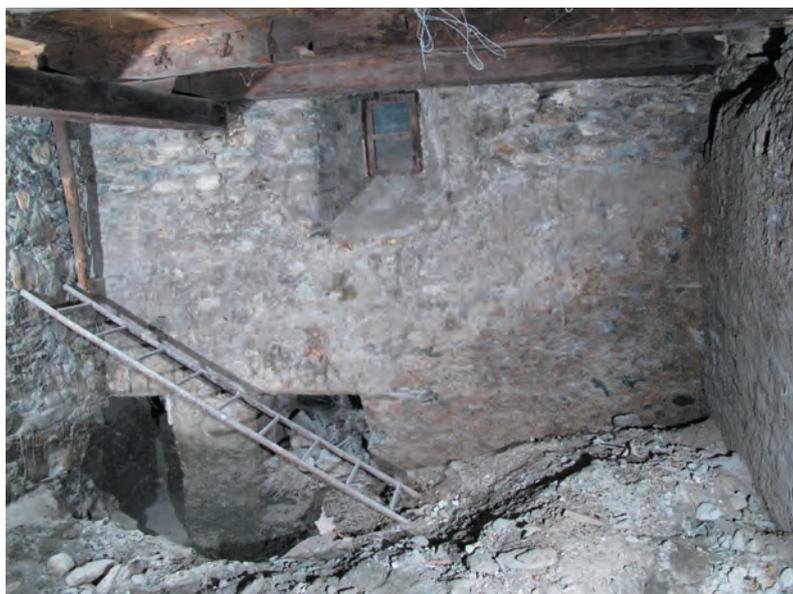
Fig. 14 Maison de la Vidondée, cave, paroi est. Les deux armoires murales en relation avec un sol situé plus bas que l'actuel. La petite fenêtre sous le plafond a été percée après l'exhaussement du sol (époque indéterminée).

- Les niches ou armoires murales UT7N et 7S : leur tablette est cachée par les remblais du sol actuel (**Fig. 14 et 15**).
- Les deux sauts-de-loup UT3N et 3S : ils sont bouchés du côté extérieur par les remblais de la route. L'ancien niveau de marche devait se situer environ 1.50 m plus bas (**Fig. 4, Pl. 2 et 7**).
- Les négatifs des solives de l'ancien plafond visibles dans les parois sud et nord (**Fig. 13, Pl. 5 et 7**) : la hauteur de la cave atteignait au moins 3.50 m. La tête d'une solive était encore prise dans la maçonnerie (près de l'angle nord-est, au-dessus du palier intermédiaire de l'escalier actuel) ; elle est datée par dendrochronologie de 1424.
- La porte d'accès en façade nord, en ce qui concerne la partie inférieure du montant oriental (UT10A, visible sur une hauteur de 0.60 m) : le linteau et le seuil devaient se situer plus bas que les actuels (**Fig. 1 et 2B**).

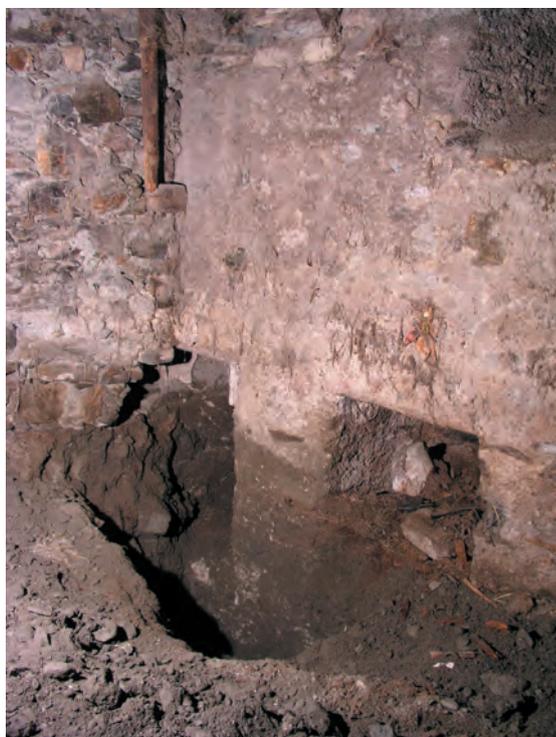
Fig. 15 Maison de la Vidondée, cave, paroi est. Détail des deux armoires murales et du remblai sur lequel est posé le mur de la cage d'escalier.

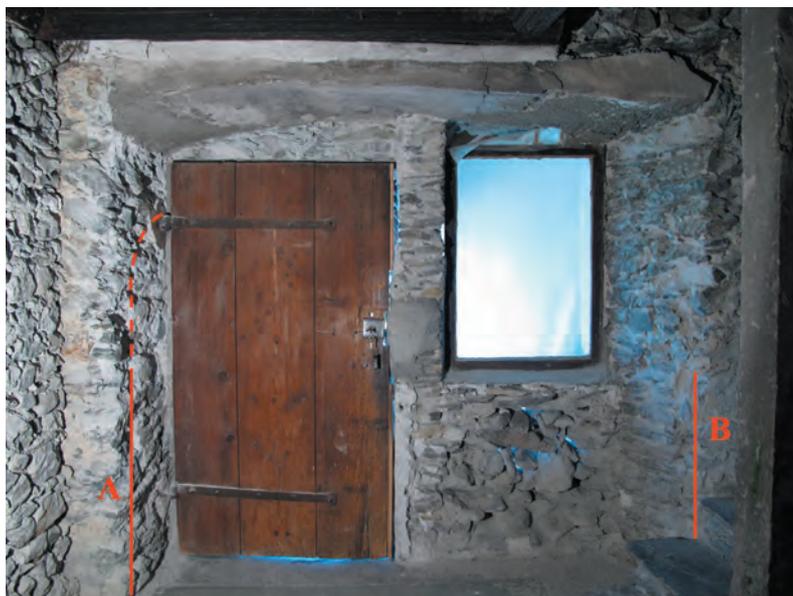
Fig. 16 Maison de la Vidondée, rez-de-chaussée, paroi nord. Entrée actuelle aménagée lors de la construction de la cage d'escalier (phase 4). Elle remplace l'une des deux ouvertures d'une fenêtre géminée à meneau central. Les piédroits latéraux cachent les montants de deux ouvertures (UT29A) du bâtiment primitif. A) piédroit gauche d'une porte arquée ; B) embrasure droite d'une meurtrière.

- La porte d'accès UT29A en façade nord, en ce qui concerne le montant occidental avec l'amorce d'un linteau arqué (**Fig. 1 et 16 (A), Pl. 2 et 7**). Le piédroit oriental observé du côté intérieur avec son embrasure biaisée doit appartenir à une ouverture indépendante (**Fig. 16 (B)**, distance entre les piédroits A et B 2.40 m), probablement à une meurtrière dont l'embrasure oblique permettait de surveiller l'entrée du bâtiment²¹. Le seuil de la porte se situe sous le plancher actuel.

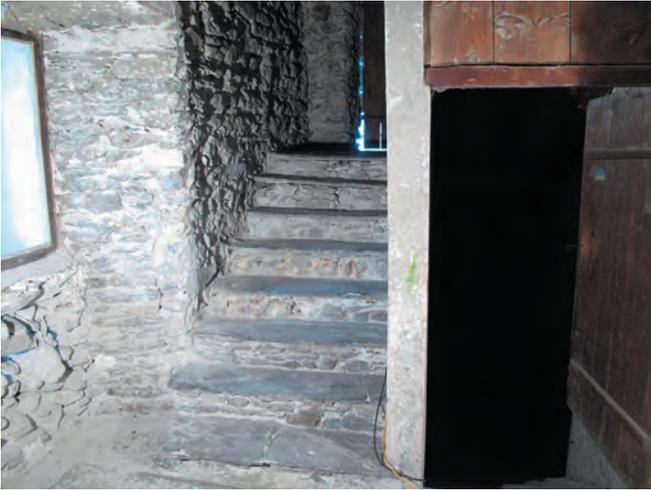
Fig. 17 Maison de la Vidondée, Cage d'escalier menant du rez-de-chaussée au 1er étage (phase 4).

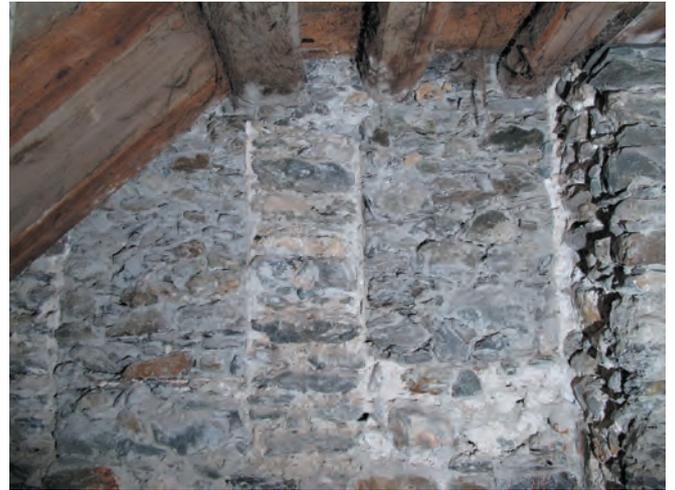
Fig. 18 Maison de la Vidondée, palier d'escalier entre la cave et le rez-de-chaussée. Niches géminées de la paroi nord. Les piédroits sont crépis ; les deux tablettes, d'abord au même niveau que le sol, ont été exhaus-sées ; les linteaux sont visibles au niveau du palier supérieur (cf. fig. 28). Le bouchon des niches est contemporain de l'escalier.

- Les deux niches géminées UT11 à l'est de la porte d'entrée : de dimensions identiques (l. 0.70 m, h. 1.65 m), elle sont séparées par un menon de 0.40 m d'épaisseur (**Fig. 17 et 18**). Leur tablette se situait d'abord au niveau du sol, par la suite elle a été surélevé de 0.40 m.

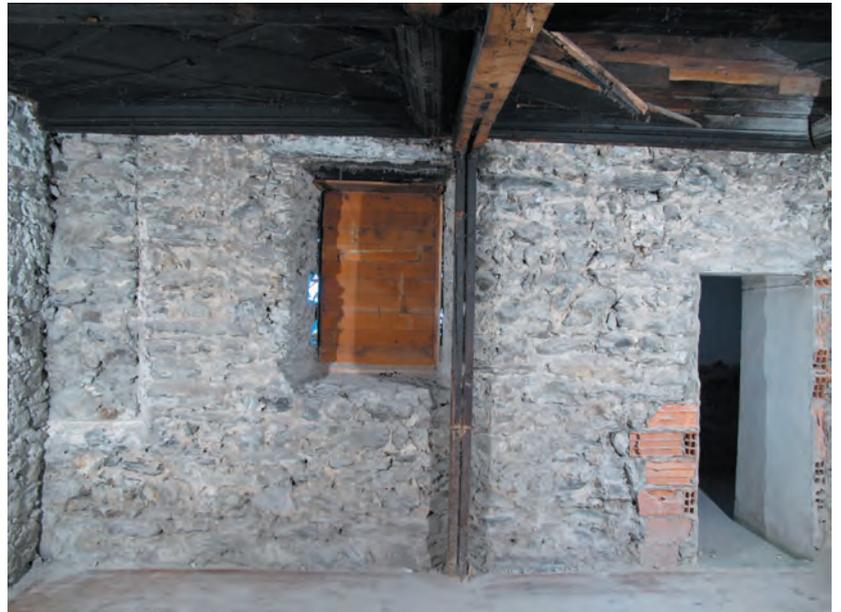
Fig. 19 Maison de la Vidondée, rez-de-chaussée, salle orientale, paroi est. La porte des latrines (à droite) remplace une ancienne fenêtre (UT75), dont le montant et le linteau en pierres se distinguent du rhabillage récent en briques. Au centre, la fenêtre (UT52) a été ouverte au plus tard lors de la subdivision du local avec le galandage en bois (démonté). A gauche, l'ancienne ouverture (UT53) a été bouchée avant la construction du mur de refend (= cage d'escalier).

- En façade est : le montant nord et le linteau de la fenêtre UT75 (vue uniquement à l'intérieur, **Fig. 19, Pl. 6**) et une seconde ouverture semblable (UT53) dont subsistent les montants et la tablette (ouverture plus étroite en façade qu'à l'intérieur).
- En paroi sud : l'âtre UT63 aménagé près de l'angle sud-ouest dans l'épaisseur du mur (l. 3.50 m, hotte disparue) semble correspondre à un aménagement prévu dès l'origine (**Fig. 24, Pl. 5 et 8**). Au niveau des combles, le canal de fumée n'a jamais été bouché (**Fig. 43 et 44** : canal visible à droite, après et avant sa démolition). Le plafond à caissons aménagé lors de la phase 2 respecte la hotte par l'insertion mouluré.

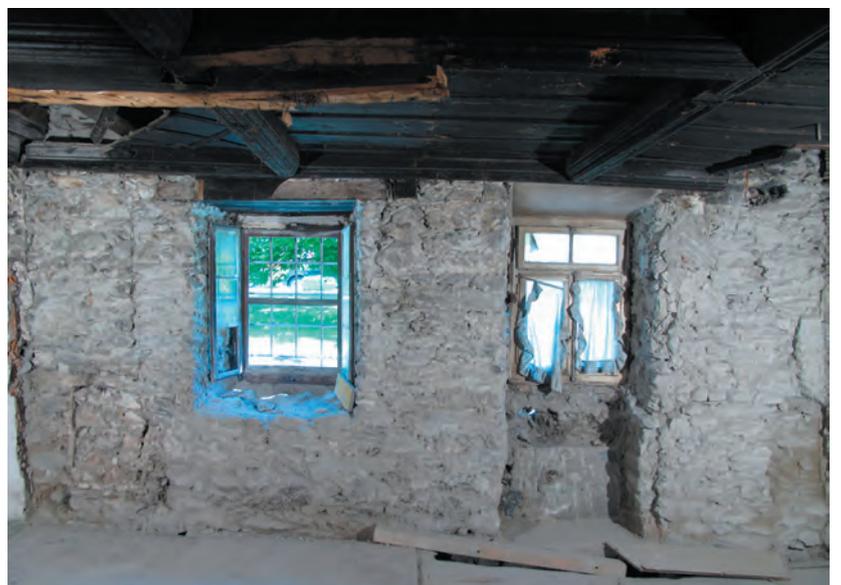
Fig. 20 Maison de la Vidondée, rez-de-chaussée, salle orientale, paroi sud. Les deux fenêtres actuelles ont été créées lors de la phase 4.

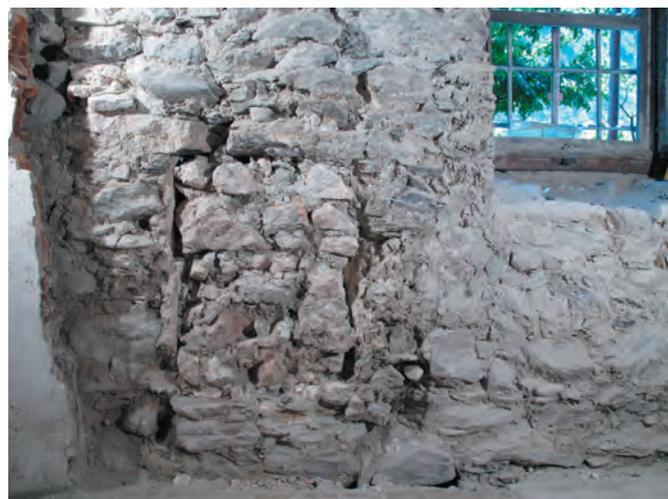
Fig. 21 Maison de la Vidondée, rez-de-chaussée, salle orientale, paroi sud. Détail d'une ancienne ouverture (UT44B) située au ras du sol (écoulement ?) transformée en armoire murale. Crépi et supports d'étagère sont en stuc de couleur rosée.

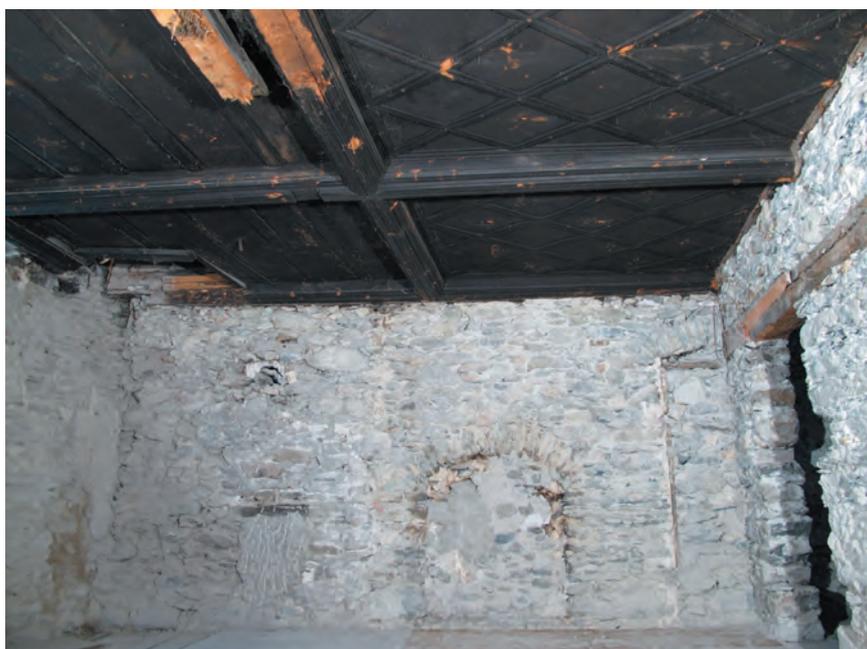
Fig. 22 Maison de la Vidondée, rez-de-chaussée, salle orientale, paroi est. Plafond à caissons constitué de neuf panneaux carrés cachant les solives porteuses. Les planches sont insérées en diagonale dans les sablières rainurées. Chaque caisson est subdivisé en losanges par des couvre-joints moulurés fixés avec des rivets métalliques au support (à droite sur la photo, le système primitif, à gauche une réfection). Dans le mur du fond, plus récent que le plafond, on distingue une ancienne ouverture de chargement de poêle (au centre) et une ancienne porte (à droite). Cette dernière a été bouchée lors de l'aménagement de la cage d'escalier (mur de refend à droite).

Plafond aux caissons carrés, moins profonds que dans la pièce voisine : Ici, la boiserie du plafond double le solivage porteur auquel elle est fixée (**Fig. 22 et 23, Pl. 7**). Le long des parois, les poutres du plafond sont rainurées indiquant un ancien lambrissage en bois démonté.

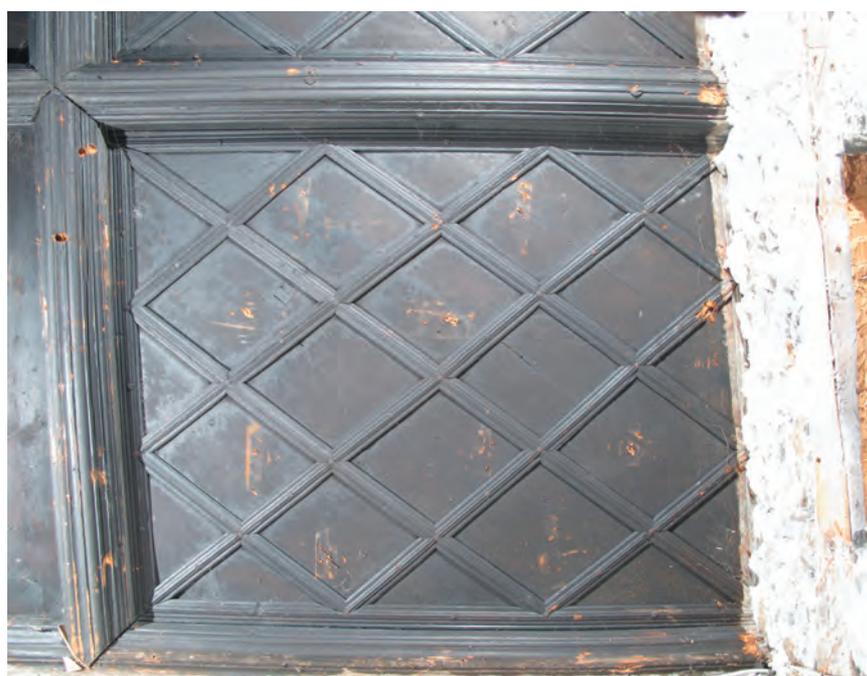
Fig. 23 Maison de la Vidondée, rez-de-chaussée, salle orientale. Détail du plafond à caissons. Sont bien visibles les rivets des couvre-joints placés au croisement et au milieu de chaque côté du losange.

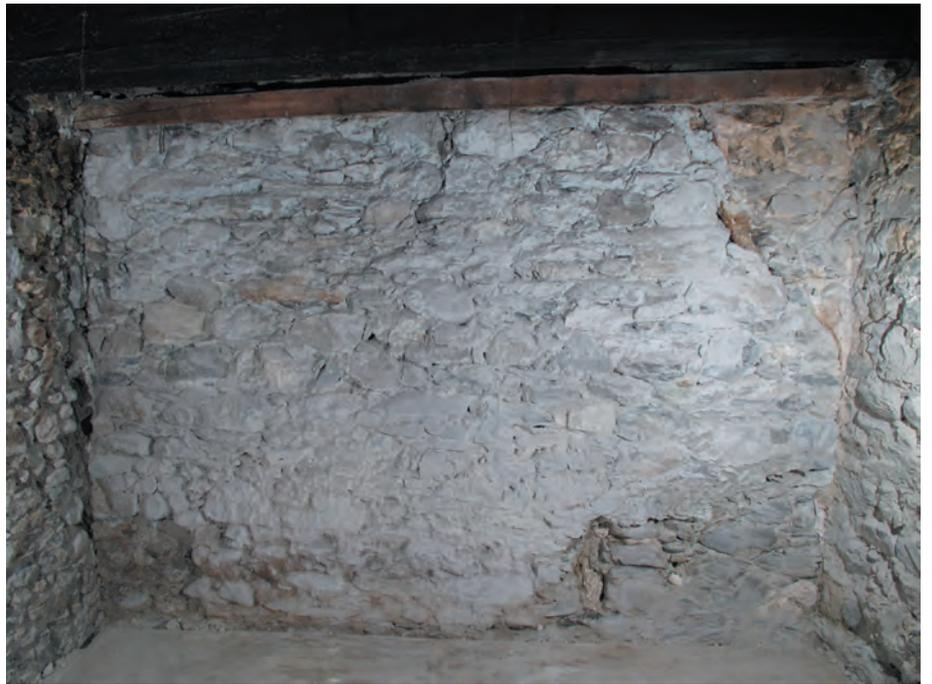
Fig. 24 Maison de la Vidondée, rez-de-chaussée, salle occidentale, paroi sud.
A droite, la découpe de la cheminée (UT63) aménagée dans l'épaisseur du mur. En bas à droite, la partie inférieure d'une porte bouchée.

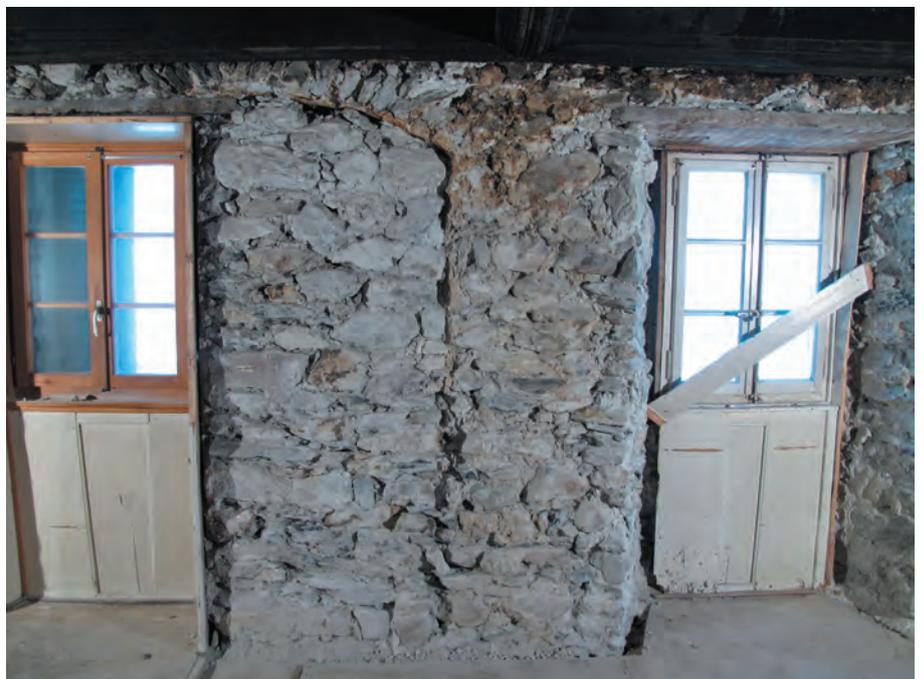
Fig. 25 Maison de la Vidondée, rez-de-chaussée, salle occidentale, paroi ouest.
Les deux fenêtres actuelles (phase 4) remplacent une grande baie (UT37A) contemporaine du plafond à caisson (phase 2). Il s'agissait vraisemblablement d'une fenêtre à meneau central et contrecoeur.

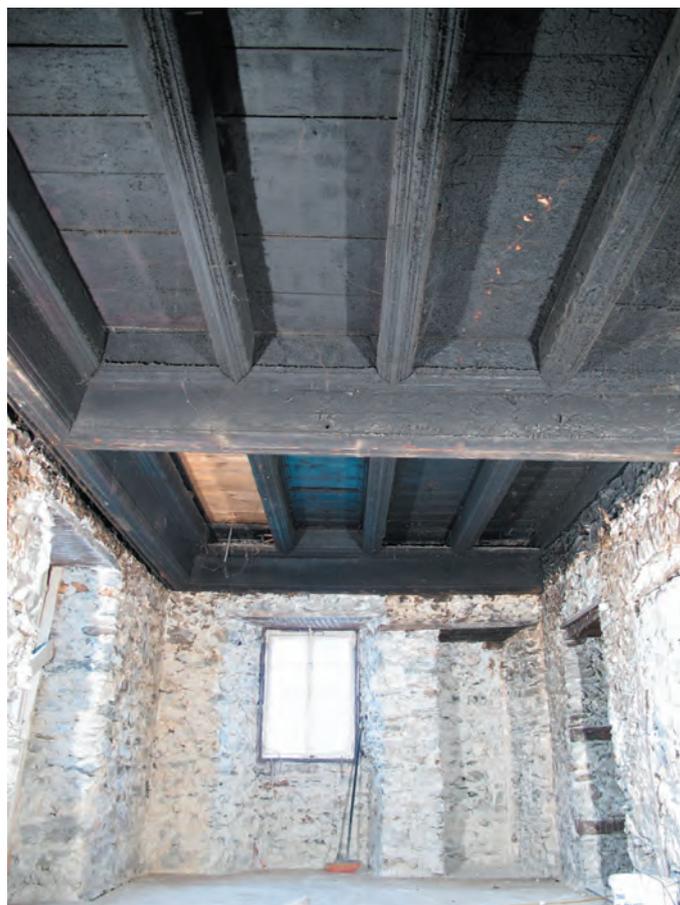
Fig. 26 Maison de la Vidondée, rez-de-chaussée, salle occidentale, paroi nord.
Plafond à caissons composé de trois sommiers orientés est-ouest et de cinq solives nord-sud sur lesquels les planches sont posées. Le plafond de chaque caisson était subdivisé en petits carrés par des couvre-joints moulurés fixés avec des rivets métalliques au support.
Dans le mur en face, l'ancienne porte transformée en armoire est contemporaine de la mise en place du plafond (phase 2). Le mur de refend à droite est plus récent que le plafond et remplace une ancienne cloison en bois.

Plafond aux caissons rectangulaires et profonds : Le système porteur est constitué des trois sommiers orientés est-ouest insérés dans le mur du côté ouest et posé sur l'ancienne cloison en bois du côté est (**Fig. 26 et 27, Pl. 7**)²². Le long des parois, les poutres du plafond sont rainurées ; elles permettent de restituer un local aux parois lambrissées. L'ancien plancher, situé une vingtaine de centimètres plus bas que l'actuel, a disparu comme la boiserie des parois.

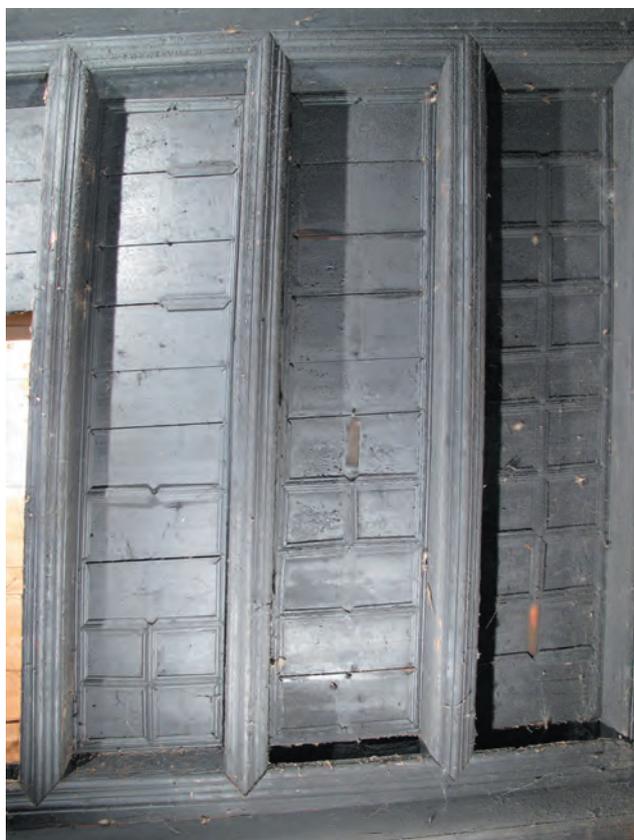
Fig. 27 Maison de la Vidondée, rez-de-chaussée, salle occidentale.
Détail du plafond à caissons avec les couvre-joints moulurés encore partiellement en place.

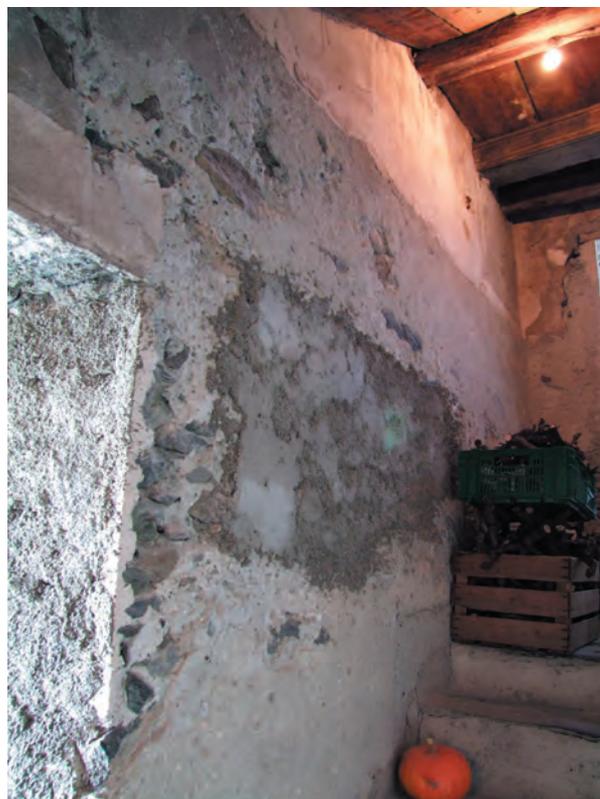
Fig. 28 Maison de la Vidondée, rez-de-chaussée, cage d'escalier paroi nord (avant le décrépiçage).
Au-dessus du linteau de porte (à gauche), apparaît une bande horizontale au crépi gris. Il s'agit d'une réparation de la paroi après le démontage de l'ancien plafond lors de l'aménagement de l'escalier.

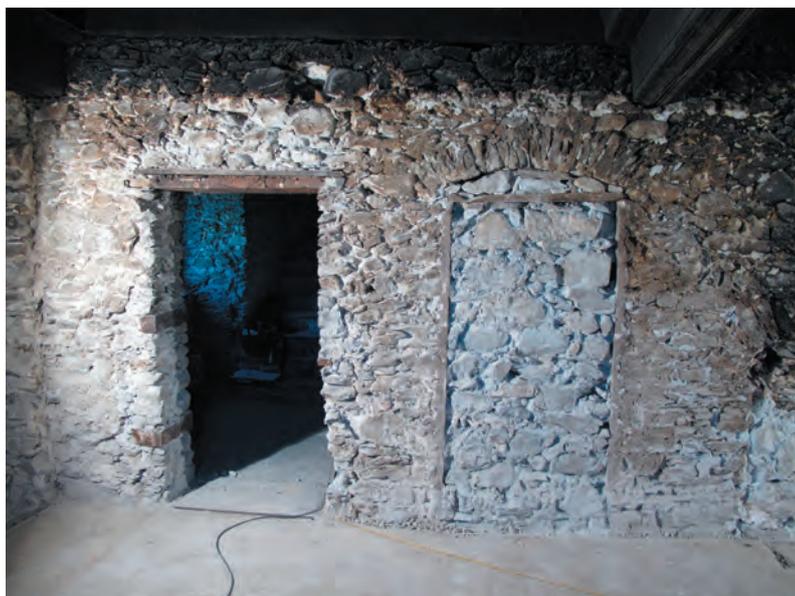
Fig. 29 Maison de la Vidondée, rez-de-chaussée, mur de refend, face est.
Mur remplaçant une ancienne paroi en bois (phase 3). La porte primitive (à droite) a été remplacée par l'actuelle lors de l'aménagement de la cage d'escalier (phase 4). La limite horizontale des dépôt de suie indique que la partie inférieure des parois devait être protégée par des boiseries.

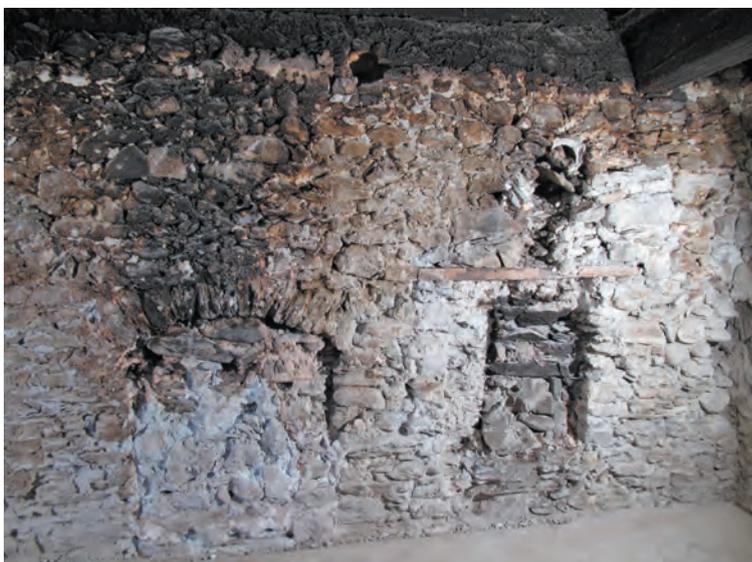
Fig. 30 Maison de la Vidondée, rez-de-chaussée, mur de refend, face est.
Détail des ouvertures de chargement pour un poêle situé dans la pièce contiguë. L'ouverture arquée (à gauche) a été remplacée par une niche rectangulaire (à droite) plusieurs fois remaniée.

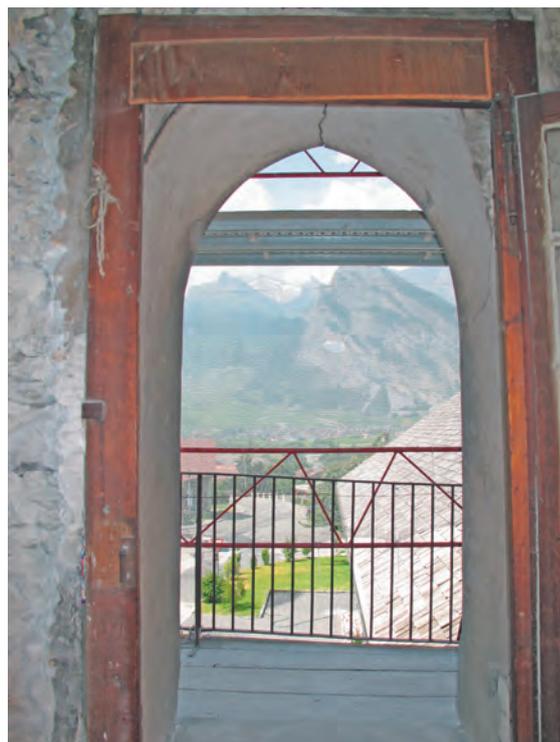
Fig. 31 Maison de la Vidondée, 1er étage, paroi nord, porte du balcon.
Seuls les piédroits de la porte (UT19B) font partie de la première phase de construction. L'arc brisé a été aménagé lors de la création de la grande salle (phase 2) ; sa maçonnerie bouche une ouverture au niveau des combles.

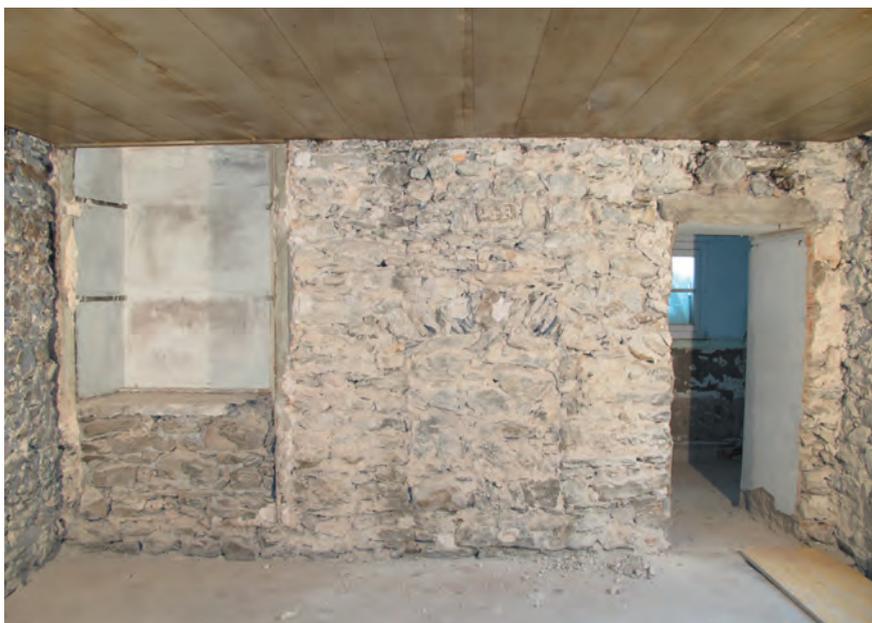
Fig. 33 Maison de la Vidondée, 1er étage, salle orientale, paroi sud.
Les deux fenêtres actuelles ont été créées au plus tard lors de la phase 4.

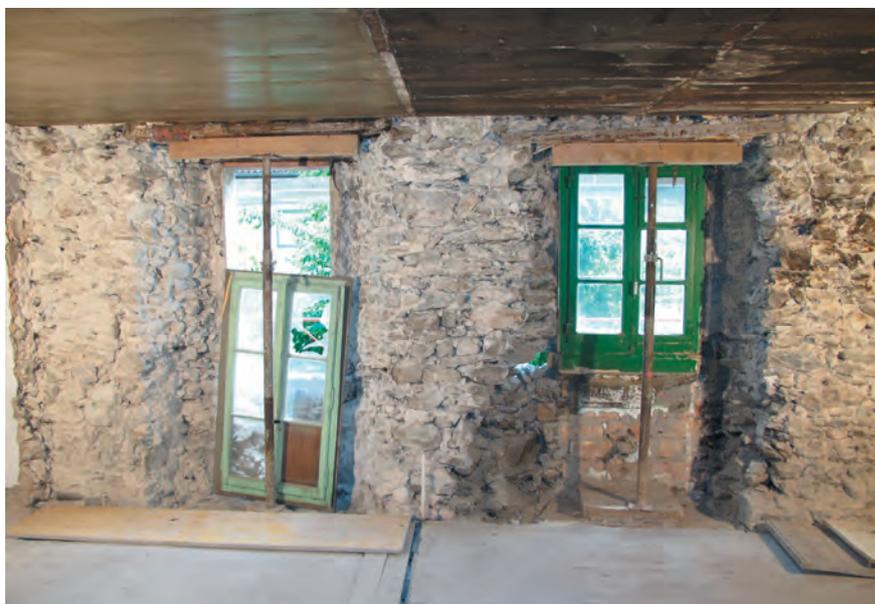
Fig. 34 Maison de la Vidondée, 1er étage, salle occidentale, paroi ouest.
Armoire murale aménagée dans l'embrasure d'une fenêtre primitive (phase 1).

- En façade nord : les piédroits et le seuil de la porte UT19 (l'arc brisé est plus récent). Des négatifs d'arrachement de corbeaux (en bois ou en pierre) et des pierres saillantes ravalées permettent de restituer un ancien palier qui devait faire partie d'un escalier (en colimaçon ?) accolé à la façade.
- Dans l'angle oriental de la paroi nord : une niche (UT16A) aménagée au ras du sol (**Fig. 28** : en haut à droite de l'image) ; elle est de même type que les deux niches contiguës observées au rez-de-chaussée.
- En paroi sud : seul le conduit de la cheminée du rez-de-chaussée semble faire partie des aménagements primitifs.
- En paroi ouest : les deux fenêtres (UT38S et N). L'ouverture UT38N a été transformée en armoire murale (**Fig. 34, Pl. 2**).

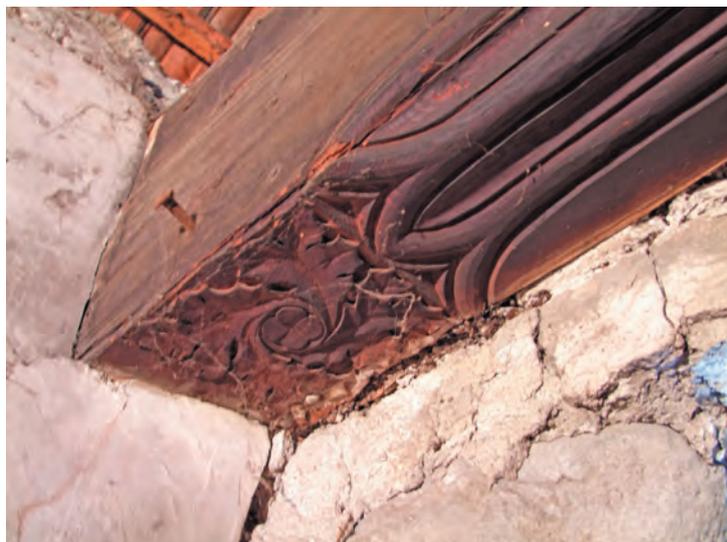
Fig. 37 Maison de la Vidondée, combles, paroi est. Sommier du plafond, détail du motif central.

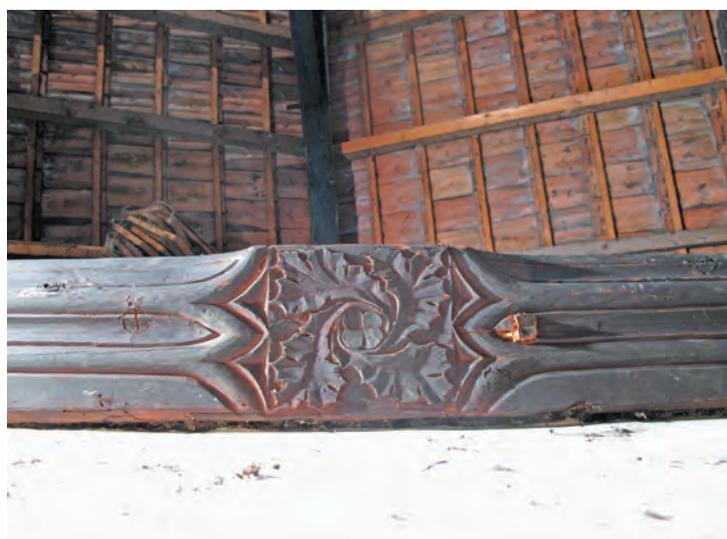
Fig. 38 Maison de la Vidondée, combles, paroi ouest
 Le crépi lissé est délimité par le sommier de rive de l'ancien plafond.
 A) emplacement du sommier ; son empreinte est conservée par endroits dans le mortier du mur.
 B) emplacement de deux solives sur lesquelles étaient posées les planches du plafond recouvertes d'un sol en mortier.
 Les trois fenêtres (phase 1) ont dû être partiellement bouchées pour la mise en place du plafond de la grande salle du 1er étage (phase 2). Au premier plan, un lot de chausures trouvées derrière les bouchons des fenêtres et dans les encoches des sommiers du plafond démonté.

- En façade nord : la porte UT34 légèrement plus étroite que celle du premier étage mais aménagée dans le même axe (**Fig. 42, Pl. 1**).
- En façade ouest : trois meurtrières de taille différente (deux plus petites au bord UT24S/N et une plus grande au centre UT25 (**Fig. 38, Pl. 2**)).

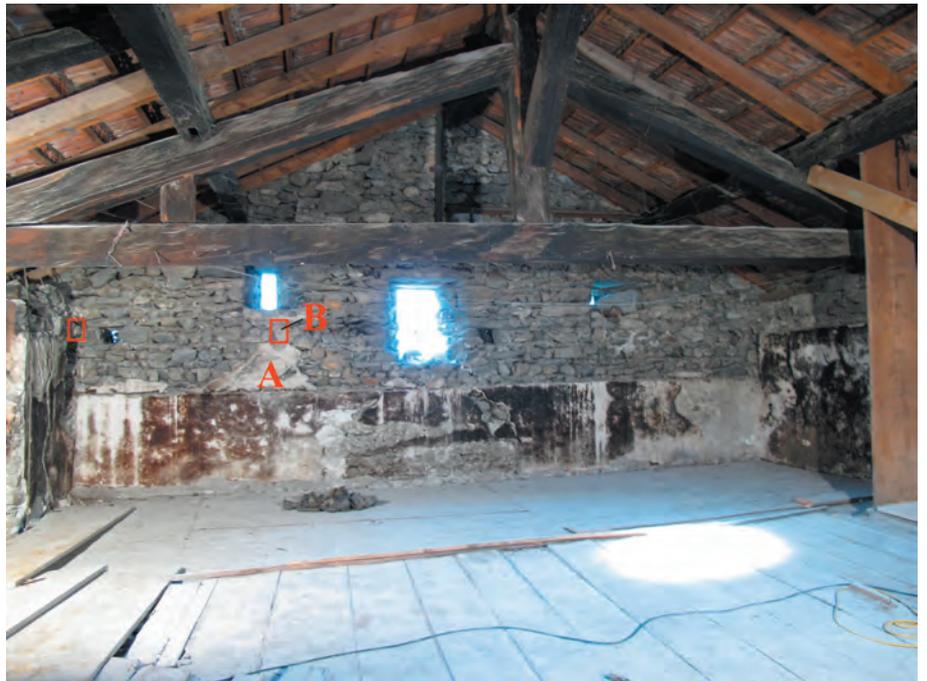
Fig. 39 Maison de la Vidondée, combles, paroi ouest.
 Détail de la fenêtre sud en partie bouchée par le plafond de la grande salle (phase 2). A) négatif du sommier. B) négatif de solive. C) négatif de planche rainurée. D) négatifs des pierres rondes du radier prises dans une chape de mortier constituant le reste du sol des anciennes combles.

meurtrières de la paroi ouest. Au même endroit subsiste aussi, le négatif du plancher posé sur les solives et du sol en mortier (UT72) qui le recouvrait. Ce dernier sol était composé d'une chape coulée sur un radier de petites pierres rondes (**Fig. 38 et 39**).

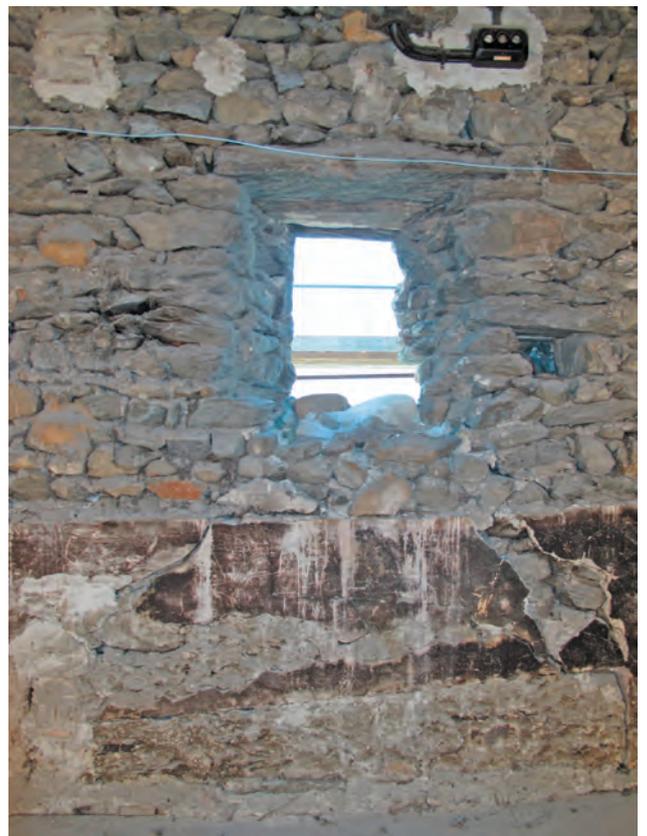
Fig. 40 Maison de la Vidondée, combles, paroi ouest.
 Détail de la fenêtre centrale. Dans le crépi sous-jacent, on distingue le linteau d'une ancienne fenêtre (UT26A, phase 2).

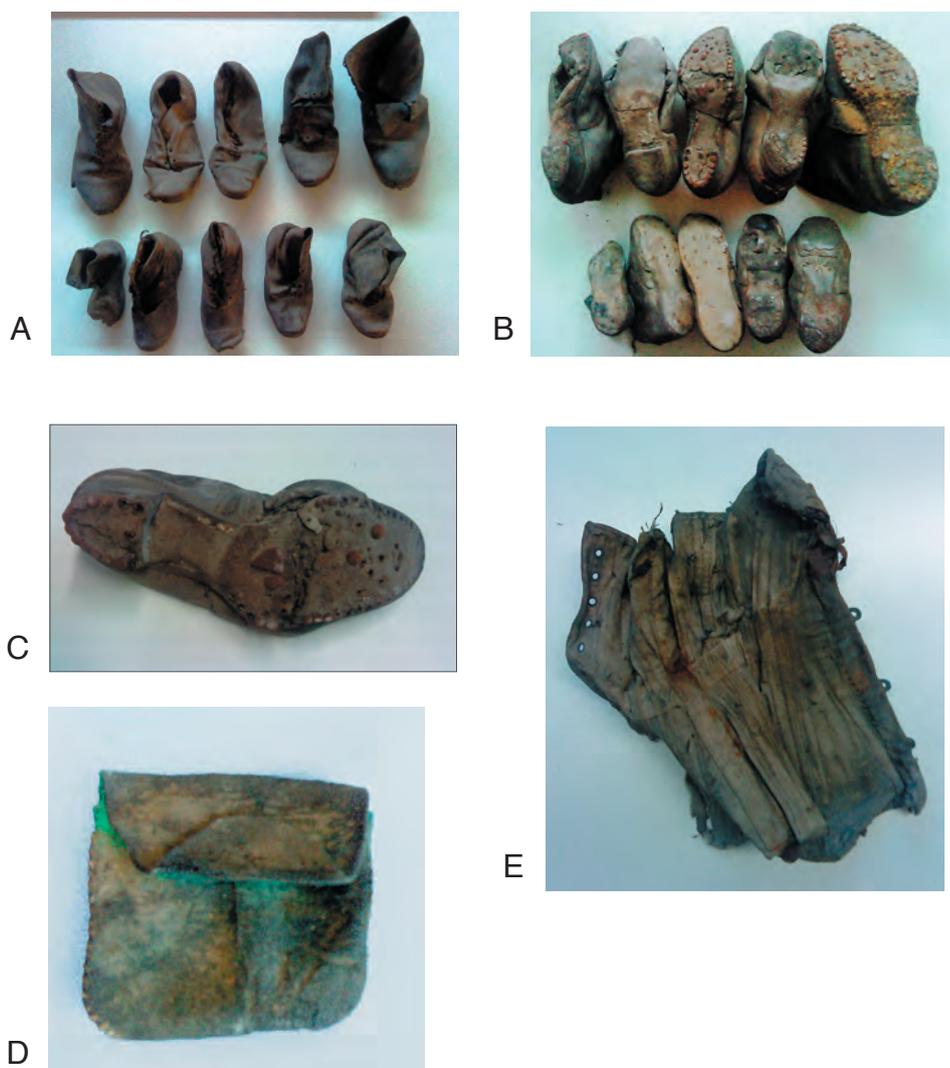
Fig. 41 Maison de la Vidondée, combles, paroi ouest. Objets trouvés derrière les bouchons des fenêtres et dans les encoches des sommiers démontés. A, B et C) lot de chaussures de cuir maintes fois réparées, pour adultes et enfants, avec semelles de cuir, ou bois. D) bourse de cuir avec poudre verte (sulfate de cuivre). E) éléments de corsage.
