RIDDDES

La Vidondée, maison d'habitation

Analyse de novembre 2009 et juin 2010

Rapport de juillet 2011

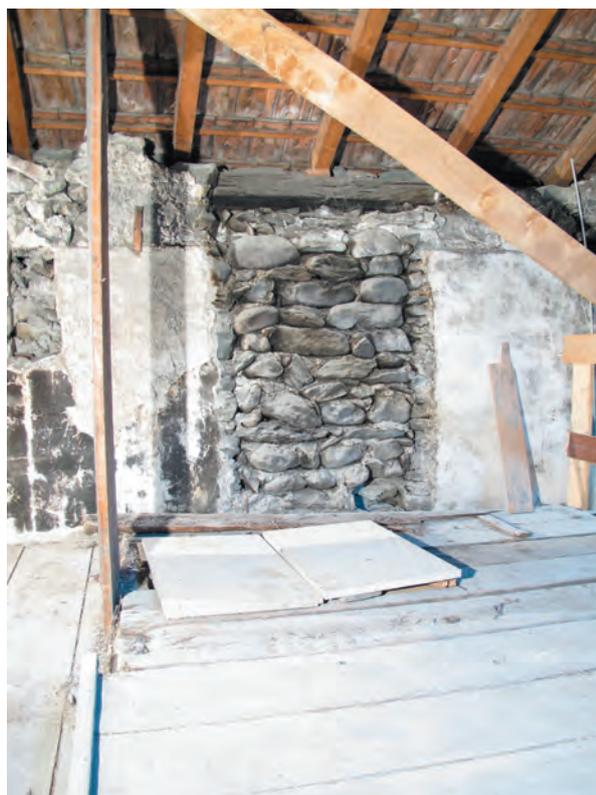
Fig. 43 Maison de la Vidondée, combles, paroi sud.
Les vestiges des deux conduits de cheminée disposés l'un à côté de l'autre. A gauche, la hotte se resserrant vers le haut couvrant la grande cheminée du 1er étage (UT76) ; elle a été remplacée par un canal de fumée plus étroit. A droite, dans l'épaisseur du mur, le conduit de fumée relié à la cheminée du rez-de-chaussée (UT63) ; cf. également fig. 44, avant le démontage de la face manquante fin 2009.

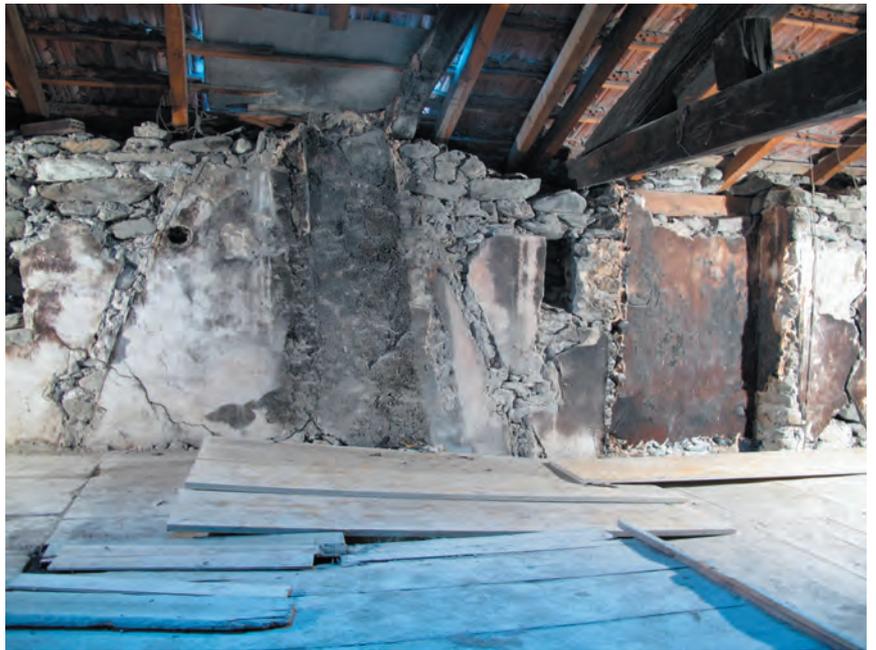
Fig. 44 Maison de la Vidondée, combles, paroi sud.
La saillie dans le mur correspond à la conduite de fumée (UT63) remontant depuis le rez-de-chaussée, dans l'épaisseur du mur. Dans la partie supérieur, négatif du chevêtre horizontal. Prise de vue avant le démontage d'une face fin 2009.

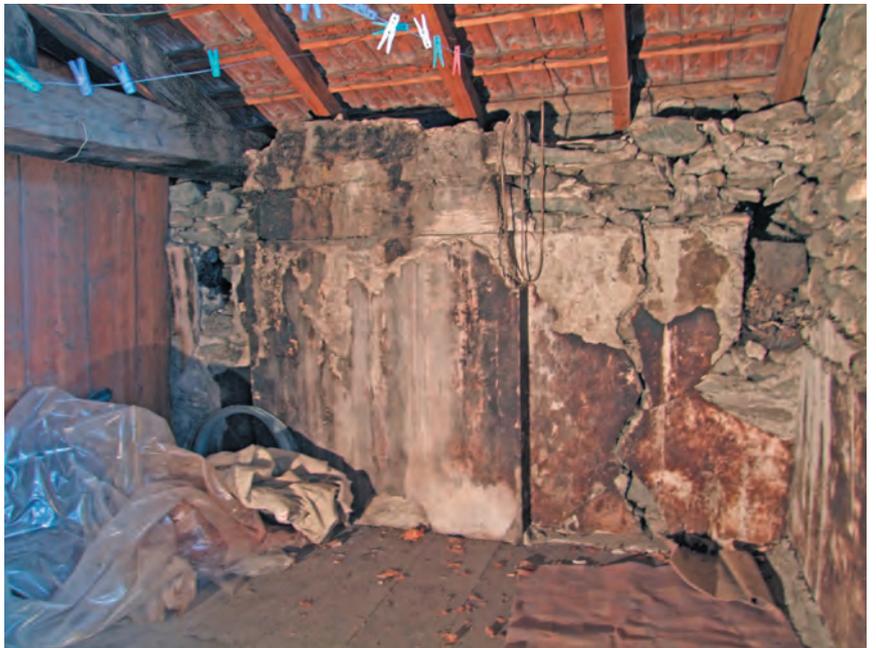
Fig. 45 Maison de la Vidondée, 1er étage, salle occidentale, paroi sud.
Conduit de fumée (UT63) remontant depuis le rez-de-chaussée. On reconnaît à droite, la partie aménagée dans l'épaisseur du mur. L'élargissement en visible en bas correspond au sommet de la hotte. A gauche de ce canal, les vestiges de la cheminée contiguë : la dalle saillante (UT70) soutenant probablement la hotte de la cheminée du 1er étage et au-dessus, une niche (UT71) au crépi rubéfié.
