RIED-BRIG, KINDERGARTEN

Bauanalyse anlässlich der Restaurierung der Fassaden

A. Antonini, M.-P. Guex

Dezember 2006

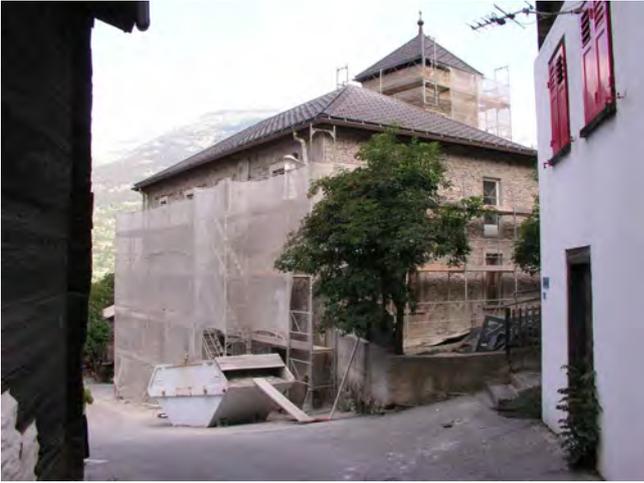
Abb.1 Ried-Brig, Kindergarten, Ansicht von Südosten.

Drei Phasen lassen sich am Bau anhand von Stossfugen, sowie anhand neuer Fenster- und Türöffnungen deutlich voneinander unterscheiden. Diese drei Phasen entsprechen ebenso vielen Bauten, welche sich in ihrer Funktion grundlegend unterscheiden. Einem zunächst vermutlich freistehenden Turm wurde eine Kapelle angegliedert, welche nach ihrer Profanierung zu einem Kindergarten umfunktioniert und vergrössert wurde (Abb. 1).

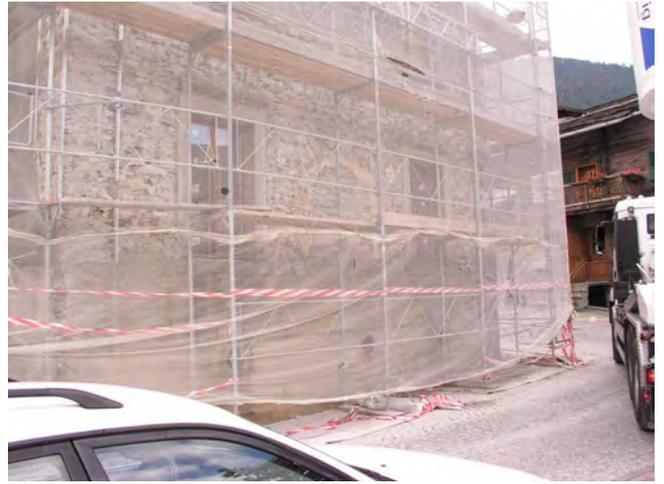
Abb.2 Kindergarten, Westfassade.

Auf der Westfassade ist die Eingangstüre der Kapelle erkennbar (Abb. 2, 3). Der Türrahmen besteht aus Tuffsteinen; der Türbogen wird von einem Entlastungsbogen verstärkt. Ein halbrunder Ausbruch auf Höhe des Giebelansatzes könnte auf einen ehemaligen Okulus im Giebfeld hinweisen.

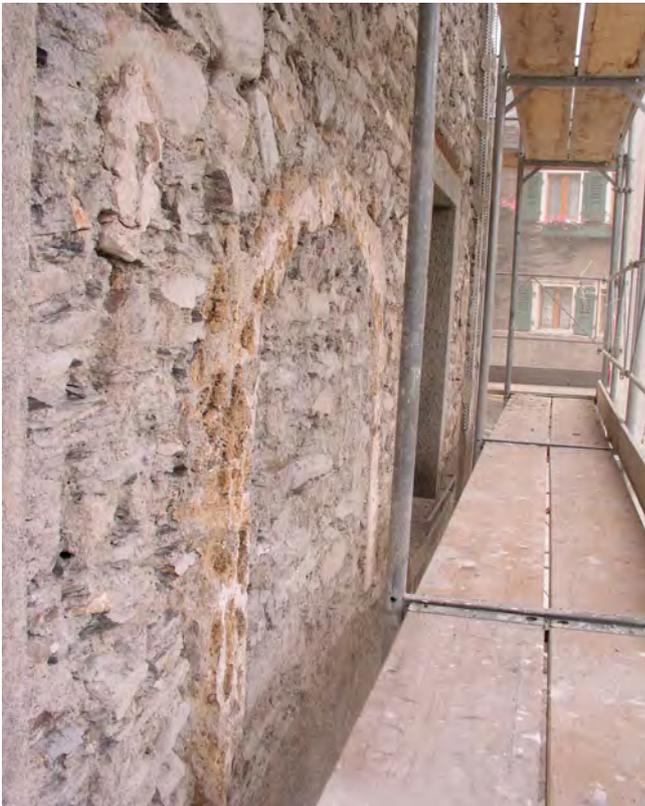
Abb.3 Kindergarten, Westfassade : Detail der vermauerten Kapellentüre.

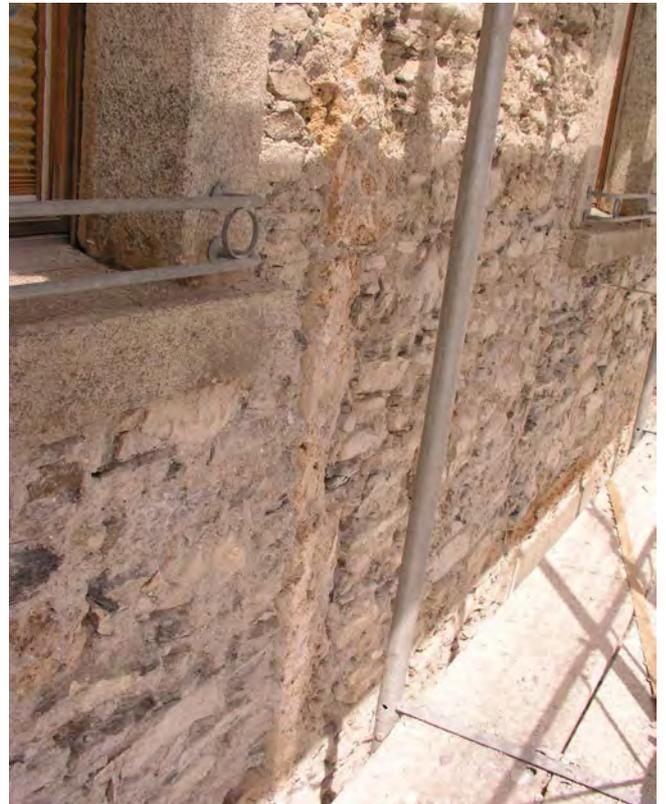
Abb.4 Kindergarten, Südfassade : Tuffsteinrahmen eines vermauerten Kapellenfensters.

Die Südfassade weist zwei Fenster auf. Zusätzlich zu den Ecklisenen am West- und Ostende des Schiffes ist, entsprechend dem Befund auf der Nordfassade, zwischen beiden Fenstern eine weitere Lisene zu rekonstruieren (durch jüngere Fenstereinbauten zerstört). Die Fenster besitzen, wie die Eingangstüre, einen Rahmen aus Tuffsteinen und einen Entlastungsbogen, der den Fensterbogen verstärkt (Abb. 4, 5). Ockergelbe Farbspuren an den Lisenen und an den Fensterrahmen weisen auf eine farbige Fassung der Kapellenfassaden hin; Reste zweier Farbschichten auf eine Erneuerung der Verputzte.

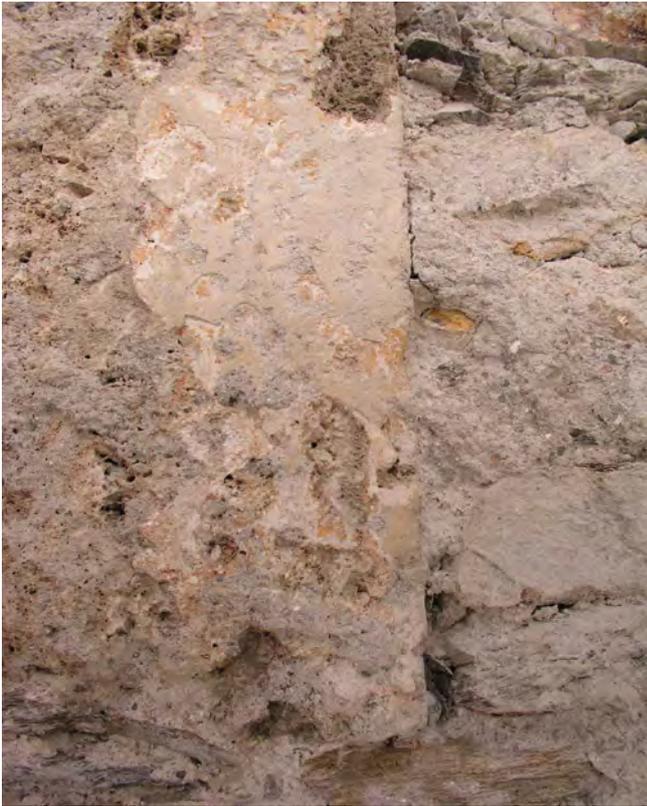
Abb.5 Kindergarten, Südfassade : Tuffsteinrahmen eines Kapellenfensters mit Resten der deckenden Verputzschicht.

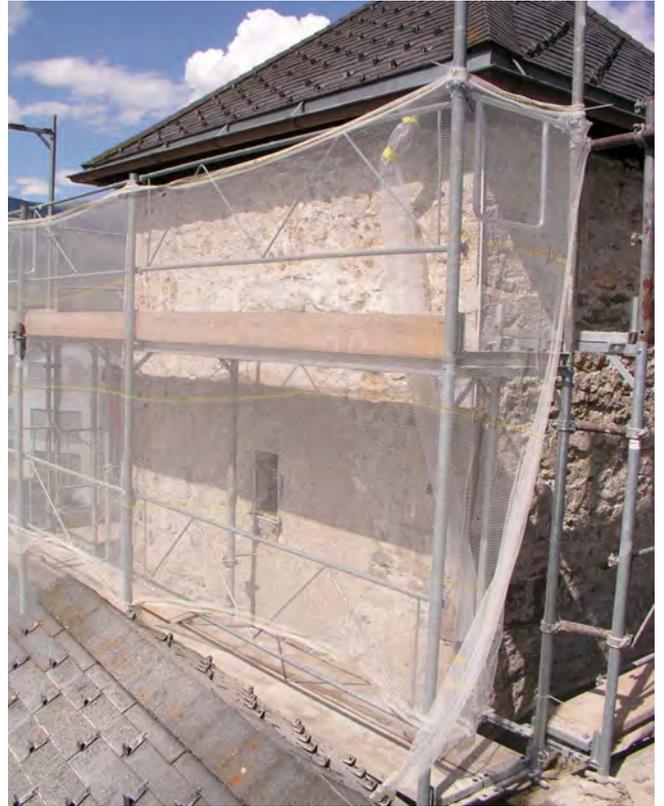
Abb.6 Kindergarten, oberstes Turmgeschoss von Südwesten.

Die oberste Schartenöffnung wurde nachträglich im Zusammenhang mit der Installation einer Turmuhr teilweise vermauert. An dieser Vermauerung lassen sich Negative einer Holzkonstruktion erkennen, die wohl das Uhrwerk trug. Das Zifferblatt ist auf den Verputz der Turmfassade gemalt (eine rote und zwei gelbe konzentrische Kreislinien auf weisser Tünche). Die Stundeneinteilung zeichnet sich anhand feiner Linien ab, die in den Verputz geritzt sind. Vermutlich handelt es sich um die Negative einer abgesplitterten Farbschicht oder einer Metallauflage (Abb. 6 bis 9).

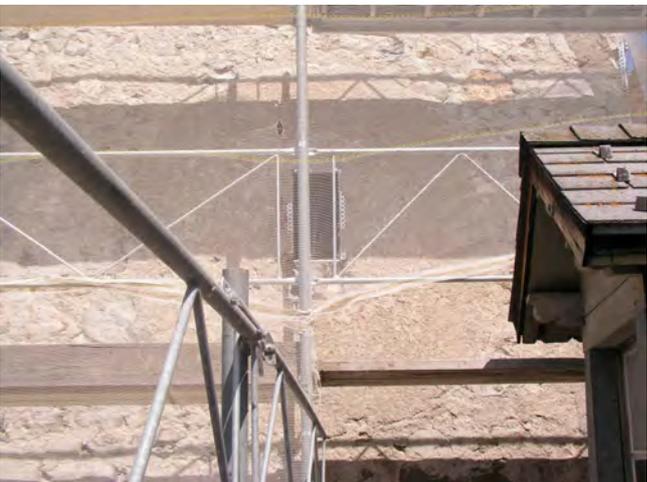
Abb.7 Kindergarten, Turmwestfassade : Zifferblatt der Uhr.

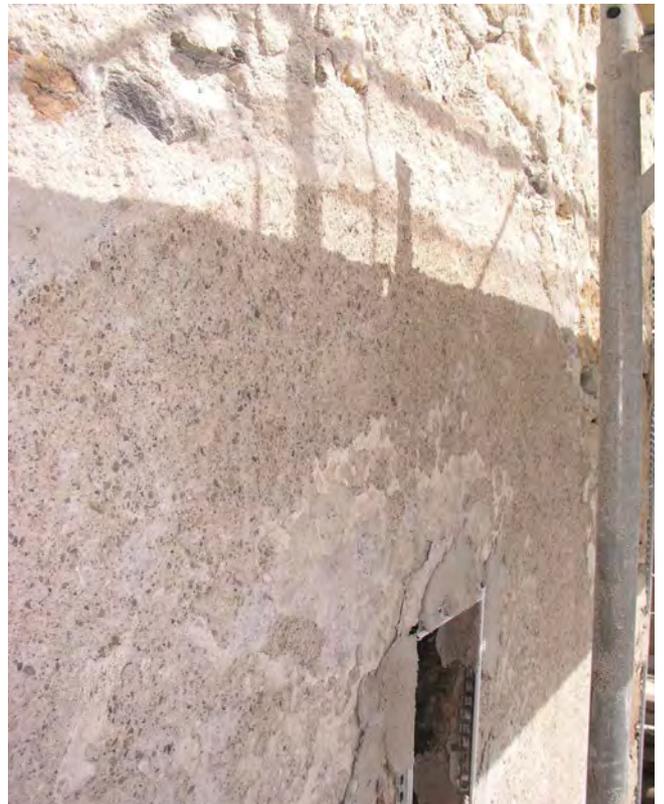
Abb.8 Kindergarten, Turmuhr : Detail der Ritzlinien für die Stundeneinteilung.

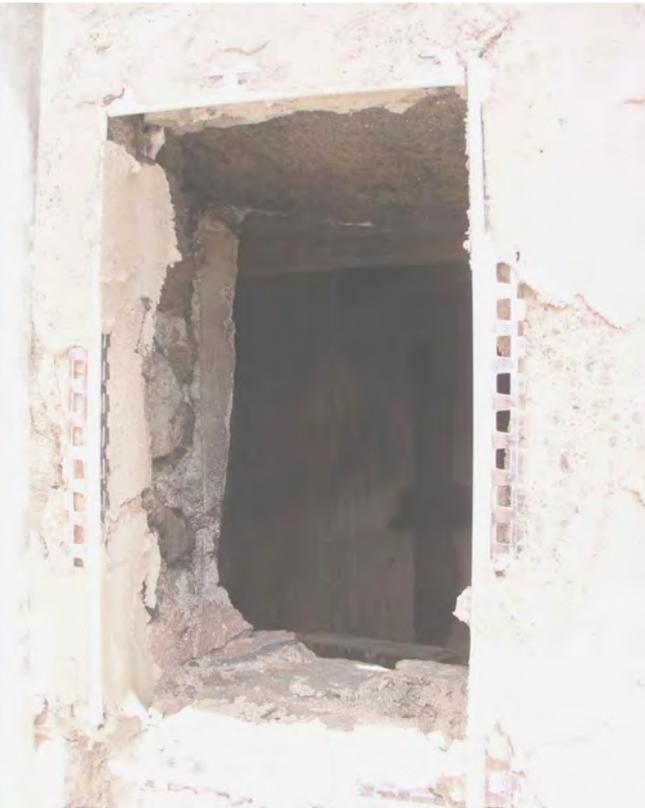
Abb.9 Kindergarten, Turmuhr : Blick durch die Schartenöffnung. Rest des hölzernen Uhrgehäuses?

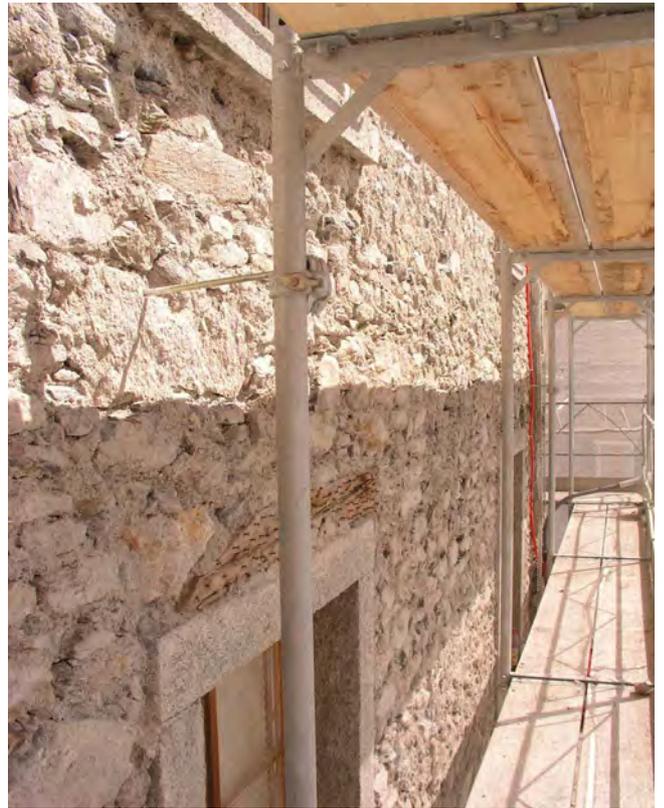
Abb.10 Kindergarten, Westfassade : Fenster des 2. Geschosses. Rahmen und Fensterbank sind aus Granit.

Im Bereich der ehemaligen Kapellen- und Turmfassaden wurden die alten Fenster vermauert und neue quadratische Öffnungen ausgebrochen, die in Form, Grösse und Anordnung den Fenstern im neu angefügten Bauteil entsprechen (Fenstergrösse der unteren zwei Etagen 1.00 x 1.80m, der dritten Etage 0.80 x 1.25m). Bei genauerer Betrachtung erkennt man aber, dass sich die ins Mauerwerk eingebrochenen Fenster von denjenigen in den neu angefügten Partien in Bezug auf ihre Konstruktionsweise unterscheiden. Erstere besitzen einen Rahmen aus sauber zugerichteten Hausteinen (Abb. 10). Bei den Fenstern des Ostannexes und des 3. Geschosses besteht hingegen nur die Fensterbank aus Stein, während Gewände und Sturz aus Holz gefügt sind (Abb. 11). (Bei den meisten Fenstern wurde in jüngerer Zeit der Holzrahmen durch Zement ersetzt.)

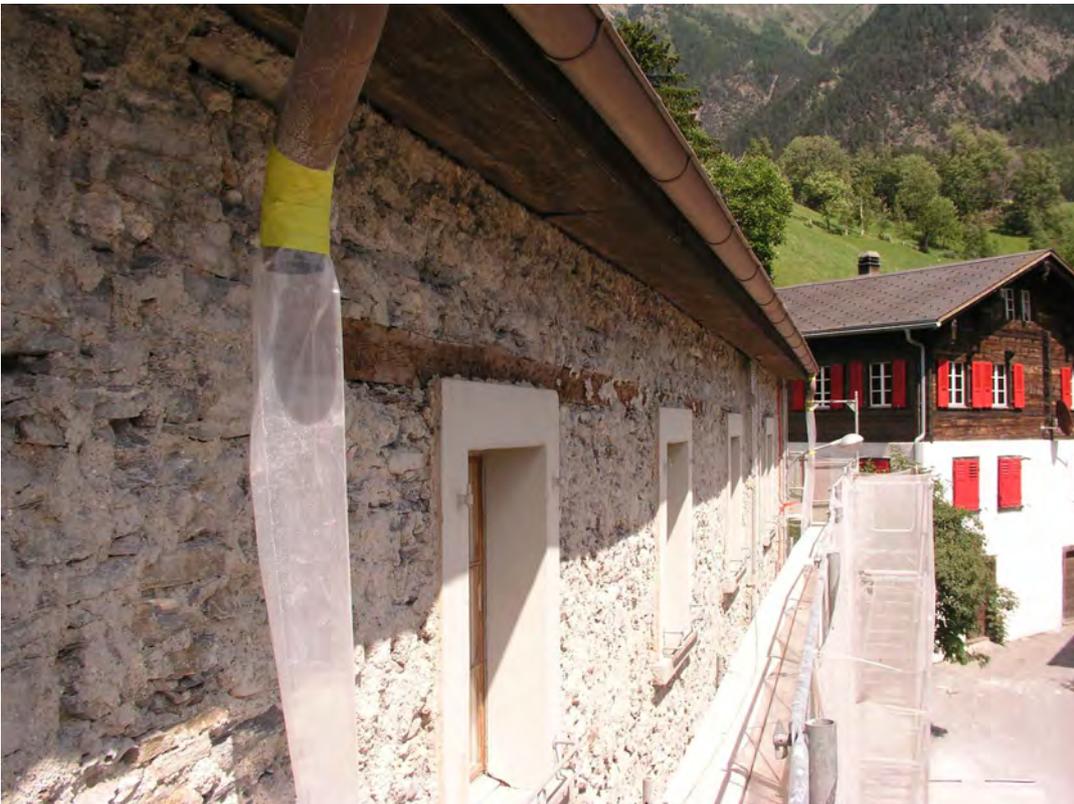
Abb.11 Kindergarten, Südfassade : Fenster des 3. Geschosses. Nur die Fensterbank ist aus Granit, Gewände und Sturz waren ursprünglich aus Holz (hier in Zement erneuert).

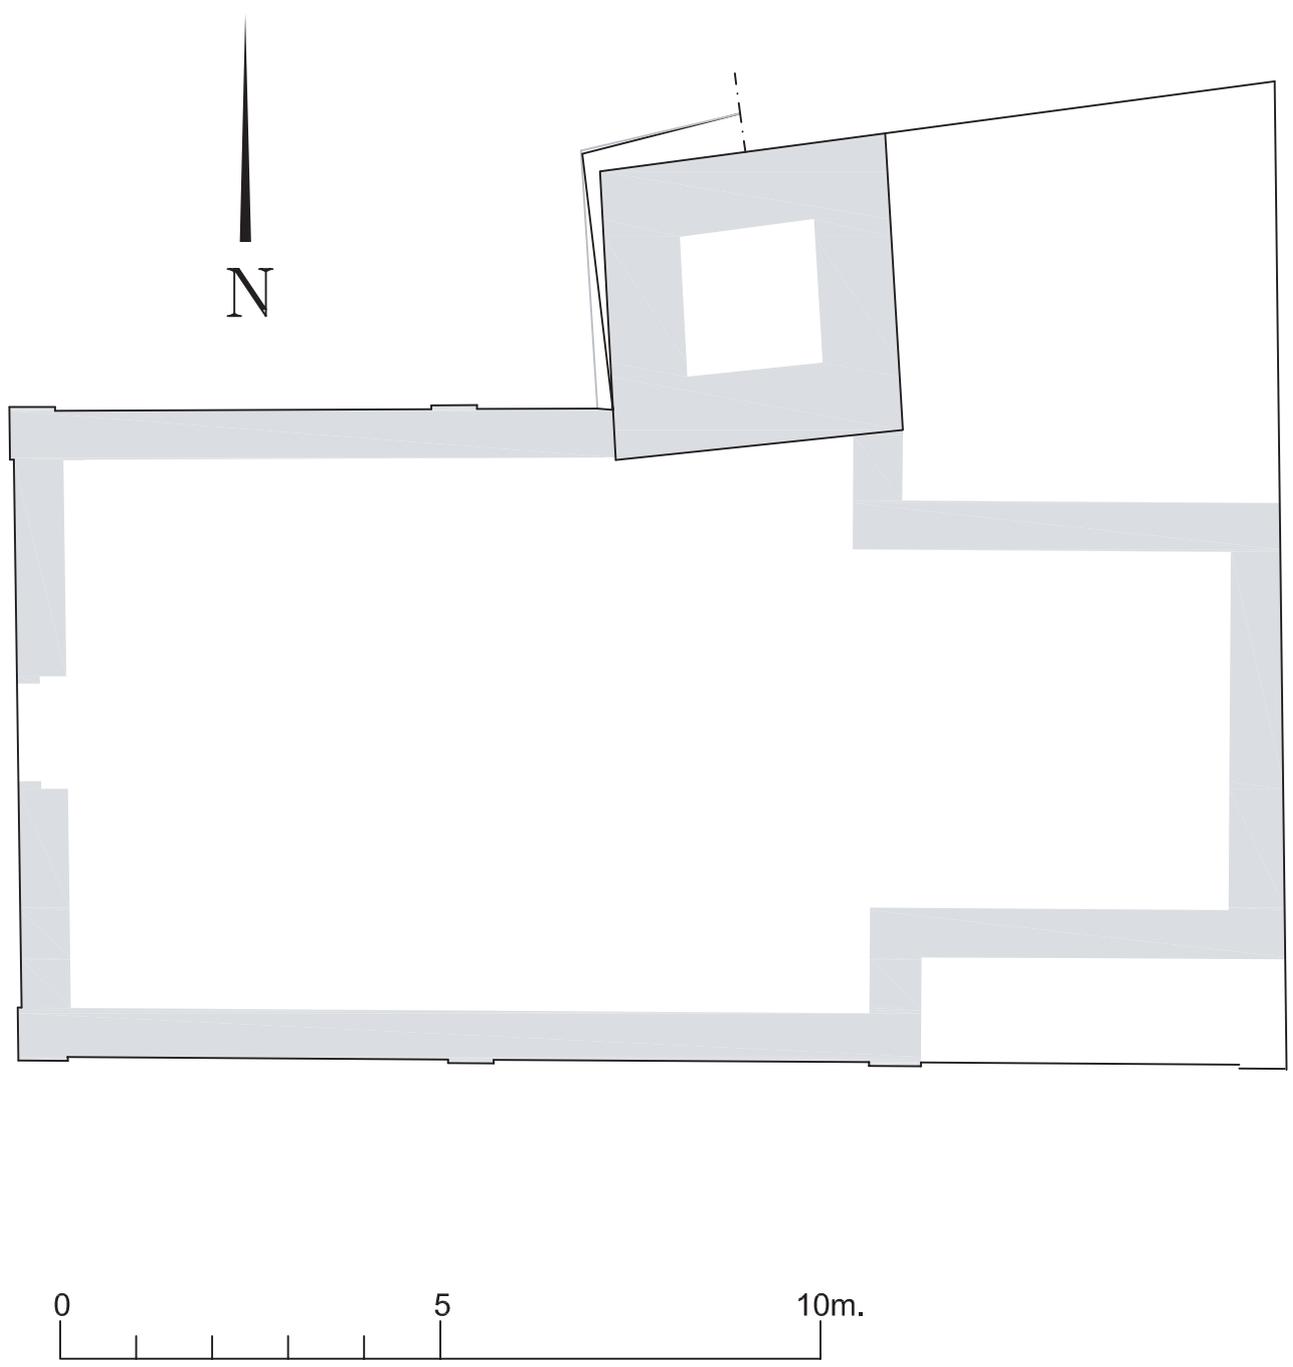
Schematischer Grundriss der Kapelle
C.-E. Bettex (Kantonsarchäologie) 6.12.2006

Die Kapelle wurde in einer einzigen Bauphase errichtet. Erhalten ist das Schiff auf seiner ganzen Länge. Deutlich sind an der Südfassade die optisch durch Lisenen verstärkten Eckverbände der Westfassade und der Chorschulter zu erkennen (siehe Aufriss der Südfassade im Anhang). Im Aufgehenden ist das Schiff an den Langseiten bis auf Traufhöhe, im Westen bis zum Giebelansatz erhalten. Das Chor ist beim Umbau zum Kindergarten abgebrochen worden. Sein Fundament könnte allenfalls im Boden nachgewiesen werden. Der rekonstruierte Grundriss der Kapelle entspricht demjenigen einer 2-jochigen Saalkirche mit vermutlich quadratischem Chorjoch und Chorschulterturm im Norden (siehe schematische Rekonstruktion im Anhang).

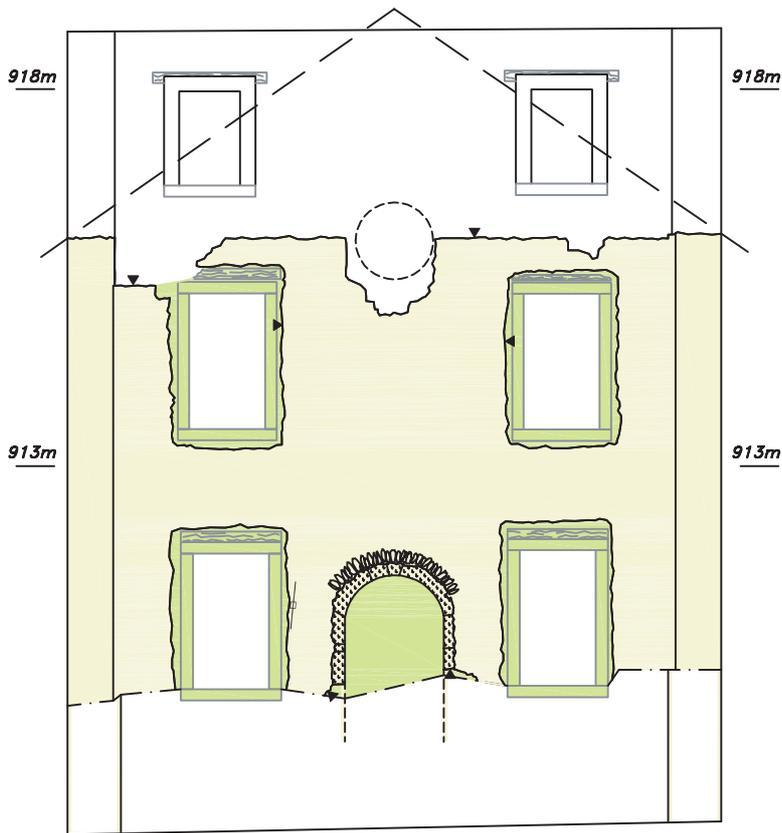
Westfassade

Gelb: Kapelle mit rekonstruiertem Giebel und Okulus. Grün: Kindergarten 1. Etappe (Fensterrahmen aus Granit und Entlastungsbalken aus Holz). Weiss: Kindergarten 2. Etappe (Fensterrahmen aus Holz) sowie verputzte Flächen im Sockelbereich.

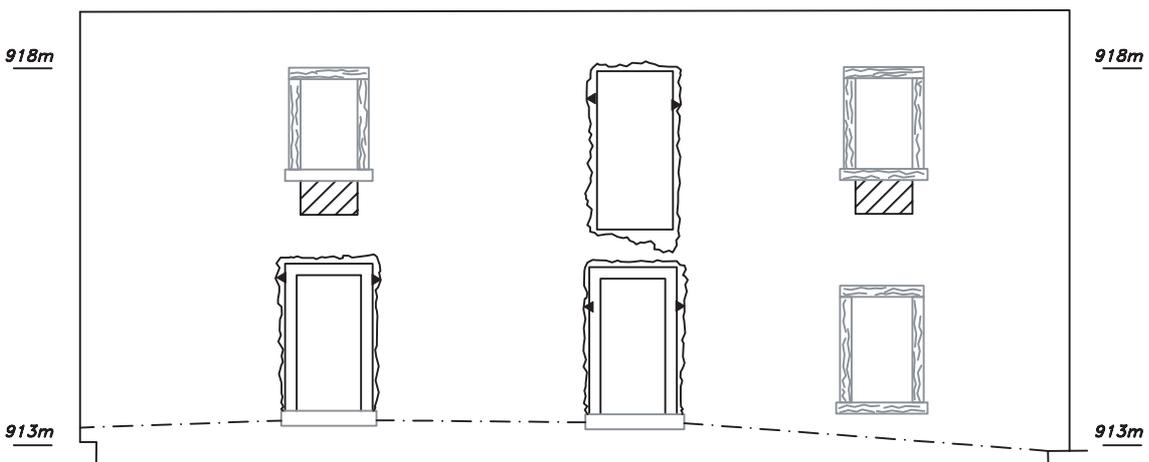
Ostfassade

Weiss: Kindergarten 2. Etappe (Fensterrahmen aus Holz) sowie verputzte Flächen im Sockelbereich.

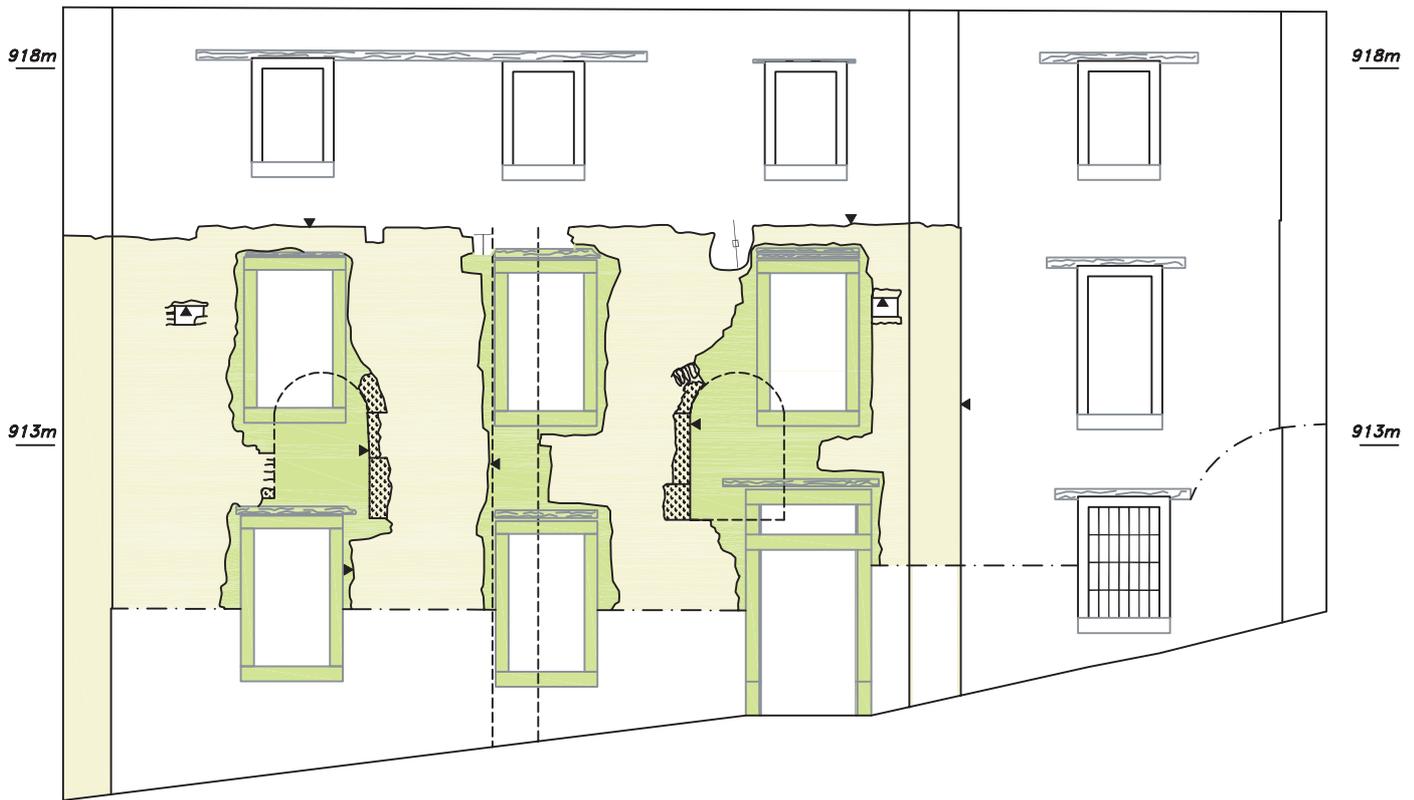
Südfassade

*Gelb: Kapelle mit Lisenengliederung und Rest zweier Fenster. Grün: Kindergarten 1. Etappe (Fensterrahmen aus Granit und Entlastungsbalken aus Holz). Weiss: Kindergarten 2. Etappe (Fensterrahmen aus Holz) sowie verputzte Flächen im Sockelbereich.
C.-E. Bettex (Kantonsarchäologie) 6.12.2006*

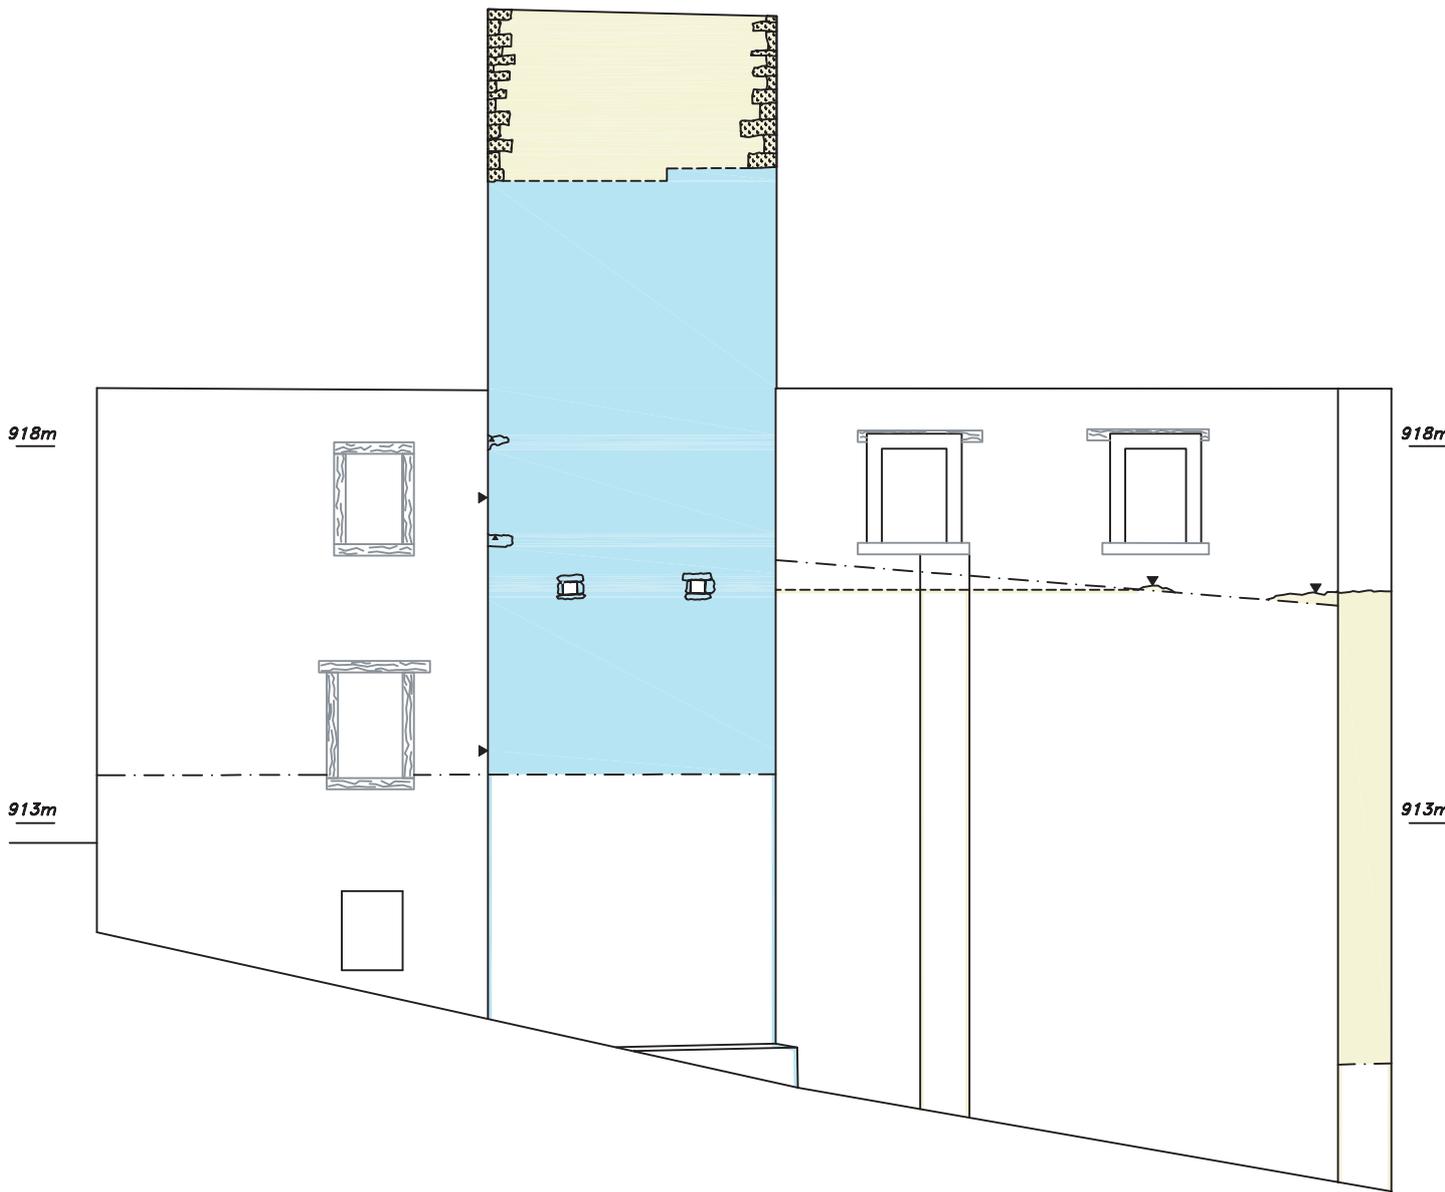
Nordfassade

Blau: Turm. Gelb: Kapelle mit Lisenengliederung und Aufstockung des Turmes. Weiss: Kindergarten 2. Etappe (Fensterrahmen aus Holz) sowie verputzte Flächen im Sockelbereich.

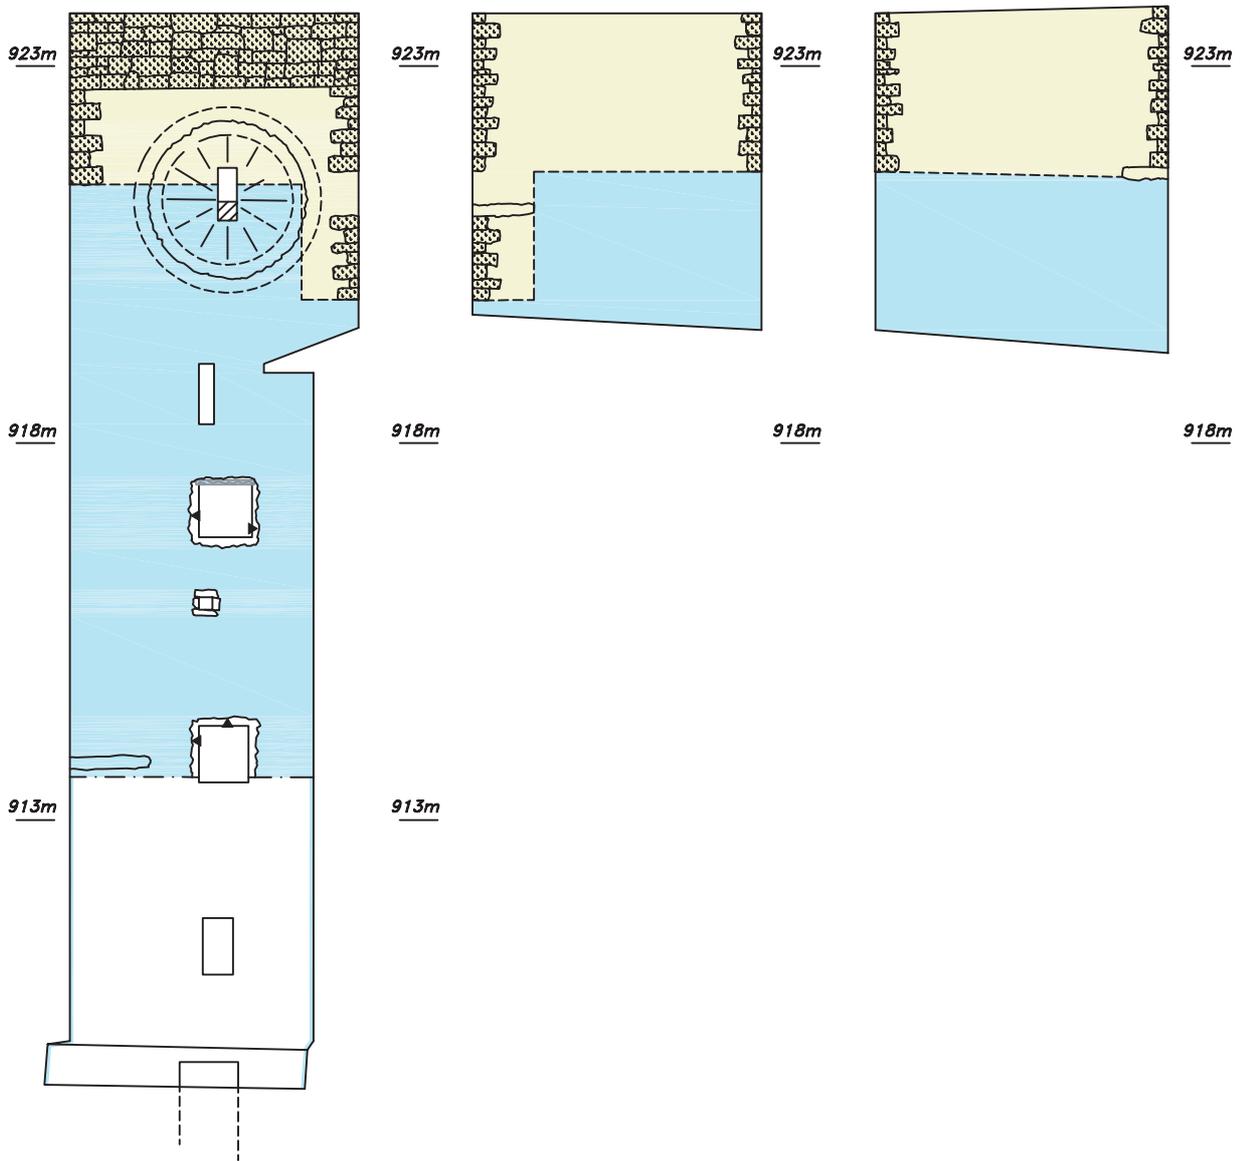
Turm West- Süd- und Ostfassade

Blau: Turm. Gelb: Kapelle, Aufstockung des Turmes. Weiss: Kindergarten 2. Etappe sowie verputzte Flächen im Sockelbereich.
C.-E. Bettex (Kantonsarchäologie) 6.12.2006

Auffallend ist die Verwendung von Tuffstein im Bereich des obersten Geschosses: für die Eckverbände und für die obersten Lagen der Westfassade (siehe Planaufnahme der Turmfassaden). Der Steinwechsel deutet darauf hin, dass dieses Geschoss erst später, beim Anbau der Kapelle, hinzugefügt wurde. Das Fehlen einer klar erkennbaren Baunaht dürfte auf das unvollständige Abspitzen der Fassaden zurückzuführen sein. Reste von jüngerem Verputzmörtel überdecken wohl diese Baunaht. Im Bereich des obersten Geschosses beträgt die Mauerstärke des Turms noch 1.00 Meter. Das heutige Zeltdach ist nicht datiert.
