Ausgrabung Stallscheune Albrecht 2008 :

Befundaufnahme anlässlich der Rekonstruktion
der bergseitigen Stützmauer

Riederalp, Scheune nordöstlich des Weilers Ebnet

Bericht A. Antonini, April 2008

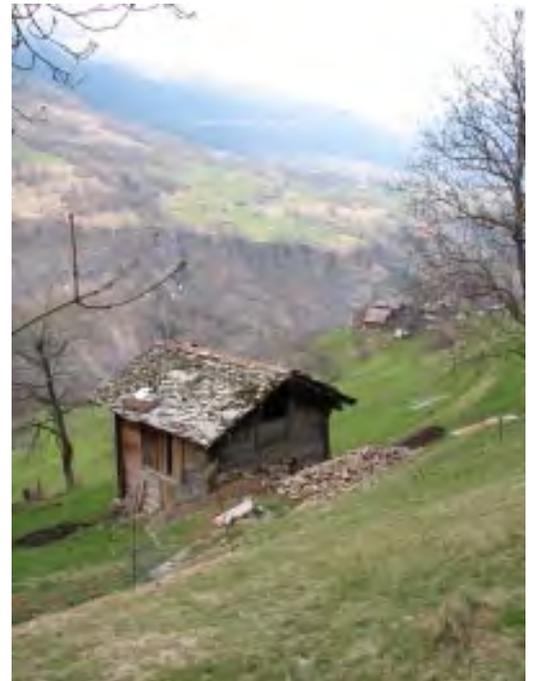
Fig. 3 Die in den 1930er Jahren errichtete Scheune (Aufnahme gegen Nordosten).

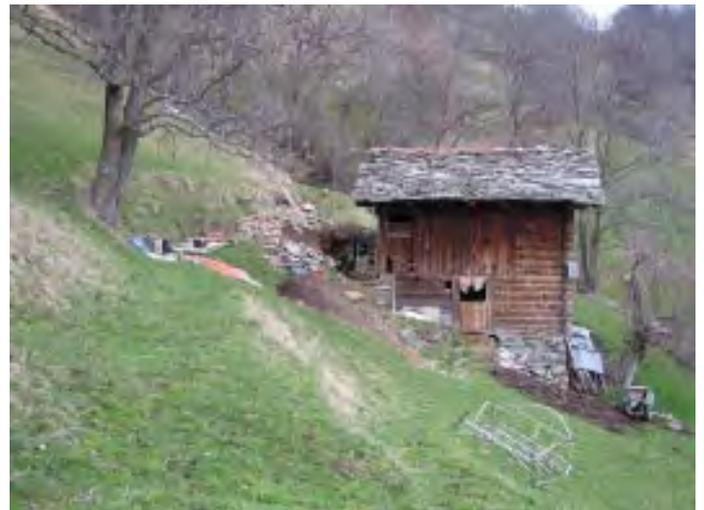
Fig. 4 Die Mauerreste anlässlich ihrer Entdeckung.

Anlässlich der Rekonstruktion der bergseitigen Stützmauer einer oberhalb des Weilers Ebnet liegenden Scheune kam eine ältere, halbrund verlaufende Trockenmauer zu Tage (Fig. 1 – 4). Der Besitzer kontaktierte die Oberwalliser Archäologen Patrizia Meyer und Martin Schmidhalter, die ihrerseits die Kantonsarchäologie benachrichtigten. Nach der Ortsbesichtigung vom 31. März 2008 durch einen Vertreter der Kantonsarchäologie und in Gegenwart des Besitzers Marco Obrecht beauftragte der Kantonsarchäologe François Wiblè das Bureau für Archäologie TERA sàrl, Sion, den Befund zu untersuchen. Der Auftrag umfasste das Freilegen der halbrund verlaufenden Trockenmauer und deren Interpretation.

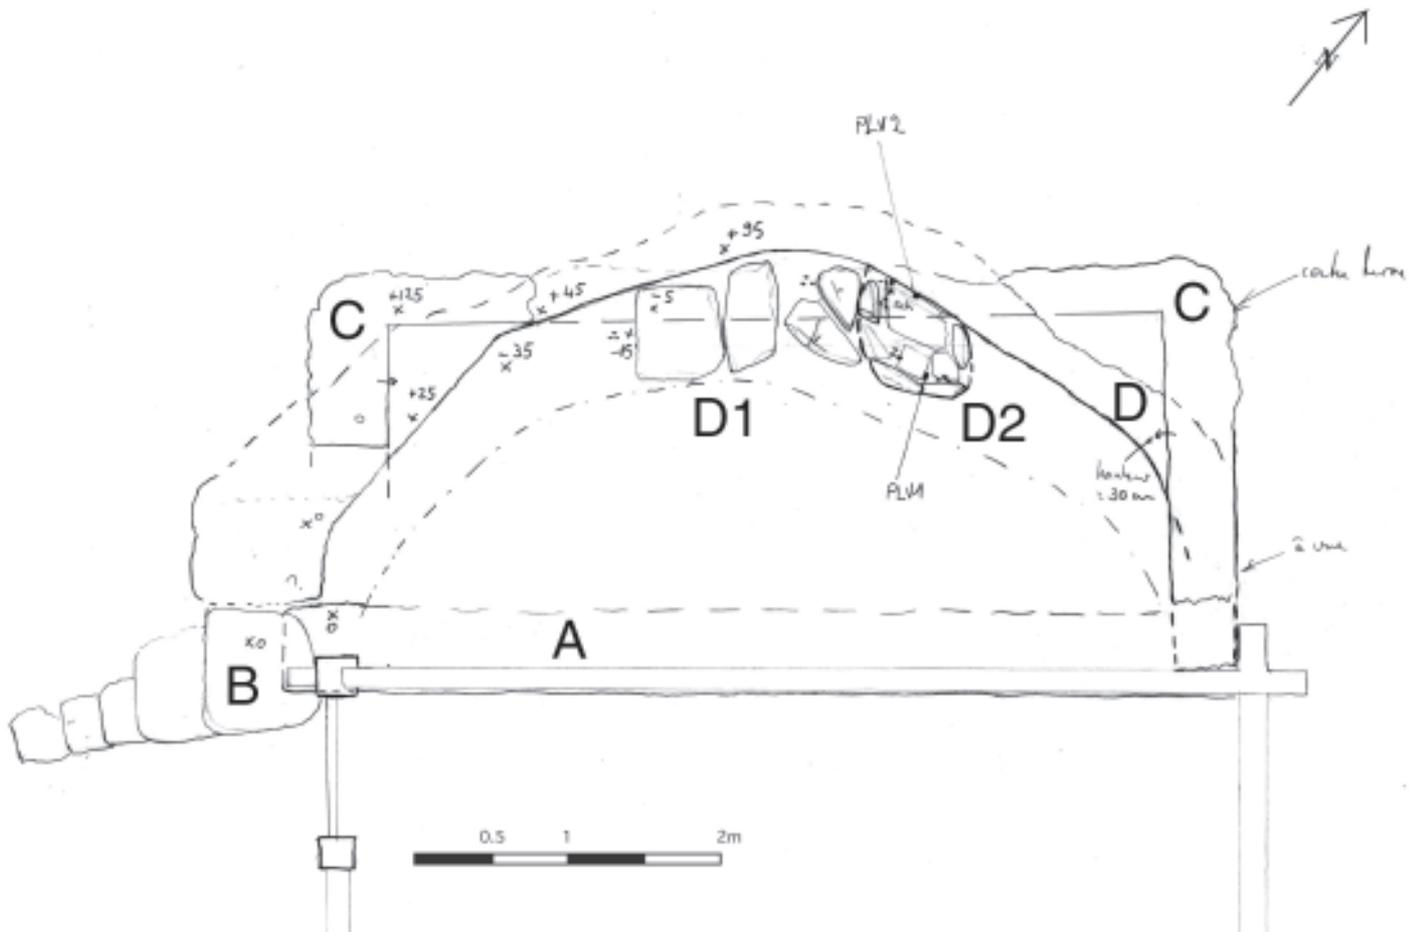
Fig. 5 Grundriss der freigelegten Mauerteile. A: rückwärtige Mauer der Stallscheune, B: steinerne Treppe, C: teilweise eingestürzte Mauern eines rechteckigen Annexes, D: „polygonal - gerundeter“ Mauerzug eines älteren Baues, D1: Auflager, D2: Feuerstelle .

Bergseits der Scheune lassen sich Mauerteile erkennen, die zu vier unterschiedlichen Gebäudeteilen gehören: die rückwärtige Mauer der aus den 1930er Jahren stammenden Stall-Scheune (Fig. 5: A), die steinerne Treppe, die sich an die nordwestliche Gebäudeecke lehnt und von der Stallebene auf die Scheunenebene führt (Fig. 5: B), die Reste der teilweise eingestürzten Mauern, welche den Hangeinschnitt bergseits der Scheune stützen und einen rechteckigen Raum begrenzen (Fig. 5: C), sowie ein älterer, „polygonal - gerundeter“ Mauerzug (Fig. 5: D), der durch den rechteckigen Raum ersetzt wurde.

Neben diesem Auflager, befindet sich eine kleine ebenerdige Feuerstelle, deren Form leicht oval erscheint (Länge 80 cm, Breite 45 cm, Fig. 5: D2, Fig. 9 und 10). Die Feuerstelle wird von 5 vertikal in den Boden gerammten Steinen begrenzt und ist mit flachen Steinplättchen ausgelegt; die Rückwand wird durch das Mauerhaupt gebildet. Der Abstand zwischen der Feuerstelle und dem bereits

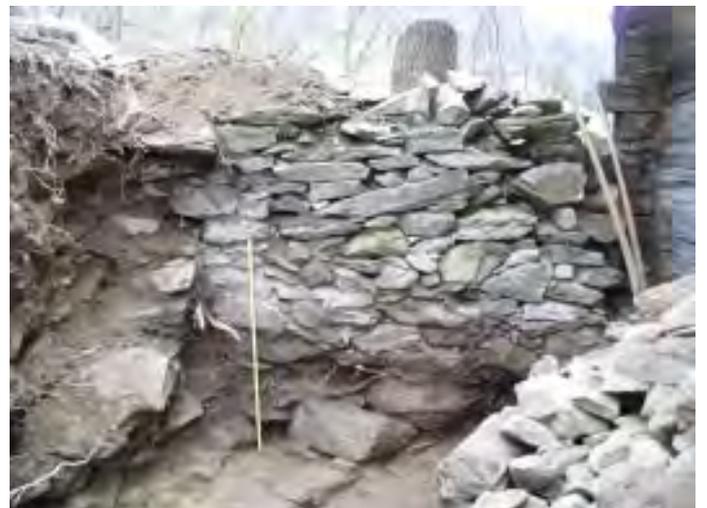
Fig. 6 Ostmauer des rechteckigen Annexes. Links der Ausbruch der eingestürzten Mauer.

- **Der rechteckige Raum (C)** bergseits der Scheune wird von Trockenmauern begrenzt, die gegen das anstehende Erdreich gelehnt sind und raumseitig ein Haupt aus sehr unterschiedlichem Steinmaterial aufweisen. Es besteht aus grossen Platten und kantigen Steinen welche kompakt verlegt sind (Fig. 6). Das Gelniveau des Raumes liegt auf der gleichen Höhe wie die Mauerkrone der Stallmauer (A) und steigt bergwärts leicht an.

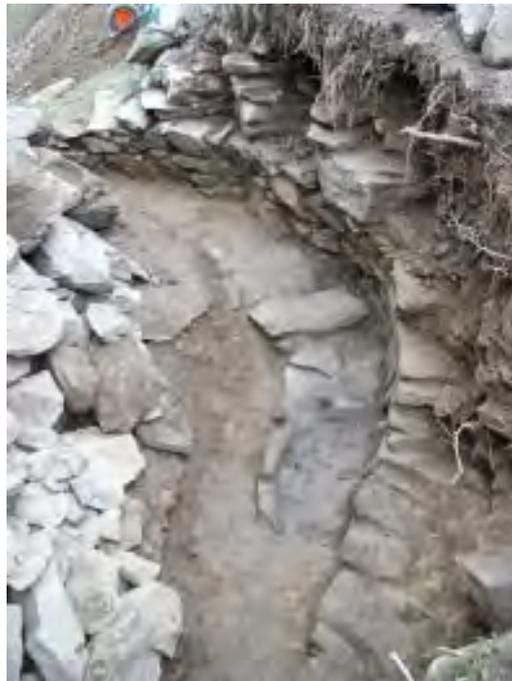
Fig. 7 Der ältere „polygonal - gerundete“ Mauerzug. Aufsicht von Osten.

- **Der ältere, „polygonal - gerundete“ Mauerzug (D)** ist auf einer Höhe von maximal fünf Steinlagen erhalten: auf einer Höhe von rund 30 cm im Osten und von 70 cm im Westen (Fig. 7). Es handelt sich um eine einhäuptige, trockenverlegte Mauer, die ohne Fundament auf und gegen die anstehende Erde gestellt ist. Das innere Haupt besteht vorwiegend aus grossen, plattigen, sauber geschichteten Steinen mit kleineren, kantigen Steinen in den Zwischenräumen (Fig. 8). Dieses Mauerwerk macht insgesamt einen sorgfältigeren, regelmässigeren Eindruck als die jüngeren Mauern. Im Südwesten scheint die Mauer stumpf zu enden; sie berührt weder die Stallmauer (A) noch die Treppe (B).

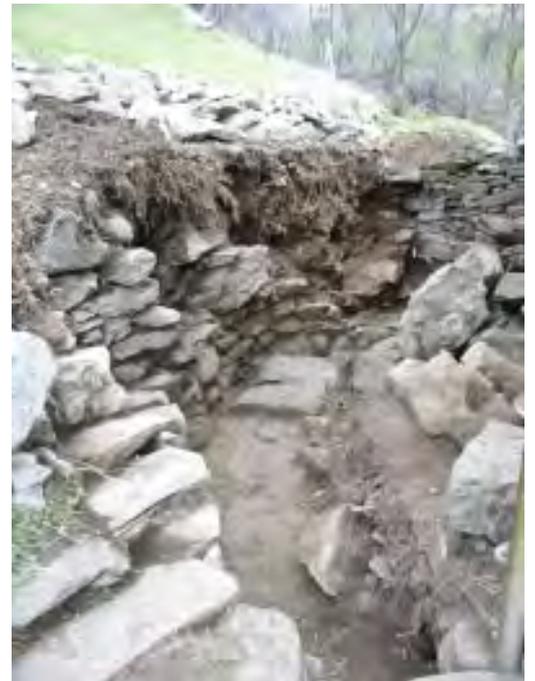
Fig. 8 Der gerundete Mauerzug von Westen. Gut erkennbar das aus zwei grossen Steinblöcken bestehende flache Auflager, und darüber der vorkragende Steinblock.

Das zu dieser Mauer gehörende Gelniveau liegt rund 50 cm tiefer als dasjenige des jüngeren Raumes (C). Die Oberfläche wird durch die anstehende lehmige Erde gebildet und steigt gegen Norden leicht an. Auf der Mittelachse der Mauerrundung wurden zwei grosse Steinblöcke freigelegt, die ein flaches Auflager bilden (Fig. 5: D1, Fig. 7 bis 9). Dieser Sockel von rund 90 auf 70 cm Seitenlänge steht rund 10 cm über der Bodenebene hoch. Das Mauerhaupt hinter diesem Auflager zeichnet sich durch einen grossen, rechteckigen Steinblock aus, der aus Mauerflucht vorkragt (Fig. 8 und 9). Vermutlich stützte er einen hölzernen Einbau, der auf dem Sockel stand.

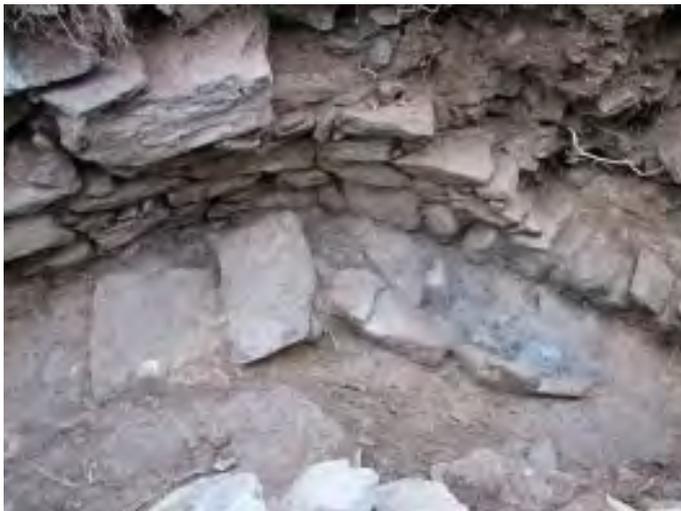
Fig. 9 Detail des Auflagers und der Feuerstelle. Aufnahme von Süden.

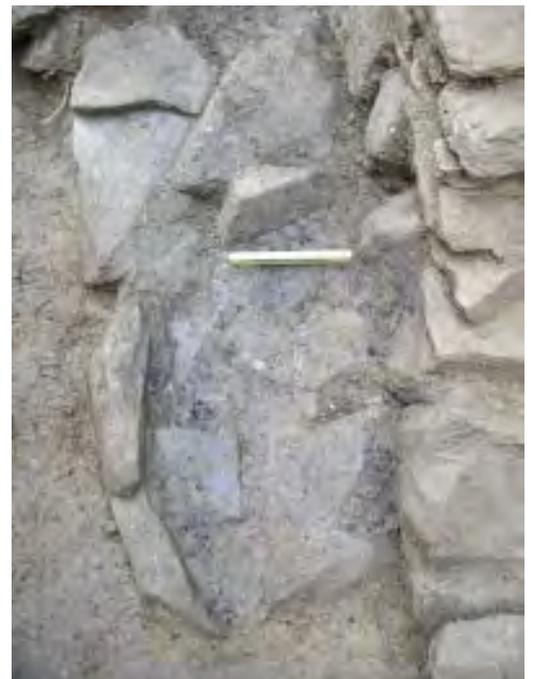
Fig. 10 Detail der Feuerstelle. Aufnahme von Osten.

erwähnten Auflager (50 cm) ist mit Steinen ausgelegt. Im Bereich der Feuerstelle ist der Boden mit Holzkohle durchsetzt (2 Proben wurden für eine C14-Analyse entnommen).
