# SAILLON

## L'enceinte avancée occidentale

Analyse des élévations de l'angle nord-ouest,  
mai 2007

# Le château de Saillon

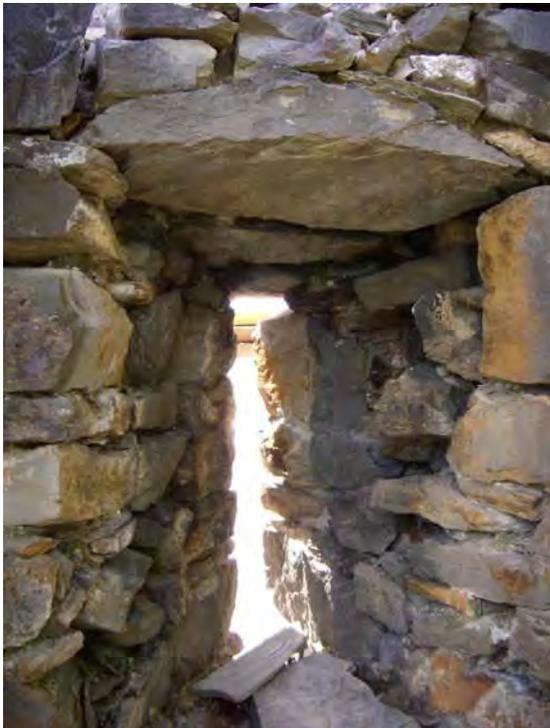
Fig. 5 La meurtrière supérieure du 1er mur occidental (UT1), face intérieure.

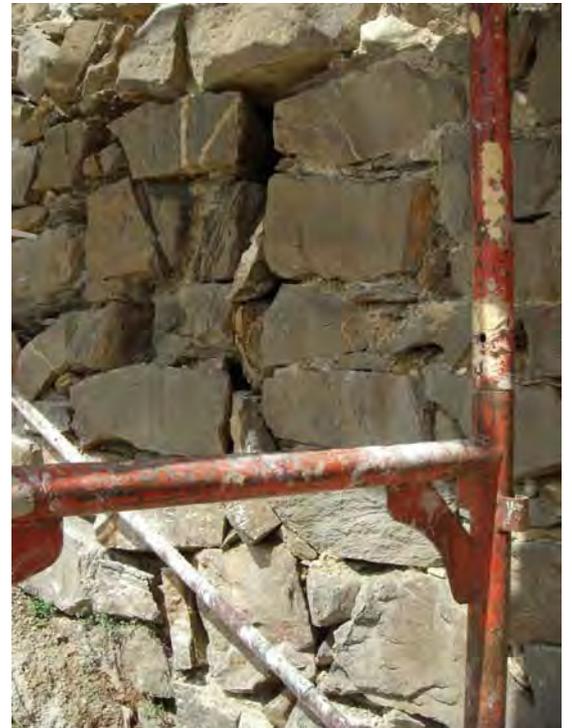
Fig. 6 La meurtrière inférieure du 1er mur occidental (UT1), face extérieure.

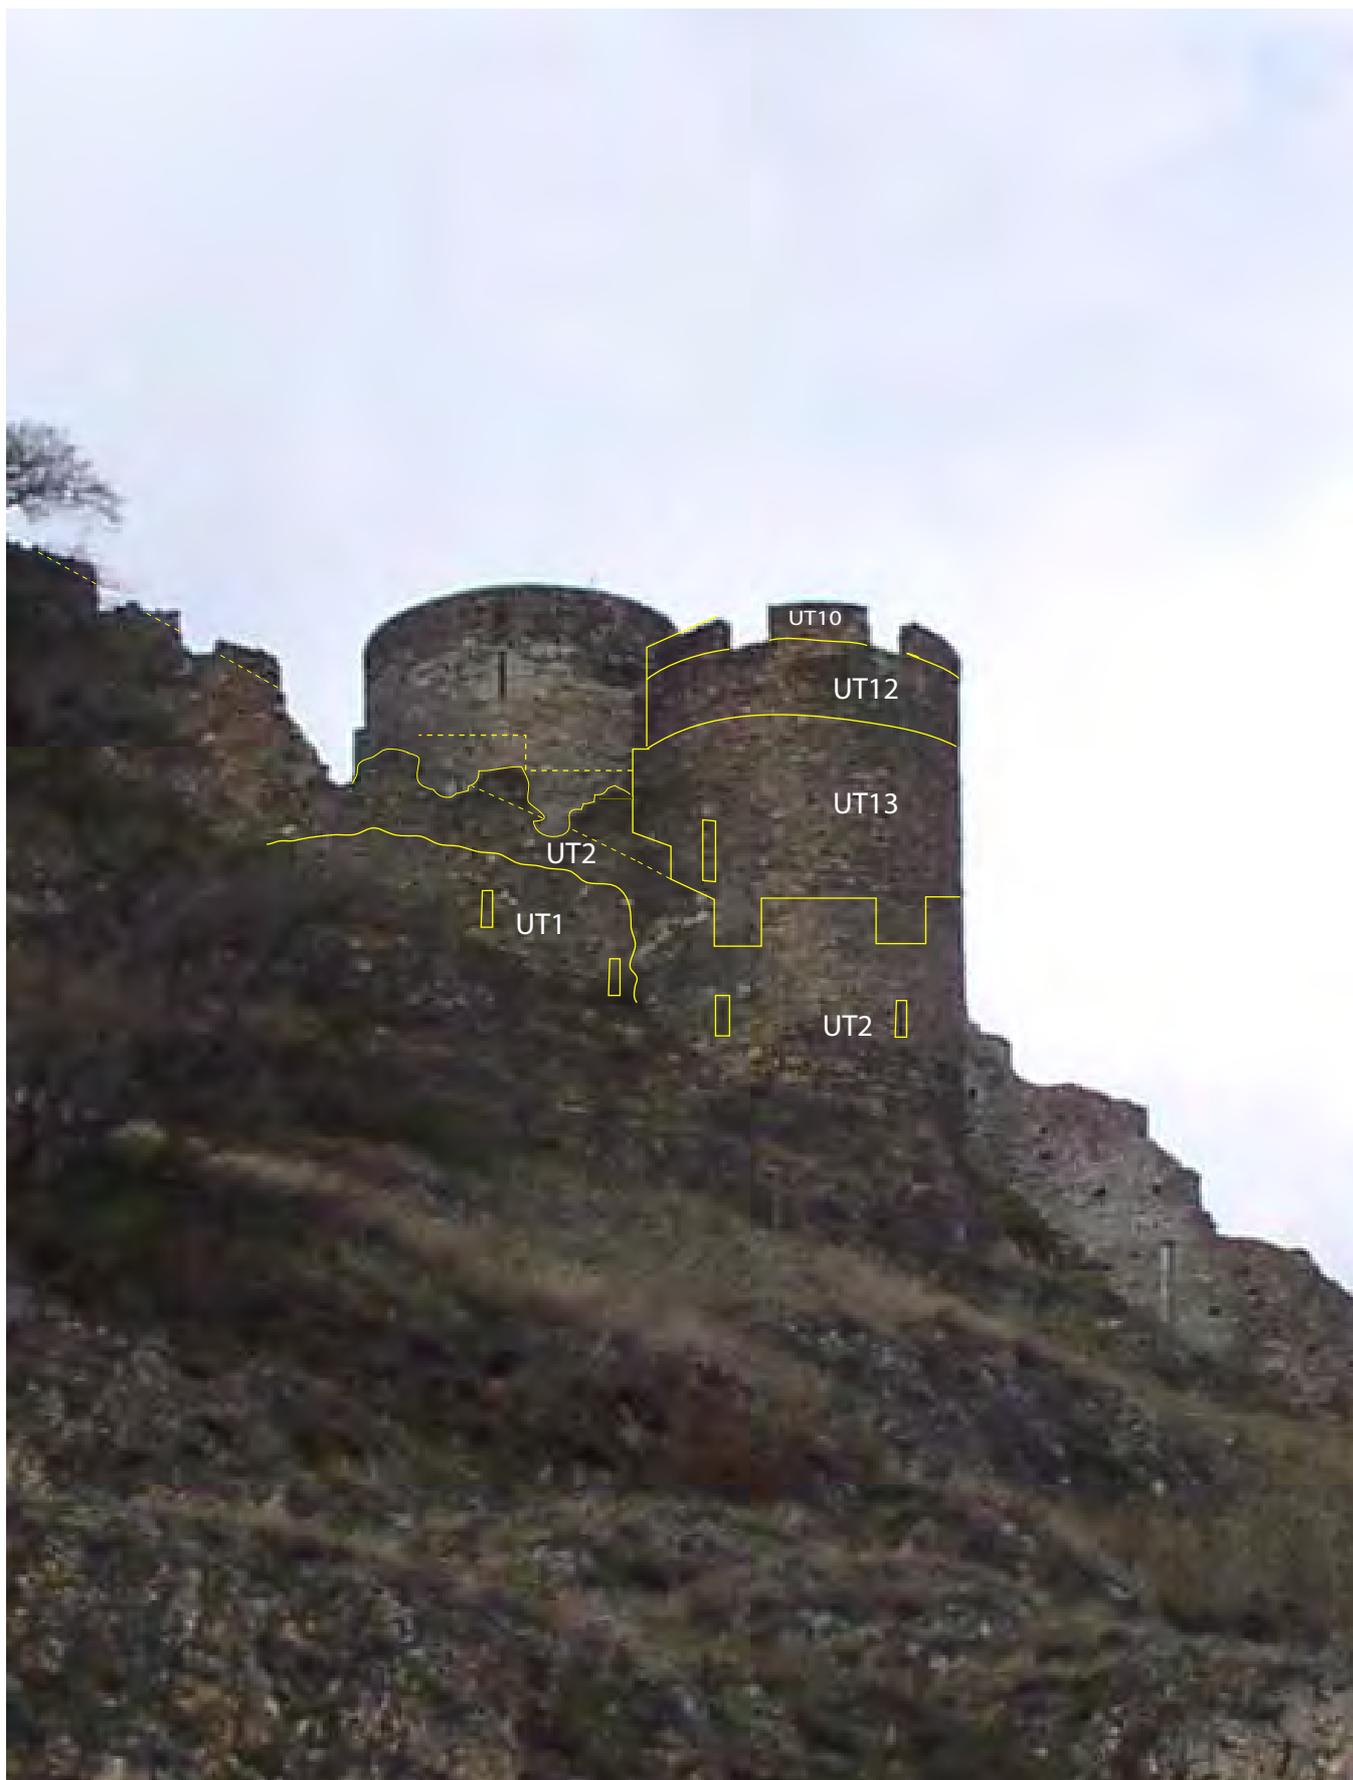
Fig. 7 Tour médiane "B", avec la partie aval du tronçon d'enceinte qui s'étire vers le nord, face extérieure. 1e phase: UT1; 2e phase: UT2; 4e phase: UT13 (exhaussement de la tour); 5e phase: UT10 et UT12 (crénelage de la tour).

Le pan de mur le plus ancien de ce tronçon de muraille (UT1 et UT3,) se situe au nord de la tour médiane « B » (Fig. 7, 10, 18). Cette maçonnerie possède une largeur de 0.90 m et comporte dans son tronçon inférieur (UT1) deux meurtrières (Fig. 5, 6) accessibles depuis un niveau d'utilisation qui correspond, du côté intérieur de l'enceinte, à la surface du rocher (la meurtrière sud est occultée à l'intérieur par les remblais de la vigne).

Le crénelage horizontal de la tour est constitué de deux merlons et de deux créneaux (épaisseur du parapet 70 cm, hauteur des merlons 90 à 100 cm, largeur des merlons 255 cm, largeur des créneaux 130 cm). Le dernier créneau au nord est relié par l'intermédiaire de deux redents inclinés (hauteur respective 90 et 110 cm, largeur 175 et 190 cm) au parapet du mur d'enceinte. Le redent supérieur et le premier redent de l'enceinte sont d'ailleurs unis par le même lit d'ardoises incliné, élément caractéristique du parapet à redent de cette phase (**Fig. 7**).

Le couronnement de la tour médiane « B » a été équipé par la suite d'abord d'un parapet (UT12) dont l'épaisseur mesure 55 cm et la hauteur 110 cm (**Fig. 7 et 18**). Il borde le couronnement de la tour et se termine au nord par un piédroit qui se situe légèrement en retrait par rapport au précédent (UT13). Cette transformation était sans doute liée à une modification de la toiture.

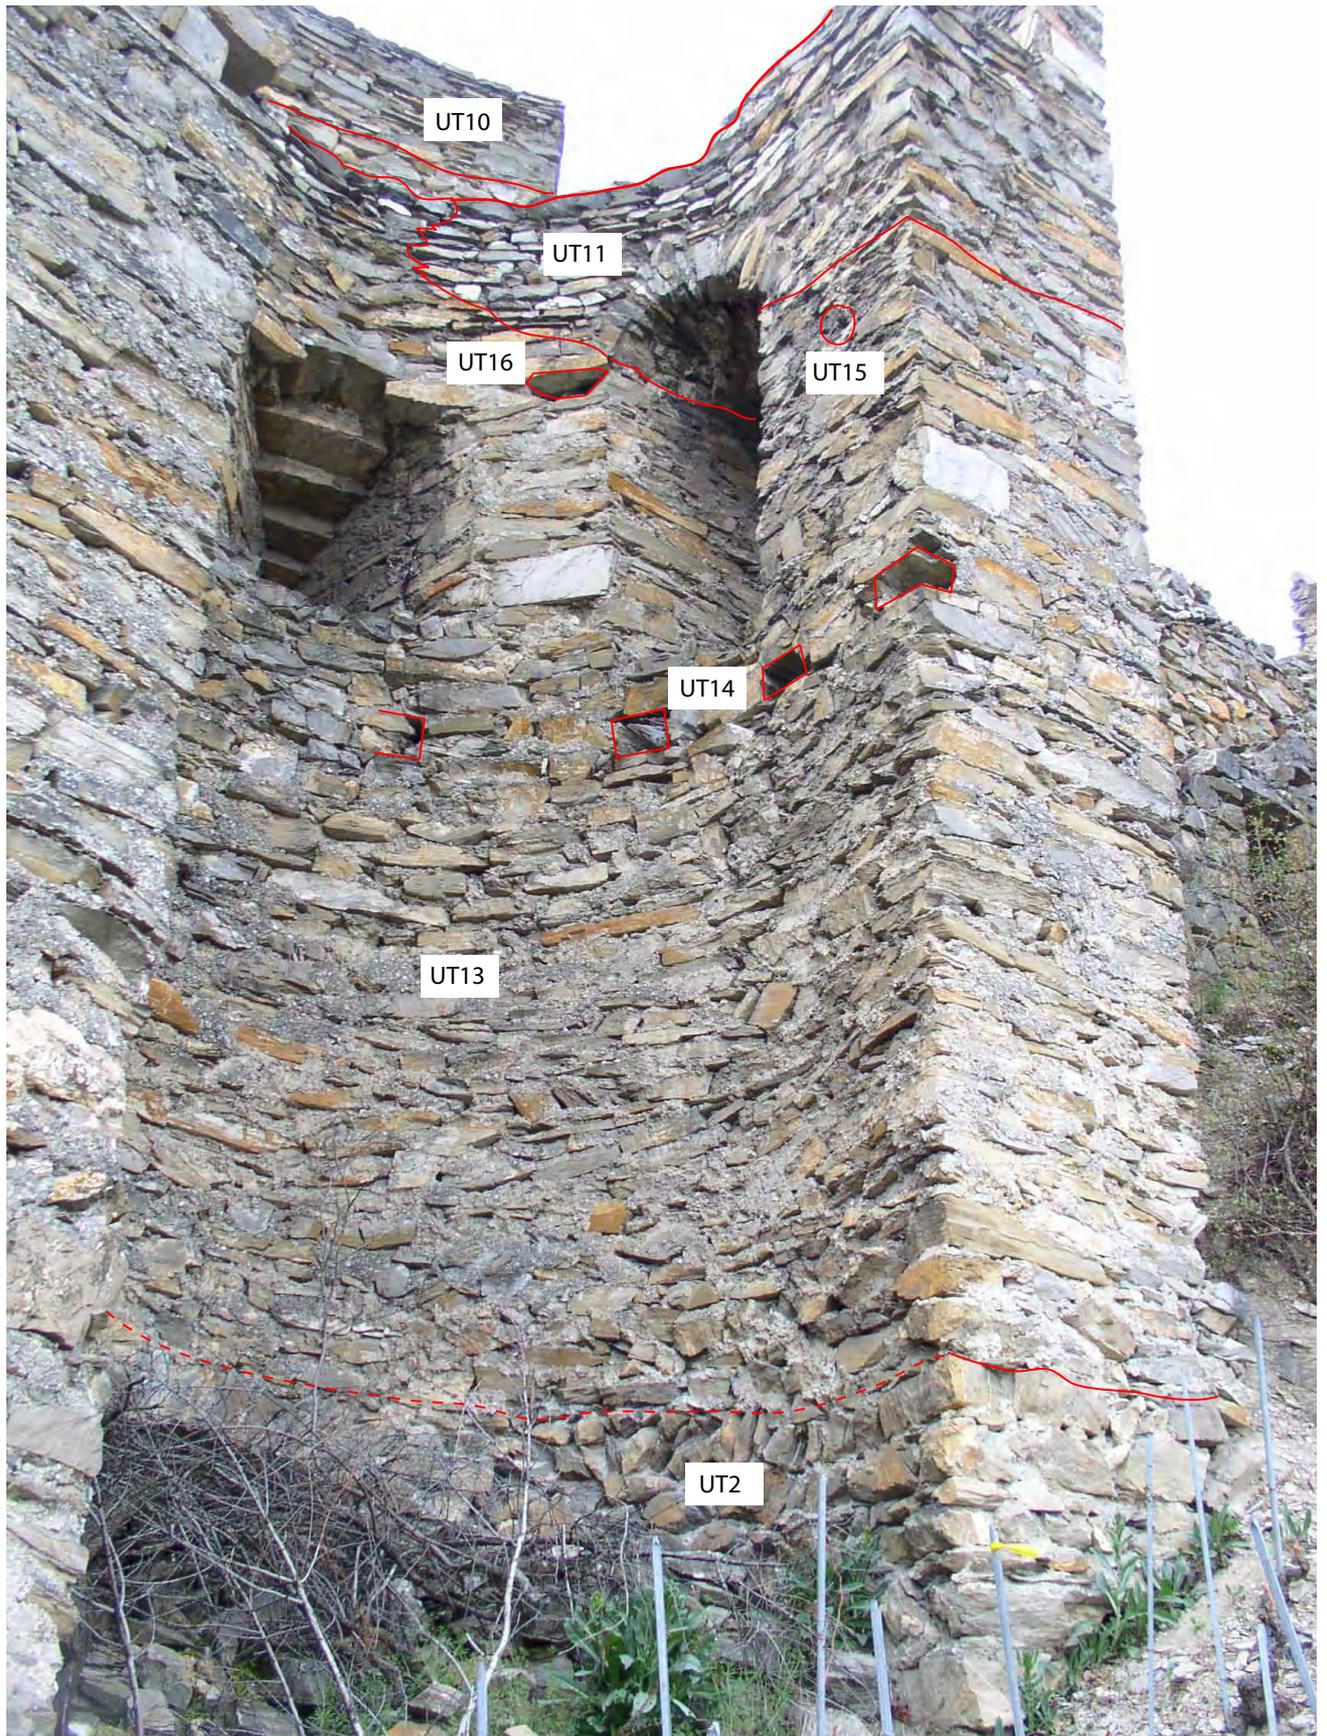
Fig. 8 Tour médiane "B", face intérieure. 2e phase: UT2; 4e phase: UT13; 5e phase: UT11 (porte) et UT10 (merlon). UT14: trous des solives d'un plancher; UT15: rondin traversant la maçonnerie; UT16: trous percés pour l'aménagement d'une structure en bois.

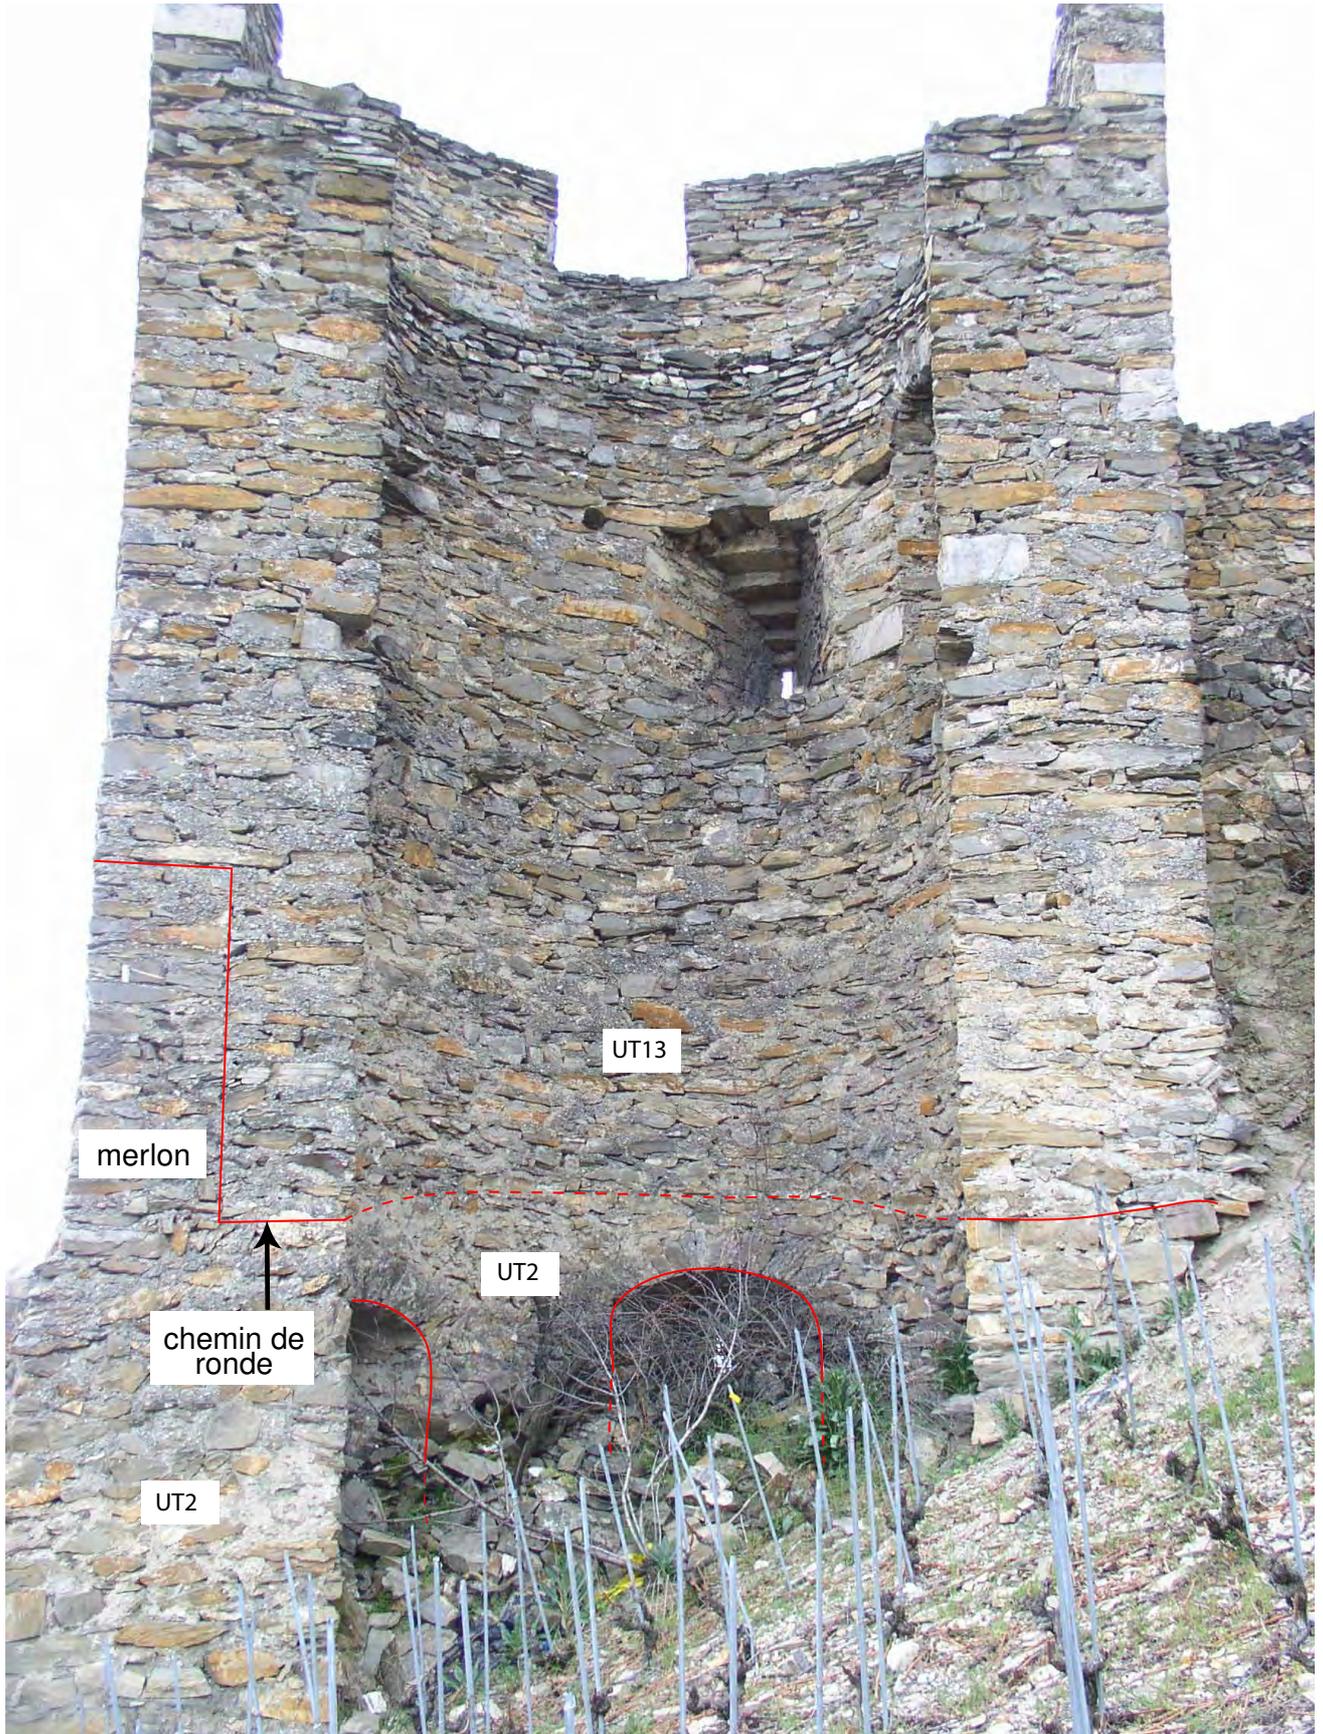
Fig. 9 Tour médiane "B", face intérieure. 2e phase: UT2, avec l'embrasure arquée des meurtrières, et le merlon doublé par la phase d'exhaussement de la tour UT13.

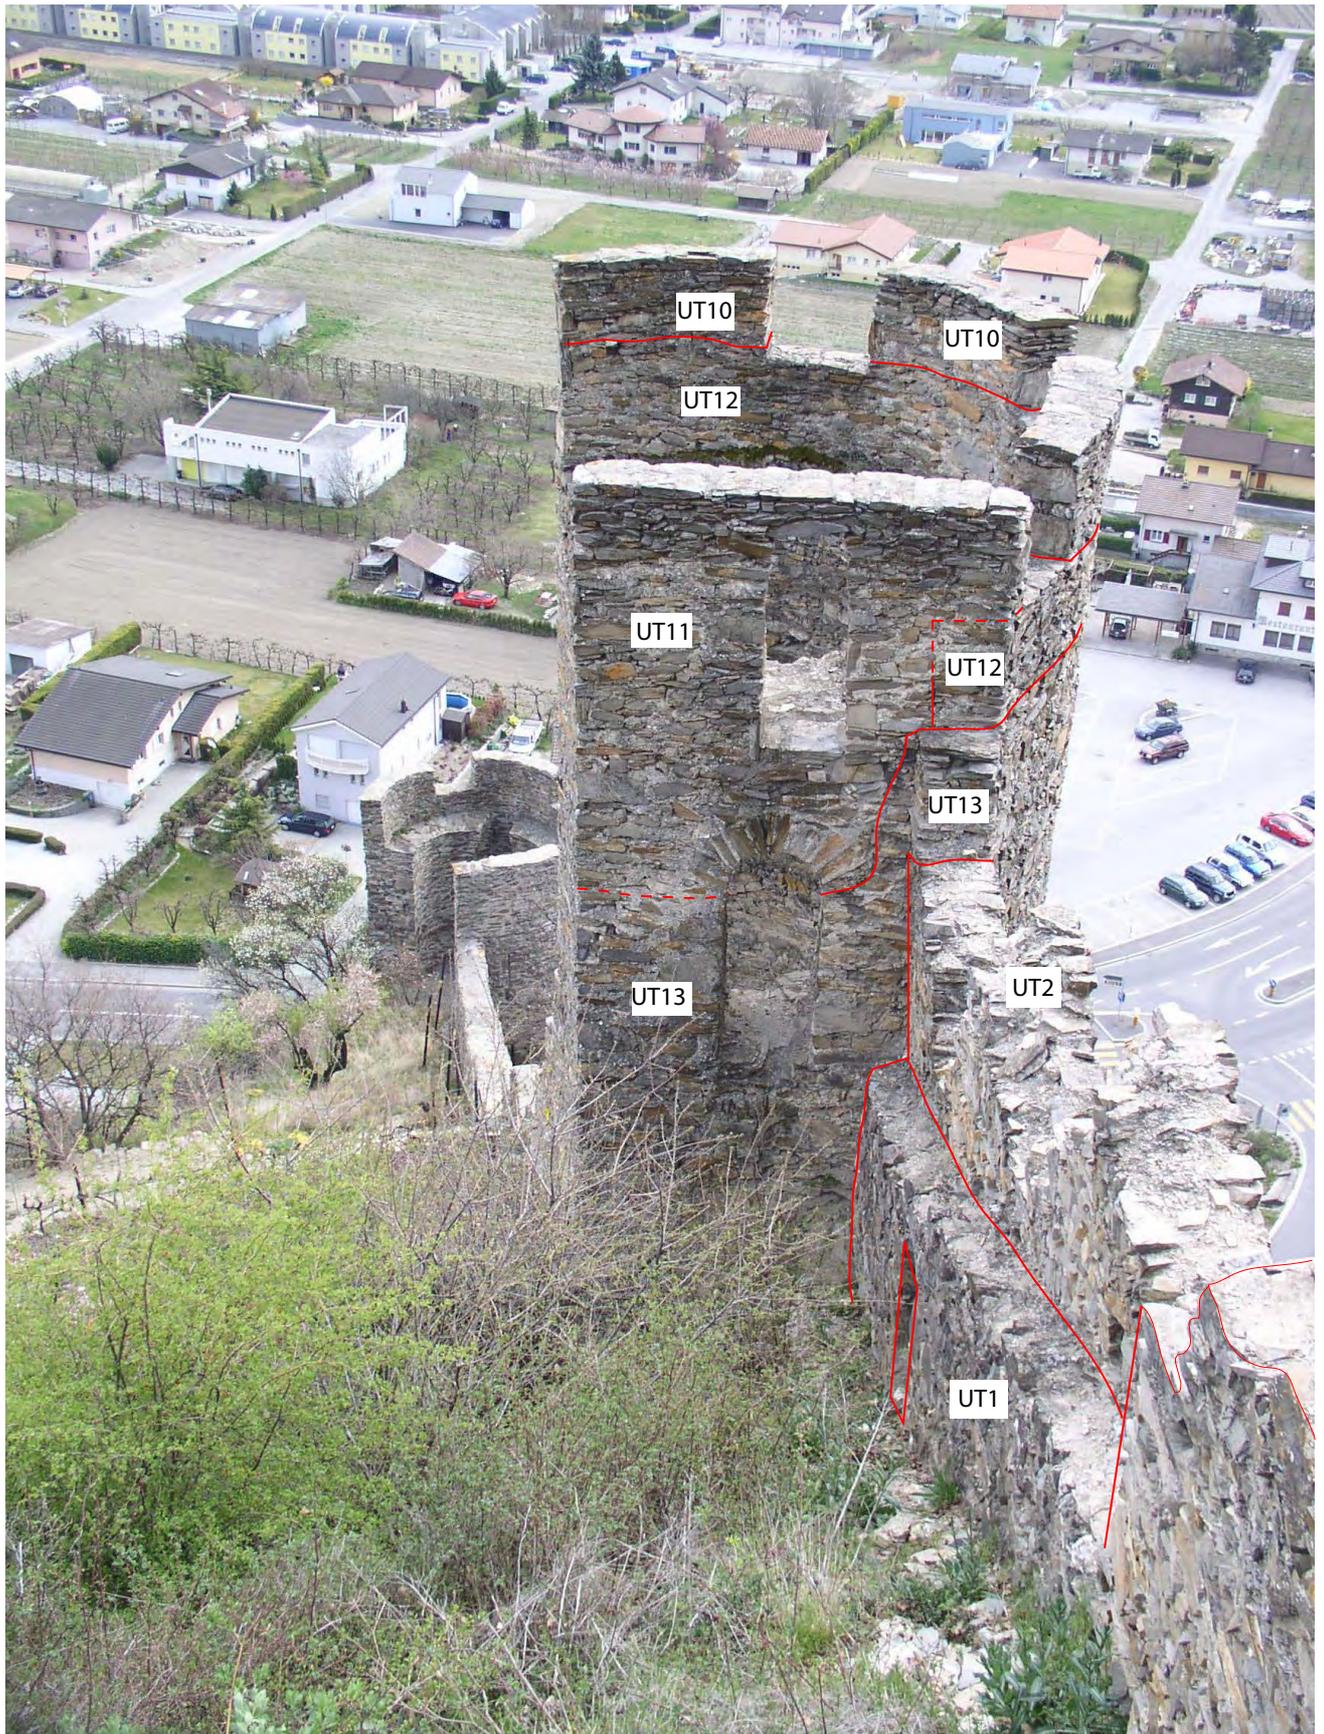
Fig. 10 Tour médiane "B", façade nord, avec la partie aval du tronçon d'enceinte s'étirant vers le nord. 1e phase: UT1; 2e phase: UT2 (crénelage); 4e phase: UT13 (exhaussement de la tour); 5e phase: UT12: (parapet) et UT10 (crénelage de la tour) - UT11 (porte).

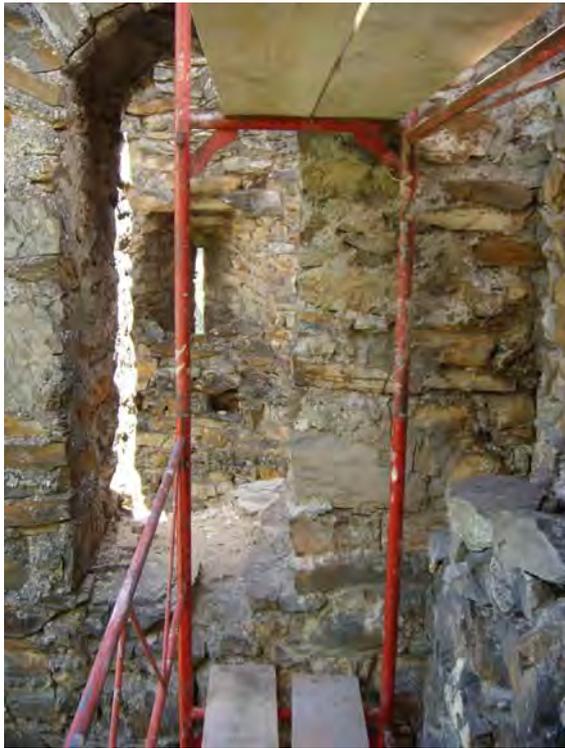
Fig. 11 Porte de la tour médiane "B", aménagée lors du 1er l'exhaussement (UT13). Vue vers le sud. A droite le ressaut du mur d'enceinte.

L'accès à cet étage se situe 50 cm plus bas que le ressaut du mur d'enceinte (**Fig. 11**). Il était probablement relié au rocher par un escalier en bois et ne constituait pas la suite d'un chemin de ronde aménagé sur le ressaut. L'arc qui couvre la porte fait partie d'une réfection ultérieure (UT11).

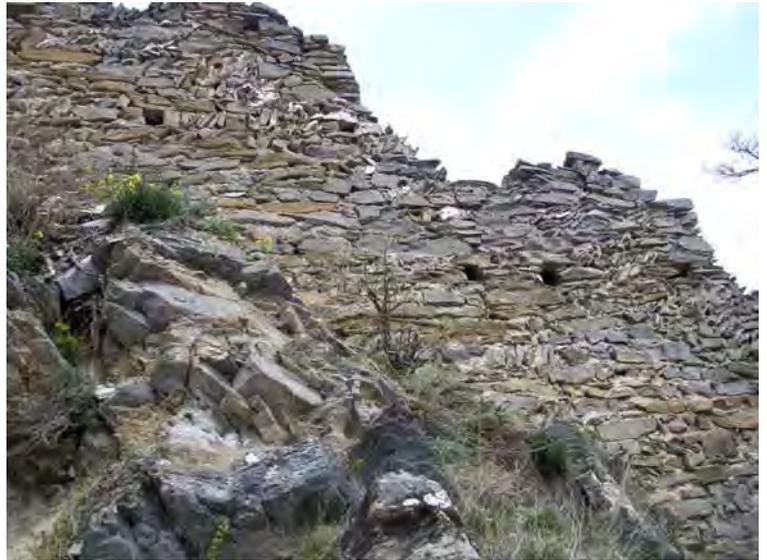
Fig. 12 Muraille occidentale, face extérieure de la partie amont. On distingue la limite oblique entre les maçonneries UT4 (partie inférieure) et UT5 (partie supérieure).

Les redents du parapet sont attestés grâce aux restes de piédroits repartis à distance plus ou moins régulière (Fig. 12, 18). Six redents peuvent être restitués ayant chacun une largeur comprise entre 2.90 et 3.20 m et une hauteur qui avoisine les 2 m (attestée pour les 5<sup>e</sup> et 6<sup>e</sup> redents depuis la tour « B »), excepté le 4<sup>e</sup> redent - celui qui double le redent de la phase précédente - restitué avec une hauteur de plus de 3 m. Au moins trois des redents étaient pourvus de meurtrières (à embrasure non évasée).

La 3<sup>e</sup> phase de construction est de nouveau caractérisée par des travaux d'envergure qui touchent notamment l'angle nord-ouest de l'enceinte avancée : cette partie est entièrement reconstruite, peut-être en en modifiant le tracé. Le mur d'enceinte primitif (UT1/3) et le parapet à redents (UT2) sont en effet clairement arrachés à leur extrémité supérieure. La suite du mur vers le nord conserve les mêmes épaisseurs pour le socle (UT4) et le parapet (UT6), mais le caractère de la maçonnerie, le mortier et le choix de pierres, est différent (**Fig. 12 et 18**).

(Fig. 12) indiquant que le parapet a dû être reconstruit à un moment donné remplaçant une maçonnerie plus ancienne (UT6). Les nouveaux redents (UT5) comportent comme auparavant un lit d'ardoises inclinées pris entre deux maçonneries identiques et des meurtrières à embrasure droite, ainsi qu'un petit ressaut de 25 à 40 cm à la base du parapet.

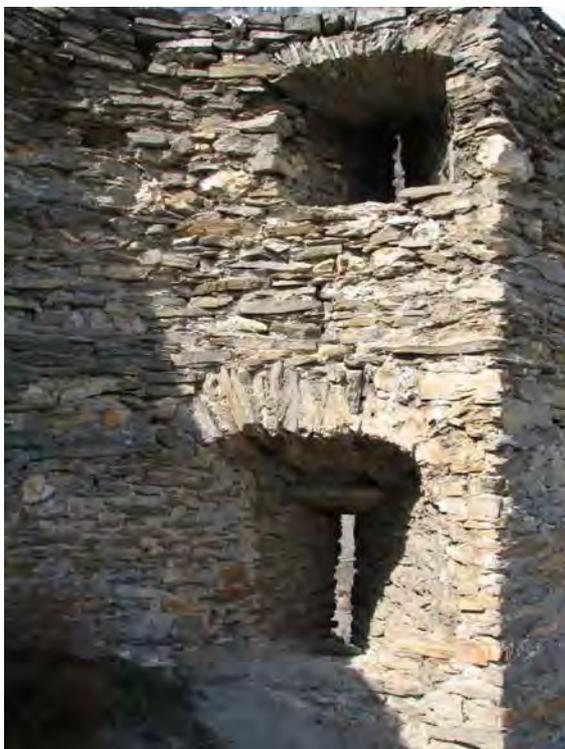
Fig. 13 Tour d'angle "C", face intérieure. Les deux fenêtres superposées donnant vers le nord.

La tour est composée de deux étages dotés de meurtrières (Fig. 13, 18). Le niveau du sol entre les deux étages est marqué par un petit ressaut de 5 à 15 cm de largeur. Au-dessus de ces deux étages, devait à l'origine exister au moins l'étage des combles (d'éventuels restes d'un crénelage ont disparu au plus tard lors de la réfection du couronnement des maçonneries). La tour d'angle est ainsi plus haute que la tour médiane dans sa phase primitive ; ses maçonneries atteignent une épaisseur de 1.50 m et le diamètre intérieur mesure 4.30 m.

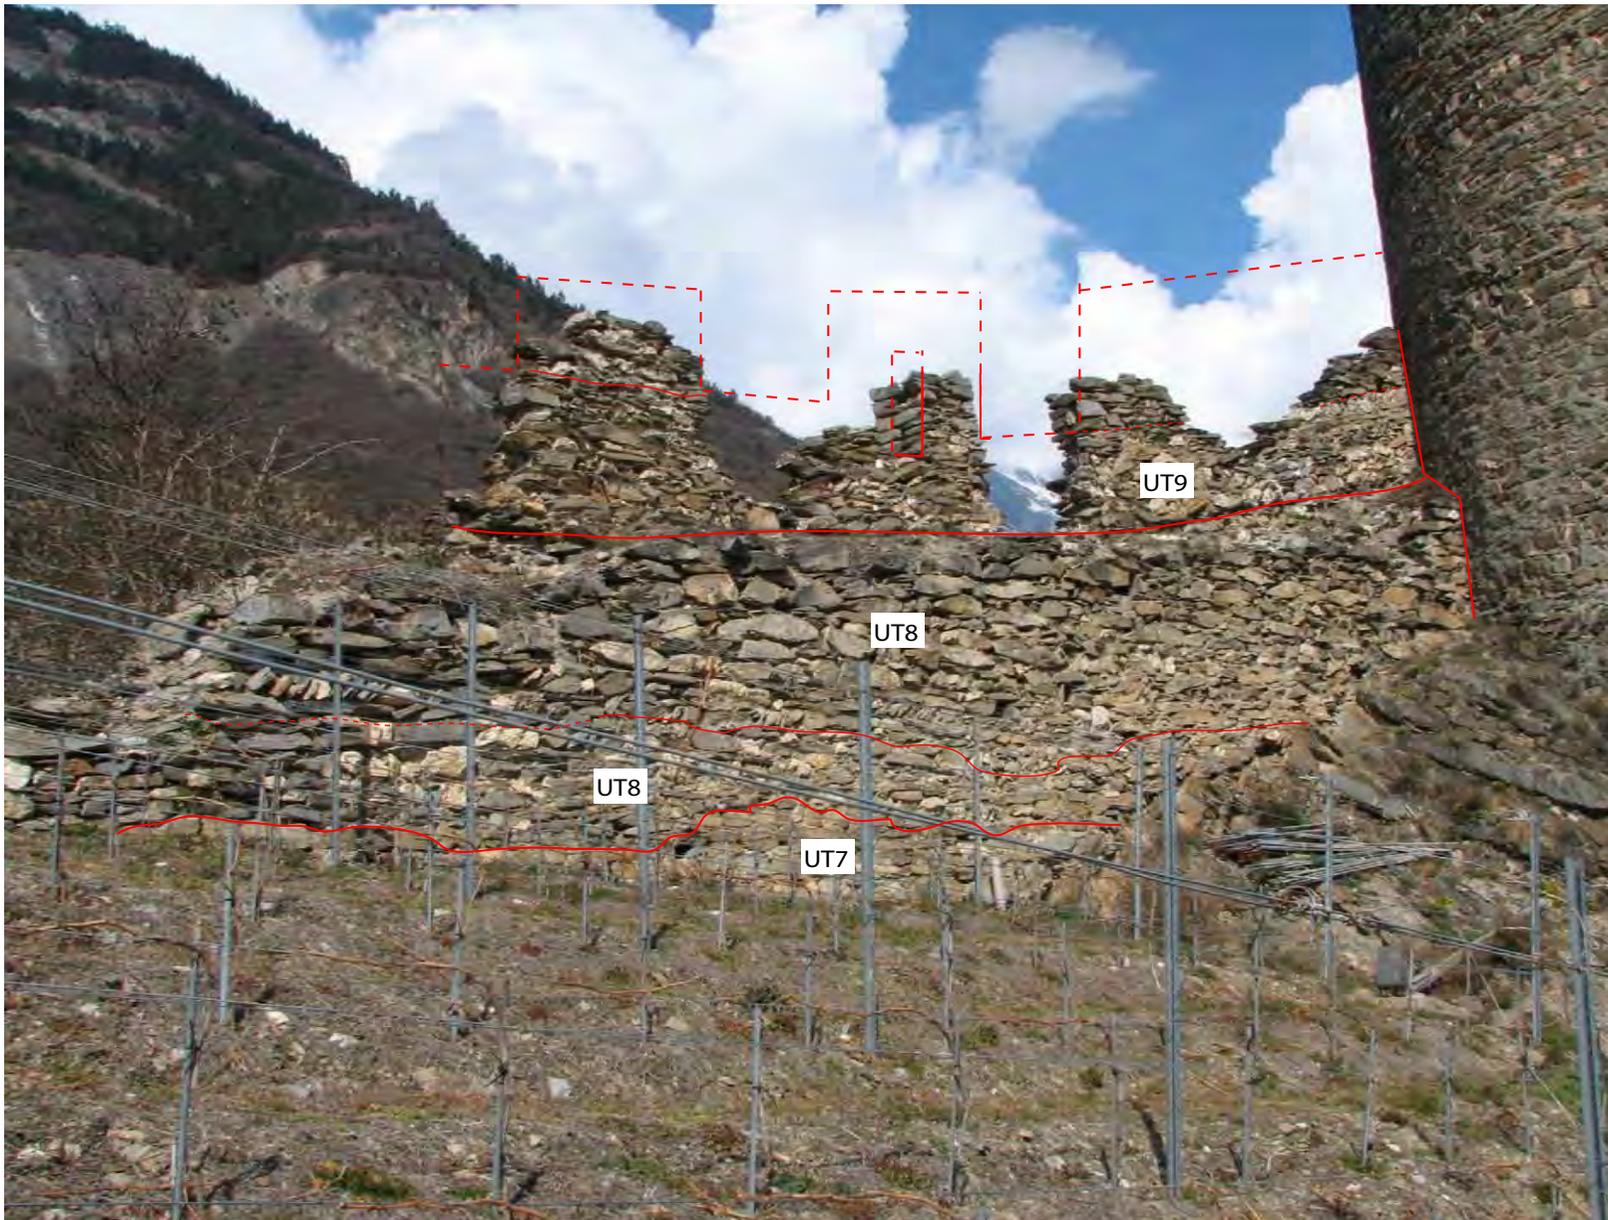
Fig. 15 Tronçon nord de l'enceinte, face intérieure. 1e phase: UT7; 2e phase: UT8 (deux étapes de chantier); 3e phase: UT9 (doublage de la face extérieure du mur précédent et aménagement du crénelage).

Trois phases de construction ont été repérées dans l'enceinte située au pied occidental de la tour Bayart. Les deux premières phases (UT7 et UT8) se superposent l'une à l'autre et constituent le socle du mur, tandis que la troisième phase (UT9) double la face extérieure des deux premières et les surélève d'un parapet crénelé (**Fig. 15**).

La partie haute du mur d'enceinte a ensuite été reconstruite, ou surélevée. L'extrémité orientale du nouveau mur (UT8) s'appuie contre le parement de la tour Bayart, tandis que son extrémité ouest est arrachée sur presque toute sa hauteur à une dizaine de mètres de la tour. Une limite de travail horizontale est repérable environ 70 cm au-dessus de l'arase de la maçonnerie antérieure (**Fig. 15**).

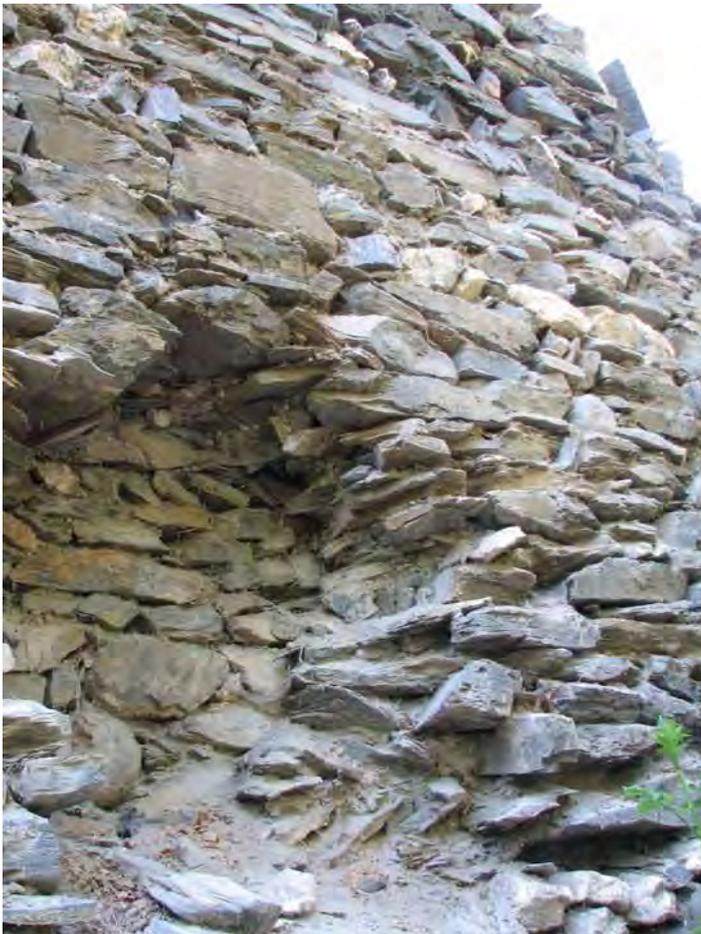
Fig. 16 Tronçon nord de l'enceinte avancée, face extérieure. Le doublage (UT9) s'est effondré, laissant apparaître le parement du mur antérieur (UT8).

Lors d'un renforcement des fortifications avancées, cette partie de muraille est doublée sur sa face extérieure par une maçonnerie de 60 cm d'épaisseur (UT9). Ce doublage est bien visible sur la face extérieure de la muraille, où une partie de la maçonnerie s'est effondrée par manque de cohésion (**Fig. 16**).

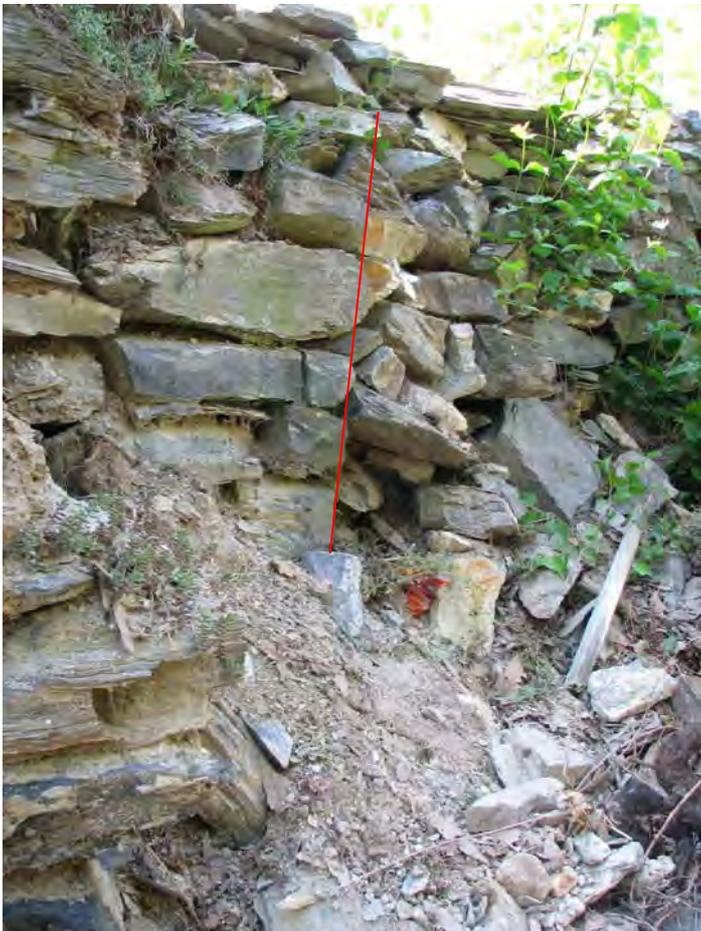
Fig. 17 Tronçon nord de l'enceinte avancée, face extérieure. Montant ouest d'une ouverture indéterminée.

L'extrémité occidentale du mur d'enceinte semble terminer par un piédroit, peut-être le montant oriental d'une ouverture (une meurtrière ?, **Fig. 17**). Aujourd'hui ce détail n'est visible que sur sa face extérieure, la face intérieure étant cachée par le talus de la vigne.

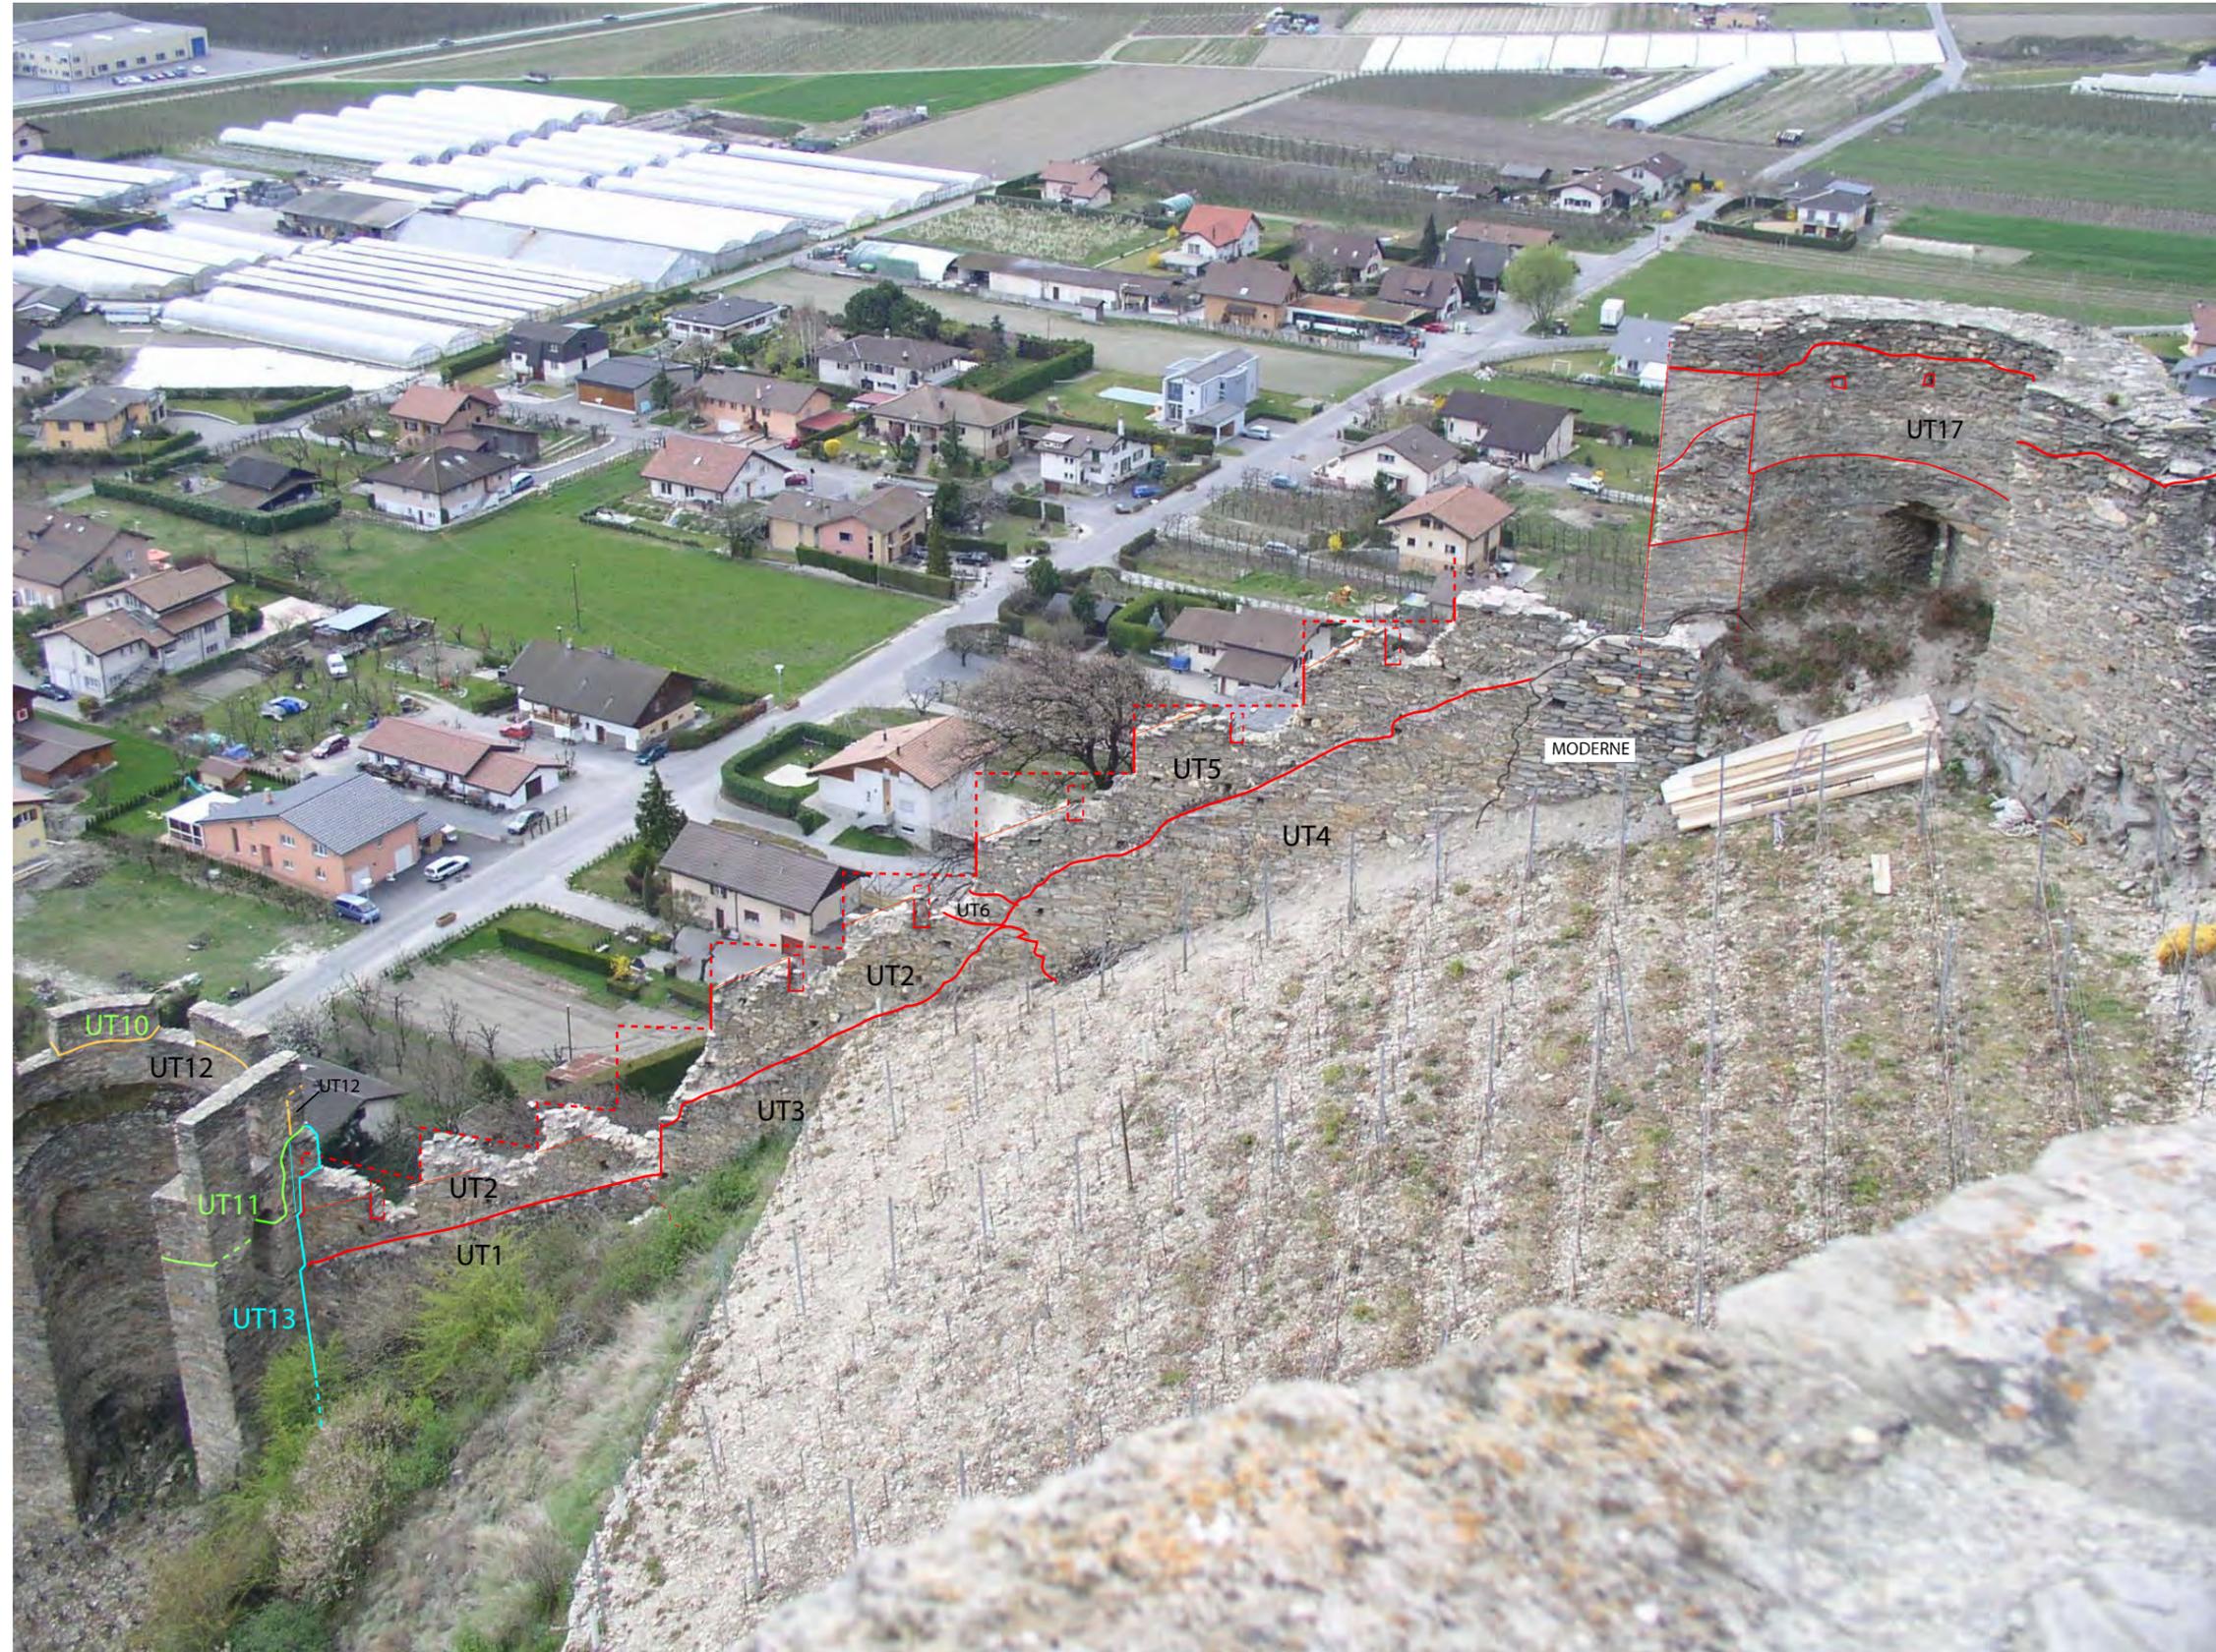
Fig. 18 Le tronçon de l'enceinte compris entre la tour médiane "B" et la tour d'angle "C", face intérieure. 1e phase: UT1 et UT3; 2e phase: UT2; 3e phase: UT4 et UT6; avec la réfection des redents UT5; 4e phase: UT13; 5e phase: UT10, UT11, UT12. En traits-tirés: la restitution des redents et des meurtrières.

Lors de cette transformation, le premier redent de la muraille remontant la pente vers le nord a dû être modifié : la maçonnerie de la tour se termine en effet par un piédroit sur l'ancien parapet (UT2) (Fig. 18).
