SAILLON, ST-LAURENT (LA 11)

Elargissement route cantonale

Fouilles archéologiques (mars-avril 2011)

Mai 2011

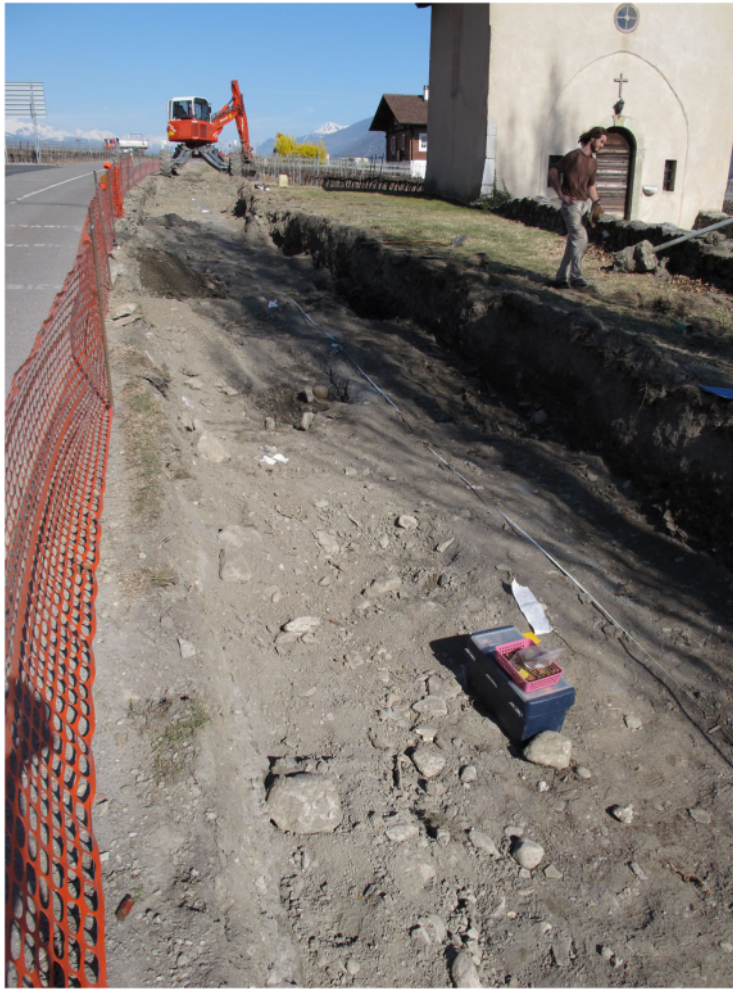
Fig. 2. Saillon, St-Laurent. Travaux d'élargissement de la route menant à Leytron. Vue depuis l'ouest.

Pour la suite des travaux, seule l'observation du bord sud de la tranchée pouvait encore être envisagée lorsque celle-ci serait approfondie dans une seconde étape du chantier (**fig. 2**). Las, sans nouvelle de l'avancement des travaux, nous nous sommes rendus sur place le 27 avril, et avons constaté que le chantier était quasiment terminés : les regards en béton étaient posés à distance régulière sur la nouvelle conduite (**fig. 3**). Selon les observations de surface, il semble que seul le tracé de la tranchée de 2006 ait été approfondi !

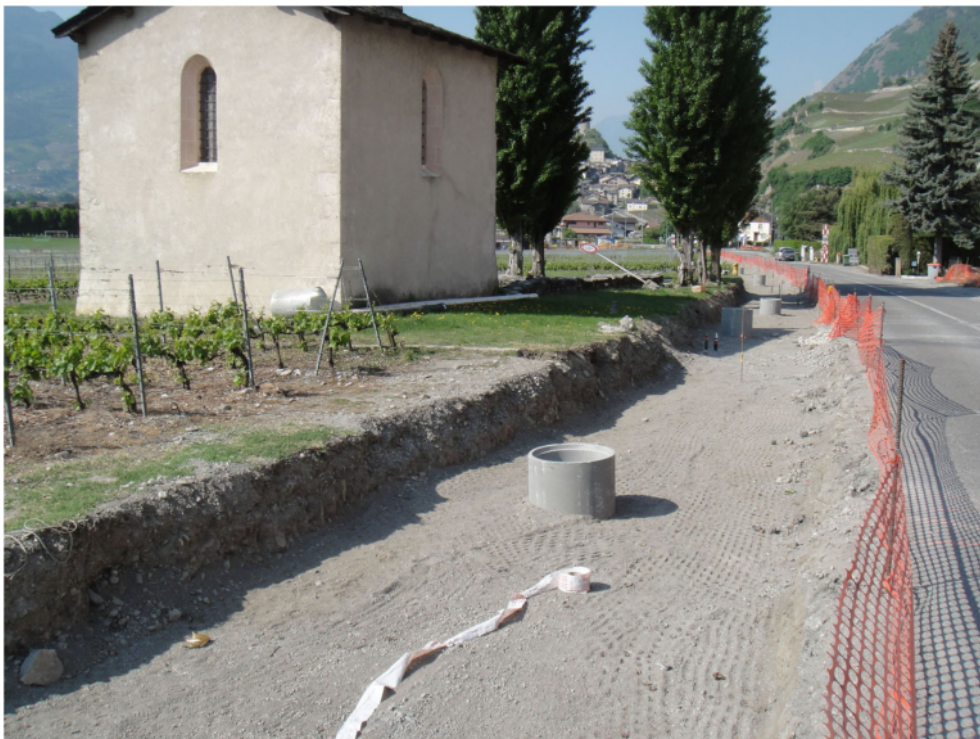
Fig. 3. Saillon, St-Laurent. Tranchée après remblaiement de l'excavation pour les eaux claires. Les regards en béton jalonnent le tracé de celle-ci. En arrière plan le bourg de Saillon. Vue depuis l'est.

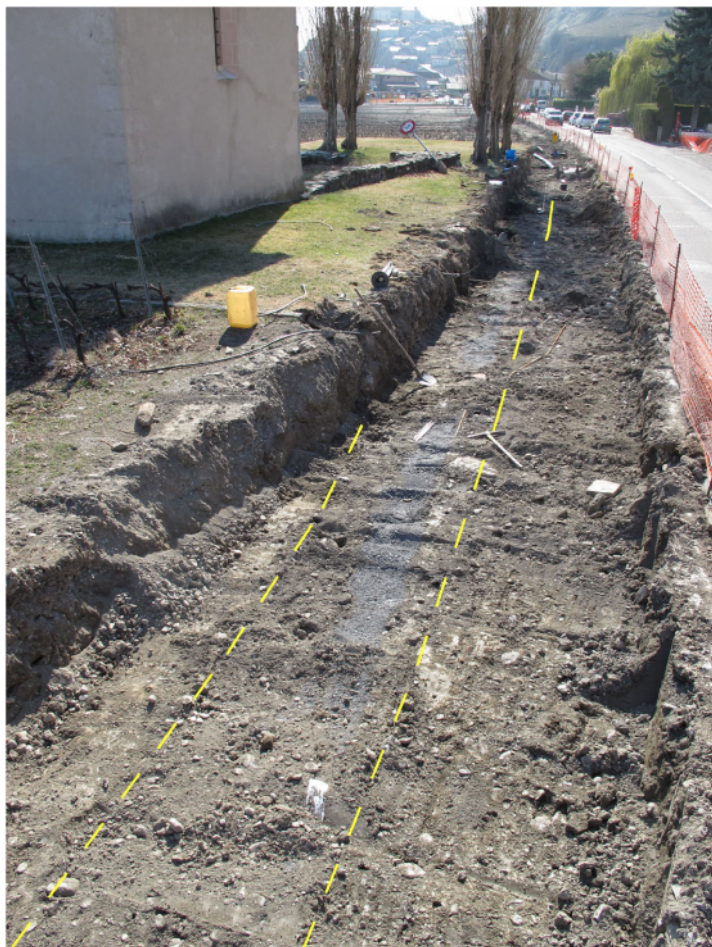
Fig. 4. Saillon, St-Laurent. La tranchée de 2006 est délimitée par les traits tirés jaunes. A gauche de celle-ci apparaissent les alluvions fines de la Salentze, tandis qu'à droite, présence de gravats liés à des perturbations modernes. Vue depuis l'est.

Entre le mur M19, repéré en 2006 et le rond-point près du village de Saillon, les profils de la tranchée (profondeur : env. 1,00 m) n'ont révélé que des alluvions fines entrecoupées de quelques lentilles de sables et de galets stériles, typique des faciès de cônes de déjection. De l'autre côté, entre la chapelle et le pont sur la Salentze, le fond de la tranchée est également constitué d'alluvions fines déposées par la Salentze à une époque où elle n'était pas endiguée (**fig.4**).

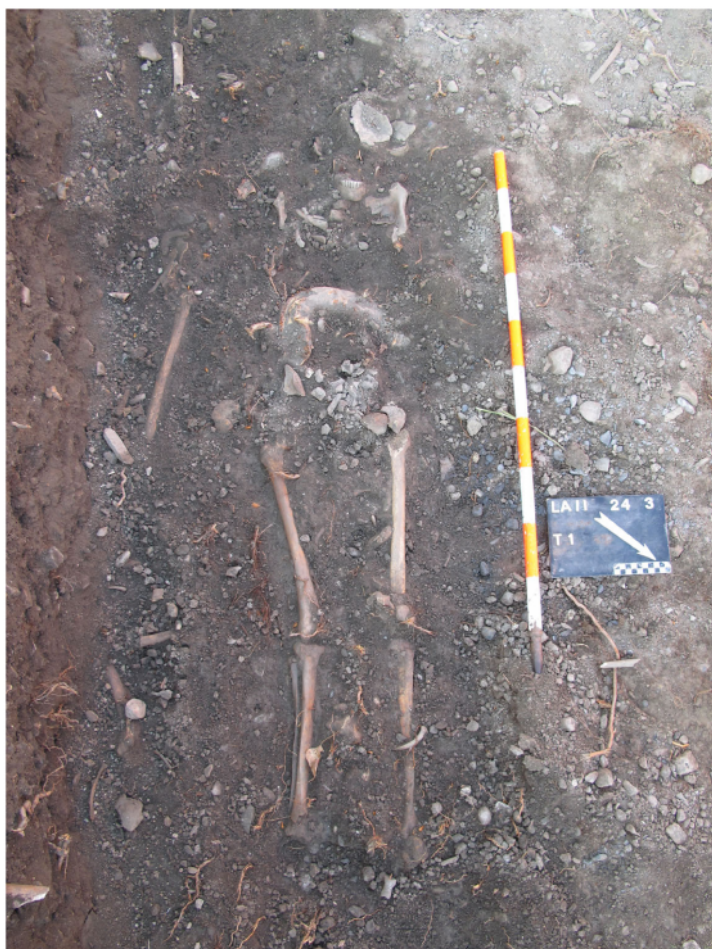
Fig. 5. Saillon, St-Laurent. La tombe T1 est probablement une sépulture en pleine terre.

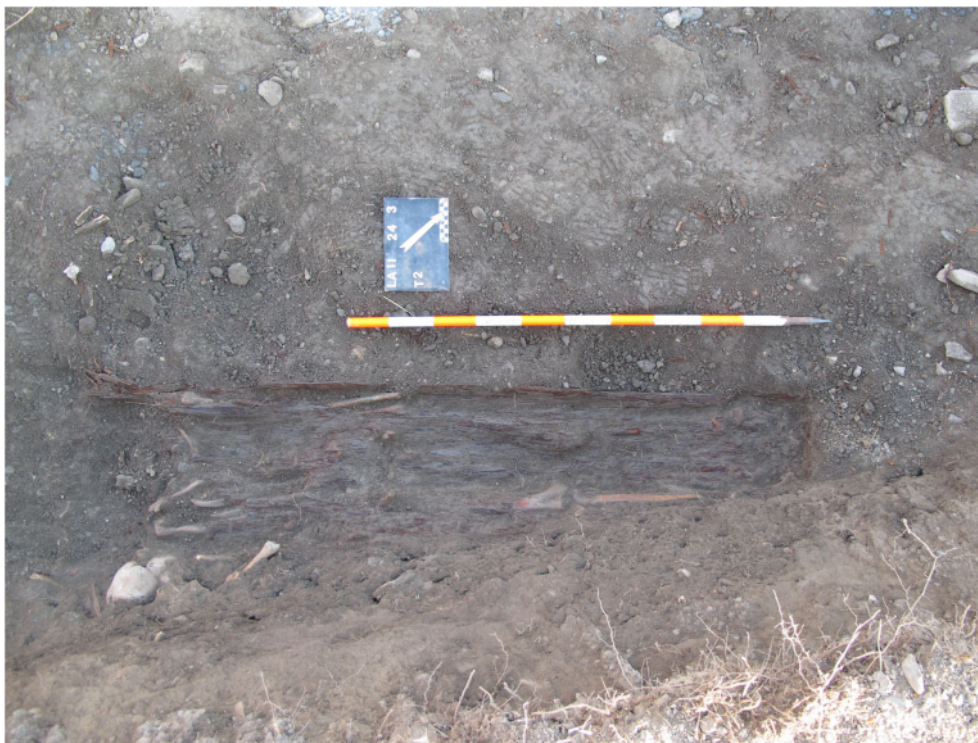
Fig. 6. Saillon, St-Laurent. La tombe T2 est constituée d'un cercueil dont le bois est dans un état de conservation remarquable. Un collier en fer a été retrouvé au niveau du crâne du défunt.

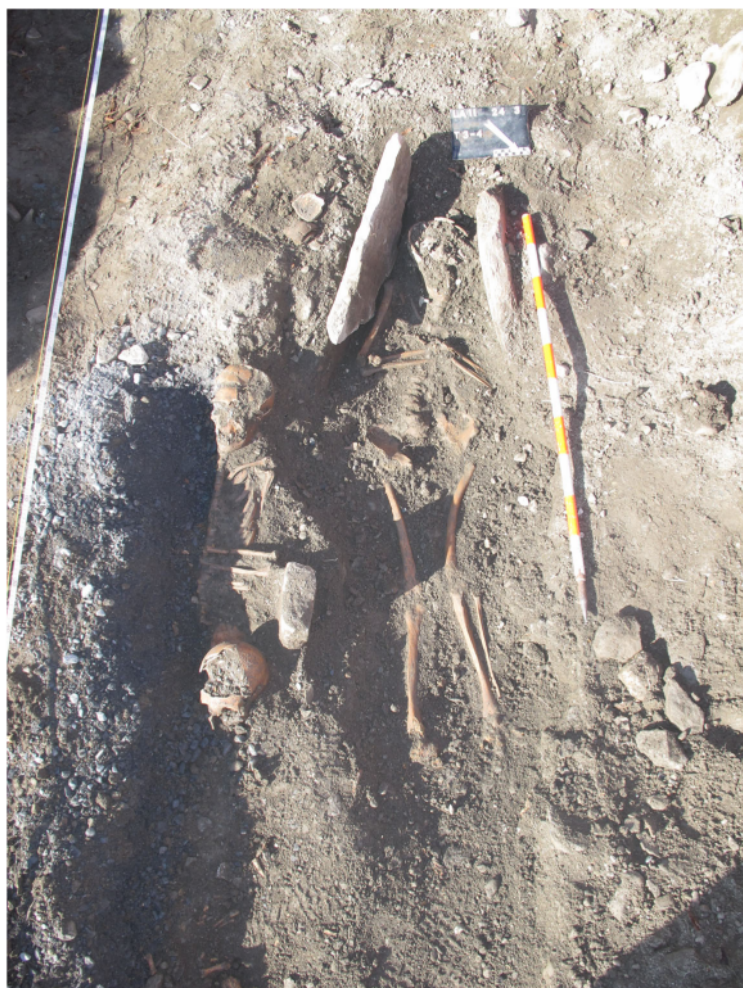
Fig. 7. Saillon, St-Laurent. Deux dalles de chant protègent la tête et les épaules du défunt de la tombe T3. A gauche, les tombes T4 et T5 ont été en partie perturbées par la tranchée de 2006.

Neuf tombes ont pu être identifiées et dégagées. Elles ont été rapidement documentées. Les ossements ont été laissés sur place et soigneusement recouverts d'un remblai. Seul le squelette de la sépulture ayant livré un collier a été prélevé (T2). Toutes les tombes ont la tête orientée à l'ouest. Elles sont en pleine terre sans aménagement particulier (**fig.5**), à l'exception de deux d'entre elles. La tombe T 2 est un cercueil de bois dont les restes sont bien conservés : les fibres de bois du couvercle effondré enveloppent les ossements (**fig.6**). La tombe T3 comporte deux dalles de chant disposées de biais de part et d'autre de la tête et des épaules formant ainsi un coffre protégeant le haut du corps. Ce dernier paraît avoir été inhumé dans un simple linceul (**fig.7**).
