St-Maurice Abbaye

Aile sud des bâtiments conventuels

Intervention d'urgence suite au creusement
d'une tranchée, le 21 novembre 2002

Saint-Maurice VS, Abbaye
Aile sud des bâtiments conventuels
Intervention d'urgence suite au creusement d'une tranchée

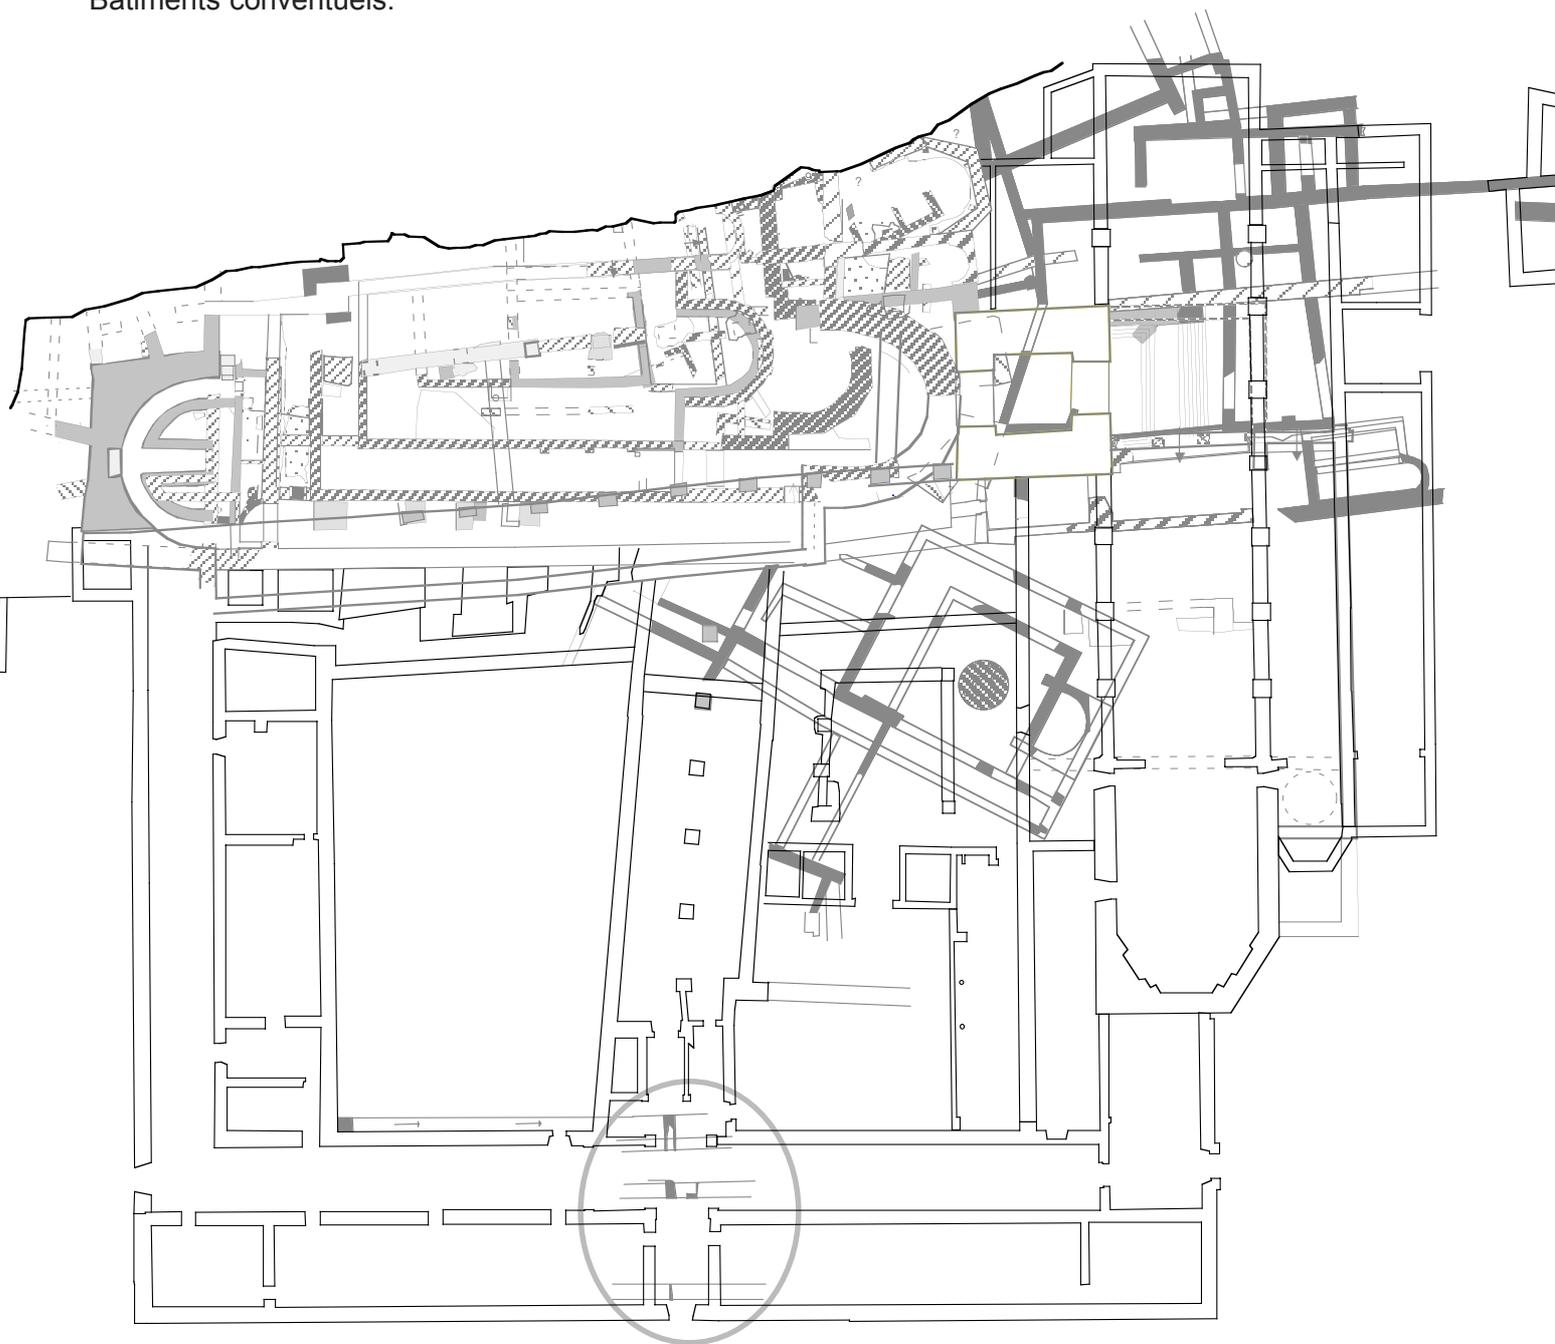
Fig. 1 Plan de situation; la situation de la tranchée est indiquée par le cercle

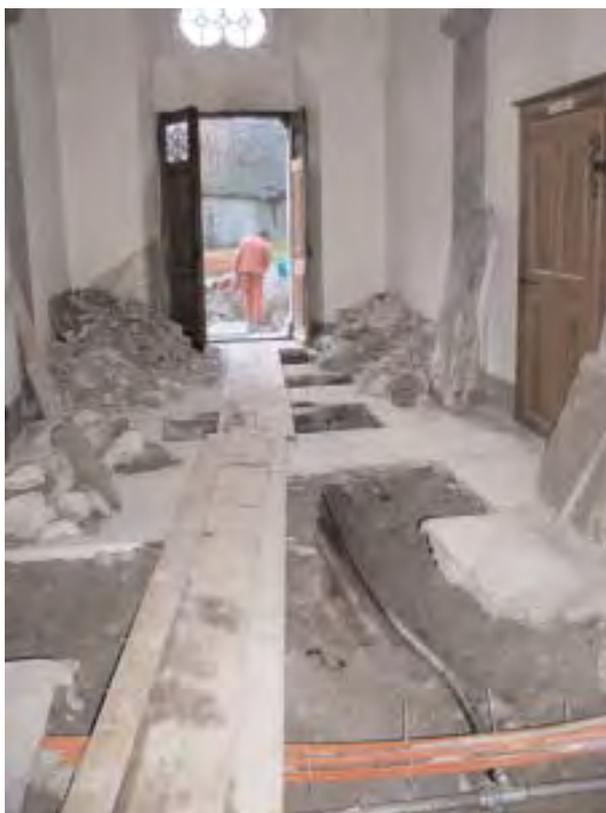
*Fig.2 Etat des travaux lors de notre arrivée sur les lieux.
Aile sud du couvent, vue vers la porte sud.*

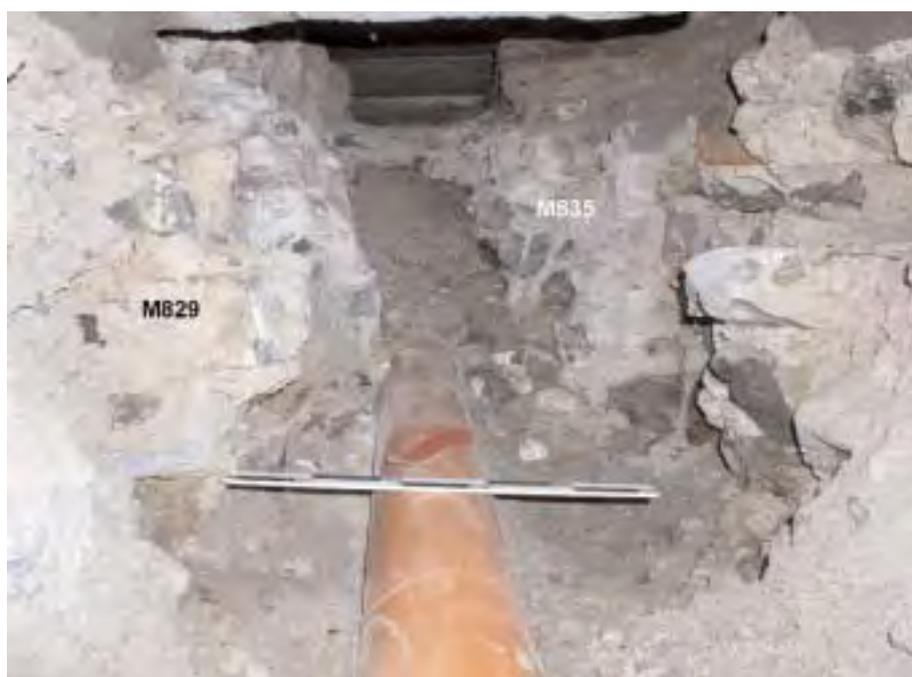
Au nord des trois murs, le fond de la tranchée perce la voûte de la canalisation (M835) qui conduit l'eau depuis la citerne à travers l'abbaye (fig. 3). Le piédroit sud de ce canal et sa voûte sont construits contre le parement crépi du dernier mur mentionné (fig. 4).

Fig. 3 Le mur nord (M829) percé par la tranchée et, à l'arrière-plan, la canalisation de la source (M835).
Vue vers le nord.

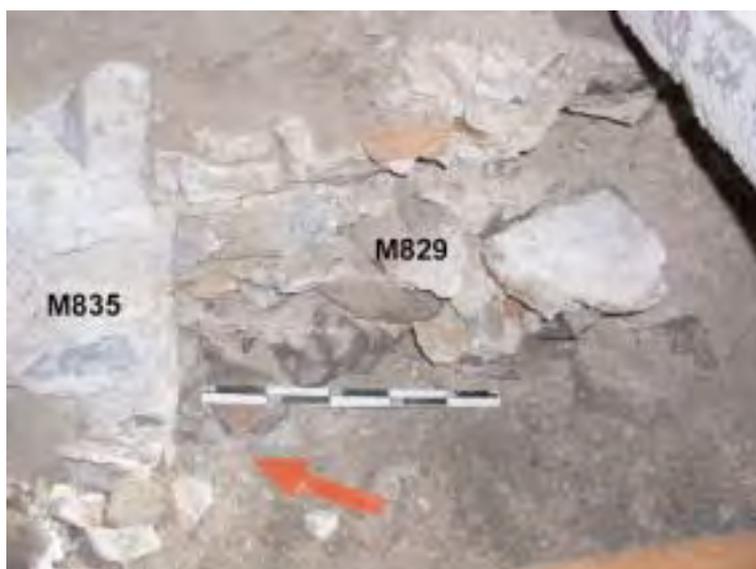
Fig.4 A droite, le mur nord (M829), à gauche, la maçonnerie du canal M835, construit contre le parement du mur précédent.

La canalisation de la source est construite contre le mur nord qui délimitait l'ancien couloir. Elle est donc plus récente que ce dernier (ou contemporaine), mais plus ancienne que la façade nord de l'aile sud actuelle, puisque celle-ci est partiellement posée sur le pignon sud de la canalisation. Le canal voûté daterait donc au plus tôt du XVII^e siècle et au plus tard de 1693-1710.

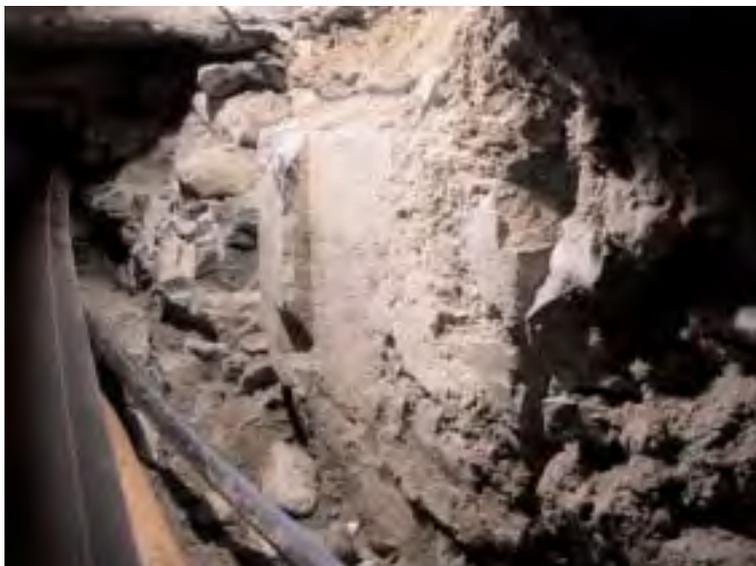
De la porte (M836) aménagée dans le mur sud (M830), seul le montant occidental est visible. Ce dernier comprend le piédroit du cadre de la porte, dont subsiste un gros bloc de marne taillé en forme de feuillure, et l'embrasure en maçonnerie, appuyée contre le cadre de la porte, le prolongeant en ligne droite (fig. 5). La largeur de la porte n'a pas pu être déterminée. Elle devrait être supérieure à 1,25 m (largeur de la tranchée en cet endroit), le piédroit oriental se situant vraisemblablement au-delà du bord de la tranchée.

Fig. 5 Piédroit occidental de la porte aménagée dans le mur sud (vue vers le sud). On observe la feuillure et l'embrasure avec les restes de crépi.

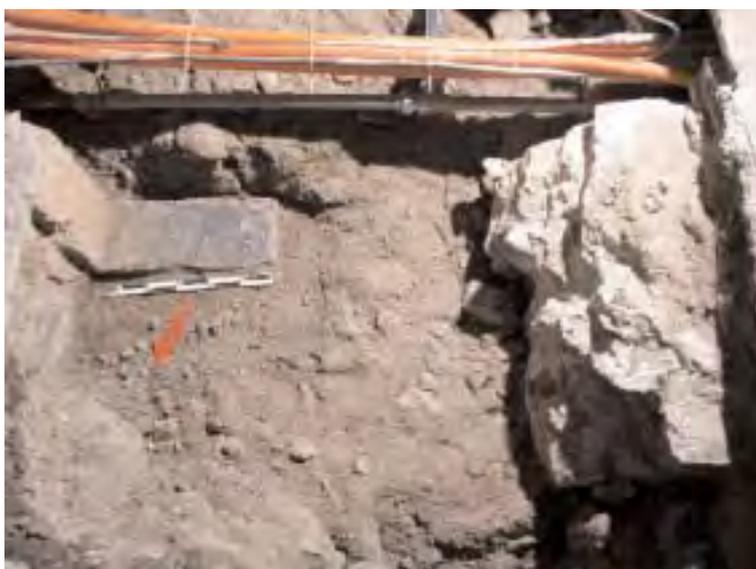
La seconde porte (M834) est plus abîmée. Du cadre de la porte seul le montant oriental est conservé: deux blocs de tuf taillés comportant eux aussi une feuillure. Contre ce montant, la maçonnerie du mur (M828) est parementée en une embrasure évasée ouverte sur le nord. Au pied du cadre en tuf subsiste une dalle de calcaire noir, à la surface usée, longue de 0,5 m et large de 0,23 m, appartenant à un seuil (M832) autrefois composé de plusieurs pierres (fig. 6 et 7). Le montant occidental de la porte a été détruit par les travaux modernes (fig. 8). Néanmoins, la longueur du seuil nous permet de restituer une porte de 1 m de large.

Fig. 6 Porte nord, vue vers le sud. Le montant gauche est intact, celui de droite a été oblitéré par des aménagements modernes.

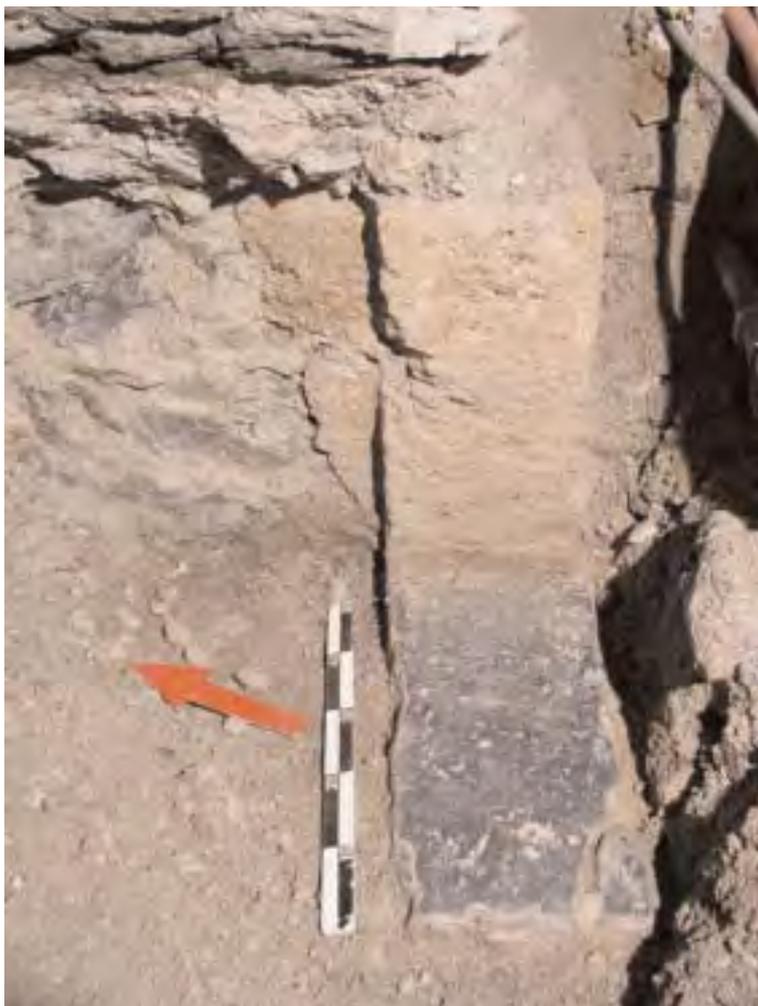
Fig. 7 Porte nord, vue vers l'est. Détail du cadre en tuf avec sa feuillure et du seuil.

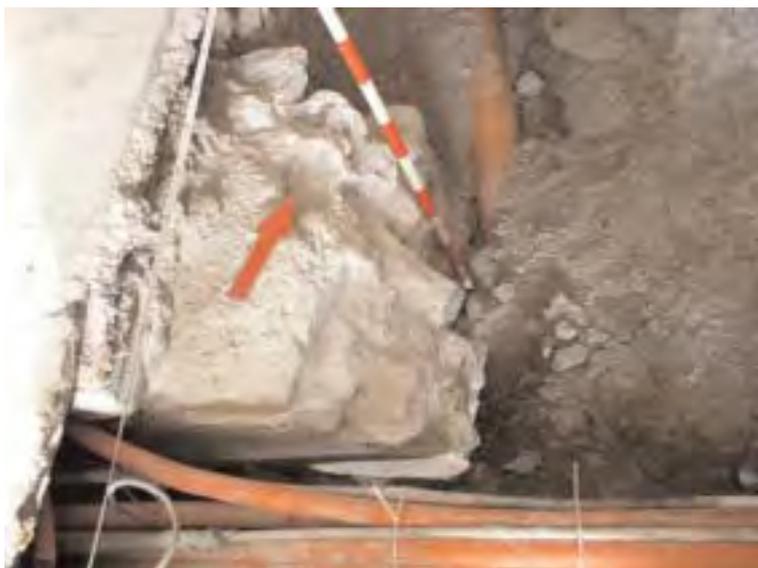
Fig. 8 Porte nord, vue vers l'ouest. Détail du piédroit abîmé qui a conservé le négatif du cadre et du parement arrachés.

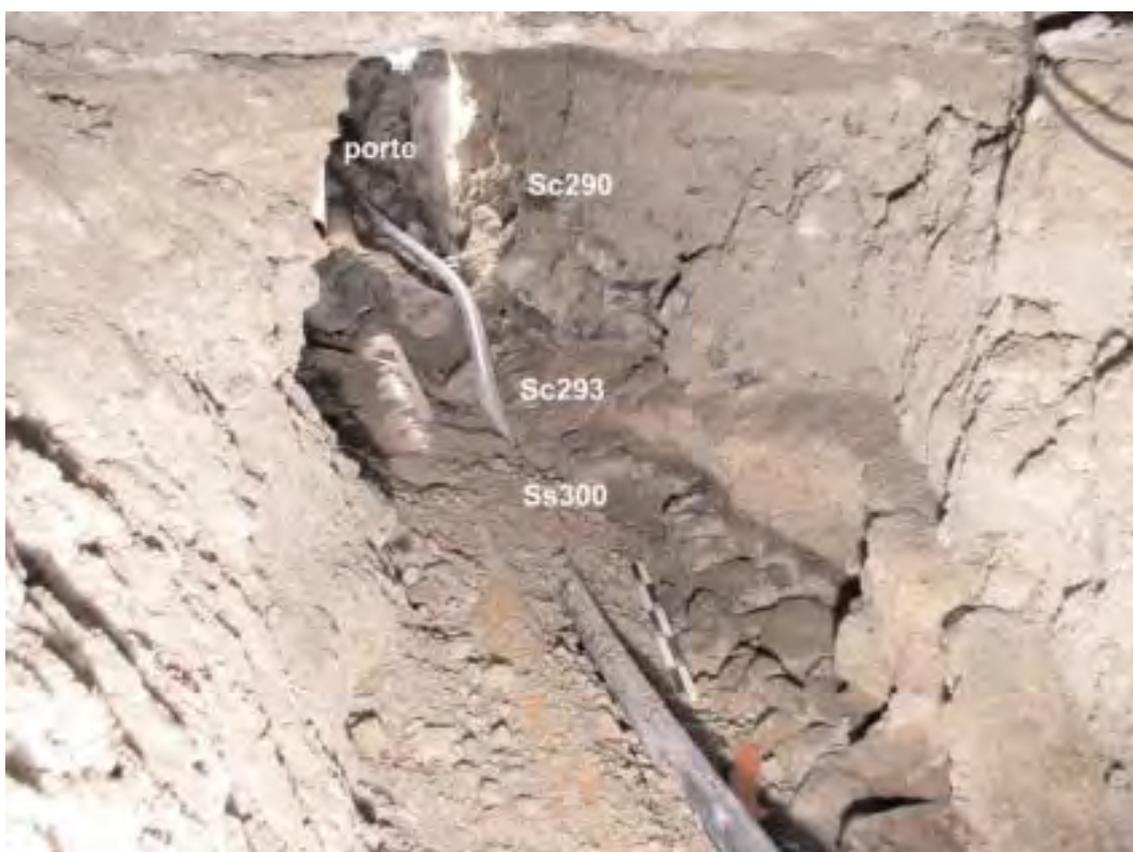
Entre les deux portes, l'espace était doté d'un pavage de petites pierres de rivière enfoncées dans une couche de sable (Ss300). Ce sol était semblable à celui de l'actuelle salle des archives (anciennement cuisine de l'abbaye). Il se situe environ 18 cm sous le niveau du seuil (M832) de la porte nord et s'insère dans l'embrasure de la porte sud.

La surface de ce pavage est recouverte d'un épais niveau de travail constitué de restes de stuc rose et de mortiers divers (Sc293). Il s'agit vraisemblablement de déchets de construction laissés sur place avant l'apport d'un remblai (Sc290) rehaussant le niveau de marche d'environ 1 m (fig. 9, fig. 11). Ces matériaux pourraient être mis en relation avec l'édification du bâtiment actuel.

Fig. 9 Tranchée, vue vers le sud. À côté du jalon, les petits boulets du pavage (Ss300) ; au-dessus d'eux, le gros niveau de travail composé de stuc rose (Sc293) ; puis le remblai Sc290. Au fond dans l'éclat de lumière, le montant ouest de la porte aménagée dans le mur sud du bâtiment.

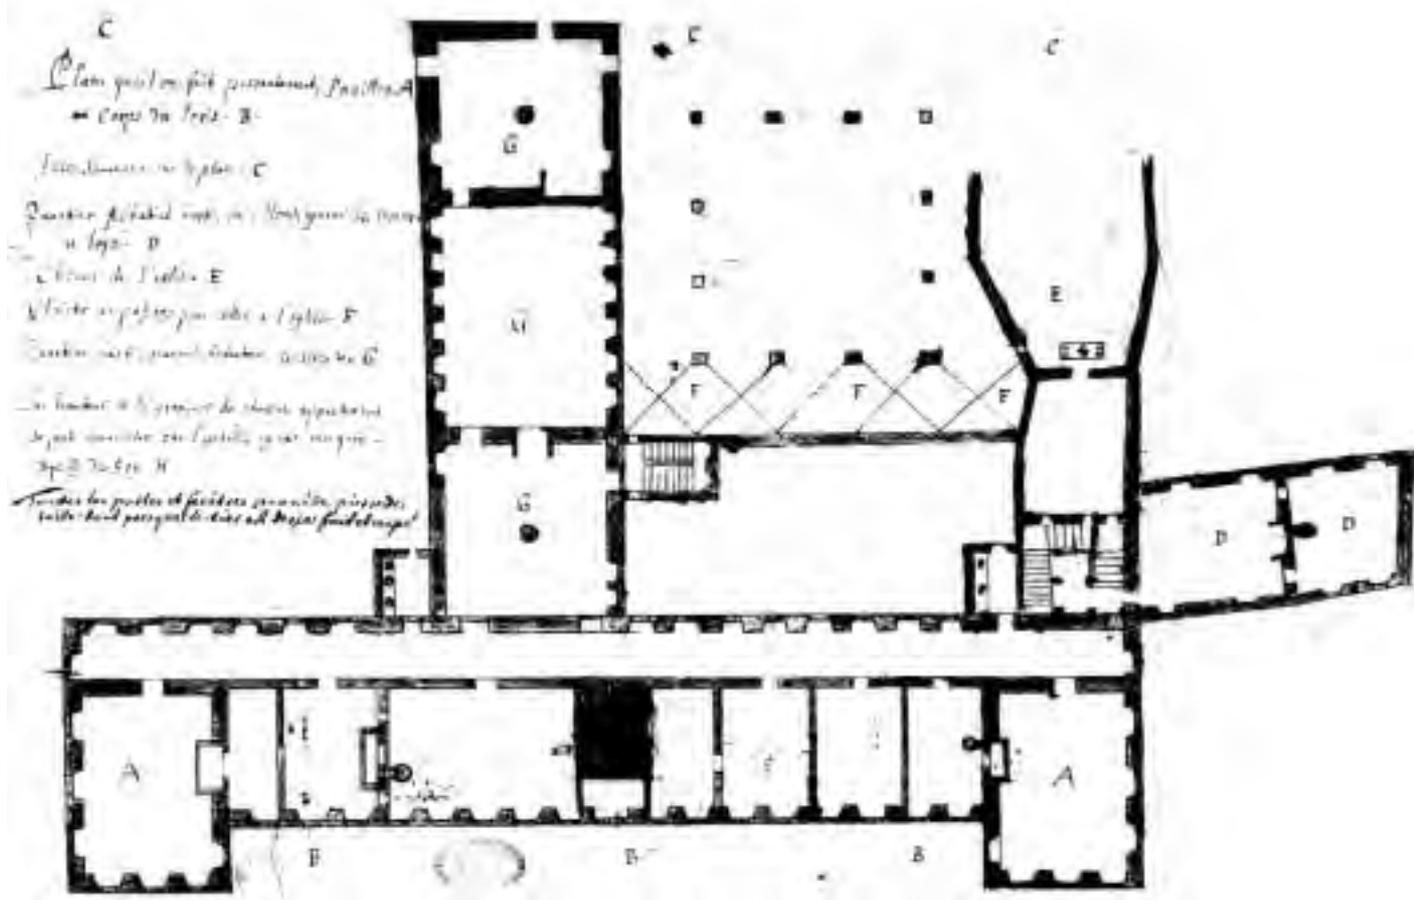
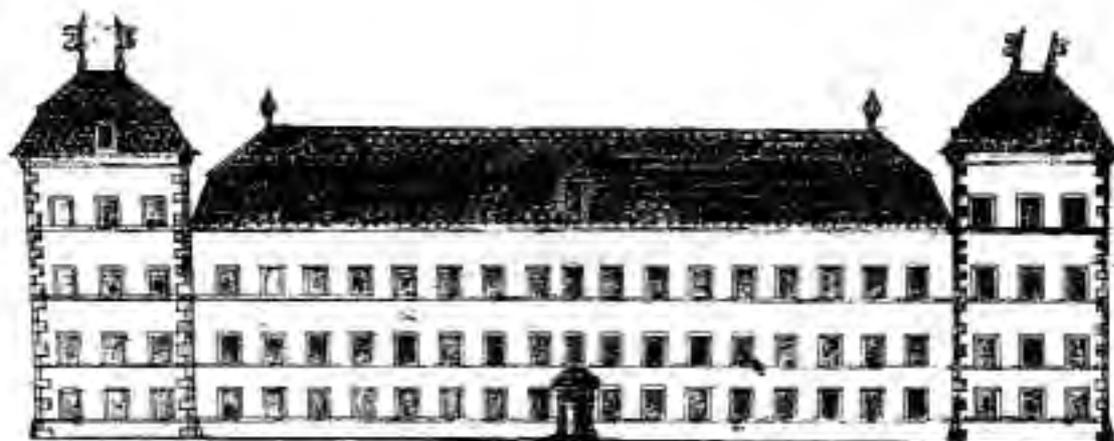
Un projet de construction conservé aux Archives secrètes du Vatican pourrait refléter la disposition des murs apparus dans la tranchée (fig. 10)⁶. Cependant, le document ne comporte pas de date. Si le Chanoine Martin nous l'a présenté comme projet pour le bâtiment actuel, il n'est pas exclu qu'il soit plus ancien et qu'il documente les travaux prévus en 1639, mentionnant l'aile médiane déjà construite et l'aile sud en cours de construction. Les proportions du hall d'entrée et du couloir pourraient correspondre à celles des vestiges. En outre, l'emplacement des deux latrines signale la présence de la canalisation, alors contiguë au mur nord du couloir, telle qu'on l'a retrouvée dans la tranchée.

Fig. 10 Projet de construction du bâtiment conventuel (original conservé aux Archives secrètes du Vatican). Selon la légende du projet, le quartier abbatial « D » et celui du réfectoire « G » sont déjà construits, alors que le pavillon « A » et le corps de logis « B » sont en construction. En outre, « toutes les portes et fenêtres seront de pierres de taille dont presque le tiers est déjà fait et coupé ».
